T.C  
DOKUZ EYLÜL ÜNİVERSİTESİ  
GÜZEL SANATLAR ENSTİTÜSÜ  
GELENEKSEL TÜRK SANATLARI ANASANAT DALI  
Yüksek Lisans Tezi

**SÖĞÜT'TE RESMİ YAPILARDA ÇİNİ KULLANIMI**

İzmir/2021

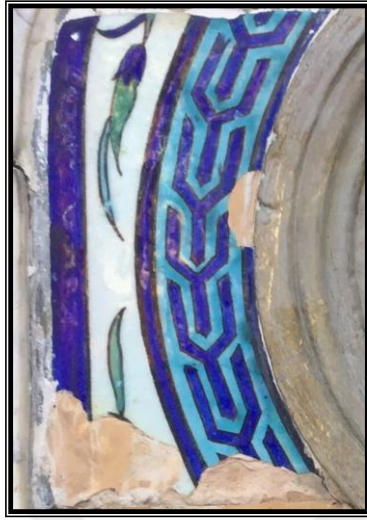
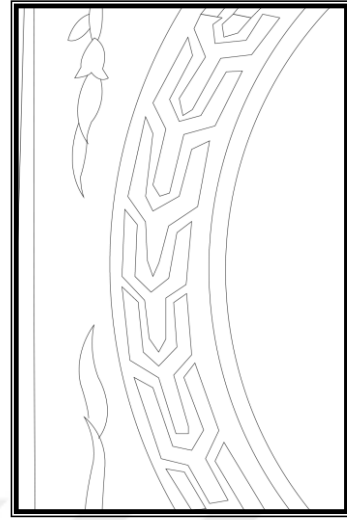
**Resim 97, Şekil 97** Kaymakam Sait Bey Çeşmesi Batı Yönü 83.Karo Detay Fotoğrafi ve Restitüsyon Çizim (Burak ÜNER-22.05.2020-Bursa-TÜRKİYE)

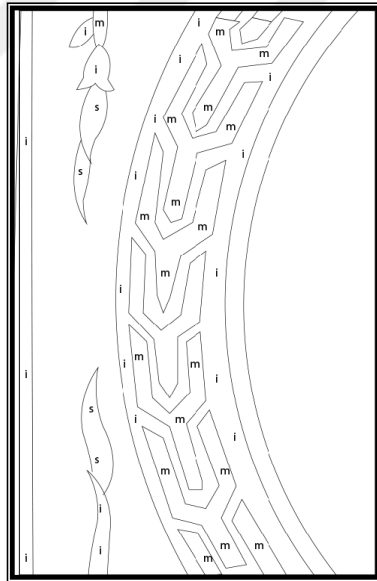
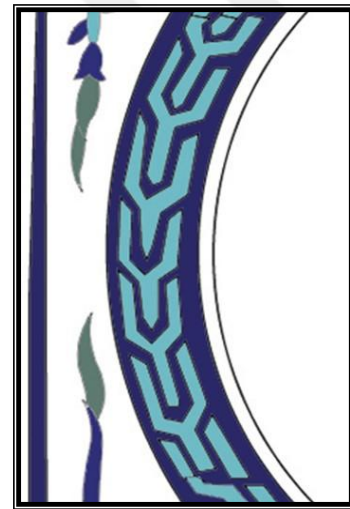
**Şekil 98** Kaymakam Sait Bey Çeşmesi Batı Yönü 81. Karo Dijital Belgeleme Projesi Çalışması (Burak ÜNER-22.05.2020-Bursa-TÜRKİYE)

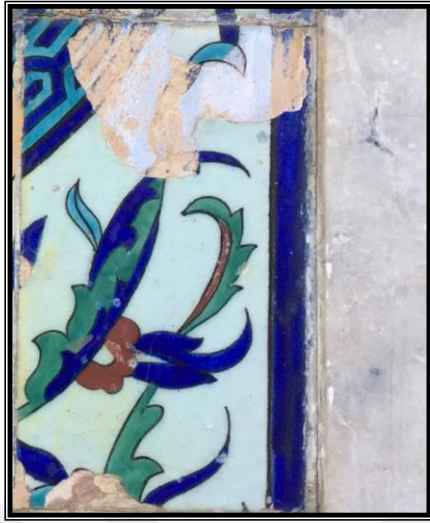
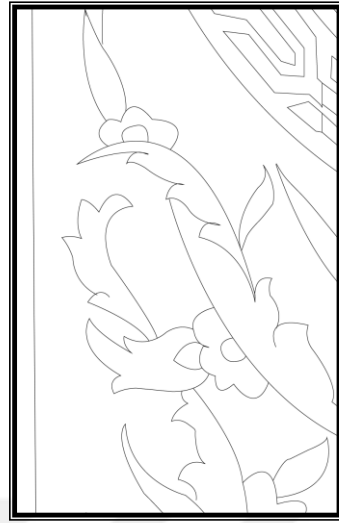
**Resim 98 Şekil 99** Kaymakam Sait Bey Çeşmesi Batı Yönü 85.Karo Detay Fotoğrafı ve Restitüsyon Çizim (Burak ÜNER-22.05.2020-Bursa-TÜRKİYE)

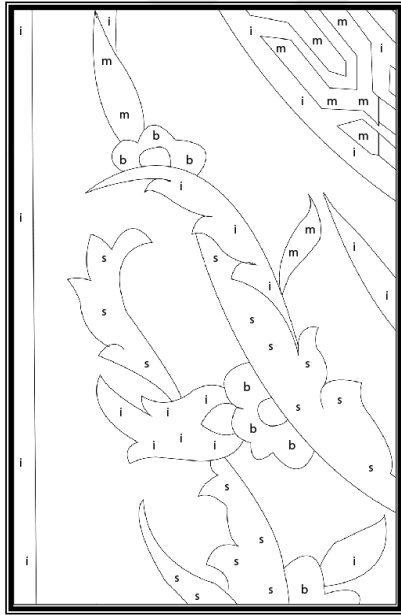
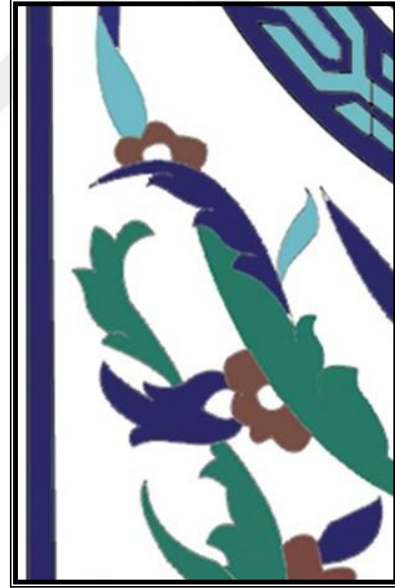
**Şekil 100** Kaymakam Sait Bey Çeşmesi Batı Yönü 85. Karo Dijital Belgeleme Projesi Çalışması (Burak ÜNER-22.05.2020-Bursa-TÜRKİYE)

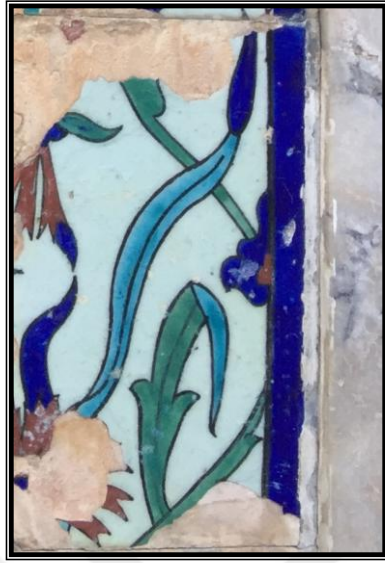
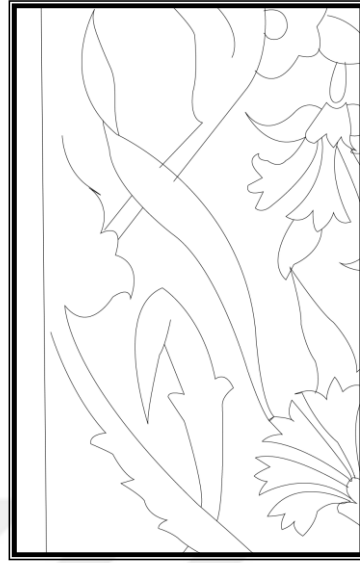
**Resim 99, Şekil 101** Kaymakam Sait Bey Çeşmesi Batı Yönü 89.Karo Detay Fotoğrafi ve Restitüsyon Çizim (Burak ÜNER-22.05.2020-Bursa-TÜRKİYE)

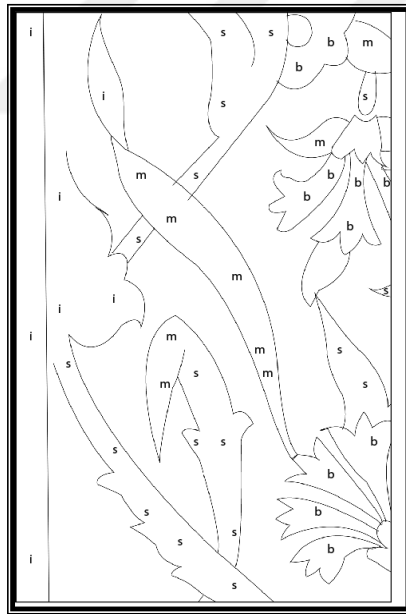
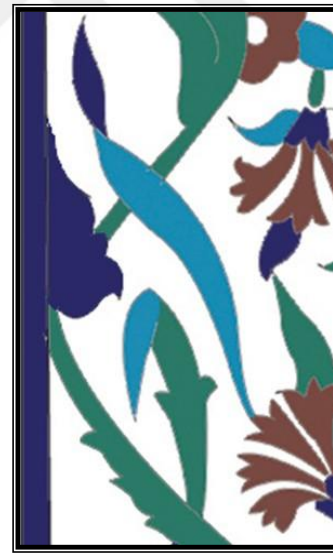
**Şekil 102** Kaymakam Sait Bey Çeşmesi Batı Yönü 89. Karo Renkli Dijital Belgeleme Projesi ve Skala Çalışması (Burak ÜNER-22.05.2020-Bursa-TÜRKİYE)

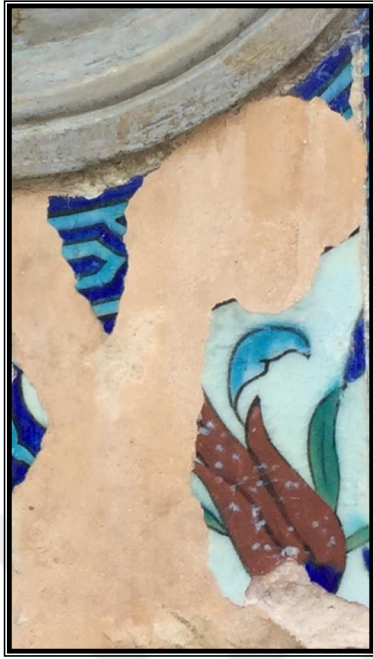
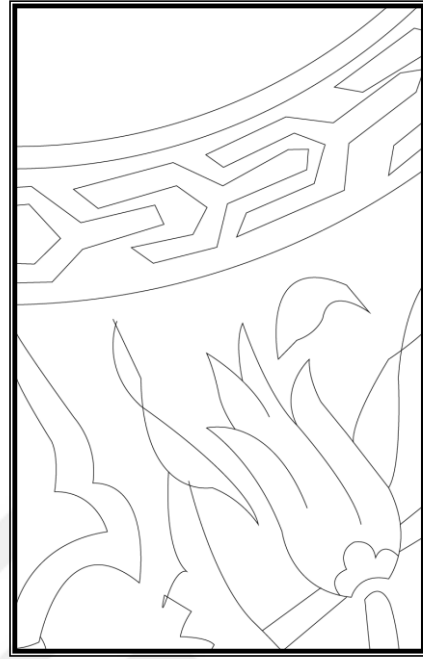
**Resim 100, Şekil 103** Kaymakam Sait Bey Çeşmesi Batı Yönü 86.Karo Detay Fotoğrafi ve Restitüsyon Çizim (Burak ÜNER-22.05.2020-Bursa-TÜRKİYE)

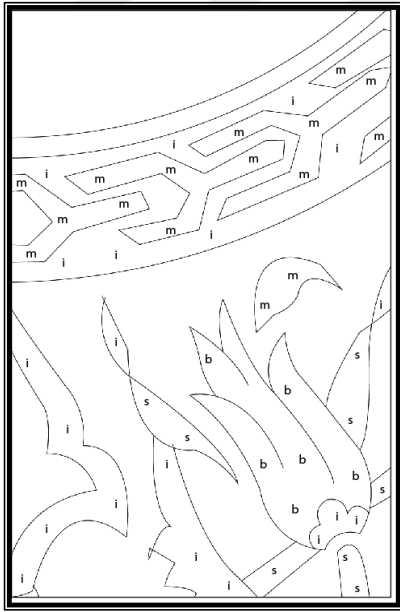
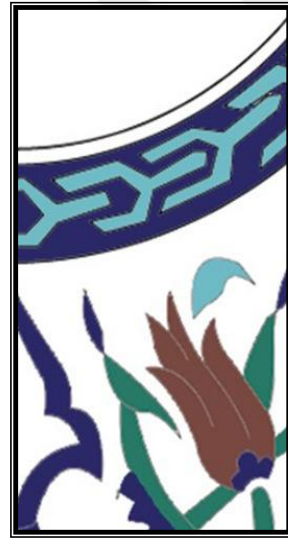
**Şekil 104** Kaymakam Sait Bey Çeşmesi Batı Yönü 86. Karo Renkli Dijital Belgeleme Projesi ve Skala Çalışması (Burak ÜNER-22.05.2020-Bursa-TÜRKİYE)

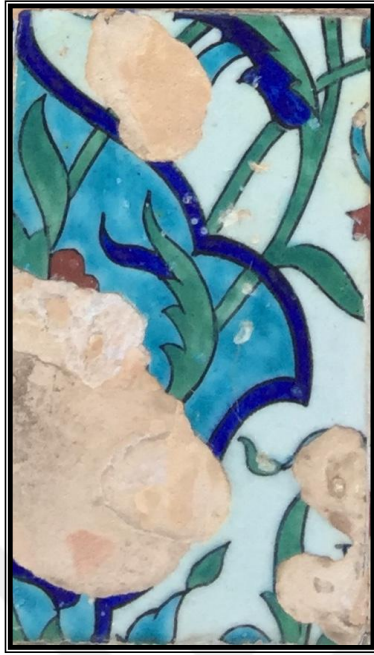
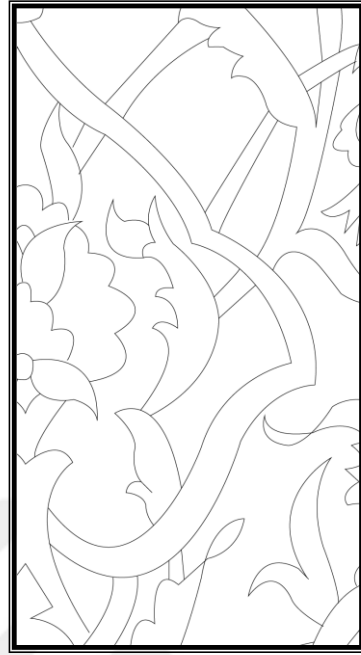
**Resim 101, Şekil 105** Kaymakam Sait Bey Çeşmesi Batı Yönü 90.Karo Detay Fotoğrafı ve Restitüsyon Çizim (Burak ÜNER-22.05.2020-Bursa-TÜRKİYE)

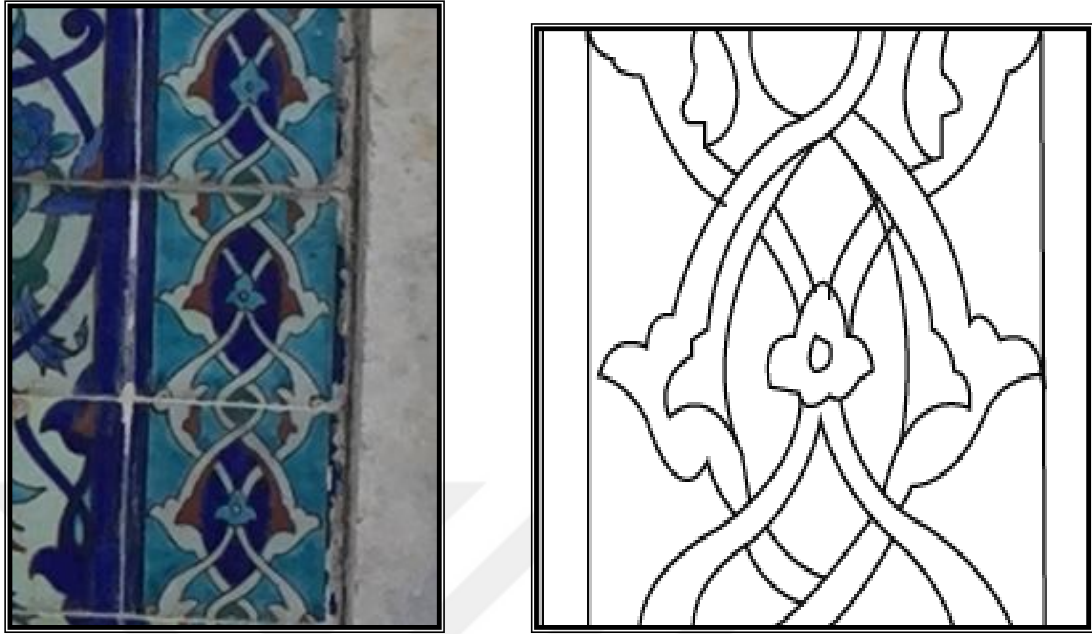
**Resim 103, Şekil 111** Kaymakam Sait Bey Çeşmesi Batı Yönü Kenar Karo Detay Fotoğrafı ve Restitüsyon Çizim Çalışması (Burak ÜNER-22.05.2020-Bursa-TÜRKİYE)

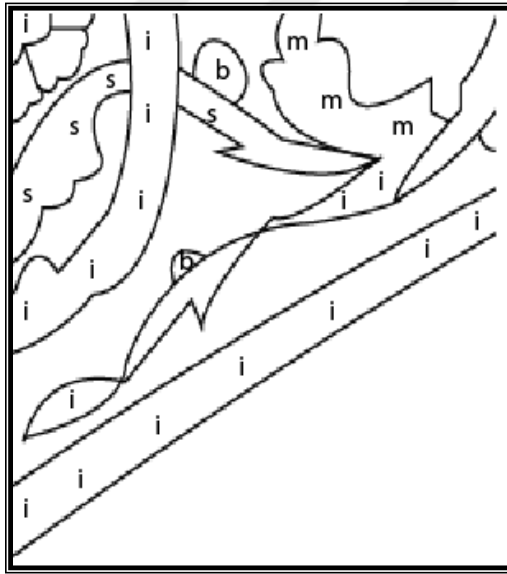
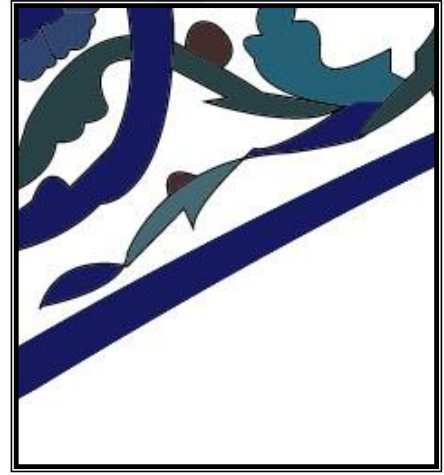
**Resim 112, Şekil 129** Kaymakam Sait Bey Çeşmesi Batı Yönü 42. Karo Fotoğraf  
Restitüsyon Çizim (Burak ÜNER-22.05.2020-Bursa-TÜRKİYE)

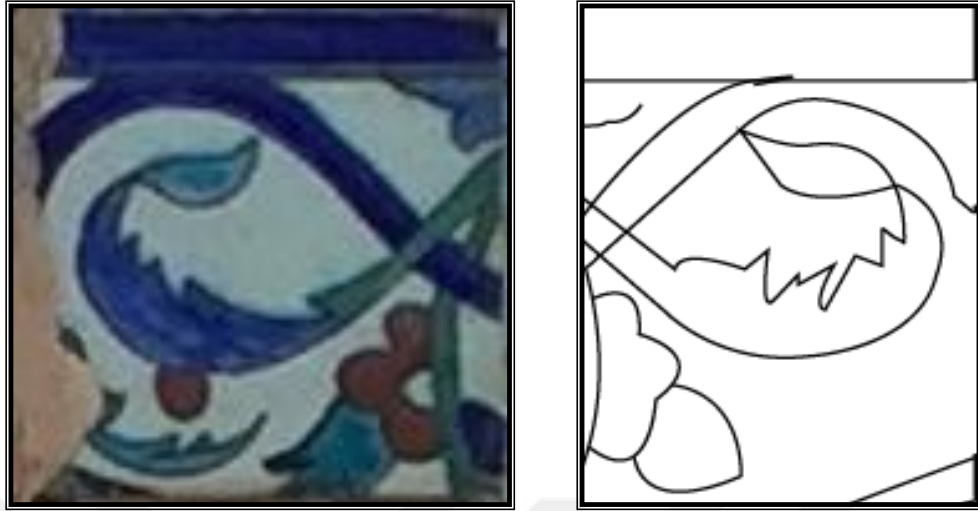
**Şekil 130** Kaymakam Sait Bey Çeşmesi Batı Yönü 42. Karo Renkli Dijital Belgeleme  
Projesi ve Skala Çalışması (Burak ÜNER-22.05.2020-Bursa-TÜRKİYE)

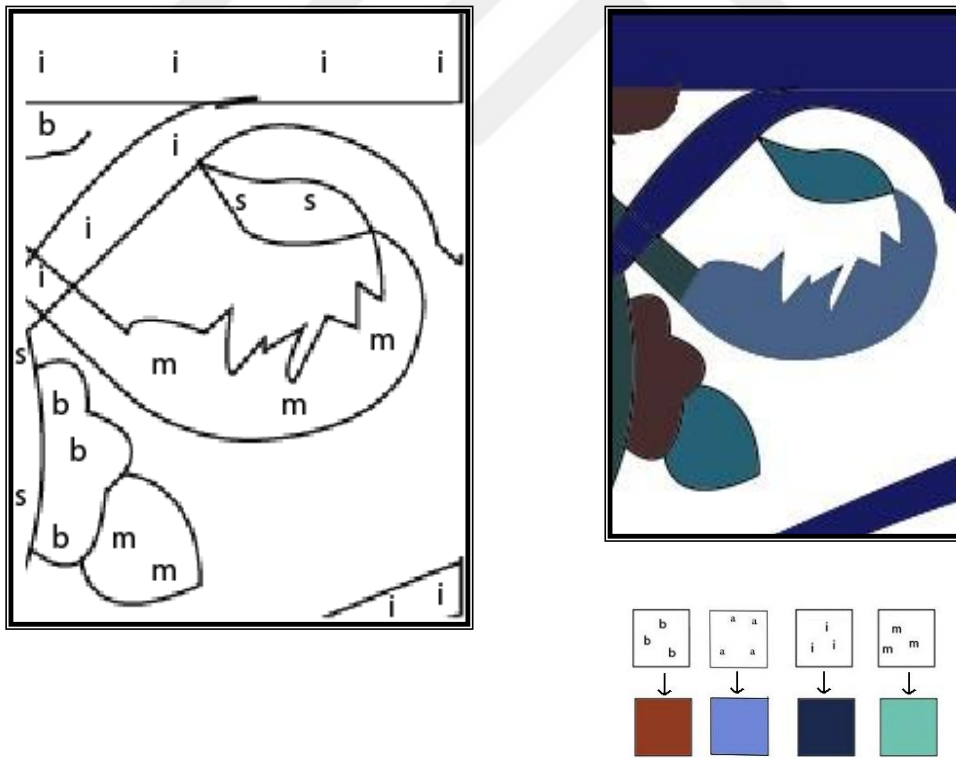
**Resim 113, Şekil 131** Kaymakam Sait Bey Çeşmesi Batı Yönü 33. Karo Fotoğraf ve Restitüsyon Çizim (Burak ÜNER-22.05.2020-Bursa-TÜRKİYE)

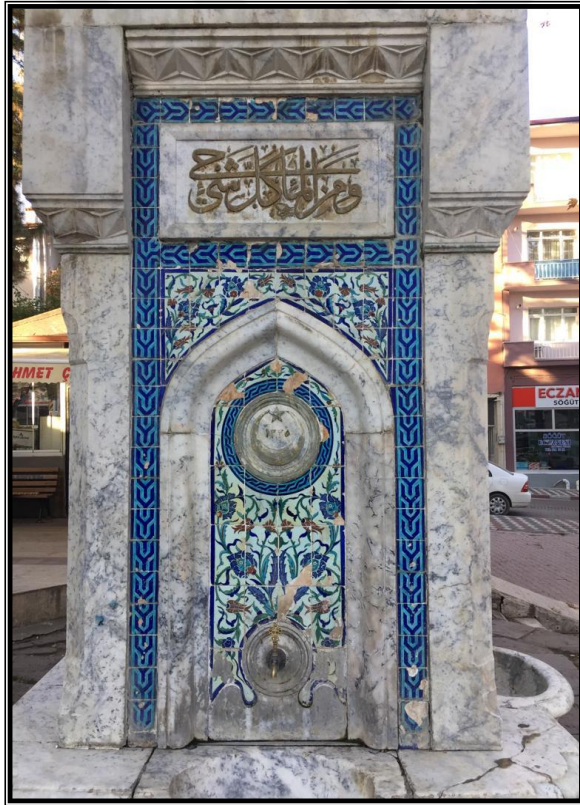
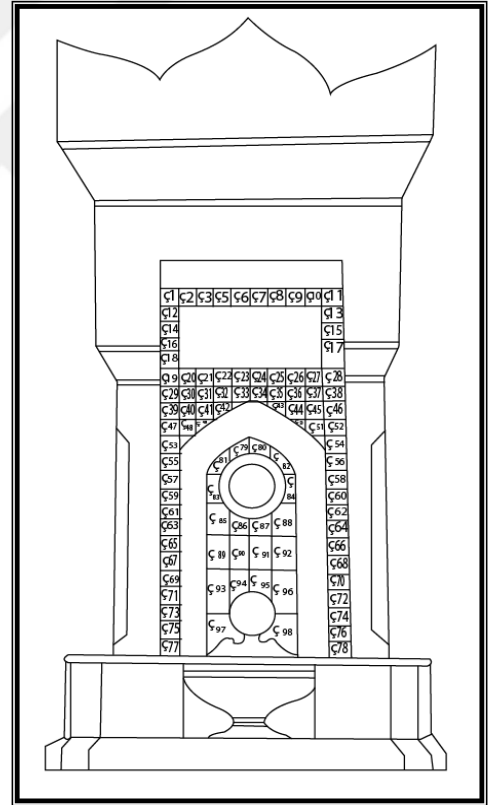
Çeşmenin doğu cephesinde sivri kemerin içindeki alanda beyaz zemin üzerine hançer yapraklar, hatailer, lale ve karanfil motifleri, kırmızı, lacivert, firuze ve yeşil renklerle belirtilmiştir. Kemerin köşe dolgularında aynı motifler aynı renklerle bulundukları yeri doldurmaktadır. Bu cephedeki çini bordür ise, firuze zemin üzerine lacivertle yapılmış zencerek motifi şeklindedir. Bu yüzdeki mermer kitabe ise ‘‘El-Enbiya Suresi’’ bulunmaktadır. Çeşme ayna lığının üst kısmında Firuze’yi lacivertli zencerek motifli bordürle çevrelenmiş yuvarlak mermer zeminli kısmında ay yıldız motifinin içinde 1335 tarihi yer almaktadır (Resim 113).

**Resim 114, Şekil 133** Kaymakam Sait Bey Çeşmesi Doğu Yönünden Görünümü ve Karo Planı Çalışması (Burak ÜNER-02.02.2020-Bilecik-Söğüt-TÜRKİYE)

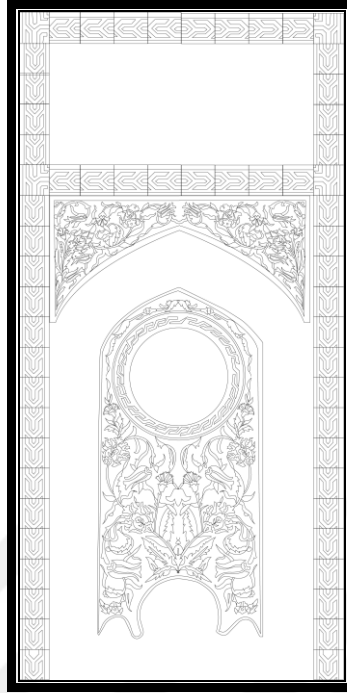
**Şekil 134** Kaymakam Sait Bey Çeşmesi Doğu Yönü Karo Planı Restitüsyon Çizim Çalışması (Burak ÜNER-22.05.2020-Bursa-TÜRKİYE)

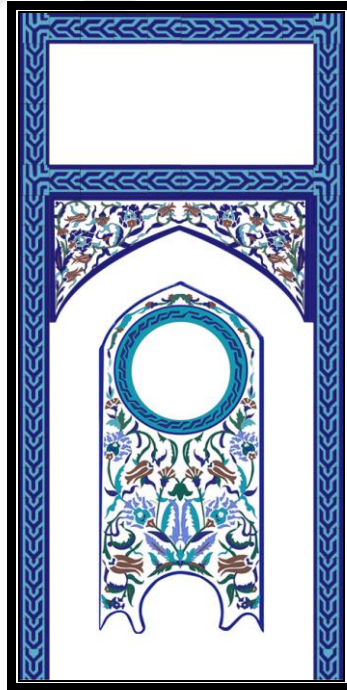
**Şekil 135** Kaymakam Sait Bey Çeşmesi Doğu Yönü Karo Planı Renkli Dijital Belgeleme Projesi Çalışması (Burak ÜNER-22.05.2020-Bursa-TÜRKİYE)

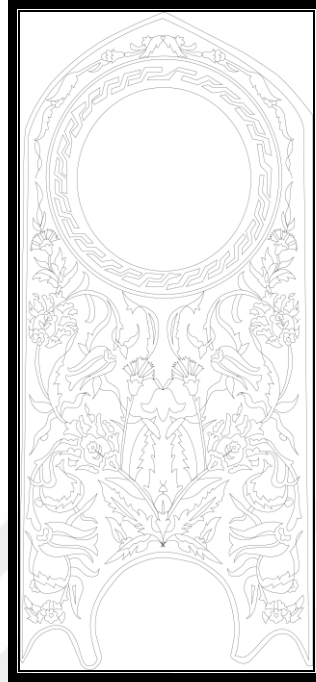
**Şekil 136** Kaymakam Sait Bey Çeşmesi Doğu Yönü Karo Planı Orta Karo Restitüsyon Çizim Çalışması (Burak ÜNER-22.05.2020-Bursa-TÜRKİYE)

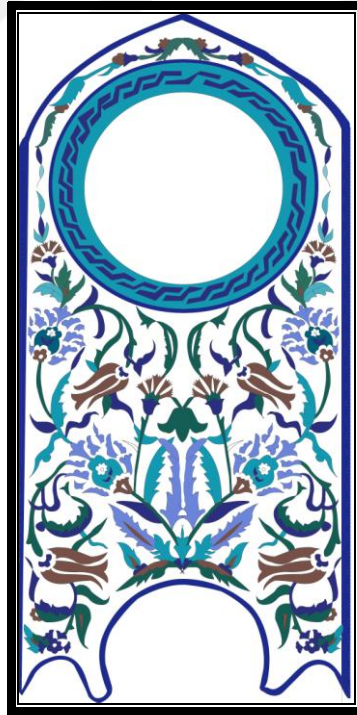
**Şekil 137** Kaymakam Sait Bey Çeşmesi Doğu Yönü Karo Planı Orta Karo Renkli Dijital Belgeleme Projesi Çalışması (Burak ÜNER-22.05.2020-Bursa-TÜRKİYE)

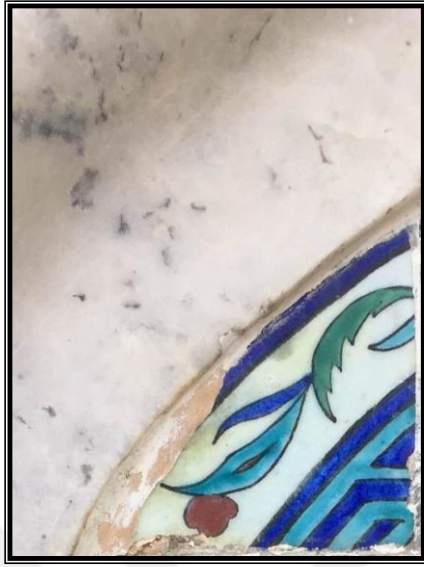
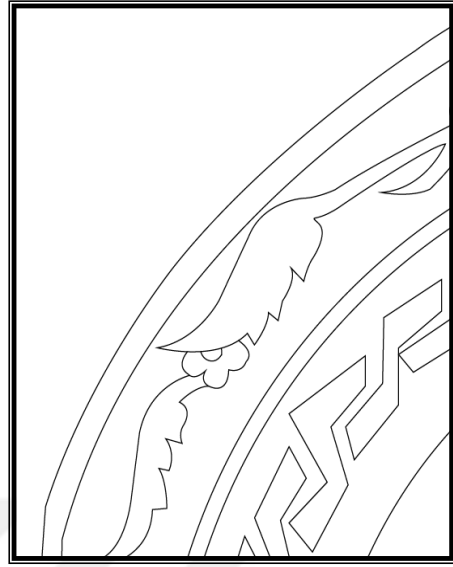
**Resim 115, Şekil 138** Kaymakam Sait Bey Çeşmesi Doğu Yönü 81. Karo Fotoğraf ve Restitüsyon Çizim (Burak ÜNER-22.05.2020-Bursa-TÜRKİYE)

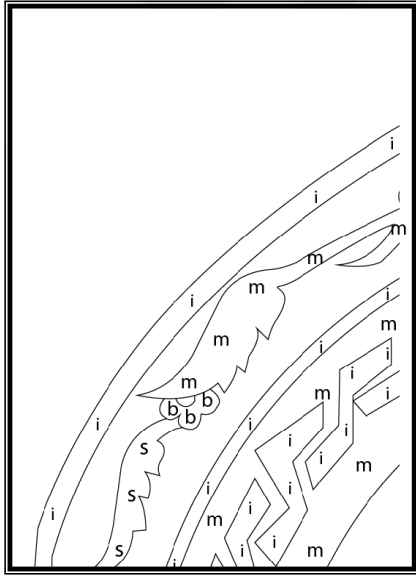
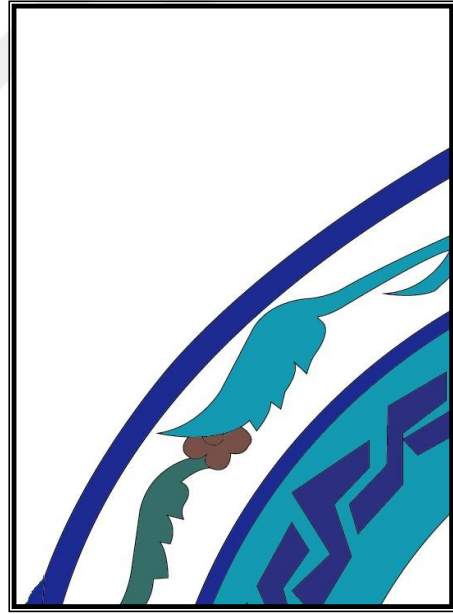
**Şekil 139** Kaymakam Sait Bey Çeşmesi Doğu Yönü 81. Karo Renkli Dijital Belgeleme Projesi ve Skala Çalışması (Burak ÜNER-22.05.2020-Bursa-TÜRKİYE)

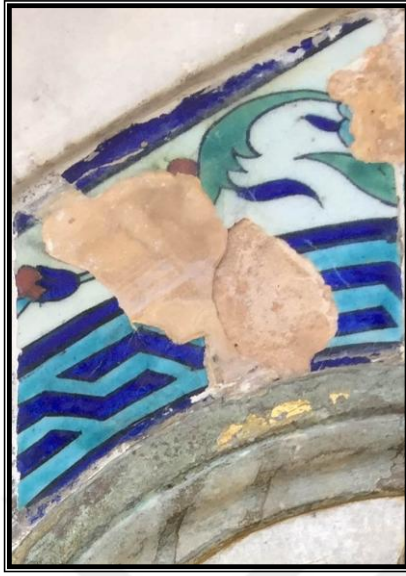
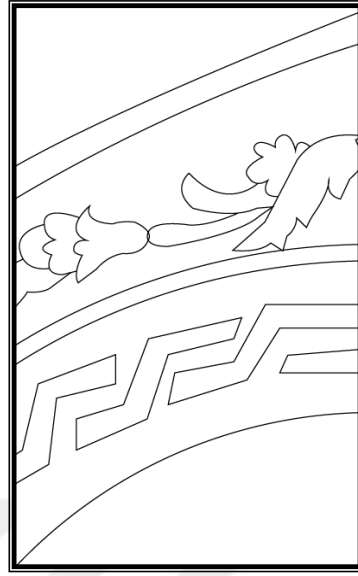
**Resim 116, Şekil 140** Kaymakam Sait Bey Çeşmesi Doğu Yönü 79. Karo Fotoğraf ve Restitüsyon Çizim (Burak ÜNER-22.05.2020-Bursa-TÜRKİYE)

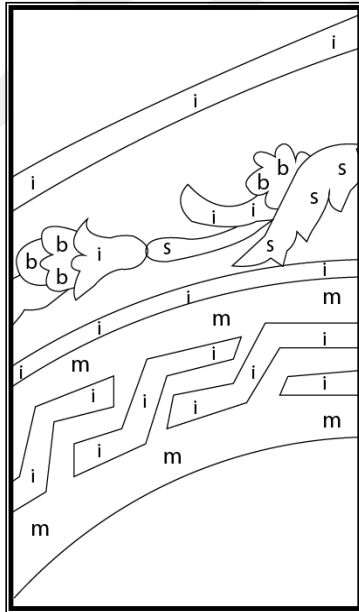
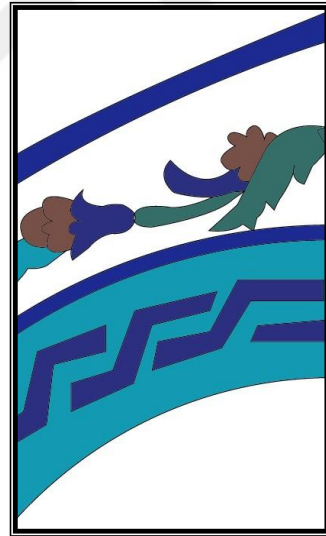
**Şekil 141** Kaymakam Sait Bey Çeşmesi Doğu Yönü 79. Karo Renkli Dijital Belgeleme Projesi ve Skala Çalışması (Burak ÜNER-22.05.2020-Bursa-TÜRKİYE)

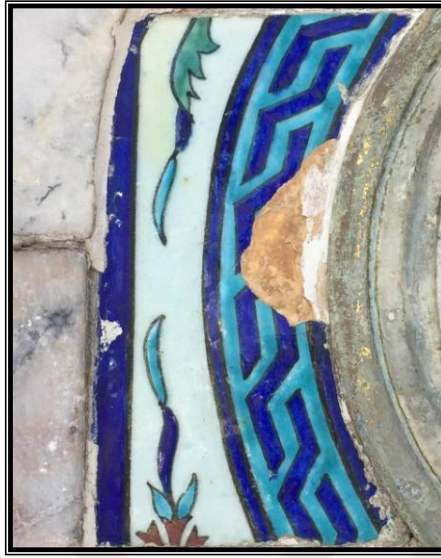
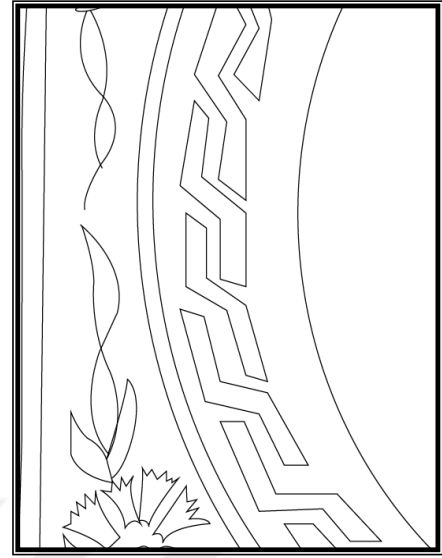
**Resim 117, Şekil 142** Kaymakam Sait Bey Çeşmesi Doğu Yönü 83. Karo Fotoğraf ve Restitüsyon Çizim Çalışması (Burak ÜNER-22.05.2020-Bursa-TÜRKİYE)

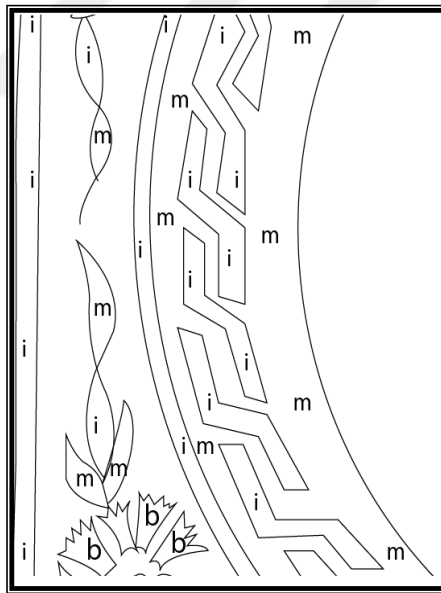
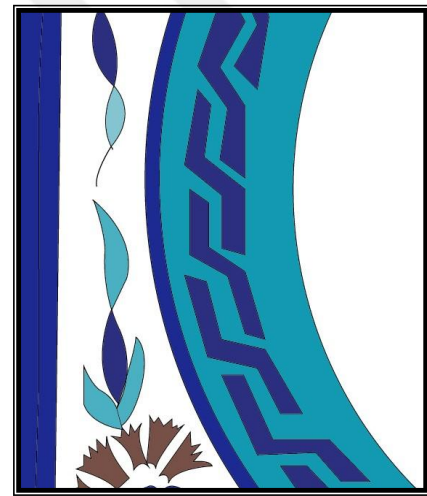
**Şekil 143** Kaymakam Sait Bey Çeşmesi Doğu Yönü 83. Karo Dijital Belgeleme Projesi Çalışması (Burak ÜNER-22.05.2020-Bursa-TÜRKİYE)

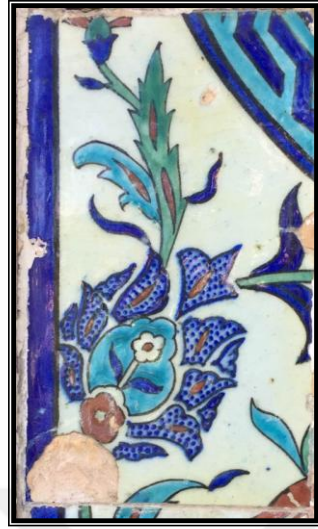
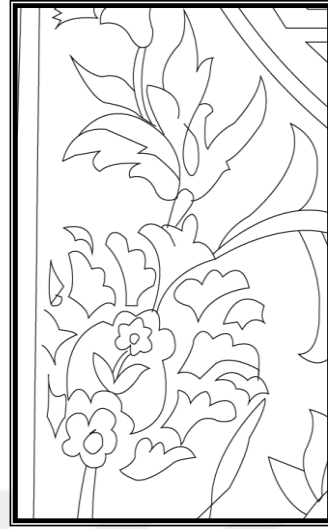
**Resim 118 ,Şekil 144** Kaymakam Sait Bey Çeşmesi Doğu Yönü 85. Karo ve Restitüsyon Çizim Çalışması (Burak ÜNER-22.05.2020-Bursa-TÜRKİYE)

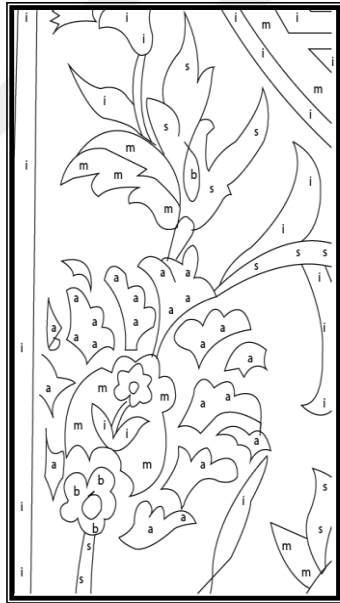
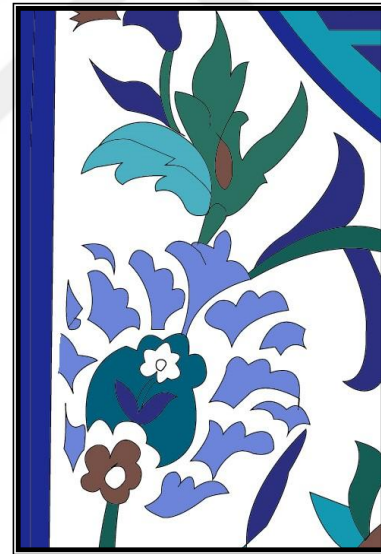
**Şekil 145** Kaymakam Sait Bey Çeşmesi Doğu Yönü 85. Karo Renkli Dijital Belgeleme Projesi Çalışması (Burak ÜNER-22.05.2020-Bursa-TÜRKİYE)

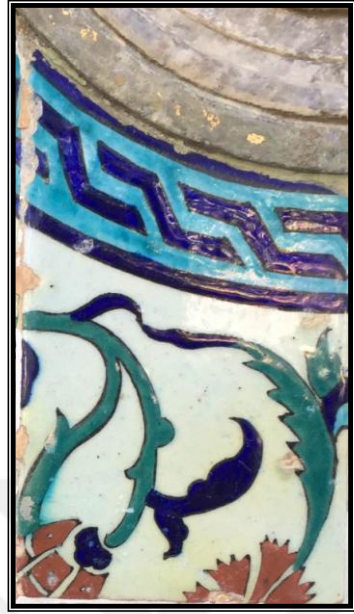
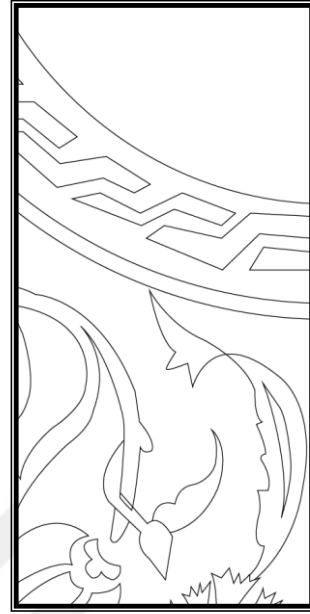
**Resim 119 Şekil 146** Kaymakam Sait Bey Çeşmesi Doğu Yönü 86. Karo ve Restitüsyon Çizim Çalışması (Burak ÜNER-22.05.2020-Bursa-TÜRKİYE)

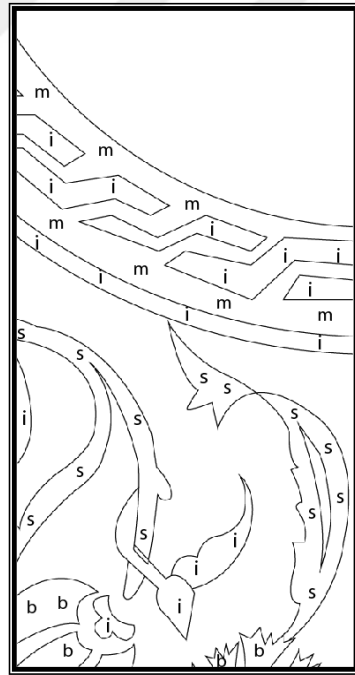
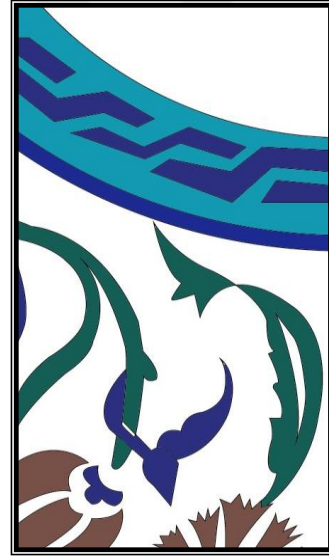
**Şekil 147** Kaymakam Sait Bey Çeşmesi Doğu Yönü 86. Karo Renkli Dijital Belgeleme Projesi ve Skala Çalışması (Burak ÜNER-22.05.2020-Bursa-TÜRKİYE)

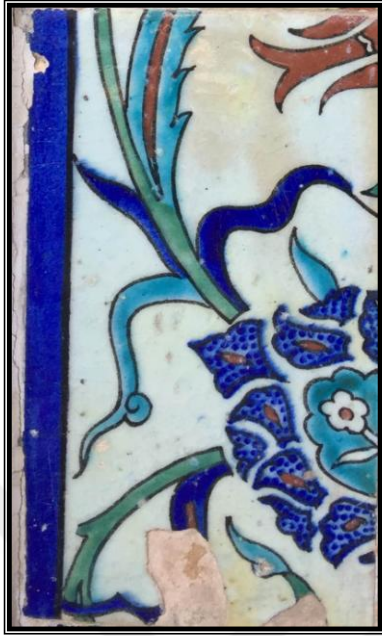
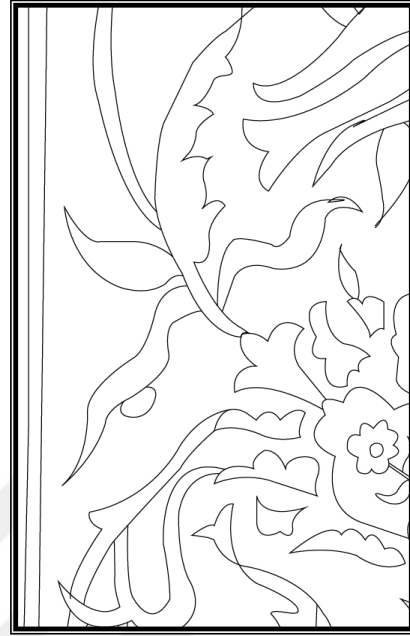
**Resim 120, Şekil 148** Kaymakam Sait Bey Çeşmesi Doğu Yönü 89. Karo ve Restitüsyon Çizim Çalışması (Burak ÜNER-22.05.2020-Bursa-TÜRKİYE)

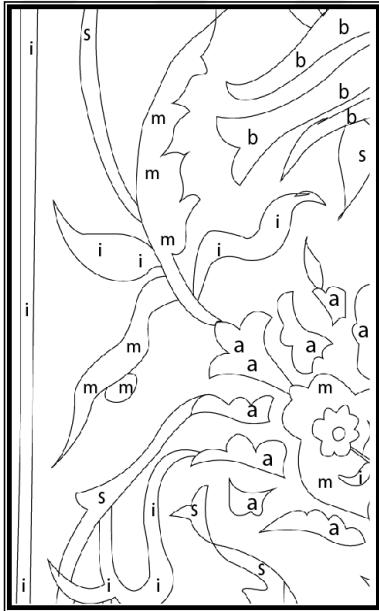
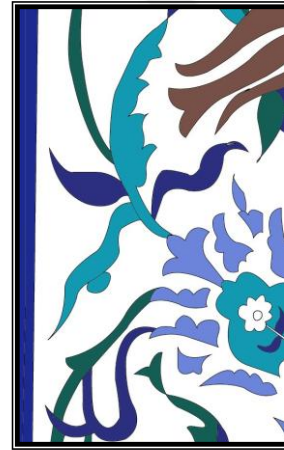
**Şekil 149** Kaymakam Sait Bey Çeşmesi Doğu Yönü 89. Karo Renkli Dijital Belgeleme Projesi Çalışması (Burak ÜNER-22.05.2020-Bursa-TÜRKİYE)

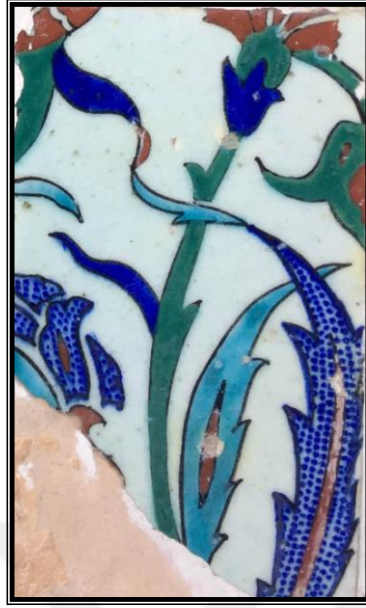
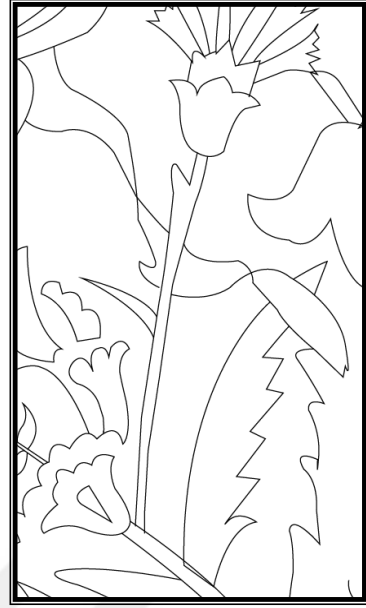
**Resim 121, Şekil 150** Kaymakam Sait Bey Çeşmesi Doğu Yönü 90. Karo Fotoğraf ve Restitüsyon Çizim (Burak ÜNER-22.05.2020-Bursa-TÜRKİYE)

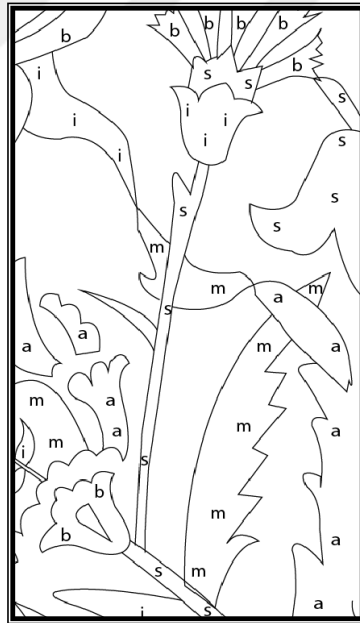
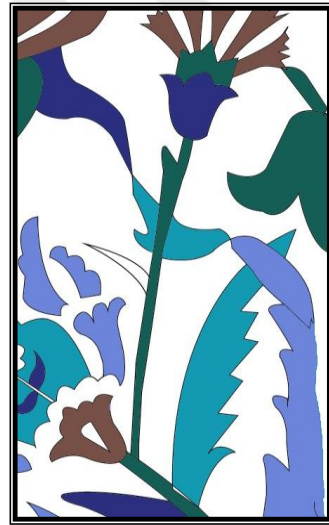
**Şekil 151** Kaymakam Sait Bey Çeşmesi Doğu Yönü 90. Karo Renkli Dijital Belgeleme Projesi ve Skala Çalışması (Burak ÜNER-22.05.2020-Bursa-TÜRKİYE)

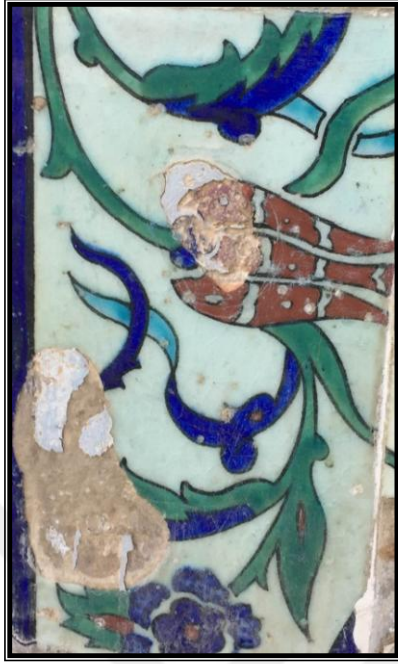
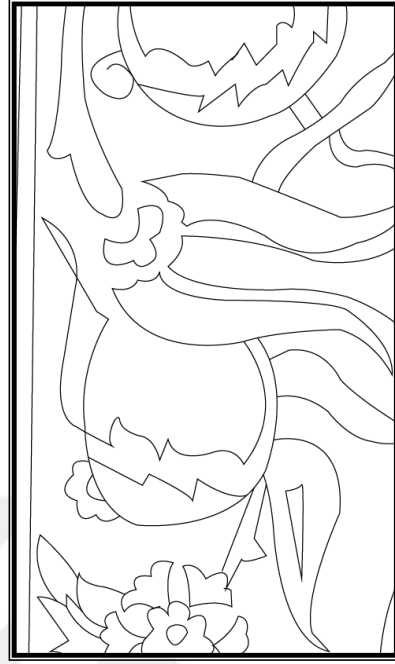
**Resim 122, Şekil 152** Kaymakam Sait Bey Çeşmesi Doğu Yönü 93. Karo ve Restitüsyon Çizim (Burak ÜNER-22.05.2020-Bursa-TÜRKİYE)

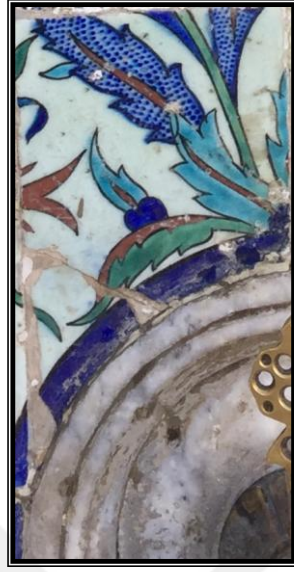
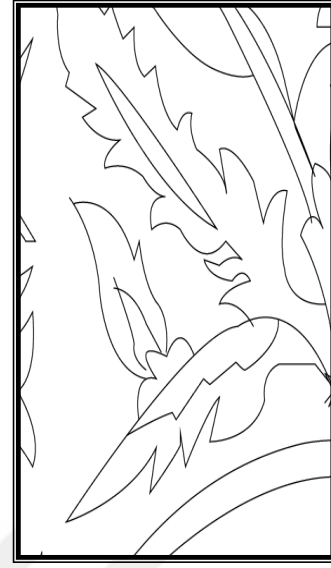
**Şekil 153** Kaymakam Sait Bey Çeşmesi Doğu Yönü 93. Karo Renkli Dijital Belgeleme Projesi ve Skala Çalışması (Burak ÜNER-22.05.2020-Bursa-TÜRKİYE)

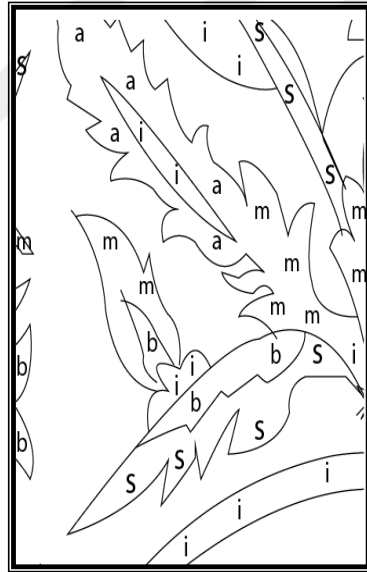
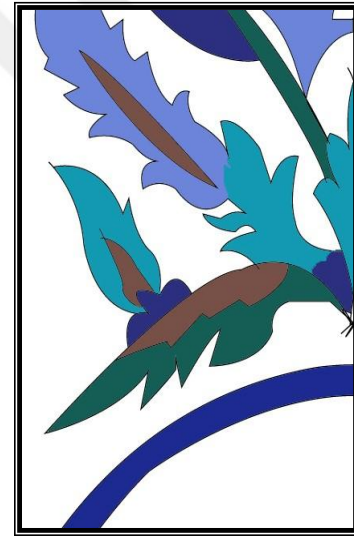
**Resim 123 Şekil 154** Kaymakam Sait Bey Çeşmesi Doğu Yönü 94. Karo ve Restitüsyon Çizim (Burak ÜNER-22.05.2020-Bursa-TÜRKİYE)

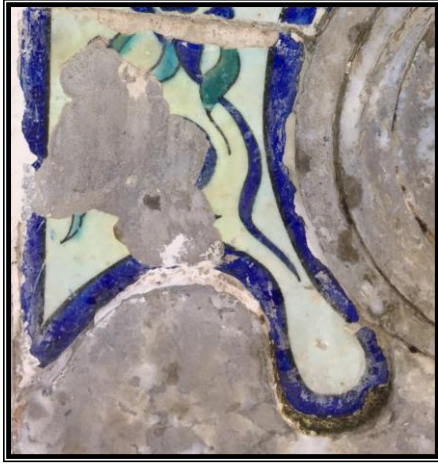
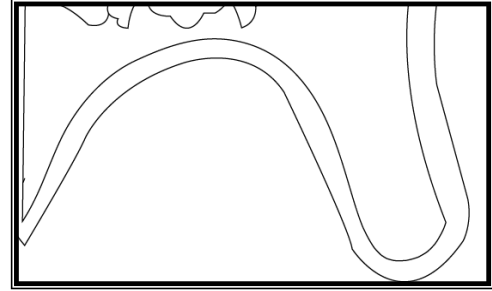
**Şekil 155** Kaymakam Sait Bey Çeşmesi Doğu Yönü 94. Karo Renkli Dijital Belgeleme Projesi ve Skala Çalışması (Burak ÜNER-22.05.2020-Bursa-TÜRKİYE)

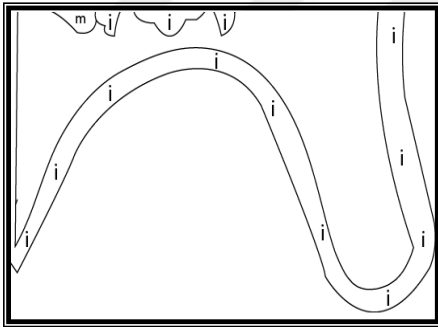
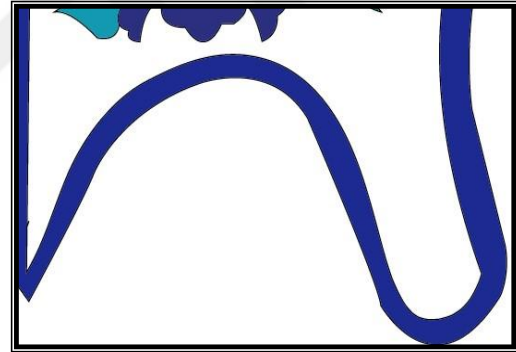
**Resim 124 ,Şekil 156** Kaymakam Sait Bey Çeşmesi Doğu Yönü 97. Karo ve Restitüsyon Çizim çalışması (Burak ÜNER-22.05.2020-Bursa-TÜRKİYE)

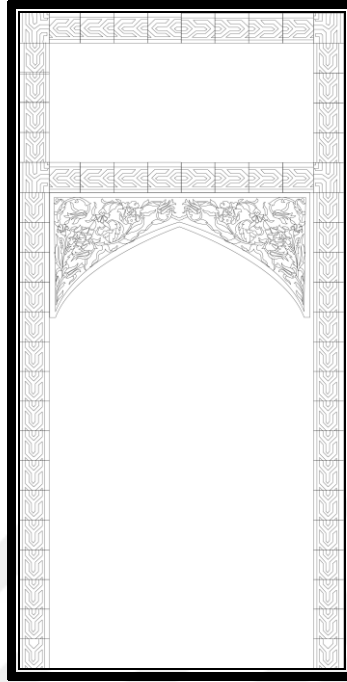
**Şekil 157** Kaymakam Sait Bey Çeşmesi Doğu Yönü 97. Karo Dijital Belgeleme Projesi Çalışması (Burak ÜNER-22.05.2020-Bursa-TÜRKİYE)

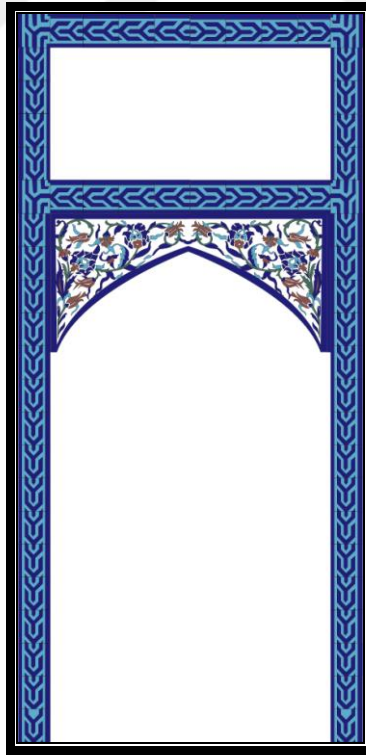
**Şekil 158** Kaymakam Sait Bey Çeşmesi Doğu Yönü Kenar Karo Restitüsyon Çizim Çalışması (Burak ÜNER-22.05.2020-Bursa-TÜRKİYE)

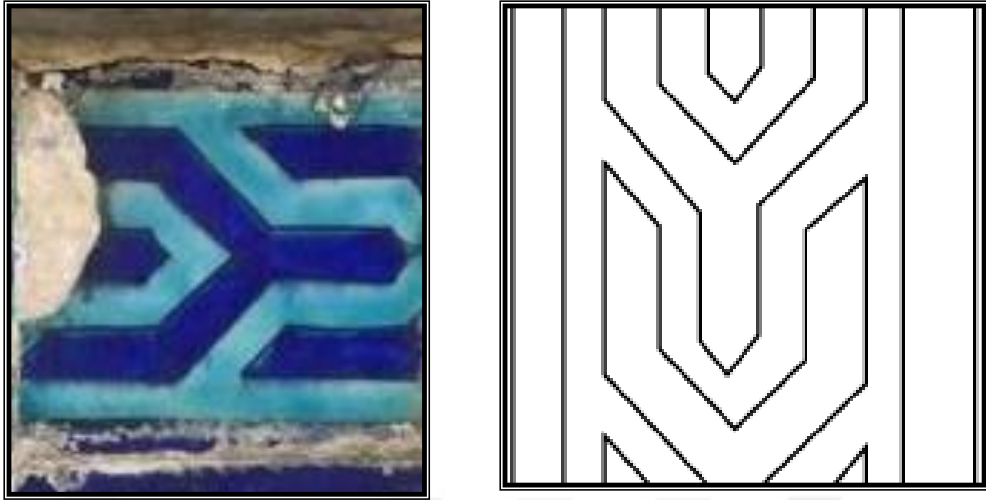
**Şekil 159** Kaymakam Sait Bey Çeşmesi Doğu Yönü Kenar Karo Renkli Dijital Belgeleme Projesi Çalışması (Burak ÜNER-22.05.2020-Bursa-TÜRKİYE)

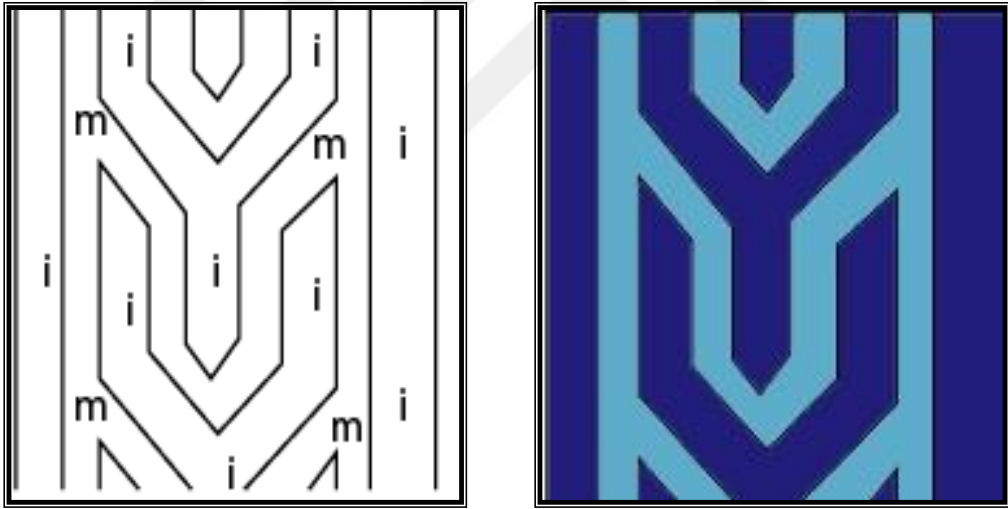
**Resim 125 ,Şekil 160** Kaymakam Sait Bey Çeşmesi Doğu Yönü Kenar Karo Detay Fotoğrafları ve Restitüsyon Çizim (Burak ÜNER-22.05.2020-Bursa-TÜRKİYE)

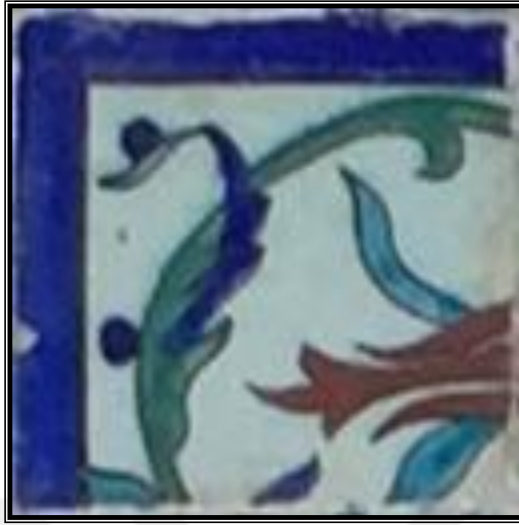
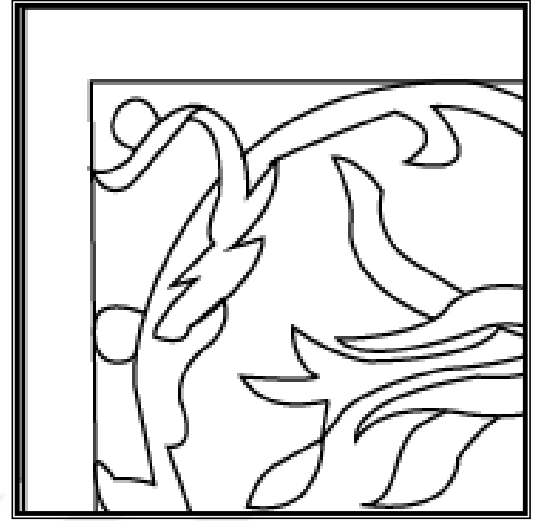
**Şekil 161** Kaymakam Sait Bey Çeşmesi Doğu Yönü Kenar Karo Dijital Belgeleme Projesi Çalışması (Burak ÜNER-22.05.2020-Bursa-TÜRKİYE)

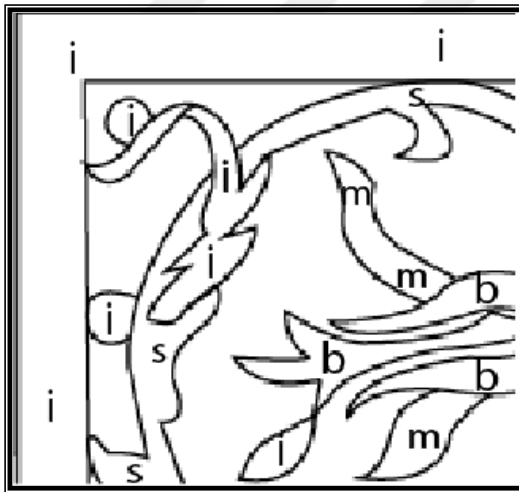
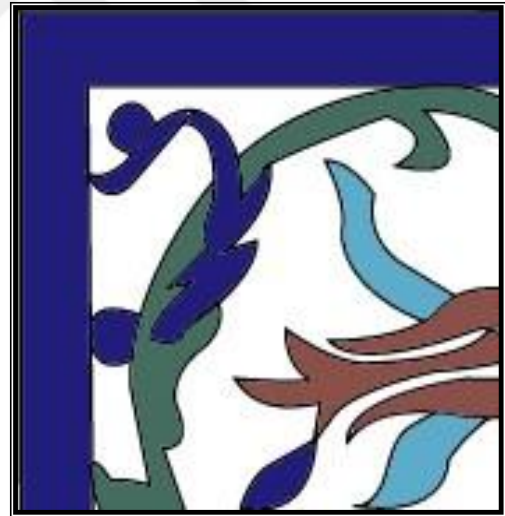
**Resim 126, Şekil 162** Kaymakam Sait Bey Çeşmesi Doğu Yönü 30. Karo ve Restitüsyon Çizim (Burak ÜNER-22.05.2020-Bursa-TÜRKİYE)

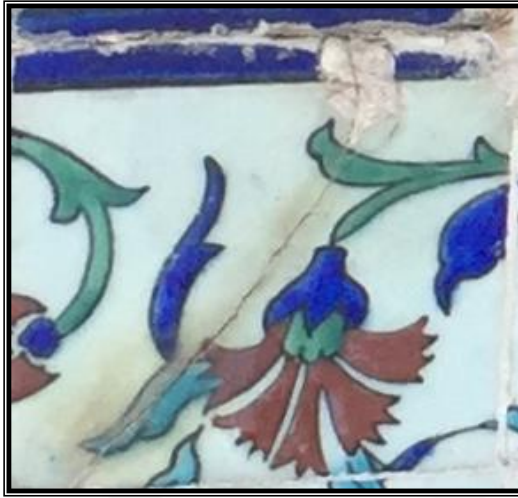
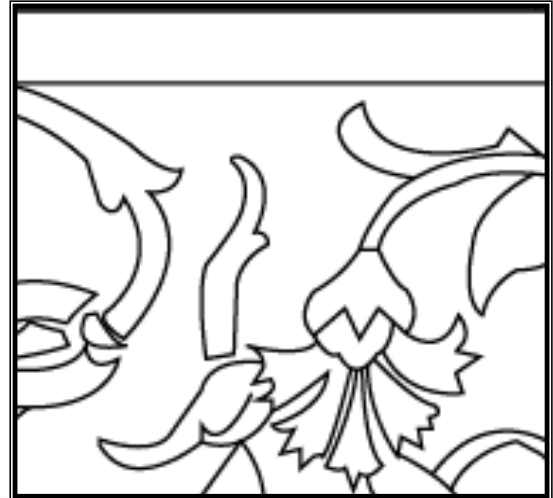
**Şekil 163** Kaymakam Sait Bey Çeşmesi Doğu Yönü 30. Karo Renkli Dijital Belgeleme Projesi ve Skala Çalışması (Burak ÜNER-22.05.2020-Bursa-TÜRKİYE)

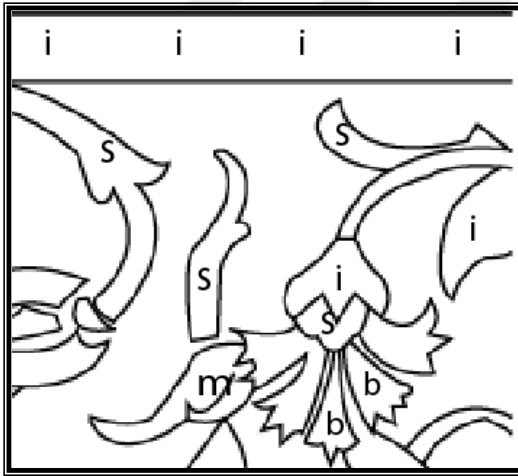
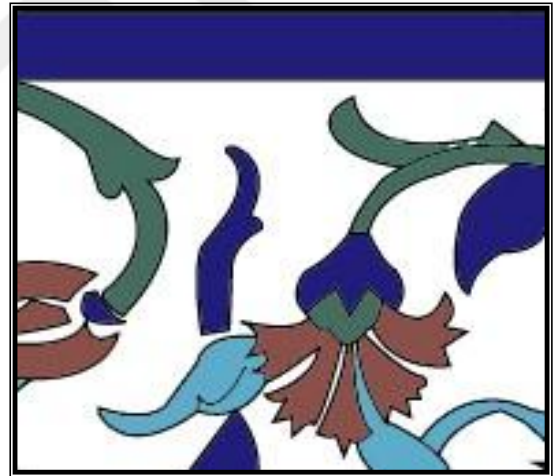
**Resim 127 ,Şekil 164** Kaymakam Sait Bey Çeşmesi Doğu Yönü 31. Karo ve Restitüsyon Çizim (Burak ÜNER-22.05.2020-Bursa-TÜRKİYE)

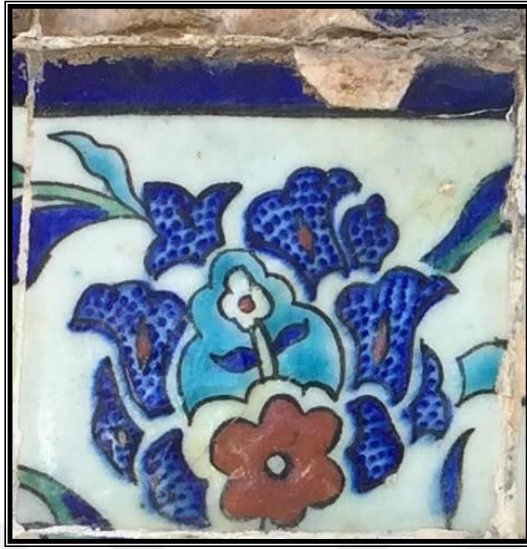
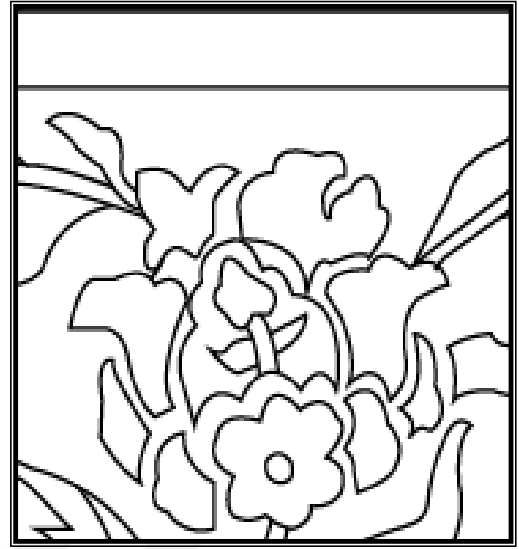
**Şekil 165** Kaymakam Sait Bey Çeşmesi Doğu Yönü 31. Karo Renkli Dijital Belgeleme Projesi ve Skala Çalışması (Burak ÜNER-22.05.2020-Bursa-TÜRKİYE)

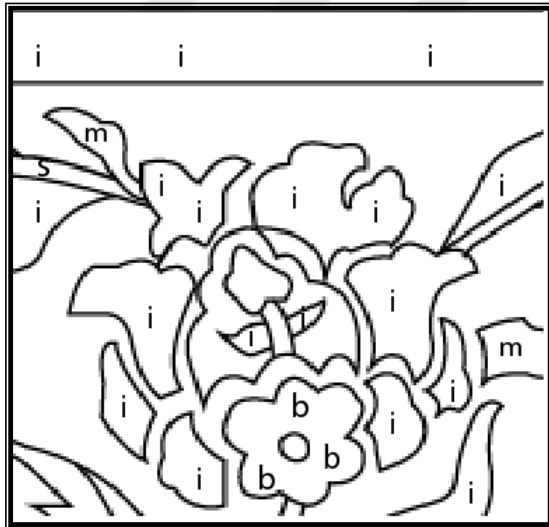
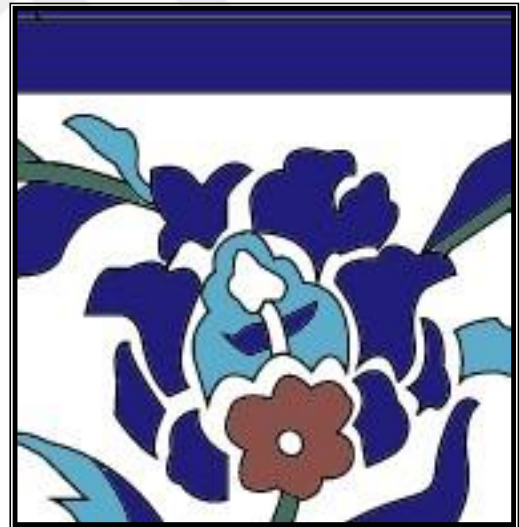
**Resim 128 Şekil 166** Kaymakam Sait Bey Çeşmesi Doğu Yönü 32. Karo Restitüsyon Çizim Çalışması (Burak ÜNER-22.05.2020-Bursa-TÜRKİYE)
