T.C  
DOKUZ EYLÜL ÜNİVERSİTESİ  
GÜZEL SANATLAR ENSTİTÜSÜ  
GELENEKSEL TÜRK SANATLARI ANASANAT DALI  
Yüksek Lisans Tezi

**SÖĞÜT'TE RESMİ YAPILARDA ÇİNİ KULLANIMI**

İzmir/2021

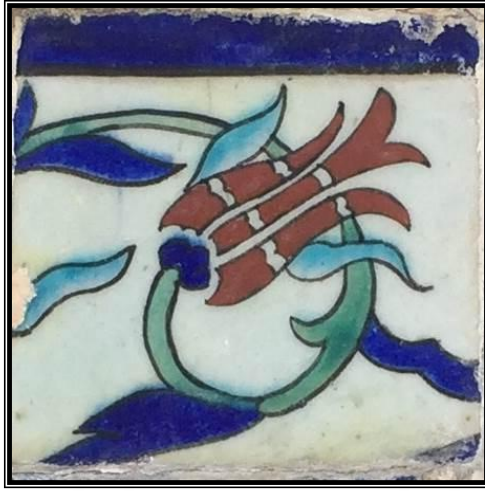
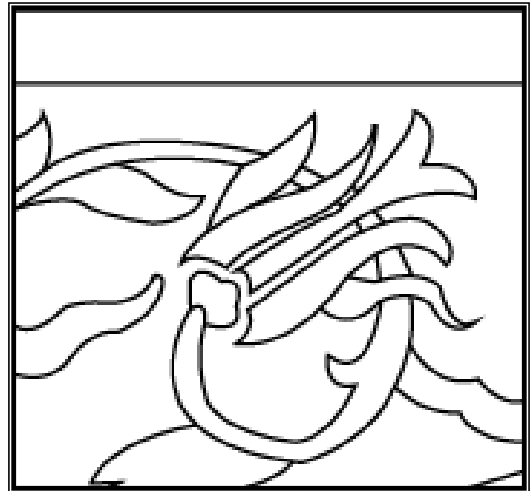
**Şekil 167** Kaymakam Sait Bey Çeşmesi Doğu Yönü 32. Karo Dijital Belgeleme Projesi Çalışması (Burak ÜNER-22.05.2020-Bursa-TÜRKİYE)

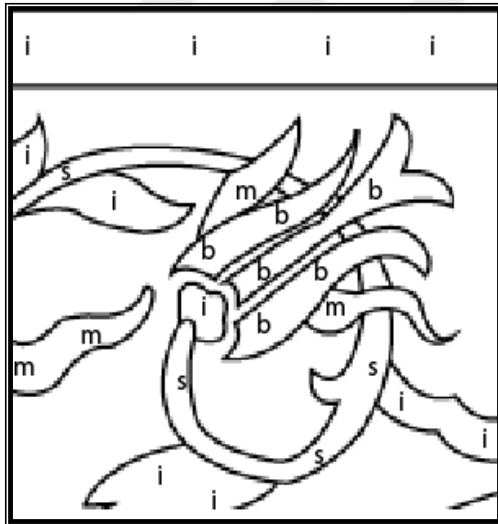
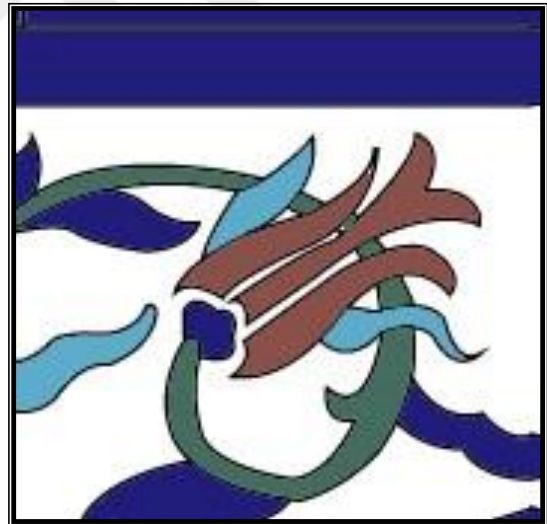
**Resim 129, Şekil 168** Kaymakam Sait Bey Çeşmesi Doğu Yönü 33. Karo Fotoğraf ve Restitüsyon Çizim Çalışması (Burak ÜNER-22.05.2020-Bursa-TÜRKİYE)

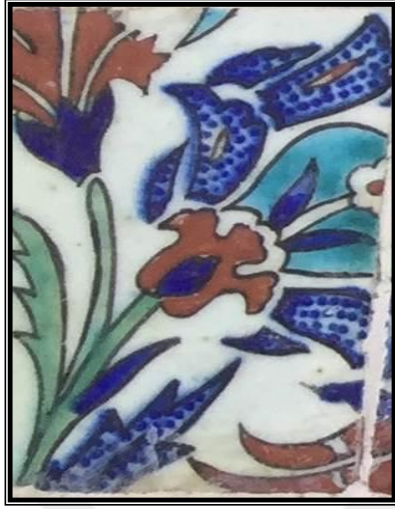
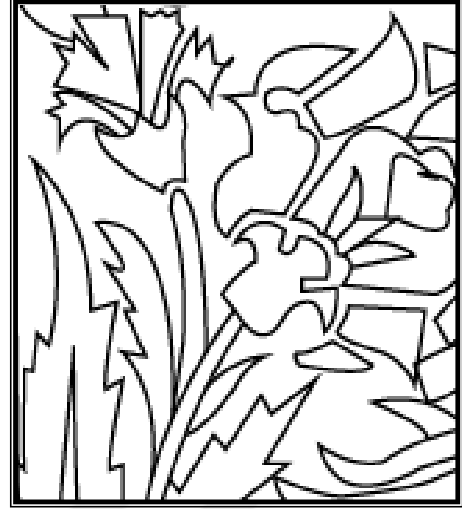
**Şekil 169** Kaymakam Sait Bey Çeşmesi Doğu Yönü 33. Karo Renkli Dijital Belgeleme Projesi ve Skala Çalışması (Burak ÜNER-22.05.2020-Bursa-TÜRKİYE)

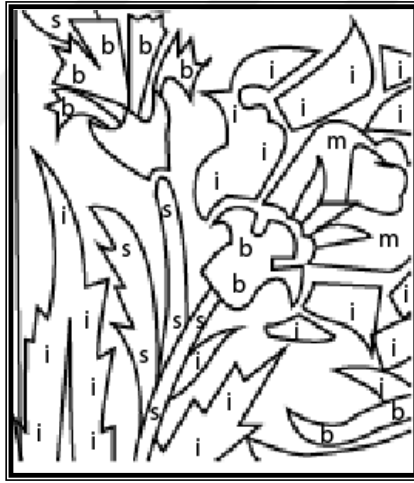
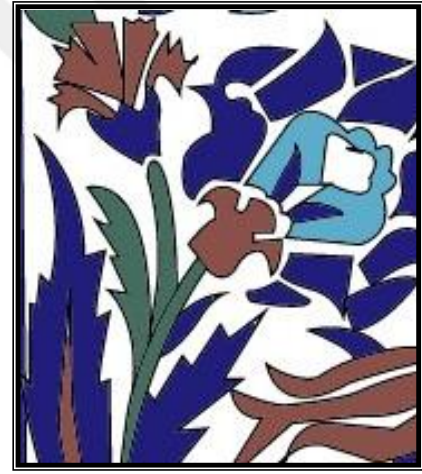
**Resim 130, Şekil 170** Kaymakam Sait Bey Çeşmesi Doğu Yönü 40. Karo Restitüsyon Çizim Çalışması (Burak ÜNER-22.05.2020-Bursa-TÜRKİYE)

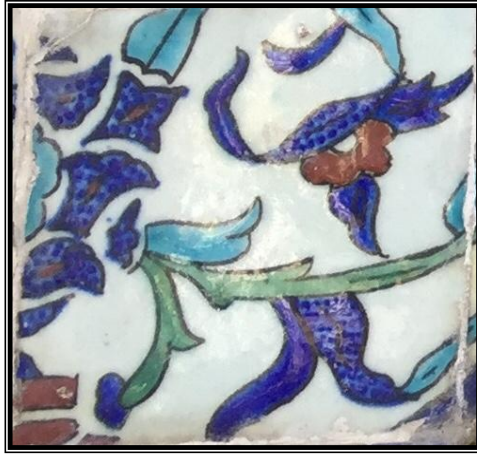
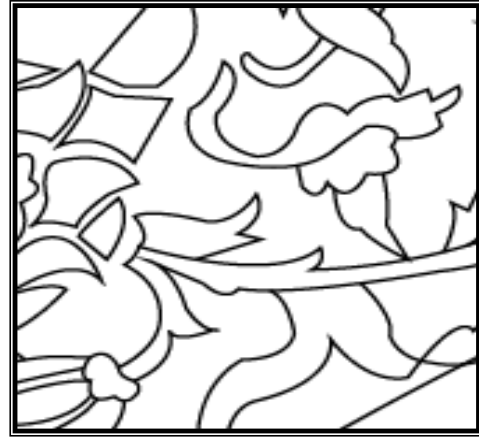
**Şekil 171** Kaymakam Sait Bey Çeşmesi Doğu Yönü 40. Karo Renkli Dijital Belgeleme Projesi ve Skala Çalışması (Burak ÜNER-22.05.2020-Bursa-TÜRKİYE)

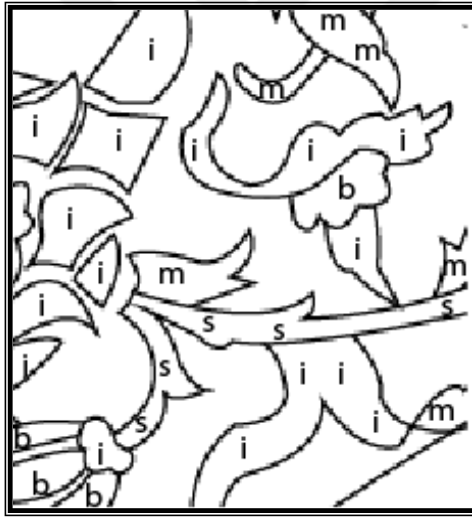
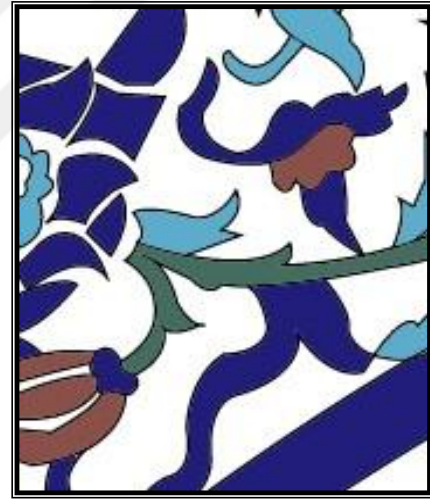
**Resim 131 Şekil 172** Kaymakam Sait Bey Çeşmesi Doğu Yönü 41. Karo Restitüsyon Çizim Çalışması (Burak ÜNER-22.05.2020-Bursa-TÜRKİYE)

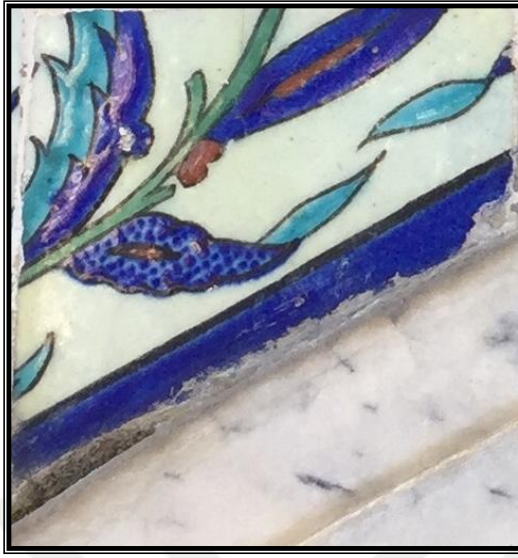
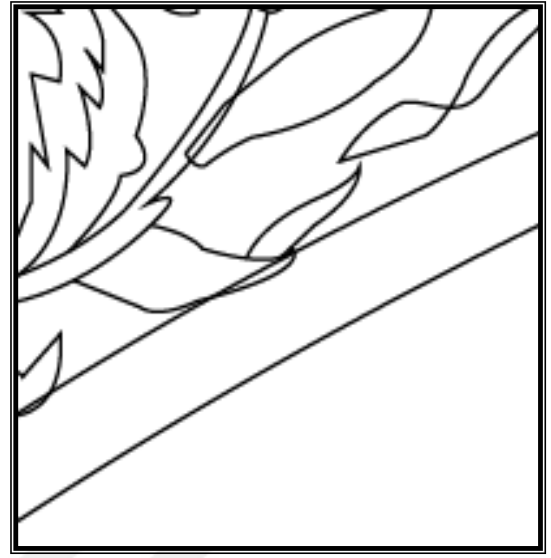
**Şekil 173** Kaymakam Sait Bey Çeşmesi Doğu Yönü 41. Karo Renkli Dijital Belgeleme Projesi ve Skala Çalışması (Burak ÜNER-22.05.2020-Bursa-TÜRKİYE)

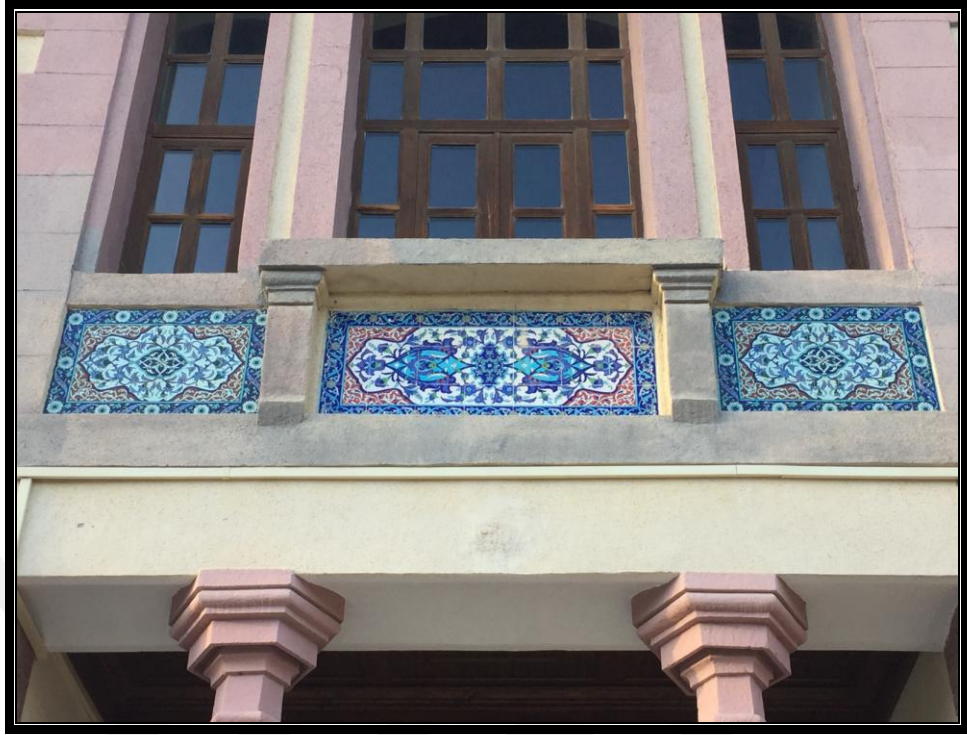
**Resim 136** Dar'ul Eytam Giriş Kapısı Üzerinde Bulunan Pano genel görünüşü(Dr.Öğr. Ayşe Çetin Arşivinden-22.02.2020-Bursa-TÜRKİYE)

Yapının sadece giriş kapısı üzerinde, ortada bir büyük pano, sağında ve solunda ise iki küçük pano olarak çiniler yer almaktadır.

Ortada yer alan çini pano; lacivert zemin üzerine, kıvrık dallar ve stilize çiçeklerin yer aldığı bir bordürle çevrilidir. Beyaz zemin üzerinde kıvrık dallar ve natüralist üslupta çiçekler, köşelerde kırmızı zemin üzerinde beyaz kıvrık dallardan oluşan pano 21 karodan oluşmaktadır (Resim 135).

Desen beyaz zemin üzerine; turkuaz, lacivert, kırmızı, yeşil, mor ve siyah renkleri kullanılarak yapılmıştır. Desenin ortasında; merkezinde, kırmızı tomurcuklu, beyaz yapraklı çiçek kullanılmış, dışında lacivert yapraklı çiçek ve onun dışında ise turkuaz yapraklı içlerinde kırmızı noktalar olan çiçeğe yer verilmiştir. Beyaz kontur ile ayrılan yüzeyin devam eden yerinde ise lacivert yüzey, üzerinde altı çiçek motifi ile devam edilmiş, siyah kontur ile sınırlandırılmıştır. Turkuaz renk ile zeminden ayrılmıştır. Madalyonun alt ve üst taraflarında, içlerinde noktalar bulunan, mor renk ile boyanmış, ortasında kırmızı ve turkuaz kullanılmış. Kenarları ise mavi renk ile sınırlandırılmıştır. Çiçek yaprakları turkuaz ile boyanmıştır.

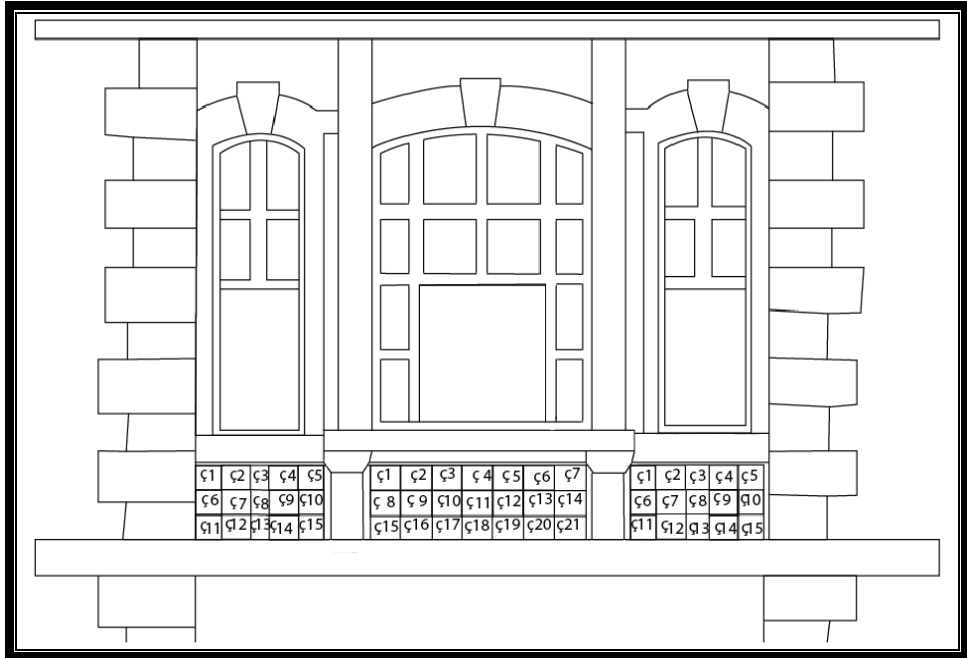
**Şekil 182** Dar'ul Eytam Giriş Kapısı Üzerinde Bulunan Pano Karo Plan Çalışması (Burak ÜNER-22.02.2020-Bursa-TÜRKİYE)

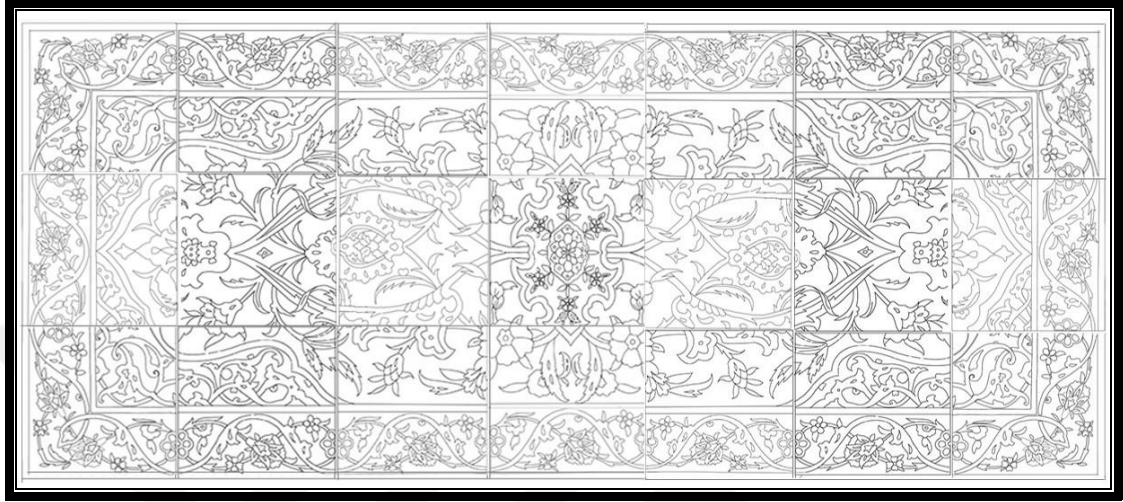
**Şekil 183** Dar'ul Eytam Giriş Kapısı Üzerinde Bulunan Karo Planı Restitüsyon Çizimi Çalışması (Burak ÜNER-22.02.2020-Bursa-TÜRKİYE)

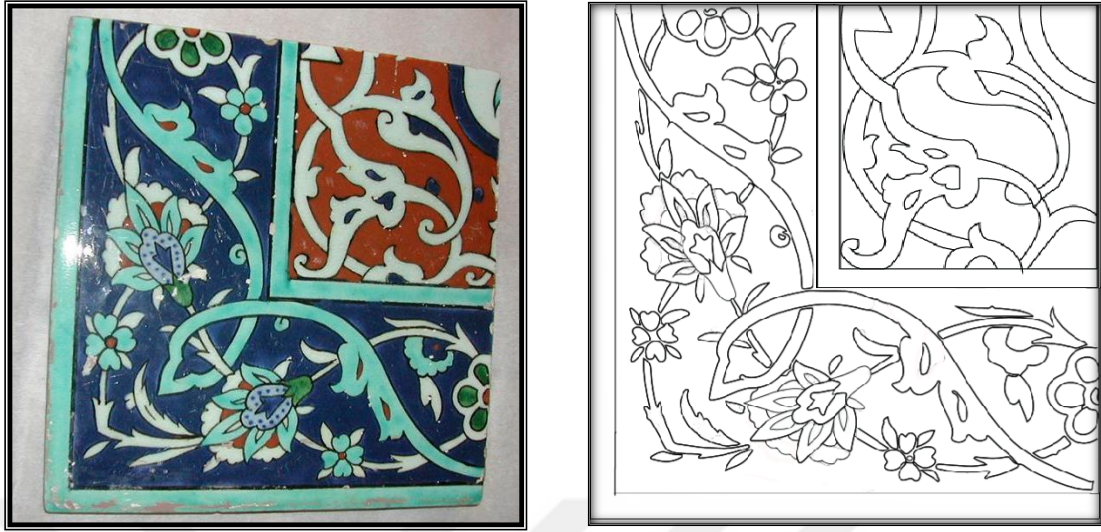
**Resim 137 Şekil 185** Dar'ul Eytam Giriş Kapısı Üzerinde Bulunan Pano 15 Karo ve Restitüsyon Çizimi (Fotoğraf: Dr.Öğr. Ayşe Çetin Arşivinden-22.02.2020-Bursa-TÜRKİYE),(Çizim: Burak ÜNER)

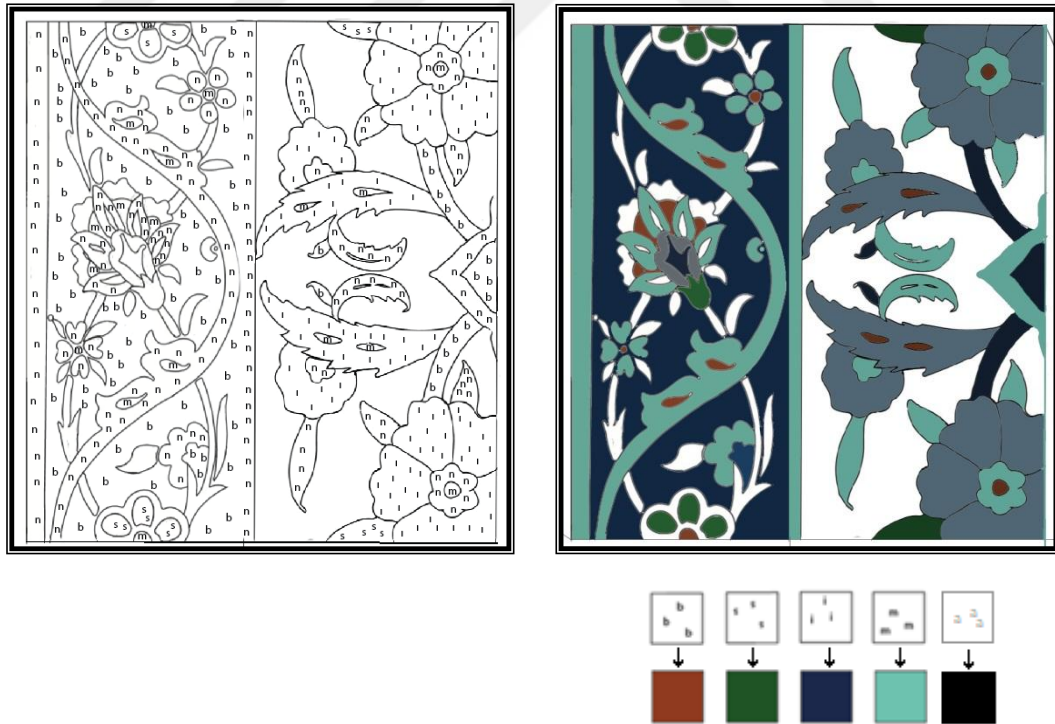
**Şekil 190** Dar'ul Eytam Giriş Kapısı Üzerindeki 4. Çini Pano Detay Renkli Dijital Belgeleme Projesi ve Skala Çalışması (Burak ÜNER 25.05.2020-Bursa-TÜRKİYE-01.19)

Madalyonun, sağında ve solunda, turkuaz zemin üzerine, beyaz çiçek yaprakları ve kıvrımlı çiçek dallarının kullanıldığı görülmektedir. Çiçek dalları lacivert renk ile boyanmış, yaprak kısımlarında ve zaman zaman kırmızı detaylara yer verilmiştir. Mor renk kullanılan zemin üzerinde, lacivert noktalar kullanıldığı görülmektedir. Kırmızı ve yeşil renklerde kullanılmıştır. Bu desenin uç bölgesinde bir büyük, iki küçük olmak üzere üç tane çiçek motifi bulunmaktadır. Çiçeklerin içleri, mor renge boyanmış, üzerlerine lacivert noktalamalar yapılmıştır. Çiçeğin orta kısımlarında lacivert, turkuaz, yeşil ve kırmızı renkler kullanılarak yüzeyden ayrılmıştır. Sağında ve solunda bulunan çiçeklerde ise; gövde rengi yeşil, yaprakları, mor, gövde ile yaprağın ayrıldığı yer lacivert ve içinde lacivert noktalar yapıldığı görülmektedir. Genel hatlarına bakıldığında desen simetriktir. Bezemenin köşelerinde ise beyaz zemin üzerinde kıvrımlı dalların kullanıldığı görülmektedir. Dalların kısmi yerlerinde lacivert kullanılmıştır. Genel hatları beyaz bırakılmış, dalların etrafı kırmızı ile boyanarak canlılık katılmıştır. Beyaz yüzey ile arasını yine lacivert boya ile boyanmış alan ayırmaktadır.

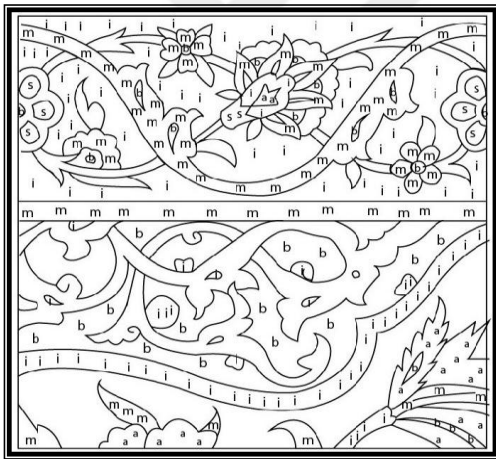
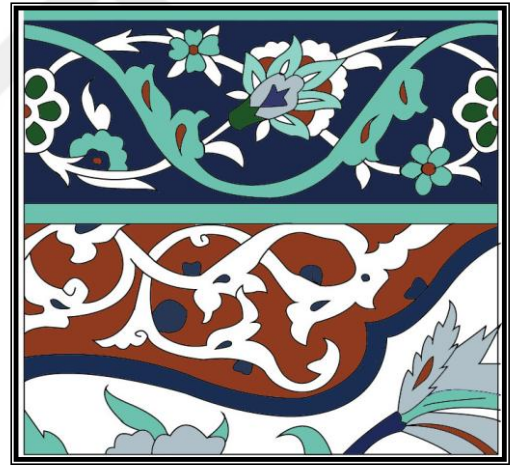
**Şekil 200** Dar'ul Eytam Giriş Kapısı Üzerindeki 8. Çini Pano Detay Renkli Dijital Belgeleme Projesi ve Skala Çalışması Burak ÜNER 25.05.2020-Bursa-TÜRKİYE-01.19)

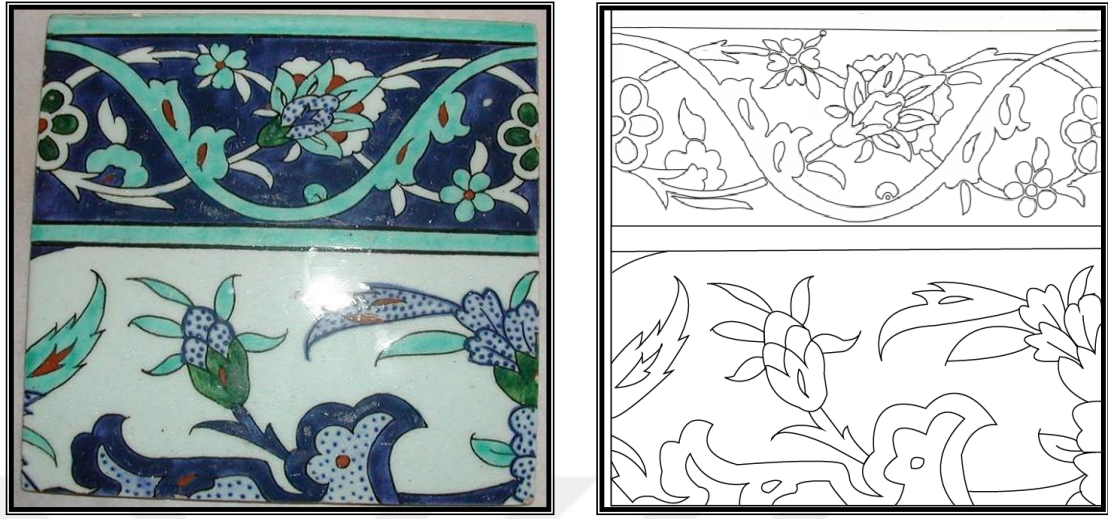
**Resim 145, Şekil 201** Dar'ul Eytam Giriş Kapısı Üzerinde Bulunan Pano 3. Karo Restitüsyon Çizim Çalışması (Dr.Öğr. Ayşe Çetin Arşivinden-22.02.2020-Bursa-TÜRKİYE)

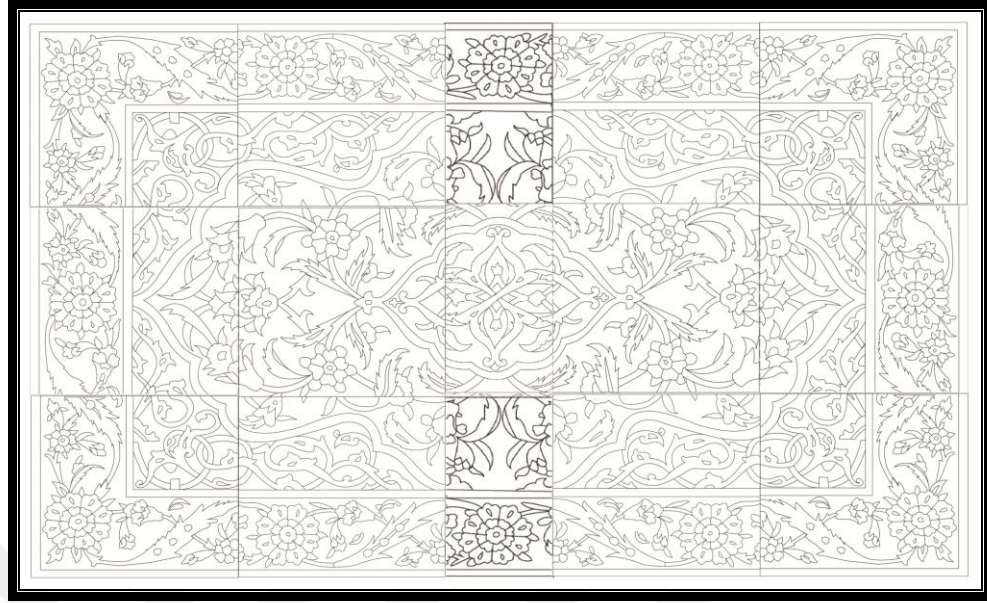
**Şekil 203** Dar'ul Eytam Giriş Kapısı Üzerinde Sağ ve Sol Tarafında Bulunan Pano  
Karo Planı Restitüsyon Çalışması (Burak ÜNER-22.02.2020-Bursa-TÜRKİYE)

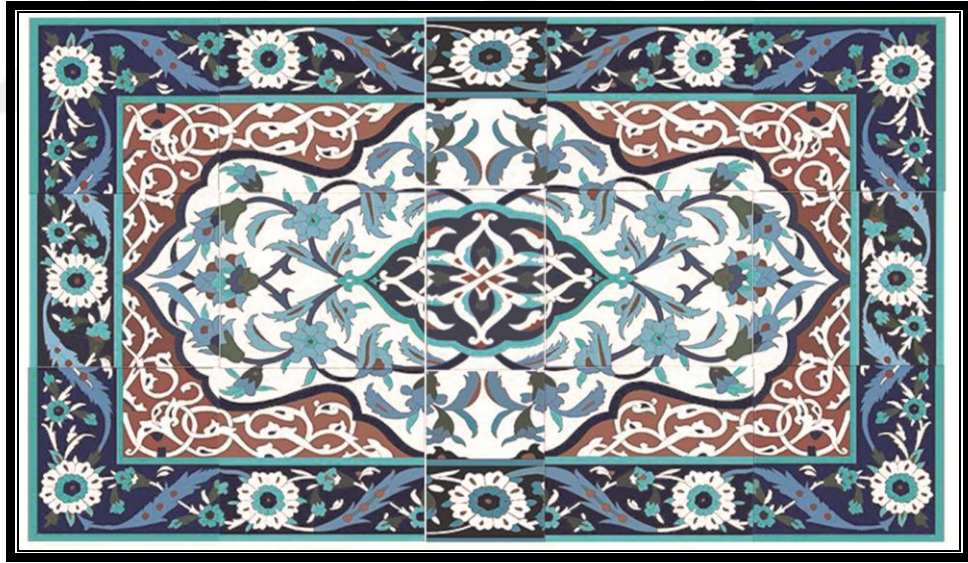
**Şekil 204** Dar'ul Eytam Giriş Kapısı Üzerinde Sağ Ve Sol Tarafında Bulunan Pano  
Renkli Dijital Belgeleme Proje Çalışması (Burak ÜNER-22.02.2020-Bursa-TÜRKİYE)

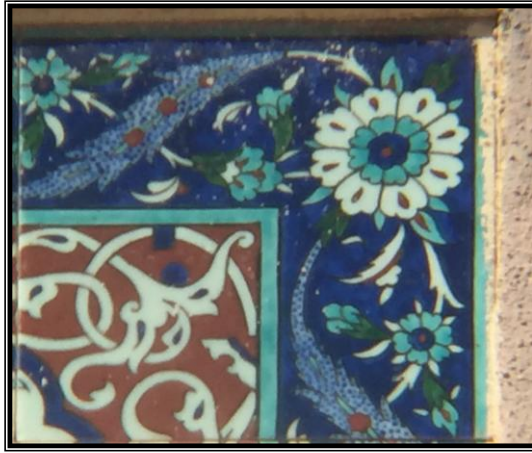
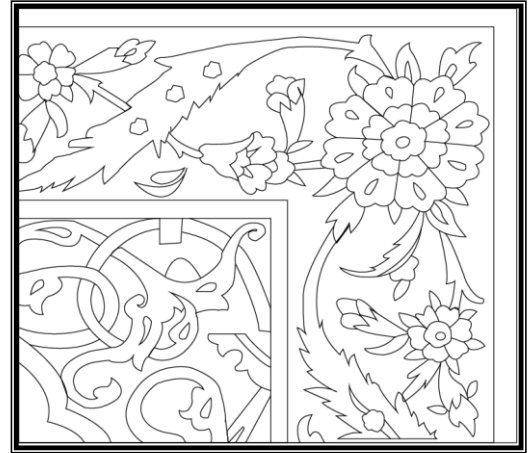
**Resim 146 ,Şekil 205** Dar'ul Eytam Giriş Kapısı Üzerinde Bulunan Sağ Ve Sol Pano 5. Karo ve Restitüsyon Çizim Çalışması (Burak ÜNER-22.02.2020-Bursa-TÜRKİYE)

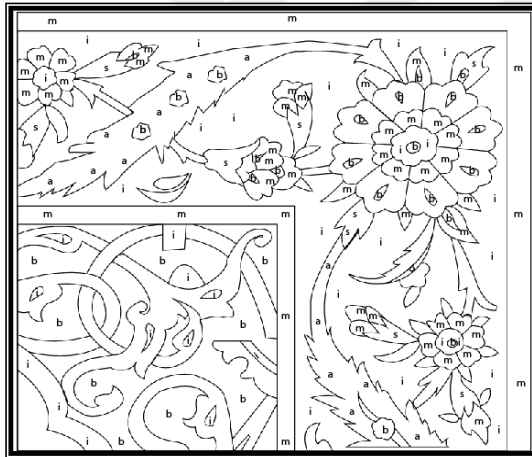
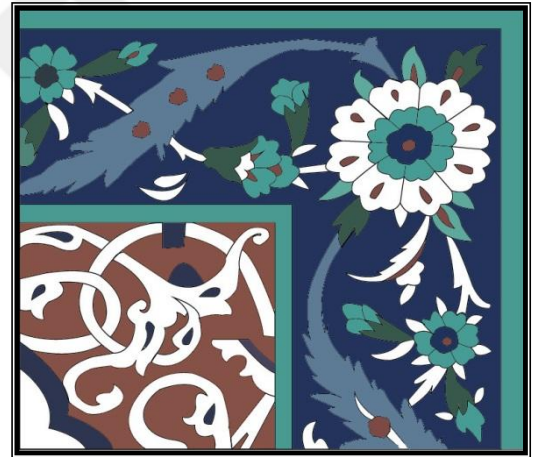
**Şekil 206** Dar'ul Eytam Giriş Kapısı Üzerinde Bulunan Sağ Ve Sol Pano Dijital Belgeleme Projesi Çizim 5. Karo Çalışması (Burak ÜNER-22.02.2020-Bursa-TÜRKİYE)

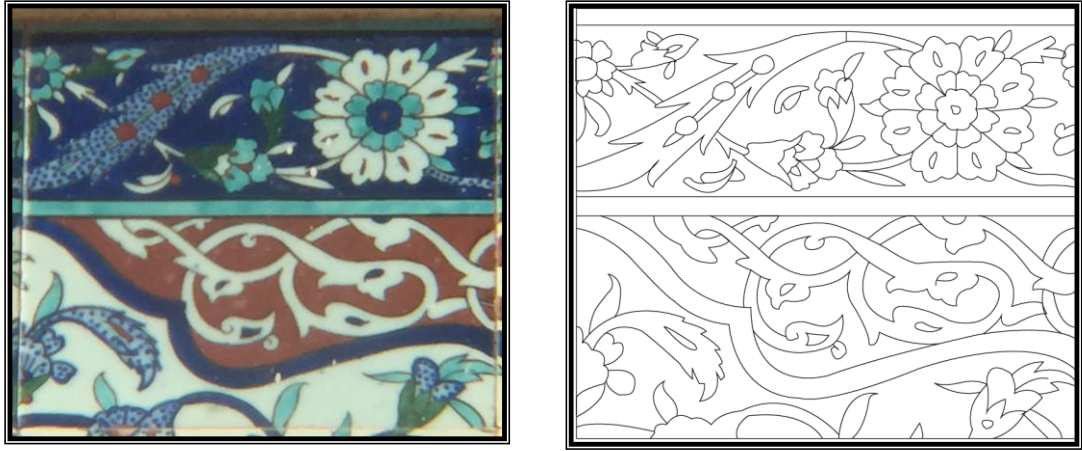
**Resim 147, Şekil 207** Dar'ul Eytam Giriş Kapısı Üzerinde Bulunan Sağ Ve Sol Pano ve Restitüsyon Çizim Çalışması 4. Karo (Burak ÜNER-22.02.2020-Bursa-TÜRKİYE)

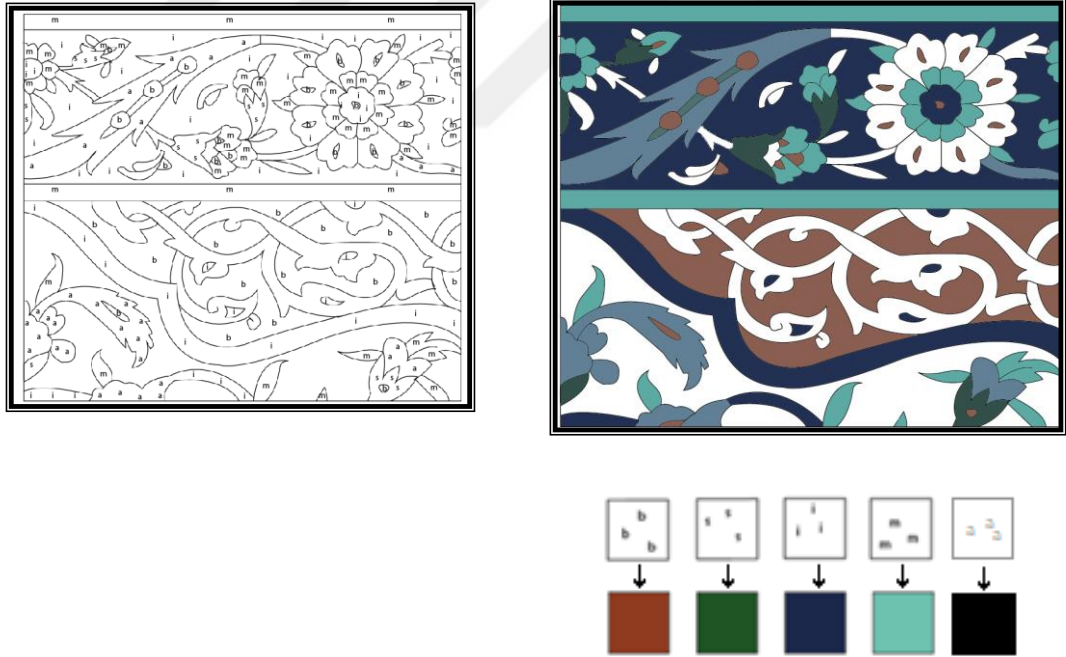
**Şekil 208** Dar'ul Eytam Giriş Kapısı Üzerindeki Sağ Ve Sol 4. Çini Pano Detay Renkli Dijital Belgeleme Projesi ve Skala Çalışması (Burak ÜNER 25.05.2020-Bursa-TÜRKİYE-01.19)

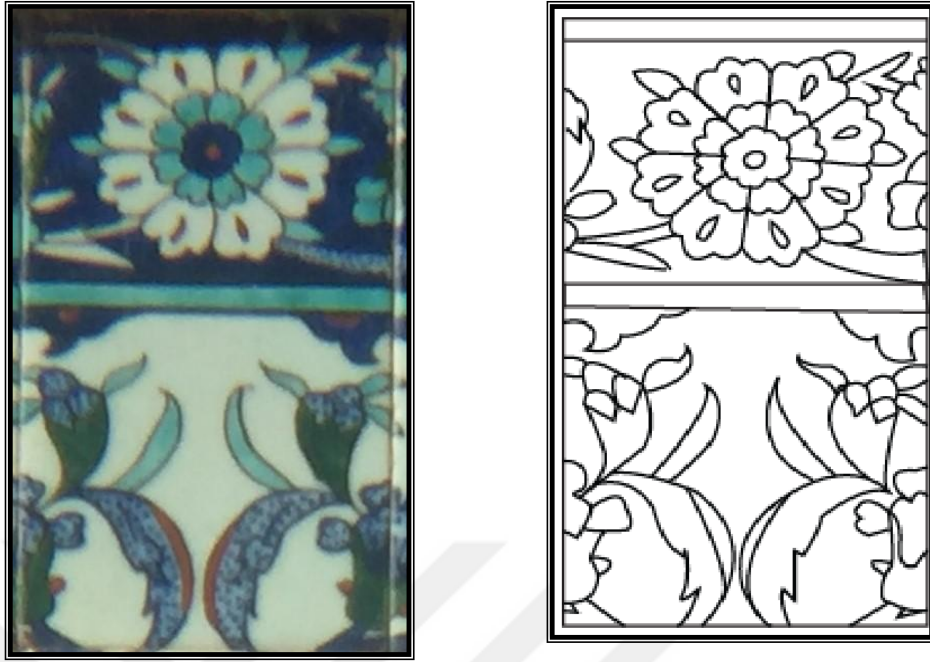
**Resim 148 ,Şekil 209** Dar'ul Eytam Giriş Kapısı Üzerinde Bulunan Sağ Ve Sol Pano 3. Karo ve Restitüsyon Çizim Çalışması (Burak ÜNER-22.02.2020-Bursa-TÜRKİYE)

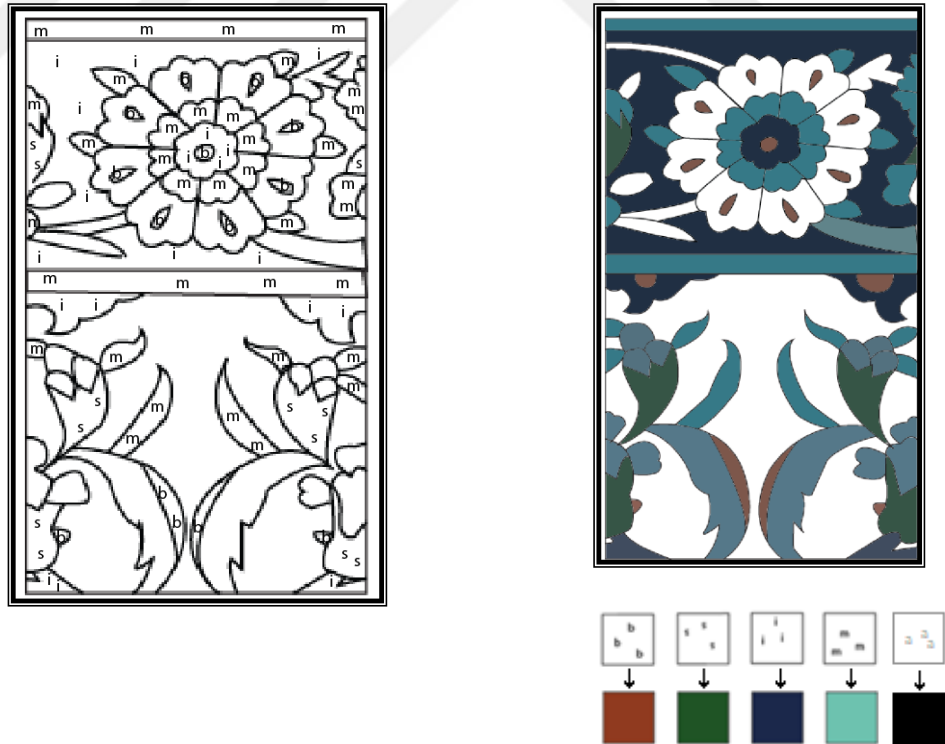
**Şekil 210** Dar'ul Eytam Giriş Kapısı Üzerinde Bulunan Sağ Ve Sol Pano 3. Karo Pano Detay Renkli Dijital Belgeleme Projesi ve Skala Çalışması (Burak ÜNER-22.02.2020-Bursa-TÜRKİYE)

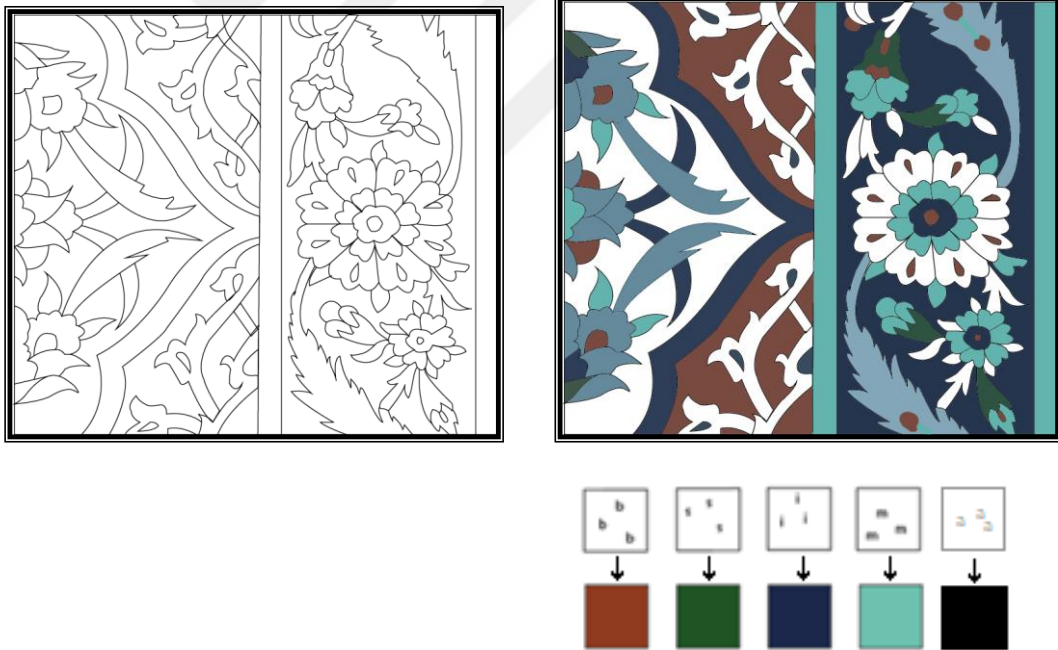
**Şekil 212** Dar'ul Eytam Giriş Kapısı Üzerinde Bulunan Sağ Ve Sol Pano Dijital Belgeleme Projesi Çizim 3. Karo Çalışması (Burak ÜNER-22.02.2020-Bursa-TÜRKİYE)

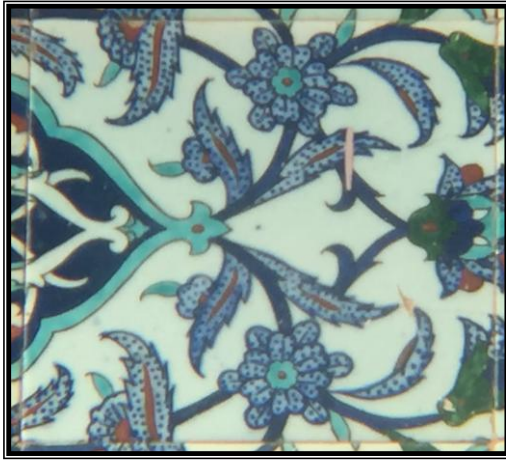
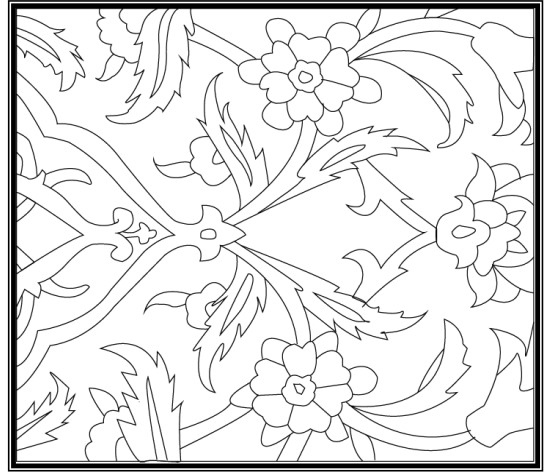
**Resim 150,Şekil 213** Dar'ul Eytam Giriş Kapısı Üzerinde Bulunan Sağ Ve Sol Pano 10. Karo ve Restitüsyon Çizim Çalışması (Burak ÜNER-22.02.2020-Bursa-TÜRKİYE)

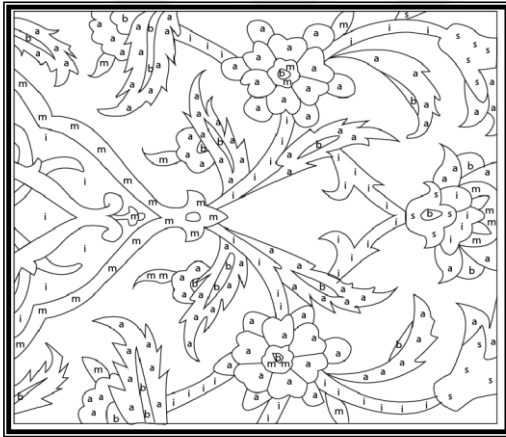
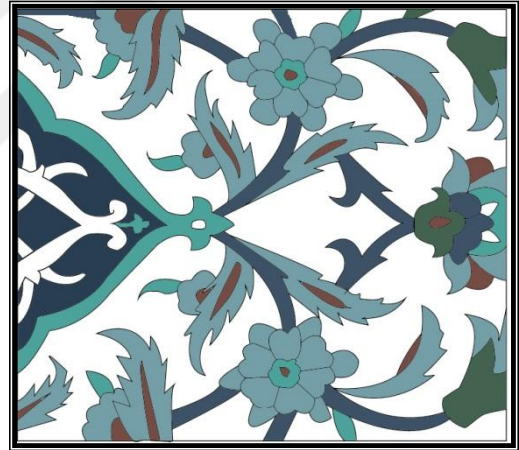
**Şekil 214** Dar'ul Eytam Giriş Kapısı Üzerindeki Sağ Ve Sol 10. Çini Pano Detay Renkli Dijital Belgeleme Projesi ve Skala Çalışması (Burak ÜNER 25.05.2020-Bursa-TÜRKİYE-01.19)

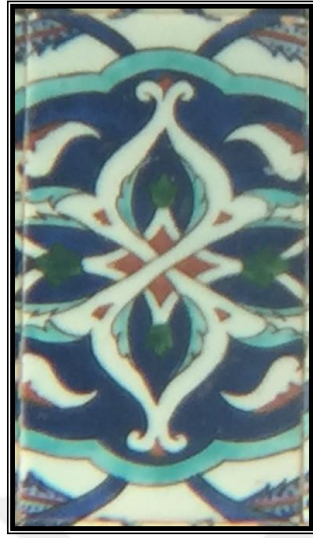
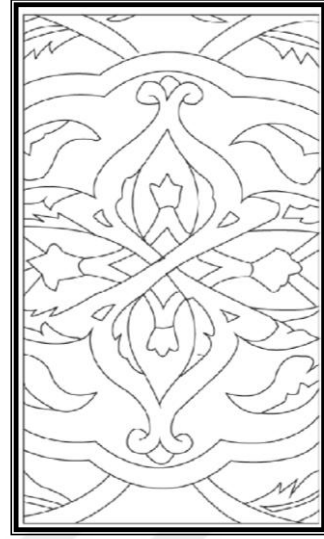
**Resim 151, Şekil 215** Dar'ul Eytam Giriş Kapısı Üzerinde Bulunan Sağ Ve Sol Pano 8. Karo ve Restitüsyon Çizim Çalışması (Burak ÜNER-22.02.2020-Bursa-TÜRKİYE)

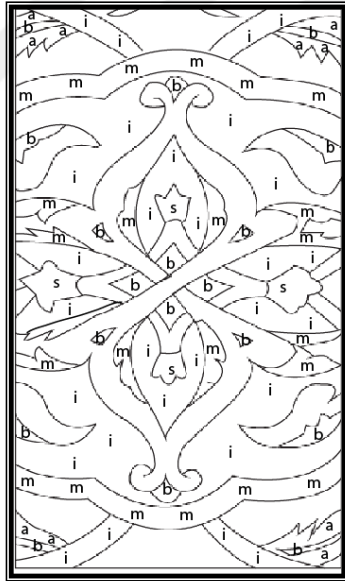
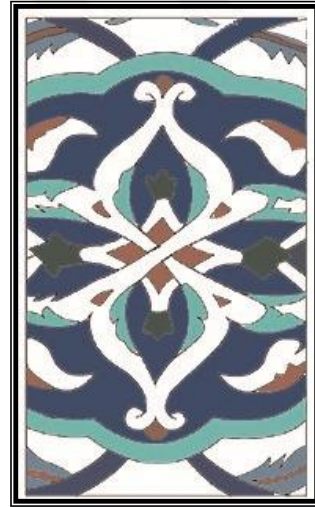
**Şekil 216** Dar'ul Eytam Giriş Kapısı Üzerindeki Sağ Ve Sol 9. Çini Pano Detay Renkli Dijital Belgeleme Projesi ve Skala Çalışması (Burak ÜNER 25.05.2020-Bursa-TÜRKİYE-01.19)

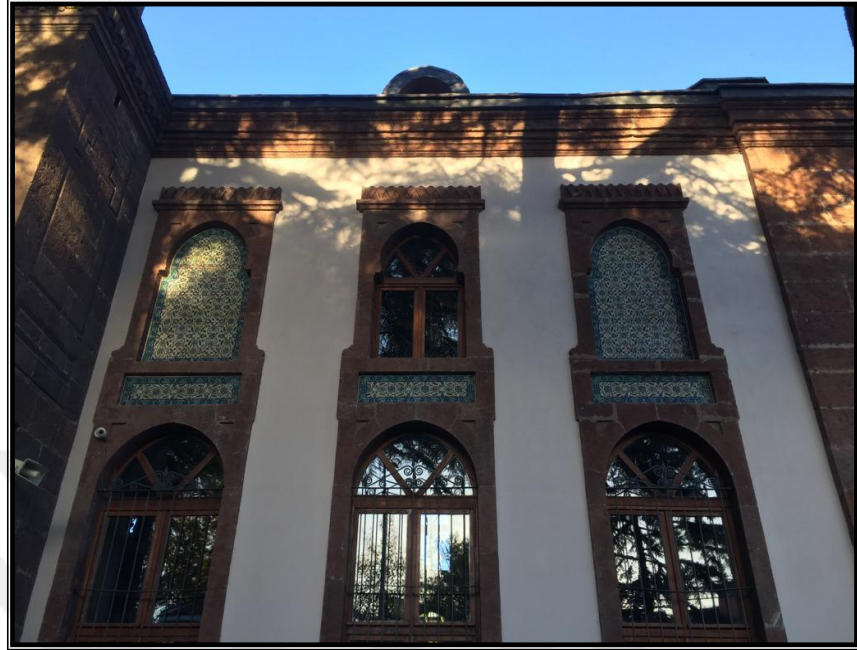
**Resim 152** Hamidiye Camii Batı Yönü Görünümü (Burak ÜNER-02.02.2020-Bursa-TÜRKİYE)

Yapının Doğu ve Batı kısımlarında çini panolar kullanılmıştır. Bütün karolar 22x22 cm boyutundadır. Yapının doğu yüzeyinde; soldan sağa 6 adet, dikey yönde ise 5 adet karo toplamda 30 adet karo kullanılmıştır. Batı yüzeyinde kullanılan karolar ise; dikeyde 10 adet, yatayda ise 6 adet olmak üzere toplam 51 adet karo kullanılmıştır. Fakat batı yüzeyinde büyük panoların altında yine aynı ölçü olmak kaydıyla dikey yönde 2, yatay yönde 7 adet toplamda 14 adet karo kullanılmıştır. Çinilere bakıldığında zaman Kütahya işi olduğu görülmektedir. Yüzeylerde kullanılan çinilerin birim tekrarı ederek bir kompozisyon oluşturduğu görülmektedir. Panoların kenarları; turkuaz zemin üzerine lacivert yapraklı çiçekler ve yeşil yapraklar kullanıldığı görülmektedir. Aralarda; sarı, kırmızı, turkuaz renklerden tomurcuklar yapılmış ve beyaz dallar ile birbirine bağlanmıştır. Birim tekrarı yapılarak panonun etrafını çevrelemektedir. Desenin orta kısmında ise beyaz zemin üzerine kıvrık dalların ve şakayık çiçeklerin birleştirilmesiyle kompozisyon oluşturulmuştur. Desenlerin ortalarında madalyonlar yapılmış bunlar; lacivert kenarlıklar içerisine turkuaz renklerle boyanmış ortalarında ise yeşil yapraklarla detaylandırılmıştır. Madalyon etrafından kahverengi dallar çıkarılmış bu dallar kırmızı ve lacivert yapraklı çiçeklerle buluşturulmuş ve bu şeklin devamı sağlanarak kompozisyon oluşturulmuştur.

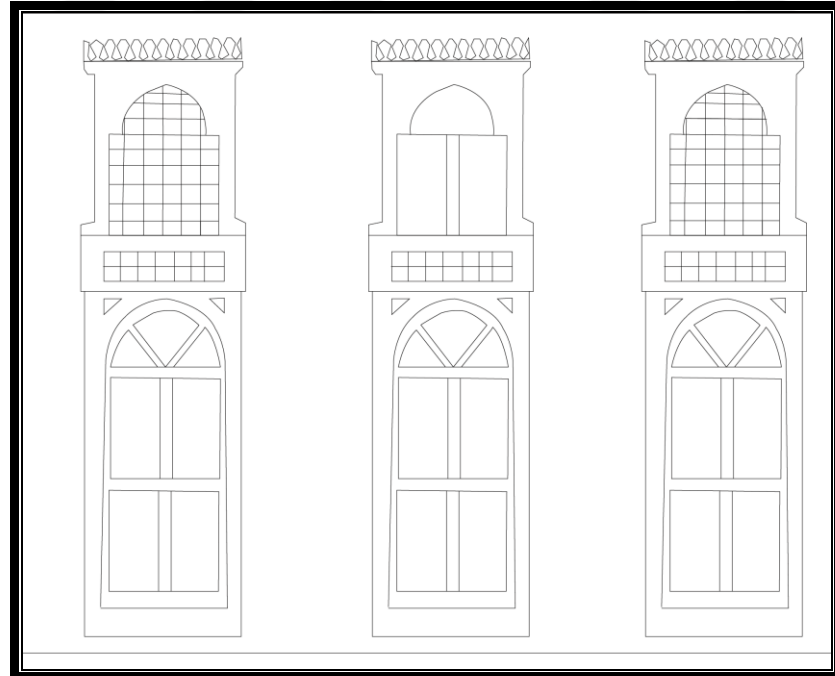
**Şekil 217** Hamidiye Camii Batı Yönünde Bulunan Çinilerin Plan Çizimi (Burak ÜNER-02.06.2020-Bursa-TÜRKİYE)

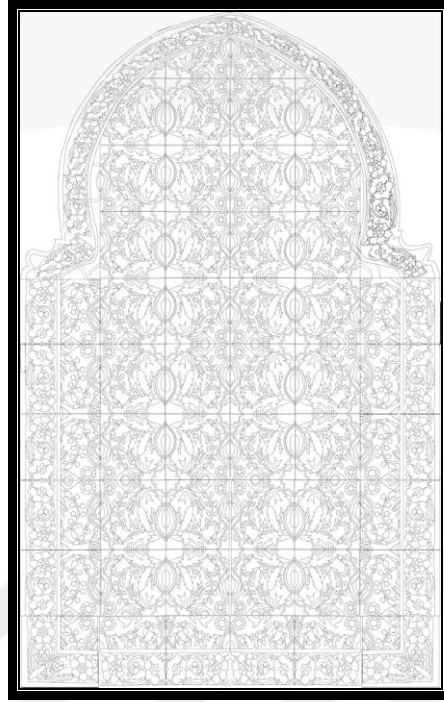
**Şekil 218** Hamidiye Camii Batı Yönünde Bulunan Çinilerin Restitüsyon el Çizimi  
(Burak ÜNER-02.06.2020-Bursa-TÜRKİYE)

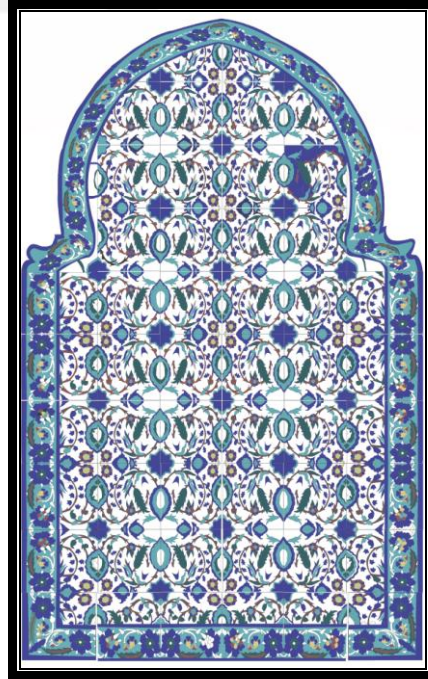
**Şekil 219** Hamidiye Camii Batı Yönünde Bulunan Çinilerin Renkli Dijital Belgeleme  
Projesi Çalışması (Burak ÜNER-02.04.2020-Bursa-TÜRKİYE)

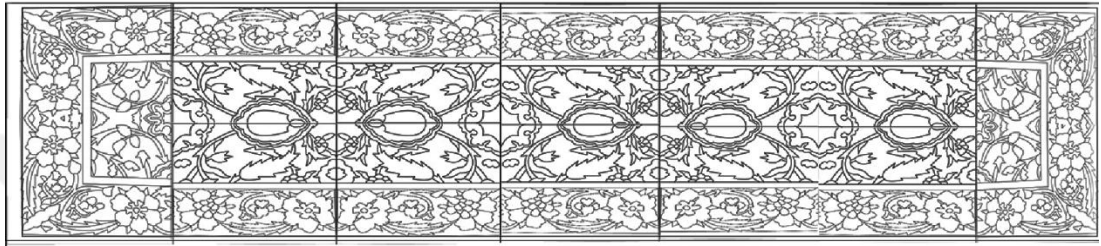
**Şekil 220** Hamidiye Camii Batı Yönünde Bulunan Çinilerin Restitüsyon Çizimi (Burak ÜNER-02.06.2020-Bursa-TÜRKİYE)

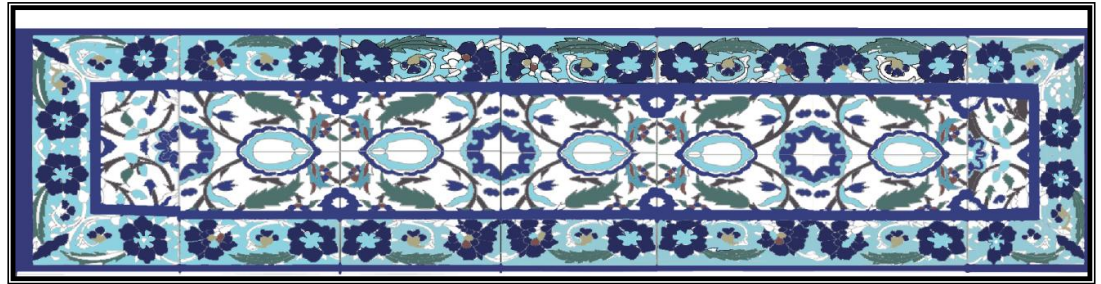
**Şekil 221** Hamidiye Camii Batı Yönünde Bulunan Çinilerin Renkli Dijital Belgeleme Projesi Çalışması (Burak ÜNER-02.04.2020-Bursa-TÜRKİYE)

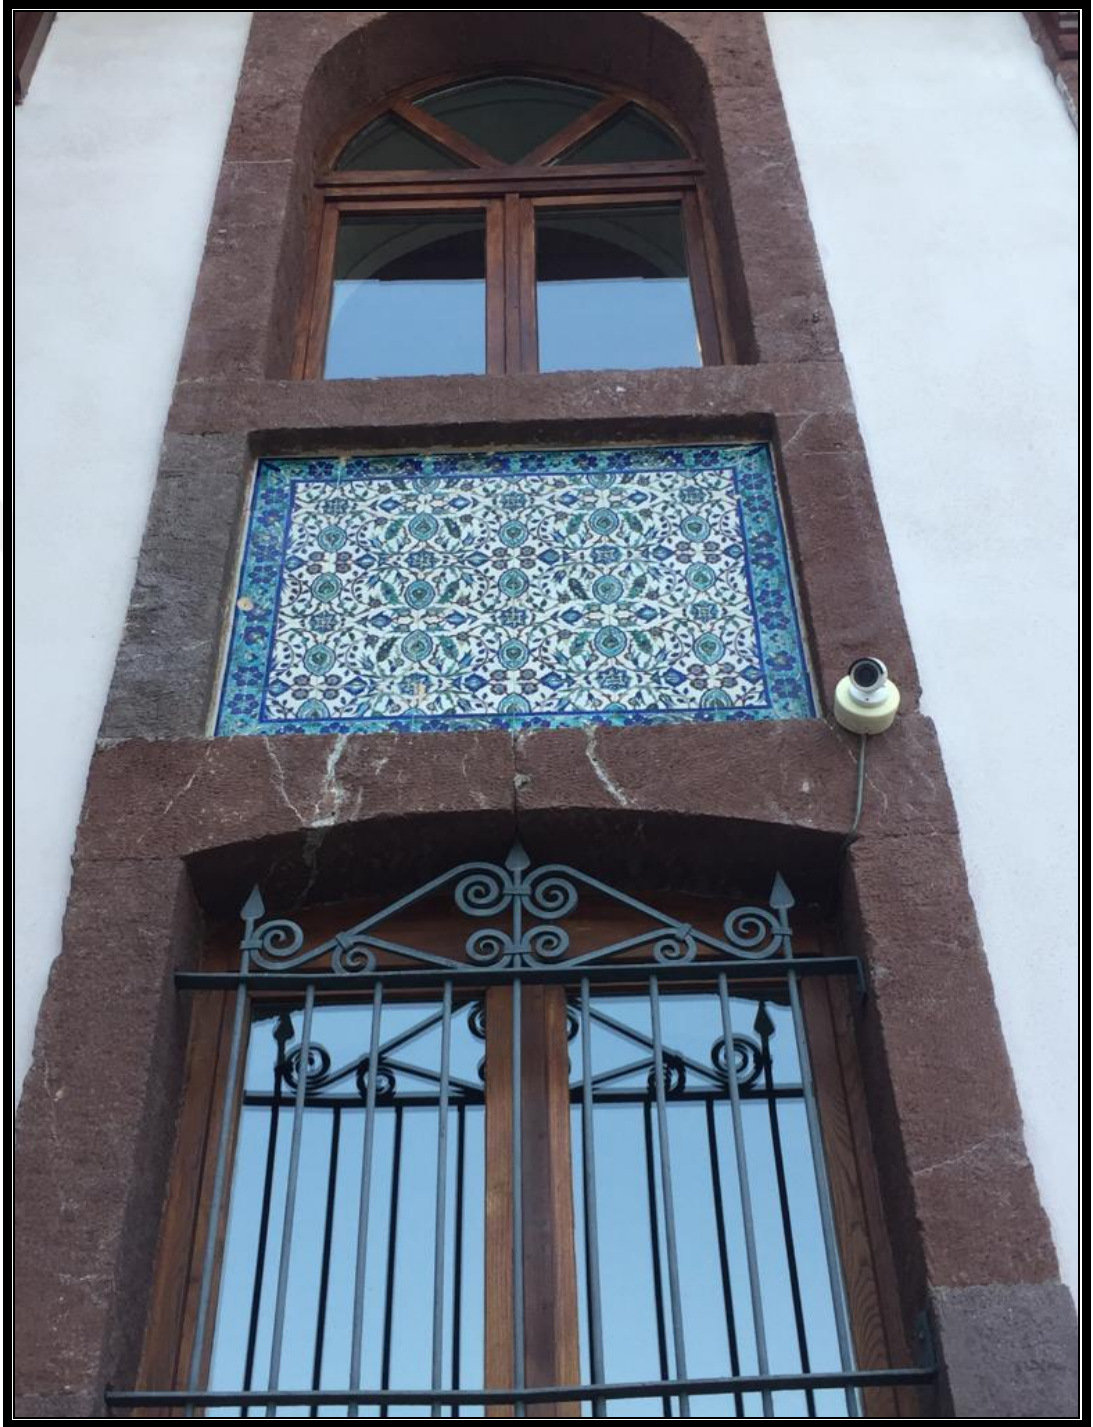
**Resim 153** Hamidiye Camii Doğu Yönü Görünümü (Burak ÜNER-02.02.2020-Bursa-TÜRKİYE)

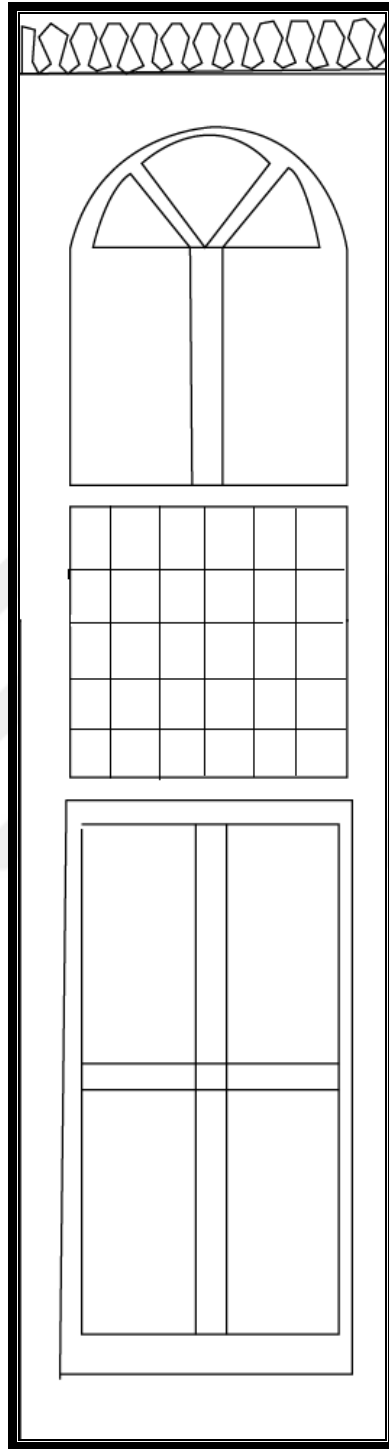
**Şekil 222** Hamidiye Camii Doğu Yönünde Bulunan Çinilerin Karo Planı Çalışması  
(Burak ÜNER-02.06.2020-Bursa-TÜRKİYE)

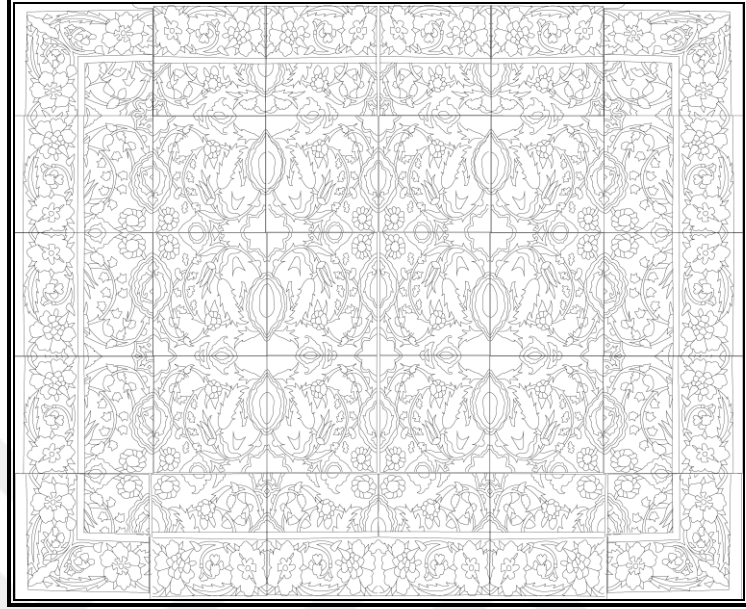
**Şekil 223** Hamidiye Camii Doğu Yönünde Bulunan Çinilerin Restitüsyon Çizimi  
(Burak ÜNER-02.06.2020-Bursa-TÜRKİYE)

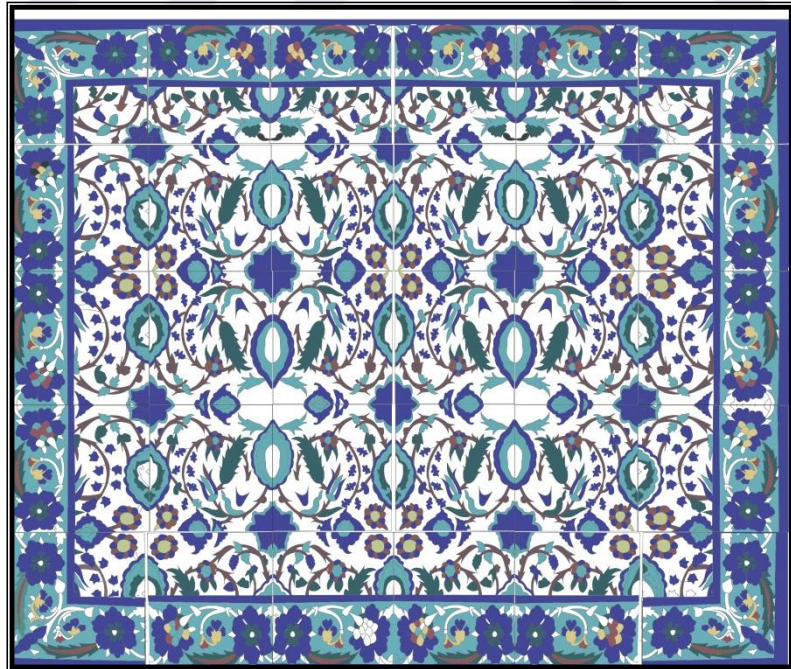
**Şekil 224** Hamidiye Camii Doğu Yönünde Bulunan Çinilerin Renkli Dijital Belgeleme Projesi Çalışması (Burak ÜNER-02.04.2020-Bursa-TÜRKİYE)
