T.C  
DOKUZ EYLÜL ÜNİVERSİTESİ  
GÜZEL SANATLAR ENSTİTÜSÜ  
GELENEKSEL TÜRK SANATLARI ANASANAT DALI  
Yüksek Lisans Tezi

**SÖĞÜT'TE RESMİ YAPILARDA ÇİNİ KULLANIMI**

İzmir/2021

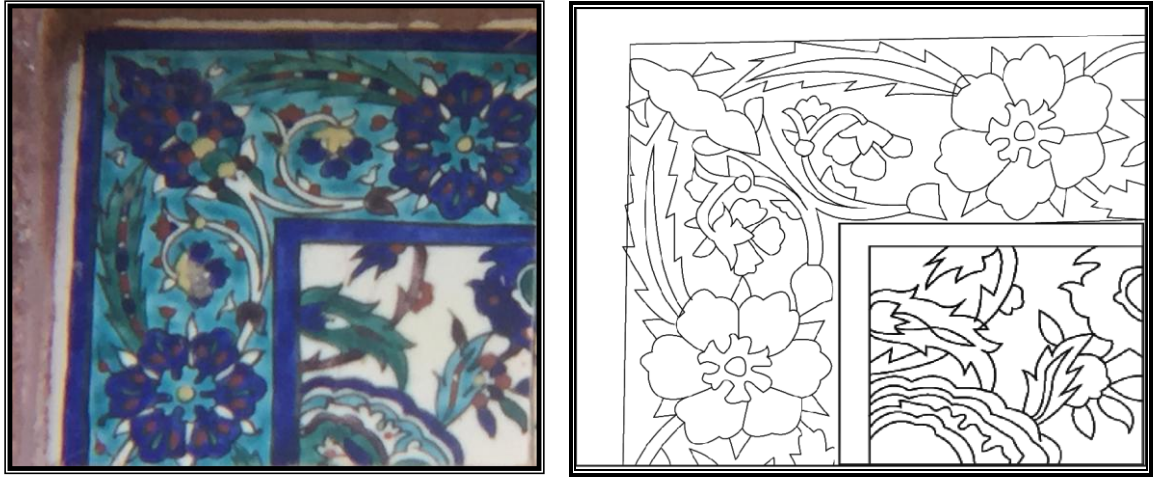
**Resim 154, Şekil 225** Hamidiye Camii Doğu ve Batı Yüzeyinde Bulunan Çinilerin Restitüsyon Çizim (Burak ÜNER-02.10.2020-Bursa-TÜRKİYE)

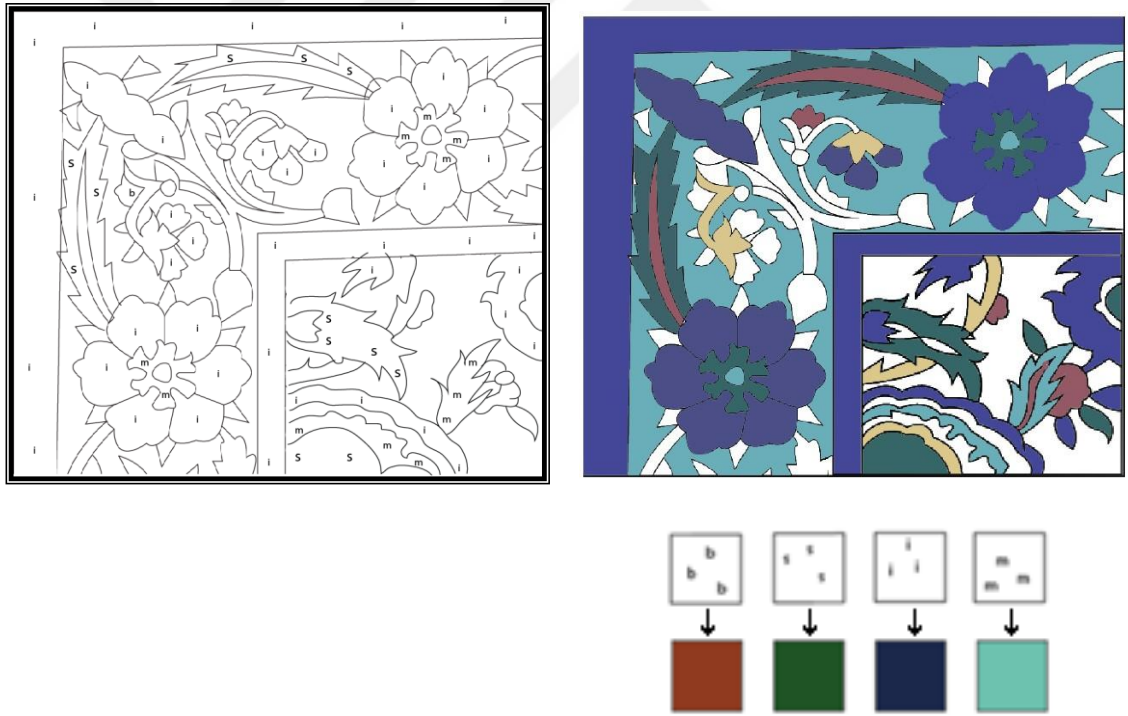
**Şekil 226** Hamidiye Camii Doğu ve Batı Yüzeyinde Bulunan Çinilerin Simetrik Parçası Dijital Belgeleme Çalışması (Burak ÜNER-02.10.2020-Bursa-TÜRKİYE)

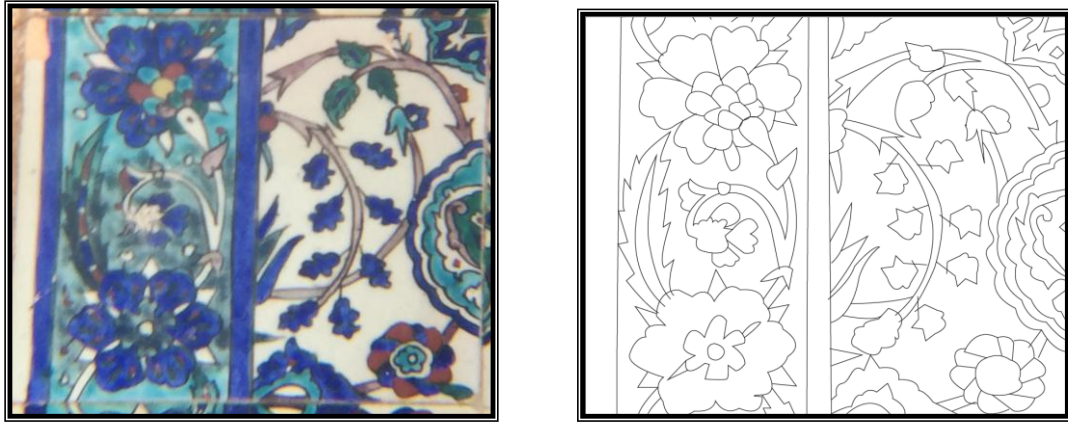
**Resim 155, Şekil 227** Hamidiye Camii Doğu ve Batı Yüzeyinde Bulunan Çini Fotoğraf ve Restitüsyon Çizim Çalışması (Burak ÜNER-02.10.2020-Bursa-TÜRKİYE)

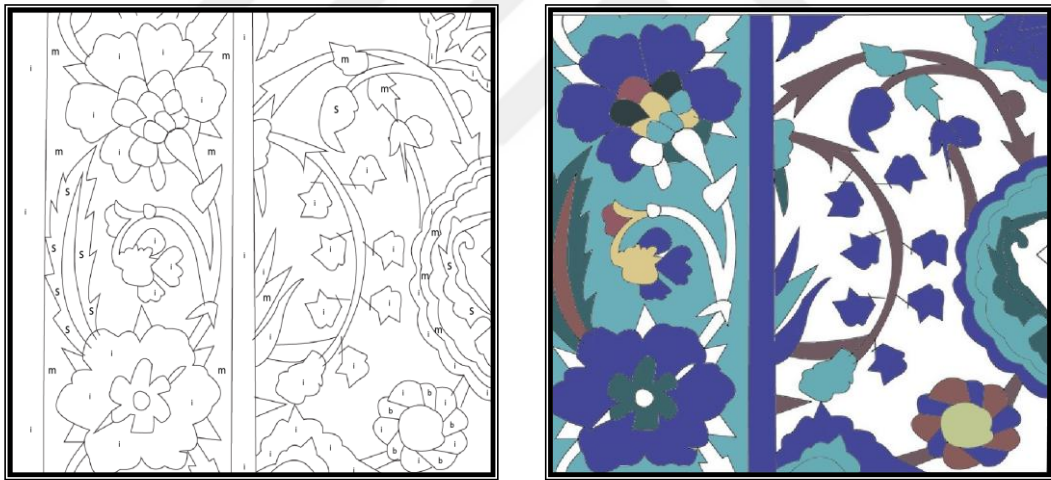
**Şekil 228** Hamidiye Camii Doğu ve Batı Yüzeyinde Bulunan Çinilerin Simetrik Parçası Dijital Belgeleme Çalışması (Burak ÜNER-02.10.2020-Bursa-TÜRKİYE)

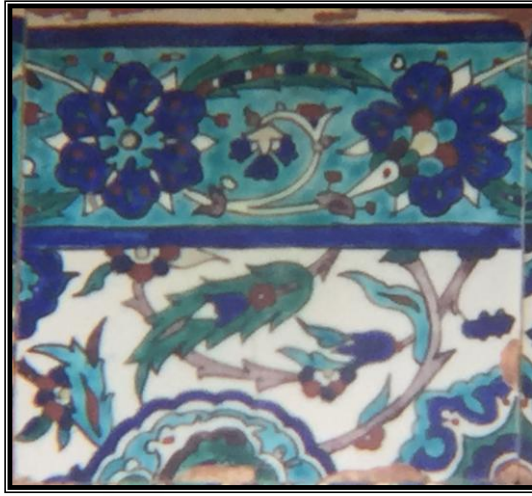
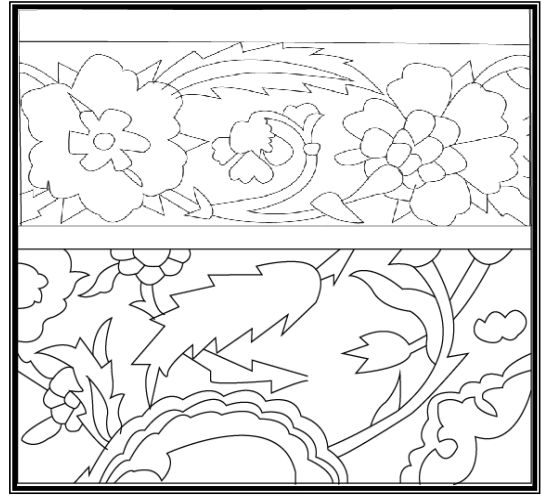
**Resim 156, Şekil 229** Hamidiye Camii Doğu ve Batı Yüzeyinde Bulunan Çinilerin Simetrik Parçası Fotoğraf ve Restitüsyon Çizim (Burak ÜNER-02.10.2020-Bursa-TÜRKİYE)

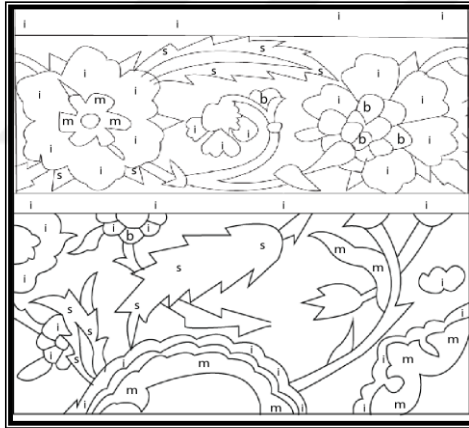
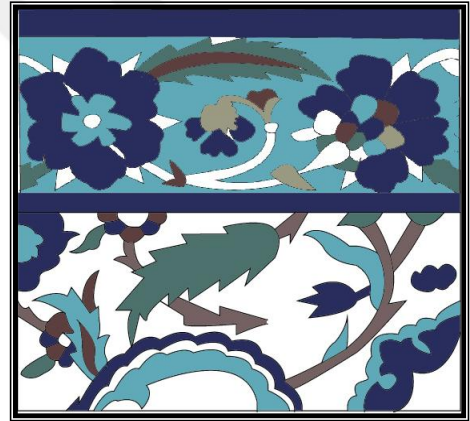
**Şekil 230** Hamidiye Camii Doğu ve Batı Yüzeyinde Bulunan Çinilerin Simetrik Parçası Renkli Dijital Belgeleme Projesi ve Skala Çalışması (Burak ÜNER-02.10.2020-Bursa-TÜRKİYE)

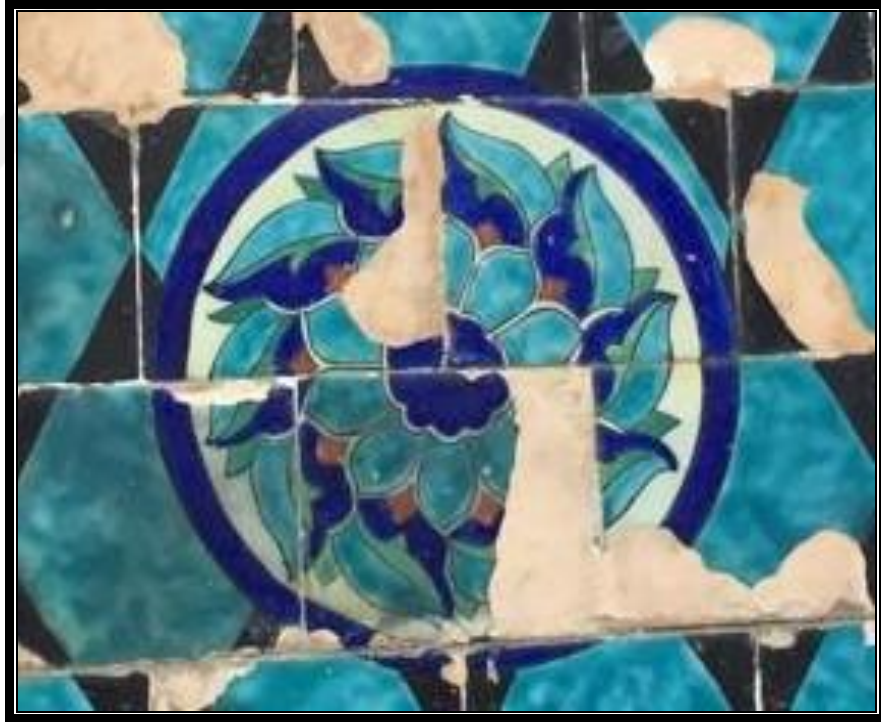
**Resim 157** Kaymakam Sait Bey Çeşmesi Güney Yönünde bulunan geometrik Motifin Merkezinde Bulunan Penç Motifi(Burak ÜNER-02.01.2019-Bilecik-Söğüt-TÜRKİYE)

Tezimin 218'ci sayfasında bulunan Kaymakam Sait Bey çeşmesinin güney yüzünde bulunan Kütahyalı Mehmet Emin Usta'nın yapmış olduğu geometrik motifin ortasında yer alan penç motifi İznik çini karo üzerine, çini atölyelerinde yapılmış olan pigment boyalar ile çalışılmıştır. Motif 6 adet 20x20 cm boyutlarında İznik çini karosu üzerine çalışılmıştır. Yapılan çalışmanın boyutu 60x40 tır. Eser 20 Aralık 2020 tarihinde yapılmıştır.

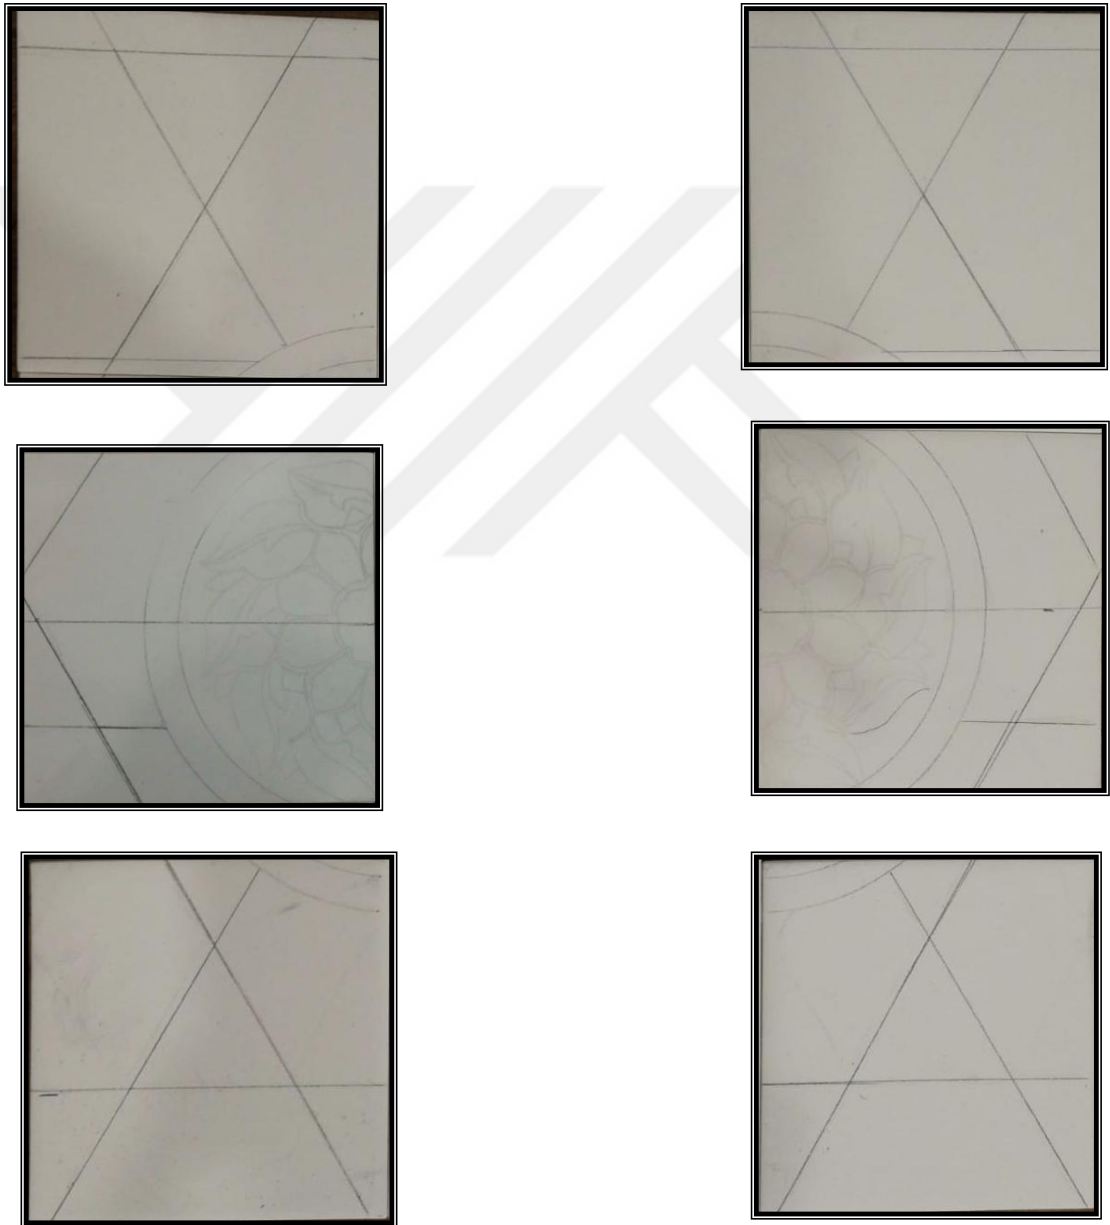
**Resim 159** Kaymakam Sait Bey Çeşmesinin Güney Yönünde bulunan penç motifinin karo1 üzerine aktarılıp çizim aşaması(Burak ÜNER-20.12.2020-Bursa-İznik-TÜRKİYE

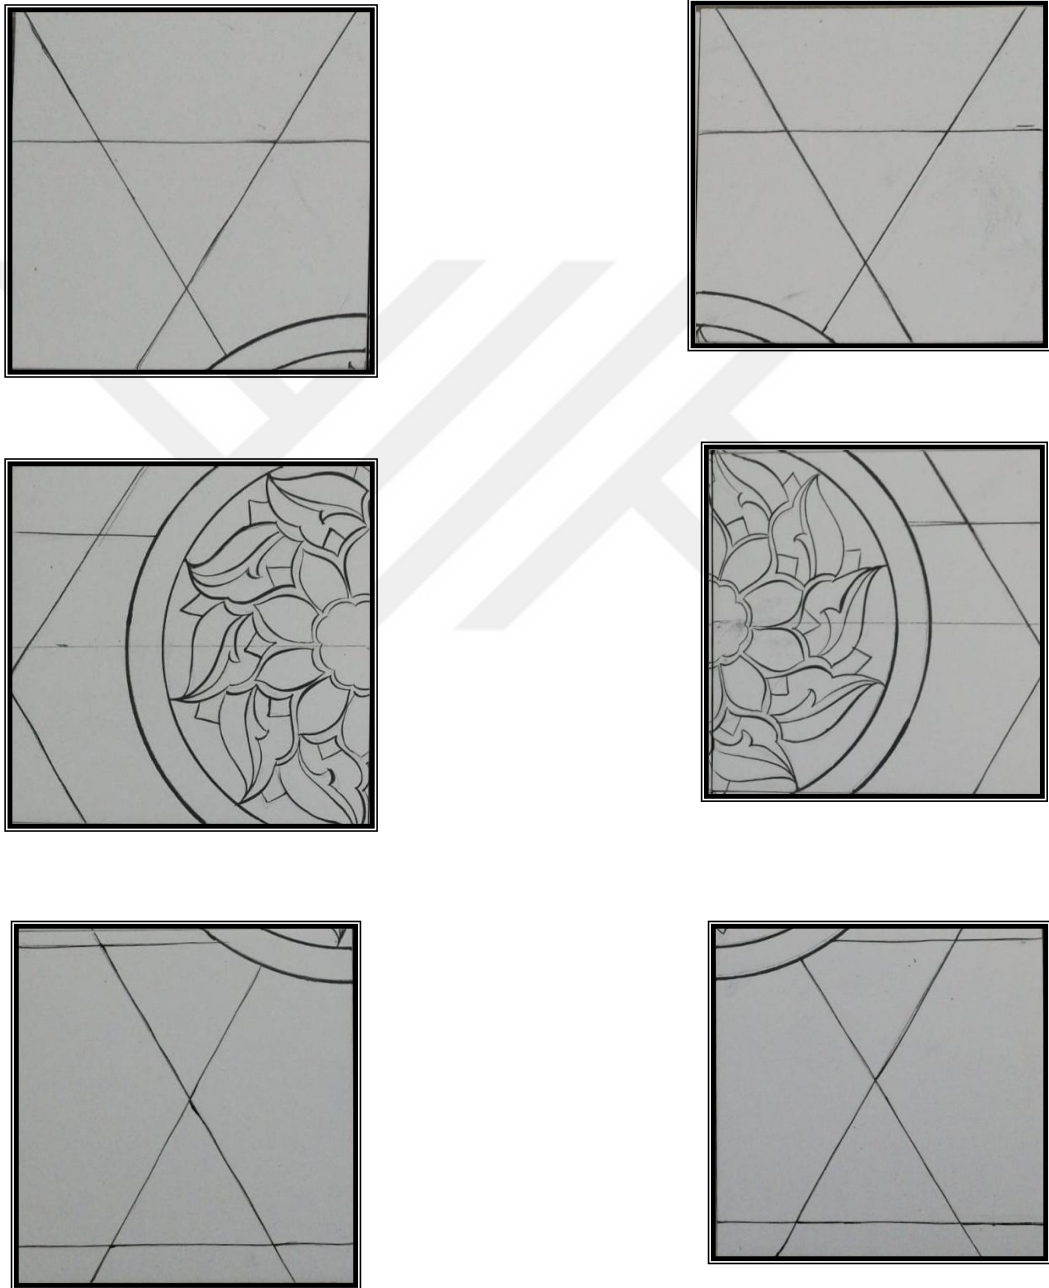
**Resim 160** Kaymakam Sait Bey Çeşmesinin Güney Yönünde bulunan penç motifinin karo 1 üzerine aktarılıp Tahrir çizim aşaması(Burak ÜNER-20.12.2020-Bursa-İznik-TÜRKİYE)

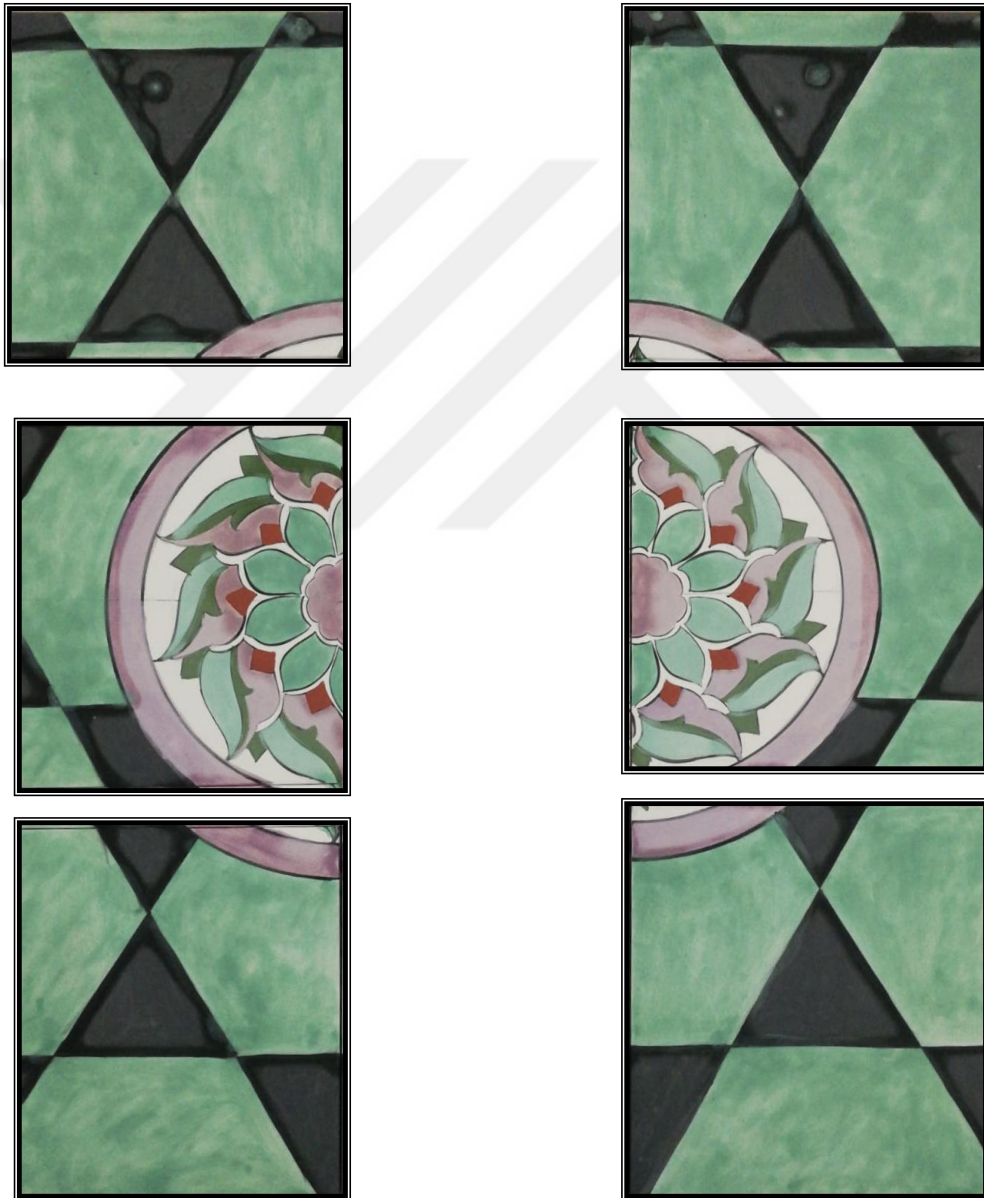
**Resim 161** Kaymakam Sait Bey Çeşmesinin Güney Yönünde bulunan penç motifinin  
Karo 1 boyama aşaması(Burak ÜNER-20.12.2020-Bursa-İznik-TÜRKİYE)

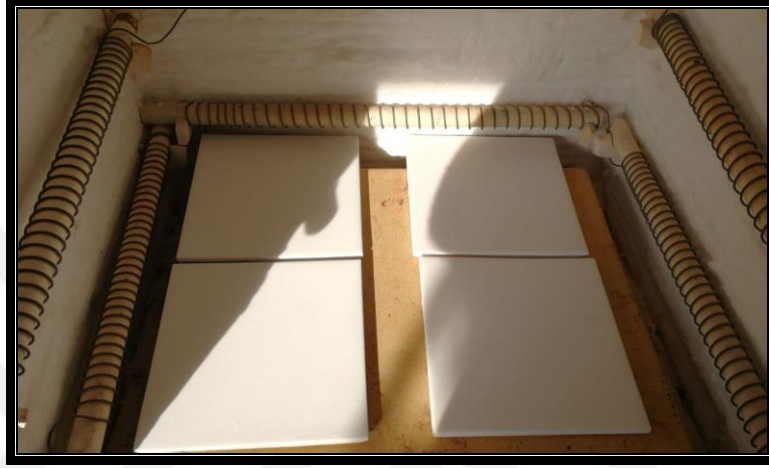
**Resim 162** Kaymakam Sait Bey Çeşmesinin Güney Yönünde bulunan reproduksiyon karonun pişme aşaması(Burak ÜNER-20.12.2020-Bursa-İznik-TÜRKİYE)

Çizim ve boyama sonrasında gerekli temizleme işlemleri yapılarak sırlaması yapılmış ve fırına pişmek için yerleştirilmiştir. Karolar fırında  $910^{\circ}\text{C}$  pişmiştir(Resim 162-163).

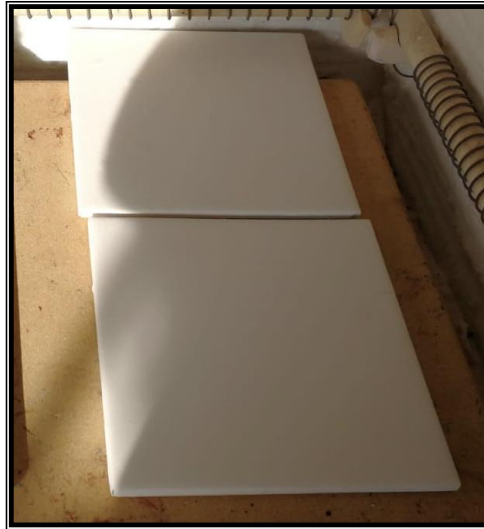
**Resim 163** Kaymakam Sait Bey Çeşmesinin Güney Yönünde bulunan reproduksiyon karonun pişme aşaması(Burak ÜNER-20.12.2020-Bursa-İznik-TÜRKİYE)

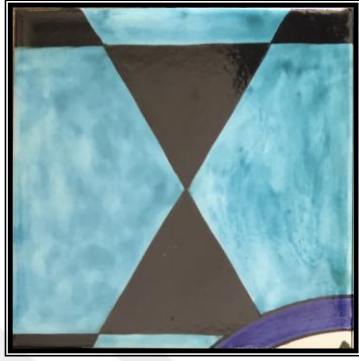
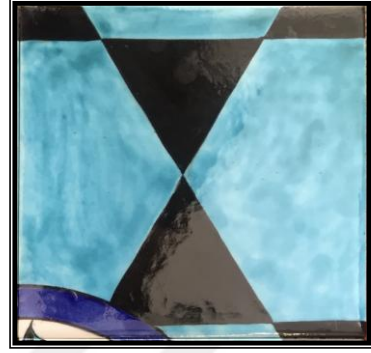
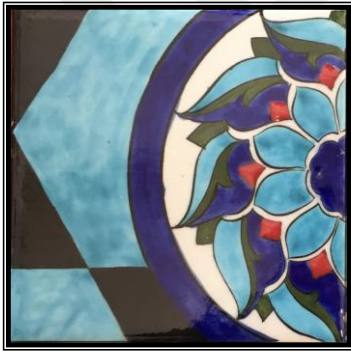
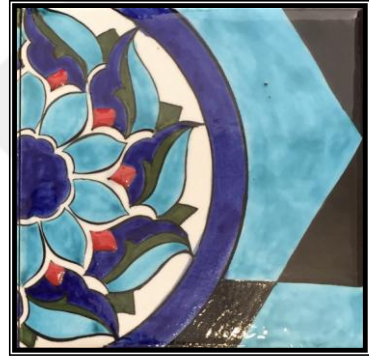
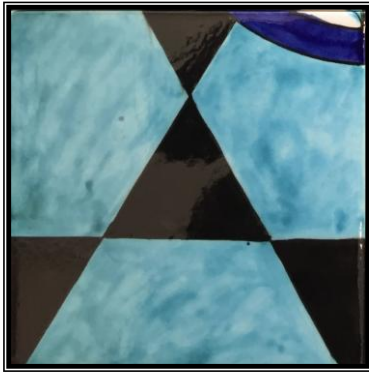
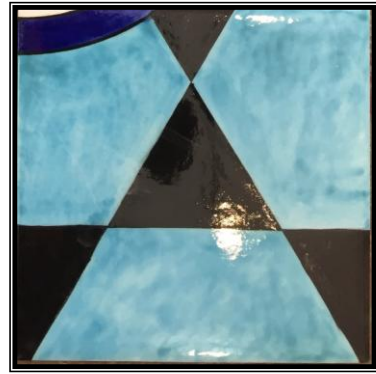
**Resim 164** Kaymakam Sait Bey Çeşmesinin Güney Yönünde bulunan Reprodüksiyon  
Karo 6 Çalışması(Burak ÜNER-20.12.2020-Bursa-İznik-TÜRKİYE)

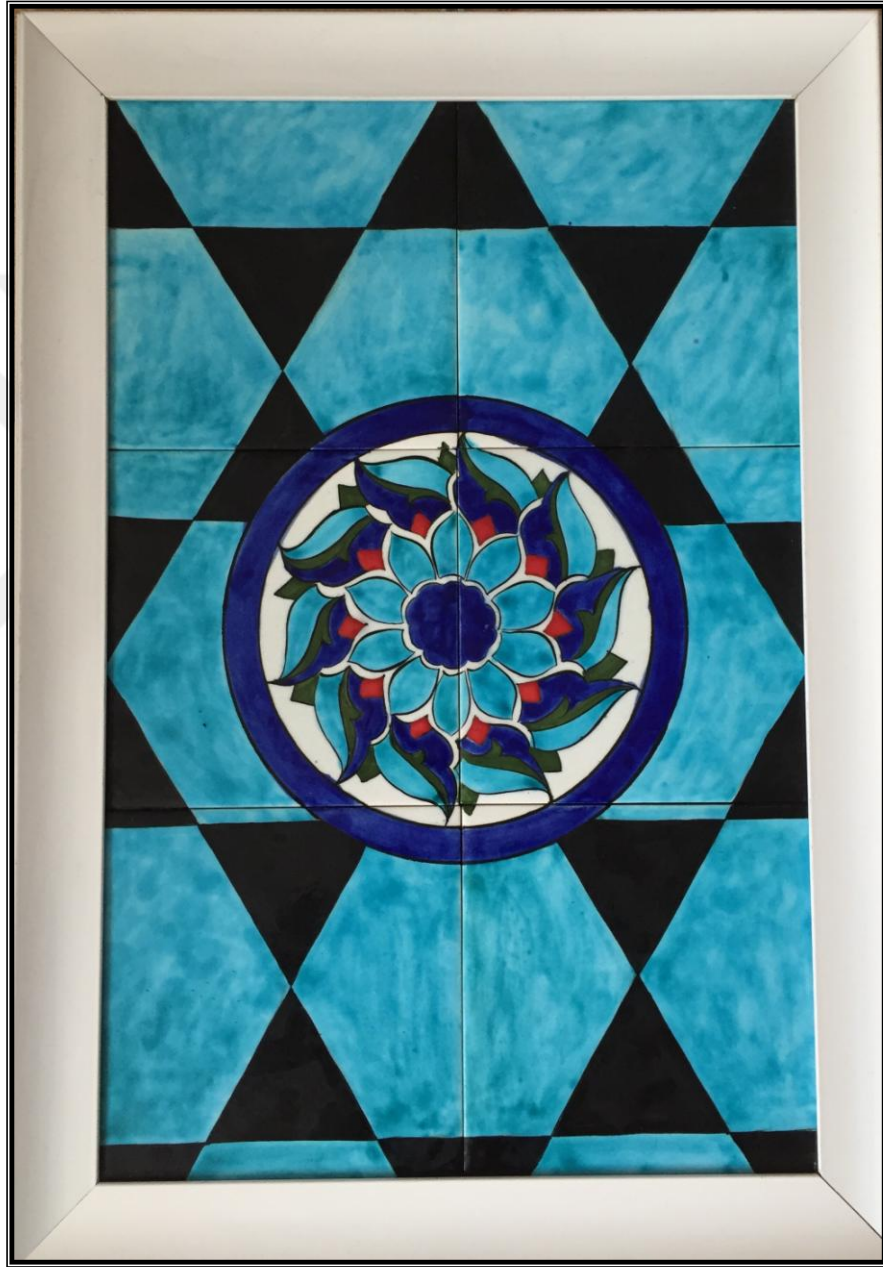
**Resim 165** Kaymakam Sait Bey Çeşmesinin Güney Yönünde bulunan Reprodüksiyon  
Karo Çalışması(Burak ÜNER-20.12.2020-Bursa-İznik-TÜRKİYE)
