**TARİHİ ALAEDDİN BEY CAMİSİ'NİN DEPREM  
DAVRANIŞININ BELİRLENMESİ VE FARKLI  
GÜÇLENDİRME TEKNİKLERİNİN ARAŞTIRILMASI**

**Yüksek Lisans Tezi  
İnşaat Mühendisliği  
Anabilim Dalı  
Doç. Dr. Musa ARTAR  
2021  
(Her Hakkı Saklıdır)**

(Determining The Earthquake Behavior of Historical Alaeddin Bey Mosque and Investigation of  
Different Retrofit Techniques)

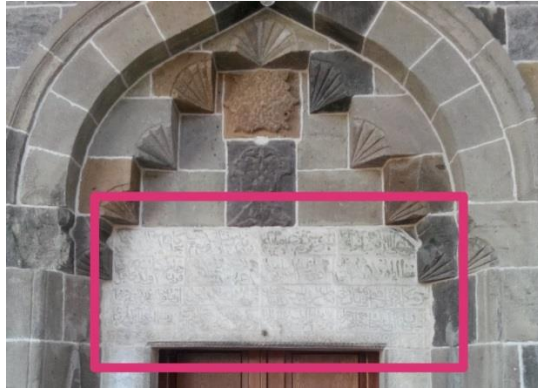
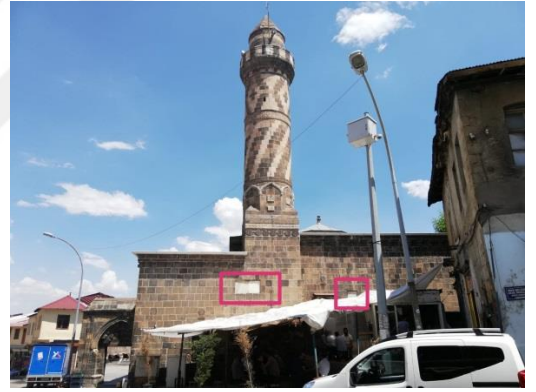
Şekil 1. Giriş kapısı (a) ve batı cephesi (b) üzerindeki kitabeler.

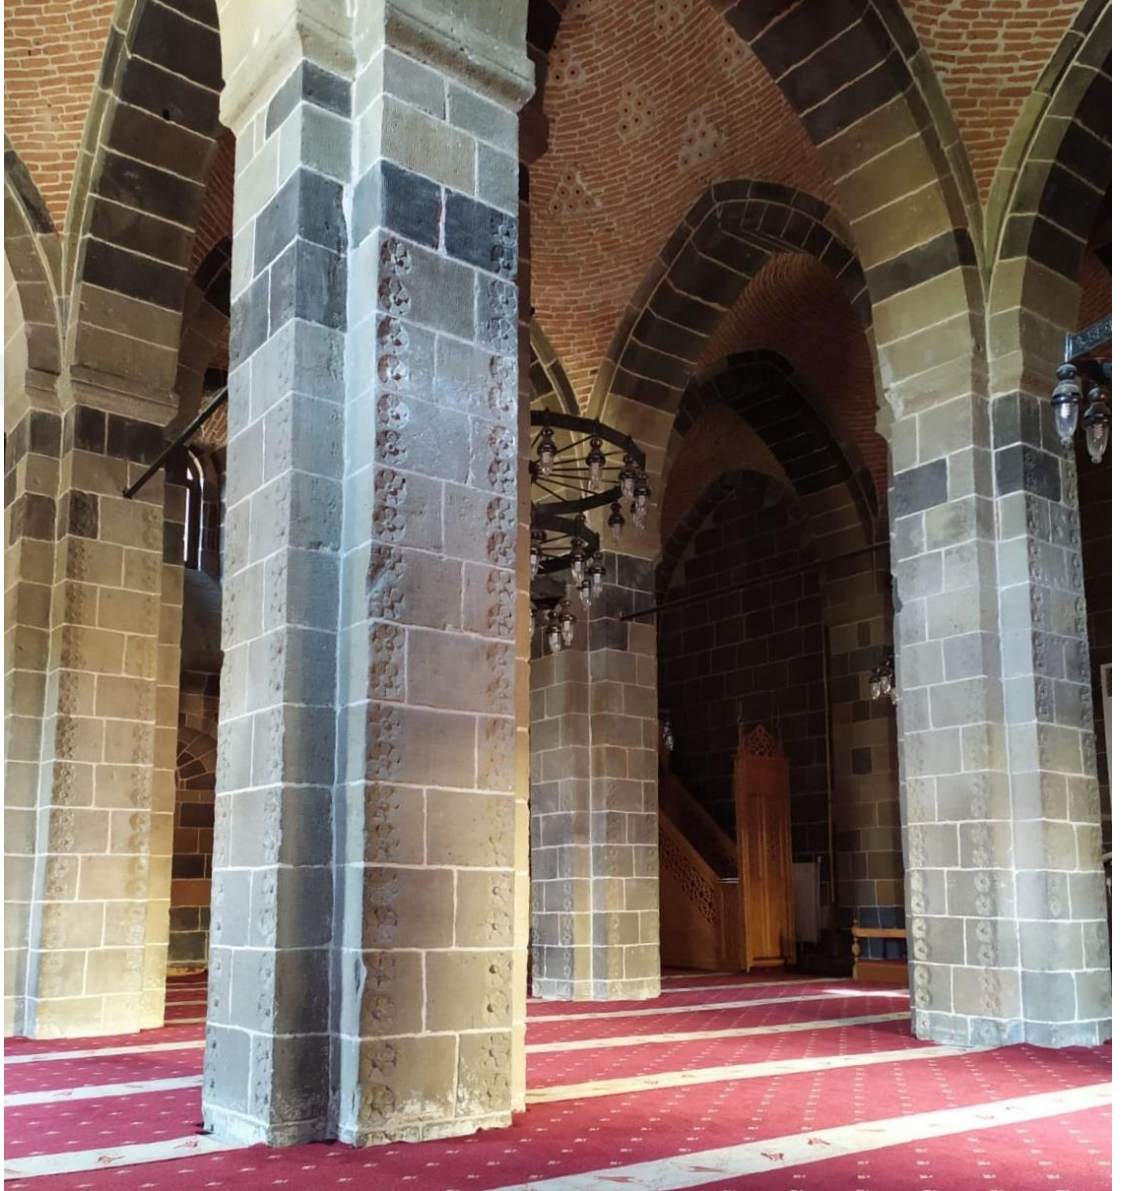
Yapı harim bölümünün ortasında yer alan dört adet fil ayağı üzerine kurulmuştur (Şekil 7). Bu bölüm 12,80 x 11,60 m iç ölçüsünde dikdörtgen bir plana sahip olup üzeri dokuz adet kubbe ile örtülüdür. Ana kubbe derin iken diğer kubbeler biraz daha basıktır. 3,63 m çapındaki ana kubbe fil ayakları üzerine oturmaktadır (Şekil 8). Caminin kubbesi alem kısmı hariç 9,83 m yüksekliğindedir.

Şekil 7. Alaeddin Bey Camii fil ayakları görünümü.

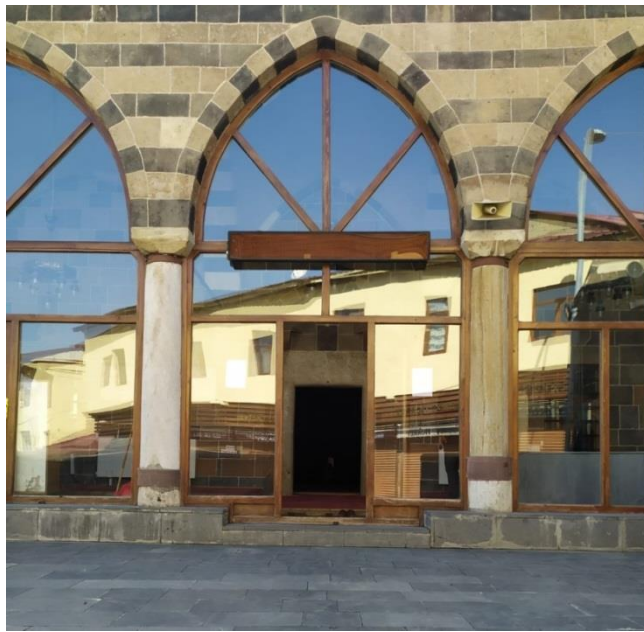
Şekil 9. Alaeddin Bey Camii sütun görünümü.

Caminin son cemaat yerinde çapı 45 cm olan iki adet sütun bulunmaktadır. Sütunlar sade ve kare başlıklıdır (Şekil 9). Ortada iki sütunun ve yanlarda beden duvarlarının taşıdığı kemerlere oturan üç adet kubbe bulunmaktadır. Buradaki kemerler harim kısmındaki kemerlerden hem yüksek hem de daha dik inşa edilmiştir. Harim kısmında bulunan kubbeler olduğu gibi dururken son cemaat yerindeki kubbelerde sıva işlemi yapılmış olup tarihi dokusu görünmemektedir (Şekil 10). Bu bölümden caminin kuzey batı cephesinde yer alan tek gözlü ve bir kubbeden oluşan türbe bölümüne erişim sağlanabilmektedir.

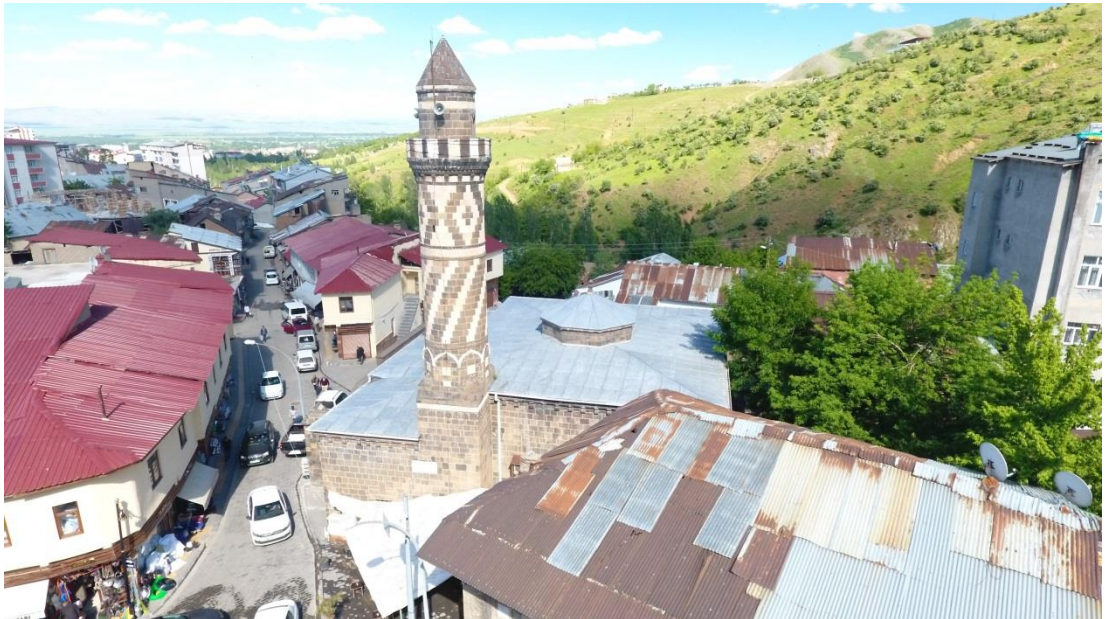
Caminin batı cephesinde düzgün kesme taştan inşa edilmiş tek şerefeli minare yer almaktadır. Camii minaresi 21,96 m yüksekliğindedir. Minare kare kaideli olup sekizgen pabuçluk, silindirik gövde, tek şerefe, petek ve külah kısımlarından oluşmaktadır (Şekil 11).

Şekil 11. Alaeddin Bey Camii minare görünümü.

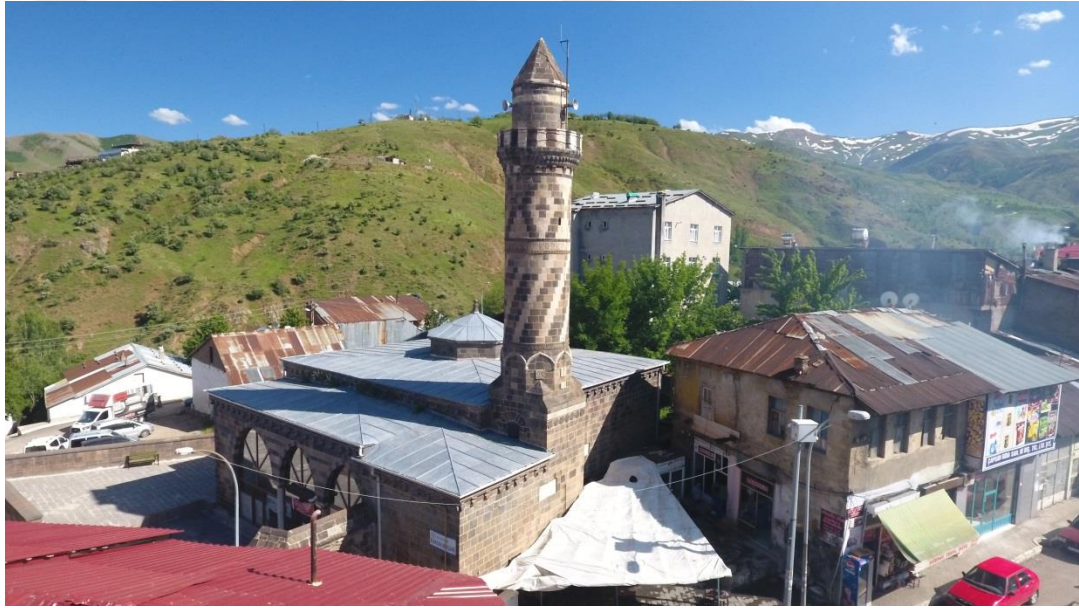
Caminin beden duvar kalınlıkları sabit olmayıp ortalama olarak 1 m ile 1.20 m arasında değişmektedir. Harim yerinin beden duvarları 7,19 m yüksekliğindedir. Son cemaat yerinin beden duvarları 6,04 m yüksekliğindedir. Türbe yerinin beden duvarları 5,45 m yüksekliğindedir. Beden duvarlarının bu şekilde farklı kotlarda yapılması yapıya üç kademeli bir hareketlilik kazandırmıştır (Şekil 14). Ayrıca minare kaidesinin yüksekliği 7,72 m olup beden duvarlarından daha yüksek bir kotta bitmektedir.

Şekil 14. Alaeddin Bey Camii beden duvarları kademe görünümü.

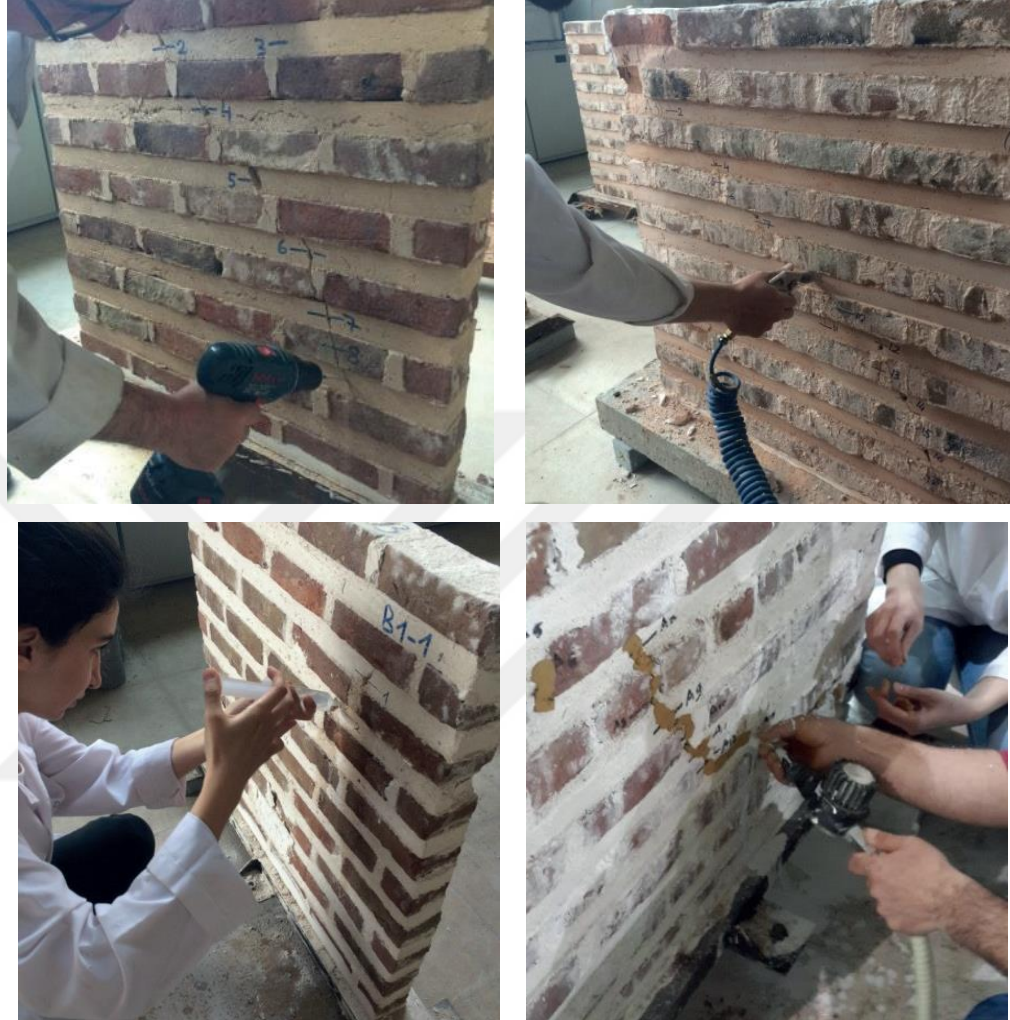
Enjeksiyon yöntemi duvarın iç kısmına yönelik bir müdahale olduğu için nem artışı ve buna bağlı hasarlara yol açabilir. Bu nedenle çimento esaslı harç kullanılmamalıdır. Çatlak ve boşluklar düşük hidratasyon sıcaklığına sahip kireç esaslı enjeksiyon malzemesi ile doldurulmalıdır (TYDRYK, 2017).

Şekil 45. Enjeksiyon uygulamasına ait aşamalar (TYDRYK, 2017, s. 180).

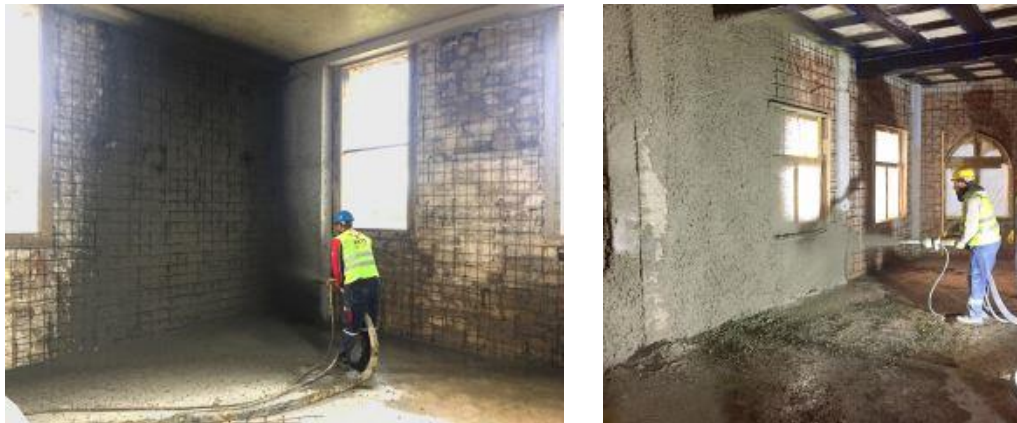
Şekil 47. Yığma duvarların püskürtme beton ile güçlendirilmesi uygulamaları (URL-2).

Uygulama aşamasında güçlendirilecek duvara epoksi ile ankraj çubukları yerleştirilir ve hasır donatı bu ankraj çubuklarına sabitlenir. Daha sonra püskürtme beton uygulanır (Şekil 47) (Özşaraç, 2009). Her iki yüzeye yapılan uygulamalarda, oluşturulan sıva tabakalarının enine doğrultuda ankraj çubukları ile duvara bağlanması eklenen tabakaların mevcut duvar ile bir çalışması açısından önemlidir (TYDRYK, 2017).

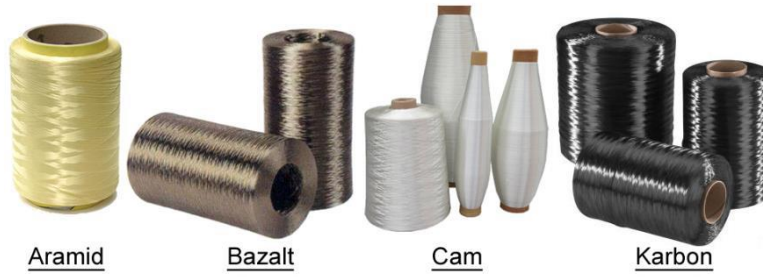
Şekil 50. FTP’de kullanılan bazı lif türleri (Başaran, 2019, s. 29).

FTP, fiber (lif) takviyeli polimer anlamına gelmektedir. FTP kompozit malzemeler, lif ve reçine karışımından oluşurlar. Bu kompozit sistemi oluşturan liflerden karbon, cam ve aramid ile reçinelerden polyester, vinylester ve epoksi günümüzde yaygın olarak kullanılan malzemelerdir. Lifler yük taşıyıcı elemanlar olup, reçineler ise lifler arasına yükün dağılmasını sağlarlar. FTP yapımında kullanılan bazı lif türleri Şekil 50’de gösterilmiştir.

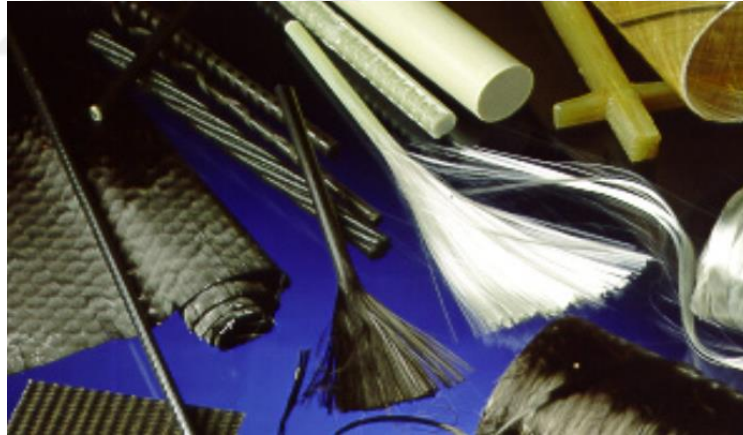
FTP kompozitler tek ve çift yönlü şeritler (plaka) ve kumaşlar (fabrik), ankrajlar ve çubuklar vb. birçok formda üretilebilirler (Şekil 51) (İşler, 2014). Şerit FTP’ ler 5 ve 10 cm genişliğinde, kumaş FTP’ ler ise tek yönde kuvvetli 50 cm genişliğinde malzemelerdir (Onar, 2007).

Şekil 51. Üretim şekillerine göre bazı FTP çeşitleri (URL-3).

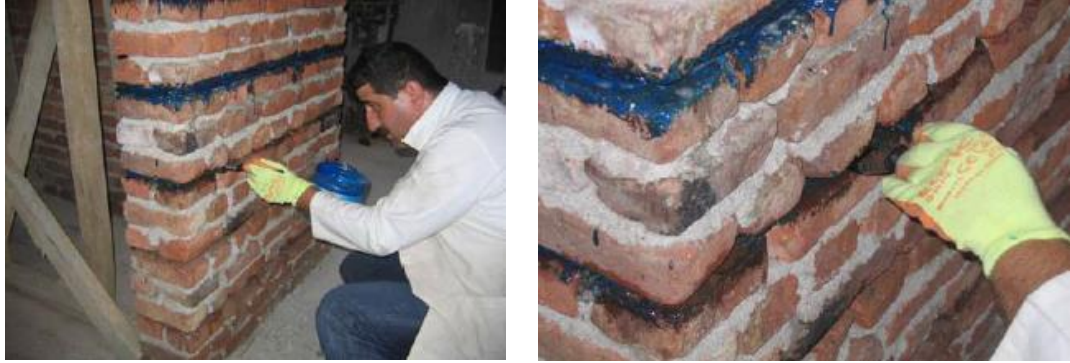
Şekil 52. Reçinenin uygulama yapılacak yüzeye uygulanışı (Çöğürçü, 2007, s.118).

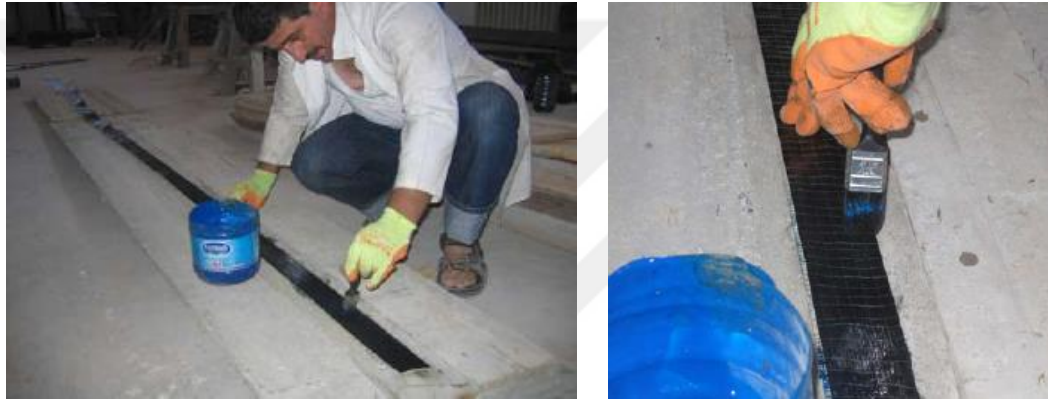
Şekil 53. Reçinenin FTP üzerine uygulanışı (Çöğürçü, 2007, s. 118).

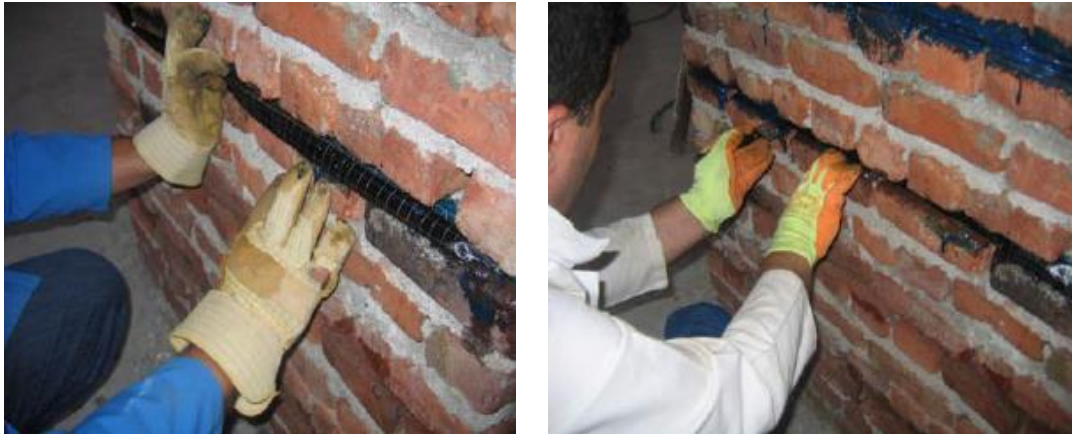
Şekil 54. FTP' nin duvara uygulanışı (Çöğürçü, 2007, s. 119).

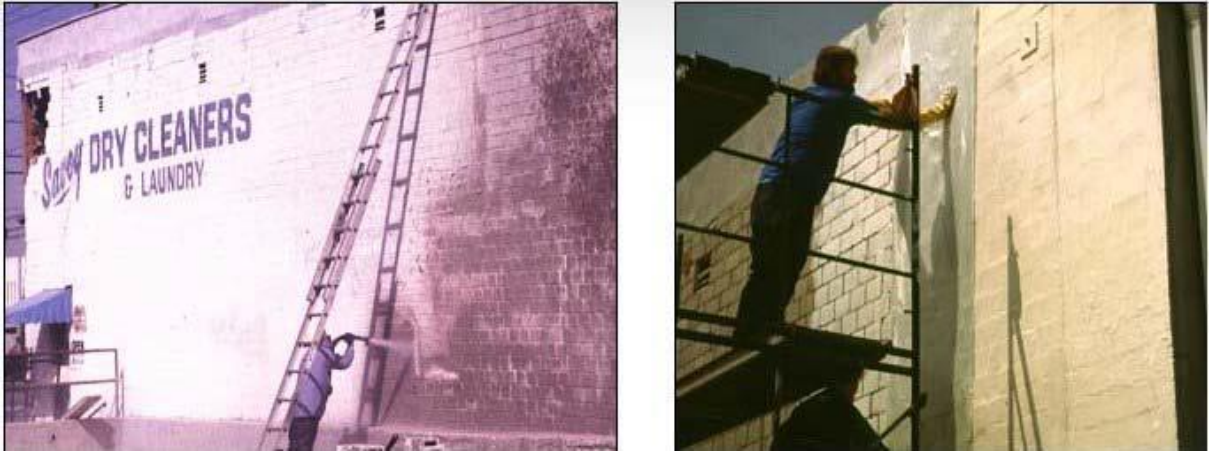
Şekil 55. FTP' nin yığma duvara uygulaması ( URL-4; Akt., Onar, 2007, s. 27).

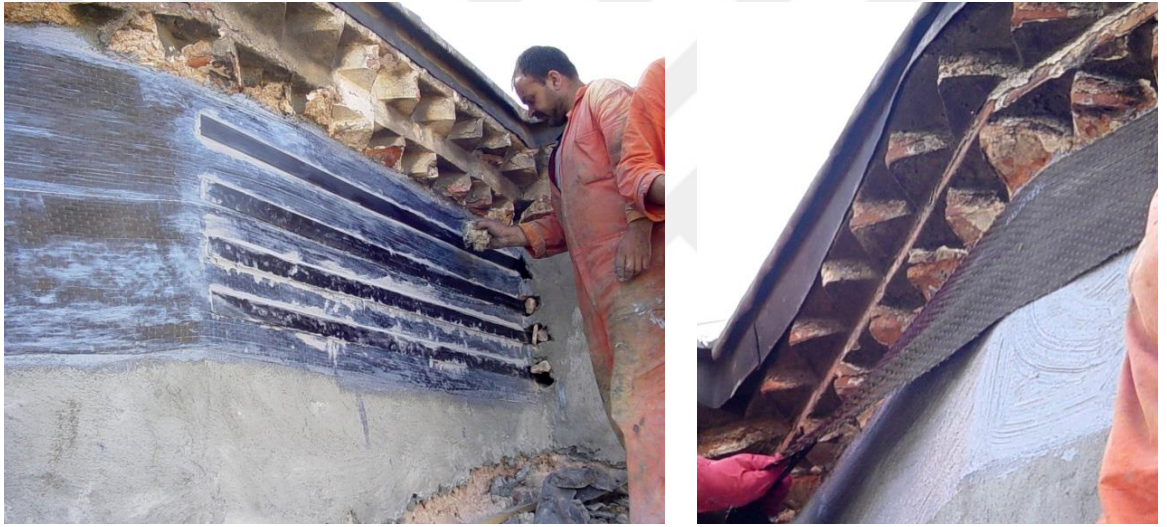
Şekil 56. FTP' nin kubbe kasağına uygulaması (Güler vd., 2004; Akt., Aköz, 2008, s. 39).

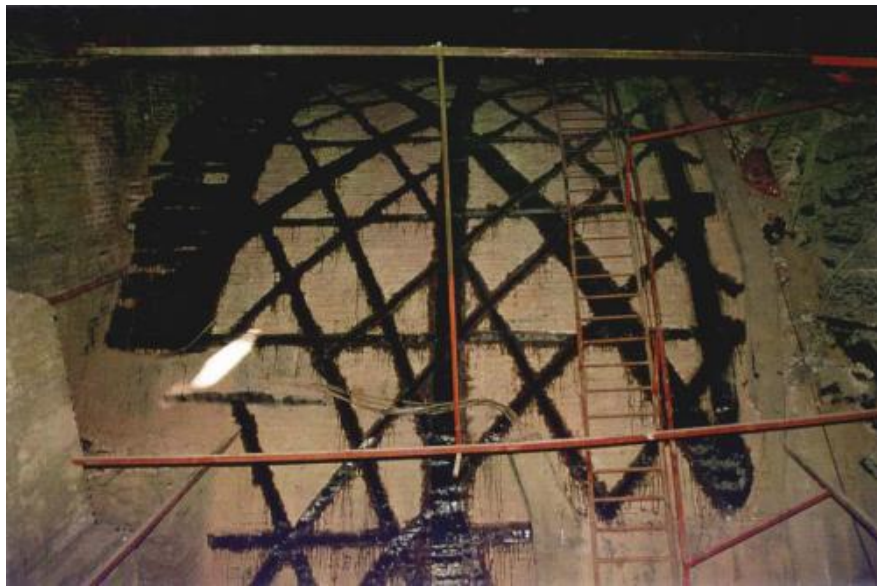
Şekil 57. FTP' nin kemerlere uygulaması (Onar, 2007, s. 28).

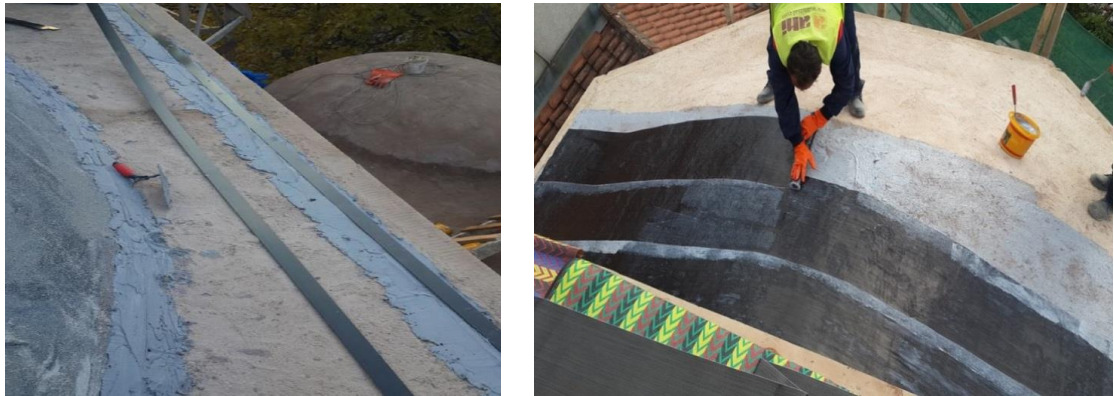
Şekil 59. Tarihi yapılarda şerit ve kumaş KFTP güçlendirme örnekleri (Koç, 2015, s. 5).

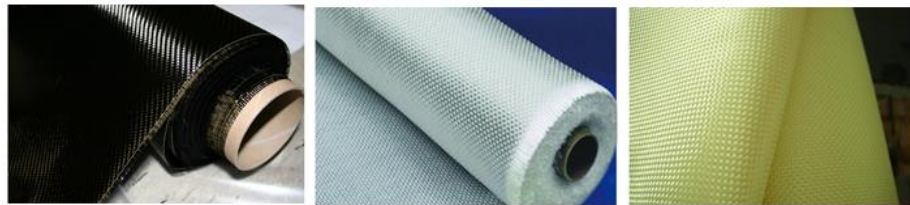
Şekil 61. KFTP, CFTP ve AFTP kumaşlara ait görseller (URL-6).

KFTP, CFTP ve AFTP kumaşlara ait görseller Şekil 61'de verilmiştir.

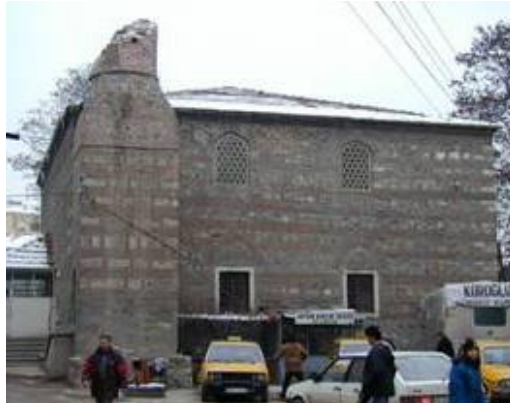
Şekil 90. Minare gövdesinde oluşan hasar örneği (Doğangün vd., 2008, s. 507 ).
