**T.C.  
AKSARAY ÜNİVERSİTESİ  
FEN BİLİMLERİ ENSTİTÜSÜ**

**İNŞAAT MÜHENDİSLİĞİ ANABİLİM DALI**

**TARİHİ CAMİ KUBBELERİNDE GÜÇLENDİRME  
YÖNTEMLERİNİN DENEYSEL METOTLARLA İNCELENMESİ**

**DOKTORA TEZİ**

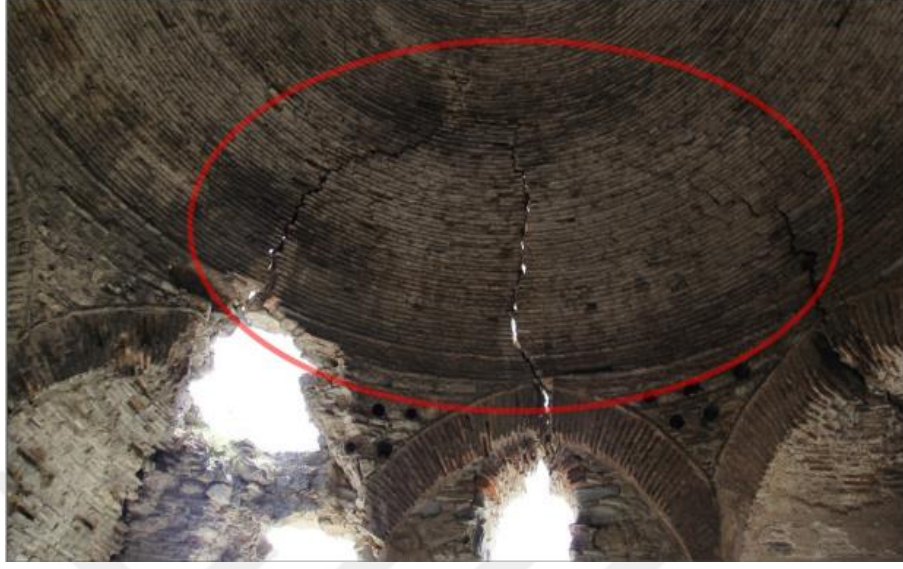
**Şekil 1.30.** Urla Helvacılar Camindeki eksenel kubbe hasarı (Güzel, 2019).

Şekil 1.28’de kubbelerde yaygın olarak görülen hasar şekli gösterilmiştir. Ayrıca Şekil 1.29’da kubbelerdeki diyagonal çatlaklar, Şekil 1.30’da kubbelerdeki eksenel çatlaklar ve Şekil 1.31’de ise kubbelerdeki kısmi göçmeler gösterilmiştir.

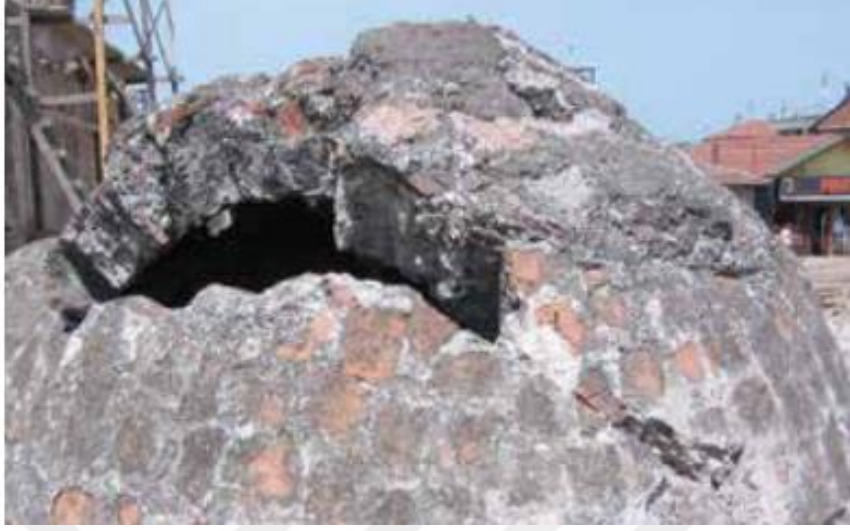
**Şekil 1.31.** Küçük kubbelerde meydana gelen kısmi çökmeler (BASF, 2018).

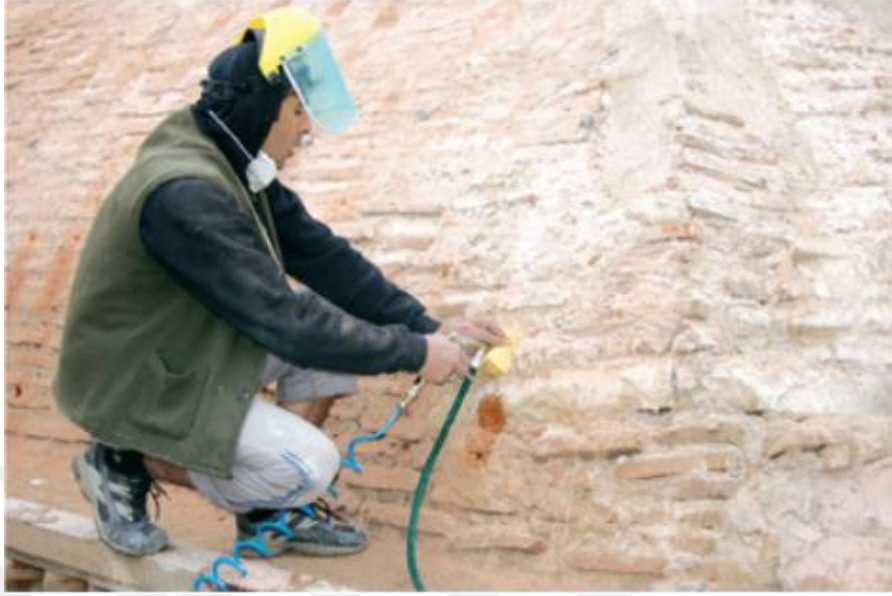
Sultan I. Mahmut kütüphanesinde onarım ve güçlendirilmesinde tamir harcı uygulaması kullanılmıştır. I. Mahmut kütüphanesinin kubbesindeki çatlakların onarımı için 5 atm basınç altında hidrolik bazlı sıva harç kubbeye enjekte edilmiştir (Şekil 1.35). Özellikle kubbede oluşan deformasyonları ortadan kaldırmak amacıyla enjeksiyon işleminden sonra tamir harcı (hidrolik kireç bazlı harç) ile en çok 3 cm kalınlığında olacak şekilde şap atılmıştır.

**Şekil 1.35.** Kubbe çatlaklarının enjeksiyon yöntemiyle doldurulması (Küçük, 2010).

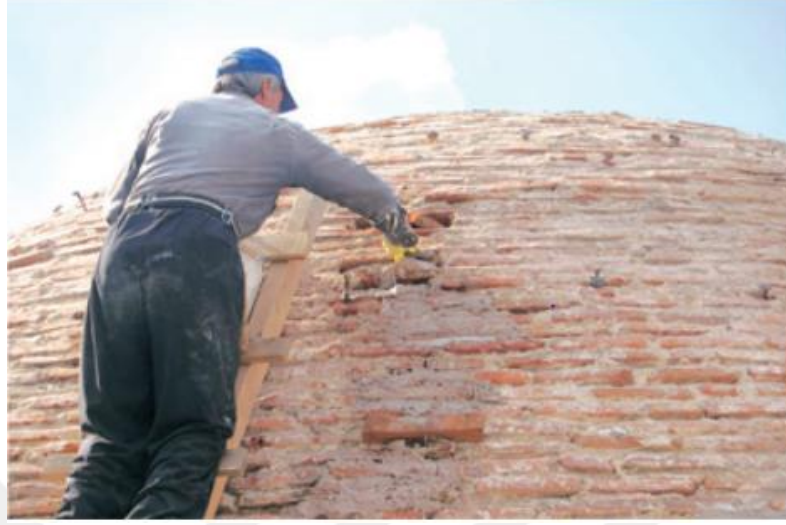
Bulgaristan'daki Filibe Cuma Camisi 1928 yılında yaşanan depremler ve sonrasında yapılan arkeolojik kazılar sonucu kubbesinde hasarlar meydana gelmiştir. Caminin tuğla kubbesindeki çatlaklar dikiş yöntemi kullanılarak onarılmıştır (Şekil 1.38).

**Şekil 1.38.** Filibe Cuma Camisi kubbe çatlakların dikiş yöntemiyle onarılması (Küçük, 2010).

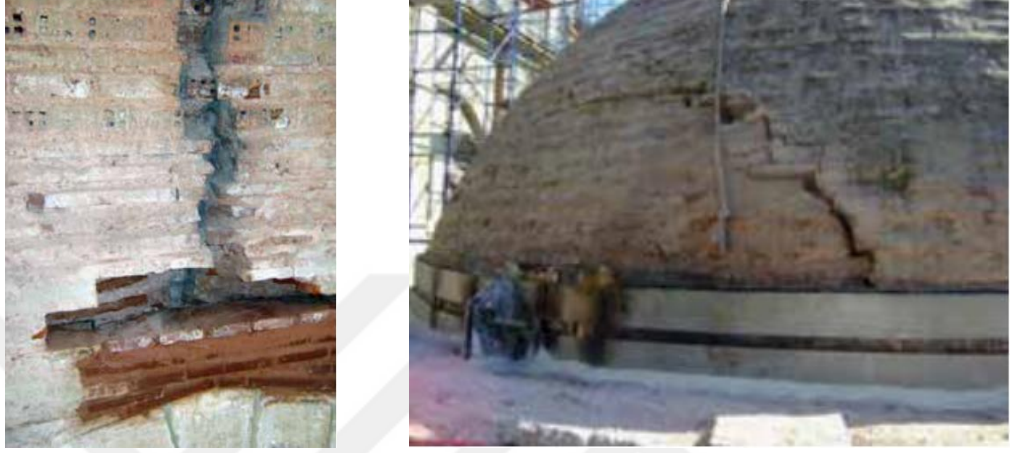
Sultan I. Mahmut kütüphane kubbedeki çatlaklar genişletildikten sonra yeniden örülerek onarım yapılmıştır. Kubbede yeniden çatlak oluşmaması adına kubbede etek hizasında çekme çemberi uygulaması ile güçlendirme yapılmıştır (Şekil 1.40).

**Şekil 1.40.** I. Mahmut kütüphane kubbesindeki çatlakların çekme çemberi uygulaması (Çılı ve Yıldız, 2013).

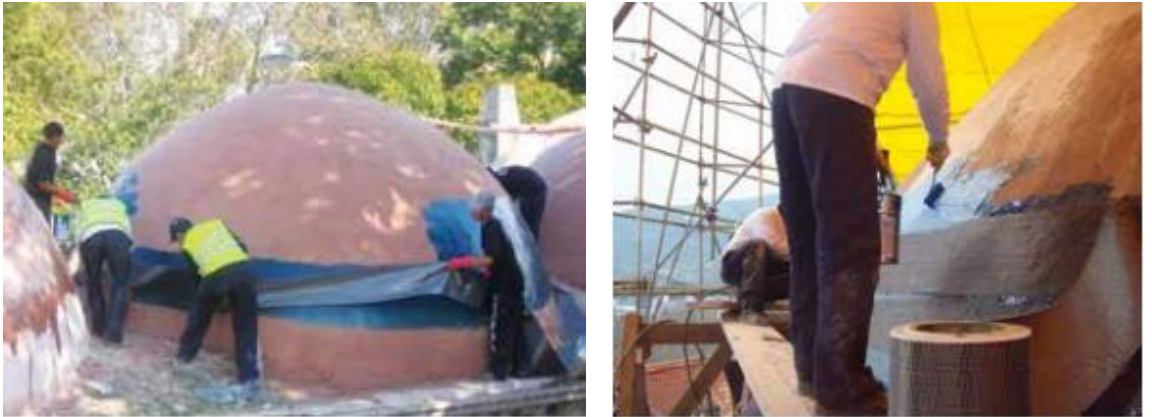
Yığma kubbelerde orta genişlikteki çatlakların onarım ve güçlendirilmesinde kullanılan FRP uygulaması oldukça etkin ve kullanımı yaygın olan yöntemlerden biri Lif Takviyeli Polimerdir (Şekil 1.41). Üsküp Mustafa Paşa Camii ve Küçük Ayasofya Camii kubbelerinde onarım ve güçlendirme yöntemi olarak dikiş uygulaması yapılmıştır.

**Şekil 1.41.** Lif Takviyeli Polimer (FRP) kullanılarak kubbelerin güçlendirilmesi (BASF, 2018).

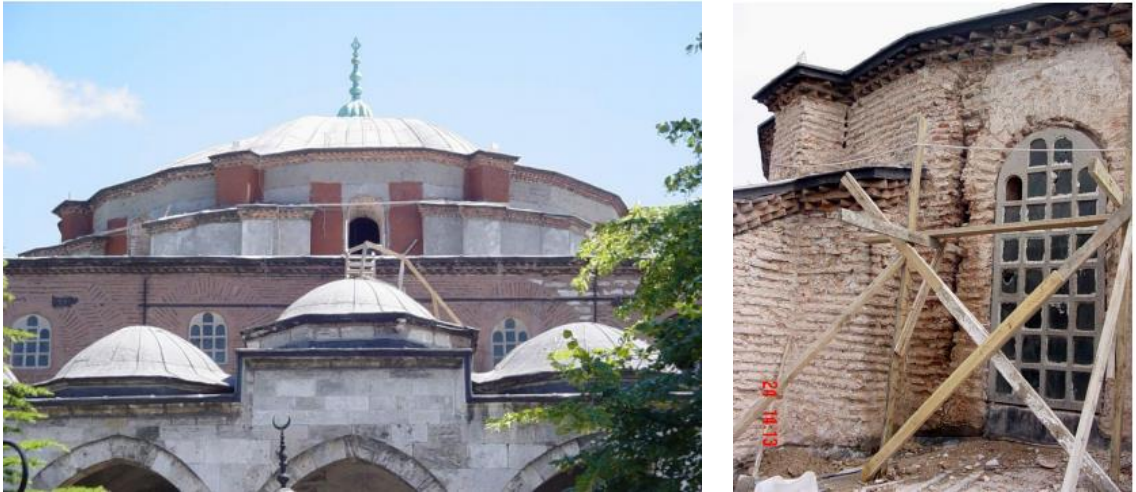
İstanbul'daki Küçük Ayasofya caminde zeminin farklı oturmasından kaynaklanan kubbe kasnağında hasarlar meydana gelmiştir (Şekil 1.43). Kubbe kasnağının güçlendirilmesi amacıyla lifli polimer malzeme kullanılmıştır (Şekil 1.44).

**Şekil 1.43.** Küçük Ayasofya Caminde oluşan kubbe kasnağındaki hasarlar (Aköz, 2008).

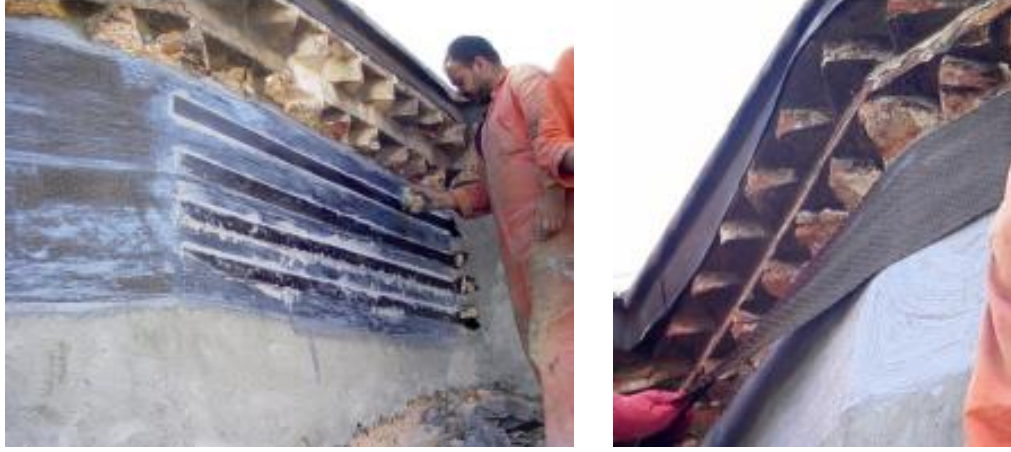
**Şekil 1.44.** Küçük Ayasofya Cami Kubbe kasnağında FRP uygulaması (Aköz, 2008).

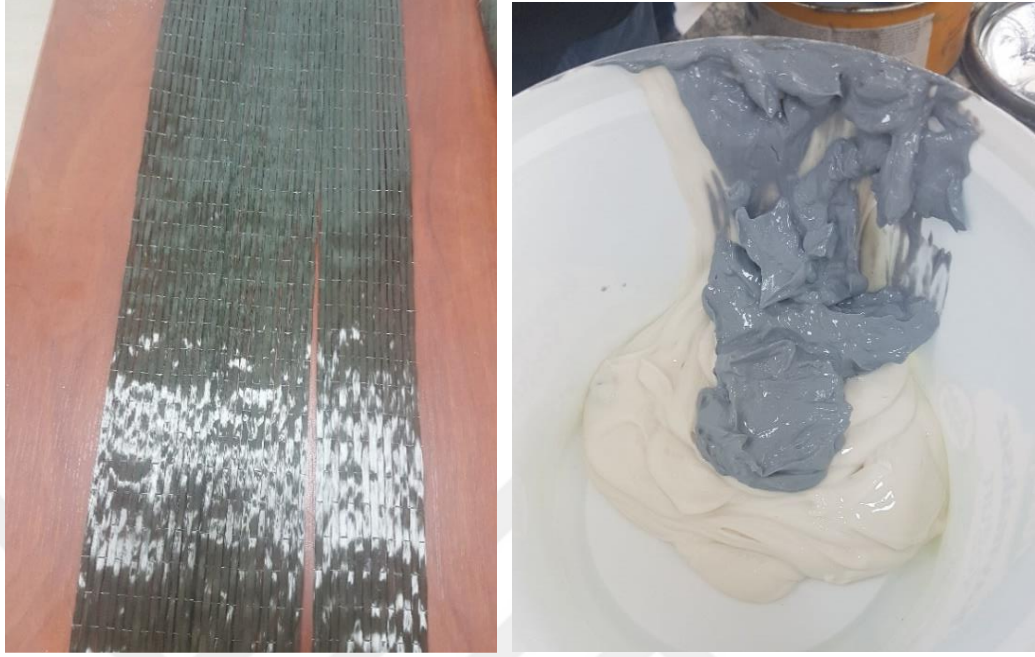
Yığma kubbelerde meydana gelen orta genişlikteki çatlakların onarım ve güçlendirilmesinde kullanılan Lif Takviyeli Polimer uygulaması yapının elemanlarına ilave stabilite sağlayan, yenilikçi onarım ve güçlendirme sistemidir. Bu güçlendirme sistemi taşıyıcı elemanların yük taşıma kapasitelerini ve dayanımlarını arttırmak için kullanılmaktadırlar. Yapılan deneylerde kullanılan malzemeler Şekil 3.7'de görüldüğü gibi 2 bileşenli epoksi ve FRP bant kullanılmıştır.

**Şekil 3.7.** FRP ve 2 bileşenli epoksi.

FRP uygulamasında Sikawrap 230-C/45 ürünü olan tek doğrultulu karbon lifli dokumadır. Bu uygulama ile imalat kusurların giderilebildiği gibi mevcut standartlara uygun yapısal güçlendirme uygulamaları da yapılabilmektedir. Yapılan FRP uygulamalarında malzemenin düşük yoğunluğa sahip olması nedeniyle yapıya ilave yükler gelmez, yüzey geometrisinden bağımsız uygulama imkanı sağlar, kolay işçilik ve ekonomik olması sağladığı avantajlar arasında yer almaktadır. Aşağıda Çizelge 3.10’da FRP bantların malzeme özellikleri verilmiştir.

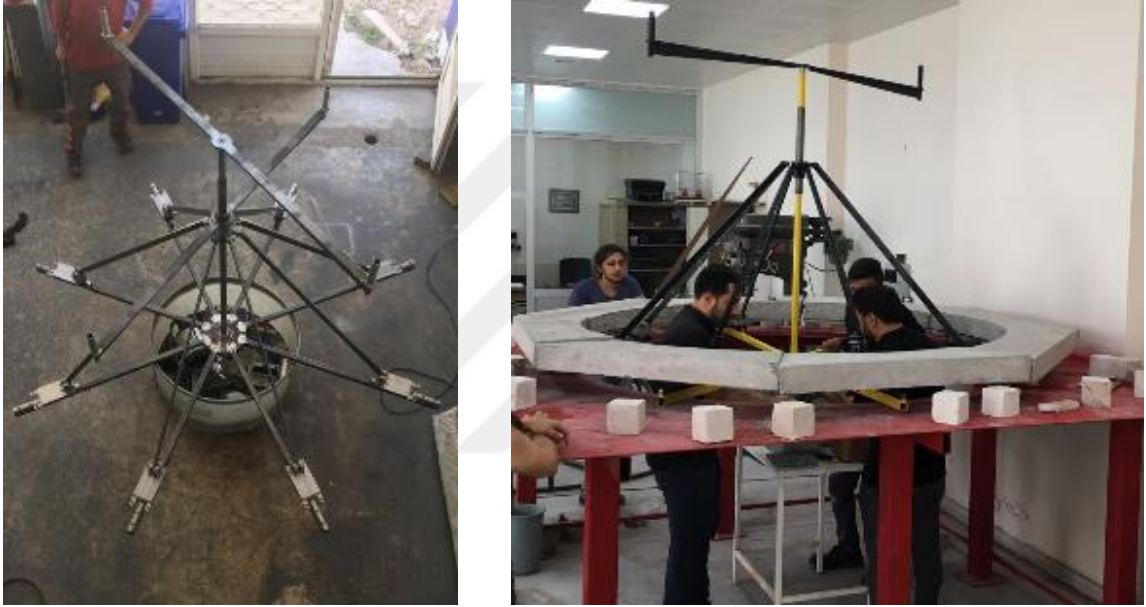
Kubbelerde en yaygın olarak görülen hasar türü beden duvarlarının birbirinden ayrılmasından kaynaklanmaktadır. Bu hasar türü, beden duvarlarının kubbenin ağırlığından dolayı dışarıya doğru yapmış olduğu hareket neticesinde kubbenin etek hizasından başlayarak yukarıya doğru açılması şeklinde gerçekleşmektedir. Bu hasar türünü verebilmek için kubbe tahribat aparatını tasarlayıp imal ettirdik (Şekil 3.13).

**Şekil 3.13.** Kubbe tahribat aparatı.

Kubbe tahribat cihazında kubbenin tam ortasından geçecek şekilde iki ucunda sonsuz dişli olan 2 cm çapında 130 cm uzunluğunda dairesel profil kullanılmıştır. Dairesel profilin üst kısmı kubbenin tepe noktasından 30 cm daha uzun olacak şekilde yapılmıştır. Bu 30 cm uzunluğundaki kısma sonsuz dişlinin aşağıya doğru hareket edebilmesini sağlamak için Şekil 3.14’de görüldüğü gibi trapez çevirme kolu bulunmaktadır. Yük hücreleri S şeklinde olup ölçüm için karşılıklı olarak 4 adet yerleştirilmiştir.

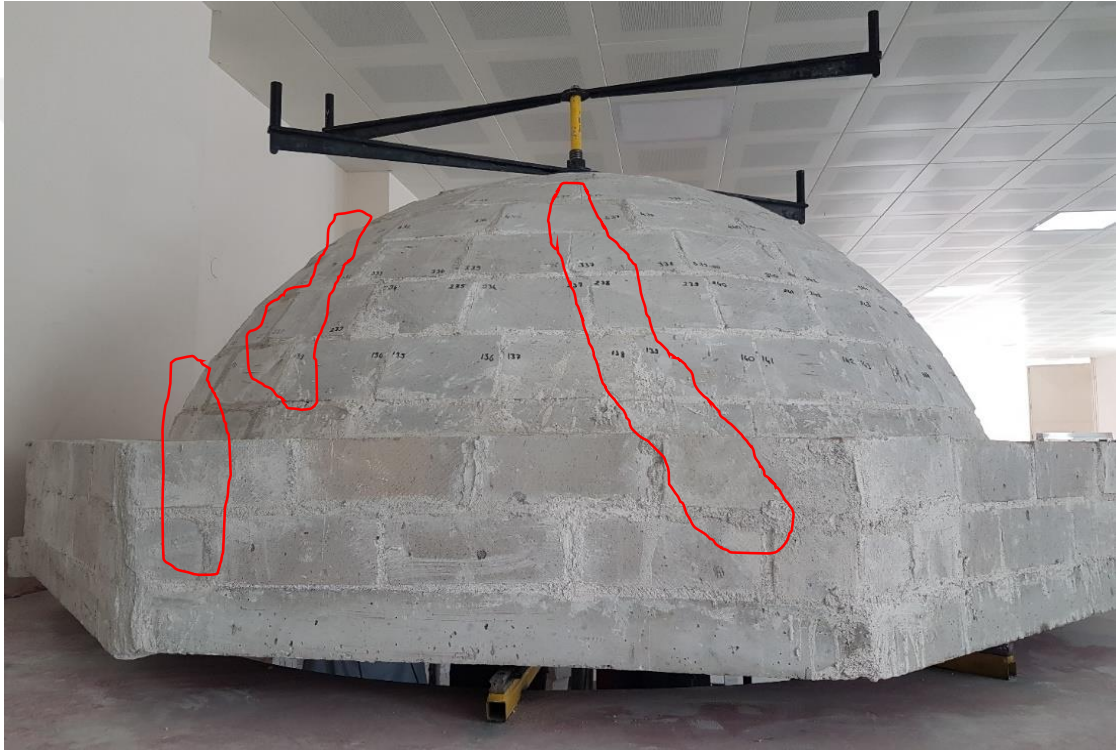
EM kubbe deneyinde önceden hasar verilmiş olan numunedeki çatlaklar (MasterEmaco S 285 TIX) tarihi yapılar için geliştirilmiş, puzolanik kireç esaslı, çimento içermeyen, yüksek mukavemetli, tiksotropik onarım harcı ile doldurulmuştur. Tamir harcı ile tamamlanan derzler Şekil 3.30'da işaretlenmiştir. Tarihi yapı onarım harcının basınç dayanımı  $15-20 \text{ N/mm}^2$  'dir.

Şekil 3.30. EM deney numunesi ve tamir harcı uygulanan bölgeler.

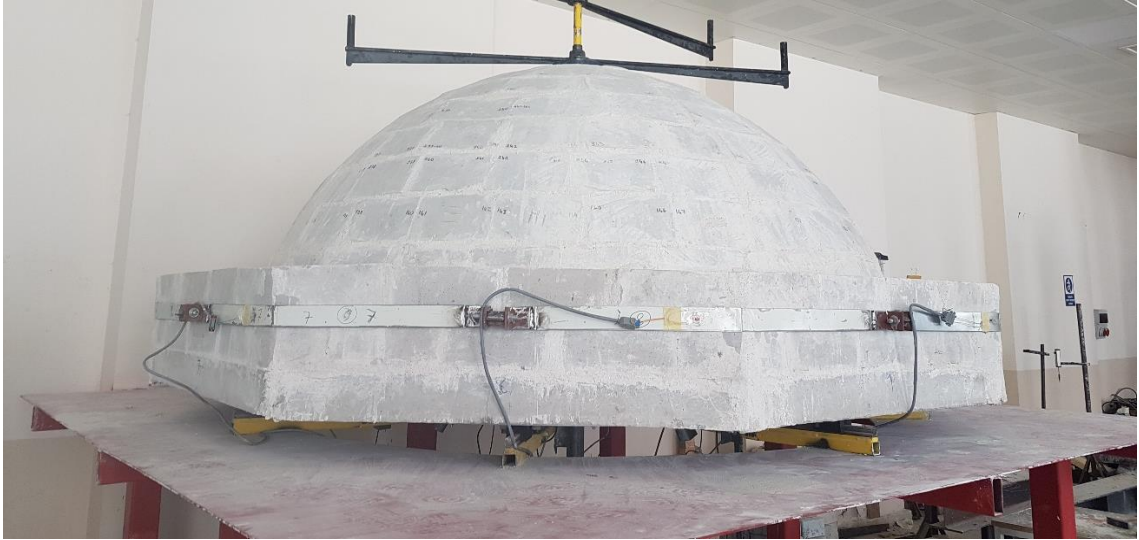
Cami kubbelerinde oluşan radyal çatlakların nedeni kubbe eteğinde oluşan çekme gerilmelerinin taşınamamasıdır. Bu sebeple cami kubbelerinde oluşan çatlaklarda kubbenin genel stabilitesini sağlamak amacıyla, kubbe eteği kotunda çekme çemberi uygulaması yapılmaktadır. Çekme çemberi için paslanmaz çelik kullanılması önerilmektedir. Aksi durumda zaman içerisinde çekme çemberine korozyon bakımının yapılması gerekmektedir. Kubbenin etek hizasında sarılan çekme çemberinin üzerine 8 adet gerinim ölçer yerleştirilip ölçüm alınmıştır (Şekil 3.38).

Şekil 3.38. ERS deney numunesi.

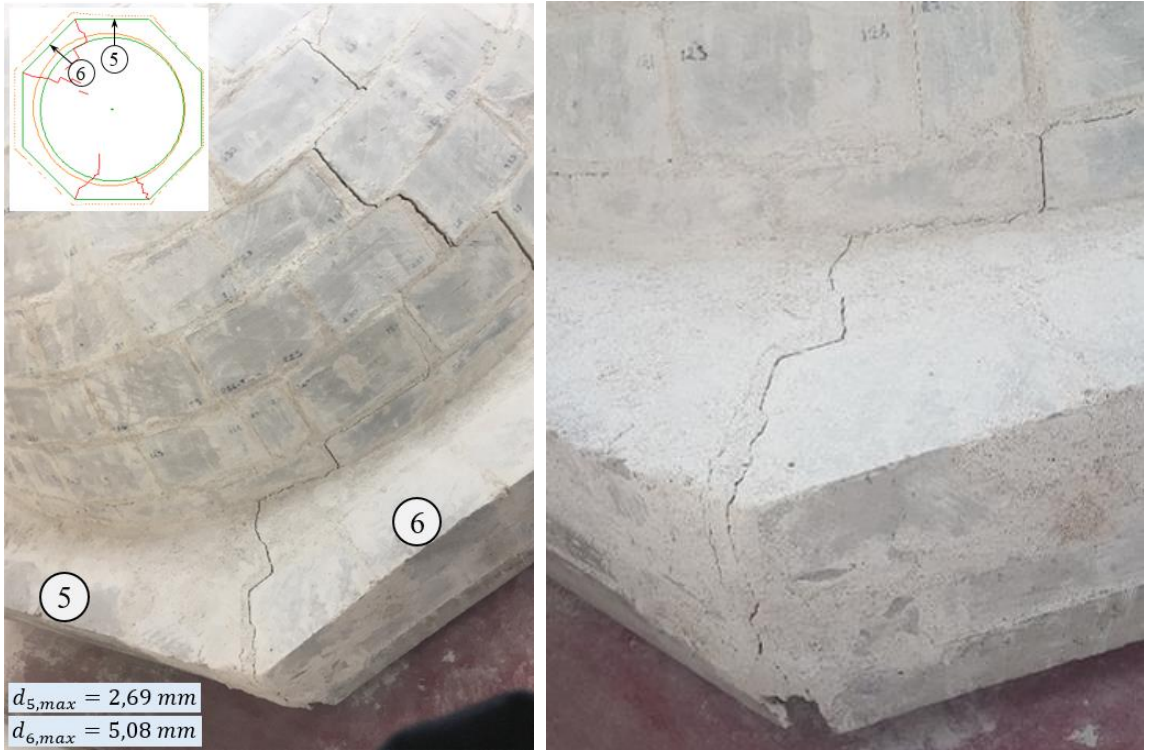
Şekil 4.3. ERef numunesinde 5. ve 6. kolları arasında oluşan çatlak.

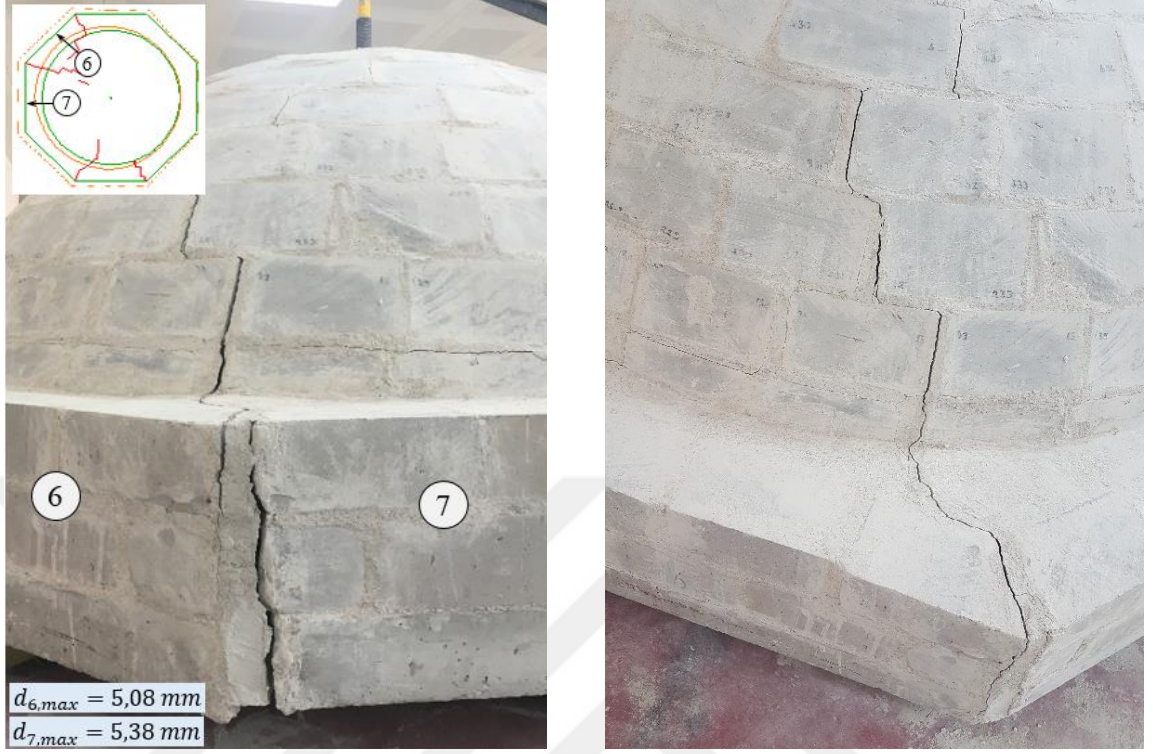
Şekil 4.4. ERef numunesinde 6. ve 7. kolları arasında oluşan çatlak.

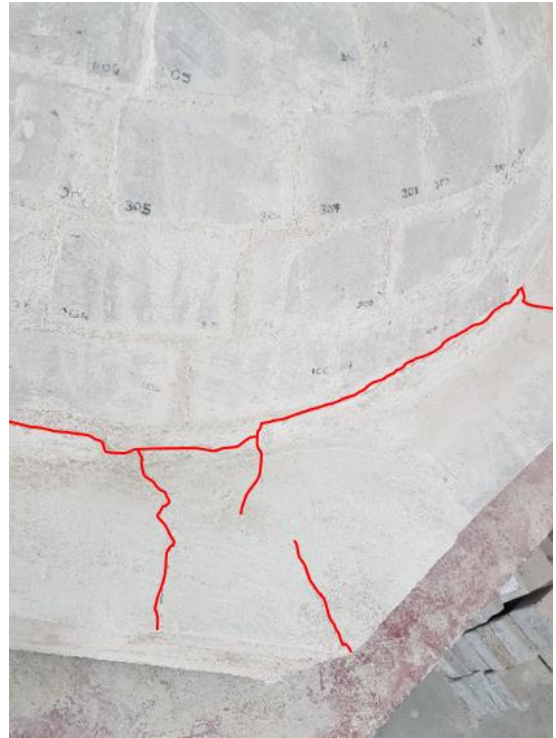
Şekil 4.16. EC numunesinin 2. ve 3. kolları arasında oluşan çatlaklar.

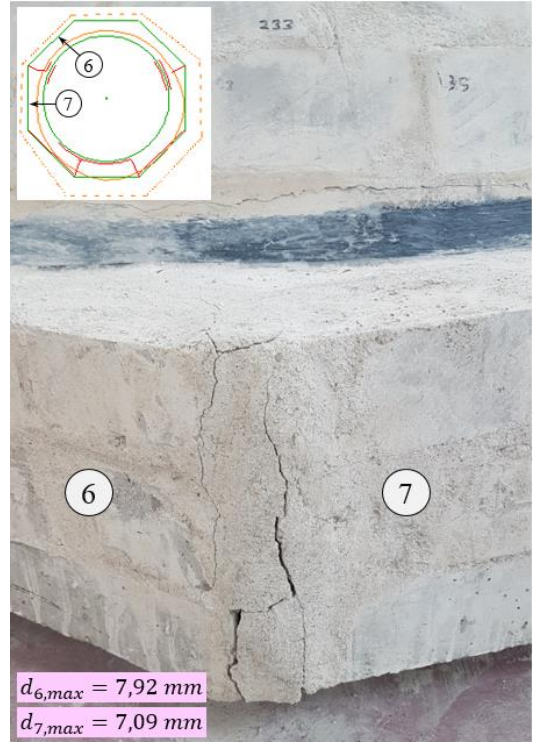
**Şekil 4.43.** EPS numunesinde oluşan çatlaklar; (a) 3-4 (b) 6-7 kollar arası çatlaklar.

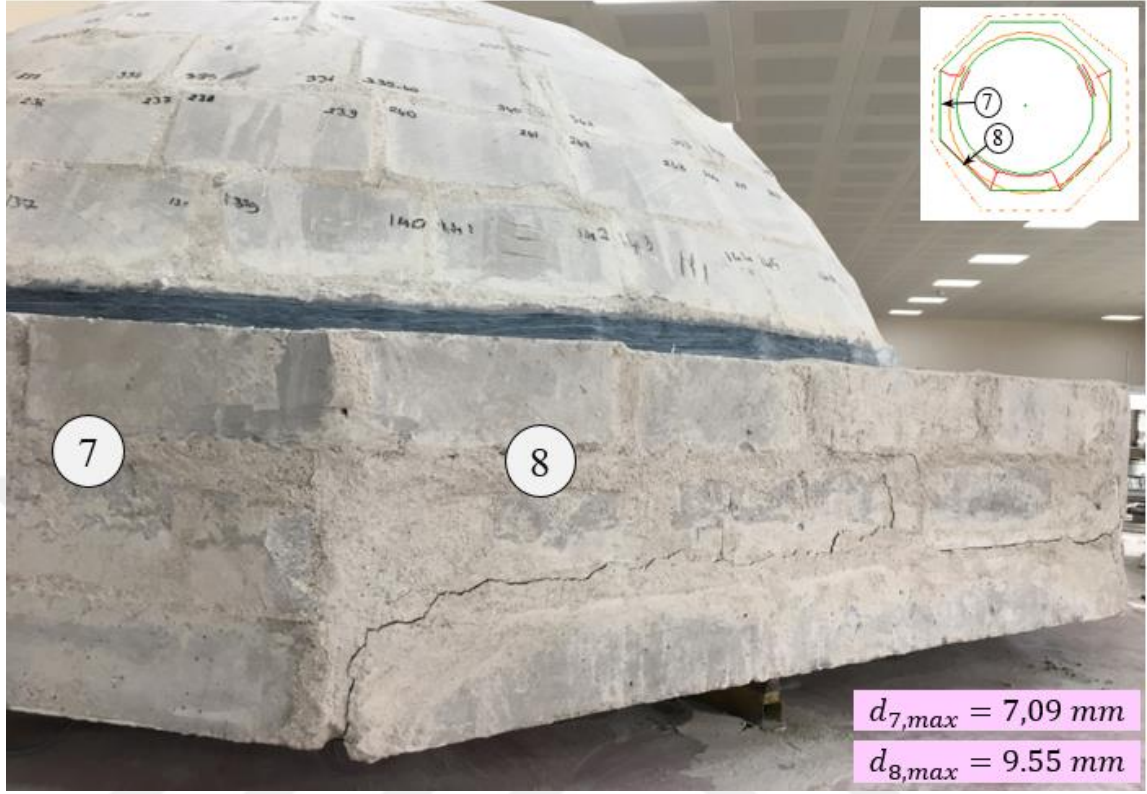
Şekil 4.44. EPS numunesinde oluşan çatlaklar; 7-8 kollar arası çatlaklar.

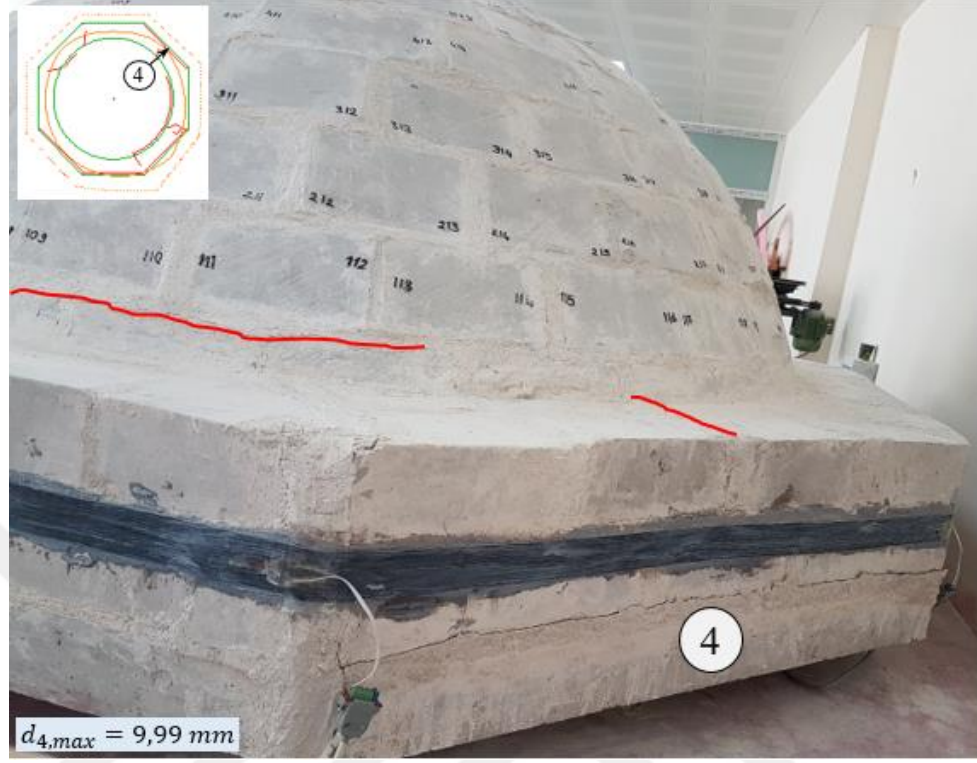
Şekil 4.58. EPD numunesinin 4. kol üzerinde oluşan çatlaklar.

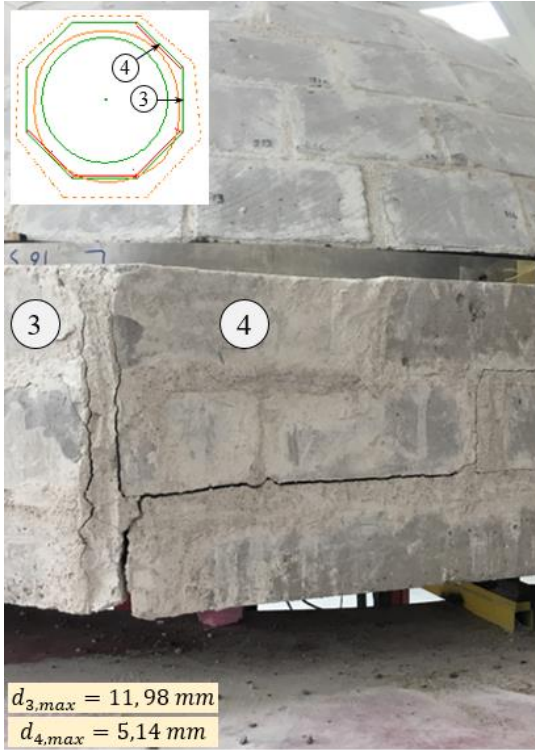
**Şekil 4.86.** ERS numunesinde oluşan çatlaklar; (a) 3-4 (b) 6-7 kollar arası çatlaklar.

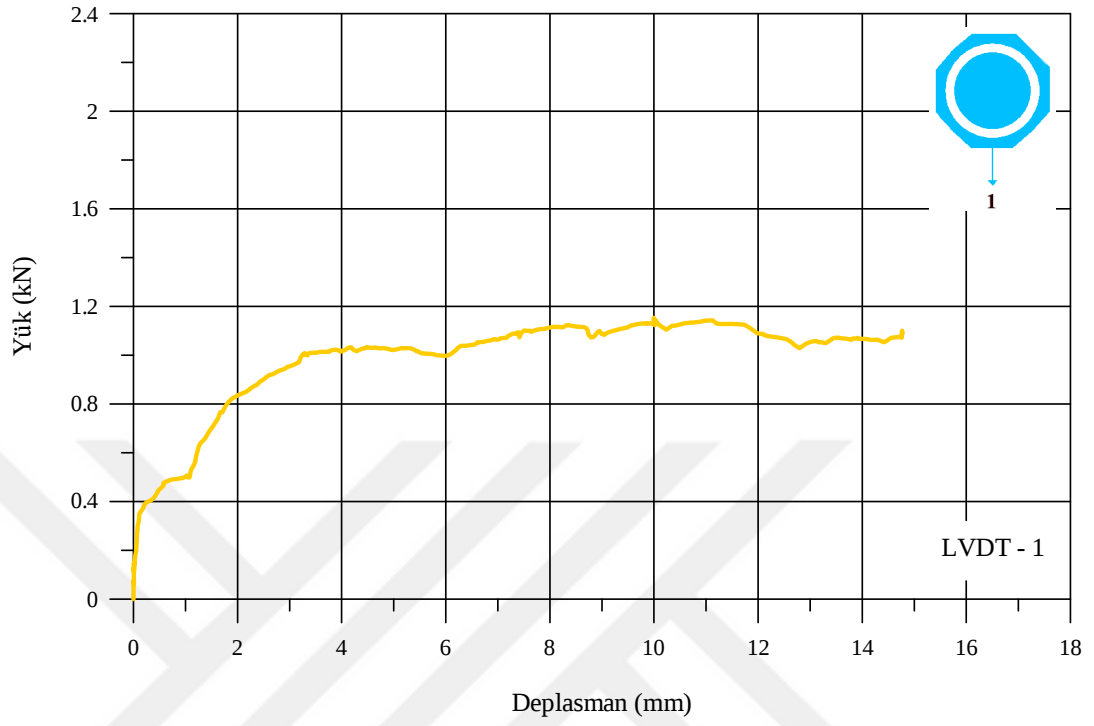
Şekil 4.87. ERS numunesi LVDT 1 Yük - deplasman grafiği.

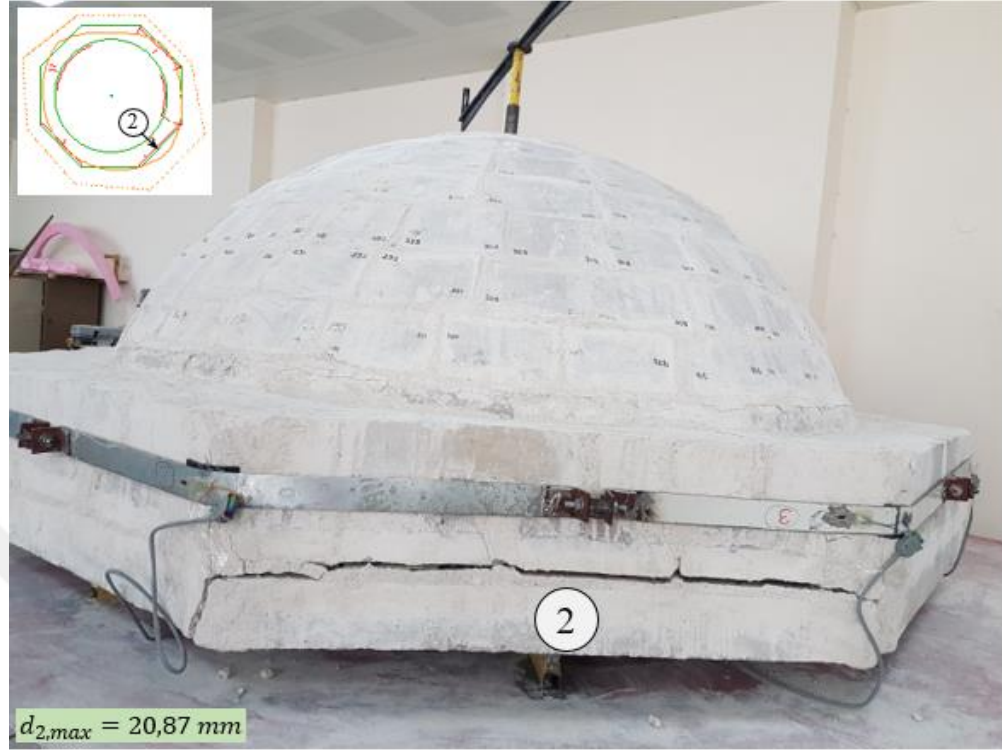
Şekil 4.98. ERD numunesinin 2. kol üzerinde oluşan çatlaklar.

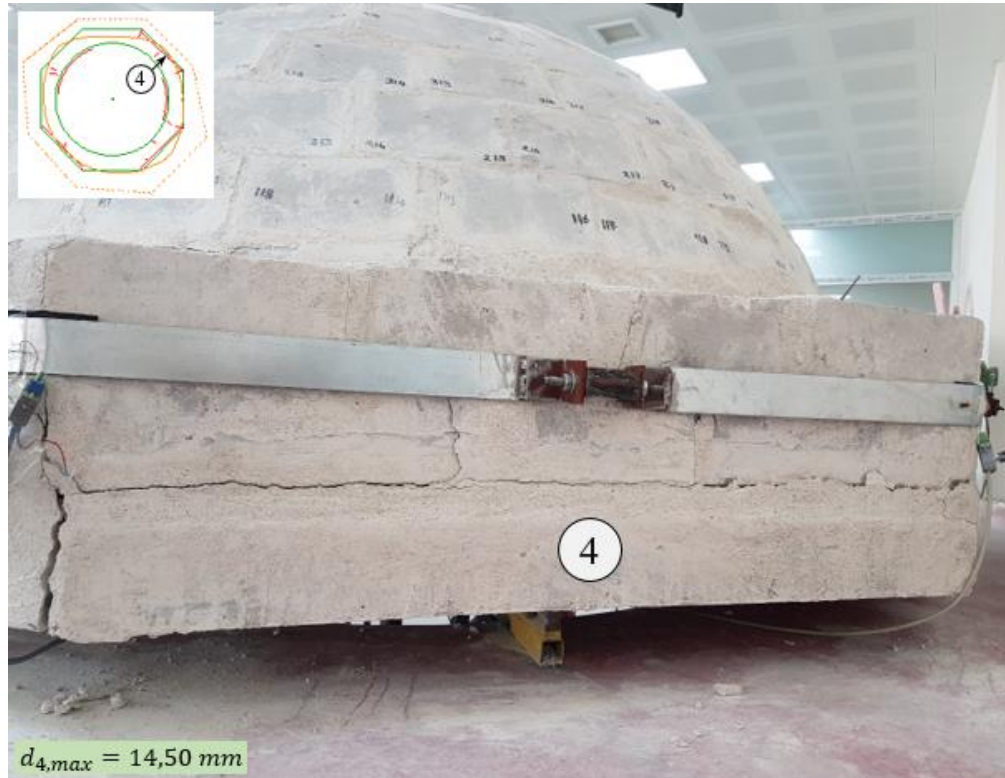
Şekil 4.99. ERD numunesinin 4. kol üzerinde oluşan çatlaklar.

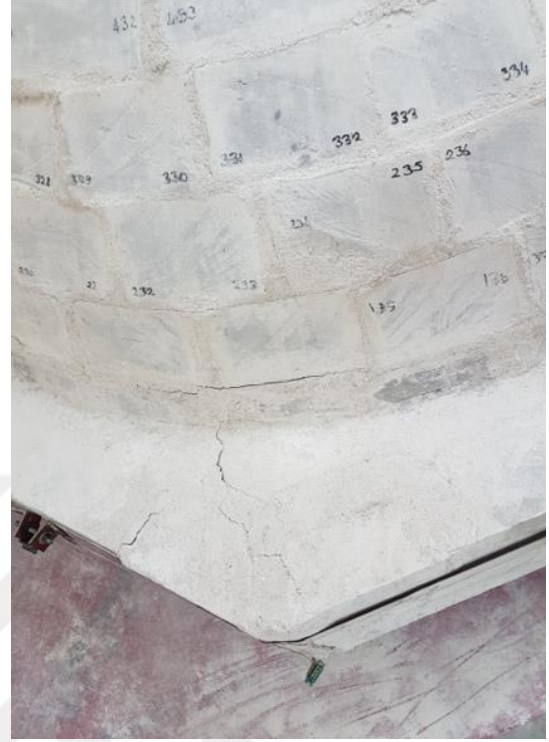
**Şekil 4.100.** ERD numunesinin 6. ve 7. kolları arasında oluşan çatlaklar.

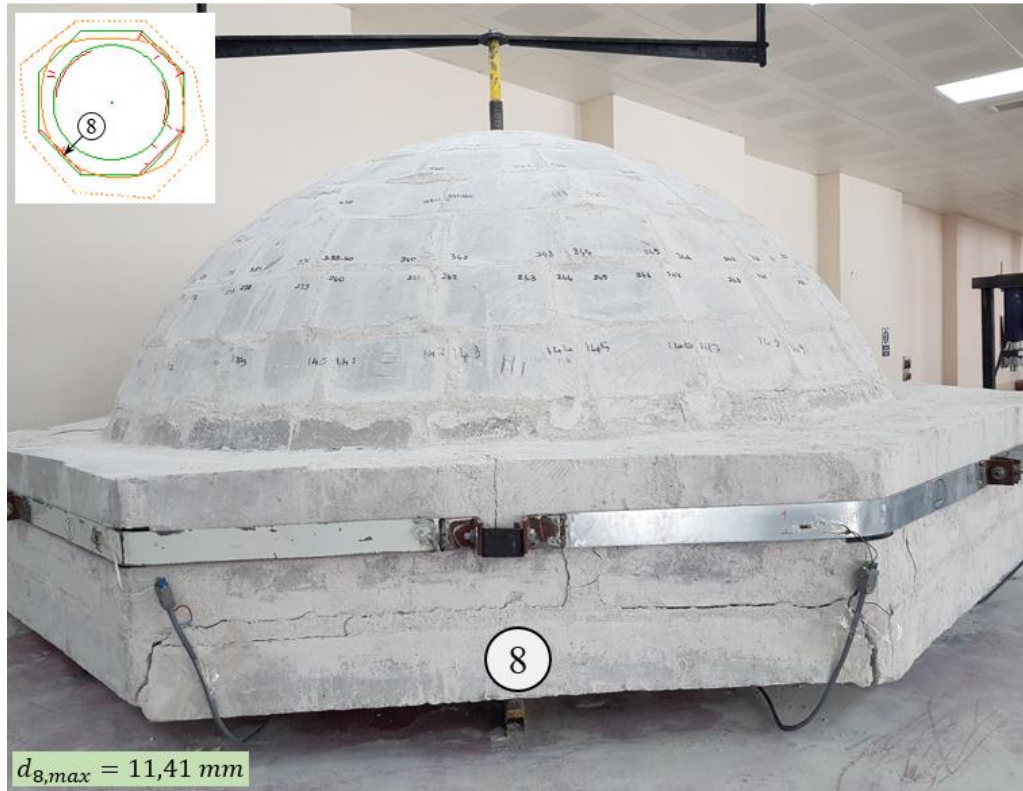
**Şekil 4.101.** ERD numunesinin 8. kol üzerinde oluşan çatlaklar.

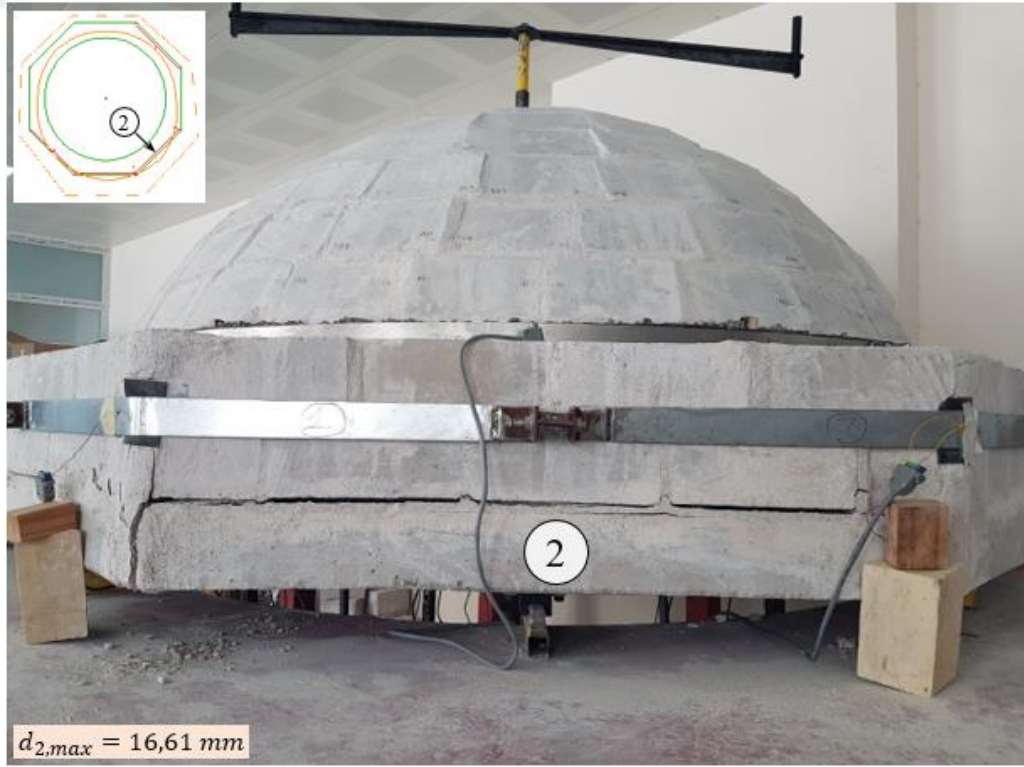
Şekil 4.114. ERSD numunesinin 2. kol üzerinde oluşan çatlaklar.

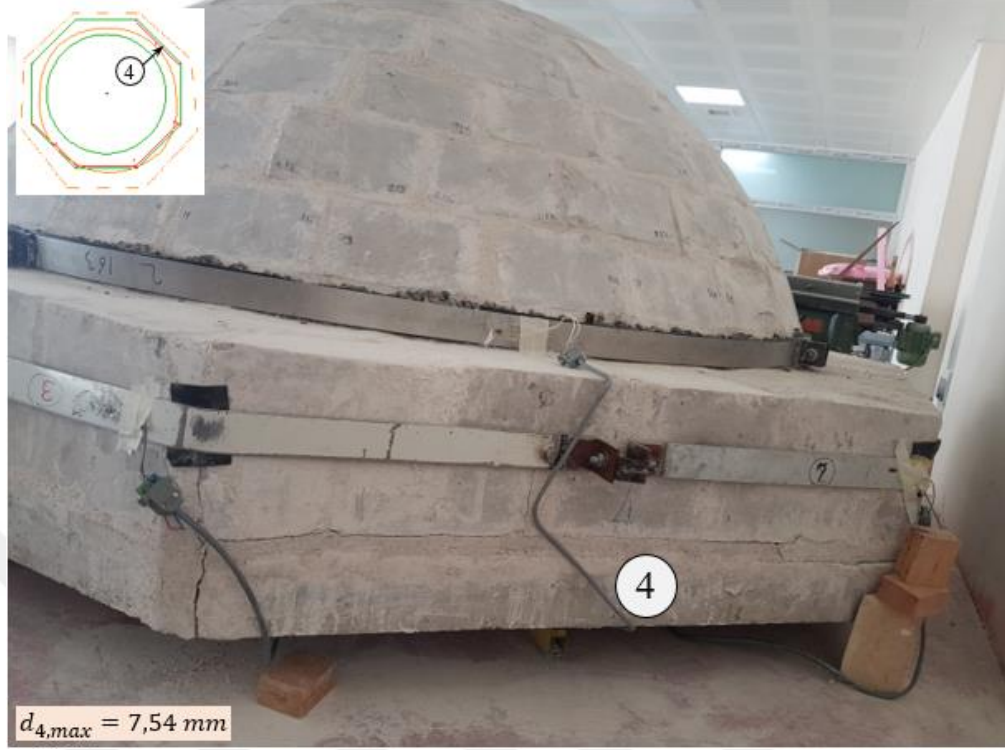
Şekil 4.115. ERSD numunesinin 4. kol üzerinde oluşan çatlaklar.

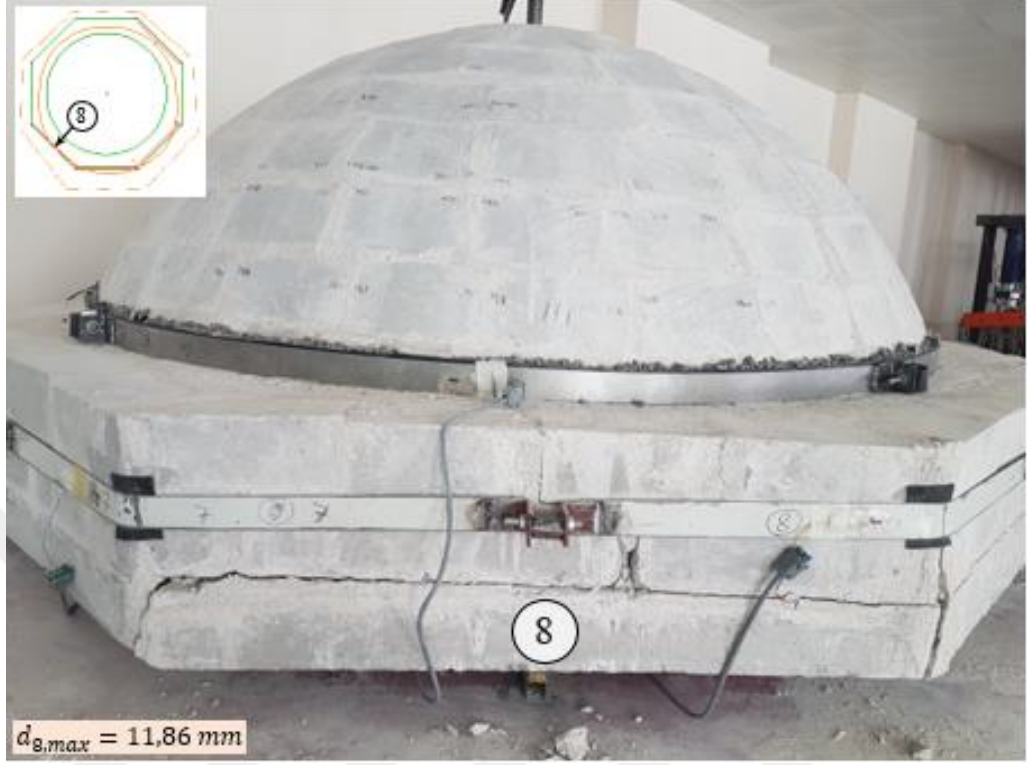
Şekil 4.117. ERSD numunesinin 8. kol üzerinde oluşan çatlaklar.
