ATATÜRK ÜNİVERSİTESİ  
FEN BİLİMLERİ ENSTİTÜSÜ

Y. LİSANS TEZİ

TARİHİ ÇEVRELERDE PEYZAJ PLANLAMA VE ERZURUM KENTİ  
ÖRNEĞİ

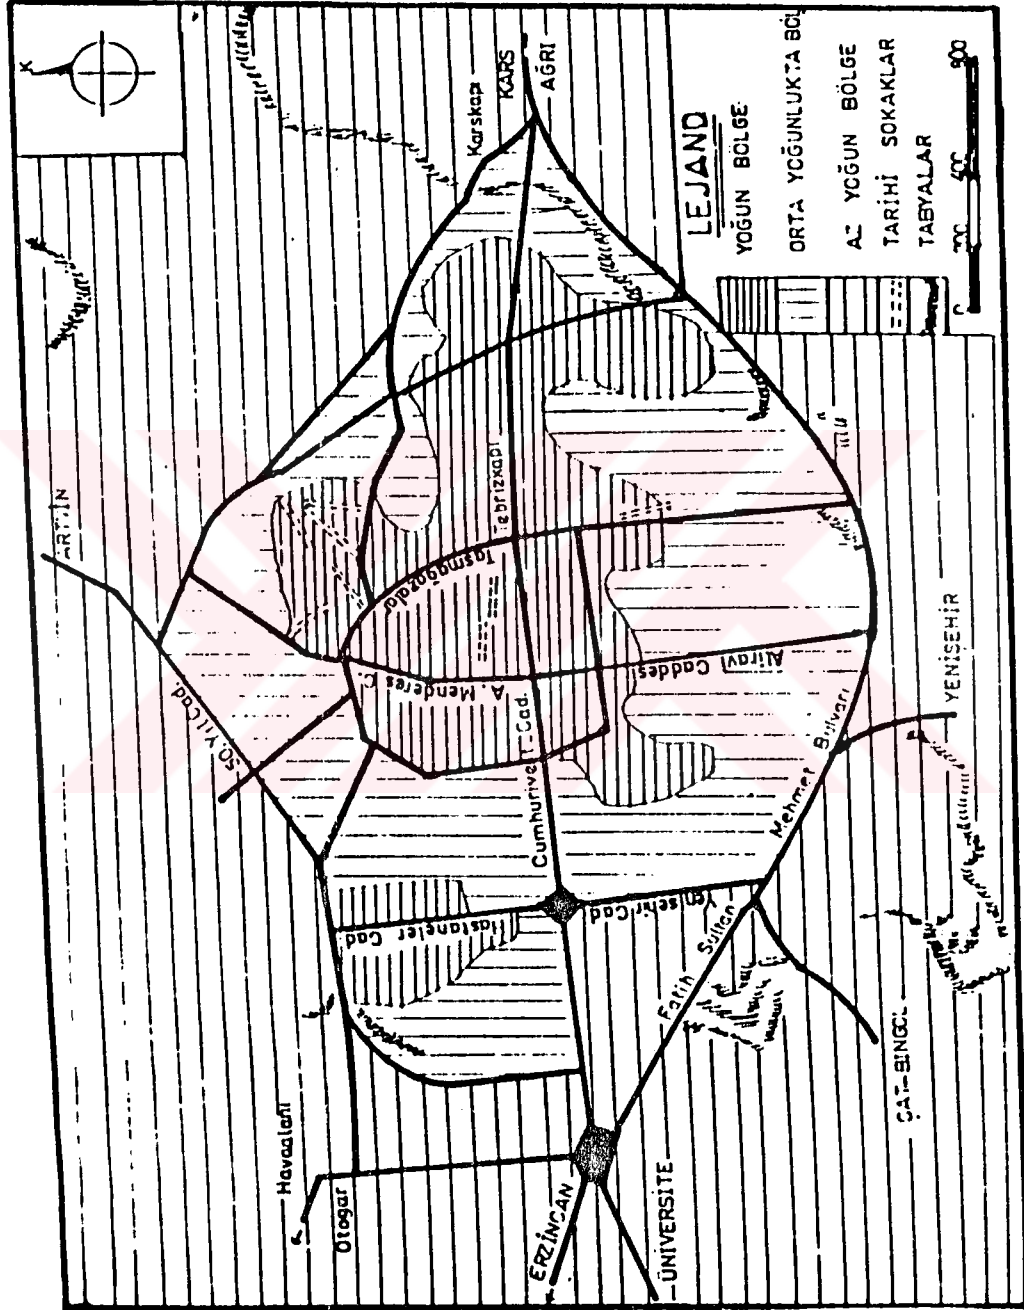
Şekil 4.2.Erzurum kent merkezinde bulunan tarihi eserlerin bulundukları bölgeye göre yoğunluk haritası

- Üç Kümbetler, Çifte Minareli Medrese ve Kale bağlantısını sağlayan aks, yaya trafiğine açılacak ve bu çerçevede düzenlenecektir. Bu aks ile Kale ve Cumhuriyet caddesi arasında kalan Ebu İshak sokak üzerinde geleneksel el sanatları üretimi ve satış birimleri yer alacaktır.
- Kalenin yakın çevresindeki yapılar tasfiye edilecek ve yeşil alan olarak planlanacaktır. Yeşil kuşak içerisinde (çay bahçesi vb. kullanışlar) sabit olmayan ve hafif yapılaşma oluşturulabilir.
- Kalenin yakın çevresinde eğlence-dinlenme amaçlı kullanımlar yer alacaktır.
- Kale ziyareti açık tutulacaktır.
- Kalenin kuzeyinde konaklama amaçlı düzenlemeler yapılacaktır.

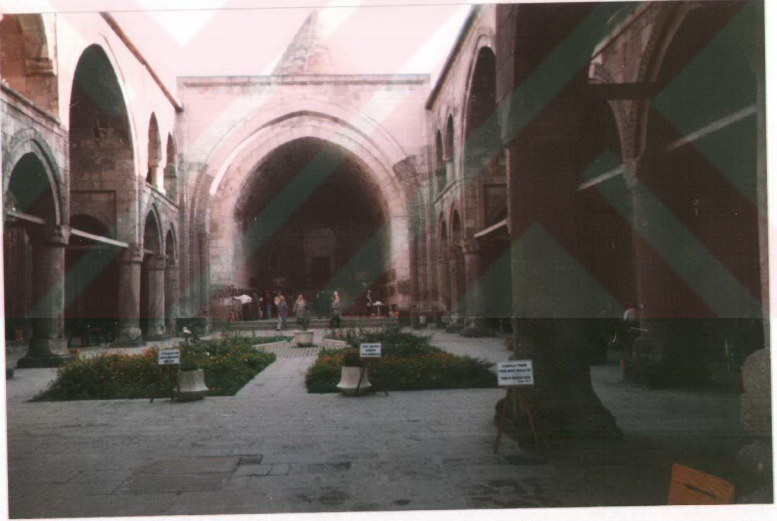
Şekil 4.5. Çifte Minareli Medrese iç avludan bir görünüm

Medrese binası Yakutiye Belediyesi kullanımındadır. Belediye tarafından medrese binasındaki avlu yeşil bant ve çiçek kasaları tarihi yapıya uyum sağlamamaktadır. Avluya yapılan simetrik aks ise tarihi bahçe ve avlu düzenlemelerinde kullanılan bir yöntemdir. Medrese günümüzde bazı bölümleri ile çay bahçesi hizmeti vermektedir. Medrese binasının arka kısmındaki geniş antrede ise yer yer sergi çalışmaları sergilenmektedir. Medrese binasının kullanımı ise şekil 4.5. de verilmiştir. Ancak medrese binasının tüm odalarının çay evi olarak kullanılması eseri ziyarete gelen ziyaretçileri olumsuz etkilemektedir.

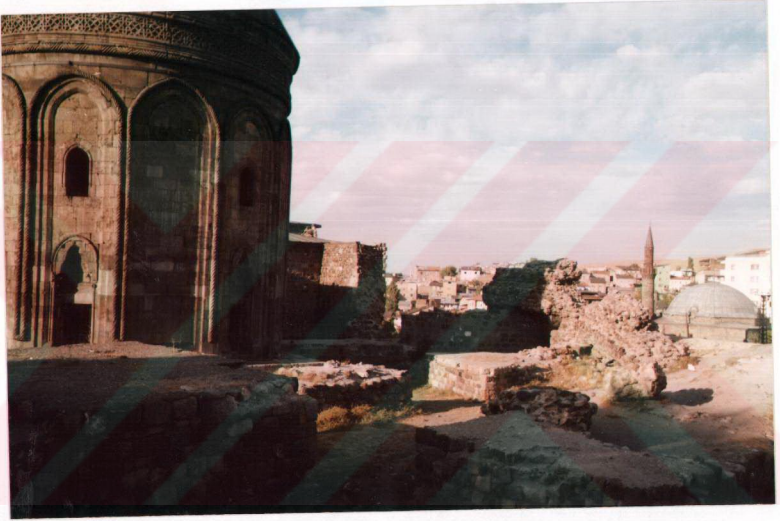
**Şekil 4.6.** Çifte Minareli Medrese arka bahçeden bir görünüm

Medrese binasının arka kısmında zamanla ahır, fırın, lokanta ve hamam kullanılmaktayken günümüzde sadece bu birimlerden yıkıntılar kalmıştır (şekil 4.6). Bu yıkıntılar günümüze kadar kalmış ve şimdiye kadar her hangi bir düzenleme yapılmamıştır. Bu yıkıntıların kaldırılmaması medresenin de görünümünü bozmaktadır. Genel olarak bakımsız bırakılmış medrese binası arka kısmında da son derece çirkin bir görünüm vermektedir.

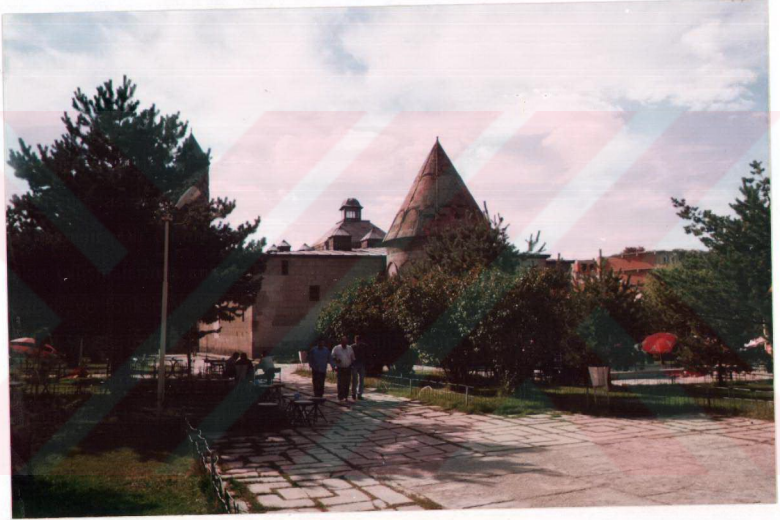
**Şekil 4.8.** Yakutiye Medresesi parkı mevcut yürüme yollarından bir görünüm

Medrese bahçe düzenlemesinde, medresenin ana yolla bağlantısının kurulması, kent için bir yeşil alan kullanımı, kentte belirli ölçüde bir yeşil ögenin kazandırılması gibi çeşitli estetik ve fonksiyonel katkılar sağlanmıştır. Ancak alan için fazla sayıda ve alanın çeşitli yörelerinde dağınık bir yerleştirmenin sakınca yarattığı kuşkusuzdur. Bu nedenle alandaki oturma yerlerinin toplu halde ve bahçenin belirli yerlerinde yapılması daha uygun olacaktır.

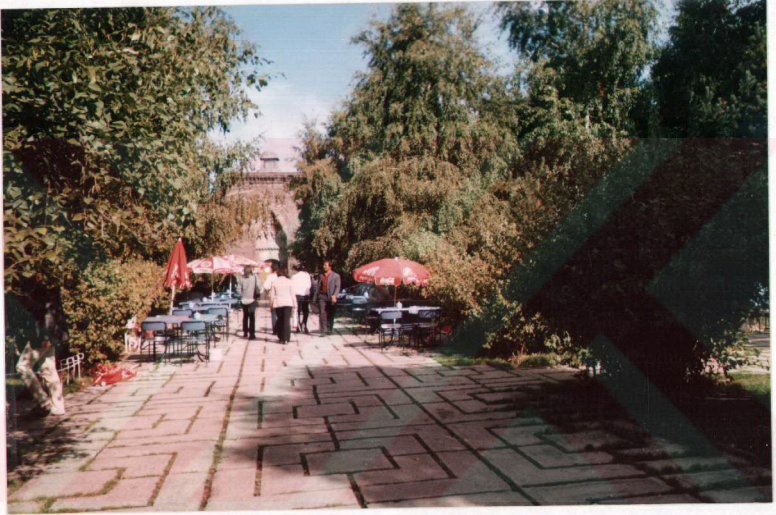
**Şekil 4.9.** Yakutiye Medresesi ön bahçede bulunan ve medrese binasına bağlantıyı sağlayan ana akstan bir görünüm

Medrese binasını Mumcu Caddesine bağlayan tarafta 80 m uzunluğunda ve yaklaşık 6 m genişliğinde bir aks düzenlenmiştir (şekil 4.9). Kuşkusuz bu aks bahçede yer alan diğer birimlere daha iyi bağlantı sağlaması bakımından önemlidir. Ancak bu aksın gerek malzeme ve gerekse de düzenleme bakımından alana çok fazla bir canlılık kattığı söylenemez. Aksın çiçek kasaları, çiçek parterleri ve kademeli süs havuzları ile yeniden düzenlenmesi alana daha fazla akıcılık kazandıracaktır.

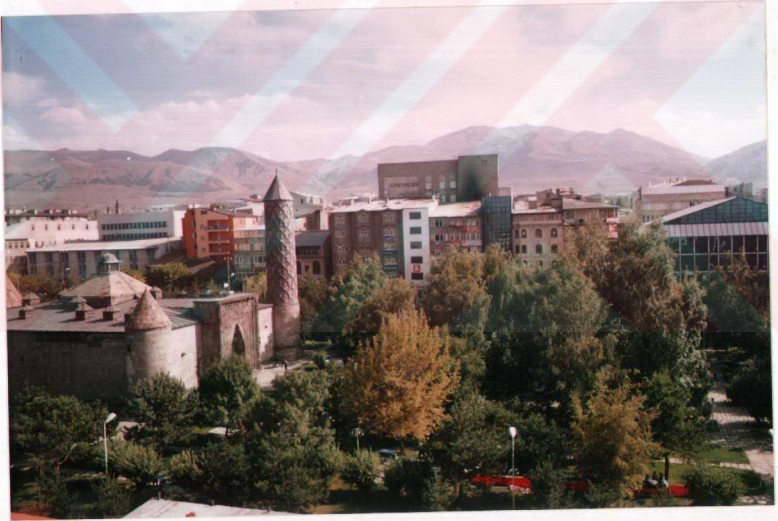
**Şekil 4.10.** Yakutiye Medresesi park alanında yapılmış yoğun bitkilendirmeden bir görünüm

Medrese bahçesi genel olarak düz bir görünümündedir. Medresenin dört bir yanından merdivenli girişlere yer verilmiştir. Alanda genel olarak yoğun bir bitkilendirme göze çarpmaktadır (şekil 4.10.).

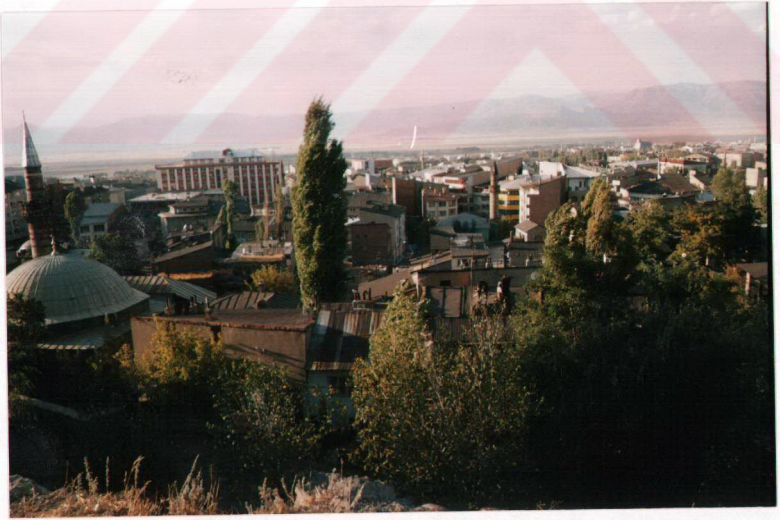
Şekil 4.13. Erzurum Kalesi çevresinde bulunan çarpık yapılaşmadan bir görünüm

Erzurum kent merkezinin en yüksek tepesinde kurulmuş olan İç Kale kente turizm, sosyal ve kültürel bakımdan önemli hizmet verecek kapasitededir. Ancak kale ve yakın çevresinin bugünkü durumu tarihe verilen önemin yetersizliğini açıkça göstermektedir (şekil 4.13.). Kale ve yakın çevresinin peyzaj mimarlığı prensipleriyle incelendiğinde ise durum son derece üzüntü vermektedir.

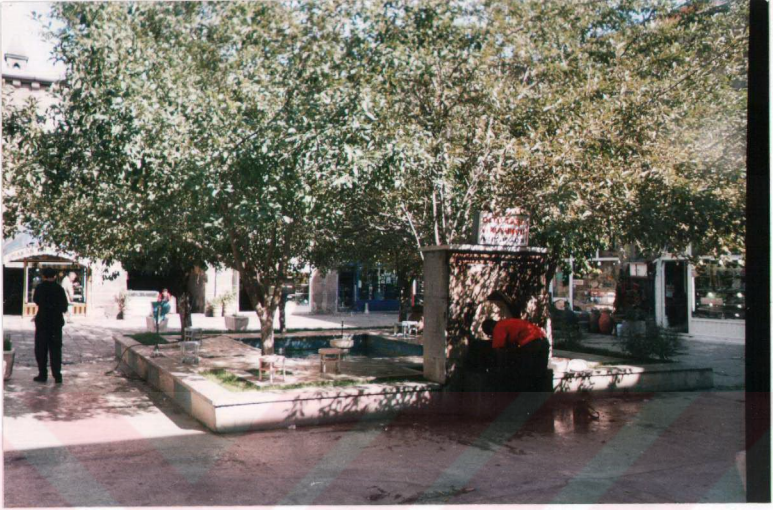
Şekil 4.16. Rüstem Paşa Bedesteni iç avludan bir görünüm

Bedestenin avlusunda yapılan çevre düzenlemesi ise ortada bir dikdörtgen şekilli havuz ve etrafında dikili birkaç tane elma ağacından ibarettir (Şekil 4.16.). Türklerin geleneksel bahçe sanatında önemli bir yeri olan avlu sistemi bu tarihi binada ön plana çıkmıştır. Avluda havuza bitişik bir de çeşme bulunmaktadır. Ancak bütün bu düzenlemeler hiç bir estetik özellik taşımamaktadır.

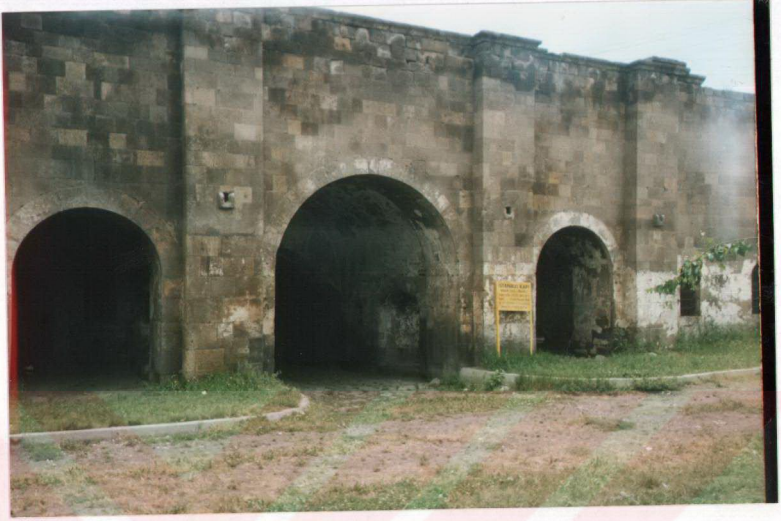
Şekil 4.17. Tarihi İstanbulkapı'dan bir görünüm

İstanbul Kapı kentin Hastaneler Caddesi, Org. Demircioğlu Caddesi ve İstanbul Kapı Caddesi'nin birleştiği bölgede yer almaktadır. Kentin korunması amacıyla inşa edilen dış kale surlarının kuzeybatı yönünden şehre girişi sağlayan kapıdır. Dış kale surlarının günümüze kadar gelebilen bir kaç kalıntıdan biridir. Fosforlu Mustafa Paşa tarafından 19 yy da inşa edilmiş olup kısmen günümüze kadar gelebilmiştir. Kapı günümüzde bakımsız ve harap olmuş bir görünümündedir. Bakımsızlık nedeniyle tarihi görünümünü hemen hemen kaybetmiştir (şekil 4.17.).

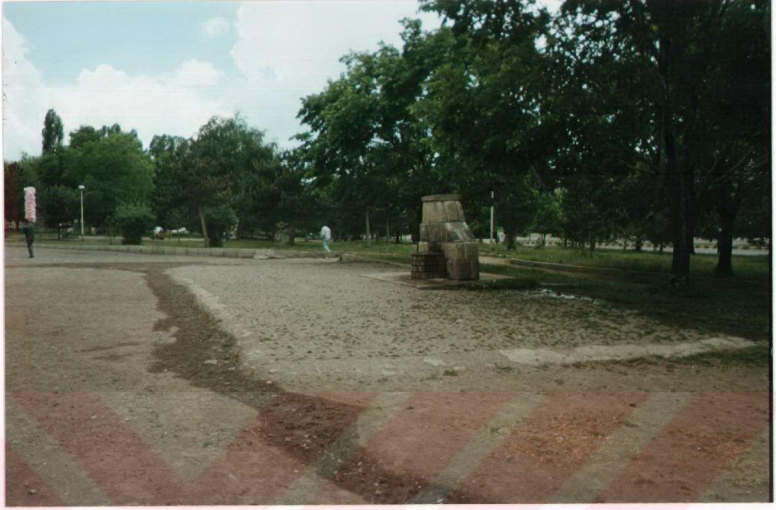
**Şekil 4.18.** İstanbul Kapı park alanından bir görünüm

Tarihi İstanbul Kapının etrafında bulunan park alanı, çevrede yaşayan halk tarafından yoğun bir şekilde kullanılmaktadır. Bu kullanım ile alan bir mahalle parkı görünümünü kazanmıştır (şekil 4.18.). Gerekli bir çok fonksiyon ve işlevden uzak olan İstanbul Kapı parkı 12 241 m<sup>2</sup> lik bir yeşil alana sahiptir. Çevre halkı tarafından özellikle yaz aylarında piknik amaçlıda kullanılmakta ve tarihi İstanbul Kapısı, çocuk oyun alanı, çeşme, yürüme yolları oturma birimleri ve bitkilendirme alanları yer almaktadır.

Erzurum ilinde yer alan tarihi yapılar içinde bulunan İstanbul Kapı ne yazık ki iyi kullanılmamıştır. Günümüzde hemen hemen tarihi görünümünü kaybetmek üzere olan kapının acil restorasyon ve bakıma ihtiyacı vardır. Kenti koruma amaçlı yapılan dış kale surlarından günümüze kadar gelebilen parçası olan İstanbul Kapı, çevresindeki yeşil alan ile yöre halkına dinlenme imkanı sağlamaktadır. Ancak mevcut yeşil alan estetik ve fonksiyonel bakımdan istenilen seviyede değildir. Bunun yanı sıra yaz mevsiminde yoğun ve bilinçsiz kullanımla bu park alanı bozulmak üzeredir.

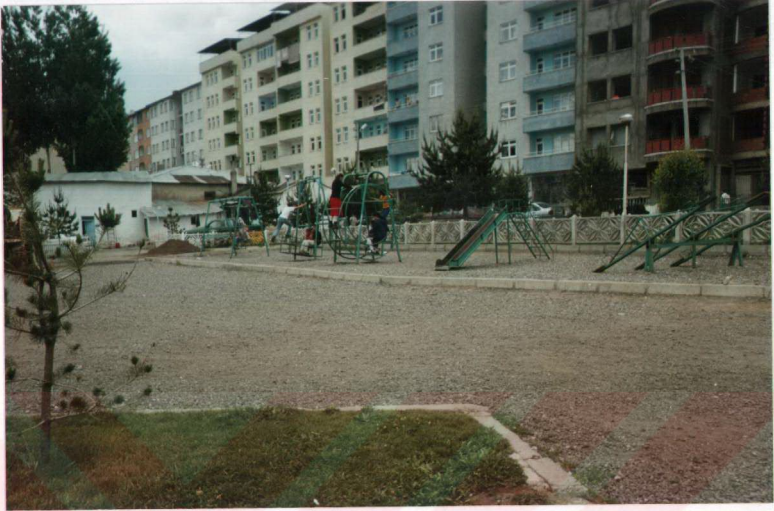
Şekil 4.19. İstanbulkapı Parkı çocuk oyun alanından bir görünüm

Park alanındaki yollar informal olarak düzenlenmiş olup, eğimin belirli alanlarında merdivenli girişlere yer verilmiştir. Yürüme yolları gerek ölçü gerekse de yapılış bakımından istenilen düzeyde değildir. Yolların bir kısmı stabilize toprak olarak kalmış olup yağmurlu havalarda çamurlaşmaktadır. Ayrıca yol sirkülasyonu bakımından da uygun olmayan alanda yeniden planlama yapılmalıdır. Alanda bir çok eski banklardan başka oturma birimlerine rastlanılmamakta ve diğer donatı elemanlarınca da istenilen seviyede değildir.

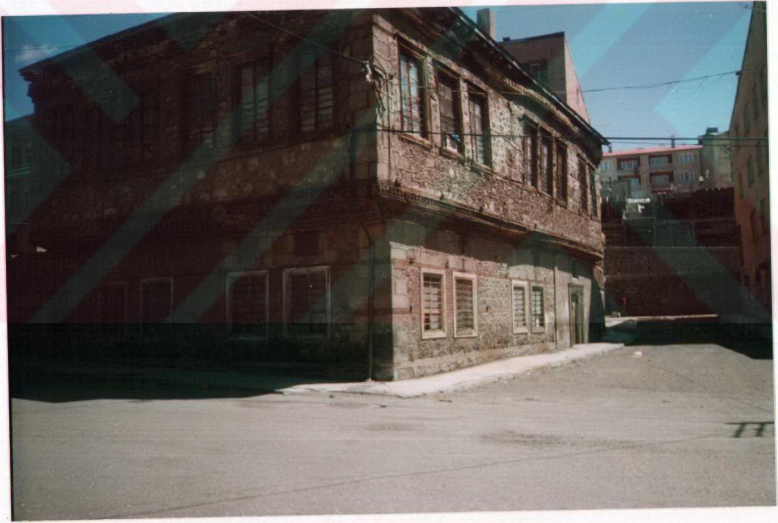
Şekil 4.20. Geleneksel Erzurum Evlerinden bir görünüm (A. Hamitbey Konağı)

Erzurum evlerinin oluşmasında iklim, geleneksel yaşam ve ekonomik faktörler rol oynamıştır. Genel olarak bir veya iki katlı inşa edilmiş evlerin yapı malzemelerini taş, toprak, ahşap ve maden oluşturmaktadır (şekil 4.20.). Taş ana yapı malzemesidir. Evlerde karataş, boztaş ve kamber taşı kullanılmıştır. Evlerin köşe ve cephelerinde kesme yonutaş diğer kısımların da moloztaş duvar olarak örülmüştür. Ahşap Erzurum evlerinde taştan sonra en çok kullanılan yapı malzemesidir. Duvarların bağlayıcı hatıl, döşeme, tavan, pencere ve merdiven gibi bölümleri her zaman ahşaptan oluşmuştur (Karpuz 1983).

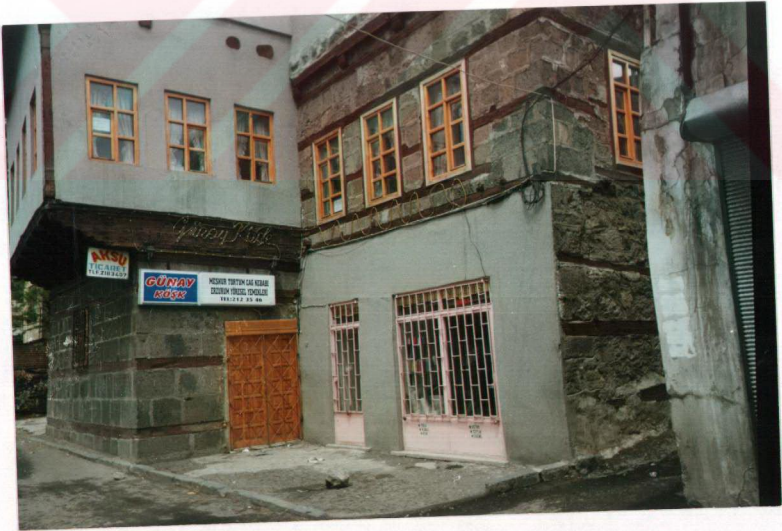
Şekil 4.21. Erzurum Evlerinin bugünkü kullanımlarına olumlu bir yaklaşım

Erzurum evlerinin bugün ki durumları incelendiğinde birbirinden farklı durumlar ortaya çıkmaktadır. Yapılış tarihi çok eskiye dayanan bu evlerden bazıları bakımsızlık ve çeşitli nedenlerle ortadan kaldırılmıştır. Varlığını bugüne kadar koruyan bazı evler ise eski işlevini sürdürmektedir. Kimi sahiplerini değiştirmesine rağmen halen konut olarak kullanılan evlerde bulunmaktadır. Buna Erzincan kapı caddesinde bulunan Fizyo Babanın Evi ve Narmanlı mahallesinde bulunan Abdülhamit Bey Konağı örnek olarak verilebilir. Yine kentte bulunan bazı evler sahipleri tarafından restore edilerek önemli işlev kazandırılmıştır. Bu evler kentin geleneksel yemeklerini ve geleneksel yaşamını sergilemek amacıyla kullanımlara açılmıştır ( şekil 4.21.). Bu durum tarihi yapıya olumlu yaklaşıma verilebilecek güzel örneklerdendir. Erzurum evlerine kazandırılan bu işlev ile tarihi yapı korunmuş ve ekonomiye kazandırılmıştır.

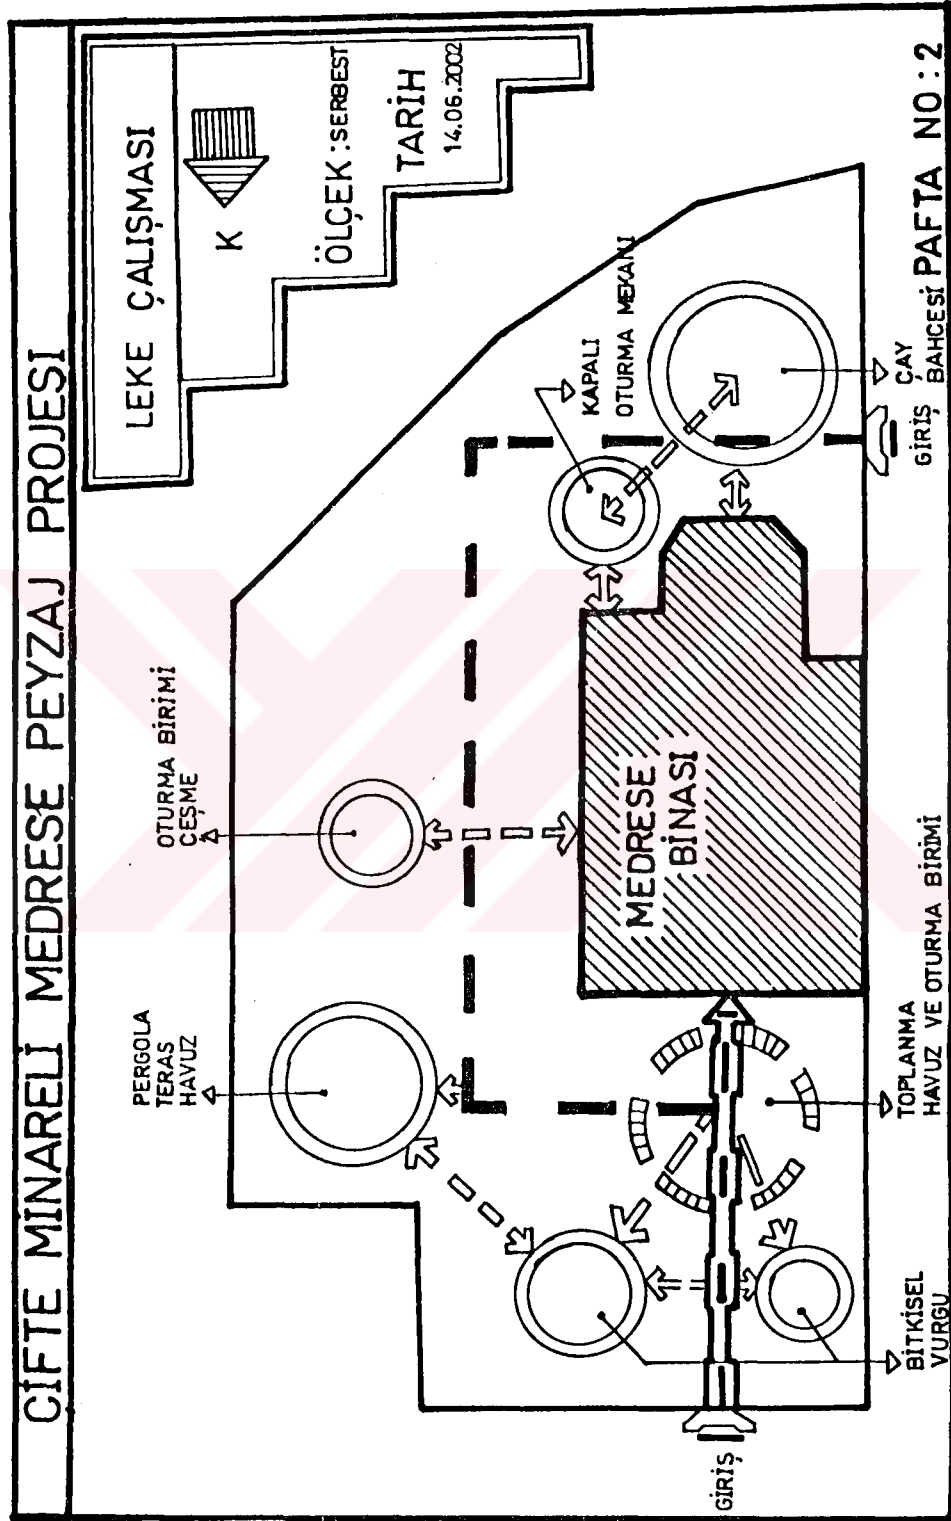
Şekil 4.38. Çifte Minareli Medrese Bahçesi öneri peyzaj projesi leke çalışması

Anket ve çevre analizleri sonucunda oluşturulan bu öğeler tasarım ilke ve prensipleri ile en uygun çözümün bulunmasına çalışılmış olup bu öğeler arası ilişkilere bakılarak kullanıcıların istekleri doğrultusunda leke çalışması oluşturulmuştur. Bu leke çalışması ise şekil 4.38. de verilmiştir.

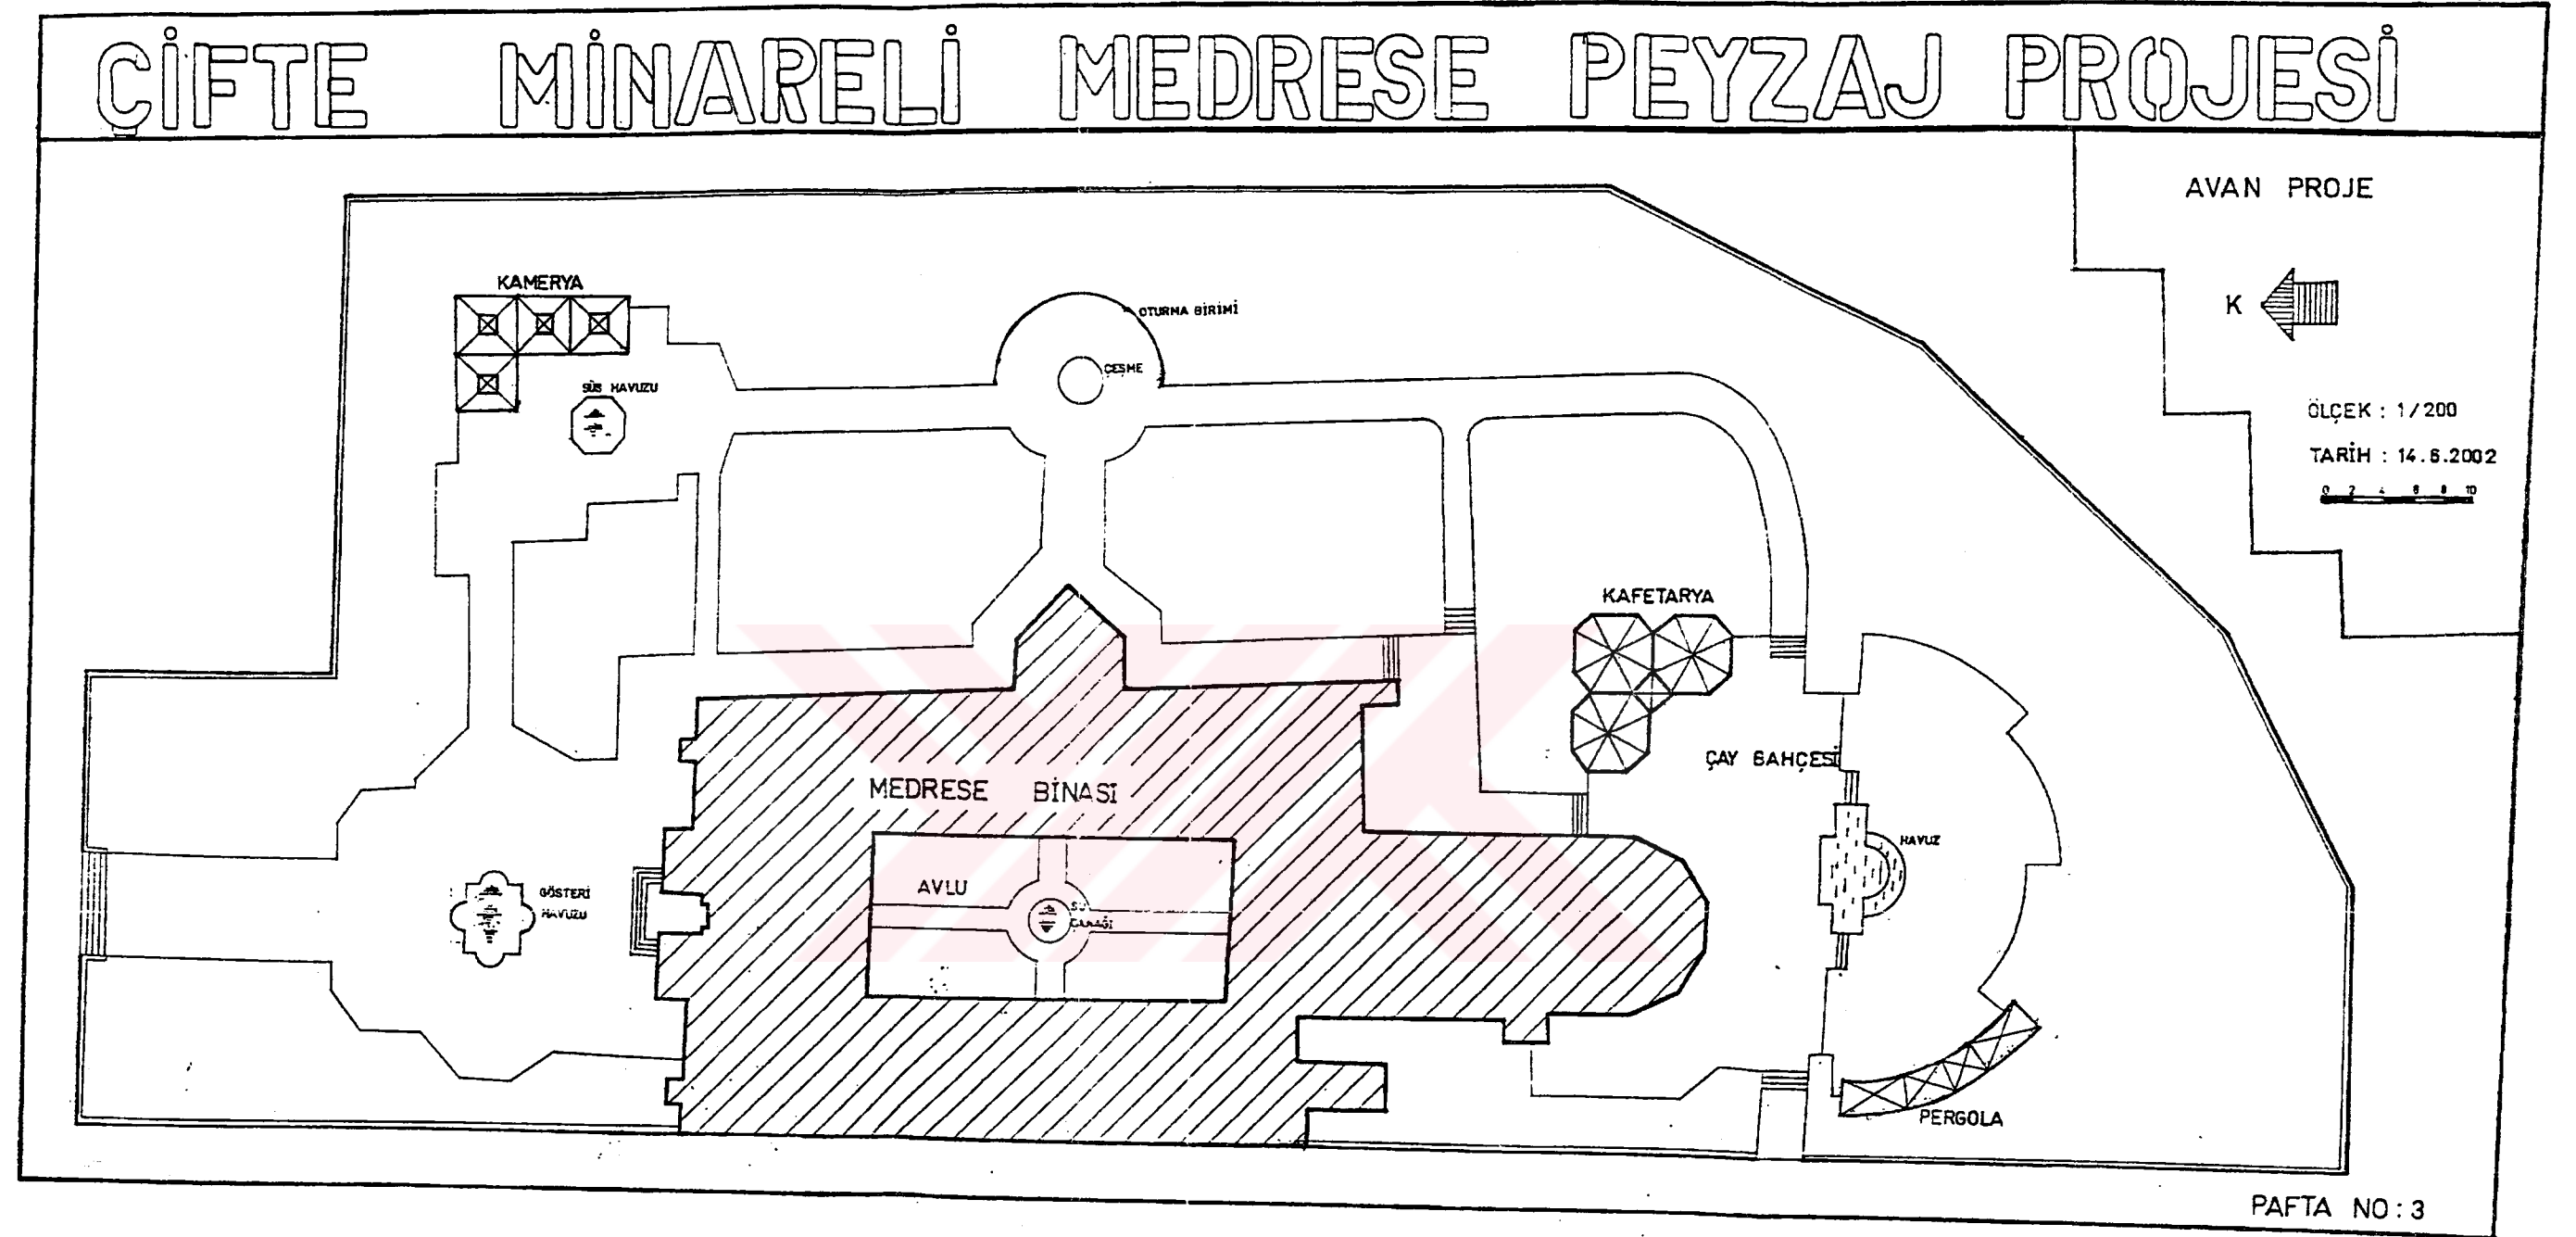
Şekil 4.39. Çifte Minareli Medrese avan projesi

- Proje alanında akıcılık ve ferahlık sağlamak amacıyla süs havuzları, çeşme ve su çanağı gibi kullanımlara yer verilmiştir. Bu birimlerin şekil bakımından tarihi yapıya uyumu sağlanmıştır. Kullanılacak malzemelerinde bu uyumu düşünülmelidir. Ayrıca medrese binasının önünde düşünülen havuz dikkati çekme ve eseri vurgulama amacı taşımaktadır.
