TARİHİ DOKUNUN SÜRDÜRÜLEBİLİR GELİŞİMİ: TRABZON ESKİ  
YEŞİLYURT OTEL YAPISI ÜZERİNDEN DEĞERLENDİRME

YÜKSEK LİSANS TEZİ

Merve TÜRKKÖYLÜ

KASIM 2025

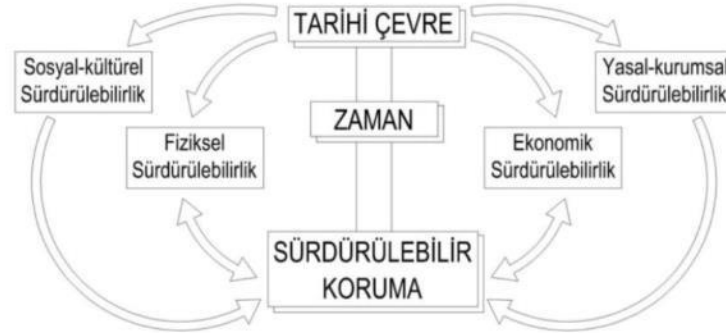
Şekil 2. Sürdürülebilir koruma ve temel bileşenleri (Güner, 2021)

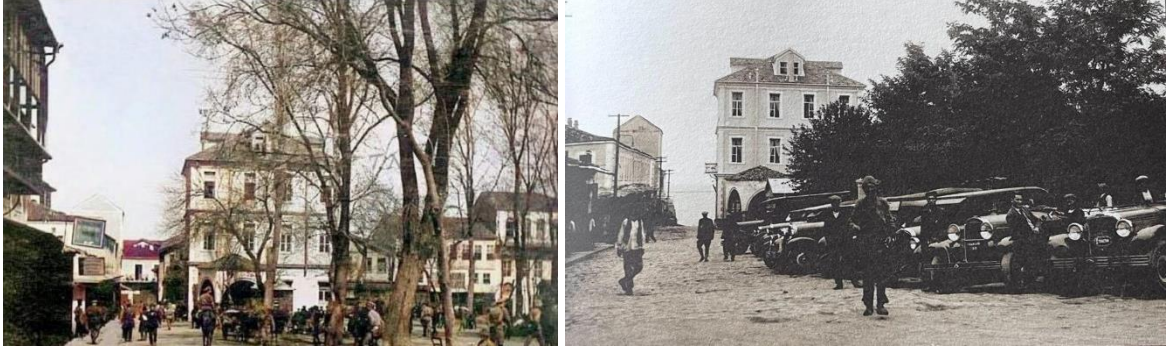
Şekil 19. Şems Otel'i'nin kent meydanından görünüşü (URL-30, 2025; Bölükbaşı, 2006)

Şems Otel ve hemen yanındaki şadırvanı kent meydanının kuzeybatısında, Gazipaşa caddesinin ve meydan parkının geçişinde yer alan bir kesişme noktasıydı ve o dönemin kentin simge yerlerinde biri olarak görülmekteydi (Özer, 2011; Erol, 2021). Rum döneminde “Saint Orient Hotel” adıyla bilinen bu gösterişli taş yapı, Cumhuriyet döneminde Şems Ahmet’in satın alması ile birlikte “Şems Otel” adıyla anılmaya başlanmış ve kentin sosyal yaşamına bir iz bırakmıştır (Birinci, 2025). Şems Otel’in zemin katında 1900’lü yılların başında Tevfik Reis ve Ahmet Oğuzlu tarafından işletilmekte olan bir lokanta yer almaktaydı. Akşam yemeklerinde piyano eşliğinde servis yapılan lokantada zarif havasıyla kentlilerin olduğu kadar üst katlarda konaklayan müşteriler için de bir uğrama noktasıydı (Küçükuşurlu, 2018; Birinci, 2025; Özer, 2011).

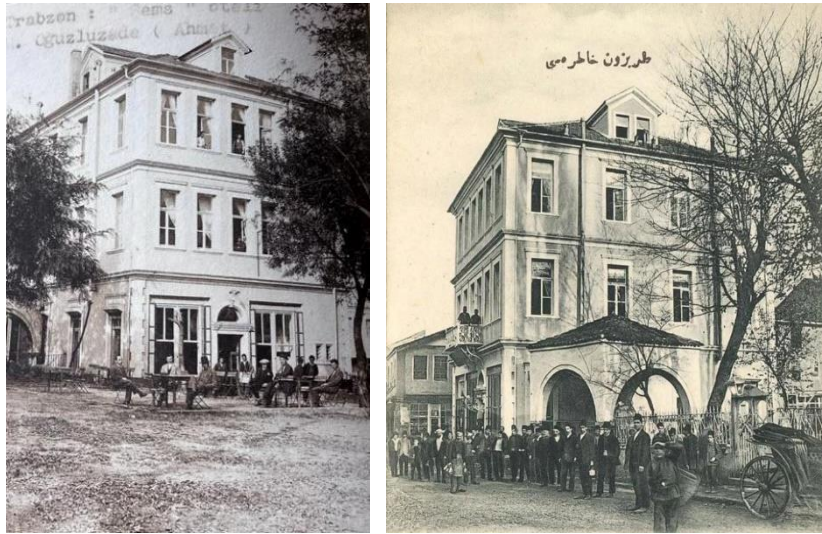
Şekil 20. Şems Otel (Bölükbaşı, 2006; URL-31, 2025)

Otel yapısının mimarine bakıldığında lokantasıyla birlikte üç katı bulunmaktadır. Yapının her katında bulunan dört pencere özgün simetrik bir yapıyı gözler önüne sermektedir. Üç katın sonunda yer çatı bulunan otelin güneye bakan cephesinin önünde bir ayakkabı boyacısı yer almaktaydı (Özer, 2011). Otel kentin en düzenli, bakımlı ve batılı tarzda hizmet veren otellerinden biriydi (Birinci, 2025). 1943 yılında Trabzon Belediyesi Zabıtlarına göre 1. Sınıf olarak kabul edilen Yeşilyurt Otel, İstanbul Otel ve Sabah Otelleri içerisinde yer almaktaydı. 1924 yılında Atatürk'ün Trabzon ziyareti sırasında Meydanı gezisinde otel ve Suluhan arasında durarak denize ulaşan bir cadde açılması talimatı üzerine çıkmaz sokak olan bu alanın Gazipaşa Caddesi olarak temelini atılması sonucunda 1963 yılında kamulaştırılarak yıkılmış ve caddede yer alan yola katılmıştır (Erol, 2021).

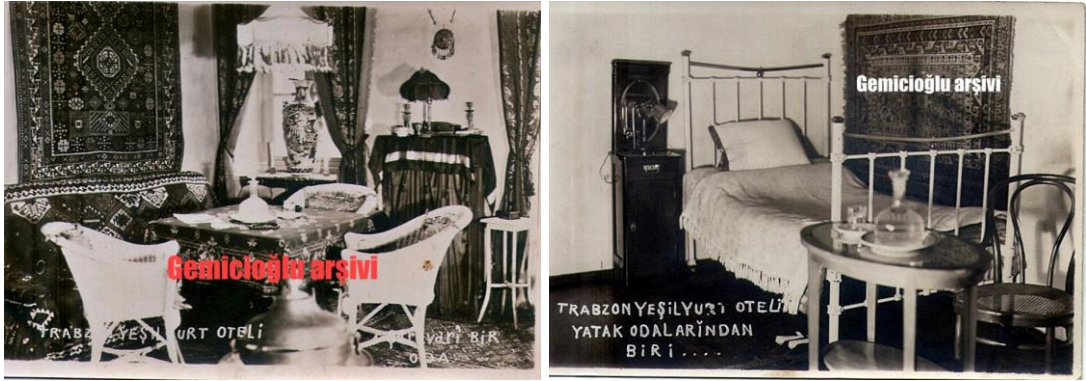
Şekil 26. Eski Yeşilyurt oteli 1930 yılı yatak odaları (Gemicioğlu fotoğraf arşivi, 1930)

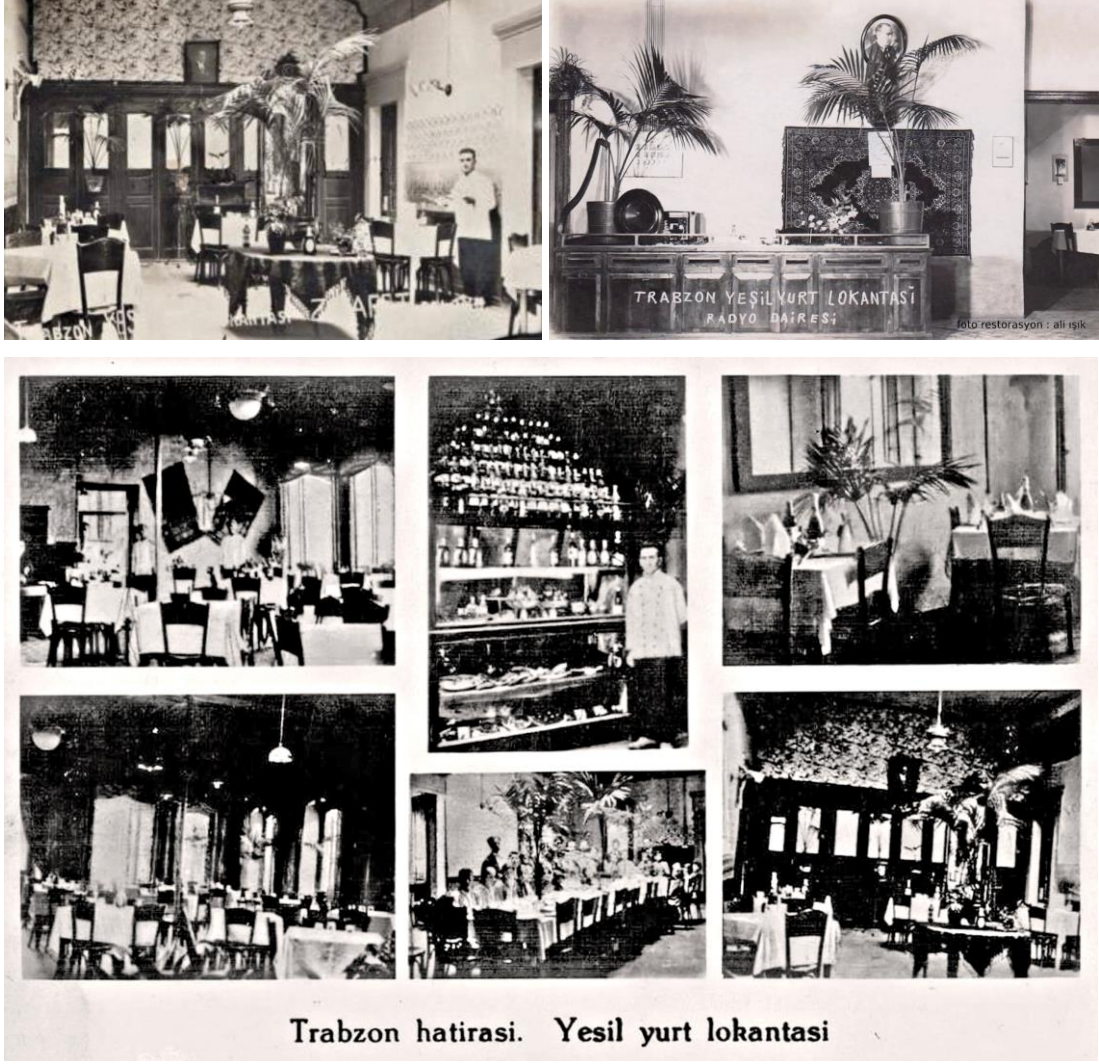
Şekil 27. Eski Yeşilyurt lokantası 1930 yılları (M. R. Sümerkan fotoğraf arşivi, 1930)

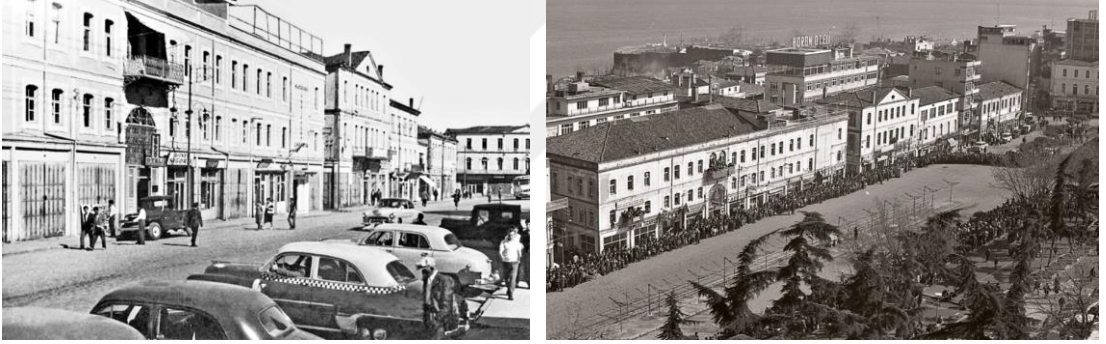
Şekil 29. Eski Yeşilyurt Oteli 1950-1980 yılları arası giriş (güney) cephesi (M. R. Sümerkan fotoğraf arşivi, 1950; M. R. Sümerkan fotoğraf arşivi, 1980)

Neoklasik üslubun cephe tasarımında yer bulduğu yapının cephe karakteristiğinde dikdörtgen ve basık kemerli pencerelerin kullanılmış ve katlar cephe hattı boyunca silmelerle birbirinden ayrılmıştır. Yapının güney cephesinde giriş kapısının üzerinde metal malzemeden yapılmış bir balkon yer alırken diğer bölümlerinde II. Abdülhamid Dönemi kamu yapıları üslubunda da görülen kesme ve moloz taş işçiliği ile yığma tekniğinde kullanılmıştır. Cephede yer alan kapı ve pencerelerdeki doğramalarda; iç mekânda tavan ve zeminin taşıyıcısında ahşap malzeme kullanılmıştır (Zan Mimarlık, 2023). Günümüzde de otel işlevinde kullanımını sürdürmekte olan yapının zemin katında ticari dükkanlar yer alırken üst katlarında otel ve lokanta bulunmaktadır. Esas yapısını büyük oranda koruyarak günümüze gelebilen bu yapı, tarihsel süreçte büyük olmayan birçok onarım görerek çoğunluğu iç mekân olmak üzere bazı değişiklikler yaşamıştır. Bu doğrultuda çalışmanın da örneklemini oluşturan bu yapının geçirdiği değişimlere ilişkin detaylı bilgiler bulgular ve tartışma başlığında ele alınarak ortaya konulmaktadır.

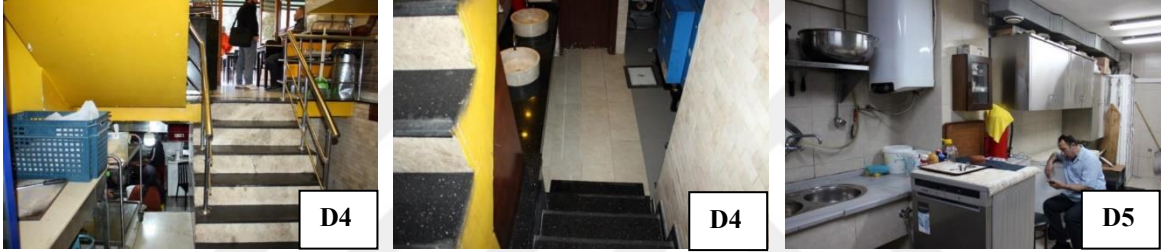
4 nolu dükkânın (D4) bodrum katı 8,82 m uzunluğunda ve 3,19 m genişliğindedir. Bu mekânın kuzey bölümü mutfak, güney bölümü ise hazırlık bölümü olarak kullanılmaktadır. Mekânda yer alan merdivenin ile bir alt seviyeye geçiş sağlanarak Bodrum 2 katına geçiş yapılmaktadır. Bodrum 2 katının (D4) günümüzde lavabo/wc olarak düzenlendiği görülmektedir. 5 nolu dükkânın (D5) bodrum katı 10,77 m uzunluğunda ve 3,56 m genişliğindedir. Mekânda merdivenin altında kalan bölüm wc/lavabo olarak kullanılmakta olup sol tarafına depo bölümü eklenerek işlevlendirilmiştir. 5 nolu mekânın bodrum katının güneydoğusunda bir adet depo düzenlemesi daha yer aldığı görülmektedir (Şekil 30).

Şekil 30. Bodrum katı 4 nolu dükkanın lavabo/wc ve 5 nolu dükkanın mutfak mekanları (Zan Mimarlık, 2023)

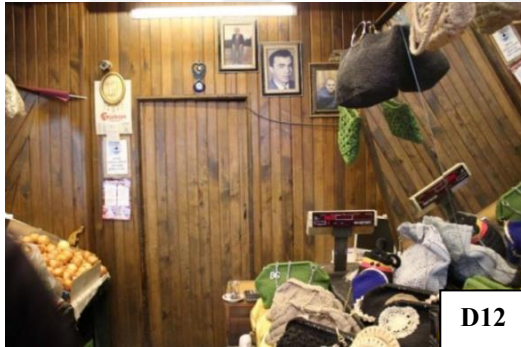
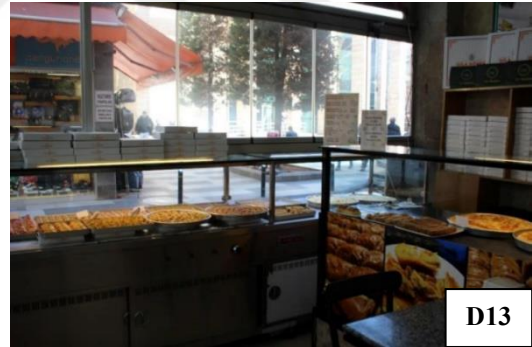
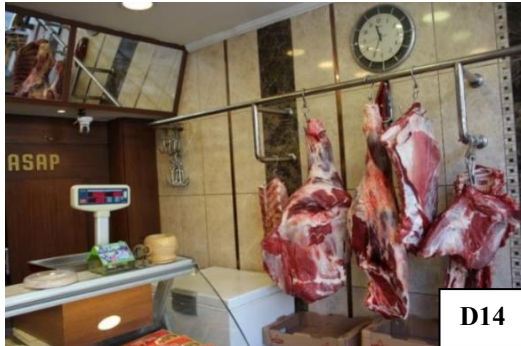
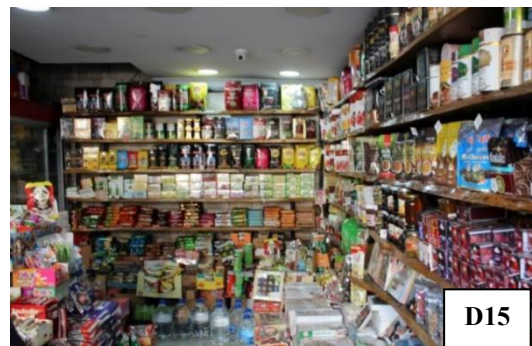
- 11 nolu merdiven bölümünün kuzeyinde 5,07 m uzunluğunda ve 2,85 m genişliğinde 12 nolu dükkân (D12) yer almaktadır. Günümüzde manav olarak kullanılan bu mekânın doğusunda yer alan bölüm 9 nolu dükkânın (D9) kuzeyinin değişerek birleştirilmesi sonucu oluşturulmuştur (Tablo 26). Bu mekâna günümüzde wc olarak kullanılmak üzere bir mekân eklendiği görülmektedir. 12 nolu dükkânın (D12) kuzeyinde yer alan 13 nolu dükkân (D13) 4,50 m x 4,09 m ölçülerinde olup günümüzde börek satış dükkânı olarak kullanılmaktadır. 13 nolu dükkânın (D13) doğusunda yer alan 14 nolu mekân (D14) ise 3,69 m genişliğinde ve 5,12 m. uzunluğundadır ve kasap dükkânı olarak işletilmektedir. 14 nolu dükkânın (D14) doğusunda yer alan 15 nolu dükkân (D15) 3,74 m genişliğinde ve 5,13 m uzunluğundadır. Günümüzde market olarak kullanılan bu mekânın tavan bölümüne depo olarak düzenlenmiş olan bir mekân eklentisi yer almaktadır (Şekil 34).

Şekil 34. Zemin kat 12, 13, 14 ve 15 nolu dükkânlar (Zan Mimarlık, 2023)

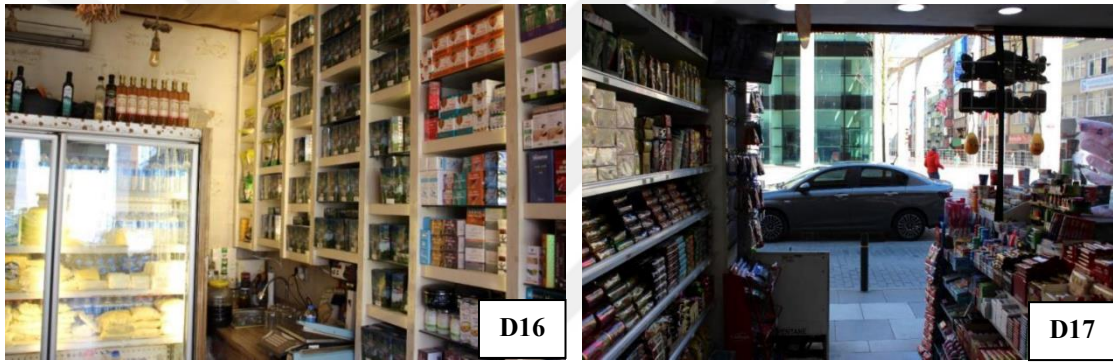
Şekil 35. Zemin kat 16 ve 17 nolu dükkanlar (Zan Mimarlık, 2023)

- 15 nolu dükkânın (D15) doğusunda yer alan 16 nolu dükkân (D16) 3,51 m genişliğinde ve 5,01 m uzunluğundadır ve günümüzde gıda malzemelerinin satıldığı mekân (Şekil 35) olarak kullanılmaktadır. 16 nolu dükkânın (D16) doğusunda yer alan 17 ve 18 nolu dükkanlar (D17, D18) ise günümüzde aynı fonksiyonda kullanılmakta olup, hırdavat malzemelerinin satıldığı bir dükkân olarak düzenlenmiştir. Mekân ölçülerine bakıldığında 17 nolu dükkân (D17) 3,85 m genişliğinde ve 5,10 m uzunluğunda iken 18 nolu (D18) dükkânın genişliği 3,65 m ve 4,72 m uzunluğundadır. 18 nolu dükkânın doğusunda yer alan 19 nolu dükkân (D19) ise 3,74 m genişliğinde ve 4,77 m uzunluğundadır ve günümüzde bu mekân market olarak işletilmektedir (Şekil 35).

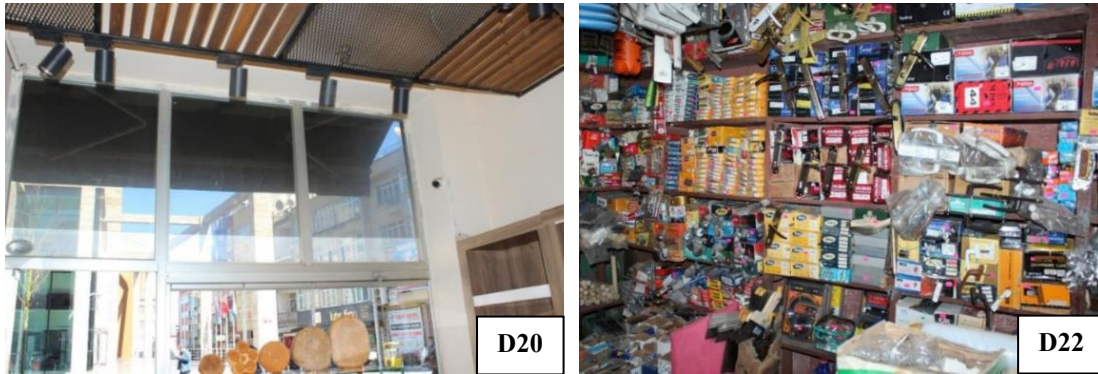
Şekil 36. Zemin kat 20 ve 22 nolu dükkanlar (Zan Mimarlık, 2023)

- 19 nolu dükkânın (D19) doğusunda yer alan 20 nolu dükkân (D20) 3,76 m genişliğinde ve 5,11 m uzunluğunda olup günümüzde fırın olarak kullanılmaktadır. 20 nolu dükkânın (D20) doğusunda yer alan 21 nolu dükkân (D21) 3,72 m genişliğinde ve 7,38 m uzunluğundadır. Günümüzde market olarak kullanılan

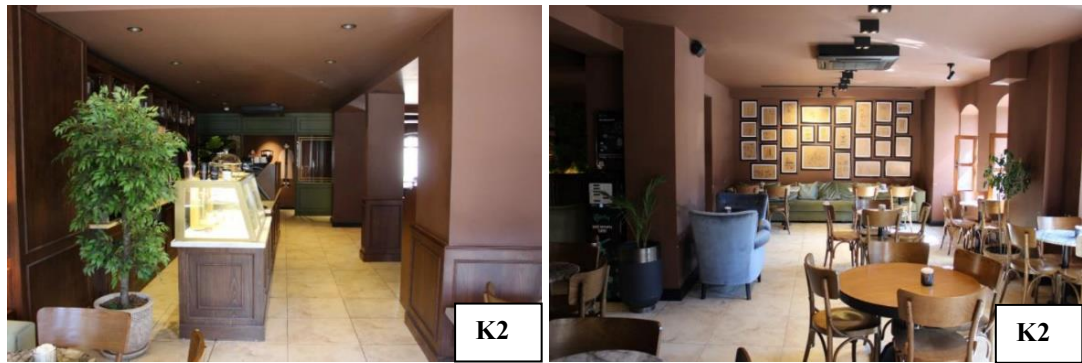
- Birinci katın orta bölümünde yer alan 5-6-7-19-20-21-22-23-27 numaralı odalar ve salon bölümü süreçte değişime uğrayarak günümüzde zemin katta yer yer dükkân 6'nın (D6) devamı olan kafe 2 mekanına dönüştürülmüştür (Tablo 31). Kafe 2 (K2) olarak yeniden işlevlendirilen mekâna bu dönemde kuzeybatısına wc/lavabo; mekânın doğusuna ise küçük bir depo mekân eklentileri yapıldığı tespit edilmiştir. Kafenin diğer bölümleri ise oturma alanlarından oluşan alanlar bölümler şeklinde yeniden işlevlendirilmiştir (Şekil 38).

Şekil 38. Birinci kat kafe 2 oturma bölümleri (M. Türkköylü fotoğraf arşivi, 2023)

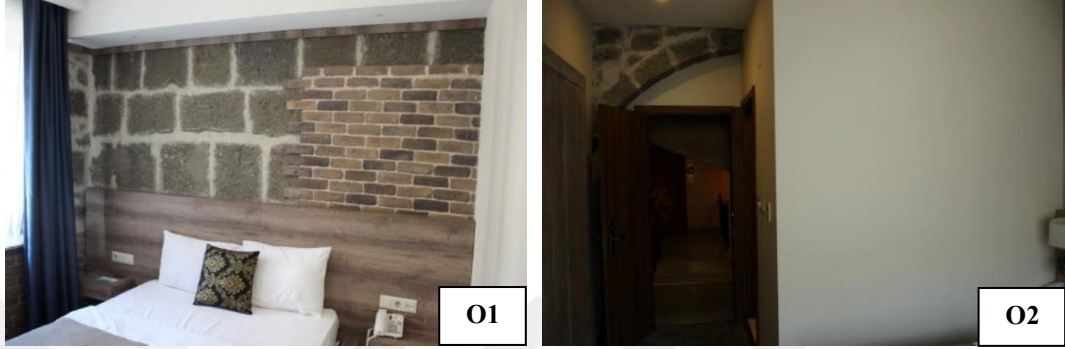
mekanları eklenmiştir. Batıda yer alan 13 numaralı oda (O13) ise yeniden işlevlendirilerek banyo/wc (B) olarak kullanılmaktadır (Tablo 31). Günümüzde bu katta bulunan tüm otel odalarına kullanılmak üzere banyo/wc mekân eklentileri yapılmıştır (Şekil 39).

Şekil 39. Birinci kat otel bölümü 1 ve 2 nolu otel odaları (Zan Mimarlık, 2023)

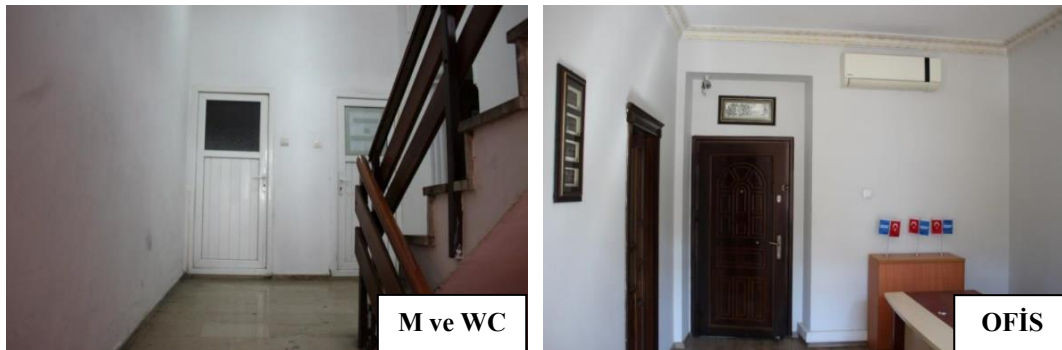
- Birinci katın güneybatısında yer alan 10-11-12 numaralı odalar ve koridor bölümü ise günümüzde 318 ada 3 parsel olarak tanımlanmış bina bölümüne ait olmak üzere yeniden işlevlendirilerek değişime uğramıştır. Bu doğrultuda 12 numaralı (D12) mekânın doğusuna mutfak (M) ve wc eklendiği görülmektedir. Bu mekânın güneyinde yer alan 10 ve 11 numaralı odalar (D10, D11) ise günümüzde ofis mekanlarına dönüştürülerek yeniden işlevlendirilmiştir. Ofis 2 mekânın güneyine Ofis 3 eklenmiş olup bu mekanların orta bölümüne depo olarak kullanılmak üzere bir mekân daha eklendiği tespit edilmiştir (Şekil 40).

Şekil 40. Birinci kat 318 ada 3 parsel bölümü mutfak, wc ve ofis mekanları (Zan Mimarlık, 2023)

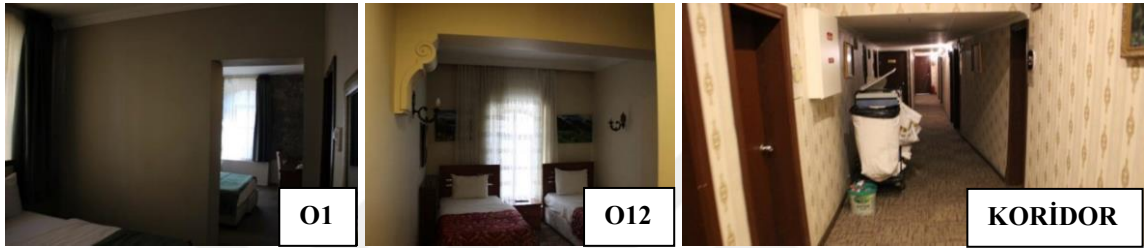
- Yapının kuzeydoğusunda yer alan merdiven alanının bulunduğu koridorun günümüzde yatak odasına, bu alanın güneyinde yer 23 ve 24 numaralı (O23, O24) odaların ise 1 numaralı oda (O1) ile birleştirilmesi sonucunda süit odaya dönüştürüldüğü tespit edilmiştir. Bununla birlikte kuzeybatıda yer alan 12 numaralı oda (O12) ise 13 numaralı oda (O13) ile birleştirilerek süit oda olarak kullanılmak yeniden kurgulanmıştır (Tablo 32). Önceki dönemlerde salon olarak kullanılan orta alan süreç içerisinde değişime uğrayarak cephe hatları boyunca yer alan odalara geçişi sağlamak üzere günümüzde koridor şeklinde düzenlenmiştir (Şekil 41).

Şekil 41. İkinci kat 1, 12 nolu otel odaları ve koridor bölümü (Zan Mimarlık fotoğraf arşivi, 2023)

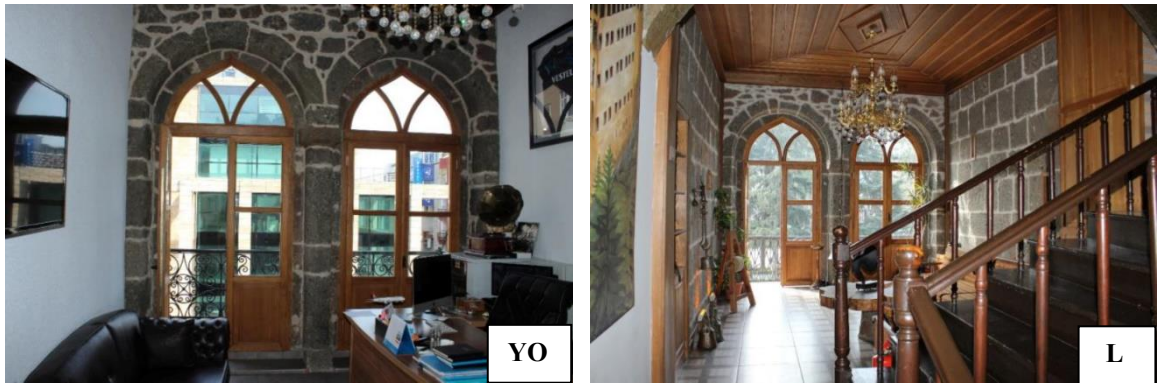
- Yapının orta bölümünde yer alan merdiven alanının güneyine bu dönemde lobi mekânı eklenirken kuzeyine yönetim ofisinin (YO) bulunduğu bir mekân eklenmiştir. Giriş kapıları koridora bağlanan yatak odalarının içine ise yine bu dönemde banyo/wc (B) mekanları eklenmiş olup yatak odaların giriş kapılarının yanında olacak şekilde konumlandırılmıştır (Şekil 42).

Şekil 42. İkinci kat otel bölümü yönetim ofisi ve lobi (Zan Mimarlık, 2023)

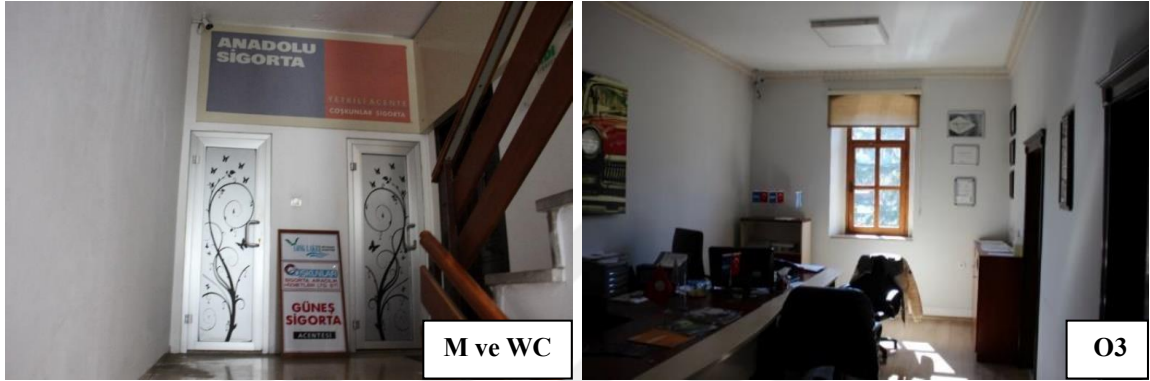
- İkinci katın güneybatısında yer alan 10 ve 11 numaralı mekanlar (O10, O11) günümüzde 318 ada 3 parsel olarak tanımlanmış olan bina bölümü olarak yeniden işlevlendirilmiştir. Bu doğrultuda bu bölüme 10 numaralı oda ofis olarak kullanılmak üzere 3 adet yeni mekân eklenmiştir. 11 numaralı odaya ise bu dönemde doğu kısmına mutfak (M) ve wc mekanları eklendiği tespit edilmiştir (Şekil 43).

Şekil 43. İkinci kat 318 ada 3 parsel bölümü mutfak, wc ve 3 nolu ofis mekanları (Zan Mimarlık, 2023)

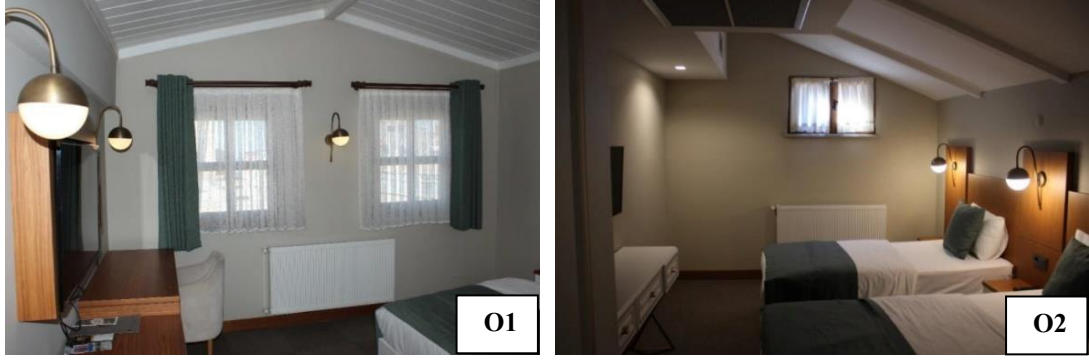
- Yapının bir önceki dönemde olduğu gibi bu dönemde de kuzey-güney doğrultusunda otel odaları yer almakta, buna ek olarak kuzeyde yer alan koridorun sağına bir oda eklentisi (O1) daha yapıldığı tespit edilmiştir. Çatı kat seviyesinde yer alan tüm yatak odalarının içerisinde ise bu dönemde giriş kapılarının yanına konumlandırılmış olan banyo/wc (B) mekanları eklenmiştir. Yapının batısında yer alan restoranın kuzey bölümüne süit oda düzenlemesi yapılmak üzere bu dönemde oturma odası (O2) eklenmiş olup kuzeyinde yer alan çatı arası bölüme depo eklenerek değerlendirilmiştir (Şekil 44).

Şekil 44. Çatı kat otel bölümü 1 ve 2 nolu otel odaları (Zan Mimarlık, 2023)

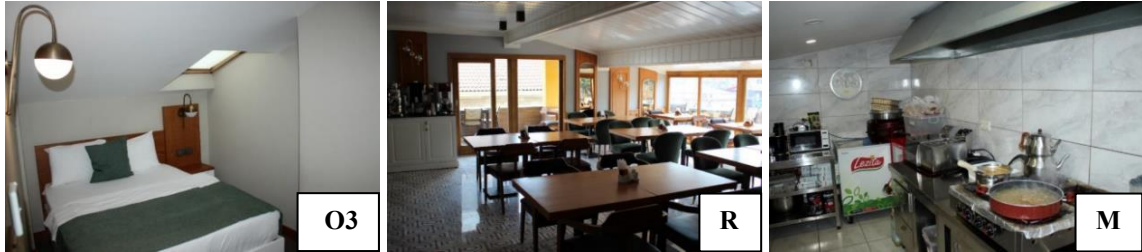
- Çatı katının güneydoğusunda yer alan yatak odası mekânı yine süit oda olarak kullanılmak üzere yeniden düzenlenmiştir ve bu doğrultuda otel odasının girişine bir hol eklentisi yapıldığı holün sağında yer alan yapı ise odadan banyo mekanları eklendiği görülmektedir. Bu odanın doğusunda yer alan oda (O4) ise yine bu dönemde süit odaya dönüştürülmek üzere banyo olarak yeniden düzenlenmiştir (Tablo 34). Yapının orta bölümünde yer alan koridorun doğusunda yer büyük mekân bu dönemde de otelin restoranı olarak kullanılmaktadır. Bu dönemde mekân içerisine kuzeyinde yer alan bir mutfak bölümü (M) eklenmiştir (Şekil 45).

Şekil 45. Çatı kat otel bölümü 3 nolu otel odası, restoran ve mutfak mekanları (Zan Mimarlık, 2023)

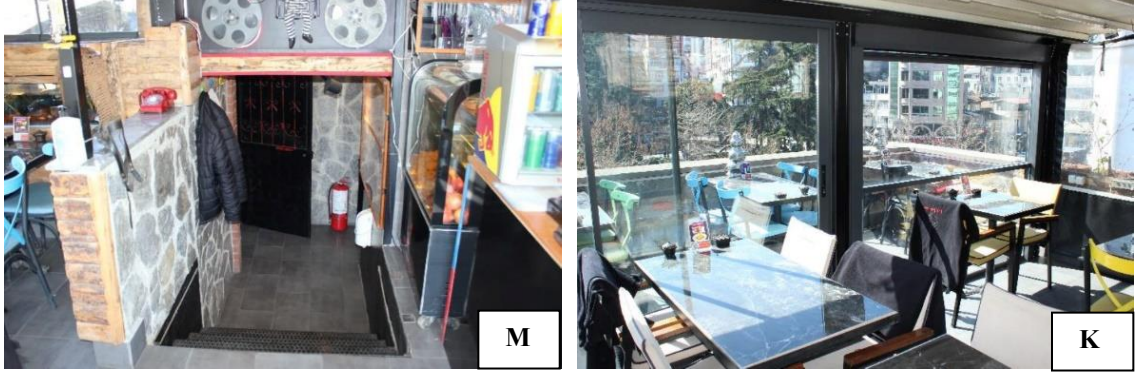
- Çatı katının güneybatısında yer alan ve restoran olarak kullanılmakta olan bu alan günümüzde 318 ada 3 parsel olarak tanımlanmış olan bina bölümünün çatı katı bölümü olarak yeniden işlevlendirilmiştir. Bina bölümünün güneyi otelden ayrı bir işletme olarak kullanılan kafe mekanına (K) dönüştürülmüştür (Tablo 34). Kafe bölümünün kuzeyinde metal merdiven ile ulaşılan mutfak (M) kısmı yer alırken, kafenin güneyinde teras bölümü bulunmaktadır. Kafe terasının kuzeybatısına ise bu dönemde yer alan bir depo bölümü eklendiği tespit edilmiştir (Şekil 46).

Şekil 46. Çatı katı 318 ada 3 parsel bölümü mutfak ve kafe bölümü (Zan Mimarlık, 2023)

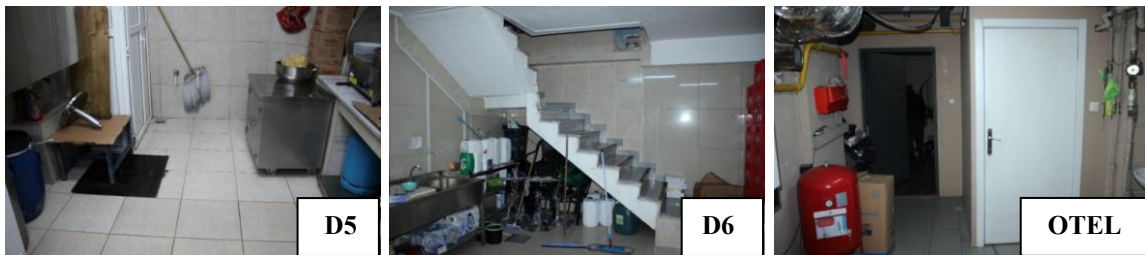
Yapının rölöve-restitüsyon raporları incelendiğinde ve yerinde tespit çalışmaları yapıldığında bodrum kat mekân eklentisinin sadece 1990 yılı ve sonrasını gösteren dönem aralığında olmasından dolayı yapısal değişimlerin tespiti yine bu dönem içerisinde yapılabilmektedir. Bu değişimlere bakıldığında ise rölöve çiziminde yer alan mekanlara yeni yapı elemanları eklendiği, kaldırılan herhangi bir yapı elemanının bulunmadığı tespit edilmiştir (Tablo 39-40). Rölöve çiziminde eklenen tüm mekanlar incelendiğinde ise, zeminlerinin seramik malzeme ile kaplı olduğu bilinen bodrum mekanlarına bu dönemde üst kat ile erişim sağlamak üzere betonarme merdiven elemanı; dükkân 4, 5, 6, 8 (D4, D5, D6, D8) ve otel bölümünün iç mekanlarına yeni mekanlar eklenmek amacıyla duvar ve kapı elemanlarının eklendiği görülmektedir (Zan Mimarlık, 2023) (Şekil 47).

Şekil 47. Bodrum kat 5 nolu dükkânın mutfak, 6 nolu dükkân ve otel bölümünün depo mekanları (Zan Mimarlık, 2023)

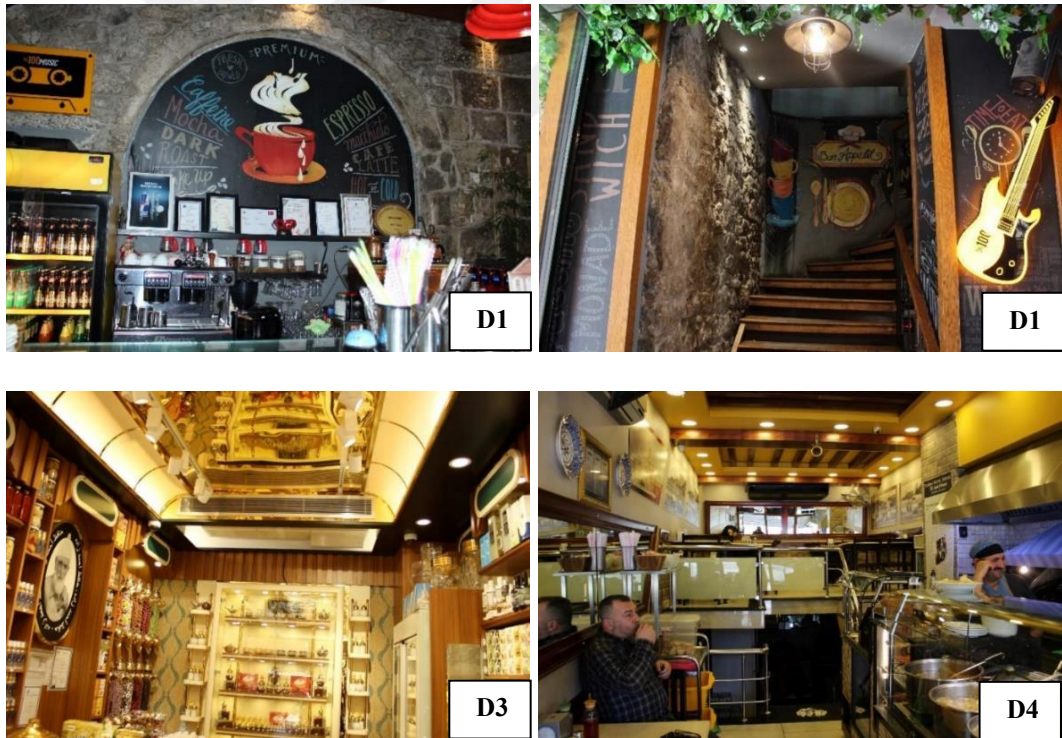
Şekil 48. Zemin kat 1, 3 ve 4 nolu dükkânlar (M. Türkköylü fotoğraf arşivi, 2023; Zan Mimarlık, 2023)

- Zemini seramik malzeme ile kaplı olan dükkân 1, 25 (D1, D25) ve yapının kuzeydoğu cephesinde yer alan ikinci otel giriş mekanlarının birleştirilmesi sonucunda mekanları birbirinden ayıran duvarlar kaldırılmış olup 25 nolu dükkân (D25) girişinin kuzeyinde bulunan taş kemer ile açıklığın kapatılarak tahrip edildiği

tespit edilmiştir. Bununla birlikte 25 nolu mekâna bu dönemde üst kata erişimin sağlanması amacıyla batı yönüne bir ve kuzey doğrultusuna ise 4 basamaktan oluşan merdiven eklenmiştir. Otelin ikinci girişinde yer alan merdiven ve giriş kapısının da kaldırıldığı görülmektedir. 1 nolu dükkânın moloz taş malzeme ile yapılmış olan doğu duvarının güney bölümüne camekanlı bir kapı düzenlemesi yapılmış ve dükkânın kuzeyinde kaldırılan duvarın olduğu bölüme bir ahşap camekan eklendiği tespit edilmiştir. Zemini seramik ile kaplanmış olan 3 ve 4 nolu (D3, D4) dükkânlardan 3 nolu dükkânın, 25 nolu mekân ile birleştirilmesi sonucunda kuzeyinde yer alan duvarın kaldırıldığı; 4 nolu dükkânın (D4) ise, oturma alanı oluşturmak amacıyla kuzey kısmına döşeme eklenerek yükseltildiği görülmektedir. Yine bu mekâna ulaşımı sağlamak için dört basamak ve bu basamakların soluna da bir merdiven eklenerek dükkânın bodrum kat bölümüne geçiş sağlandığı tespit edilmektedir (Şekil 48).

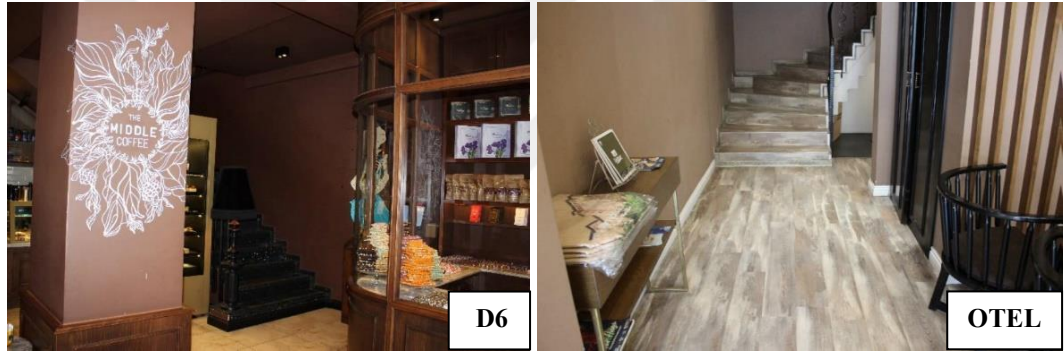
Şekil 49. Zemin kat 6 nolu dükkan ve otelin resepsiyon bölümü (M. Türkköylü fotoğraf arşivi, 2023; Zan Mimarlık, 2023)

- Zemini seramik ile kaplı olan 5 ve 6 nolu dükkânlardan (D5, D6) 5 nolu dükkânın, kuzey kısmında yer alan oturma alanı için bu dönemde mekâna döşeme eklenerek

yükseltilmiş ve bu bölüme üç basamaklı, sağına ise bodrum kata geçişi sağlamak üzere betonarme bir merdiven eklenmiştir. 5 nolu mekânın batısında yer alan iki mekânın günümüzde birleştirilmesiyle birlikte 6 nolu mekâna dönüştüğü ve bu doğrultuda ayırıcı duvarının kaldırıldığı tespit edilmiştir. Mekâna bu dönemde sağ kısmına camekanlı duvar eklendiği ve kuzeyinde yer alan betonarme merdiven eklentisi ile de bodrum ve birinci kat düzeylerine ulaşımın sağlandığı görülmektedir. Zemini laminant malzeme ile kaplı olan otel bölümünde ise bu dönemde özgün kapı girişinin ve mekânın ortasında bulunan merdivenin kaldırıldığı tespit edilmiştir. Bununla birlikte mekânın kuzey bölümüne bodrum ve birinci katlara erişimi sağlayan merdiven ve merdivenin güneyinde yer alan depo bölümü oluşturmak içinse duvar ve kapı elemanlarının eklendiği görülmektedir (Şekil 49).

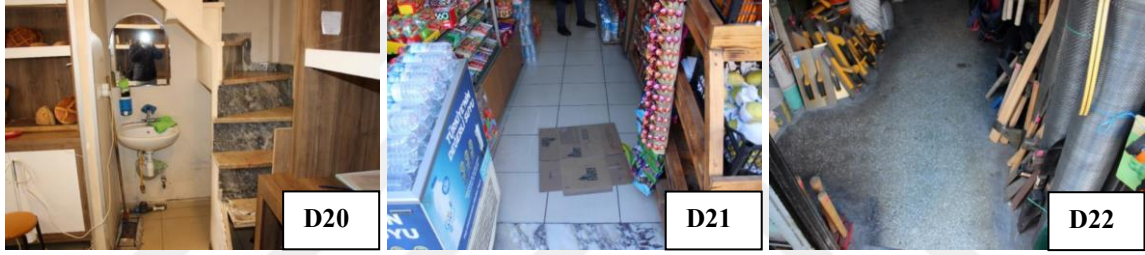
Şekil 50. Zemin kat 20, 21 ve 22 nolu dükkanlar (Zan Mimarlık, 2023)

- Zemini seramik malzeme ile kaplı olan 13, 15, 19 nolu dükkanların (D13, D15, D19) bu dönemde özgün giriş kapılarının kaldırıldığı görülmektedir. 20 nolu dükkâna (D20) bu dönemde üst bölümünde yer alan galeri katına ulaşmak üzere güney duvarına betonarme merdiven eklenmiştir. Zemini seramik kaplı olan 21 nolu dükkâna (D21) ise güneyinde yer alan duvar kaldırılarak aynı doğrultu boyunca genişletilip wc olarak kullanmak üzere duvar ve kapı eklendiği tespit edilmiştir. 22 nolu dükkânın (D22) zemini dökme mozaik kaplı olup bu dönemde ofis mekânı olarak değerlendirilmek üzere sağına duvar ve kapı elemanları eklenmiştir (Şekil 50).

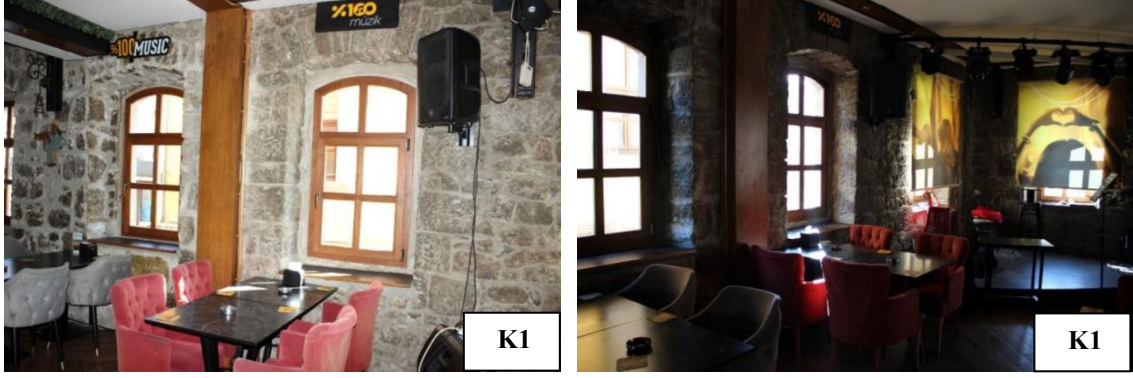
Şekil 51. Birinci kat kafe 1 oturma bölümleri (M. Türkköylü fotoğraf arşivi, 2023)

- 1-2-3-4-23-24-25-27 ve 28 numaralı yatak odalarının (O1, O2, O3, O4, O23, O24, O25, O27, O28) bu dönemde işlev değişimine uğrayarak kafe 1 (K1) mekanına dönüştürülmesi sonucunda odaların duvarları ve kapıları kaldırıldığı görülmektedir. Yine 23 numaralı odanın doğusunda yer alan, kafe 1 mekanına dönüştürülmek üzere tahrip edilen merdiven kaldırılmıştır. Kafe 1 mekanının batısına bu dönemde wc ve mutfak (M) mekanlarının düzenlenmesi üzerine iç mekanına yeni duvar ve kapı elemanı eklendiği tespit edilmiştir. Bununla birlikte wc'nin hemen batısında zemin kat ile ulaşımı sağlayan metal bir merdiven eklenmiştir. Kafe 1 mekanının tüm mekanlarının zemin kaplamasının ve mutfağının duvar malzemesinin seramik olduğu, diğer tüm mekanların duvar ve tavan kaplamasının sıva üzeri boya olduğu tespit edilmiştir. Bununla birlikte rölöve raporuna bakıldığında mekanların duvar kaplamasına sıva raspası yapıldığı ve moloz taş malzeme duvar örgüsü ortaya çıkarıldığı görülmüştür (Zan Mimarlık, 2023). (Şekil 51)

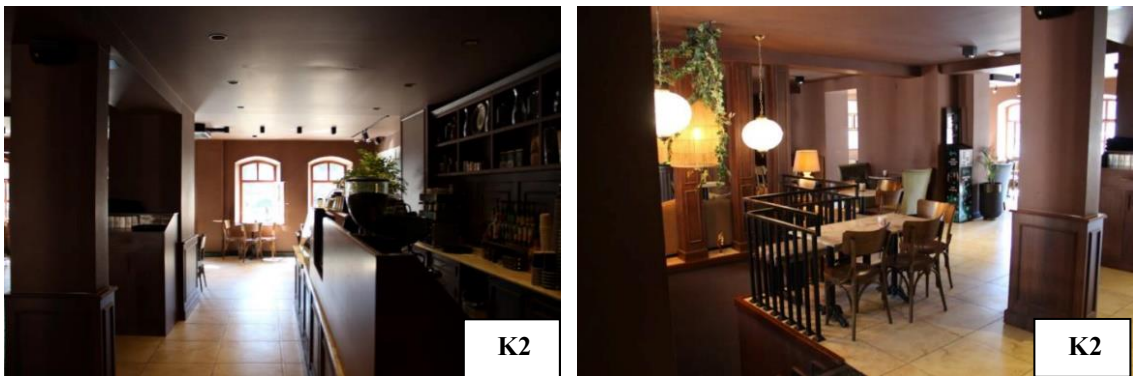
Şekil 52. Birinci kat kafe 2 oturma bölümleri (M. Türkköylü fotoğraf arşivi, 2023)

- 5-6-7-19-20-21-22 numaralı odaların (O5, O6, O7, O19, O20, O21, O22) ve orta bölümde yer alan salon mekanının bu dönemde işlev değişimine uğraması sonucu Kafe 2 (K2) mekanına dönüşmesi ile çizimde yer alan duvar ve kapıların tahrip edilerek kaldırıldığı tespit edilmiştir. Bununla birlikte kafenin ortasına zemin kat ile ulaşımı sağlayan betonarme bir merdiven eklenmiş yine mekânın kuzeybatısına yapılan wc düzenlemesi sonucunda yeni kapı ve duvar elemanlarının eklendiği görülmektedir. Kafe 2'nin güneydoğusuna yine bu dönemde eklenen depo bölümü neticesinde de kapı ve duvar elemanları eklendiği ortaya çıkmaktadır. Kafe 2'nin tüm bölümlerinde zemin kaplamasının seramik, duvar ve tavan kaplamalarının ise sıva üzeri boya malzemesi kullanıldığı rölöve raporlarının incelenmesi neticesinde tespit edilmiştir (Zan Mimarlık, 2023). (Şekil 52)

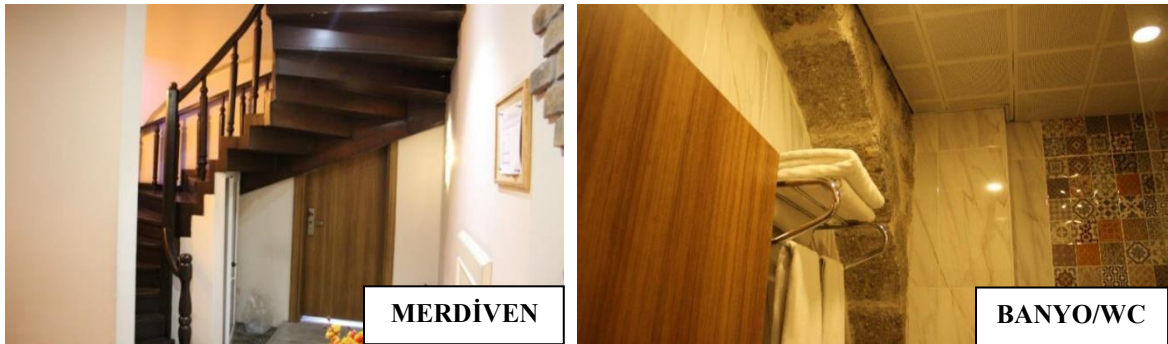
Şekil 53. Birinci kat otel bölümü merdiven ve banyo/wc mekanı (Zan Mimarlık, 2023)

- Kafe 2 mekanının batısında yer alan bölüm günümüzde de konaklama amacıyla kullanımına devam etmekte olup orta bölümün kuzeyine eklenen merdiven ile bu

kata erişim sağlanmaktadır. Güneyinde yer alan ve bu dönemde eklenen diğer merdiven elemanı ise ikinci kata geçiş amacıyla bulunmaktadır. Günümüzde düzenlenen merdiven bölümünün kuzey ve güney bölümünde bir önceki dönemde yer alan lobi mekanlarında bulunan taş kemerlerin içi kapatılarak otel odası şeklinde değişime uğramıştır (Şekil 53). Cevdet Alap'ın ifadelerine göre birinci katın orta bölümünde günümüzde otele odaları ile çevrili olan alan, 1910'lu yıllarda yazıhane olarak kullanılmaktaydı (Küçükuşurlu,2018). Yine katın güneyinde yer alan otel odasındaki merdiven elemanı bu dönemde kaldırılmıştır. Yapılan incelemelerde otel bölümünün orta kısmındaki salonunda bulunan ve önceki dönemlerde yer alan taş duvar bölücülerin büyük oranda tahrip olduğu ancak bazı bölümlerinin günümüze ulaştığı tespit edilmiştir. Sağ ve sol kenarlarında yer taş söveli geçişler günümüzde kapatılarak dolap olarak kullanılmaktadır (Şekil 54). Ortada yer alan salonun kuzey, güney ve batısında yer alan 8-9-13-14-15-16-17-18 numaralı odaların (O8, O9, O13, O14, O15, O16, O17, O18) duvar ve kapılarının bu dönemde tahrip edilmesi sonucunda yeniden düzenlenmiştir. Odaların içerisine ise wc/banyo mekanları oluşturmak amacıyla yeni duvar ve kapıların eklendiği tespit edilmiştir. Otel bölümünün yatak odaları ve koridorunda zemin döşemesi olarak laminant üzeri halı kaplama, duvar ve tavanlarında sıva üzeri boya malzeme kullanılmıştır. Odaların içerisinde yer alan wc/banyonun zeminindeki döşeme kaplaması seramik, duvar ve tavan kaplaması olarak ise sıva üzeri boya kullanıldığı tespit edilmiştir.

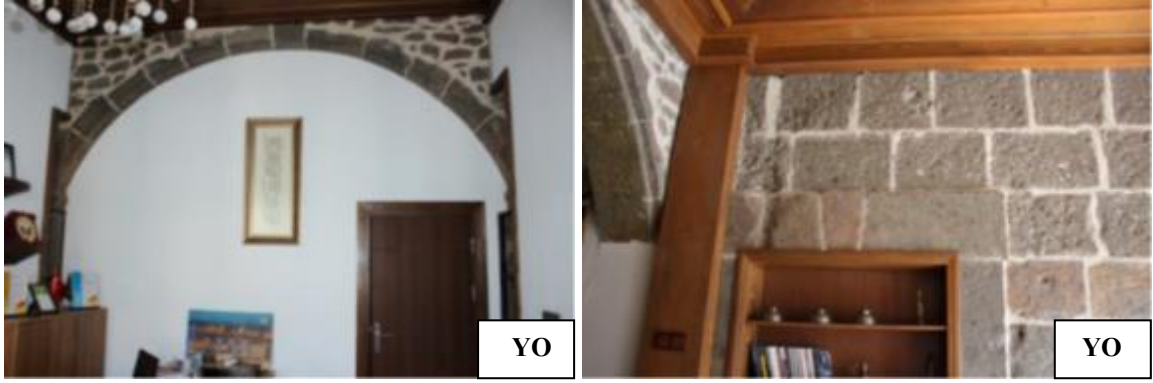
Şekil 55. İkinci kat otel bölümü yönetim ofisi (Zan Mimarlık, 2023)

- Yapıldığı ilk dönemden günümüze konaklama yapısı olarak kullanımına devam ettiği bilinen ikinci katın kuzeydoğudaki ve güneyindeki tek kollu merdivenler bu süreçte kaldırılmıştır. 17 ve 18 numaralı odaların (O17, O18) güneyine ise tek kollu betonarme merdiven eklenerek depo olarak kullanılan ikinci ara kata ulaşım sağlanmıştır. 1990 yılı ve sonrasında yapılan müdahaleler doğrultusunda özgün mekân yüksekliklerinin düşürülmesiyle oluşan ikinci ara katın yapısal özelliklerine ilişkin bilgiler detaylı olarak fonksiyonel değişimlerin anlatıldığı başlıkta verilmiştir (bkz. 3.1.1.). İkinci katın kuzeyinde yer alan yönetim ofisinin (YO), güneyinde bulunan taş kemerin iç kısmı kapatılarak batı bölümüne tek kanatlı ahşap bir kapı eklenmesi ile mekâna giriş sağlanmıştır (Şekil 55). Orta bölümdeki ahşap merdivenin güneyinde bulunan lobi mekânı ise kuzey-güney doğrultusunda bütün olarak uzatılmıştır. Yan duvarları doğal taş bloklardan yapılmış olan lobi mekanının doğu ve batısında yer alan mekanlara girişler yönetim ofisi ile aynı fakat diğer mekanlardan farklı olarak taş kemerlere bitişik şekilde yerleştirilmiş taş söveli kapılardan sağlanmaktaydı. Bu geçişler günümüzde kapatılarak dolap şeklinde düzenlenmiştir (Şekil 55). Rölöve raporlarına göre ise her iki mekânın da zemini seramik malzeme ile, duvarı sıva üzeri boya, tavanı ise ahşap malzeme kullanıldığı bilinmektedir (Zan Mimarlık, 2023).

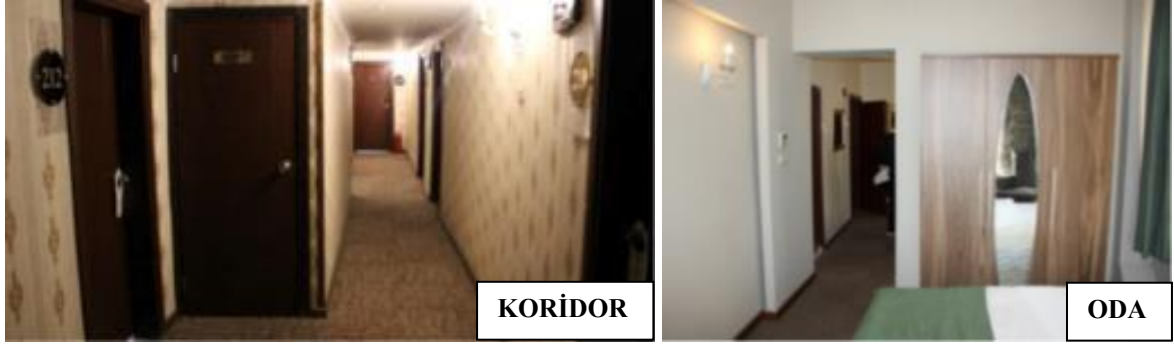
Şekil 56. İkinci kat otel bölümü koridor ve otel odası (Zan Mimarlık, 2023)

- Yapının bir önceki döneminde orta bölümde yer alan ortak salon bölümü bu dönemde yapılan müdahaleler sonucunda düzensiz bir forma sahip koridor alanına dönüştürülmüş ve bu doğrultuda 2-3-4-5-6-7-8-9-14-15-16-17-18-19-20-21 numaralı odaların (O2, O3, O4, O5, O6, O7, O8, O9, O14, O15, O16, O17, O18, O19, O20, O21) kuzey-güney yönündeki duvar ve kapıları tahrip edilmiştir (Şekil 56). Kaldırılan bu duvar ve kapılar koridor alanına doğru genişletilerek yeniden düzenlenmiş ve bu doğrultuda yeni duvar ve kapı elemanları eklenmiştir. Bir önceki dönemde ikinci katın doğusunda yer alan 1-22-23 ve 24 numaralı odalardaki (O1, O22, O23, O24) duvar ve kapılar kaldırılarak süit oda (O1, O20) şeklinde kullanılmak üzere yeni duvar ve kapı girişleri eklenmiştir (Şekil 56). Batısında yer alan 12 ve 13 numaralı mekanlar ise yine süit oda (O10) olarak kullanılmak için birleştirilerek mekâna yeni bir kapı elemanı eklenmiştir. Bununla birlikte ikinci katta yatak odalarının tümüne giriş kapılarının hemen yanında konumlanacak şekilde banyo/wc birimleri düzenlenmesinden dolayı iç mekanlarına yeni duvar ve kapı elemanlarının eklendiği görülmektedir. Rölöve raporlarına bakıldığında incelenen yatak odaları ve koridor bölümünün tümünde zeminde laminant üzeri halı kaplama, duvar ve tavanlarında sıva üzeri boya malzeme kullanıldığı görülmektedir. Yatak odalarının içerisinde yer alan banyo/wc mekanlarının ise zemini seramik malzeme, duvar ve tavanları ise sıva üzeri boya kullanılarak kaplandığı tespit edilmiştir (Zan Mimarlık, 2023).

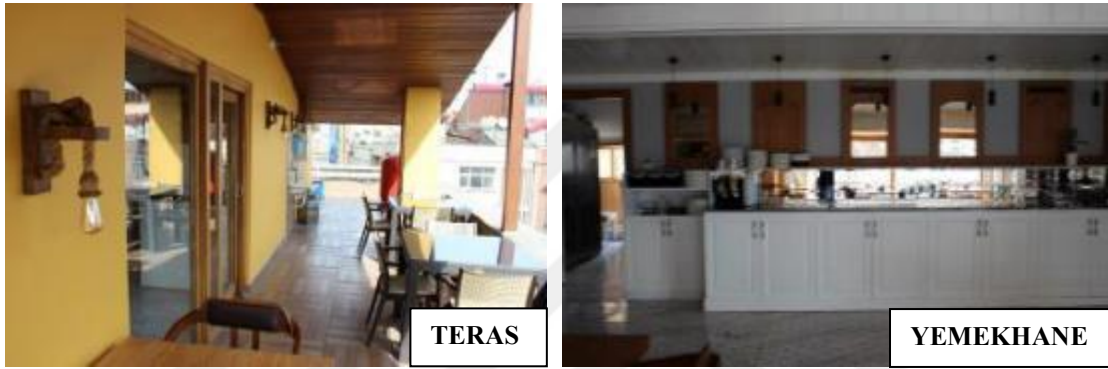
Şekil 57. Çatı katı otel bölümü teras ve yemekhane mekanları (Zan Mimarlık, 2023)

- Çatı katın doğusunda yer alan restoran bölümünün kuzeyinde mutfak alanı düzenlenmesi dolayısıyla mekâna duvar ve kapı elemanı eklenmiştir. Yemekhanenin batısındaki tek kanatlı kapı kaldırılarak yerine çift kanatlı ahşap

kapı, mutfak bölümün kuzeyinde yer alan duvara ise terasa erişim sağlamak amacıyla ahşap kapı eklendiği tespit edilmiştir. Çatı katı etrafını kuzey, güney ve doğu yönlerde çevreleyen ve zemini seramik malzeme ile kaplanmış olan terasa ulaşımın sağlanması için yemekhanenin doğu ve güney duvarında yer alan sürgülü kapı eklentisi yer almaktadır. Bununla birlikte yemekhane bölümünün zemini seramik, duvarları ahşap kaplama ve sıva üzeri boya, tavanı ise ahşap lambri ile kaplı iken kuzeyinde yer alan mutfak bölümünde zemin ve duvarları seramik malzeme kullanıldığı görülmektedir (Şekil 57).

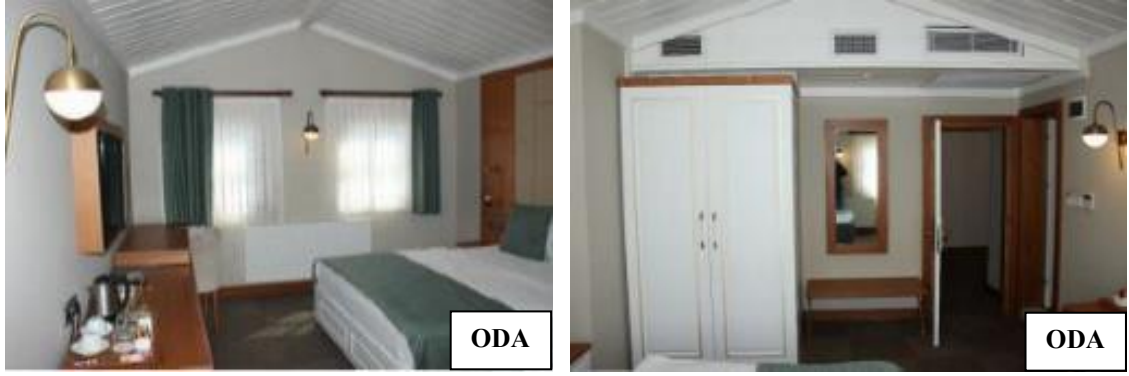
Şekil 58. Çatı katı otel bölümü otel odaları (Zan Mimarlık, 2023)

- Çatı katın güneyinde yer alan merdiven eklentisi ile birlikte çıkış yönü değiştirilmiş ve bu doğrultuda güneyinde yer alan yatak odasının duvar ve kapısı tahrip edilerek kuzey yönüne doğru genişletilmiştir (Şekil 58). Merdivenin sağ ve solunda yer alan yatak odalarının günümüzde iki bölümlü süit oda şeklinde kullanılmaya başlaması üzerine iç mekandaki duvar ve kapılar tahrip edilerek yeniden düzenlenmiştir. Yemekhanenin güneybatısında yer alan yatak odasında ise giriş kapısı kaldırılarak duvarın batısına yeni bir giriş düzenlenmiştir. Odanın solunda yer alan ve solundaki oda ile bağlantılı olan küçük oda ise banyo/wc olarak kullanılmak üzere odaya dahil edilmesi üzerine duvar ve kapısı tahrip edilerek sağ duvarına yeni bir kapı eklentisi yapılmıştır. Çatı katın güneyinde yer alan odaların içerisine bu dönemde banyo/wc düzenlemeleri yapılmış olup bu doğrultuda mekanlara yeni duvar ve kapı eklemelerinin gerçekleştiği tespit edilmiştir.

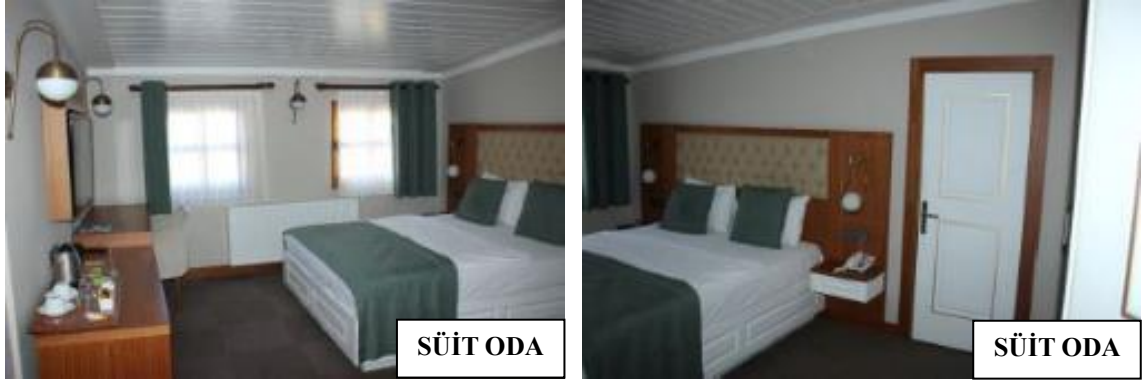
Şekil 59. Çatı katı otel bölümü süit odaları (Zan Mimarlık, 2023)

- Çatı katın kuzeyindeki koridor bölümünün terasa açılan kapısı kaldırılarak günümüzde aynı yere yönü iç mekâna açılmak üzere eklenmiştir. Koridorun sağında kalan odanın ortasına eklenen duvar elemanı ile birlikte iki farklı mekâna ayrıldığı ve odanın giriş kapısının kaldırıldığı görülmektedir. Sol taraftaki yatak odasının batı duvarına ise kapı eklenmiş olup güneyinde yer alan duvar doğu yönüne çekilmesi üzerine duvar tahrip edilmiştir. Sağ tarafta yer alan yatak odasına girişi güney duvarına eklenen kapı elemanı ile sağlanmış olup bu dönemde mekânın doğusunda yer alan banyo/wc ve oda düzenlemesi ile birlikte duvarın güneyi tahrip edilerek süit oda şeklinde yeniden kurgulanmıştır. Bu odanın doğusunda bulunan yatak odaları ise süit oda şeklinde yeniden kurgulanmış ve bu doğrultuda iki mekânı birbirinde ayıran bölücü duvarın güneyine bir kapı elemanı eklenmiştir (Şekil 59). Odanın güneydoğusundaki giriş kapısı ise tahrip edilerek yeni kapı elemanı eklenmiştir. Yapının kuzeyinde yer alan yatak odalarının iç mekanlarına bu dönemde banyo/wc düzenlemeleri yapılmış olup odalara yeni duvar ve kapı eklemelerinin gerçekleştiği tespit edilmiştir. Kuzey ve güneyde yer alan tüm yatak odaları ve koridor bölümünde kullanılan yapı malzemeleri incelendiğinde ise zemin döşemesinde laminant üzeri halı kaplama, duvarlarında sıva üzeri boya, tavanlarında ise ahşap lambri malzemesinin kullanıldığı görülmektedir. Odaların içerisinde yer alan banyo/wc mekanlarında zemin döşemesi seramik, duvar ve tavanları sıva üzeri boya ile kaplanmıştır.

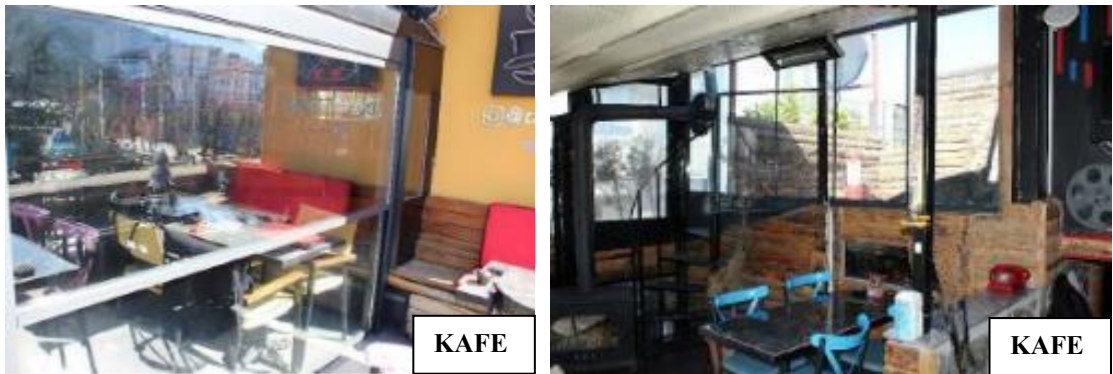
Şekil 60. Çatı katı 318 ada 3 parsel bölümü kafe mekanı (Zan Mimarlık, 2023)

- Çatı katın batısında bir önceki dönemlerde restoran/kafeterya olarak kullanılan bölümdeki duvar ve kapı tahrip edilmiş, günümüzde kuzey doğrultusuna eklenen duvar ve ahşap kapı elemanı sağında yer alan oda ile birleştirilerek süit oda şeklinde kullanılmaya başlanmıştır. Kaldırılan restoran mekanının güneyi ise 318 ada 3 parsel olarak tanımlanmış olan bina bölümünün çatı katı bölümünü oluşturmaktadır. Günümüzde kafe olarak kullanılan bu mekâna yine bu dönemde eklenen betonarme merdivenin güneyinde yer alan bir metal merdiven eklentisi ulaşılmaktadır. Kafe bölümünün kuzeyine ise bir metal merdiven daha eklendiği ve mutfak bölümüne geçişin sağlandığı görülmektedir. Kafe bölümünde kullanılan malzemeler incelendiğinde ise zemini seramik, duvarı sıva üzeri boya ve tavanı branda ile kaplandığı tespit edilmiştir (Şekil 60).

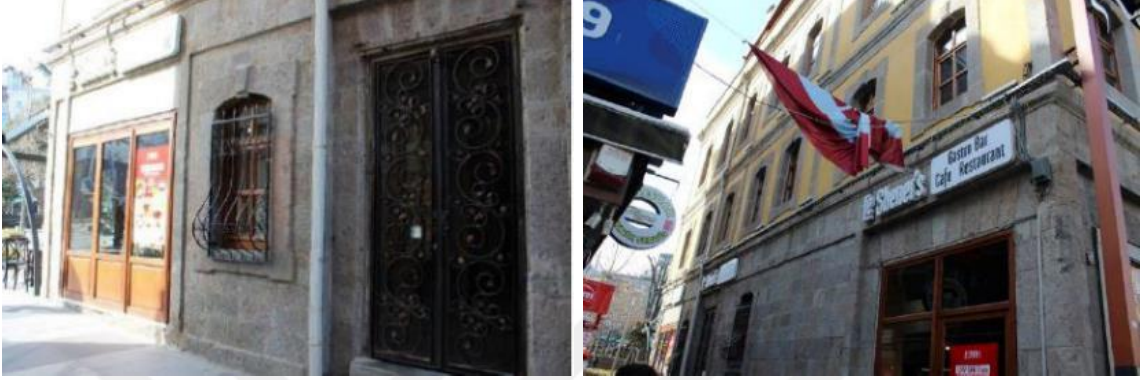
Şekil 61. Doğu cephesi zemin kat seviyesi (M. Türkköylü fotoğraf arşivi, 2023)

- 1990 yılında günümüze gelinceye kadarki süreç içerisinde doğu cephesinin zemin ve çatı kat seviyelerinde değişim olduğu görülmektedir. Zemin kat seviyesi incelendiğinde güneyde yer alan ahşap doğramalı pencerenin bu dönemde kaldırıldığı yerine camekanlı bir kapı elemanı eklendiği belirlenmiştir. Bununla birlikte zemin katın orta yüzeyinde yer alan kapı ve pencerelerin ahşap kepenkleri kaldırılarak kapıya muhdes metal korkuluk, pencerelere ise demir korkuluk eklenmiştir (Şekil 61). Kuzey yönünde yer alan kapının ise özgün kullanımda yer alan ahşap kepenk ve eski fotoğraflar incelendiğinde önceki dönemlerde de kullanılmış olduğu belirlenen metal kepenk sistemi günümüzde mevcut değildir (Şekil 62). Doğru cephesinin bu dönemdeki çatı kat seviyesine bakıldığında, parapet duvarının üzerindeki korkuluk ve restoran bölümünde yer alan kapı ve iki pencerenin tahrip edildiği, bunun yerine restoran bölümüne terasa açılan camekânlı bir kapı elemanının eklendiği tespit edilmiştir. Bu değişimlerin yanında günümüzde doğu

cephesi gözlemlendiğinde zemin katta mekân tabelalarının bulunduğu, birinci ve ikinci kat duvarlarının “Trabzon Sarısı” olarak da nitelendirilen renk ile boyandığı ve genel cephe yüzeyinde metal iniş borularının ve tesisat elemanları ile yapılmış düzenlemelerin mevcut olduğu görülmüştür.
