TARİHİ DOKUNUN SÜRDÜRÜLEBİLİR GELİŞİMİ: TRABZON ESKİ  
YEŞİLYURT OTEL YAPISI ÜZERİNDEN DEĞERLENDİRME

YÜKSEK LİSANS TEZİ

Merve TÜRKKÖYLÜ

KASIM 2025

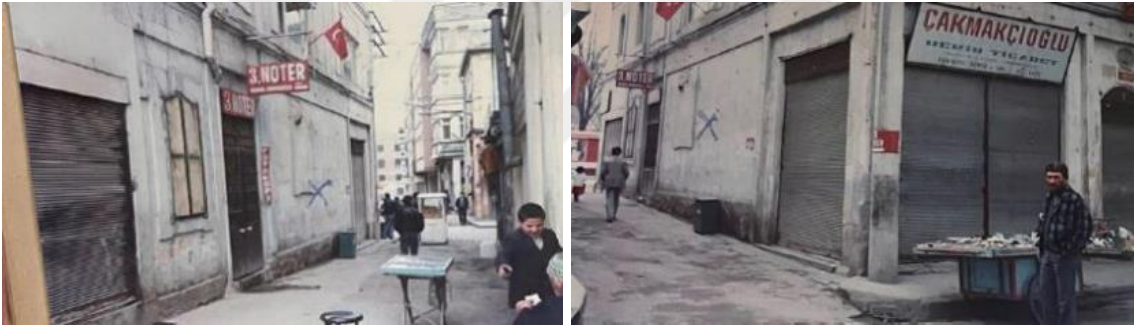
Şekil 62. Doğu cephesi eski dönem zemin kat seviyesi (Zan Mimarlık, 2023)

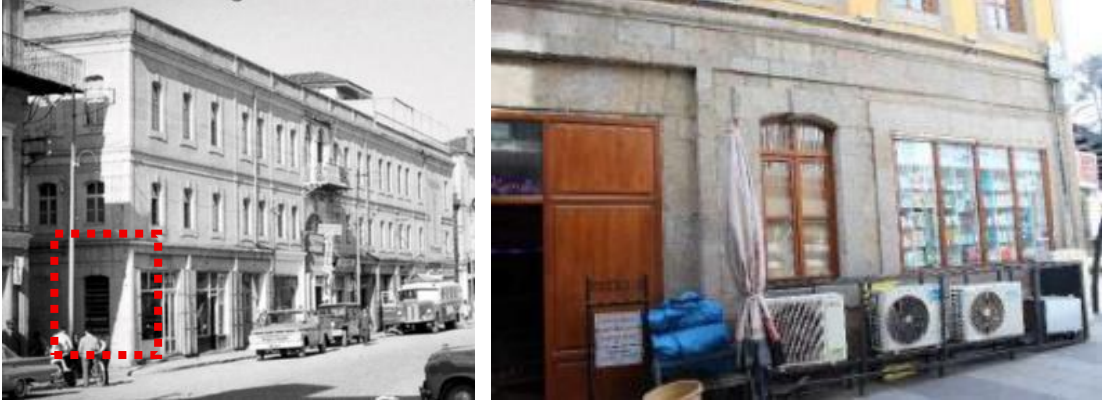
Şekil 64. Batı cephesi zemin kat seviyesinde tahrip edilen pencere bölümü ve günümüzdeki camekan düzenlemesi (M. R. Sümerkan fotoğraf arşivi, 1950; M. Türkköylü fotoğraf arşivi, 2023)

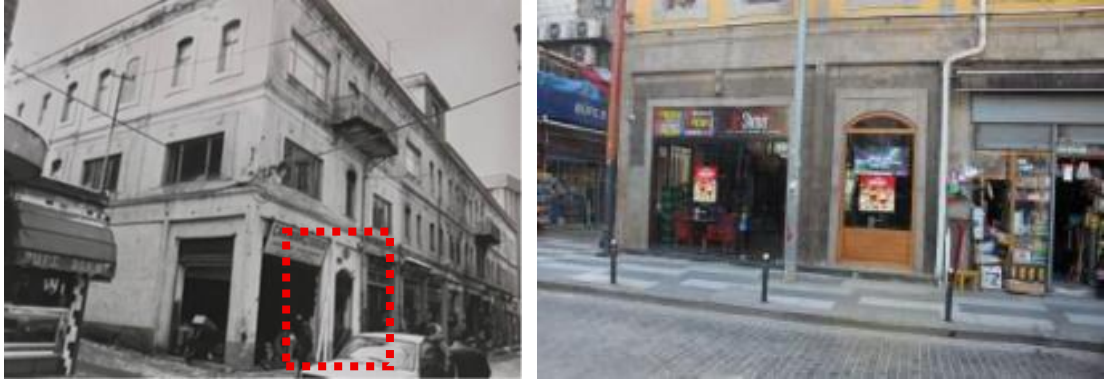
Şekil 66. Kuzey cephesinde yer alan 1971 yılındaki özgün kapı girişi ve günümüze ulaşamayan giriş bölümü (Zan Mimarlık, 2023; M. Türkköylü fotoğraf arşivi, 2023)

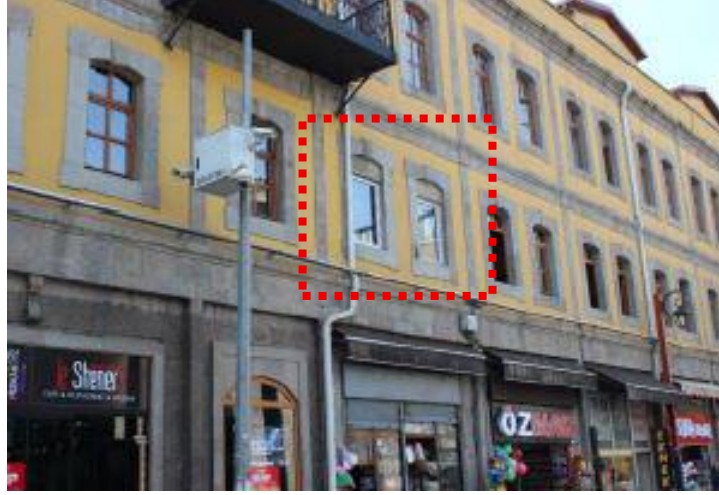
Şekil 67. Kuzey cephesinde birinci kat seviyesinde tahrip edilen pencere bölümü (M. Türkköylü fotoğraf arşivi, 2023)

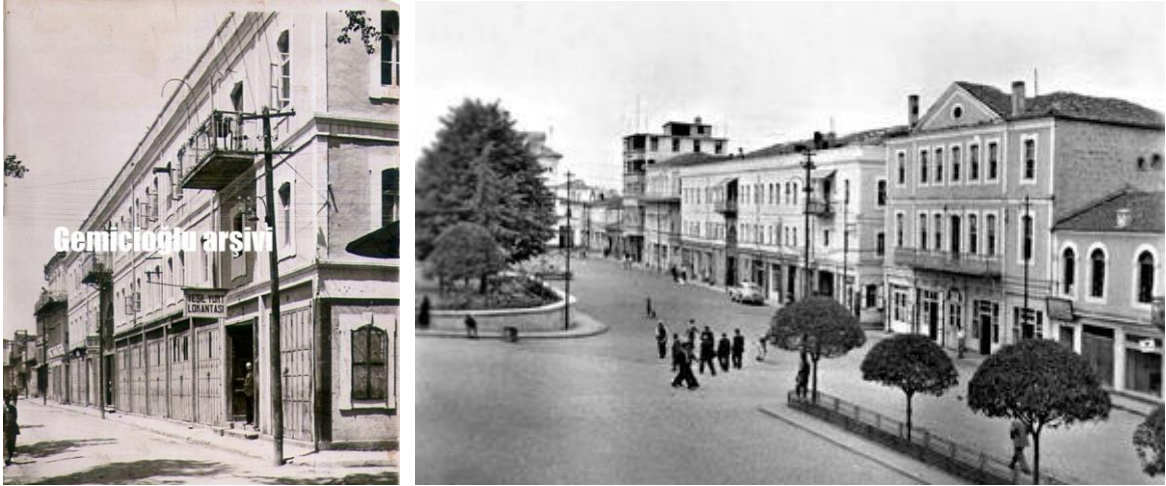
Şekil 70. Eski Yeşilyurt oteli güney cephesi özgün balkon ve çatı düzeni (Gemicioğlu fotoğraf arşivi, M.R. Sümerkan fotoğraf arşivi, 1950)

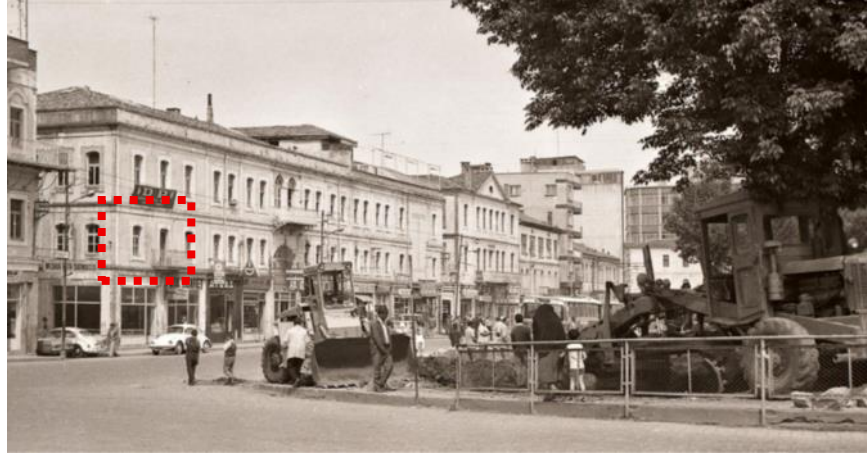
Şekil 71. Güney cephesi birinci kat seviyesi batısına eklenen balkon ve kapı düzenlemesi (M.R. Sümerkan fotoğraf arşivi)

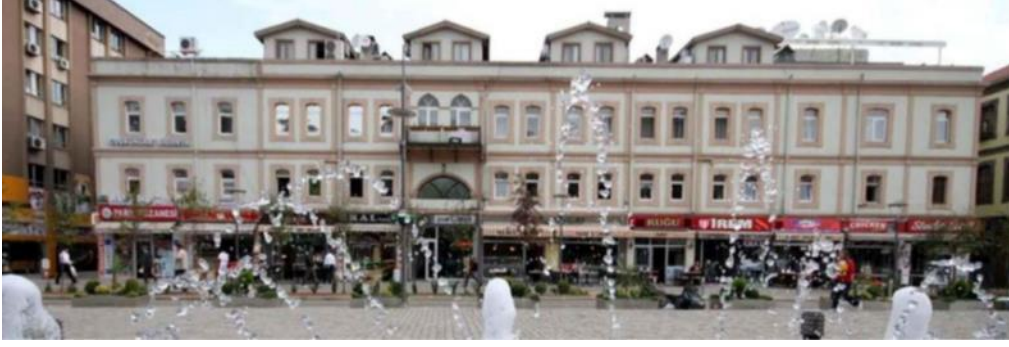
Şekil 73. Güney cephesi 1980-1990 yılları arası görünüşü (M.R. Sümerkan fotoğraf arşivi)

- 1980-1990 yılları arasında güney cephesinin birinci kat seviyesinin batısındaki ikinci pencere önüne restitüsyon 3. dönemde eklenen metal balkon ve kapı elemanı kaldırılmış ayrıca güney cephenin doğusunda ikinci ve üçüncü sıradaki dikey taş silmeler arasındaki bölümün, birinci ve ikinci kat seviyelerinde yer alan kapatılmış pencereler bu dönemde tekrar açılmıştır. Yine aynı yönde dördüncü ve beşinci dikey silme arası bölümün ikinci kat seviyesinde yer alan birleştirilmiş ikili pencere bu dönemde özgün form ve boyutlarında yeniden düzenlenmiştir. Çatı kat seviyesinde ise doğu yönündeki müstemilat bölümüne ilişkin duvar, pencere; merdiven bölümüne ilişkin duvar ve batıda yönünde yer alan özgün çatı örtüsü kaldırılmıştır. Bu doğrultuda kaldırılan yapı elemanları yerine cephenin doğusunda düzenlenen restoran bölümüne ilişkin olarak duvar ve 3 tane pencere elemanı eklenmiştir. Cephenin orta ve batı bölümüne ise bu dönemde düzenlenen 4 tane otel odası mekanları doğrultusunda duvar ve ikiz pencereler eklenmiştir. Çatı katı seviyesi tüm cephe hattı boyunca ise yeni çatı örtüsü eklenmiştir (Şekil 73).

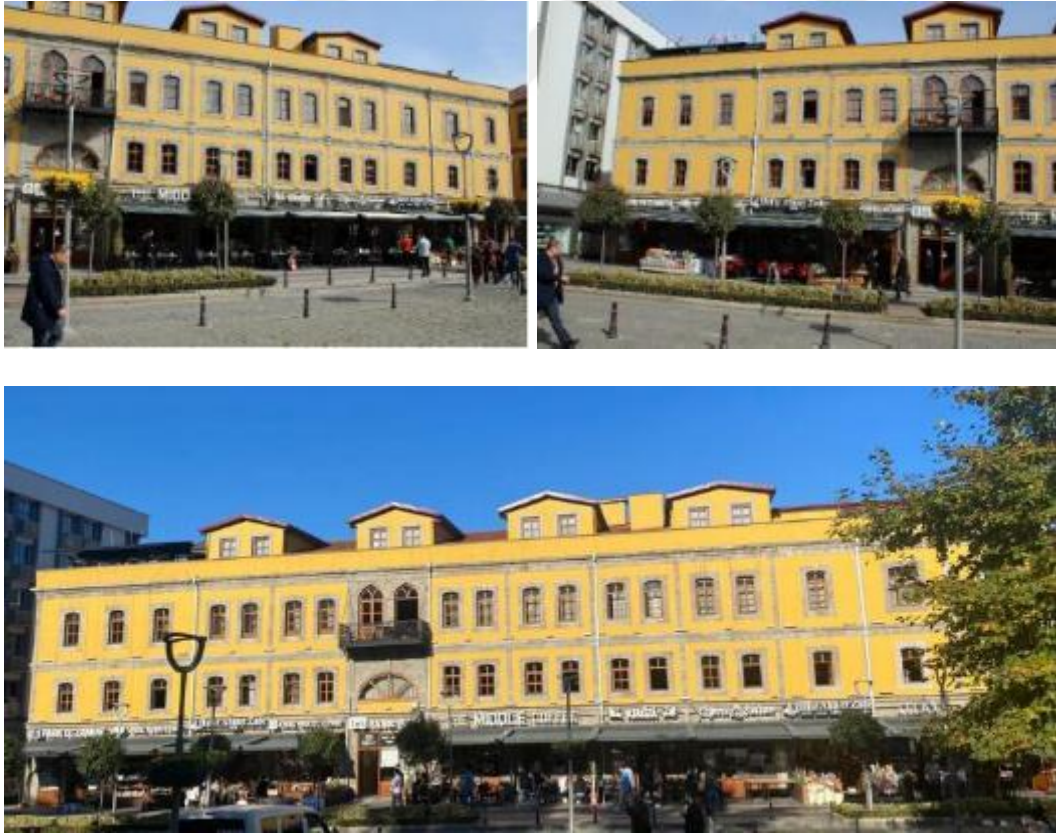
- Tespit edilen bu değişimlere ek olarak diğer 3 cephe yüzeyinde olduğu gibi günümüzde güney cephesinin zemin kat yüzeyinde dükkanların isim tabelalarının yer aldığı; birinci, ikinci ve çatı kat duvarlarının “Trabzon Sarısı” ile boyandığı, cephe yüzeylerinde ise metal iniş boruları ve tesisat elemanları ile yapılmış düzenlemelerin mevcut olduğu gözlemlenmektedir (Şekil 75).

Şekil 75. Güney cephesi günümüz görünüşleri (M. Türkköylü fotoğraf arşivi, 2023)
