**TARİHİ HAN YAPILARININ YENİDEN**  
**İŞLEVLENDİRİLMESİ VE BEHRAM PAŞA**  
**HANI ÖRNEĞİ ÖZELİNDE İÇ**  
**MEKANLARININ İRDELENMESİ**

**YÜKSEK LİSANS TEZİ**

**Mimarlık Anabilim Dalı**

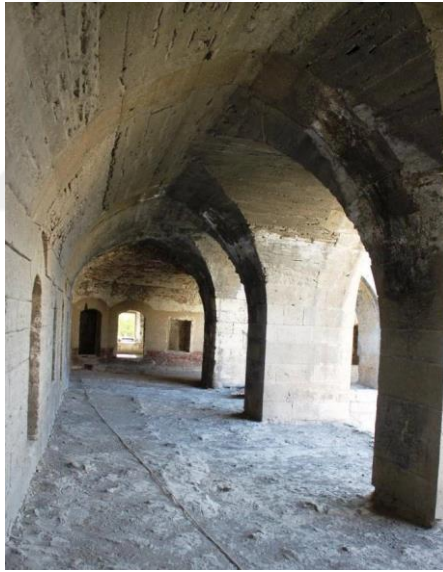
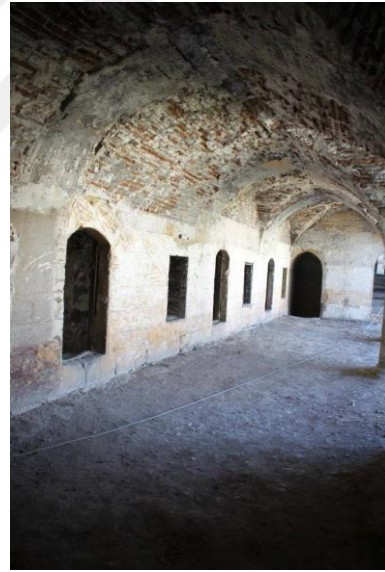
Şekil 3.17. (a) 2016 yılına ait (restorasyon öncesi) revakların görünümü (M.E. DERE ARŞİVİ)  
 Şekil 3.17. (b) 2016 yılına ait (restorasyon öncesi) revakların görünümü (M.E. DERE ARŞİVİ)

Üst katta revaklar, ahır bölümünün de üzerinde olmak üzere dört yönden avluyu sarmaktadır. Yirmi iki adet paye ile taşınan üst kat revakları yirmi üç adet sivri kemerle avluya açılmaktadır. Payeler, zemin kattaki payelere göre daha küçük olduğundan üstteki revakların kemerleri daha kısa tutulmuştur.

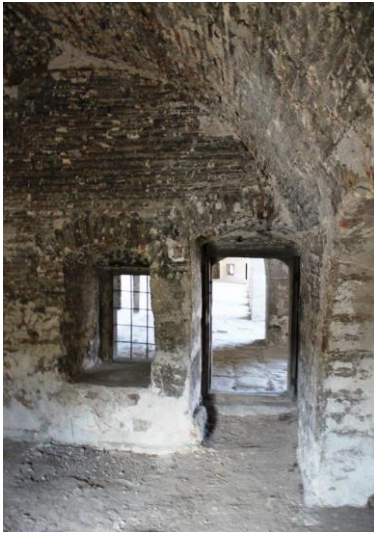
Şekil 3.18. 2016 yılına ait (restorasyon öncesi) hücrelerden revaklara açılan kapı ve pencereler (M.E. DERE ARŞİVİ)

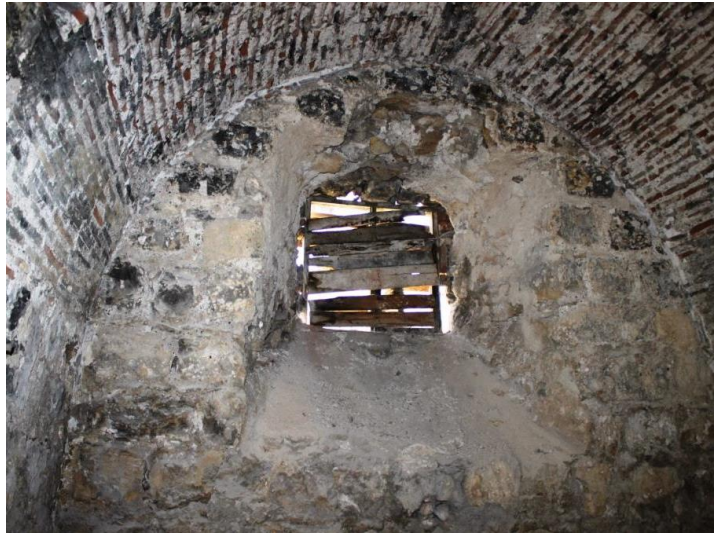
Şekil 3.19. 2016 yılına ait (restorasyon öncesi) zemin katta ki hücrelerde beşik tonoz üst örtü (M.E. DERE ARŞİVİ)

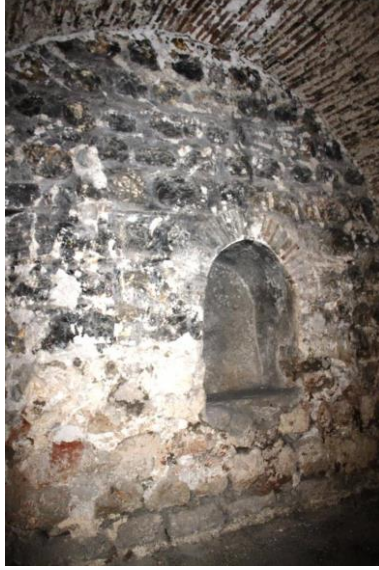
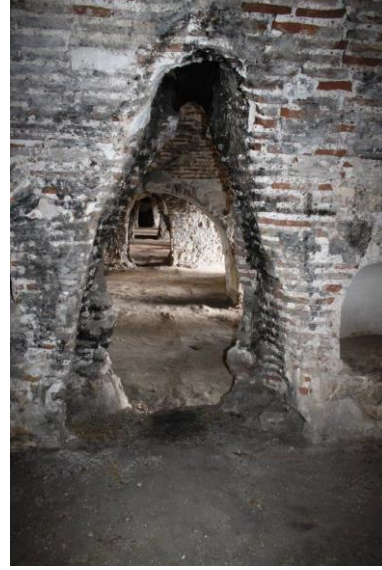
Şekil 3.20. Restorasyon öncesine ait hücrelerde bulunan niş (M.E. DERE ARŞİVİ)

Şekil 3.21. Restorasyon öncesine ait yıkılarak geçiş sağlanan ocak kalıntısı (M.E. DERE ARŞİVİ)

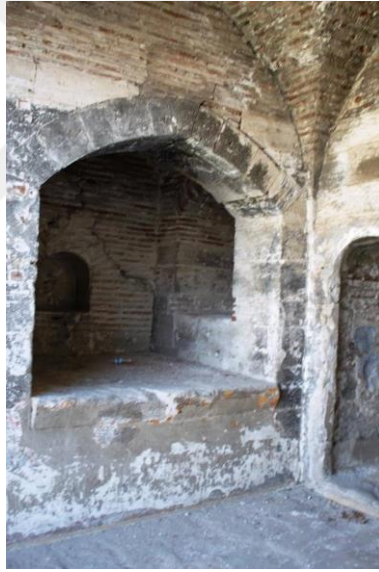
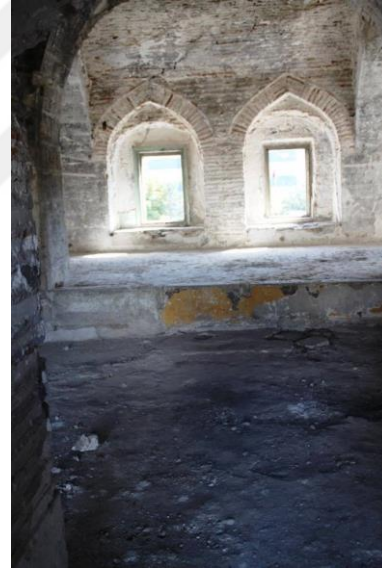
Şekil 3.22. Restorasyon öncesine ait han ağası odasının açıldığı eyvan (M.E. DERE ARŞİVİ)

Üst katta giriş cephesinin üzerinde, revaklardan merdivenlerle han idare odasına çıkılmaktadır. Avluya bakan kuzey yönünde bir eyvanın açıldığı bu mekân, konumu, işçiliği ve mimarisiyle hana gelen üst düzey misafirlerin kalması için ya da hanın idarecilerinin kalması için yapılmış olabileceği düşünülmektedir. Avluya açılan eyvanın üzeri çapraz tonozlu olup yanlardan yine tonozlu derin sekilerin yerleştirildiği mekanlarla genişletilmiştir (Şekil 3.22). Ayrıca giriş cephesine bakan pencereler içten sivri kemerli, yanlara bakan pencereler düz atkılıdır (Şekil 3.23).

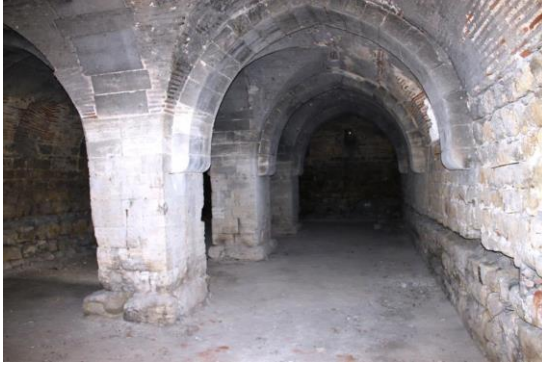
Şekil 3.24. Restorasyon öncesine ait ahır (develik) (M.E. DERE ARŞİVİ)  
Şekil 3.25. Restorasyon öncesine ait ahırdaki mazgal pencere (M.E. DERE ARŞİVİ)

Ahırlar konaklamaya gelen kervanların hayvanlarını muhafaza ettikleri birimdir. Ahır bölümü payeler tarafından taşınan kemerler ile kuzeydoğu-güneybatı doğrultusunda bölünerek, mekân iki sahına ayrılmıştır. Ahırın avluya bakan cephesi kaba yonu taş örülüdür (Şekil 3.24). Duvar üzerinde avluya bakan üç adet mazgal

pencere bulunmaktadır. Yine ahırın dış cepheye bakan mazgal pencereleri bulunmaktadır (Şekil 3.25).

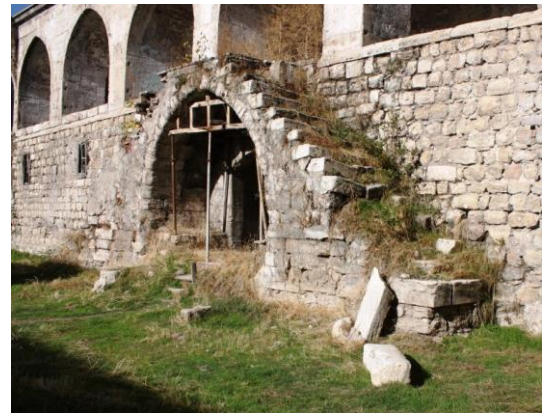
Şekil 3.26. Restorasyon öncesine ait giriş eyvanının her iki yanında ki merdivenler (M.E. DERE ARŞİVİ)  
Şekil 3.27. Restorasyon öncesine ait iki kanatlı merdiven (M.E. DERE ARŞİVİ)

Yapıda birinci kata ulaştıracak olan üç adet merdiven bulunmaktadır. Merdivenlerden ikisi güneydoğu cephesinde ve giriş eyvanının her iki yanında iken (Şekil 3.26), üçüncü merdiven kuzeydoğu cephesinde, ahır giriş kapısının her iki yanından ve iki kanatlı, yapıya paralel, bitişik şekilde yükselmektedir (Şekil 3.27).

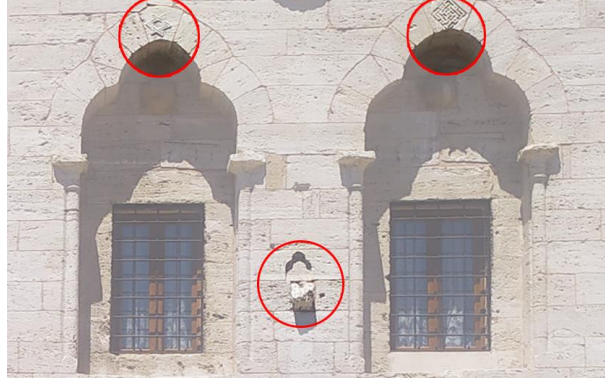
Şekil 4.7. Giriş cephesindeki pencere kemeri kilit taşı ve kuş suluğu detayları

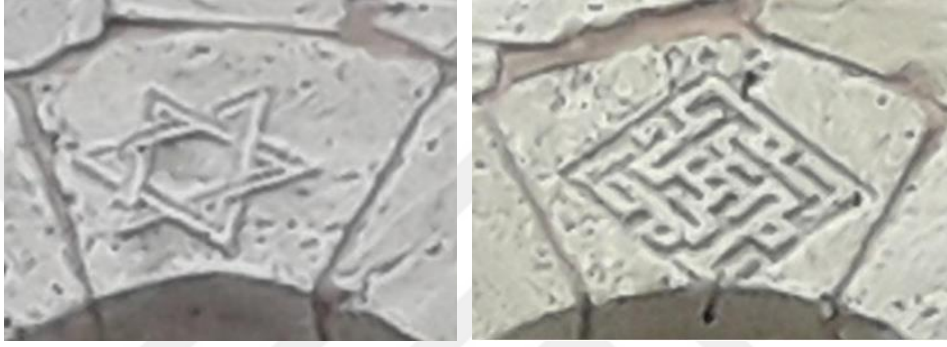
Şekil 4.8. (a) Pencere kemeri kilit taşı Mühr-ü Süleyman detayı (Şener, 2019)

Şekil 4.8. (b) Pencere kemeri kilit taşı kufi yazı detayı (Şener, 2019)

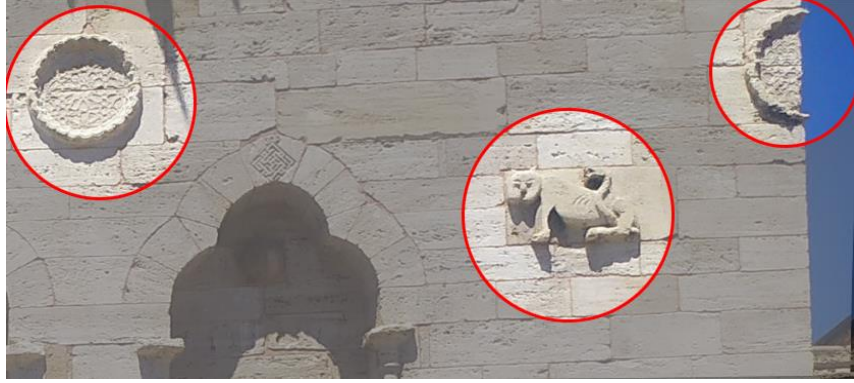
Şekil 4.9. Giriş cephesindeki aslan figürü ve rozet detayları

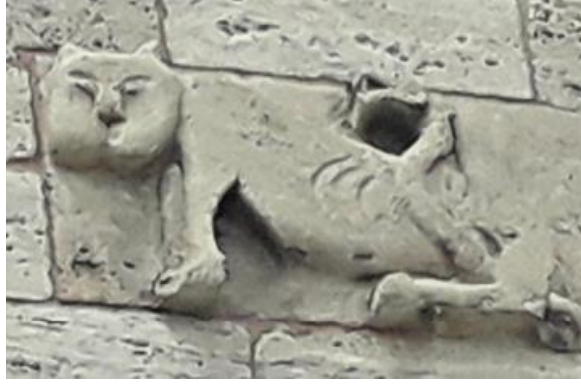
Şekil 4.10. Giriş cephesi sağındaki aslan figürü detayı (Şener, 2019)

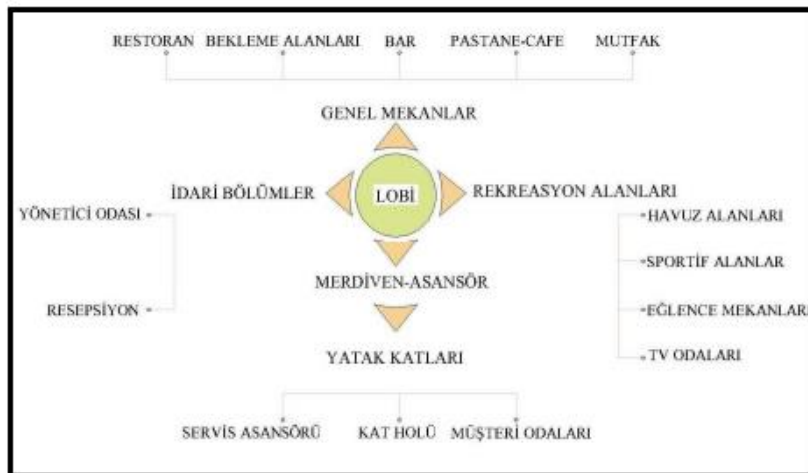
Şekil 4.18. Butik otellerin iç mekân örgütlenme şeması (Çelik, 2010)

Butik otellerin mekân işleyişi genel olarak şekil 4.18. de verilmektedir.

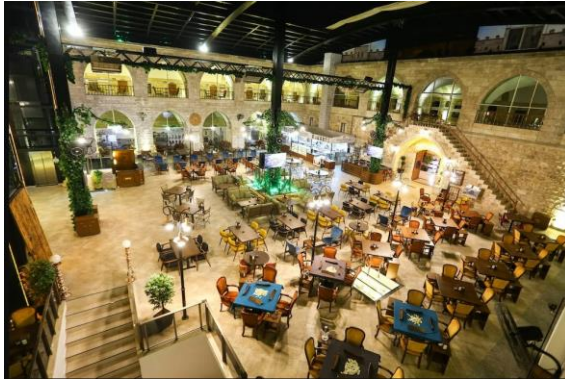
Şekil 4.25. Tarihi Behram Paşa Sivas Otelinin yeme-içme alanını (avlu)  
Şekil 4.26. Tarihi Behram Paşa Sivas Otelinin yeme-içme alanını (avlu) üst örtü

İç avlu, çelik taşıyıcı sistem kullanılarak tasarlanan açılır kapanır üst örtüye sahiptir. Yapıya yük bindirmeden taşıyıcısı çözümlenmiş olan bu üst örtü otelin iklimlendirme koşullarını olumlu etkilemiştir (Şekil 4.26).

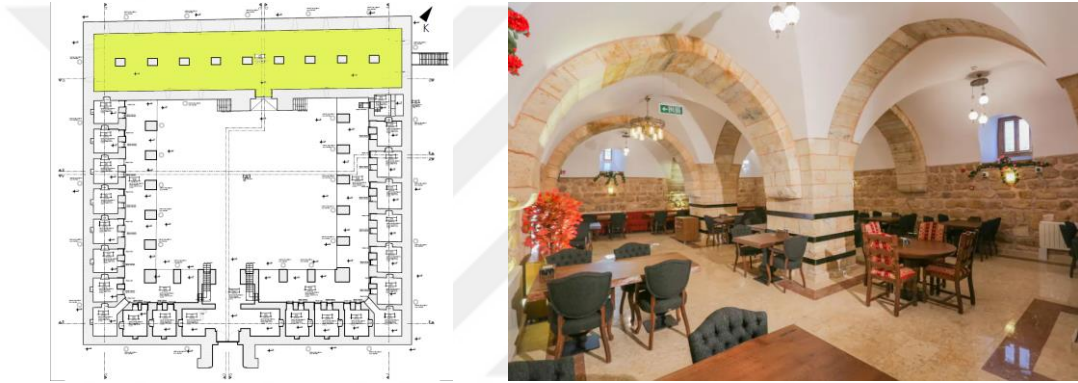
Şekil 4.27. Tarihi Behram Paşa Sivas Oteli restoranı (ahır) gösteren zemin kat planı

Restoran alanında aydınlatma ve havalandırma mazgal pencereler ile sağlanmaktadır. Bu alanda mobilyalar kalabalık yemek organizasyonlarına imkân verecek şekilde düzenlenebilir niteliktedir. Yeni işlevin gerektirdiği restorana hizmet verecek olan servis birimleri ve ıslak hacimler ise özgün yapıya müdahalede bulunmadan ek şeklinde çözümlenmiştir. Öktem (2007), tüm yiyecek ve içecek mekânlarının mutfak ile yakın ilişki içinde olması gerektiğini belirtmiştir (Öktem,2007). Bu yaklaşım ile servis birimlerinin doğrudan restoran ile ilişkilendirildiği görülmektedir (Şekil 4.31). Servis birimleri; yemekhane, bulaşıkhanesi, mutfak, depo ve ıslak hacimler olup, yapının dışından hissedilmeyecek şekilde toprak altında kalmaktadır. Bu birimlere yapının kuzeybatısında bulunan servis girişiyle ulaşılmaktadır (Şekil 4.32 ve şekil 4.33).

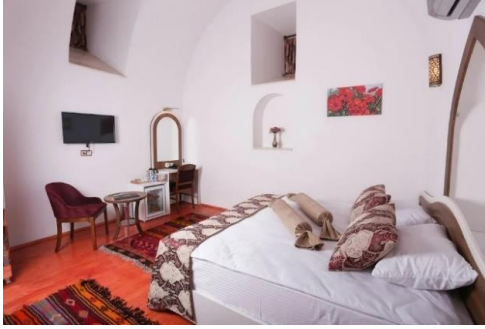
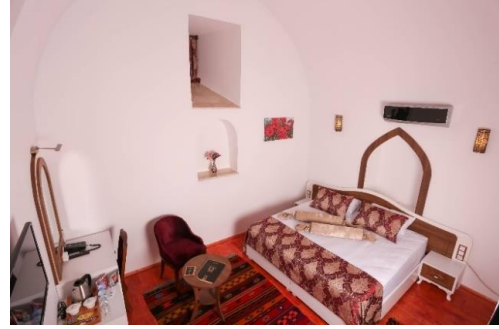
Şekil 4.34. Tarihi Behram Paşa Sivas Oteli zemin kat normal oda (Url 22)

Şekil 4.35. Tarihi Behram Paşa Sivas Oteli zemin kat normal oda (Url 23)

Odaların zemininde ahşap döşeme kullanılmıştır, buda ısıtma için zeminden geçecek olan tesisat borularını ahşap döşeme altından geçirme imkânı sunmuştur. Ayrıca zeminde kullanılan ahşap malzemenin gerek doğal taş malzeme ile olan uyumu, gerek ahşabın sıcak bir dokuya sahip olması, kullanıcının mekânı algılaması ve hissetmesinde olumlu katkı sağlamaktadır.

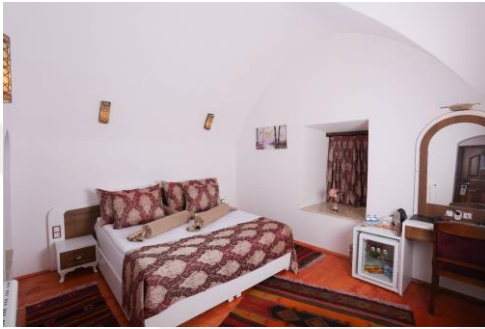
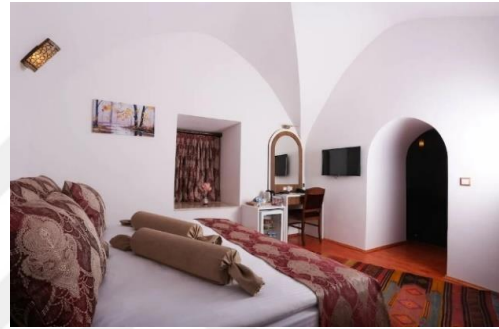
Şekil 4.36. Tarihi Behram Paşa Sivas Oteli birinci kat normal oda (Url 24)

Şekil 4.37. Tarihi Behram Paşa Sivas Oteli birinci kat normal oda (Url 25)

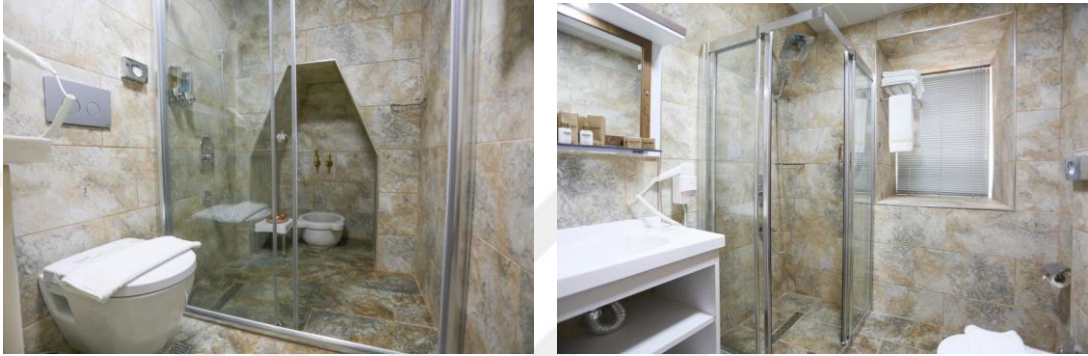
Şekil 4.40. Tarihi Behram Paşa Sivas Oteli banyo (Url 28)

Şekil 4.41. Tarihi Behram Paşa Sivas Oteli banyo (Url 29)

Behram Paşa Oteli'nde odalara, odanın girişine yakın, alçıpan malzeme kullanılarak ıslak hacimler yerleştirilmiştir (Şekil 4.40 ve Şekil 4.41). Tavanda da özgün yapının zarar görmemesi için tamamen kapatılmıştır.

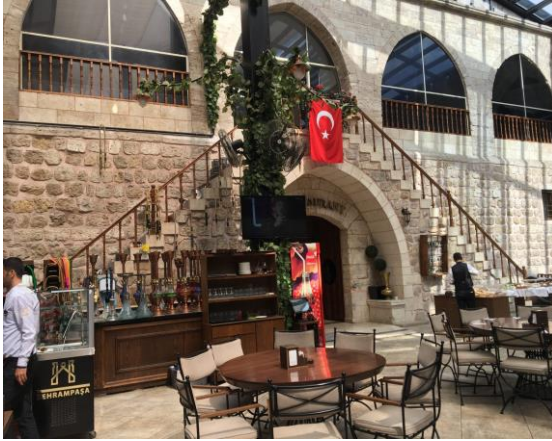
Şekil 4.47. Avludan birinci kata erişimi sağlayan çift kollu merdiven (Url 31)  
Şekil 4.48. Birinci kat çift kollu merdiveni gösteren şematik plan

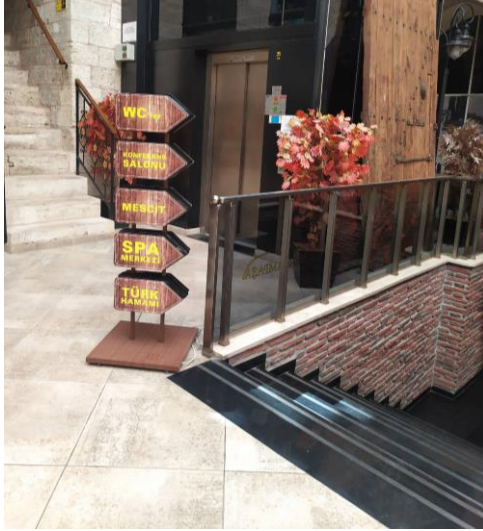
Şekil 4.49. Bodrum kata erişimi sağlayan merdiven

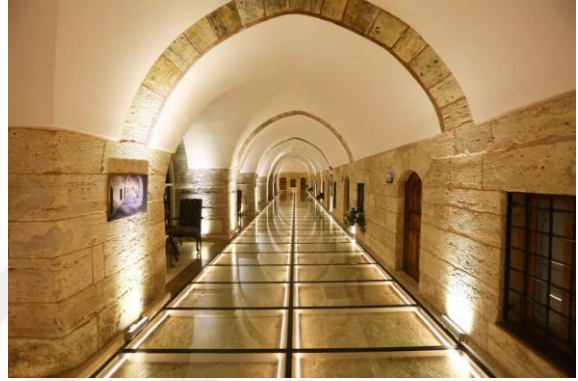
Şekil 4.51. Doğal aydınlatmanın sağlandığı iç avlu

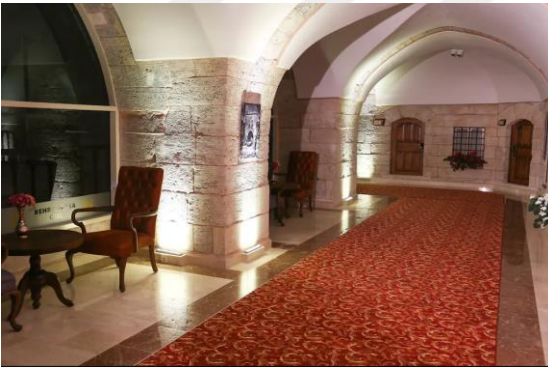
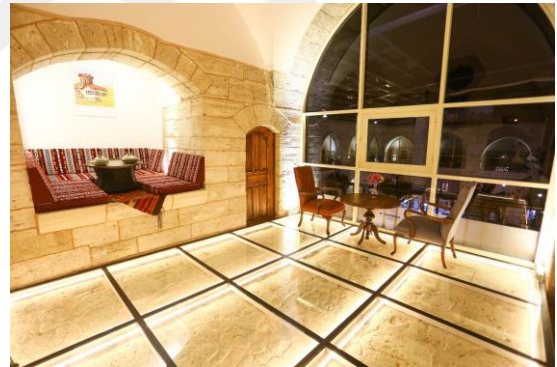
Şekil 4.53. Koridor (revaklar) da kullanılan yapay aydınlatma (Url 34)

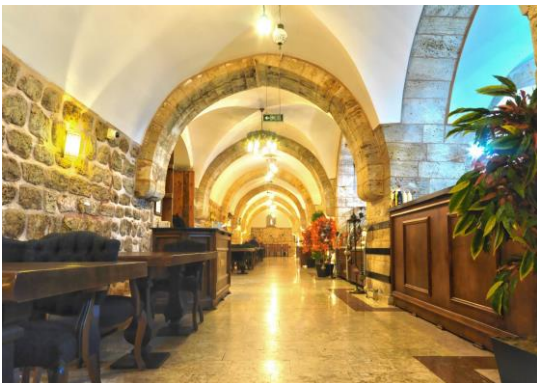
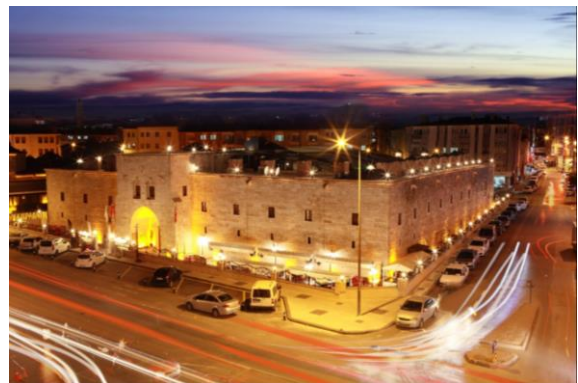
Şekil 4.55. Restoran (ahır) yapay aydınlatma (Url 36)

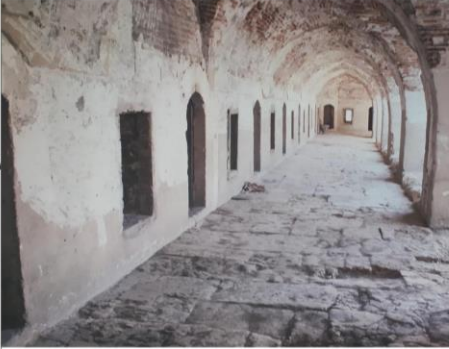
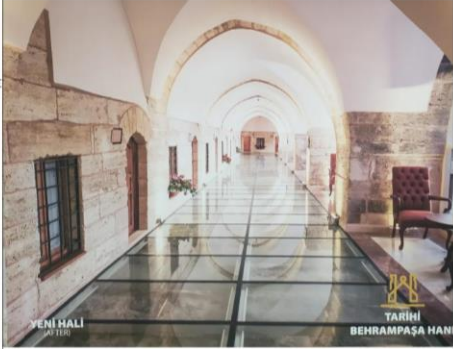
| Restorasyon öncesi | Restorasyon sonrası |
|---|---|
| Özgün sal taşlarının bulunduğu birinci kat revaklar | Özgün sal taşlarının cam döşeme ile koruma altına alındığı birinci kat revaklar (koridor) |

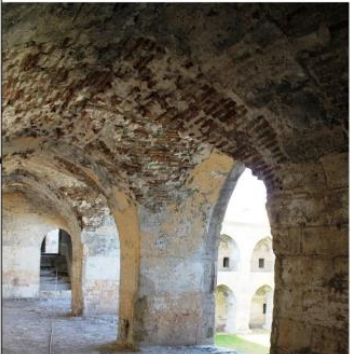
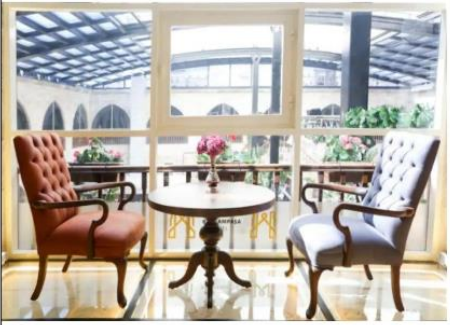
| BEHRAM PAŞA HANI / BUTİK OTEL | Restorasyon öncesi | | Restorasyon sonrası |
|---|---|---|---|
| | Birinci revaklardan kemerli geçişlere bakış | Birinci kat şematik plan | Birinci katta cam ile kapatılan kemerli geçişlerin oturma alanı olarak değerlendirilmesi |

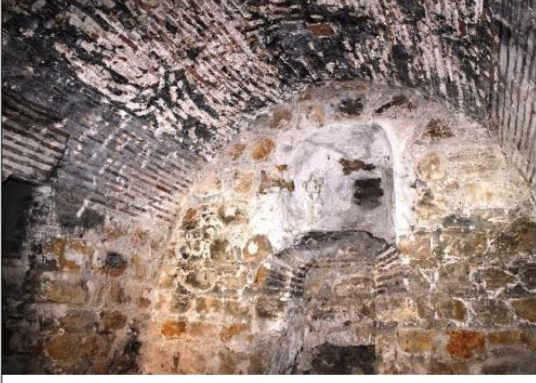
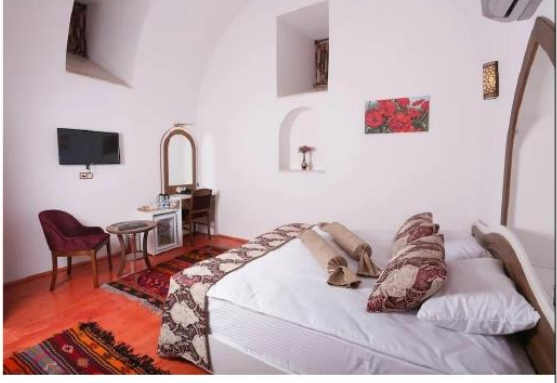
Tablo 4.10. Behram Paşa Hanı restorasyon öncesi ve sonrasına ait görseller

| Restorasyon öncesi | Restorasyon sonrası |
|---|---|
| <p data-bbox="383 750 758 784">Zemin katta bulunan bir hücre</p> | <p data-bbox="949 750 1412 784">Zemin katta bulunan bir oda (Url 22)</p> |

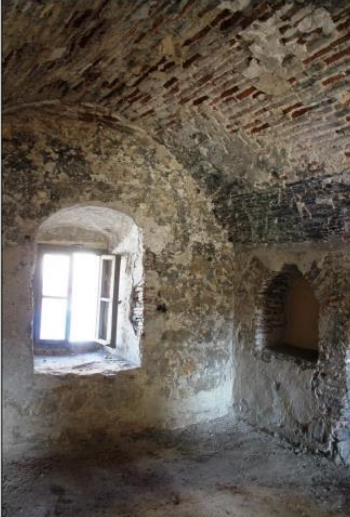
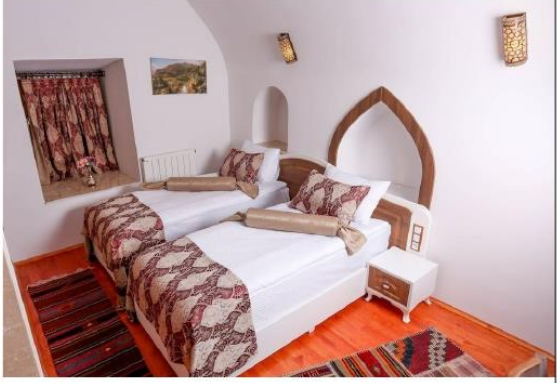
| Restorasyon öncesi | Restorasyon sonrası |
|---|---|
| <p data-bbox="383 1411 758 1444">Birinci katta bulunan bir hücre</p> | <p data-bbox="949 1411 1412 1444">Birinci katta bulunan bir oda (Url 38)</p> |

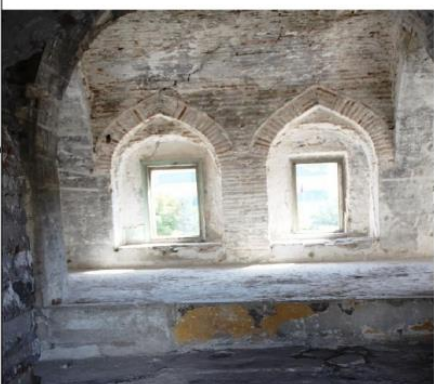
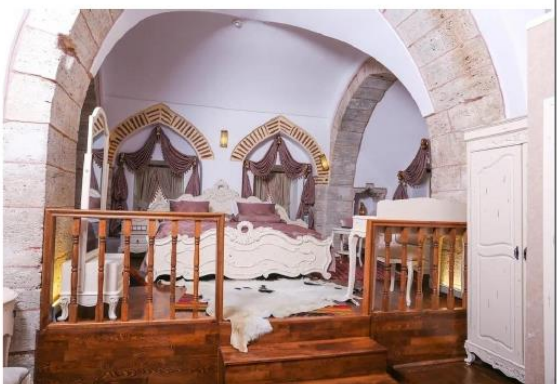
| Restorasyon öncesi | Restorasyon sonrası |
|---|---|
| <p data-bbox="343 1892 790 1926">İkinci katta bulunan han ağası odası</p> | <p data-bbox="917 1892 1420 1926">İkinci katta bulunan sultan odası (Url 27)</p> |
