**TARİHİ KENT PEYZAJLARINI KORUMA:  
ANTALYA KALEİÇİ ÖRNEĞİ**

**PEYZAJ MİMARLIĞI**

**YÜKSEK LİSANS TEZİ**

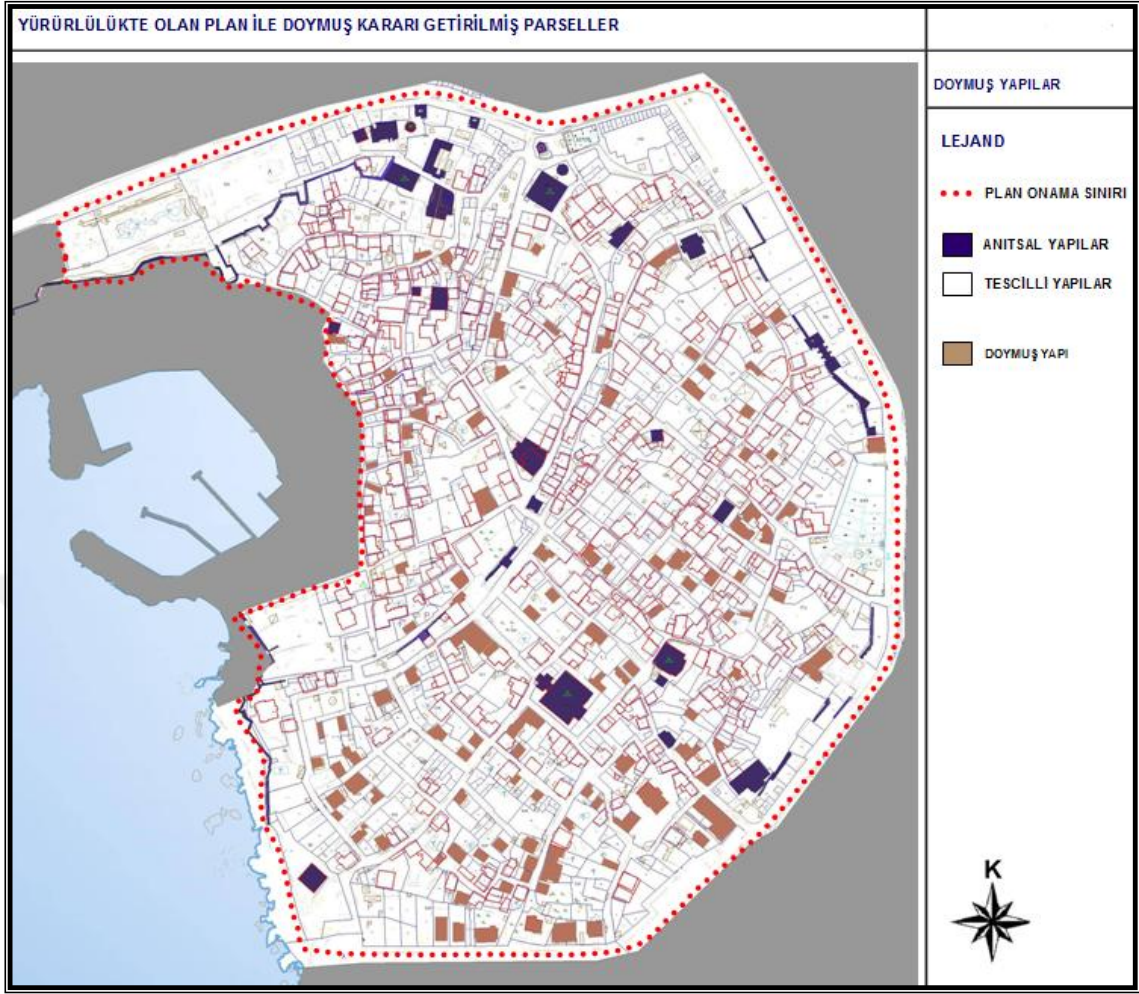
**Şekil 4.2.** 1992 Antalya Kaleiçi Koruma Amaçlı İmar Planı Yapı Statüleri (KUDEB 2016)

1970 başlarında ve öncesinde Kaleiçi’nde henüz koruma çalışmaları başlamamış iken betonarme yapılar inşa edilmiştir. Bu yapıların pek çoğu tarihi çevreyle uyumsuz ve tarihi çevrenin bütünlüğü bozan yapılardır. Bu yapılar 1992 yılında revize edilen Koruma Amaçlı İmar Planında doymuş yapı olarak nitelendirilmiş ve bu yapıların ekonomik ömürlerini doldurana değin yeni yapı hakkı verilmeyeceği kararlaştırılmıştır (Şekil 4.2 ve Şekil 4.3).

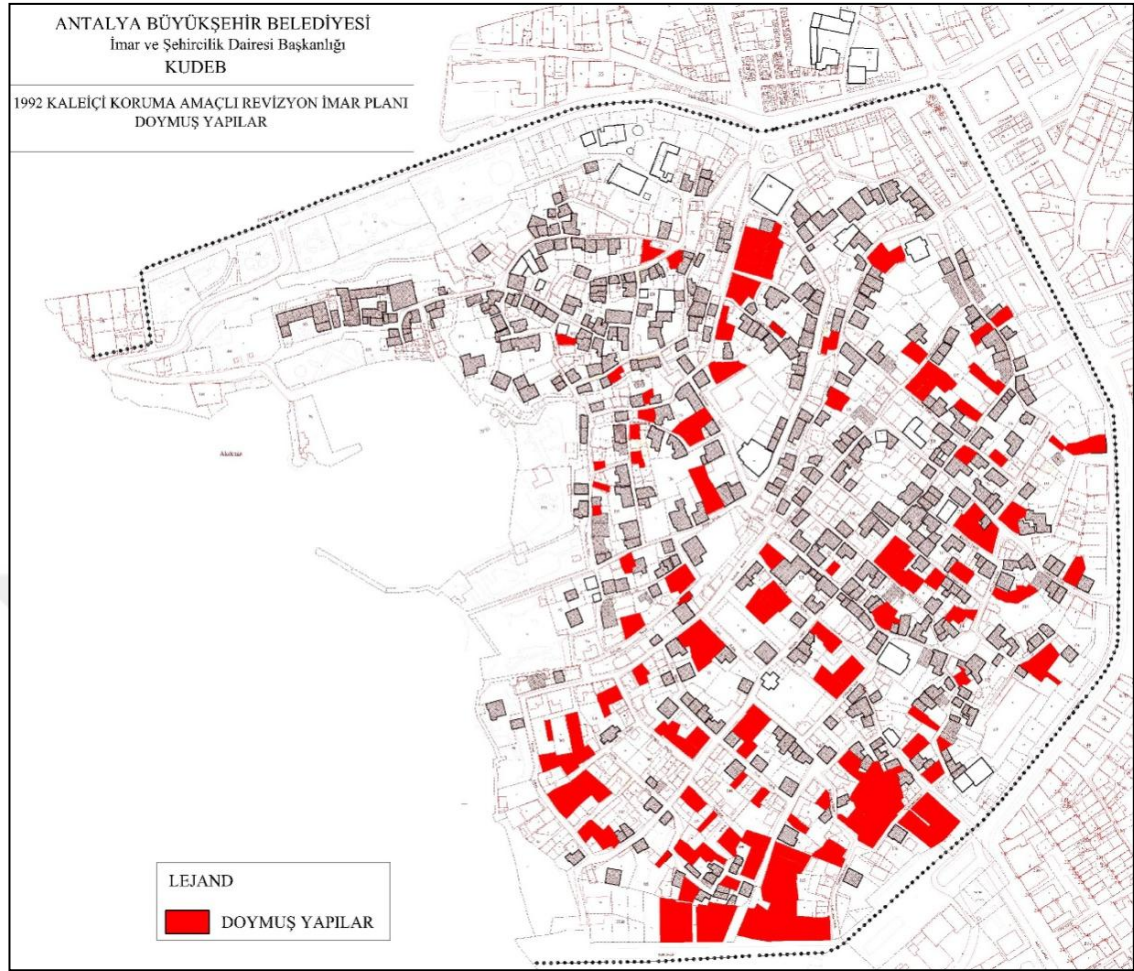
**řekil 4.3.** 1992 Antalya Kaleiçi Koruma Amaçlı İmar Planı Doymuř Yapıların Bulunduđu Parseller (KUDEB 2016)

Antalya Büyükşehir Belediyesi İmar ve Şehircilik Dairesi Başkanlığı tarafından hazırlanan Antalya Kaleiçi Koruma Amaçlı İmar Planı Şekil 4.3'te verilmiş olup, doymuş yapıların bulunduğu parseller koyu renk ile(kırmızı) gösterilmiştir. Buna göre söz konusu doymuş yapıların önemli sayıda olduğu görülmektedir. Bu yapıların Kaleiçi'nin tarihi dokusunu bozduğu ve bu amaçla çözüm bulunması gerekli temel bir konu olarak ortaya çıkmaktadır.

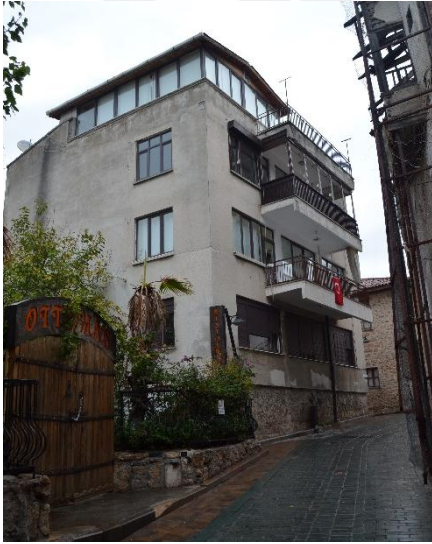
**Şekil 4.6.** Üç katlı hem boyut hem cephe kaplamasıyla tarihi çevreyle uyumsuz bir betonarme yapı örneği (Orişinal 2018)

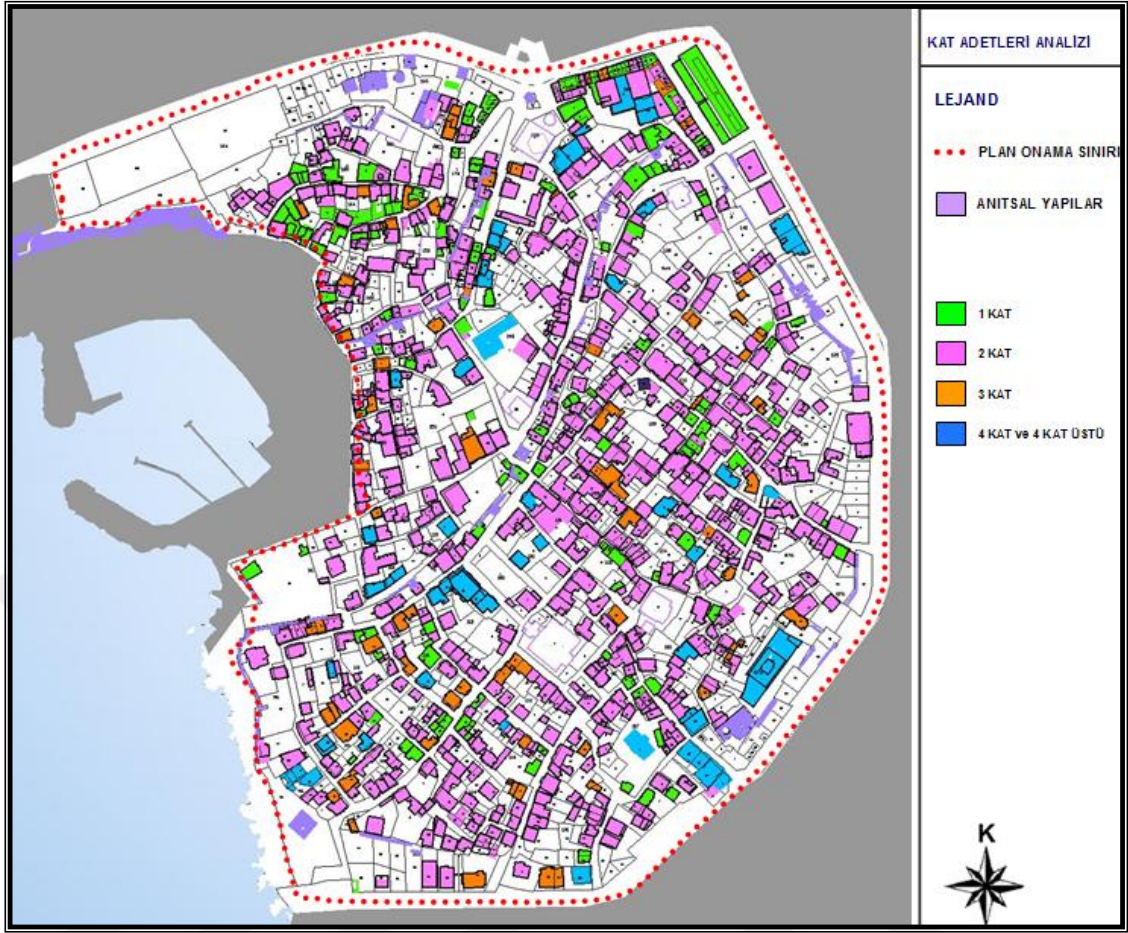
**Şekil 4.10.** 1992 Antalya Kaleiçi Koruma Amaçlı İmar Planı Kat Adetleri Analizi (KUDEB 2016)

Kat sayısının özgün yapıların kat sayısından fazla ve doymuş yapıların yüksek olması önemli bir sorun olarak değerlendirilmektedir. Kaleiçi'nin genel görünümünde doymuş yapıların yüksekliği peyzaj açısından çözümlenmesi güç bir alana işaret etmektedir. Bu bakımdan özellikle tarihi özgün yapıların üzerinde yüksekliğe sahip yapıların yükseklik olarak da mevcut yapıyla uyumlu hale getirilmesi doğru olacaktır. Bu amaçla Antalya Büyükşehir Belediyesi tarafından doymuş yapılarla ilgili olarak yürütülmekte olan istimlak edilerek yıkılması, yapı cephe giydirmesi gibi girişimler büyük önem taşımaktadır.

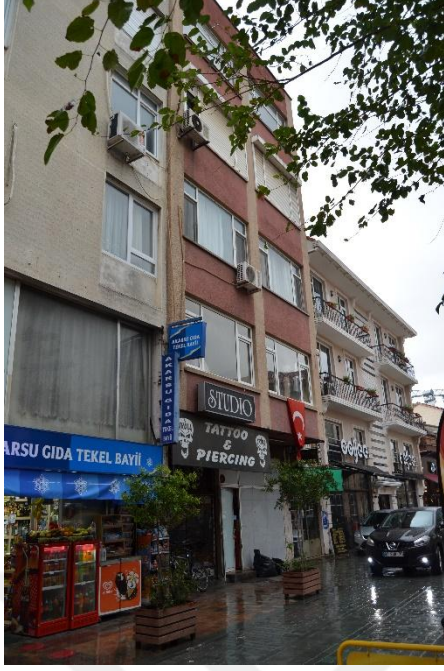
**Şekil 4.13.** Betonarme bir yapı ve zemin kattaki işletme tabelalarının tarihi çevreyle uyumsuz olmasına bir örnek (Orjinal 2018)

- Betonarme(doymuş) yapıların varlığı,
- Eski yapıların bakımsız ve yıkıntı halinde olması,
- Yapılan restorasyonların tarihi dokuya uyumsuz olması,
- Kaleiçi’nde araç ve trafik akışının olması,
- Hediyelik eşya satıcılarının gelişigüzel sergi yapması ve alan kullanımı,
- Ağaç ve bitkisel varlıkların doğal ve tarihi bitki örtüsüyle uyumsuz (ithal) olması,
- Yat limanındaki turistik gezi yaptıran motorların konseptlerindeki aykırılıklar,
- Pansiyon ve işletme isimlerinin Türkçe ve otantik olmaması.

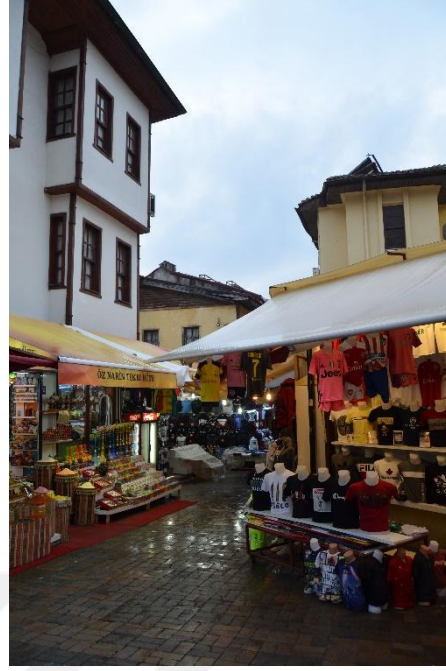
**Şekil 4.14.** Hediyeelik eşya satıcılarının gelişigüzel sergi yapması ve tarihi çevreyle uyumsuz tente ve tabela kullanımına bir örnek (Orijinal 2018)

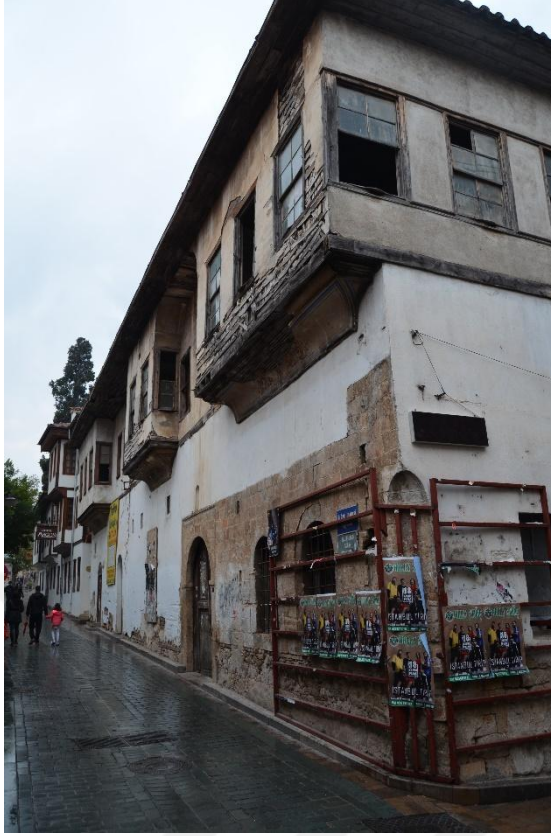
**Şekil 4.17.** Bakımsız ve eski bir yapı  
örneği (Orişinal 2018)

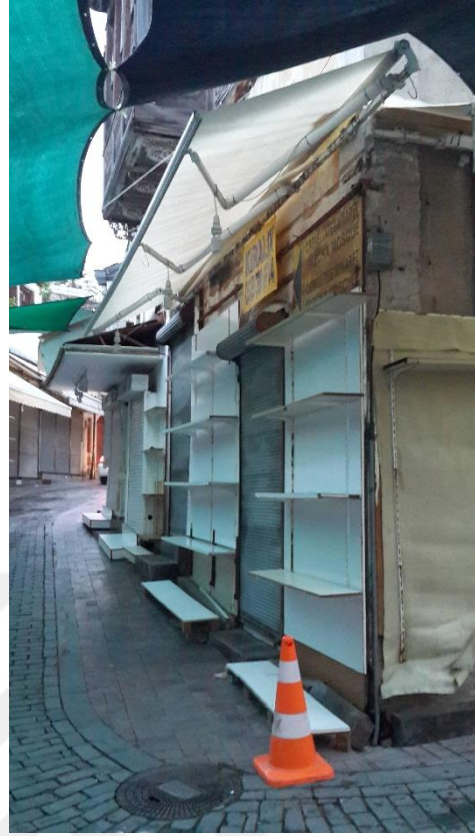
**Şekil 4.18.** Hediyelik eşya satıcılarının  
tezgahlarını kapattığında ortaya çıkan  
tarihi çevreyle uyumsuz görüntülere bir  
örnek (Orişinal 2016)

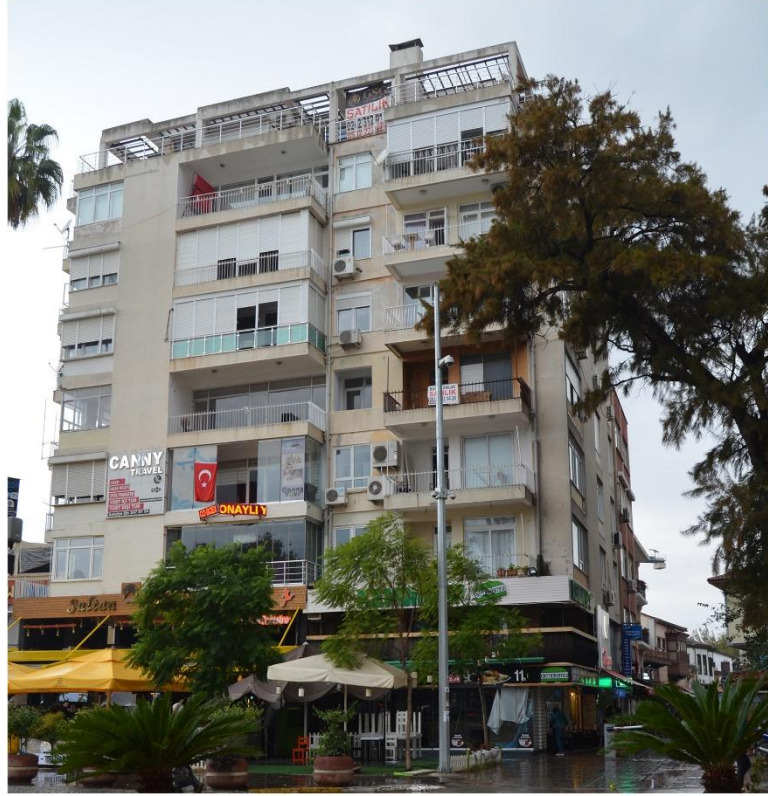
Şekil 4.23. Gözlem Formu 01

Kat Adeti :8  
Yapı Alanı :337,3 m<sup>2</sup>  
Bahçe Durumu :Yok  
Cephe Özelliği :Boya

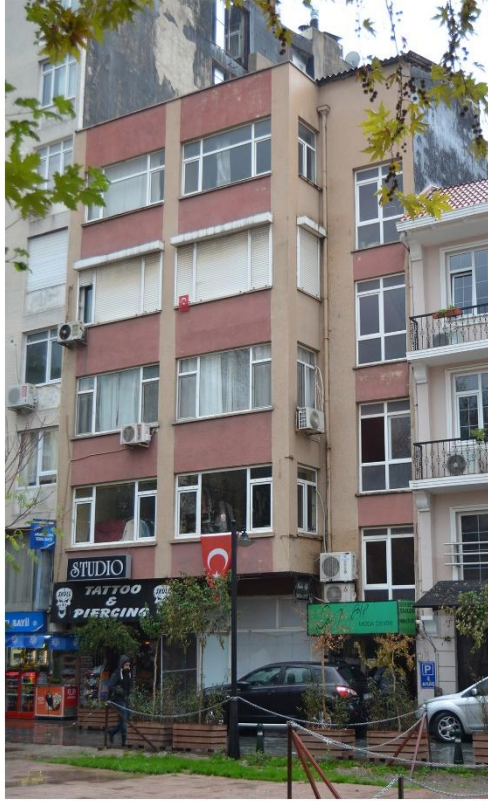
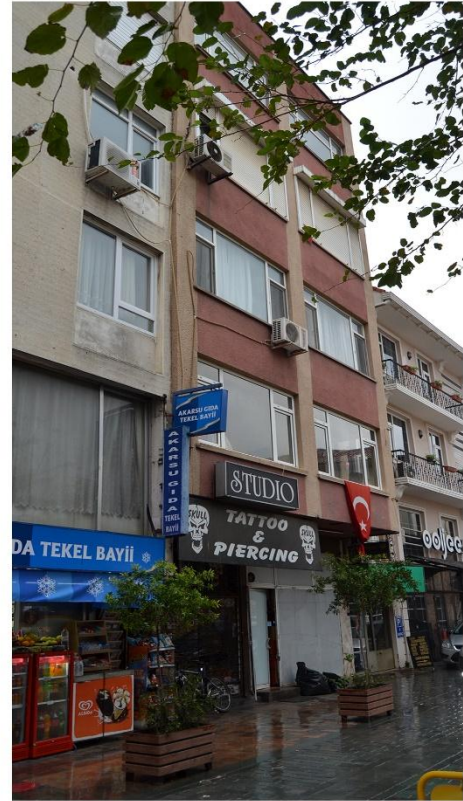
Şekil 4.24. Gözlem Formu 02

Kat Adeti :4  
Yapı Alanı :143,7 m<sup>2</sup>  
Bahçe Durumu :Yok  
Cephe Özelliği :Boya

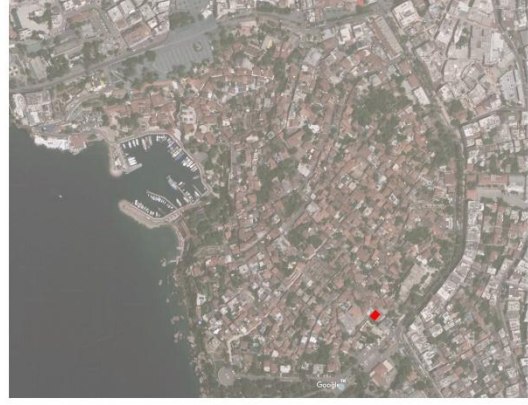
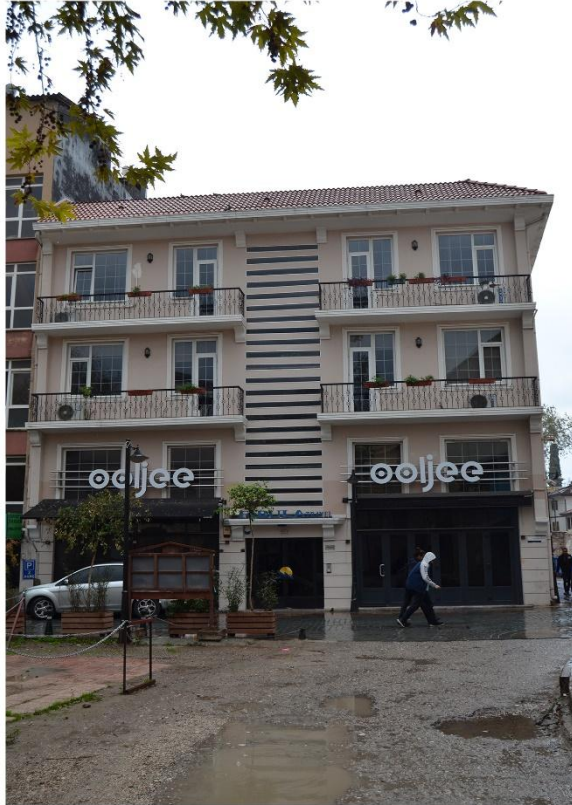
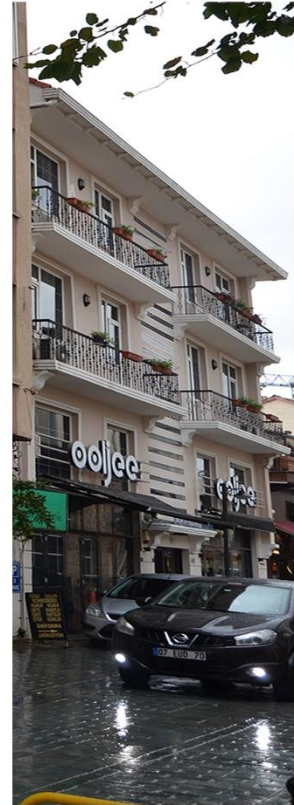
Şekil 4.25. Gözlem Formu 03

Kat Adeti :4  
Yapı Alanı :234,4 m<sup>2</sup>  
Bahçe Durumu :Yok  
Cephe Özelliği :Boya

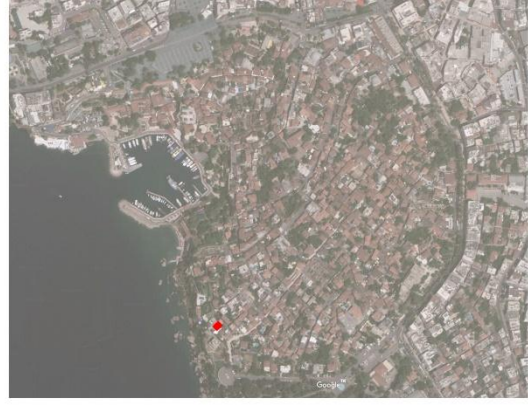
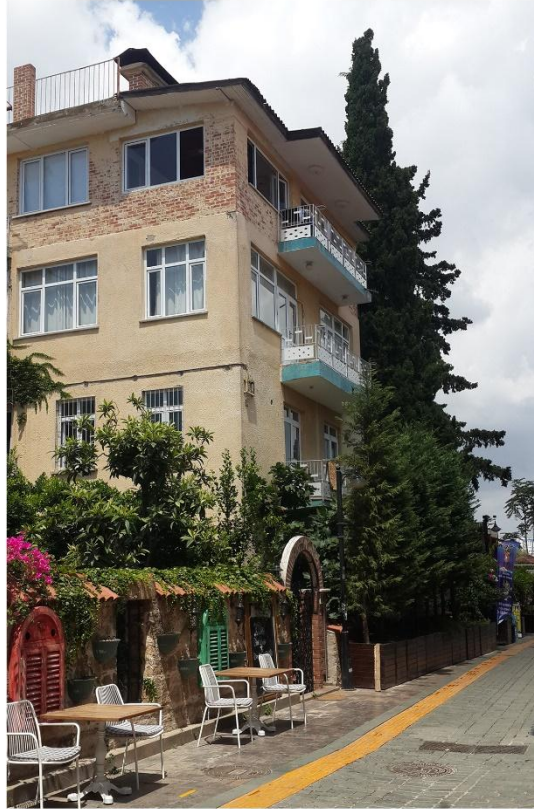
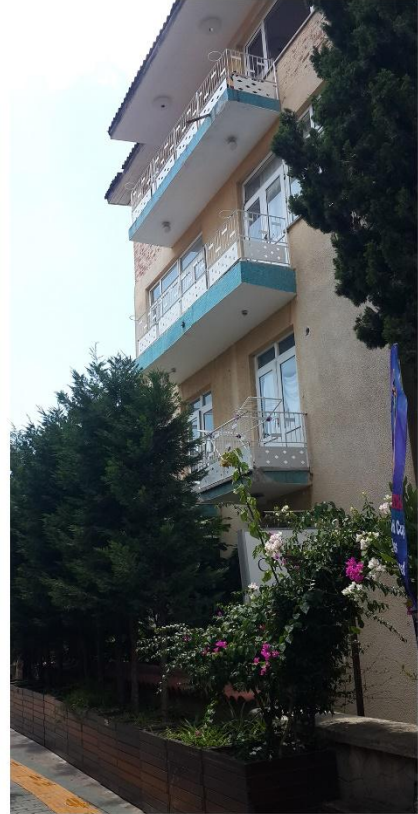
Şekil 4.26. Gözlem Formu 04

Kat Adeti :5  
Yapı Alanı :180,3 m<sup>2</sup>  
Bahçe Durumu :Yok  
Cephe Özelliği :Boya

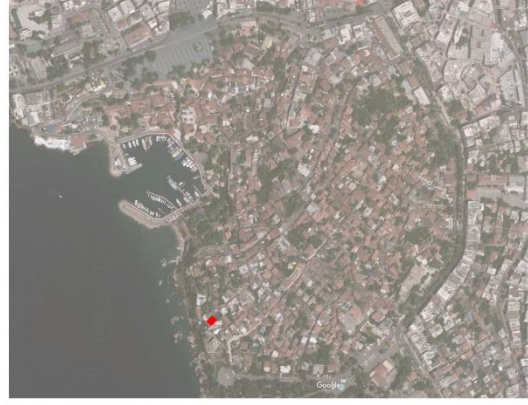
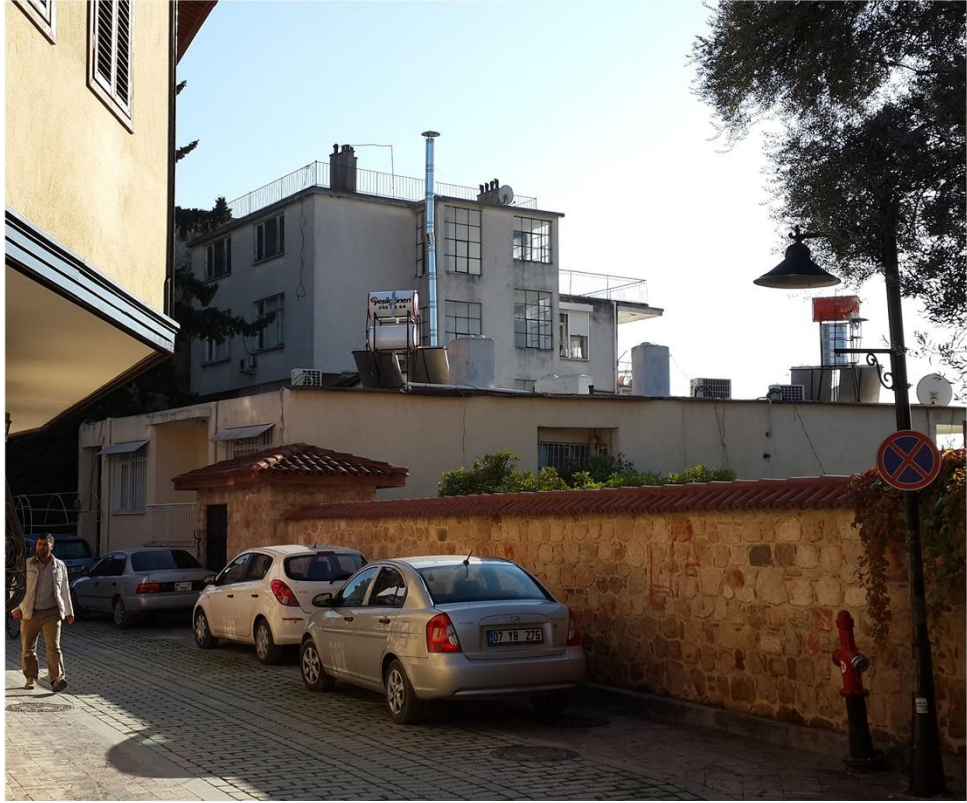
Şekil 4.27. Gözlem Formu 05

Kat Adeti :4  
Yapı Alanı :91,9 m<sup>2</sup>  
Bahçe Durumu :Kafeterya  
Cephe Özelliği :Boya

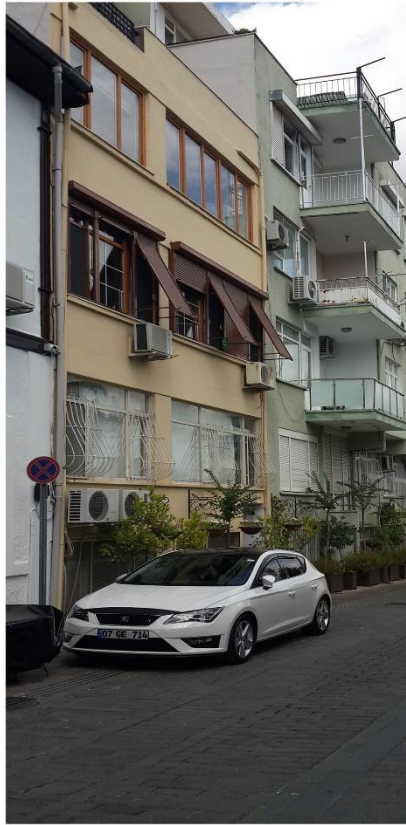
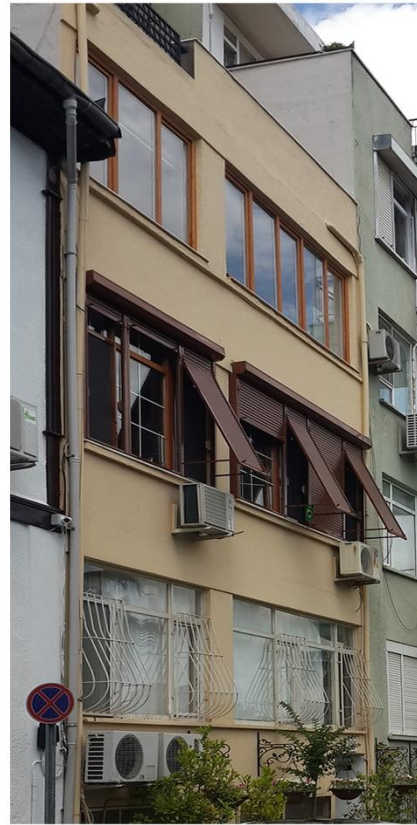
Şekil 4.28. Gözlem Formu 06

Kat Adeti :4  
Yapı Alanı :85,2 m<sup>2</sup>  
Bahçe Durumu :Yok  
Cephe Özelliği :Boya

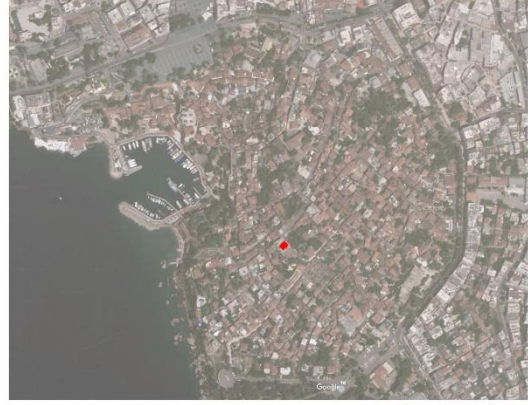
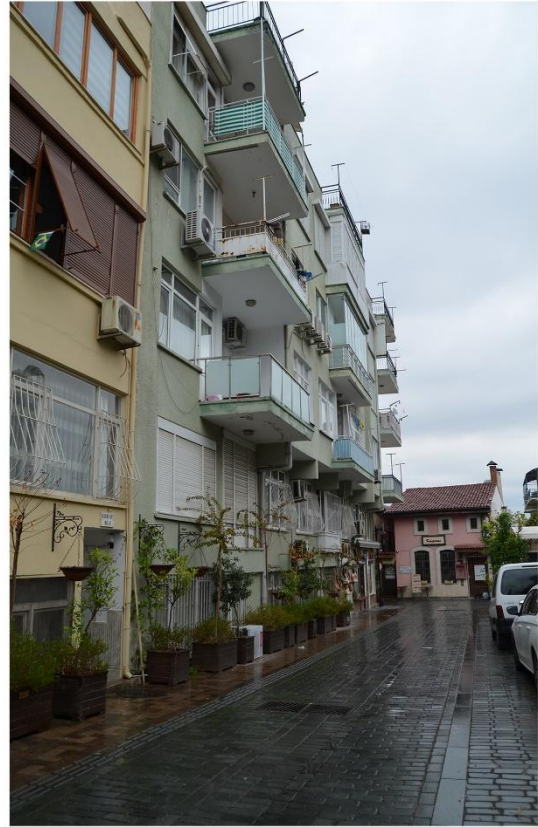
Şekil 4.29. Gözlem Formu 07

Kat Adeti :5  
Yapı Alanı :363 m<sup>2</sup>  
Bahçe Durumu :Yok  
Cephe Özelliği :Boya

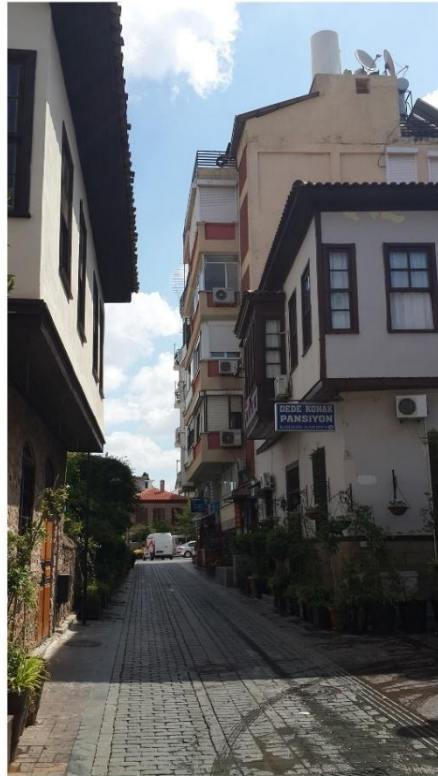
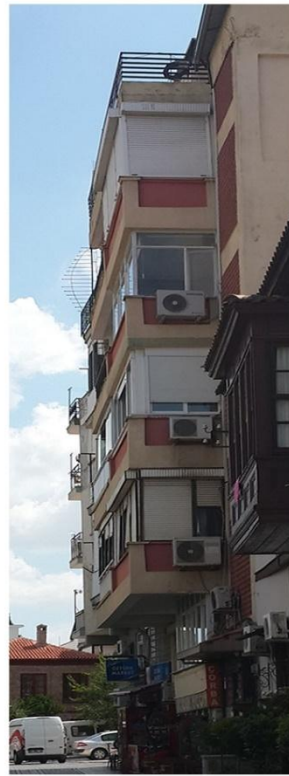
Şekil 4.30. Gözlem Formu 08

Kat Adeti :5  
Yapı Alanı :112 m<sup>2</sup>  
Bahçe Durumu :Yok  
Cephe Özelliği :Boya

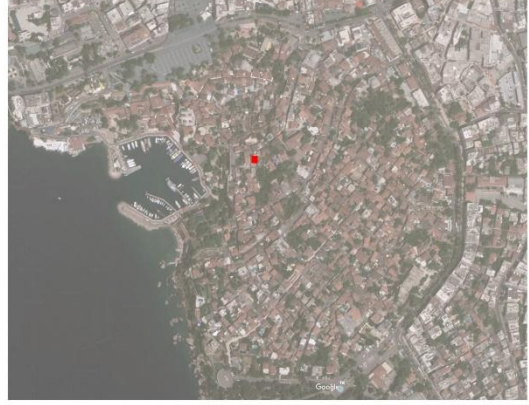
Şekil 4.32. Gözlem Formu 10

| <p><b>Konum Özellikleri</b></p> <p>Mahalle :Selçuk<br/>Sokak :Musalla</p> <p><b>Yapı Özellikleri</b></p> <p>Kat Adeti :6<br/>Yapı Alanı :142,7 m<sup>2</sup><br/>Bahçe Durumu :Yok<br/>Cephe Özelliği :Boya</p> | |

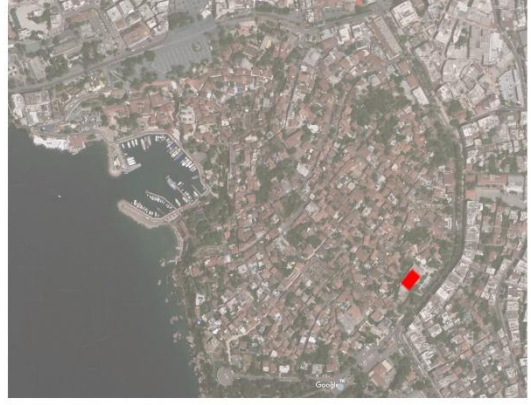
Şekil 4.33. Gözlem Formu 11

| <p><b>Konum Özellikleri</b></p> <p>Mahalle :Barbaros</p> <p>Sokak :Kandiller Çıkmazı</p> <p><b>Yapı Özellikleri</b></p> <p>Kat Adeti :5</p> <p>Yapı Alanı :..... m<sup>2</sup></p> <p>Bahçe Durumu :Otopark</p> <p>Cephe Özelliği :Boya</p> | |

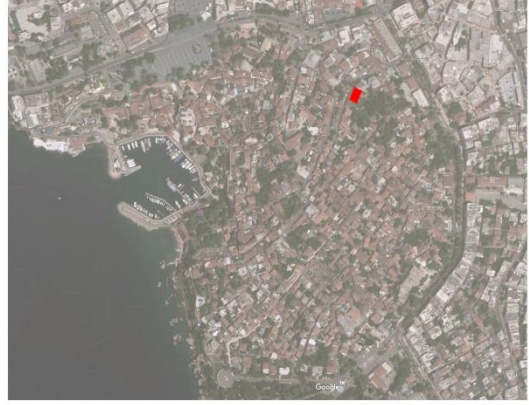
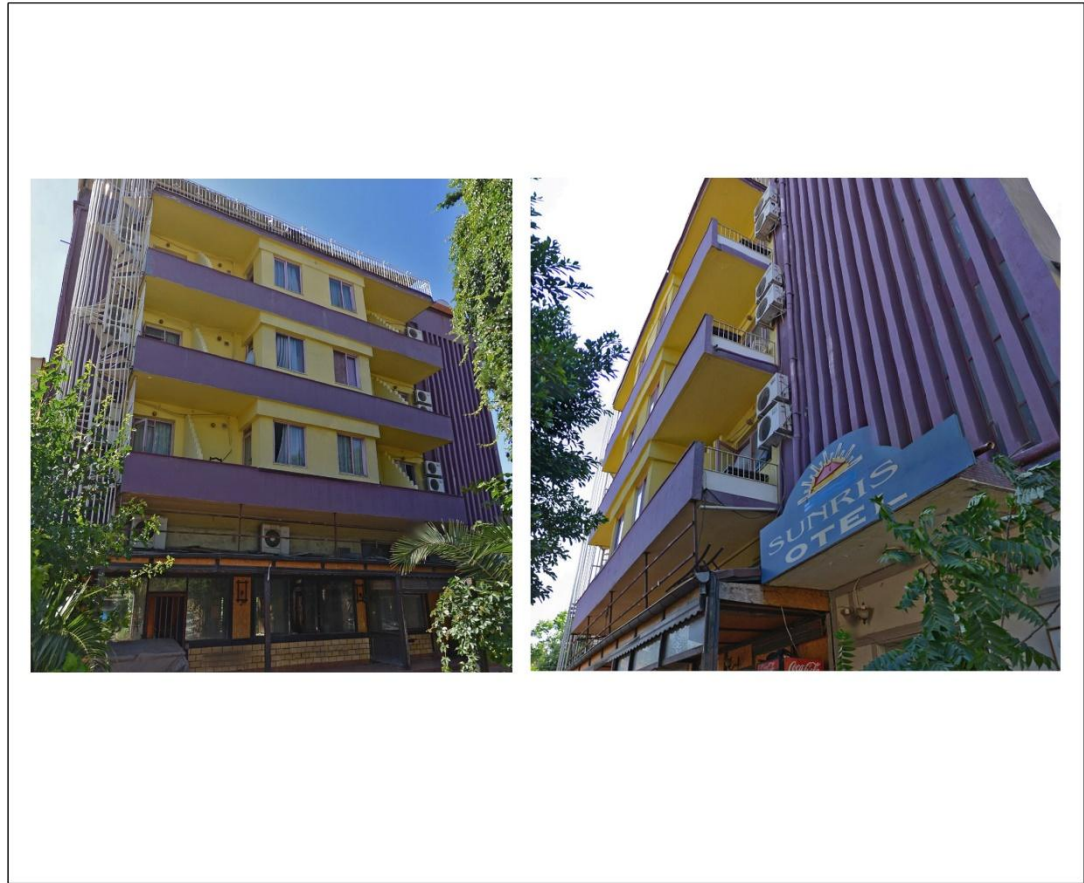
Şekil 4.34. Gözlem Formu 12

| <p><b>Konum Özellikleri</b></p> <p>Mahalle :Barbaros<br/>Sokak :Kandiller Çıkmazı</p> <p><b>Yapı Özellikleri</b></p> <p>Kat Adeti :4<br/>Yapı Alanı :173,4 m<sup>2</sup><br/>Bahçe Durumu :Yok<br/>Cephe Özelliği :Boya</p> | |

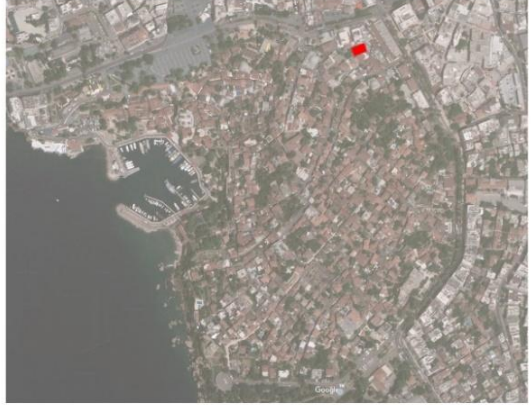
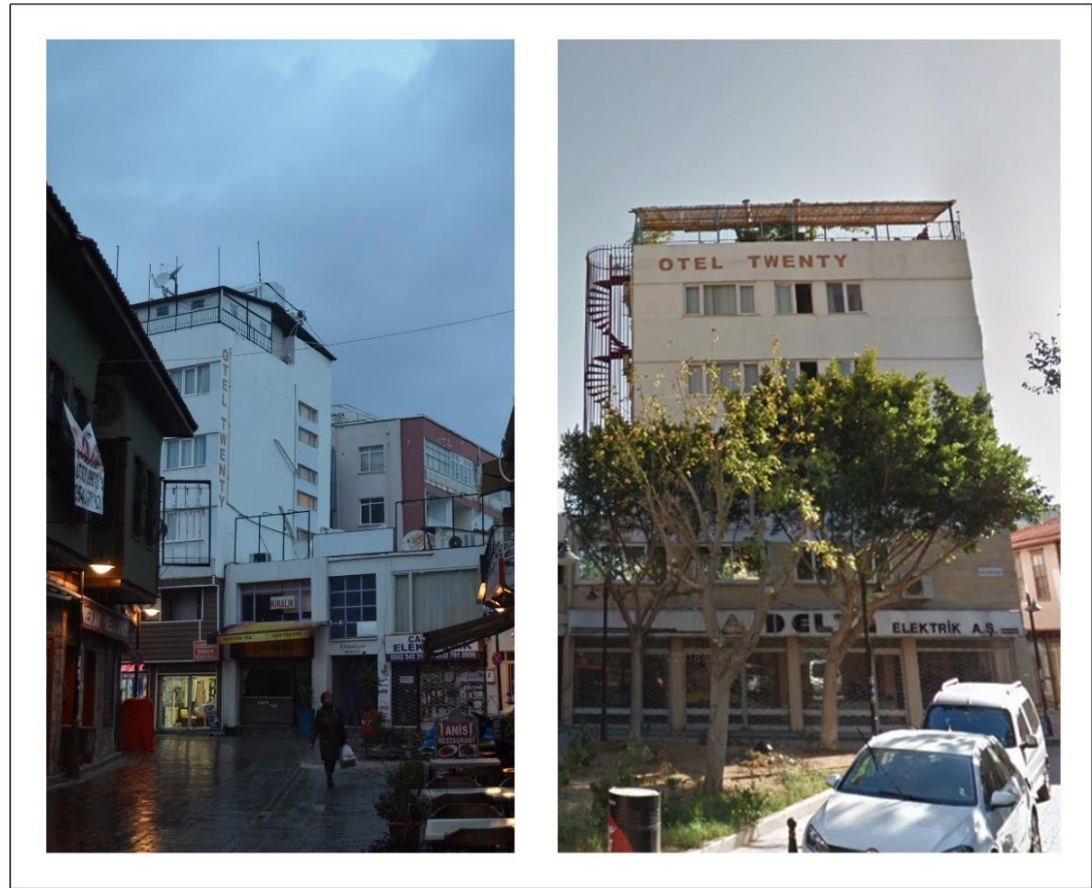
Şekil 4.35. Gözlem Formu 13

| <p><b>Konum Özellikleri</b></p> <p>Mahalle :Selçuk<br/>Sokak :İmaret</p> <p><b>Yapı Özellikleri</b></p> <p>Kat Adeti :5<br/>Yapı Alanı :196,9 m<sup>2</sup><br/>Bahçe Durumu :Yok<br/>Cephe Özelliği :Boya</p> | | |

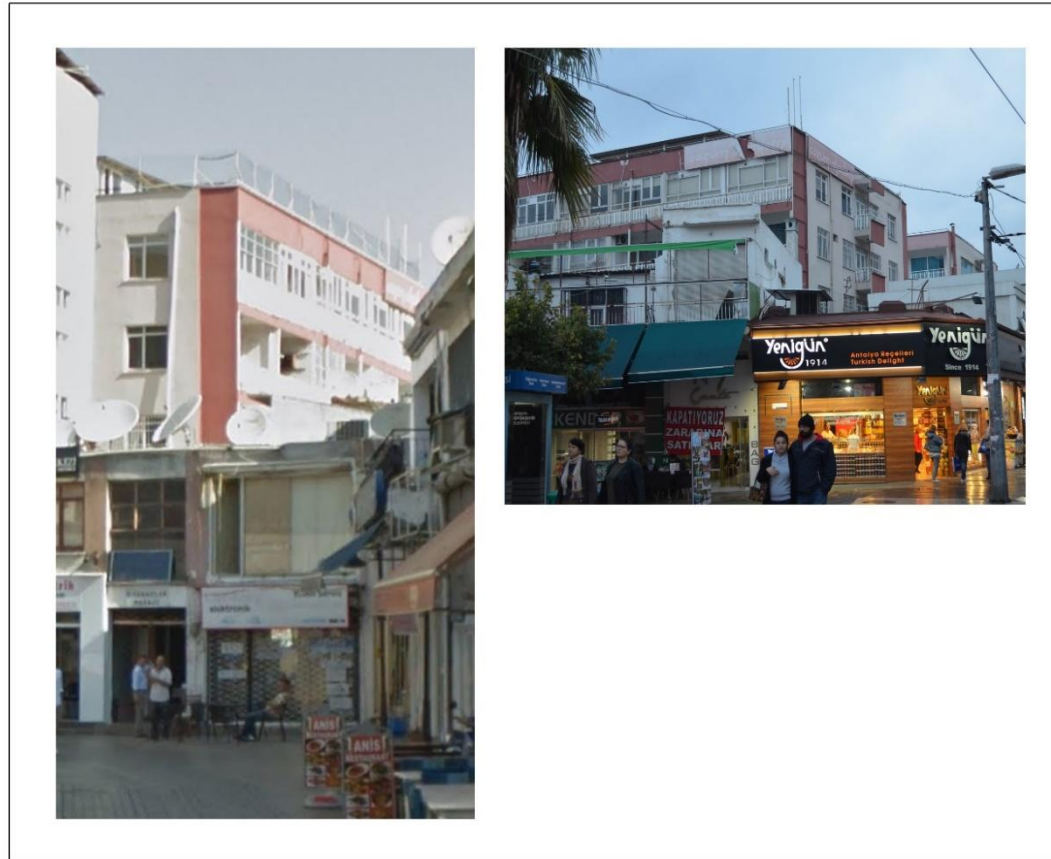
Şekil 4.36. Gözlem Formu 14

| <p><b>Konum Özellikleri</b></p> <p>Mahalle :Selçuk<br/>Sokak :İmaret</p> <p><b>Yapı Özellikleri</b></p> <p>Kat Adeti :5<br/>Yapı Alanı :196,9 m<sup>2</sup><br/>Bahçe Durumu :Yok<br/>Cephe Özelliği :Boya</p> | |
