**TARİHİ VE KÜLTÜREL MİRASLARDAKİ AŞINMA:  
AKSARAY ÇANLI KİLİSE ÖRNEĞİ**

**YÜKSEK LİSANS**

### **TARİHİ VE KÜLTÜREL MİRASLARDAKİ AŞINMA:AKSARAY ÇANLI KİLİSE ÖRNEĞİ**

**Harita Mühendisliği Anabilim Dalı**

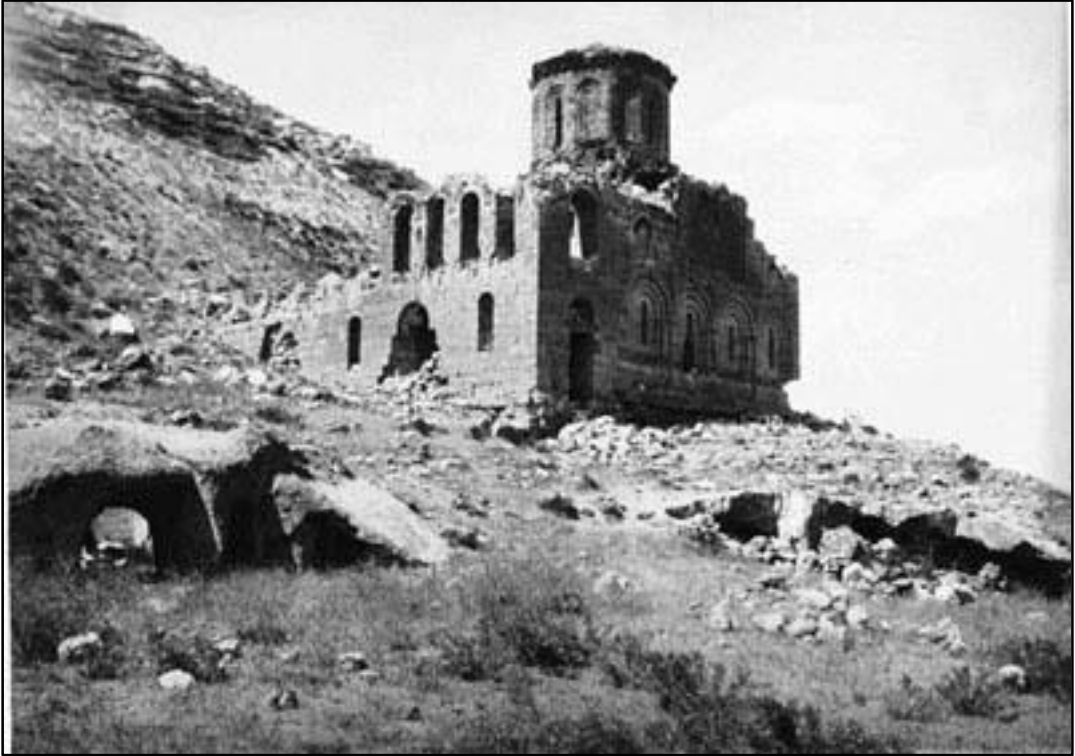
**Şekil 2.** Çanlı Kilisenin 1981 yılındaki durumu (URL – 9)

Kiliseye adını veren çan eski tarihlerde çalındığı için resimde görülmemektedir. Yine resimde görüldüğü gibi bu tarihi yapı ilgisizlik nedeniyle tamamen yıkılmak üzeredir. Hazine ve define arayan yöre halkının yapıya tahribatı çok açık bir şekilde gözükmemektedir. Yapılan farklı ölçümlerde tahribatın büyüklüğü açıkça görülmüştür.

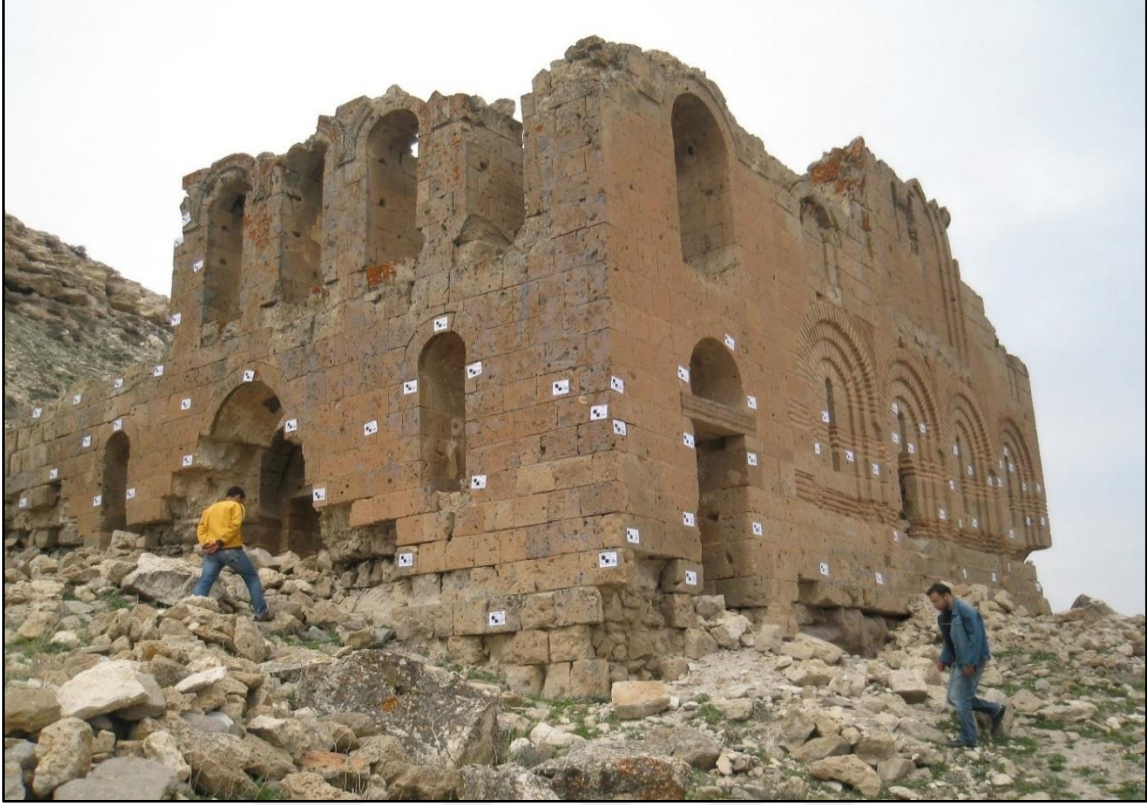
**Şekil 3.** Çanlı Kilisenin 2006 yılındaki durumu

Bugüne kadar yapılan çalışmalarda kilisenin farklı ölçümleri farklı tarihlerde alınmıştır. Şekil 3’de kilisenin 2006 yılındaki durumu gözükmemektedir. Şekil 4’ de kilisenin 2010 yılındaki durumu gözükmemektedir. Şekil 5’de kilisenin 2016 yılındaki durumu gözükmemektedir.

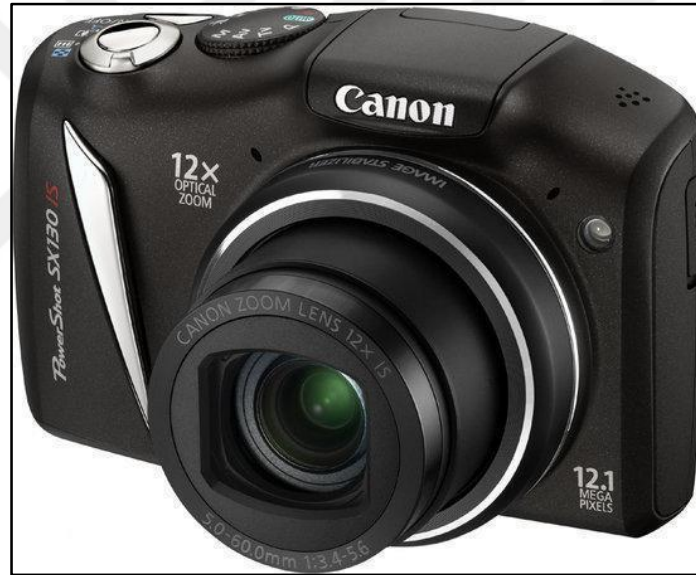
**Şekil 6 . Canon Power Shot SX130IS**

Arazi çalışmaları sırasında Canon Power Shot SX130IS kamera kullanıldı. Kameranın teknik özellikleri aşağıda verilmiştir (Şekil 7).

- IS nitelikli 12x açığa sahip (28mm) lens
- 12,1 MP sensör ve 7,5 cm (3,0") LCD
- Akıllı,Otomatik ve Kolay modları
- HD video kayıtları
- Kendinden Zamanlı Göz Kırpma özelliğiyle Akıllı Obtüratör
- Çekim modları, Minyatür Etkisiyle film çekmeyi de içerir
- Manuel kontrol
- İ-Kontrast

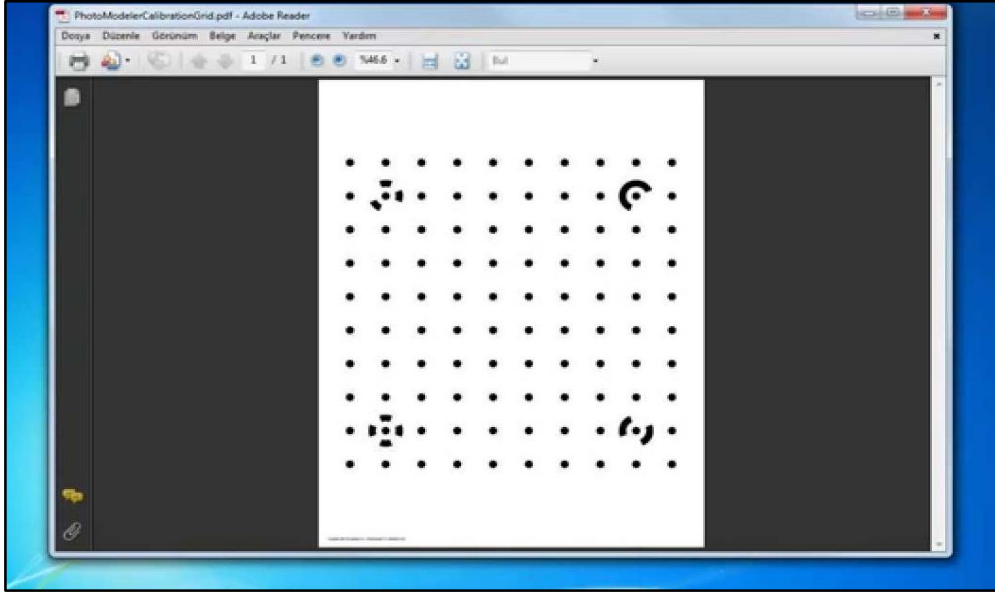
Şekil 7. Kamera Kalibrasyon İşlemi

Kalibrasyon işlemi için üretilen kalibrasyon resimleri çekilerek programda işleme alınır. Böylece çekilen resimler programda işlenebilecek formata gelmektedir.

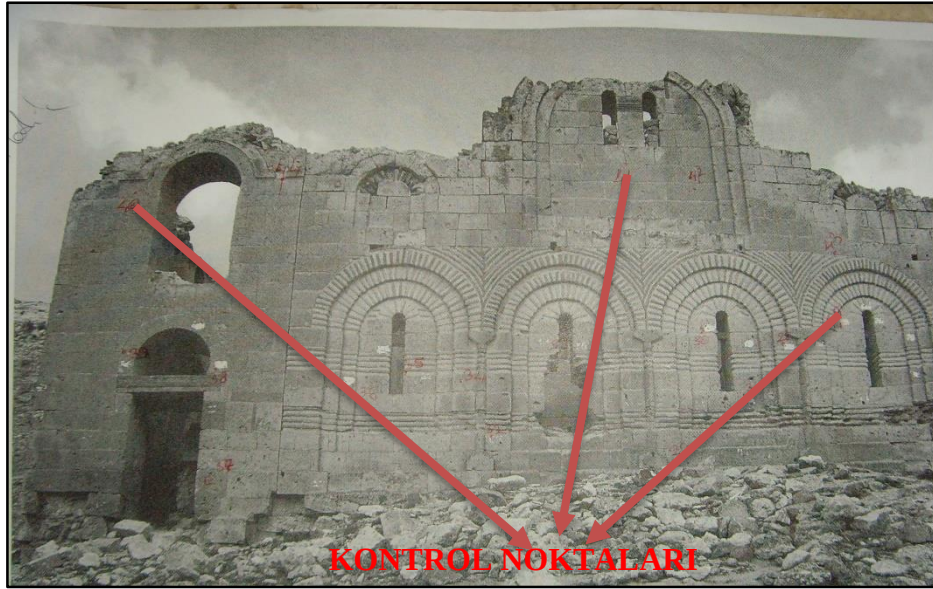
Şekil 8. Arazi krokisi ve Kontrol Noktaları

- Krokilerin hazırlanmasından sonra çizim yaparken bize kolaylık sağlayacak kontrol noktaları kroki üzerinde belirlendi ve bu kontrol noktalarının alımını yapmamıza olanak sağlayacak yersel olarak ölçüm noktaları Kilisenin etrafında oluşturuldu.
- Bu noktalar üzerinde GPS oturumu yapılarak CORS-TR sistemi ile ITRF-96 sisteminde koordinat değerleri üretildi. Farklı zaman aralıklarında üretilen koordinat değerleri ile yersel ölçüm noktalarının kesin değerleri tespit edildi.
- Bu değerler ile oluşturulan yersel ölçüm noktaları Reflektörsüz Total Station'a yüklendi. Total Station yardımı ile krokide önceden belirlenen kontrol noktalarının alımı yapıldı (Şekil 8) .

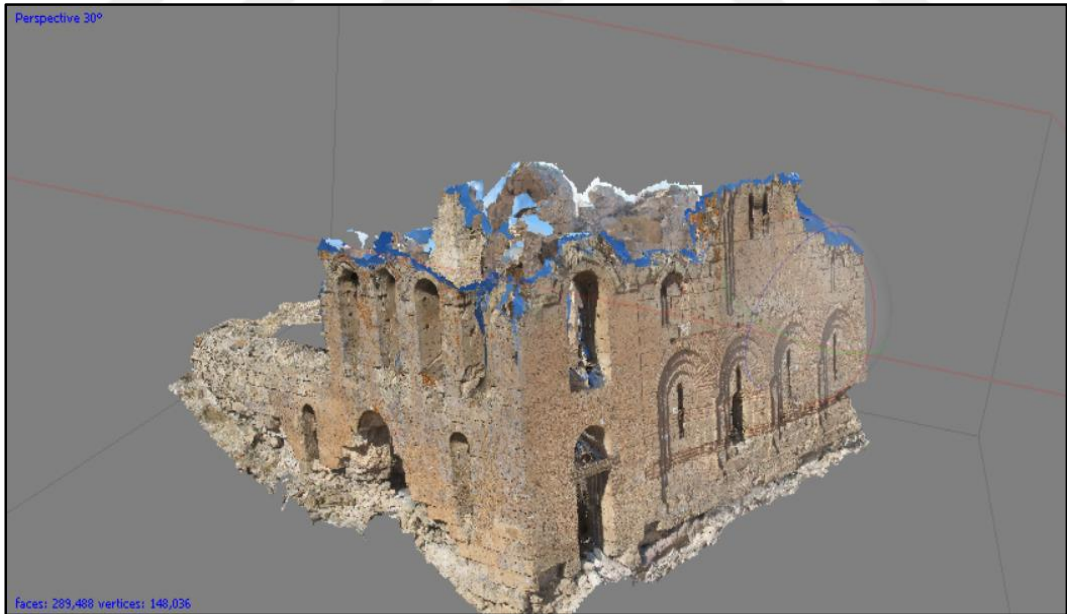
**Şekil 9.** Kuzey-Batı 3 Boyutlu Çalışması

- Arazide çekilen resimleri programa aktarıldı.
- Çekim yapılan kameranın kalibrasyon değerleri oluşturuldu.
- Resimler üzerinde kontrol noktaları işaretlendi.
- İşaretlenen kontrol noktalarından sonra resimler eşitlendi ve her açıdan farklı çizimler yapılır programa işleme sokuldu.
- Arazide alımı yapılan yersel ölçüm noktalarının koordinatları sisteme yüklendikten sonra üretilen model koordinat sistemine kaydırıldı.
- Yapılan çizimler birleştirilip koordinat sistemine aktarıldıktan sonra ilk modeller oluşturuldu (Şekil 9 – Şekil 10).

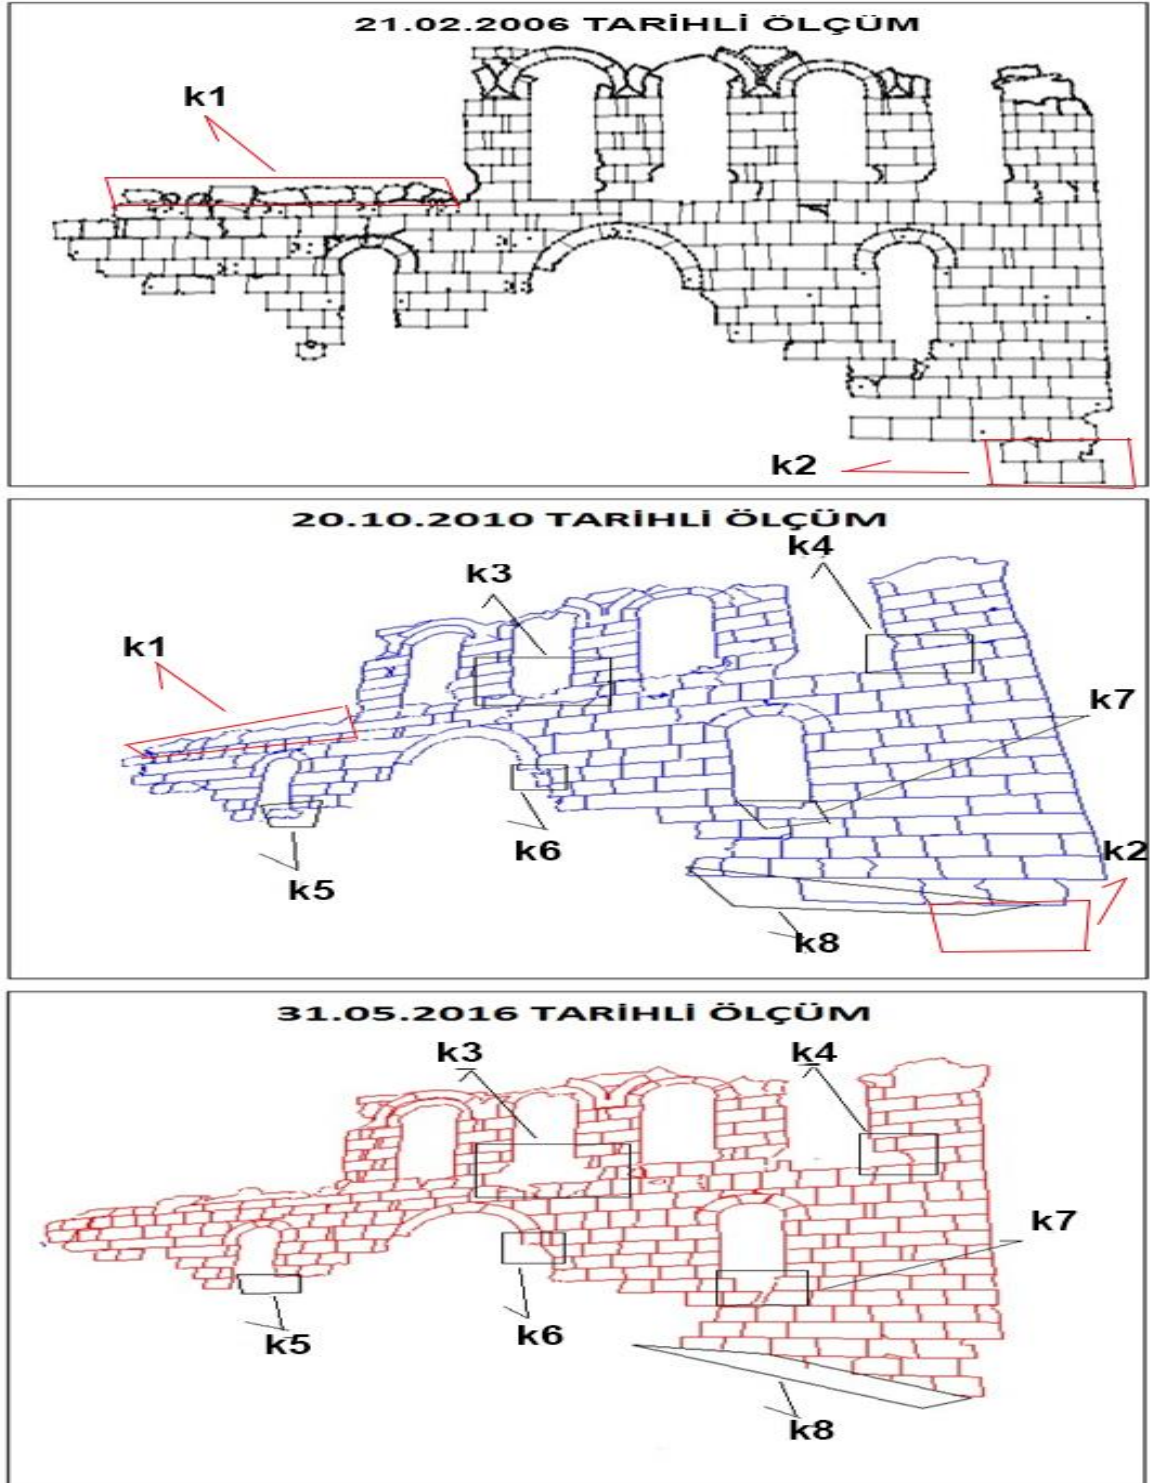
**Şekil 11. Çanlı Kilise Kuzey Cephesi**

Kuzey cephesinde k1, k2, k3, k4, k5, k6, k7 ve k8 numarayla gösterilen deformasyonlar tespit edildi. Deformasyonların sebebi ilerleyen sayfalarda grafiklerini vereceğimiz hava durumlarından kaynaklanmaktadır (Şekil 11). Batı cephesinde b1,b2,b3,b4,b5 ve b6 numaralı ok ile gösterilen bölgelerdeki taşlar düşmüştür (Şekil 12).

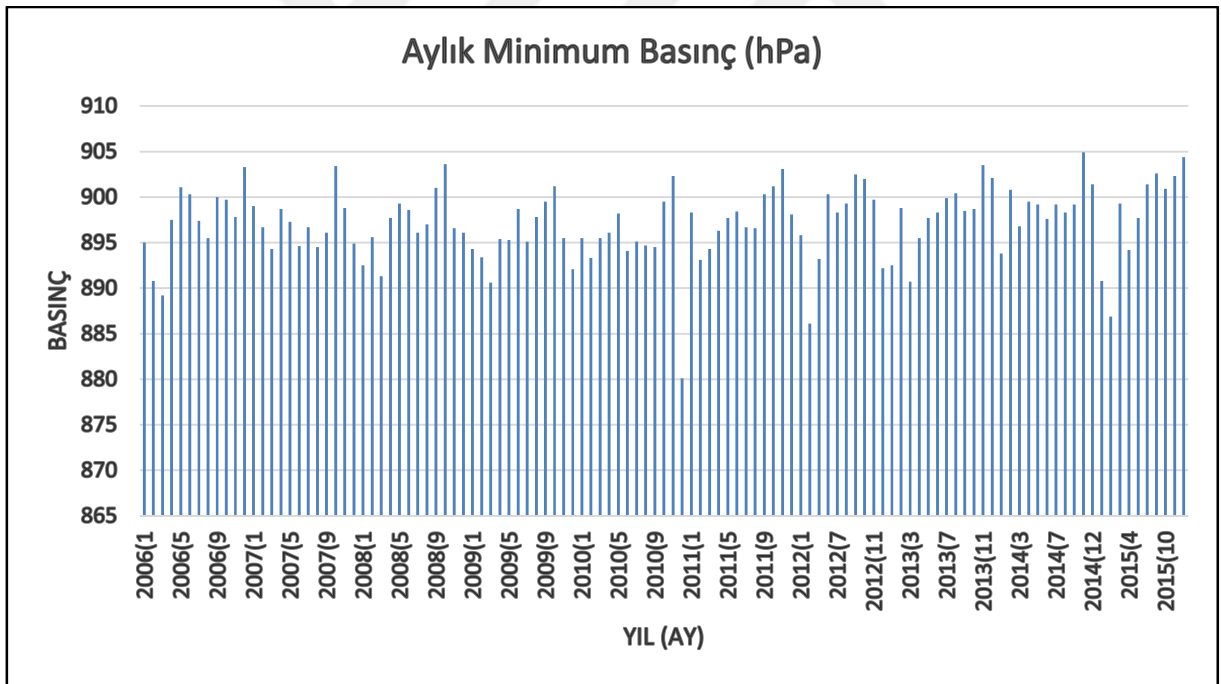
**Şekil 14.** Aylık Minimum Basınç

Meteorolojik veriler incelendiğinde; Aylık minimum basınç (hPa) değerinin 2014 Yılıının 10ncu ayında 904.9 hPa olarak en yüksek olduğu ve 2015 yılının 2nci ayında 886.9 hPa olarak en düşük gözlemlendiği tespit edilmiştir (Şekil 14). Aylık maksimum basınç (hPa) değerinin 2015 yılının 12nci ayında 922.10 hPa olarak en yüksek ve 2014 yılının 8nci ayında 907 hPa olarak en düşük olduğu gözlemlenmiştir (Şekil 15). Aylık ortalama sıcaklık (°C) değerinin 2014 yılının 8nci ayında 26.4 °C olarak en yüksek ve 2015 yılının 12nci ayında -1.1 °C olarak en düşük olduğu gözlemlenmiştir (Şekil 16).

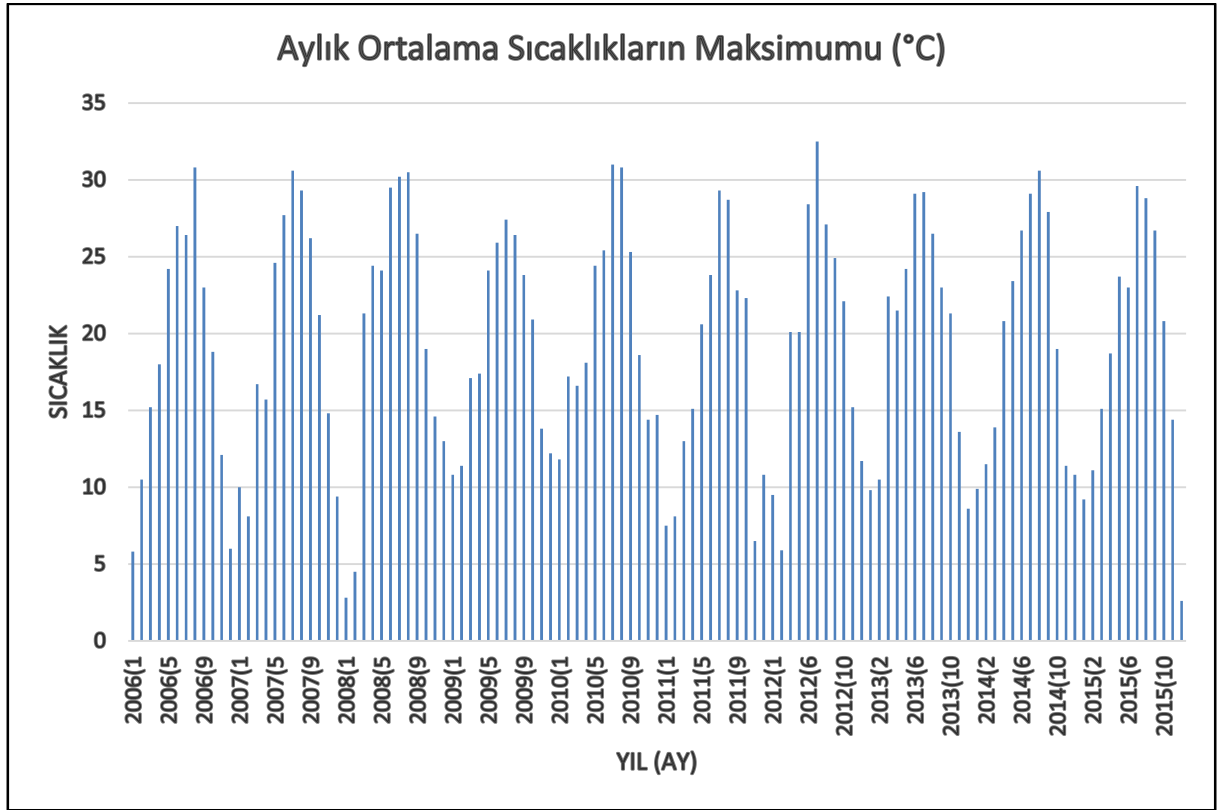
**Şekil 17. Aylık Ortalama Sıcaklıkların Maksimumu**

Aylık ortalama sıcaklıkların maksimumu (°C) değerinin 2012 yılı 7nci ayında 32.5 °C olarak en yüksek ve 2015 yılı 12. ayında 2.6 °C olarak en düşük olduğu gözlemlenmiştir (Şekil 17). Aylık ortalama nisbi nem (%) değerinin 2015 yılı 12. ayında % 77.9 oranla en yüksek ve 2014 yılı 7nci ayında %30.9 oranla en düşük olduğu gözlemlenmiştir (Şekil 18). Aylık Fırtınalı gün sayısı değerini incelediğimizde 2009 yılının 3ncu ayında ve 2013 yılının 3ncu ayında fırtınanın en yüksek hızla estiği görülmüştür (Şekil 19). Aylık ortalama kar örtülü gün sayısını incelediğimizde 2012 yılının 2nci ayında 17 gün ile en yüksek değere ulaştığı görülmüştür (Şekil 20). Aylık kar yağışlı günler sayısı incelendiğinde 2012 yılının 2nci ayında en yüksek ve 2011 yılının 12nci ayında en düşük olduğu gözlemlenmiştir (Şekil 21). Aylık ortalama rüzgar hızını (m Sec) incelediğimizde 2006 yılının 7nci ayında 3.7 m\_Sec olarak en yüksek olduğu ve 2013 yılının 11nci ayında 1.5 m\_Sec olarak en düşük olduğu gözlemlenmiştir (Şekil 22). Aylık toplam yağışlar (mm) incelediğimizde 2015 yılının 6nci ayında 119 mm olarak en fazla ve 2010 yılının 7nci ayında 0.3 mm olarak en düşük oranda yağdığı gözlemlenmiştir (Şekil 23).
