**TARİHİ MELİK SUNULLAH CAMİİ MİNARESİ  
DEPREM PERFORMANS ANALİZİ**

**Yüksek Lisans Tezi**

**İnşaat Mühendisliği**

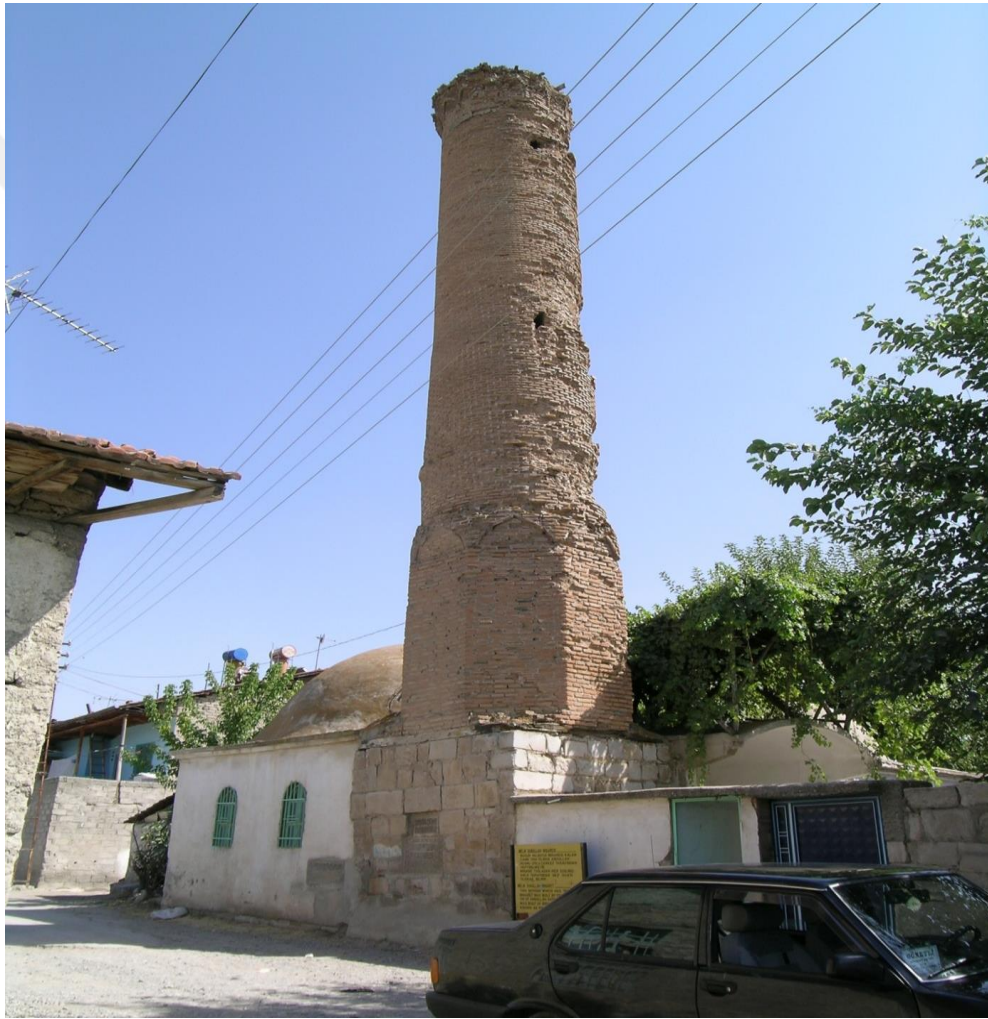
**Şekil 5:** Melik Sunullah Camii Minaresi'nin Genel Görünümü (Malatya Vakıflar Bölge Müdürlüğü, 2017)

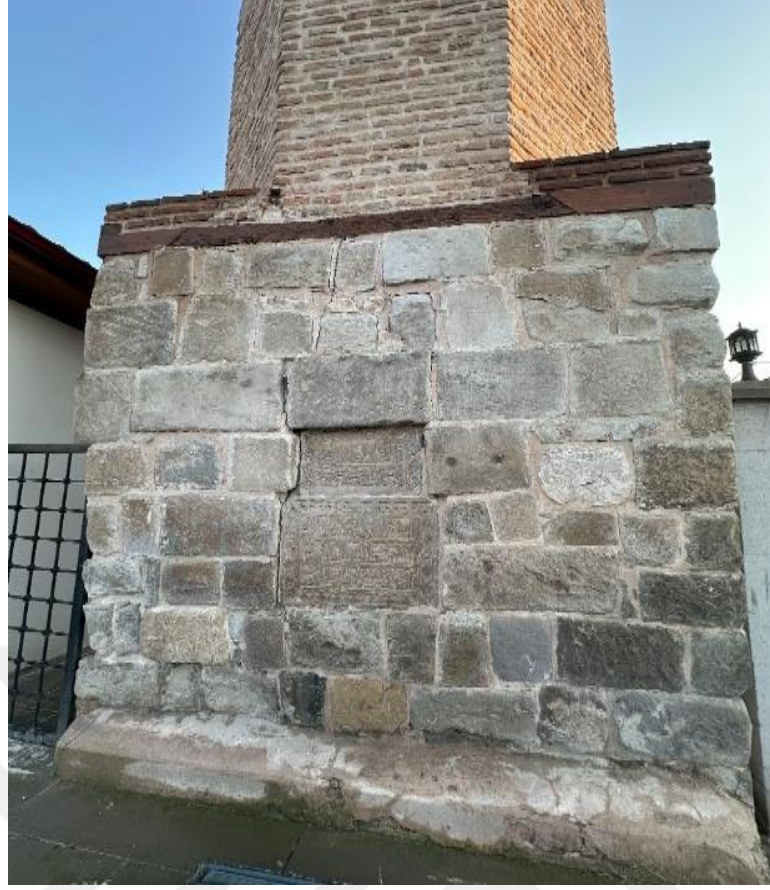
**Şekil 9:** Melik Sunullah Camii Minaresi'nin Kahramanmaraş Depremi Sonrası Fotoğrafı

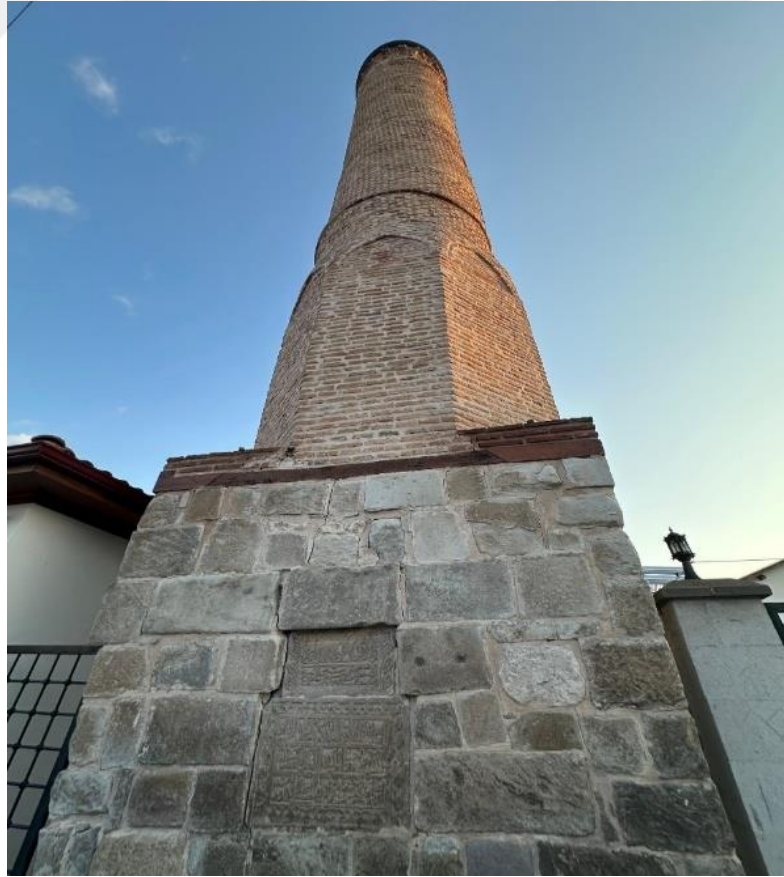
**Şekil 10:** Melik Sunullah Camii Minaresi'nin Kahramanmaraş Depremi Sonrası Fotoğrafı

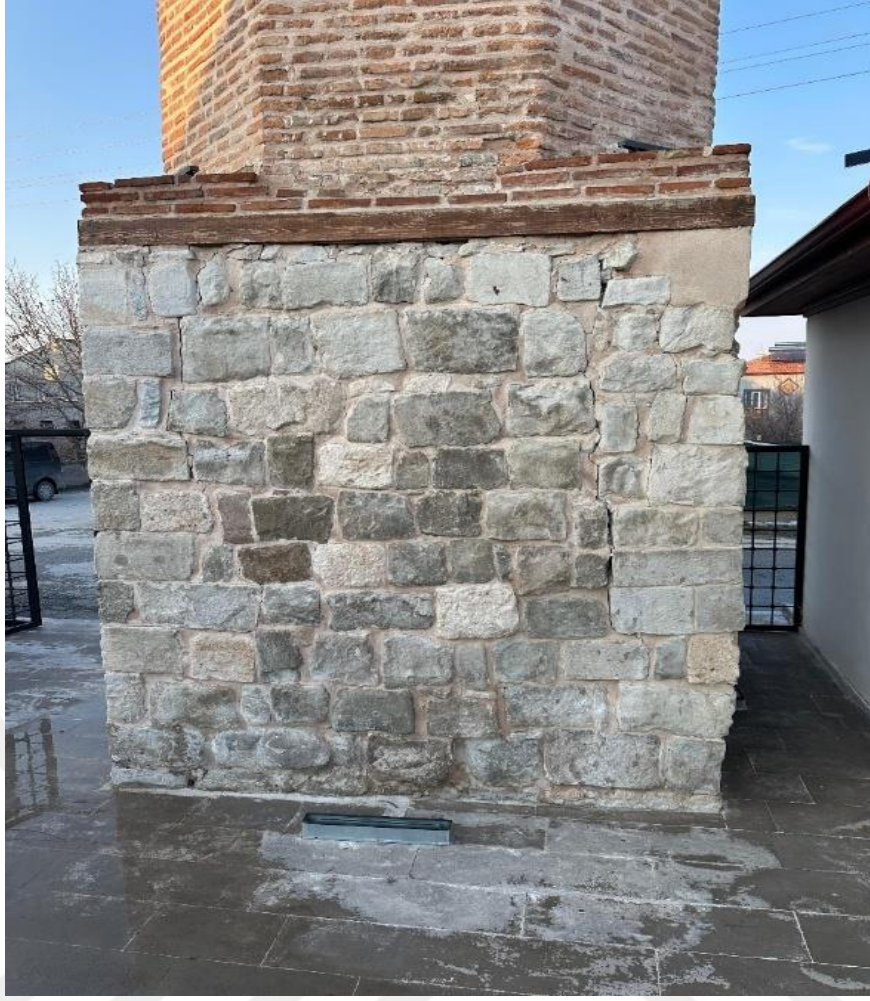
**Şekil 11:** Melik Sunullah Camii Minaresi'nin Kahramanmaraş Depremi Sonrası Fotoğrafı
