**TARİHİ TARSUS KIRKKAŞIK BEDESTENİ’NİN SÜRDÜRÜLEBİLİRLİK  
AÇISINDAN İNCELENMESİ**

**Yüksek Lisans Tezi**

**Eskişehir Teknik Üniversitesi**

**Temmuz 2020**

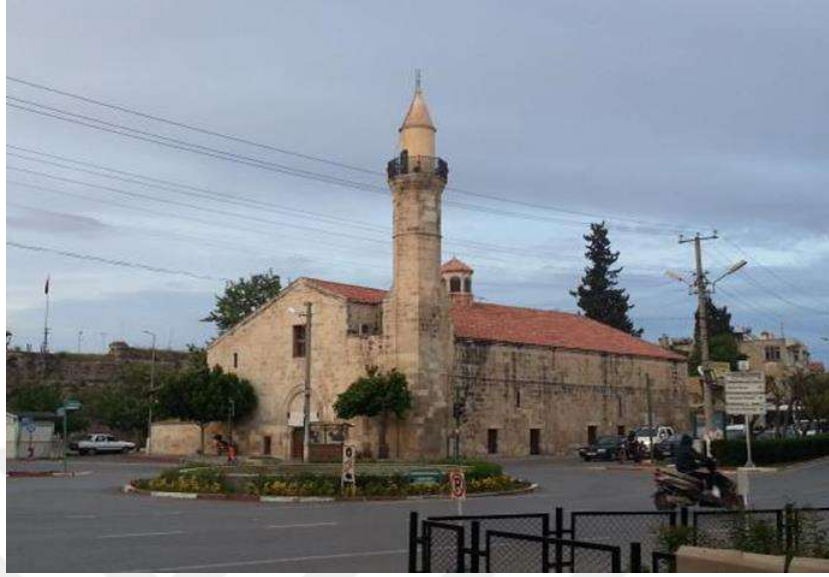
Yalın bazilikal planda yapılmış olan kilisenin cepheleri kesme taştan yapılmış olup üst örtüsü içerden tonoz iken dışarda kırma çatı olarak inşa edilmiştir (Bkz. Görsel 4.5- Kişisel Arşiv, 16.02.2020).

**Görsel 4.5.** *Tarsus eski camii*

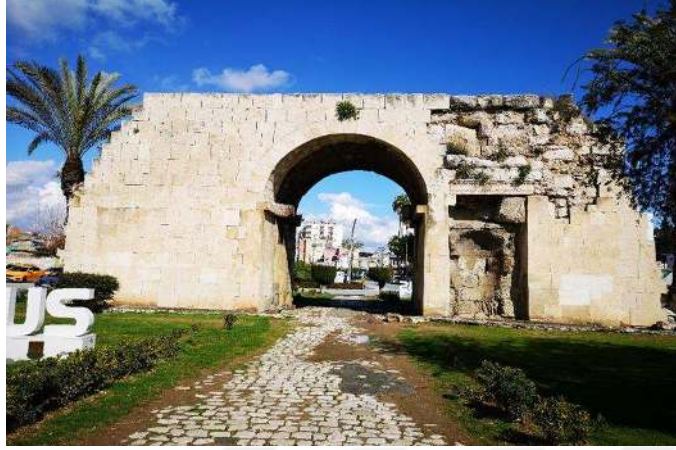
Günümüze ulaşan bu kapı 8.50m yüksekliğinde olup genişliği 5.50m, derinliği ise 6.70 metredir. Günümüze ulaşan kapının surlarla bağlantı noktaları incelendiğinde tarihi belli olmayan bir restorasyon sırasında kapının özgün malzemesiyle ilgisi olmayan blok kesme taşlarla cephesinin kaplandığı görülmektedir (Uçar, 2000, s .23) (Bkz.Görsel 4.15-Kişisel Arşiv,16.02.2020)).

**Görsel 4.15.** *Kleopatra kapısı*

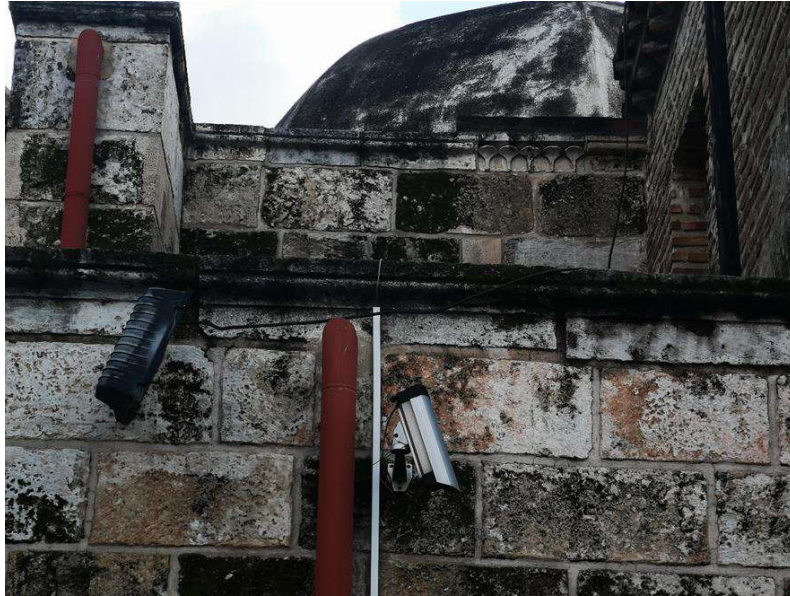
Yapı adını Ramazanoğulları'nın birçok eserinde kullanmış olduğu ve bu yapıda da kubbe eteklerinde kullandığı lotus motiflerinin (Bkz. Görsel 5.2- Kişisel Arşiv,16.02.2020)) halk tarafından kaşığa benzetilmesinden almaktadır (Kara, 2007, s. 5; [http:30](http://30)).

**Görsel 5.2.** *Kırkkâşık bedesteni süslemeleri*

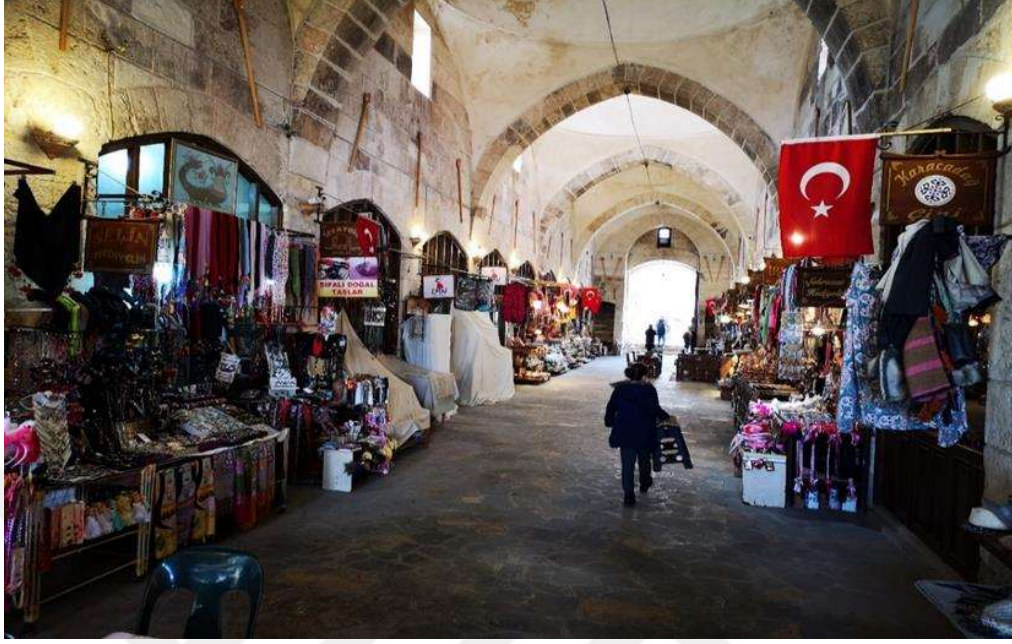
Koridorun güney cephesinde 1 tanesi dış cepheye de açılan toplam 11 dükkân mevcuttur. Bu dükkânlardan 1 tanesi geçmiş dönem belgelerinden görüldüğü üzere Ulu Camii'nin avlusuna açılan bir koridor iken günümüzde dükkân olarak kullanılmaktadır. Bu dükkân anahtar planda 14 numara ile gösterilmekte olup mekanın derinliği 3.40 metre, uzunluğu 2.50 metredir. Anahtar planda 15,16,17,18,19,20,21,22 numaralarıyla gösterilen dükkânların derinliği 3,60 metre olup uzunlukları 2.50-2.55 metre arasında değişirken 13 numaralı dükkân ise 4.20 metre uzunluğundadır (Bkz. Görsel 5.3- Kişisel Arşiv,16.02.2020)

**Görsel 5.3.** *Kırkkasık bedesteni iç mimarisi*

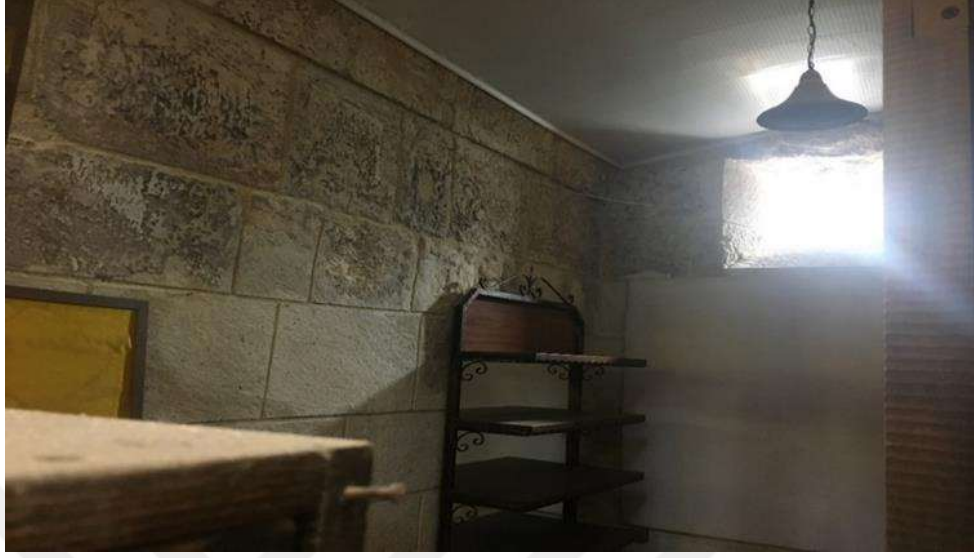
Yapının batı cephesinde dış tarafa açılan 2 dükkân mevcut olup bunlardan anahtar planda 1 numara ile gösterilen dükkân 3.19x2.64 metre iken 24 numara ile gösterilen dükkân ise 2.70x3,45 metre ölçülerindedir. Bu dükkânların üstüne denk gelen bölümün ikinci katında, giriş kapısının sağ ve solunda, kesme taştan yapılmış merdivenlerle ulaşılan ve bir tanesinde yapının çatısına çıkışı sağlayan kapının mevcut olduğu iki hücre bulunmaktadır (Bkz. Görsel 5.4-5.5- Kişisel Arşiv,24.10.2018).

**Görsel 5.4.** İkinci katta bulunan hücre

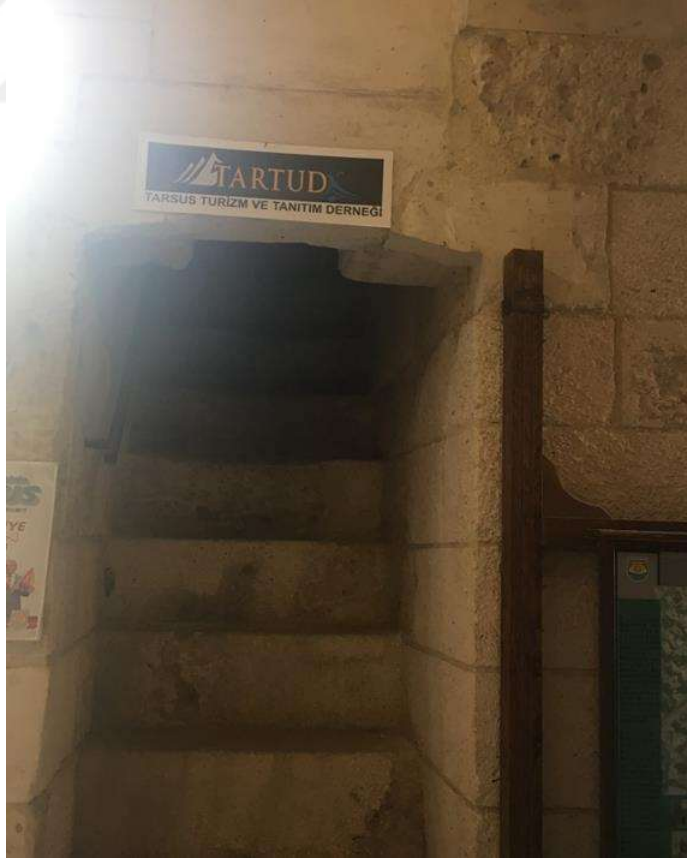
**Görsel 5.5.** İkinci kattaki hücreye çıkışı sağlayan merdiven

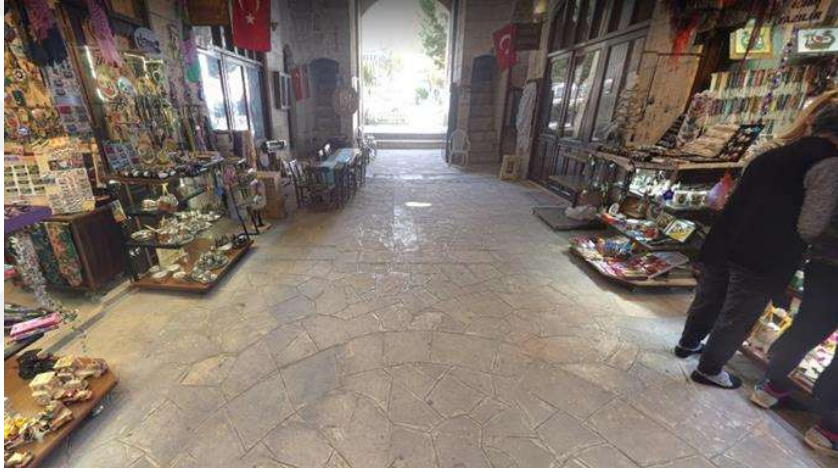
Yapının batı cephesinden giriş yapılan kapının ön tarafına parke taşı döşenmiş olup yapının bu cephedeki su basmanı da aynı malzemeden yapılmıştır. Yapıya bu cepheden giriş yapıldığında kapının alt bölümünde 3 sıra kesme taştan sonra yaklaşık 1 metre uzunluğundaki alana moloz taşlar döşenmiştir. Yapının içine doğru girildiğinde ise bir sıra kesme taş döşendikten sonra yaklaşık 2 metre tekrar moloz taş döşenmiştir (Bkz. Görsel 5.6-Kişisel Arşiv, 24.10.2018).

**Görsel 5.6. Koridor zemini**

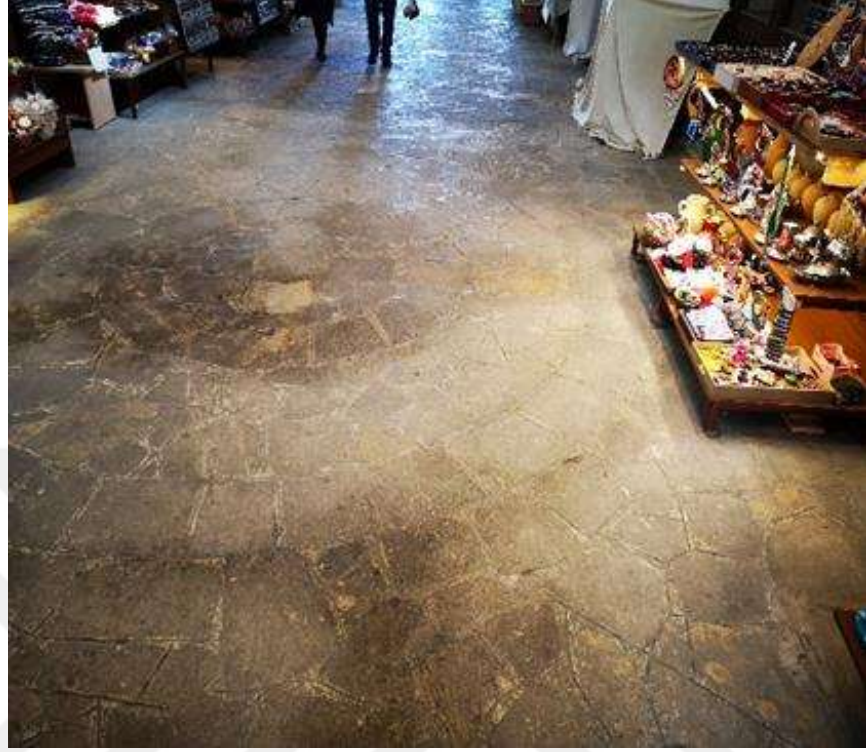
Yapının doğu cephesinden giriş yapılan kapıların ön tarafında 7 cm yüksekliğindeki su basman, tuğla ve betondan yapılmış olup önündeki alan beton ve kesme taş bir arada kullanılarak yapılmıştır (Bkz. Görsel 5.7- Kişisel Arşiv,16.02.2020).

**Görsel 5.7.** *Doğu cephesi girişi zemin kaplaması*

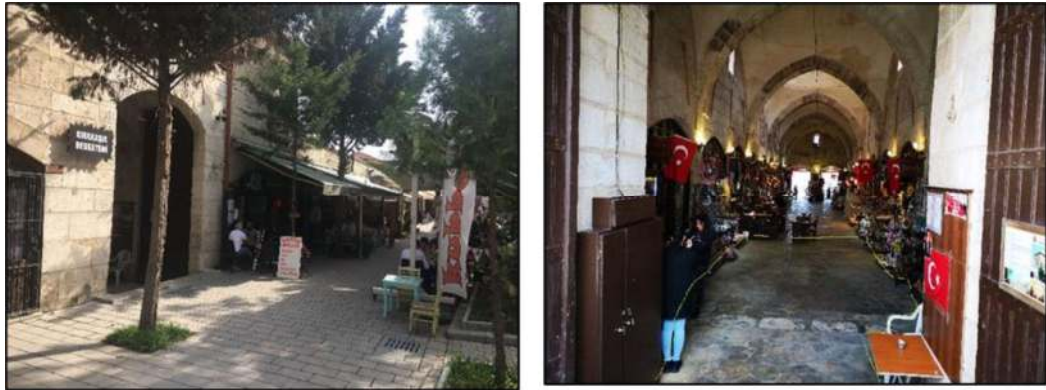
Yapının içindeki dükkânların etrafında sıralandığı koridorun zemini doğu cephesinde genel olarak beton kaplama iken batı cephesinde moloz taş, kesme taş ve beton bir arada kullanılmıştır (Bkz.Görsel 5.8- Kişisel Arşiv,16.02.2020).

**Görsel 5.8.** *Batı cephesi girişi zemin kaplaması*

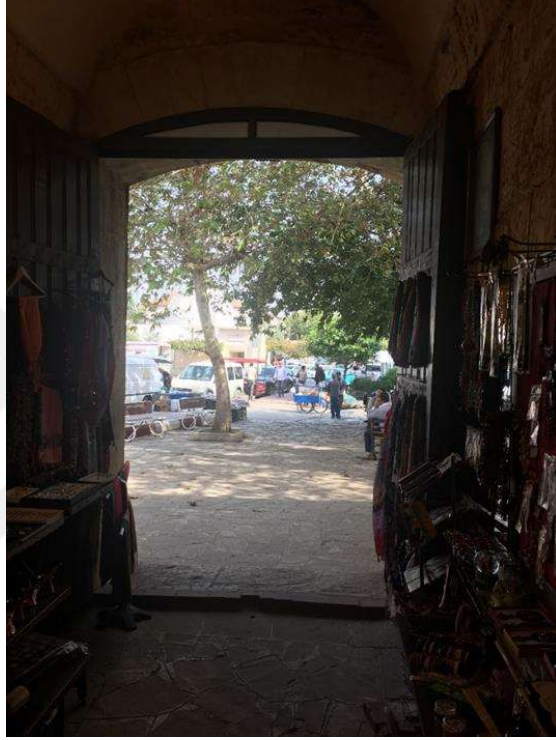
Anahtar planda 2 numara ile gösterilen ve yapının kuzey cephesine açılan holün zemini beton iken bu mekânın ön tarafında kesme taş ve betonun beraber kullanıldığı görülmektedir (Bkz.Görsel 5.9-Kişisel Arşiv, 24.10.2018).

**Görsel 5.9.** Batı cephesine açılan hol

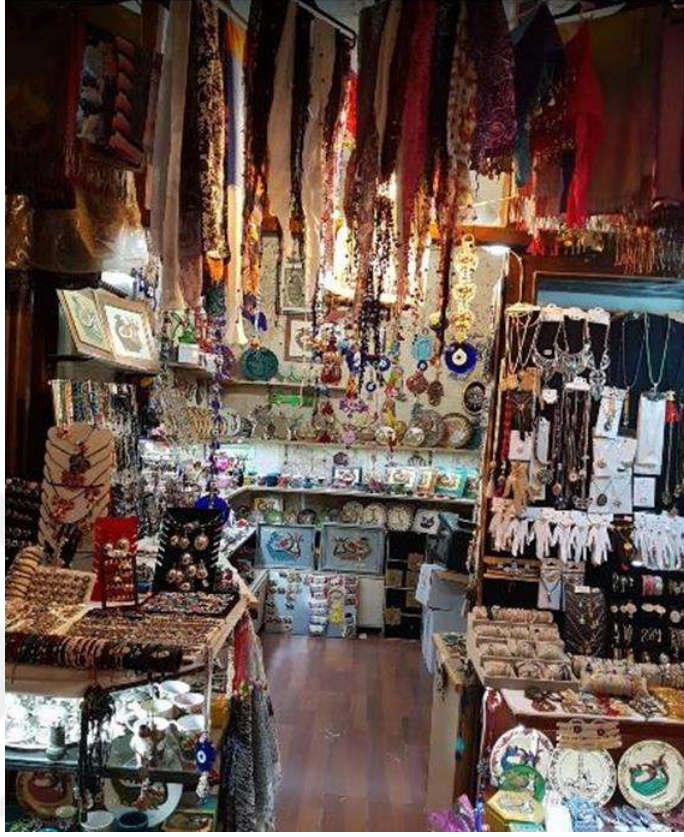
Yapının içinde bulunan dükkânların zeminleri kullanıcıları tarafından ahşap, parke veya plastik malzeme olarak değiştirilirken bazı dükkânların zemini ise restorasyondan sonraki haliyle (beton) kullanılmaktadır (Bkz.Görsel 5.10- Kişisel Arşiv,16.02.2020)

**Görsel 5.10.** *Ahşap parke ile kaplanmış dükkân zemini*

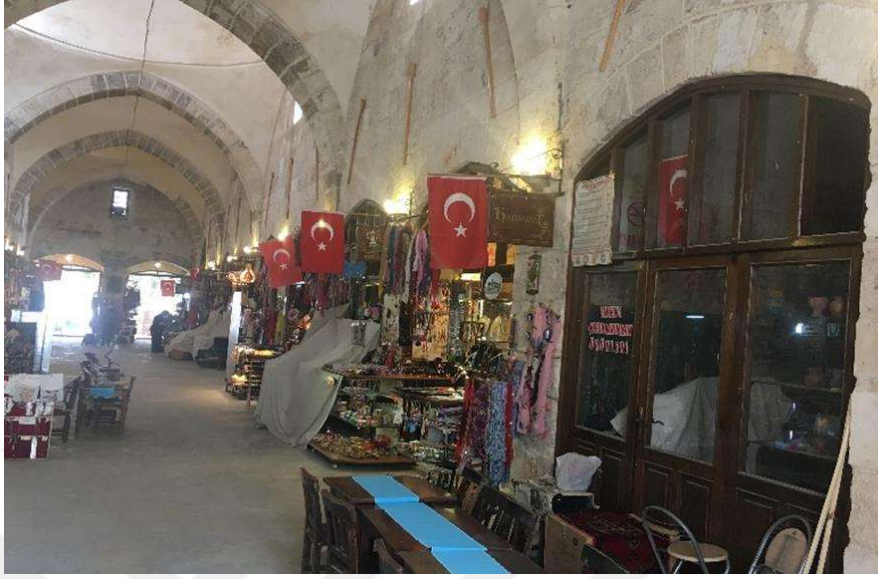
**Görsel 5.11.** *Yapının iç duvarları*

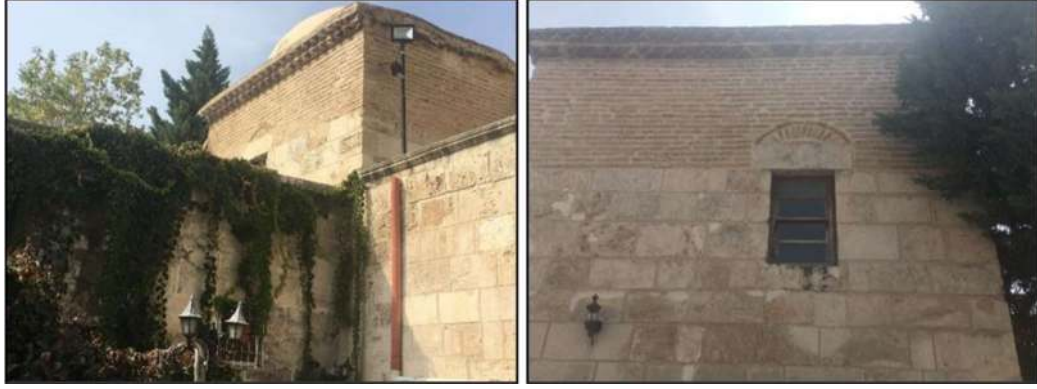
**Görsel 5.12.** *Dış duvarda kullanılan tuğla malzeme*

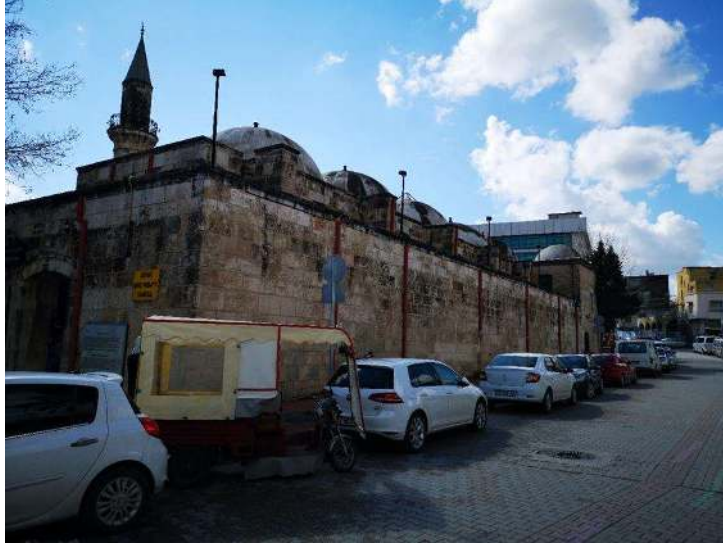
**Görsel 5.13.** *Dış cephede kullanılan kesme taş*

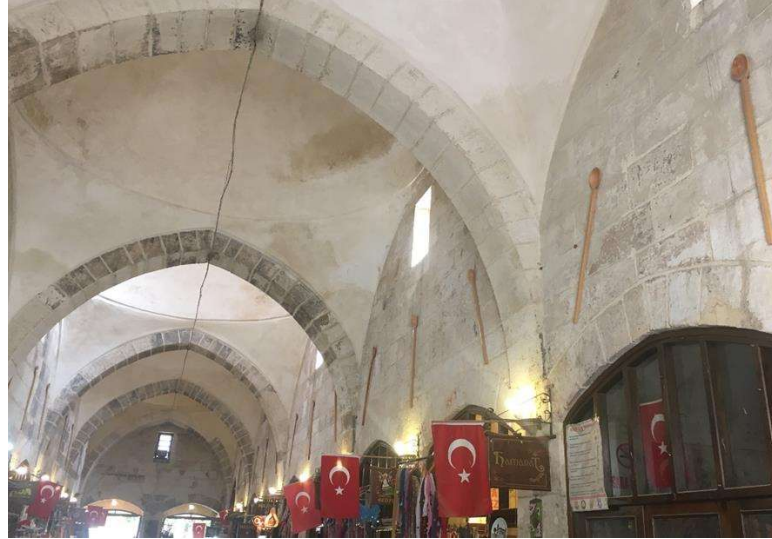
**Görsel 5.16.** *Koridordaki kemerler*

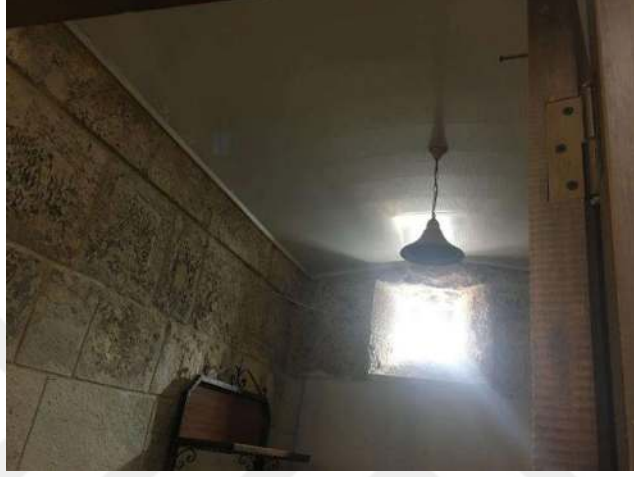
Üst katta bulunan hücrelerin tavanı ise plastik malzeme ile kaplanmıştır (Bkz. Görsel 5.17- Kişisel Arşiv, 22.02.2020).

**Görsel 5.17.** *Hücrelerin plastik kaplı tavanı*

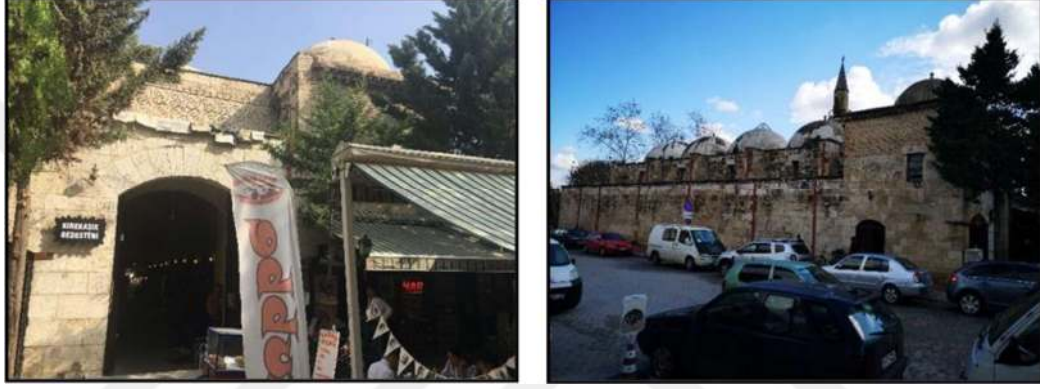
**Görsel 5.19.** Hücrelerin üzerindeki ve diğer kubbeler

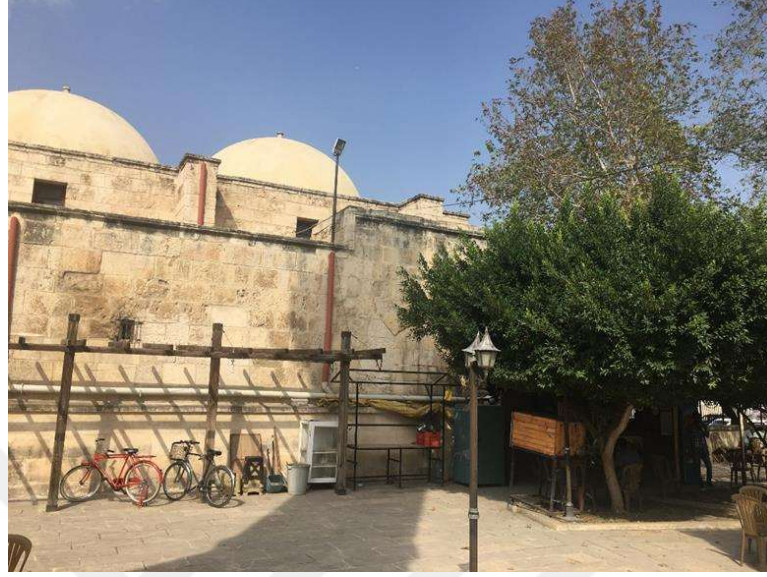
**Görsel 5.20.** *Kapatılan holün üst bölümü*

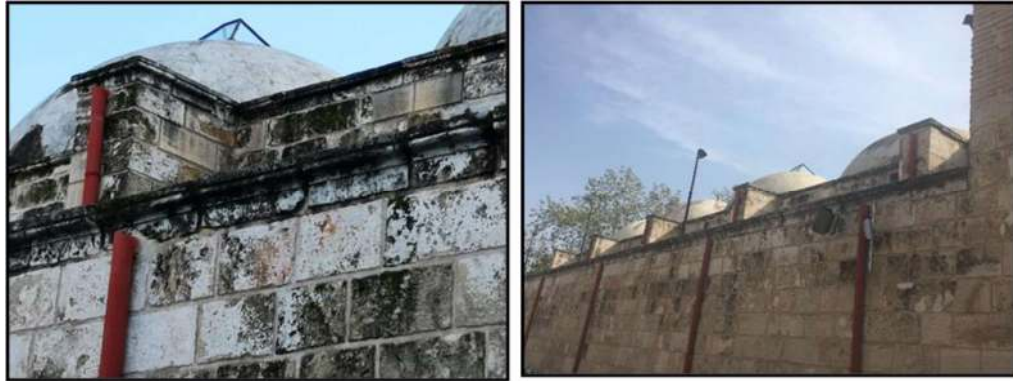
**Görsel 5.21.** *Payanda ve ışıklık*

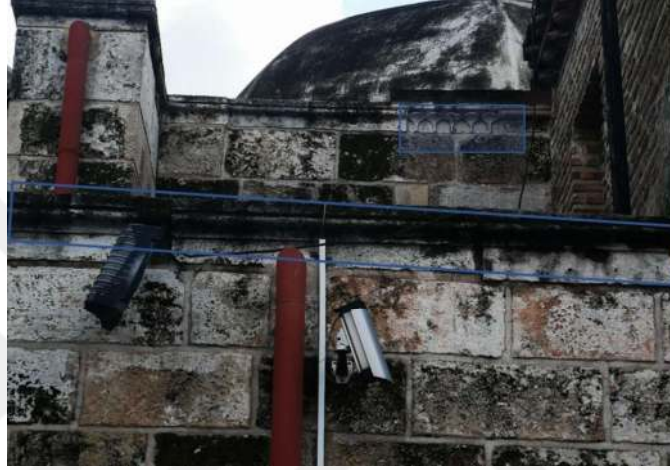
**Görsel 5.23.** Kuzey cephesi lotus motifleri ve düz kesme taş saçak

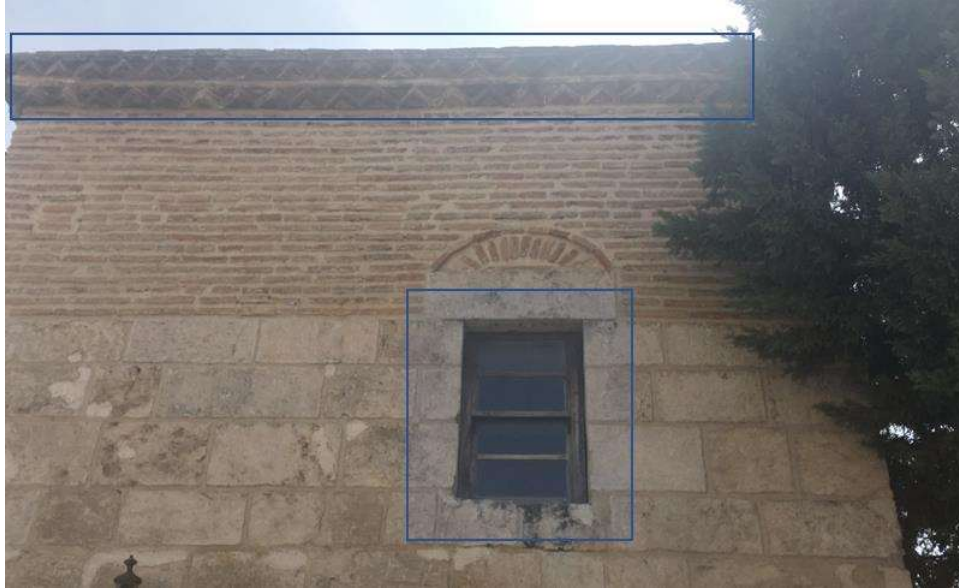
**Görsel 5.24.** Hücre kubbelerinin altındaki kirpi saçak ve ahşap pencere

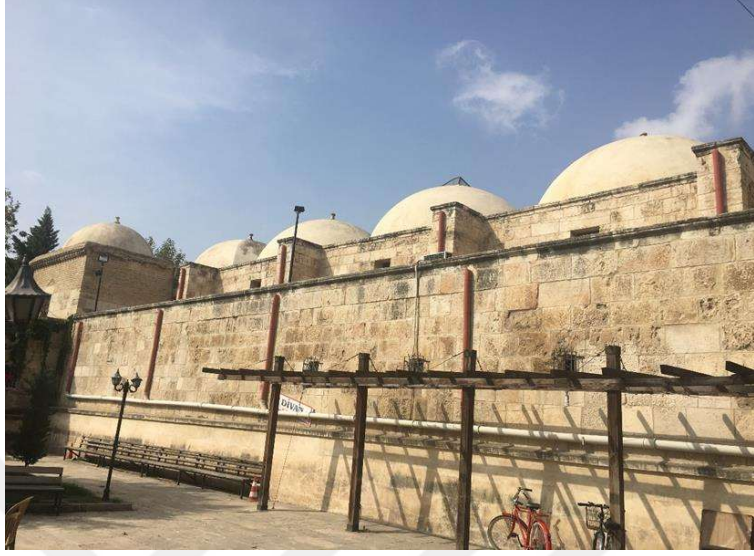
**Görsel 5.25.** *Cephedeki pencereler ve kullanılan kesme taş*

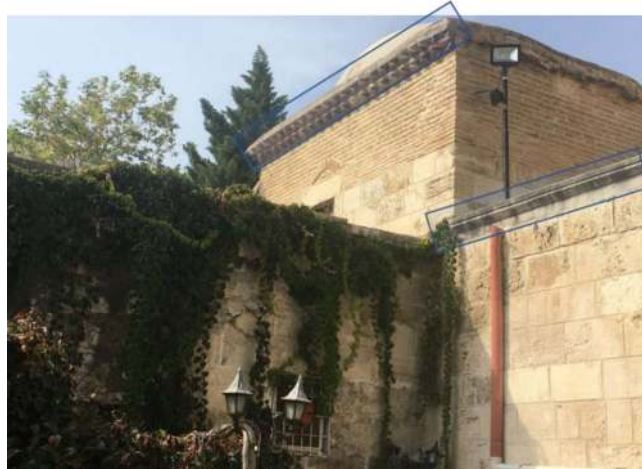
**Görsel 5.27.** *Kirpi saçak, tuğla duvar ve düz taş silme*

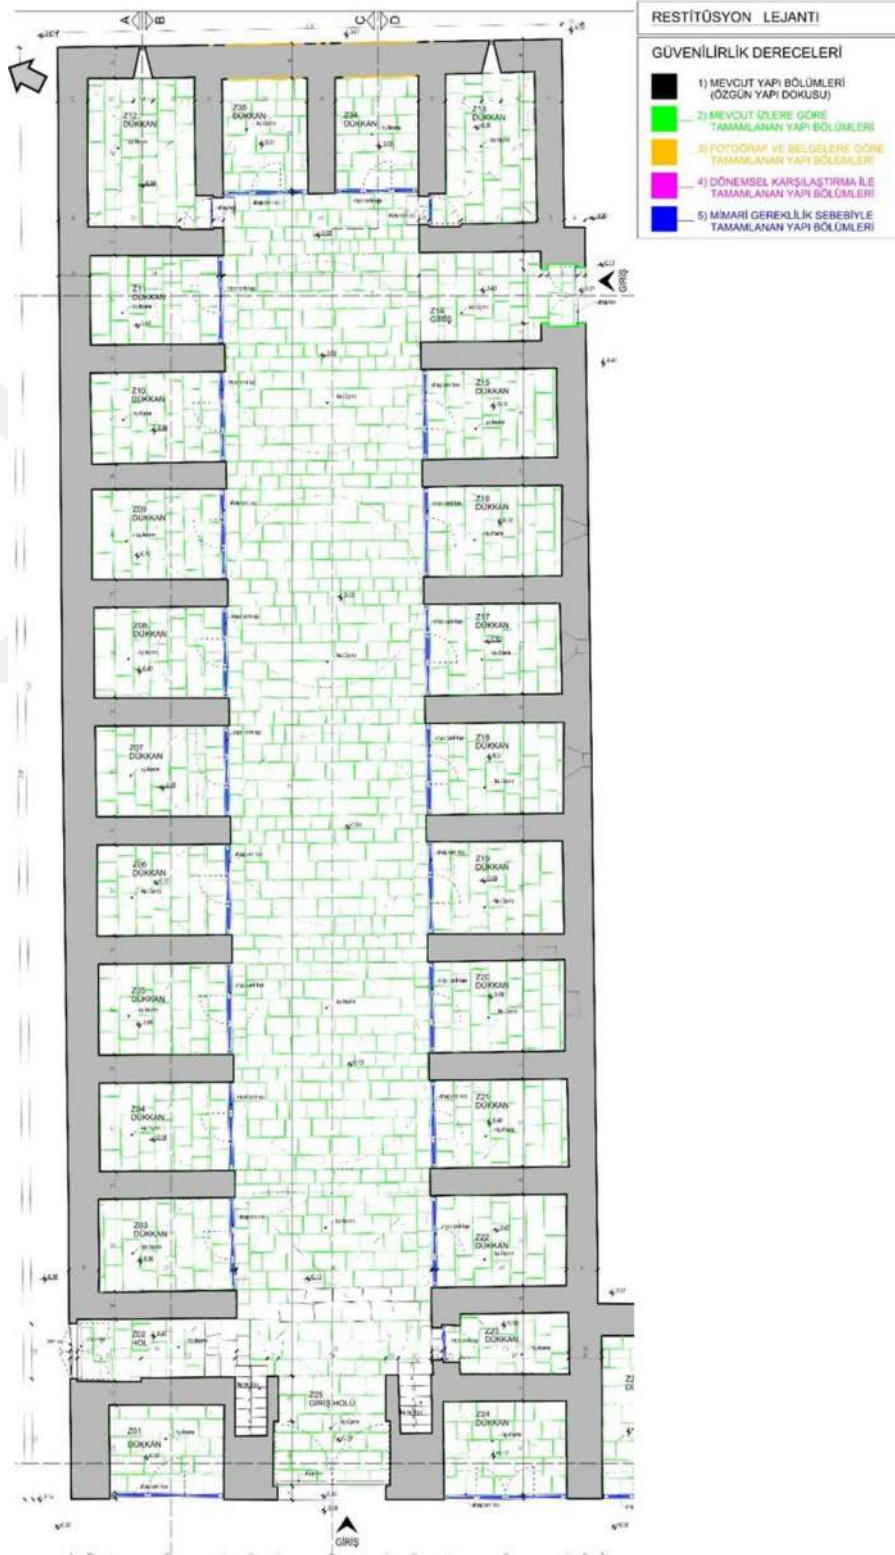
EK-6 Kırkkâşık bedesteni tavan restütisyon projesi (2004) (Adana vakıflar bölge müdürlüğü)

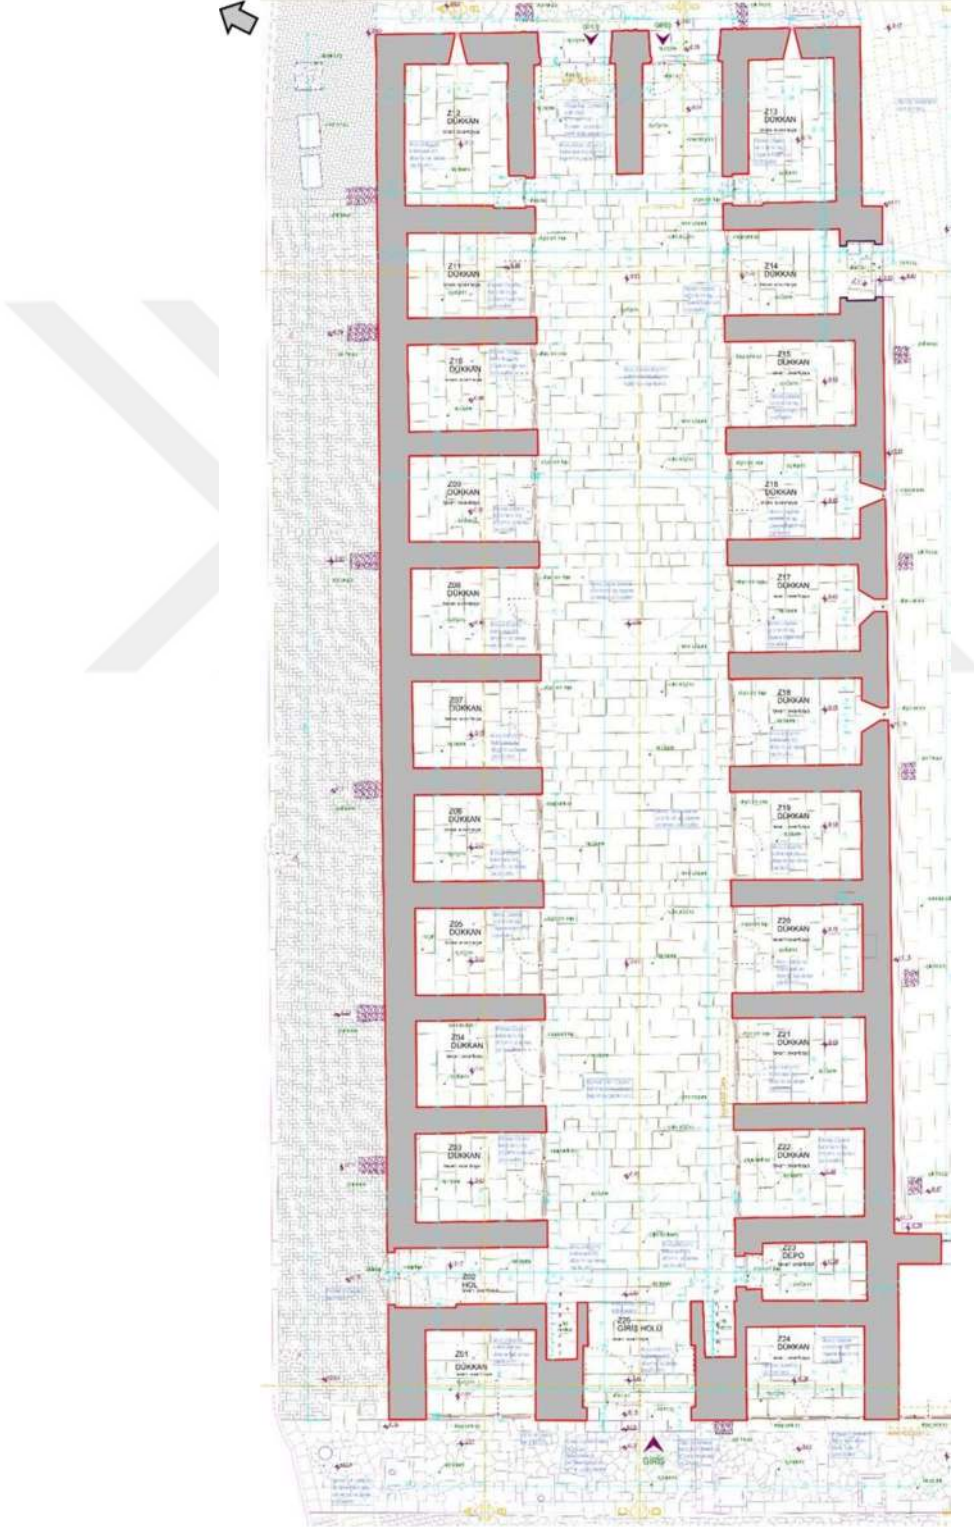
EK-9 Kırkkışık bedesteni tavan restorasyon projesi (2004) (Adana vakıflar bölge müdürlüğü)
