**T.C.  
AKSARAY ÜNİVERSİTESİ  
FEN BİLİMLERİ ENSTİTÜSÜ**

**TARİHİ YAPI TAŞ KEMERLERİNİN FRP İLE GÜÇLENDİRİLMESİ**

**YÜKSEK LİSANS TEZİ**

**AKSARAY, 2015**

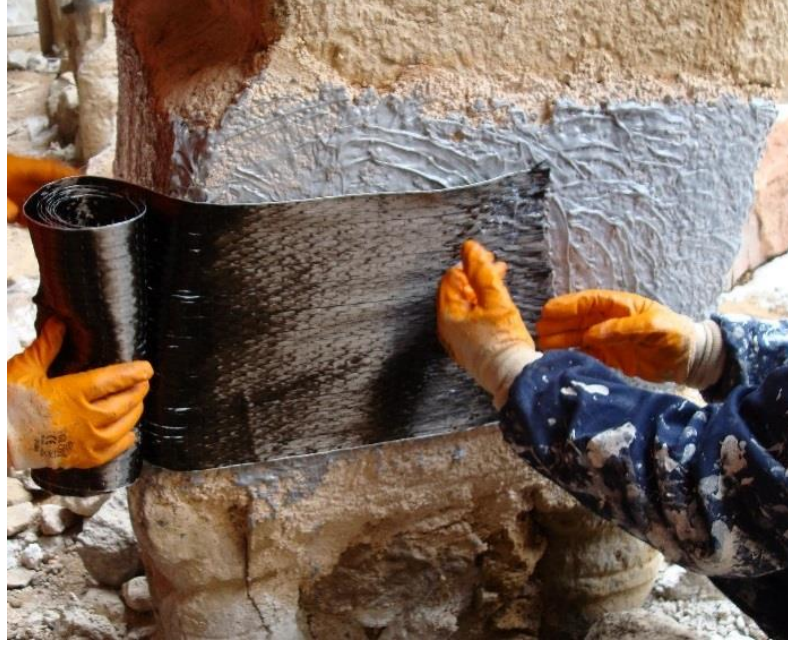
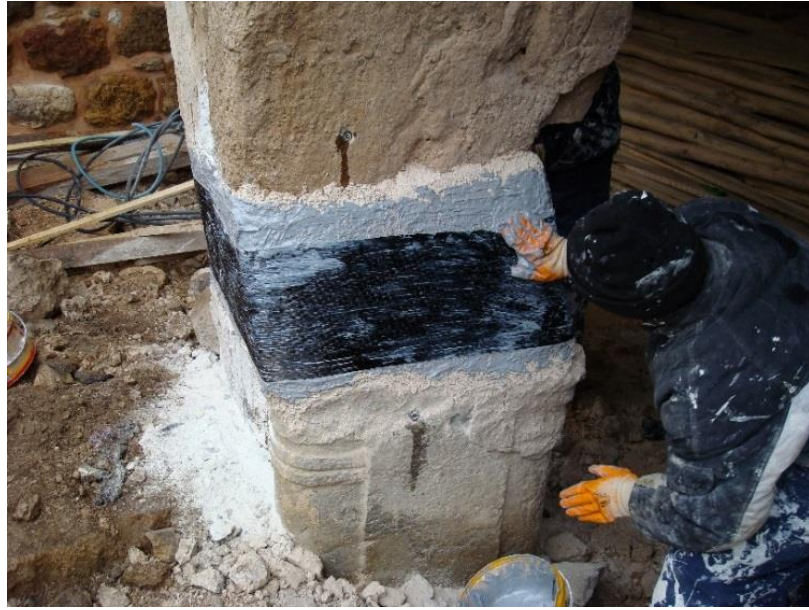
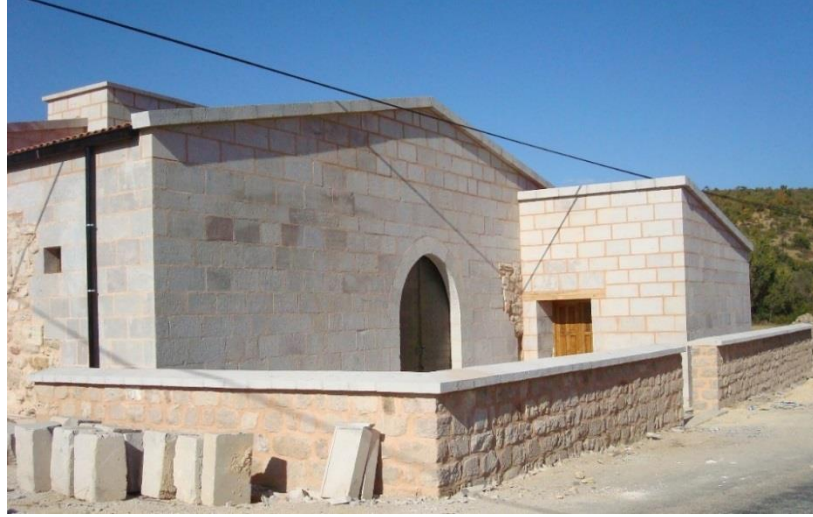
**Şekil 1.2:** Elikesik Han' da FRP uygulamaları.

Onarım ve güçlendirmede kullanılan FRP yapıya ilave yük getirmemekte ve nispeten diğer malzemelere oranla yapı elemanlarının birlikte çalışmasını sağlamaktadır. Bu malzemenin kullanımı oldukça kolay ve etkilidir. Farklı fiziksel durumlar için farklı kompozit malzeme kullanma imkânı sunar. Ayrıca FRP paslanmaz ve manyetik alan oluşturmaz. En önemli özelliklerinden biri de diğer klasik yöntemlere göre yapıya olan minimum etkisiyle çok daha fazla dayanım sağlamasıdır. Bu avantajlara sahip olan FRP'nin günümüzde farklı uygulama şekillerini görmek mümkündür. Şekil 1.2 'de Konya- Doğanhisar yolu üzerindeki tescilli yapı Elikesik Han ve taşıyıcı sisteminde FRP uygulamaları görülmektedir.

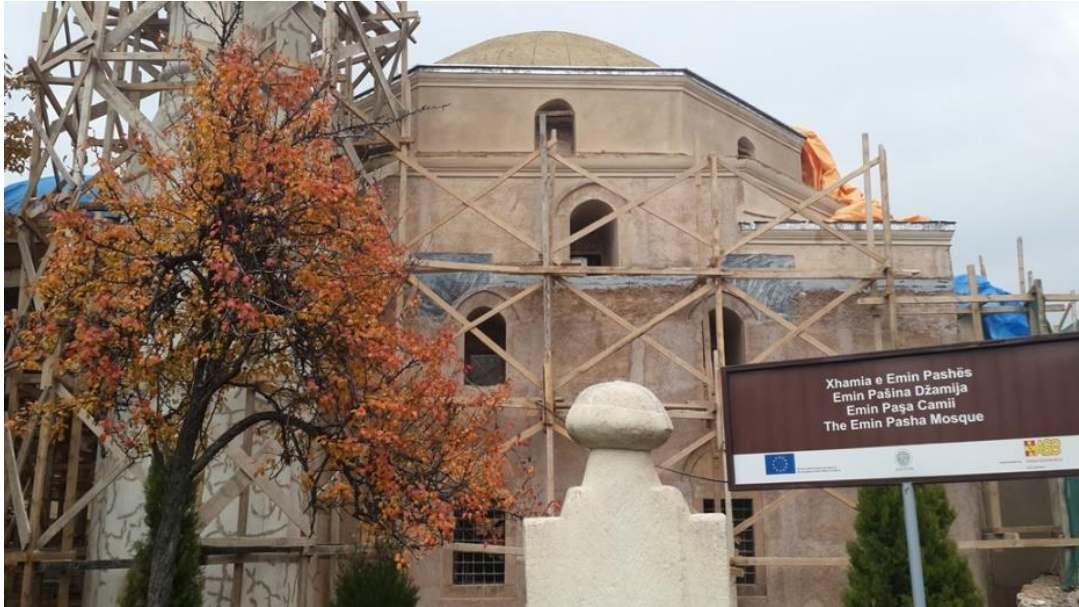
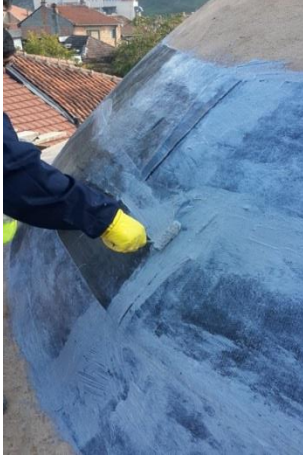
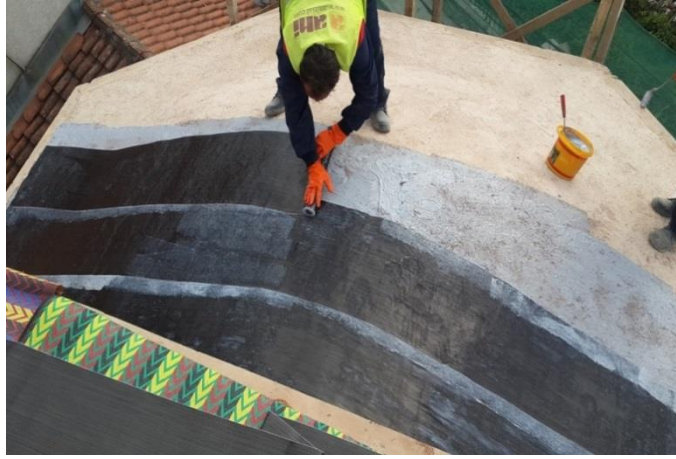
**Şekil 1.3:** Kosova Prizren Emin Paşa Camii' nde FRP uygulamaları.

Kosova Prizren Şehri' nde 1832 yılında yapılan Emin Paşa Camii kare planlı 9,15 x 9,15 m ölçülerindedir. Avlulu ve üç bölümlü son cemaat yerinden oluşan camii kubbeli bir yapıya sahiptir. Yeni yapılan restorasyon ve güçlendirme çalışması kapsamında caminin kubbesinde FRP plakalar uygulanmıştır. Şekil 1.3. 'de Emin Paşa Camii ve güçlendirme çalışmasına ait fotoğraflar yer almaktadır.

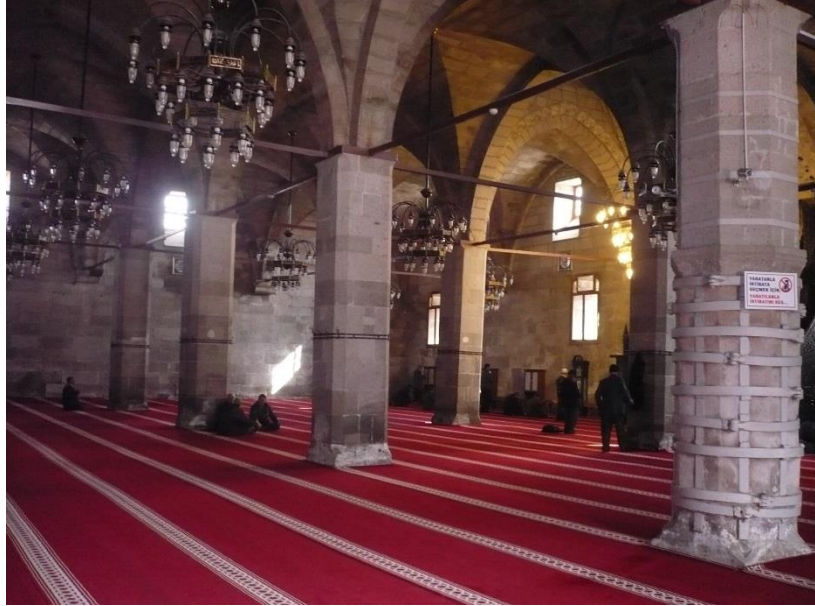
**Şekil 2.1:** Aksaray Ulu Camii sütunları.

Tarihi yapılar tuğla, taş, briket ve kerpiç gibi yığma malzemeler ile harçtan meydana gelen sistemlerdir. Tarihi yapılarda bulunan sütunlar tek ya da çok parçalı mermer, granit ya da herhangi bir taştan meydana gelebilir. Şekil 2.1’ de Aksaray Ulu Camii’ ndeki sütunlar görülmektedir.

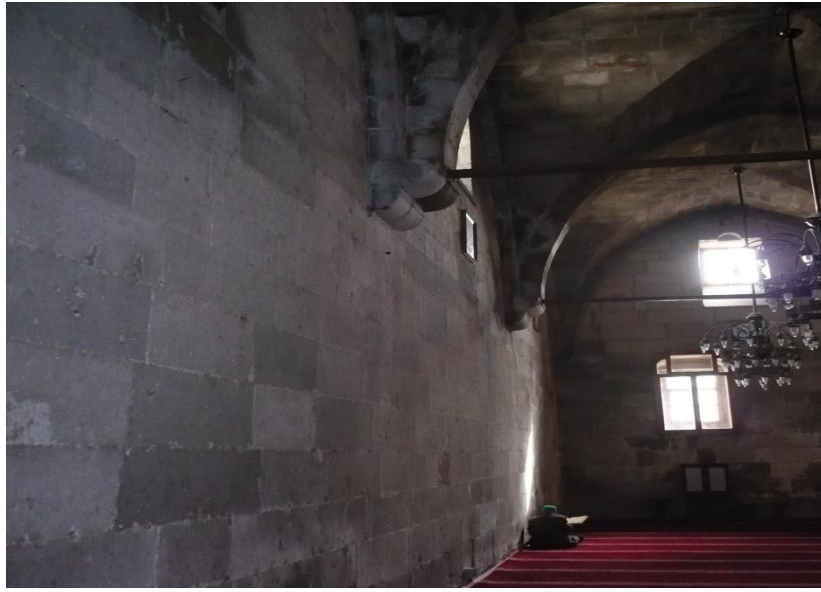
**Şekil 2.2:** Aksaray Ulu Camii duvarları.

Tarihi yapılardaki duvarlar kesme taş, kaba yontu taş, moloz taş ya da tuğladan oluşan ve gelen yükleri temele aktaran elemanlardır. Tarihi yığma yapılarda duvar kalınlıkları ve düzlem dışı yükler duvarlar tarafından karşılandığından, mümkün olduğunca büyük tercih edilmiştir. Duvarların yükleri karşılayabilmesi için, yekpare şekilde çalışması gerekir. Yapının tümünde duvarlarda oluşan gerilmeler birbirlerine eşit ya da yakın değerde tutulmalı ve düzgün yayılı olmalıdır. Tarihi yapılarda bütünlüğün sağlanması için taş ve tuğlalar birbirlerine harç, kenet ve değişik şekillerde ahşap ya da demir hatıllarla bağlanırlar. Çatıdan gelen eğik yüklerin

Taşıyıcı duvarlar, yüklerin temele aktarılmasını sağlar. Kayma ve basınç gerilmeleri etkisindeki duvarlar düşey düzlemsel yapı kısımlarıdır. Taşıyıcı duvarların düşey eksenlerinin aynı olması gerekmektedir. Duvarların kalınlığının değiştiği yerlerde eksenlerin aynı düşey düzlem içinde olması, mümkün değilse dış duvarlarda duvarın dış yüzeylerinin, taşıyıcı iç duvarlarda duvarların herhangi bir yüzünün aynı düşey düzlem içine alınması gerekir (Mazılıgüney, 2006). Aksaray Ulu Camii' nde bulunan duvarlar Şekil 2.2' de görülmektedir.

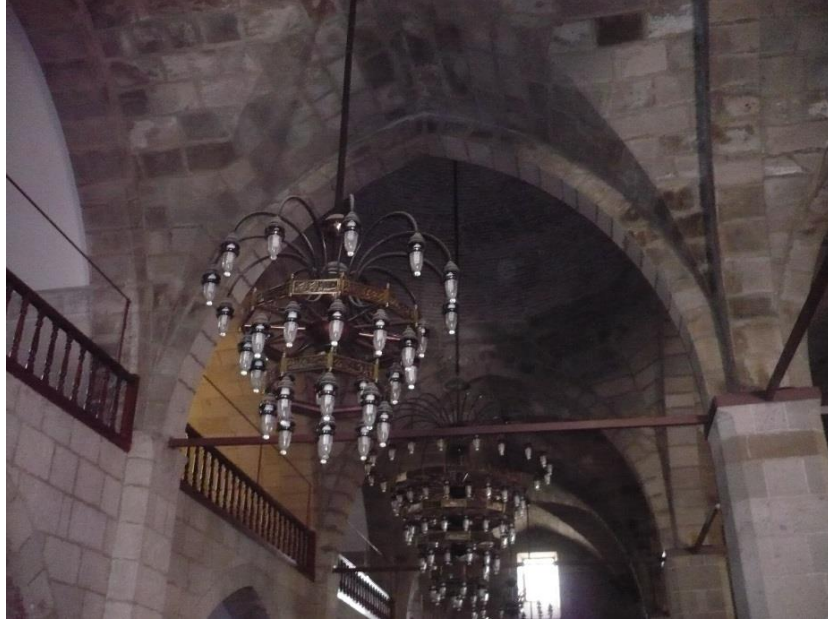
**Şekil 2.3:** Aksaray Ulu Camii kemerleri.

Şekil 2.3' de Aksaray Ulu Camii' ndeki kemerler görülmektedir. Tarihi yapıları oluşturan elemanlardan biri olan tonozlar ise bir kemerin kendi düzlemine dik doğrultuda ötelenmesi şeklinde meydana gelen yüzeysel yapı elemanlarıdır. Dikdörtgen alanların kapalı hale gelmesi için kullanılmıştır.

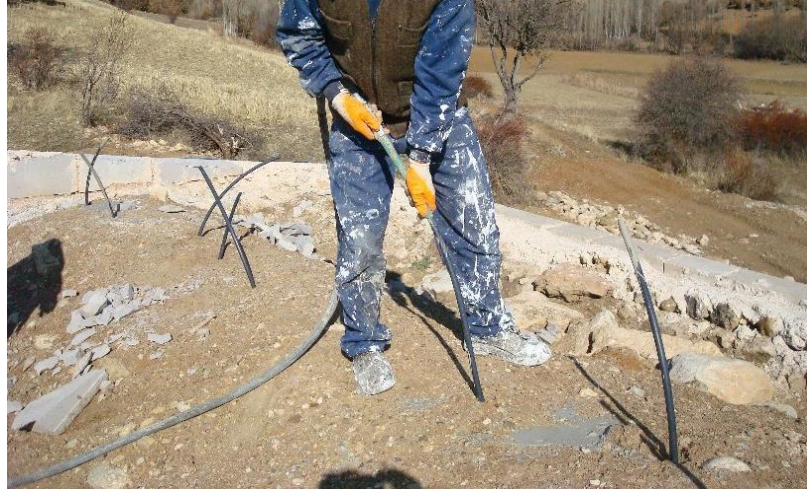
**Şekil 2.4:** Elikesik Han' da enjeksiyon uygulaması.

Çatlak nedeniyle yük taşıma kapasitesi azalmış tarihi yapılarda boşlukların doldurulmasında, çatlakların ve duvarların içine enjeksiyon yöntemi uygulanabilir. Bozulmuş ya da parçalanmış taş vb. kütlelerin sağlamlaştırılması için en doğru yöntem ankraj sistemleri ve kimyasal enjeksiyondur (Kasapgil, 2007). Bu gibi durumlarda çatlağın iki yanına taş veya tuğlalar yerleştirildikten sonra boşluk uygun bir harç enjeksiyonu ile doldurulur. Kalın duvarlardaki çatlakların ve ince çatlakların onarımında en uygun yöntem boşluğa duvardaki özgün malzemeye benzeyen bir harç enjekte edilmesidir (Sesigür vd., 2007). Şekil 2.4 ‘de Konya Elikesik Han’ da hidrolik kireç katkılı enjeksiyon uygulamasına ait fotoğraf yer almaktadır.

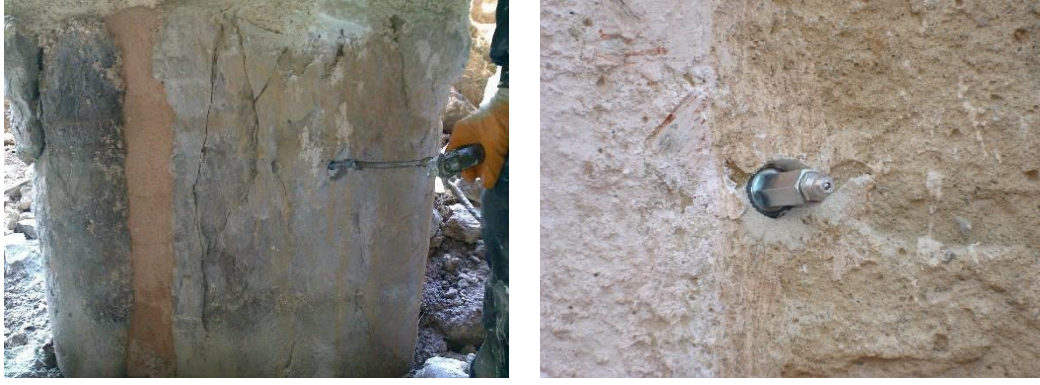
**Şekil 2.5:** Elikesik Han’ da ankraj uygulaması.

Tarihi binaların onarım ve güçlendirmesinde diğer bir metot olan bölgesel güçlendirmede, güçlendirilen eleman yapıda bir bileşen olarak yerini alır. Duvarda çekme gerilmelerini karşılayacak elemanların kullanılması yönteminde, çatlak genişliğinin 10 mm'den büyük ya da duvarı oluşturan taş veya tuğlaların düşmüş olduğu durumlarda, çatlakların onarımı için enjeksiyon yöntemiyle beraber çekme gerilmelerini alacak elemanlar kullanılır. Bu amaçla, çatlak kenarındaki taş ya da tuğlalar çıkarılıp, çelik bağlantı elemanları veya dikiş elemanları yerleştirilerek, uygun bir karışımla düşük basınç altında taş ya da tuğla duvarın boşlukları doldurulur. Bu yöntem duvarın diğer yüzünde de yapılmalıdır. Ciddi hasarlı duvarların yüzeyine hasır donatı yerleştirildikten sonra püskürtme beton uygulaması ile elde edilmek istenilen dayanım sağlanabilir. Taşlarda meydana gelmiş çatlaklara bu yöntemin dışında galvanizli tijlerle dikiş atılmaktadır. Bunun için önce çatlaklar basınçlı hava ile temizlenmeli ve yük aktarımını yapacak kimyasal malzeme ile doldurulması sağlanmalıdır. Çatlak taşlar yanındaki taşlara ankraj edilecek şekilde delinip oluşan boşluklara kartuşlar yerleştirilir. Uygulama başlangıcında çatlaklara doldurulan harç çıkarılmalı ve delme işlemi esnasında oluşan taş tozu ve kimyasal bağlayıcı çatlaklara ve derzlere doldurulmalıdır. Bu durumda taşların birbirine bağlanması ile yük aktarımı sağlanmış olur. Şekil 2.5' de Konya Elikesik Han' da yapılan ankraj uygulamasına ait fotoğraflar yer almaktadır.

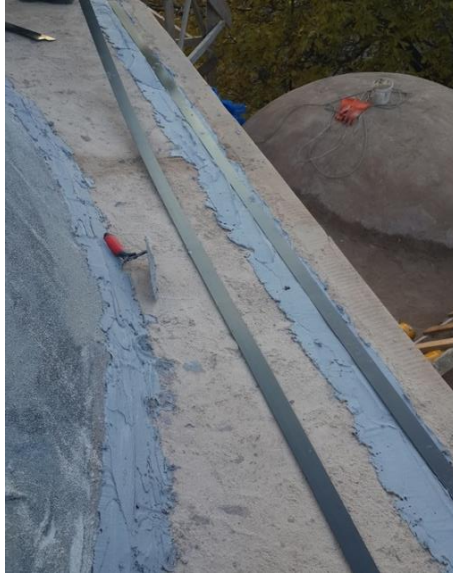
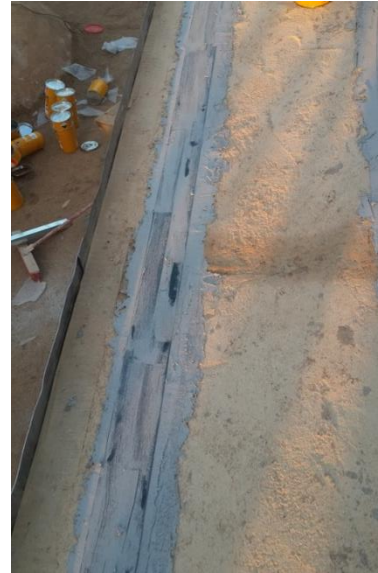
**Şekil 2.6:** Kosova Prizren Emin Paşa Camii’nde FRP çubuk uygulaması.

Tarihi yapıların deprem analizlerine göre, hasar görmesi ihtimali olan taşıyıcı duvarlarında FRP çubuk ile güçlendirme yaygın olarak uygulanmaktadır. Duvar, tonoz, kemer, kubbe ve minarelerin bu yöntemle çeşitli şekillerde güçlendirilmesi sağlanmaktadır. FRP çubuklar ile güçlendirilen yapılar arasında Abide Hatun Camii, Laleli II.Beyazıt Hamamı yer alır (Bayraktar, 2006). Şekil 2.6’ da Kosova Prizren’ de bulunan Emin Paşa Camii’ nin saçak ve kubbesinde uygulanan FRP çubukları görülmektedir.

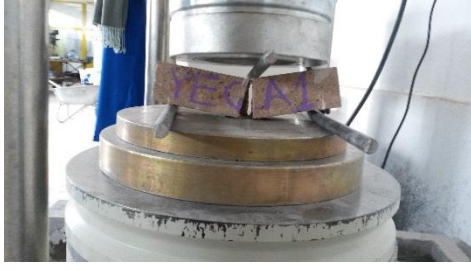
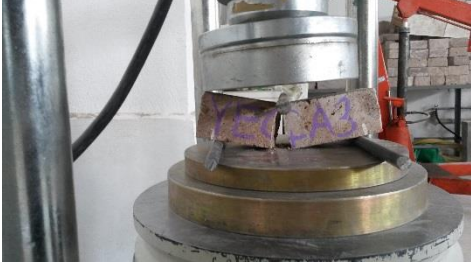
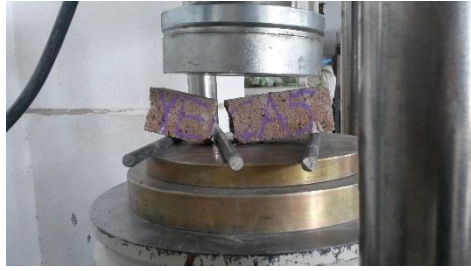
**Şekil 3.2:** Taşın eğilmede çekme dayanımı testleri (YEÇA1- YEÇA6 numuneleri).

$$R_{tf} = \frac{PL}{bd^2} \quad (3.1)$$

$R_{tf}$  eğilmede çekme dayanımı (N/mm<sup>2</sup>), P maksimum yük (kN), b taşın genişliği (mm), d taşın yüksekliği (mm), L taşın mesnet silindirleri arasındaki mesafe (mm)  
12 adet numune üzerinde eğilmede çekme dayanımı testleri aşağıda Şekil 3.2 ve Şekil 3.3’ de görülmektedir.

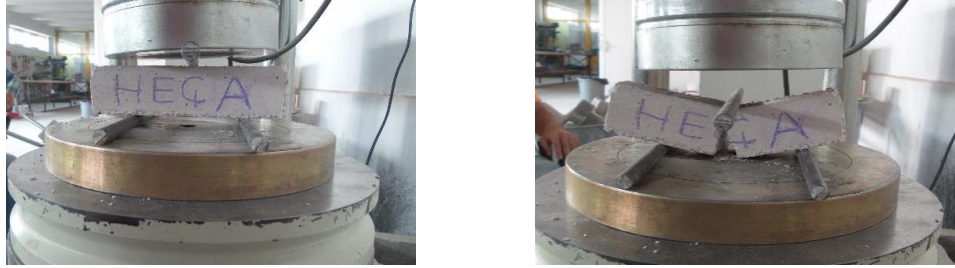
**Şekil 3.4:** Harcın eğilmede çekme dayanımı testi.

Kullanılan harcın eğilmede çekme dayanımı testi Şekil 3.4' te gösterilmektedir.

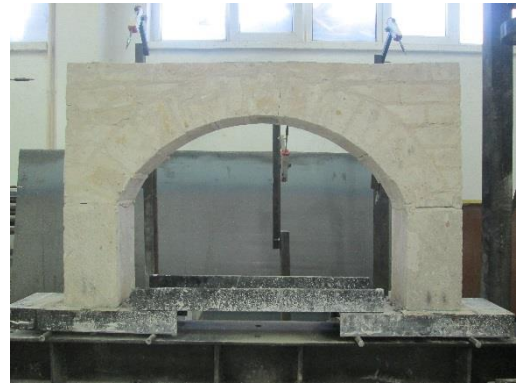
Şekil 4.1: Kemer modellerinin genel geometrisi.

Bu çalışmada 1'i referans, 6'sı hasar görmüş toplamda 7 adet kemer numunesi düşey tekil yük altında incelenmiştir. Taş kemer sistemi 350 mm yüksekliğinde 190x190 mm<sup>2</sup> kesitinde ayaklar üzerinde, toplam yüksekliği 850 mm ve iki kolonu arasında 1020 mm açıklığı olan modellerden oluşmaktadır. Çalışmadaki deney düzeneğinde taşlar arasındaki derzlerin mesafesi 10 mm olacak şekilde örülmüştür. Kemer numunelerinin genel geometrisi Şekil 4.1'de görülmektedir.

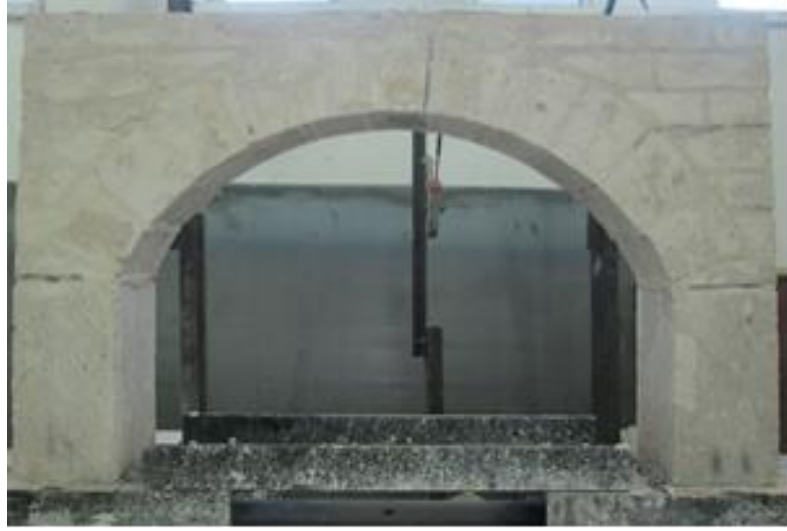
Şekil 4.7: Referans numunenin göçme sonucundaki hali.

Referans kemer modelinde ilk çatlaklar 2 kN' luk yük ile hemen hemen aynı zamanda kilit taşının sağındaki derzde ve kemerin sağ üst tarafındaki taşların derz aralarında meydana gelmiştir. Göçme yüküne ulaştığında sağ üzengi taşı ile kolon arasındaki derzde ayrılma görülmüştür. Göçme anında 4,35 kN'luk yük altında kemer numunesindeki yatay yer değiştirme 3,93 mm iken düşey yer değiştirme 2,73 mm olarak ölçülmüştür. Şekil 4.7' de referans numunenin göçme sonucundaki hali görülmektedir. Şekil 4.8' de referans numuneye ait yük - yer değiştirme grafikleri yer almaktadır. Çok küçük değerlerde kalan LVDT' lere ait grafikler çizilmemiştir.

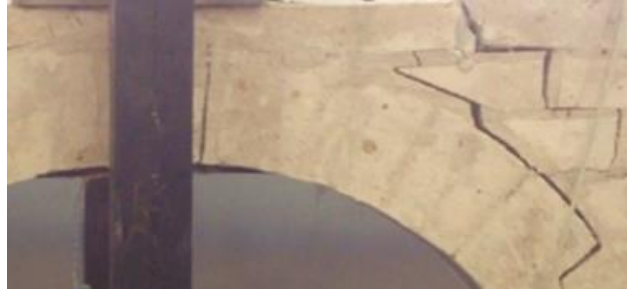
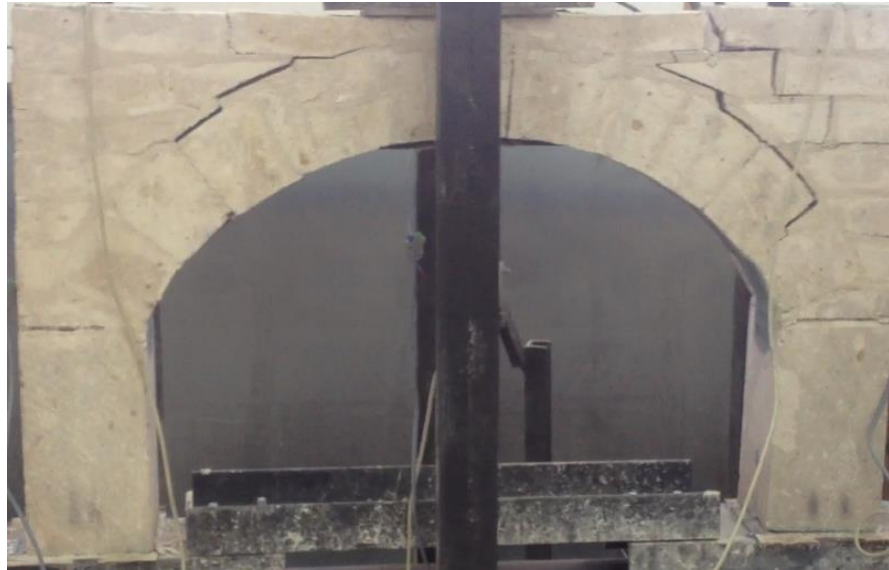
**Şekil 4.10:** Model 1’de FRP’nin ayrılması ve yükleme sonrası hali.

Model 1’de ilk çatlaklar 9 kN yük altında kilit taşının sağ yanındaki derzde oluşmuştur. 10 kN’luk yüke ulaşıldığında numunenin sol tarafındaki kemer sırtı boyunca uzanan derzde çatlaklar oluşmaya başlamıştır. Uygulanan yük 15 kN’a çıktığında numunenin sağ tarafındaki kemer sırtı boyunca uzanan derzde çatlaklar gözle görülür hale gelmiştir. Model 1 üzerinde maksimum yük 17,16 kN’ a ulaştığında göçme meydana gelmiş; bu anda yatay yer değiştirme 5,83 mm, düşey yer değiştirme 4,31 mm olarak ölçülmüştür. Göçme anında kemer iç yüzeyinde bulunan FRP şerit, kilit taşının altından ayrılmıştır. FRP’nin kemer yüzeyinden ayrılması ve yükleme sonrası hali Şekil 4.10’ da görülmektedir. Şekil 4.11’ de Model 1’ e ait yük - yer değiştirme grafikleri yer almaktadır. Çok küçük değerlerde kalan LVDT’ lere ait grafikler çizilmemiştir.

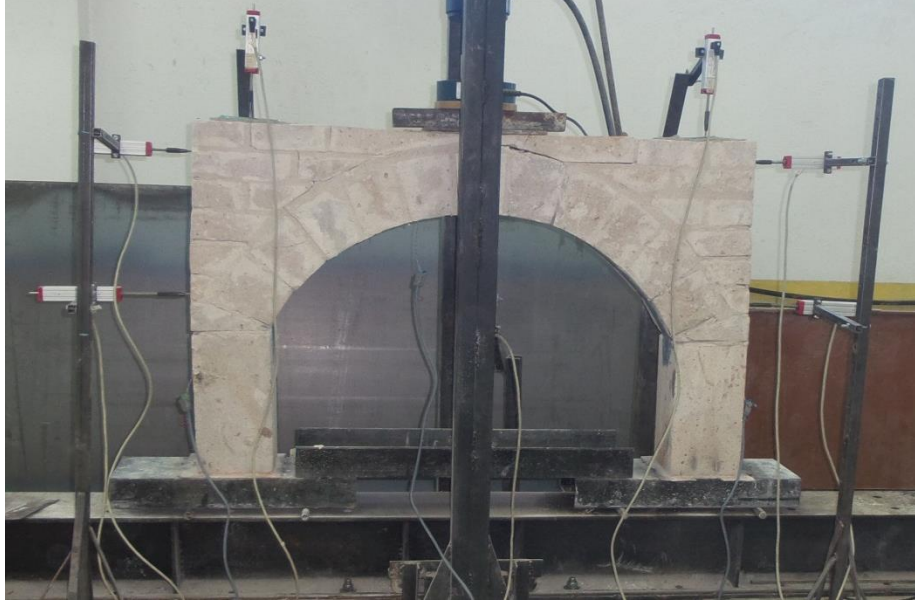
**Şekil 4.12:** Model 2’ nin deney öncesindeki hali.

Model 2’de Model 1’deki uygulamanın aynısı olup FRP genişliği 50 mm olacak şekilde tasarlanmıştır. Numune üzerine LVDT ile strain- gaugeler yerleştirilmiş, bu sayede gerilme ve şekil değiştirmeleri ölçülmüştür. Model 2’ nin deney öncesi görünümü Şekil 4.12’de gösterilmektedir.

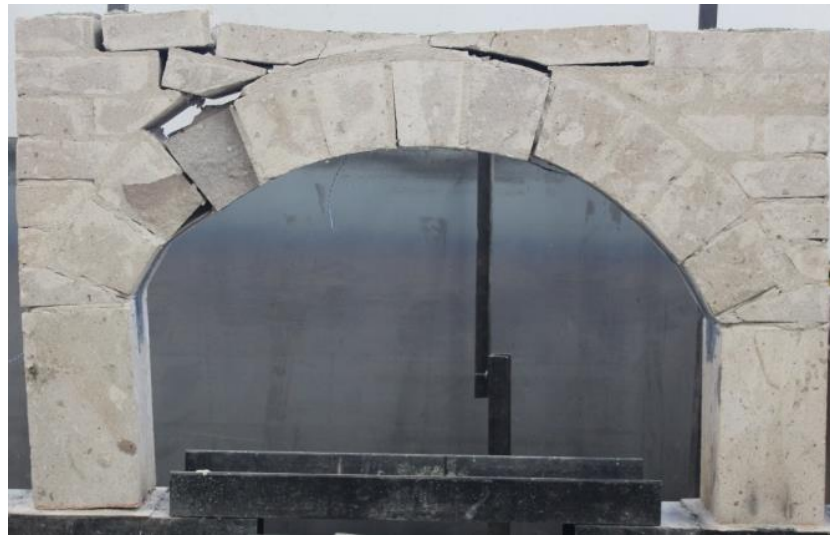
**Şekil 4.13:** Model 2 deney numunesinin göçme sonucundaki hali.

Model 2’de ilk önce numunenin sol tarafındaki kemer sırtı boyunca uzanan derzde çatlaklar oluşmaya başlamıştır. Artan yükün etkisiyle kilit taşı üzerindeki taş ezilmiş kilit taşının düşey yönde daha belirgin yer değiştirme yaptığı görülmeye başlamıştır. Yük 6,86 kN olduğunda numunenin sol kısmındaki kemer taşları arasındaki derzlerde çatlamlar görülmüş olup bu bölgedeki iki kemer taşı kırılmıştır. Sistem bu şekilde yük taşımaya devam etmiş yük 7,44 kN’a çıktığında kilit taşının altından FRP şerit ayrılarak göçme meydana gelmiştir. Bu esnada yatay yer değiştirme 5,66 mm iken düşey yer değiştirme 9,08 mm olarak ölçülmüştür. Model 2’ nin yükleme sonrası hali Şekil 4.13’ de görülmektedir. Şekil 4.14’ de Model 2’ ye ait yük - yer değiştirme grafikleri yer almaktadır. Çok küçük değerlerde kalan LVDT’ lere ait grafikler çizilmemiştir.

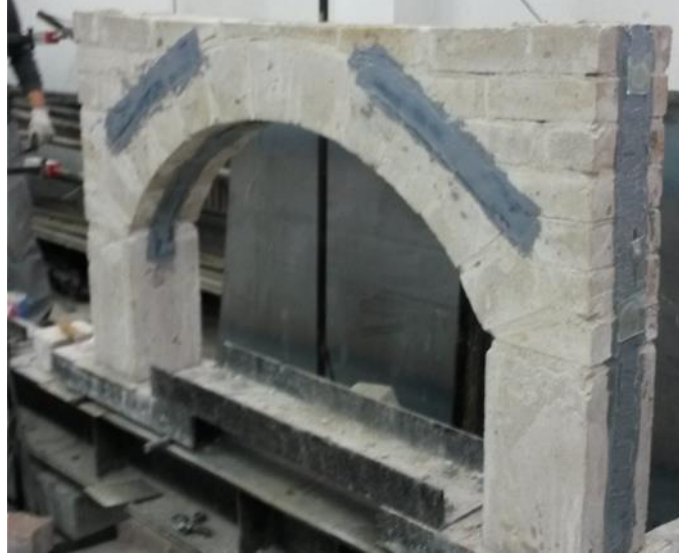
**Şekil 4.15:** Model 3 üzerinde uygulanan FRP şeritler.

Model 3'te Model 2'deki 50 mm. genişliğindeki FRP řerit ile güçlendirmeye ilave olarak numune ön ve arka yüzeylerine 50 mm genişliğinde FRP řeritler diyagonal olarak uygulanmıřtır. Yapılan FRP uygulaması ile diyagonal çatlaklar önlenerek daha fazla dayanım sağlanacaęı öngörölmüřtür. Model üzerine uygulanan FRP řeritler Şekil 3.24'te görölmektedir. Model 3 'ün deney öncesindeki hali Şekil 4.15'te gösterildięi řekildedir.

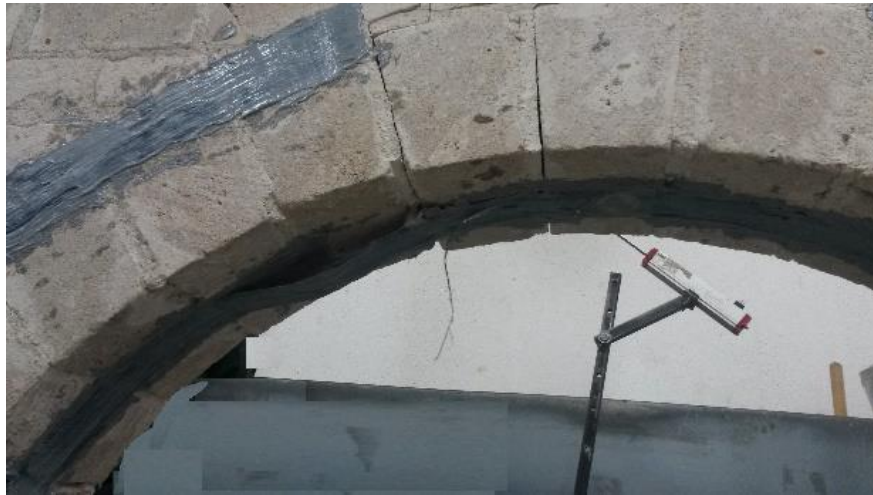
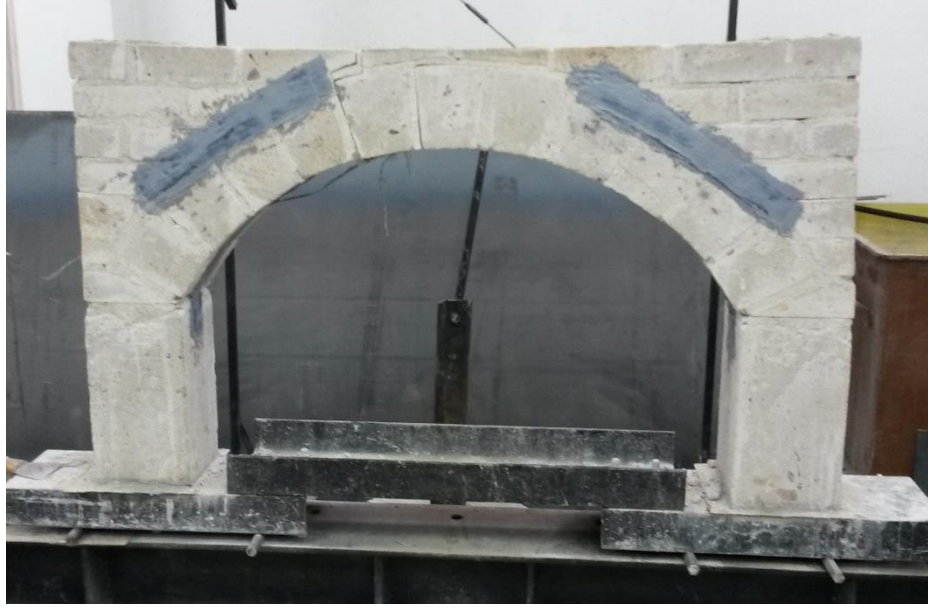
**Şekil 4.16:** Model 3 deney numunesinin göçme sonucundaki hali.

Model 3'te kemer numunesinde ilk çatlaklar kilit taşının solundaki derzde 1,71 kN' luk yükte oluşmuştur. Önceki modellerde gözlenen kemer sırtı boyunca oluşan çatlaklar numune ön ve arka yüzüne diyagonal olarak yapıştırılan FRP'nin etkisiyle oluşmamıştır. Numune sol mesnetinin iç bölgesinde çekme gerilmelerinden dolayı çekme çatlağı meydana gelmiştir. Kemer sol iç yüzeyinden FRP' nin bir kısmının ayrıldığı görülmüştür (Şekil 4.16). Göçme anında yük 18,95 kN' a çıktığı zaman yatay yer değiştirme 1,71 mm iken düşey yer değiştirme 3,53 mm olarak ölçülmüştür. Şekil 4.17' de Model 3' e ait yük - yer değiştirme grafikleri yer almaktadır. Çok küçük değerlerde kalan LVDT' lere ait grafikler çizilmemiştir.

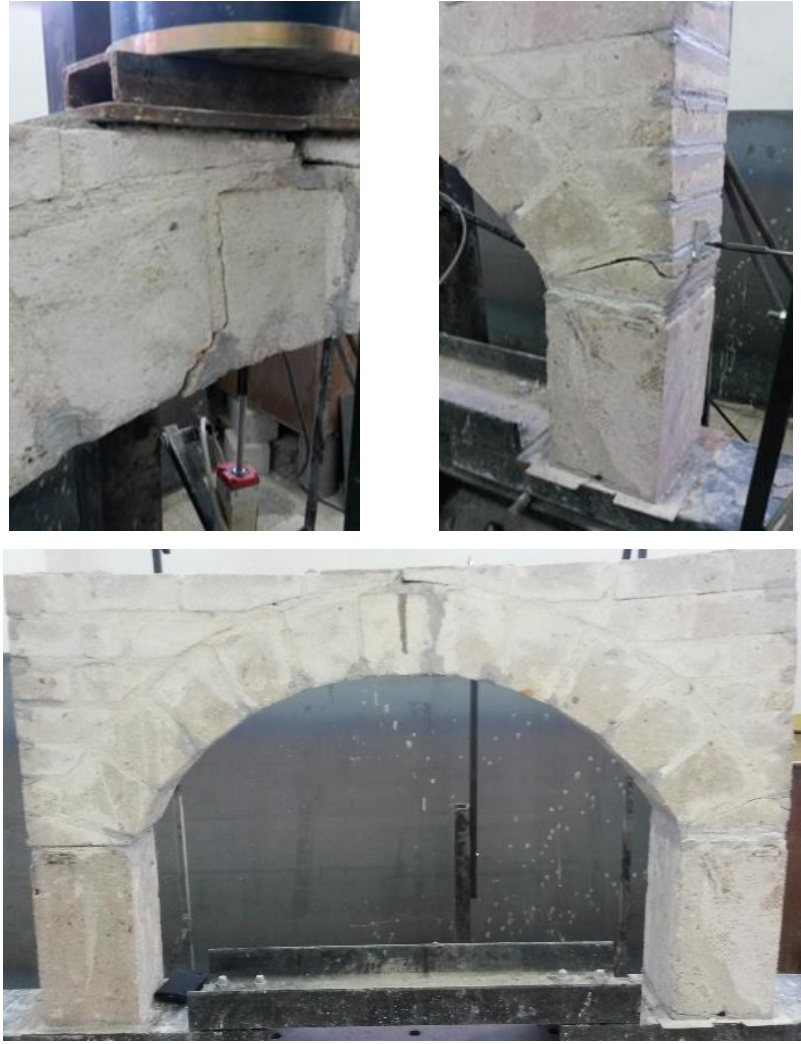
**Şekil 4.19:** Model 4 yükleme sonrası hali.

Kemer iç yüzeyindeki derzlerin epoksi esaslı harç ile güçlendirildiği Model 4’de kemer numunesinde ilk çatlaklar 3,59 kN’luk yükte kilit taşının solundaki ve sağ üzengi taşının üzerindeki derzde oluşmuştur. 3,59 kN’luk yükte başlayan çatlaklar artan yükte belirgin hale gelmiştir. Bu derzlerin epoksi uygulanan bölümünde çatlak ilerleyememiş ve epoksi esaslı harçtan daha düşük dayanımdaki taş üzerinde kırılma meydana gelmiştir (Şekil 4.19). Göçme anında yük 10,67 kN’ a çıktığı zaman yatay yer değiştirme 0,11 mm iken düşey yer değiştirme 0,44 mm olarak ölçülmüştür. Şekil 4.20’ de Model 4’ e ait yük - yer değiştirme grafikleri yer almaktadır. Çok küçük değerlerde kalan LVDT’ lere ait grafikler çizilmemiştir.

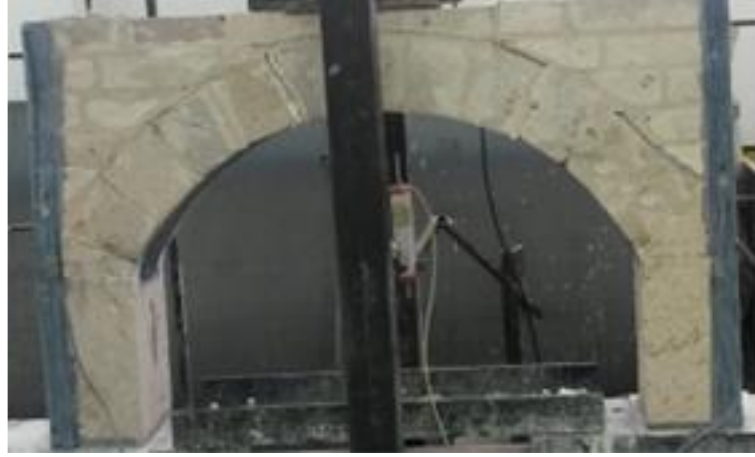
**Şekil 4.21:** Model 5'in deney öncesi hali.

Tarihi yapılarda kemerlerin birbirlerine veya başka yapı elemanlarına bitişik olmaları nedeniyle kolon dış yüzeylerinin FRP ile güçlendirilmesi her zaman mümkün olmayabilir. Bu nedenle Model 5 'te kemer numunesinin ön ve arka yüzeylerine mesnetlerden başlayarak yükseklik boyunca uzanan 50 mm genişliğinde FRP şerit uygulanmıştır. Aynı zamanda kemer iç yüzeyinde 100 mm genişliğinde FRP şerit ile güçlendirme yapılmıştır. řekil 4.21'de Model-5'in deney öncesi hali görölmektedir.

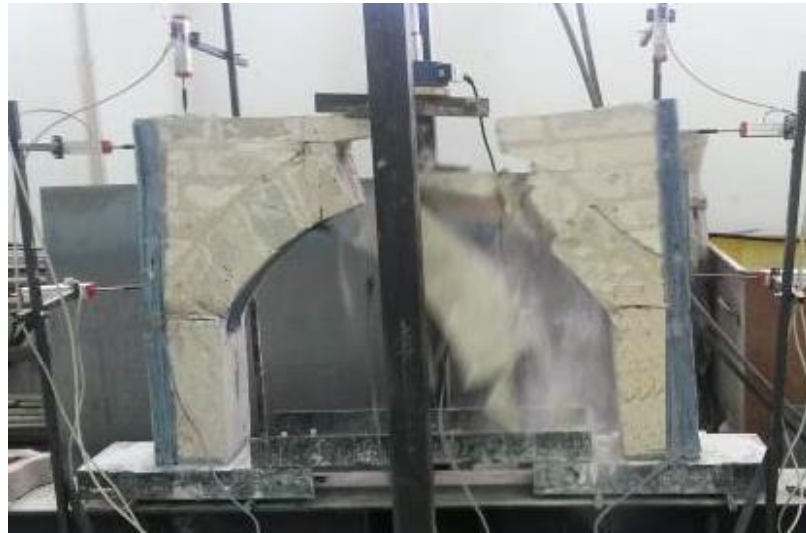
**Şekil 4.22:** Model 5' in yükleme sonrası hali.

Model 5 kemer numunesinde ilk çatlaklar kilit taşının solundaki taşın düşey derzinde oluşmuştur. Yük arttıkça, çatlakların kilit taşının üzerindeki derzden sağa doğru ilerlediği ve numunenin üst kısmına kadar kesintisiz uzandığı görülmüştür. Yük 16,49 kN' a çıktığı zaman yatay yer değiştirme 0,99 mm iken düşey yer değiştirme 1,01 mm olarak ölçülmüş ve sistemde ani olarak göçme meydana gelmiştir. Model 5' in deney sonrası hali Şekil 4.22' de görülmektedir. Şekil 4.23' de Model 5' e ait yük - yer değiştirme grafikleri yer almaktadır.

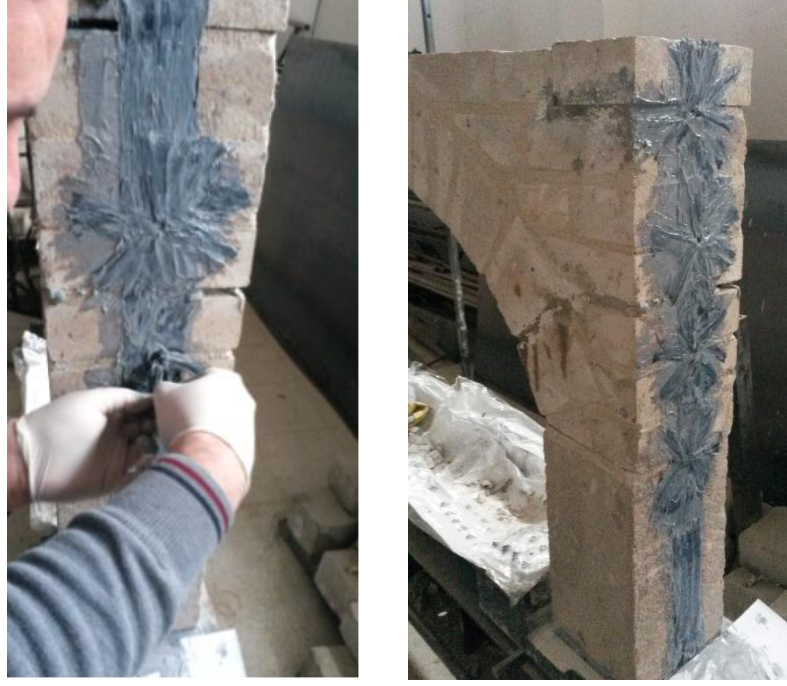
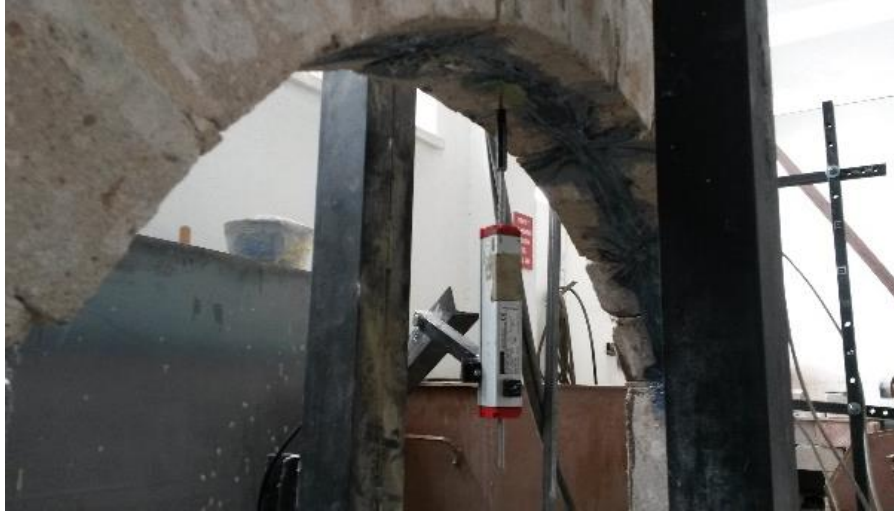
**Şekil 4.24:** Model 6 yükleme öncesi hali.

Model 6'da Model 2'ye ilave olarak ankraj uygulaması yapılmıřtır. Model 2'de uygulanan güçlendirme teknięinde FRP'nin yüzeyden sıyrıldıęı gözlenmiřtir. Bunu engellemek adına kemer iç ve yan yüzeylerine iki derz aralıęında bir olacak řekilde 10 mm çapında ankraj delikleri açılmıřtır. Ankrajlar, FRP'nin 8 mm çapında 50 mm uzunluęunda sonsuz diřli etrafına sarılmasıyla elde edilmiřtir. Ankrajın uygulanacaęı delikler ve FRP'nin uygulanacaęı yüzey toz vb. malzemelerden temizlenmiřtir. Temizlenen yüzeylere epoksi reęinesi sürölmüş ve FRP řeritler yapıřtırılmıřtır. 10 mm çapında açılan delikler epoksi ile doldurulduktan sonra hazırlanan ankrajlar yerleřtirilmiřtir. Uygulanan ankrajın delik dıřında kalan kısmı dairesel olarak (fan) açılmıř ve altta bulunan 50 mm'lik FRP řerit yüzeye yapıřtırılmıřtır. Ankraj uygulaması Şekil 4.24'de görölmektedir.

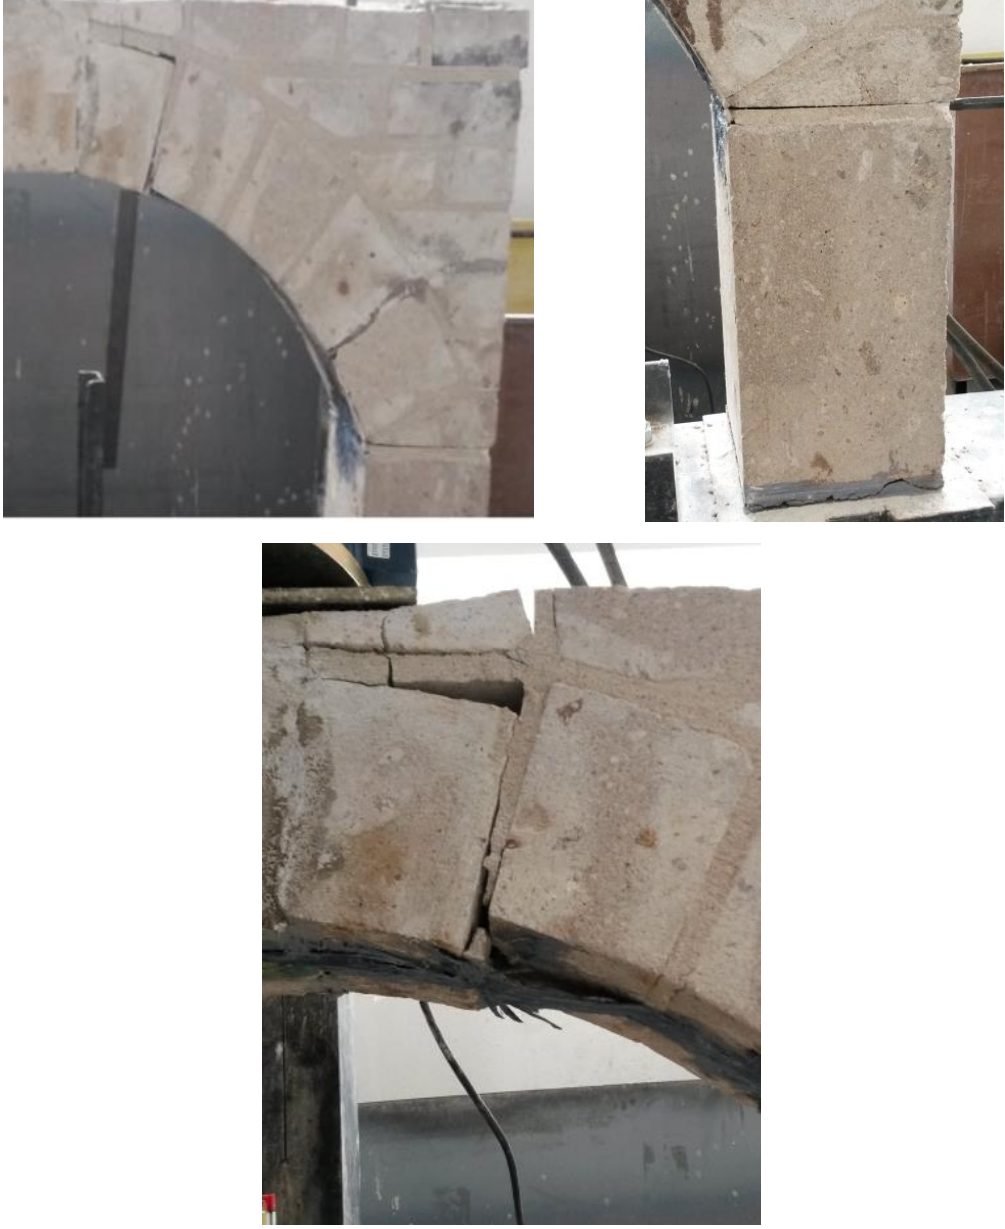
**Şekil 4.25:** Model 6 yükleme sonrası hali.

Model 6 'da ilk çatlaklar kilit taşının sağındaki taşın yatay ve düşey derzlerinde meydana gelmiştir. Sağ üzengi taşının kolon ayağı ile birleştiği derzde de çatlaklar gözlenmiştir. Yükleme artmasıyla beraber kilit taşının üzerindeki taşta ezilmeler meydana gelmiştir. Yükleme 6,23 kN' a çıktığı zaman yatay yer değiştirme 0,034 mm iken düşey yer değiştirme 0,39 mm ölçülmüştür. Maksimum taşıma yüküne ulaşan kemer numunesinin sağ kolonu, mesnetlenme bölgesinin iç tarafında meydana gelen çekme gerilmelerinden dolayı ayrılmıştır. Aynı zamanda kilit taşının sağındaki taşın yatay ve düşey derzlerinde çatlaklar büyümüş bu çatlakların artması ile kemer düşey olarak yer değiştirme yapmış ve nihayetinde bu bölgedeki FRP ayrılarak göçme

meydana gelmiştir. Model 6' nın yükleme sonrası hali Şekil 4.25' de görülmektedir. Şekil 4.26' da Model 6' ya ait yük - yer değiştirme grafikleri yer almaktadır. Çok küçük değerlerde kalan LVDT' lere ait grafikler çizilmemiştir.
