**TARİHİ YAPILARDA KORUMA VE**  
**YENİDEN İŞLEVLENDİRME:**  
**BURSA ESKİ İPEK HAN**

**YÜKSEK LİSANS TEZİ**

**Restorasyon Anabilim Dalı**

**HAZİRAN-2022**

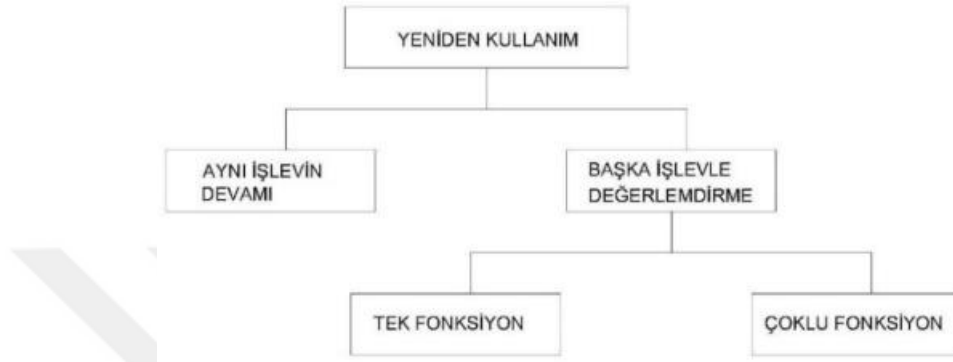
**Şekil 1 Douglas (2002)’ın performans yönetimi çizelgesinden yararlanılarak oluşturulan yeniden kullanım çizelgesi (Ozan, 2020)**

eskiyip yıkılmaya maruz kalmaktadırlar. Böylelikle birçok tarihi bina korunamamakta ve taşıdığı değerlerle birlikte tarihe gömülmektedirler. Bunun olmaması için önemli tarihi binalar korunmaya alınmalı gerekli araştırmalar yapıldıktan sonra eski işlevi güncel hale getirilerek yeniden kullanıma açılmalı ya da eski işlevi dönemimizde geçerliliğini yitirmişse belirli yapım, onarımlardan geçtikten sonra binaya yeni bir işlev verilerek hayata döndürülmelidir (Şekil 1).

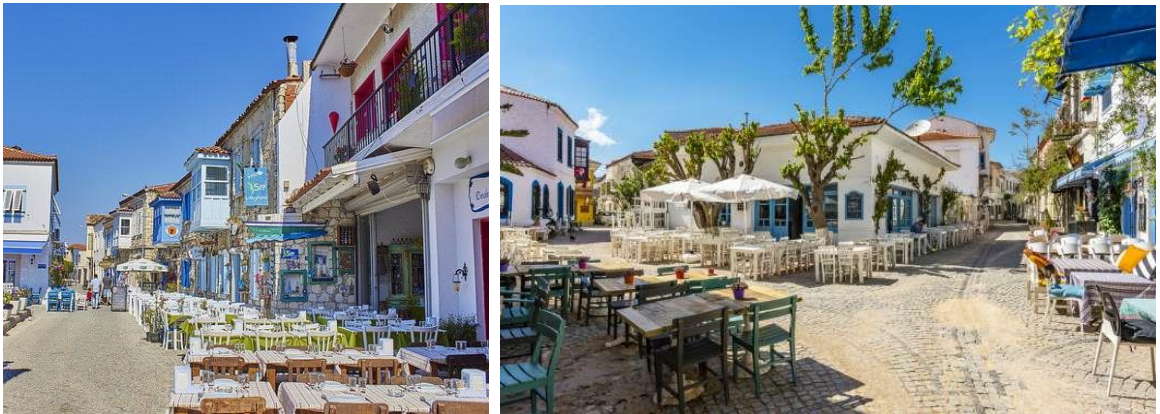
Şekil 3 Alaçatı Evlerinin Restoran Olarak Kullanılması, Url 0

Bu maddeye somut örnek olarak Alaçatı beldesi verilebilir. Konut işleviyle yapılan bir çok yapı zamanla beldenin turistik bir bölge olmasıyla beraber restorana, otele ve dükkanlara dönüştürülmüşlerdir. (Şekil 3,4,5)

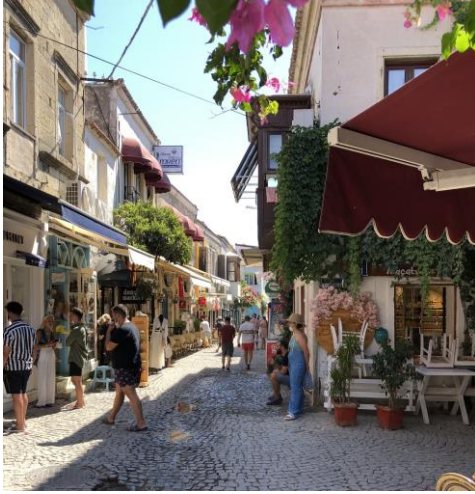
Şekil 5 Alaçatı Evlerinin Dükkan Olarak Kullanılması, Url 1

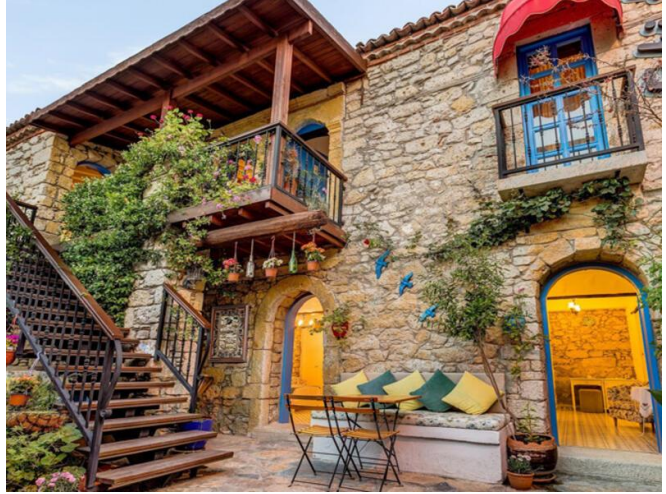
Şekil 4 Alaçatı Evinin Otel Olarak Kullanımı, Url 2

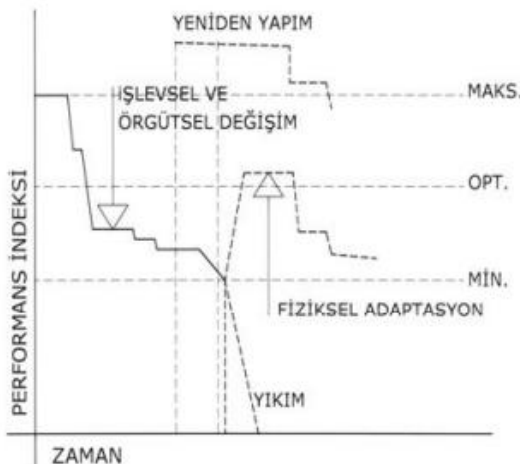
Şekil 9 Fonksiyonel eskime grafiği (Engin, 2009; 22)

**Fonksiyonel Eskime;** Fonksiyonel eskime, toplumların ve çevrenin değişiminden kaynaklanan, yapıların, zamanla fonksiyon bakımından yetersiz kalarak kullanımındaki azalmadır (Şekil 9). Fonksiyonel eskimeyi çağın değişimiyle eski binaların yeni doğan ihtiyaçlara cevap verememesinden (işlevin yapısındaki değişimden) kaynaklı fonksiyonel eskime ve binaların ilk yapıldığı işlevin artık kullanılmamasından (işlevin tamamen değişmesinden) kaynaklı fonksiyonel eskime olarak türlerine ayırabiliriz.

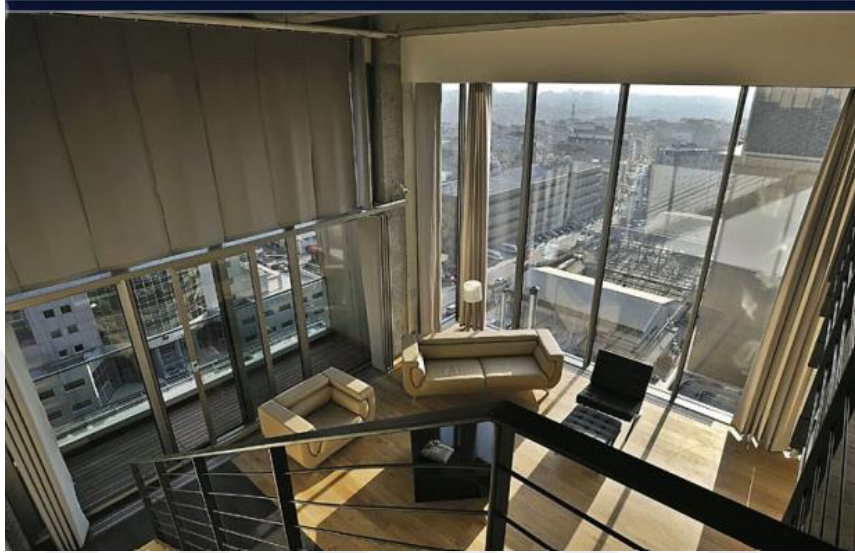
**Şekil 10 İlk İşlevi Çikolata Fabrikası Olan Yapının Konut Olarak Yeniden İşlevlendirilmesi (Erdemir, 2015; 53)**

yüklenmeye başlanmıştır. Konum olarak kolay ulaşılabilir noktada bulunan bu yapılar, eğitim, sanat, kültür merkezi, müze gibi kamusal mekanlar olarak değerlendirilmektedirler. Bunların dışında özel kullanımlar için endüstri yapılarının daire ya da ofise dönüştürülmesi ile ortaya çıkan loft yapı kavramı (Şekil 10'da örneği görülen) son dönemlerde sıkça duyulmaktadır.

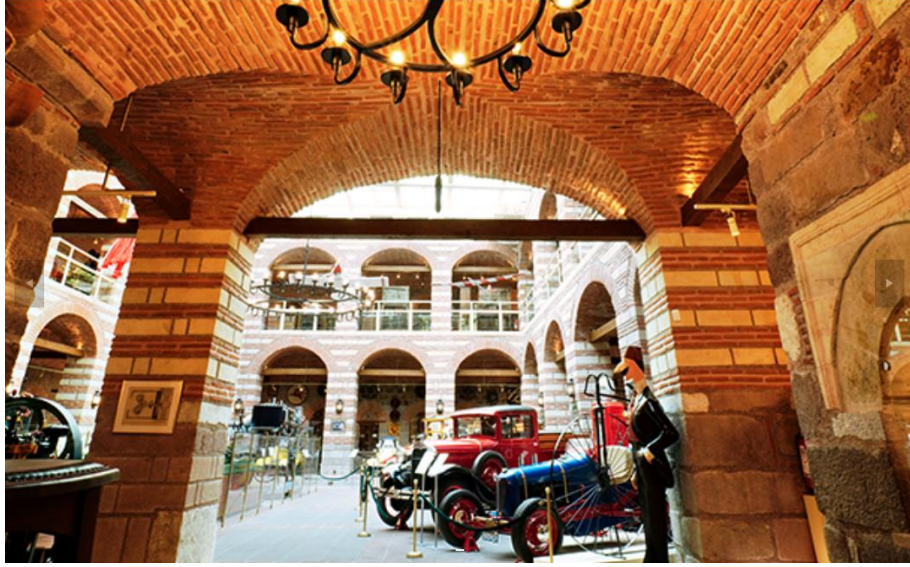
Şekil 14 Ankara Rahmi Koç Müzesi, Strüktür sağlamlaştırma Örneği, Url 7

Yeniden işlevlendirmede özgün strüktüre yapılan müdahalelere örnek olarak, Ankara Rahmi Koç Müzesi'nde, tonoz ve kemerlerinin çelik karkas sistemler ile sağlamlaştırılması verilebilir (Şekil 14).

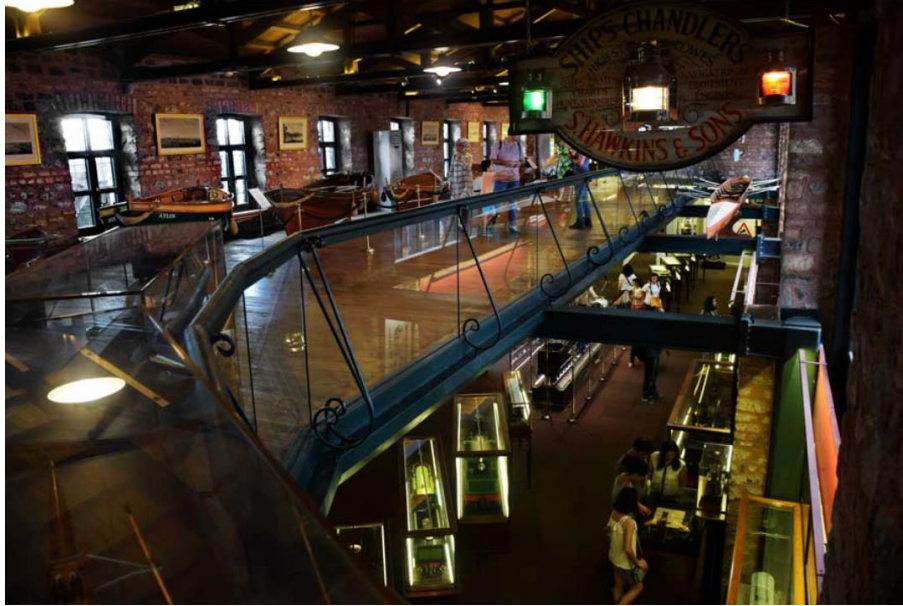
Şekil 15 İstanbul Rahmi Koç Müzesi, Asma kat, Url 8

“İstanbul’daki Rahmi Koç Endüstri Müzesinde de mekânsal gereksinimlerden dolayı yapıya cam ve çelik strüktürden oluşan asma kat yapılmıştır (Şekil 15). Yapının tescilli bir yapı olması sebebiyle mevcut taşıyıcı duvarların zarar görmesine ve tarihsel özelliklerinin zedelenmesine imkân vermeyecek şekilde taşıyıcı duvarlardan uzaklaştırılarak, asma kat oluşturulmuş, yapının değerlerine duyarlılık gösterilmiştir“ (Selçuk, 2006; 33-34).

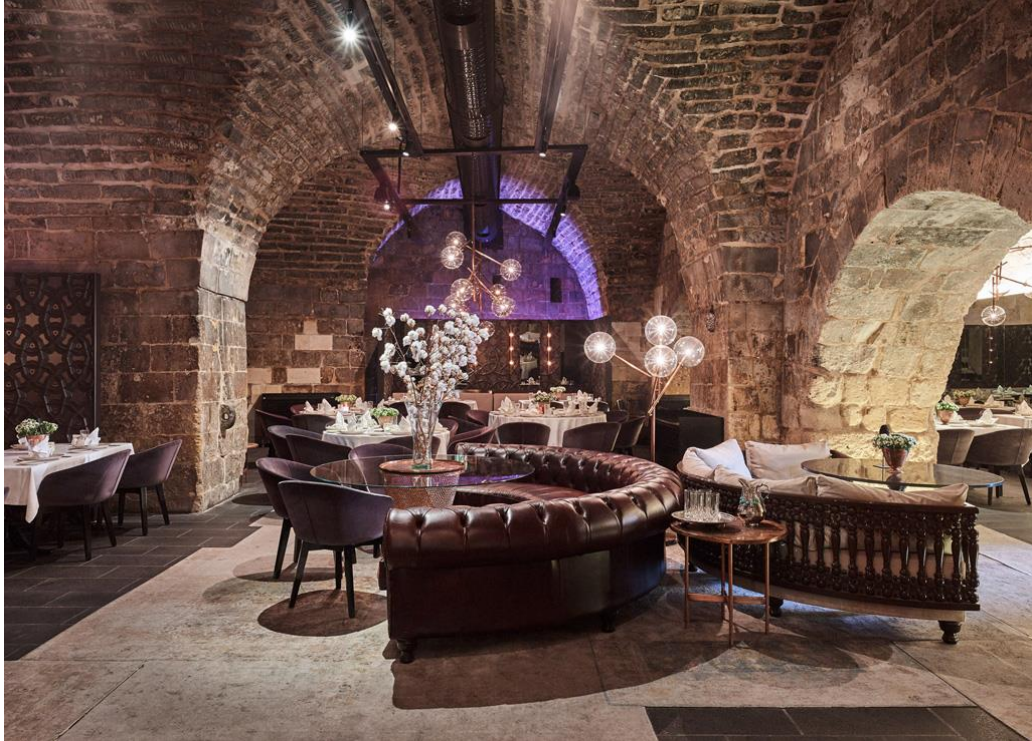
Şekil 16 Yeniden işlevlendirilmiş yapılarda sıva üstü ısıtma ve aydınlatma örneği, Gaziantep Hısvahan Oteli, Url 9

Tarihi yapılarda bulunan orijinal tesisat sistemleri döneminin ihtiyaçlarını karşılayabilirken modern bina sistemlerinde kullanıcı ihtiyaçlarını tam karşılayamamaktadır. Yeniden işlevlendirme kapsamında, tekrar kullanıma açılacak tarihi binalarının tesisat sistemlerinin gözden geçirilmesi ve yetersiz kalan noktalarda günümüz ihtiyaçlarına göre uyarlanması gerekmektedir. Tarihi yapılar, modern çağın gerekliliklerine göre tasarlanmadıkları için sıva altı tesisat sistemlerinde gerekli olan yeni teknik ve malzemelere yapısal olarak uygunluk sağlamayacaktır. Yapılarda tesisat şaftları oluşturmaya çalışmak gibi kırma, delme, boşluk açma gibi uygulamalar, tarihi binaların yapısına zarar vererek orijinalliğini bozacaktır. Yeniden işlevlendirmedeki başlıca yaklaşım, özgün yapının olabildiğince korunması gerekliliği olduğu için, yapıya sıva altı tesisat sistemleri gibi zarar verecek müdahaleler yapılmamalıdır. Müdahaleler sıva üstünden yapılarak görsel olarak çeşitli malzemeler ile gizlenebilir (Şekil 16).

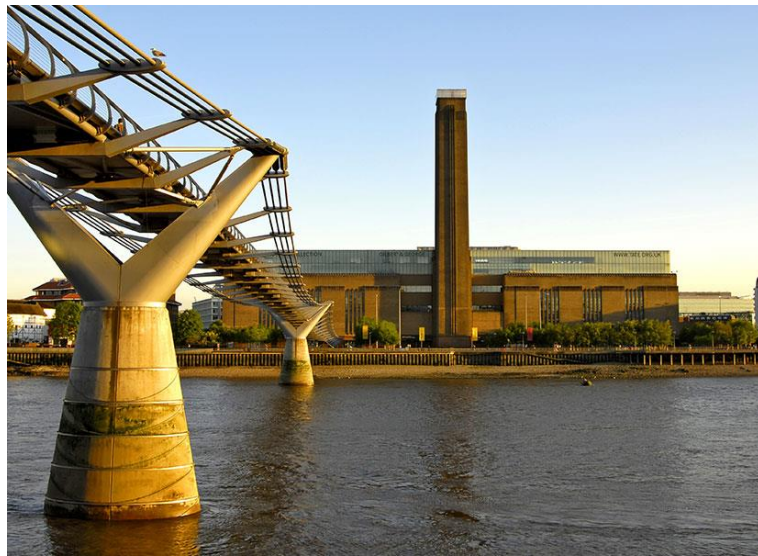
Şekil 17 Tate Modern Sanatlar Müzesi, Millennium Köprüsü, Londra, İngiltere, Url 10

Londra’da bulunan Tate Enerji Santrali Binasının sanat müzesi olarak yeniden işlevlendirilme sürecinde yapının nehir kıyısında olması nedeniyle karşı kıyıdan yapıya ulaşım sağlayan bir köprü inşa edilmiştir. Norman Foster tarafından tasarlanan Millennium Bridge adındaki bu köprü yapının çevre ile ilişkisini güçlendirerek kullanıcılar tarafından yapıya ulaşımı kolaylaştırmıştır (Selçuk, 2006; 38), (Şekil 17).

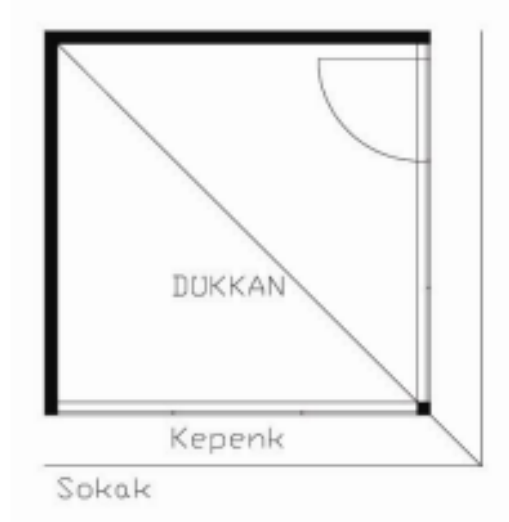
Şekil 29 Kare planlı basit dükkan örneği (Küçükkömürcü, 2005)

Mimari olarak bakıldığında genellikle tek cephesi olan, malzeme olarak ahşap donatımların kullanıldığı ya da kagir olarak inşa edilen yapılardır. Dükkanların kapıları direkt olarak bulunduğu çarşıya sokağa ya da bulunduğu ticaret aksına açılmaktadır (Şekil 29). Yapıları genellikle halkın yoğun olarak bulunduğu yerlere konumlandırmak dükkan sahipleri için avantaj sağlayacak bir stratejidir.

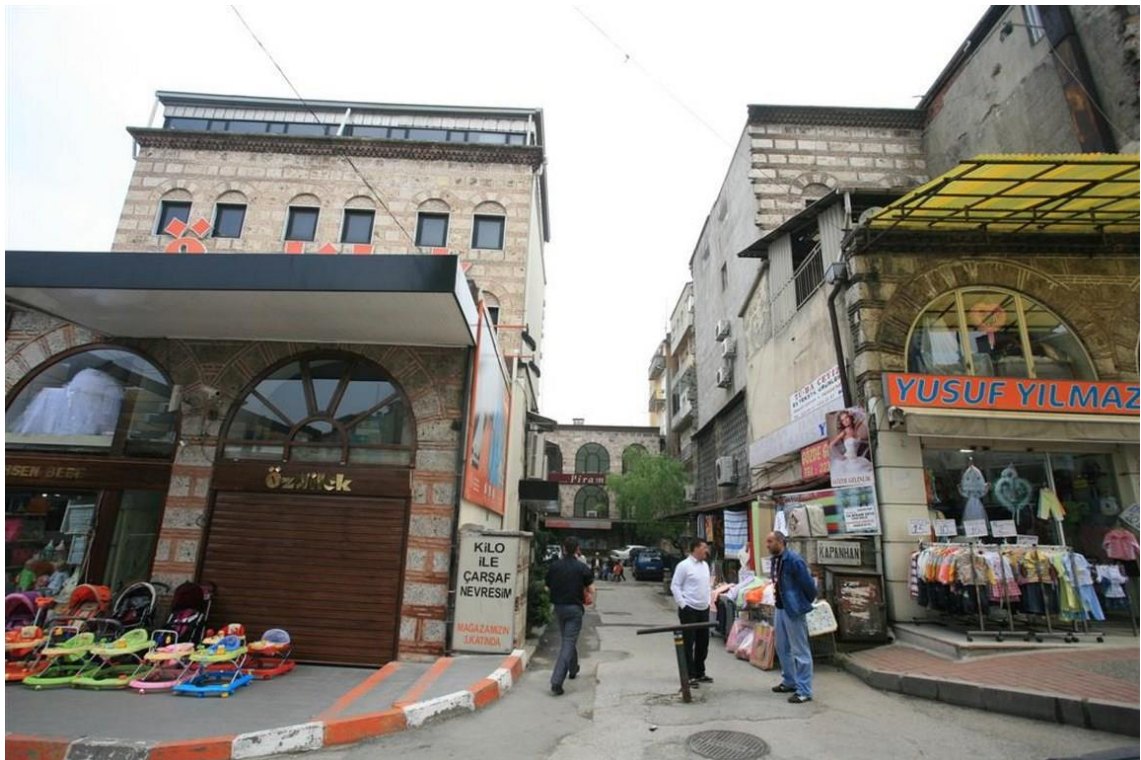
Şekil 42 Bursa Kapan Han'ın mevcut durumu, Url 18

Han büyük bir avlu çevresine sıralanan iki katlı ve revaklara açılan odalardan oluşmaktadır. 1685 yılında 29 odası, mescidi ve 900 m<sup>2</sup> 'lik kapalı alanı ile hizmet verdiği seyahatnamelerden anlaşılmaktadır (Vakıflar Genel Müdürlüğü, 1985, s. 339). Hanın tipolojisi incelendiğinde U planlı han kategorisine girdiği görülmektedir (Şekil 42).

Cephe yapımında malzeme olarak taş ve tuğla kullanılmış ve saçak örgüsü kirpi saçak şeklinde yapılmıştır. 1900'lü yıllarda hanın bir bölümü yol çalışmaları nedeni ile yıkılmıştır. Hanın güney kısmı tamamen yıkılmış olup günümüzde kuzey bölümünde bulunan birkaç odası varlığını korumaktadır. Mevcut durumdaki dükkanlarda tekstil ürünlerinin ticareti yapılmaktadır.

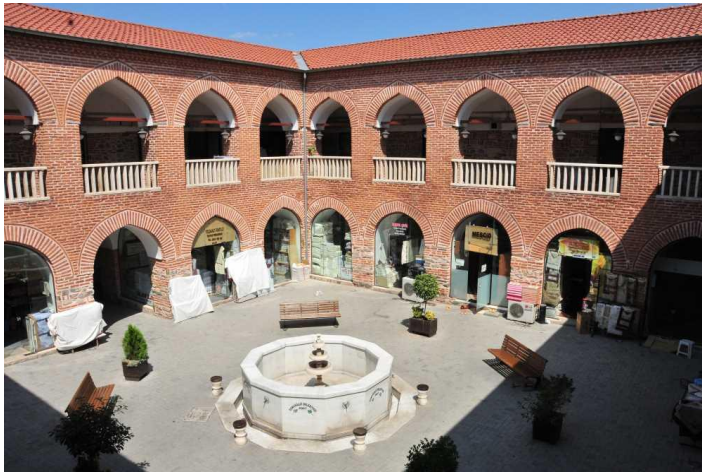
Şekil 45 Bursa Geyve Han, Url 20

Yapı; iki katlı, kare bir avlu çevresinde sıralanan tonoz örtülü revaklar, bunlara açılan beşik tonoz örtülü odalarla, zemin katındaki üzeri tek kubbeyle örtülü mescitten oluşmaktadır. Alt katta 26, üst katta 30 oda bulunmaktadır (Şekil 46). Hana giriş kuzey, güney ve batı yanında bulunan kapılarla sağlanmaktadır. Batı yönündeki giriş hacmi iki tarafı kemerli, çapraz tonoz ile örtülüdür. Tuğla ayaklar üzerine oturan, sivri kemerli alt ve üst kat revaklarının üst yapısı çapraz tonozdur. Revakta bulunan merdivenlerle üst kata çıkılmaktadır. Alt katta köşe odaları ikişer pencereye, diğer odalar ise birer pencereye sahiptir. Odalar birer kapı ile revağa açılmaktadır. Üst kat odalarında alt kattakilerden farklı olarak ocak mevcuttur. Tuğla ve moloz taştan yapılmış olan yapının duvarları iki sıra kirpi saçakla bitirilmiştir (Şekil 45). Han, 1647, 1669, 1742, 1775 yıllarında onarım geçirmiştir (Vakıflar Genel Müdürlüğü, 1983, s.339).

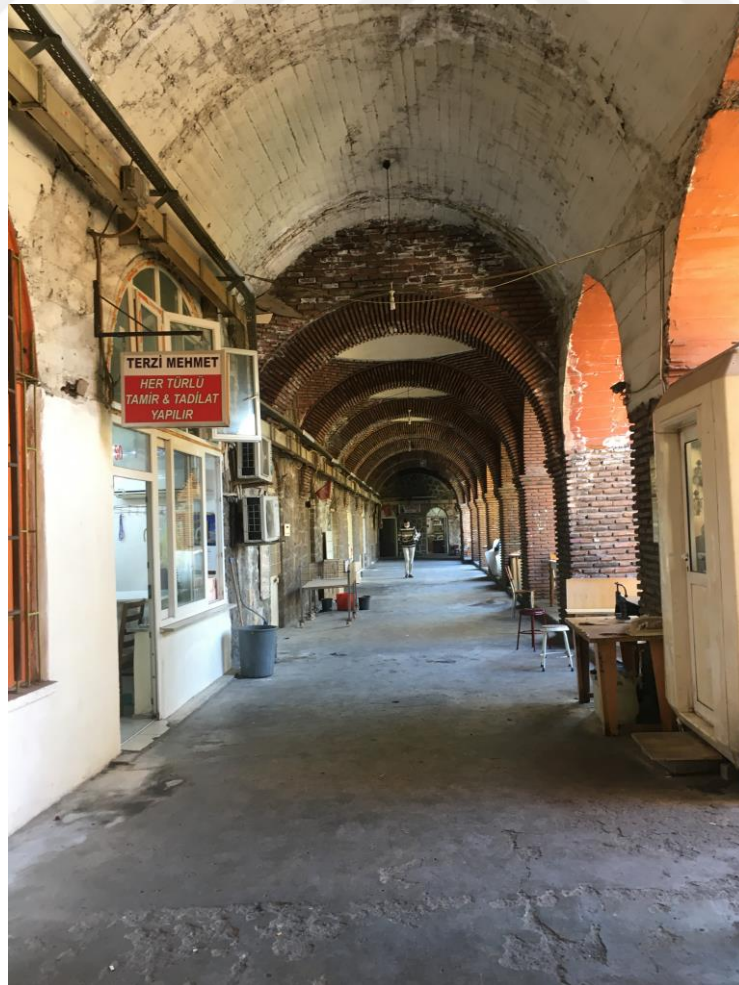
Şekil 66 Eski İpek Han, Birinci Kat Revak Görünümü (Hoş Ulusoy, 2021)

İlk işlevi han olarak kullanılan yapının güncel durumda ticari faaliyetler ve depolama amacı ile kullanıldığı gözlemlenmiştir. Yapı mevcut kullanımlardan kaynaklı olarak özellikle üst katı, şekil 66'da da görüldüğü gibi son derece bakımsız ve atıl durumdadır. Tezin 2.4. numaralı “Yapıya Uygun İşlev Seçimi” başlığı altında incelenen konular doğrultusunda Eski İpek Han otel için uygun görülerek, otel ile birlikte ticari faaliyetlerin sürdürülmesi, mevcut avluya yarı açık mekan ve üst katta bulunan dükkan ve depolara standart ve normal oda kullanım önerileri sunulmuştur.

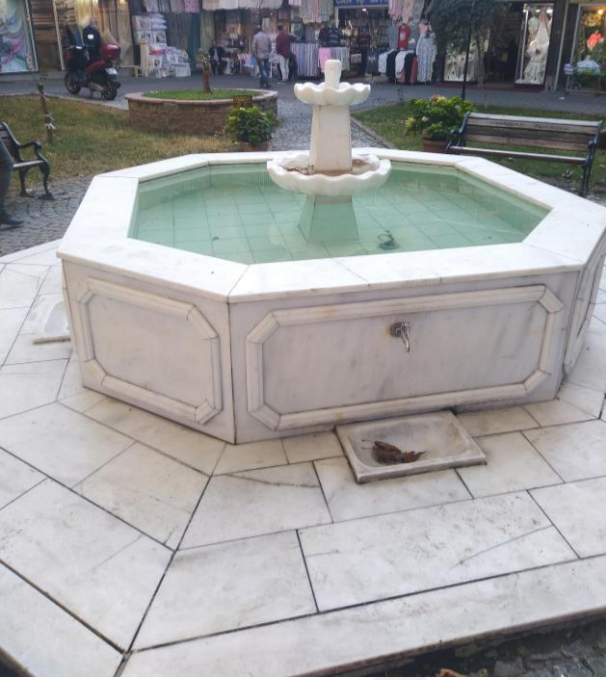
Şekil 76 İpek Han Köşk Mescidi Yerinde Bulunan Şadırvan (Hoş Ulusoy, 2021)

Hanın avlusunun ortasında şuanda sekizgen planlı mermer bir şadırvan bulunmaktadır (Şekil 76-77).

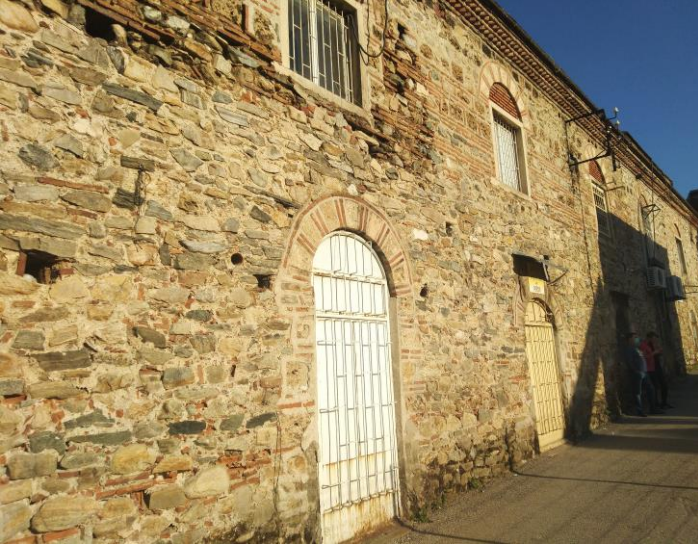
Şekil 78 Eski İpek Han Batı Cephesi Dış Duvarları  
(Hoş Ulusoy, 2021)

Yapının kısmen orijinal olan batı bölümünden anlaşıldığı üzere; Eski İpek Han'ın yapımında çoğunlukla taş ve tuğla karışık olarak kullanılmıştır. Yapının ana duvarlarında kesme taş ve tuğla almaşık örgülü şekilde kullanılmıştır (yer yer almışık, yer yer düzensiz şekilde karışık, çoğunlukla taş örgü kullanılmıştır.) (Şekil 78).

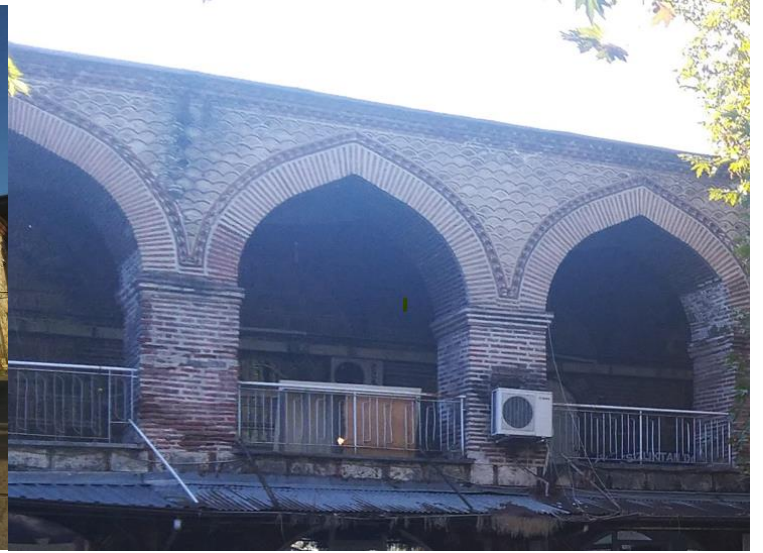
Şekil 79 Eski İpek Han Batı Cephesi Dış Duvarları  
(Hoş Ulusoy, 2021)

Yapının avluya bakan alt kat ve üst kat cephesinde farklı malzemelerin kullanımı dikkat çekmektedir. Yapının orijinal olan cephesinde üst kat revakların ön cephesinde balık pulu desenli tuğla duvarlar kullanılırken yine üst kat revaklardaki kemerler ve payeler bir bütün şeklinde devam edip, harman tuğla duvar ile örülmüştür (Şekil 79). Alt kat revaklarının ön cephesinde ve payelerde farklı desende kesme taşlar kullanılmıştır (Şekil 80).

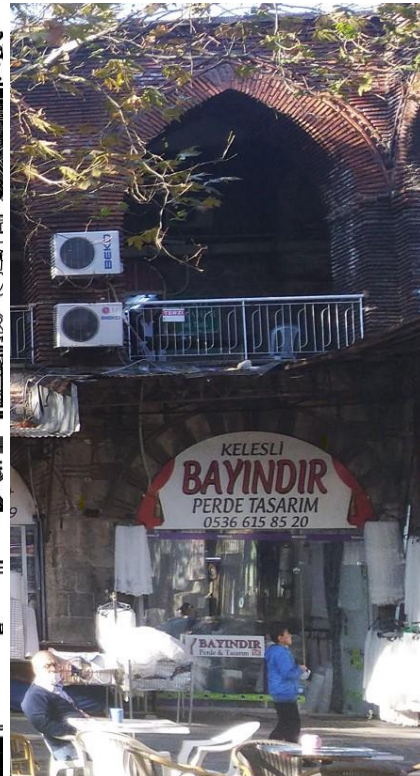
Şekil 80 İpek Han İç Avlu Cephe Detayı (Hoş Ulusoy, 2021)

Yapının kubbeleri betonarme malzemelidir. Saçaklarda ise iki sıra kirpi saçak kullanılarak cephe görsel anlamda zenginleştirilmiştir. Yapının alt kat ve üst kat revaklarındaki kemerler farklı türde yapılarak yapının cephesi tekdüzelikten kurtarılmıştır (Şekil 80). Kemer araları ahşap gergiler ile desteklenmiştir. Zemin kattaki revak ayakları ve bunlara oturan yuvarlak kemerler, taş ve tuğla ile örtülüdür. Üst kat revak ayakları ve kemerleri ise tuğladır.

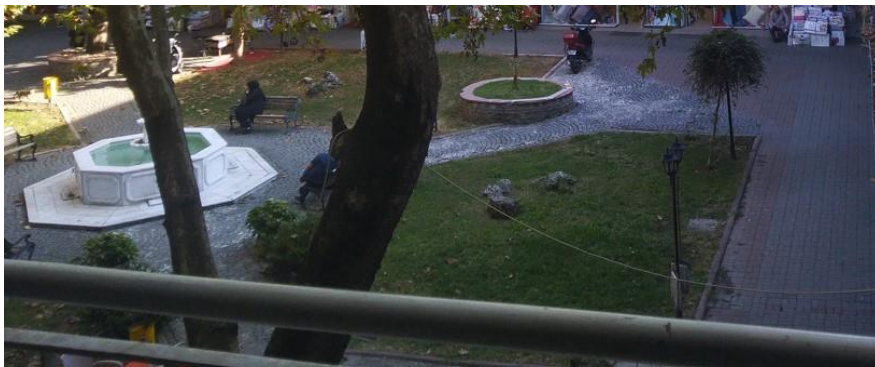
Şekil 81 İpek Han Avlu Zemin Döşemeleri (Hoş Ulusoy, 2021)

Avlu zemin malzemesi incelendiğinde bazı yerlerde dikdörtgen kaldırım taşları ve bazı yerlerde ise arnavut kaldırım taşlarının kullanıldığı görülmektedir (Şekil 81).

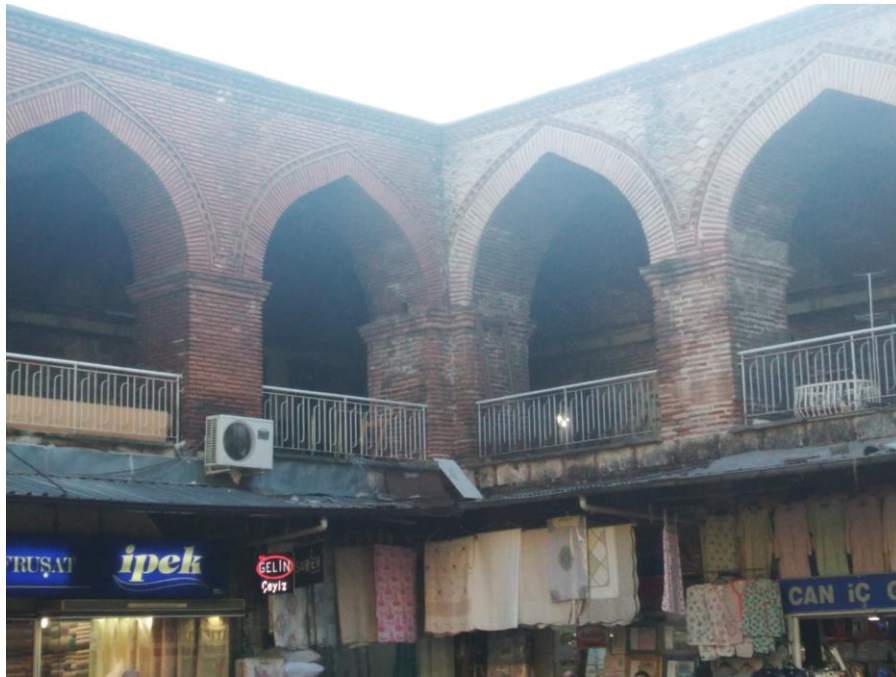
Şekil 115 Eski İpek Han, Üst Kat Avlu Cephesi Revak Duvarlarındaki Malzeme Farklılığı ( Hoş Ulusoy, 2021)

Geçmiş yıllarda yangınlardan ve dış etkenlerden dolayı zarar gören ve bir bölümü yıkılan Eski İpek Han bugünkü haline gelene kadar bir çok restorasyon uygulamalarından geçmiştir. Restorasyon uygulamalarında Venedik Tüzüğü'nün 12. maddesi (Eksik kısımlar tamamlanırken, bütünle uyumlu bir şekilde bağdaştırılmalıdır; fakat bu onarımın, aynı zamanda sanatsal ve tarihi tanıklığı yanlış bir biçimde yansıtmaması için, özgünden ayırt edilebilecek bir şekilde yapılması gereklidir.) esas alınmıştır. Bu maddeye göre yapı cephe onarımlarında orijinal malzemelerden farklı malzemeler kullanılmıştır. Fakat cephe bütünlüğünü bozan farklı çeşit malzemelerin uyumsuz olarak kullanımı yapıda görsel bozulmalara yol açmaktadır. Mevcut durumda cephe analizi yapılacak olursa; şekil 115'te görüldüğü üzere üst kat revaklarında balık pulu desenli örme tuğla yerine orijinalden farklı olarak harman tuğla ile düz şekilde örülmüştür. Ana duvarlar ise kesme taş yerine şekil 116'da görüldüğü gibi yontma taş, kesme taş ve tuğla karışık biçimde kullanılarak restore edilmiştir. Fakat zamanla çevresel koşullar nedeniyle cephelerde büyük oranda derz boşalmaları, malzeme kayıpları, çiçeklenmeler, sarmaşık oluşumları ve renk değişimleri gibi bozulmalar meydana gelmiştir (Şekil 118-120). İç avlu bahçe zemininde malzeme farklılıkları görülmektedir (Şekil 119).

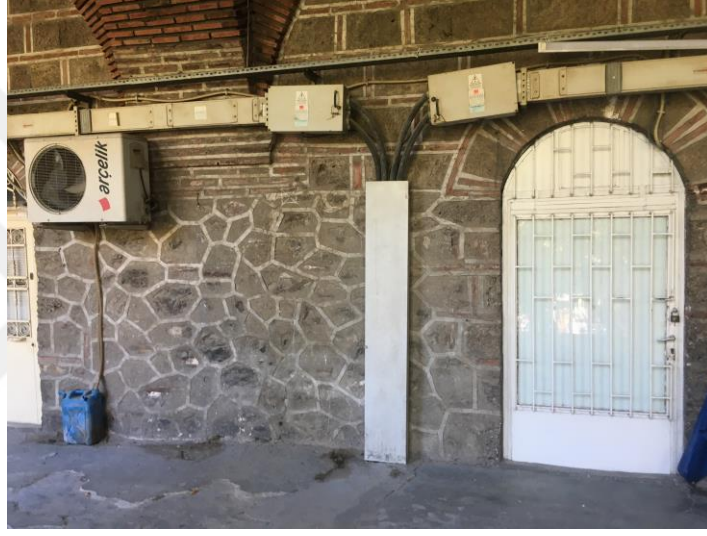
Yapının mevcut kullanımlarında şekil 117’de görüldüğü gibi cephe estetiğini ve oranlarını bozan birçok eleman bulunmaktadır. Çağdaş konfor koşulları doğrultusunda yapıya eklenen havalandırma öğelerinin cepheye montelenen dış üniteleri, alüminyum sac malzemeden yapılmış saçaklar, farklı boyut ve şekillerdeki tabelalar, üst kat revaklardaki demir korkuluklar ve şekil 116’da görülen üst kat revakların içindeki kapı üstlerinden geçen elektrik aksamı cephede görüntü kirliliğine yol açmaktadır. Alüminyum doğrama camlar ile kapatılan alt kat revakları yapının bütünlüğünü bozmaktadır. Yapıya sonradan eklenen demir kapı ve pencereler yapının orijinallliğini bozarak tarihi cephe karakterine zarar vermektedir.

**Şekil 116 Eski İpek Han Cephe Estetiğini Bozan Elemanlar**  
(cephedeki malzeme farklılıkları, metal elektrik aksamı,  
klima dış ünitesi, tarihi yapıya uyumsuz demir kapı), (Hoş  
Ulusoy, 2021)

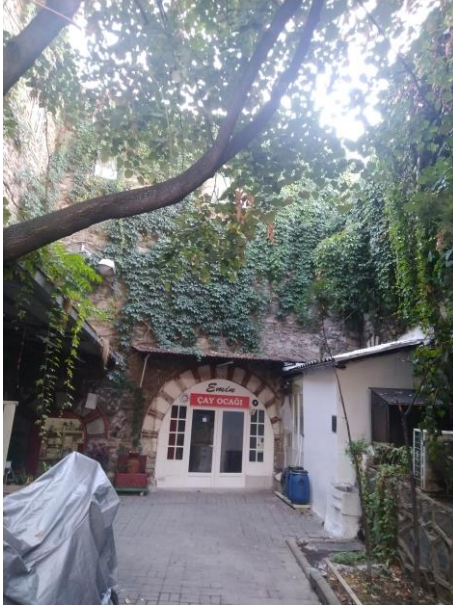
**Şekil 120 Eski İpek Han Güney Cephesi Sarmaşık Oluşumları (Hoş Ulusoy, 2021)**

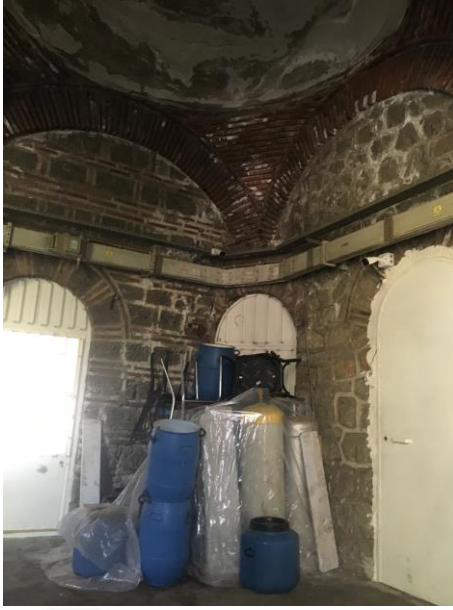
**Şekil 124 Eski İpek Han Birinci Kat Duvarlarında Oluşan Bozulmalar (Hoş Ulusoy, 2021)**

Yapının birinci kat duvarlarında çevresel koşullardan kaynaklanan sıva çatlakları, renk değişimleri, çiçeklenmeler, derz boşalmaları, malzeme kayıpları görülmektedir (Şekil 123-124). Birinci kat zemin ve çatı malzemelerinde çatlaklar, kırılmalar, renk değişimleri ve malzeme kayıpları meydana gelmiştir (Şekil 125-126).

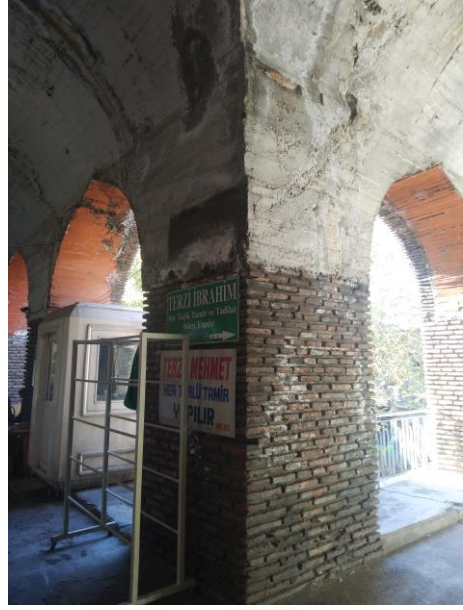
**Şekil 123 Eski İpek Han Birinci Kat Duvarlarında Oluşan Bozulmalar (Hoş Ulusoy, 2021)**

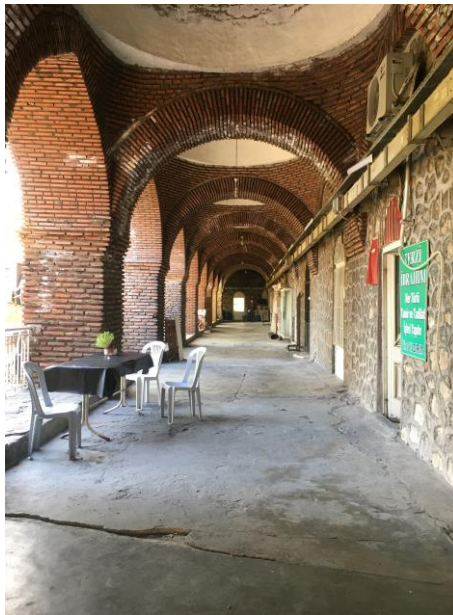
**Şekil 125 Eski İpek Han Birinci Kat Zemindeki Bozulmalar (Hoş Ulusoy, 2021)**

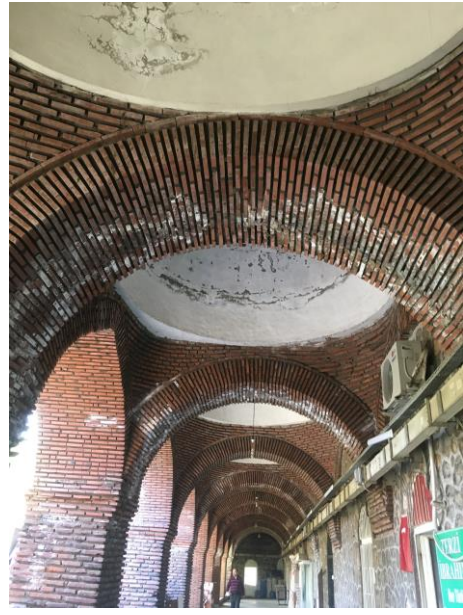
**Şekil 126 Eski İpek Han Birinci Kat Revak Tavanlarındaki Bozulmalar (Hoş Ulusoy, 2021)**

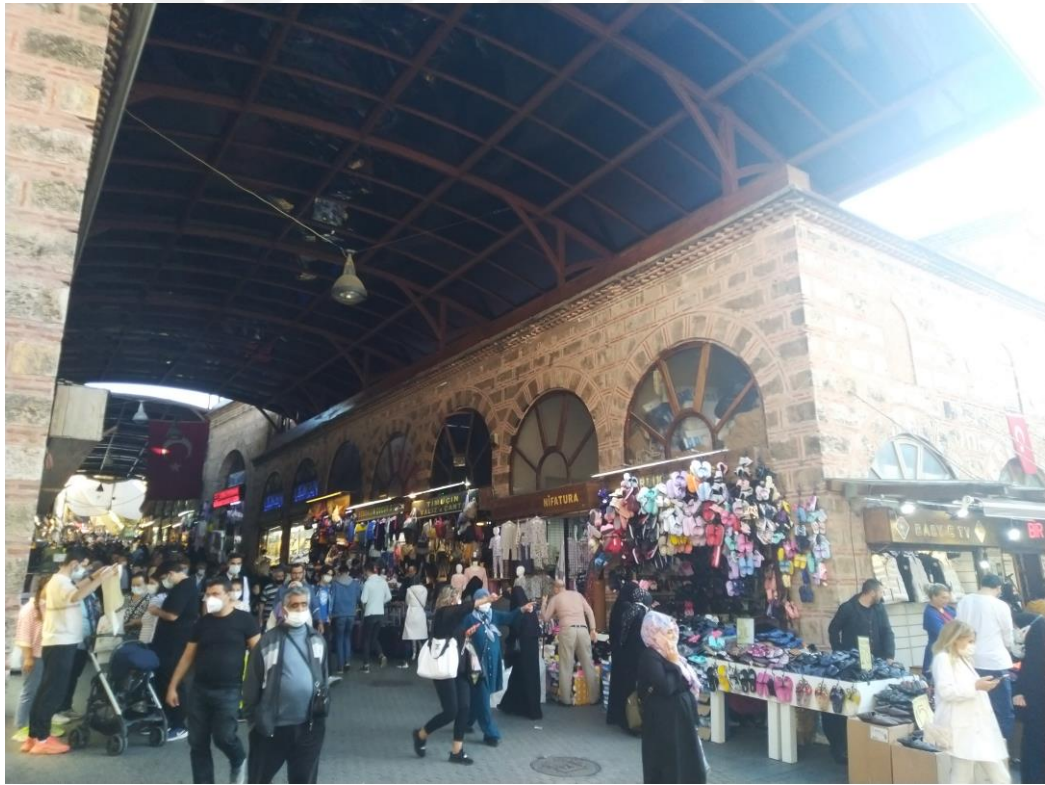
Eski İpek Han binasına Ulucami Caddesi üstündeki ana girişine yaklaşırken Bedesten ile arasındaki mesafenin az olması ve iki yapıyı birbirine bağlayan üst örtü nedeniyle giriş kapısının algılanması zorlaşmaktadır. Yine yapıya çevreden yaklaşım sağlarken yeşil akslar, su öğeleri gibi herhangi bir yönlendirme sağlanmamıştır. Yapının dış cephesindeki ticari alanların fazlalığı, yapının seçilebilirliğini azaltmaktadır. Yapı üzerinde, çevredeki yoğun yapılaşma, binalar arası mesafelerin ve yaya yollarının dar olmasından kaynaklanan bir baskı bulunmaktadır. Bütün bu olumsuz çevre oluşumları nedeniyle Eski İpek Han'a uzaktan yaklaşım sağlanırken, yapı bütünüünün algılanması oldukça zorlaştığı şekil 127'de açıkça görülmektedir.

Şekil 127 Eski İpek Han giriş kapısına giden aks (Hoş Ulusoy, 2021)

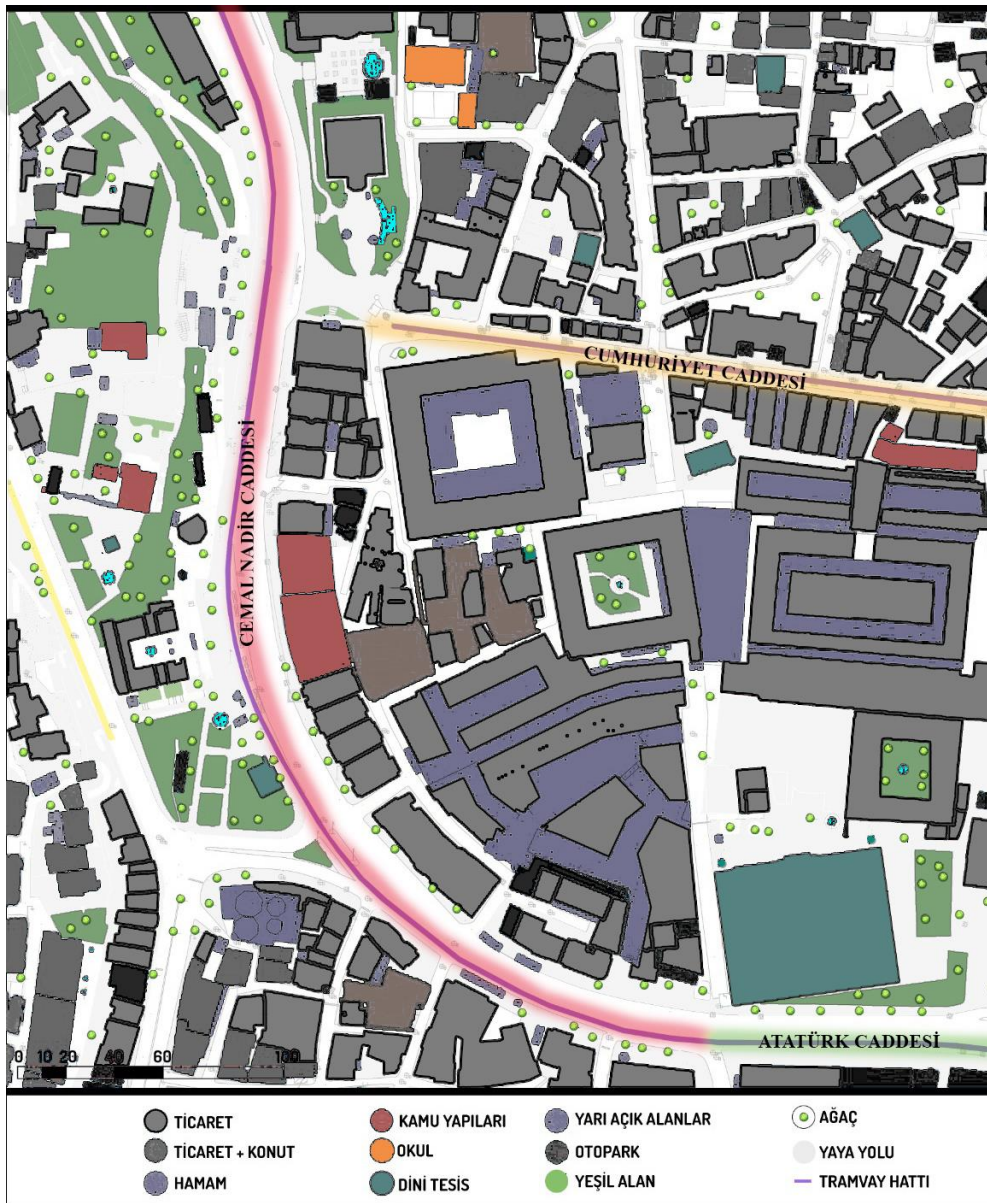
Eski İpek Han'ın çevresindeki arazi kullanım analizleri yapıldığında yapının etrafında çoğunlukla ticari mekanların olduğu görülmektedir. Bu durum neticesinde yapının ticari anlamda yoğun olarak kullanılan bir merkezde olduğu anlaşılmaktadır. Ticaret kullanım alanlarının yanında Eski İpek Han'ın çevresinde kütüphane, eğitim merkezi, hastane gibi kamu yapıları, ibadet alanları, konutlar ve hamamların olduğu tespit edilmiştir. Bu yapıların yanında seyrek olarak okul yapıları bulunmaktadır (Şekil 128).

Şekil 128 Eski İpek Han ve Çevresi, Arazi Kullanım Analizi ( Bursa Belediye Arşivinden düzenlenmiştir.)

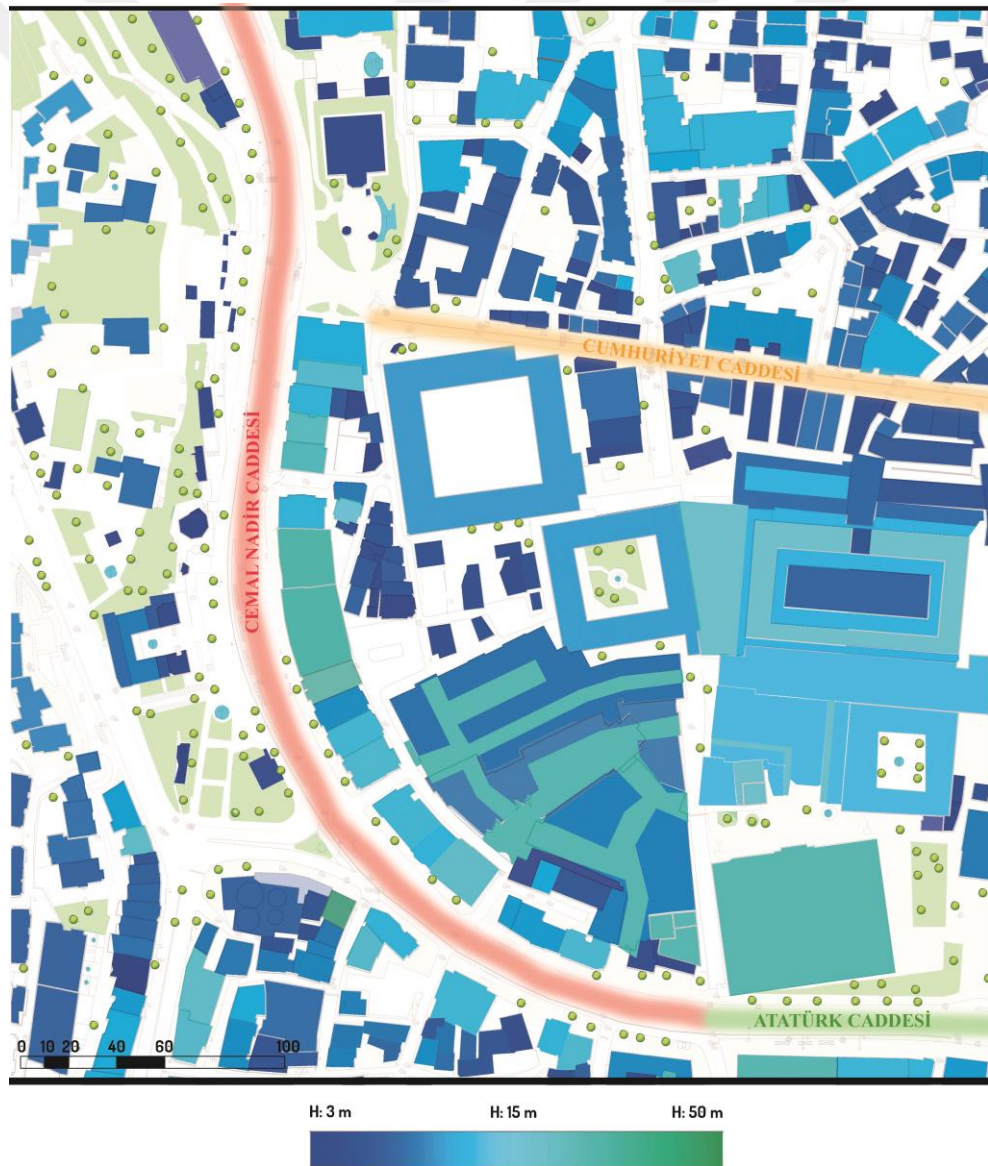
Eski İpek Han ve çevre binaları kat yüksekliklerine göre incelendiğinde, bina yükseklikleri 3m. İle 50m. arasında değişiklik göstermektedir. Cemal Nadir Caddesi, Cumhuriyet Caddesi ve Atatürk Caddesi arasında kalan Hanlar Bölgesi'ndeki yapıların genele göre daha yüksek katlı yapılardan oluştuğu gözlemlenmektedir. Bölgedeki kat yükseklikleri ile yol genişlikleri arasındaki oranları incelendiğinde, yapıların arasındaki yol genişliklerinin dar olduğu ve yapıların birbirine yakın bir şekilde konumlandığı gözlemlenmektedir. Hanlar Bölgesi dışında kalan alanlarda ise yapıların Hanlar Bölgesi'ne nispeten daha az katlı olduğu ve binalar arasındaki mesafenin daha fazla görülmektedir (Şekil 129).

Şekil 129 Eski İpek Han ve Çevresi, Kat Yükseklik Analizi ( Bursa Belediye Arşivinden düzenlenmiştir.)

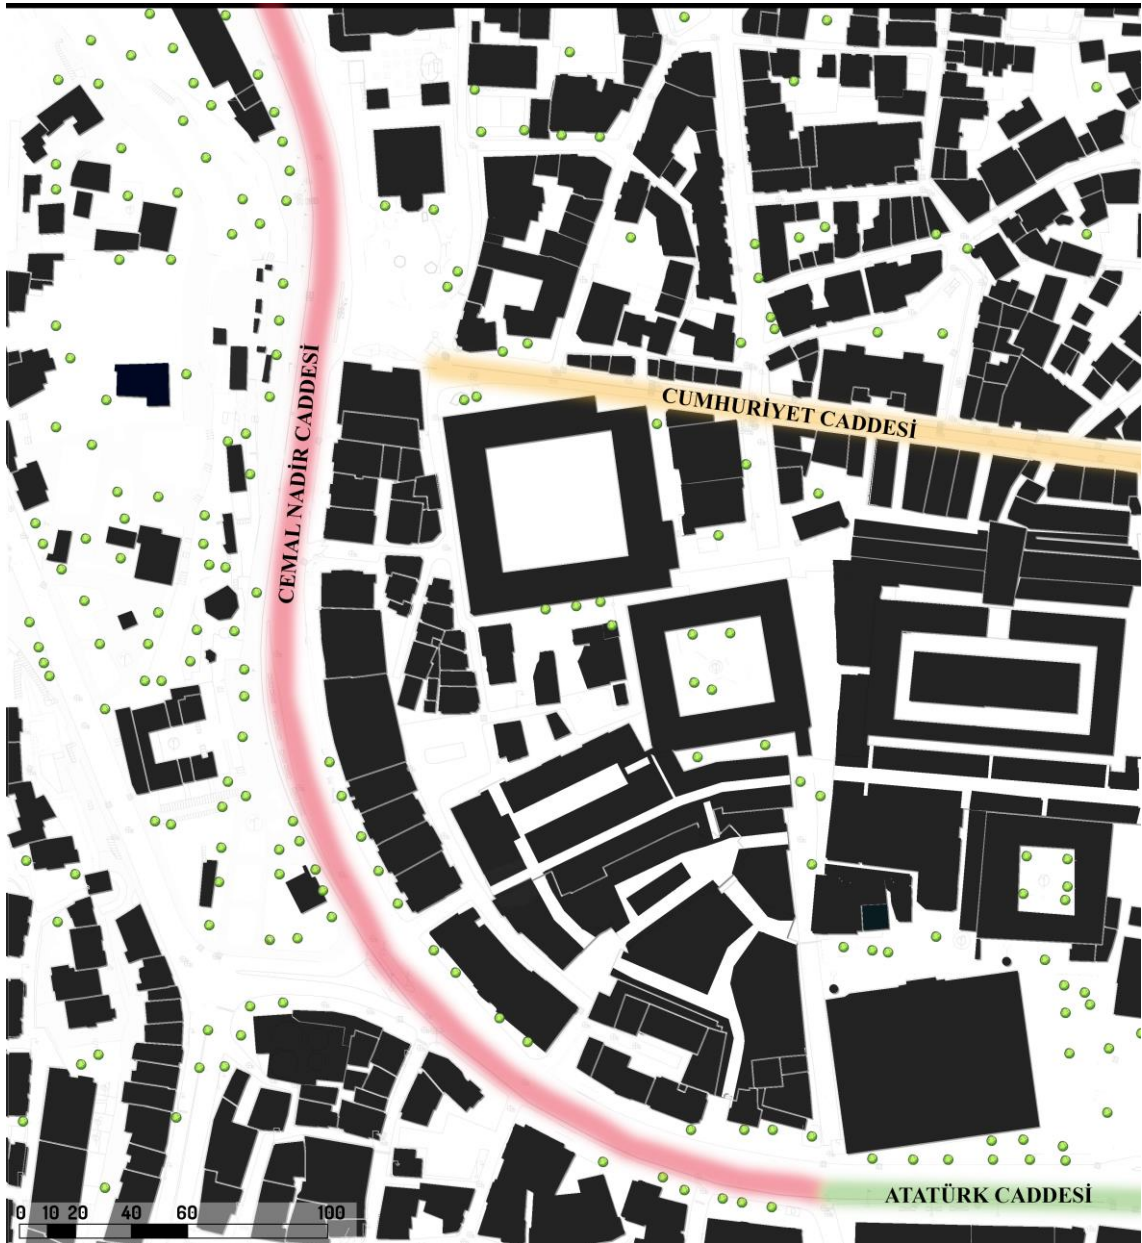
Eski İpek Han çevresinin doluluk-boşluk oran analizleri yapıldığında, çevre binaların taban alanları parselin büyük bir alanına yayıldığı, hatta çoğu yerde parselin bütününe kapladığı görülmektedir. Ticaret alanlarının sebep olduğu bu yoğun yapılaşma, çevredeki otel, kütüphane, okul gibi yapılarda farklılaşma göstermektedir. Hanlar Bölgesi'nin batısında kalan yeşil alanların en büyük açıklığı oluşturduğu görülmektedir (Şekil 130).

Şekil 130 Eski İpek Han ve Çevresi, Doluluk-Boşluk Analizi ( Bursa Belediye Arşivinden düzenlenmiştir.)

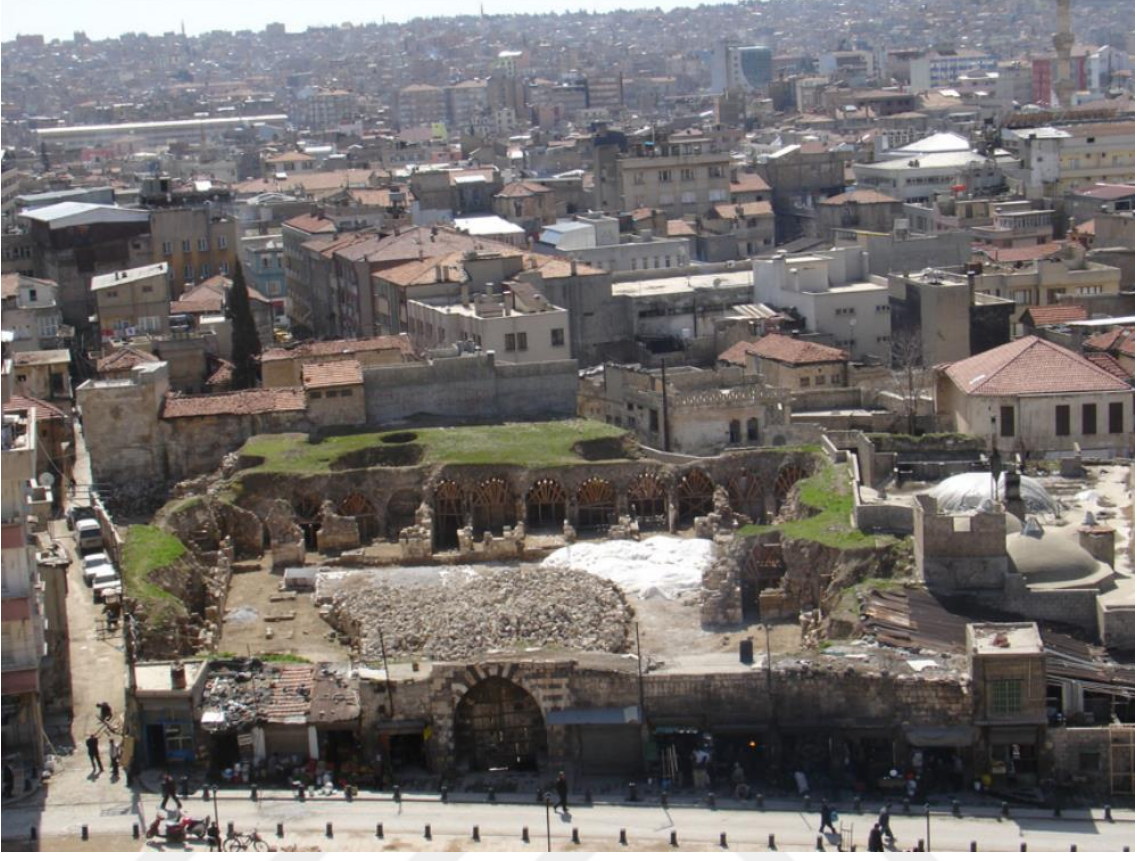
Restorasyon çalışmalarından önce Hışvahan'ın, depremler ve diğer çevresel faktörler sebebiyle büyük bir bölümü yıkılmış ve çökmüş durumda olduğu şekil 156 ve 157'de görülmektedir. Tarihi ve mimari önemi nedeniyle Hışvahan'ı konu alan koruma projeleri kapsamında, yapının günümüz koşullarına uyum sağlayarak yeniden işlevlendirilmesine karar verilmiştir. Alınan kararlar doğrultusunda yapının orijinal planlarının korunarak eski fonksiyona uygun yeni bir işlev verilmesi amaçlanmıştır (Şekil 158).

Şekil 156 Hışvahan Kazı Çalışması, 2007 (Ağar, 2009)

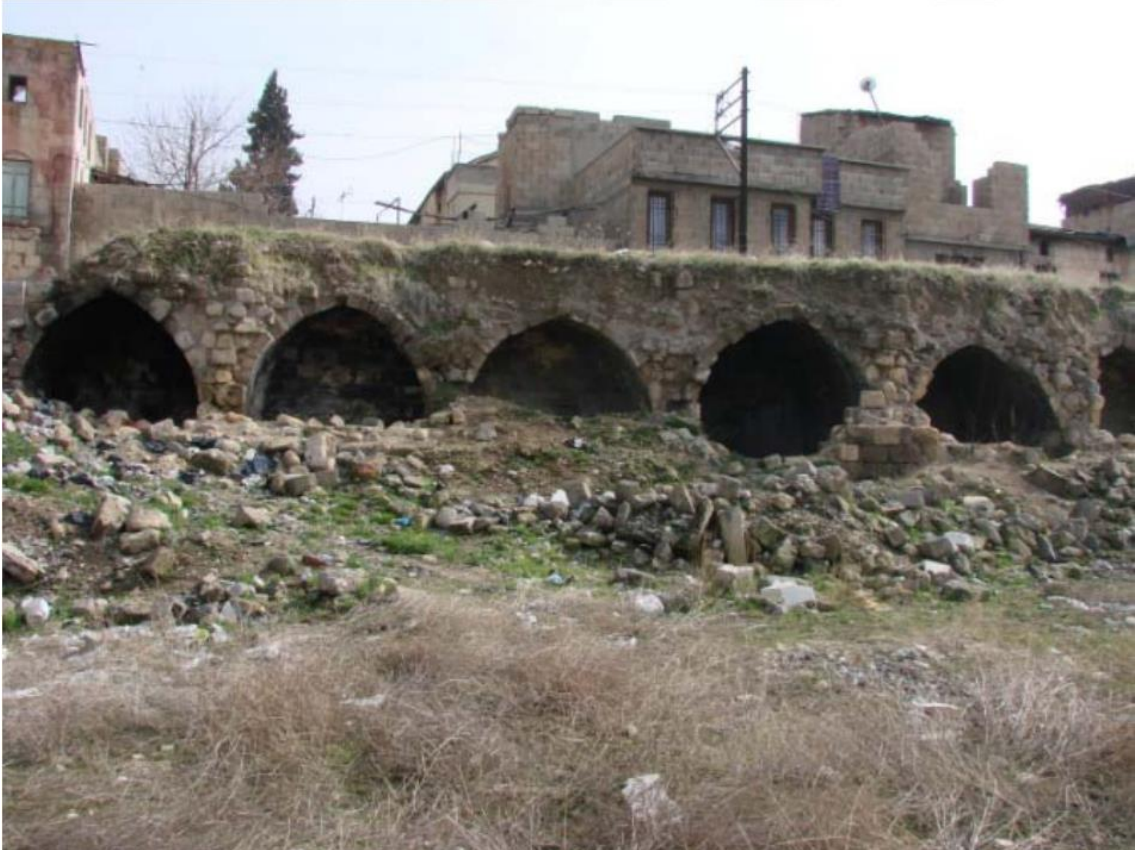
Şekil 157 Avlu Doğu Cephesi (Karaata, 2020; 60)

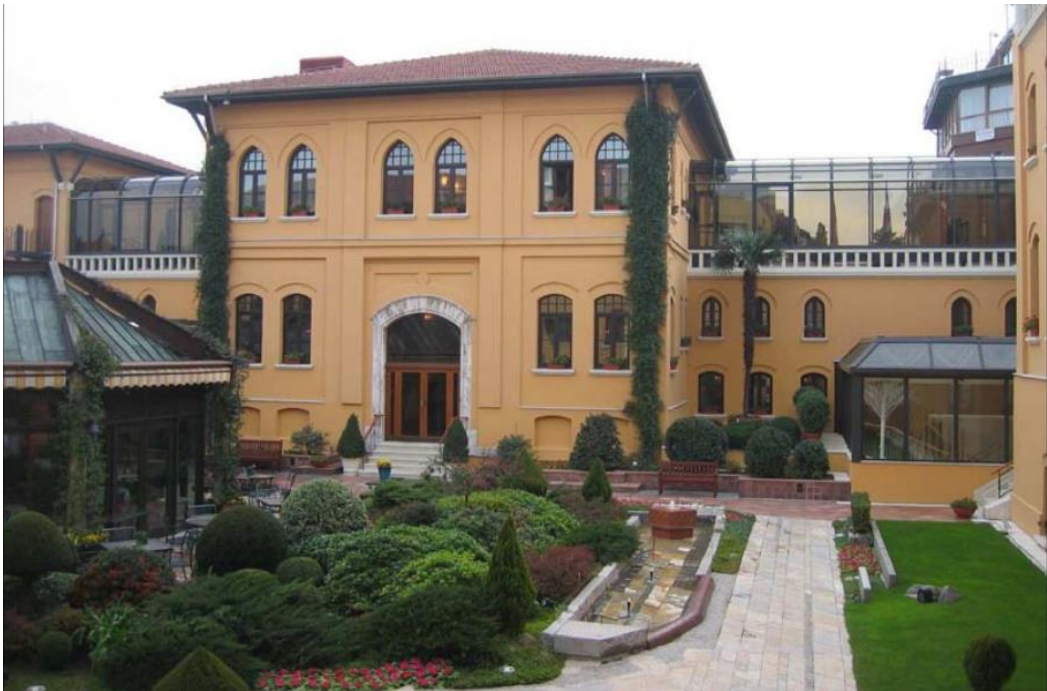
Otel kullanımındaki yapılarda, kullanıcının öncelikle resepsiyon birimine ulaşarak oradan odalara dağılma mecburiyetinden doğan, ayrı olarak yapılmış blokları birleştirme gerekliliğiyle yapı aralarına cam tüneller tasarlanmıştır (Şekil 167).

Şekil 167 Four Seasons Oteli, Giriş Cephe Görünüşü (Apaydın Başı; 2007)
