**TARİHİ YAPILARDA KORUMA VE**  
**YENİDEN İŞLEVLENDİRME:**  
**BURSA ESKİ İPEK HAN**

**YÜKSEK LİSANS TEZİ**

**Restorasyon Anabilim Dalı**

**HAZİRAN-2022**

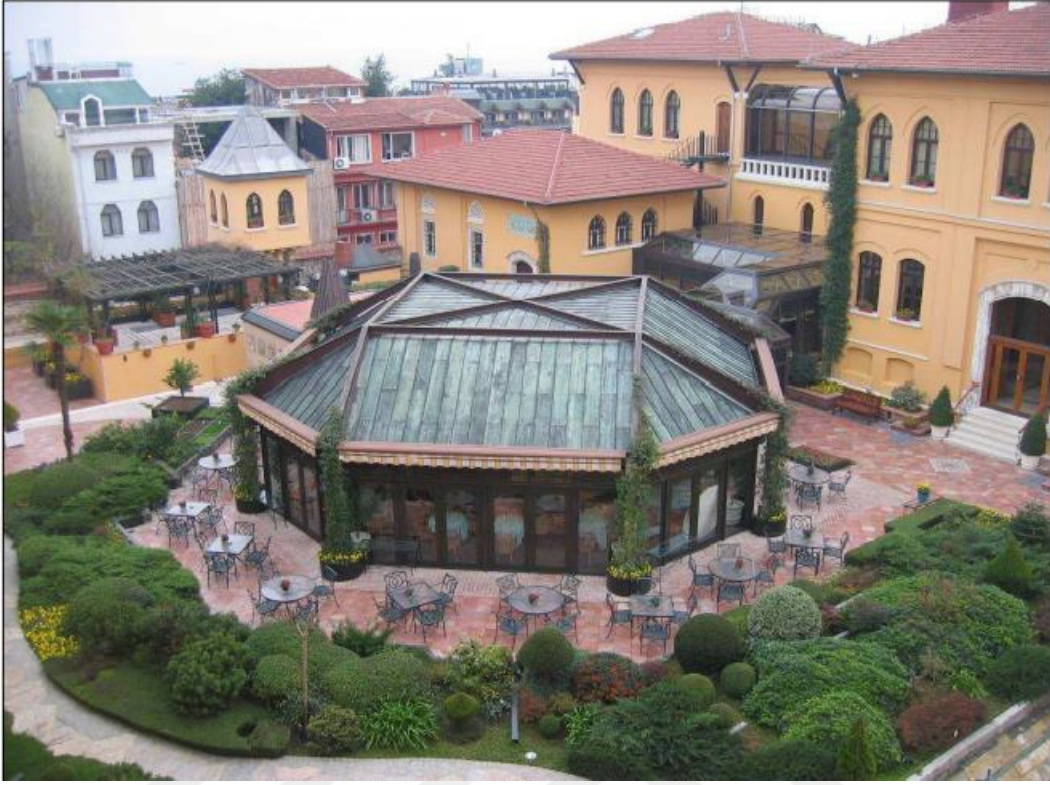
**Şekil 168 Four Seasons Otel, Avlu Görünüşü (Apaydın Başa, 2007)**

“Otel girişi ile aynı kotta olmak kaydıyla, restoran ve mutfahın avluda yer alma istemi, uzun uğraşlar sonucunda avlunun tamamen doldurulması ile olası olduğu kanıtlanarak, sadece restoran kitlesinin avluda yer alması, mutfahın ise alta alınması ile karşılanabilmiştir. Bu kapsamda, restoran ve balo salonunun, avlu altında yer alması ve avlu üzerinde, tek öge olarak kalan ışıklığın, bu iki hacmin ortak holünü aydınlatması yönündeki çalışmalar, ne yazık ki restoranın “çalışmayacağı” savıyla reddedilmiştir. Böylece, gerek boyutu ve formu, gerekse aksiyal yerleşimi ile avlu bütünlüğünün korunmasına yönelik saydam piramidal ışıklık, yerini, opak çatılı, ağır ve yersiz bir kitleye terk etmek zorunda kalmıştır. Bu kitle ile bütünlüğü zaten yeterince bozulmuş olan avlu, bu mekanın açığındaki uzantıları ile büyümesinin yanı sıra, artan kısmın, peyzaj değerlendirilmesindeki çizgisel öğeler ve kaplama malzemelerindeki çeşitliliğin de katkısı ile parçalanmış ve koridorlaşmıştır. (Şekil 168)” (Özüekren, 1997; Apaydın Başa, 2007; 161).

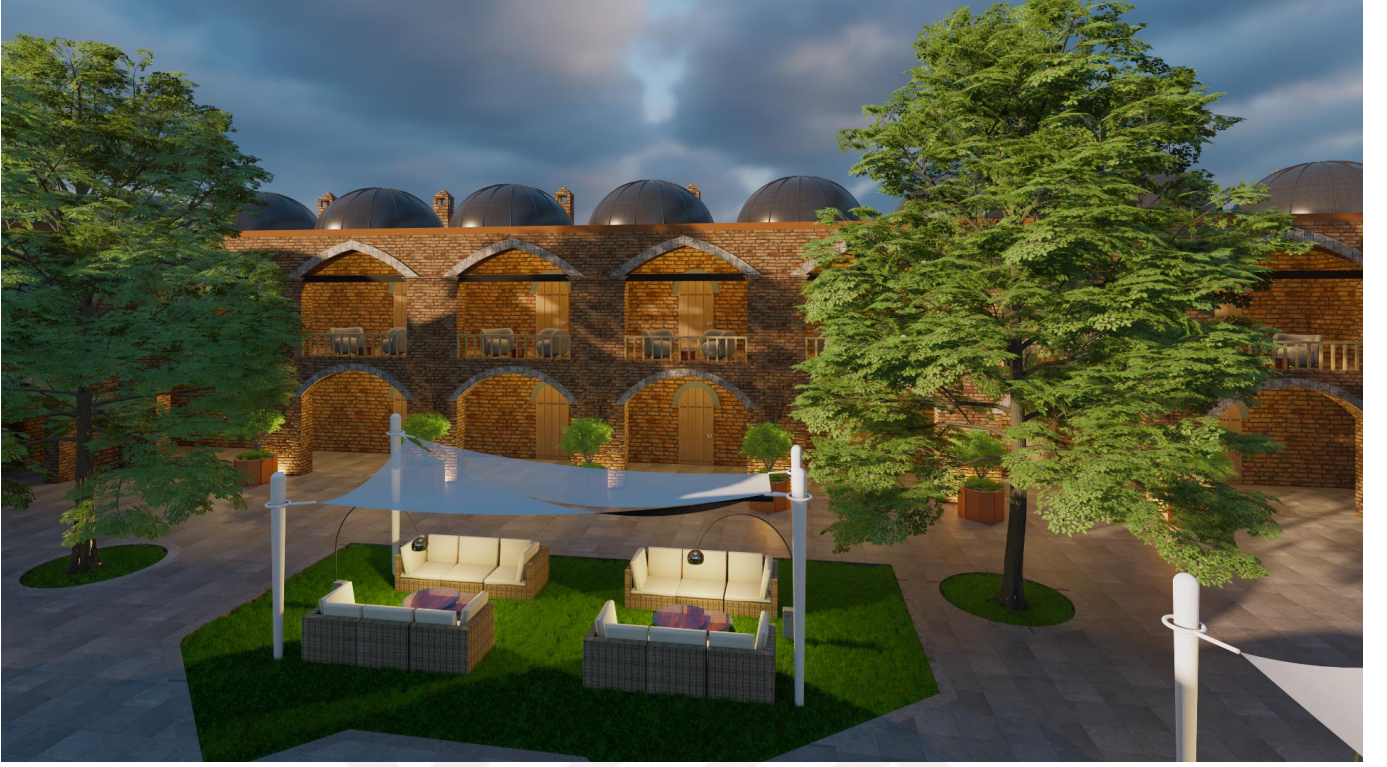
Şekil 173 Eski İpek Han Otel Olarak İşlevlendirme Dış Mekan 3 Boyut Önerisi

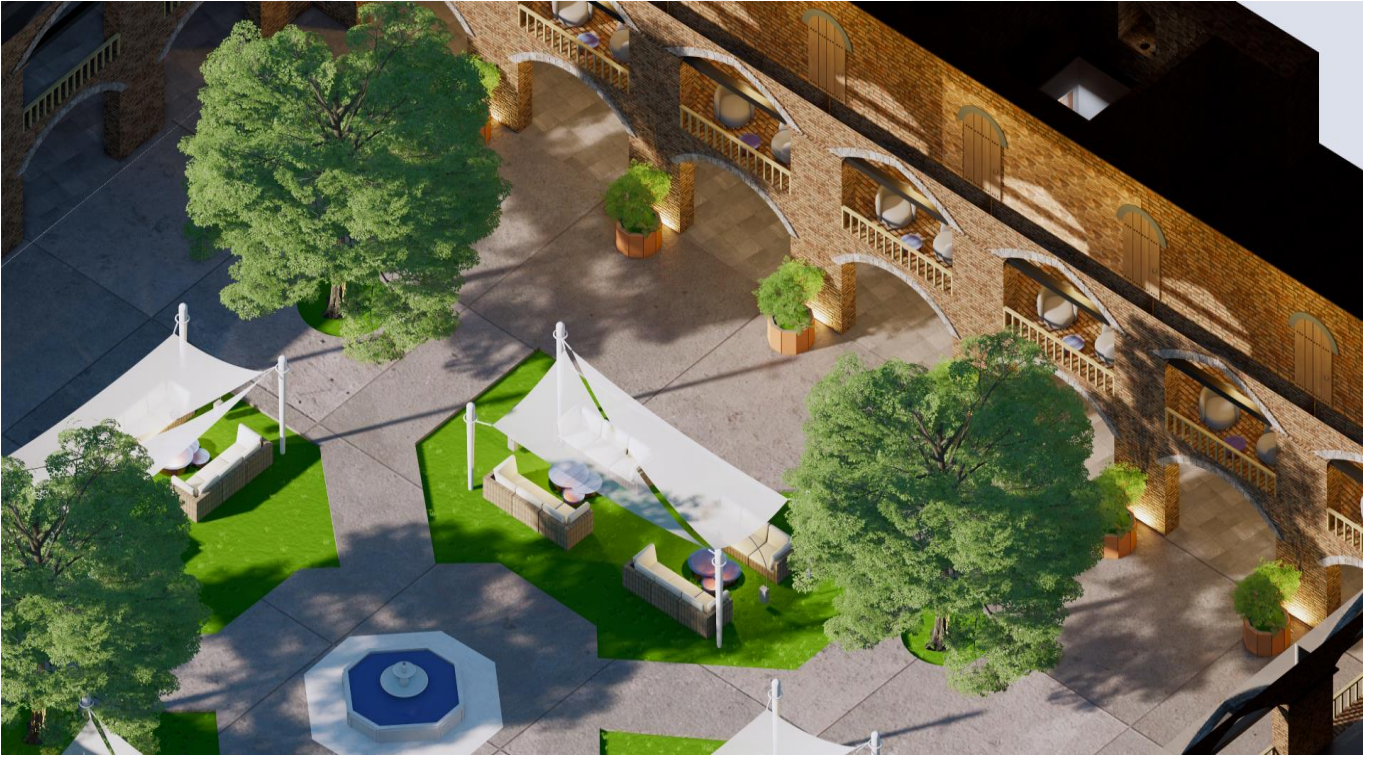
Şekil 174 Eski İpek Han Otel Olarak İşlevlendirme Dış Mekan 3 Boyut Önerisi

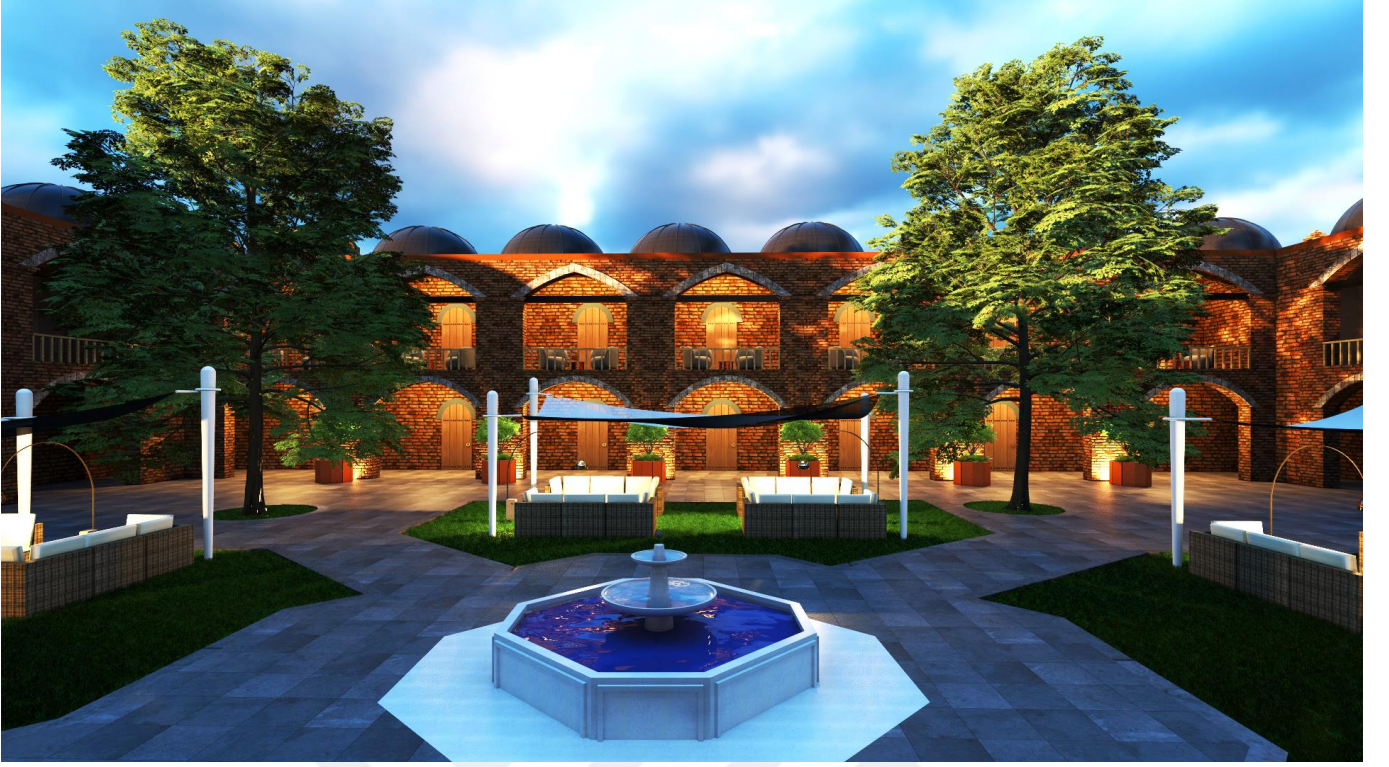
Şekil 175 Eski İpek Han Otel Olarak İşlevlendirme Dış Mekan 3 Boyut Önerisi

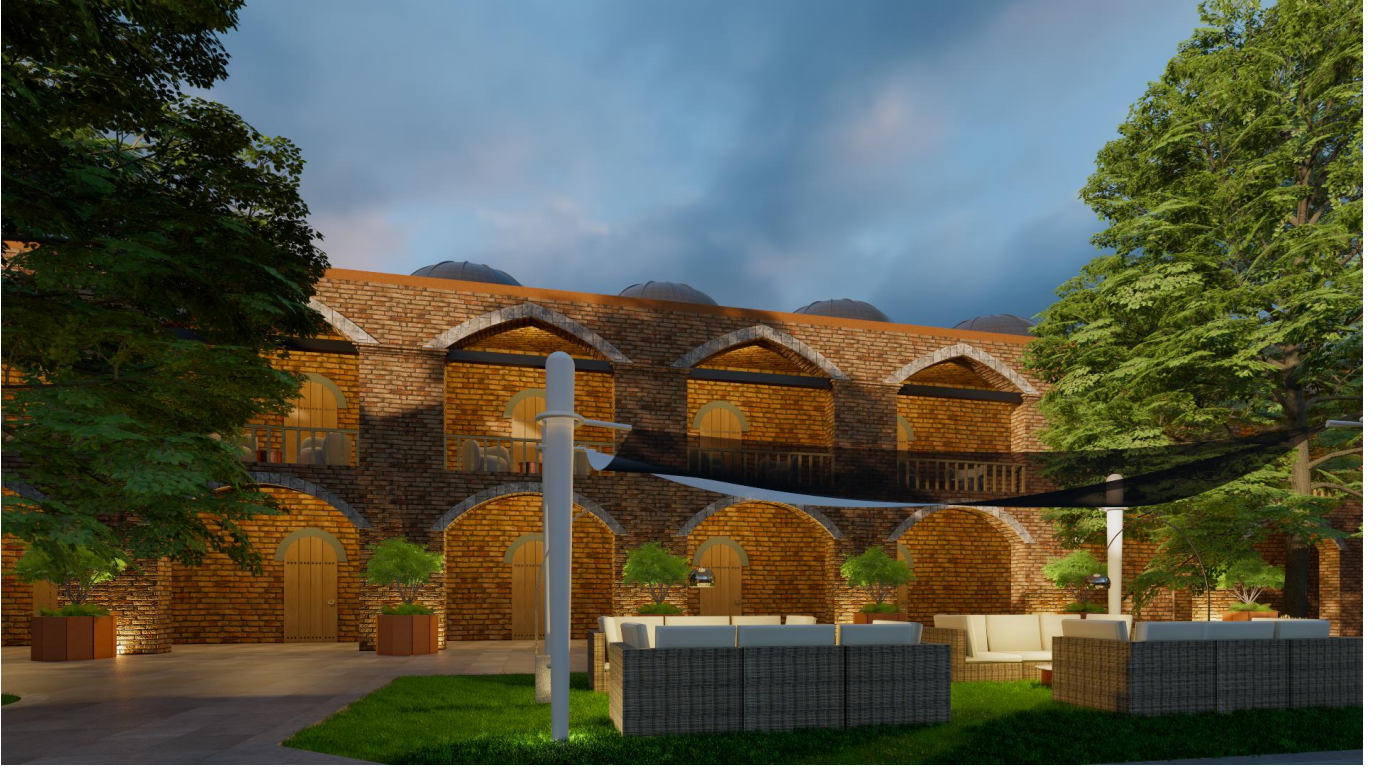
Şekil 176 Eski İpek Han Otel Olarak İşlevlendirme Dış Mekan 3 Boyut Önerisi

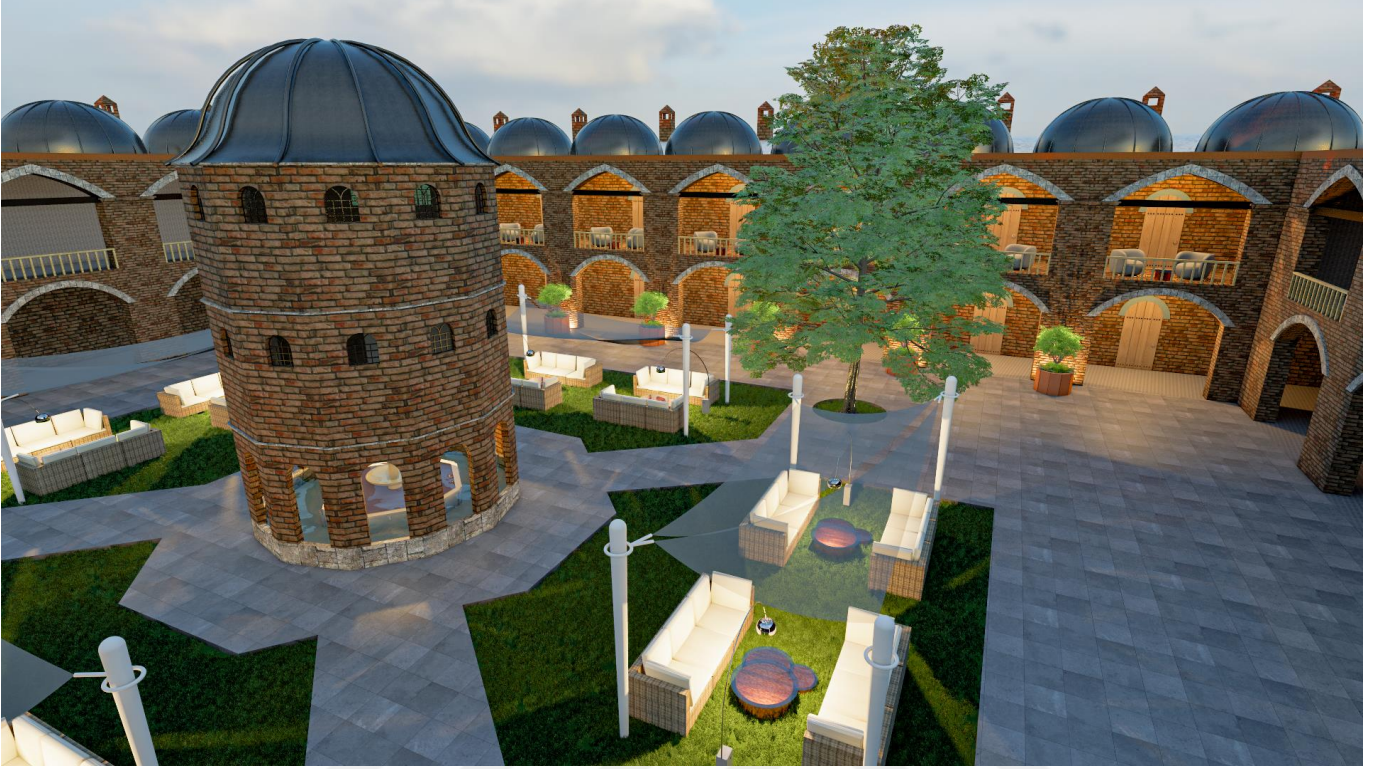
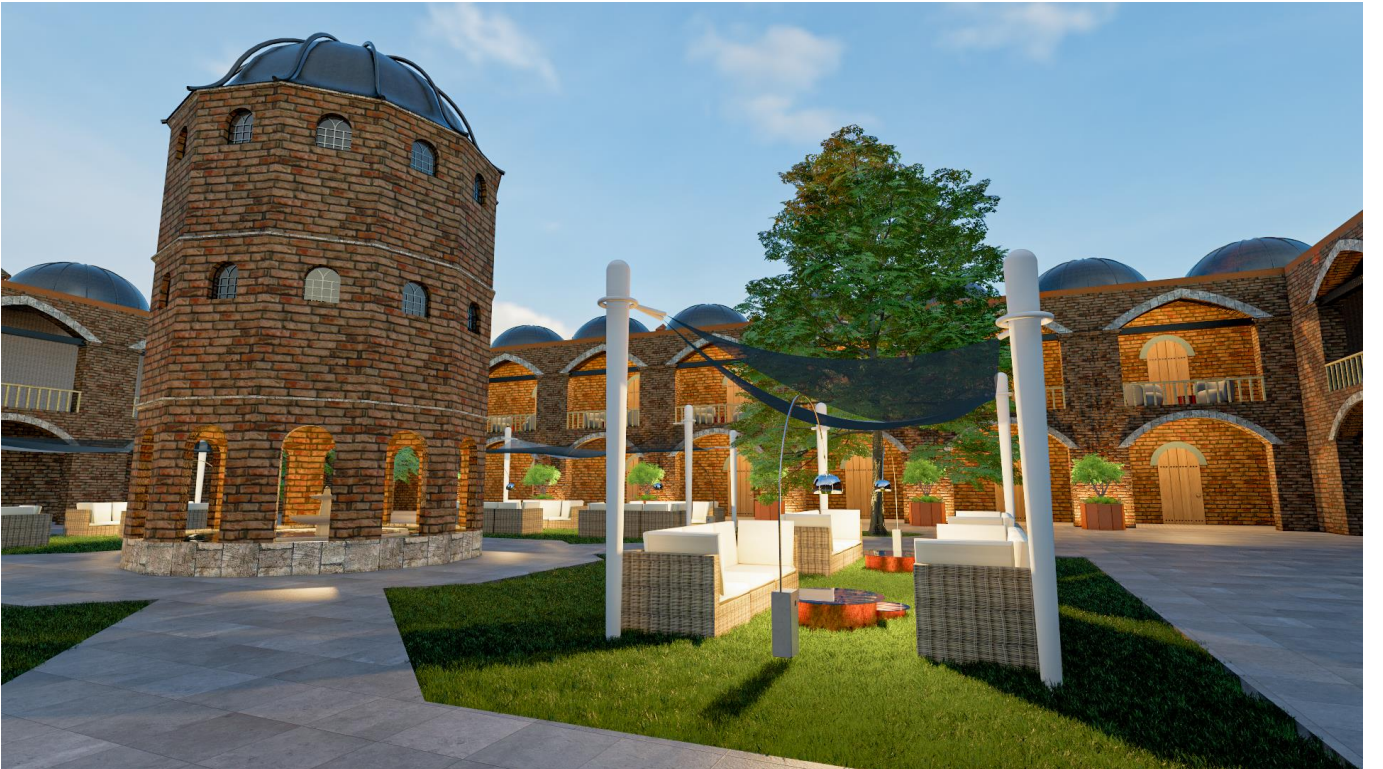
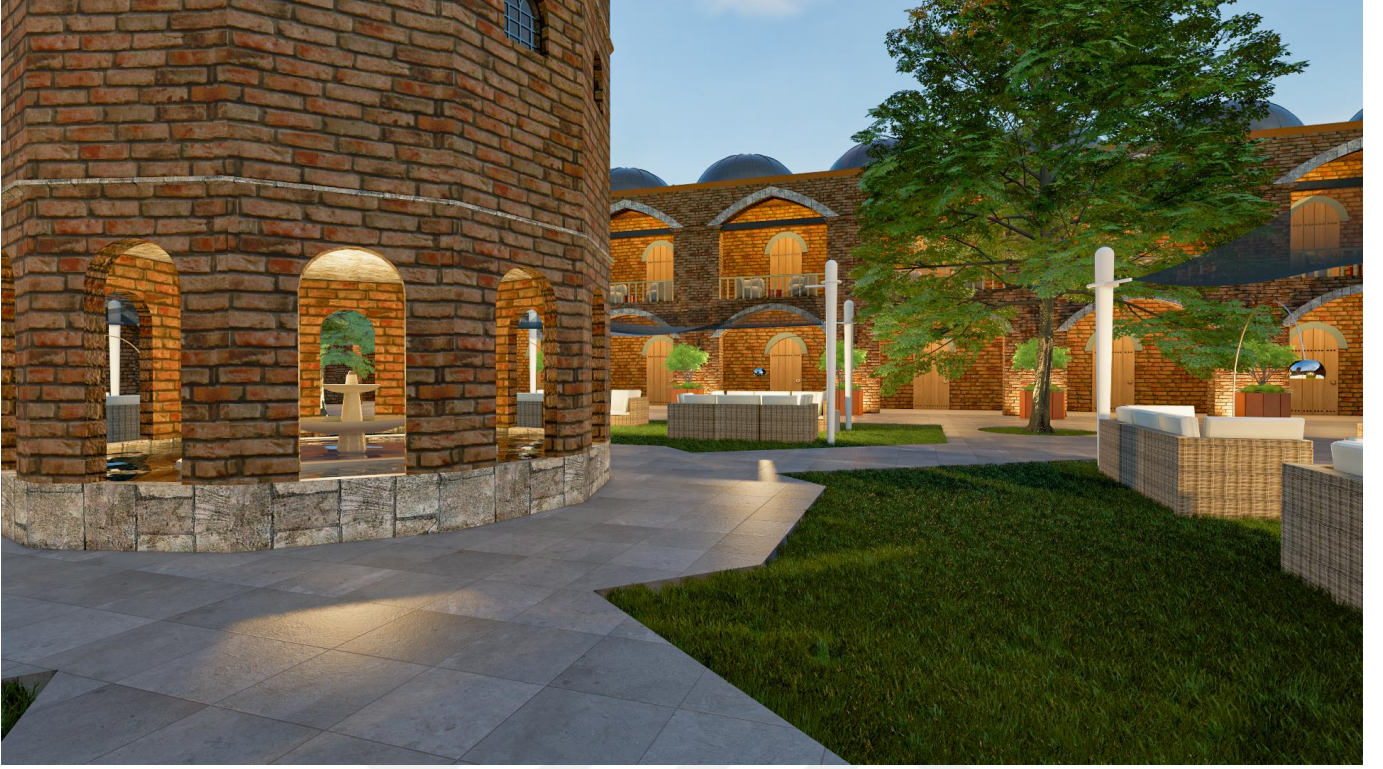
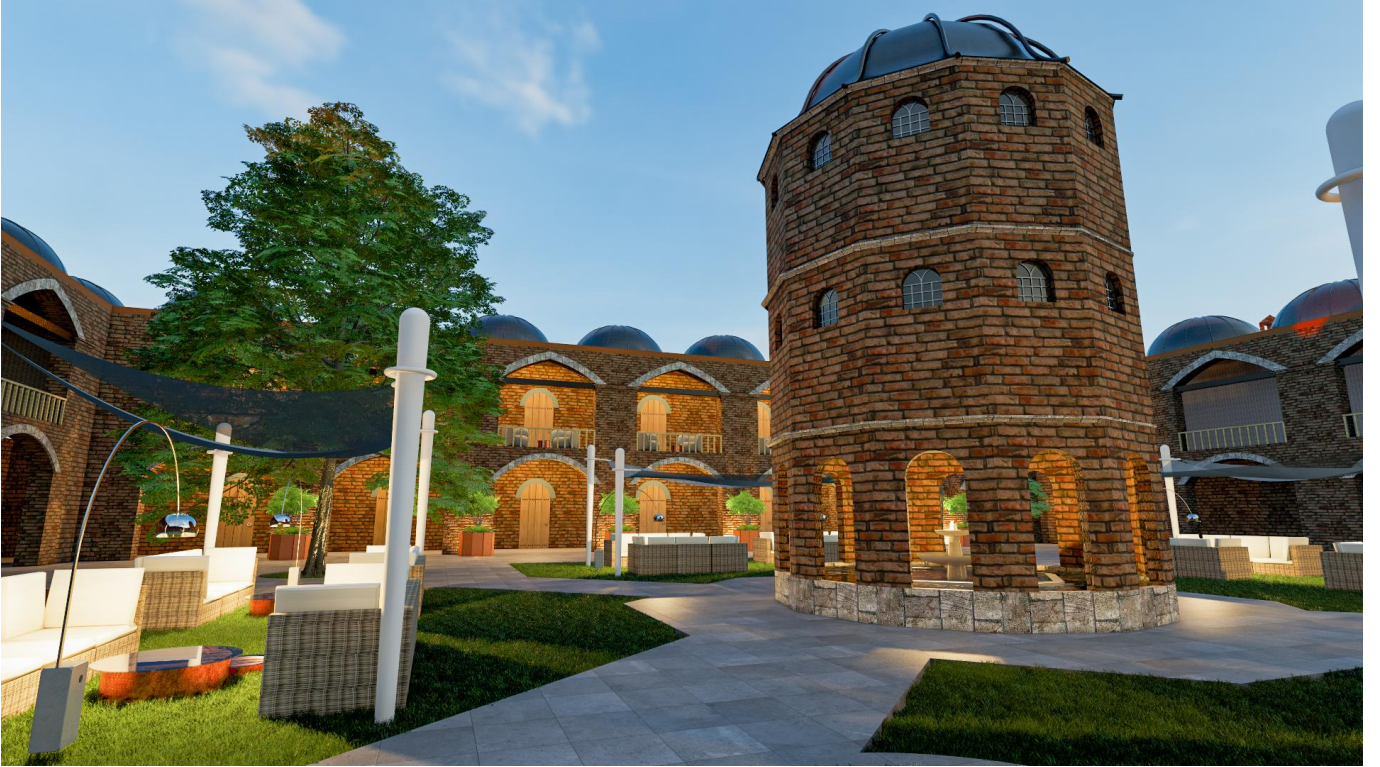
**Şekil 177 Eski İpek Han Otel Olarak İşlevlendirme Mescit Rekonstrüksiyonu 3 Boyut Önerisi**

**Şekil 178 Eski İpek Han Otel Olarak İşlevlendirme Mescit Rekonstrüksiyonu 3 Boyut Önerisi**

**Şekil 179 Eski İpek Han Otel Olarak İşlevlendirme Mescit Rekonstrüksiyonu 3 Boyut Önerisi**

**Şekil 180 Eski İpek Han Otel Olarak İşlevlendirme Mescit Rekonstrüksiyonu 3 Boyut Önerisi**

Yapının orijinalinde bulunan fakat günümüze ulaşamayan mescidi, rekonstrüksiyon kapsamında yeniden canlandırılabilir. Bu şekilde yapılacak bir yeniden işlevlendirme ile yerin ruhu kullanıcılara en doğru şekilde aktarılacaktır (Şekil 173-174-175-176).

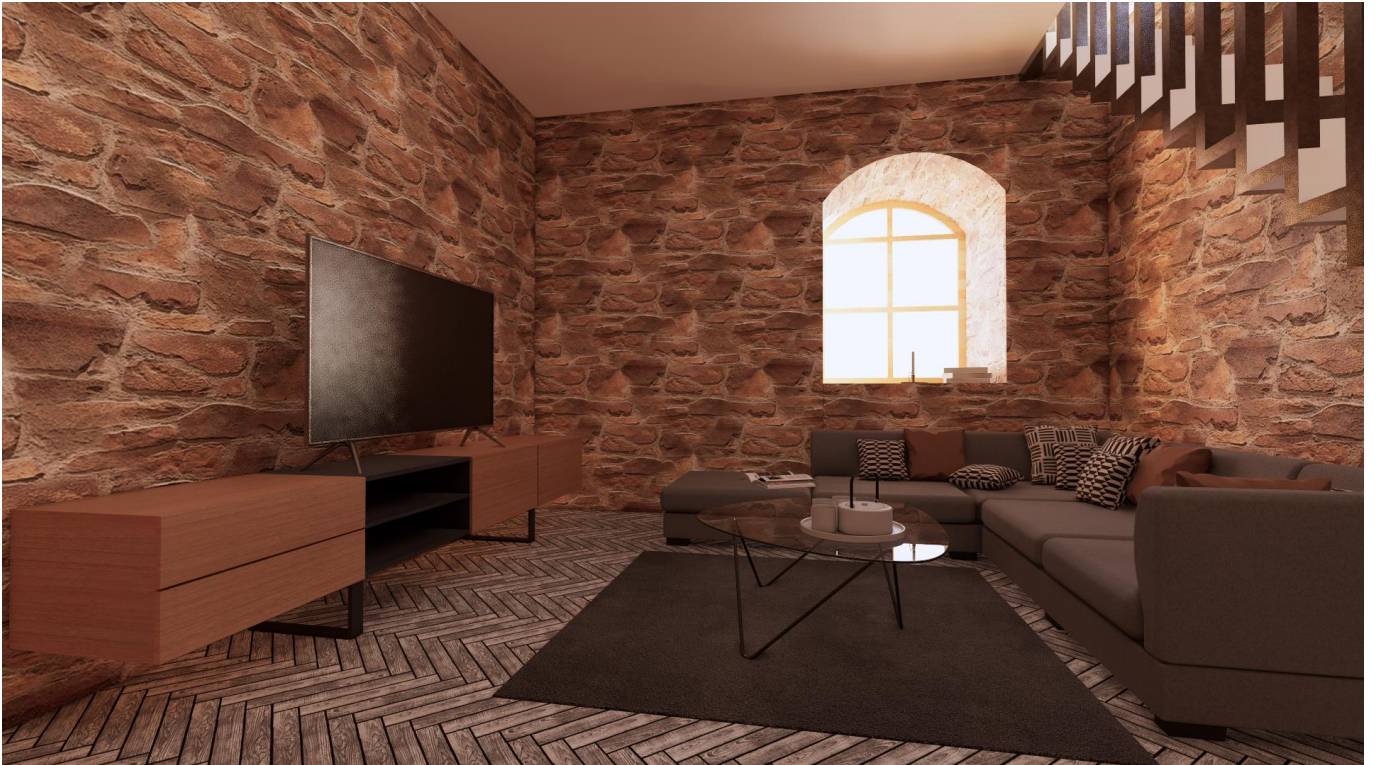
**Şekil 182 Eski İpek Han Otel Olarak İşlevlendirme İç Mekan 3 Boyut Önerisi**
