**T.C.  
AKSARAY ÜNİVERSİTESİ  
FEN BİLİMLERİ ENSTİTÜSÜ**

**TARİHİ YAPILARDA SÜTUN BAŞLIKLARININ  
GÜÇLENDİRİLMESİ**

**YÜKSEK LİSANS TEZİ**

**AKSARAY, 2022**

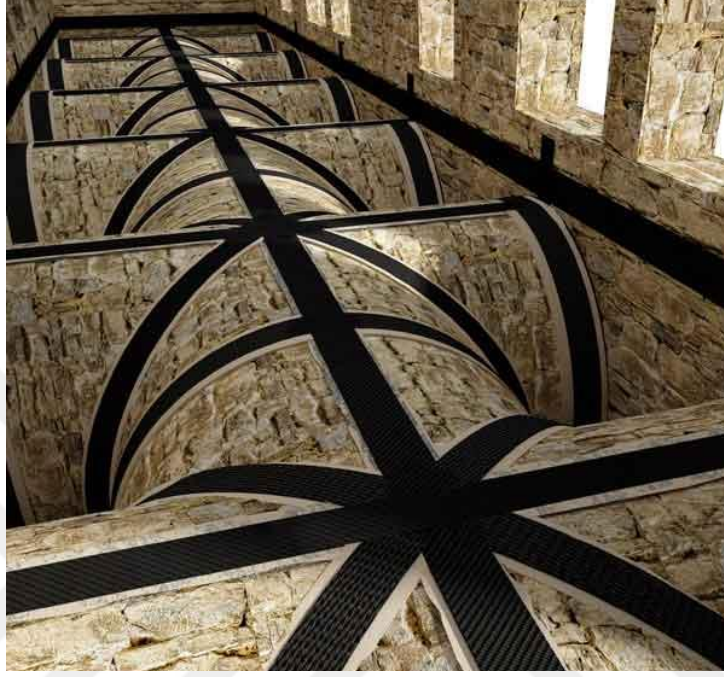
Şekil 1.2. Karbon elyaflar (FRP) kullanılarak takviye edilen tonozlar (URL-1).

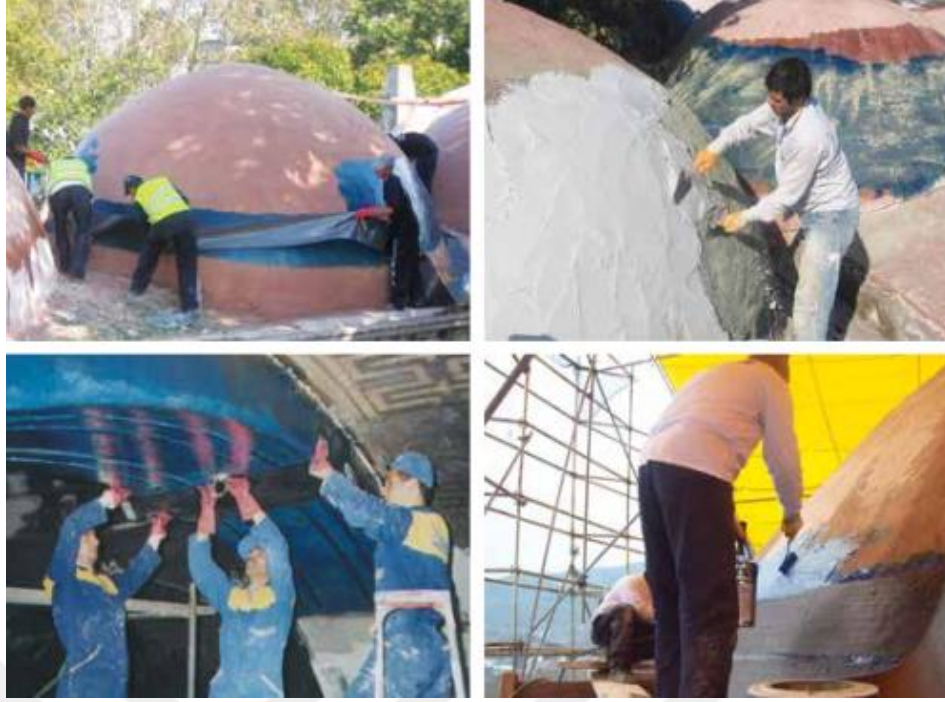
Klasik yöntemlere göre yapılan onarım ve güçlendirme yöntemini FRP uygulamasından ayıran en önemli fark, klasik yöntemlerle elde edilen taşıma gücünden daha fazlasını, yapı elemanının boyutlarının değiştirilmeden FRP uygulaması ile sağlanabilmesidir. FRP çelikten hafif ve daha güçlü bir malzeme olmasının yanında çelik gibi korozyona uğramamaktadır. Bu sebeple tarihi yapıların onarım ve güçlendirilmesinde FRP'nin değişik şekillerde uygulamalarına rastlanmıştır (Fırat ve Eren, 2015). Şekil 1.4'de tarihi yapılarda yapılan FRP uygulamasının örnekleri gösterilmiştir.

**Şekil 1.4.** FRP'nin tarihi yapılarda uygulaması (URL-3).

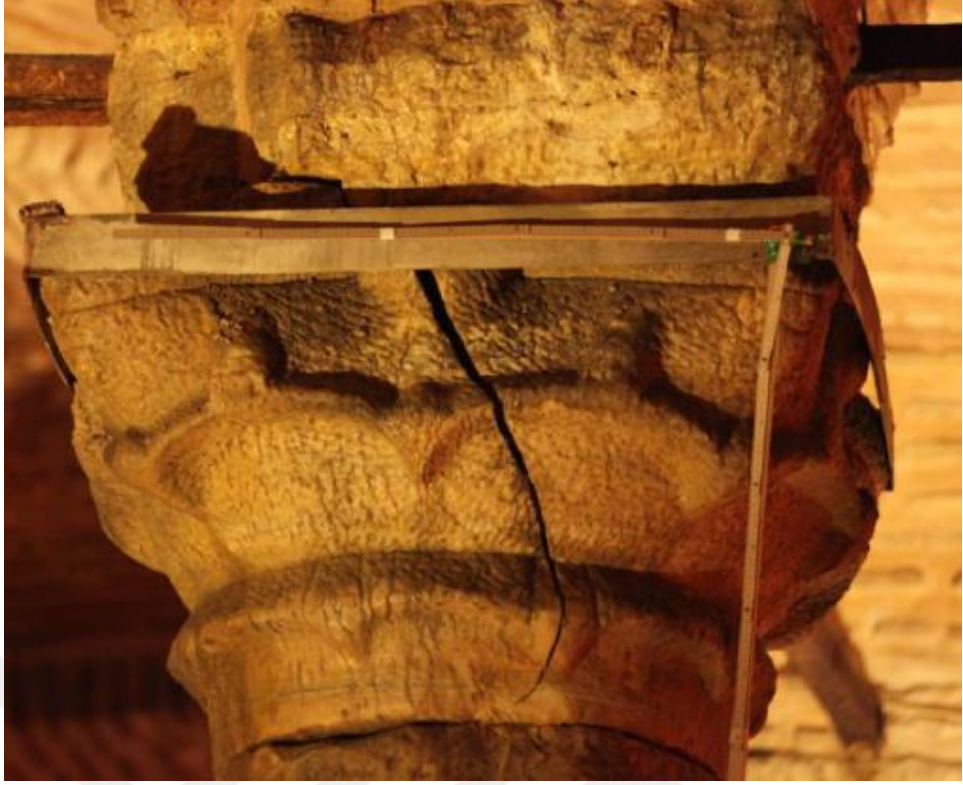
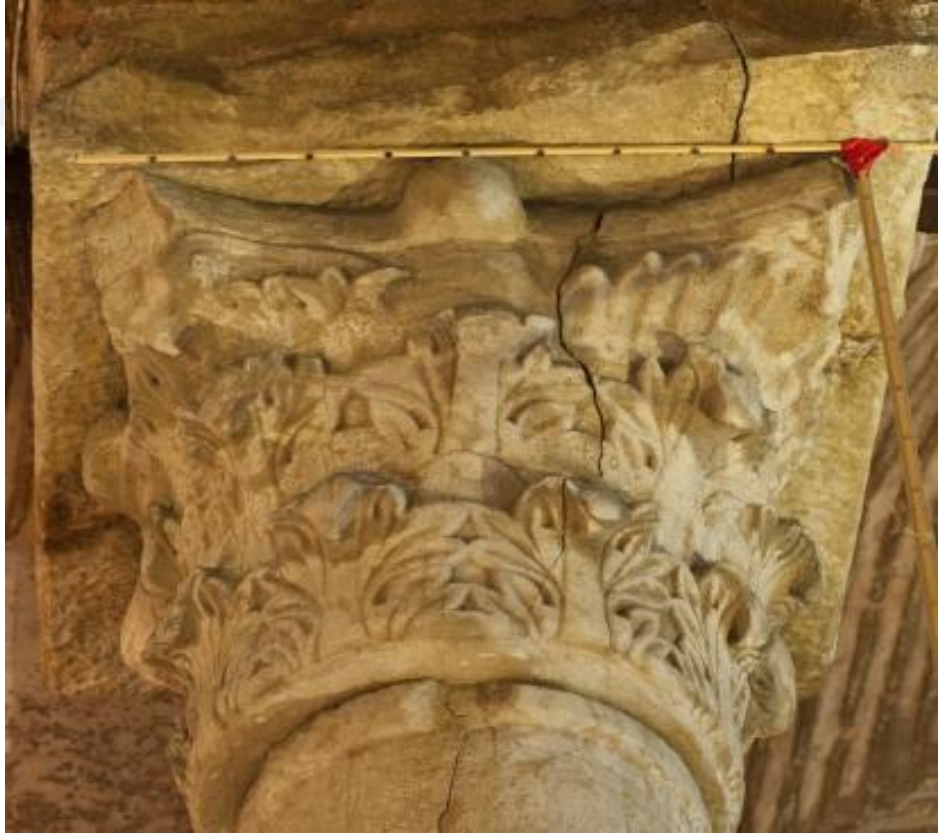
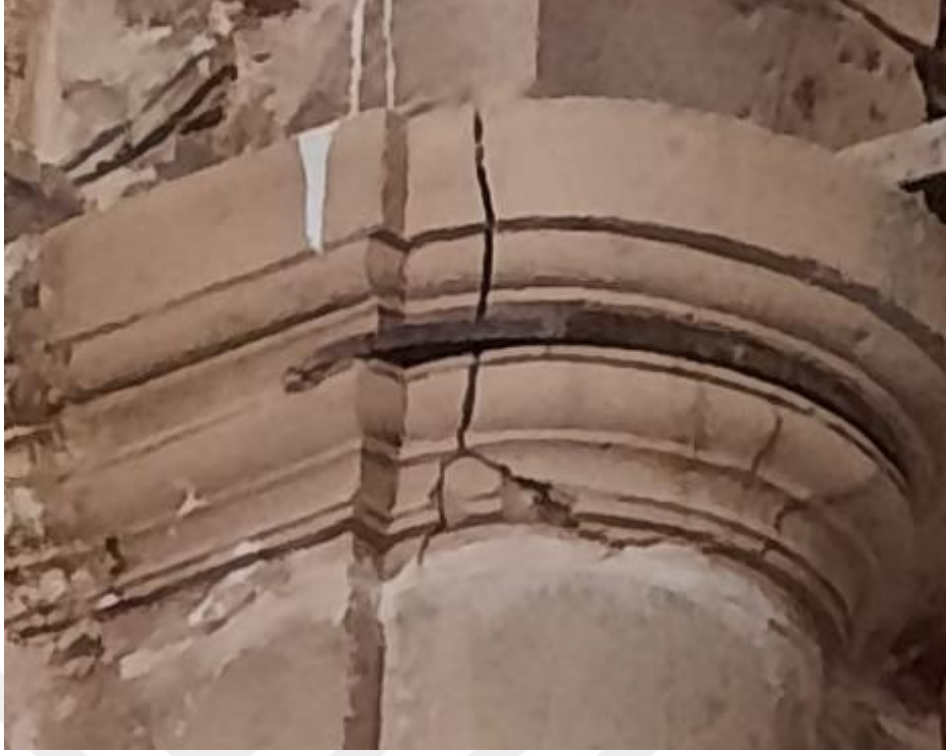
**Şekil 1.5.** Tarihi yapılarda hasara uğramış sütun başlığı örnekleri.

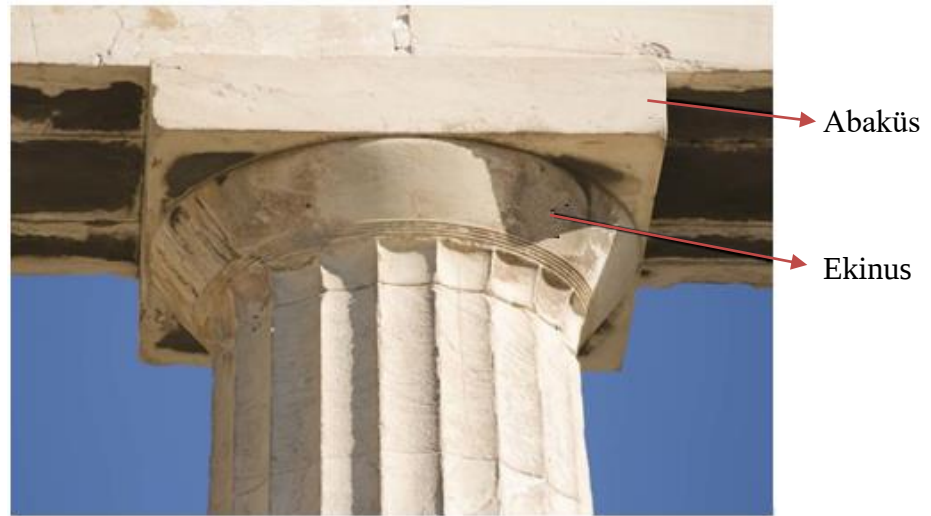
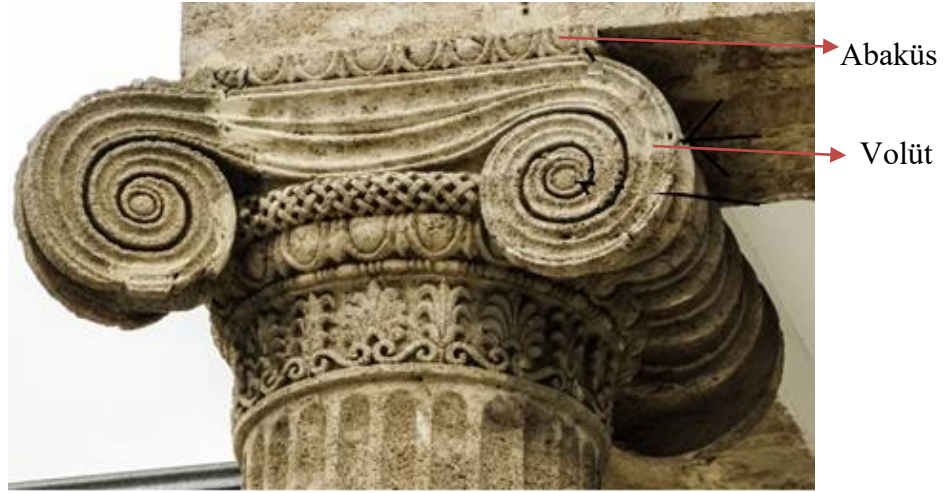
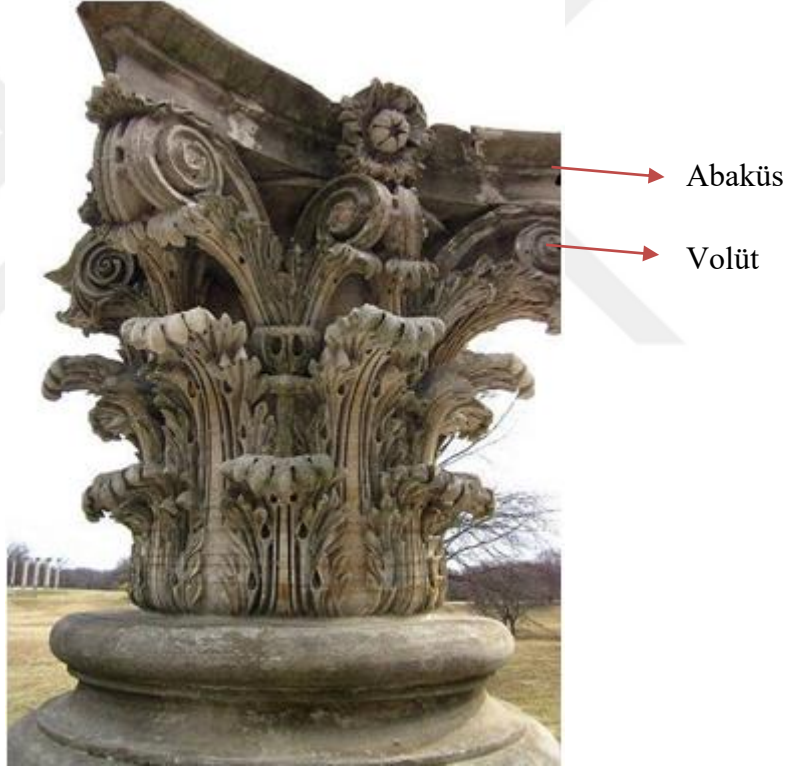
(a) Dor sütun başlığının bölümleri  
Şekil 2.5. Farklı sütun başlığı örnekleri (URL-6).

(b) İon sütun başlığının bölümleri

(c) Korinth sütun başlığının bölümleri

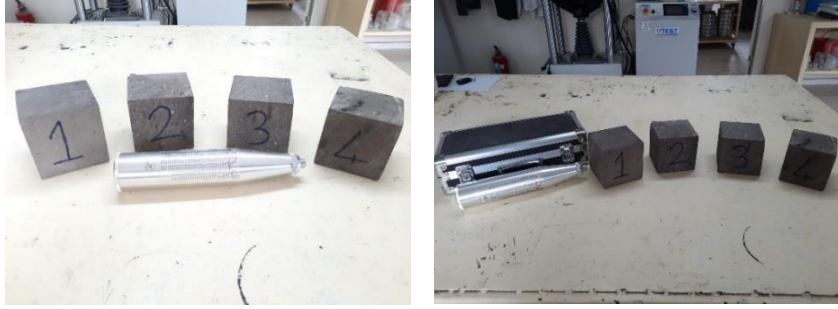
şeklinde kesilmiş Tomarza taşı üzerinde yapılmıştır (Şekil 3.2). Deneye başlamadan önce numuneler darbenin etkisiyle hareket etmemesi için pres makinesinde sabitlenmiştir ve daha sonra deneye başlanmıştır (Şekil 3.3). Deney sonuçları Çizelge 3.3’ de verilmiştir.

Şekil 3.2. Küp şeklinde hazırlanan numuneler.

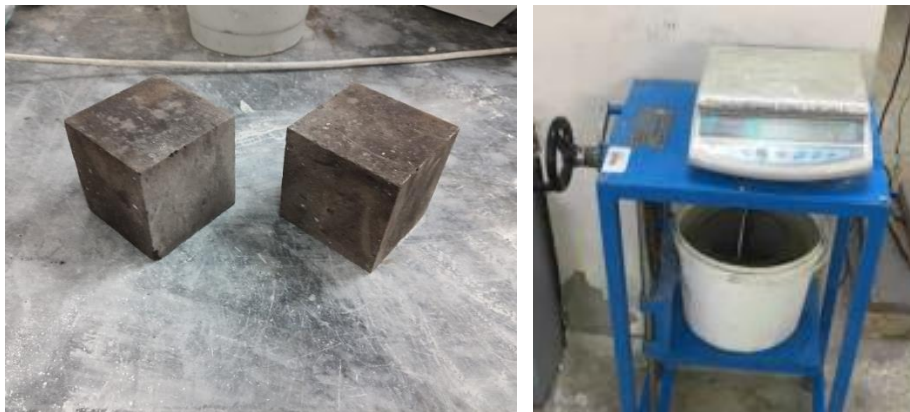
Bu deneylerde, atmosfer basıncında su emme ve boşluk oranı ile suyun Tomarza taşı üzerinde oluşturduğu etkiler incelenmiştir. TS EN 13755 VE TS 699 standartlarına göre hazırlanan 100 x 100 x 100 mm boyutlarındaki numuneler 24 saat 75 °C' de etüvde bekletildikten sonra çıkarılıp kuru ağırlıkları belirlenmiştir. Daha sonra numuneler 48 saat suda bekletilmiştir ve numuneler suya doymun numuneler hale getirilmiştir. Suyu doymun durumdaki numunelerin Arşimet terazisi yardımıyla öncelikle su içerisindeki ağırlıkları ölçülmüştür (Şekil 3.4). Daha sonra numunelerin bir bez yardımı ile yüzeyleri kurulanmış ve kuru yüzey doymun ağırlıkları belirlenmiştir.

**Şekil 3.4.** Numunelerin Arşimet terazisi ile tartılması.

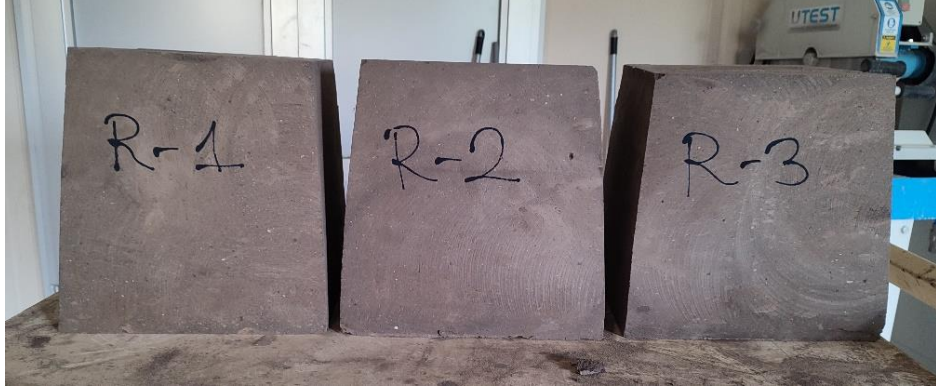
**Şekil 4.4.** Referans numuneleri.

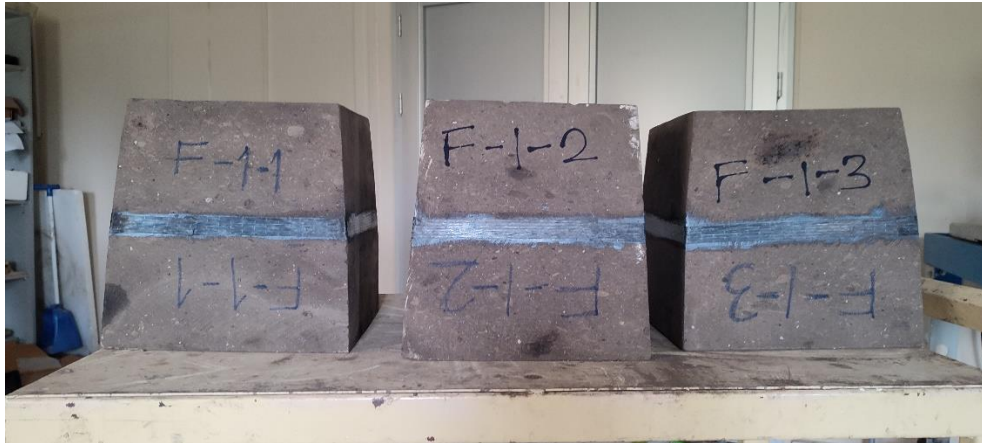
Model-1 için hazırlanan numunelerin güçlendirme işlemi yapılacağı kısımlar öncelikle yüzeyinde yer alan toz parçacıklarından temizlenmiştir ve ardından FRP uygulaması yapılmıştır. FRP'nin yüzeye yapışması için 2 bileşenli Sikadur-330 epoksi malzemesi uygulanmıştır. Tasarım Şekil 4.7'de verilen Model-1 sütun başlıklarının orta kısımlarına ve sütun başlığının etrafını tamamen saracak şekilde uygulama yapılmıştır. Yapılan uygulamada kullanılan FRP malzemesinin genişliği, sütun başlığı yüksekliğinin yaklaşık olarak %10'u kadardır.

Şekil 4.7. FRP uygulaması yapılmış sütun başlığı numuneleri.

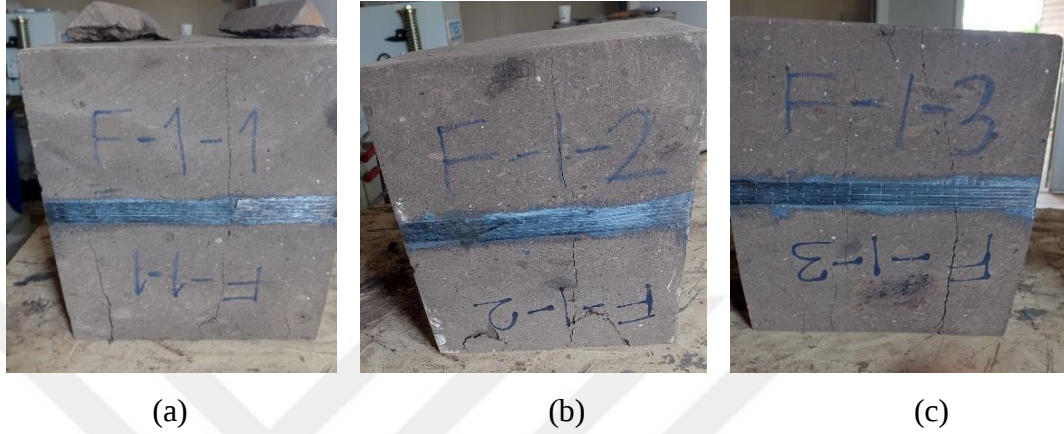
Model-1 numunelerinin yapılan yüklemelerde referans numunesinden yaklaşık %14 daha fazla yük taşıdığı görülmüştür. FRP malzemesinde herhangi bir açılma meydana gelmemiştir. Numunelerde referans numunesine benzer şekilde yük eksenine paralel biçimde çatlaklar görülmektedir (Şekil 4.8). Model-1’de numunelerin maksimum yük taşıma kapasiteleri sırasıyla 579.73 kN, 552.41 kN, 546.06 kN olarak belirlenmiştir.

**Şekil 4.8.** Numunelerin pres makinesinde kırıldıktan sonraki halleri.

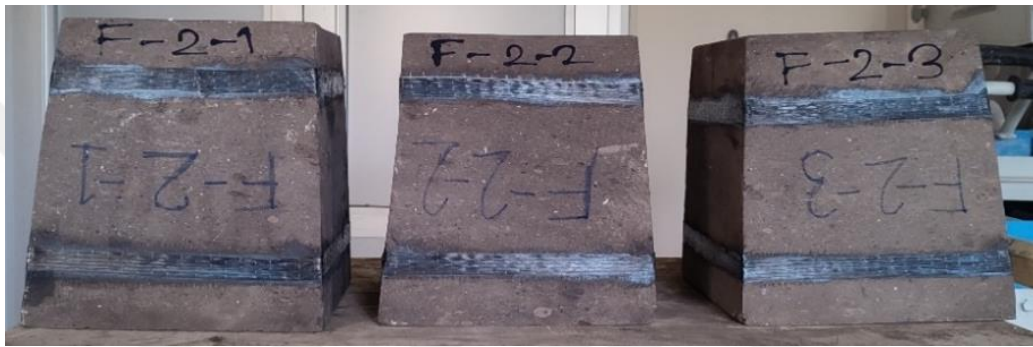
Model-2 numunelerinin güçlendirme işlemi yapılacağı kısımlar öncelikle yüzeyinde yer alan toz parçacıklarından temizlenmiştir ve ardından FRP uygulaması yapılmıştır. FRP'nin yüzeye yapışması için 2 bileşenli Sikadur-330 epoksi malzemesi sürülmüştür. Tasarım Şekil 4.10' da verilen Model-2 sütun başlıklarının alt ve üst kenarlarından 50 mm boşluk bırakıldıktan sonra sütun başlığının etrafını tamamen saracak şekilde uygulama yapılmıştır. Yapılan uygulamada kullanılan FRP malzemesinin genişliği, sütun başlığı yüksekliğinin yaklaşık olarak %10'u kadardır.

Şekil 4.10. FRP uygulaması yapılmış sütun başlığı numuneleri.

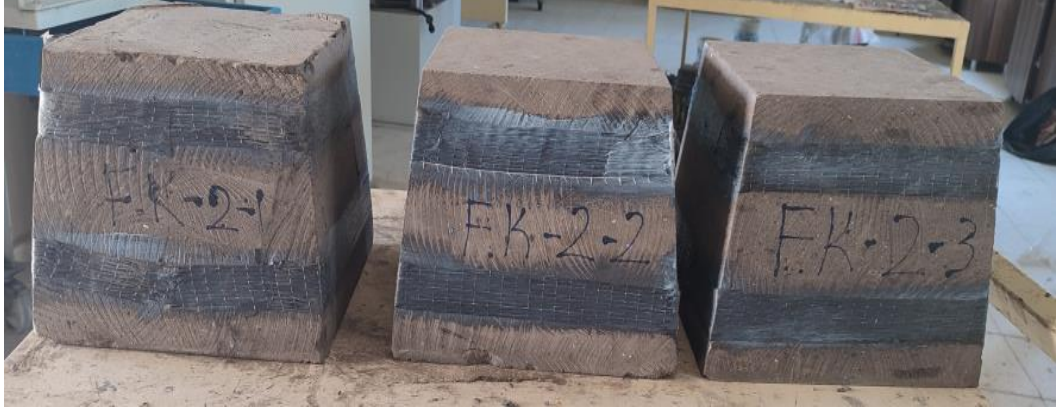
Model-4'deki numunelerin güçlendirme işlemi yapılacağı kısımlar öncelikle yüzeyinde yer alan toz parçacıklarından temizlenmiştir ve ardından FRP uygulaması yapılmıştır. FRP'nin yüzeye yapışması için 2 bileşenli Sikadur-330 epoksi malzemesi sürülmüştür. Tasarım Şekil 4.16 'da verilen Model-4 sütun başlıklarının alt ve üst kenarlarından 50 mm boşluk bırakıldıktan sonra sütun başlığının etrafını tamamen saracak şekilde uygulama yapılmıştır. Yapılan uygulamada kullanılan FRP malzemesinin genişliği, sütun başlığı yüksekliğinin yaklaşık olarak %20'si kadardır.

**Şekil 4.16.** FRP uygulaması yapılmış sütun başlığı numuneleri.

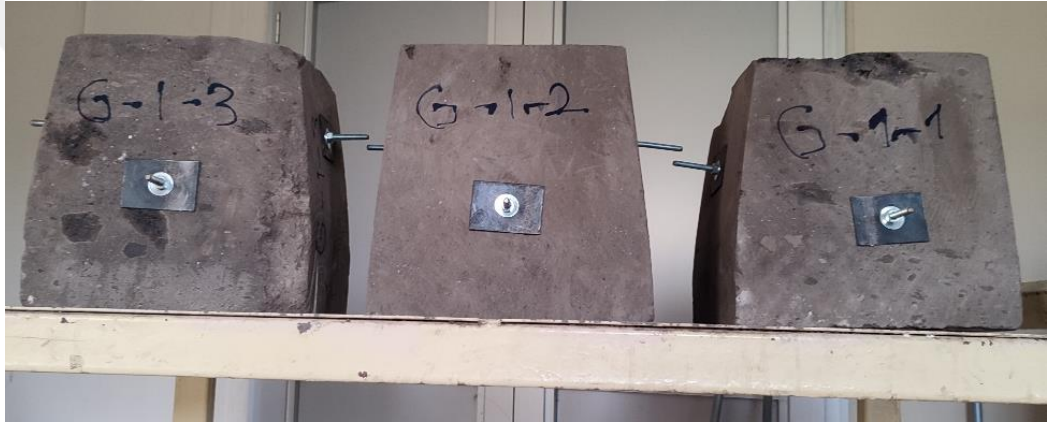
**Şekil 4.20.** Gijon uygulaması yapılmış sütun başlığı numuneleri.

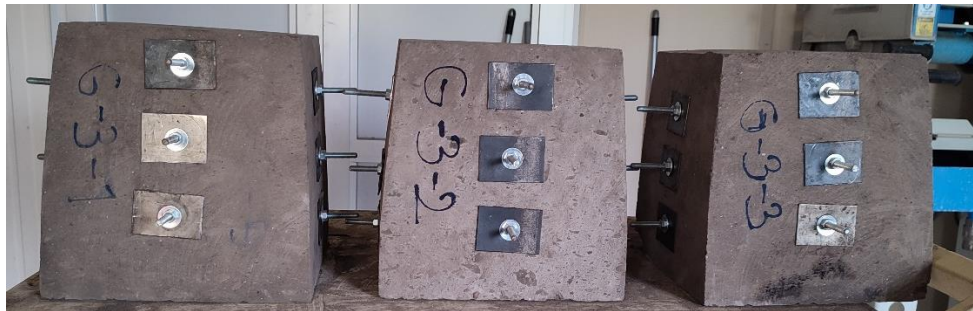
Şekil 4.26. Gijon uygulaması yapılmış sütun başlığı numuneleri.

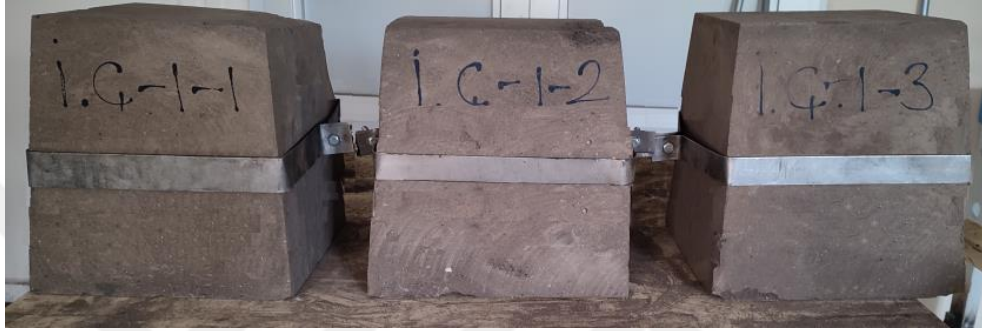
Şekil 4.29. Metal çemberleme uygulaması yapılmış sütun başlığı numuneleri.

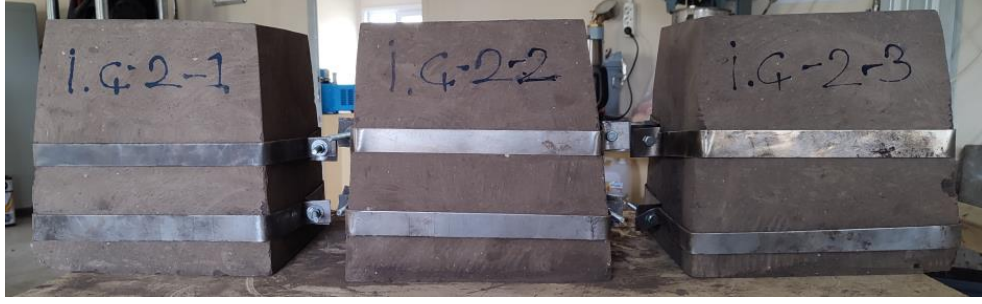
**Şekil 4.32.** Metal çemberleme uygulaması yapılmış sütun başlığı numuneleri.

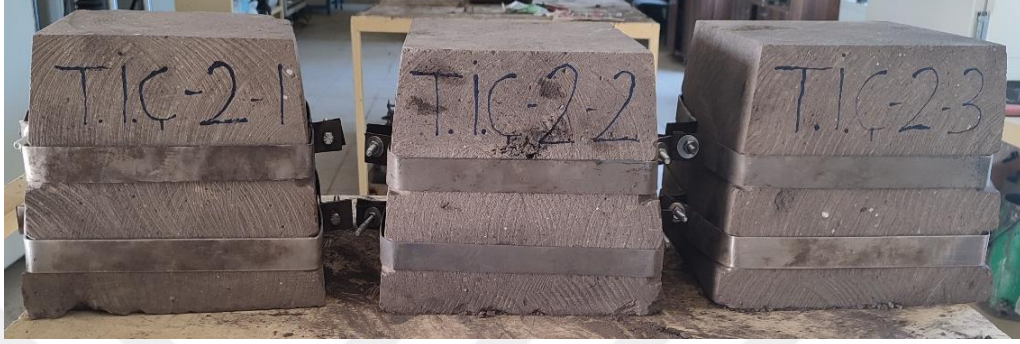
**Şekil 4.38.** Metal çemberleme uygulaması yapılmış sütun başlığı numuneleri.

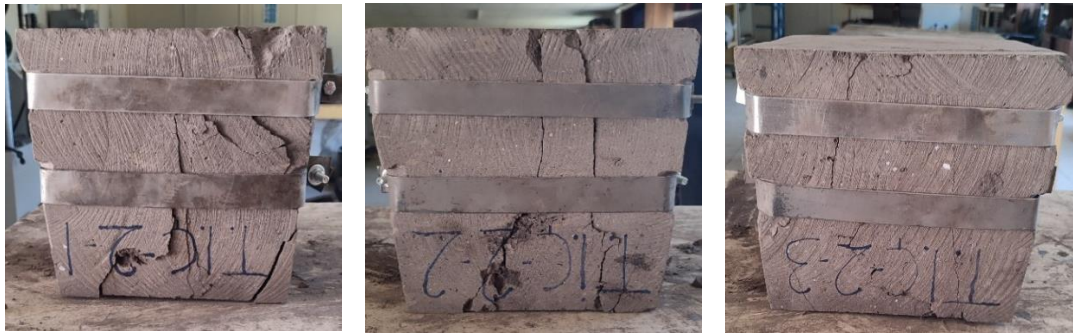
(a) (b) (c)  
**Şekil 4.39.** Numunelerin pres makinesinde kırıldıktan sonraki halleri.

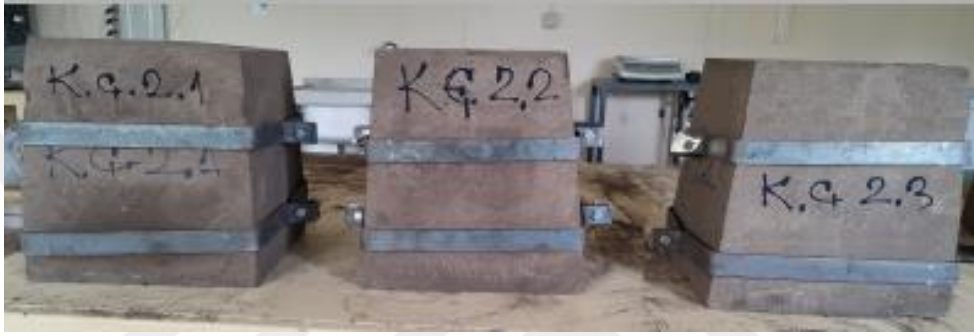
Şekil 4.44. Metal çemberleme uygulaması yapılmış sütun başlığı numuneleri.
