**TARİHİ YAPILARDA TAŞIYICI SİSTEM ÖZELLİKLERİ,  
HASARLAR İÇİN ONARIM VE GÜÇLENDİRME TEKNİKLERİ,  
ZENBURİ MESCİDİ'NİN MODEL ANALİZİ**

**YÜKSEK LİSANS TEZİ**

**Temmuz - 2018**

# **LOAD-BEARING CARRIER SYSTEM PROPERTIES IN THE HISTORICAL BUILDINGS REPAIR AND STRENGTHENING TECHNIQUES FOR DAMAGES MODEL ANALYSIS OF ZENBURİ MASJİD**

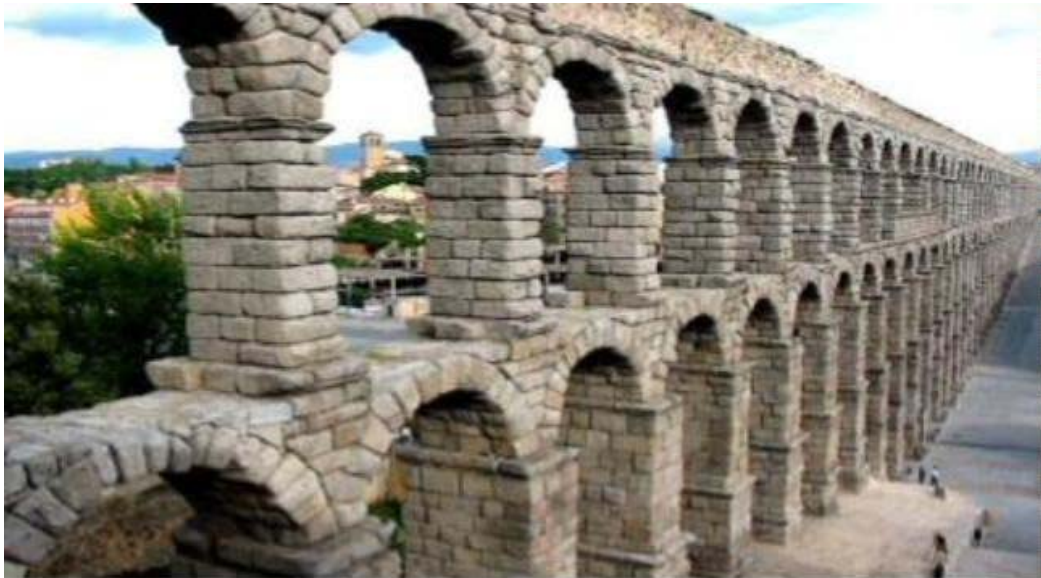
Şekil 4.2 Segovia-İtalya (128 gözlü su kemeri)

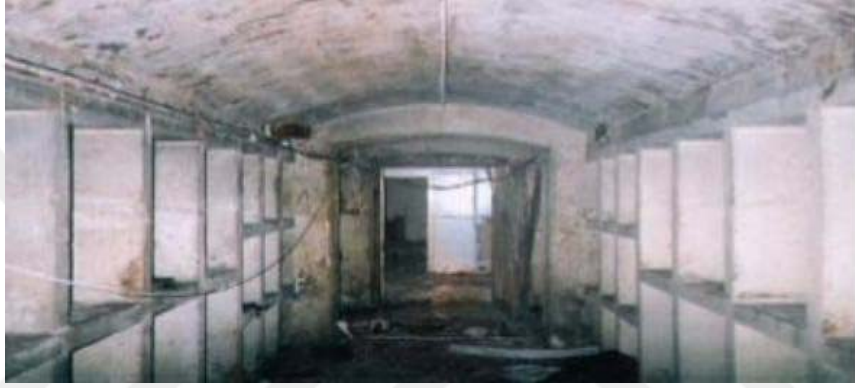
Şekil 4.3 Lennox hastanesi-İngiltere

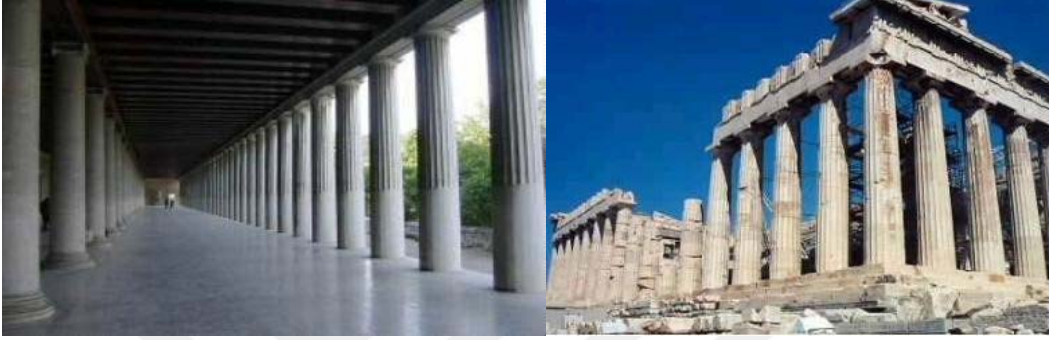
Şekil 4.5 Sütunlu Yapılar

Birkaç blokla oluşturulduklarında, bronz veya ağaç kenetler yardımı ile birleştirilirler. Daha çok çokgen, kare ve daire kesitli olan sütunların taşıdığı kiriş ya da kemer yükünü yayarak tek noktadan basıncı artırarak değil daha geniş yüzeyden toplamak için sütun başlığı, yükü altındaki yapı elemanına yaymak için ise yine basınç etkisinin azaltmak adına daha geniş sütun tabanlığı yapılarak temele aktarılır.

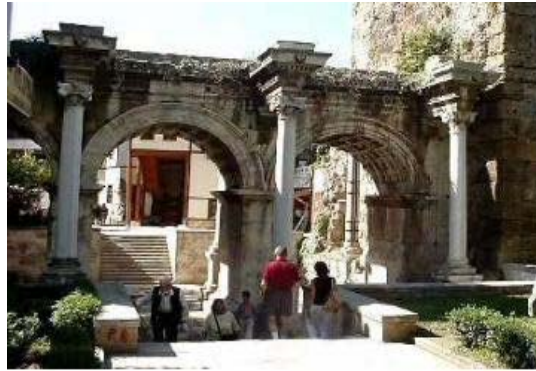
Şekil 4.8 Tarihi yapılardaki sütun ve ayak kullanımı

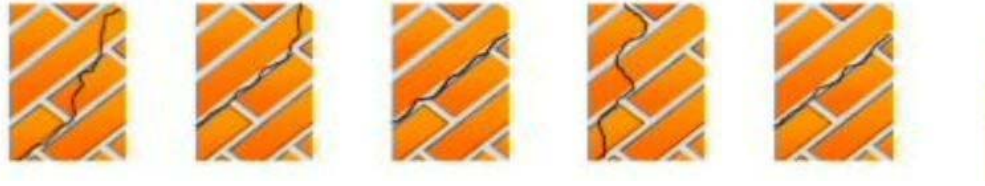
Şekil 6.2 Tuğla duvarda göçme biçimleri

Yığma yapılarda taşıyıcı duvarlarla karşılanan yükler, düşey yükler ve deprem yükleridir. Yığma yapılarda kullanılan duvar malzemesinin çekme dayanımı ve harcın da kayma dayanımı genellikle düşüktür. En önemli hasar nedeni, deprem etkisiyle duvarlarda oluşan kayma gerilmeleri dolayısıyla çekme gerilmelerinin meydana getirdiği çatlak, ayrılma ve dağılmadır. Şekil 6.2’de tuğla ve harçtan oluşan bir yığma duvarda kayma gerilmeleri ve çekme gerilmeleri sebebiyle oluşabilecek göçme biçimleri verilmiştir. Üstteki ilk şekilde tuğla ve harcın ayrışması, ikinci şekilde harcın göçmesi, üçüncü şekilde tuğlanın göçmesi ile birlikte harçla ayrışmanın gerçekleşmesi, son şekilde ise çapraz olarak harcın ve tuğlanın göçmesi gösterilmiştir. Alttaki şekillerde ise duvar yüzeyinde bu göçme biçimlerinin birlikte olduğu çeşitli durumlar gösterilmiştir.

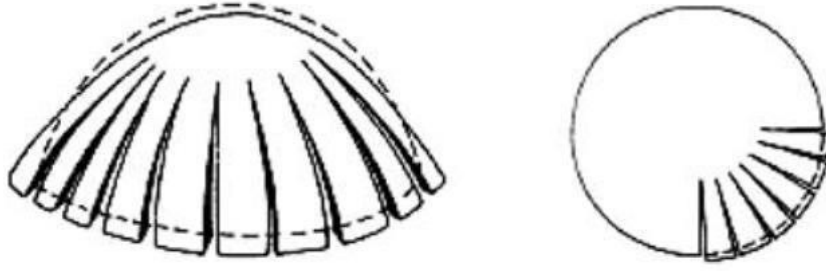
Şekil 6.10 Kubbede tipik hasar biçimleri

Yükün düşey bileşeni, kubbeyi taşıyan kemer, duvar vs elemanlara aktarılırken, yatay kuvvet de, payandalar ve gergilerle karşılanarak kubbenin ayrılmasını engellemiş olur. Kubbede açılmaya neden olan yatay kuvvet kalın beden duvarlarıyla karşılanabileceği gibi ağırlık kuleleri yardımıyla kuvvetin aşağıya doğru yönlendirilmesiyle daha ince duvarlarla da karşılanabilir. Bu yatay kuvvet, kubbeye mesnetlik yapan ve kubbenin ayrılmasını önleyen kasnak kısmında yatay doğrultuda çekme, düşey doğrultuda kayma gerilmeleri oluşturur.

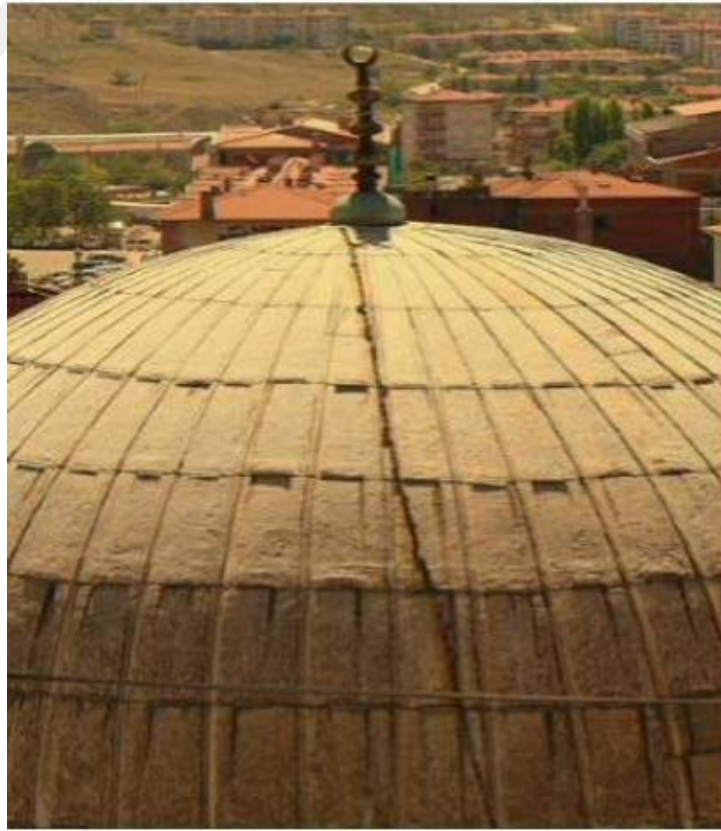
Şekil 6.11 Kubbede hasar oluşumu

Kasnağın kubbeden gelen yükleri karşılayamaması durumunda kubbede çekme gerilmeleri meydana gelir. Kubbeler basınç ilkesine göre tasarlanan elemanlardır. Kubbede oluşabilecek çekme kuvveti düşeyde çatlak oluşumuna dolayısıyla kubbenin hasar görmesine sebep olur. Şekil 6.10'da şematik olarak gösterilen kubbedeki tipik hasar biçiminin gerçekleşmiş örneği bir sonraki şekilde gösterilmektedir. Şekil 6.11'de kubbede oluşan çekme kuvvetlerinin sebep olduğu merkezden kubbe tabanına kadar uzanan çatlak oluşumu görülmektedir. Çok kararlı bir yapıya sahip olan kubbe biçiminin böylesine ciddi bir çatlakla bile geçmediği dikkati çekmektedir (Aköz, 2008)

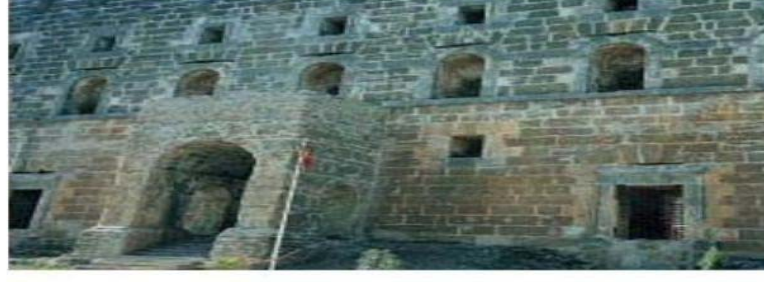
Şekil 7.4 Uygulama 1

İçeriğinde çok saf hidrolik harcı ve doğal su tutucular (suyun grout harcından fazla ayrılarak fresklere ulaşmasını önler) bulunur. Sıva ve fresklerin güçlendirilmesi, duvar cephelerinin onarımı, çatlakların onarımı, yapısal elemanlar ile duvarlar arasındaki sürekliliği sağlamak amacıyla yapılan restorasyon işlerinde sıklıkça kullanılır. Duvar yüzeyindeki büyük boşlukları doldurmak amacıyla kullanılan grout harcının, tuğlalar, taşlar ve tuf ile mükemmel uyum sağladığı tecrübe edinilmiştir. Duvarların nem geçirgenliğini değiştirmediği, kullanıcılar tarafından özellikle belirtilmektedir.

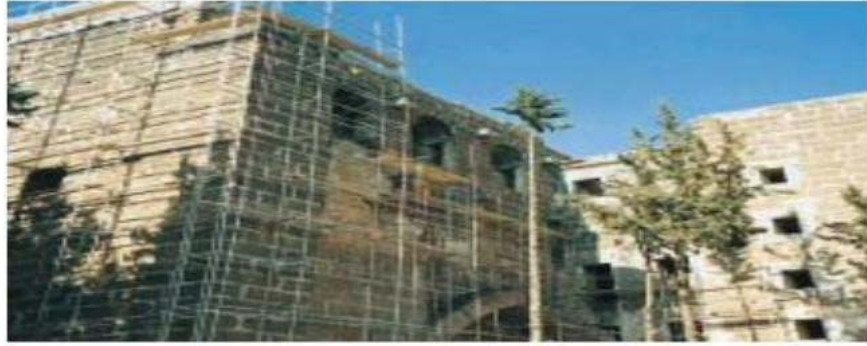
Şekil 7.5 Uygulama 2

**Duvarların güçlendirilmesi için kullanılan grout harcı :** Bünyesinde doğal hidrolik kireç, doğal su tutucular, rötre engelleyici, süper akışkanlaştırıcıları barındırır. Çatlak nedeniyle yük taşıma fonksiyonu azalmış ya da kaybolmuş tarihi değer taşıyan taş, tuğla ve tuf yapılarda, voltaların içine enjeksiyon, duvarların içine enjeksiyon, boşlukların ve büyük oyukların doldurulmasında, voltaların içine enjeksiyon, duvarların içine enjeksiyon, çatlakların yapıştırılması ve temellerde kullanılması tavsiye edilir. Hiçbir orijinal yapı malzemesi ve restorasyon işlemi sırasında ve sonrasında kullanılan herhangi başka bir malzeme ile olumsuz kimyasal etkileşim yaratmadığı kullanıcılar tarafından belirtilmektedir.

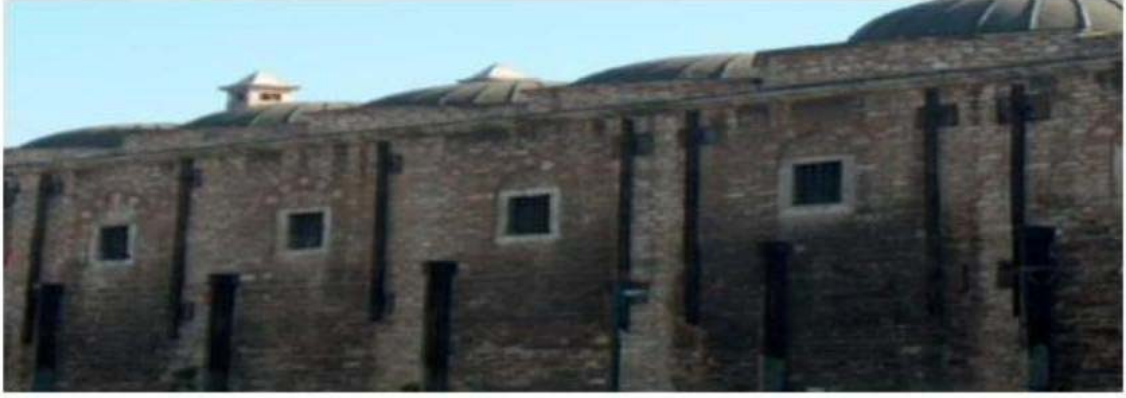
Şekil 7.14 Çelik kuşaklarla güçlendirme

Diğer bir yöntem, duvarlar çelik levhalarla kuşaklanarak veya duvarın her yüzünde çatıya veya döşeme diyaframlarına monte edilerek kullanılan çelik levhalarla güçlendirilmesidir. ( Mahrabel, 2006)

Bu çeşit kuşaklama dikey kuvvetlere karşı duvarı güçlendirir fakat, duvarı yatay (düzlem) kuvvetlere karşı güçlendirmez. (Şekil 7.15) tipik bir uygulamayı göstermektedir.

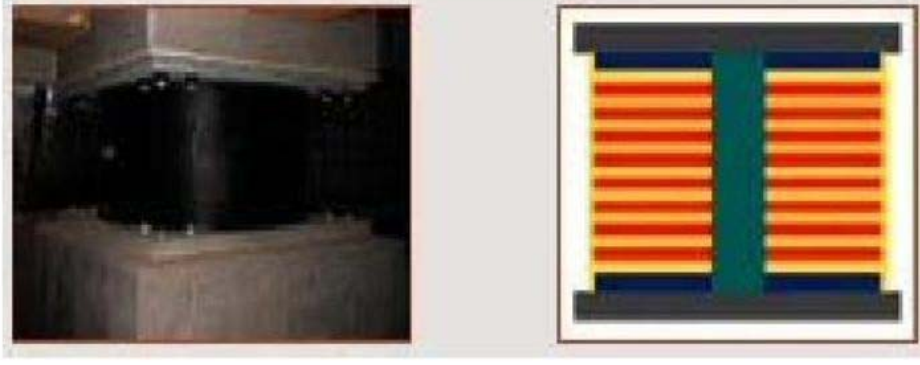
Şekil 7.20 Kauçuk esaslı kurşun çekirdekli izolatör

**Kauçuk Esaslı Sismik İzolatörler – Rubber Bearings :** Yatay birim şekil değiştirmesi ve kayma deformasyonu yüksek olan (%150) doğal kauçuğun içine rijitlik ve sönüm artışı için karbon siyahı eklenir. Ayrıca dinamik sönümü ve yatay stabilitesini yükseltmek amacıyla kurşun çekirdek yerleştirilir. Kauçuk esaslı sismik izolatörlerde yatayda her yönde kayma deformasyonu %150'ye yakındır. İzolatör cihazının orijinal pozisyonuna dönmesi düşey yüke ve içindeki çelik levhaların ve kurşun çekirdeğe bağlıdır. Hesaplanan yatay ve düşey deplasmanları karşılayabilecek kapasitedeki kauçuk esaslı sismik izolatör taban plakları yardımıyla kolon altına yerleştirilir.

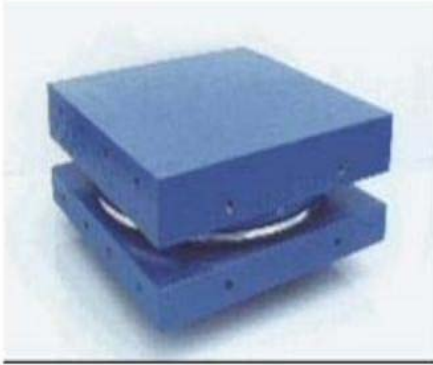
Şekil 7.21 Sürtünme esaslı sismik izolatörler

**Sürtünme Esaslı Sismik İzolatörler – Friction Pendulum :** Özel metaller kullanılarak iç bükey küresel yüzey üzerinde kayabilen mesnet elemanı bu yatay hareket sırasında binayı yükselten bir özelliği olduğundan gelen enerjiyi sönmölemek ve deprem etkisini %80 oranında azaltmaktadır.

Kolon altına yerleştirilen sürtünme esaslı sismik izolatör, içbükey %5'lik sürtünmeli yüzeyi sayesinde tabandan gelen deprem yüklerinin yapıya %5'lik kısmını aktarır. Deprem enerjisini içbükey kısım sarkaç prensibine dayanarak yapının ağırlığını kullanarak sönmöler.

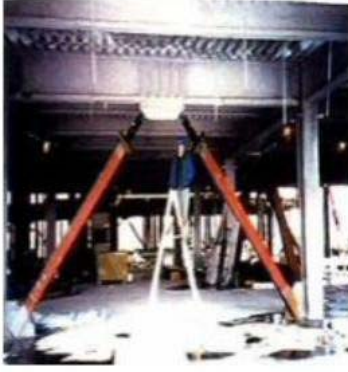
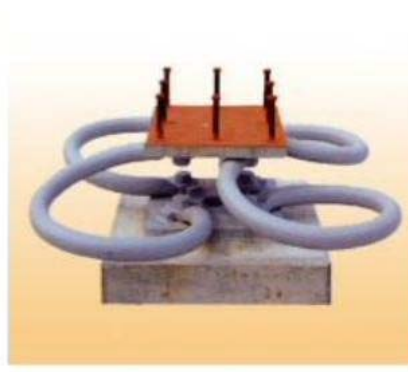
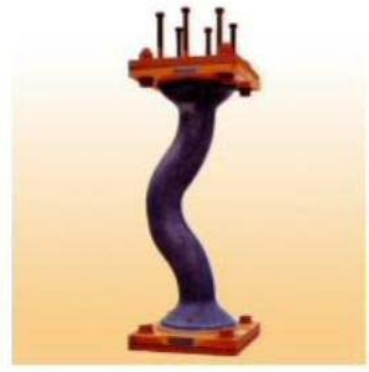
Şekil 7.22 Enerji söndürücü sistemler (viskoz esaslı, çelik, kurşun çekme)

**Enerji Sönmölendirici Cihazlar :** Yapıda yatay hareketleri minimuma indirmek ve yatay deprem enerjisini absorbe etmek veya sönmölemek amacıyla kullanılan bu sistem, yatay rijitlik sağlaması gereken akslara yerleştirilir. Hidrolik esaslı sıvıların sıkışması prensibine dayanarak çalışan cihazlar, yatay yükleri lineer olmayan bir mantıkla sönmöledikleri için rijit bağlantılardan daha kullanışlı ve elverişlidir.

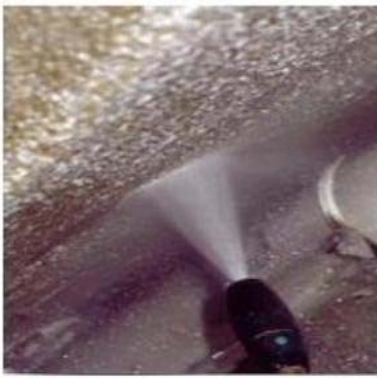
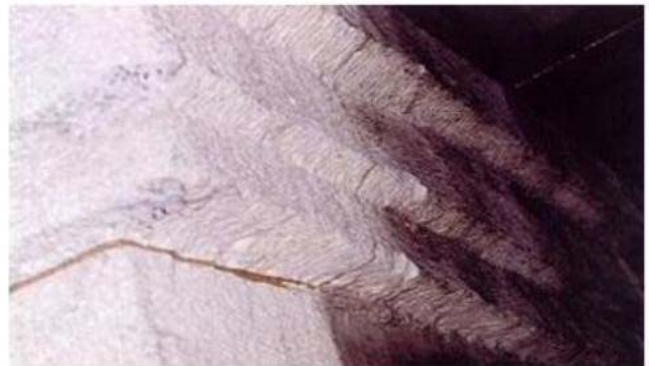
Şekil 7.29 Kimyasal madde kullanımı

cephenin yıkanması

temizlenmiş ve kirli yüzeyler farkı

Kültür Bakanlığı Restorasyon ve Konservasyon Merkez Laboratuvarı analizleri sonucunda, bazik özellikli kimyasal madde olan AB-57 kullanımının, eser üzerinde çizik ve deformasyona neden olmadığı, dolayısıyla bazik karakterdeki malzemelerin temizlemede kullanılması tavsiye edilmektedir.

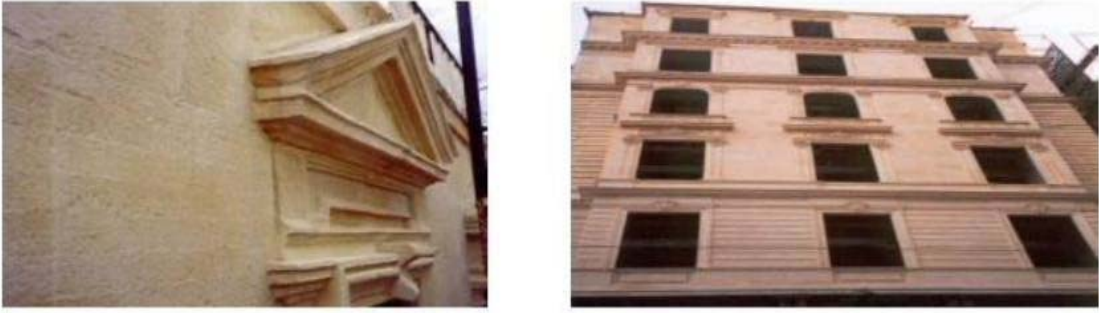
Şekil 7.30 Cephe temizliği yapılmış binalar

Cephe temizliğinde dikkat edilmesi gereken nokta, kullanılan malzemelerin asidik özellikte olup olmadığıdır. Yapı taşları bazik özellikte olduğundan asit, taşın dış yüzeyindeki tarihi tabakayı yani patinasını yok ederek taşın korunmasız kalmasına neden olur. Bu da cephenin daha kısa bir sürede bozulmasına ve dağılmasına neden olur. Eser yüzeyinde oluşan kir tabakasının yumuşatılması için, bina cephesine her kata noktasal delikleri olan yassı hortumlar takılarak, 3-4 saat kesintisiz ıslak uygulama yapılır.

Bu uygulama eserin yüzeyindeki toz tabakasını alacağı gibi, eserin derinlerine işleyen sülfatı da yumuşatacaktır. Bu işlem sonunda yüzey yumuşak fırçalarla fırçalanmalıdır. Bu uygulamadan sonra, tamamen bazik olan (PH=9) amonyum bikarbonat çözeltisi tüm yüzeye yumuşak fırçalarla sürülerek, hava almayacak şekilde kapatılmalıdır. Bu işlem belli modüller halinde tekrarlanacaktır. Çözelti eser yüzeyinde 6-7 saat bekledikten sonra max. 4 bar basınçlı su ile sis şeklinde yıkanır. ([www.restorasyon.org](http://www.restorasyon.org)).

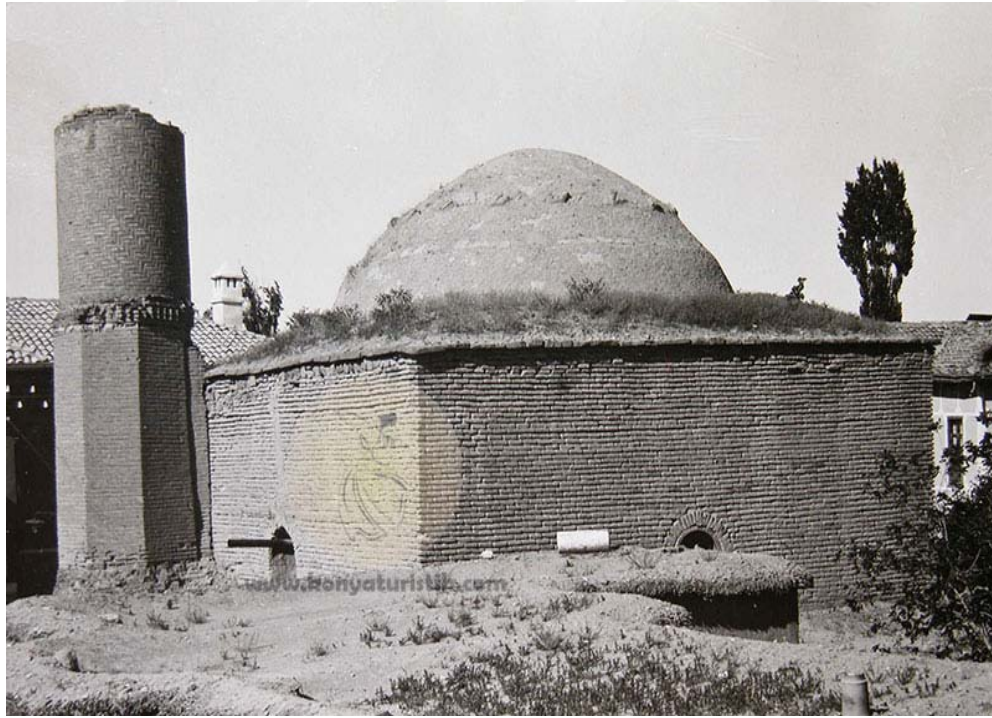
Şekil 8.2 Zenburi mescidi eski görüntüsü

1994 yılında beden duvarlarında rutubete yol açan yağmur ve kar sularının kornişlerden akmasını önlemek amacıyla doğu, batı ve güney cephelerini saran yağmur oluğu yapılmıştır. Plan, kesit ve iç tasvir bakımından kare bir plan üzerinde tek mekanlı ve son cemaat yeri olan bir mescittir. Tuğla örgülü ve motifli büyük bir kubbeye sahiptir. Yapının mihrabı dahil tüm iç mekan kubbe dışında sıvalıdır. Yine iç mekan kurgusunda görülebilen devşirme malzeme oldukça önemlidir. Mescit 22x22x6 cm' lik klasik Selçuklu tuğlasıyla yapılmıştır. Tuğlalara bağlayıcı olarak o dönemde yaygın olarak kullanılan Horasan harcı olduğu düşünülüyor. Aydınlatma pencereleri iki cephede mevcuttur; mihrabın üzerinde de küçük bir aydınlatma penceresi görülmektedir. Minaresi son cemaat yerinin sağında olan yapının girişi kuzey yönündedir. Giriş bölümünde iki pencere mevcuttur. Cepheler ve dış tasvir olarak tamamen tuğla malzeme kullanılarak yapılan mescidin son cemaat yerinin sağında yine tuğla malzemeye inşa edilmiş bir minaresi bulunmaktadır. Tuğla örgülü minarenin alt bölümü sekiz yüzlüdür. Yüzlerin sonunda mavi çiniden oluşan bir kuşak bulunmaktadır.(Konyalı, 1964)

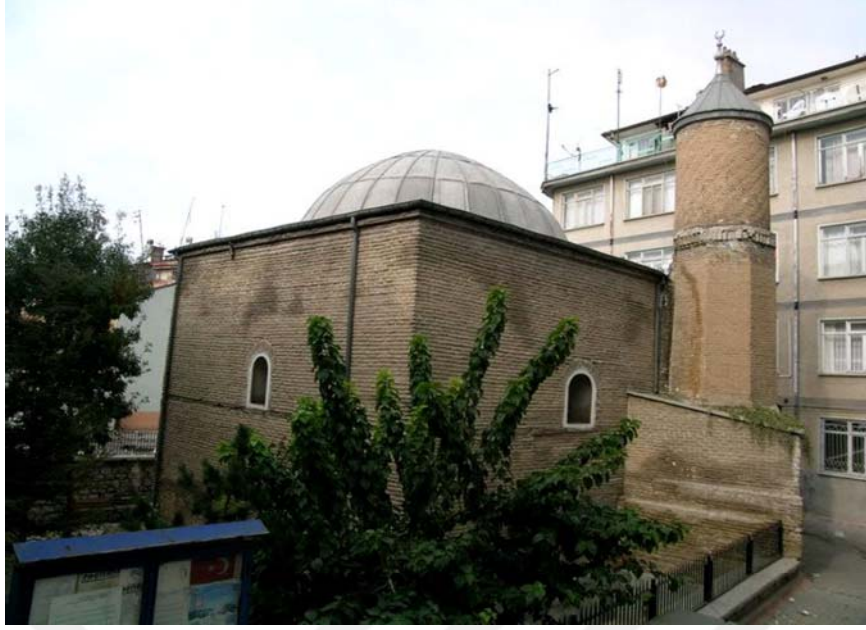
Şekil 8.3 Zenburi mescidi görüntüsü

Çini kuşaklı bu köşeli kaide daha sonra yuvarlak bir formda ilerler. Şerefeden sonrası yıkılmıştır. Köşe tromplarının içleri mukarnaslar ile doldurulmuştur. Ayrıca üstte küçük tromplar vardır. Kubbe balık sırtı tekniği ile tuğla örgüsüne sahiptir.

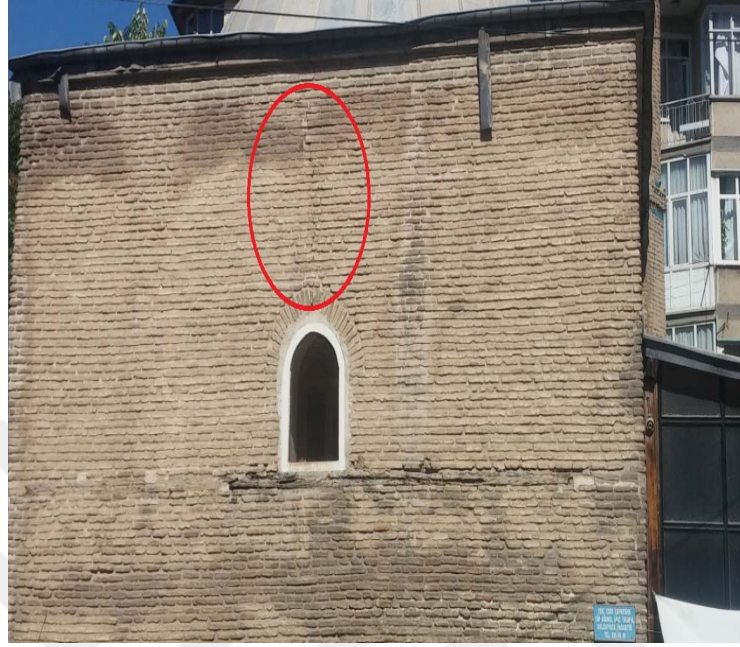
Şekil 8.26 Yapının doğu cephesindeki mevcut pencere üstü çatlağı

Yapıdaki hasarlar ve sap 2000 çözümü ile olan gerilme yığılmaları aşağıda karşılaştırmalı olarak gösterilmiştir.

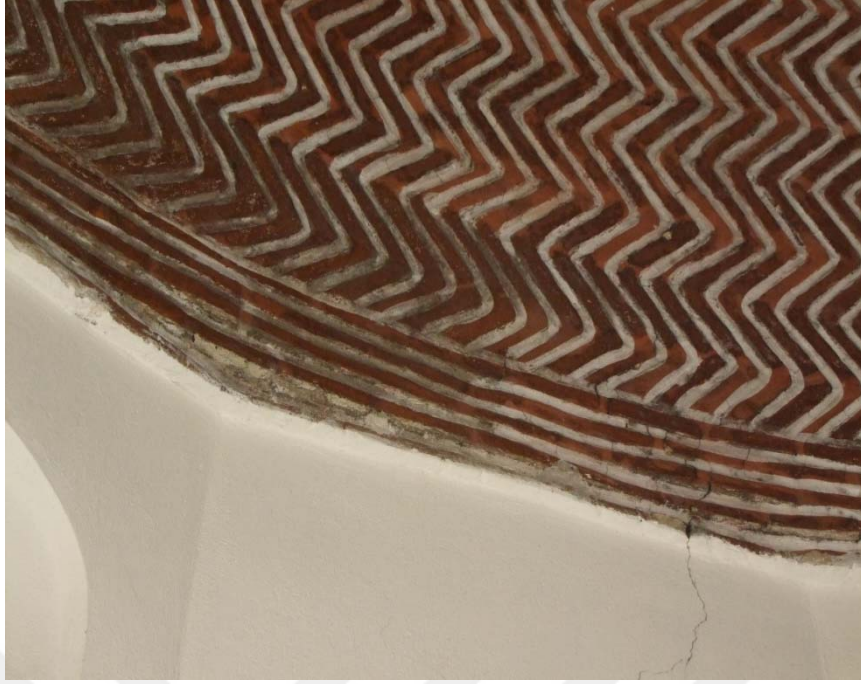
Şekil 8.28 Yapının iç mekandan kubbe çatlağı
