**TARİHİ YAPILARDA ÜST ÖRTÜLERİN ÇELİK MALZEME İLE  
SAĞLAMLAŞTIRILMASININ SONLU ELEMANLAR YÖNTEMİYLE  
MODELLENMESİ**

**DOKTORA TEZİ  
YAPI EĞİTİMİ**

**GAZİ ÜNİVERSİTESİ  
FEN BİLİMLERİ ENSTİTÜSÜ**

**EYLÜL 2011**

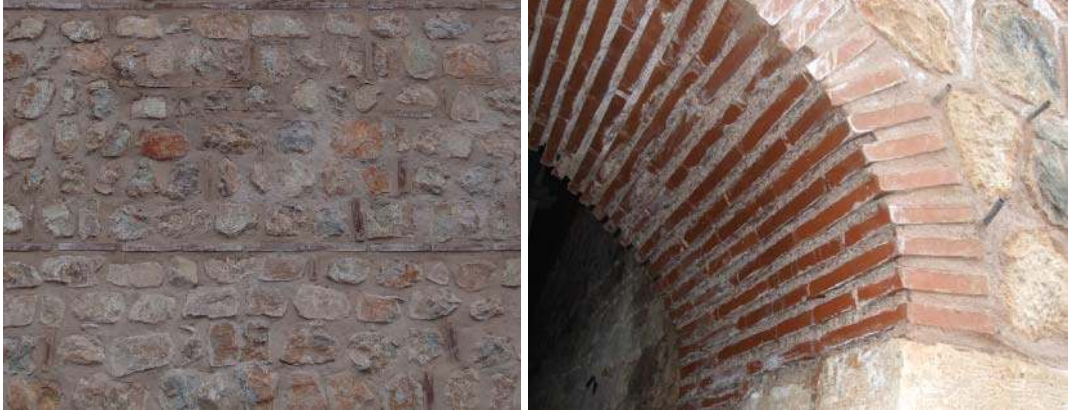
Resim 2.1. Harcın duvar örülmesinde ve kemer yapımında kullanılması (Tokat Hatuniye Medresesinde tuğla ve harç görüntüsüne ait bir kesit)

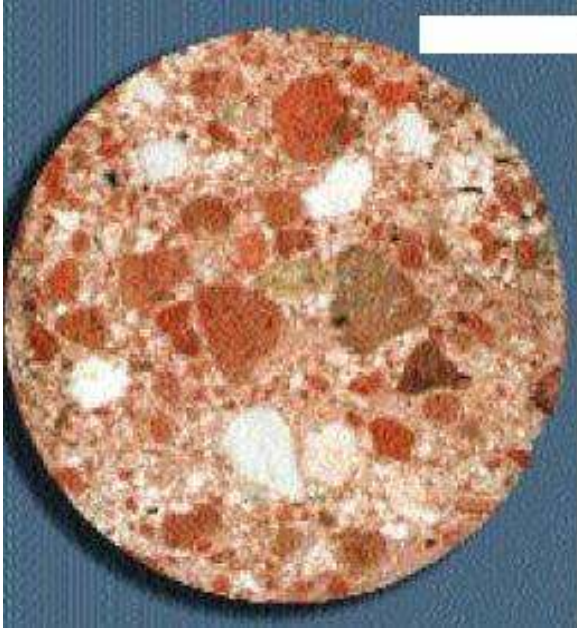
Resim 2.2. Horasan harcının makro yapısını gösteren kesit görüntüsü, harç içindeki tuğla kırığı ve doğal agrega birlikte kullanılmıştır [18]

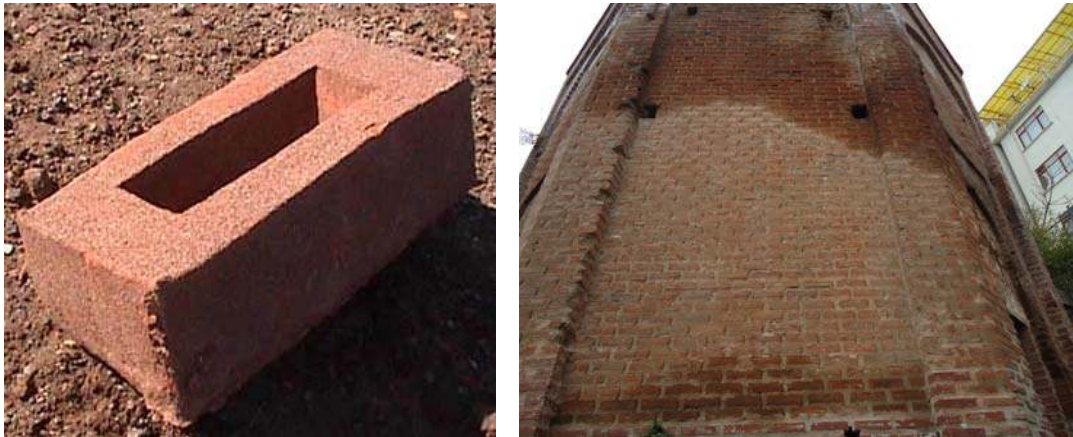
Resim 2.3. Harman tuğlası ve uygulama örneği (Niksar Kırkkızlar Türbesi)

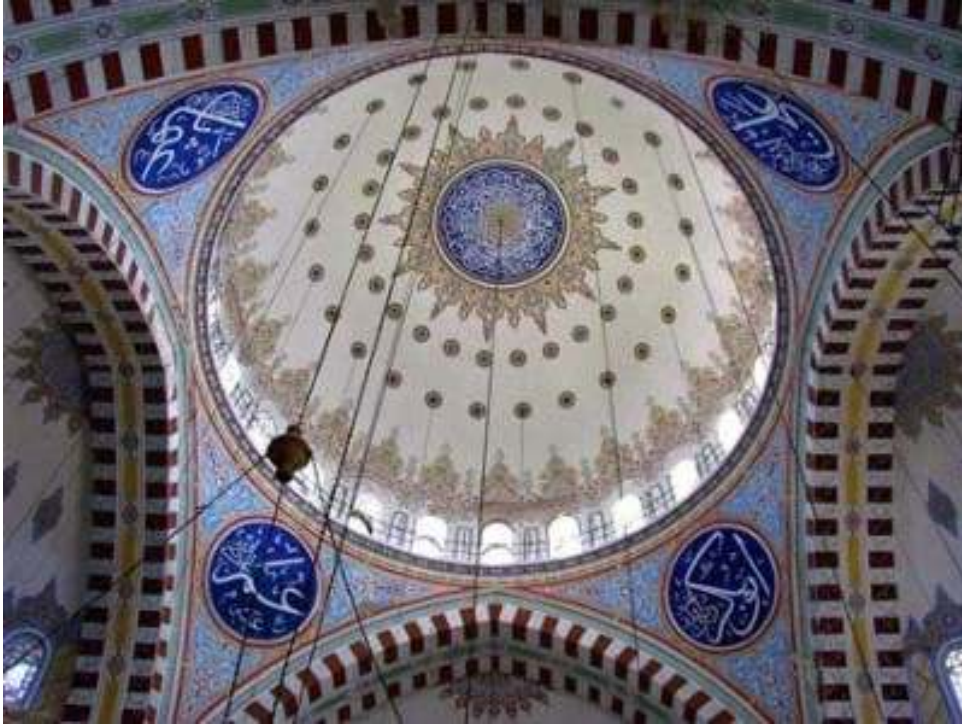
Resim 2.6. Kubbenin örttüğü karenin dışına oturan kubbede pandantif uygulaması

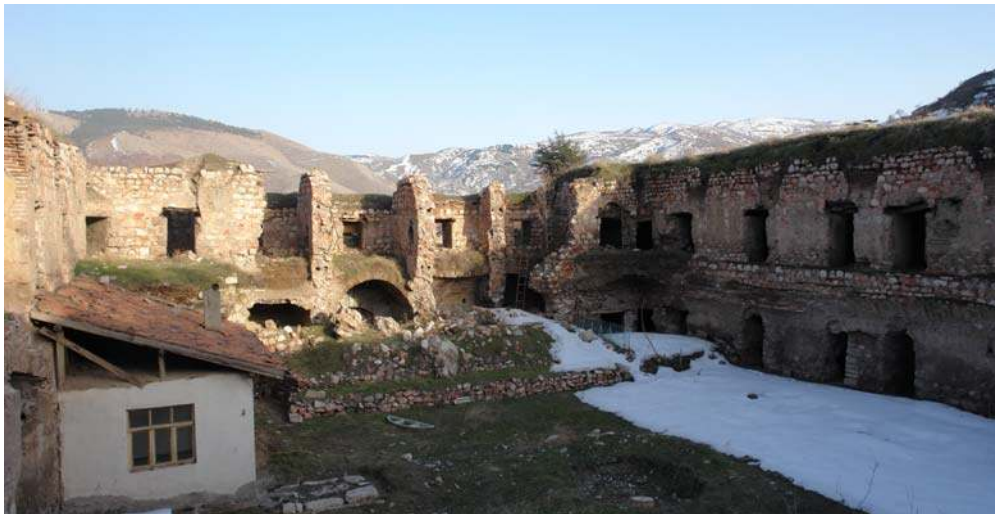
Resim 5.1. Deveci Hanının avludan görünüşü

Genel olarak çok hasarlı diyebileceğimiz yapı açık dikdörtgen bir avluya sahiptir (Resim 5.1). Giriş kare planlı olup üzeri kubbeyle örtülmüştür. Kubbeyle geçiş elemanı pandantiftir. Bu mekandan basık bir kemerle tonozlu ikinci mekana buradan da revaklar yıkıldığı için direk avluya geçilmektedir [60].

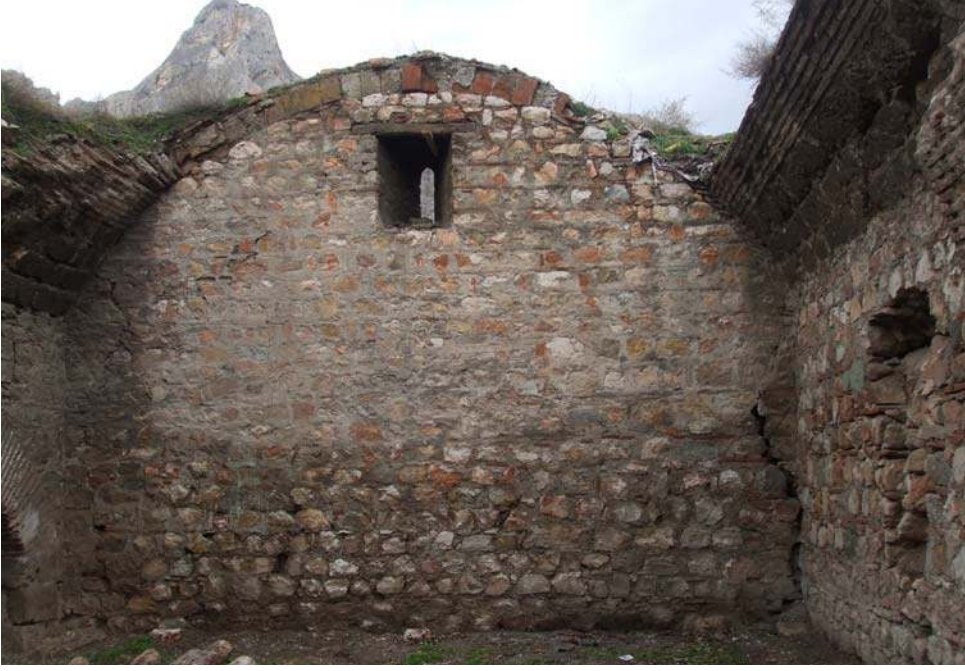
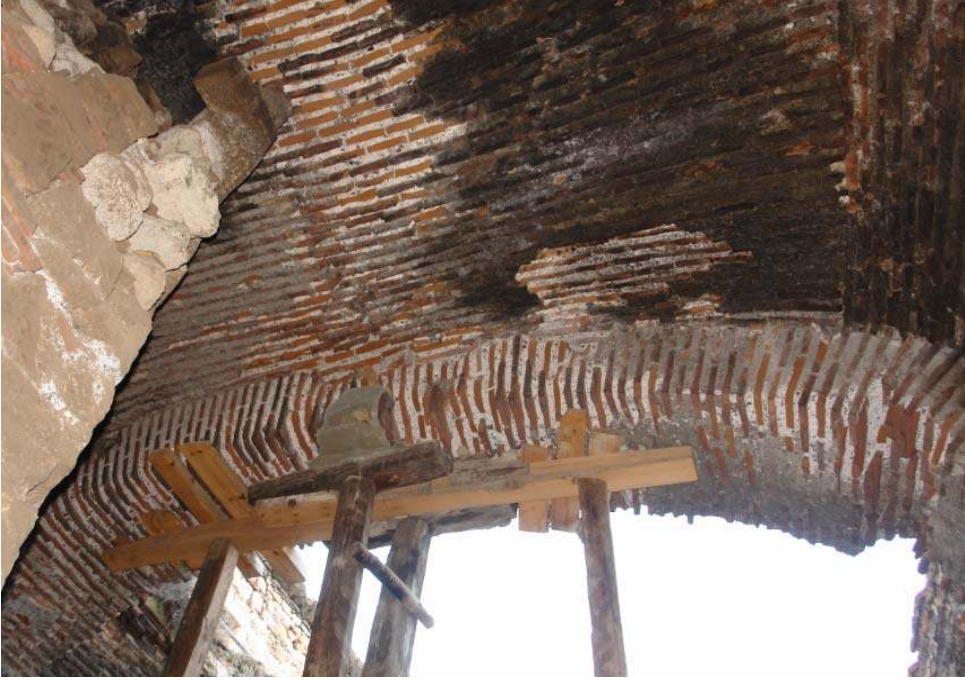
Resim 5.2. Yapının tamamen çökmüş birinci aksı(a) ve çökmemesi için alttan yapılan desteklerle ayakta duran ikinci aksı (b)

Yapının develik kısmındaki birinci aks tonozu tamamen çökmüştür. İkinci aks tonozu ise alttan yapılan desteklerle ayakta kalmaktadır (Resim 5.2). Bu durum göz önüne alındığında modelleme ve analiz işlemlerinde bu akstaki tonozunda çöktüğü kabul edilmiştir (Şekil 5.5).
