**T.C.  
AKSARAY ÜNİVERSİTESİ  
FEN BİLİMLERİ ENSTİTÜSÜ**

**TARİHİ YAPILARDAKİ KEMERLERİN FRP KULLANILARAK  
ONARILMASI**

**YÜKSEK LİSANS TEZİ**

**AKSARAY, 2018**

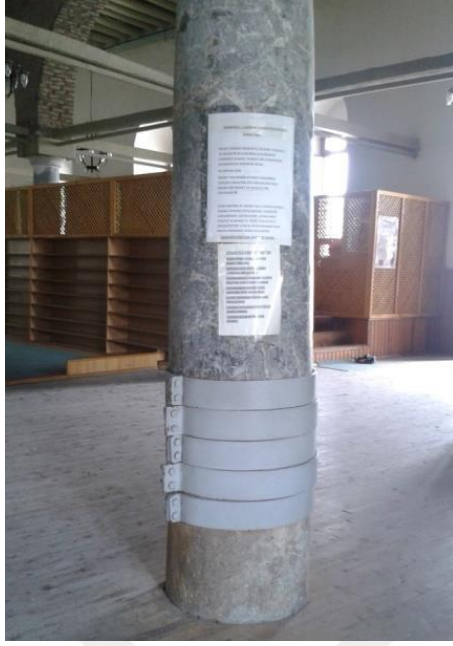
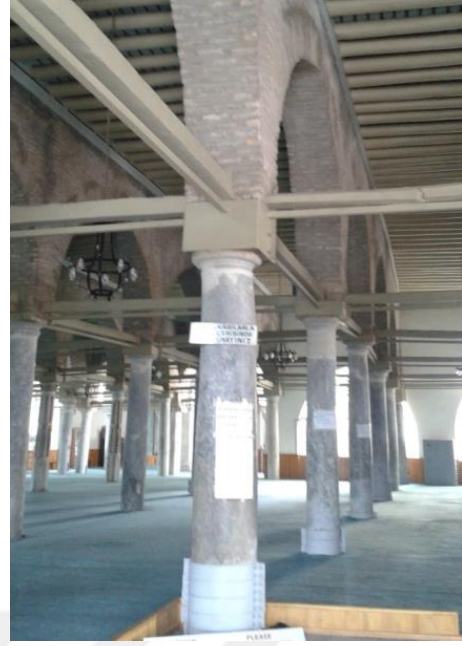
**Şekil 1.1.** Konya Alaaddin Cami.

Tarihi yapının orijinal dokusunu olumsuz yönde etkileyen ve yapıya ilave yük oluşturan çelik ile onarım/güçlendirme yapılabilmektedir. Konya'da Alaaddin Cami'ye yapılan çalışmada sütunlara yerleştirilmiş bilezikler ve yapılan gergi düzenlemesi Şekil 1.1'de görülmektedir. Bu şekilden de görüldüğü gibi çoğu zaman bu tür güçlendirme tekniği yapının doğallığını olumsuz olarak etkilemektedir.

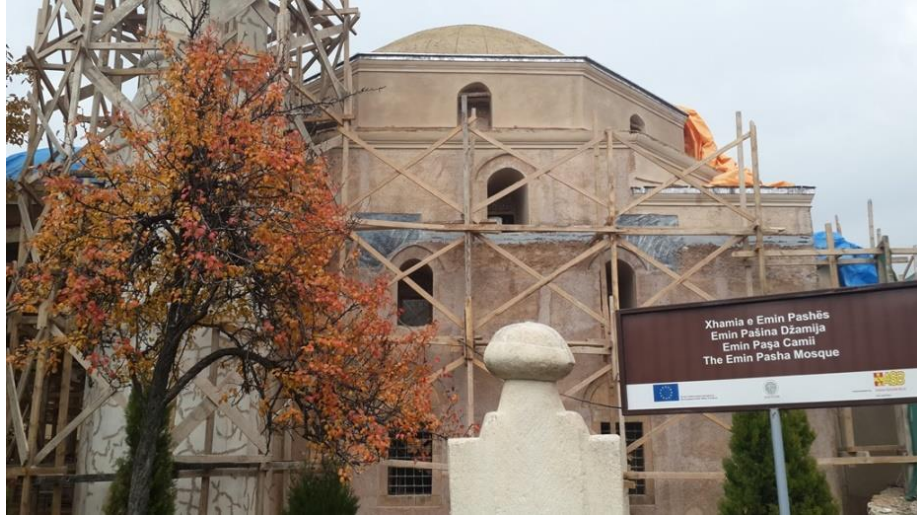
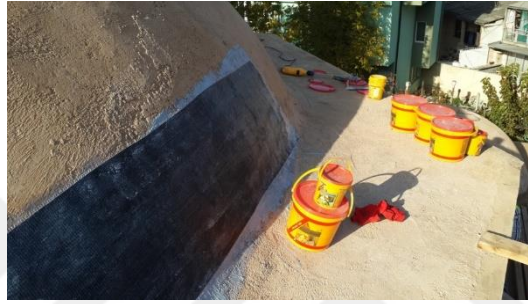
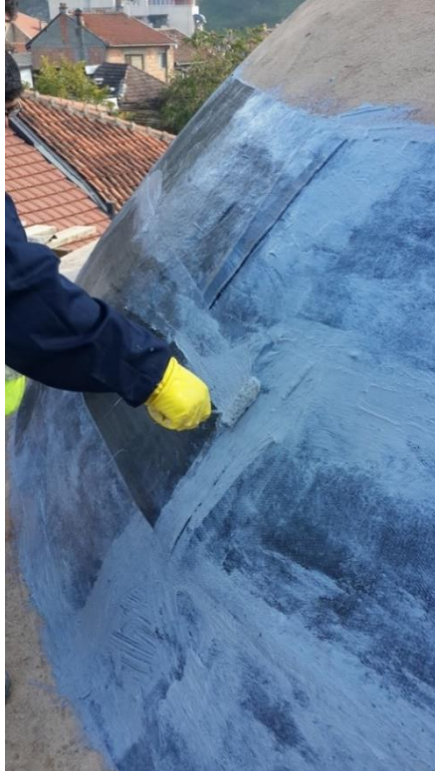
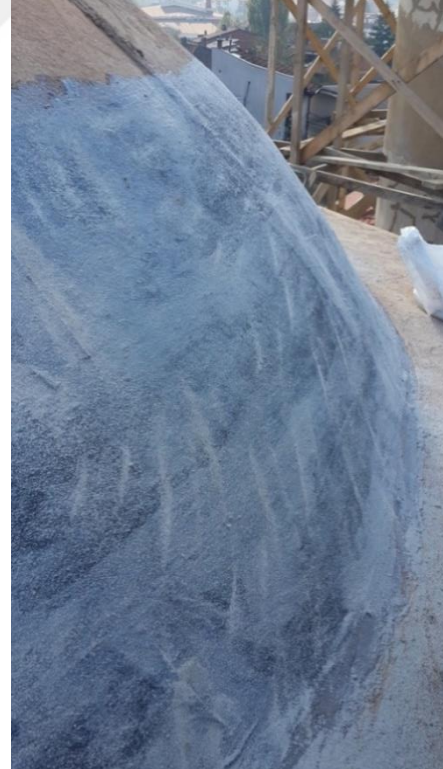
**Şekil 1.3.** Kosova Prizren Emin Paşa Camii kubbesinde FRP uygulaması.

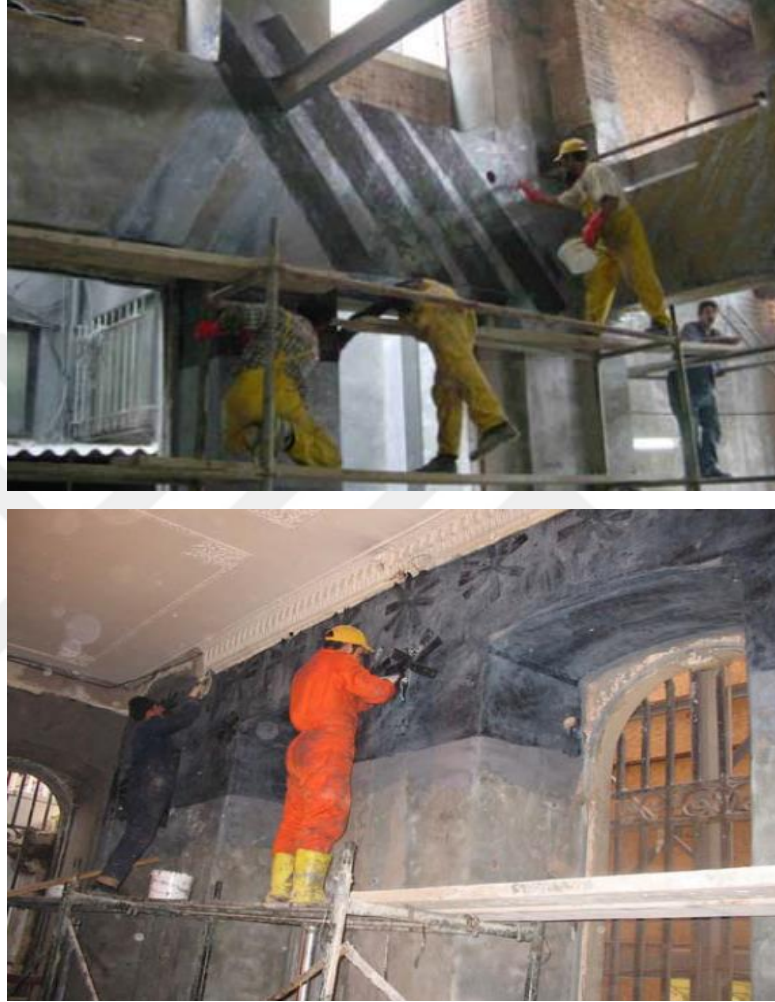
**Şekil 1.4.** FRP'nin tarihi yapılardaki uygulamaları (Peker, 2005).

değiştirmeden sağlamasıdır. Buna ek olarak, çelikteki gibi paslanma sorunu olmaması ile birlikte çelikten hafif ve daha da güçlüdür. Bu nedenle tarihi yapıların onarılmasında FRP'nin farklı şekillerde uygulamalarına rastlanılmıştır. Şekil 1.4'te FRP'nin tarihi yapılarda uygulanmasına ilişkin bazı örnekleri gösterilmiştir.

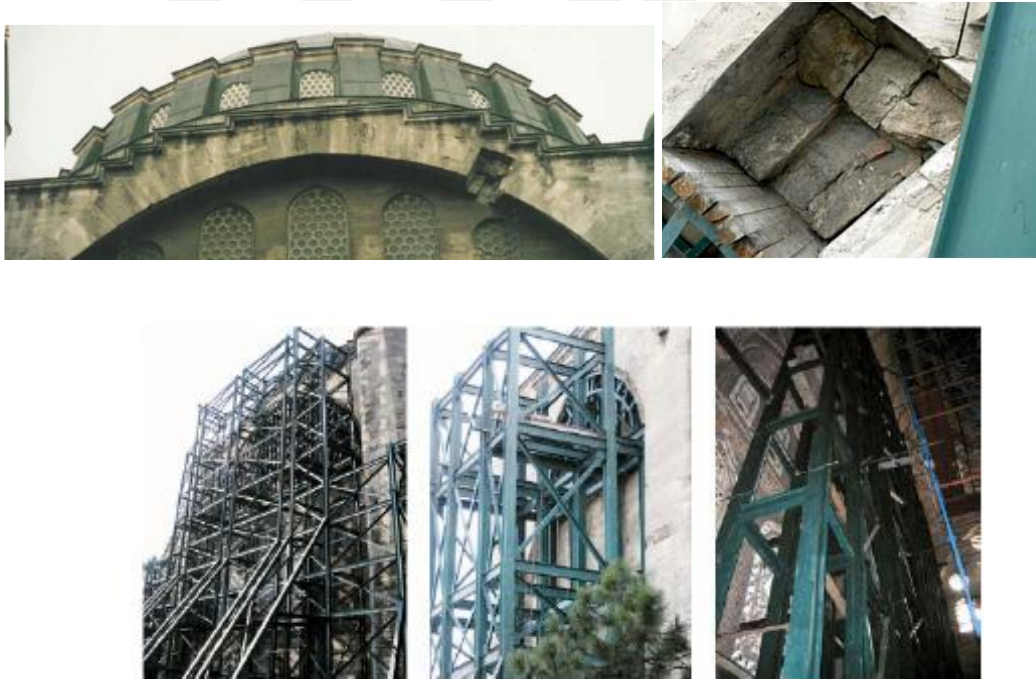
**Şekil 2.8.** Edirnekapı Mihrimah Sultan Camii kemerinde oluşan hasar ve yapının askıya alınmış hali.

Kemerlerde oluşan çatlaklar uygun harçla doldurulur, ezilen, düşen ya da bozulan elemanlar kemer ya da tonoz askıya alınarak yenileri ile değiştirilir. Şekil 2.8’de Edirnekapı Mihrimah Sultan Camii’nde 17 Ağustos 1999 Kocaeli depreminden sonra kible ana kemeri dış cephesinde bulunan kemer taşının yerinden düştüğü ve yapının askıya alınmış hali görülmektedir. Kemerlerde görülen mesnet noktalarının birbirinden uzaklaşması ile oluşacak hasarları önleyebilmek için gerilme alacak şekilde gergiler düzenlenir. Şekil 2.9’da Roma eseri olan yapılarda duvar ve kemer gergi düzenlemesi görülmektedir.

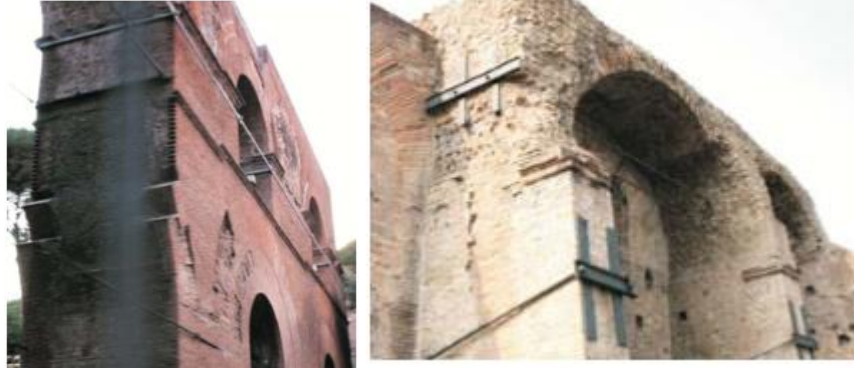
**Şekil 2.9.** Kemerlerde ve duvarlarda gergi düzenlenmesi (Sesigür vd., 2007).

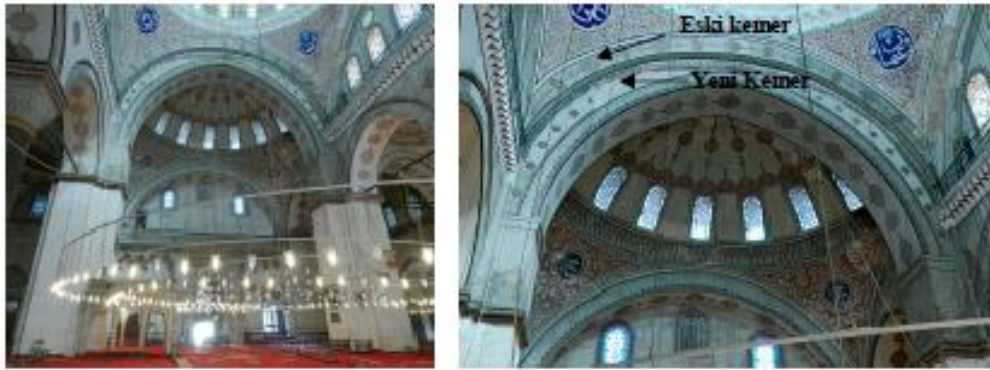
**Şekil 2.10.** Mimar Sinan'ın II. Beyazid Camii kemerinde yaptığı güçlendirme.

Kubbe ile örtülü yapılarda kubbe kasnağından gelen yükü ayaklara iletilmesinde rol oynayan kemerlerden bir kısmının zayıf olması yapıda farklı oturmaların oluşmasına neden olabilmektedir. Kesitlerde zorlanmalara neden olan farklı oturmaların oluşmaması için kemerlerde itki kuvvetini karşılayacak şekilde güçlendirme yapılması gerekmektedir. Kemerin altına yeni bir kemer eklemek ile bu durum sağlanabilmektedir. Böylece kemerlerde meydana gelecek sehim azaltılmış olacaktır. Bu duruma örnek olarak II. Beyazid Camii'nin zayıf olan kemerinin altına 16. yy da Mimar Sinan'ın yeni bir sivri kemer inşa ederek güçlendirmesi verilebilir. Şekil 2.10'da Mimar Sinan tarafından II. Beyazid Camii kemerinde yapılan güçlendirme görülmektedir (Aköz, 2008).

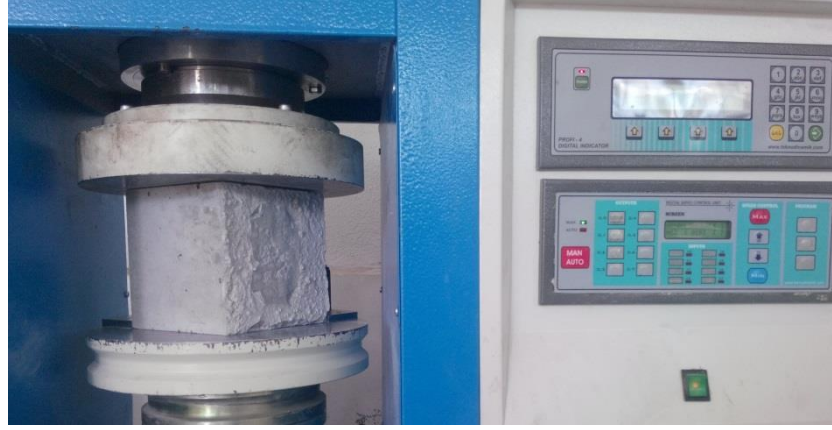
**Şekil 3.1.** Harcın basınç dayanımı testi.

Derzlerde kullanılan harcın basınç dayanımının belirlenebilmesi için boyutları 150x150x150 mm<sup>3</sup> olan küp kalıplara hazırlanan harçtan alınmış ve 28 günlük kürün ardından deneyi yapılmıştır. TS EN 12390-3 (2010) standardına göre deneyi yapılan harcın basınç dayanımları ( $\sigma$ ), kırılma anında ulaşılan en büyük yükün (F) uygulandığı en kesit alanına ( $A_c$ ) bölünmesiyle elde edilmiştir. Harç numuneleri basınç deneyi düzeneği Şekil 3.1'de verilmektedir. Basınç deneylerinden elde edilen test sonuçlarına (Çizelge 3.1) göre harç numunesi ortalama 39,40 kN luk kuvvete ve 1,75 MPa basınç dayanımına ulaştığı görülmüştür. Ortalama basınç dayanımı standart sapması ise 0,05 MPa olarak hesaplanmıştır.

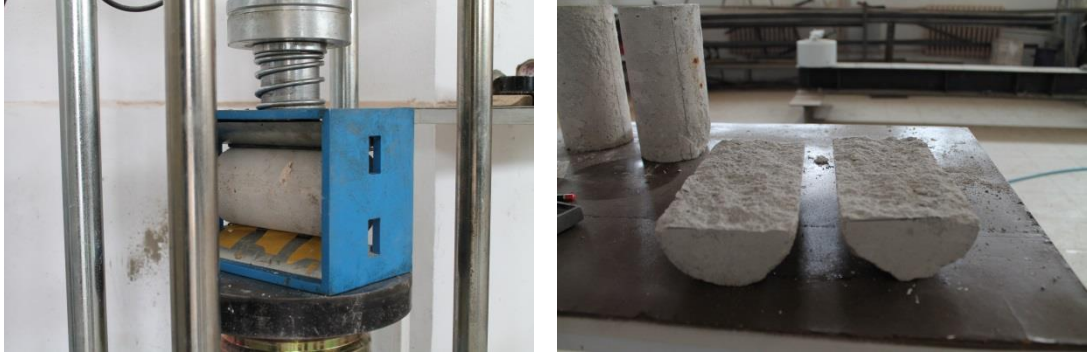
**Şekil 3.2.** Harcın çekme dayanımı testi.

Denklemde  $P_s$ ; uygulanan maksimum yükü,  $h_c$ ; silindir numunenin yüksekliğini,  $l_c$ ; silindir numunenin uzunluğunu ifade etmektedir. Deney numunelerinin yarmada çekme dayanımlarına göre üç adet numune ortalama 10,47 kN yüke 0,34 MPa çekme dayanımına ulaştığı görülmüştür. Ortalama yarmada çekme dayanımı standart sapması ise 0,04 MPa olarak hesaplanmıştır. Yarmada çekme deney düzeneği Şekil 3.2’de ve harcın çekme dayanımı test sonuçları Çizelge 3.2’de verilmektedir.

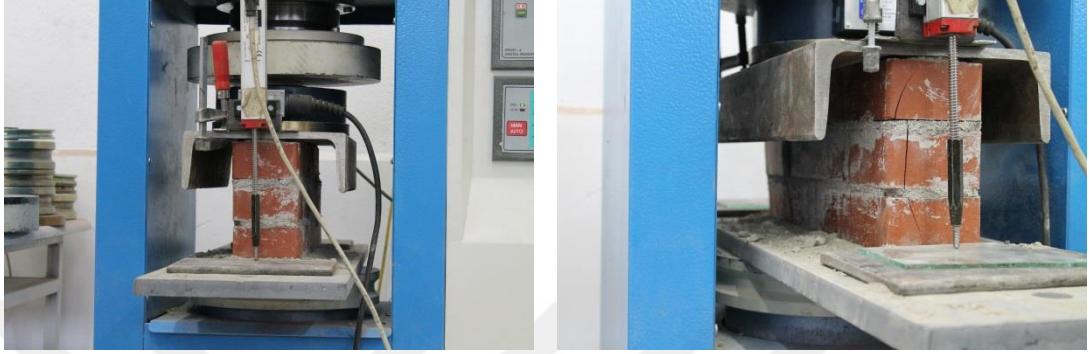
Şekil 3.6. Kagir duvar basınç dayanımı testleri.

dayanımı 11,7 MPa hesaplanmıştır. Çizelgede verilen elastisite modülü/basınç dayanımı ( $E/f$ ) oranı ortalama 382 hesaplanmış olup TS EN 1996-1-1 (2013) (Donatılı ve donatısız kagir yapılar için genel kurallar)’te belirtildiği gibi 1000 oranından düşük çıkmıştır. Numunelere ait gerilme – şekil değiştirme grafikleri Şekil 3.7’de verilmiştir.

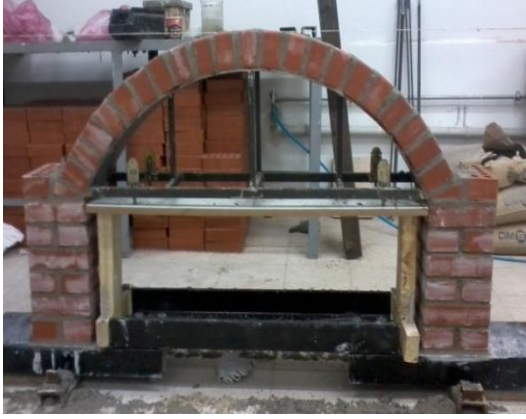
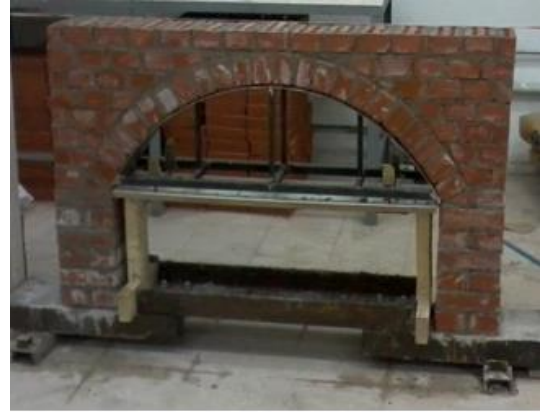
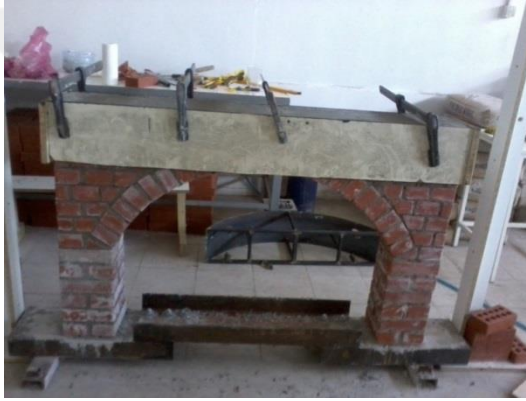
190 x 90 x 50 mm<sup>3</sup> düşey delikli pres tuğla yığma birimlerinden oluşan kemer iki sütun üzerine oturtularak açıklığı 1020 mm olacak şekilde örülmüştür. U profil üzerine açılmış deliklerin alt ucundan cıvata ile sabitlenen 10 mm çapındaki nervürlü donatılar pres tuğla düşey deliklerinden geçirilerek kemer ayakları sabitlenmiştir. Bu şekilde deplasman ve dönmeler mesnetlerde sıfırlanmıştır. 190x190 mm<sup>2</sup> olan sütunların 350 mm yüksekliğine kadar yatay derzleri 10 mm iken, sütunun üstünde kalan kısımda ise yatay derzler 8 mm civarındadır. Düşey derzler ise 10 mm olacak şekilde imalat yapılmıştır. Derzlerde kullanılan harç karışımında çimento, kireç, kum ve su kullanılmış ve hacimsel olarak çimento, kireç, kum oranları sırasıyla 1/2/7 olarak imalat yapılmıştır.

Örme işlemi devam ederken kemerimizi ayakta tutabilmek için oluşturulmuş ahşap kalıbın üzerine dört tarafından sürgü kaynatılmış eğrisel çelik kalıp sürgüler kapalı olacak şekilde oturtularak kemerin örümü yapılmıştır (Şekil 4.1.a). Kemer numunesinin kilit taşına kadar olan net yüksekliği 670 mm iken pres tuğladan oluşan toplam yüksekliği 820 mm'dir. Pres tuğla ile örülmüş kısım Şekil 4.1.b'de görülmektedir. Yükleme kilit taşı hizası en üst noktasından düşey olarak yapılacağından üst sırada yer alan pres tuğlaların hasar görmemesi ve uygulanan yükün düzgün yayılması için en üst sırada yığma birimlerin üzerine 40 mm kalınlığında lento kiriş yapılmıştır (Şekil 4.1.c). İmal edilen numunelere 28 gün kür uygulandıktan sonra deneysel çalışmaya başlanmıştır. Kemer ölçülerine ait model Şekil 4.1.d'de görülmektedir.

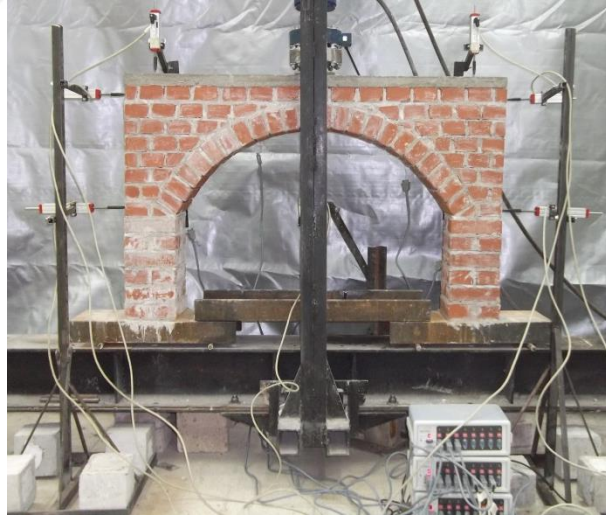
**Şekil 4.5.** Referans numune yükleme öncesi hali.

Hasarlı numuneler üzerinde yapılan uygulamalar öncesinde ilk olarak referans numune örülmüştür. Bu numune 28 gün bekletilmesinin ardından deney düzeneğinde düşey tekil kuvvet etkisi altında yükleme yapılmıştır. Referans numunenin deney düzeneğinde yükleme öncesi hali Şekil 4.5'te verilmiştir.

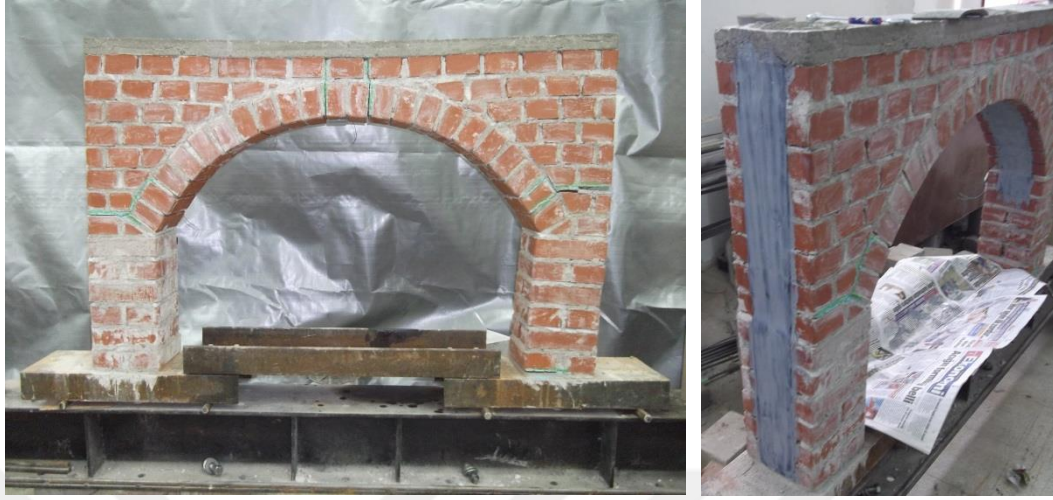
**Şekil 4.8.** FRP uygulaması öncesi hasarlı hali ve FRP uygulanmış hali.

Model-1’de önceden hasar verilmiř kemerin üzerinde FRP uygulaması yapılacak kısımları öncelikle toz, parça vb. řeylerden temizlenmiř ardından FRP’nin yüzeye yapıřmasını saęlayan 2 bileřenli Sikadur-330 epoksi reęinesi sürülmüřtür. Tasarımı řekil 4.4.a’da verilen Model-1 kemerinin iç kısmında 50 mm üzengi tařı hizası altından bařlayacak řekilde 100 mm geniřlięinde řerit FRP, numunenin yan yüzeylerinde ise mesnetlerden kemerin en üst noktasına kadar yine 100 mm

genişliğinde şerit FRP uygulaması yapılmıştır. FRP uygulaması öncesi hasarlı kemer numunesi ve FRP uygulanmış hali Şekil 4.8’de görülmektedir.

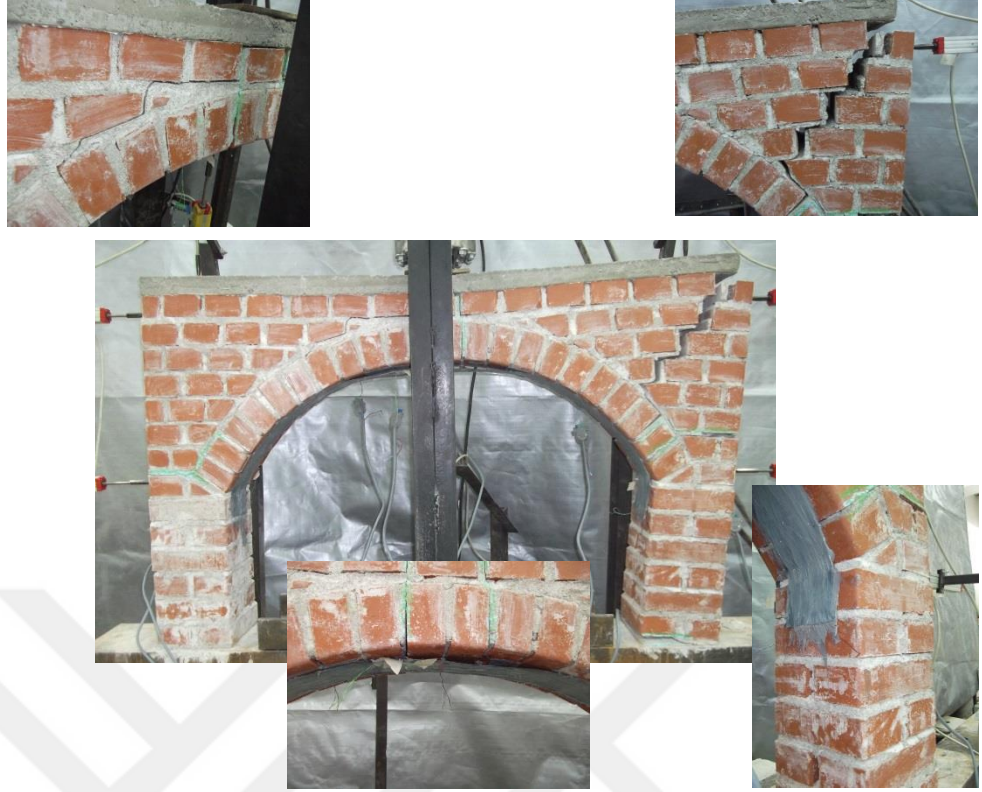
Şekil 4.9. Model-1 yükleme sonrası hali.

Model-1’e yapılan yüklemede referans numunesinin yaklaşık 4 katı kadar yük taşıdığı ve ani kırılma meydana geldiği görülmüştür. Referans numunedeki üzengi taşı hizasında meydana gelen yatay derz açılmalarının yerine sağ üst noktadan kemer taşlarına ulaşana kadar gelişen diyagonal çatlaklar oluşmuştur. Kilit taşının altında kemer iç yüzeyi boyunca uygulanan şerit FRP’nin yüzeyden sıyrıldığı ve kilit taşının üst kısmında sol yüzeye doğru yatay derzlerde açılmaların olduğu gözlenmiştir. Aynı zamanda kemer iç yüzeyindeki sağ sütunda FRP’nin uygulanan tuğlanın alt kısmındaki yığma birimde ezilme oluşmuş ve sağ mesnetin yüzeyden ayrıldığı gözlenmiştir. Model-1 deney sonrası hali Şekil 4.9’da görülmektedir.

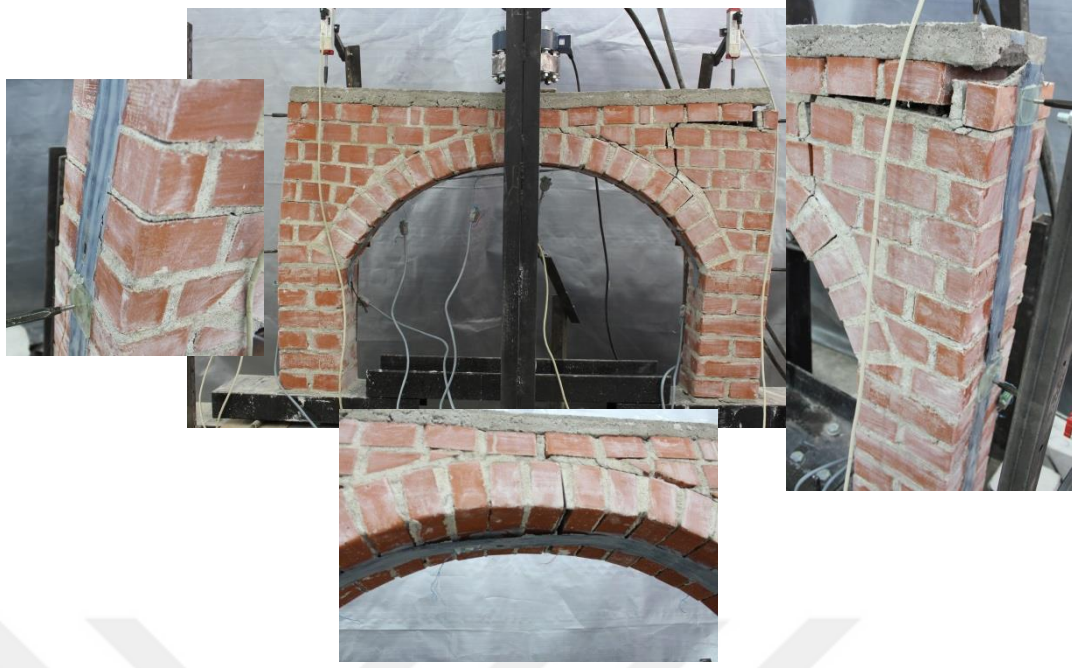
**Şekil 4.11.** Model-2 yükleme sonrası hali.

Model-2’de, hasarlı kemer numunesi üzerinde şerit FRP genişliği etkisini incelemek üzere Model-1’deki FRP uygulanan yüzeyler benzer olacak şekilde yalnız şerit FRP genişliğinin yarıya düşürülerek 50 mm uygulanması ile yapılmıştır. Kemer duvara uygulanan düşey tekil kuvvet etkisinde 10 kN yük düzeyinde kilit taşı altında kemer iç yüzeyindeki FRP nin yine yüzeyden sıyrılmaya başlamıştır. 30 kN yük düzeyinde ise kemerin sağ ve sol yan yüzeylerine uygulanan şerit FRP genişliğinin yetersiz olması nedeniyle yüzeyden ayrılmaya başladığı görülmüştür. Model-2’de Model-1’deki gibi ani göçme gerçekleşmiş ve maksimum yük taşıma kapasitesi 31,49 kN yük olarak ölçülmüştür. Model-2 göçme hali Şekil 4.11’de görülmektedir.

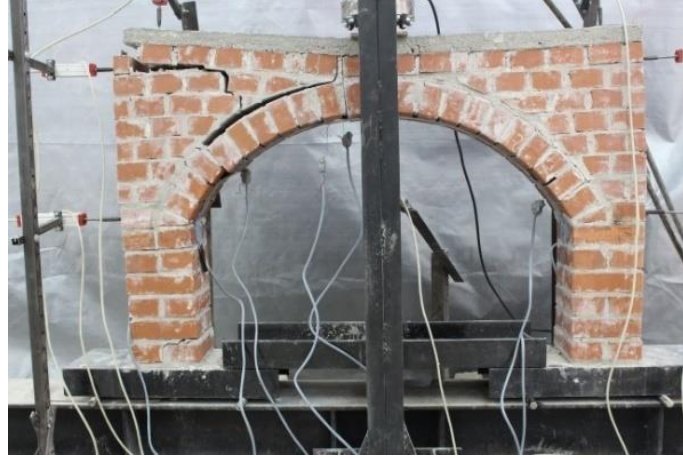
Şekil 4.14. Model-3 yükleme sonrası hali.

Model-3'te çatlaklar maksimum yük taşıma kapasitesi dolaylarında meydana gelmiştir. Kemer yayının sol üstündeki derzlerden başlayarak oluşan çatlakların kilit taşına kadar ilerlediği görülmüştür. Ayrıca sol üst noktadan derzler boyunca kemer yayına kadar açılmaların olduğu gözlenmiş, ani kırılma sonucunda iç sol mesnet bölgesinde harçta ezilmeler görülmüştür. Numuneye ait yükleme sonrası hali Şekil 4.14'te verilmiştir. Model-3'te yapılan ankraj uygulaması ile FRP'nin yüzeyden sıyrılmasının engellendiği görülmüş, bunun yanında Model-3'te maksimum yüke karşılık gelen yer değiştirme miktarları LVDT-2, LVDT-3, LVDT-4 ve LVDT-5'te 1 mm nin altında okunmuştur. Yük-yer değiştirme grafikleri Şekil 4.15'te verilmiştir.

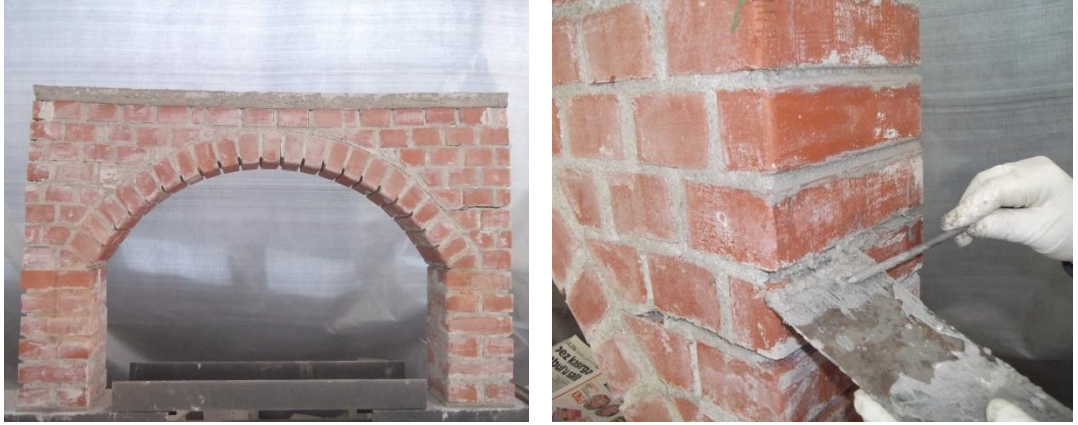
**Şekil 4.16.** Derzlerin epoksi harcı ile doldurulması.

Kemer numuneleri içerisinde görünümü bozmayacak şekilde uygulama yapılan Model-4'te sütun yan yüzeylerindeki ve sadece kemer iç yüzeyindeki derzler 20 mm oyularak boşaltılmıştır. Boşaltılan derzlerin parçalar ve tozlardan temizliği yapılmış, ardından derzler epoksi esaslı iki bileşenli (Concresive 1406) harç ile doldurulmuştur. Şekil 4.16'da derzlerin epoksi harcı ile doldurulması görülmektedir. İki bileşenden oluşan harcın karışım oranları ağırlıkça Bileşen A : Bileşen B = 3 : 1 olacak şekilde B bileşeni, A bileşeni içerisine dökülmek suretiyle homojen bir karışım oluşana kadar mekanik karıştırıcılar yardımı ile yapılmış ardından uygulamaya geçilmiştir. Concresive 1406 teknik özellikleri Çizelge 4.1'de verilmiştir.

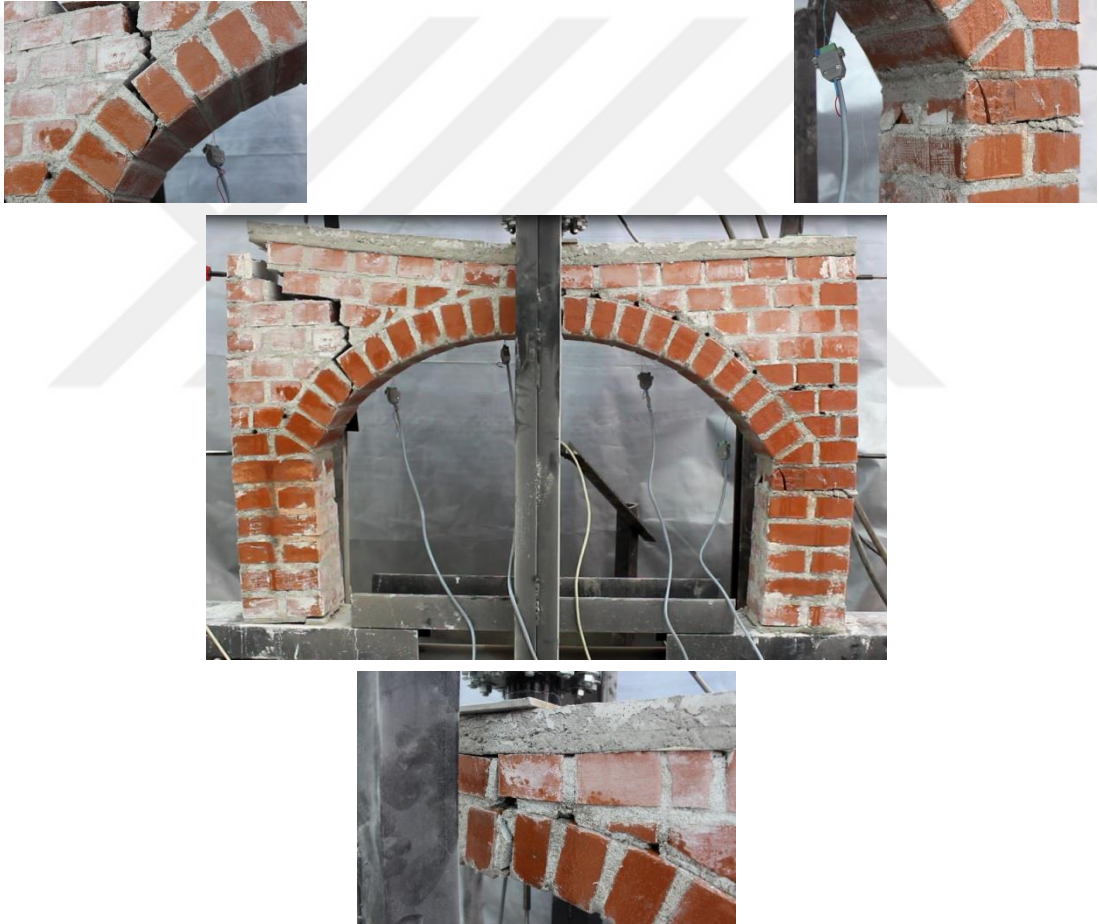
Şekil 4.17. Model-4 yükleme sonrası hali.

Model-4'e uygulanan düşey yüklemde 20 kN yük mertebesinde duvarın sol üst kısmında çatlaklar olduğu gözlenmiştir. Devam edilen yükleme neticesinde 24,95 kN yükte kemerde ani kırılma gerçekleştiği, sol üstten kemer yayına doğru diyagonal derz çatlağının geliştiği ve sol mesnet birleşim yerinden ayrılma olduğu görülmüştür. 13,5 kN yük mertebesine düşen yüke rağmen yüklemeye devam edilmiş 22,94 kN

yük düzeyinde kilit taşının sağ tarafında derzden ayrılma ile sağ mesnette açılma görülmüştür. Bunun yanında sağ taraf üzengi taşı iç kısmında yığma birimde kırılma, dış kısmında ise yatay derzde sıyrılma oluşmuştur. Epoksi esaslı harcın derzlerde çatlamlar oluşmasına engel olması nedeniyle tuğla elemanlarda kırılmalar gözlenmiştir. Şekil 4.17’de Model-4’ün yükleme sonrası hali görülmektedir. Bunun yanında maksimum yük kapasitesinde gerek yatay gerekse düşey yer değiştirme miktarları göz önüne alındığında olarak en az değeri Model-4 verdiği Şekil 4.18’de görülmektedir. Maksimum yükteki yer değiştirme miktarları LVDT-7’de 1,13 mm mertebesinde okunurken diğer LVDT’lerde okunan değerler 1 mm’in altında olduğu görülmüştür.

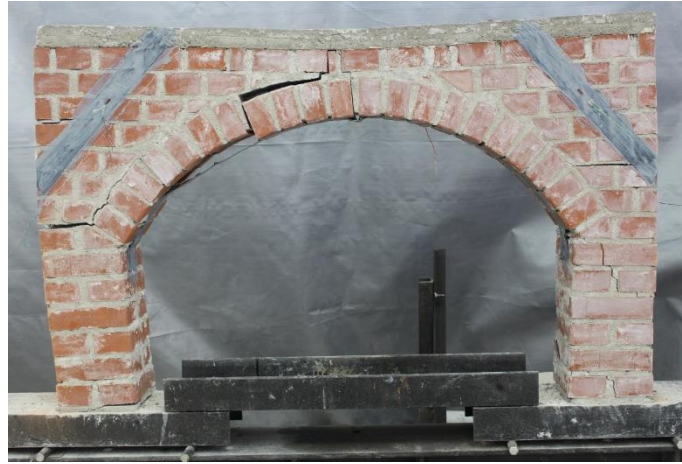
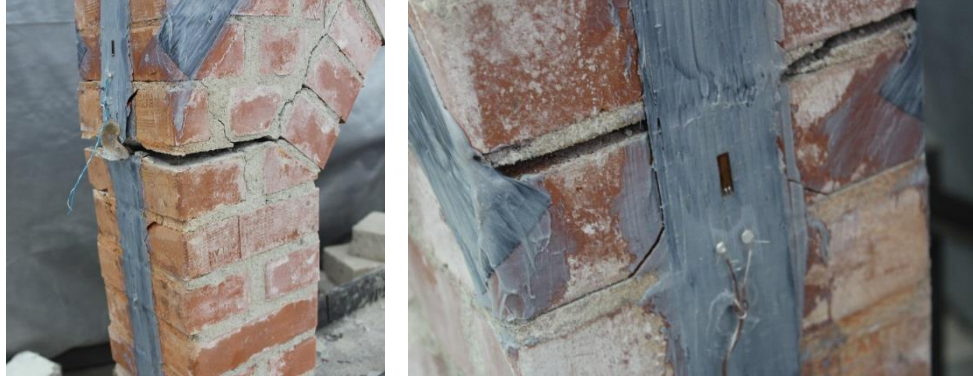
Şekil 4.19. Model-5 yükleme sonrası hali.

**Şekil 4.19 (devam).** Model-5 yükleme sonrası hali.

Model-5, Model 2'deki FRP uygulamasına ek olarak duvarın arka ve ön yüzeylerine diyagonal biçimde FRP uygulamasının yapılması ile imal edilmiştir. Diyagonal şerit FRP genişliği diğer yüzeylere uygulanan şerit genişlikleri ile aynı olup 50 mm dir. Yapılan uygulama ile diyagonal yönde oluşabilecek çatlakların önlenmesi düşünülerek düşey yük taşıma kapasitesinde artış olacağı öngörülmüştür. Numuneye uygulanan yüklemede 27 kN yük düzeyinde kemer orta kısmı olan kilit taşı bölgesinde açılma görülmüş, 30 kN yük seviyesinde ise kemer alt kısmındaki FRP tuğladan sıyrılmaya başlamıştır. 36 kN yük düzeyinden itibaren kemerin sağ ayak kısmında derzlerde açılma ve tuğlalarda meydana gelen hasarlar görülmeye başlanmıştır. Maksimum yük olan 40,11 kN yük düzeyinde ise ani kırılma görülmüş, sol sütun kısmının kemer yayı ile birleşim kısmından derzde açılma olmuştur. Yapılan yüklemede Model-2'ye göre yük taşıma kapasitesinde ciddi artış sağlanmıştır. Göçme anında oluşabilecek diyagonal çatlaklara ön ve arka yüze yapıştırılan FRP engel olmuştur. Şekil 4.19'da Model-5'in yükleme sonraki hali verilmiştir. Sol yan yüzeye uygulanan şerit FRP'nin üzengi taşı hizasında koptuğu görülmüş ve diğer modellerde görülmeyen bir kırılma şekli meydana gelmiştir. Sağ sütun dış tarafında FRP üzerinde çatlakların olduğu ve pres tuğlalarda kırılmalar görülmüştür.

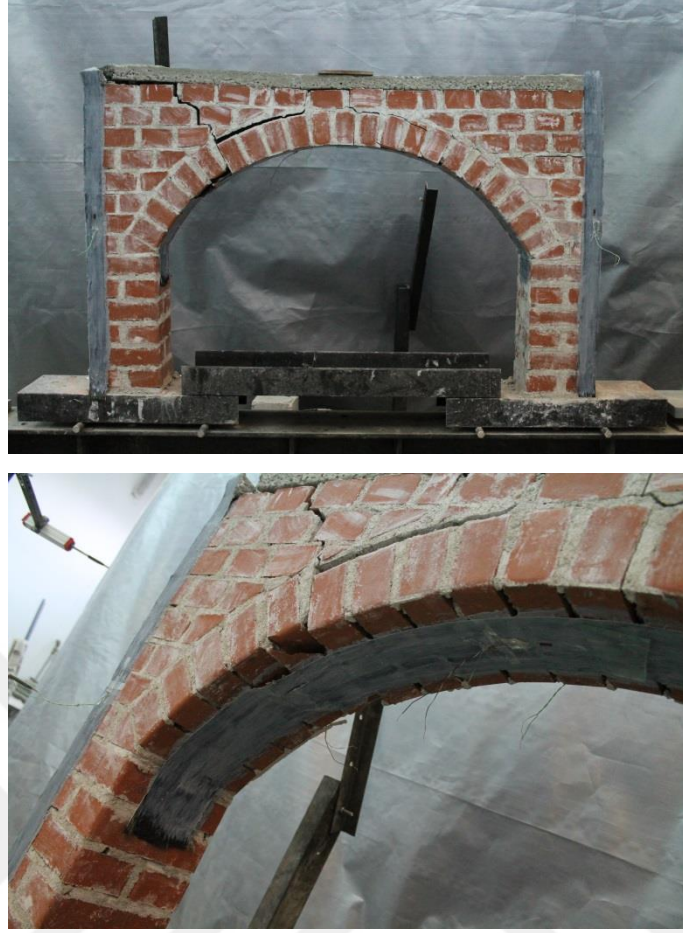
**Şekil 4.21.** Model-6 yükleme sonrası hali.

Birbiri ardınca devam eden kemer sistemlerde kemer yan yüzeylerine şerit FRP uygulaması yapmak imkânsız olmaktadır. Bu durum gözönüne alınarak düşünülen Model-6'da özellikle üzengi taşı hizasında meydana gelebilecek çatlakları önleyebilmek için duvar ön ve arka yüzeyine yükseklik boyunca şerit FRP 50 mm genişliğinde uygulanırken, kemer iç yüzeyindeki eğri boyunca 100 mm şerit FRP uygulanmıştır. Kilit taşı hizasından uygulanan düşey yüklemede 15 kN yük mertebesinde kilit taşı üstünde yatay derzde çatlak gelişimi gözlenmiş, 32 kN yük düzeyinde ise çatlakların yığma birimlerde hasar oluşturduğu görülmüştür. Ani kırılmanın gerçekleştiği 43,11 kN yükte duvarın sol tarafından kemer eğrisine doğru gelişen diyagonal çatlak ile kemer eğrisi iç yüzeyinde FRP yüzeyden yığma birim parçası kopararak sıyrılmıştır. Şekil 4.21'de Model-6'nın yükleme sonrası hali görülmektedir.
