**TARİHİ YAPILARIN ALTINDAKİ ZEMİN**  
**ÖZELLİKLERİNİN İYİLEŞTİRİLMESİ VE**  
**ENJEKSİYON UYGULAMALARI İÇİN BİR**  
**VAKA ANALİZİ: AKSARAY ESKİL ULU**  
**CAMI ÖRNEĞİ**

**YÜKSEK LİSANS TEZİ**

**İnşaat Mühendisliği Anabilim Dalı**

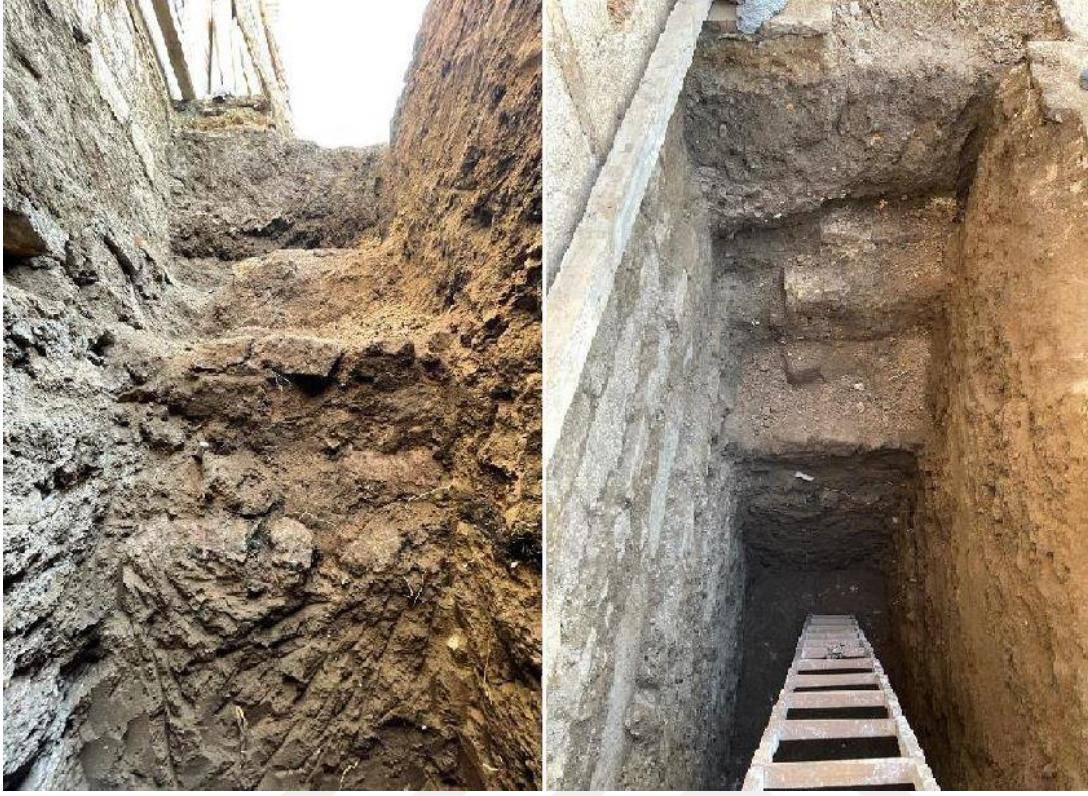
Şekil 2.1. Tarihi bir yapı etrafında muayene çukuru açılması (Konya Şerafettin Cami payanda temeli)

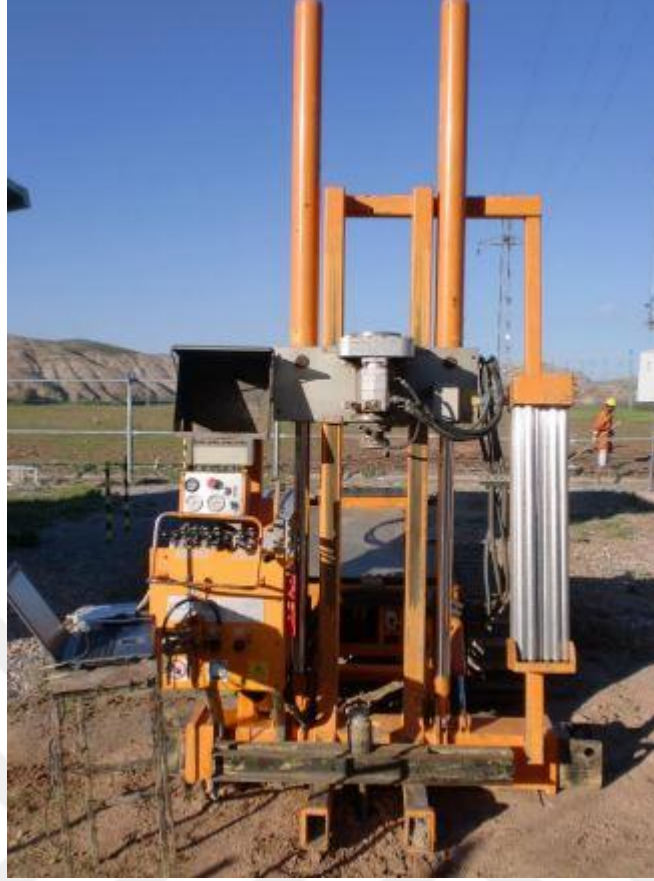
Koni penetrasyon deneyi (CPT) bir statik sondalama deneyidir. Deney, çapı 35.7 mm açısı  $60^\circ$  ve izdüşüm alanı  $10 \text{ cm}^2$  olan bir konik ucun zemine 20 tona kadar olan hidrolik bir güç ile 2 cm/sn hızla itilmesiyle yapılır (Bol ve Ark., 2004). Konik uç Şekil 2.4. ve Şekil 2.5'teki gibi yüzeydeki bir yükleme düzeni ile zemine 4 cm itilir. Bu itilme boyunca koninin uç kısmında (prop'ta) oluşan uç direnci ( $q_c$ ), koninin ceket kısmında oluşan sürtünme direnci ( $f_s$ ) ve boşluk suyu basıncı ( $u$ ) her 2 cm'de bir ölçülerek grafikler üzerinde gösterilir. Elde edilen bu değerlerin kullanılmasıyla bir takım ampirik ilişkilerden zeminin taşıma gücü ve oturma değerleri ile ilgili parametreler elde edilmektedir.

Şekil 2.4. Koni penetrasyon deney aleti

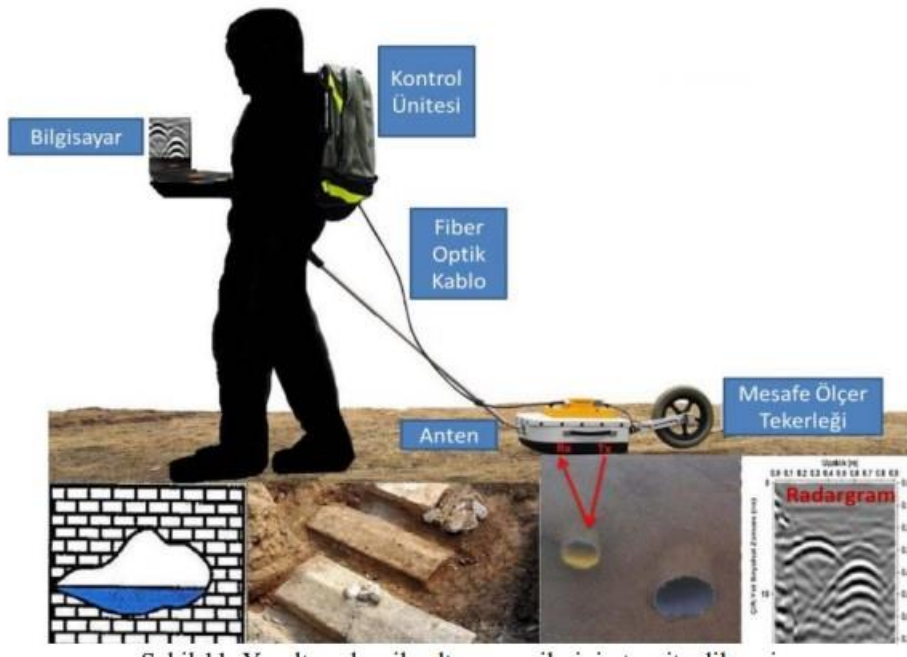
Şekil 2.7. Yer Radarı ölçüm ekipmanları ve sistemi

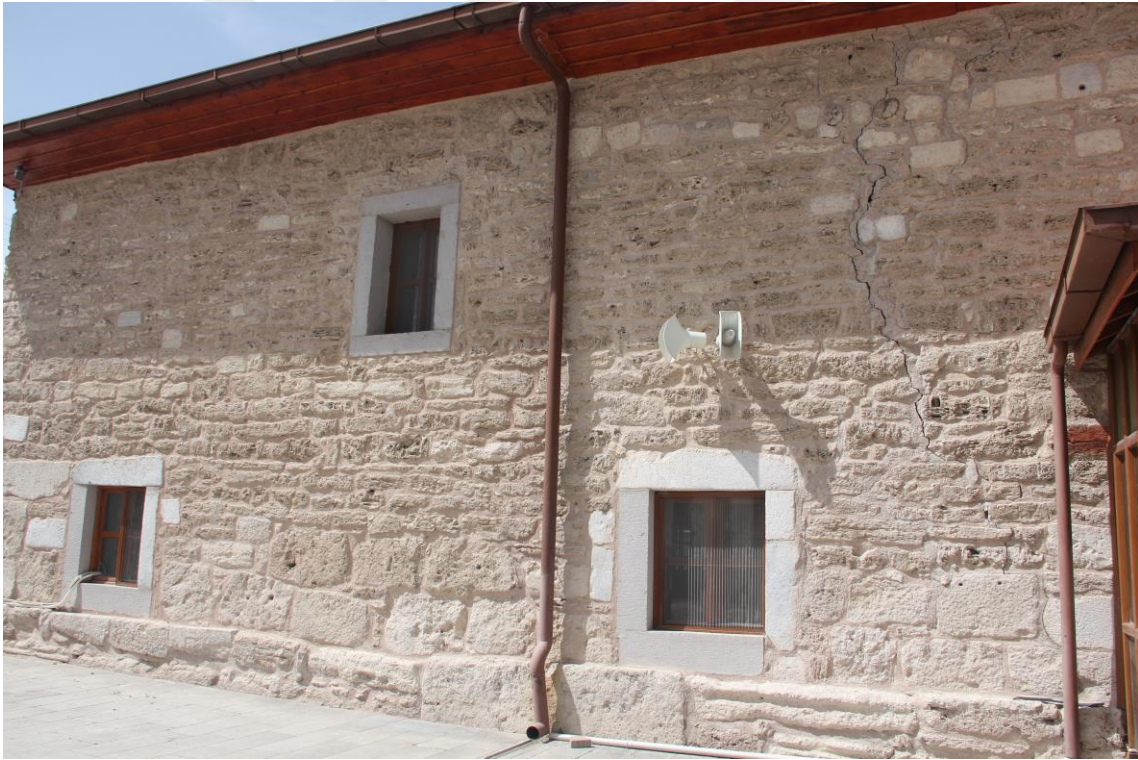
Yeraltı su seviyesi değişimleri sonucu tarihi yapılarda oluşan oturma problemlerine örnek olarak Aksaray ilinde bulunan Eski Ulu Cami tarihi yapısı verilebilir. Cami duvarlarında oluşan çatlakların (Şekil 3.1.) nedenlerinin tespiti amacıyla zemin etütleri gerçekleştirilmiştir. Etütlerde 4.00-6.00 metreler arası az ayrışmış, orta dayanımlı killi kireçtaşları birimlerine rastlanmıştır. Mevsimlere bağlı olarak artan yeraltı suyu, kireçtaşı biriminde yer alan kili yıkayarak kayada boşluklar oluşturmaktadır. Bu boşlukların kayanın yük altında kırılmasına neden olduğu, bu kırılmaların da yapıda istenmeyen oturmalara sebep olduğu düşünülmektedir. Yapılacak çimento enjeksiyonu ile kireçtaşı birimlerin içerisinde yer alan kil zemin birimlerin sıkıştırılarak boşlukların en aza indirilmesiyle istenmeyen oturmaların engellenmesi önerilmektedir.

**Şekil 3.1.** Aksaray Eski Ulu Cami’nde yeraltı suyu değişimine bağlı oturma çatlakları

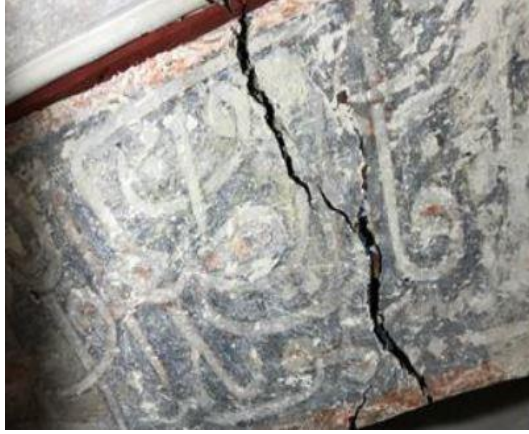
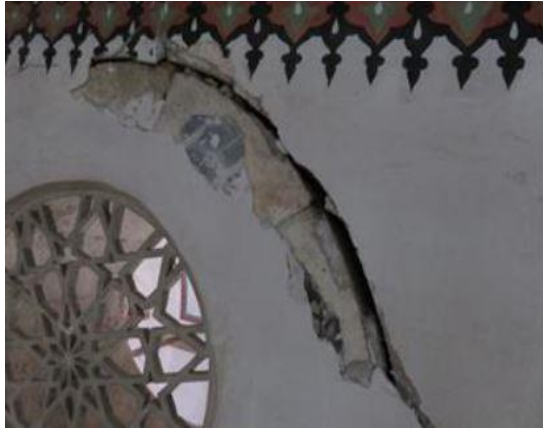
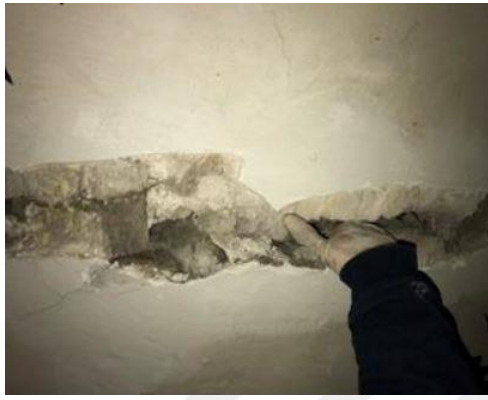
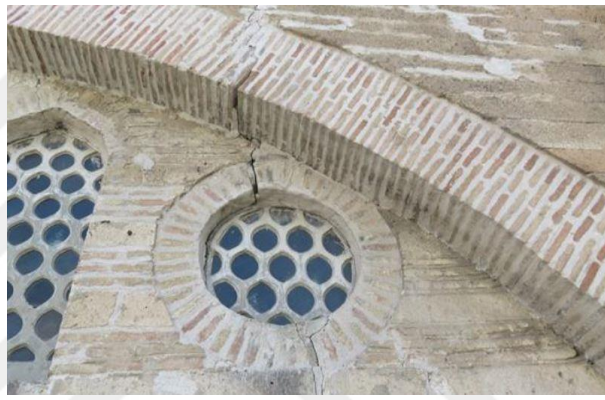
a) Kemer çatlağı

b) Duvar çatlağı

c) Duvar çatlağı

d) Kemer çatlağı

Şekil 3.4. Şerafettin Camisi duvarlarında bulunan çatlaklar

Şerafettin Camisi yapısal elemanları üzerinde Şekil 3.4.'teki gibi çatlaklar oluşmuş ve bu çatlak oluşumlarının nedenleri araştırılmıştır. Bu amaçla yapı çevresinde yapılan sondajlar neticesinde zemin profili belirlenmiş ve yapı altı zemin biriminin orta plastisiteli kil olduğu tespit edilmiştir. Yapı güneyinde bulunan daha önce mezarlık olan günümüzde ise yeşil alan olarak kullanılan kısımda özellikle yaz aylarında oldukça fazla yeşil alan sulama faaliyetinin gerçekleştirildiği belirlenmiştir. Plastik silt ve kil gibi ince daneli birimlerin davranışlarında bünyelerinde bulunan su içeriği oldukça etkilidir. Bu birimler zamana bağlı olarak yükleme altından konsolide olarak boşluk suyu basınçlarının artması ile zamana bağlı oturma gerçekleştirirler. Bunun yanı sıra bu birimler, bünyesinde yer alan su içeriğinden etkilenmekte ve kayma dayanımlarında önemli değişimler meydana gelmektedir. Bu durumda bu tip zeminler drenajlı ve drenajsız koşullarda farklı olmak üzere iki ayrı makaslama dayanımı davranışına sahip olmaktadır.

Cami çevresinde mevsimsel olarak artan park sulaması sebebi ile suya doymun hale getirilen orta plastik kil, süregelen bu devinim içinde mukavemetini yitirmektedir. Sabit yükleme durumunda yapı altındaki efektif gerilme devamlı değişkenlik göstermektedir. Bu durum zeminde mukavemet kayıplarına sebep olmuştur. Zemin bünyesinde bulunan suyun drene olması ile de efektif gerilme değerinde oluşan değişimlerin bir diğer etkisi oturmalar şeklinde olmuştur. Yapı sabit yükleme altında oturmalarını yaklaşık 800 yıl içinde tamamlamış olsa da sulama suyu ile tekrardan doymun hale getirilen zeminde boşluk suyu basınçları gelişmiş ve devamında ek basınçların sönmelenmesi ile ek oturmalar görülmüştür. Yapı üzerindeki çatlakların ilerlemesinin önlenmesi için; öneri olarak yeşil alanın kaldırılması tavsiye edilmiştir. Ayrıca yapı temel boyutlarında genişletme önerilmiştir.

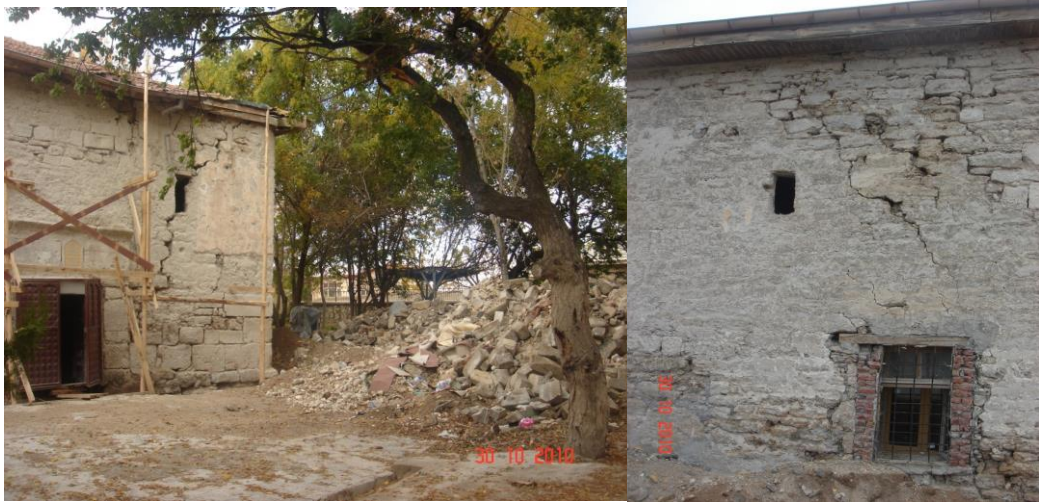
2011 yılında Şekil 4.1.'teki fotoğrafta da görüldüğü üzere taşıyıcı duvarlarda çatlaklar oluşmuştur. Bu nedenle Cami'de ilgili zemin araştırmaları yapıp temel takviyesi ve zemin iyileştirme projesi hazırlanıp uygulaması yapılmış ardından cami restorasyonu tamamlanmıştır.

Şekil 4.1. 2011 yılı zemin iyileştirme çalışmaları öncesinde camide oluşan çatlaklar

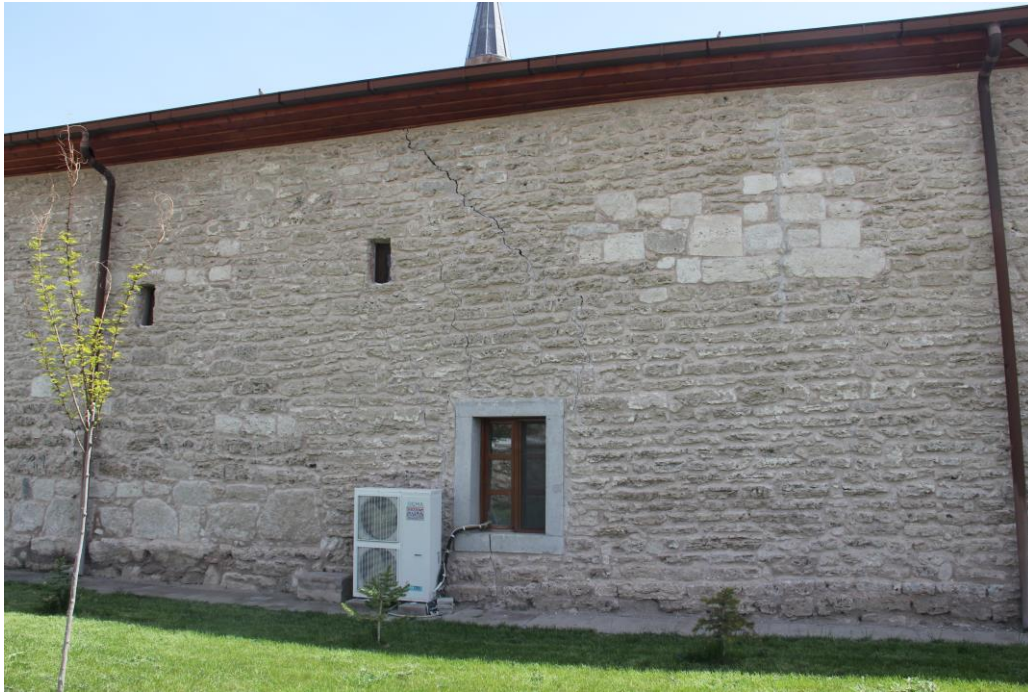
**Şekil 4.4.** Eski Ulu Cami batı cephesi (2023 yılı)

Tarihi yapıda meydana gelen çatlakların önüne geçilmesi amacıyla temel takviyesi ve zemin iyileştirme çalışmaları kapsamında yapılan mini kazık ve zemin enjeksiyonu uygulamaları 2011 yılında tamamlanmıştır. Yapılan temel takviyesi ve zemin iyileştirme uygulamasının ardından yıllar içinde yapının doğu ve batı cephelerinde Şekil 4.4 ve Şekil 4.5'teki gibi tekrar çatlaklar meydana gelmiştir.

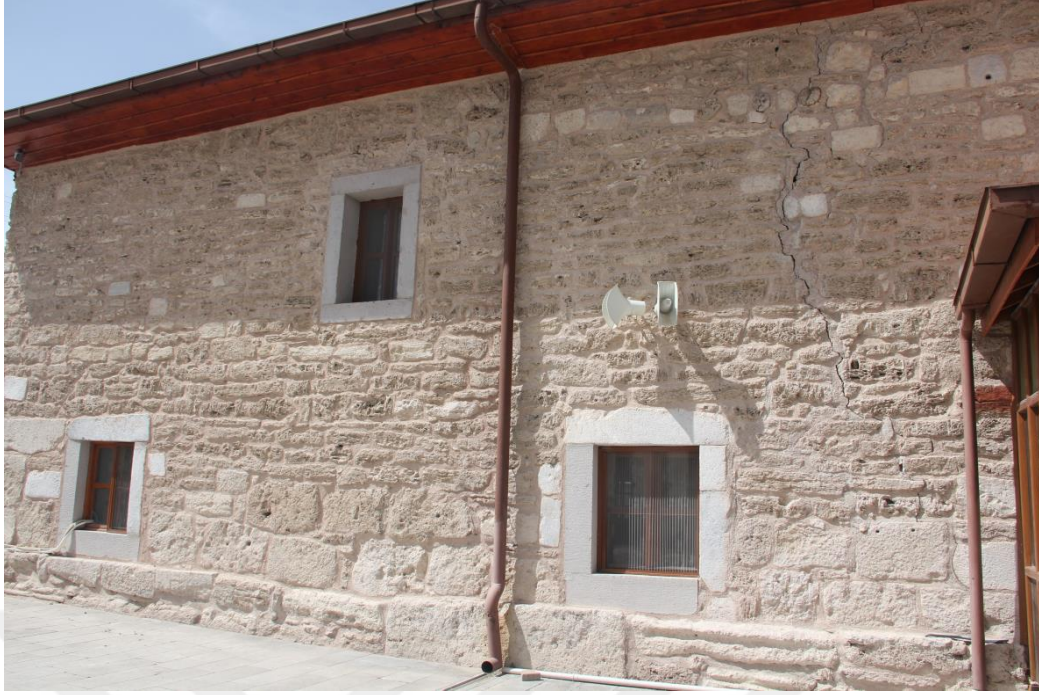
**Şekil 4.5.** Eski Ulu Cami doğu cephesi (2023 yılı)

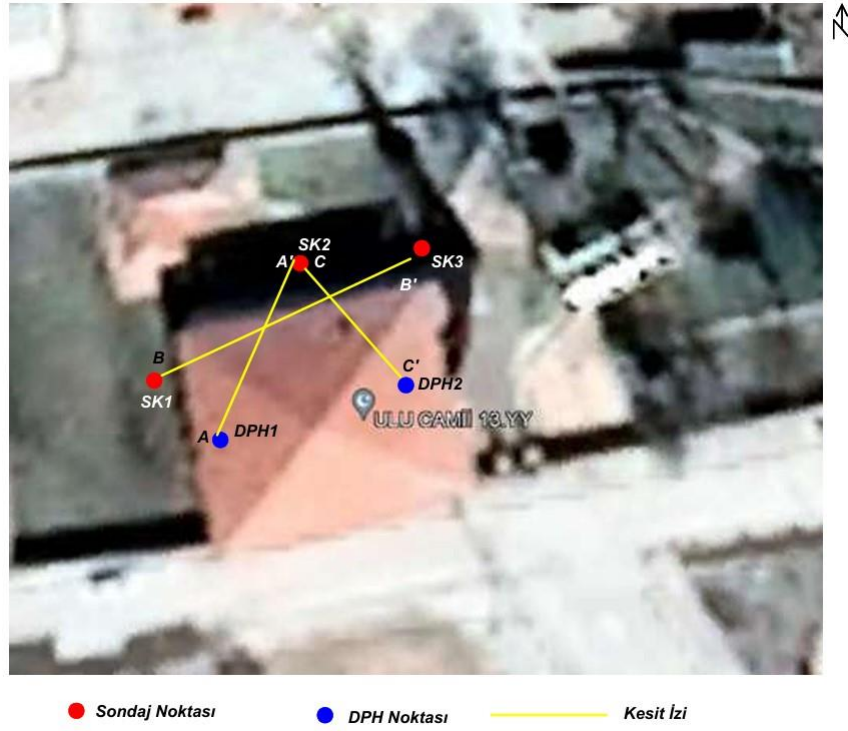
Laboratuvarda örnekler üzerinde; 0.00-4.00 metreler arasında bulunan üst miyosen yaşlı karasal kırıntıların ürünü olan Kil (CIM) malzemesinden; elek analizi, su içeriği, Atterberg limitleri, direkt kesme kutusu, üç eksenli ve konsolidasyon deneyleri yapılmış olup, 4.00-6.00 metreler arasındaki kaya örnekleri üzerinden nokta yükleme deneyleri yapılmıştır. Şekil 4.28.'de sondaj yerleri gösterilmiştir.

Şekil 4.28. Cami etrafındaki sondaj yerlerinin gösterimi

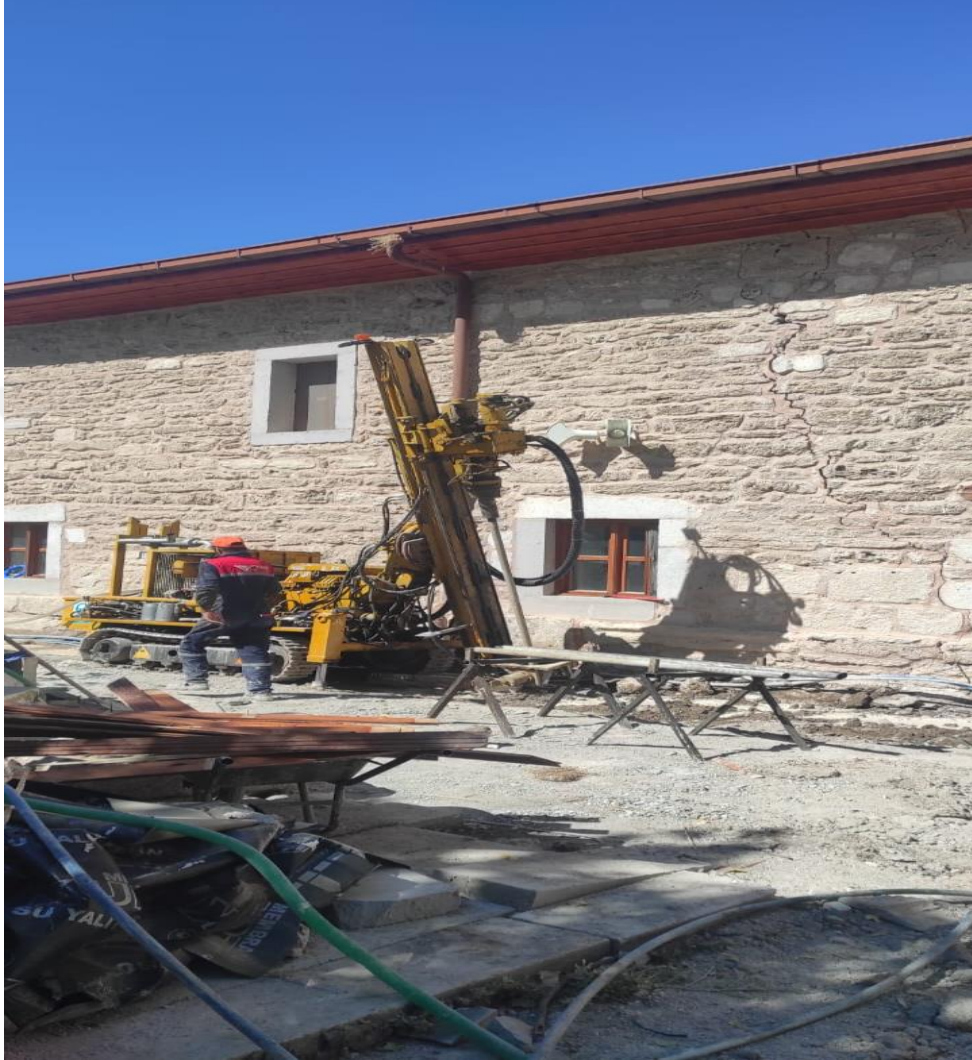
**Şekil 4.33.** Batı Cephesinde uygulanan eğimli enjeksiyon örneği

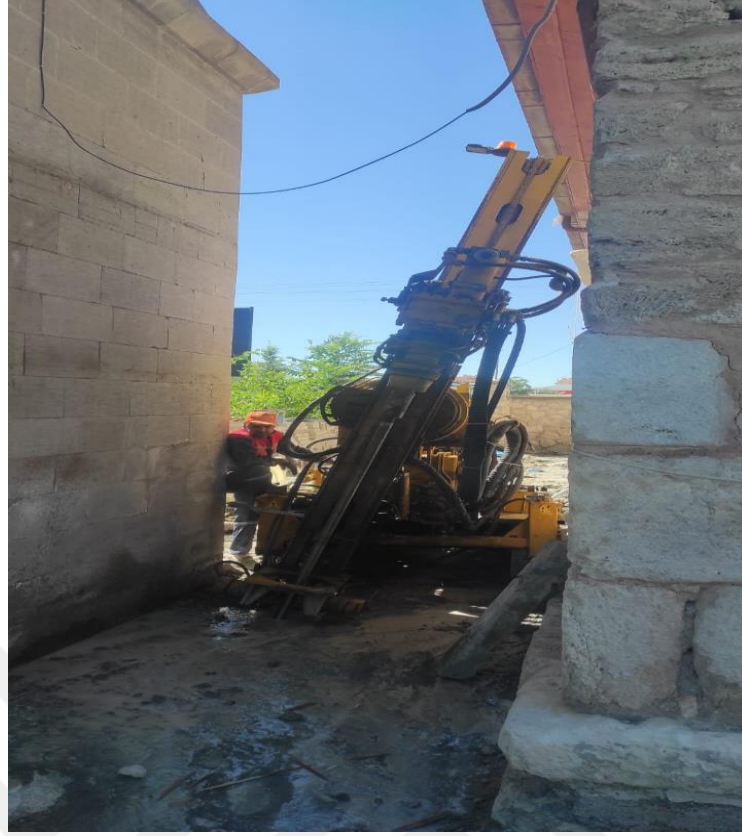
**Şekil 4.34.** Minare temeline uygulanan eğimli enjeksiyon örneği

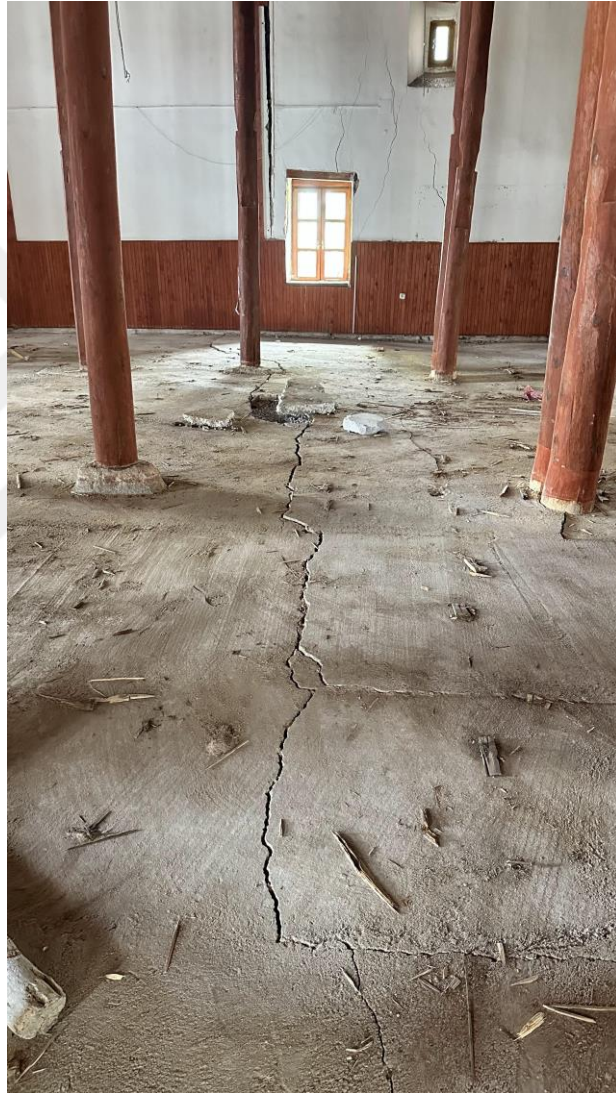
Enjeksiyon uygulamasının sonunda dikey enjeksiyon olarak; 138 adet 15m derinlikte 25 adet 20m derinlikte toplamda 2570m delgi yapılmıştır. Eğimli enjeksiyon olarak ise; 138 adet 15m derinlikte 25 adet 20m derinlikte toplamda 2570m delgi yapılmıştır. Eğimli ve dikey toplam delgi boyu 5140m olmuştur. Ayrıca uygulama sırasında ilk projeye göre cami duvarları iç ve dış kısımlarında enjeksiyon önerilmiş ancak uygulama sırasında cami taban tahtalarının kaldırılmasından sonra cami orta kısımda doğu-batı hattı boyunca Şekil 4.35'te gösterildiği gibi çatlak tespit edilmiştir. İlk uygulama projesine göre enjeksiyonların tamamlanmasından sonra orta kısımdaki çatlaklara enjeksiyon yapılmıştır.

Şekil 4.35. Cami Doğu-Batı aksında bulunan oturma çatlağı

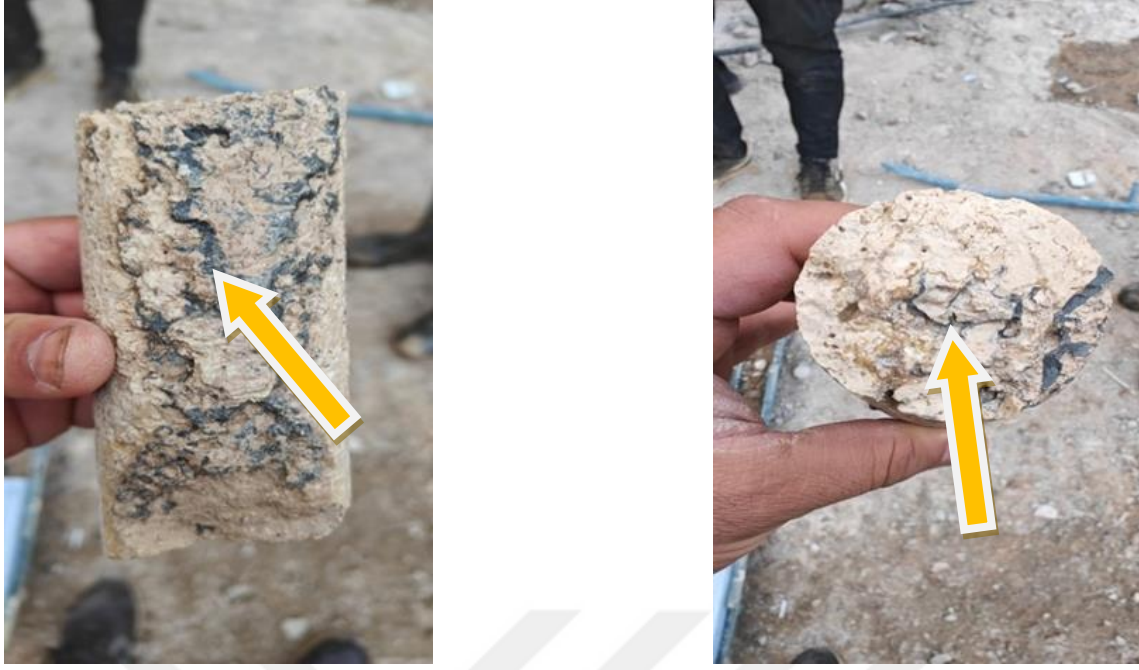
Enjeksiyon işlemleri sonrasına ait karot sandık fotoğrafları Şekil 4.37. ve Şekil 4.38.'de gösterilmiştir. Şekil 4.39.'da karot sandık fotoğraflarında yer alan karotların incelenmesi ile zemin tanecikleri arasındaki boşluklara enjeksiyonun nüfuz ettiği ve karotlar üzerindeki çatlakların boşluklarını da doldurduğu gözlemsel olarak tespit edilmiştir.

Şekil 4.39. Temel sondaj kuyularından alınan karot fotoğrafları

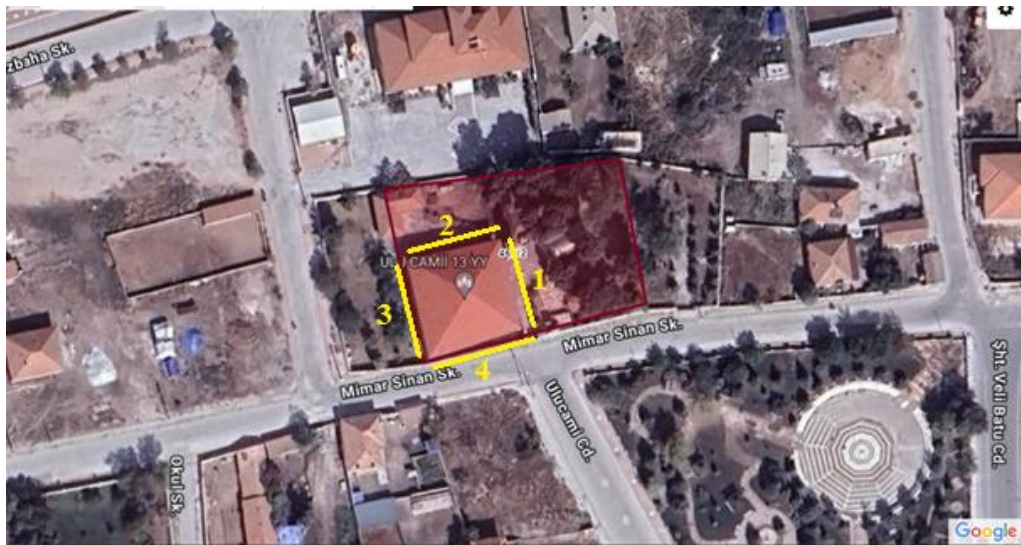
Şekil 4.41. Enjeksiyon uygulaması öncesi MASW ölçüm profil konumları

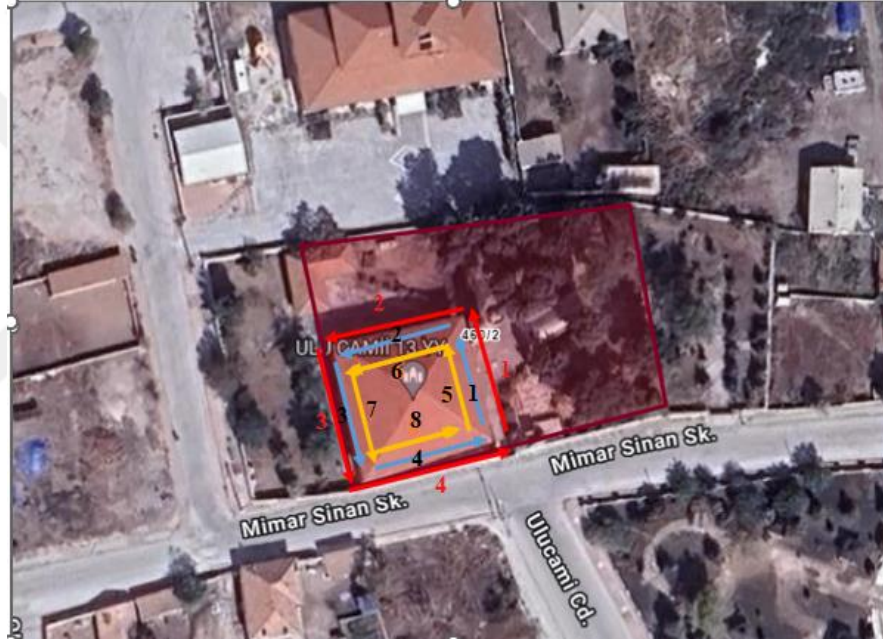
Şekil 4.51. Enjeksiyon öncesine ait Yer Radarı ölçüm profilleri
