TARİHİ YIĞMA BİR MİNARENİN SİSMİK PERFORMANS ANALİZİ: VAİZ  
BABA SUNULLAH MELİK CAMİ MİNARESİ ÖRNEĞİ

YÜKSEK LİSANS TEZİ

İnşaat Mühendisliği Anabilim Dalı

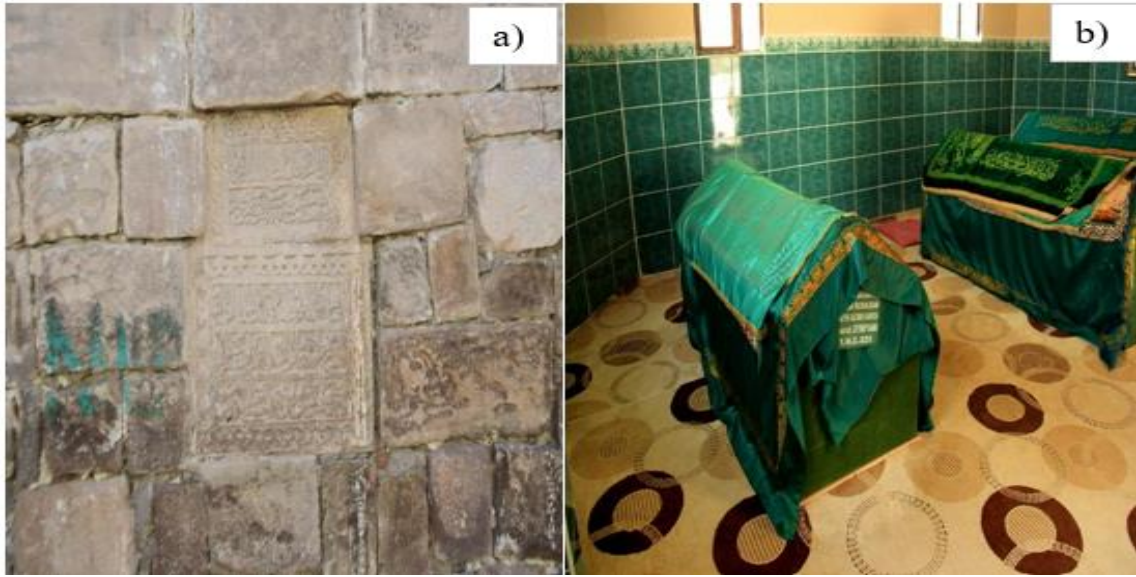
**Şekil 3.1:** a) Minare üzerindeki kitabe [17], b) Türbe [18].

Malatya ili merkez Battalgazi ilçesi Meydanbaşı Mahallesiinde yer alan Vaiz Baba Sunullah Melik Camisi üç kitabesinden birisi olan minare üzerindeki kitabede; 1394 yıllarında Memlûklü Sultanı Melikü'z Zahir Berkuk zamanında, Aleattin Hüsnü oğlu Çerkez tarafından yaptırıldığı belirtilmiştir. Bina ayrı, minare ayrı tipte inşa edilmiştir. Kitabede binanın daha sonra tamirâtı yapılarak minareye eklendiği anlatılmaktadır. Mescit içerisinde 3 mezar bulunmaktadır. Tevabil Gazi, Koca Vaiz Baba ve Battal Gazi'nin yakınlarından birinin (hanımı veya kızı) mezarı bulunmaktadır [16]. Şekil 3.1'de restorasyon öncesi, minare üzerindeki kitabe (a) ve türbe (b) görülmektedir.

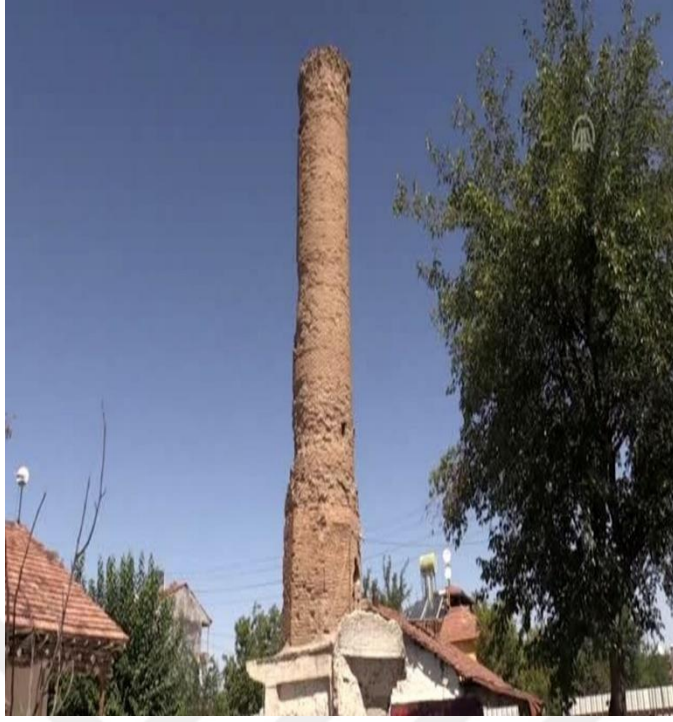
Cami birbirine bitişik kare planlı tek kubbeli cami, türbe ve minareden meydana gelmektedir. Cami ve türbe kısımları harebe hale geldikten sonra onarılmış ve hiçbir özelliği bulunmazken, minaresi aslına uygun biçimde korunmuştur. Şekil 3.2'de gösterilen minare kısmı sekizgen papuçlu ve silindirik gövdelidir. Kaide özensiz kesilmiş taşlarla kare şeklinde örülmüş olup papuç ve gövde kısımları ateş tuğlasından inşa edilmiştir.

**Şekil 3.2:** Vaiz Baba Sunullah Melik Camii Minaresi [19].

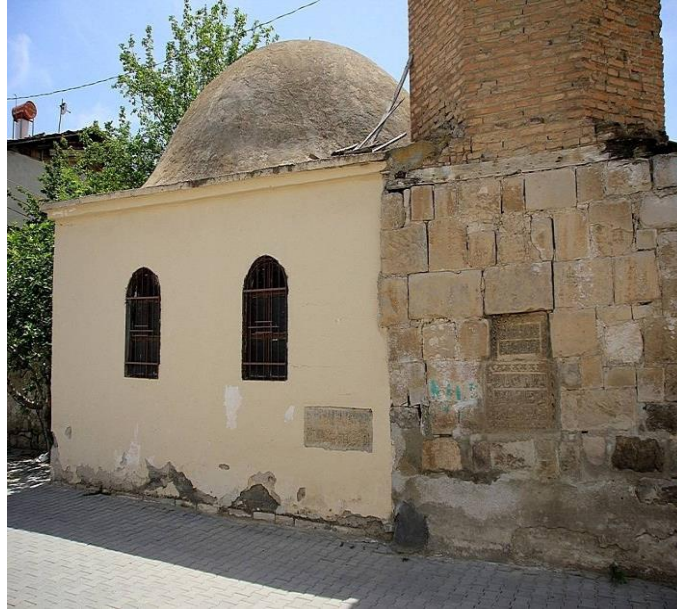
Yapının orjinalinde minare ile bitişik nizamda mescid inşa edilmiş olsa da (Şekil 3.3) daha sonra restorasyon çalışmalarının akabinde mescid ile minare Şekil 3.4’te gösterildiği gibi ayrılmıştır.

**Şekil 3.3:** Restorasyon çalışmaları öncesinde Tarihi Sunullah Melik Camisi ve Minaresinin birleşim bölgesi [18].

Şekil 3.3 ve Şekil 3.4’te gösterilen farklı mesnetlenme şekilleri bu tez çalışması kapsamında ayrı ayrı analiz edilerek, mesnet koşulları deprem davranışına etkisi incelenmeye çalışılmıştır.

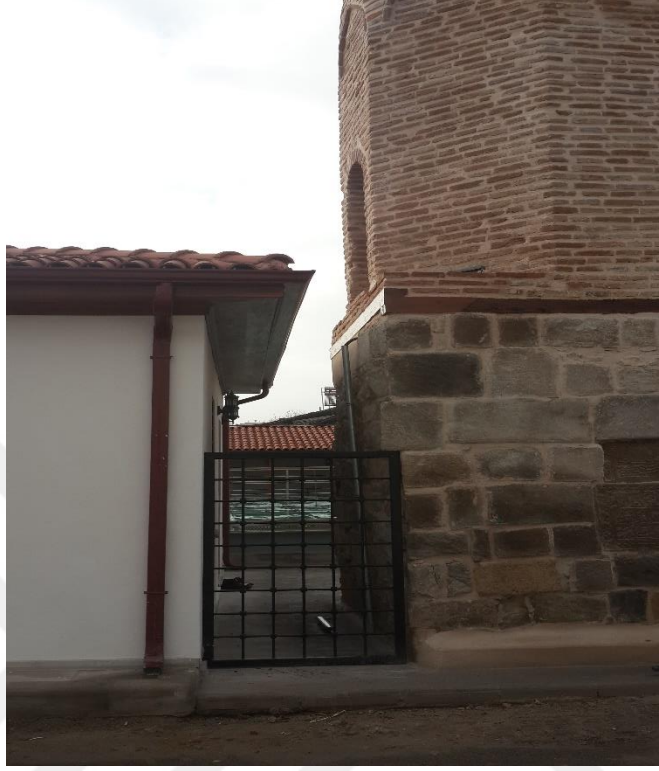
**Şekil 3.4:** Restorasyon çalışmaları sonrasında Tarihi Sunullah Melik Camisi ve Minaresinin birleşim bölgesi.

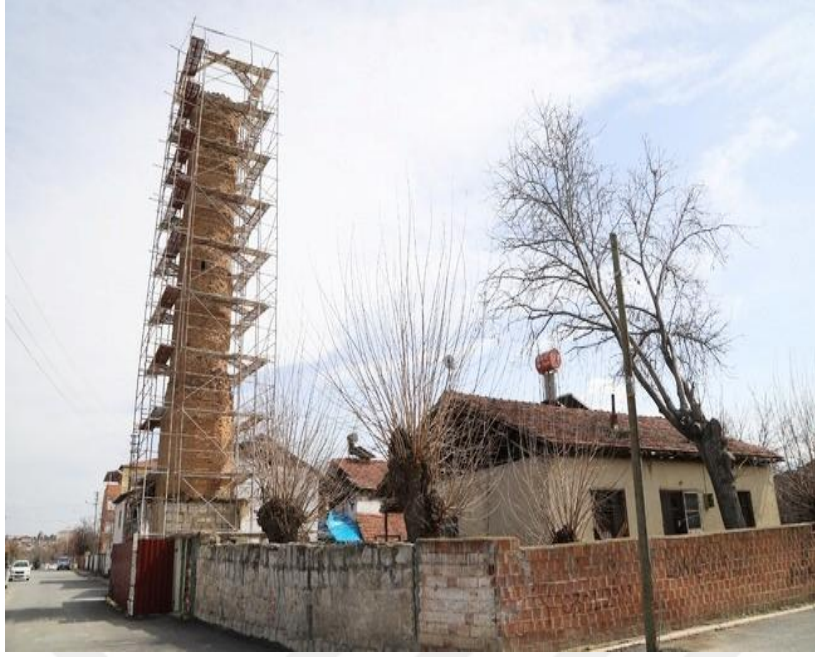
Yapının sadece minaresinin günümüze kadar orijinali gelmiş, fakat mekanik aşınma sebebiyle ağır bir tahribat almıştır. 2006 yılında yapılması planlanan onarım ve restorasyon proje çalışmaları sırasında mescit ve türbenin orijinal olmadığı anlaşılmıştır. Minaredeki çatlakların ve derzlerin açılması nedeniyle projelerin uygulanamayacağı anlaşılmış ve çalışmalar durdurulmuştur.

**Şekil 3.5:** Sunullah Melik Camii Minaresinde yapılan restorasyon çalışmaları [20].

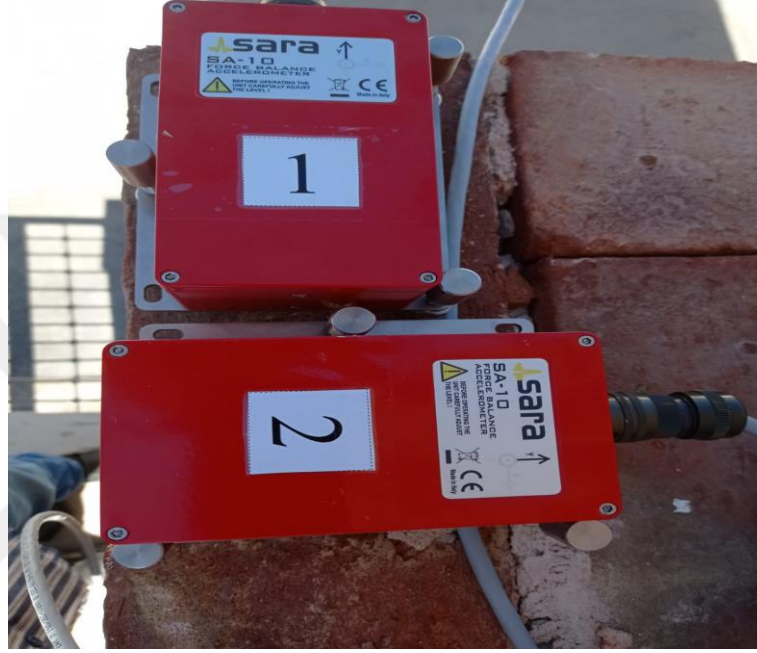
Bu bölümde tarihi yığma minarelerin deprem sırasındaki performansına etki eden dinamik karakteristiklerin deneysel yollarla belirlenmesine yer verilmiştir. Dinamik tanımlama için yapıya beş adet iki eksenli ve beş adet de tek eksenli ivmeölçer yerleştirilmiştir. Bu ivmeölçerlerden iki eksenliler minarenin basamaklarına, tek eksenliler de minarenin kaide kısmının hareketini yakalamak için dıştan köşelere yerleştirilmiştir.

**Şekil 4.1:** İvmeölçerlerin kaide köşelerine yerleştirilmesi.

Kaidenin üzerinde, geçiş bölgesinin başladığı seviyeye yerleştirilmiş tek eksenli ivmeölçer Şekil 4.1’de gösterilmiştir. Tek eksenli ivmeölçerleri seviyesinde içeriden kapının önüne ilk iki eksenli ivmeölçer yerleştirilmiştir ve bu seviye 3,20 m’dir. İki eksenli ilk ivmeölçerin 3,05 m üzerine ikinci ivmeölçer, ikinci ivmeölçerin 2,25 m üzerine üçüncü ivmeölçer, üçüncü ivmeölçerin 2,75 m üzerine dördüncü ivmeölçer ve dördüncü ivmeölçerin 4,0 m üzerine son ivmeölçer yerleştirilmiştir. Şekil 4.2’de iki eksenli ivmeölçerlerin minaredeki konumları gösterilmiştir.

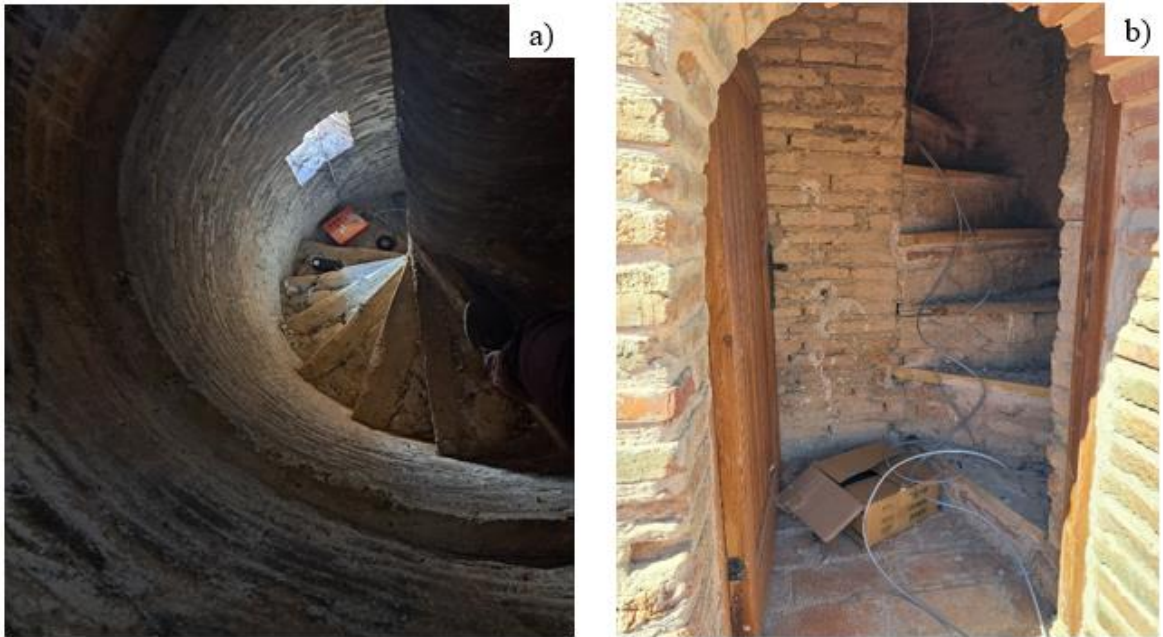
Şekil 4.3'te ivmeölçerlerin basamaklar üzerine yerleştirilmesi (Şekil 4.3a) ve ölçüm ile ilgili örnek görsel (Şekil 4.3b) yer almaktadır.

**Şekil 4.3:** Minarenin farklı bölgelerine ivmeölçerlerin yerleştirilmesi.

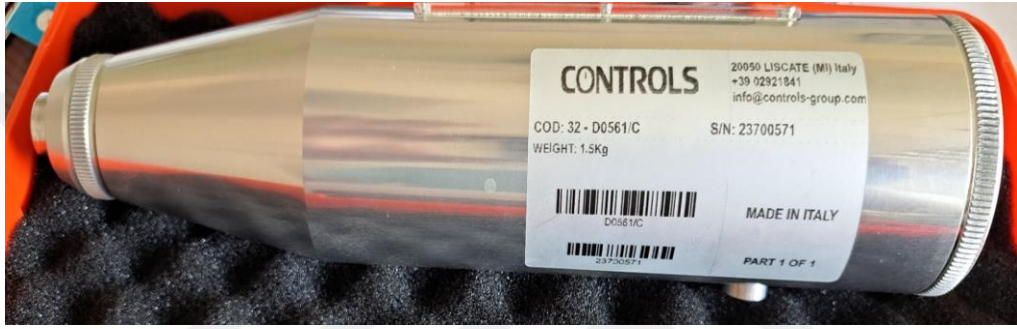
Önce L tipi kayaçlar için Schmidt Çekici (Şekil 5.1) yardımıyla geri tepme değerleri bulunmuştur. Ardından bu geri dönüş sayılarının ortalamaları bulunup, bulunan değer alınarak literatürde Aydın ve Basu'nun önerdiği formül yardımıyla [23] basınç dayanımına çevrilmiştir.

Şekil 5.1: Kayaçlar için kullanılan L tipi Schmidt çekici.

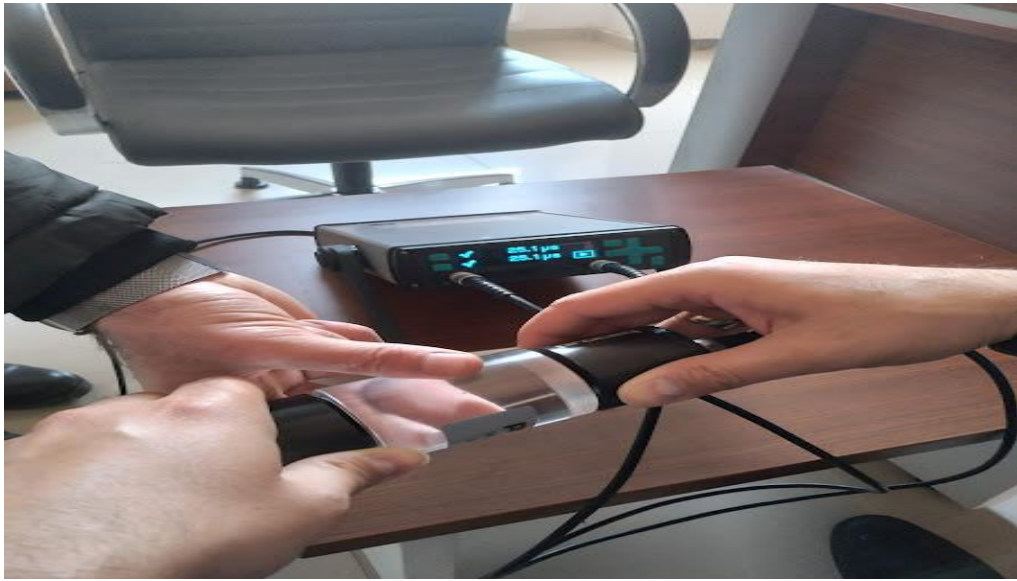
Proceq marka UST cihazı yardımıyla ilk önce P dalgası sonra S dalgası ölçümü yapılmıştır. Bulunan dalga değerleri yardımıyla, literatürdeki ampirik formüller kullanılarak doğal taşın birim hacim ağırlık ve poisson oranı bulunmuştur. UST cihazı kullanılarak sahada ölçümler yapılmadan önce cihazın kalibrasyonu yapılmıştır (Şekil 5.2).

Şekil 5.2: Ultrasonik Ses Testi cihazının kalibre edilmesi.

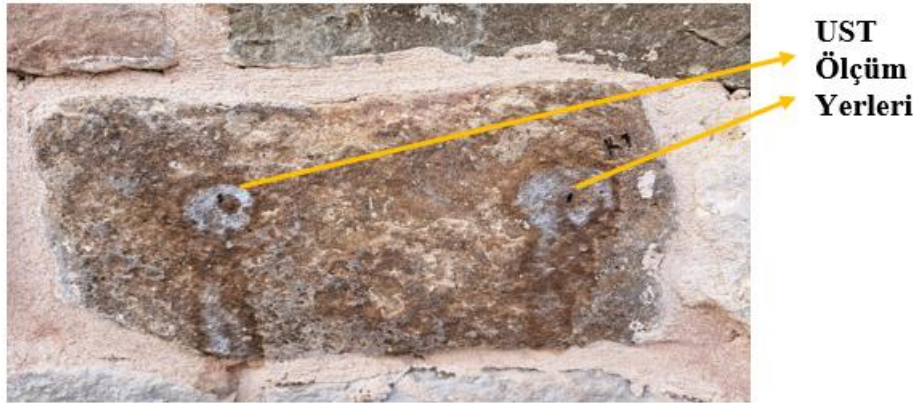
**Şekil 5.4:** Ölçümden sonra kesme taşa ait görüntü.

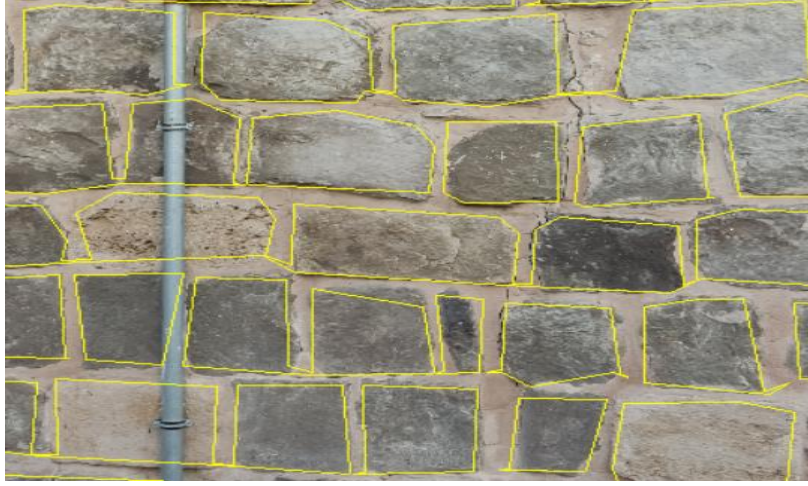
Denklem 5.1’de UCS, tek eksenli basınç dayanımını; L, kayaları test etmek için L tipi Schmidt çekicini; SCH ise Schmidt çekici okuması sonucunda bulunan ortalama geri tepme değerlerini ifade etmektedir. Malzemelerin kaidede hangi oranda alana sahip olduklarını belirleyebilmek için görüntü işleme yapılmıştır. Görüntü işleme için kaidenin dört bir tarafından görsel alınıp Şekil 5.5’te görüldüğü gibi doğal taşlar ve harç birimleri için ayrıştırma işlemi yapılmıştır.

**Şekil 5.5:** Görüntü işleme ile doğal taş ve harç oranlarının belirlenmesi (%).
