**TARİHİ YIĞMA YAPILARDA DENEYSEL MODAL ANALİZ YÖNTEMİYLE  
DİNAMİK KARAKTERİSTİKLERİN BELİRLENMESİ, SONLU ELEMAN MODEL  
İYİLEŞTİRMESİ VE HASAR TESPİTİ**

**DOKTORA TEZİ**

**Ali Fuat GENÇ**

**MART 2023  
TRABZON**

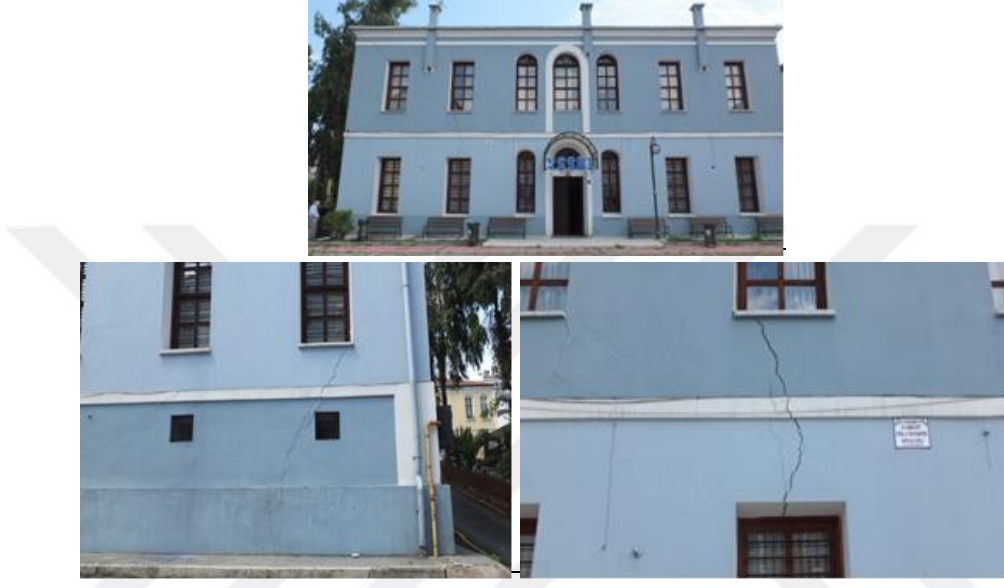
Şekil 1.21. Samsun Dumlupınar okulunda yapı etrafındaki kazı sonucu oluşan hasar

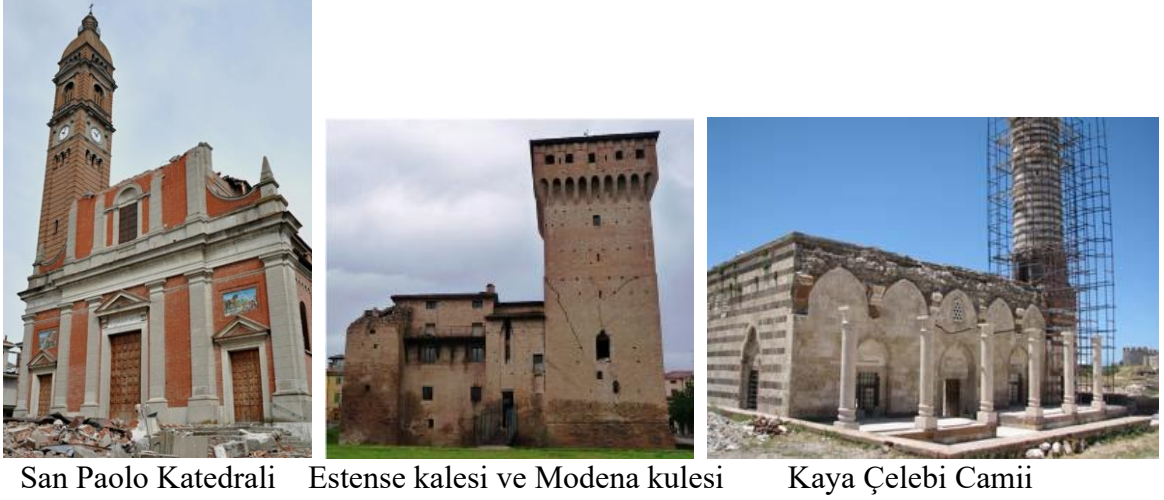
Şekil 1.22. Depremlerden hasar görmüş tarihi yapı örnekleri (Parisi ve Augenti, 2013; Altunışık vd., 2016a).

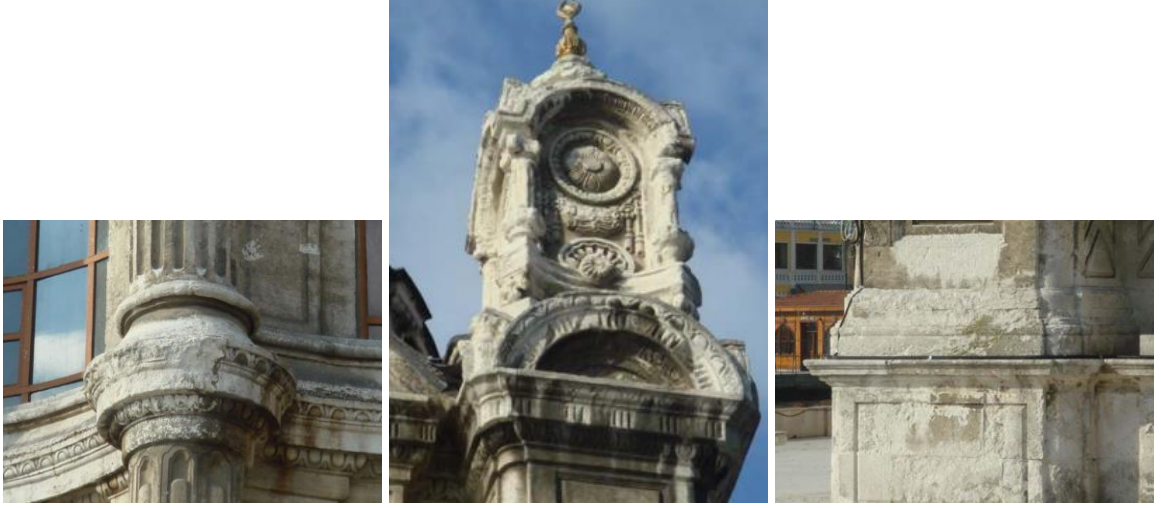
Şekil 1.23. Tarihi yapı duvarlarında (Ortaköy Camii) meydana gelen tuzlanma hasarı (Yıldırım, 2007).

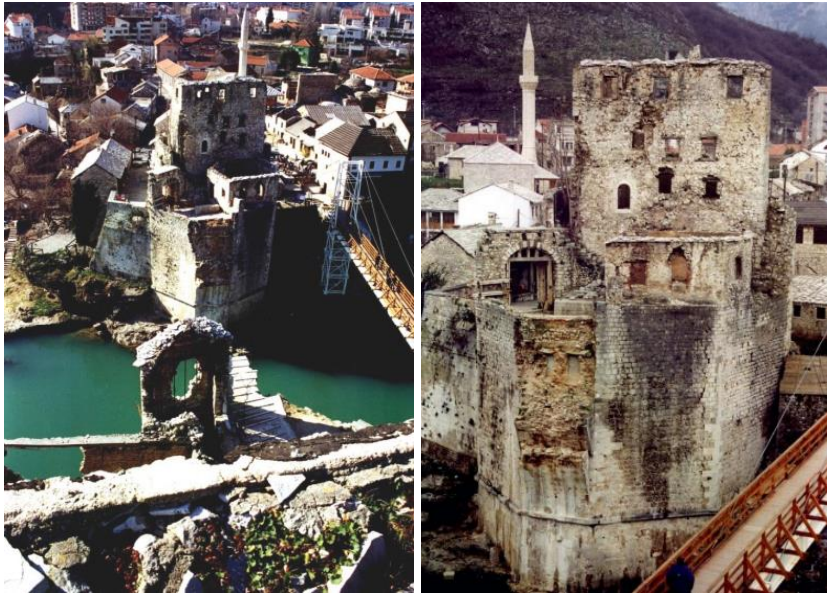
Şekil 1.24. Bosna Savaşı sırasında hasar gören Mostar Köprüsü (Colak, 2016).

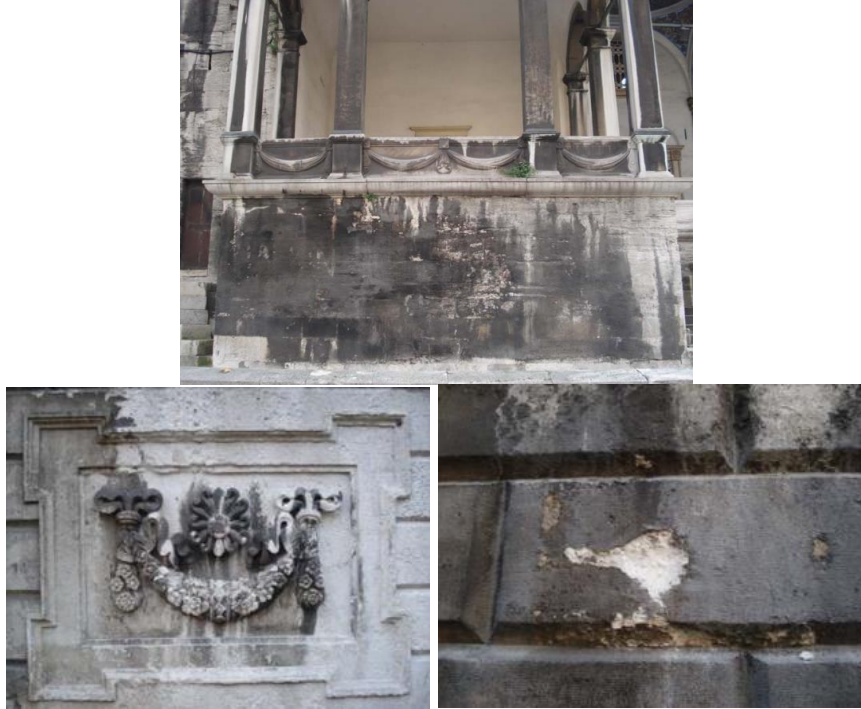
Şekil 1.25. Tarihi yapı duvarlarında hava kirliliği sonucu meydana gelen kararma ve kabuk oluşumu (Yıldırım, 2007).

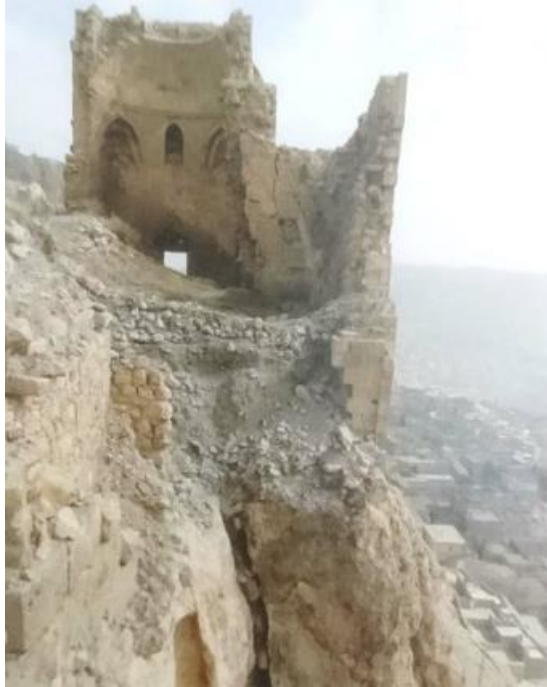
Şekil 1.26. Mardin'de üzerinde kale bulunan kayalardaki çatlak oluşumu ve taş kopması tehlikesi (Ahunbay, 2019).

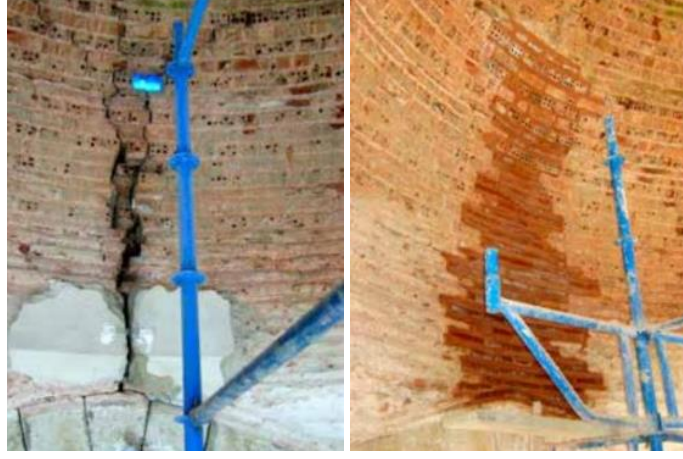
Şekil 1.27. Fatih Camii (İstanbul) kubbesindeki çatlakların onarımı (Ceylan ve Ocakcan, 2013).

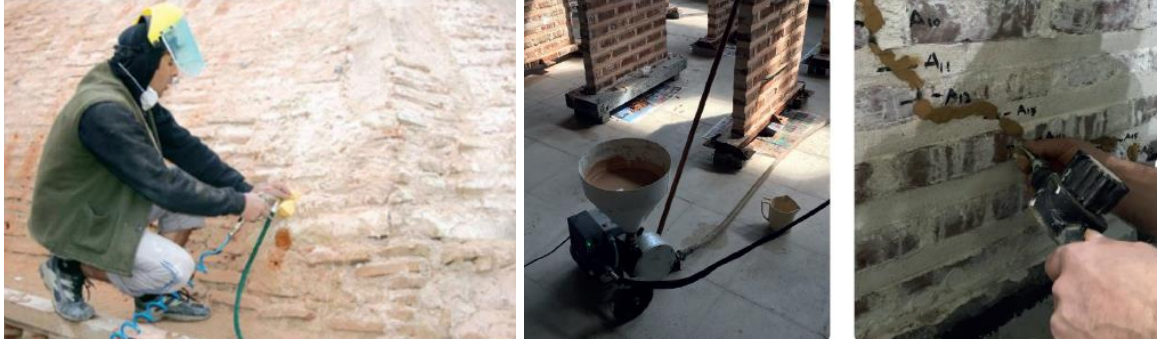
Şekil 1.29. Kubbede (Küçük, 2010) ve duvarlarda enjeksiyon uygulaması (Oktay, 2017).

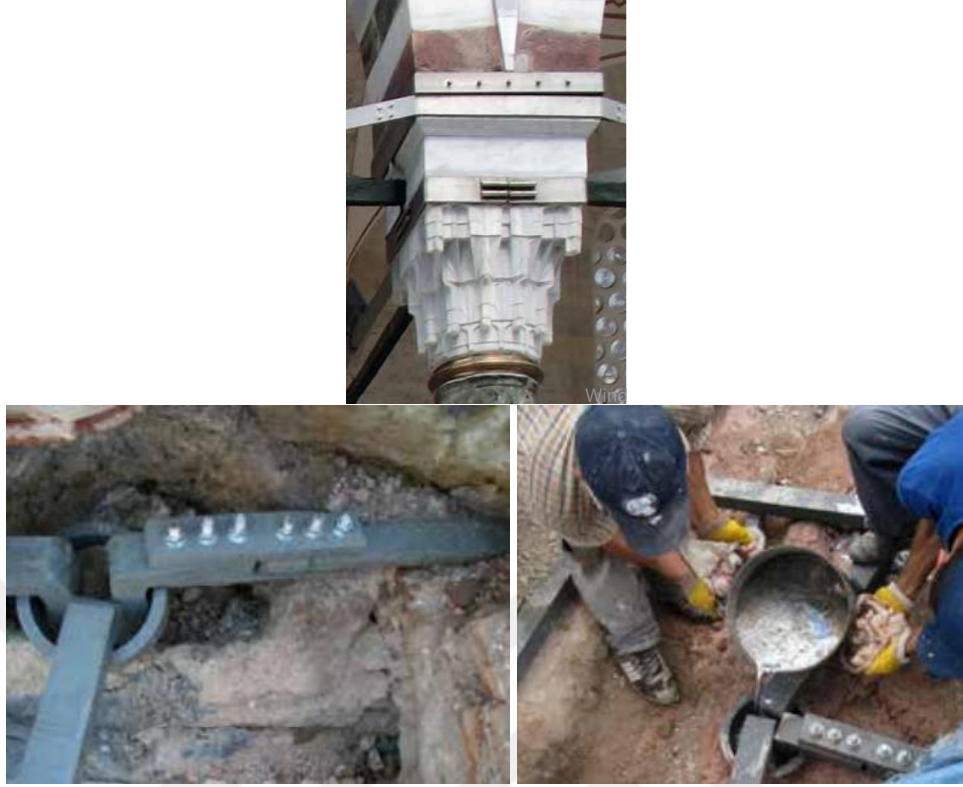
Şekil 1.31. Fatih Camii sütun başı gergi sistemi, duvar içi gergi sistemi birleşim detayı ve kurşun ile dolumu (Çılı ve Yıldız, 2013).

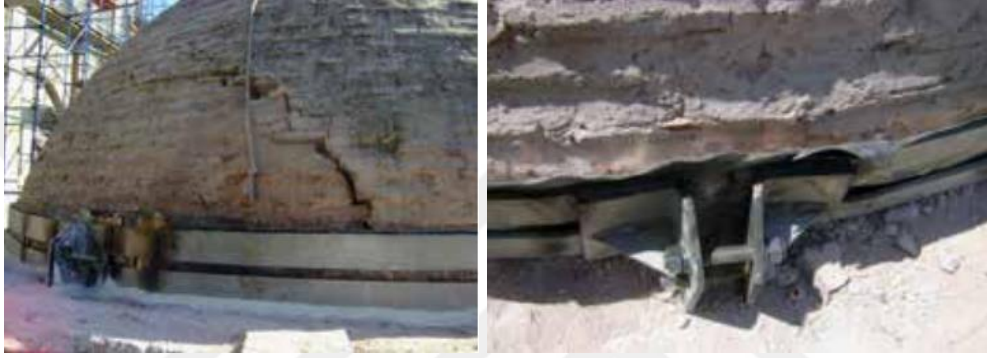
Şekil 1.33. I. Mahmut Kütüphanesi kubbe çemberleme uygulaması (Çılı ve Yıldız, 2013).

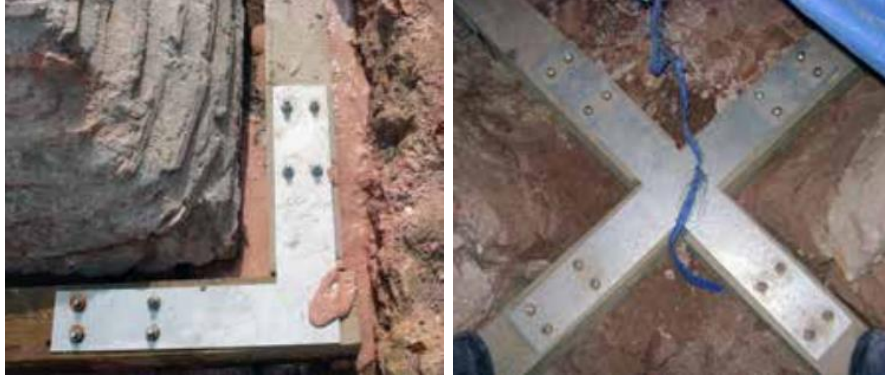
Şekil 1.34. I. Mahmut Kütüphanesi tonoz çevresi ahşap hatıl sistemi (Çılı ve Yıldız, 2013).

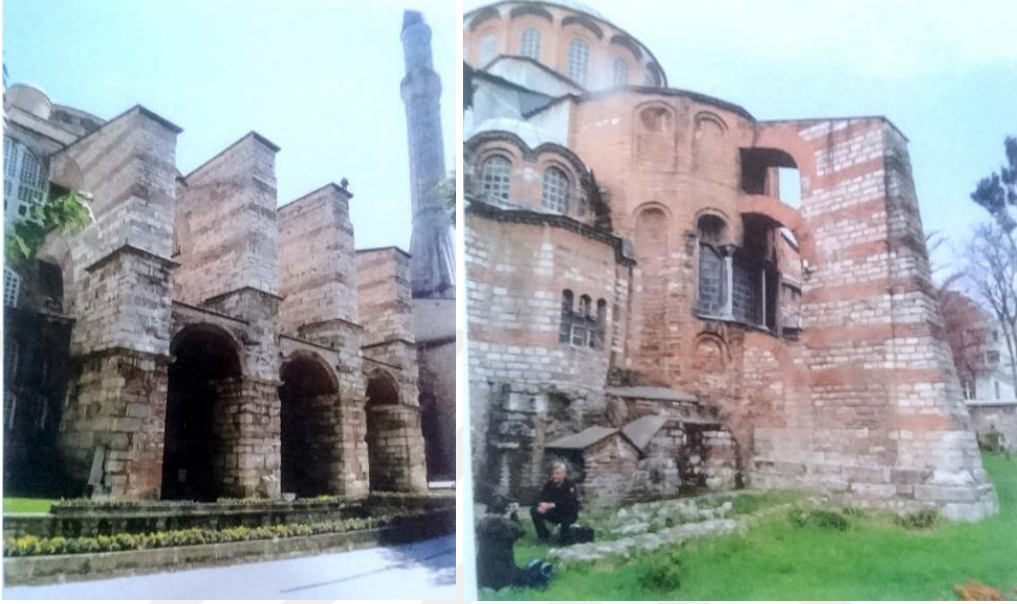
Şekil 1.35. Ayasofya ve Kariye Camii payandaları (Ahunbay, 2019).

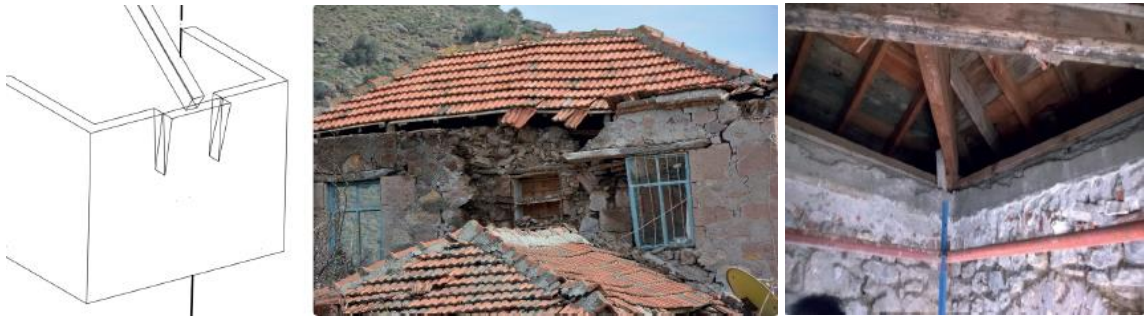
(b) Yanlış uygulama örneği, gerçek hasar durumu ve çatı elemanlarının hatıla mesnetlenmesi

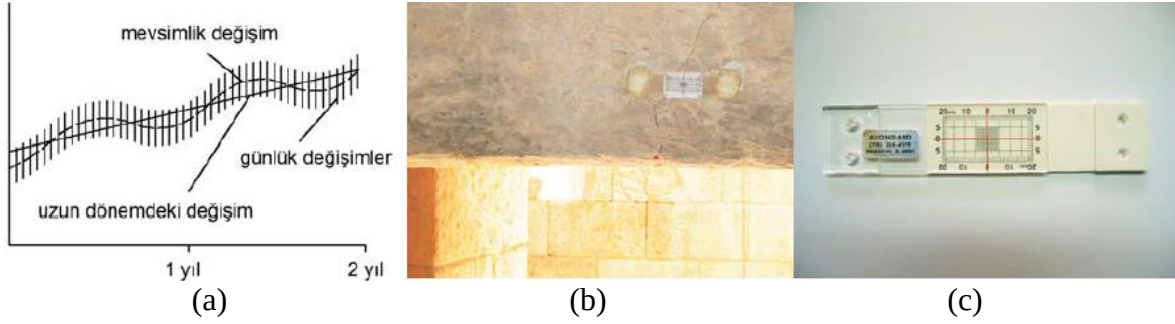
Şekil 1.45. Çatlak genişliği değişimi (a), kapı üstü lentosunda çatlak genişliği ölçümü (Efes Tiyatrosu) (b), çatlak genişliği ölçüm cetveli (c) (Sesigür vd., 2007).

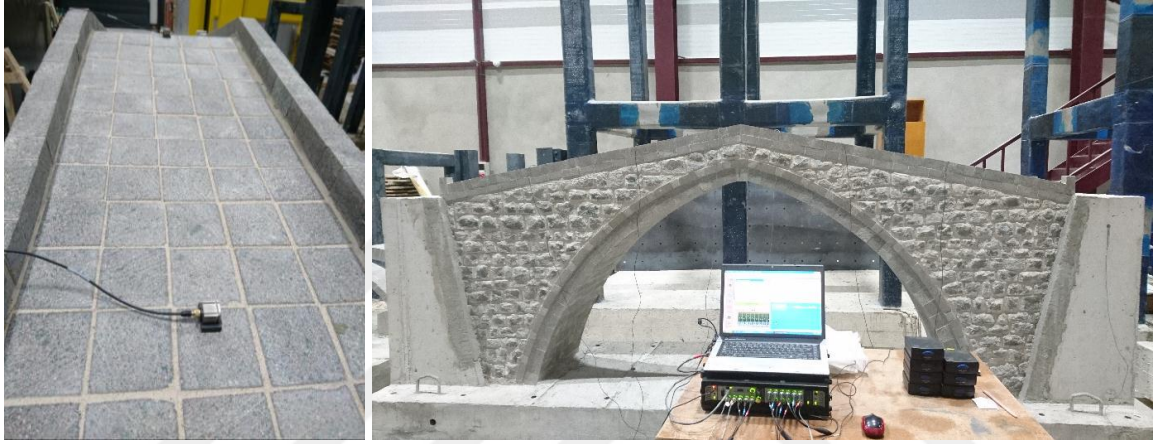
Şekil 2.73. Deneysel Modal Analiz testlerine ait görünüşler

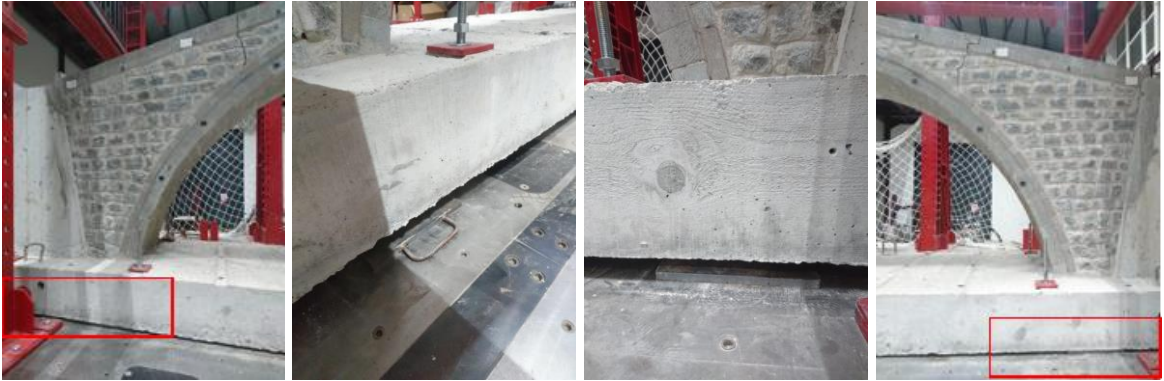
Şekil 2.77. Mesnet çökmesi hasarı için köprünün ayaklarına yerleştirilen çelik levhalar

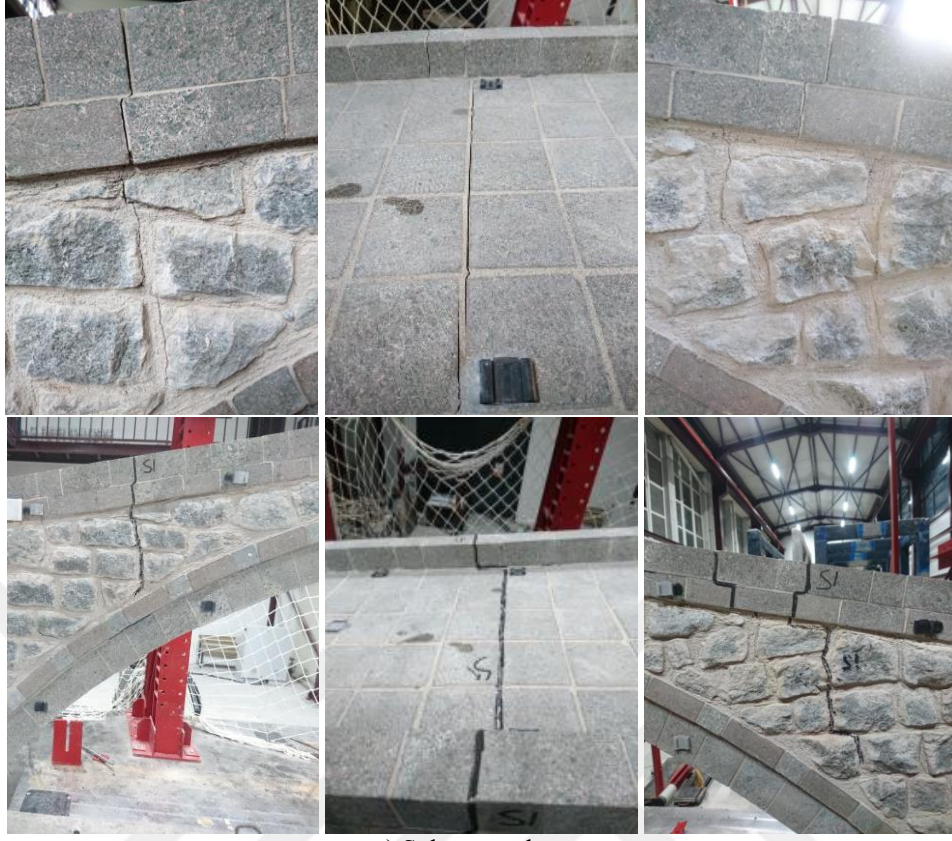
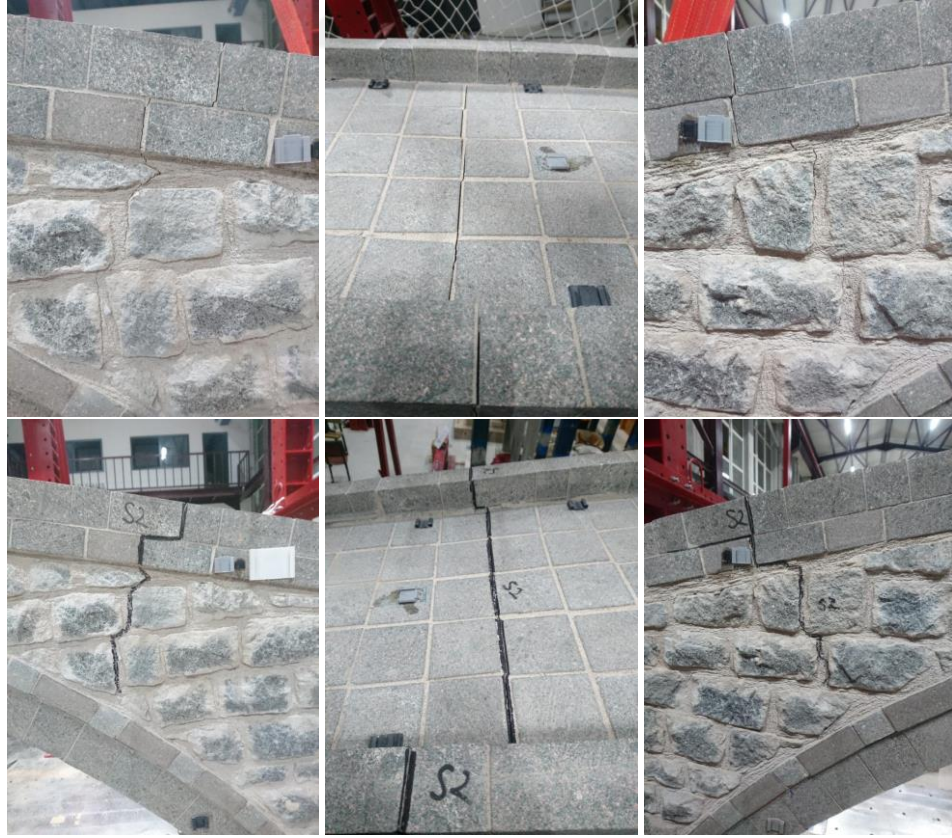
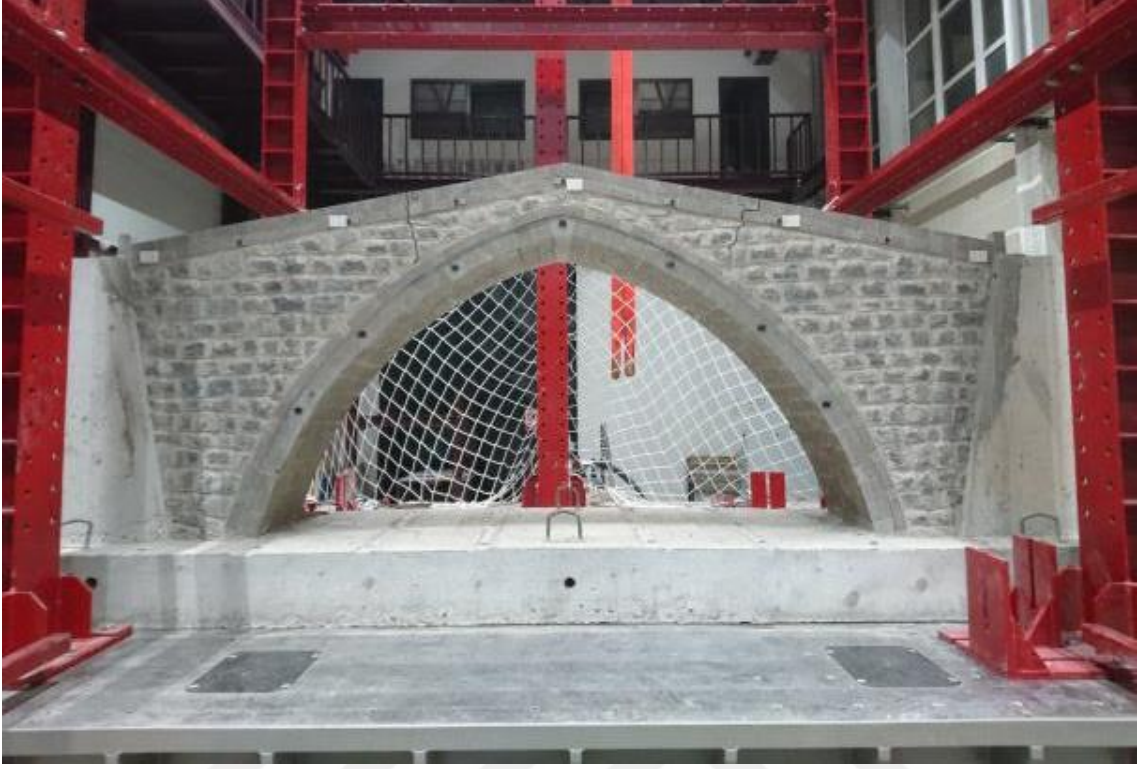
a) Sol mesnet hasarı

b) Sağ mesnet hasarı

Köprü'nün sağ ve sol mesnetlerine uygulanan mesnet çökmelerinin ardından yapıda önemli derecede hasarlar meydana gelmiştir. Bu hasar durumlarının dinamik karakteristiklere etkisinin incelenebilmesi amacıyla Deneysel Modal Analiz (DMA) testleri uygulanmış ve doğal frekans, mod şekilleri ve sönüm oranları elde edilmiştir. Ölçümler esnasında B K 4507 B 005 tipi tek eksenli ve B K 4506 B 003 tipi üç eksenli ivmeölçerler kullanılmıştır. İvmeölçerlerden alınan veriler B K 3560 C tipi 17 kanallı veri toplama sisteminde toplanmıştır. İvmeölçerlerin veri toplama ünitesine tanıtılması, sinyallerin veri toplama ünitesinde depolanması, sinyal koşullandırma işlemlerinin tamamlanması ve bilgisayara aktarılmasında PULSE (2006) yazılımı kullanılmıştır. Alınan sinyallerin işlenmesi ve dinamik karakteristiklerin belirlenmesinde OMA (2006) yazılımı kullanılmıştır.

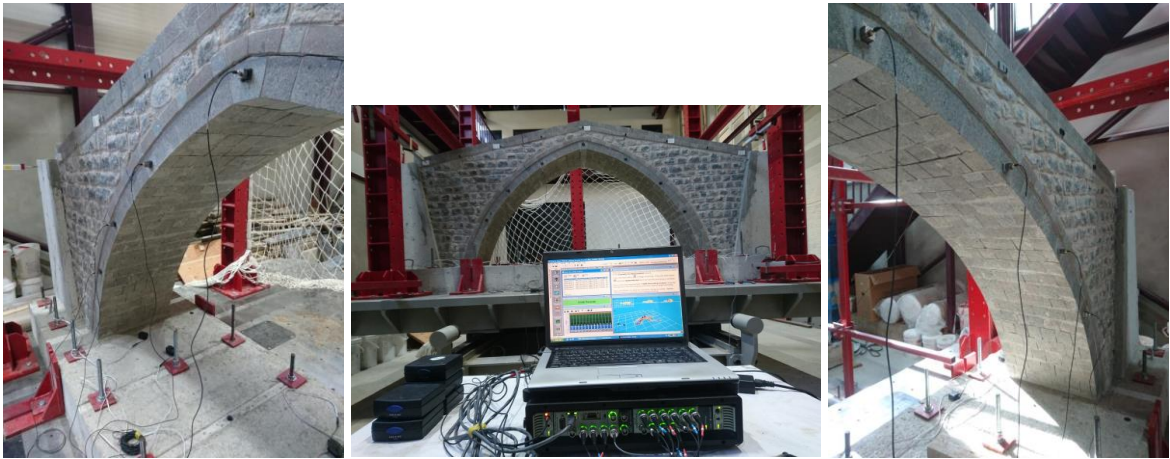
Şekil 2.80. Ölçümlere ait görüşler

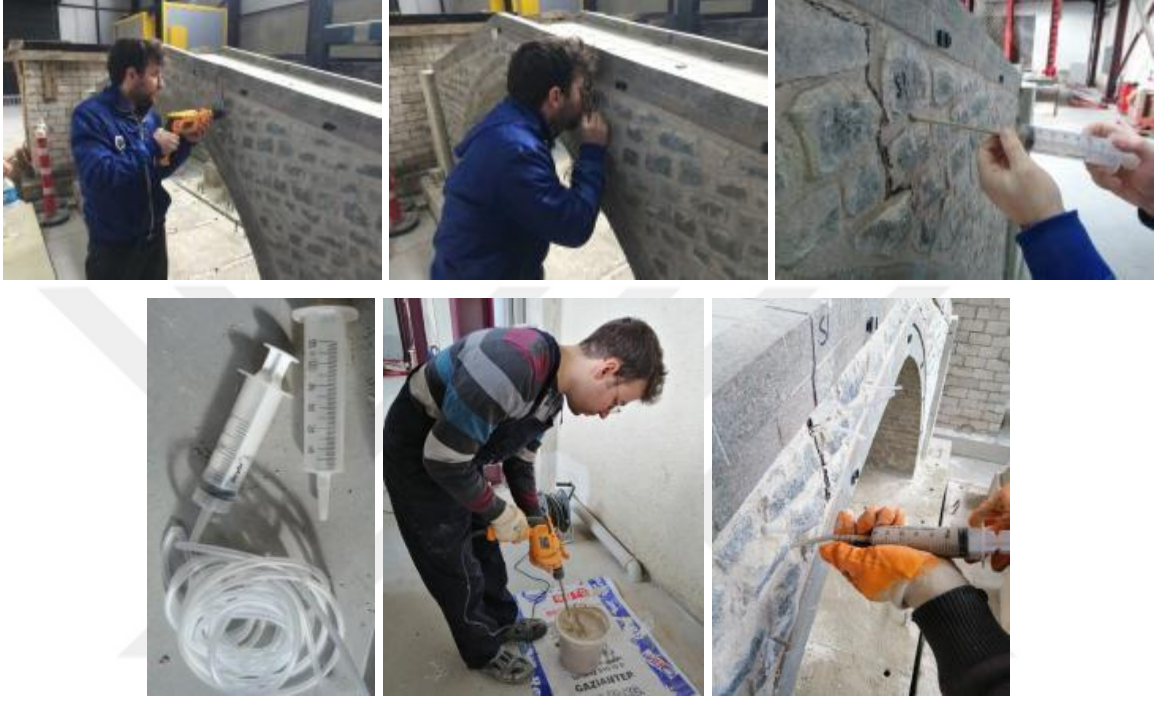
Şekil 2.83. Enjeksiyon işlemlerine ait görünüşler

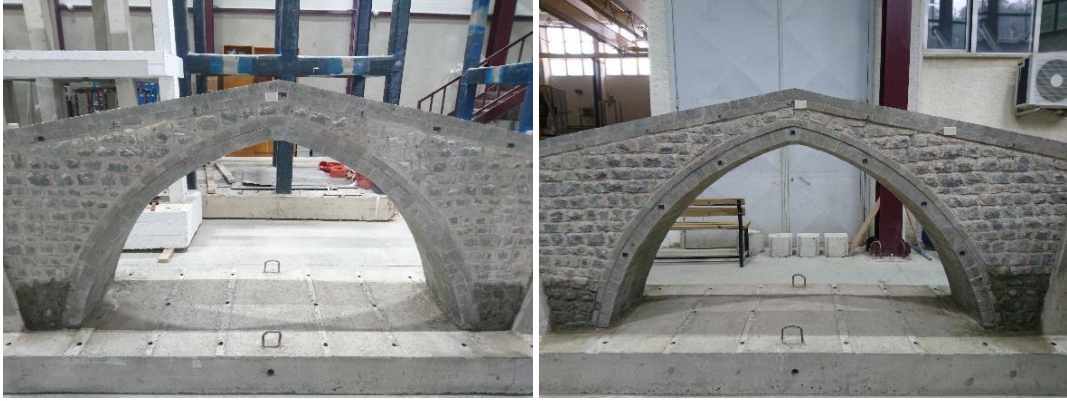
(a) Kemerlerin tamamlanması

Şekil 2.90. Malzeme boşalması hasarının tamamlama yapılarak onarılması
