**TEK AÇIKLIKLI TARİHİ BİR KÖPRÜNÜN DİNAMİK  
DAVRANIŞ PARAMETRELERİNİN DENEYSEL  
OLARAK İNCELENMESİ**

**Yüksek Lisans Tezi  
İnşaat Mühendisliği Yapı Anabilim Dalı  
Danışman: Dr. Öğr. Üyesi Dilek OKUYUCU**

**Anahtar Kelimeler:** Tarihi kemer köprü, Tahribatsız Muayene, Operasyonel modal analiz, Dinamik Kimliklendirme, Pehlivanlı Köprüsü

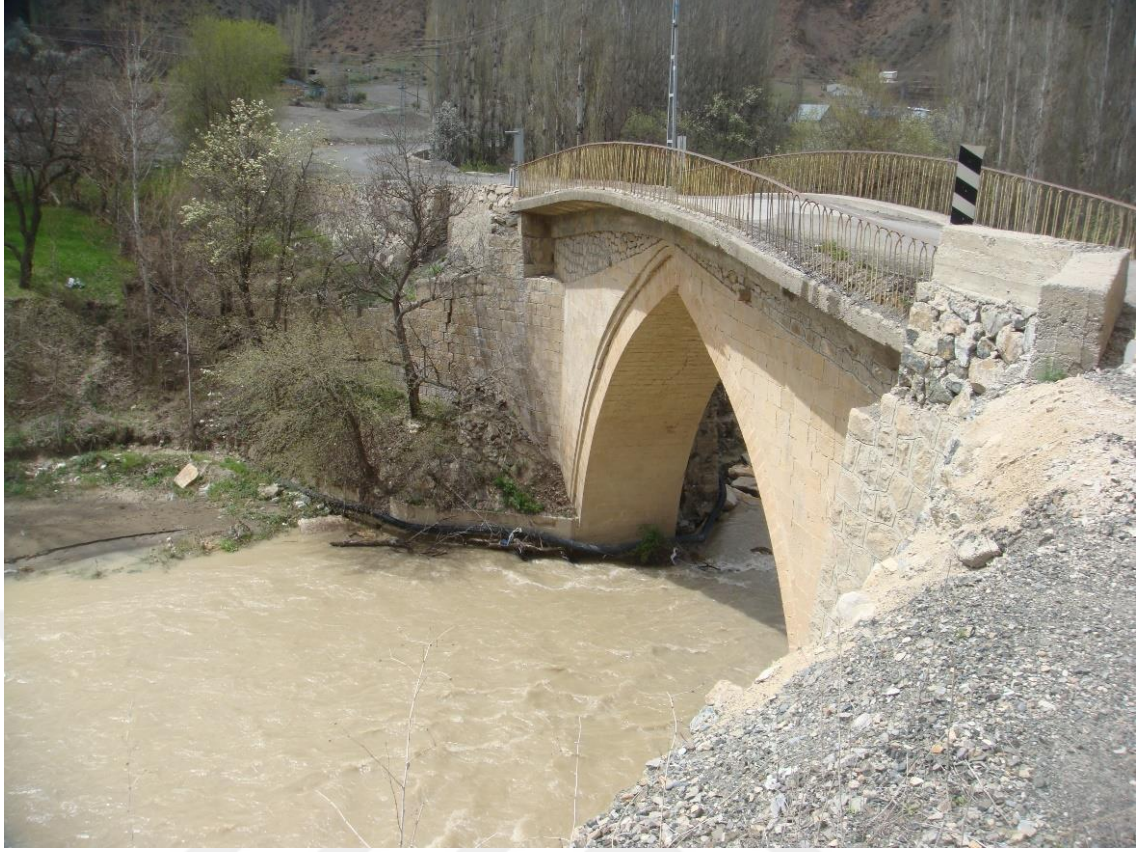
**Şekil 3.5.** Pehlivanlı Köprüsü restorasyon öncesi görünümü (Bayraktar 2012)

Tarihi Pehlivanlı Köprüsü 2015 yılında T.C. Ulaştırma ve Altyapı Bakanlığı Karayolları Genel Müdürlüğü tarafından restore edilmiş ve çalışmalar Karayolları Erzurum 12. Bölge Müdürlüğü tarafından gerçekleştirilmiştir. Bayraktar (2012) tarafından restorasyon öncesi hazırlanan teknik değerlendirme raporuna göre köprü üzerinde daha önceki dönemlerde yapının mimari yapısına uygun olmayan uygulamalar gerçekleştirildiği ifade edilmiştir. Köprüdeki trafik akışındaki konforu sağlamak amacıyla köprü tabliyesi düzleştirilmiş, tempan duvarlar üzerine yeni duvarlar ilave edilmiş, tabliye düzleştirildikten sonra üzerine yaklaşık 1m yüksekliğinde betonarme tabliye inşa edilmiş, yaya güvenliği açısından betonarme tabliyenin kenarlarına demir korkuluklar yapılmıştır. Restorasyon öncesine ait köprü görüntüsü Şekil 3.5’te sunulmaktadır.

Yapılan bu müdahaleler mimari açıdan tarihi yapı dokusunu bozan; statik açıdan köprüye aşırı ilave yükler getirerek yapıda hasara neden olan uygulamalar olarak nitelendirilmiştir. Restorasyon aşamasında tempan duvarlara müdahale edilmiş ve uygun bulunan müdahaleler yapılmıştır. Betonarme döşemenin kaldırılarak yaklaşık 15 cm kalınlığında doğal taş döşeme oluşturulmuştur. Köprü kenarlarına doğal taştan korkuluklar yapılmıştır. Mahmuzlar onarılmış ve selkıran külahları orijinal ölçülerine göre tamamlanmıştır. Köprü ile yollar arasına yapılan taş duvarlarının düzenlenmiş ve köprü dokusuna uygun hale getirilmiştir. Köprü ayaklarının oyulmamaları için uygulamalar yapılmıştır. Köprü üzerindeki yağmur suyu tahliyesini sağlamak amacıyla çörtenler eklenmiştir.

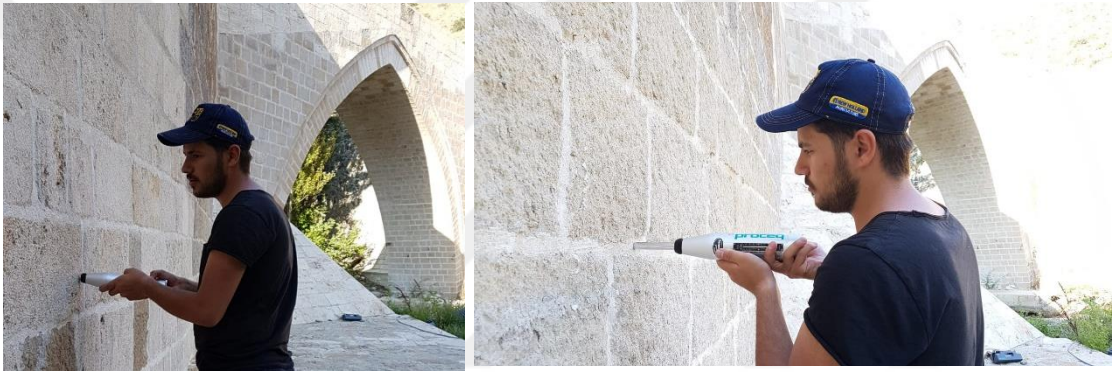
Yapıların malzeme özelliklerini belirlemek için kullanılan tahribatlı ve tahribatsız birçok yöntem mevcuttur. Fakat konu tarihi yapılar olunca kültürel mirasımıza zarar verecek olan tahribatlı yöntemlerin kullanılması mümkün değildir. Bu tez kapsamında malzeme özelliklerinin tayini için tahribatsız yöntemlerden Schmidt çekici yöntemi kullanılmıştır. Köprünün tüm bölümlerinden Şekil 3.9’ da gösterildiği şekilde yüzey sertliği okumaları alınmıştır. Çalışmada kullanılan Schmidt çekici beton için üretilmiş olup, taşın sertlik değeri kullanılarak çekiç üzerindeki kalibrasyon eğrisinden elde edilen basınç mukavemeti değeri taş malzeme için yanıltıcı olacaktır. Bu aşamada; Özdoğan (2018) çalışmasında beton Schmidt çekici ile andezit türü taşın basınç dayanımının elde edilemesi amacıyla Özdoğan (2018) çalışmasında önerilen bağlantılar kullanılmıştır.

**Şekil 3.9.** Pehlivanlı Köprüsü Schmidt Çekici uygulaması

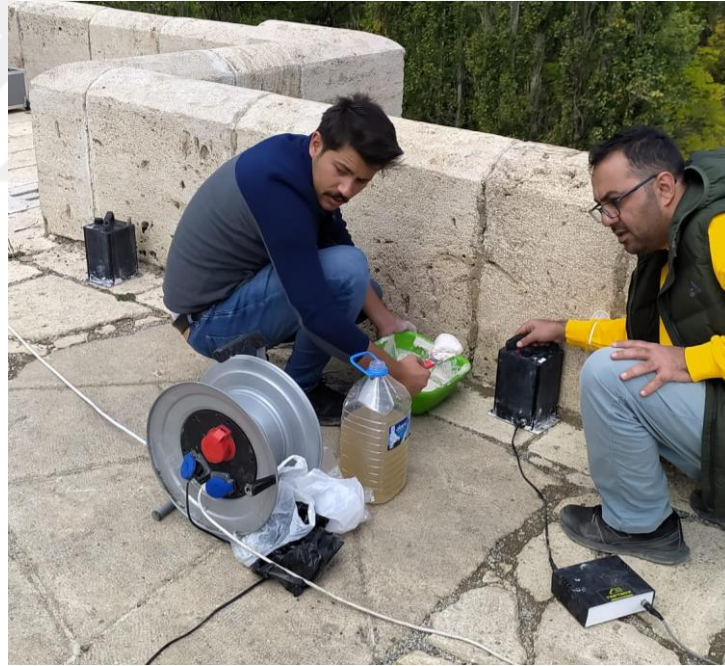
Pehlivanlı Köprüsü üzerinde ölçüm krokisi oluşturulduktan sonra ivme ölçerlerin köprü üzerine sabitleme işlemi yapılmıştır. Sabitleme işlemi yapılırken yapı ile ivmeölçer arasında tam aderans olması beklenir. Bu sebepten ivmeölçerlerin yan aparatları kullanılarak vidalı montaj işlemi yapılır. Fakat bu montaj işlemi tarihi yapılar için uygun bir yöntem olarak görülmemektedir. Şekil 3.16’da sunulduğu üzere yapı üzerinde ivme ölçerlerin altı temizlenerek aderansı en yüksek seviyede tutacak olan hızlı donan alçı ile sabitleme işlemi yapılmıştır.

**Şekil 3.16.** Üç eksenli ivmeölçerlerin köprü üzerine sabitlenmesi

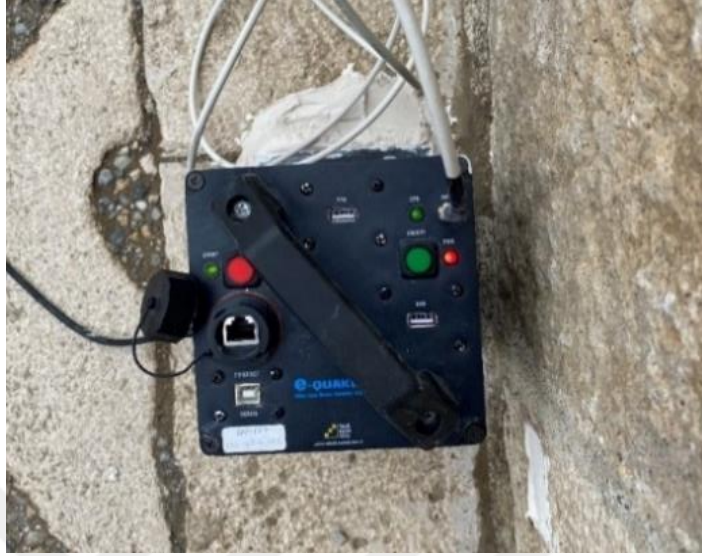
titreşim kaydı aşamasına geçilmiştir. Titreşim kaydı aşamasına ait bir ivmeölçer görüntüsü şekil 3.17’de sunulmuştur.

**Şekil 3.17.** Senkronize edilmiş ultra hassas üç eksenli ivmeölçer

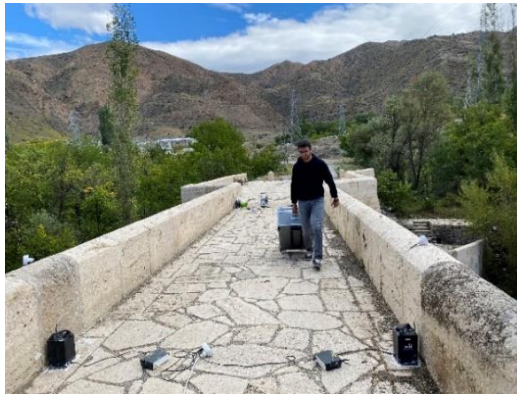
Operasyonel modal analiz çalışmasında, yapının rastgele ortam titreşimlerine verdiği tepkilerin ölçülmesi ve bu verinin Artemis Modal Pro yazılımı ile birlikte işlenmesi sonucu modal davranış parametrelerinin elde edilmesi esastır. Bu nedenle, yapı tepkisinden (ölçülen ivme kayıtları) modal davranış parametrelerinin elde edilebileceği bir titreşim kaydının alınması son derece önemlidir. Çalışma yapılan köprünün bulunduğu bölgede yapının tepki verdiği en önemli titreşimler yapıya yaklaşık 3 m mesafede bulunan ana yoldan geçen araç kaynaklı zemin titreşimleridir. Buna ek olarak yapı üzerine tokmakla vurularak ve tekerlekli çanta yürüterek ölçülen ivme kayıtlarından verilerin daha net alınması amaçlanmıştır. (Şekil 3.18)

**Şekil 3.18.** Köprü üzerinden kayıt alınırken uygulanan çevresel etkiler

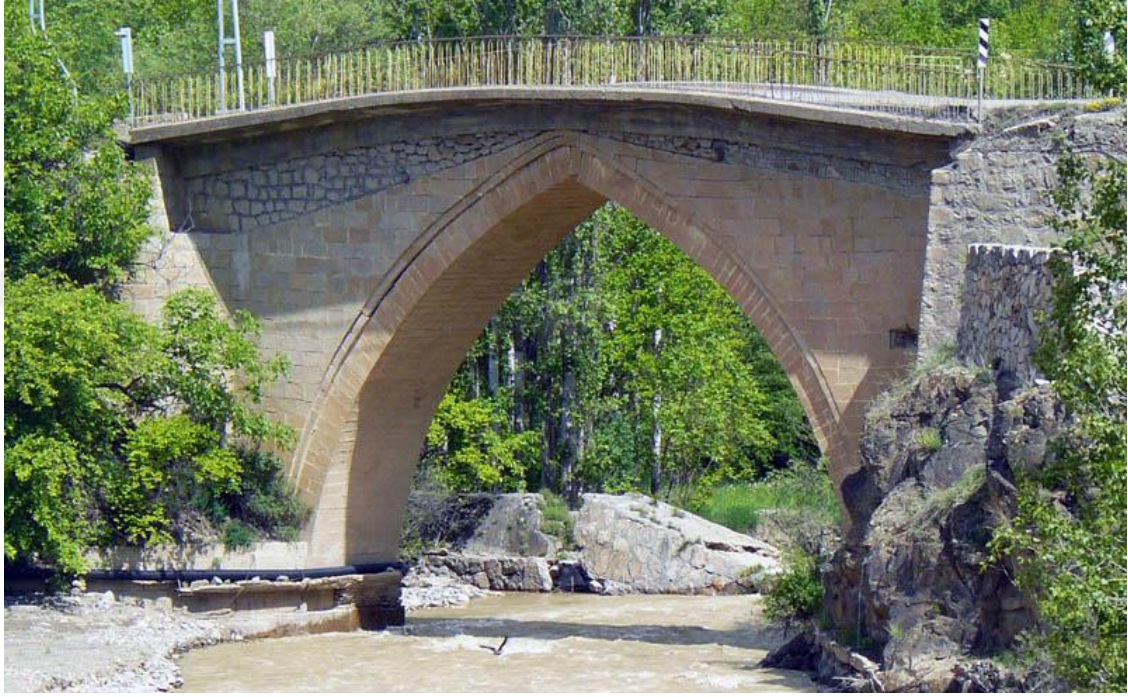
Pehlivanlı Köprüsü Restorasyon geçirmeden önce hazırlanan Bayraktar (2012) raporunda; köprüdeki trafik akışındaki konforu sağlamak amacıyla köprü tabliyesinin düzeltildiğinden bu amaçla tempan duvarlar üzerine yeni duvarlar ilave edildiğinden tabliye düzleştirildikten sonra üzerine yaklaşık 1m yüksekliğinde betonarme tabliye inşa

edildiğinden ayrıca, yaya güvenliği açısından betonarme tabliyenin kenarlarına demir korkuluklar yapıldığından bahsetmiştir. (Şekil 3.25) Köprü üzerine yapılan bu ilavelerin yanı sıra memba ve mansap taraflarına taş duvarlar inşa edilmiştir. Bu uygulanan yanlış çalışmalar, köprü'nün mimari özelliklerini bozan ve köprüye aşırı ilave yükler gelmesine sebep olan uygulamalar olarak değerlendirilmiştir.

**Şekil 3.25.** Pehlivanlı Köprüsü restorasyon öncesi görünümü (Bayraktar 2012)

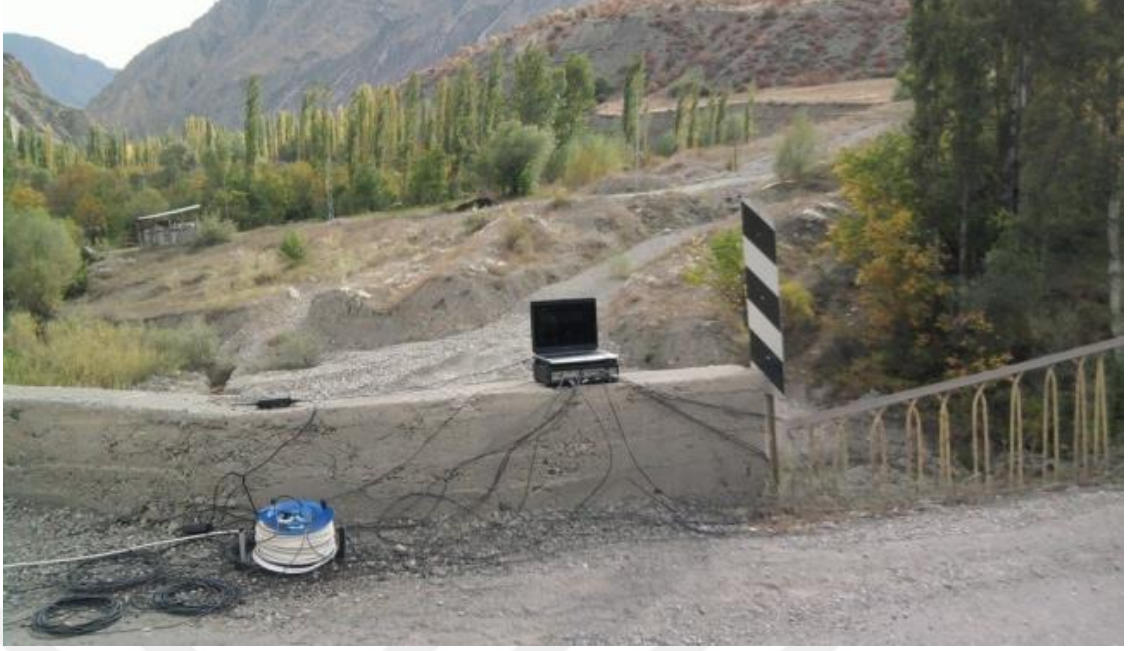
Restorasyon öncesi Bayraktar (2012) tarafından yapılan operasyonel modal analiz çalışması neticesinde 0-25 Hz frekans aralığında köprü'nün ilk beş mod şekli ve modal frekans değerleri elde edilmiş ve bu sonuçlar takip eden bölümde sunulmuştur. Bu çalışmaya ait genel bir görüntü Şekil 3.26'da sunulmaktadır.

**Şekil 3.26.** Pehlivanlı Köprüsü restorasyon öncesi operasyonel modal analiz çalışmasına ait bir görsel (Bayraktar 2012).

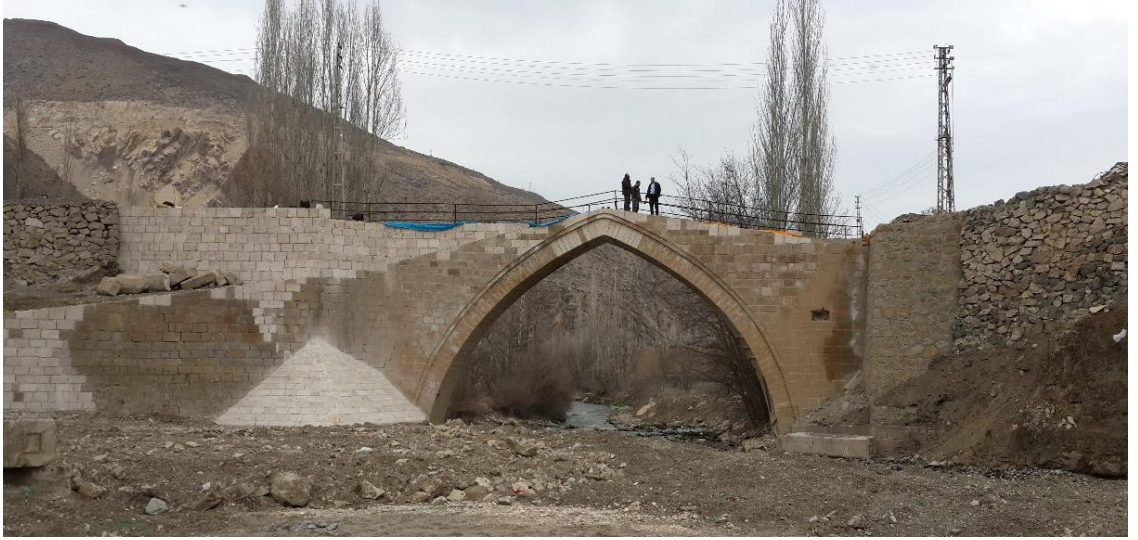
**Şekil 3.27.** Restorasyon döneminde kireçli köprüsü görüntüsü (Okuyucu vd 2016)

Tarihi Pehlivanlı Köprüsü'nün restore edildiği dönemde köprü üzerinde Operasyonel Modal Analiz çalışması yapılarak köprü dinamik davranış parametreleri deneysel olarak elde edilmiştir. Erzurum Teknik Üniversitesi tarafından desteklenen ETÜBAP 2013/15 kod numaralı proje kapsamında yapılan çalışmanın sonuç raporu Okuyucu vd (2016) referansında yayınlanmıştır. Köprü'nün restorasyon dönemine ait bir görüntü Şekil 3.27'de ve bu dönemdeki operasyonel modal analiz çalışmasına ilişkin bir görsel Şekil 3.28'de sunulmaktadır.

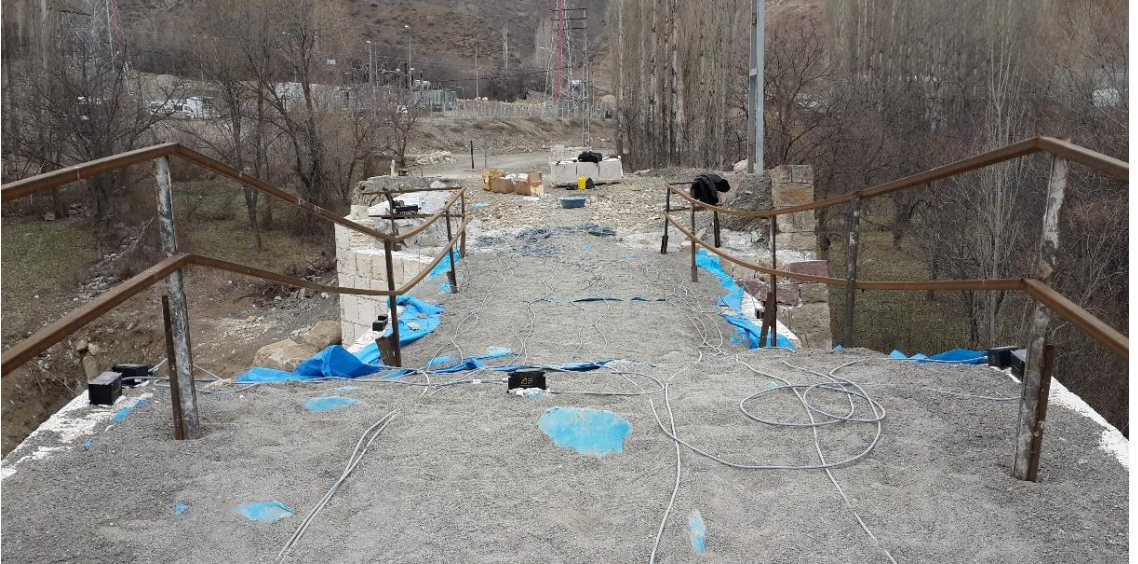
**Şekil 3.28.** Restorasyon esnası Kireçli Köprüsü operasyonel modal analiz çalışmasından bir görüntü (Okuyucu vd 2016).

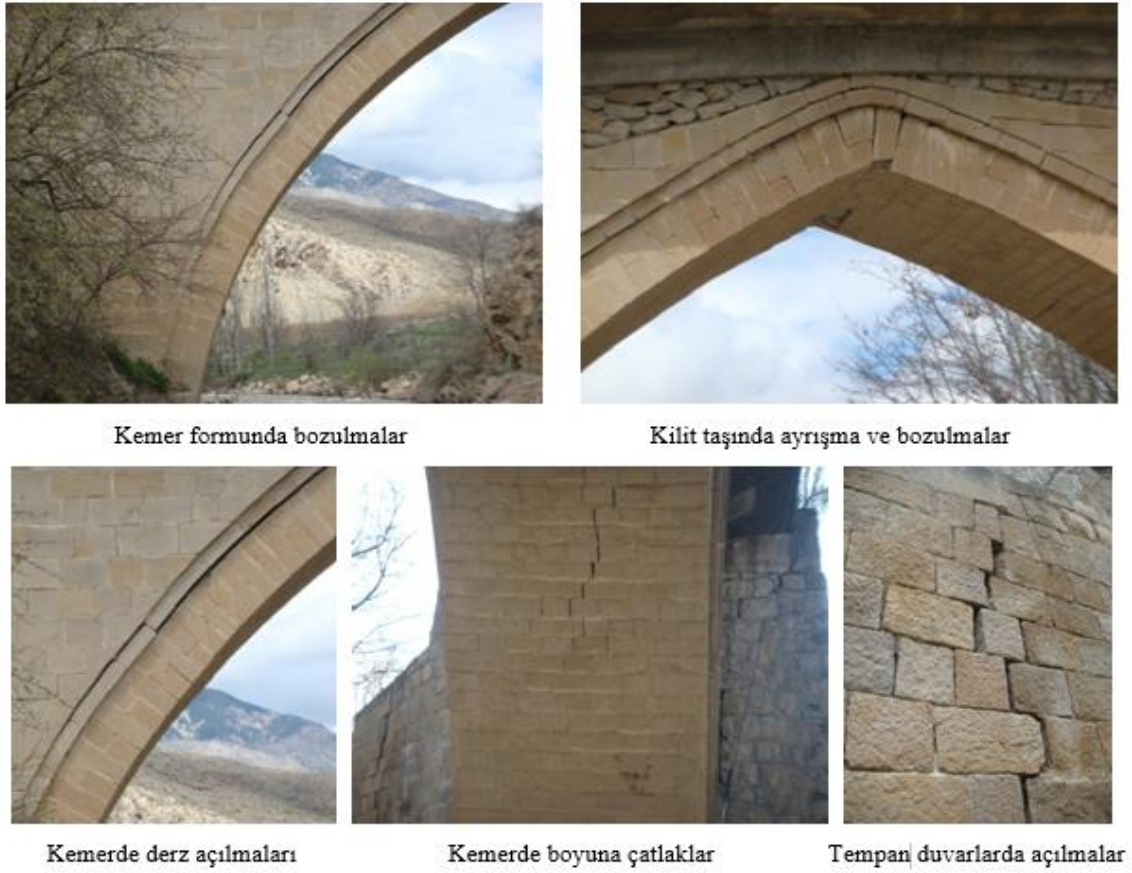
Restorasyon uygulamaları kapsamında köprü orijinal taş tabliyesi üzerindeki muhtelif kalınlıkta katmanlardan oluşan ve sonradan yapıya eklenen kaplamaların tamamı kaldırılarak köprü kütlesi azaltılmıştır. Bununla birlikte Bayraktar (2012) tarafından sunulan ve Şekil 3.29’da gösterilen eleman hasarları için onarımlar yapılmıştır. Ana taşıyıcı durumundaki kemer yapısındaki onarımın tempan duvarlardaki onarımlarla birlikte köprü rijitliğini artırdığını ifade etmek mümkündür.

**Şekil 3.29.** Kireçli Köprüsü restorasyon öncesi hasarlarına ait bazı görüntüler (Bayraktar 2012).

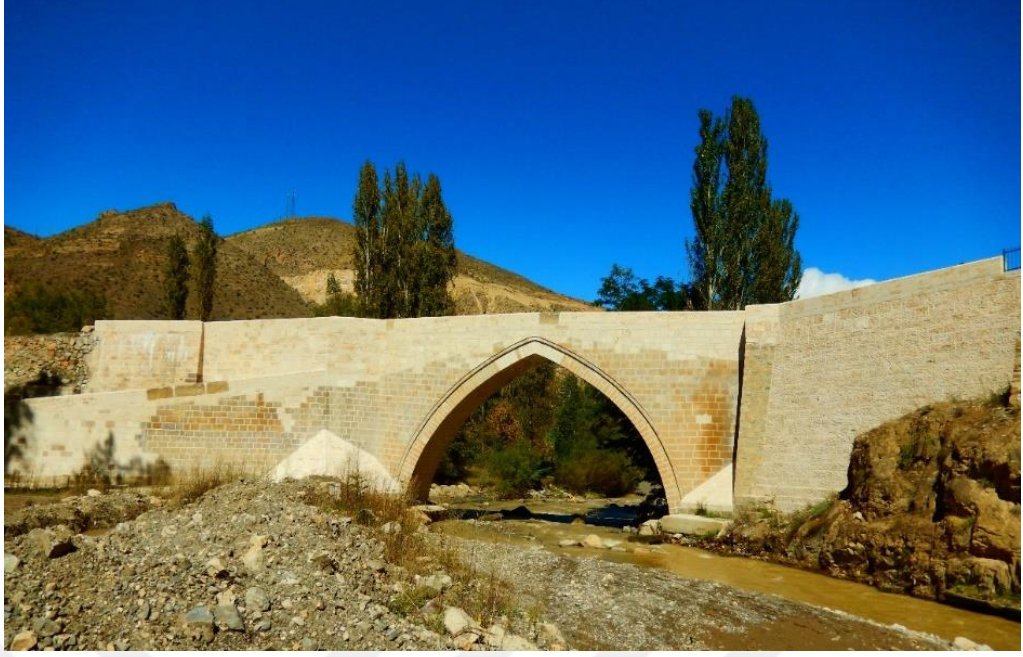
**Şekil 3.30.** Kireçli Köprüsü restorasyon sonrası genel görünümü (Okuyucu 2016)

Tarihi Kireçli Köprüsü restorasyon uygulamasının tamamlanması sonrasında ETÜBAP 2013/15 kod numaralı proje kapsamında operasyonel modal analiz çalışması yapılarak restorasyon sonrası dinamik davranış karakteristikleri elde edilmiştir (Okuyucu vd 2016). Köprü yapısının restorasyondan sonrasına ait genel bir görüntüsü ve onarım sonrası ana taşıyıcı kemerin yakın plan bir görüntüsü Şekil 3.31’de sunulmaktadır.

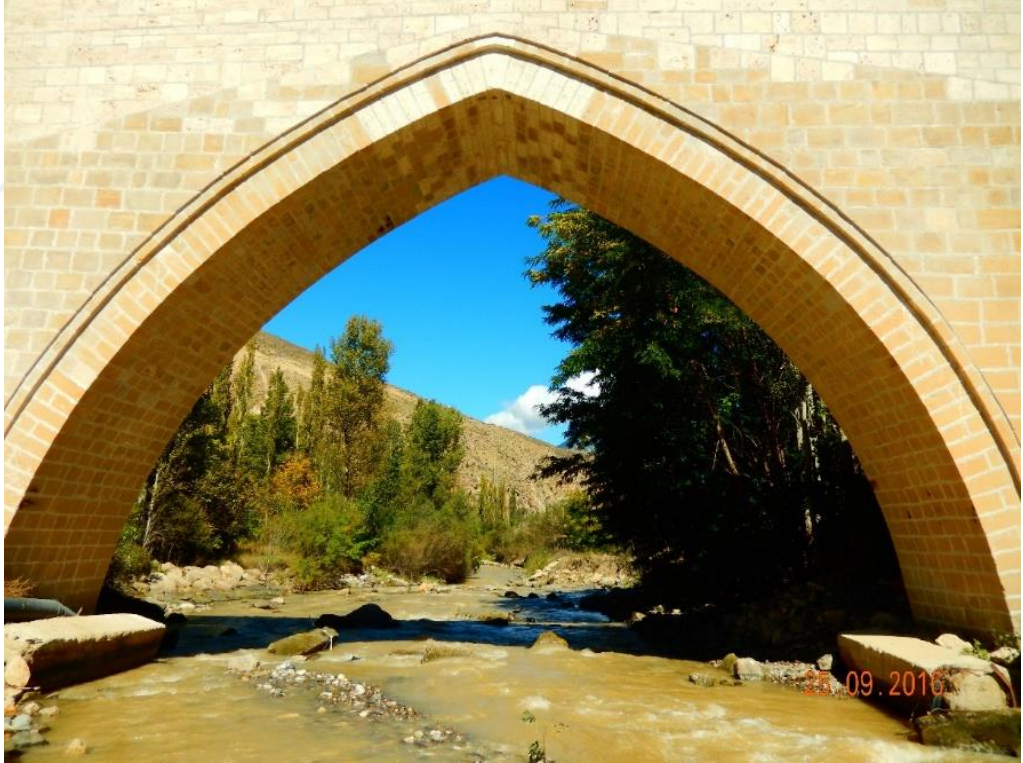
**Şekil 3.31.** Pehlivanlı Köprüsü restorasyonu sonrası ana taşıyıcı kemerin yakın plan görüntüsü (Okuyucu vd 2016).

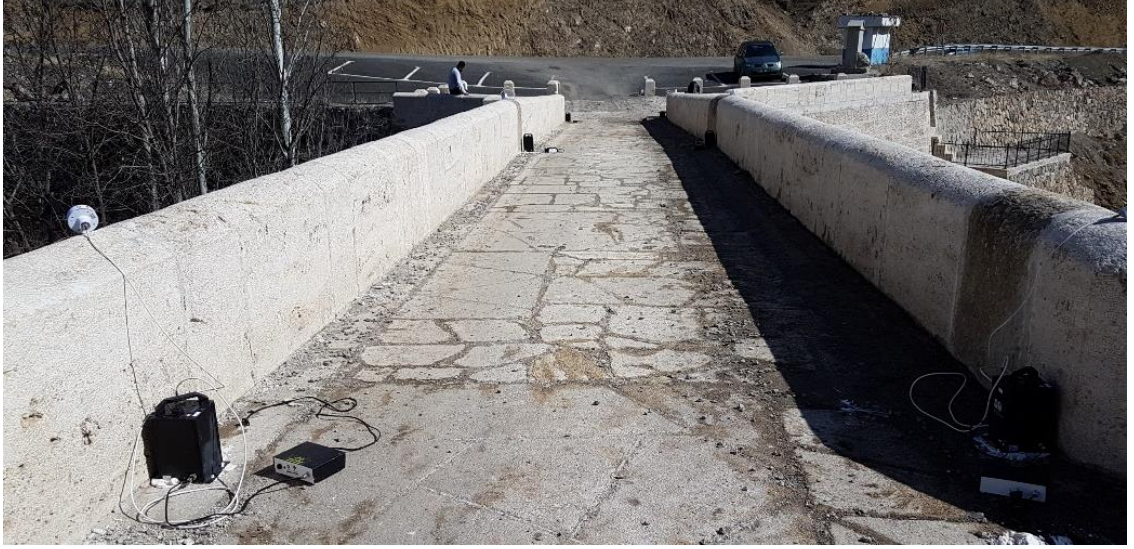
Tarihi Pehlivanlı Köprüsü'nün restorasyon çalışmalarının tamamlanmasından yaklaşık 2 yıl sonraki durumu ve bu dönemdeki dinamik davranış parametrelerinin elde edilmesi bu tez çalışması kapsamında yapılan bir çalışma olmuştur. Köprü yapısı üzerinde operasyonel modal analiz uygulaması gerçekleştirilmiş ve dinamik davranış parametreleri deneysel olarak elde edilmiştir. Bu dönemde gerçekleştirilen saha çalışmasına ilişkin bir görüntü Şekil 3.33'de sunulmaktadır.

**Şekil 3.33.** Pehlivanlı Köprüsü restorasyonundan 2 yıl sonra gerçekleştirilen operasyonel modal analiz uygulamasından bir görüntü.

Bu aşamada köprü üzerinden ivme cinsinden alınan tepki kayıtları analiz edildikten sonra mod şekillerinin daha önceki operasyonel modal analiz sonuçlarından farklı olduğu belirlenmiştir. Örneğin, Bayraktar (2012) ve Okuyucu vd (2016) tarafından gerçekleştirilen daha önceki üç operasyonel modal analiz çalışmasında da köprü gövdesi yanal öteleme hareketi olarak belirlenen ilk mod şeklinin köprü'nün yanal öteleme hareketine Pehlivanlı Köyü tarafındaki tempan duvarı hizasında bir yanal ayrışmanın katılımı ile gerçekleştiği görülmüştür. Daha yalın bir ifade ile köprü'nün birinci mod şeklinde köprü gövdesi ile Pehlivanı Köyü tarafındaki tempan duvar arasında bir ayrışma hareketi olduğu belirlenmiştir. Sonraki bölümde bu husus üzerinde durulacak olmakla birlikte; restorasyon sürecinde ve restorasyondan 2 yıl sonra yapılan operasyonel modal analiz neticesinde deneysel olarak belirlenen birinci mod şeklinin şematik görüntüsünün Şekil 3.34'de sunulmasında yarar görülmektedir.

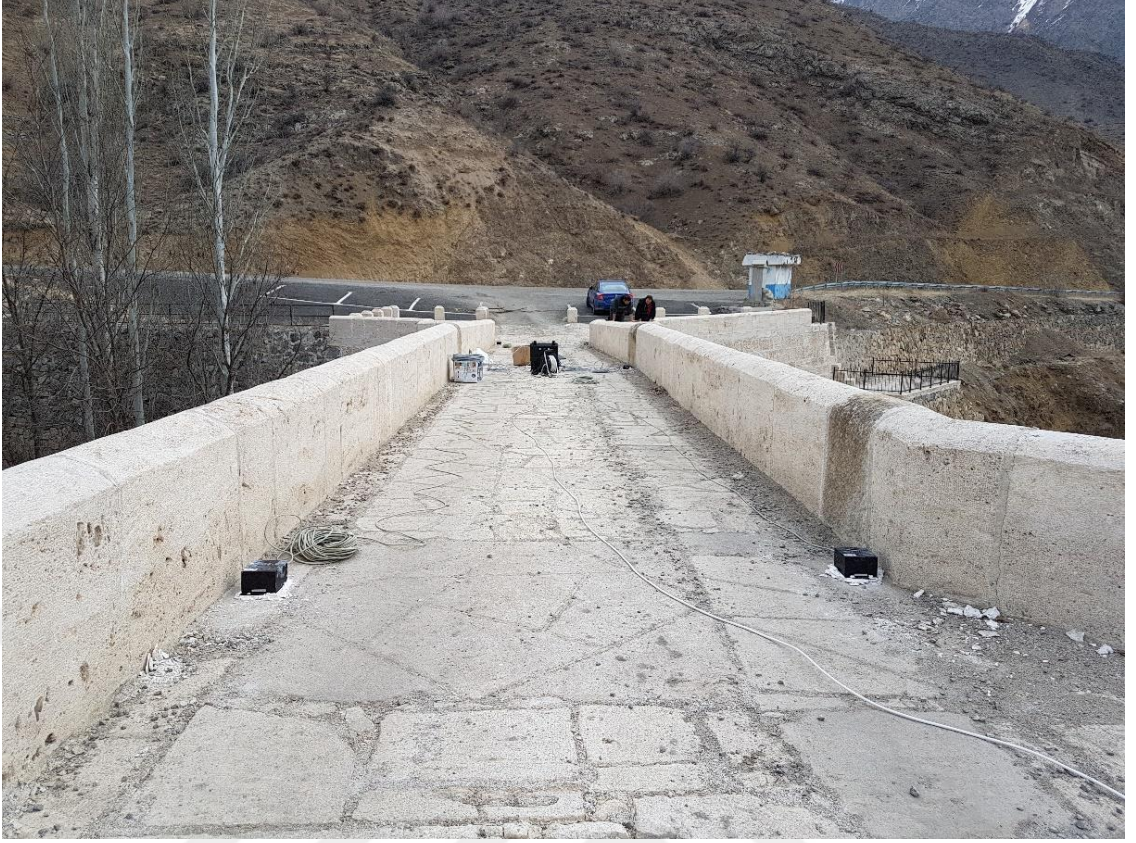
**Şekil 3.35.** Pehlivanlı Köprüsü restorasyon çalışmasından 2 yıl sonra tekrar yapılan operasyonel modal analiz çalışmasına ait bir görsel.

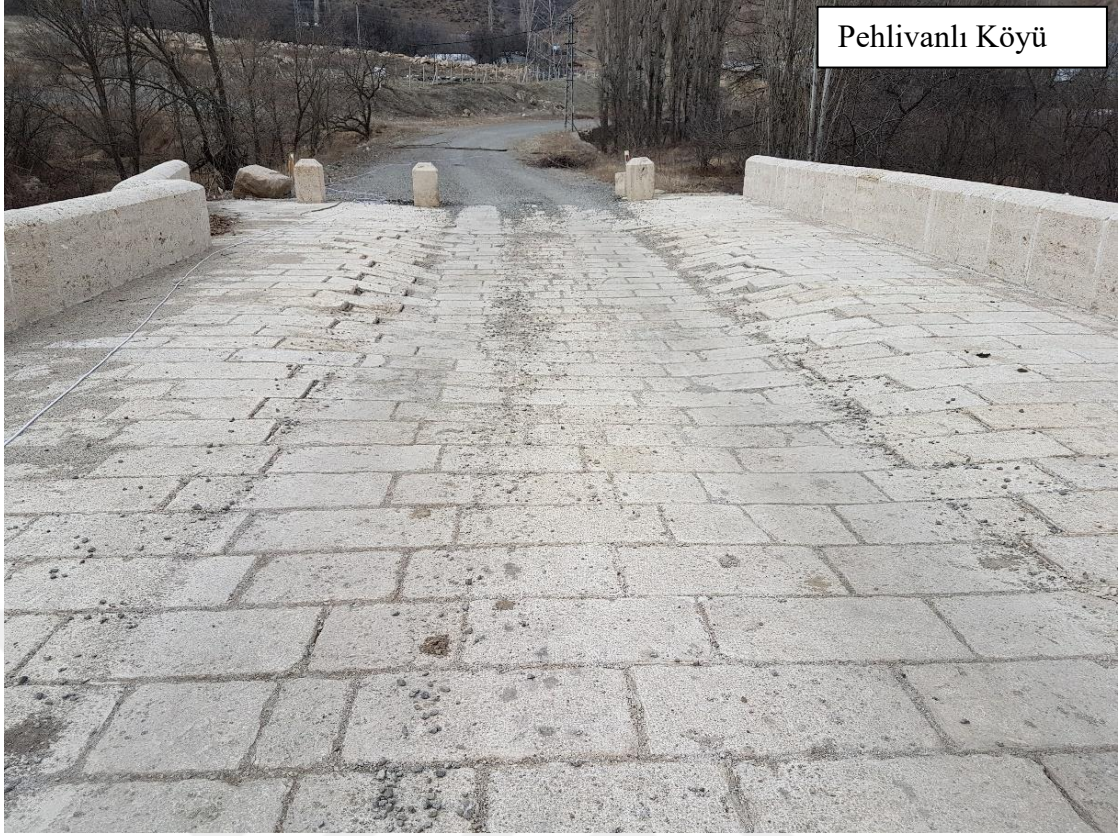
İlk ölçümden birkaç hafta sonra yapılan saha ziyareti esnasında farklı bir tablo ile karşılaşmış; köprünün hasar aldığı Pehlivanlı Köyü tarafındaki tempan duvarında düşey çökme ve bu çökmeye bağlı olarak kaplama hasarları ile köprü gövdesi ve tempan duvar arasında ayrışmanın işareti olarak kabul edilen boyuna çatlaklar meydana geldiği görülmüştür. Tempan duvarda meydana gelen çökme hasarına ilişkin bir görsel Şekil 3.36’da sunulmaktadır.

**Şekil 3.36.** Pehlivanlı Köprüsü restorasyonundan ~ 2 yıl sonrasında tempan duvarda meydana gelen çökme görüntüsü.

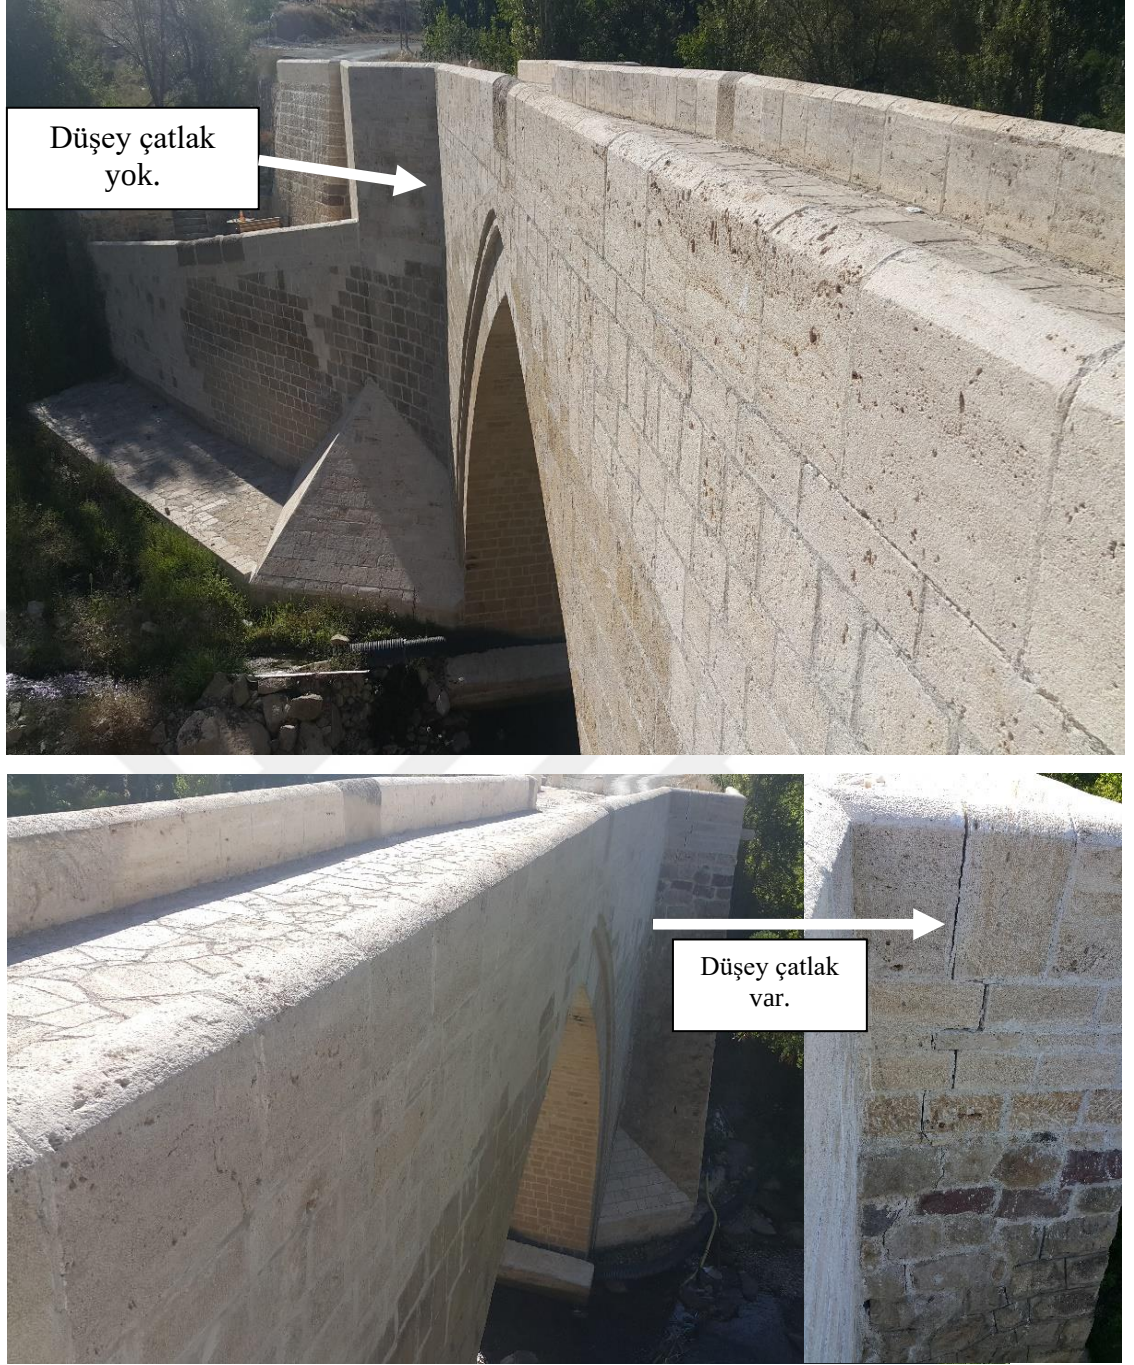
Hasar incelendiğinde tempan duvar dolgusunda yer yer 8-10 cm ölçüsünde düşey çökmelerin meydana geldiği ve bu düşey çökme etkisi ile köprü-tempan duvar birleşiminde düşey bir hat boyunca ayrışmalar olduğu sonucuna varılmıştır. Ancak, bu düşey ayrışma çatlağı köprünün sadece bir tarafında, Pehlivanlı Köyü yönünde sağ tarafta, meydana gelmiştir. Hasarın meydana geldiği tempan duvarın her iki tarafından alınan görüntüler Şekil 3.37’de sunulmaktadır.

**Şekil 3.37.** Pehlivanlı Köprüsü restorasyonundan ~2 yıl sonrasında çökme meydana gelen tempan duvarın her iki tarafına ait görüntüler.

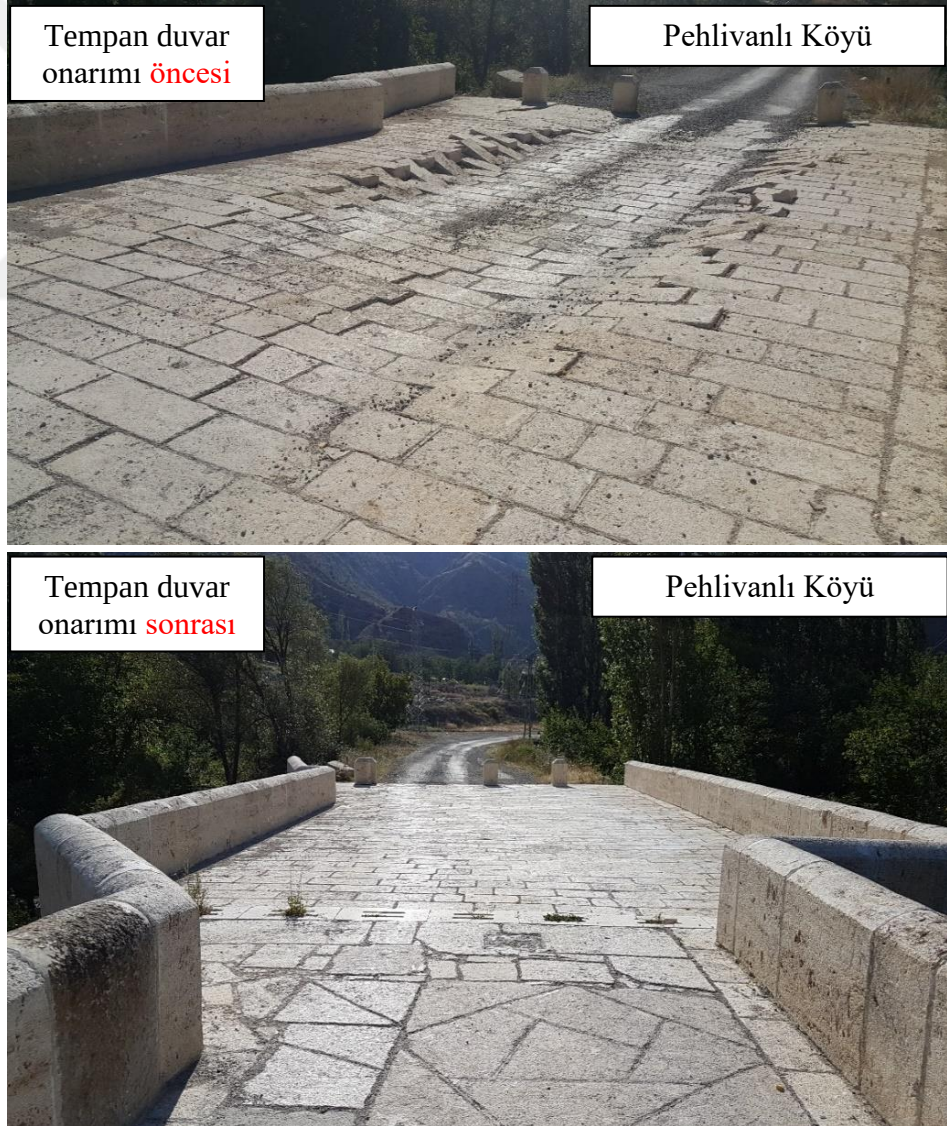
Pehlivanlı Köprüsü restorasyonun tamamlanmasından yaklaşık iki yıl sonra yapılan çalışmada Pehlivanlı Köyü tarafı tempan duvarı dolgusundaki düşey çökmeye bağlı hasar oluşumu tespit edilmiş ve bu durum yetkili birimlere bildirilmiştir. Sonrasında duvarda meydana gelen hasar için onarım çalışması yapılmış ve köprü yaya kullanımı için açık hale getirilmiştir. Yapılan çalışma neticesinde tempan duvardaki çökme onarılmış; yeniden dolgu işlemi yapıldığı rapor edilmiştir. Bu onarım çalışmasının önce ve sonrasına ilişkin bir görsel Şekil 3.38’de sunulmaktadır. Onarımın sadece çöken bölgedeki dolgunun yenilenmesi şeklinde olduğu; köprü gövdesi ve tempan duvar arasındaki düşey ayrışma için herhangi bir müdahale yapılmadığı görülmüştür.

**Şekil 3.38.** Pehlivanlı Köprüsü tempan duvar onarımı öncesi ve sonrasına ait görüntüler

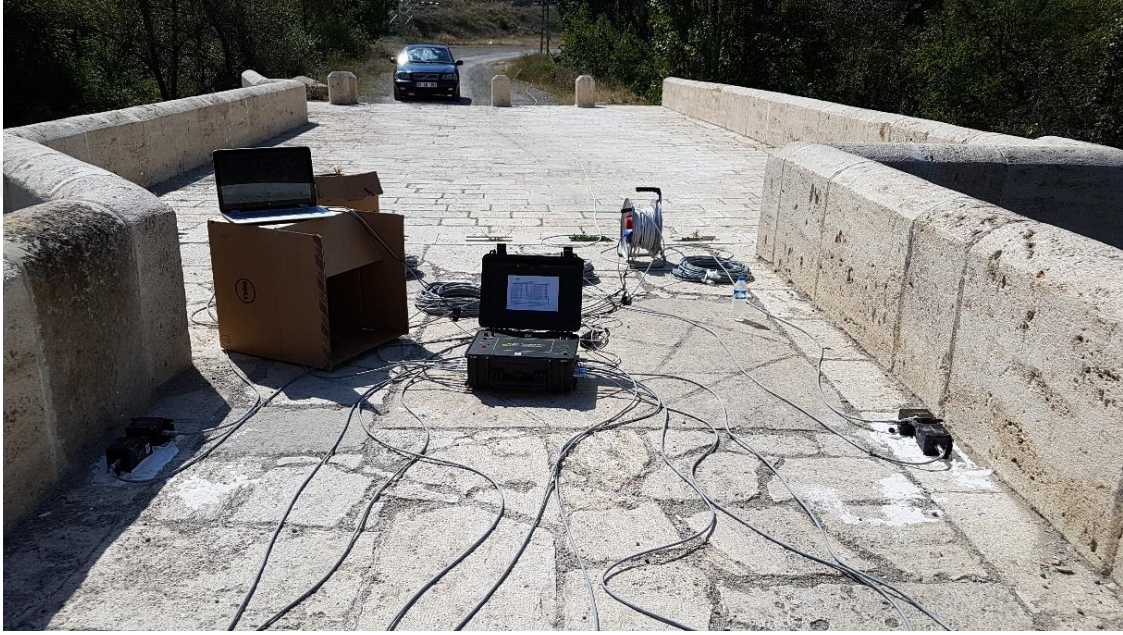
Tempan duvar onarımından sonra bir kez daha, 18.08.2018 tarihinde, sahada operasyonel modal analiz çalışması yapılmıştır. Ancak, köprü yapısının tepki titreşimleri ölçülürken veri toplama sisteminde meydana gelen arıza nedeniyle kaydedilen veri üzerinde yapılan analizden sağlıklı bir sonuç elde edilememiştir. Her ne kadar sonuç alınamamış olsa da bu dönemde yapılan saha çalışmasına ilişkin bir görsel Şekil 3.39'da sunulmaktadır. Onarım sonrasında köprü'nün yaya ve yasaklanmış olmasına rağmen taşıtlar tarafından kullanıldığı gözlemlenmiştir.

**Şekil 3.39.** Tempan duvar onarımından hemen sonra yapılan saha çalışmasına ait bir görsel.

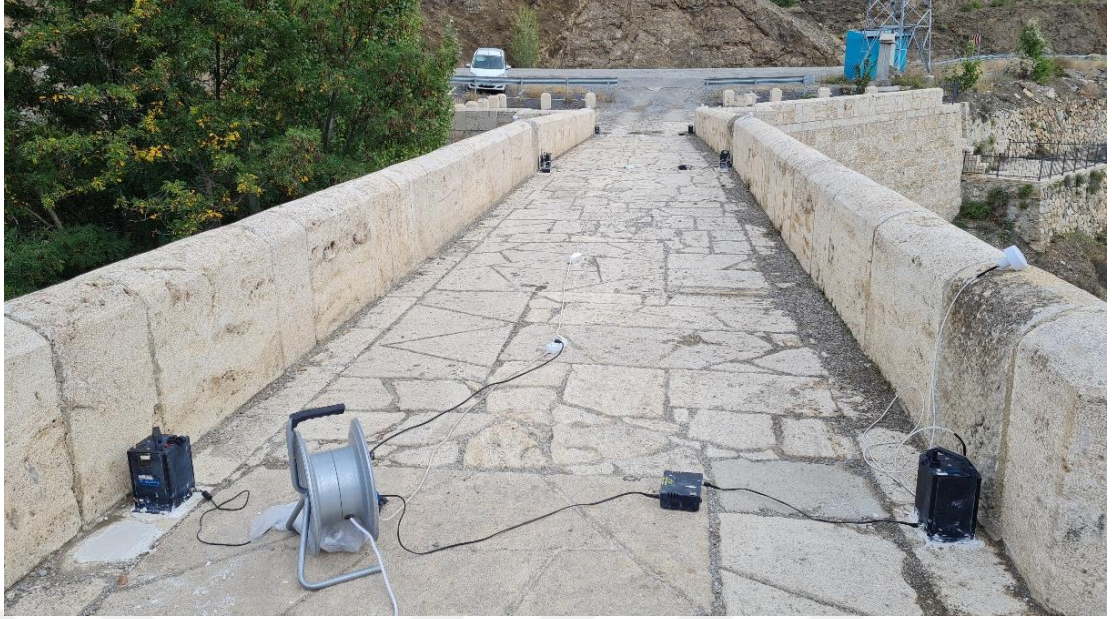
Veri toplama sisteminin yeniden çalışır hale getirilmesi ile birlikte; restorasyonun tamamlanmasından yaklaşık altı yıl ve tempan duvardaki hasarın onarımından yaklaşık üç yıl sonra köprü yapısında bir kez daha Operasyonel Modal Analiz çalışması yapılmış ve köprü dinamik davranış karakteristikleri deneysel olarak elde edilmiştir. Esasen veri toplama sisteminin onarımı sonrası hemen saha çalışması yapılmak istenmiş ancak; 2020 yılı başında dünya genelinde yaşanan Covid19 pandemisi nedeniyle bu mümkün olmamıştır. Seyahat yasaklarının olmadığı bir dönemde; 25 Eylül 2021 tarihinde bu çalışma gerçekleştirilebilmiştir. Bu dönemde yapılan saha çalışmasına ilişkin genel bir görüntü Şekil 3.40'ta sunulmaktadır. Çalışma sonucunda elde edilen dinamik davranış parametreleri takip eden bölümde sunulmaktadır.

**Şekil 3.40.** Restorasyondan 6 yıl sonra yapılan saha çalışmasından bir görüntü

Bu dönemde yapılan inceleme sonucunda köprü tempan duvarındaki onarım sonrasında tekrar çökme meydana geldiği ve bu çökmenin kaplama taşlarına zarar verdiği görülmüştür. Çökmeye ilişkin bir görüntü sunulmaktadır.

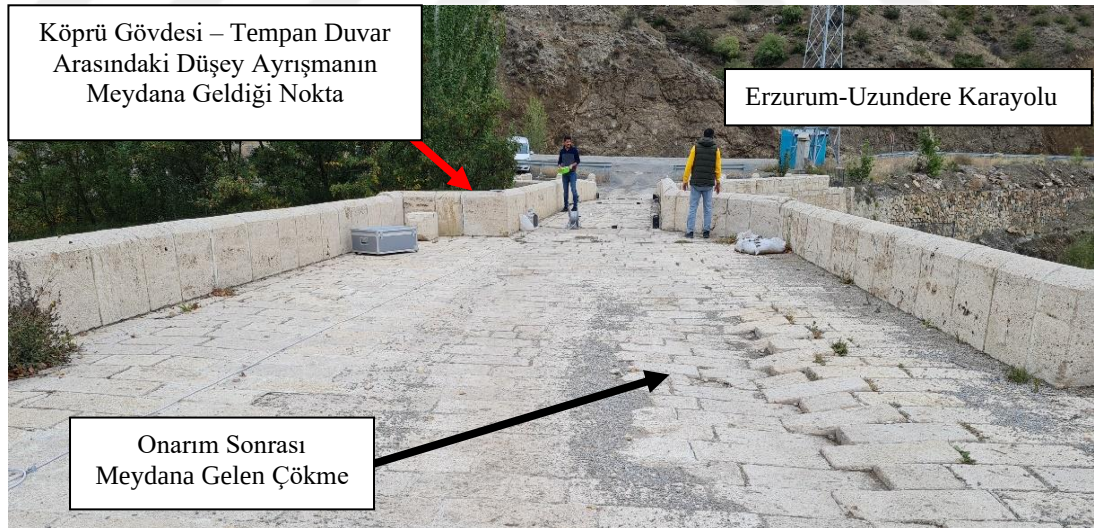
**Şekil 3.41.** Pehlivanlı Köprüsü tempan duvarında onarım sonrası yeniden meydana gelen çökmeye ait bir görsel.

Şekil 3.41’de görüldüğü şekilde onarım sonrası tempan duvarda *tekrar* meydana gelen çökme köprü gövdesi ile tempan duvar arasındaki düşey ayırışma miktarını önemli ölçüde artırmıştır. Söz konusu hasara ilişkin bir yakın plan görüntüsü Şekil 3.42’de sunulmaktadır.

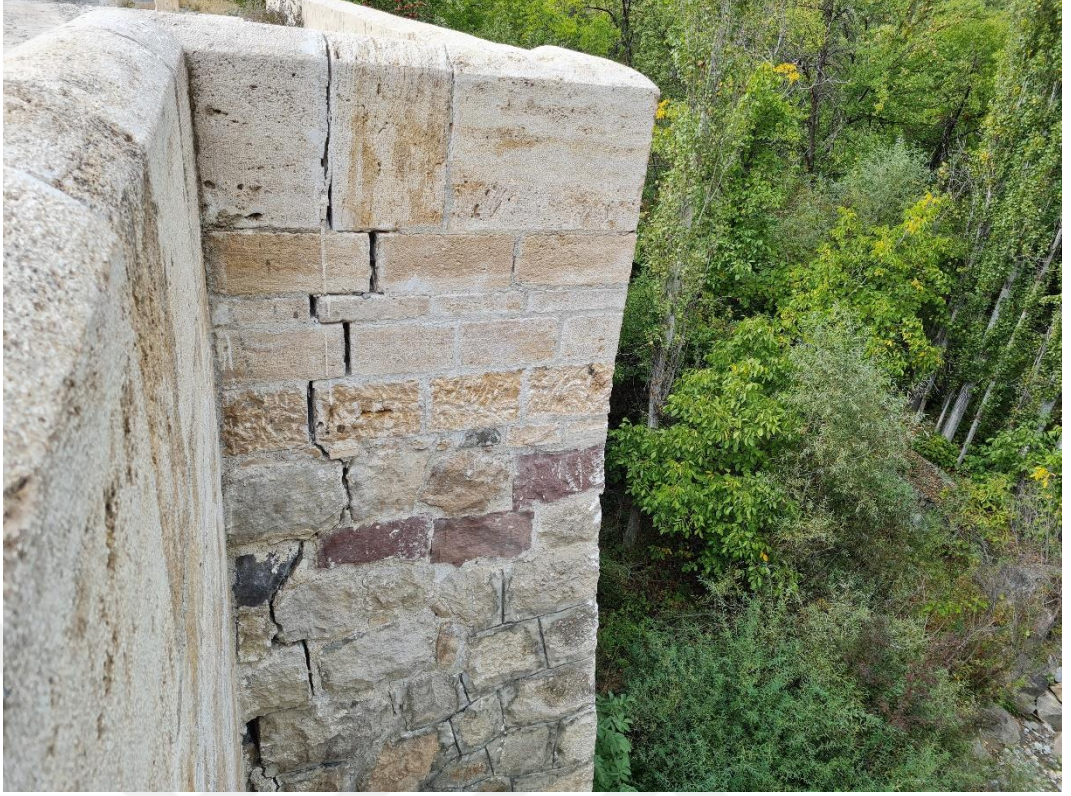
**Şekil 3.42.** Tempan duvar onarımı sonrası köprü gövdesi ile tempan duvar arasındaki düşey ayrışmanın yakın plan bir görüntüsü.

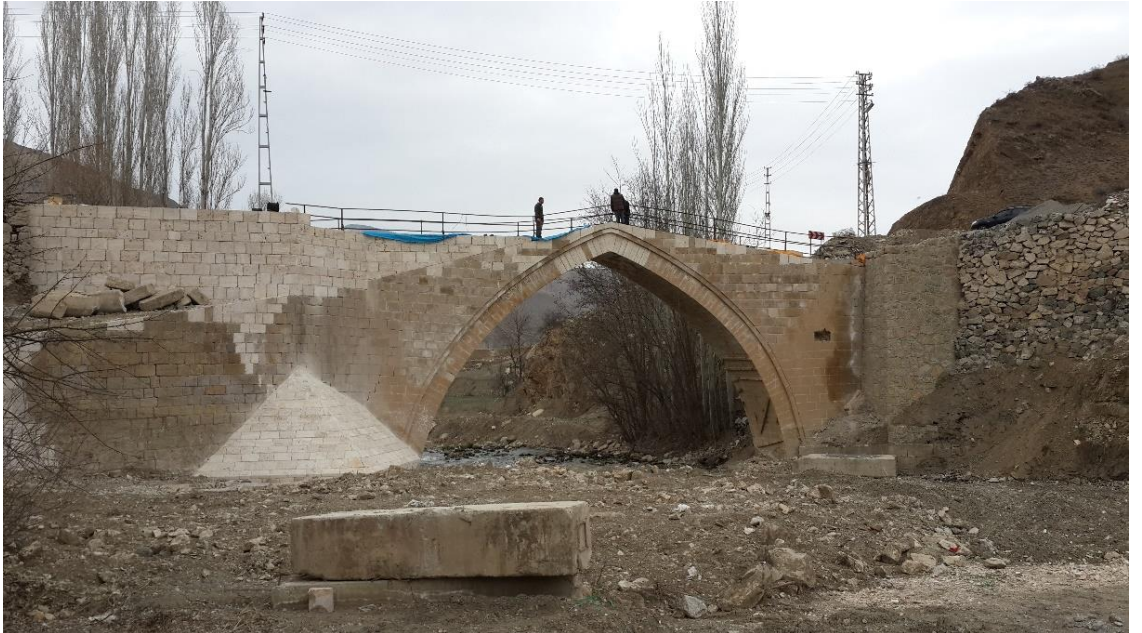
Restorasyon esnası operasyonel modal analiz uygulamasının, Şekil 4.1’de gösterildiği üzere, köprü tabliyesi orijinal taş kaplama seviyesi üzerine sonradan eklenmiş öncelikle betonarme tabliye olmak üzere tüm kaplamaların, korkulukların ve taş duvar eklentilerinin kaldırıldığı bir dönemde yapıldığı Okuyucu vd (2016) çalışmasında ifade edilmekte ve bu durum Şekil 4.2’de sunulan görsel ile desteklenmektedir. Betonarme tabliye ile taş duvar eklentilerinin sistemden uzaklaştırılmasının köprü kütlesinde önemli ölçüde azalma meydana getirdiği açıktır. Basit bir hesaplama; sadece toplamda 1 m çıkma ile betonarme tabliyenin ayrılması ile birlikte sistem kütlesinde meydana gelen azalmanın  $15,17 \times 6,60 \times 0,15 \times 2500 = 37546$  kg olduğunu ifade etmek mümkündür. Bu yaklaşık değere tabliye düzleştirme amacıyla yapılan dolgu ve sistemden ayrılan duvar eklentilerinin dahil değildir. Restorasyon esnası saha çalışması döneminde köprü kütlesinin, restorasyon öncesi saha çalışması dönemine kıyasla önemli ölçüde azaldığı görülmekle birlikte onarımla beraber köprü rijitliğinde meydana gelen artış konusunda teknik bir değerlendirme yapılamamaktadır. Zira Okuyucu vd (2016) çalışmasında restorasyon esnası çalışmanın yapıldığı dönemde ana taşıyıcı sistem üzerindeki onarım/güçlendirme çalışmalarının düzeyi hakkında net olarak teknik bir bilgi sunulmayışı bu değerlendirmenin sağlıklı bir şekilde yapılmasını olanaksız kılmıştır.

**Şekil 4.2.** Pehlivanlı Köprüsü restorasyon esnası operasyonel modal analiz çalışması döneminden bir görsel (Okuyucu vd 2016).

Çizelge 4.2 incelendiğinde; restorasyon öncesi ve sonrası modal frekans değerleri arasında yaklaşık olarak %41 - %114 oranında artış meydana geldiği görülmektedir. Denklem 4.1 ile birlikte değerlendirildiğinde, sistem kütlesindeki azalma ile birlikte onarım sonucu gelişen rijitlik artışının frekans değerlerinde artış ile sonuçlandığı değerlendirilmektedir.

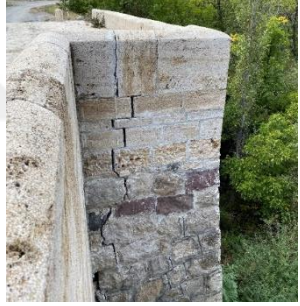
| Uygulama Dönemi: | Restorasyondan 2 yıl sonra<br>Temmuz 2017 | Restorasyondan 6 Yıl sonra<br>Eylül 2021 |
|---|---|---|
| <b>Tempan Duvar – Köprü Gövdesi Birleşimindeki Hasara İlişkin Görsel</b> | <p>Yaklaşık 5-6 mm genişliğinde düşey çatlak</p> | <p>Yaklaşık 15-20 mm genişliğinde ve köprü ayağına doğru ilerlemiş düşey çatlak</p> |

| Uygulama Dönemi: | Restorasyondan 2 yıl sonra<br>Temmuz 2017 | Restorasyondan 6 Yıl sonra<br>Eylül 2021 |
|---|---|---|
| <b>Kütle ve Rijitlik Değerlendirmesi</b> | <ul style="list-style-type: none"> <li>Kütlede değişim yok</li> <li>Hasar ile birlikte köprü rijitliğinde azalma</li> </ul> | <ul style="list-style-type: none"> <li>Tempan duvar dolgusunun artırılması ile birlikte kütlede artış</li> <li>Dolgu uygulaması esnasında düşey doğrultuda sıkıştırma ile yatay doğrultudaki genişlemeye bağlı olarak düşey çatlaklarda genişleme ve ilerleme sonucunda köprü rijitliğinde ilave azalma</li> </ul> |

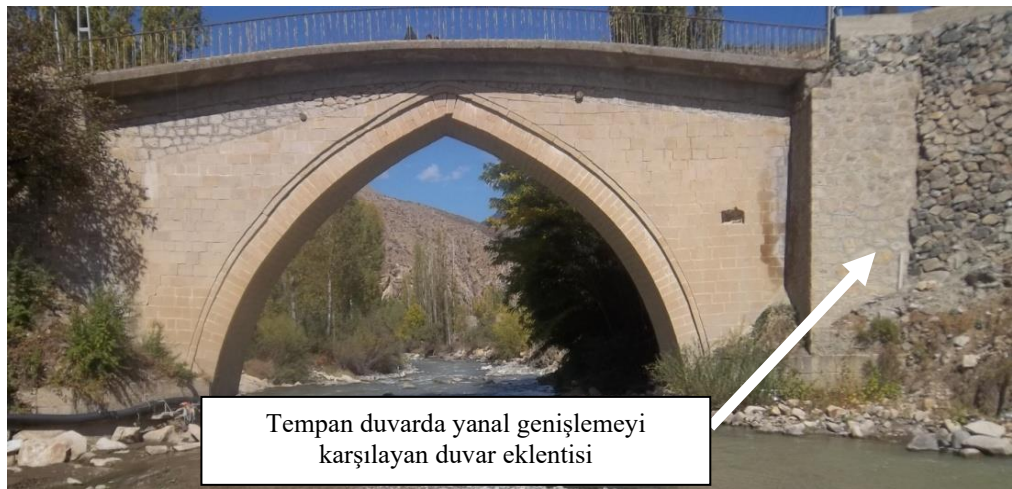
**Şekil 4.4.** Restorasyon öncesi dönemde Pehlivanlı Köprüsü tempan duvarlarının yanına yapılan duvar eklentisi (Bayraktar 2012).

Restorasyon öncesi dönemde yapıldığı ifade edilen tabliye düzeltirme çalışmalarında köprü yapısının *hasar almaması* için mevcut tempan duvarların yanal yöndeki ilave itkileri karşılamak amacıyla bir nevi dayanma yapısı olarak çalışacak ilave duvarlar ile desteklenmiş olmasının o dönemin koşullarında yerinde bir uygulama olduğu düşünülmektedir. Şekil 4.5 bu uygulamanın teknik olarak yalın bir şekilde açıklanabilmesi amacıyla oluşturulmuş şematik bir gösterimi içermektedir.
