**BARTIN ÜNİVERSİTESİ**

**YÜKSEK LİSANS TEZİ**

**TERMAL BARIYER KAPLAMALARIN (TBC) MİKROYAPISAL VE  
ELEKTROKİMYASAL KOROZYON DAVRANIŞLARININ İNCELENMESİ**

**BARTIN-2019**

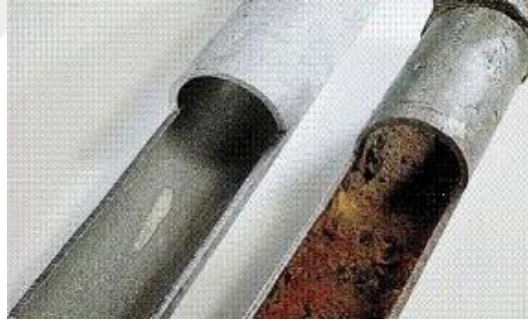
Şekil 1.1:Sulu ortamda korozyona uğramış bir parça yüzeyi (URL-1, 2014).

Şekil 1.1’de sulu ortamda kalmak suretiyle korozyona maruz kalmış bir parçaya ait bir yüzey görüntüsü verilmiştir. Tabi sular, deniz suları, yer altı boru hatları, kimyasal çözeltiler, organik sıvılar gibi esas olarak çözünmüş olarak bulunan bir elektrolitin bulunduğu ve korozyonun kontrol altına alınmasında zorluk çekilen geniş hacme sahip sulu ortamlarda çalışan parçalar için alınması gereken tedbirlerin başında yüzeyin kaplama sistemi ile korunması gelmektedir. Örneğin; NaCl tuzu kazanlarda yoğunluğun artmasına ve ince bir tabaka halinde çökelti olarak kalmasına sebep olarak zaman içerisinde korozyon oluşumuna sebebiyet vermekte ve nihai olarak hasar oluşturmaktadır (Perez, 2016).

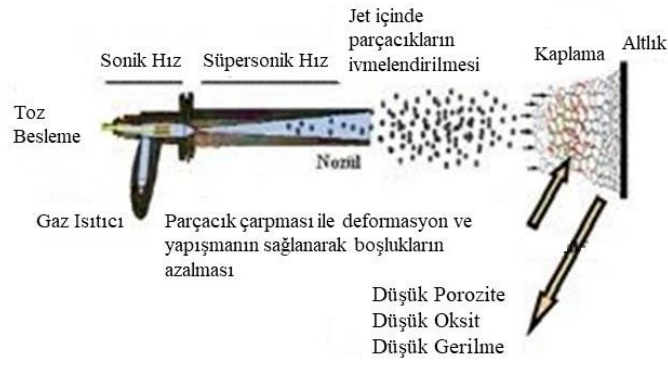
Şekil 2.11: CGDS kaplama yönteminde kaplama oluşumu (URL-6, 2015).

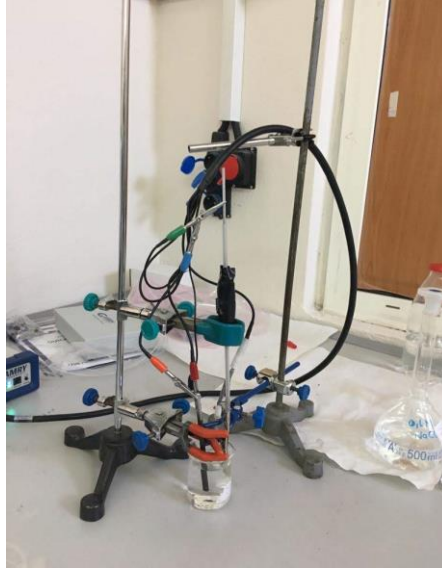
Şekil 3.5: Elektrokimyasal korozyon testi deney düzeneğinin görünümü.

Inconel 718'in altlık olarak kullanıldığı, termal bariyer kaplama uygulamalarında, numunelerin belirli ortamlardan nasıl etkilendiğinin anlaşılabilmesi için oluşturulan elektrokimyasal korozyon deney düzeneği aşağıdaki Şekil 3.5'te verilmiş olup, numunelerin karakterize edilmesi ve elektriksel akım potansiyel eğrilerinin oluşturulması için Gamry Instrument Model 600 (Gamry Interface 1010B) cihazı kullanılmıştır.
