TİLLO TARİHİ MEZARLIK ALANI KONSERVASYON-RESTORASYON VE
ÇEVRE DÜZENLEME ÇALIŞMALARININ İNANÇ TURİZMİNE
KAZANDIRILMASI

YÜKSEK LİSANS

Hazırlayan
Veysel AĞRAK

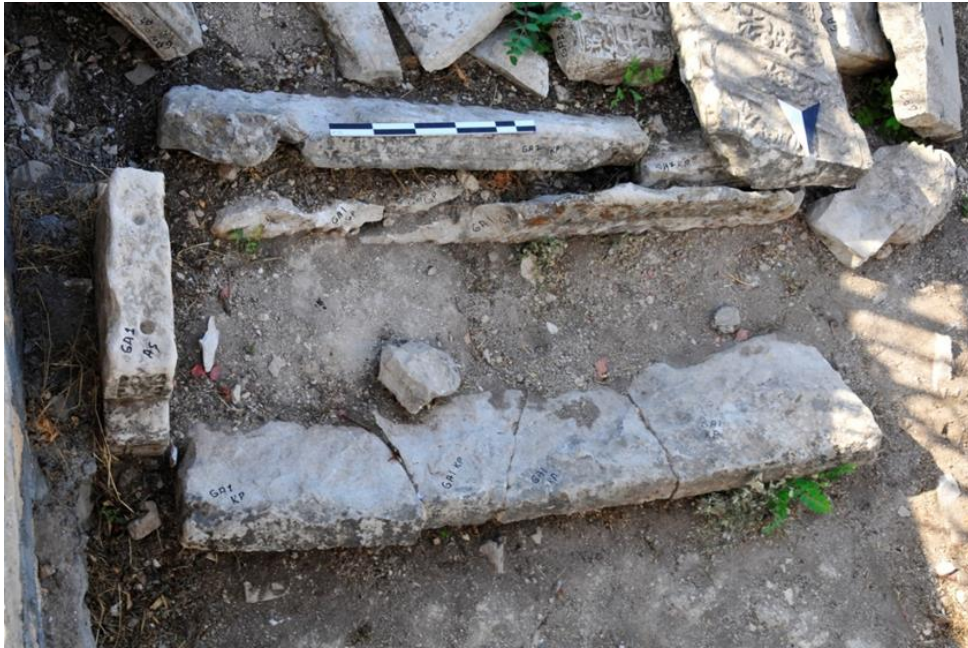
Fiziksel bozulmalar: Mezarlıkta tahribatlar zamanla geçirdiği sarsıntı (deprem) ve yıkılmalara bağlı olarak bünyesinde statik sorunlar meydana getirmiştir. Mezar taşında düşme, kırılma ve eğilme oluşmuştur. Sandukalı mezarlarda üst kapağın verdiği ağırlık ve basınç kuvveti sonucu sanduka mezarının sağında ve solunda bulunan pehle taşın yan yatması sonucu mezarda statik sorunlar oluşmuştur (Şekil 5.3,4).

Şekil 5.3. Güney Cephedeki Mezarlıkta Görülen Fiziksel Bozulma Örneği

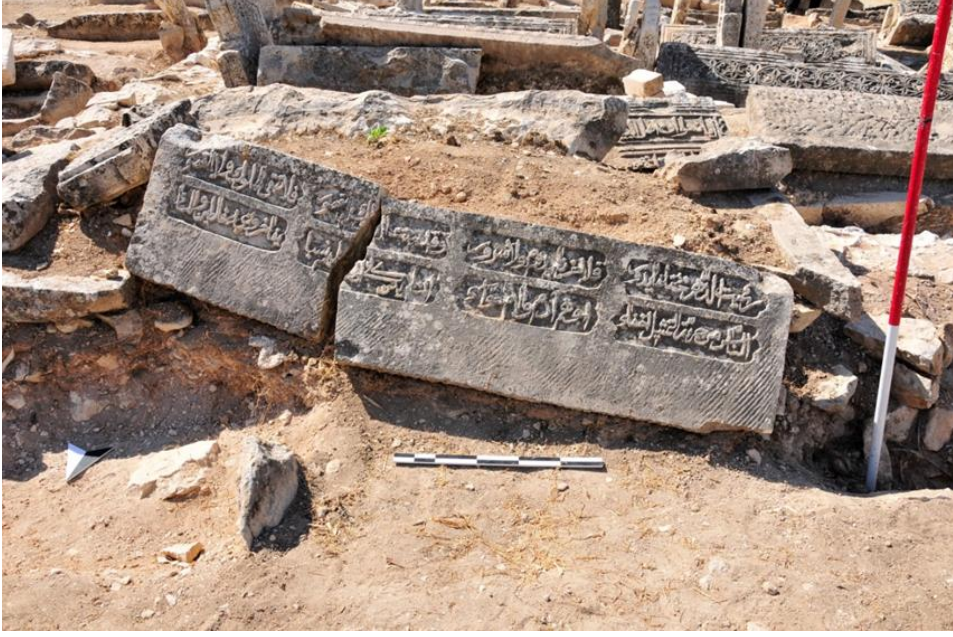
Şekil 5.4. Orta Alandaki Mezarlıkta Görülen Fiziksel Bozulma Örneği

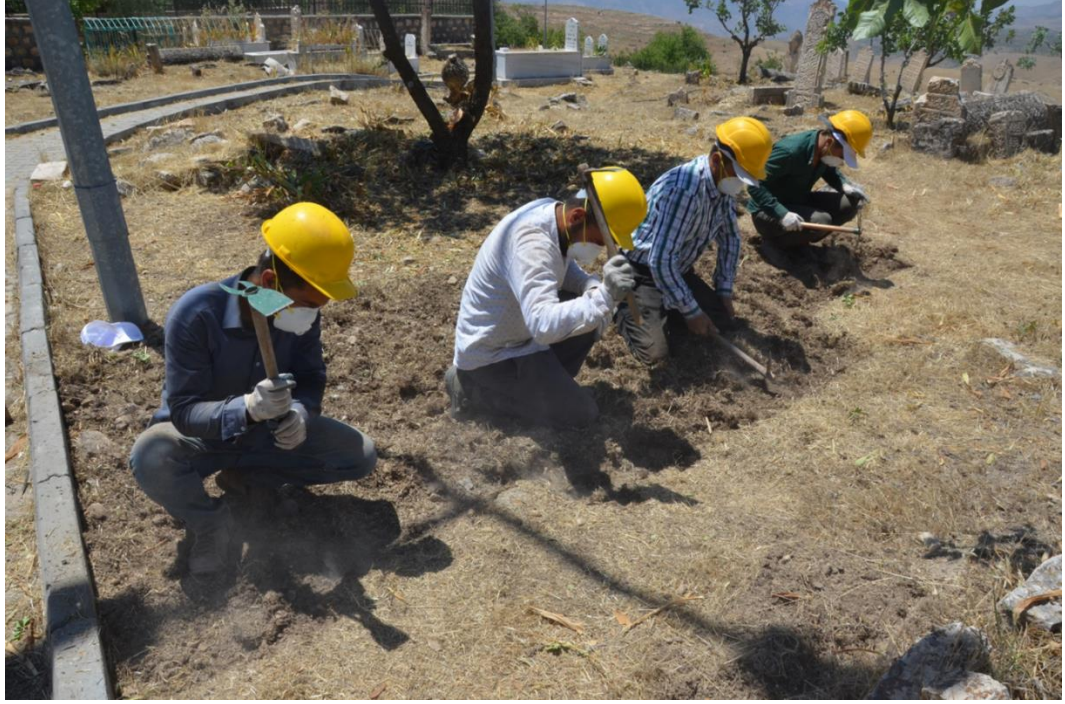
Şekil 5.9. Toprak Seviyesin Düşürülmesi ve Tahliyesine İlişkin Çalışma

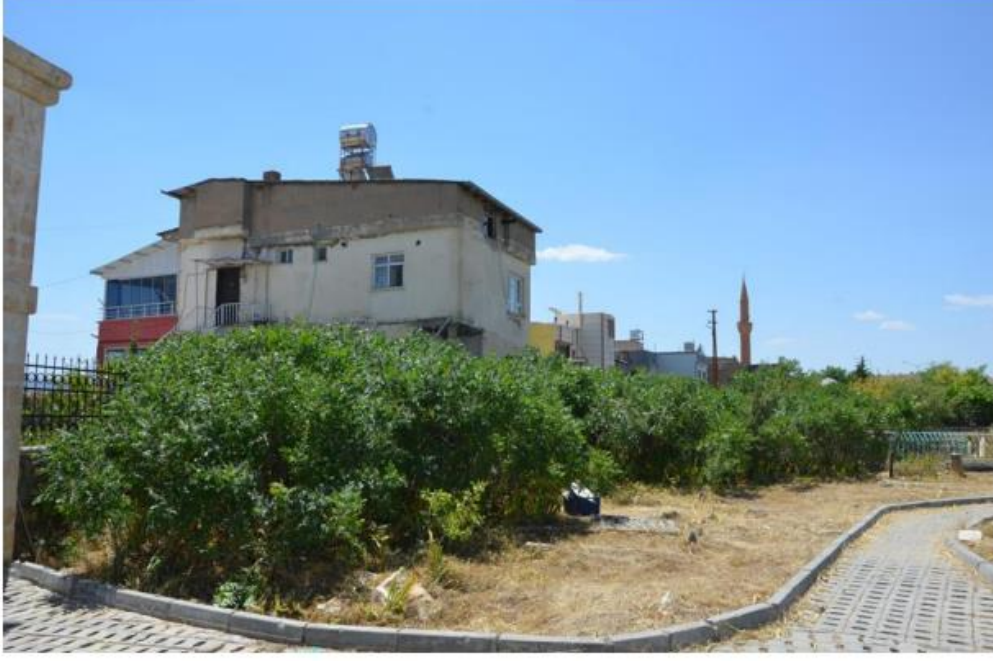
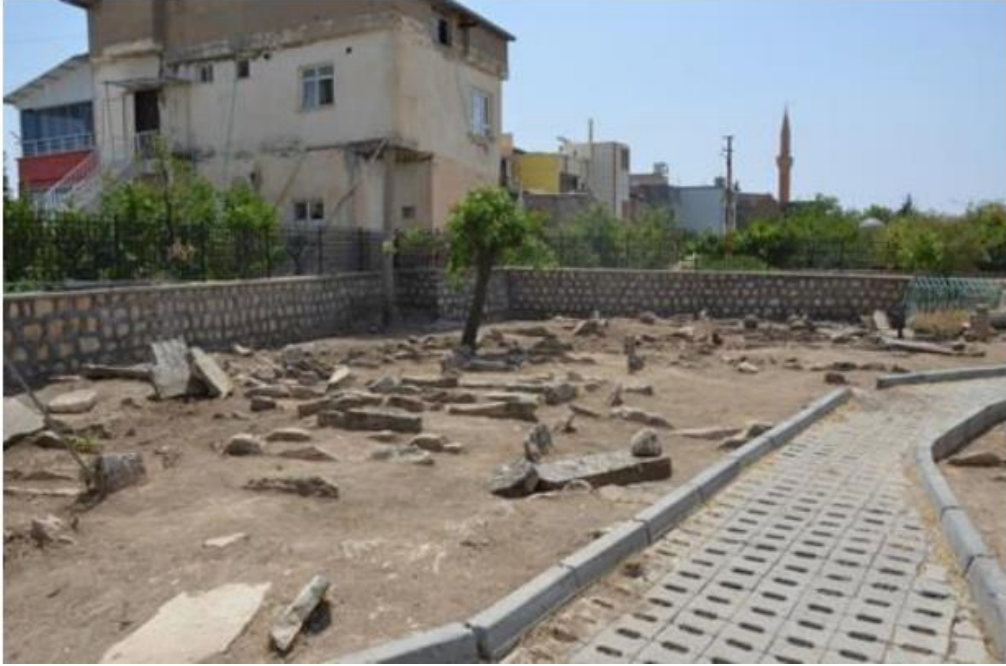
Şekil 5.10. Güney Cephedeki Temizlik Öncesi-Sonrası Durumu

Mezarlığın doğu tarafındaki sumak çalıları balta ve testere ile kökünden sökülüştür. Orta mezarda bulunan incir ve badem ağaçları mekanik aletlerle kökten kaldırma işlemi yapıldı. Yabancı otların, sumak ve incir ağaçlarının ve yabancı otların yayılmasını önlemek için bir tür herbisit (yabani ot öldürücü) kullanılmıştır. Orta mezarlıktaki elektrik direği kaldırıldı (Şekil 5.10,11).

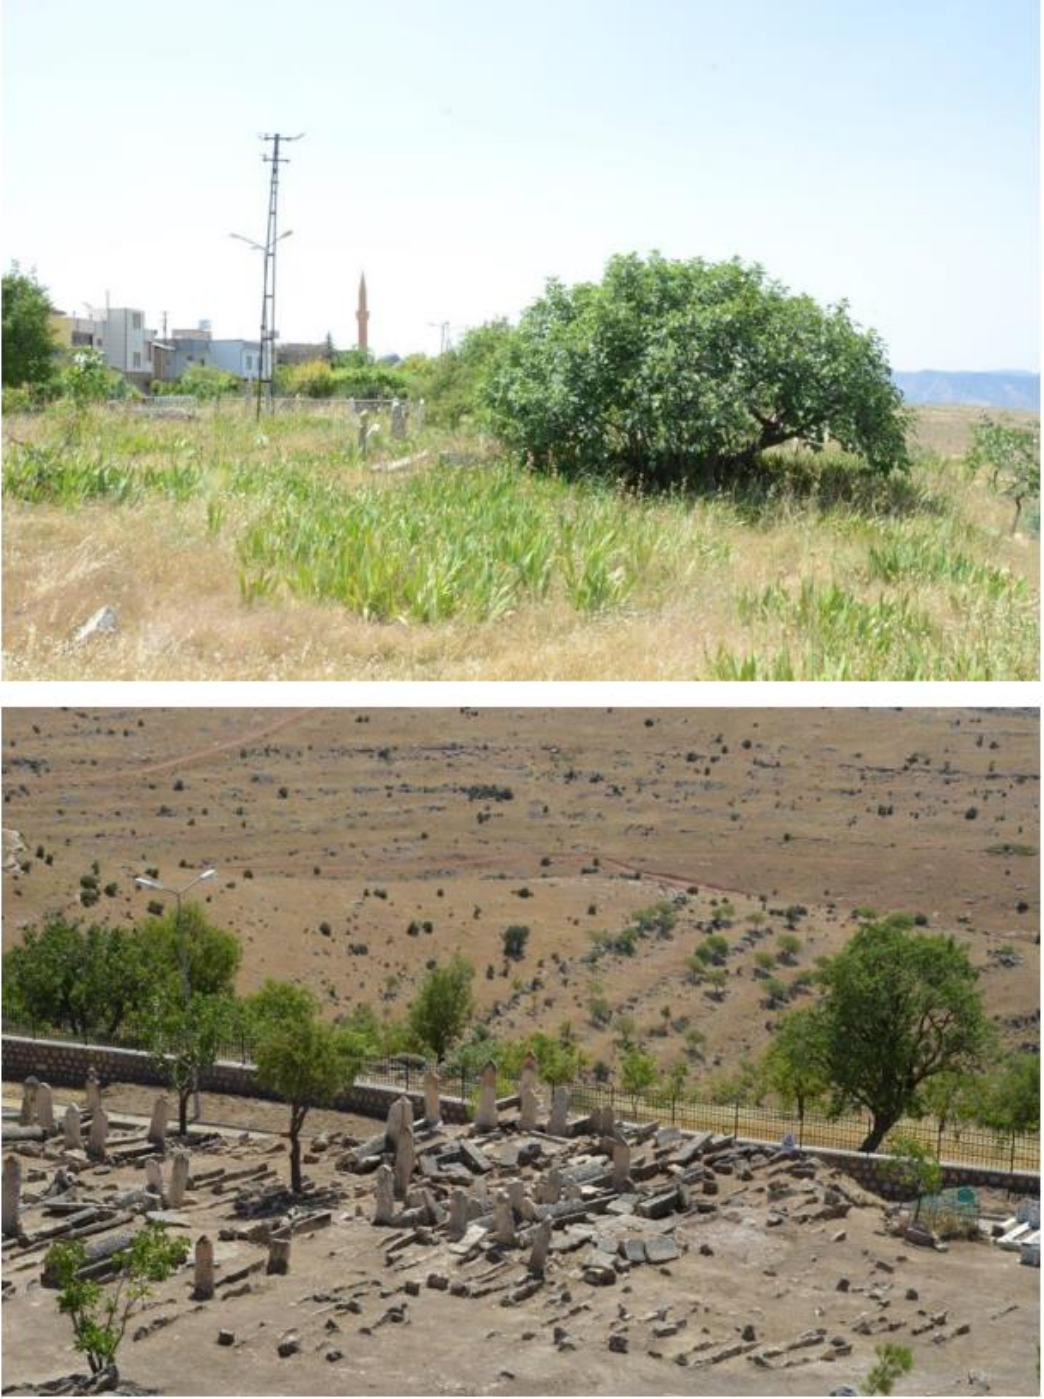
Şekil 5.11. Kazık Köklü Bitkilerin ve Muhdes Yapıların Temizliği Öncesi-Sonrası Durumu

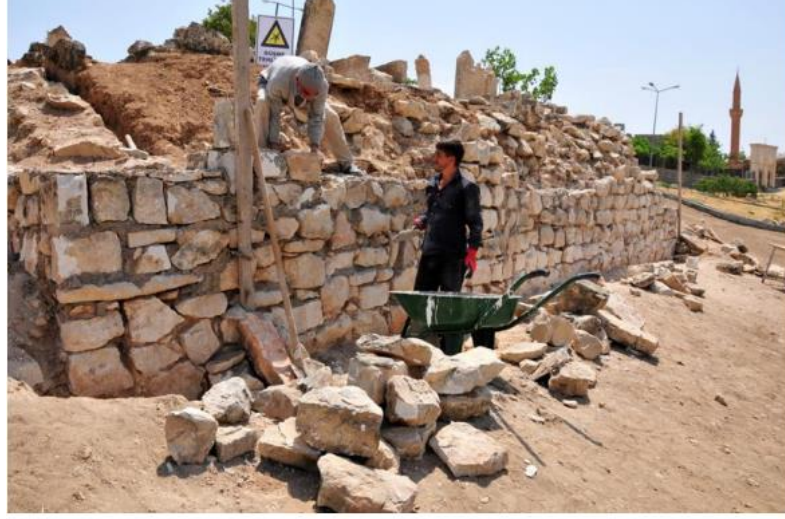
Şekil 5.12. Set Duvarının Onarılması

arasındaki kayıp- boşluğun yeni bir birim eleman ile tamamlanamayacak kadar dar olduğu durumlarda onarım 'imitasyon harcı' kullanılarak yapıldı. Hasarlı bölüm, mevcut / özgün örgü ile aynı malzeme ve fiziksel özellikte yeni birim elemanlar (taş) kullanılarak, özgün örgü tekniği ve derz düzeni takip edilerek yeniden örülecektir. Onarımın tamamlanmasının ardından yukarıdaki maddelerde tarif edilen; derz dolgu ve uygulamaları yapıldı (Şekil 5.12-14).

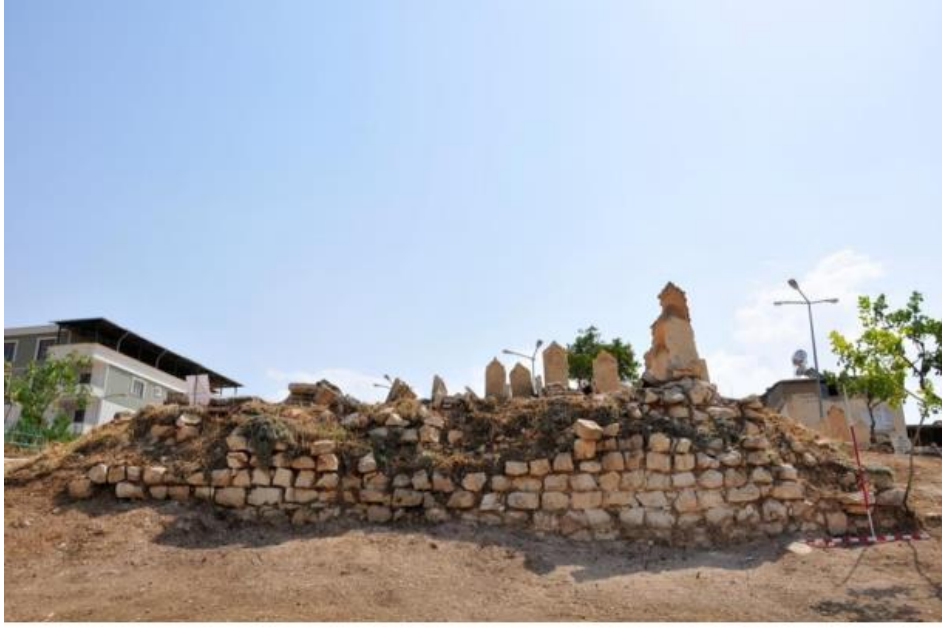
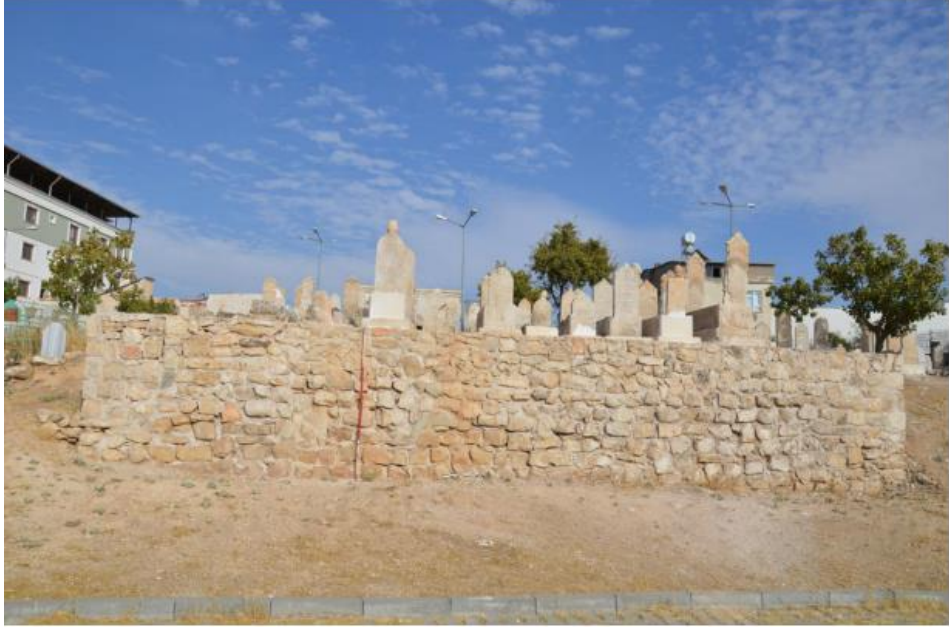
Şekil 5.14. Set Duvarının Restorasyon Öncesi-Sonrası Durumu

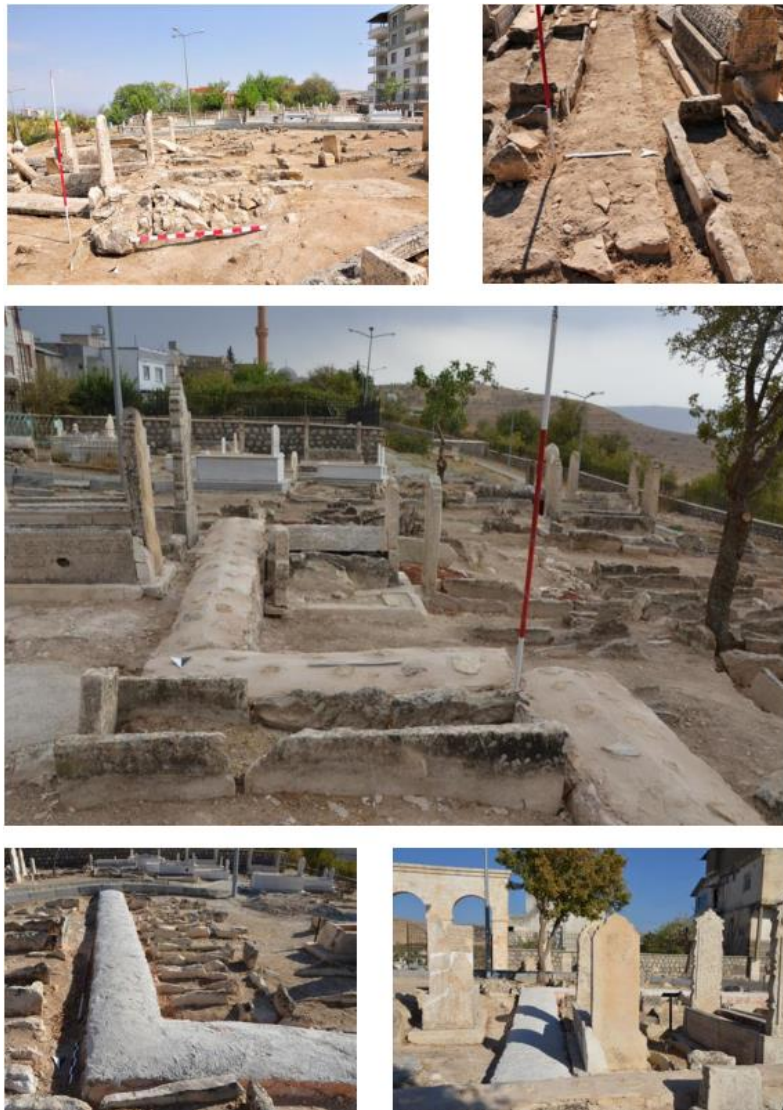
Şekil 5.15. İç Duvar Capping – Harpuşa Uygulama Öncesi-Sonrası

¹ Örgü / Dolgu Harcı: 1,5 ölçü hidrolik kireç ve kaymak kireç, 2 ölçü yıkanmış dere kumu / kireçtaşı kırığı (iri taneli; 2 mm elek altı), 1 ölçü tuf tozu ve ¼ ölçü tuğla kırığı kullanılmıştır.

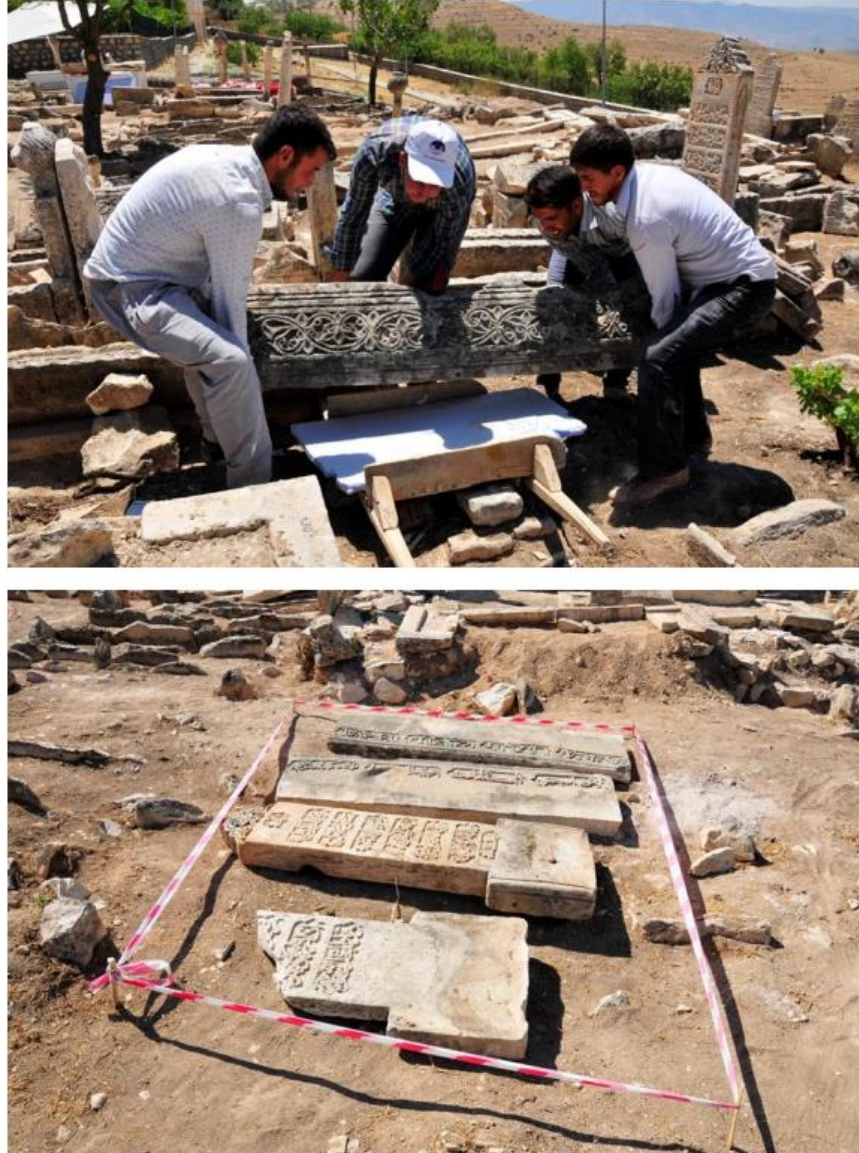
Şekil 5.16. Mezar Taşların Straforlu Tahta Sedyeye İle Kaldırılması ve Taşınan Mezarların Numaralandırılması

Mezarların Yerinden Kaldırılması; Mezarların statik durumların bozulması, kırılma, göçme ve kaidelerde deformasyon bağlı mevcut yerinden kaldırılıp onarımdan sonra eski yerlerine uygun profille sağlanmış olundu. Bu aşamada numaralı mezar taşların caraskal ve tahta sedye yardımı ile taşın etrafını strafor ve jeotekstil bezle sarılarak kaldırılıp uygun zeminde geçici muhafazası sağlandı. Yapılan uygulama kaide onarımı gerektiren ve statik durumu bozulmuş mezarlarda gerçekleştirildi (Şekil 5.16).

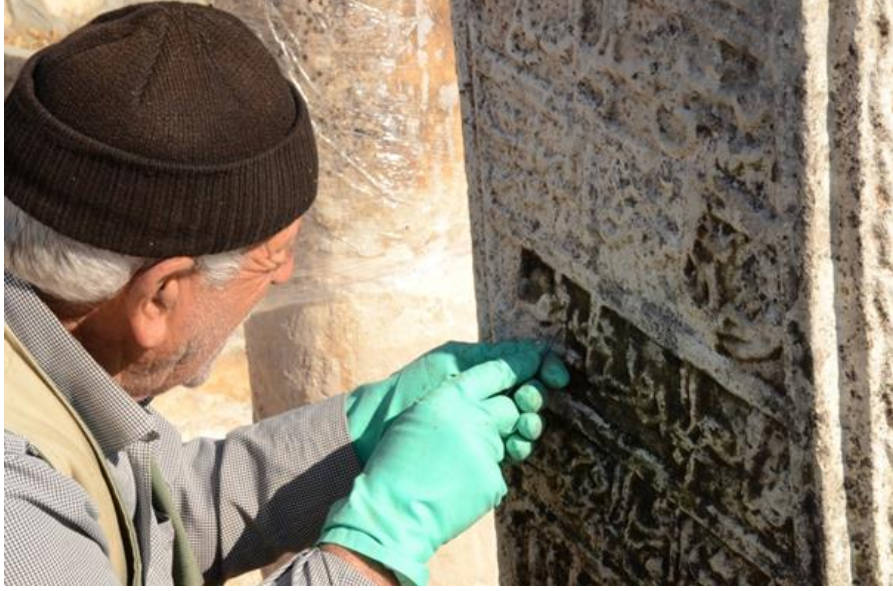
Şekil 5.31. Likenlerin Bistüri ve Spatula Yardımı İle Mekanik Olarak Alınması

streçle sarılarak beklemeye alındı. Süre içinde kısmı gözlem yapıp gidişat takip edildi, Süre geçip kirlerin çözüldüğü anlaşıldı zaman su püskürtme yoluyla kirler uzaklaştırıldı. Taşın içine nüfus eden kimyasal maddelerin saf suyla yıkanıp kâğıt tozuyla yüzeye sürülerek taşın yüzeyinde biriken kimyasal kusturulması sağlanmış olundu, ıslak yüzeyin hızlı kurmasını engellemek için jeotekstil serilip hızlı kuruması durdurulup taşa çatlama ve deformasyon engellenmiş olundu (Şekil 5.31-33).

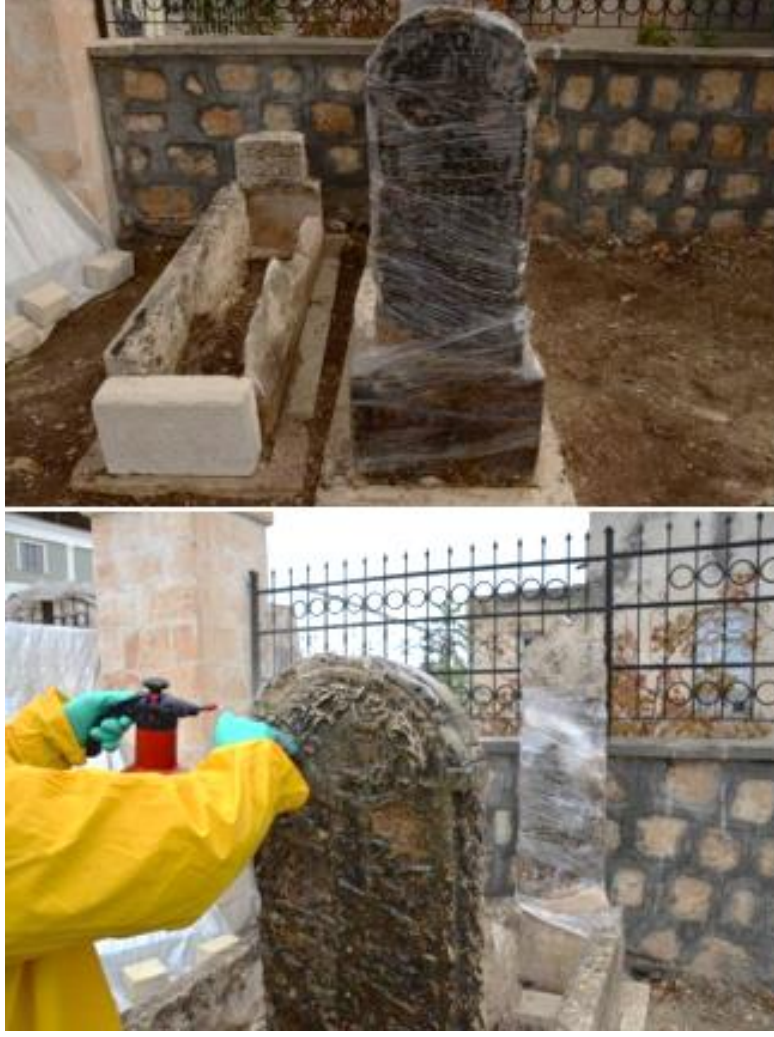
Şekil 5.33. Streçle Sarılan Şahidenin Bekleme Sonrası Distile Su İle Arındırılması

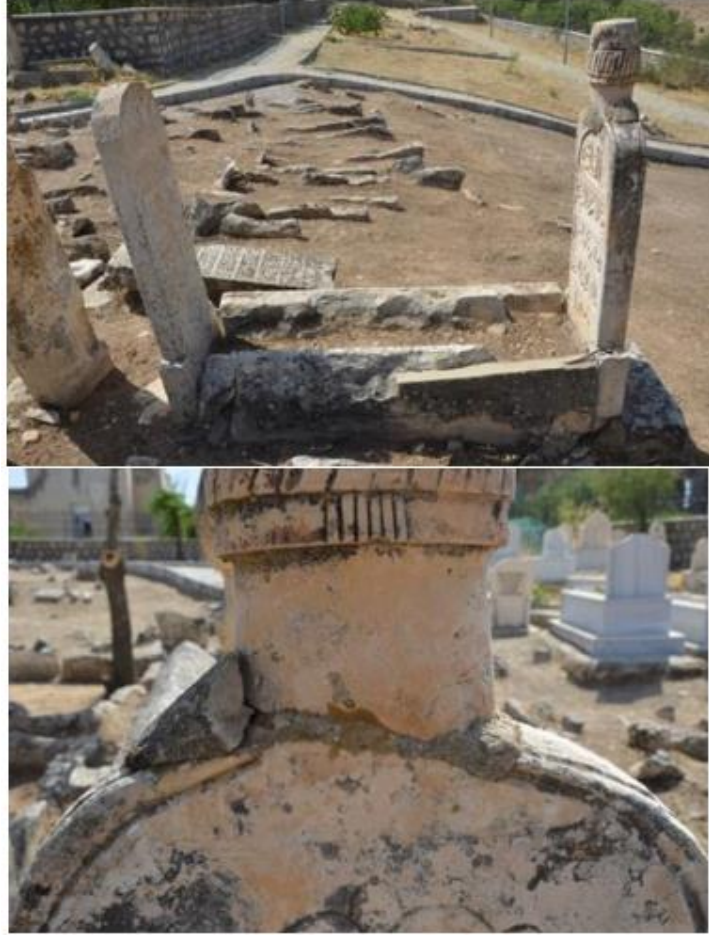
Şekil 5.34. OK18 Numaralı Mezarda Çimento Harç Ve Demir Kenet Kullanılması

için çıkarılmıştır. Yerlerine karbon fiber çubuk ve epoksi kullanılarak; taş birleşim yerlerindeki boşluklara da hidrolik kireç+ primal ac33 kullanılarak enjeksiyon yapılmıştır (Şekil 5.35-38).

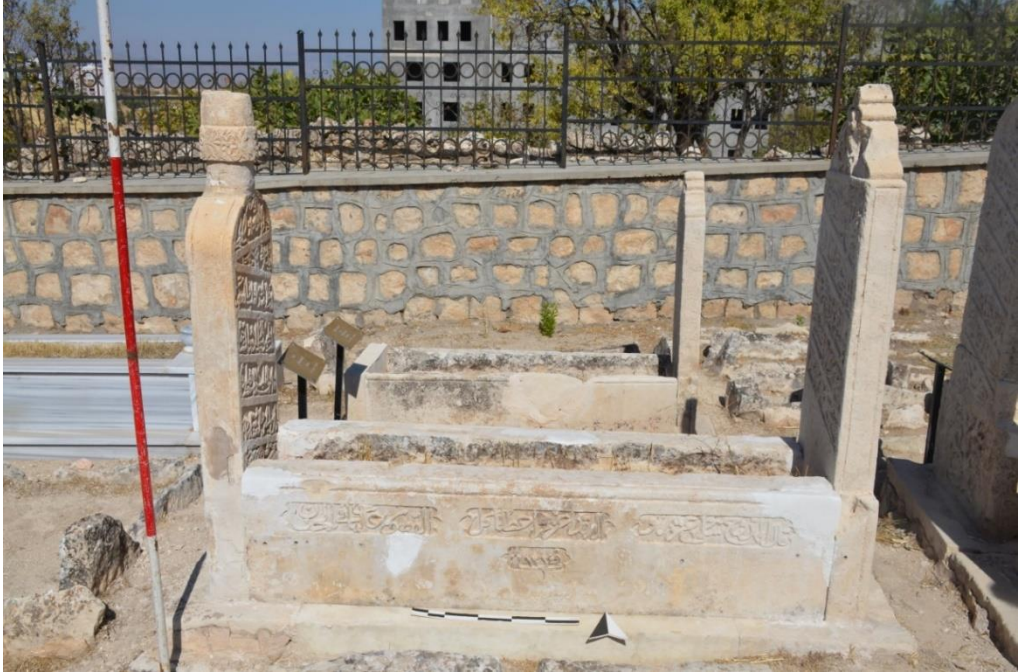
Şekil 5.37. KA3 Numaralı Mezarın Restorasyon İlkelerine Uymayan Çelik Levhaların Kaldırılması Sonrası Durumu

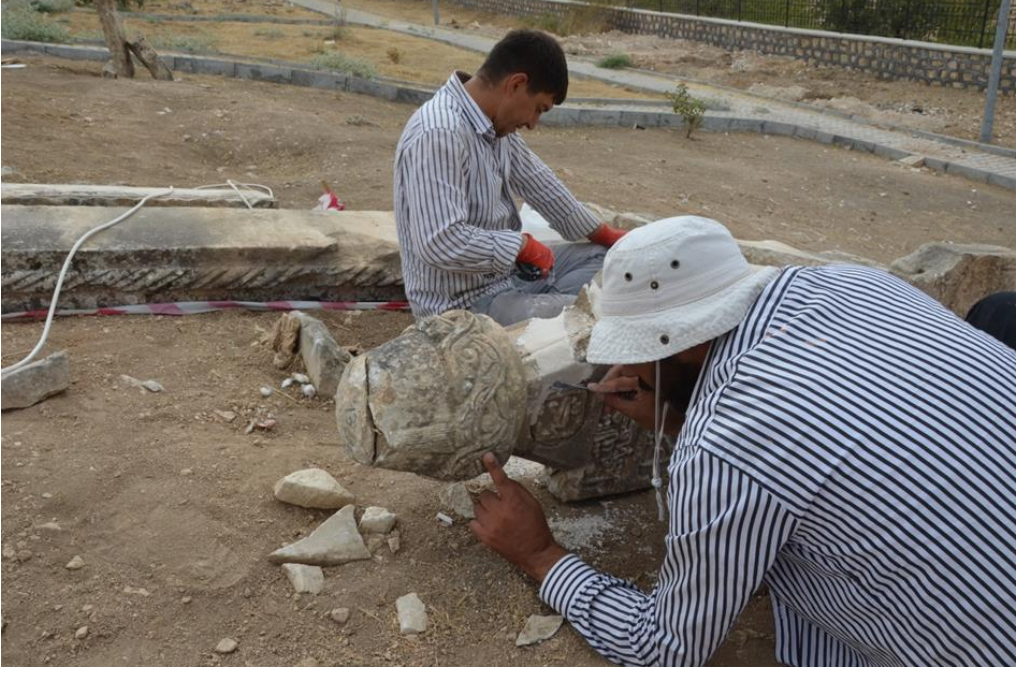
Şekil 5.38. Harç (Hidrolik Kireç + Dispersiyon K9 + Saf Su) Kullanılarak Çatlak ve Eksik Parçaların Tamamlanması

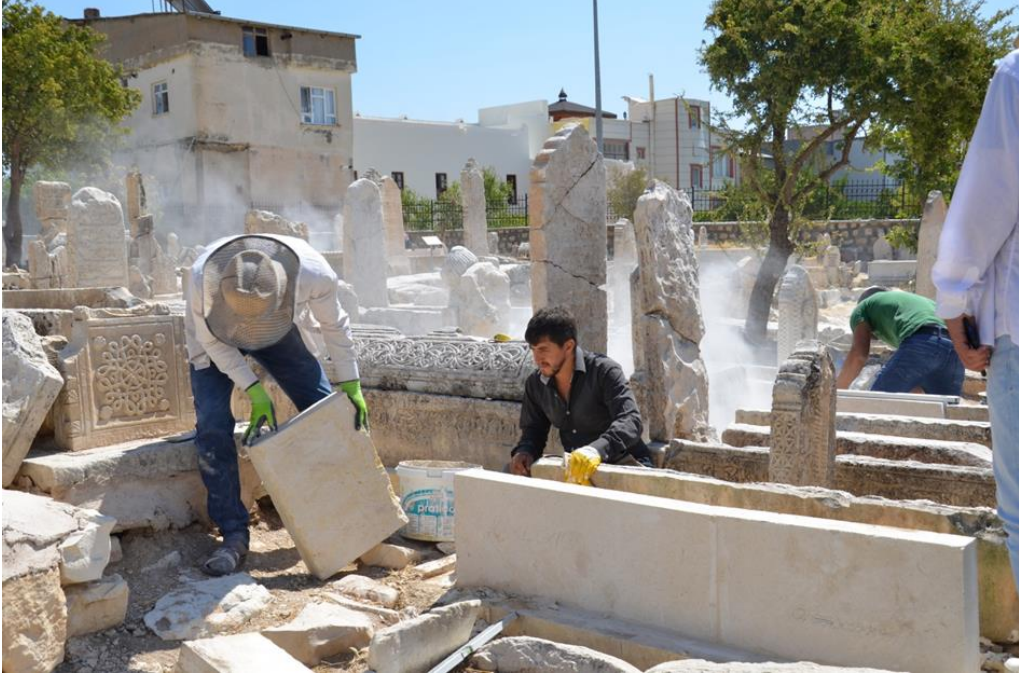
Şekil 5.39. Mezarların Eksik Olan Yan, Baş ve Ayak Taşlarının Mezar Yapısına Uygun Kireç Taşıyla Tümlenmesi

Mezarda kopan eksik parçaların mezarın estetiği bozulmadan kireç taşı kullanılarak kalıp dolgu yapılmıştır (Şekil 5.39-42).

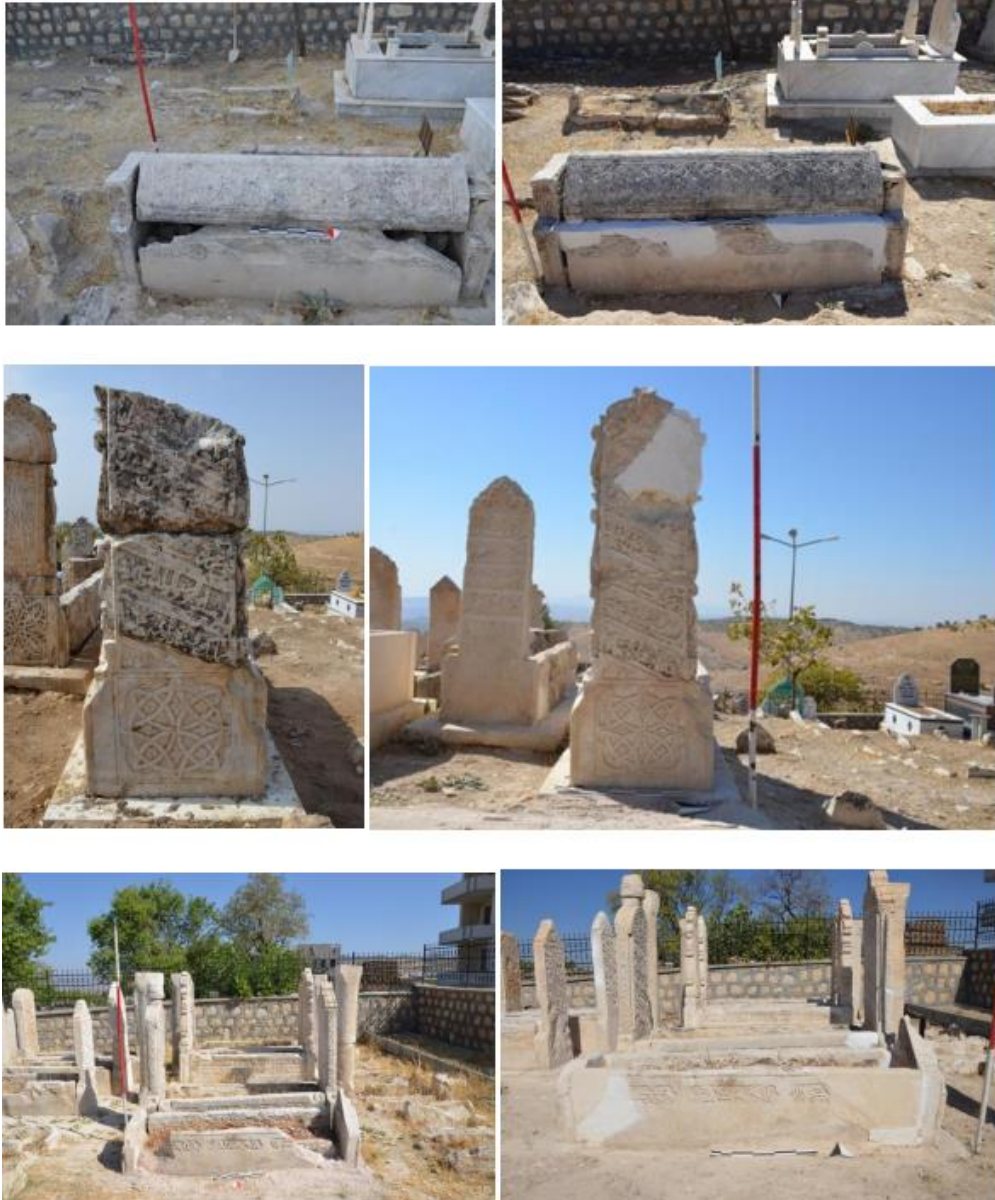
Şekil 5.40. Mezar Taşlarına Harç Kullanılarak Dolgu Yapılması İşlemi, Restorasyon Öncesi-Sonrası

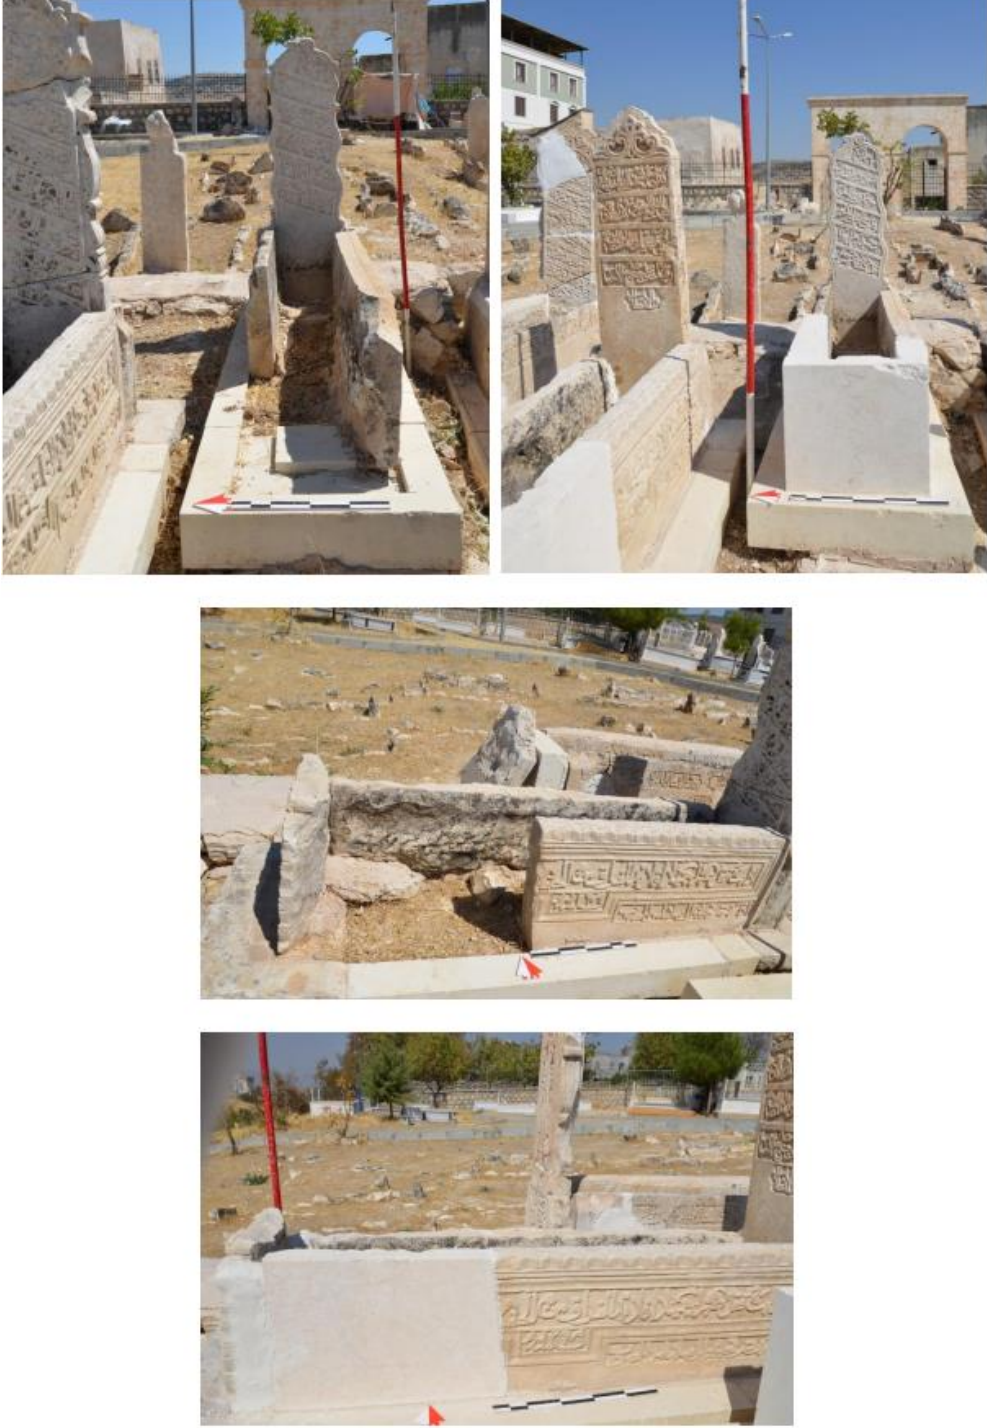
Şekil 5.41. Yan ve Baş Taşı Eksik Olan Mezarın Kireç Taşıyla Tümleme Öncesi ve Sonrası

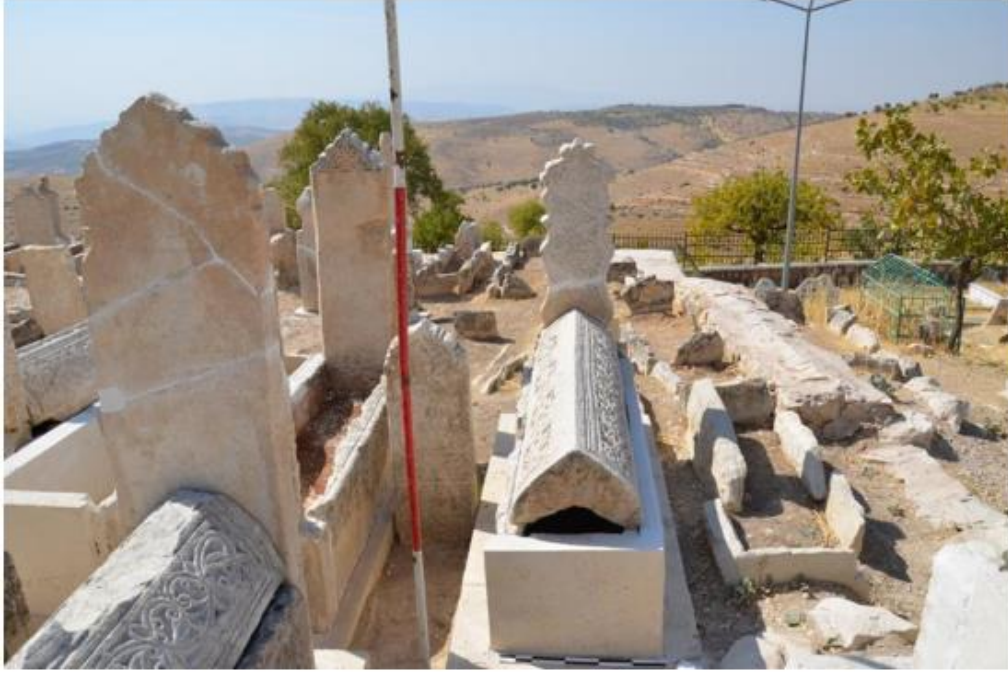
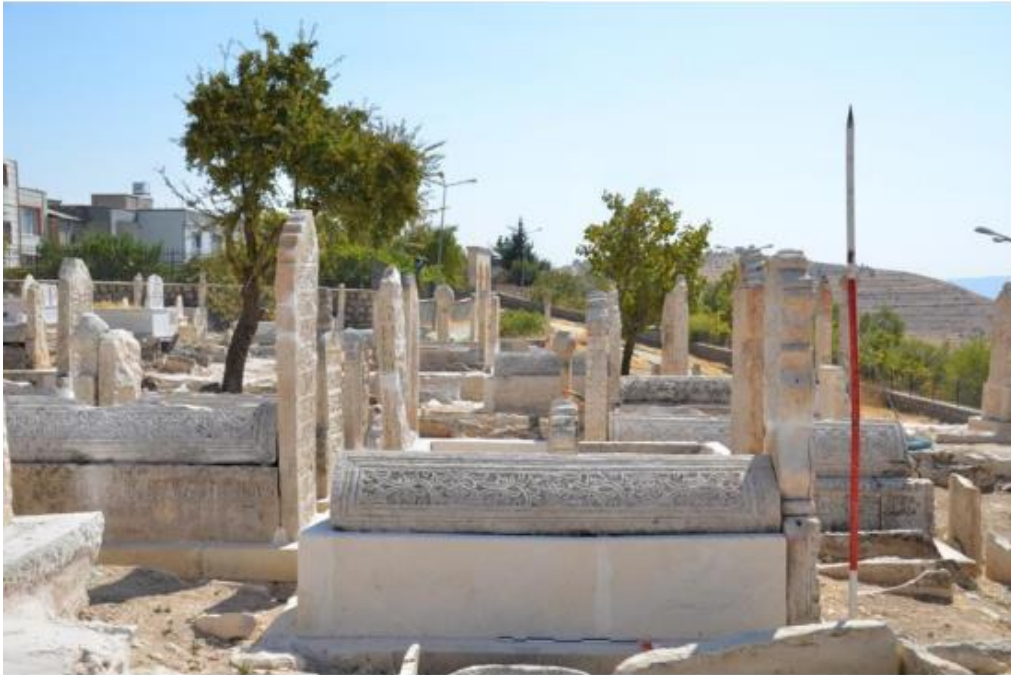
Şekil 5.43. Şeyh İbrahimin Eşi Ayşe Hanımın Kabri Restorasyon Sonrası Genel Durumu

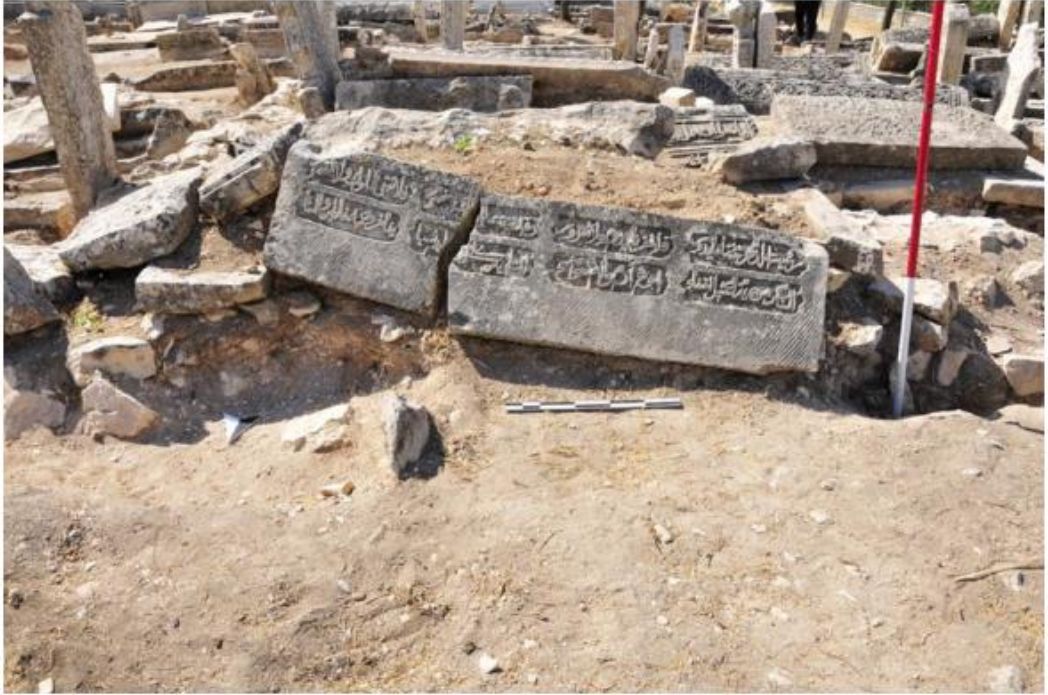
Şekil 5.44. OK6 Mezarının Restorasyon Öncesi Genel Durumu

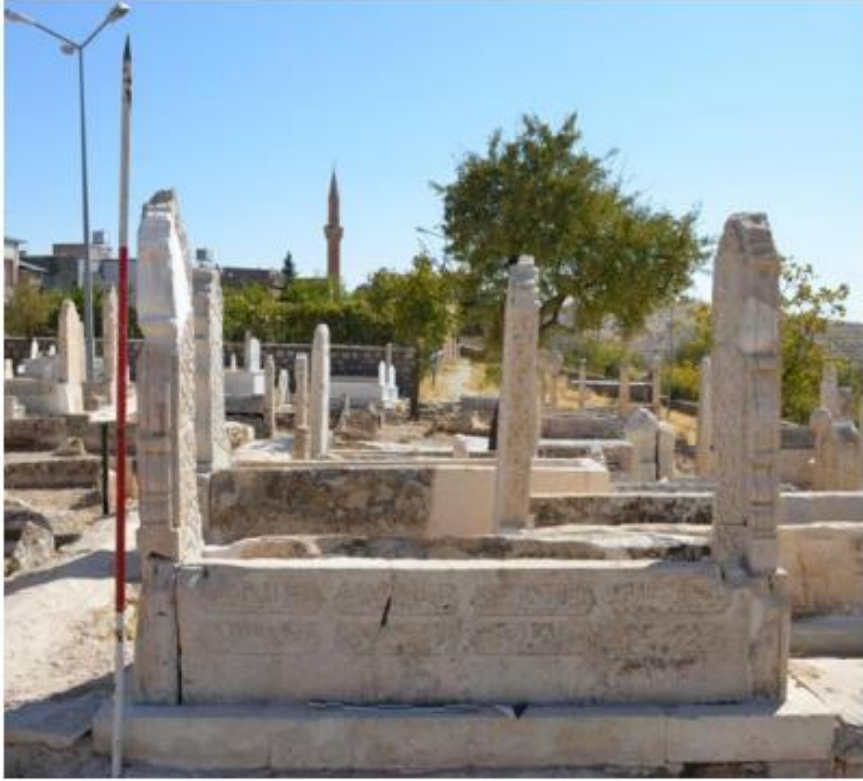
Şekil 5.45. OK6 Mezarı Restorasyon Sonrası Genel Durumu

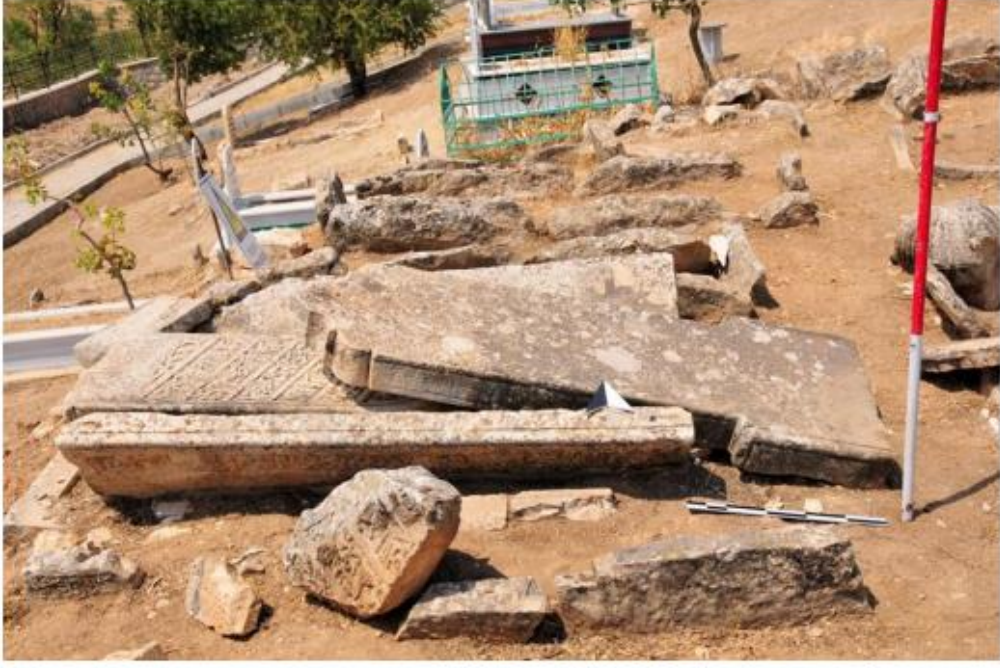
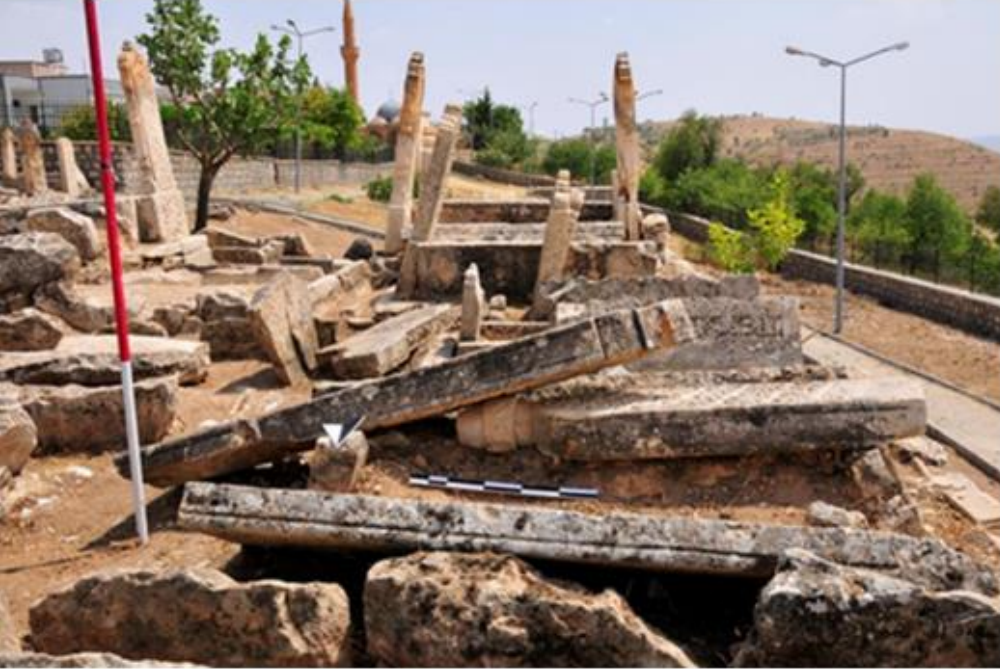
Şekil 5.46. Şeyh Ethem'in Kabri'nde Restorasyon Öncesi Genel Durumu

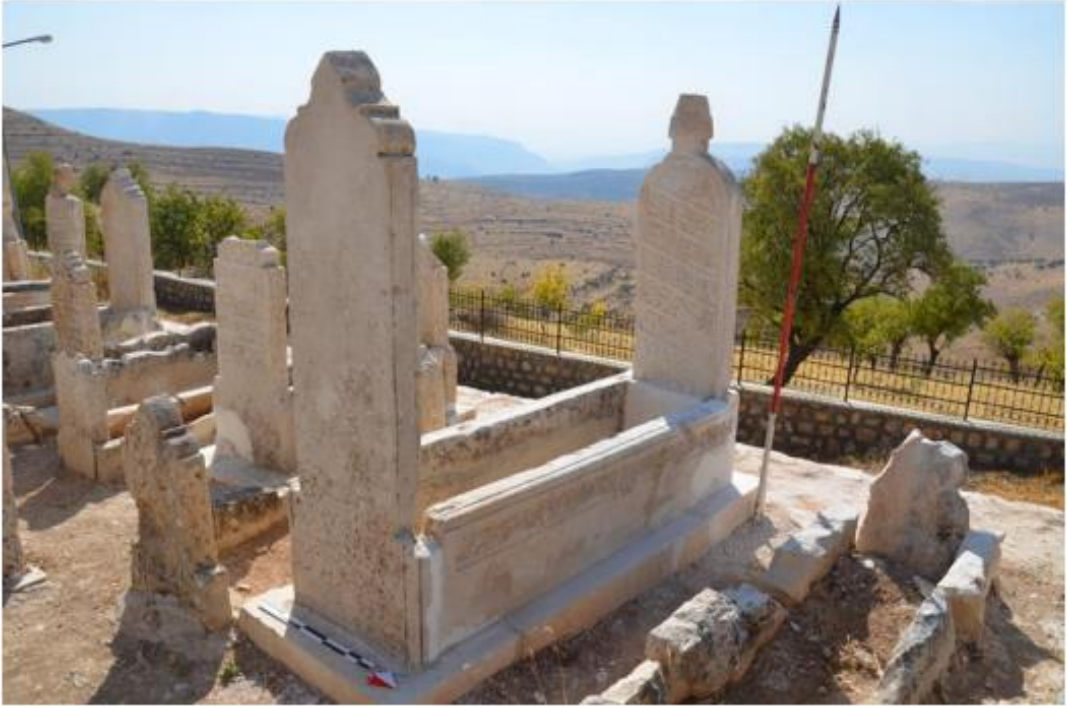
Şekil 5.47. Şeyh Ethem'in Kabri Restorasyon Sonrası Genel Durumu

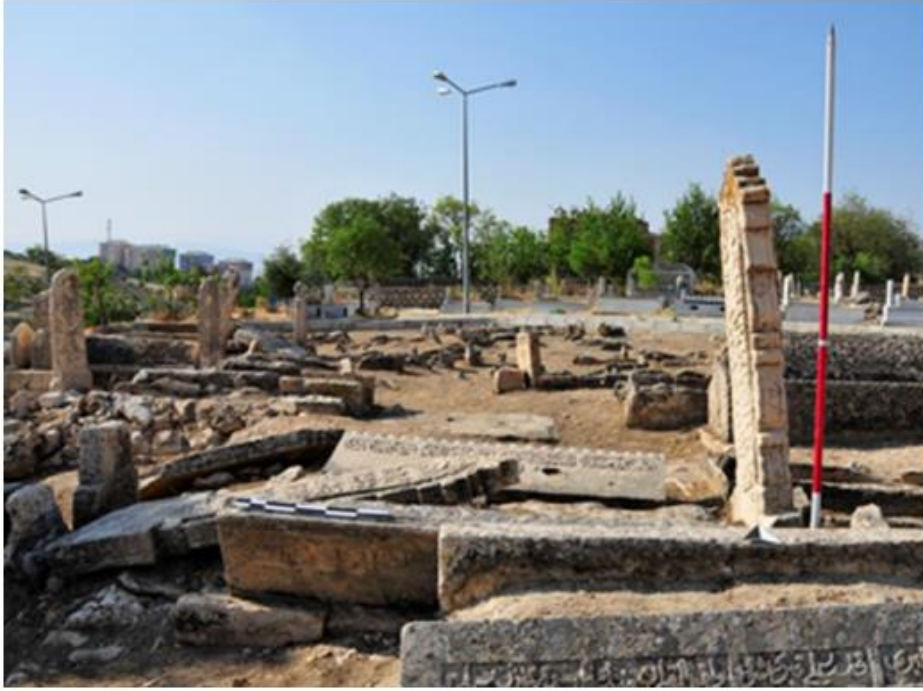
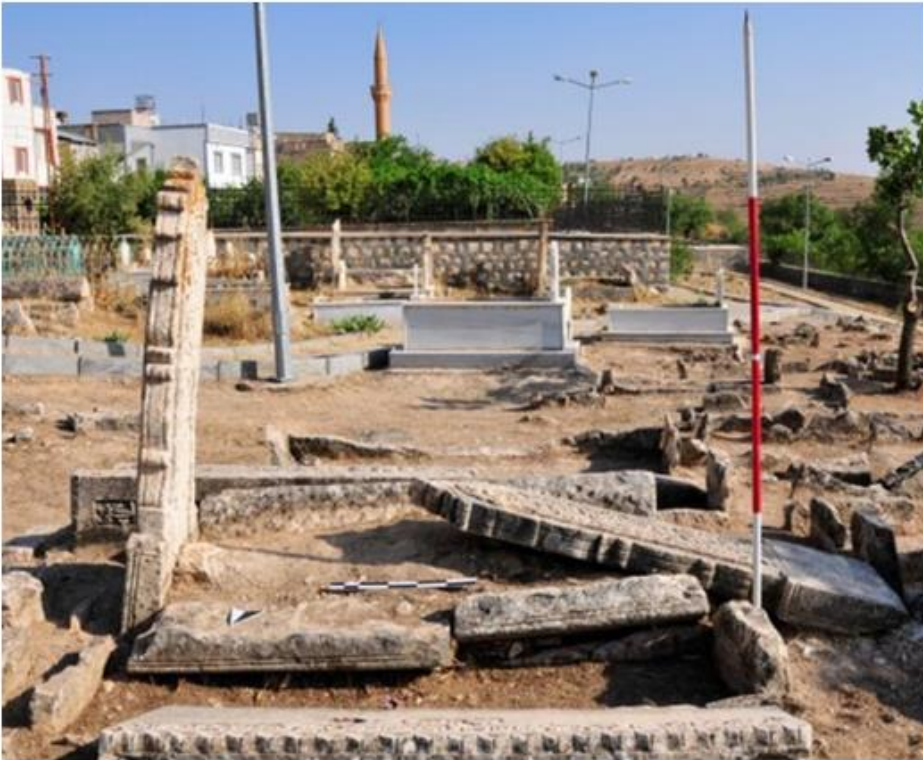
Şekil 5.48. Zeynep Hanım'ın Mezarında Restorasyon Öncesi Genel Durum
