TİLLO TARİHİ MEZARLIK ALANI KONSERVASYON-RESTORASYON VE
ÇEVRE DÜZENLEME ÇALIŞMALARININ İNANÇ TURİZMİNE
KAZANDIRILMASI

YÜKSEK LİSANS

Hazırlayan
Veysel AĞRAK

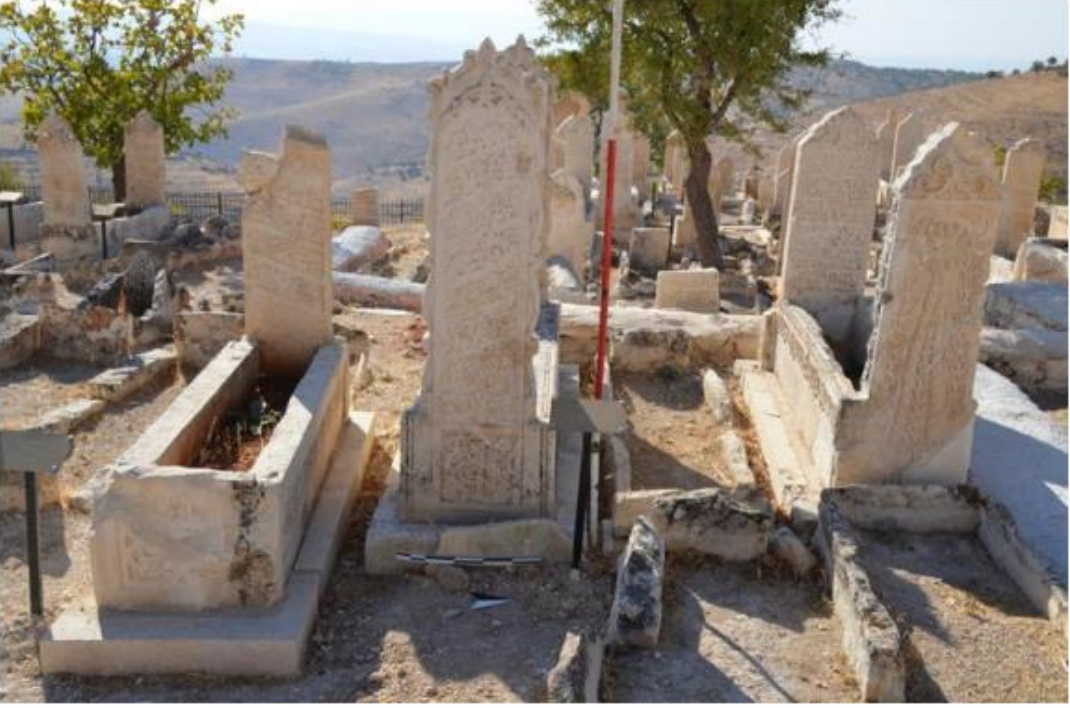
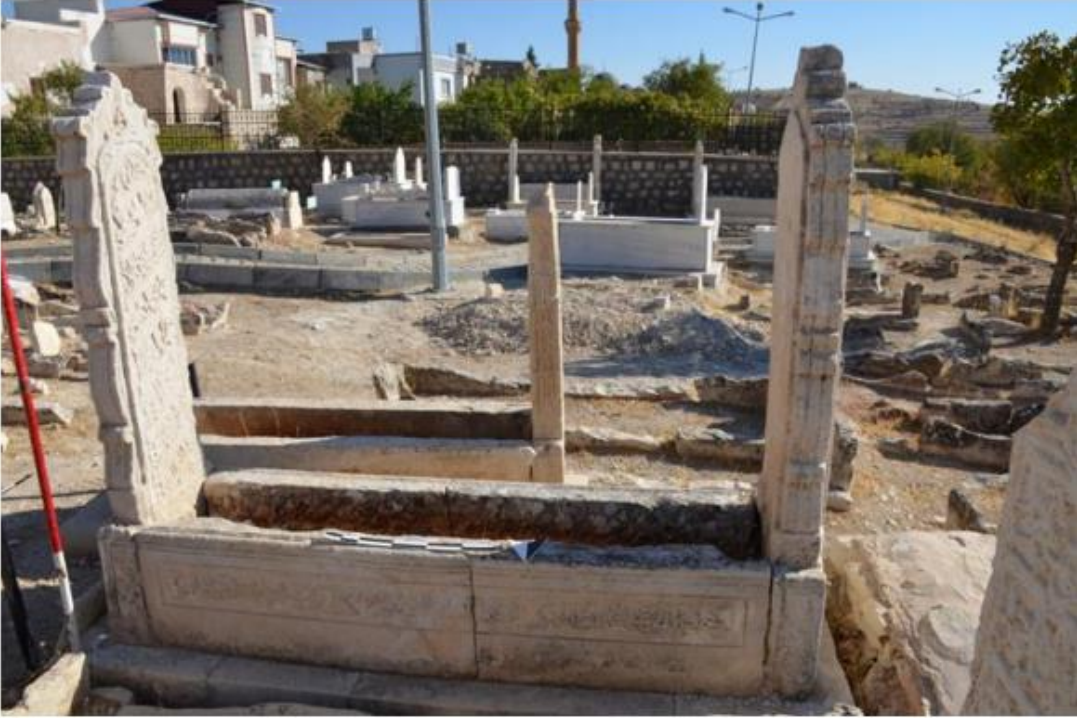
Şekil 5.49. Zeynep Hanım Kabri'nde Restorasyon Sonrası Genel Durum

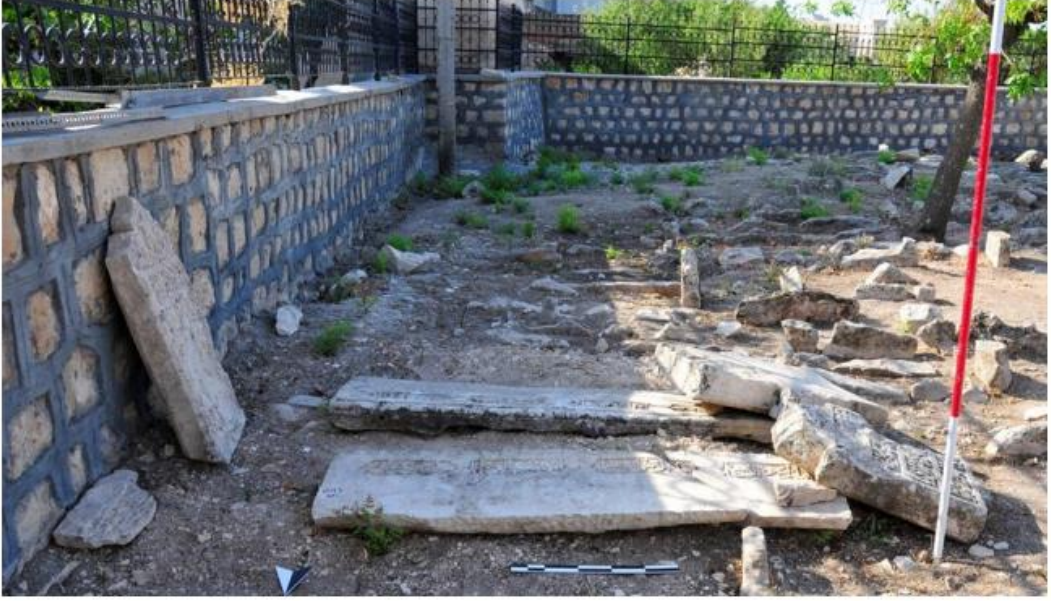
Şekil 5.50. Güney Alanı 3 Numaralı Mezar'ın Restorasyon Öncesi Genel Durumu

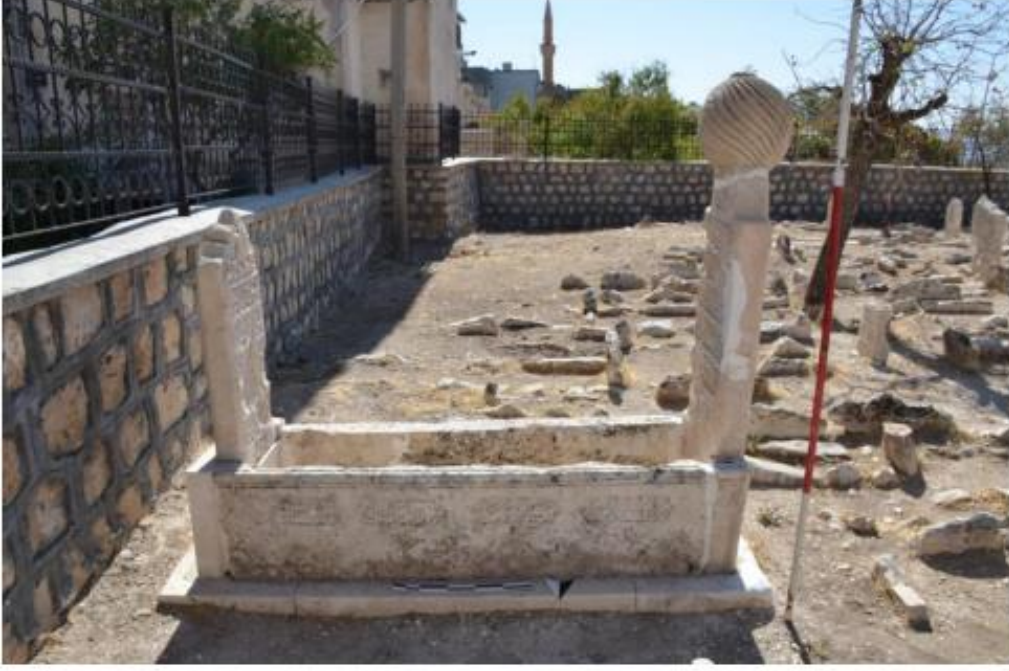
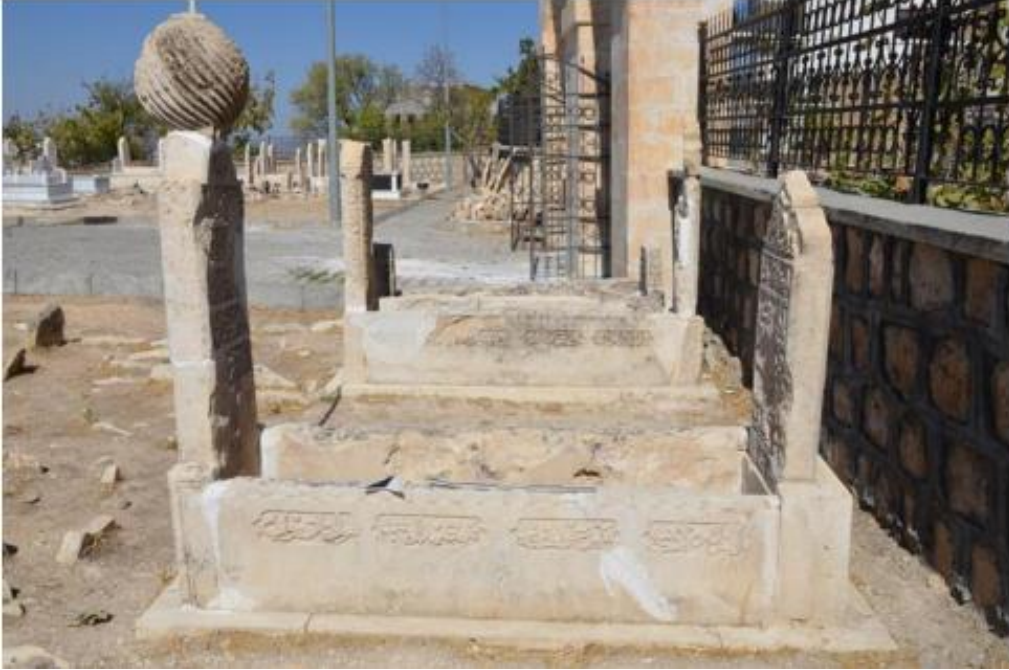
Şekil 5.51. Güney Alanı 3 Numaralı Mezar'ın Restorasyon Sonrası Genel Durumu

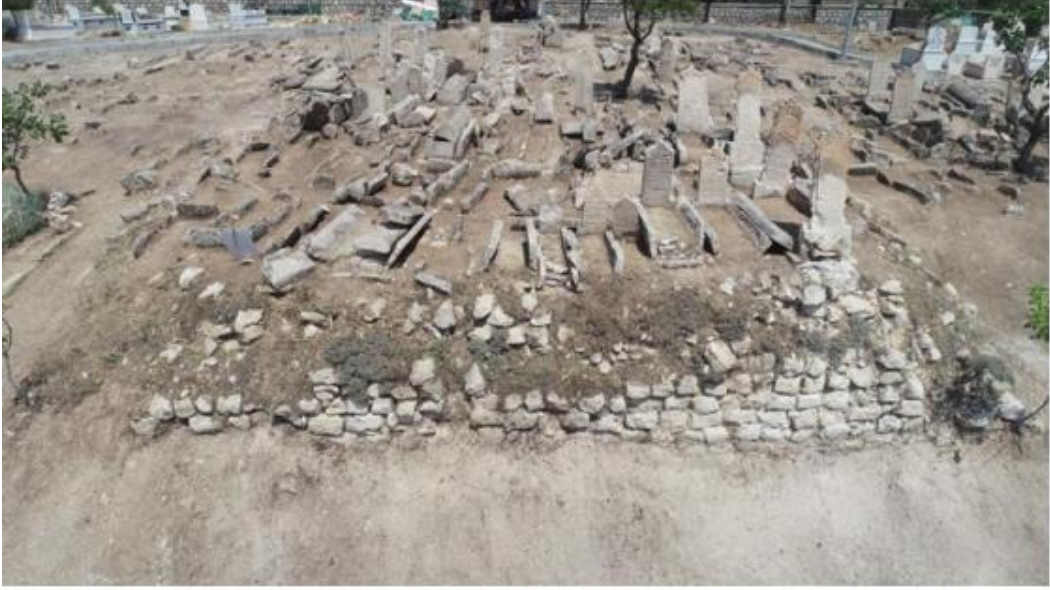
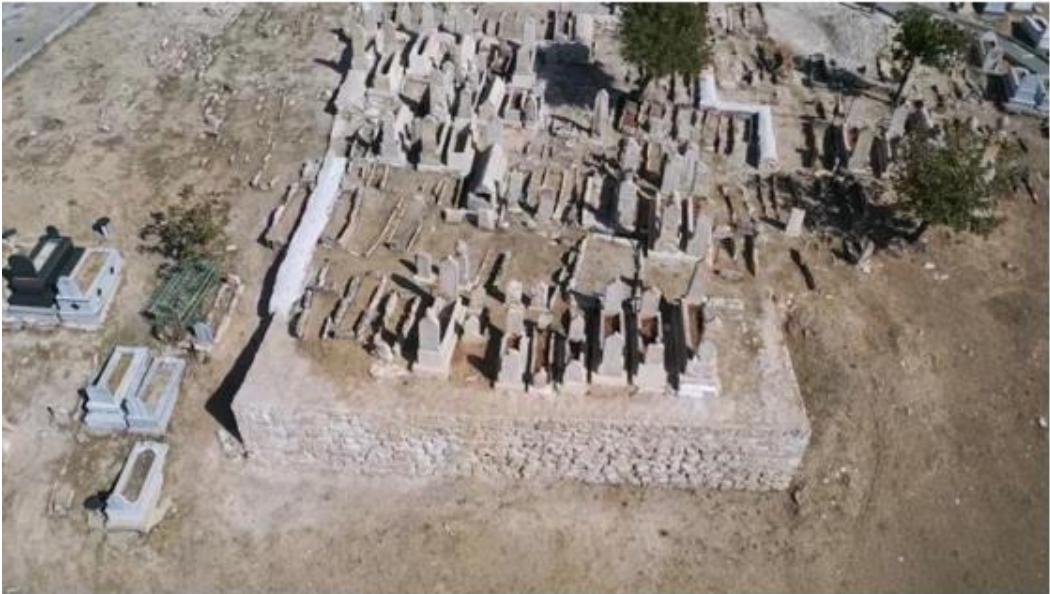
Tillo Tarihi Mezarlık Alanı Set Duvarı Restorasyon Öncesi-Sonrası Görünüm
