**TOKAT ALİ PAŞA KÜLLİYESİ VE KORUMA**  
**SORUNLARI**

**YÜKSEK LİSANS**

**Mimarlık Anabilim Dalı**

### **TOKAT ALİ PASHA COMPLEX AND CONSERVATION PROBLEMS**

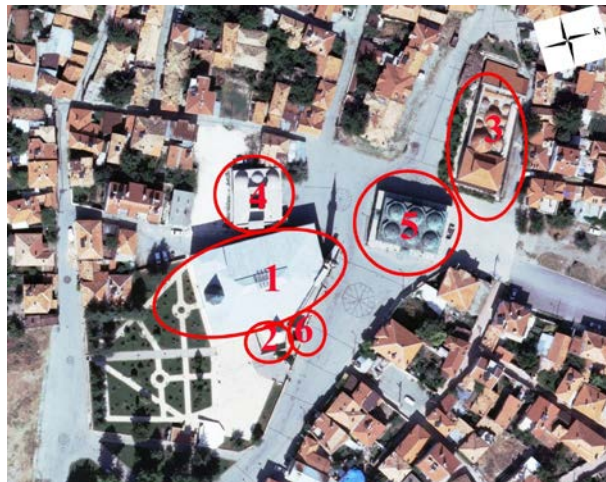
1243 yılında Moğol istilasından sonra Anadolu Selçuklu Devletinin zayıflamasıyla birlikte otorite kaybı yaşaması sonrasında başlayan Anadolu Beylikleri Dönemi kurulduğu ortam itibariyle tam bir geçiş dönemini oluşturmuştur. Anadolu topraklarında güçlenmeye başlayan Osmanlılar ve Anadolu Selçuklular arasında tampon bölge olan beylikler her iki devletten de her anlamda etkilenmiştir. Haliyle bu durum mimari şemalarına da yansımıştır. Yapılan külliyelerde Selçuklulardan kalma geleneklerin izleri bulunurken yeni arayışlarda planlarda kendine yer bulmaktaydı (Papila, 2000). Beylikler dönemi külliye plan şemaları incelendiğinde Anadolu Selçuklu ve Osmanlı arasında geçiş sağladığından dolayı plan tiplerinin farklılaştığı ve çeşitlendiği görülmektedir. Batı beyliklerindeki verilen örneklerin Osmanlı üslubuyla benzerlik göstermesine karşın Doğu beyliklerinin külliyesi kendilerine has bulundukları bölgeden izler taşımaktalardı. Dekorasyon ve cephe mimarisi açısından Selçukludan izler gösterirken plan tiplerindeki etkisini azaltmak için yeni arayışlar vardır (Aslanapa, 1984). 1297-1299 yılları arasında inşa edilen Beyşehir Eşrefoğlu Süleyman Bey'in külliyesi, mihraba denk yedi nefli, ahşap sütunlu cami ile camiye bitişik olan türbeden oluşurken cami ile kale arasındaki yolun batısında hamam ve bedesten yapılarını da barındırmaktadır (Şekil 3.3) (Papila, 2000). Cami ve türbenin Selçuklulardaki gibi bitişik olmasına karşın diğer yapıların dağınık tercih edilmesi, yapı malzemesi açısından farklılıklar içermesi külliye anlayışına yenilik getirmektedir.

Şekil 3.3. Beyşehir Eşrefoğlu Külliyesi; 1. cami, 2. türbe, 3. hamam, 4. medrese, 5. han, 6. türbe

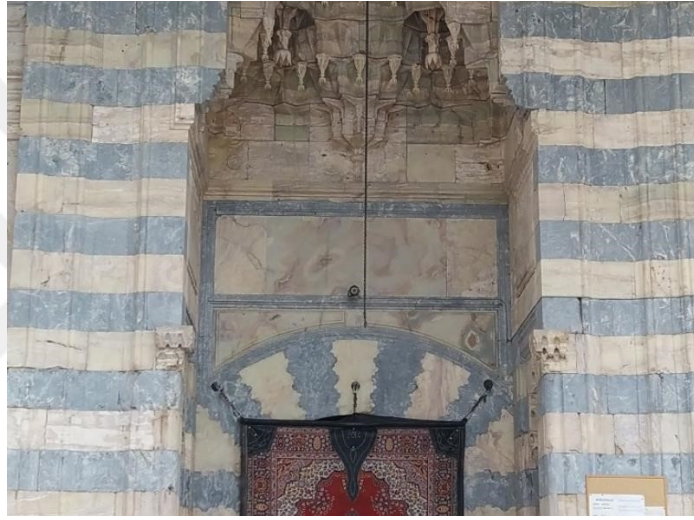
Şekil 4.3. Ali Paşa Cami taç kapısındaki kitabe alanı

Külliye ait hiçbir yapının üzerinde bir kitabe bulunmamaktadır. Camisinde taç kapı üzerinde bir kitabe olmasına rağmen boş bırakılmıştır (Şekil 4.3). Ali Paşa'nın kimliğinin belirlenememesinden kaynaklı olarak kitabenin boş bırakılması konusunda farklı görüşler ileri sürülmüştür. Bu iddiaların kesin bir kaynağı olmadığı için kitabeliğin neden boş bırakıldığına söylemek zordur. Külliye ile ilgili bilgiler 35 sayfalık vakfiyesi, o dönem resmi evrakları ve şahidelerdeki kitabelerden elde edilmektedir.

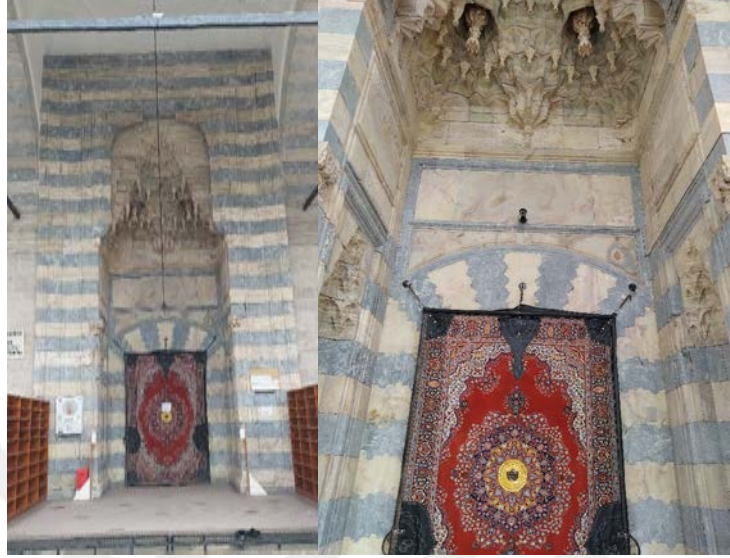
Şekil 4.9. Taç kapı ve mihrabiyeler

açıklıktan harime girilir. Kapının iki yanında köşelere yerleştirilen mihrabiyelerde de mukarnaslı kavsara bulunmaktadır (Şekil 4.9).

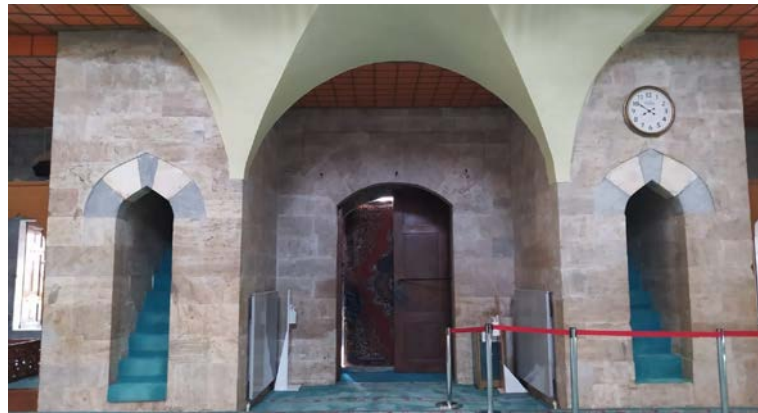
Şekil 4.10. Mahfillere çıkış merdivenleri ve taç kapı

Taç kapıdan geçişi kubbeyi taşıyan ayaklar sınırlamaktadır. Ayaklar ve beden duvarları arasında da hücrelere geçiş yapılmaktadır. Yapının tasarımı sırasında kuzeybatı ve kuzeydoğuda bulunan hücrelere geçişi sağlayan eyvanlar ve kubbeyi taşıyan ayakların giriş kısmına gelmesi kuzey cephesinde bir yoğunluğa sebep olmuştur. Bu kısmın masif taş kütle olarak kalması hoş olmayacağı için ince bir tasarım detayıyla yukarı kattaki mahfiller için çıkışı sağlayan merdivenler inşa edilmiştir. Böylece üst kata çıkış sorunu da çözümlenmiştir (Uysal, 1987) (Şekil 4.10).

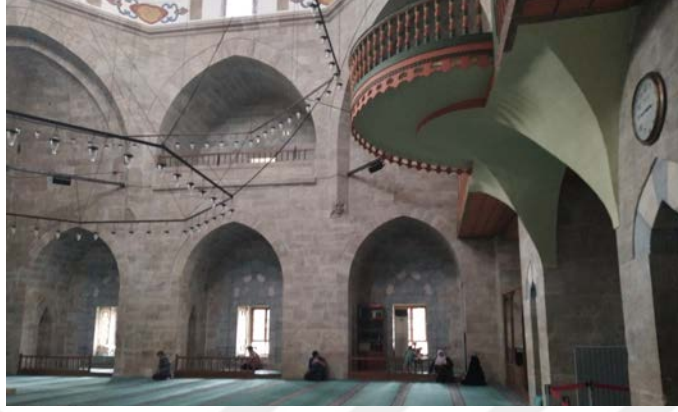
Şekil 4.11. Batı cephesinde harimde yer alan nişler

17 m genişliğindeki harim, 4 m'lik kalın beden duvarları ile sınırlandırılmaktadır. Beden duvarları içine harim alanını genişletecek nişler mevcuttur. Nişlerde pencere ve kible yönünde mihrabiye bulunmaktadır. (Şekil 4.11).

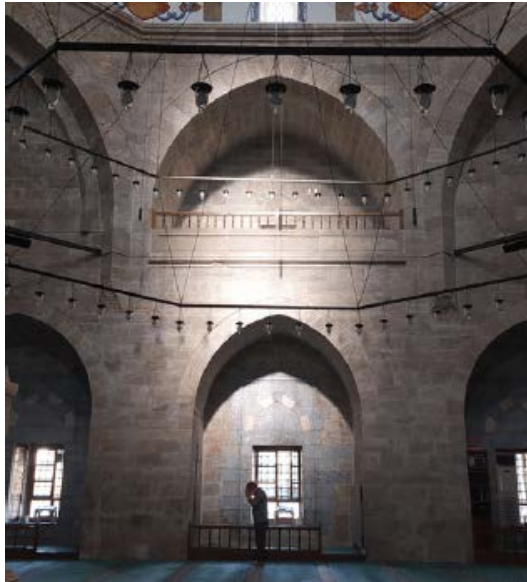
Şekil 4.12. Batı cephesinde harimde yer alan nişler ve kadınlar mahfili

Doğu ve batı cephesinin düzeni benzer özellik göstermektedir. Nişler ve pencereler aynı düzende yerleştirilmiştir. İki cephede de orta noktaya gelen niş boşluklarının üst katta balkona dönüştürülmesi ile kadınlar mahfilinin genişlemesi sağlanmıştır (Şekil 4.12).

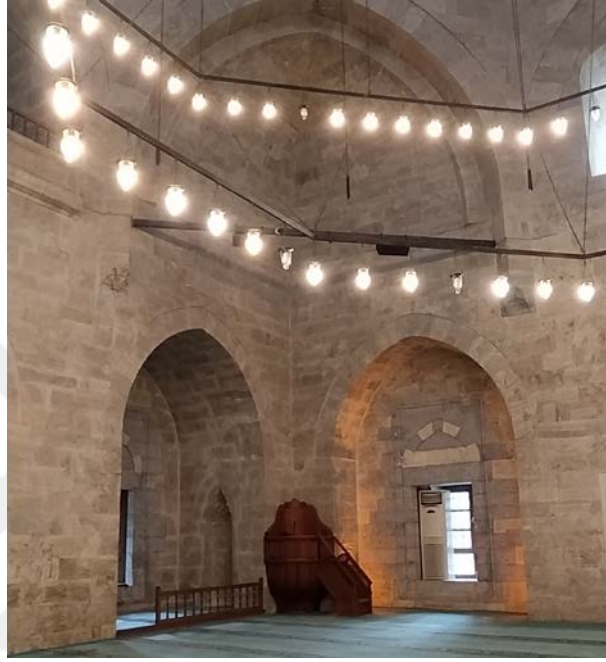
Şekil 4.15. Doğu cephesindeki niş, muhdes vaaz kürsüsü ve güney cephedeki niş

Harimdeki nişler güney cephede de devam etmektedir. 1,5 m genişliğinde olan nişler diğer iki cephede açılan nişlerden daha dardır. Nişlerin içinde pencere açıklığı bulunmaktadır. Güney cephesinde nişler sayesinde diğer cephelere benzer oranda açıklık verilmiştir (Şekil 4.15).

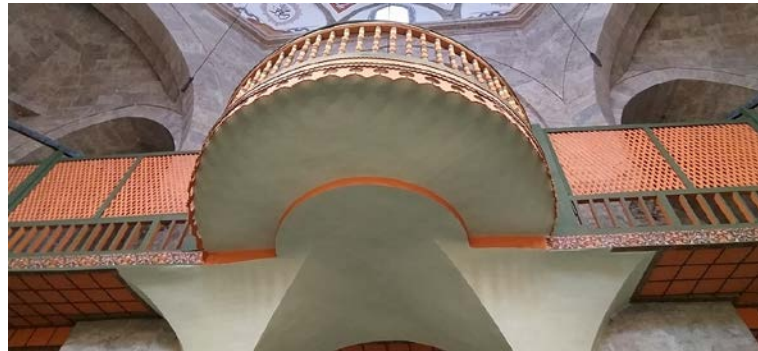
Şekil 4.16. Kuzey cephedeki ahşap mahfil

Harim alanında kuzey cephede köşelere hücreler oluşturulmuştur. Günümüzde bu hücrelerin biri imam odası olarak kullanılmaktadır. Diğer hücreler kadınlar mahfili olarak kullanılmaktadır. Ayrıca kadınlar için üst katta üç cephede devam eden kadınlar mahfili mevcuttur. Doğu ve batı cephesinde kesme taştan balkona sahip mahfil kuzey cephede ahşap malzemeden inşa edilmiştir (Şekil 4.16).

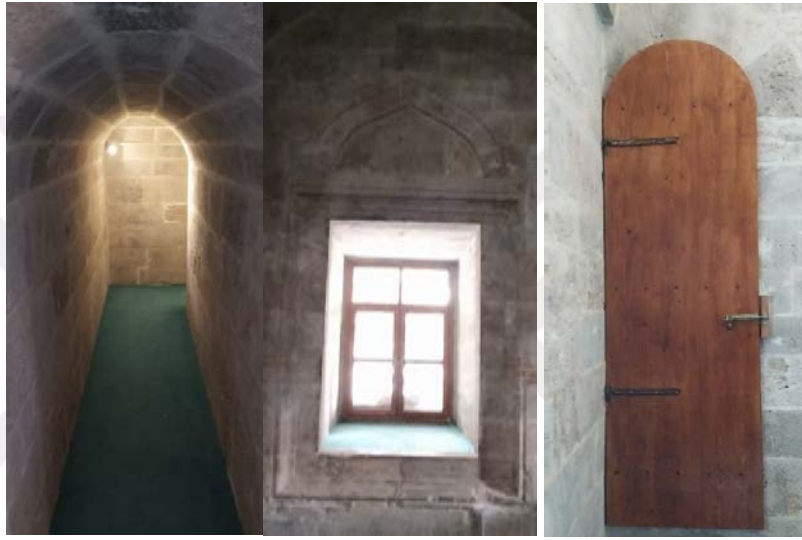
**Şekil 4.17.** Mahfil arası tonozlu geçiş, pencere ve kubbeye çıkış kapısı

Mahfiller tasarımlarından kaynaklı olarak uzun ve üç kollu şekildedir. Eyvanlı kısımlara denk gelen yerlerde caminin iç mekanına bakacak şekilde balkon sistemi mevcuttur. Bunun dışında kalan ara geçiş mekanlarında tonozlu üst örtü tercih edilirken mekanların doğal ışık alması için içlerine pencere mevcuttur. Ek olarak kuzey cephedeki mahfilden kubbeye geçiş için kapı bulunmaktadır (Şekil 4.17). Ahşap mahfilden taş mahfile geçiş sırasında kot farklılıkları da mekanlar arasında küçük merdivenler ile çözümlenmiştir (Şekil 4.18).

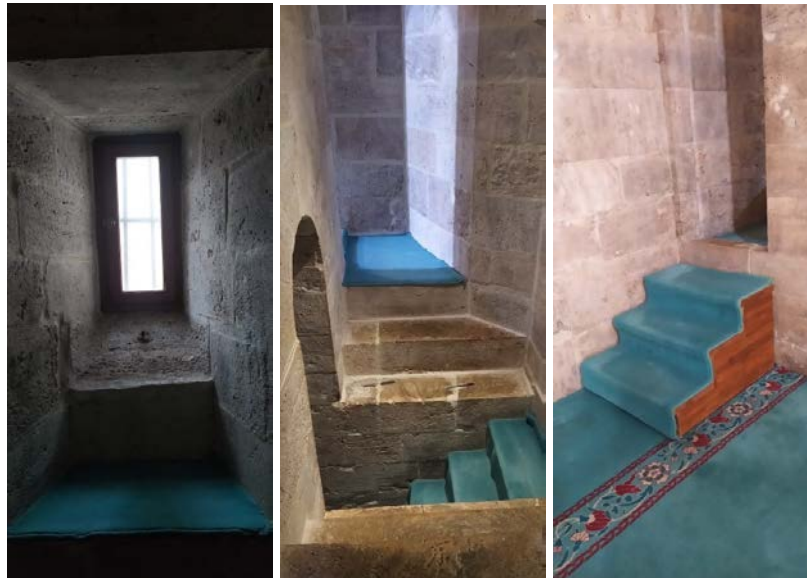
**Şekil 4.18.** Mahfillerin içinde bulunan mazgallar ve merdivenler

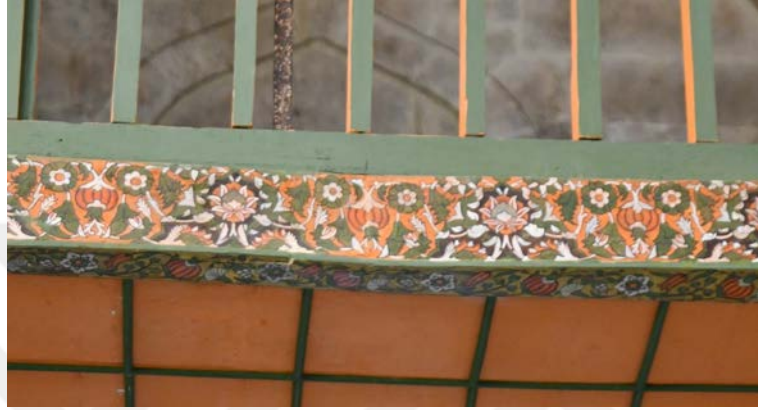
Şekil 4.19. Mahfil bordürlerindeki kalem işi süslemeler

Mahfiller de kalem işi bezeme ağırlıklı olarak karşımıza çıkmaktadır. Özellikle ahşap konstrüksiyon şeklinde düzenlenen kısımlarda yoğun olarak bulunur. Hatayi, penç, nar çiçeği ve karanfil motifleri sıkça yer almaktadır. Mahfilin süsleme üslubu 15. ve 16. yy. özelliklerini yansıtmaktadır. Yapılan hatalı işlemler sonucunda bazı kısımlarda deformasyon yaşanmış olsa da “Edirnekari” olarak sınıflandırılabilir (Şekil 4.19) (Özay, 2020).

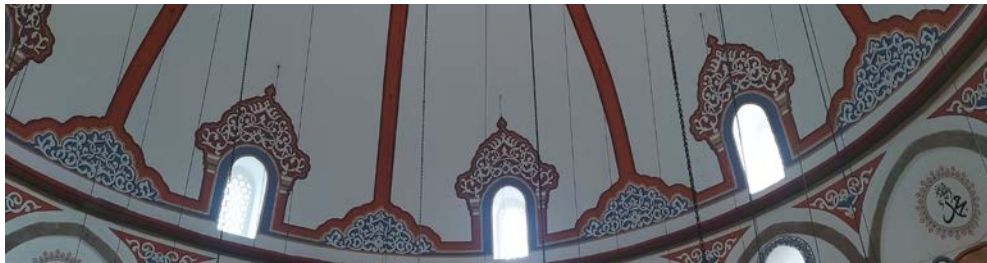
Şekil 4.20. Caminin kasnağı

Kesme taş üstü kurşun kaplama sistemiyle oluşturulan 11,50 m çapında tek kubbede geçiş elemanı olarak tromplar tercih edilmiştir. Kubbe trompların oluşturduğu on altıgen kasnağın üzerine yerleştirilmiştir ve sekiz adet istinat kemeriyle desteklenmiştir. Kubbe kasnağında dört adet pencere kubbe eteğindeyse sekiz tane pencere açıklığı bulunmaktadır (Şekil 4.20) (Uysal, 1987). Kubbenin yükleri 8 adet duvarlara gömülmüş fil payenin üzerine verilmiştir. Bu taşıyıcı elemanlar dışarıdan prizmatik kütleler ile vurgulanmaktadır.

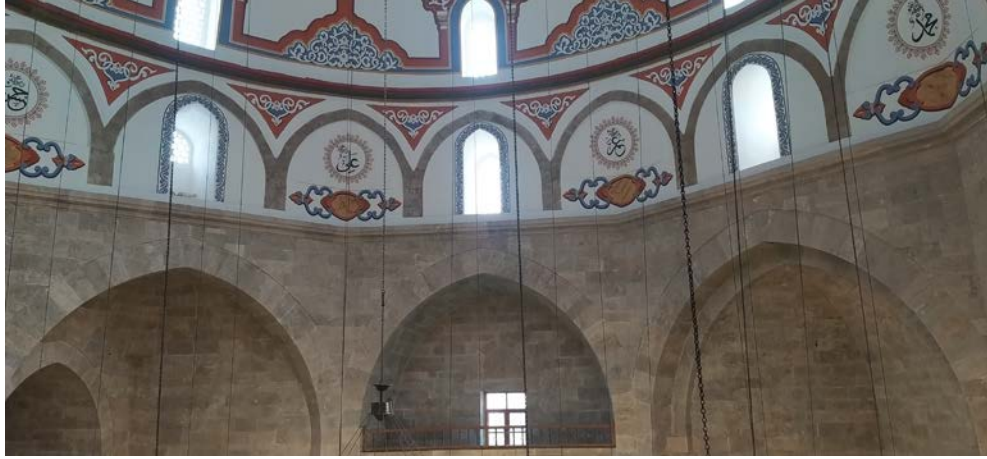
Şekil 4.21. Caminin kasnağı, eteği ve tromplar

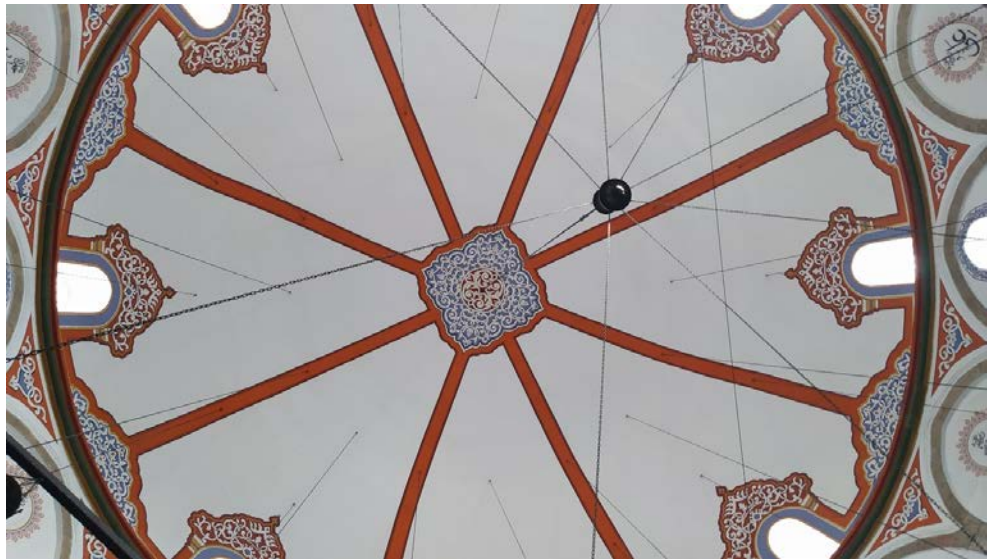
Şekil 4.22. Caminin kubbesi

Caminin yapım yılı olan 16. yy süsleme özellikleri göz önüne alındığında kubbedeki süslemelerin kendi çağına uyumluluk göstermemektedir. Kubbenin süslemelerinin daha çok 19. yy'ın süsleme özelliği görülmektedir (Cinlioğlu, 1950) (Şekil 4.22). Kubbe kasnağında, göbeğinde ve eteklerinde farklı özellikte tezyinat mevcuttur. Mavi, kırmızı beyaz renklerinin hâkim olduğu kubbe eteğinde nilüfer çiçeği motifleri mevcuttur. Yarı dairesel alanlarda madalyon şekilli içinde Allah, Muhammed, Dört Halife, Hasan ve Hüseyin isimleri yazılı süslemeler bulunmaktadır (Çakan, 2019).

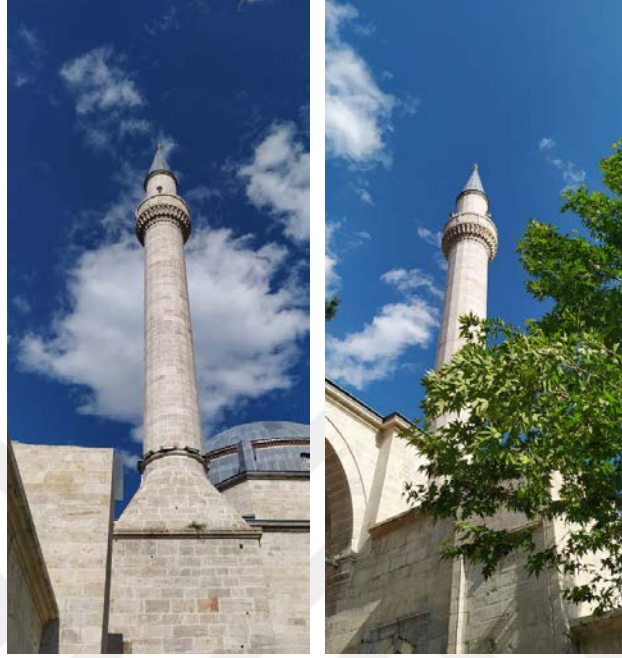
**Şekil 4.23.** Minarenin batı görünüşü, geçiş kapısı, kuzeybatı görünüşü

Caminin kuzeybatı cephesinde yer alan minare de yapının bütününde olduğu gibi kesme taştan inşa edilmiştir (Şekil 4.23). Kare prizma şeklinde kaidenin üzerine çokgen şekilli gövde ile inşa edilen minarenin tek şerefesi mevcuttur. Şerefte altında

mukarnaslı süsleme sanatı icra edilmiştir (Gabriel, 1934). Minareye geçiş dışarıdan son cemaat mahalindeki uzatmalarda bulunan kapı açıklığından sağlanmaktadır. Bunun dışında minareye geçiş yapılamamaktadır (Şekil 4.24).

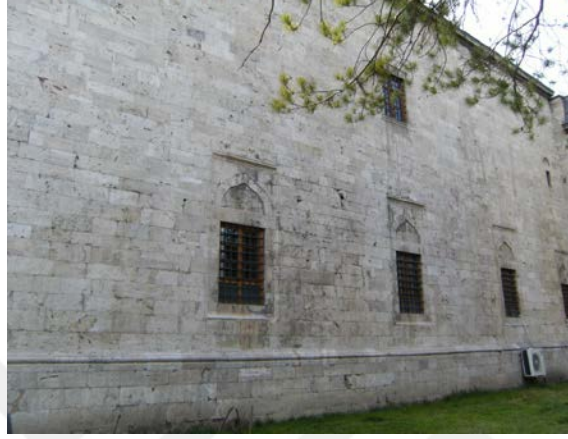
Şekil 4.27. Dođu Cephesi (Erkara, 2010)

Caminin dođu cephesindeki cephe dūzeni batı cephesi ile aynıdır. Caminin planında da giriş aksına göre simetrik tir. Bu sebeple batı cephesinde yer alan pencereler aynı şekilde dođu cephesinde de bulunmaktadır. Aynı sōve sistemi ve boyutlar kullanılmıştır (Şekil 4.27).

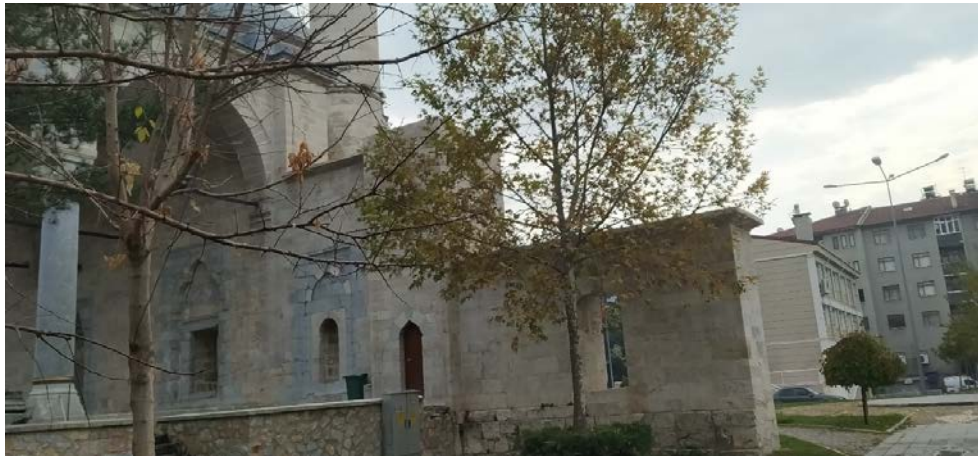
Şekil 4.28. Batı cephesindeki üç parçalı taşan kısım

Son cemaat mahalinin devamında dođu ve batı yönünde yaklaşık olarak dokuzar metre taşma bulunmaktadır. Taşmaların batı kısmındaki yer alan minareden sonra da kademeli olarak yüksekliđi azalan ve pencere açıklıklarına sahip 3 parça şeklinde düzenlemiştir (Şekil 4.28).

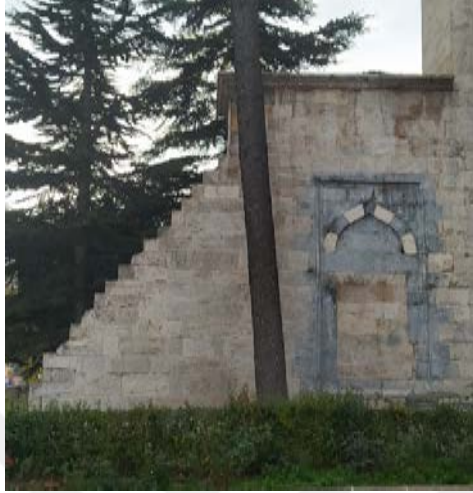
Şekil 4.29. Son cemaat mahalinin doğu cephesindeki taşan kısımları

Dođu kısmındaki taşmada ise tek bir pencere açıklığının olduđu ve devamının yapılmadıđı taş örgünün yarım şekilde bırakıldıđı göze çarpmaktadır (Şekil 4.29). Son

cemaat mahalindeki taşmanın ve doğu cephesindeki yarım bırakılması hususunda birçok fikir bulunmaktadır. Genel kanıya yapının avlusunun çift kademeli olarak inşa edileceğinin ama Ali Paşa'nın vefatıyla yapının bitirilmesine ağırlık verildiği ve bu sebeple taşmaların olduğu gibi bırakıldığıdır (Gabriel, 1934).

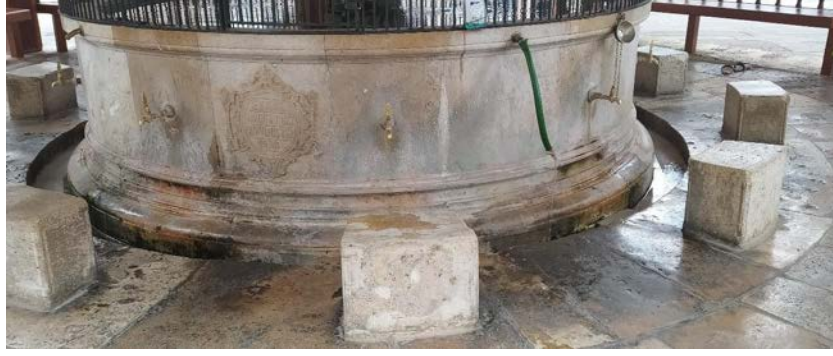
Şekil 4.33. Şadırvan havuz kısmı ve oturma yerleri

Sekizgen şekilde inşa edilen şadırvanın (Şekil 4.31) üst kısmındaki tuğla örgüler kaldırılmış yerine şingil yapılmıştır (Şekil 4.32). Korkuluklar ve oturma yerleri ahşaptan inşa edilmiştir. Şadırvanın havuz kısmı mermerden inşa edilmiştir (Şekil 4.33). Havuz kısmında demir parmaklıklar ile kapatılmış havuzun ortasında da mermerden yapılmış selsebil bulunmaktadır. Havuz kısmında yer alan kitabe ise orjinal olmayıp sonradan VGM'nin onarımı sonrasında eklenmiştir (Şekil 4.34). Günümüzde de aktif olarak kullanılmaktadır.

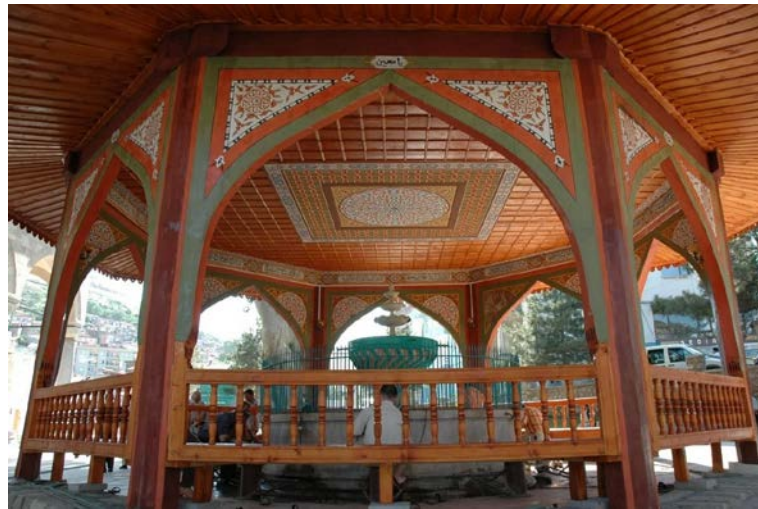
Şekil 4.35. Şadırvan ve süslemeleri

Süsleme özellikleri diğer elemanlardan farklı olarak şadırvanın köşeliklerinde ve tavan göbeğinde yoğunlaşmaktadır. Saçakları tepelik rumi şeklindedir. Genel olarak süslemelerde canlı renkler tercih edilmiş yeşil, turuncu, beyaz renkler kullanılmıştır. İç köşeliklerde yağlı boya ile çevrelenmiş kartuşların içinde Esmâül-Hüsna yazılıdır. Tavan göbeğinde ise penç, karanfil, palmet, rumi ve baklava dilimleriyle oluşturulmuş geometrik süsleme düzeni vardır (Çakan, 2019) (Şekil 4.35).

Şadırvanda doğası gereği su ile yakın ilişkisi bulunan birimlerden biridir. Şadırvan yapısının ahşap konstrüksiyon ile inşa edilmesi yapının suya karşı dayanımını azaltmaktadır. Kalem işi süslemelere sahip şadırvanda nemden kaynaklı olarak süslemelerde bozulmalar meydana gelmiştir (Şekil 5.25). Havuz kısmındaki olukların yeterli gelmemesinden dolayı yosunlaşma ve mermer malzeme de çatlaklar görülmektedir. Çeşme kısmında kullanılan bakır ve pirinç malzemenin de yüzeyde nemden kaynaklı olarak renkli kirlenmelere sebep olmaktadır (Şekil 5.26).

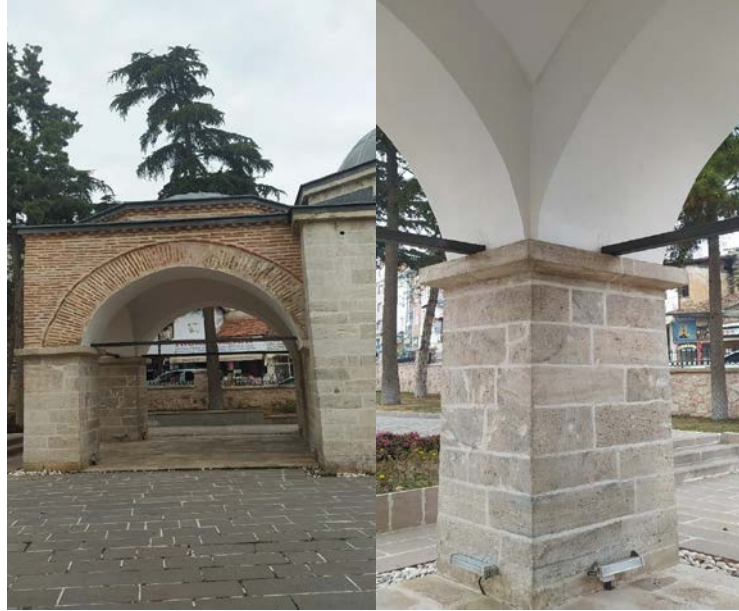
**Şekil 4.38.** Baldaken kısmı sundurma ve kubbeye geçiş elemanı

Türbenin ön kısmında baldaken sisteminde üstü kubbe ile geçilmiş bir sundurma mevcuttur. Bu sundurma kısımda kubbeye geçiş için pandantifler tercih edilmiştir (Şekil 4.37). Ön sundurma kısmında basık kubbe tercih edilmiştir. Sundurma kısmında tuğla

örgü sistemi tercih edilirken türbenin ana mekânında kesme taş kullanılmıştır. Baldaken şeklide tasarlanan batı cephesindeki giriş kapısından geçildikten sonra sandukaların olduğu kare planlı alana geçilmektedir.

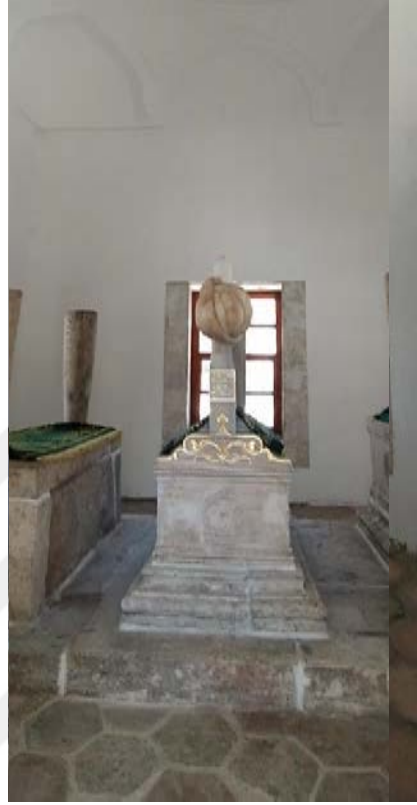
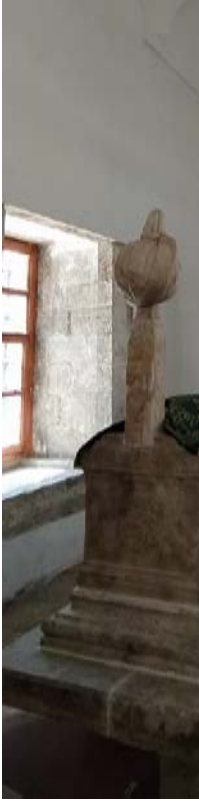
**Şekil 4.39.** Türbedeki Fatma Sultan'ın, Ali Paşa'nın ve Mustafa Bey'in sandukaları

Kitabesi bulunmayan türbenin içinde 3 tane sanduka mevcuttur. Yalnızca 2 tanesinin mezar şahidelerinde kitabe bulunmaktadır. Bu mezar taşlarının şekillerinden dolayı ve şahidelerdeki kitabelerde geçen 1565 ile 1572 tarihinden Ali Paşa ve oğlu

Mustafa Bey'e ait olduğu anlaşılmaktadır. Diğer kitablesiz olan sandukanın sade yapılmasından ve diğer sandukalara nispeten küçük olmasından yola çıkılarak Ali Paşa'nın eşine ait olduğu düşünülmektedir (Şekil 4.39) (Afyoncu, 2001).

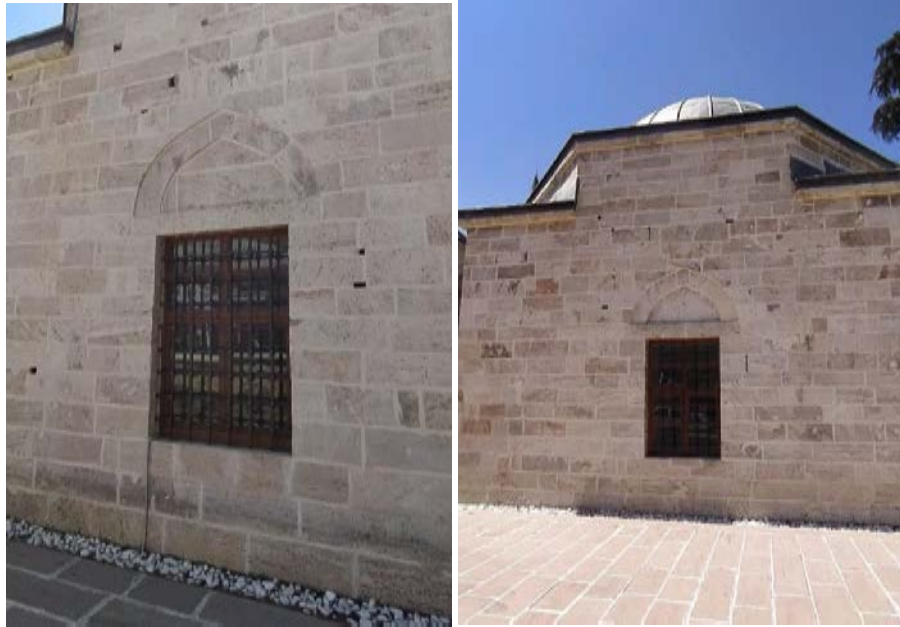
Şekil 4.41. Kuzey ve doğu cephesinde pencereler

Erzurum Beylerbeyliği görevini yaparken vefat eden Ali Paşa'nın Tokat'ta inşası devam eden külliye için yaptırdığı türbeye defnedilmiştir (Afyoncu, 2001). Ali Paşa'nın eşi II. Bayezid'in kızı Selçuk Sultan'ın kızıdan torunu olan Fatma Sultan'dır. Fatma Sultan'ın hakkında arşiv kayıtlarında geçen bilgide Ali Paşa'nın ölümünden sonra İstanbul'a geldiği ve burada bir miktar yaşadığı zikredilmektedir. Fatma Sultan ile ilgili son tarihli belge 1582 yılına aittir. Daha sonrasına ait bir belge bulunmadığı için Fatma Sultan'ın bu tarihten sonra vefat ettiği düşünülmektedir (Afyoncu, 2001). Türbenin kapısında üç adet silme profillerinin çevrelediği, basık sivri kemerli kapı bulunmaktadır (Şekil 4.40). Sandukaların bulunduğu mekânın kubbesi daha geniş ve camideki gibi tromplar ile kubbeye geçiş sağlanmaktadır. Doğu, kuzey ve güney cephesine açılan birer adet dikdörtgen şekilli pencere mevcuttur. Dış cephede bu pencereler demir şebekeli ve basık sivri boşaltma kemerli söveye sahiptir (Şekil 4.41).

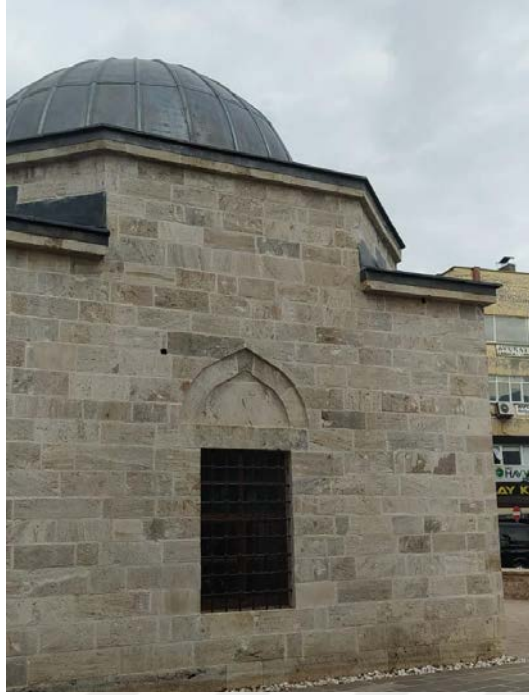
**Şekil 4.42.** Türbenin kubbesi

Mekânın üzerine örten kubbe sekizgen bir kasnağın üzerinde kurşun kaplanmış şekildedir (Şekil 4.42).

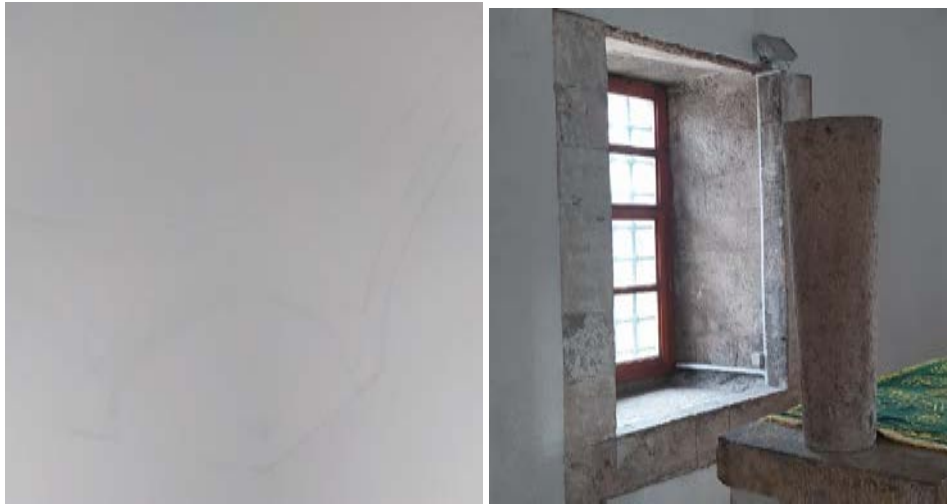
**Şekil 4.43.** İç mekandaki tromp ve pencere detayı

İç mekân düzenlemesi gayet sade şekildedir. İçeride üç adet sanduka vardır ve sandukalar mekândan 20 cm yüksek yapılmış bir platformun üzerine yerleştirilmiştir (Şekil 4.43). Zeminde altıgen şekilli mermer kaplama mevcuttur. Sandukaların dışında pencere açıklıklarından başka iç mekânda bir hareketlilik yoktur. Pencereler iç mekânda düz ve sade şekilde mermer söveler ile vurgulanmıştır. Türbenin iç kısmında taş malzeme gösterilmek yerine alçı ile sıvanmıştır. İç mekân ve kubbe beyaz renkte sıvalı şekildedir (Şekil 4.44).

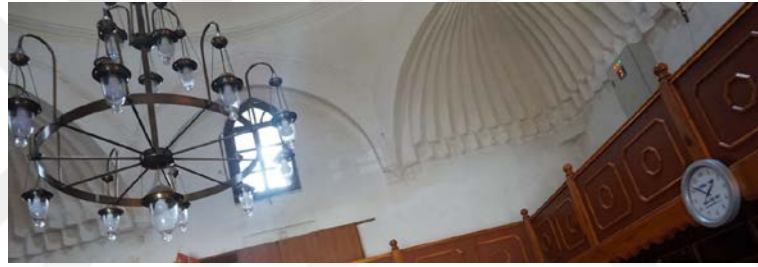
Şekil 4.52. Tromplar ve asma kat

Soyunmalık kısmını kapısı yuvarlak basık kemerden geçilerek yapılmaktadır. Bu alanda asma kat olmak üzere iki katlı olarak inşa edilmiş kare formu bu mekânın üstü 12 metre yükseklikte bir kubbeyle örtülmüştür. Tromplar ile geçilen kubbe sekizgen kasnak üzerine yerleştirilmiştir. Köşelerde yer alan trompların iç tarafında hareketlilik oluşturulmuştur. Kubbe bitiminde doğal ışık sağlamak için boşluk bırakılmıştır (Şekil 4.52).

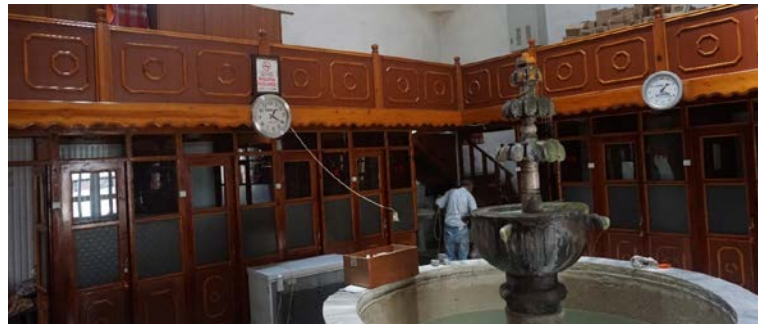
Şekil 4.53. Erkek soyunmalık kısmı

Soyunmalık kısmında 2 metre genişliğinde ahşap lambri malzemedен soyunma kabinleri, vezne ve depo yapılmıştır. Mekânın ortasında süs havuzu mevcuttur. Asma katlarda mihrabiyelerin tertiplendiği görülmektedir (Şekil 4.53). Bu nişler kible yönünü belirtmektedir ihtiyaç duyulması halinde namaz kılınabilmektedir. Kadınlar bölümünden farklı olarak bu alanda çay ocağı olarak kullanılan hücreler yer almaktadır. Bu sayede erkekler bölümünün daha geniştir.

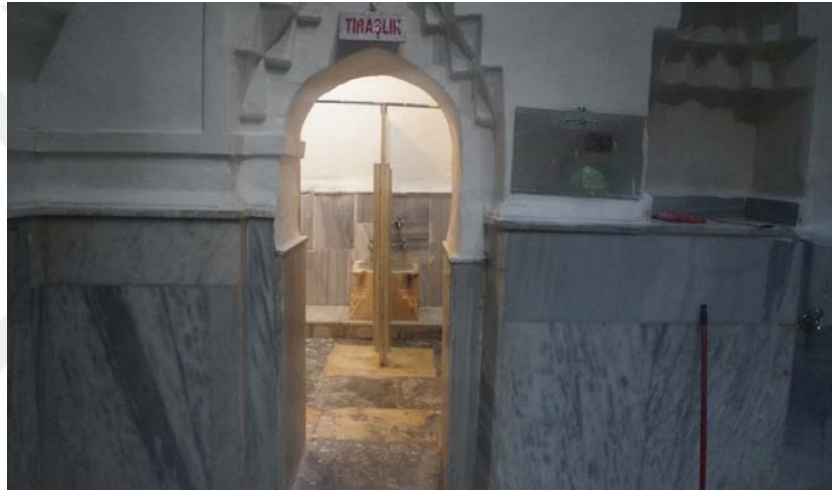
Şekil 4.54. Tıraşlık kısmı

Ilıklık mekanına soyunmalık bölümünün kuzeydoğusundan geçilebilmektedir. Ilıklık kısmına soyunmalıktan farklı olarak üç adet geçiş daha vardır. Ilıklık kısmı 4,30x5,30 m ölçülerinde dikdörtgen şekilde kuzey-güney aksı doğrultusunda uzanmaktadır. Kuzey bölümden tıraşlık bölümü bulunmaktadır (Şekil 4.54). Tıraşlık bölümünün doğu cephesinden helalara geçiş yapılmaktadır. Yapıda birbirinden bağımsız iki adet hela yer almaktadır. Tıraşlık kısmının üst örtüsü kubbe ile yapılırken bu helaların üst örtüsünde tonoz kullanılmıştır. Ilıklığın güney tarafında ise üstü tonozlu Fin hamamı ve duş olarak kullanılan mekanlar yer almaktadır (Şekil 4.55). Bu alanda iki adet kurna yer almaktadır.

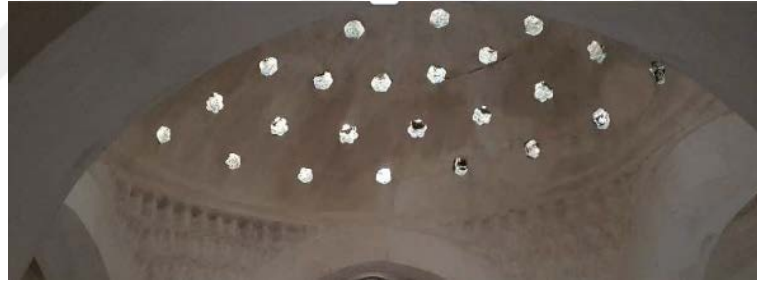
Şekil 4.59. Kubbede yer alan fil gözleri

Sıcaklık bölümüne ılıklığın batı cephesinde yer alan kapıdan geçilmektedir. Bu mekânın planında dört köşesinde eyvan ve köşe halvetleri çözümlenmiştir (Şekil 4.56). Eyvanların üzeri tromplar ile geçilen kubbe ile örtülmüştür. Kubbelerde aydınlatma için fil gözleri yer almaktadır. Eyvanların içinde kurnalar ve oturmak için sekiler bulunmaktadır (Şekil 4.57). Batı eyvanında su deposunun pencere açıklığı vardır. Bu yüzden batı eyvana aynı zamanda hazne önü de denilmektedir. Sıcaklığın ortasında 60 cm yükseklikte sekizgen göbek taşı mevcuttur (Şekil 4.58). Sıcaklık bölümü eyvan ve halvetleri ile 13 m ebatlarındadır. Göbek taşının bulunduğu ana mekânın üst örtüsü 6,5 m'lik fil gözleri bulunan kubbe ile örtülmüştür. Halvetlerin kubbeleri tromp geçişli daha küçük boyutlardadır. Tüm mekanların aydınlatmasında kubbelerdeki fil gözleri kullanılmaktadır (Şekil 4.59).

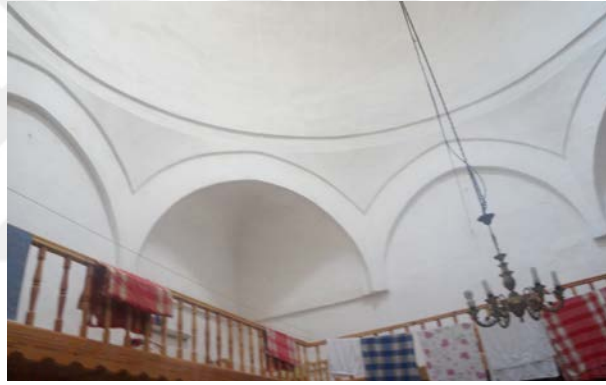
Şekil 4.61. Kadın soyunmalık kısmı asma katı

engellenmiştir. Soyunmalık kısmının üstündeki kubbenin geçişinde de tromplar kullanılmış bu sefer sade şekilde bırakılmıştır (Şekil 4.61).

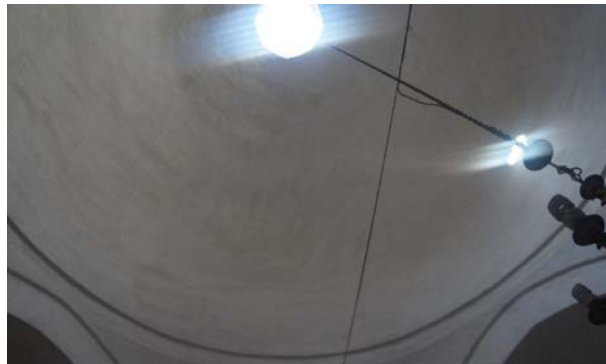
Şekil 4.62. Kadınlar soyunmalık bölümü kubbesi

Soyunmalık kısmının kubbesinde mekânın aydınlatılmasının yapılabilmesi için tepesinde boşluk bırakılmıştır. Böylece mekânın doğal aydınlatmadan yararlanması sağlanmıştır (Şekil 4.62).

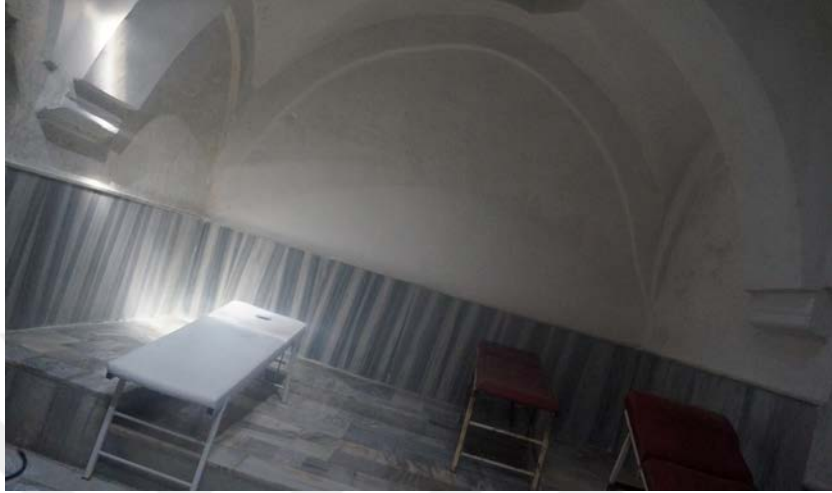
**Şekil 4.63.** Ilıklık kısmında bulunan sekiler

Kuzeybatı kısmındaki kapıdan ılıklık bölümüne geçilmektedir. Ilıklık kısmından helalar ve kurnaların olduğu eyvanlı bir mekân bulunmaktadır. Aynı erkekler bölümünde olduğu gibi ılıklık kısmında sekiler yer almaktadır (Şekil 4.63).

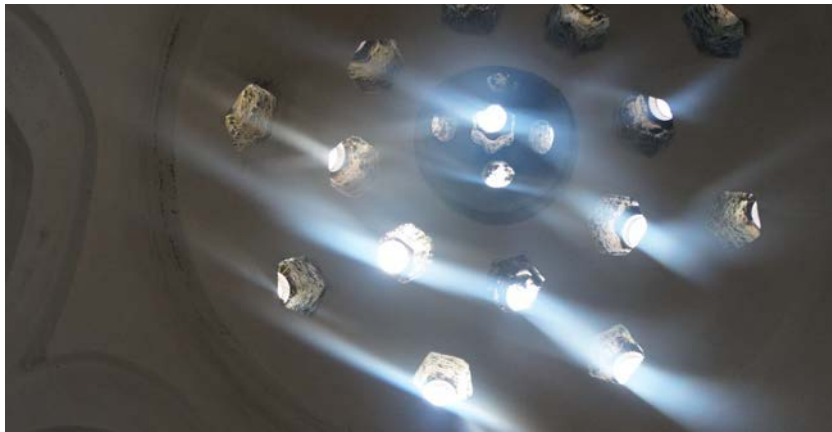
**Şekil 4.64.** Kubbede yer alan fil gözleri

Ilıklık kısmının duvarlarında yer yer nişlere yer verilmiştir. Mekânın üst örtü seçiminde de kubbe tercih edilmiştir. Kubbede yer alan fil gözleri sayesinde yapının doğal aydınlatmadan faydalanması sağlanmıştır (Şekil 4.64).

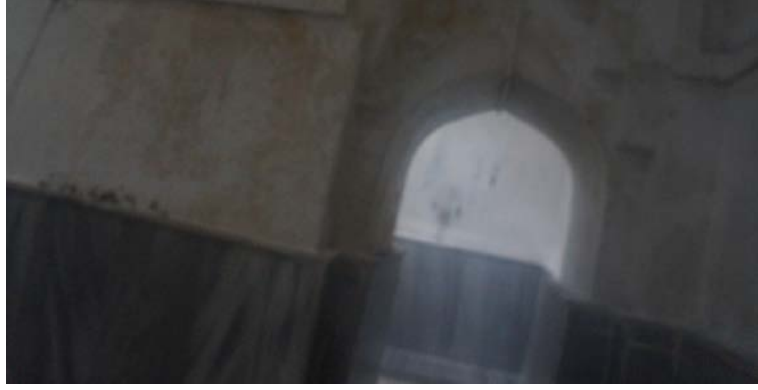
**Şekil 4.65.** Sıcaklık kısmına geçiş kapısı

Ilıklığın batı cephesindeki kapıdan sıcaklık bölümüne ulaşılır (Şekil 4.65). Mekân erkekler bölümü ile aynı özelliklere sahip şekilde tertiplenmiş olup tek fark kadınlar kısmında sauna ve Fin hamamı kısmı mevcut değildir (Şekil 4.66).

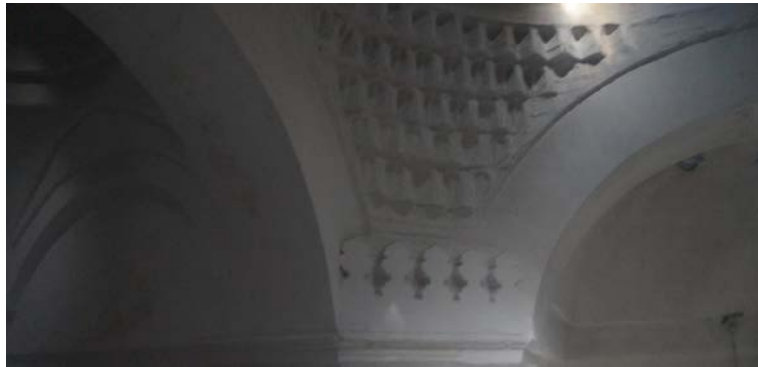
**Şekil 4.67.** Kadınlar sıcaklık bölümü mukarnasları

Göbek taşının yer aldığı mekânın kubbeye geçiş elemanlarındaki mukarnaslarının bitişinde farklı bir motif tercih edilmiştir. Bu sayede erkekler bölümünden farklılaşması sağlanmıştır (Şekil 4.67). Eyvan ve halvetlerin yerleştirilmesi ise erkekler ile aynı olacak şekilde düzenlenmiştir.

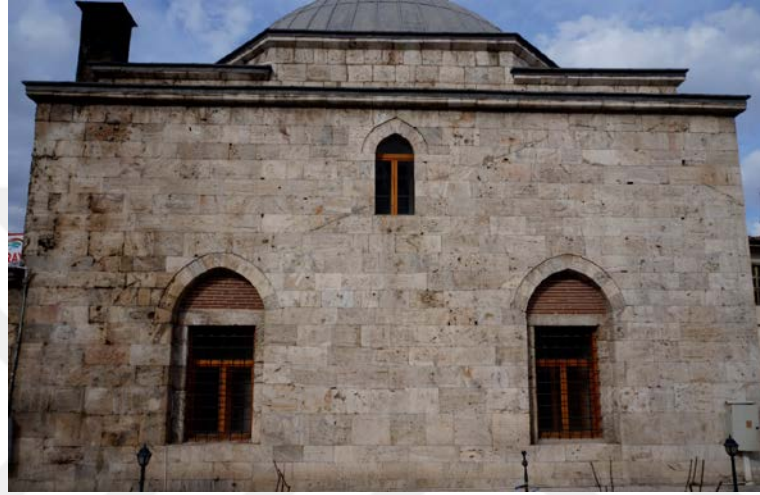
**Şekil 4.73.** Güney cephesi erkek soyunmalık kısmının dış cepheye yansıması

Güney cephesi incelendiğinde bu cepheye plan şemasında erkekler hamamının mekanları denk gelmektedir. Cephede yalnızca soyunmalık kısmının olduğu yerde pencere açıklığı mevcuttur. Bunun dışında yapının cephesinde başka bir açıklık yoktur. Soyunmalık kısmındaki pencerelerin ikisi aşağı kısımda bir tanesi asma katta olmak üç adet pencere bulunmaktadır. Üst kattaki pencere daha küçük ve ortalı şekilde sivri kemerli söveye sahip şekilde konumlandırılmıştır. Aşağı kısımdaki pencereler doğu cephesindeki pencereler ile aynı şekilde tertiplenmişlerdir (Şekil 4.73).

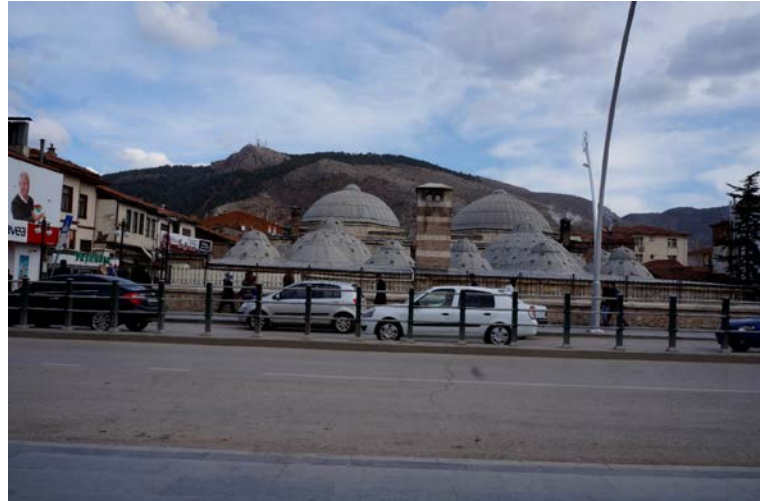
**Şekil 4.79.** Batı cephesi

Bu kısımda bir miktar duvar örgüsünün yükseltilmesinden sonra duvara demir korkuluklar yapılmıştır. Aynı zamanda bu cepheden külhanın avlusu rahatça görülebilmektedir. 30x30 m boyutlarındaki ılıklik ve sıcaklık kısımlarının üst örtüleri bu cepheden rahatça görülmektedir. Kurşun kaplanmış çatılardan kadınlar ve erkekler bölümü için bir ayrıştırma söz konusu değildir. Erkek ve kadınların sıcaklık kubbelerinin arasındaki yaklaşık 2.5 m genişliğindeki tonozlu yapı erkeklerin çay ocağı olarak değerlendirdiği mekana isabet etmektedir. Bu kısımda da olumsuz hava koşullarından korunmak için kurşun kaplama yapılmıştır. Cephede kubbelerin dışında bacalar görünmektedir fakat düzenli cephe temizliği yapılmamış bacaların kirli hali cadde estetiği için hoş bir görüntü oluşturmamaktadır (Şekil 4.79).

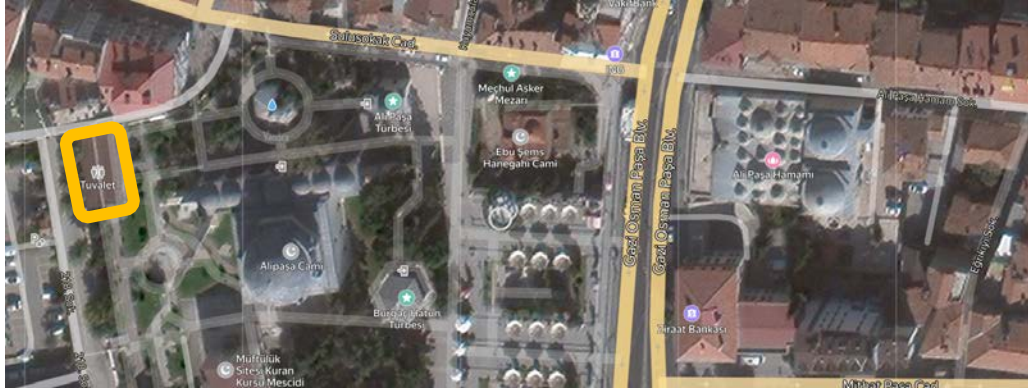
**Şekil 4.80.** Tokat Ali Paşa Cami Helası uydu görüntüsü

Helalar, cami ve türbenin avlusunda külliye'nin güneybatı sınırına konumlandırılmıştır (Şekil 4.80). Külliye'nin ilk oluşumunda şadırvan mevcuttur lakin helalar hakkında bilgi bulunmamaktadır. Helalar ile ilgili ilk kayıtlar 1895 yılına ait gider listesinde yer almaktadır. Listede cami ve kademhanelerine ait masraf görülmektedir (Şekil 4.81). Listedeki kademhaneler ifadesinin helalara karşılık gelmektedir. Buradan yola çıkılarak helaların 1895 yılından önce yapıldığı anlaşılmaktadır.

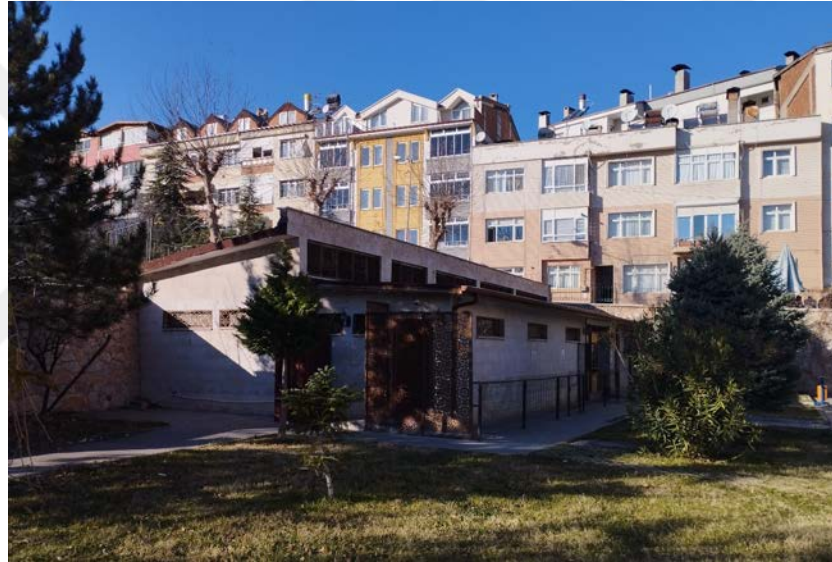
Şekil 4.84. Mevcutta bulunan özgün olmayan umumi helalar

Yapılan araştırmalarda Hasan ERDEM Arşivinde helaların 1913 yılından çizilmiş planlarına ulaşılmıştır. Kıрма çatılı ahşap konstrüksiyona sahip külliye'nin parsel sınırında yer almaktadır (Şekil 4.82). Mevcutta bulunan helalar ile planlar karşılaştırıldığında farklı olduğu görülmektedir. 1939 ve 1943 yıllarında yaşanan afetler sırasında eski yapının tahrip olduğu düşünülmektedir. Deprem'in yıkıcılığı ve etkilediği alanın fazla olmasından dolayı onarımların yavaş gerçekleştirildiği o dönem kayıtlarına geçmiştir. Bu yüzden nitelikli görülmeyen yapıların onarımlarının yaptırılmadığı helaların da bu yüzden onarılamadığı düşünülmektedir. Özgün helaların 1895-1913 yılları arasında mevcut olduğu kesindir fakat net olarak inşa tarihi ve yıkım tarihi belirlenmemektedir. Caminin büyüklüğü itibariyle ilerleyen dönemlerde ihtiyaç duyulduğu için özgün helaların yerine yeni umumi tuvaletler yaptırılmıştır. Özgün helaların planları olmasına karşın bağımsız, mevcut dokuya uymayan yapı inşa edilmiştir. Günümüzde şahıs işletmesinde olan umumi tuvaletler külliye dokusuna uymamaktadır (Şekil 4.84)

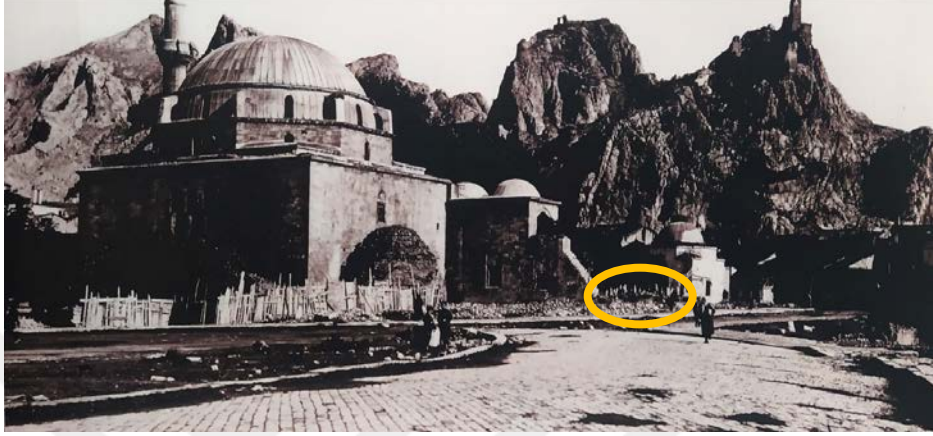
Şekil 4.88. 1940 yılındaki hazire 1960 yılında sert zemine dönüştürülmüştür (Tokat Müze Arşivi)

geçmemektedir ama fotoğraflardan anlaşıldığı üzere 1960 yılındaki fotoğrafta kaldırılmış ve sert zemine döndürülmüştür (Şekil 4.88). İlerleyen dönemlerde bu kısımdan ikinci bir giriş daha verilmiştir. Günümüzde de çevre düzenleme faaliyetleri neticesinde yoğun bir yaya akışı görülmektedir. Hazirenin içinde yer alan mezarların akıbeti hakkında ise bir bilgiye ulaşılammıştır.

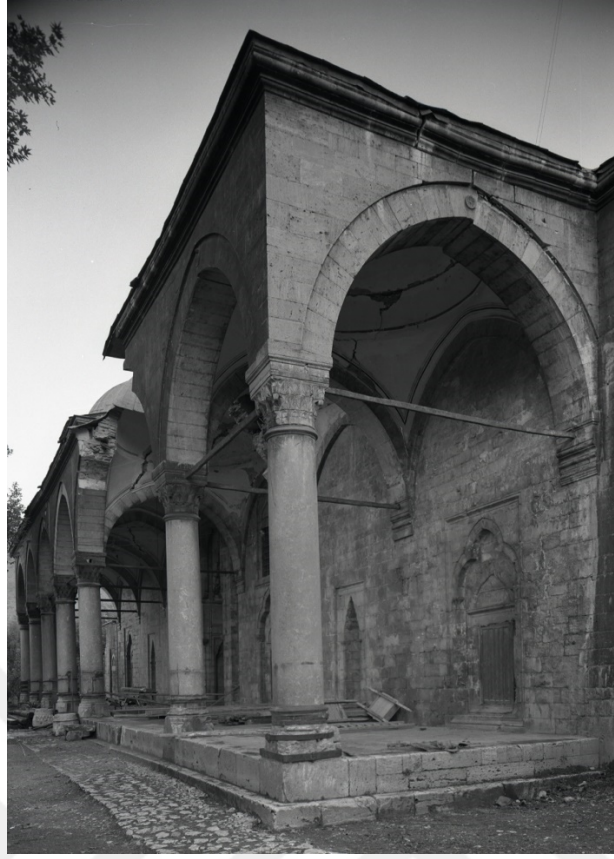
**Şekil 5.1.** 1939 ve 1943 sonrası yıkılan son cemaat mahali (VGM Arşivi)

1939 ve 1943 depremlerinden Tokat'ta etkilenmiştir. Caminin son cemaat mahalindeki kubbelerde yıkılma meydana gelmiştir (Şekil 5.1). Besimi Karagülle'nin notlarından elde edilen bilgiler ışığında yapının onarımını 1953 yılında Vakıflar Genel Müdürlüğü üstlenmiş ve 1955 yılında tamamlamıştır. Karagülle bu onarımlar pek düzgün yapılmadığını notlarında dile getirmiştir (Karagülle, 1930-50). Dönemin şartlarına uygun şekilde hasar görmüş son cemaat mahalindeki kubbelerin onarımları gerçekleştirilmiştir. 1953-55 yılları arasında süren onarımlarda caminin hasar gören sütunlarının onarımı gerçekleşmiştir. Depremde zarar görmüş minare sağlamlaştırılmıştır. Caminin kubbesindeki süslemeleri yenilenmiştir (VGM Arşivi).

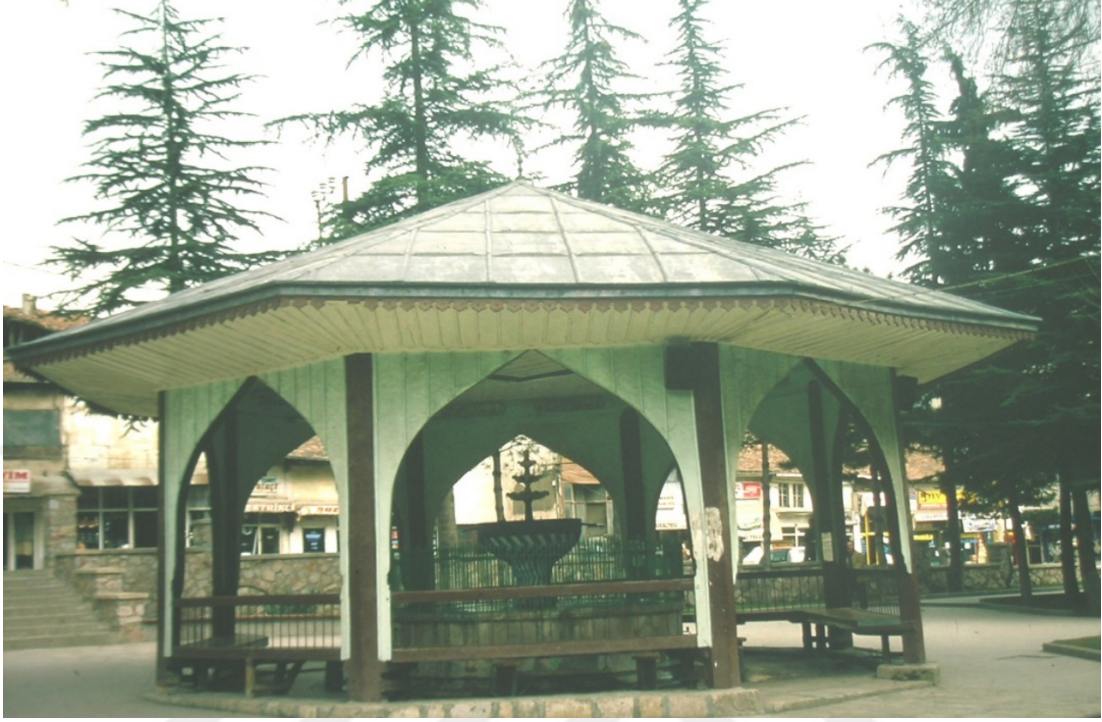
Şekil 5.3. 2000 yılı Şadırvan (Hakkı Acun Arşivi)

ile mekânın kapatılması işlemi gerçekleştirilmiştir. Şadırvanın havuz kısmına korkuluk yapılmıştır. Kadınlar mahfili ve şadırvan boyanmıştır (Şekil 5.3)

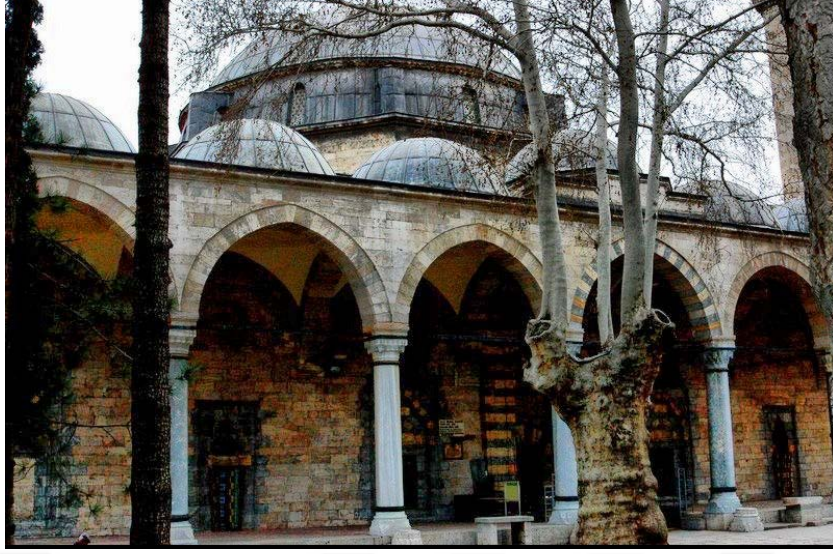
Şekil 5.4. Restorasyon öncesi ön cephe (Erkara, 2010)

2019 yılında VGM tarafından restorasyon projesi gerçekleştirilmiştir. Zamanla kirlenen dış cephe mikro kumlama yöntemi ile temizlenmiştir (Şekil 5.4). Rengini kaybeden taşlar için portatif basınçlı kumlama makinesi ile taşların doğal rengine dönmesi sağlanmıştır. Tüm yapının ışıklandırma sistemindeki sorunlar tespit edilip mekânın aydınlatmasındaki sorunlar giderilmiştir (Şekil 5.6). Kirlenen iç mekandaki taşların mikro kumlama ile temizliği yapılmıştır. İç mekânda duvarlara yapılmış muhdes süslemeler kaldırılmıştır. Boyanmış şadırvan ve kadınlar mahfilinin orijinal süslemeleri ortaya çıkarılmıştır (Şekil 5.7). Şadırvanın havuz kısmındaki korkuluların, musluklar ile oturma yerlerinin sağlamlaştırılması yapılmıştır. Ahşap şadırvanın şingil kaplaması değiştirilmiş ve bakımı yapılmıştır (Şekil 5.8).
