**TOKAT ALİ PAŞA KÜLLİYESİ VE KORUMA**  
**SORUNLARI**

**YÜKSEK LİSANS**

**Mimarlık Anabilim Dalı**

### **TOKAT ALİ PASHA COMPLEX AND CONSERVATION PROBLEMS**

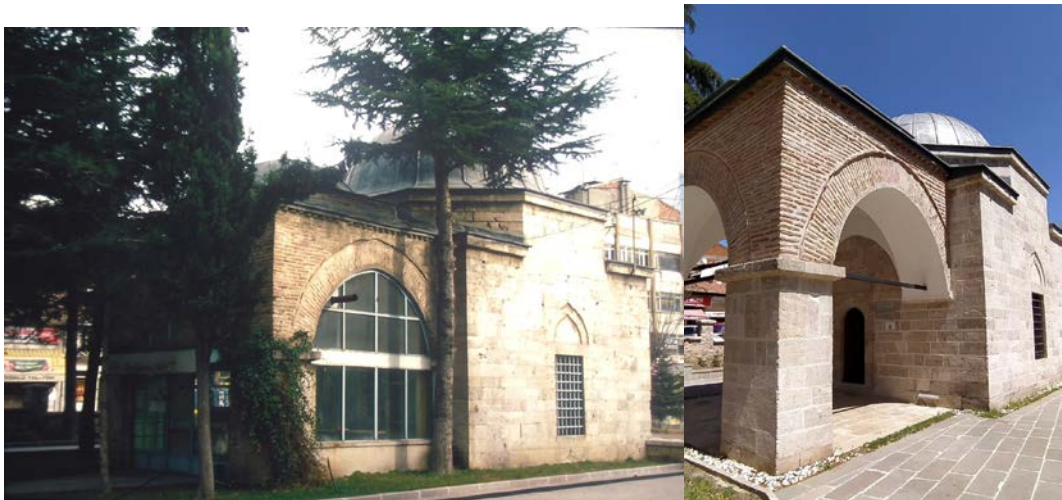
Şekil 5.9. 2000 yılı Baldaken kısmı kaplamaları (Hakkı Acun Arşivi) ve restorasyon sonrası

Ali Paşa Türbe ve Camisi aynı bahçenin içinde birbirlerine yakın şekilde konumlandırıldıkları için onarım çalışmaları genellikle birlikte yürütülmüştür. Tescil öncesi verilerde türbe için yapılan ayrı bir onarım olduğu bilgisine rastlanılmamıştır. Türbe yapısının daha küçük ve sade şekilde yapıldığı için caminin onarımları sırasında basit onarımlar ile bakım çalışmalarının yapıldığı düşünülmektedir. 1960 yıllarında yapının yanında bulunan hazire kısmının kaldırılmıştır. İlerleyen yıllarda Cumhuriyet Meydanından bu kısma kapı açılmıştır. Sınır için türbenin cephesi kullanılmıştır. 1998 yılında VGM tarafından gerçekleştirilen onarım sırasında yıpranan kubbe kaplamalarının sağlamlaştırılması yapılmıştır. İç mekân alçı ile sıvanmıştır. Giriş kısmının alüminyum profiller ile kaplaması yapılmıştır. Mezar şahideleri yeşil renkli yağlı boya ile boyanmıştır. 2005 yılında Tokat Belediyesi tarafından baldaken kısmındaki muhdes eklerin kaldırılarak orijinal haline döndürülmesi sağlanmıştır (Şekil 5.9). 26.04.2018/ 4282 kurul kararı ile türbenin kontrolü gerçekleştirilmiştir. 2019 yılında gerçekleştirilen restorasyon çalışmalarında cami ile benzer işlemler yürütülmüştür. Kubbe temizliği ve yeni kurşun kaplama yapılmıştır. Mezar şahidelerinde bulunan yağlı boyalar kaldırılmıştır (Şekil 5.10). Hasar gören taşlar sağlamlaştırılmıştır. Rengi değişen taşların mikro kumlama yöntemi ile temizlenmesi sağlanmıştır (Şekil 5.12) Peyzaj düzenlemesi ile dış duvar ileriye taşınmıştır (Şekil 5.14).

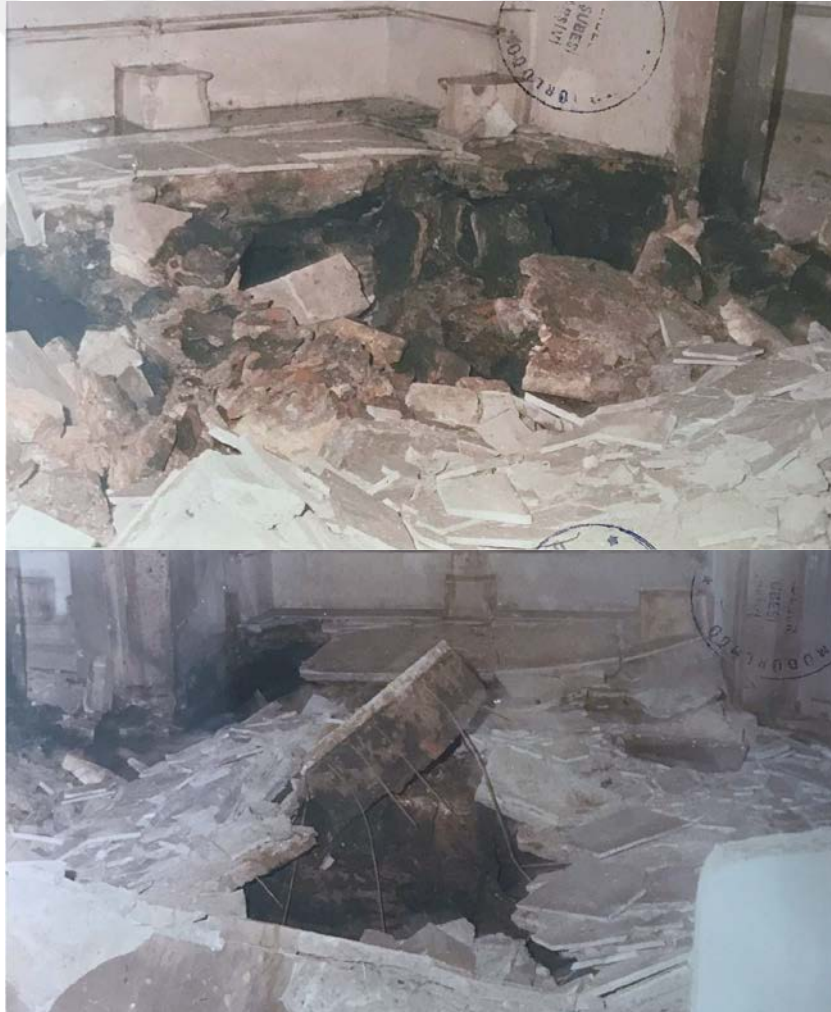
Şekil 5.15. Patlama sonucunda zarar göre hamam zemin fotoğrafları (Aktaran: Altunsoy, 2021)

Hamamın kitabesi ya da onarım kitabesi mevcut değildir. Tescil öncesi yapılan onarımlar ile bir belge ya da kayıt bulunamamıştır. Yalnızca 1955 yılında yapılan restorasyon sırasında 1939 ve 1943 yıllarındaki depremler sonucunda aldığı hasarın onarıldığı geçmektedir (Karagülle, 1930-50). Bu onarımlar hakkında yazılı bir belge veya evrak kaydı yoktur. 14.09.1984 yılında tescillenen hamamda 1989 yılına kadar onarım bilgisi mevcut değildir. 1989 yılında ise yapıda talihsiz bir hadise yaşanmıştır. Hamamın tüteklik kısmı kapatılmış, dışarı çıkamayan tortu ve buharın cehennemlikte birikmesi sonucunda basınç ile zeminde büyük bir patlama gerçekleşmiştir (Altunsoy, 2021). Patlama sonucunda yapının orijinal göbek taşının tahribata uğrayıp parçalandığı kayıtlara geçmiştir (Şekil 5.15).

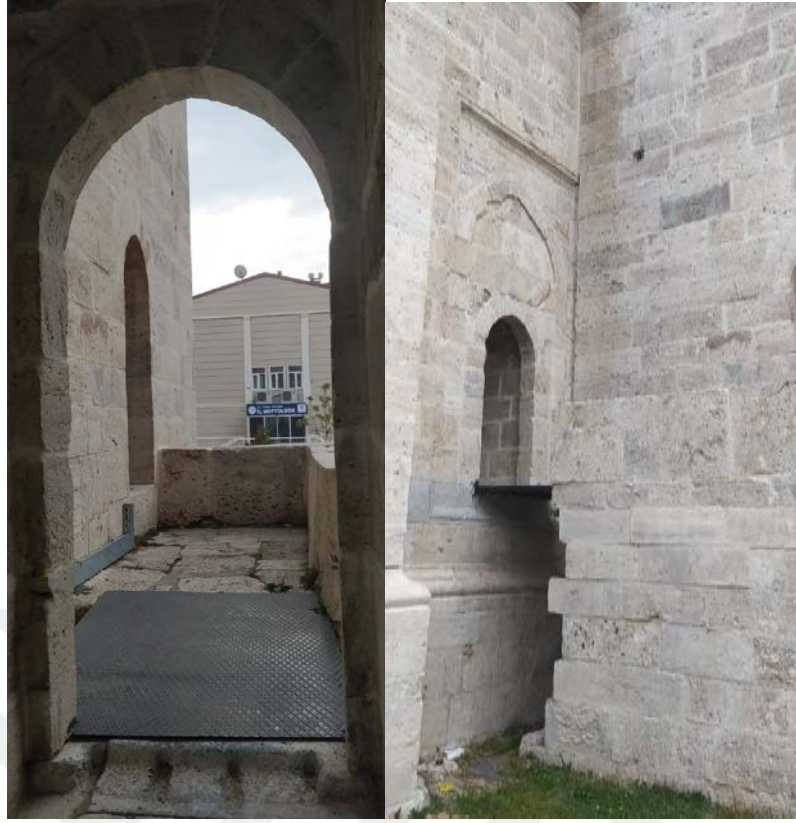
**Şekil 5.18.** Minareye geçişin sağlandığı muhdes ek

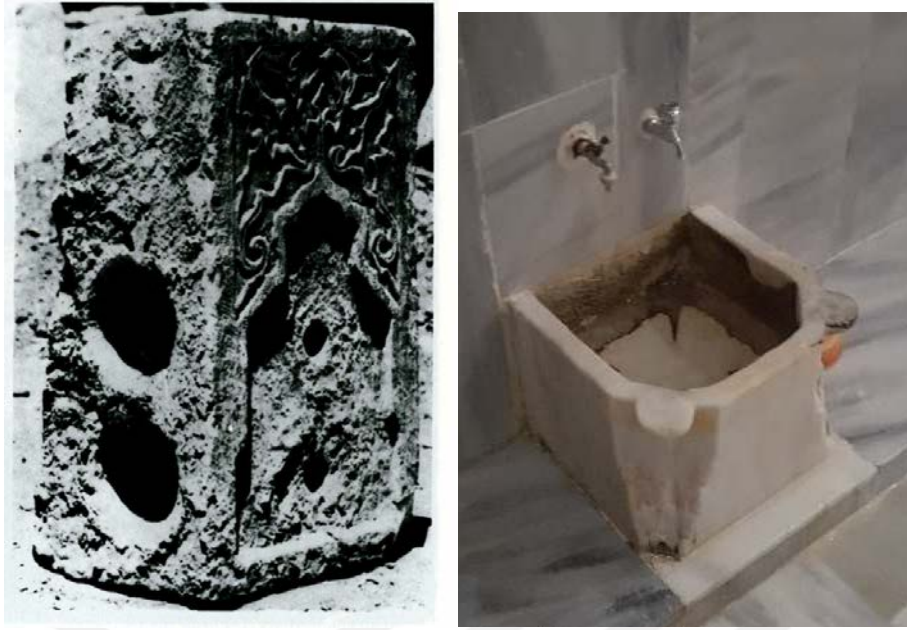
Şekil 5.19. Ali Paşa Hamamı orijinal kurnaları (Önge, 1988) ve yerine yapılmış kurnalar

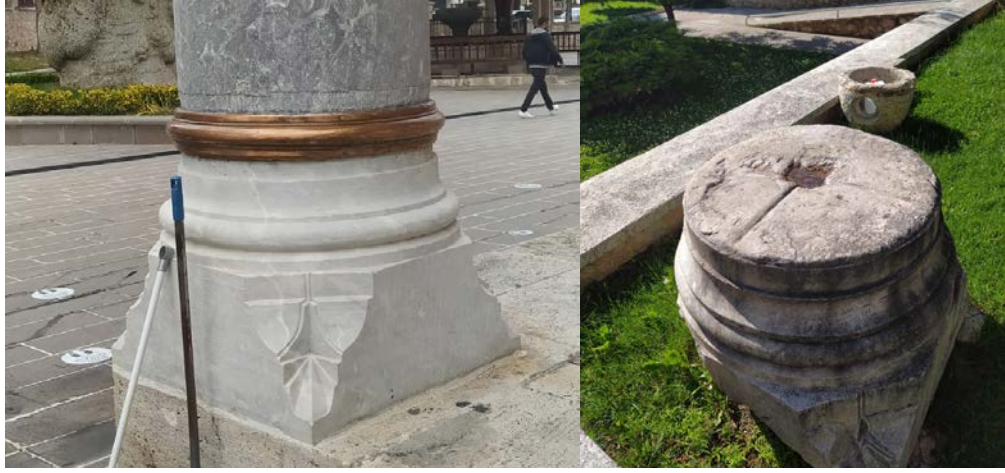
**Şekil 5.21.** Muhdes sütun kaideleri ve özgün taş kaideler

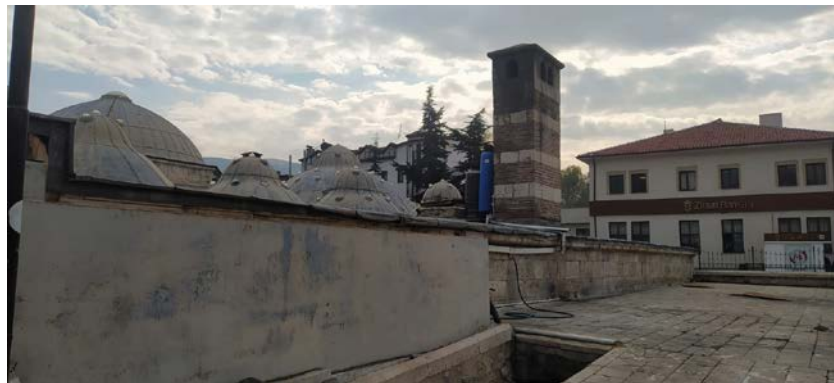
**Şekil 5.22.** Hamam bacasındaki kirlenme

Cami ve türbe yapılarında yıllar içinde taşlarda kirlenme ve renk değişimlerinin olduğu 2019 yılı restorasyon çalışmalarından önce saptanmıştır. Onarımlar sırasında mikro kumlama yöntemi ile temizliği yapılmıştır. Lakin yapılan onarım çalışmalarında yer almayan hamamın cephesel kirlenmeleri çevredeki yoğun trafik akışı, hava kirliliğinden kaynaklı olarak halen devam etmektedir (Şekil 5.22).

Kirlenmeler özellikle hamam bacalarında ve cephesinde yoğun şekilde görülmektedir. Çevresel etkenlerin yanında hamamın aktif olarak işletilmesi kirlenmelerin hızla ilerlemesine neden olmaktadır. Kullanılan yakıtın düşük kalite tercih edilmesi ve yapıların düzenli bakımlarının yapılmaması sonucunda hamamın bacalarında biriken kömür kalıntıları yağmur suları ile tüm cepheye yayılmaktadır (Şekil 5.23). Bunun sonucunda yapının cephesindeki tarihi dokusunun bozulmaktadır. Kimyasal maddeler ile etkileşime giren taş malzemelerde yağmur suları ve tuzlanmanın da etkisiyle malzeme kayıpları gerçekleşmektedir.

Baca için filtre sistemi ya da kaliteli yakıt tercih edilebilir. Yapıların kimyasal malzemeler ya da kumlama yöntemleriyle cephesel temizlikleri düzenli olarak yapılmalıdır. Aksi durumda geçmişte yaşandığı gibi taşların renginin kaybolmasına bağlı yapılarda loş ve karanlık görüntü ile karşı karşıya kalınacaktır.

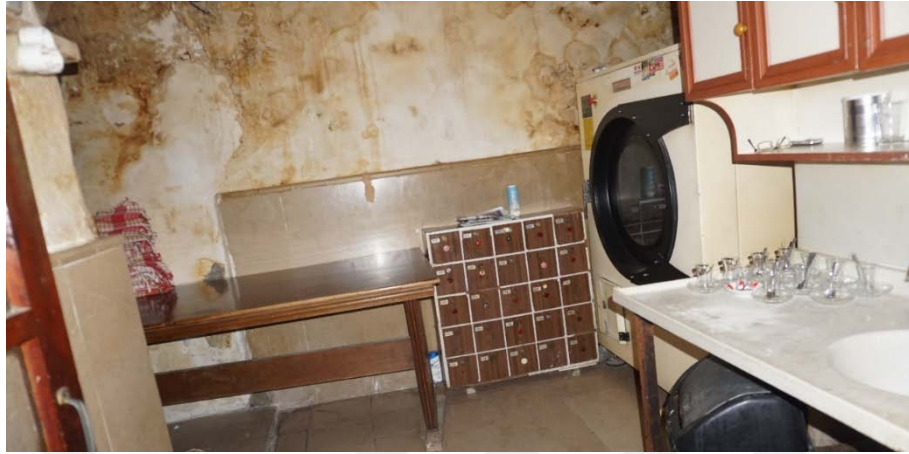
**Şekil 5.24.** Hamam duvarındaki renk değişimi ve rutubet sorunu

maruz bırakılan taş malzemede tuzlanma, yosunlaşma, renk değişimi, çatlaklar ve kayıplar yaşandığı görülebilmektedir (Şekil 5.24).

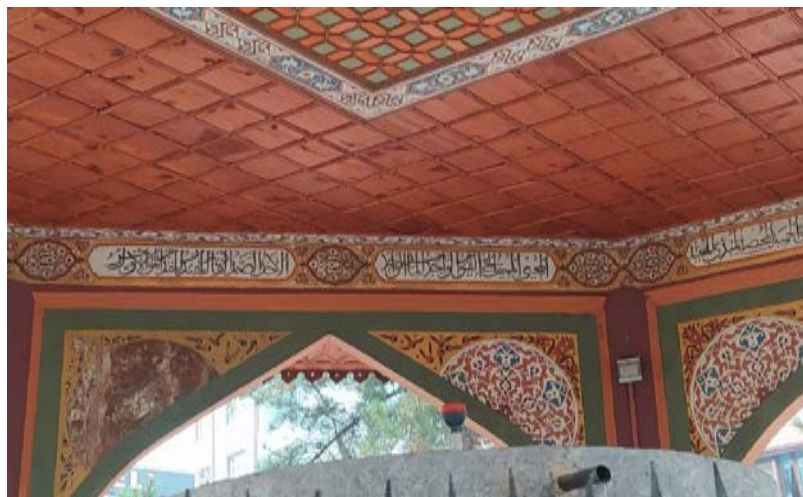
**Şekil 5.25.** Şadırvanın kalem işi süslemelerindeki bozulmalar

Şadırvanda doğası gereği su ile yakın ilişkisi bulunan birimlerden biridir. Şadırvan yapısının ahşap konstrüksiyon ile inşa edilmesi yapının suya karşı dayanımını azaltmaktadır. Kalem işi süslemelere sahip şadırvanda nemden kaynaklı olarak süslemelerde bozulmalar meydana gelmiştir (Şekil 5.25). Havuz kısmındaki olukların yeterli gelmemesinden dolayı yosunlaşma ve mermer malzeme de çatlaklar görülmektedir. Çeşme kısmında kullanılan bakır ve pirinç malzemenin de yüzeyde nemden kaynaklı olarak renkli kirlenmelere sebep olmaktadır (Şekil 5.26).

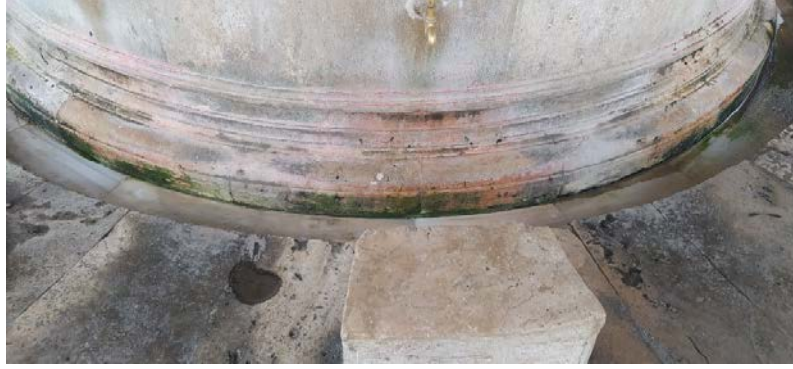
**Şekil 5.26.** Şadırvanın havuz kısmındaki yosunlaşma, renkleneme ve çatlamlar

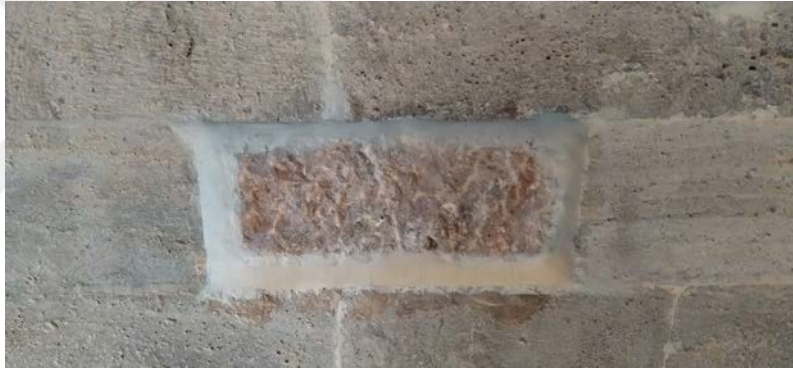
**Şekil 5.27.** Cami duvarındaki malzeme kaybı

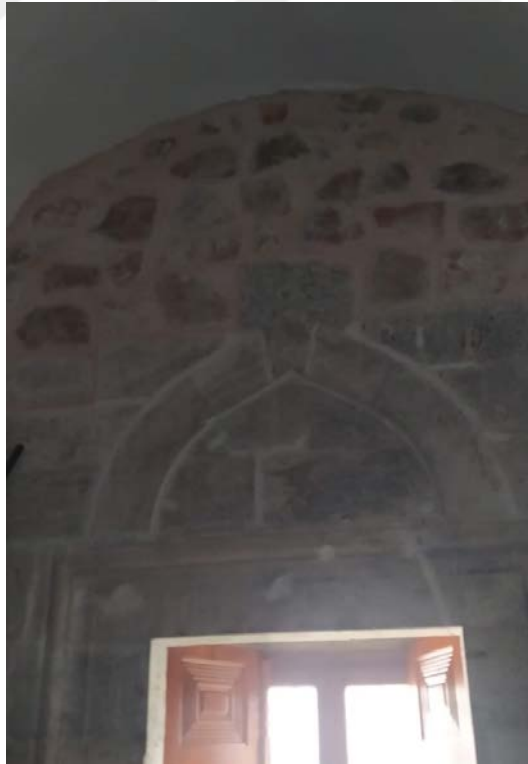
Şekil 5.28. Doğu cephesindeki yanlış malzeme ile onarımı yapılmış kısım

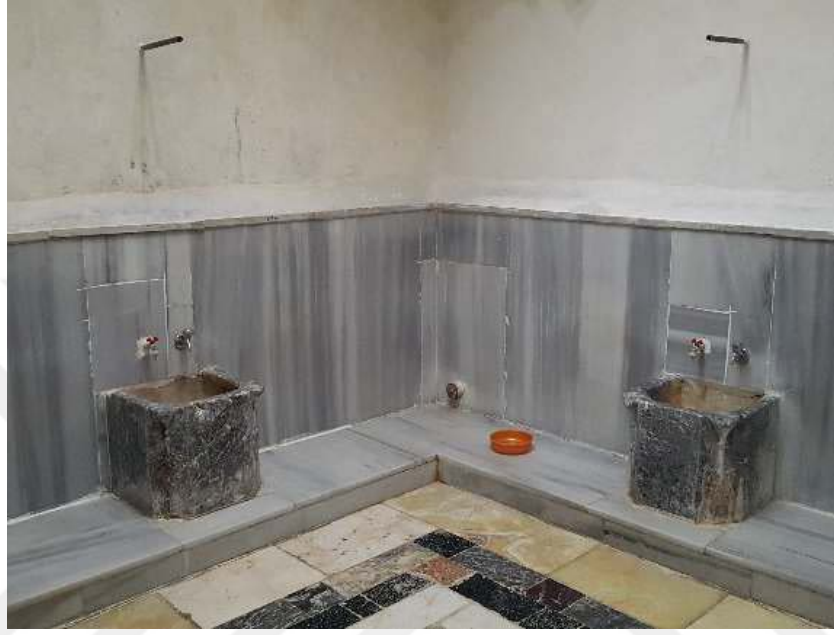
Şekil 5.29. Yanlış malzeme ile onarılan zemin, duvar kaplamaları ve kurnalar

Bir başka hatalı onarım ise hamamda bulunmaktadır. Patlamadan dolayı yapının büyük bir kısmı tahrip olmuştur ve kapsamlı bir onarım gerçekleştirilmiştir. Bu onarımlar sırasında yapının zemini, hasar gören kurnalar ve cephe kaplamaları özgün olmayan malzemeler ile yenilenmiştir (Şekil 5.29). Yapının bütünüyle uyuşmayan, kötü işçilik ile yapılan bu onarımlar yapının tarihi dokusunu zedelemektedir.

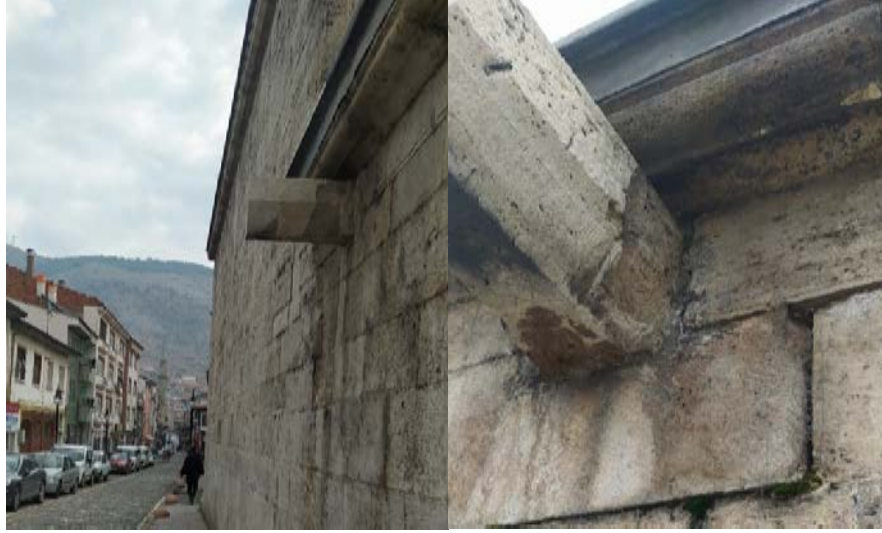
**Şekil 5.30.** Yanlış çörten birleşimi sonucu oluşan nem problemleri

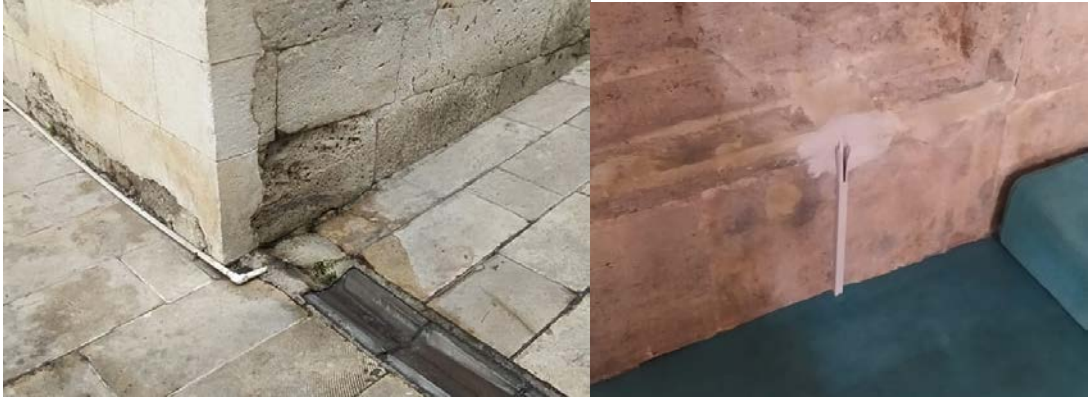
**Şekil 5.31.** Tesisat için taş malzemeye verilen zararlar

Yapı malzemelerinde fiziksel ve kimyasal olarak bozulmalar gerçekleşmektedir. Mekanik bozulmalarda malzemenin organik yapısının hasar görmez yalnızca fiziksel olarak kopma, kırılma ve çatlama gibi zarar görmesidir. Kimyasal bozulmalar ise malzemenin etken malzemeler ile reaksiyona girerek organik yapısının bozulduğu durumlardır. Tarihi eserlerde her iki durumda karşımıza çıkabilmektedir (Ahunbay, 1999). Teknolojinin gelişmesiyle eski eserlere yeni tesisat sistemlerinin kurulumu yapılmaktadır. Aydınlatma, su, sıhhi tesisat sistemlerinin aplik, pano ve kablo döşenmesi sırasında malzemelere fiziksel olarak zarar verilebilmektedir. Külliye yapılarının beden duvarlarının bazı kısımlarında bazı kısımlarda taş malzemedeki bozulmalar ve derz boşalmaları bulunmaktadır (Şekil 5.31). Derz boşlaması sonucunda taşlarında yerinden oynayabilmektedir. Bu sebeple derzler renk ve dokuya uygun özgün malzeme ile doldurulmalıdır (Küçükkaya, 2004).

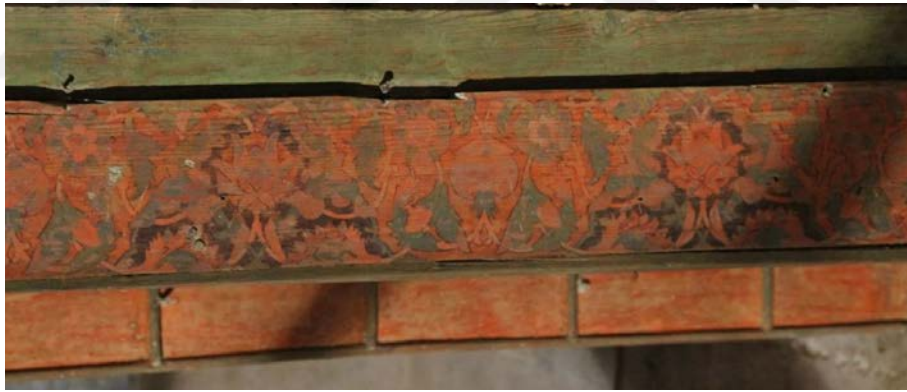
**Şekil 5.32.** Ahşap kadınlar mahfilindeki bozulmalar

Şadırvan ve kadınlar mahfilinde bulunan ahşap kısımlar 1998 yılında önce yağlı boya ile boyanmıştır. 2019 yılında gerçekleştirilen restorasyon çalışmaları sırasında yağlı boya kaldırılmıştır ancak boyada bulunan etken maddeler ahşap malzemede yer alan kalem işi süslemeler ile etkileşime geçmiştir. Rutubetin de etkisiyle süslemelerde bozulmalar yaşanmıştır. Gerekli işlemler ile temizlenen mahfil ve şadırvanda süslemelerin çoğu gün yüze çıkarılmıştır (Şekil 5.32).

Ahşap malzemenin temizliği yapılmalıdır. Temizlenen kısımlara koruyucu sürülmelidir. Koruyucu ile süslemelerin ve ahşabın sağlıklı şekilde korunması sağlanacaktır. Günümüze ulaşmış külliye yapılarının yaşadıkları sorunlar genel başlıklar altında incelenmiştir. Sorunlarına yönelik genel çözümler sunulmuştur. Külliye birimlerinin yaşadıkları sorunların detaylı tespiti yapılmış ve tablo halinde aşağıda sunulmuştur. Yapılar için önerilecek müdahaleler için sorun-yapı eşleştirilmesi aşağıdadır (Şekil 5.33).
