TOKAT İLİ VE NİKSAR İLÇESİ  
ÇEŞME İLE ŞADIRVANLARI

MASTER TEZİ

Hazırlayan  
Özlem KAŞIKEMAN

Ankara-2005

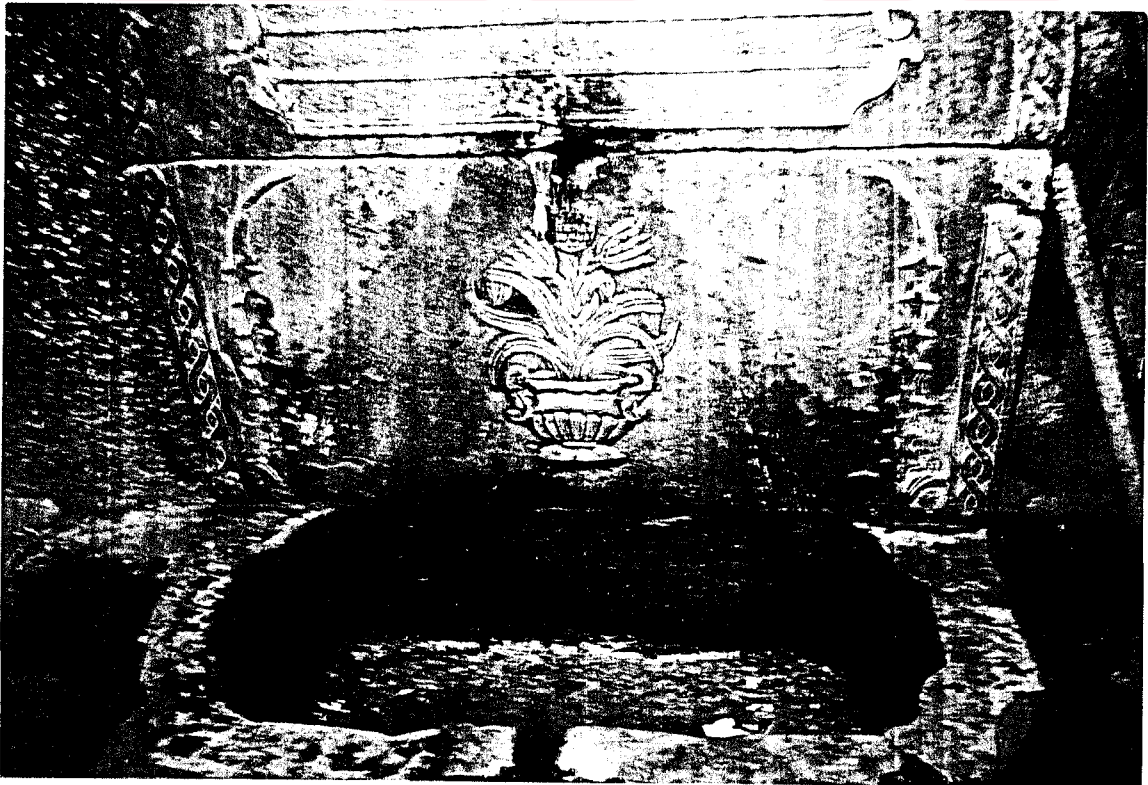
FOTOĞRAF:14 | Çeşme süsleme detayı

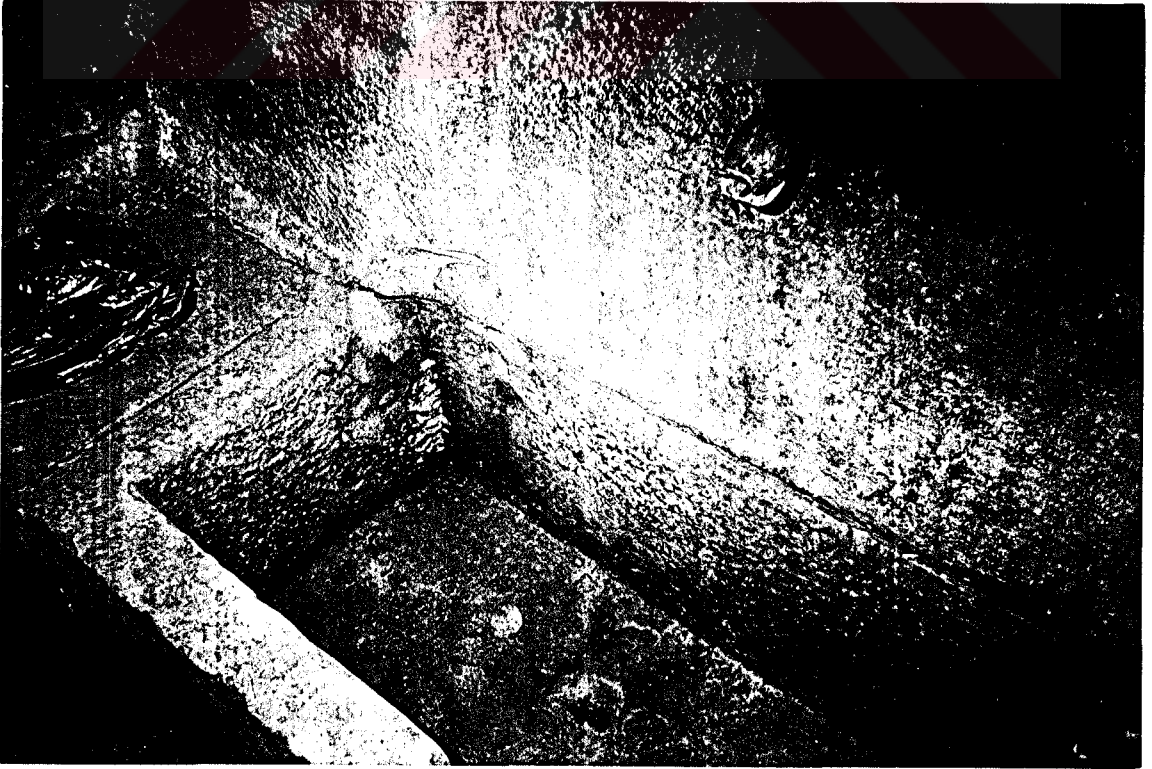
FOTOĞRAF:42 Çeşme yüzeyi yakından

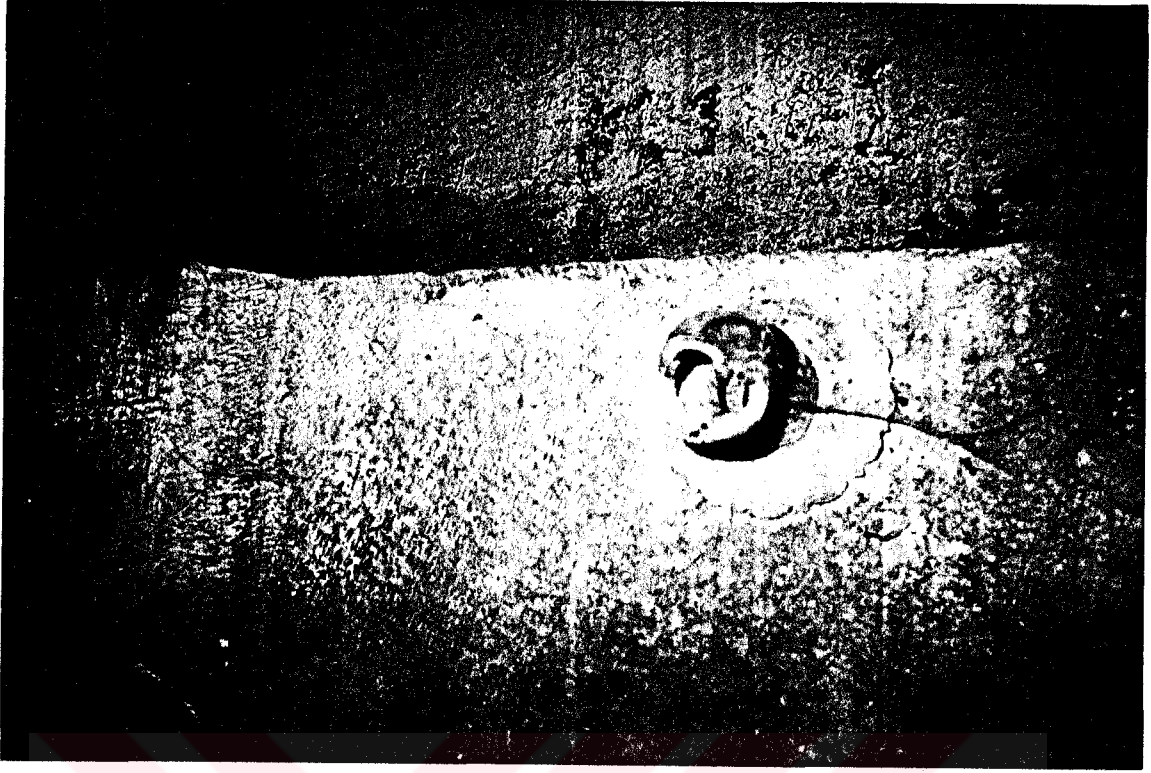
FOTOĞRAF:43 | Çeşme lülesi yakından

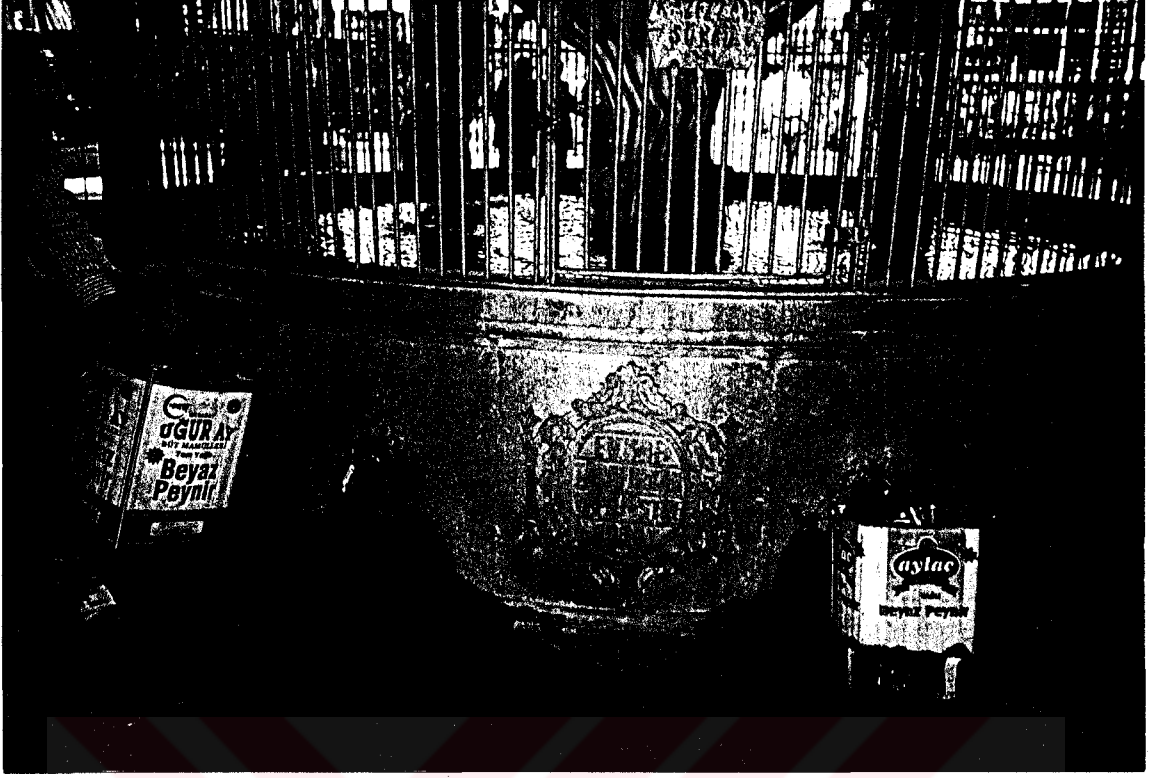
FOTOĞRAF:68 | Şadırvan kitabeliği yakından

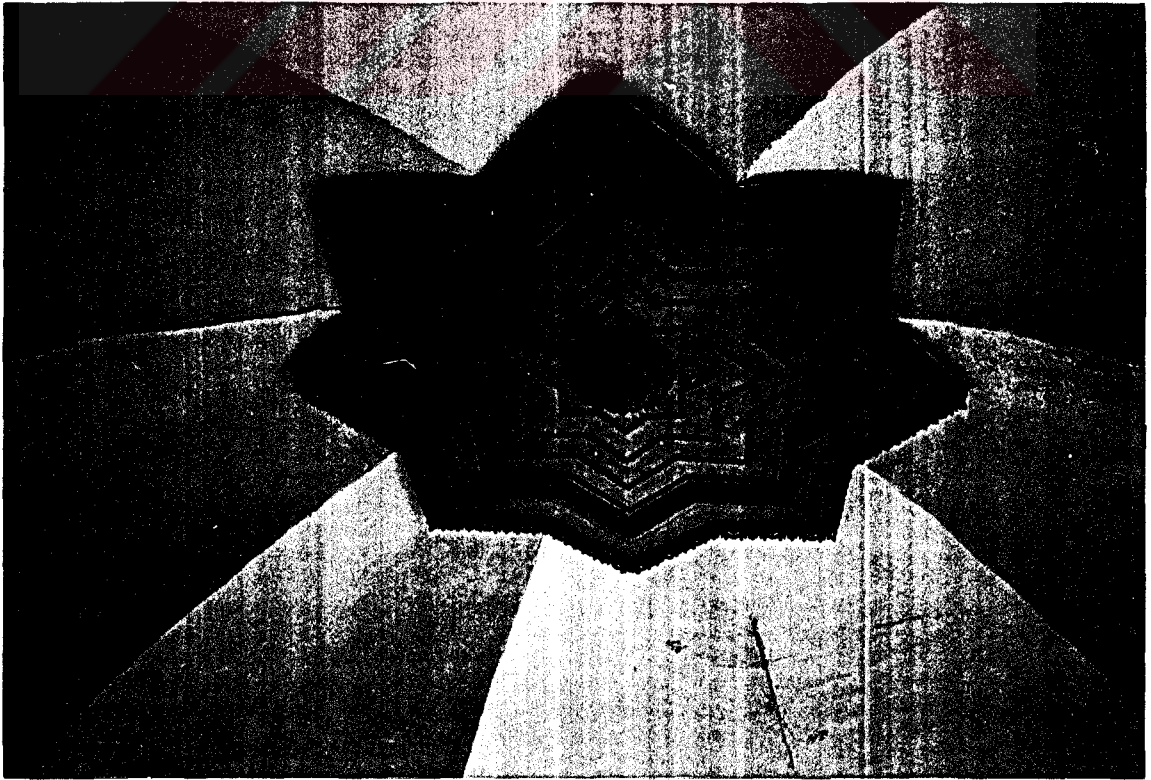
FOTOĞRAF:93 Şadırvan tavan göbeği süsleme detayı

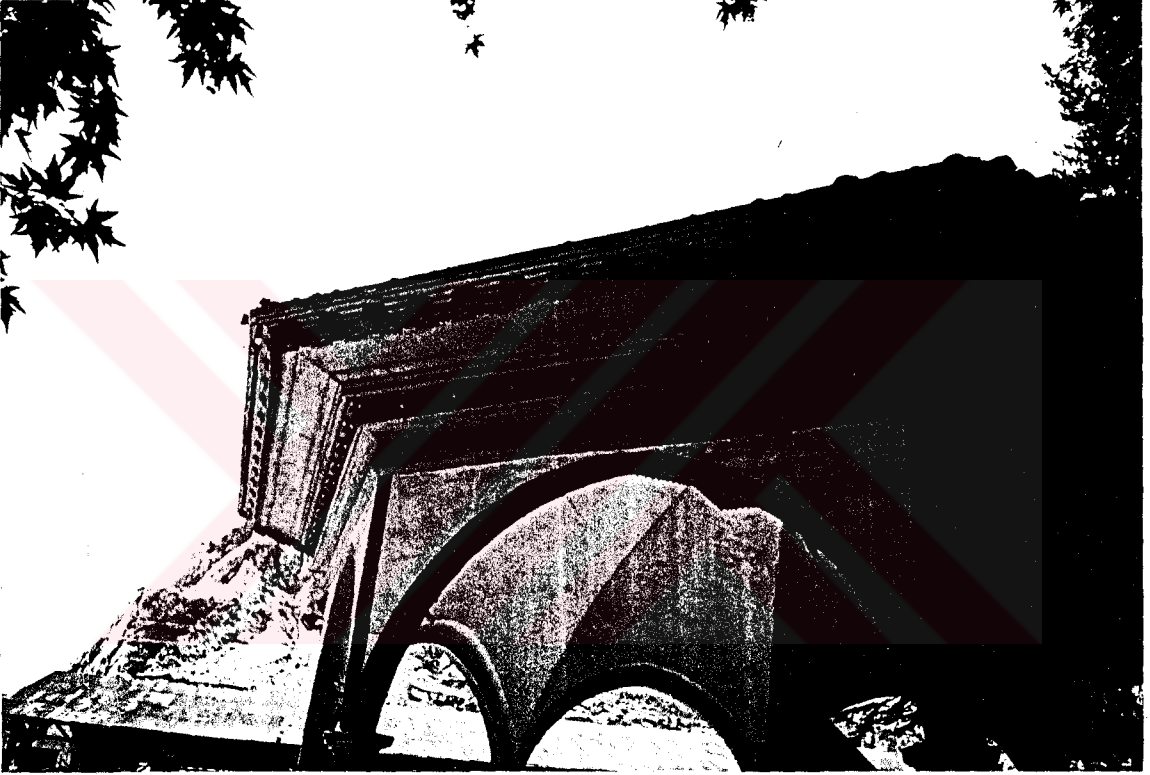
FOTOGRAF:94 Şadırvan çatı süslemesi
