METALURJİ VE MALZEME MÜHENDİSLİĞİ ANABİLİM DALI  
YÜKSEK LİSANS TEZİ

TOZ ALTI KAYNAK YÖNTEMİYLE ÇELİK YÜZEYİNE ALAŞIMLANDIRILAN  
KARBÜR TABAKALARIN MİKRO YAPI VE AŞINMA ÖZELLİKLERİNİN İNCELENMESİ

Burcu AKIN

OCAK 2020

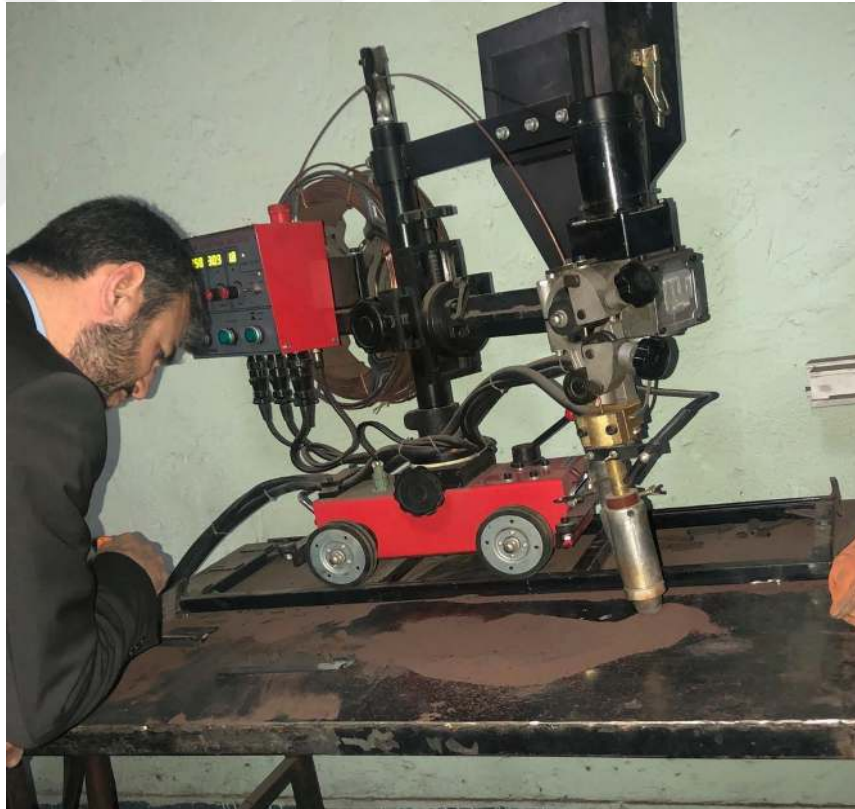
Şekil 1.10.Tozaltı kaynak yöntemi ve cihazın görünüşü

Şekil 1.10'da tozaltı kaynak yöntemi ve cihazın görünümü verilmiştir.

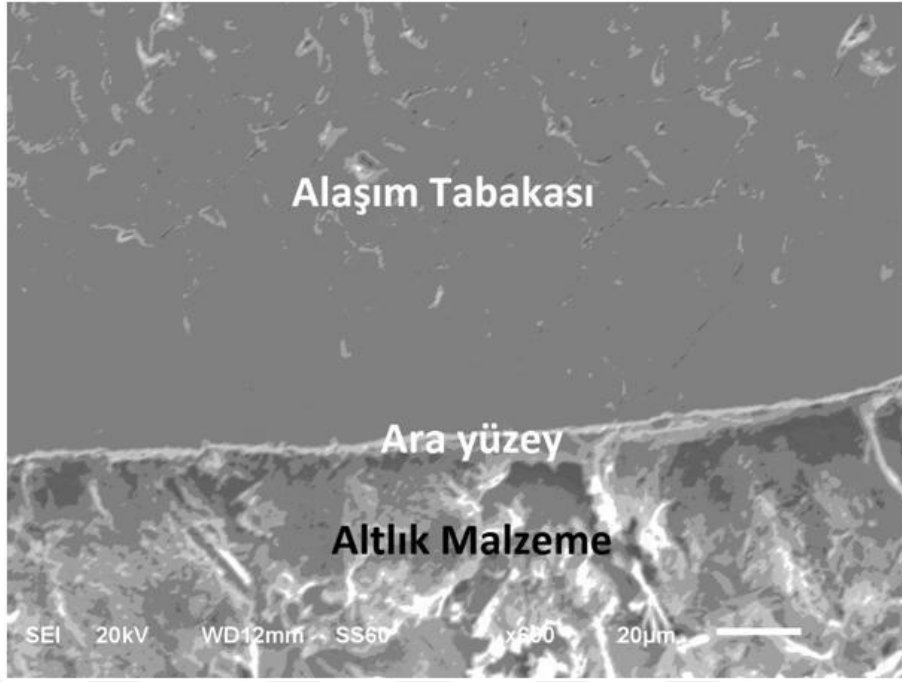
**řekil 3.18.** B5 numunesinin optik fotoęrafı, a) Alařım tabakası ve altlık malzemeyele ara yüzeyi, b) alařım tabakası

Altlık malzeme yüzeyine 300 A akım şiddetinde alaşımlanan  $Cr_3C_2$  tozu ile elde edilen B5 numunesine ait optik mikro yapı resimleri Şekil 3.17’de verilmiştir. Şekil 3.18’de ise SEM mikro yapı resimleri verilmiştir. Şekil 3.17-a ve Şekil 3.18’deki mikroyapı resmi incelendiğinde, yüzeyde oluşan alaşım tabakası ile altlık malzeme arasındaki ara yüzeyde herhangi bir boşluk veya çatlığın oluşmadığı görülmektedir. Bu numunede de alaşım tabakası ile altlık malzeme arasında uyumlu bir katılma geçişi görülmüştür.

sınırlarında katılaşmada farklı yapılar oluşmuştur. Tane içi ve tane sınırından yapılan EDS analizleri ile yapılar incelenmiştir.

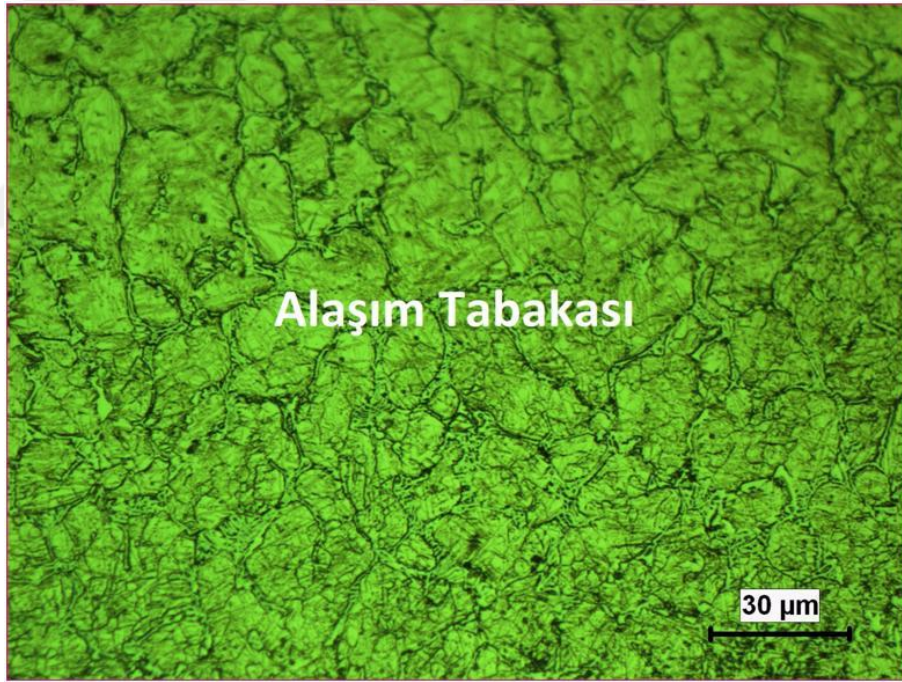
**řekil 3.24.** B6 numunesinin optik fotoğrafı, a) Alařım tabakası ve altlık malzemeye ara yüzeyi, b) alařım tabakası

Altlık malzeme yüzeyine 325 A akım şiddetinde alaşımlanan WC tozu ile elde edilen B7 numunesine ait optik mikro yapı resimleri Şekil 3.24 ‘te ve SEM mikro yapı resimleri Şekil 3.25’te verilmiştir. Şekil 3.24-a ve Şekil 3.25-a’daki mikroyapı resmi incelendiğinde, yüzeyde oluşan alaşım tabakası ile altlık malzeme arasındaki ara yüzeyde herhangi bir boşluk veya çatlığın oluşmadığı görülmektedir. Alaşım tabakası ile altlık malzeme arasında uyumlu bir katılma geçişi görülmüştür.
