**TRABZON İLİ KIRSAL KESİMLERİNDE BETON KAPLAMA YAPIMI  
TAMAMLANMIŞ YOLLARIN DAYANIM VE ÇATLAK OLUŞUMLARI  
AÇISINDAN ARAŞTIRILMASI**

**YÜKSEK LİSANS**

**ŞUBAT-2025**  
**GÜMÜŞHANE**

**INVESTIGATION OF THE STRENGTH AND CRACK FORMATION OF  
CONCRETE PAVEMENT ROADS IN RURAL AREAS OF TRABZON  
PROVINCE**

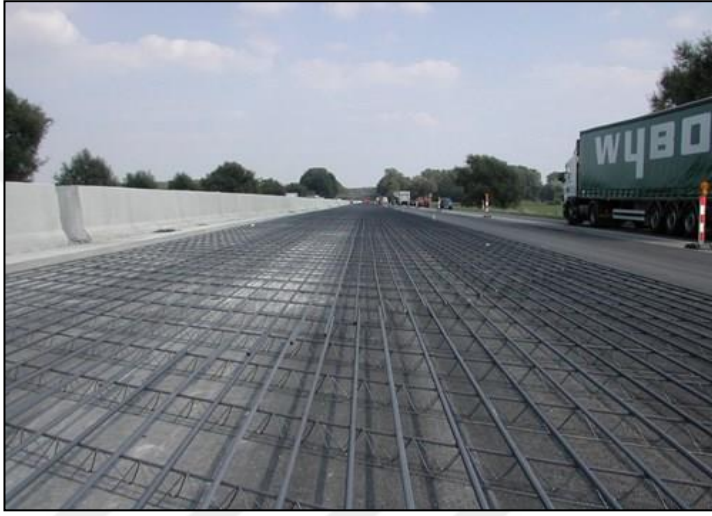
Bu kaplama tiplerinde donatılar, ek bölgelerinde belirli bir bindirme boyu ile kenetlenmek suretiyle yol boyunca sürekli olacak şekilde hem boyuna hem enine yönde tesis edilirler. Yol boyunca kullanılan boyuna donatılar kesit alanının yaklaşık %0.70'i civarındadır. Kaplama genişliğinin 4 m yi geçmesi halinde boyuna derzler kesilmesi gerekir. Enine derz kesilmediği için donatıya zarar verilme ihtimali yoktur. Şekil 8’de sürekli donatılı kaplama tip en kesiti ve Şekil 7’de sürekli donatılı beton yol donatılarının görüldüğü bir fotoğraf gösterilmektedir.

Şekil 7. Sürekli donatılı beton yol kaplama (Uyar ve ark, 2019).

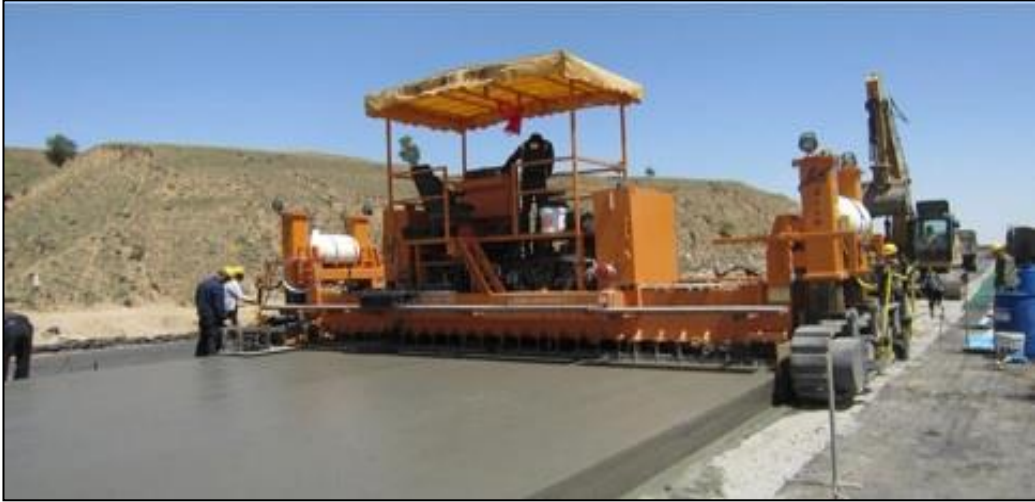
Şekil 10. Kayar kalıp ile betonun serilmesi (URL-6).

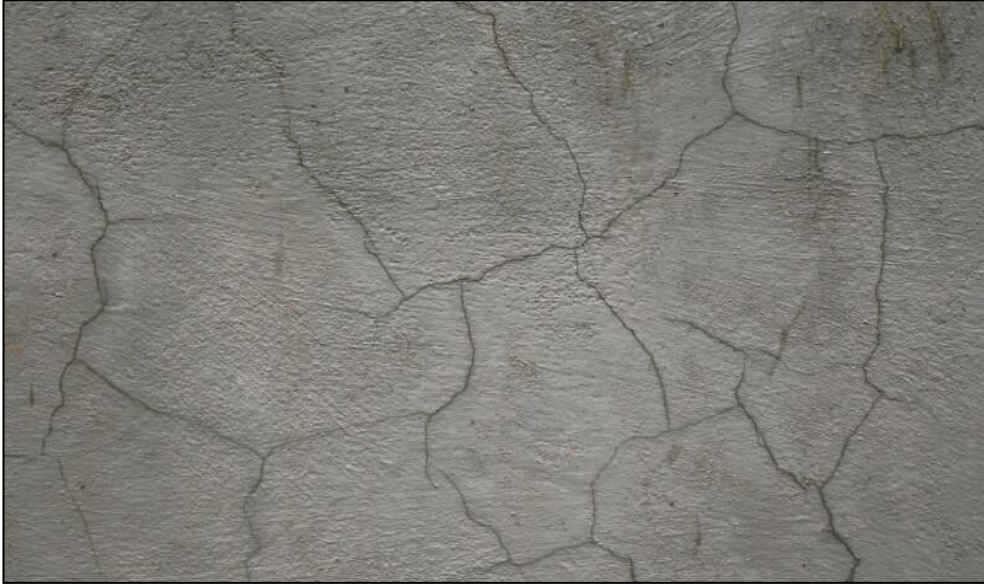
*Plastik rötre* çatlaklarının oluşmasına sebep olan nem kayıplarının en önemli etkeni atmosferik olaylardır. Beton taze haldeyken hava sıcaklığının yüksek olması, bağıl nemin yüksek olması, rüzgar esmesi, yağmur yağması, hava olaylarının ani değişimi, betonun geç dayanım alması, beton dökülen zeminin veya beton agregasının beton suyunu emerek terlemede ihtiyaç duyulan suyun kaybolması gibi durumlar plastik rötreyi başlatabilir, bu olayların ne kadarının birlikte görülmesine göre de çatlak oluşumunu artırıp derinleştirebilir. Beton dökümü ile çatlak oluşumu hemen başlayabilirler. Bu çatlaklar 30 cm' ye kadar uzunluklarda ve 5 cm ye kadar derinliklerde rüzgar yönüne dik uzanarak beton yüzeyinde su dalgası gibi şekiller oluştururlar. Yüzeyseldirler, genelde yolda ciddi hasarlara sebep olmazlar. Şekil 17'de plastik rötre çatlağına ait bir görsel gösterilmektedir.

Şekil 17. Plastik rötre çatlağı (Şahin, 2024).

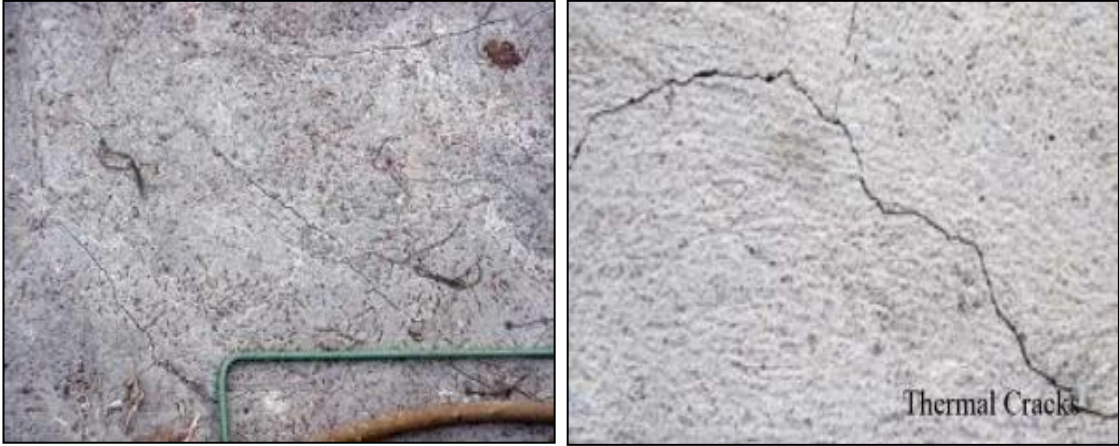
*Termal rötre çatlakları*, betonun ısınarak genişmesi sonucu oluşan içsel gerilmelerin atılması için ortaya çıkan çatlaklardır. Betonda termal genişlemeye sebep olan en önemli olay ise hidrasyondan ortaya çıkan ısıdır. Bu ısı agregaların genişmesi özelliği sebebiyle gerilmeleri artırmaktadır. Genellikle beton prizini aldıktan ve yaklaşık olarak üzerinden 24 saat geçtikten sonra oluşmaya başlarlar. Şekil 18’de termal rötre çatlaklarına ait bir görsel gösterilmektedir.

Şekil 18. Termal rötre çatlağı (Ekinci, 2022).

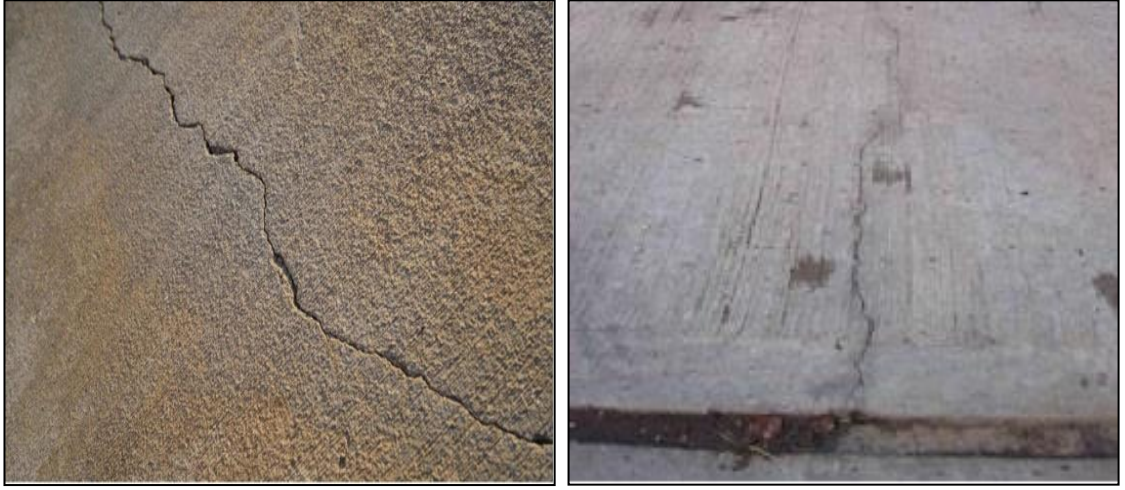
*Kuruma rötre çatlakları*, betondaki kılcal damarlardaki ve hemen ardından jel boşluklarındaki suyun buharlaşması sonucu beton içinde hapsolmuş suyun buharlaşmasıyla birlikte ortaya çıkan içsel büzülmenin sonucu olarak ortaya çıkmaktadır (Şimşek, 2004). Şekil 19’da kuruma rötre çatlaklarına ait görseller gösterilmektedir.

Şekil 19. Kuruma rötresi çatlağı (Şahin, 2024), (Ekinci, 2022).

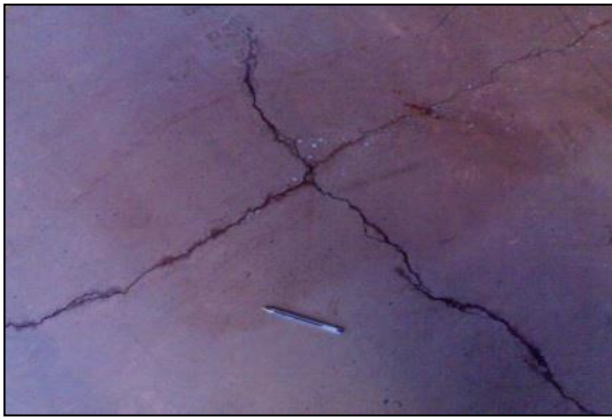
*Oturma çatlakları*, genellikle donatılı beton plaklarda ve zemini iyi ıslah edilmemiş, sıkıştırılmamış temel tabakası üzerine yerleştirilmiş betonlarda görülür. Betonun kıvamının oldukça yüksek olması agrega çimento hamurunun ayrışmasına sebep olur. Donatılı betonlarda donatı altına iri agregaların yerleşmesi sonucu beton yüzey kısmında çimento hamurunun kalması üst yüzeyin dayanımının düşmesine ve çatlak oluşum riskinin artmasına sebep olur. İyi oturmamış bir zemin üzerine dökülen beton plak altında suyun etkisiyle oluşan boşluklar bu kısımlarda yükün uniform olarak dağılmamasına ve betonun yorulmasına sebep olurken, beton plak altı zemin destek eksikliği yaratmaktadır. Şekil 20’ de oturma rötresi çatlağına ait bir görsel gösterilmektedir.

Şekil 20. Oturma rötresi çatlağı (Yıldırım, 2017).

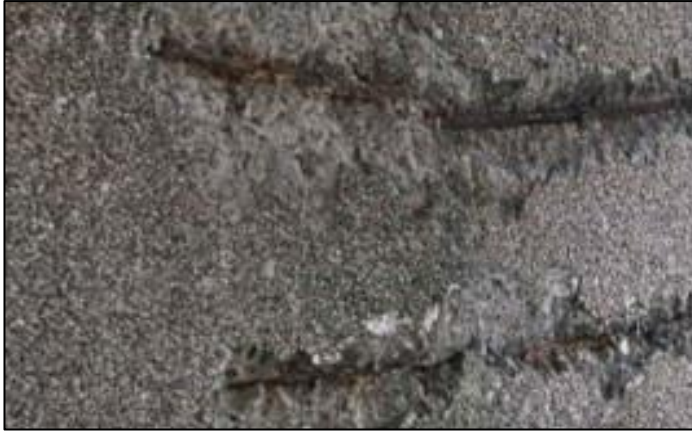
*Karbonatlaşma büzülmesi;* Beton içerisinde su ile buluşmadan kalan kalsiyum hidroksit zamanla suyun kılcallara girmesiyle su ile karışarak beton yüzeyine çıkar ve burada karbondioksit ile birleşmesi sonucu su kaybederek betonun büzülmesine ve yüzeyde çatlaklar oluşmasına sebep olur (Erdoğan, 2010). Şekil 21’de karbonatlaşma büzülmesi rötire çatlaklarına ait bir görsel gösterilmektedir.

Şekil 21. Karbonatlaşma büzülmesi rötire çatlakları (Ekinci, 2022).

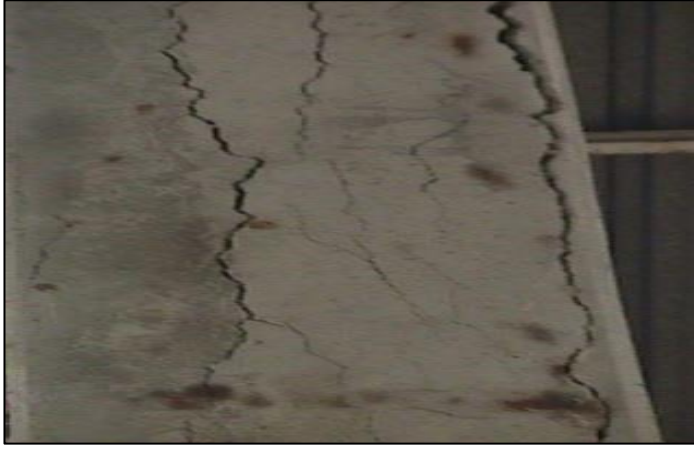
*Donatı korozyonunda;* donatılı beton kaplamalarda karşılaşılabilecek boyuna donatı korozyonuna uğradığında hacmi genişler ve bu genişleme beton içerisinde gerilmeler oluşturur. Mevcut çatlakların genişlemesi ve derinleşmesine sebep olabilirler. Donatılı beton kaplamalarda kontrollü genişleme hareket serbestliği sağlamak için enine derzlere yerleştirilen kayma demirlerinde oluşabilecek korozyonu önlemek için donatılar epoksiyle kaplanır ya da paslanmaz çelikten üretilirler (Uyar ve ark, 2019). Şekil 22’de donatı korozyonu çatlaklarına ait bir görsel gösterilmektedir.

Şekil 22. Donatı korozyonu çatlağı (Ekinci, 2022).

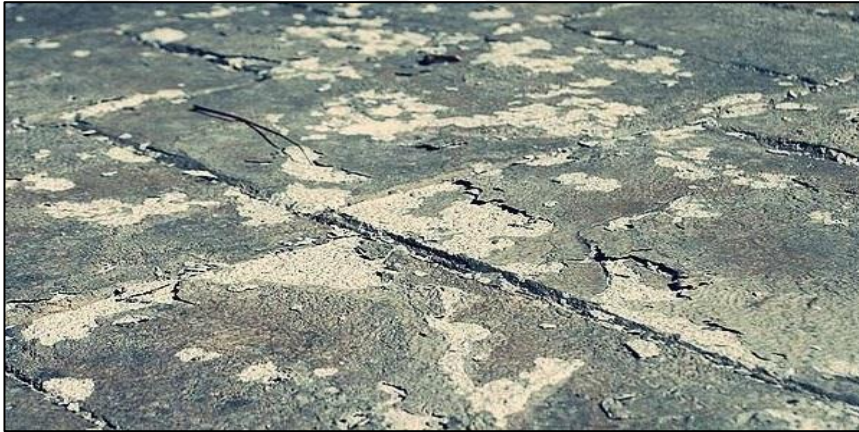
*Donma çözölmeye bağılı çatlak oluşumunda*; betonun içerisinde bulunan jel suyu, büyük veya küçük kapiler boşluklarda bulunan sular farklı düşük ısı derecelerinde donarak hacim genişletir veya erken donan sular henüz donmayan suları hidrolik basınçla harekete geçirirler. Bu hareket çimento hamurunun çatlamasına sebep olur. Sürekli tekrarlanan bu olay zamanla yeni iç gerilmeler yaratarak çatlakların birleşip büyümesine ve agreganın ayrılmasına kadar varabilir ve en nihayetinde betonun geneline yansiyarak, yapısal hasarın boyutunu artırır (Erdoğan, 2010). Şekil 23'te donma çözünme etkisine maruz kalmış betona ait bir görsel gösterilmektedir.

Şekil 23. Donma ve çözünme etkisine maruz kalmış beton (URL-2)

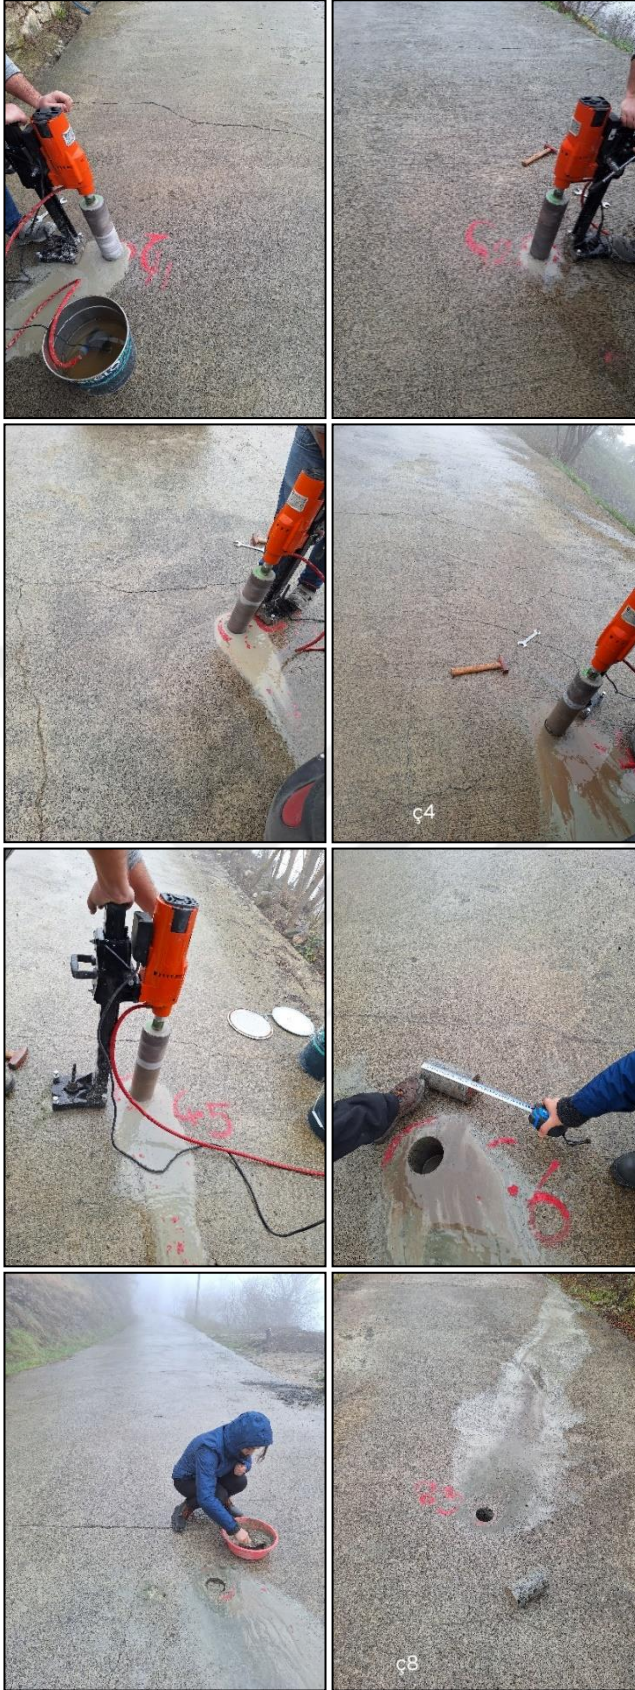
Şekil 31. Çal mahallesinde belirlenen çalışma alanında çatlaklı kısımlara yakın bölgelerde alınan karot yerleri

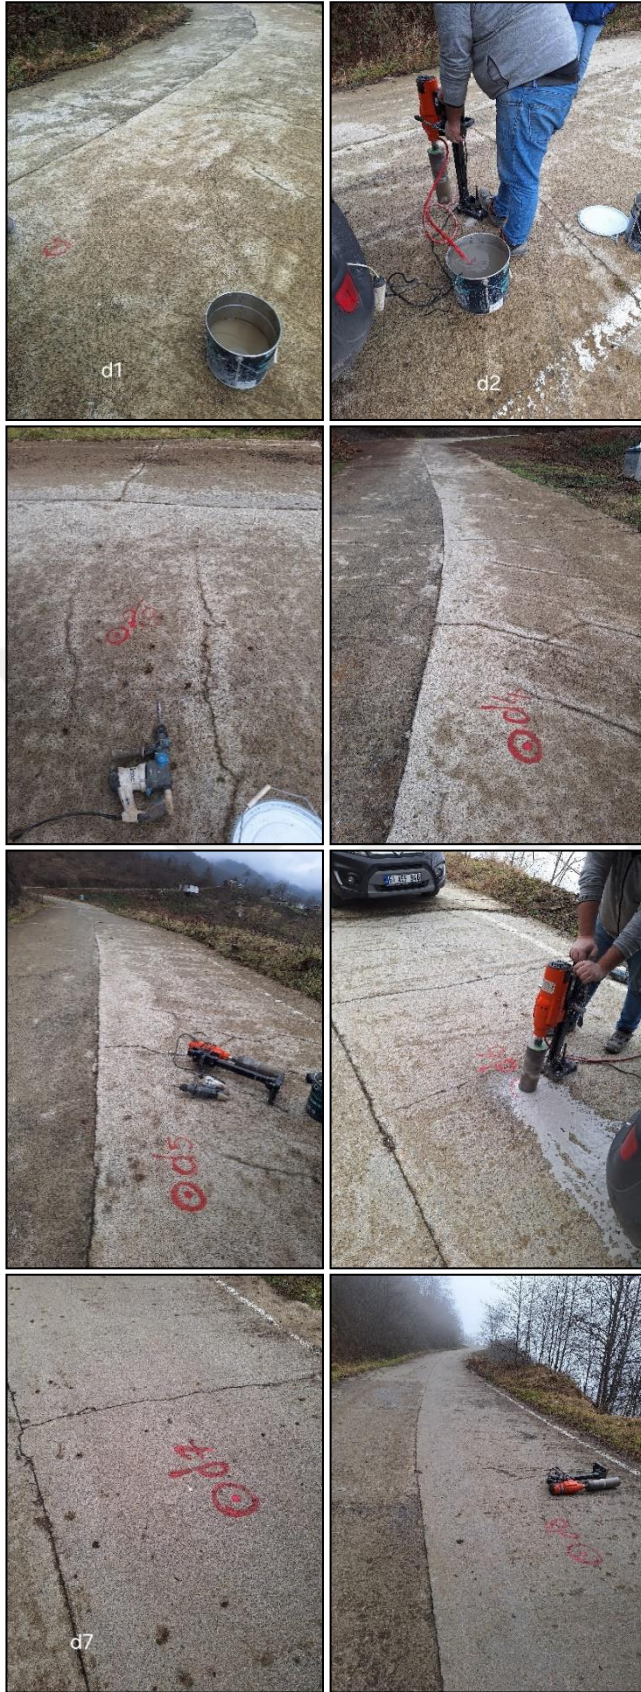
Şekil 33. Derecik mahallesinde belirlenen çalışma alanında çatlaklı kısımlara yakın bölgelerde alınan karot yerleri

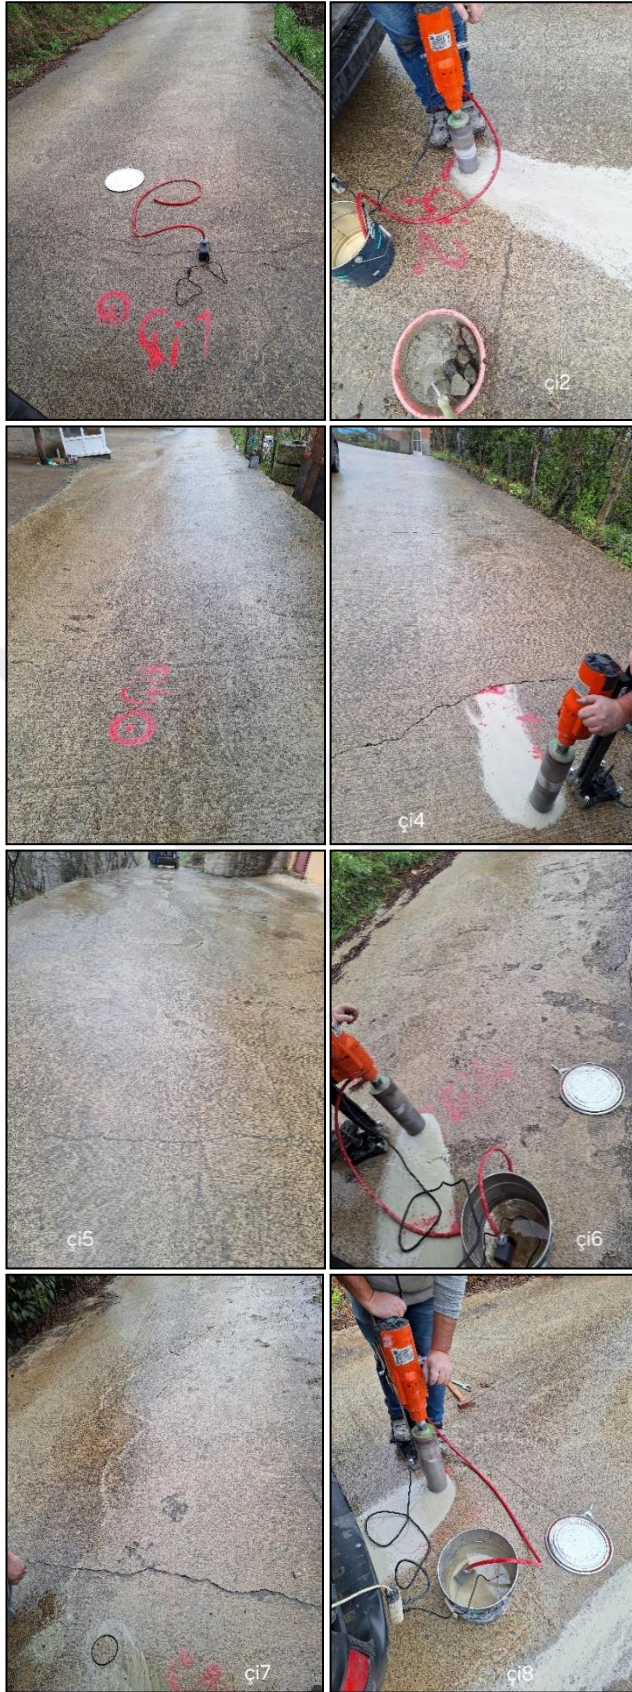
Şekil 34. Çiğdemli mahallesinde belirlenen çalışma alanında çatlaklı kısımlara yakın bölgelerde alınan karot yerleri

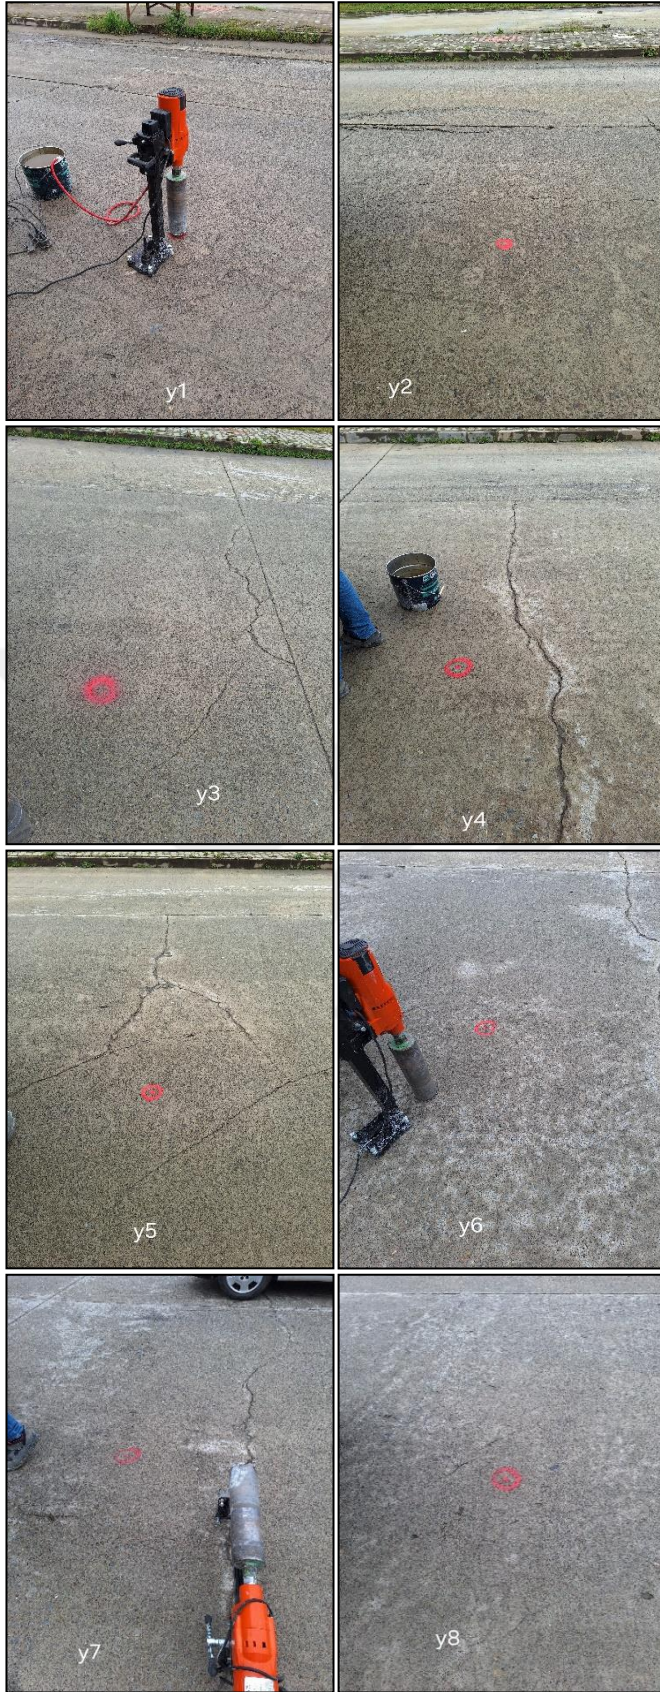
Şekil 35. Yolgören mahallesinde belirlenen çalışma alanında çatlaklı kısımlara yakın bölgelerde alınan karot yerleri

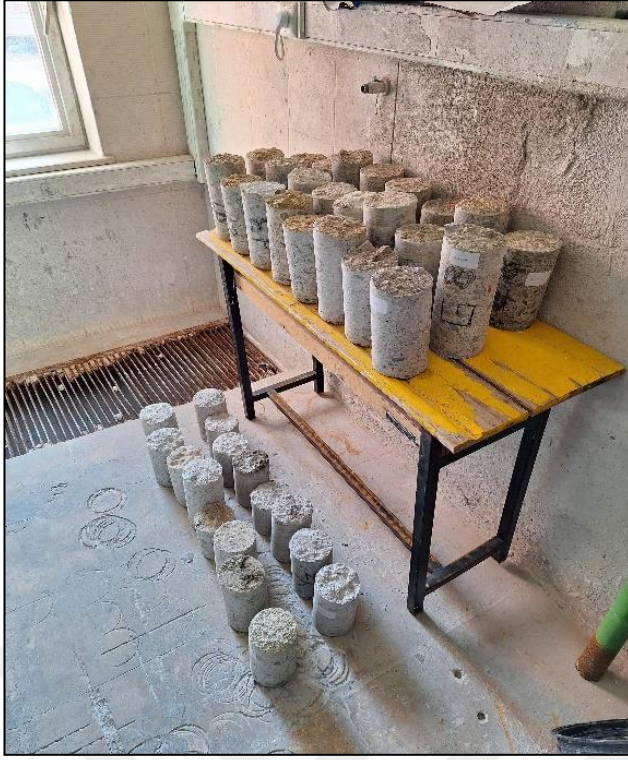
Şekil 36. Deney öncesi labaratuvarda karotlar

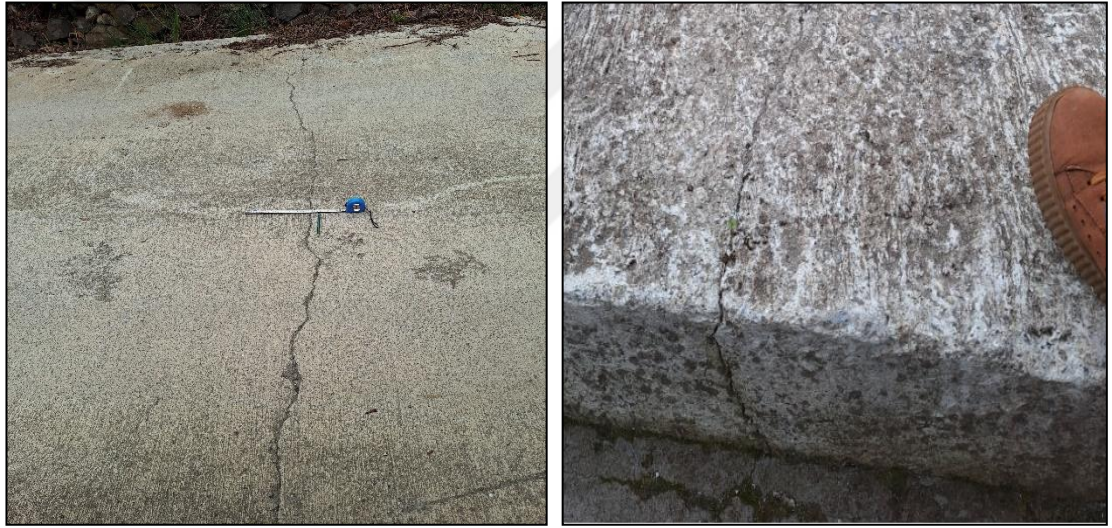
Şekil 38. Araştırma alanında görüntülenen 1 nolu çatlak tipi

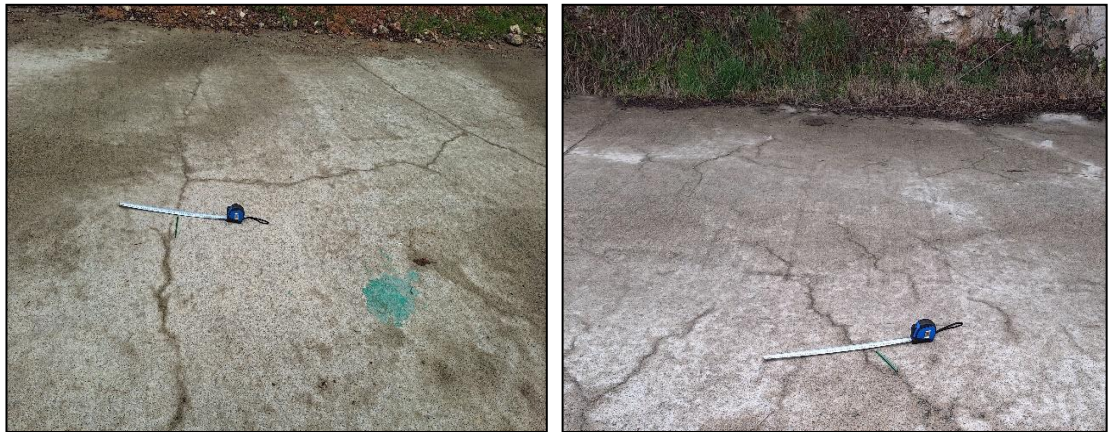
Şekil 39. Araştırma alanında görüntülenen 2 ve 3 nolu çatlak tipleri

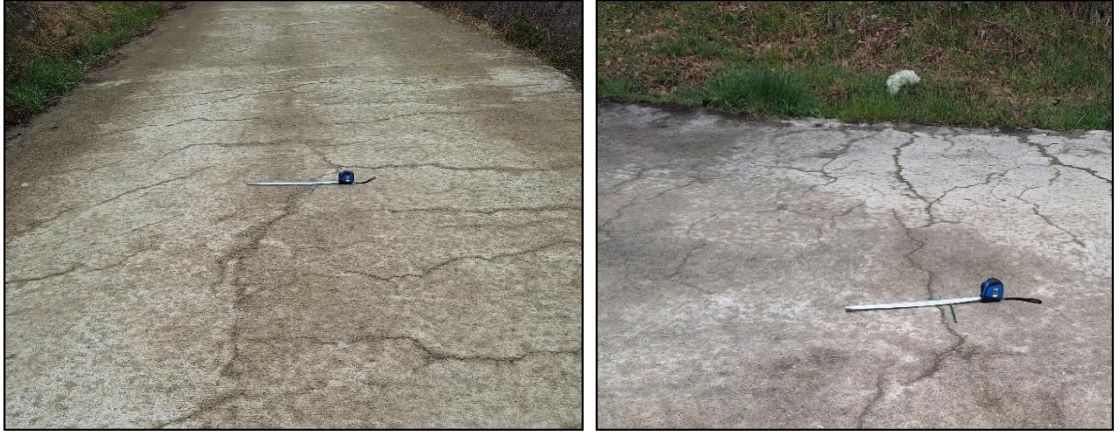
Şekil 40. Araştırma alanında görüntülenenen 4 ve 5 nolu çatlak tipleri

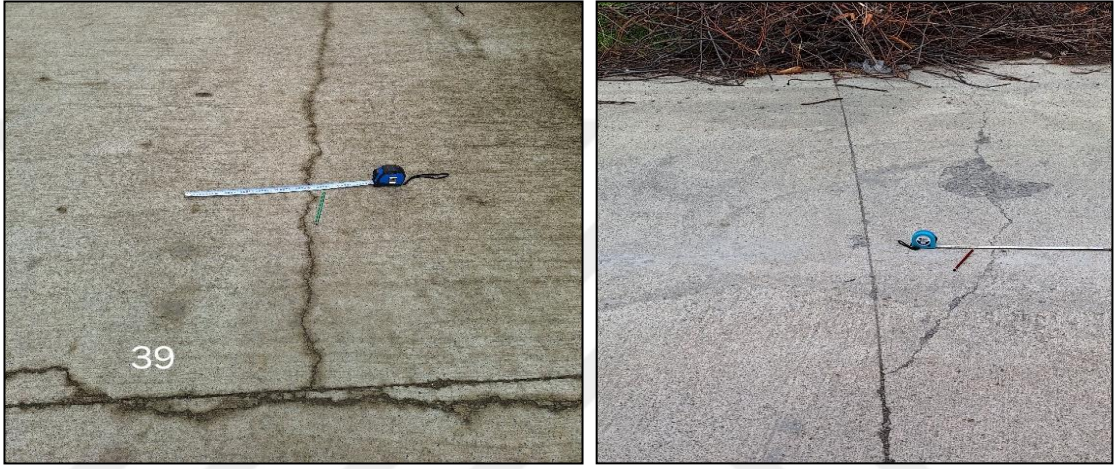
Şekil 41. Araştırma alanında görüntülenenen 6 nolu çatlak tipi

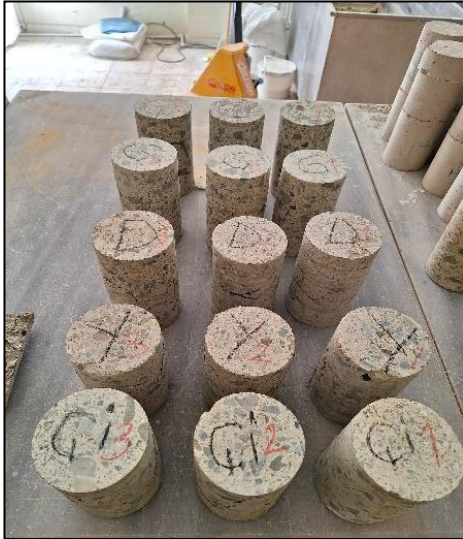
Basınç dayanım deneyinde beton kaplamalardan alınan karot numunelere basınç dayanımına ulaşana dek yük uygulanmış ve bulunan basınç dayanım değerleri, yatay ve düşey deplasman değerleri elde edilmiştir. Daha sonra ilgili kurumdan elde edilen taze beton basınç dayanım deneyi raporlarından mahallerin küp numune basınç dayanım değerlerine ulaşılmıştır. Şekil 42’de basınç dayanım deneyine tabi tutulan karot numuneler, Şekil 43’te ise basınç dayanım deneyinden görüntüler, Tablo 8’de de basınç dayanım deney sonuçları gösterilmektedir. Mahallerde C25/30 betonu dökülmüş, silindir ve küp numuneler için verilen standart değerler daha önce Tablo 7’de gösterilmiştir.

Şekil 42. Basınç dayanım deneyine tabi tutulan karot numuneler

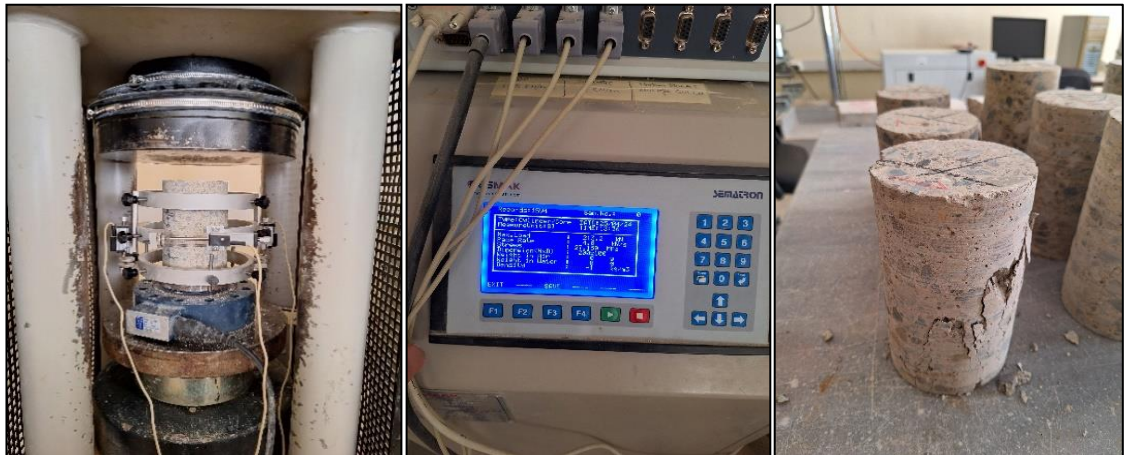
Şekil 43. Basınç dayanım deneyinden görüntüler

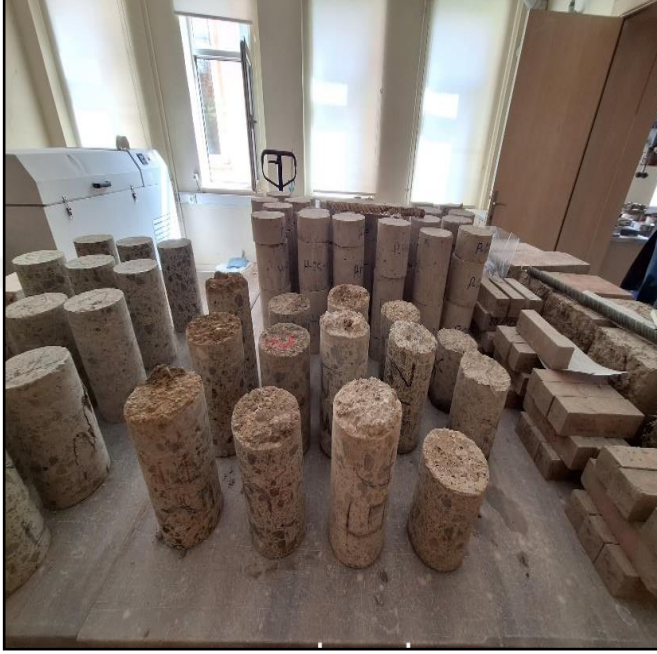
Her güzergahtan alınan 8'er adet karotun 3 tanesi labaratuvarda yarmada çekme dayanımına gelene dek yüklenmiş ve kırılma yükleri not edilmiştir. Şekil 54'te yarmada çekme dayanım deneyine tabi tutulan karot numuneler, Şekil 55'te de yarmada çekme dayanım deneyinden görüntüler, Tablo 9'da da yarmada çekme deney sonuçları gösterilmektedir.

Şekil 54. Yarmada çekme dayanım deneyine tabi tutulan karot numuneler

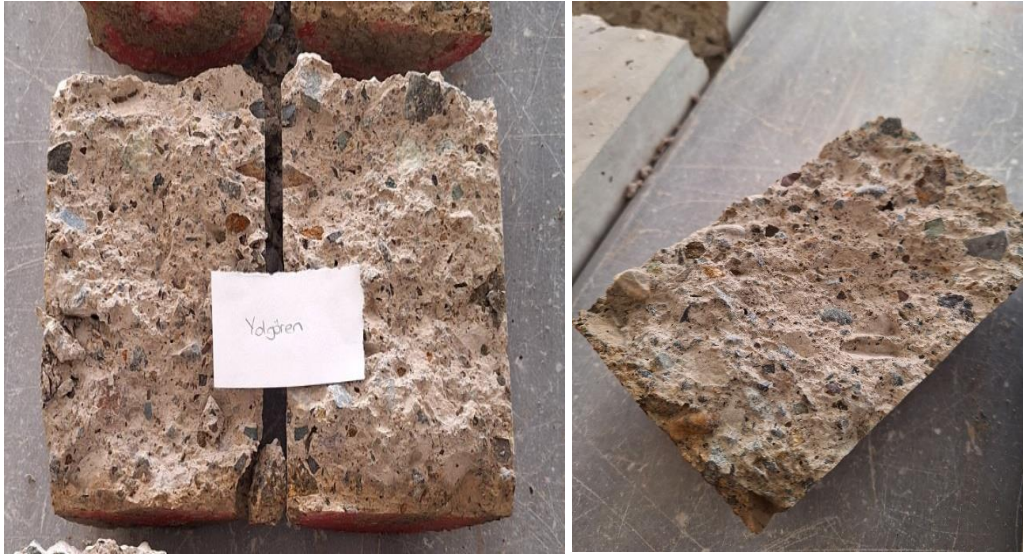
Şekil 56. Sırasıyla Yolgören ve Derecik mahallesine ait yarmada çekme dayanım deneyinde kırılmış numuneler

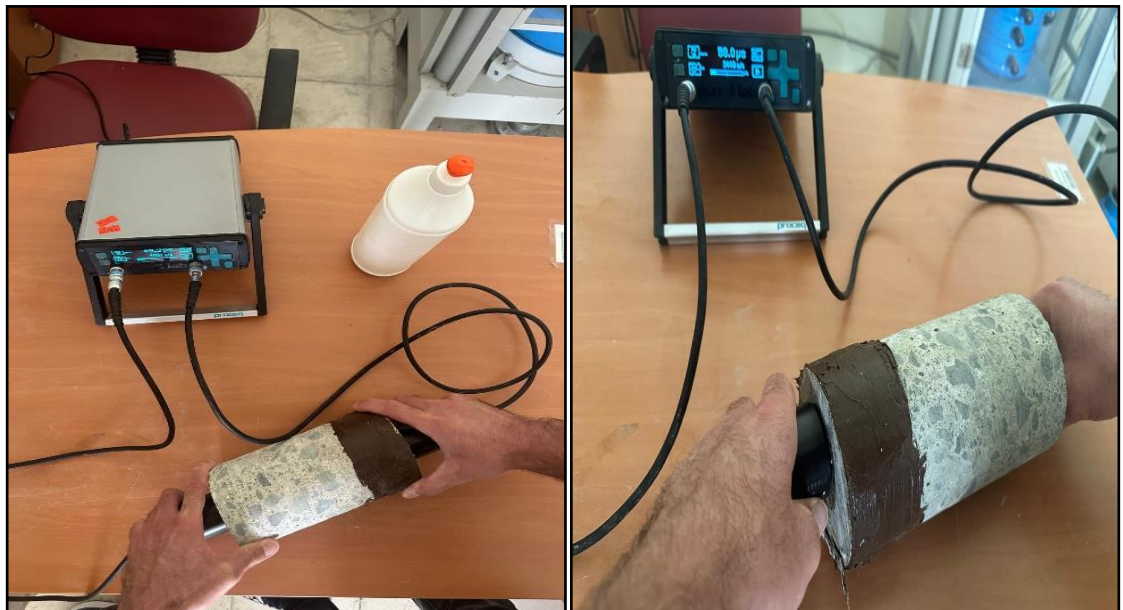
Şekil 57. Ultrasonik dalga geçiş hızı deneyinden görüntü

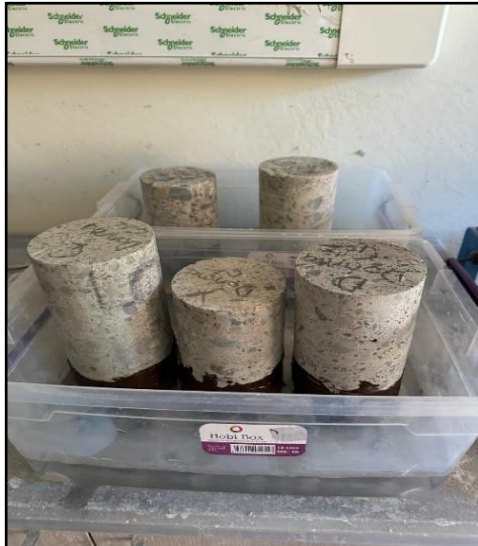
Şekil 60. Kapiler su emme deneyinden görüntü
