**TRAFİK KAZALARININ COĞRAFİ BİLGİ SİSTEMİNE DAYALI ANALİZİ:  
ANTALYA MERKEZ İLÇELERİ ÖRNEĞİ**

**İNŞAAT MÜHENDİSLİĞİ**

**YÜKSEK LİSANS TEZİ**

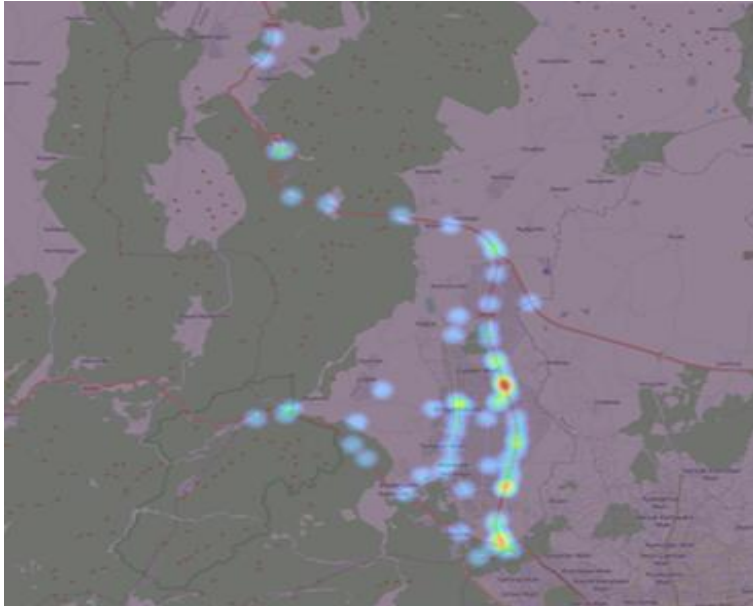
**Şekil 4.15.** Döşemealtı ilçesindeki geçiş görüş nedenli kazaların yoğunlaştığı yerler

Şekil 4.15'teki haritada Döşemealtı ilçesinde meydana gelen ÖYK'dan geçiş görüş nedenli olanların yoğunlaştı bölgeleri göstermektedir. Bu bölgelerde belirlenen kritik kaza noktaları, tezin saha çalışmalarında bire bir incelenmiştir.

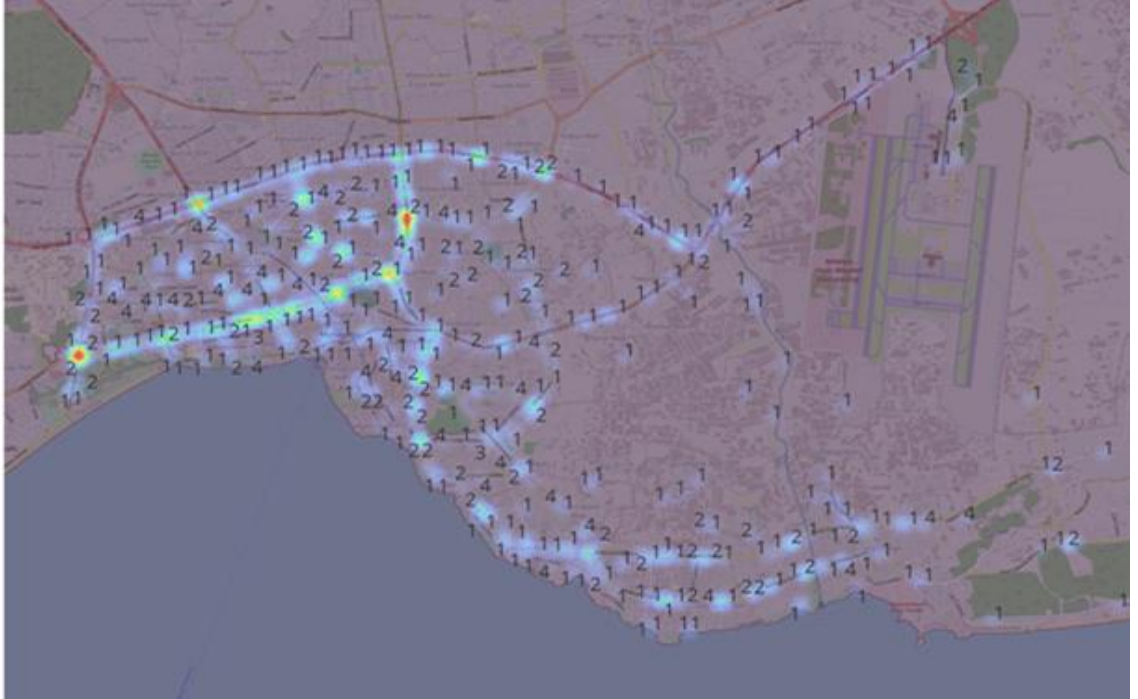
**Şekil 4.31.** Muratpaşa ilçesindeki duruş görüş nedenli kazaların yoğunlaştığı yerler

Muratpaşa ilçesindeki ÖYK'ın duruş görüş nedenli olanları Şekil 4.31'deki gibi haritalandırılmıştır.

Şekil 4.31'deki haritadan belirlenmiş kaza meyilli yerlerin kaza nedenlerinin detaylı haritası Şekil 4.32'deki gibi oluşturulmuştur. Bu bölgelerden dördünde kırmızı ışık veya görevlinin dur işaretinde durmamaktan (2 numaralı kaza) kaynaklanan kazalar, ikisindeyse arkadan çarpma (1 numaralı kaza) nedenli kazalar sıklıkla meydana gelmiştir. Bu bölgelerde belirlenen kritik kaza noktaları, tezin saha çalışmalarında bire bir incelenmiştir.

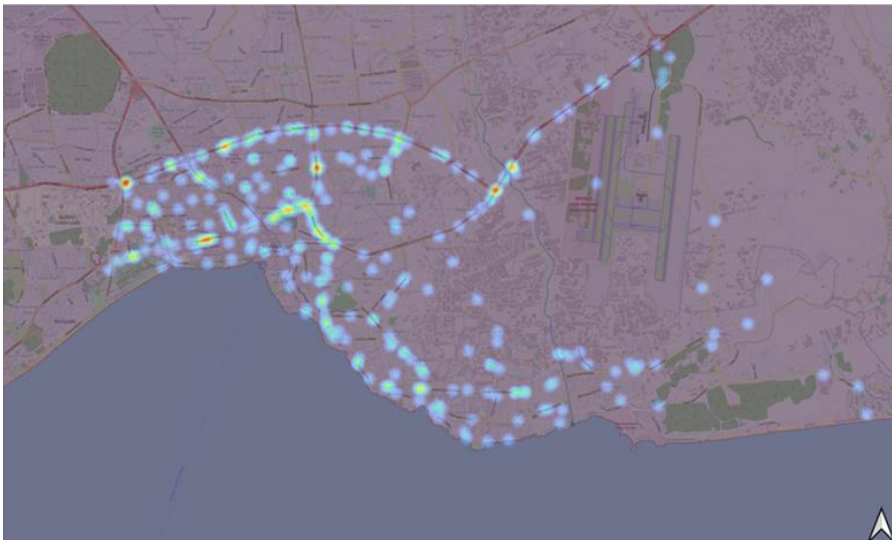
**Şekil 4.33.** Muratpaşa ilçesindeki geçiş görüş nedenli kazaların yoğunlaştığı yerler

Şekil 4.33'teki haritada Muratpaşa ilçesinde gerçekleşmiş ÖYK'nın geçiş görüş nedenli olanının yoğunlaştığı bölgeleri göstermektedir. Bu bölgelerde belirlenen kritik kaza noktaları, tezin saha çalışmalarında bire bir incelenmiştir.

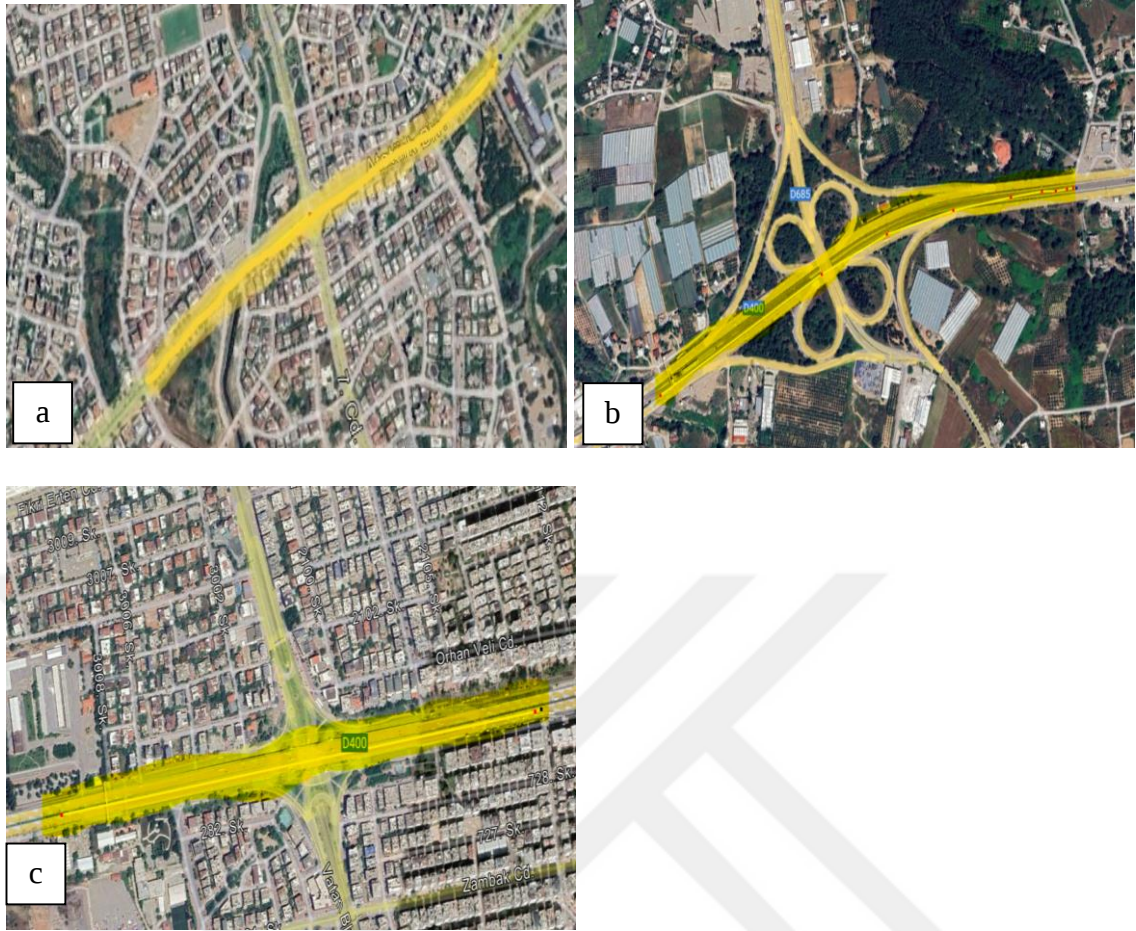
**Şekil 4.39.** Analiz bölgeleri **a)** Konyaaltı bölgesi; **b)** Isparta yolu kavşağı; **c)** Kepez bölgesi

Tezin bu kısmında 2021 yılına ait aynı tür (arkadan çarpmalı) kazalar incelenmiştir. Kaza meyilli yerlerden bazılarında kaza kara noktaları tespit edilmiştir. Bu tespiti yaparken kaza sayısı yöntemi kullanılmıştır. 1 km'lik yol kesiminde meydana gelen kaza sayıları belirlenerek kaza kara noktaları saptanmıştır. Çalışmada 3'ten fazla aynı türde kaza meydana gelen yol kesimleri kaza kara noktası olarak tanımlanmıştır. Şekil 4.39'da kaza kara noktası tespit edilen yol kesimleri gösterilmiştir.

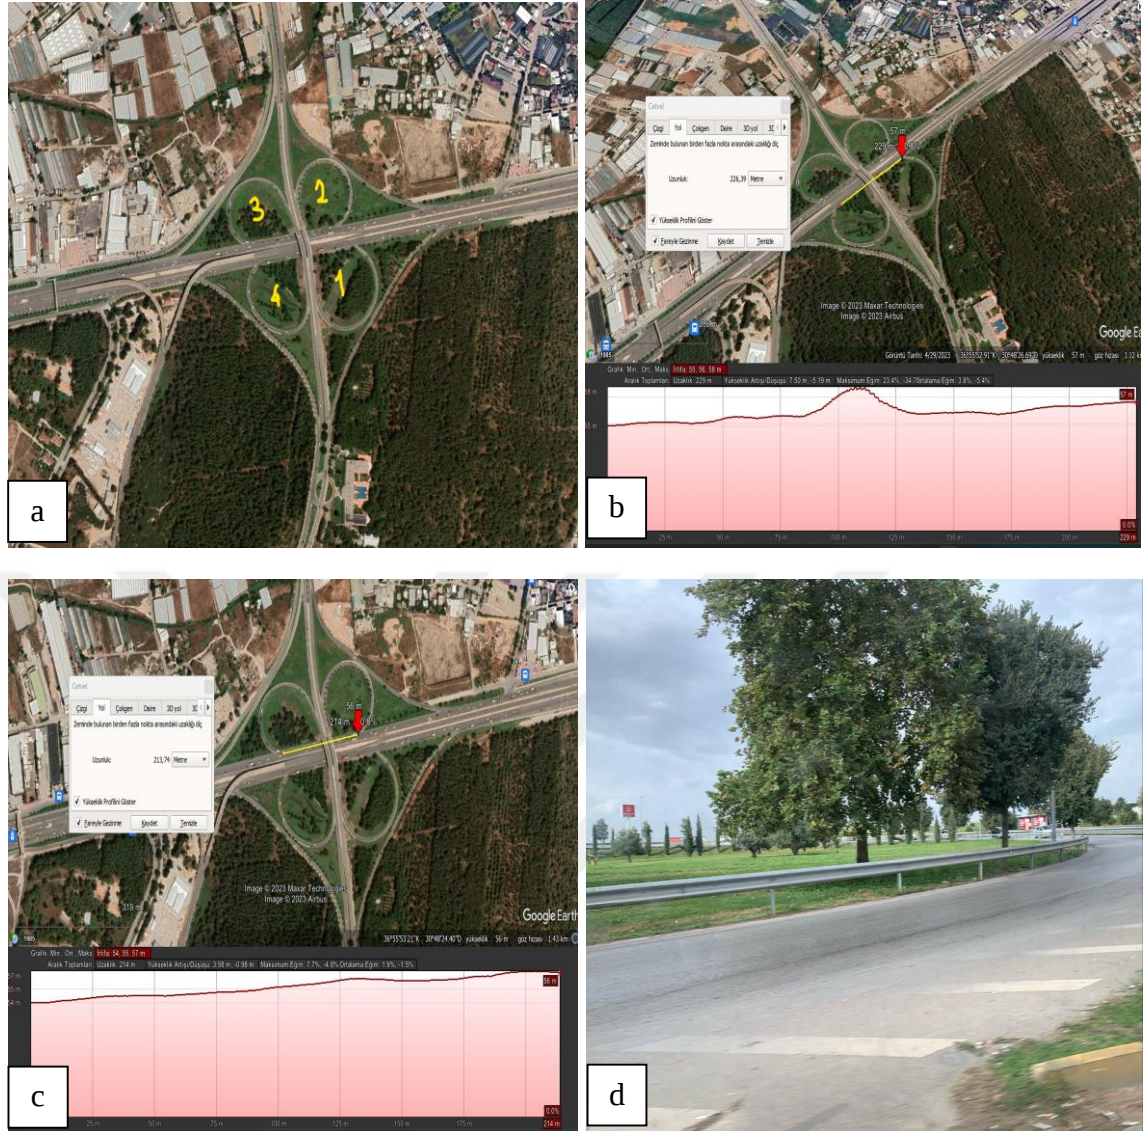
**Şekil 4.44.** Havaalanı kavşağı **a)** Kavşak üstten Google Earth görüntüsü; **b)** Kavşak batı-doğu istikameti Google Earth görüntüsü; **c)** Kavşağın doğu-batı istikameti Google Earth görüntüsü; **d)** Saha görüntüsü

Şekil 4.42'de bölgeye ait fotoğraflar gösterilmiştir. Şekil 4. 42 b ve c'de dönüş yapan araçların trafiğe bağlanması için alabileceği mesafe verilmiştir. Bu mesafenin yaklaşık 220 m olduğu belirlenmiştir. Bu değer 110 km/saat hızla giden bir taşıt için gerekli olan yeterli durma mesafesini sağlamaktadır. Şekil 4. 42 a'da kavşağın dönüşleri numaralandırılmıştır. Bu sıralamaya göre deger değerleri sırasıyla %4-6, %4-6, %6-8, %8-10 olarak belirlenmiştir.

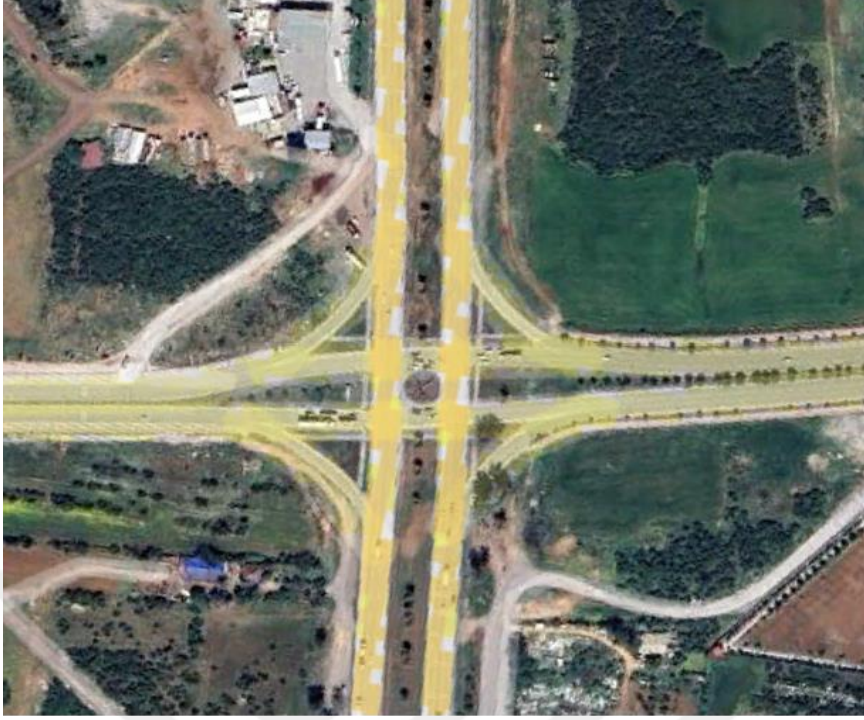
**Şekil 4.45.** Palmiye Caddesi, Şehit Mustafa Gürcan Caddesi, D650 ve D350 yollarının kesiştiği kavşağın Google Earth görüntüsü

Şekil 4.43'te bölgenin görüntüsü bulunmaktadır. Bölgeye yaklaşık 260 metrelik bir mesafede petrol istasyonu bulunmaktadır. Ayrıca kavşak tasarımı Torus programında çizilmiştir. Bu sayede bölgede yaşanan kazaların kavşağın geometrik tasarımdan kaynaklanıp kaynaklanmadığı incelenmiştir.

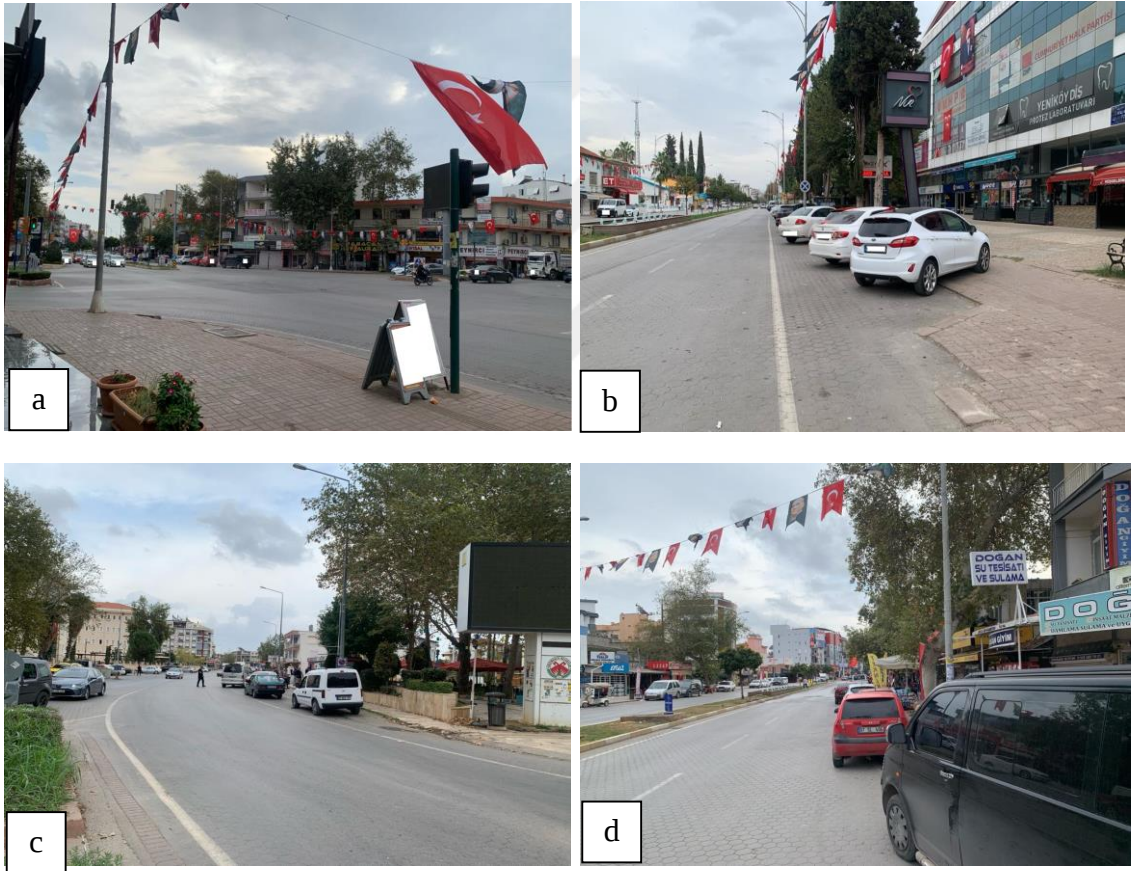
**Şekil 4.47.** Atatürk Caddesi ile Şehit Mustafa Gürcan Caddesi'nin kesiştiği kavşak **a)** Kavşağın genel görünümü; **b)** Kavşak kolu 1; **c)** Kavşak kolu 2; **d)** Kavşak kolu 3

Şekil 4.45'te bölgeye ait fotoğraflar gösterilmiştir. Şekil 4. 45 b, c ve d'de yol kenarına park eden araçlar görülmektedir. Şekil 4. 45 b'de park eden araçların kavşağa yakın olmasından dolayı geriye doğru çıkarken sürücülerin daha dikkat olması gerekmektedir. Ayrıca bölgede kamu binalarının ve para çekme yerlerinin (ATM) bulunması da trafiği bir miktar etkilediği düşünülmektedir. Buralarda işleri olan insanların araçlarını yol kenarlarına park etmeleri halinde trafikte sıkışmalar yaşanmaktadır. Gerek trafik sıkışıklığı gerekse park halindeki araçların trafiğe katılırken sürücülerdeki dikkat eksikliği kazaları meydana getirmektedir. Park tasarımının yeniden yapılması veya park yerinin uygun bir bölgeye taşınması dikkat sorununun azalmasını sağlayacaktır. Bu sayede kaza sayısının azalabileceği düşünülmektedir.

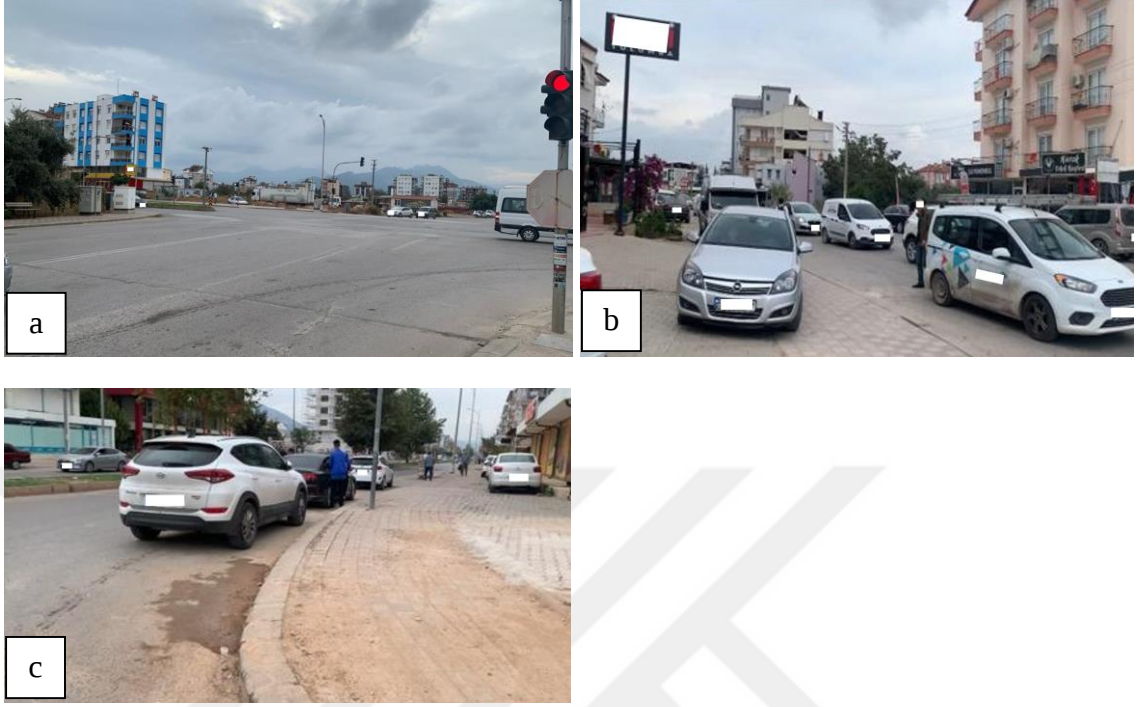
**Şekil 4.48.** Atatürk Caddesi ile Cumhuriyet Caddesi'nin kesiştiği kavşak **a)** Kavşağın genel görünümü; **b)** Kavşak kolu 1; **c)** Kavşak kolu 2

Bölgeye ait fotoğraflar Şekil 4.46'da gösterilmiştir. Kavşak bölgesinde 2 adet marketin bulunması alış-veriş yapmak için araçların yol kenarlarına park etmesine sebep olmaktadır. Bu da yolun kullanılabilir şerit sayısını düşürerek bölgede trafik sıkışıklığına sebep olmaktadır. Bu durum sürücülerin manevra alanlarını düşürdüğünden kaza sayısında artışa sebep olabilecektir. Bölgeye yakın bir yerde otopark alanı

yapılmalıdır. Böylece park nedenli trafik sıkışıklığı azalacak beraberinde trafik kazalarında azalma olabileceği ön görülmektedir.

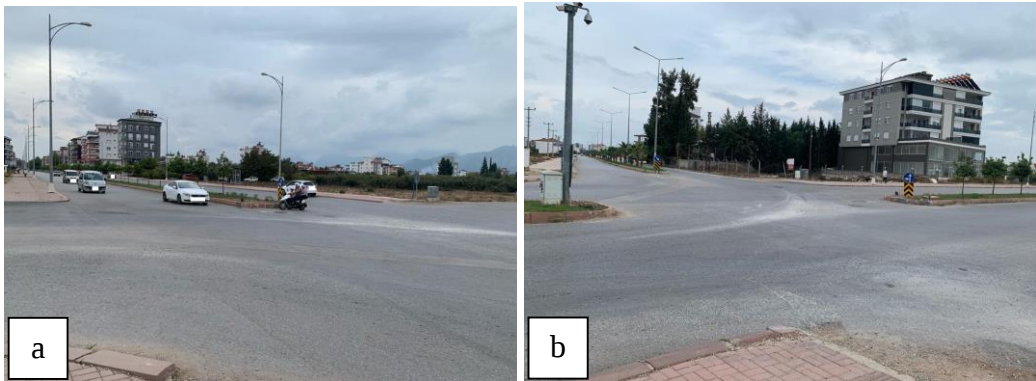
**Şekil 4.49.** Atatürk Caddesi ile İnönü Caddesi'nin kesiştiği kavşak **a)** Kavşağın genel görünümü 1; **b)** Kavşağın genel görünümü 2

Şekil 4.47'de bölgenin görüntüleri bulunmaktadır. Görüntülerde anlaşılacağı üzere taşıt geçişleri kontrolsüz bir şekilde olmaktadır. Ayrıca rögar kapaklarının tam oturmadığından dolayı hızlı giden bir aracı sarsabileceği düşünülmektedir. Bu durum sürücünün kontrolünü kaybetmesine ve kaza yapmasına sebep olabilir. Bölgeye hız kesicilerin konulması hız nedenli yaşanabilecek kazaların azalmasını sağlayabilir.

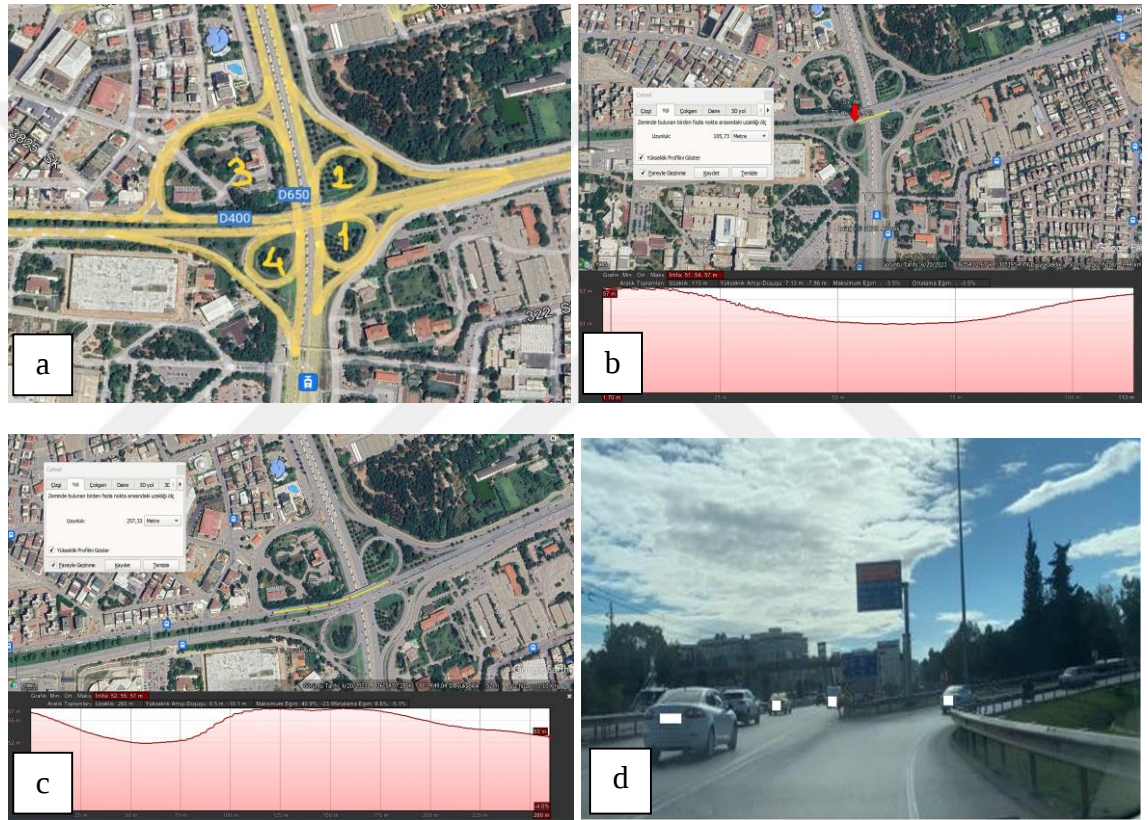
**Şekil 4.50.** Gazi Bulvarı, Dumlupınar Bulvarı ve Hürriyet Caddesi'nin birleştiği kavşak  
**a)** Kavşak üstten Google Earth görüntüsü; **b)** Kavşak batı-doğu istikameti; **c)** Kavşağın doğu-batı istikameti; **d)** Saha görüntüsü

Şekil 4.48'de bölgeye ait fotoğraflar bulunmaktadır. Üniversitenin ve 2 tane kamu kurumunun bulunması bölgede trafiğin yoğun olmasına neden olmaktadır. Trafikte oluşacak bu yoğunluk oransal olmamakla birlikte kaza sayısının da bir miktar artmasına sebep olabilmektedir. Bu yüzden bölgedeki trafiğin kontrollü şekilde akması burada meydana gelecek kazaların sayılarını düşürebileceği ön görülmektedir. Ayrıca bölgede yayalar için üst geçitin bulunması yaya kazalarının azalmasını sağlayabilir. Şekil 4.48 a'da kavşağın dönüşleri numaralandırılmıştır. Bu sıralamaya göre enine eğim değerleri sırasıyla %6-8, %8-10, %4-6, %8-10 olarak belirlenmiştir.

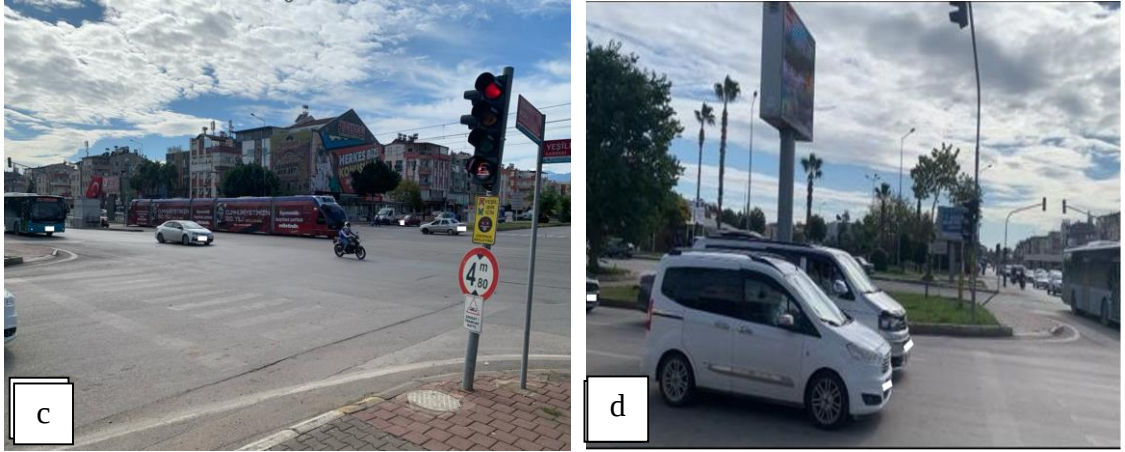
**Şekil 4.52.** Yeşilırmak Caddesi, Mehmet Atay Caddesi ve Aliya İzzet Begoviç Caddesi'nin birleştiği kavşak **a)** Kavşağın genel görüntüsü; **b)** Pano görüntüsü

Şekil 4.50'de bölgeye ait fotoğraflar gösterilmektedir. Bu fotoğraflardan da anlaşılacağı üzere bölgede çeşitli toplu taşıma araçlarının güzergahı bulunmaktadır. Bu durumun sinyal sürelerinin ani olarak değişmesine neden olduğu gözlemlenmiştir. Bu yüzden bölgedeki sürücülerin dikkatini bozabilecek reklamlar Şekil 4.50 d'deki panoya konulmamalıdır.

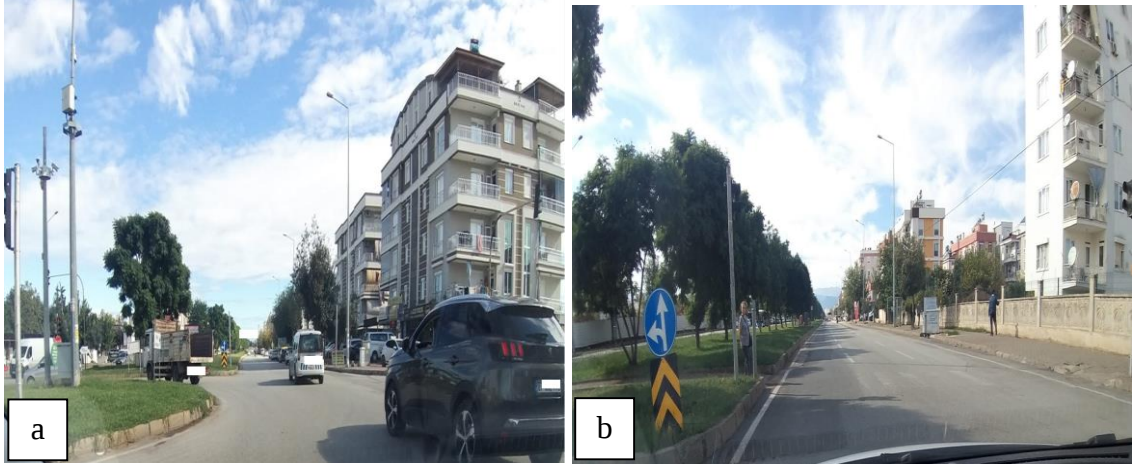
**Şekil 4.53.** 15 Temmuz Şehitler Caddesi ile Mehmet Atay Caddesi'nin kesiştiği kavşak  
a) Kavşağın genel görüntüsü; b) Ek görüntü

Şekil 4.51'da bölgeye ait fotoğraflar bulunmaktadır. Bölgede yaşanan ölümlü-yaralanmalı trafik kazalarının başlıca nedeni sürücülerin kırmızı ışıktaki geçmeleri olduğu belirlenmiştir.

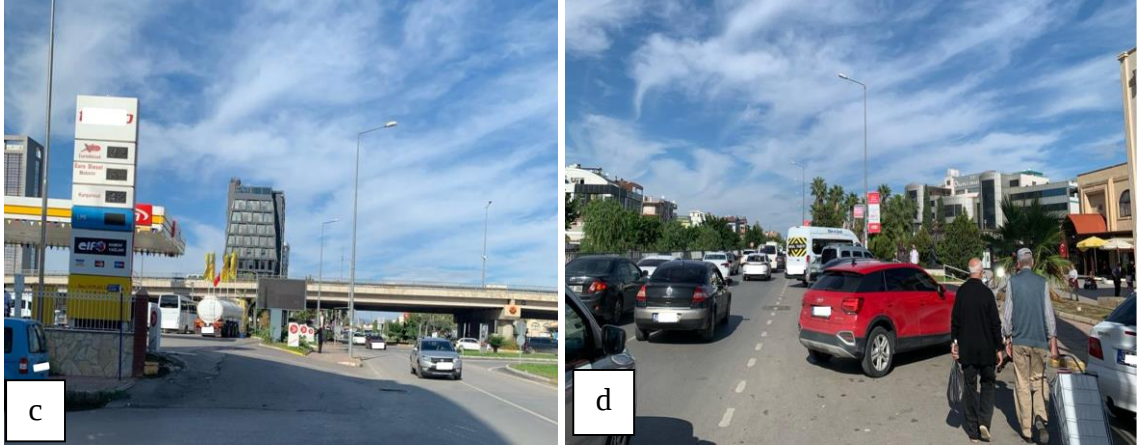
**Şekil 4.54.** Yeşilirmak Caddesi'nin Gazi Bulvarı ile Sakarya Bulvarı arasındaki yol kesimi **a)** Yol kesitinin Google Earth görüntüsü; **b)** Durak yakınına ait görüntü; **c)** Benzin istasyonuna yakın bölgenin görüntüsü; **d)** Belediyeye yakın bölgenin görüntüsü

Ayrıca bölgede petrol istasyonu kavşak kenarında bulunmaktadır. Buralardan trafiğe bağlanan sürücülerinin dikkatsizliği sonucunda kaza sayısı artabilir. Bu yüzden bağlantılar yol kenarlarına cepler oluşturularak yapılırsa kaza sayısının azalabileceği düşünülmektedir. Ayrıca Yeşilırmak Caddesi'nin Sakarya Bulvarı ile kesiştiği kavşağın geometrik dizaynı Şekil 4.53'teki gibi çizilmiştir.

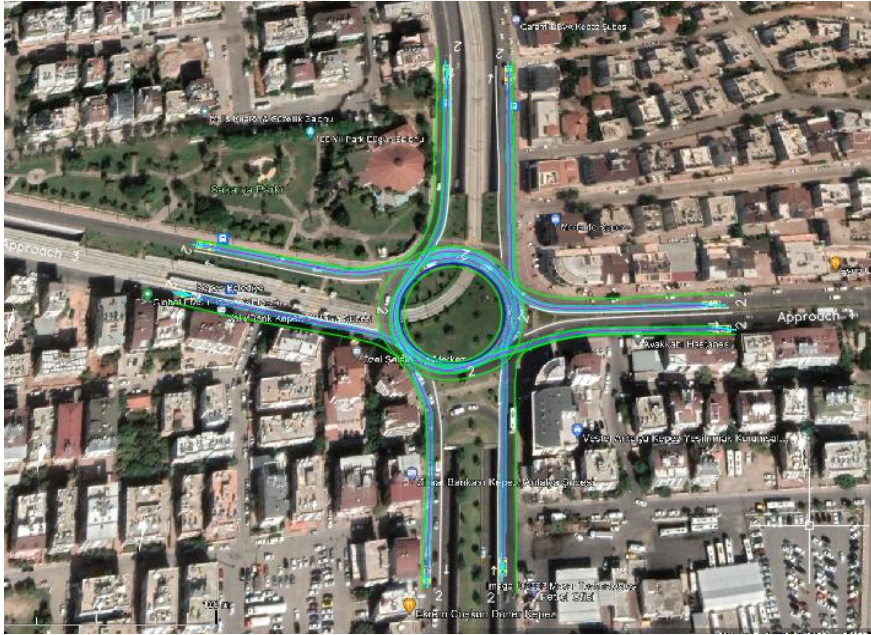
**Şekil 4.55.** Yeşilirmak Caddesi ile Sakarya Bulvarı'nın kesiştiği kavşak

Şekil 4.53'te görüldüğü üzere kavşağın geometrik tasarımının araç dönüşleri için uygun olduğu anlaşılmaktadır.

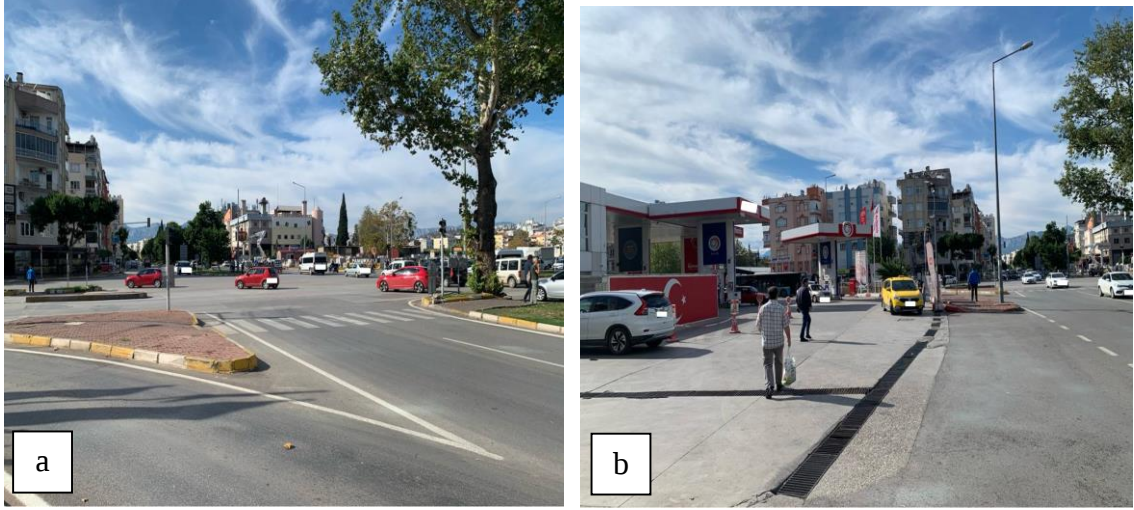
**Şekil 4.56.** Köroğlu Bulvarı, Kızılırmak Caddesi ve Karacaoğlan Caddesi'nin birleştiği kavşak **a)** Kavşağın genel görüntüsü; **b)** Kavşak kenarına ait görüntü

Şekil 4.54'te bölgeye ait fotoğraflar görülmektedir. Bölgede petrol istasyonu ve banka kavşak kenarında bulunmaktadır. Buradaki araçlar trafiğe ani katılması kaza sayısını artırdığı düşünülmektedir. Bu yüzden bölgeye yakın bir park alanının yapılması ve istasyondan çıkan araçlar için ek önlemler alınması kaza sayısını düşürebilir.

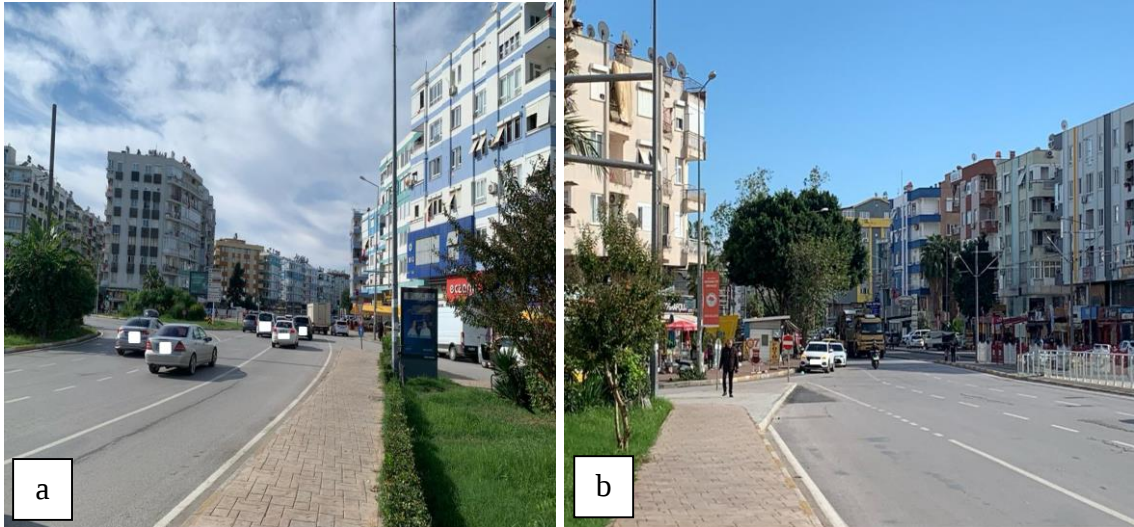
**Şekil 4.57.** Ali Çetinkaya Caddesi ile Mevlâna Caddesi'nin kesiştiği kavşak **a)** Kavşağın genel görüntüsü; **b)** Araçların kenara park etmesine ait görüntü; **c)** Araçların sinyale yakın bölgede park etmesine ait görüntü

Şekil 4.55'te bölgeye ait fotoğraflar gösterilmektedir. Bölgenin ulaşım sistemindeki çeşitli ve karmaşık olan yapısı nedeniyle sürücülerin bu bölgede bulunduğu sürece dikkatli araç kullanmaları gerektirmektedir. Ayrıca bölgede restoranlar, ATM vb. yerlerin olması Şekil 4.55 b ve c'de görüldüğü üzere yol kenarlarına araçların park edilmektedir. Buralara park eden araçların trafiğe katılması durumunda sürücülerin dikkatsizliği trafik kazalarını artırabilmektedir. Bölgedeki trafik kazalarının sayısını azaltmak amacıyla park alanı veya yol kesimi için detaylı çalışma sonucunda uygun tasarım yapılabilir.

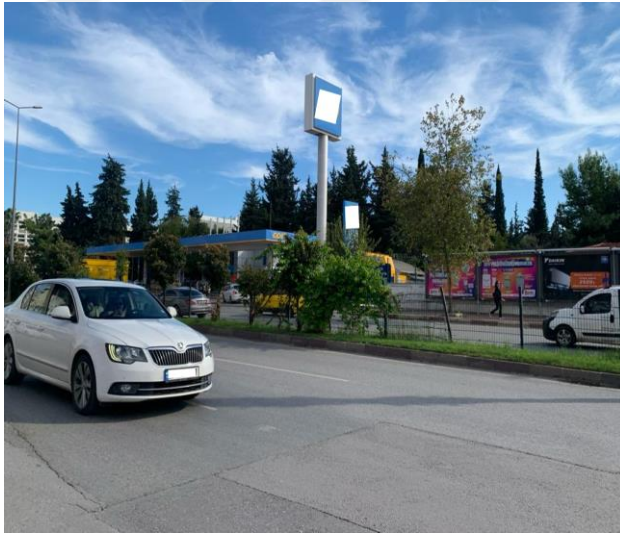
**Şekil 4.58.** Adnan Menderes Bulvarı, Kızılırmak Caddesi, Mevlâna Caddesi ve Evliya Çelebi Caddesi'nin birleştiği kavşağın genel görüntüsü

Şekil 4.56'de bölgeye ait fotoğraflar gösterilmektedir. Bölgedeki kavşak tasarımı karmaşık olduğundan sürücüler dikkatli olmalıdır. Bu yüzden bölgeye konulacak reklamların dikkat dağıtıcı unsurlar içermemesine özen gösterilmelidir. Ayrıca dönüşlere yakın kesimlerde park yapılmasını önlemek amacıyla yasaklamalar getirilmesi sıkışıklıktan kaynaklanabilecek trafik kazalarının azalmasını sağlayabilir.

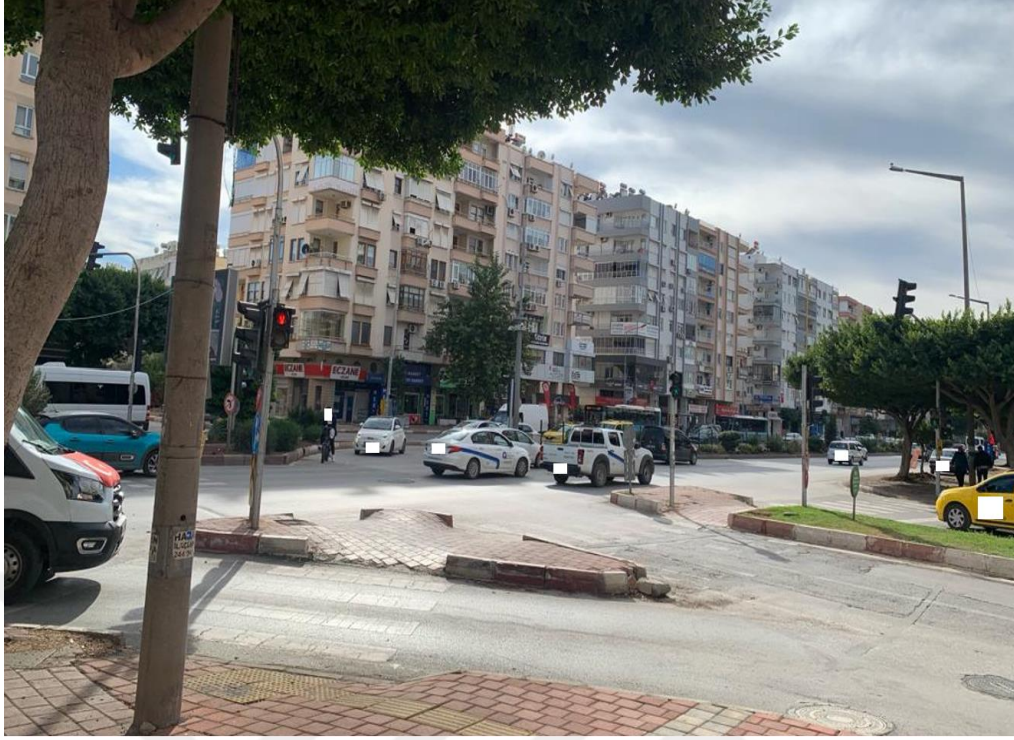
**Şekil 4.59.** 100 Yıl Bulvarı ile Turgut Reis Caddesi'nin kesiştiği kavşağın genel görüntüsü

Şekil 4.57'de bölgeye ait fotoğraflar gösterilmiştir. Bölgede meydana gelen ÖYK'nin başlıca nedeni sürücülerin hızlarını trafik koşullarına göre ayarlayamaması olmuştur.

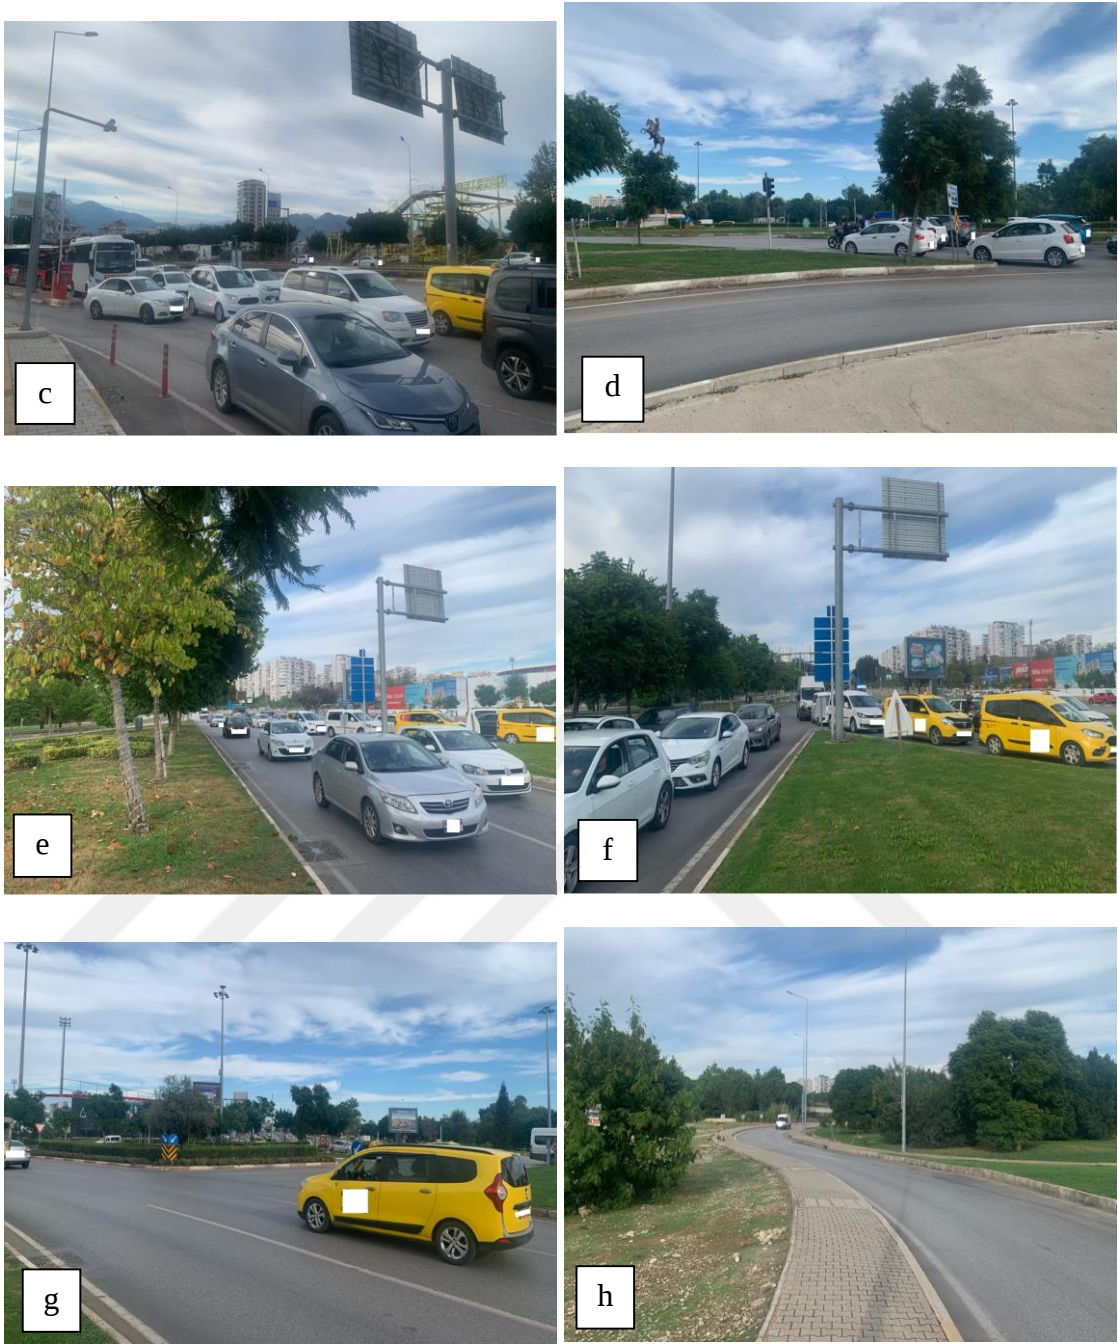
**Şekil 4.60.** Atatürk Bulvarı ile Dumlupınar Bulvarı'nın kesiştiği kavşak **a)** Yol kesitinin Google Earth görüntüsü; **b)** Saha görüntüsü 1; **c)** Saha görüntüsü 2; **d)** Saha görüntüsü 3; **e)** Saha görüntüsü 4; **f)** Saha görüntüsü 5; **g)** Saha görüntüsü 6; **h)** Saha görüntüsü 7

Bölgeye ait görüntüler Şekil 4.58'de gösterilmiştir. Bölgede bulunan AVM'nin otopark çıkışının yola bağlanması ve buraya giren veya çıkan taşıt sürücülerinin dikkatsiz olması halinde trafik kazası meydana gelmektedir. Bölgenin yakınlarında üniversite, müze, stat vb. bulunması trafiğin yoğun olması beraberinde yaşanan ÖYK sayısının da artmasına sebep olmaktadır. Şekil 4.58 e ve f'de görüldüğü üzere istikamet değiştirmek isteyen araçlarla yola düz devam edecek olan araçların yolun bir kesiminde birbirlerine engel oluşturabilir. Bu durumun kaza sayısını arttırabileceği düşünülmektedir. Kaza sayılarını azaltmak amacıyla bu istikametler arasındaki ayırım daha önceden başlatılabilir veya burlarda şerit sayısı artırılabilir. Ayrıca bölgede sürücülerin dikkatini dağıtabilecek reklamlar konulmamalıdır.

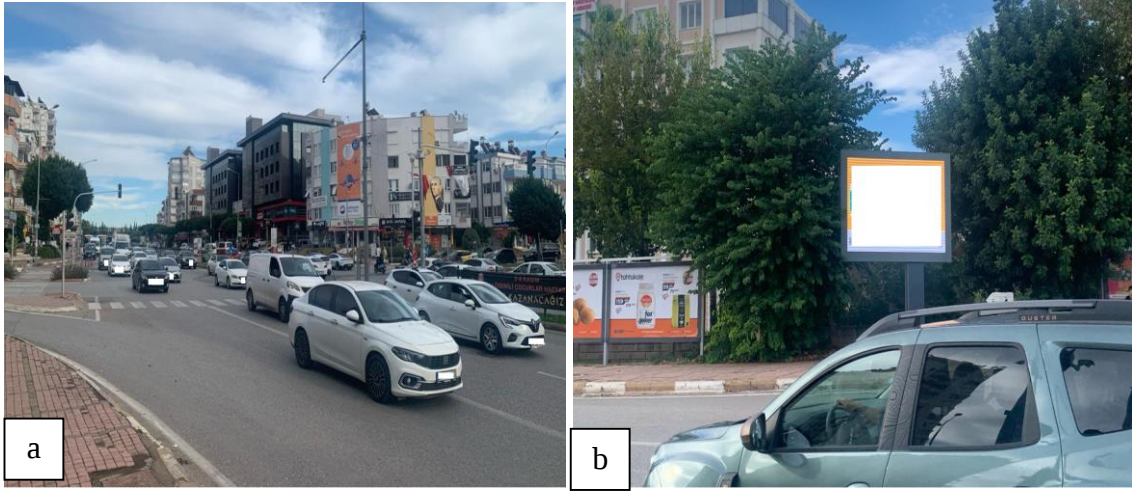
**Şekil 4.61.** Atatürk Bulvarı ile Pınarbaşı Caddesi'nin kesiştiği kavşak **a)** Kavşağın genel görüntüsü; **b)** Pano görüntüsü

Şekil 4.59'da bölgeye ait fotoğraflar gösterilmektedir. Bölgede ki trafiğin yoğun olması nedeniyle sürücülerin dikkatli olması gerekmektedir. Bu yüzden bölgedeki reklam panolarına dikkat dağıtabilecek reklamların konulmamasına özen gösterilmelidir.

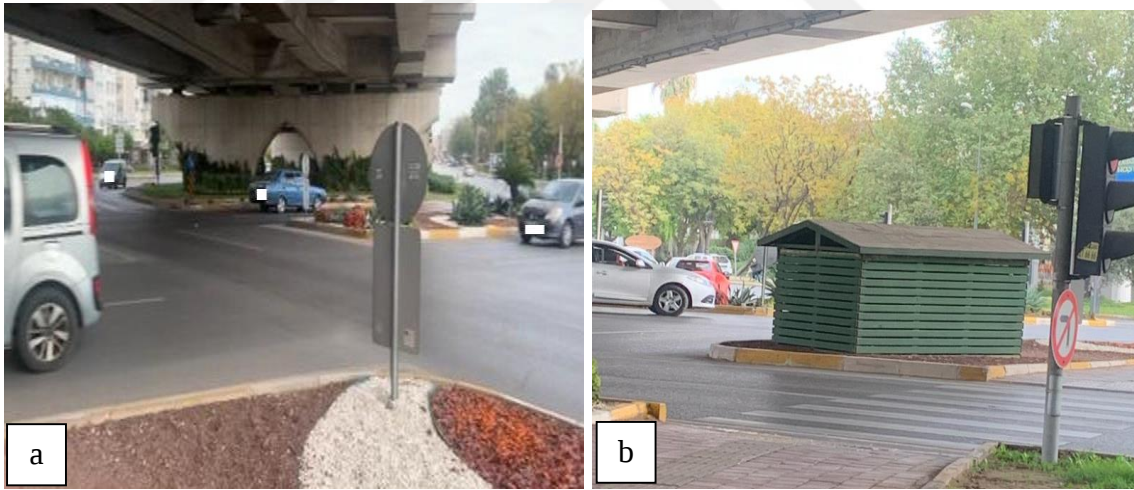
**Şekil 4.62.** Gazi Bulvarı ile Namık Kemal Bulvarı'nın kesiştiği kavşak **a)** Kavşağın genel görüntüsü; **b)** Görüş engeline ait görüntü;

Şekil 4.60'ta bölgenin fotoğrafları gösterilmektedir. Bölgede Şekil 4.60 c'de görüldüğü üzere görüşü kısıtlayıcı elemanlar bulunmaktadır. Bunlar mecburi değilse kaldırılması kaza sayısını azaltabilir.

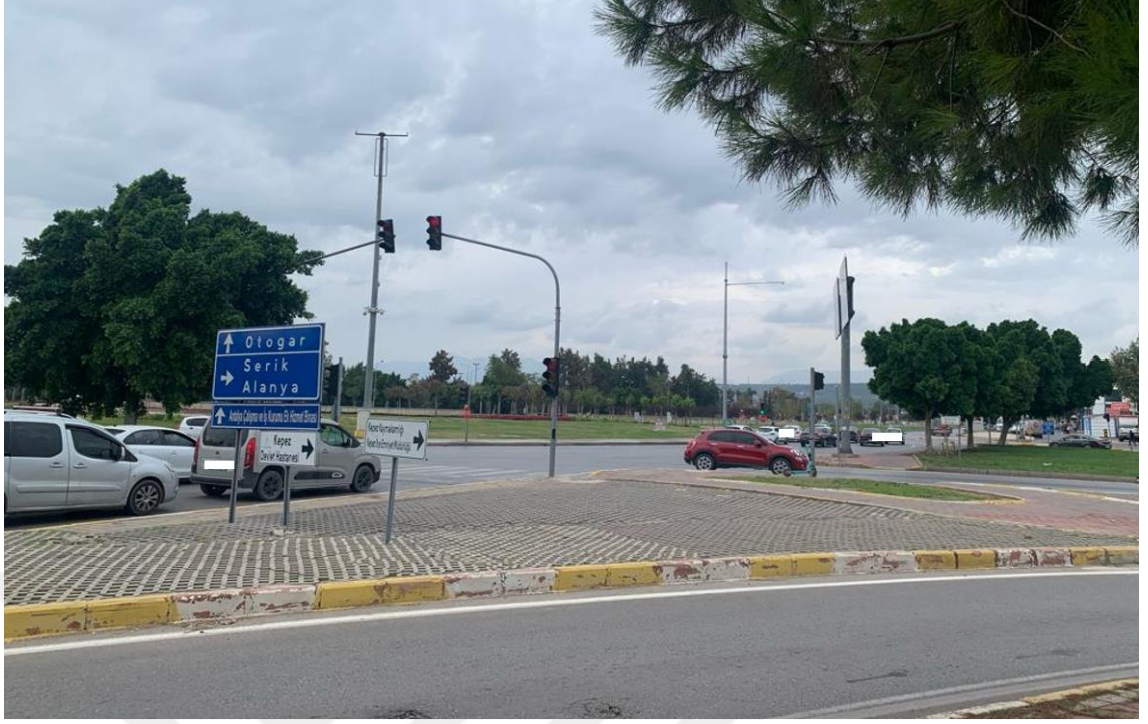
**Şekil 4.63.** Sakarya Bulvarı, Namık Kemal Bulvarı ve Dumlupınar Bulvarı'nın birleştiği kavşak

Şekil 4.61'de bölgenin fotoğrafları gösterilmiştir. Tez kapsamında incelenen zaman dilimleri içinde meydana gelen ÖYK'nin en büyük nedeni sürücülerin kırmızı ışıktaki geçmeleri olmuştur.

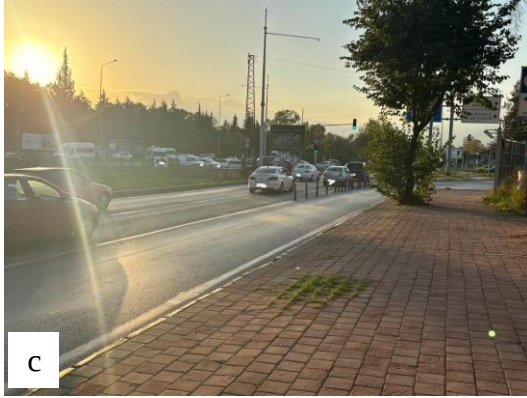
**Şekil 4.64.** Hürriyet Caddesi ile 75. Yıl Caddesi'nin kesiştiği kavşağın tasarımı **a)** Torus Dönel Kavşak programı çalışması görüntüsü 1; **b)** Torus Dönel Kavşak programı çalışması görüntüsü 2; **c)** Saha görüntüsü

Şekil 4.62'de kavşağa ait görseller bulunmaktadır. Şekil 4.62 a ve b'de kavşağın Torus Dönel Kavşak programındaki tasarımı gösterilmiştir. Şekil 4.62 b'de görüldüğü üzere tasarımda araç dönüş yaparken göbeğe çıkış yapmakta olduğu anlaşılmaktadır. Bu yüzden bölgeye ait yeni bir tasarım yapılmalıdır.

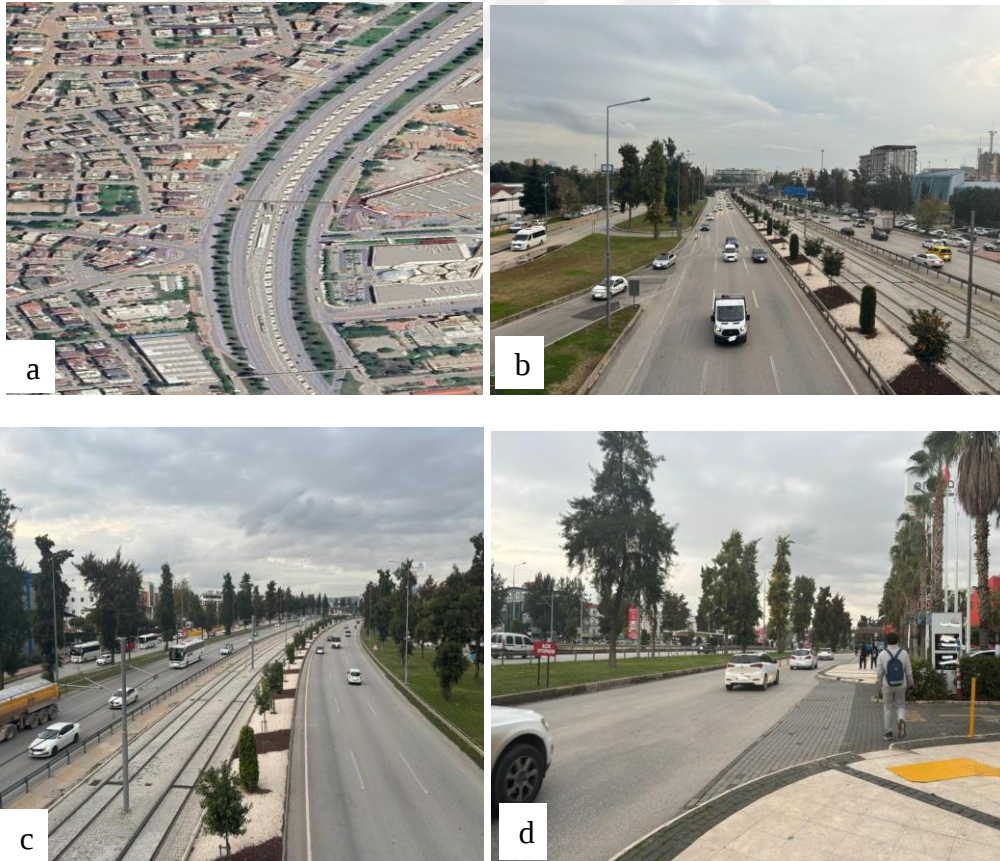
**Şekil 4.65.** Dumlupınar Bulvarı Üzerinde Kültür Durağının Olduğu Bölge **a)** Yol kesitinin Google Earth görüntüsü; **b)** Bölgenin üstten görüntüsü; **c)** Bölgenin üstten görüntüsü; **d)** AVM bölgesi görüntüsü

Şekil 4.63'te bölgenin görüntüleri bulunmaktadır. Bölgede AVM'lerin, benzin istasyonunun olması buralara giren veya çıkan sürücülerin dikkatsiz olması kaza sayısını arttırabilir. Kazaları bölgede azaltmak amacıyla hız kesici engeller konulabilir.

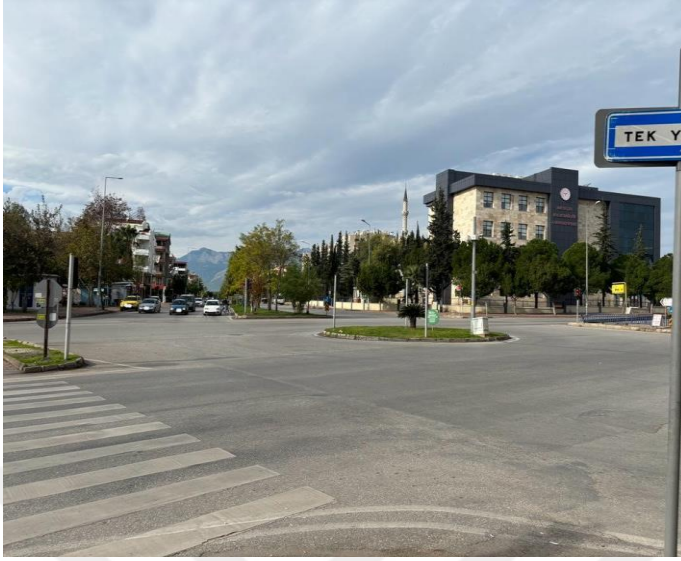
**Şekil 4.66.** Şehit Binbaşı Erdoğan ÖZDEMİR Caddesi ile 75. Yıl Caddesi'nin kesiştiği kavşağın genel görüntüsü

Şekil 4.64'te bölgeye ait saha görüntüleri bulunmaktadır. Bu bölgede incelenen 5 yıllık zaman içinde başlıca kaza nedeni sürücülerin kırmızı ışıktaki geçmesi olmuştur.

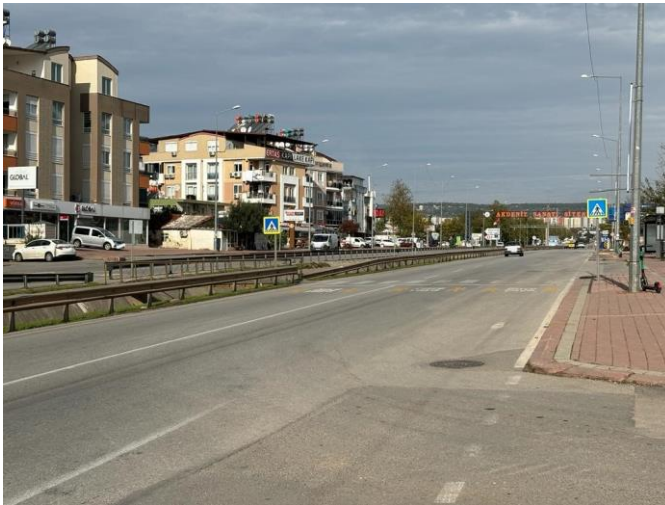
**Şekil 4.67.** 75. Yıl Caddesi Üzerinde Adnan Selekler Caddesi'ne dönmeye yakın bölge

Bölgeye ait saha görüntü Şekil 4.65'te gösterilmektedir. Bu bölgede sürücülerin hızlarını ayarlayamaması ve yayalara çarpma nedeni kazaların çoğunlukta olduğu belirlenmiştir. Detaylı çalışmalarla bölgede belirlenecek yaya üst geçidinin yapılması ölümlü-yaralanmalı trafik kazalarını azaltabilir.
