**TURİZM AMAÇLI KULLANILACAK YERALTI MAĞARALARINDA İŞ**  
**SAĞLIĞI VE GÜVENLİĞİ RİSKLERİNİN ANALİZİ: GÜMÜŞHANE**  
**AKÇAKALE MAĞARASI ÖRNEĞİNDE FMEA VE HAZOP UYGULAMASI**

**YÜKSEK LİSANS**

**ANALYSIS OF OCCUPATIONAL HEALTH AND SAFETY RISKS IN  
UNDERGROUND CAVES TO BE USED FOR TOURISM PURPOSES: FMEA  
AND HAZOP APPLICATION IN THE CASE OF GÜMÜŞHANE AKÇAKALE  
CAVE**

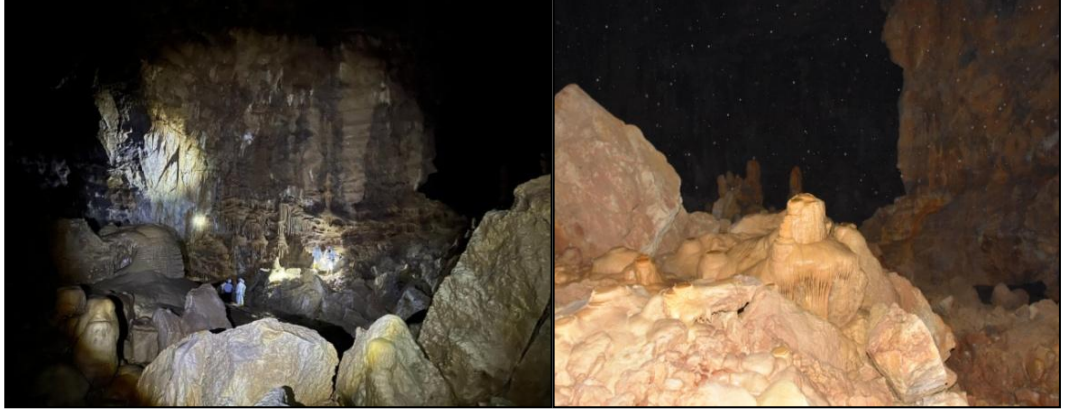
Şekil 2. Akçakale Mağarası iç kısmından görünüm

Mağara morfolojisi, doğu–batı ve kuzey–güney doğrultusunda uzanan, birbirine bağlı geniş hacimli salonlardan oluşan tek bir ana galeri şeklinde gelişmiştir. Salon genişlikleri yer yer 90 m’ye ulaşırken, tavan yükseklikleri 8 m ile 40 m arasında değişmektedir (Alemdağ vd. 2019). Mağaranın giriş kotuna göre ölçülen en derin noktası yaklaşık -40,5 m’dir. Bu özellikleriyle Akçakale Mağarası, büyük hacimli boşluklara sahip (Şekil 2), ancak yapısal açıdan duraysız bir yeraltı sistemi oluşturmaktadır (MTA, 2012).

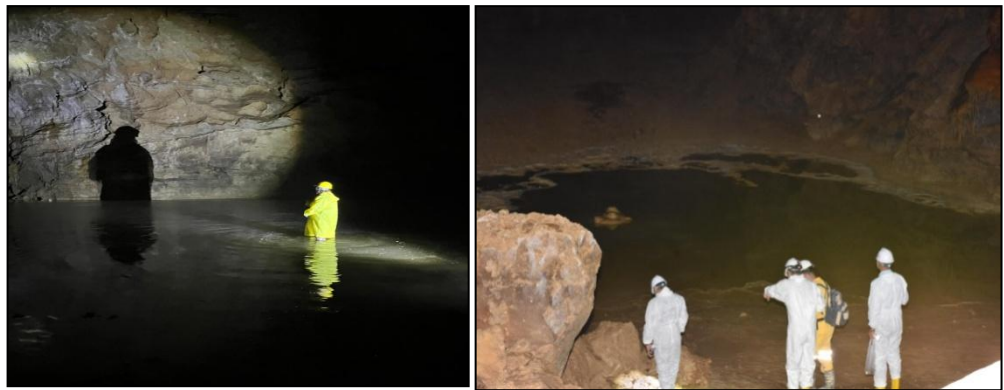
Şekil 3. Akçakale Mağarası tabanında oluşan gölcükler

Akçakale Mağarası hidrojeolojik açıdan aktif bir yeraltı suyu sistemine sahip olmayıp, vadoz zon içerisinde yer alan fosil bir mağaradır. Sürekli akış gösteren bir su sistemi bulunmamakta; yalnızca mevsimsel yağışlar sırasında, yüzeyden çatlak ve kırıklar aracılığıyla sızan sular mağara ortamına ulaşmaktadır. Bu sular, mağaranın taban kotunun düşük olduğu bölümlerde geçici ve sığ gölcüklerin oluşmasına neden olmaktadır (Şekil 3). Bu durum, mağaranın hidrolik gelişimini tamamladığını ve günümüzde yalnızca ikincil beslenme etkisi altında bulunduğunu göstermektedir.

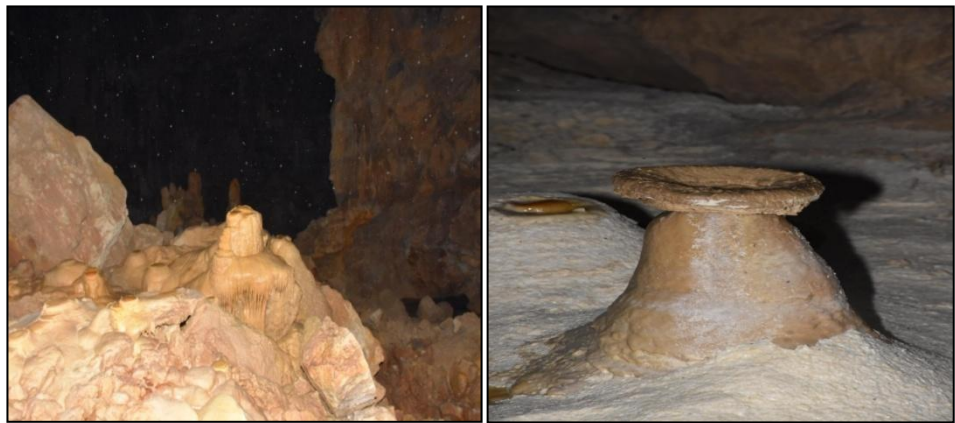
Şekil 5. Mağara içerisinde bazı oluşumlar

Dikitlerin kalınlık ve boy oranlarındaki düzensizlik, mağara tavanında uzun süredir devam eden çökme süreçlerinin bir göstergesi olarak değerlendirilmektedir (Şekil 5).

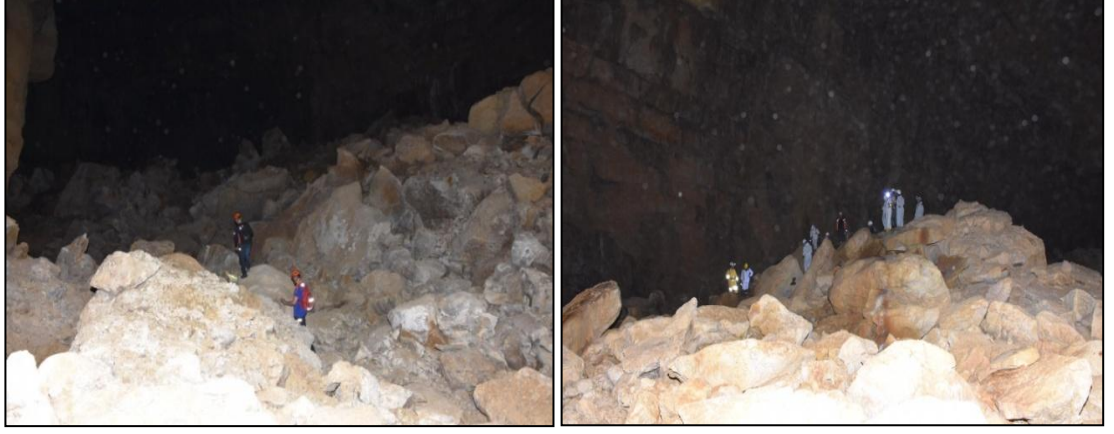
Şekil 6. Tavandan zemine düşmüş kaya blokları

Akçakale Mağarası'nın en belirgin özelliklerinden biri, yüzeye oldukça yakın konumda bulunması ve üzerindeki kireçtaşı örtüsünün (et kalınlığının) ince olduğu düşünülmektedir. Kireçtaşlarının yoğun çatlaklı yapısı, kimyasal çözünmeye açık

litolojik özellikleri ve mağaranın büyük hacimli boşluklardan oluşması, tavan duraylılığını önemli ölçüde zayıflatmıştır. Bu nedenle mağarada geçmişten günümüze kadar çok sayıda tavan çökmesi meydana gelmiş olup (Şekil 6), bu süreç günümüzde de devam etmektedir.

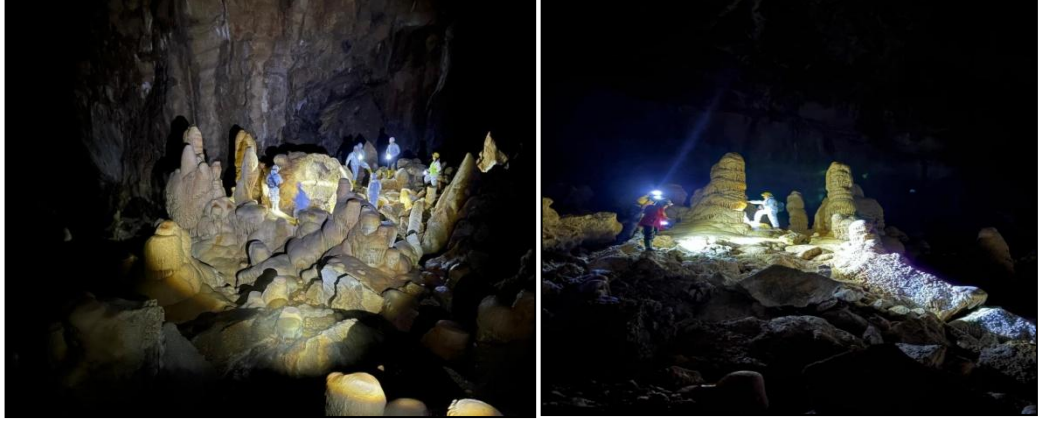
Ancak mevcut jeolojik ve yapısal özellikleri, özellikle tavan duraylılığı ve blok düşme potansiyeli gibi risk faktörleri dikkate alındığında, mağaranın turizm amaçlı kullanımı kapsamlı mühendislik önlemleri ve detaylı risk analizleri gerektirmektedir (Şekil 8).

Şekil 8. Mağara içinden inceleme

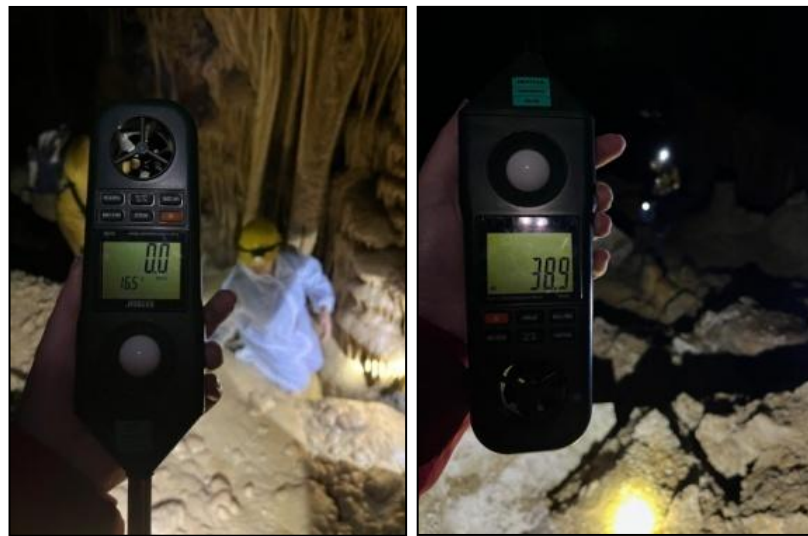
Şekil 10. Extech EN300 model çok fonksiyonlu çevresel ölçüm cihazı

Tez çalışması kapsamında mağara ortamındaki hava akım hızı, ortam sıcaklığı, bağıl nem, ışık şiddeti ve ses düzeyi ölçümü gibi mikroklimatik koşulların belirlenmesi amacıyla kanatlı sensör sistemine sahip Extech EN300 model çok fonksiyonlu çevresel ölçüm cihazı kullanılmıştır (Şekil 10).

Ölçümler, çalışma alanı olan mağara içerisinde 6 aylık hava sıcaklığını, hava sirkülasyonunu, ortamın doğal aydınlığını, nem miktarını ve doğal ses seviyesini belirlemek amacıyla yapılmıştır.

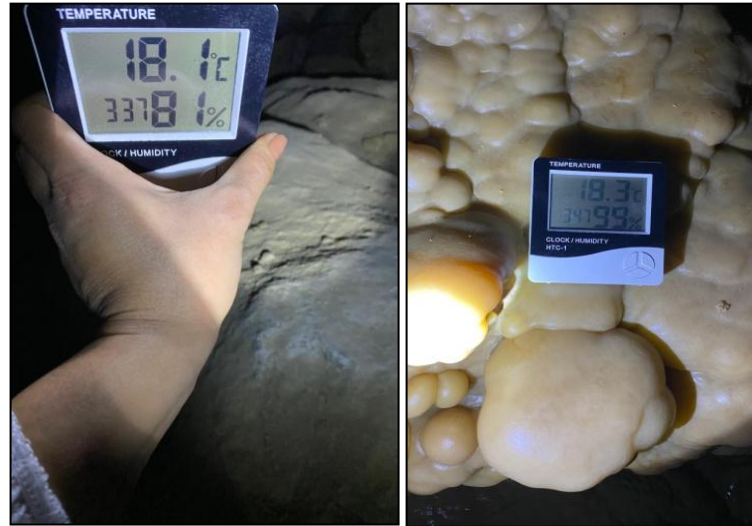
Şekil 11. HTC-1 Clock / Humidity higrometre – termometre

Mağara ortamındaki sıcaklık ve bağıl nem değerlerinin izlenmesi amacıyla ikinci bir ölçüm cihazı olan, HTC-1 model dijital higrometre–termometre (Clock/Humidity) cihazı kullanılmıştır (Şekil 11). İkinci bir ölçüm cihazının amacı, her iki cihazın verilerini karşılaştırarak daha güvenilir sonuçlar elde etmektir. Kullanılan ikinci ölçüm cihazı, ortam sıcaklığını (°C) ve bağıl nem oranını (%) dijital ekran üzerinden anlık olarak gösterebilmekte ve minimum–maksimum değerleri belirleme özelliğine sahiptir. Ölçümler, mağara içerisindeki mikroklimatik koşulların belirlenmesi ve nem–sıcaklık dengesinin değerlendirilmesi amacıyla gerçekleştirilmiştir. Elde edilen veriler, ortamın yoğunlaşma potansiyeli, nem kaynaklı yüzey kayganlığı ve genel iklimsel stabilitesi açısından analiz edilmiş ve oluşabilecek kayma, düşme, termal konfor gibi fiziksel risk etmenlerinin anlaşılabilmesinde yol gösterici olmuştur.

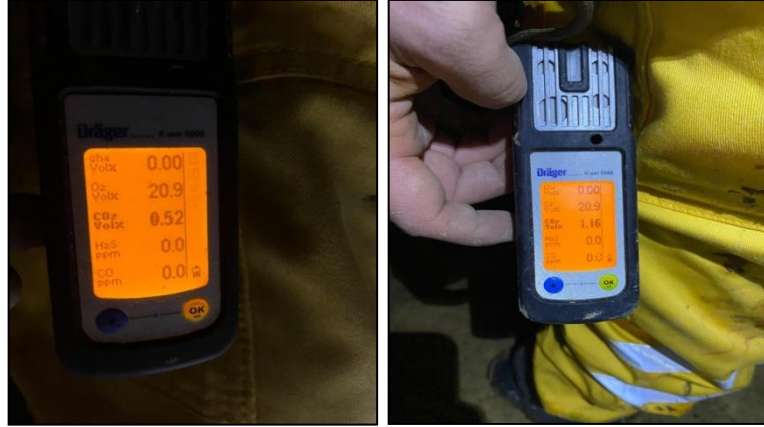
Şekil 12. Dräger X-am 5000 model çoklu gaz ölçüm cihazı

Mağara ortamındaki atmosferik gaz konsantrasyonlarının belirlenmesi amacıyla Dräger X-am 5000 model çoklu gaz ölçüm cihazı kullanılmıştır (Şekil 12). Cihaz;

oksijen ( $O_2$ ), karbondioksit ( $CO_2$ ), karbon monoksit ( $CO$ ), hidrojen sülfür ( $H_2S$ ) ve metan ( $CH_4$ ) gibi farklı gaz sensörleri ile donatılabilen portatif bir dedektördür.

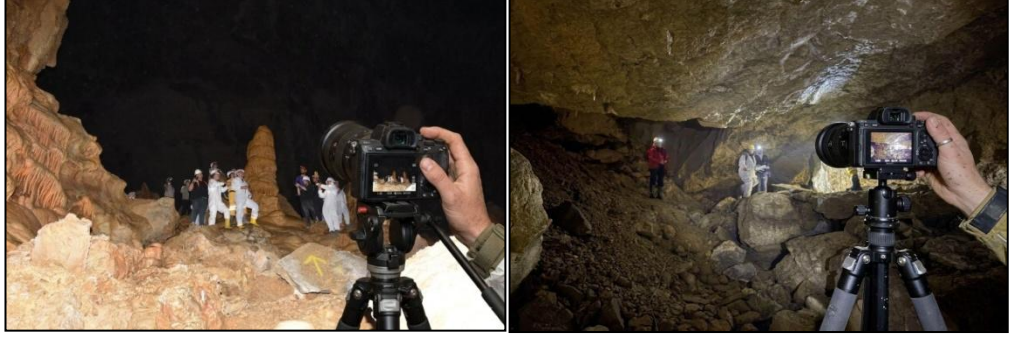
Elde edilen tüm görseller, çalışma sürecinin sistematik bir şekilde dokümanite edilmesinde kullanılmış ve analiz aşamasında destekleyici veri olarak değerlendirilmiştir. Bu kapsamda, çekilen fotoğraflar hem mağara iç ortamının mevcut durumunu yansıtmakta hem de risk değerlendirme süreçlerinde görsel kanıt niteliği

Şekil 13. Görsel kayıtlar için kullanılan fotoğraf makinesi

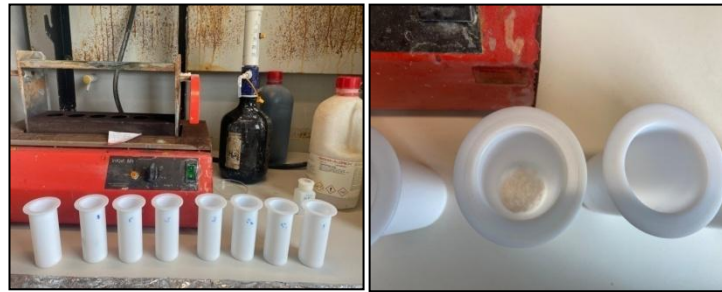
Şekil 17. İçerisinde numuneler bulunan sindirim kapları

Öğütülen numuneler, 0,5 gr civarında tartılarak mikrodalga sindirim kaplarına konulmuştur (Şekil 17).

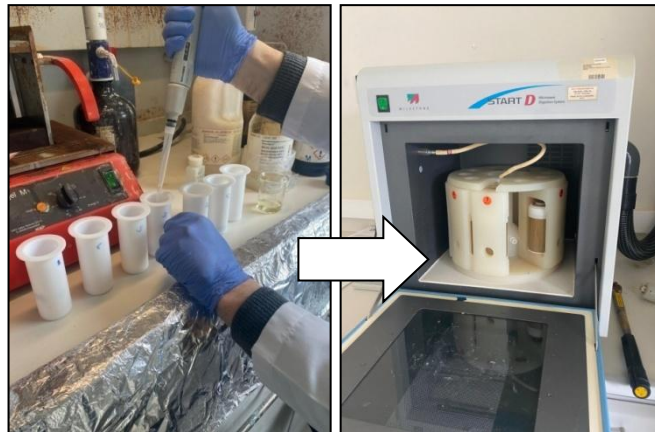
Şekil 18. Numunelere asit eklenmesi ve yakılmak üzere fırına yerleştirilmesi

Kaplardaki numunelerin herbirinin ve kör olarak adlandırılan boş numune kabının üzerine 6 ml HCL, 2 ml H<sub>2</sub>O<sub>2</sub>, 2 ml HNO<sub>3</sub> ve 1 ml HF eklenerek çözünürleştirme işlemi için Mileston marka Start D model mikrodalga yakma cihazına yerleştirilmiştir (Şekil 18).

Yakma işlemi 200 C de 15 dk olarak gerçekleştirilmiştir. Yakma işleminden sonra oda sıcaklığına gelen numuneler 50 ml seyreltilerek +4 °C de 1 gece buzdolabında muhafaza edilmiştir.

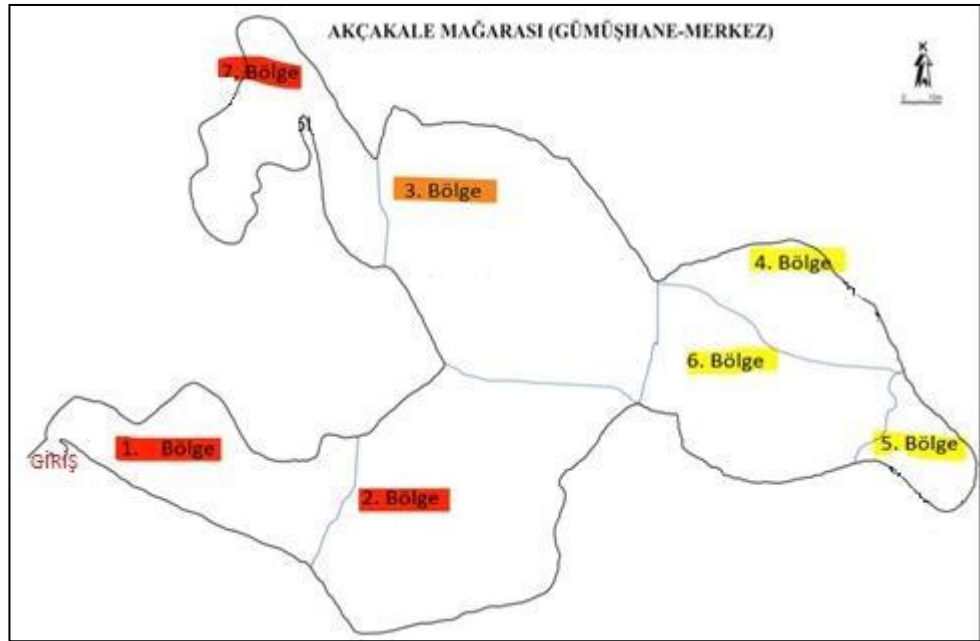
Şekil 26. Akçakale Mağarası'nın, risk analizleri sonrası tehlike oranlarına göre sınıflandırılması sonucu

Bu tez çalışması kapsamında Akçakale Mağarası'nda yapılan saha ve laboratuvar çalışmaları sonucunda FMEA ve HAZOP risk analizleri oluşturulmuştur. Risk analizleri sonrası oluşturulan risk bölgeleri, alanın jeolojik, hidrolojik, biyolojik ve atmosferik özellikleri dikkate alınarak belirlenmiştir. Bölgelendirme sürecinde; kayaç yapısı ve stabilite durumu, tavan yüksekliği, çatlak ve blok düşme potansiyeli, su varlığı ve nem oranı, gaz birikimi olasılığı ile biyolojik faaliyet yoğunluğu gibi parametreler esas alınmıştır. Ayrıca, saha gözlemleri ve yerinde yapılan incelemeler doğrultusunda her bölgenin kendine özgü tehlike kaynakları tanımlanmış ve bu tehlikelerin oluşturabileceği etkiler değerlendirilmiştir. Elde edilen veriler doğrultusunda, benzer risk özellikleri gösteren alanlar aynı risk kategorisi altında toplanmış ve her bir bölgenin tehlike düzeyi, maruziyet durumu ve potansiyel etkileri göz önünde bulundurularak sınıflandırılmıştır (Şekil 26).

Kırmızı renk ile gösterilen bölgeler en yüksek riskleri barındıran alanlardır. En yüksek tehlikeler birinci, ikinci ve yedinci bölgeleri kapsamaktadır. En yüksek riskleri
