**TÜRKİYE’DEKİ MEVCUT TARİHİ BİR YIĞMA  
YAPI ÖRNEĞİNİ OLUŞTURAN DUVARLARIN  
DÜZLEMDİŞİ DEPREM ETKİLERİ İÇİN HASAR  
LİMİTLERİNİN İRDELENMESİ**

**Ismael BACHABI YOUSOUF**

**Ağustos, 2018**  
**İZMİR**

**Dokuz Eylül Üniversitesi Fen Bilimleri Enstitüsü  
Yüksek Lisans Tezi  
İnşaat Mühendisliği Anabilim Dalı, Yapı Programı**

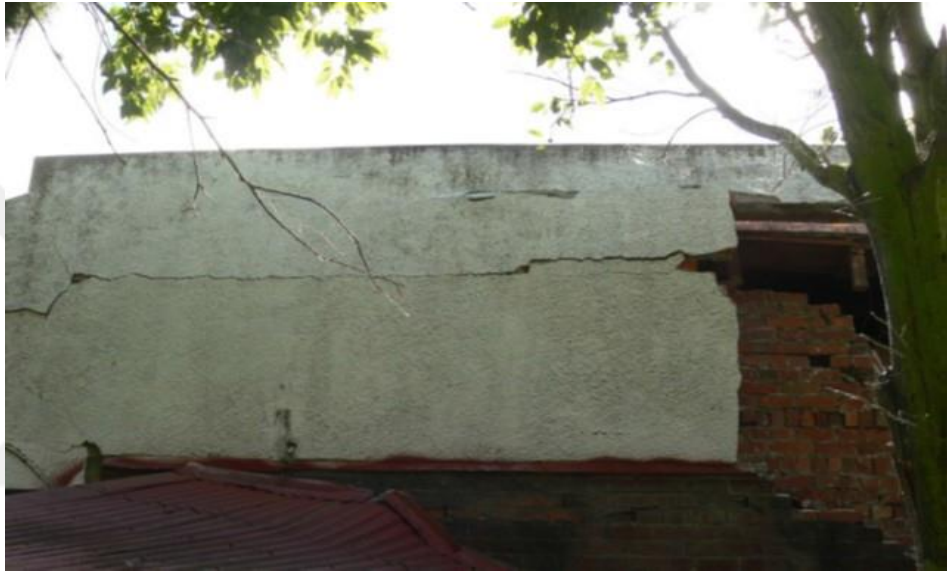
Şekil 1.1 Canterbury depreminde kemerlenme davranışı gösteren duvar (Dizhur ve Ingham, 2015)

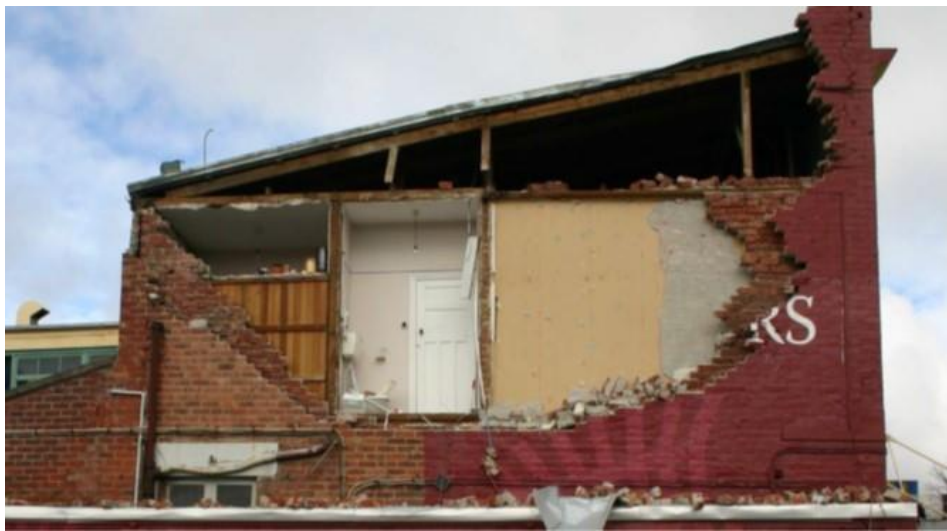
Şekil 1.2 Canterbury depreminde düzlemsel dışı hasar oluşan iki yapraklı duvar (Dizhur ve Ingham, 2015)

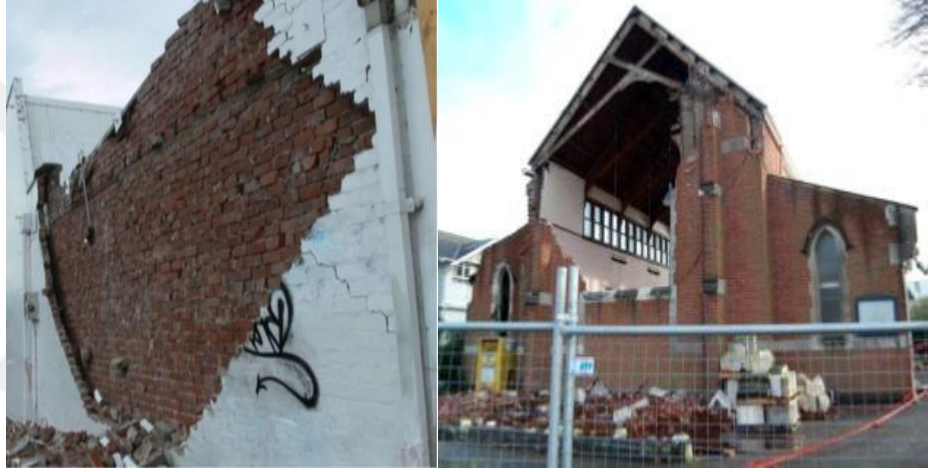
Şekil 1.3 Christchurch depreminde düzlemsel dışı göçen yığma duvarlar (Dizhur ve diğer., 2011)

22 Şubat 2011 tarihinde Yeni Zelanda’da gerçekleşen Christchurch depreminin ardından yapılan detaylı inceleme sonucunda cephenin tamamının hasar aldığı konsol tipi mekanizma, tek yönlü eğilme ve çift yönlü eğilme şeklinde gelişen düzlemsel dışı hasar tiplerinin, görülme sıklığı en yüksek olan hasar türü olduğu belirlenmiştir (Şekil 1.3, 1.4 ve 1.5). Rijit diyafram davranışı göstermeyen döşemelere sahip ve cephe açıklığı büyük taş yığma yapılarda ise beklenildiği üzere, cephenin tamamının veya bir kısmının devrilmesi şeklinde hasarlar gözlenmiştir (Dizhur, Ingham, Moon, Griffith, Schultz, Senaldi ve Ventura, 2011). Şekil 1.5’de görülen üç tabakalı taş duvarın düzlemsel dışı göçmesi düşük malzeme kalitesi ile ilişkilendirilmiştir.

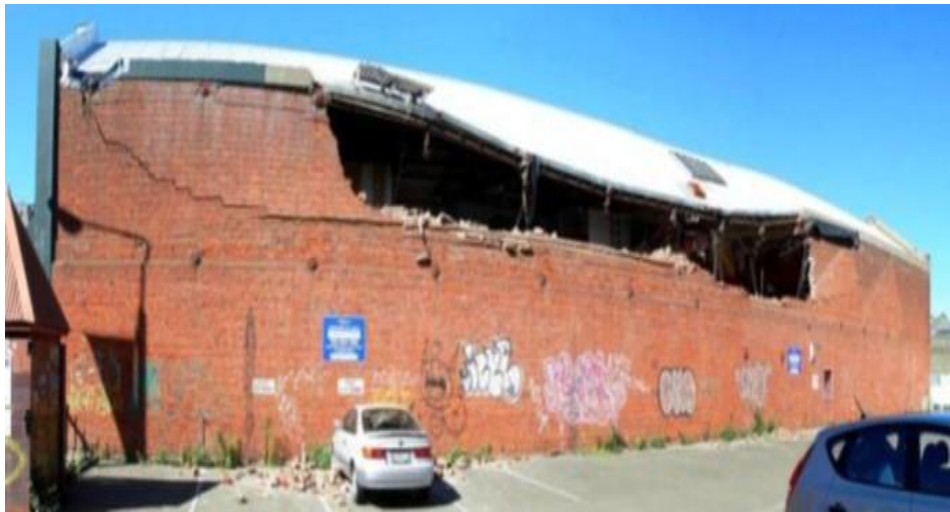
Şekil 1.4 Christchurch depreminde düzlemsel dışı göçen tuğla yığma duvar ((Dizhur ve diğer., 2011)

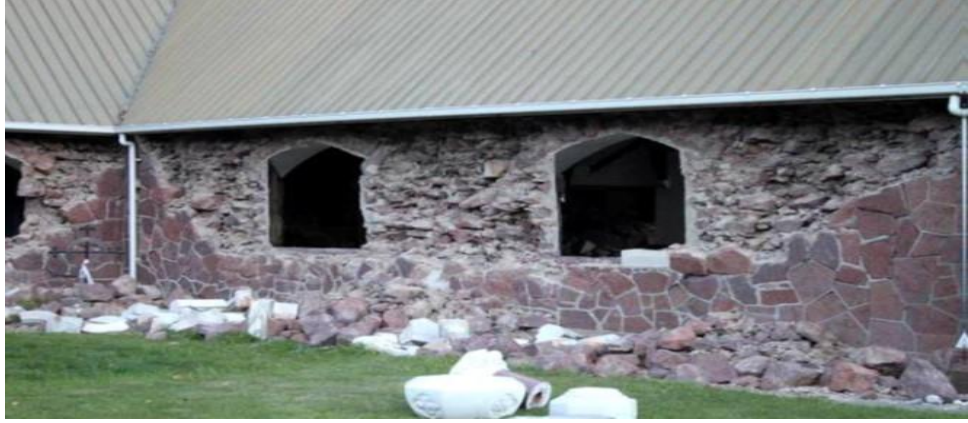
Şekil 1.5 Christchurch depreminde düzlemdışı göçen üç tabaklı taş yığma (Dizhur ve diğer., 2011)

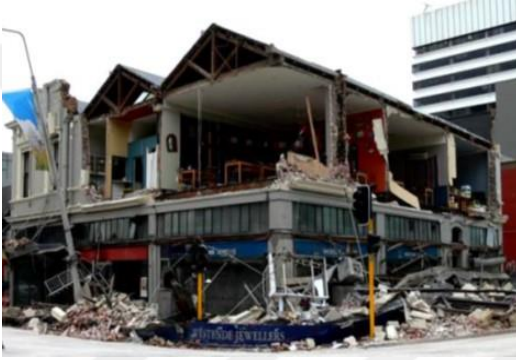
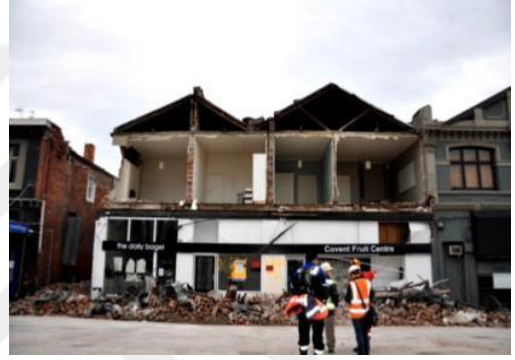
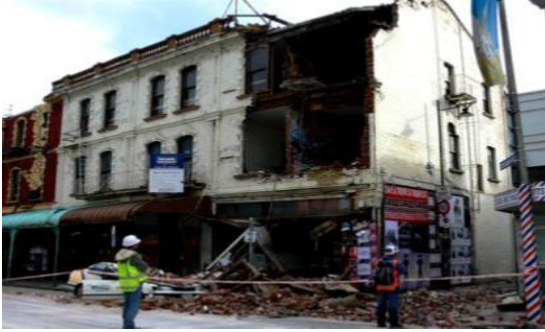
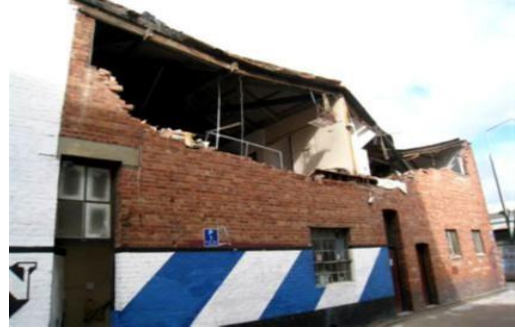
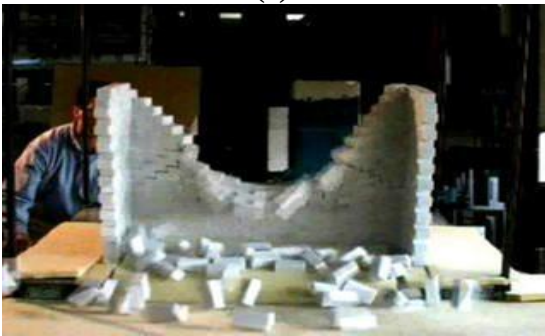
Şekil 1.6 (a-d) Darfield depremi sonrası gözlenen düzlemdışı göçme modları, (e) ölçekli bir numunenin sarsma tablası testi sonucu gözlenen hasar (Ismail, Griffith ve Ingham, 2011)

Yeni Zelanda’da, 4 Eylül 2010 tarihinde gerçekleşen Darfield depreminin ardından yapılan incelemelerde sayısız binada düzlemsel hasar tespit edilmiştir (Şekil 1.6a-d). Gözlenen hasar türünün, döşemelerin duvarlara yük aktarmadığı durumlarda geliştiği vurgulanmış, gözlenen hasar türü, eksenel yük taşımayan düşük ölçekli bir numunenin sarsma tablası test sonucu ile doğrulanmıştır (Ismail, Griffith ve Ingham, 2011).

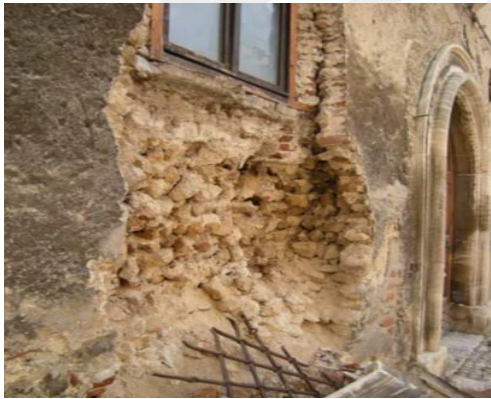
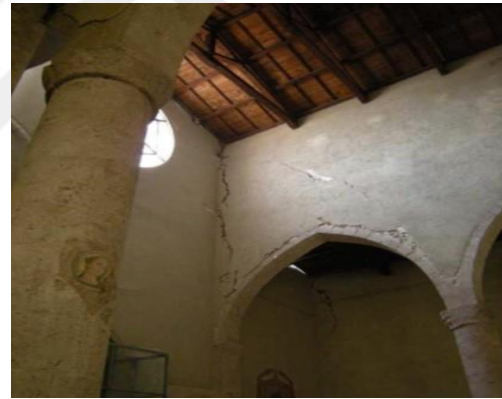
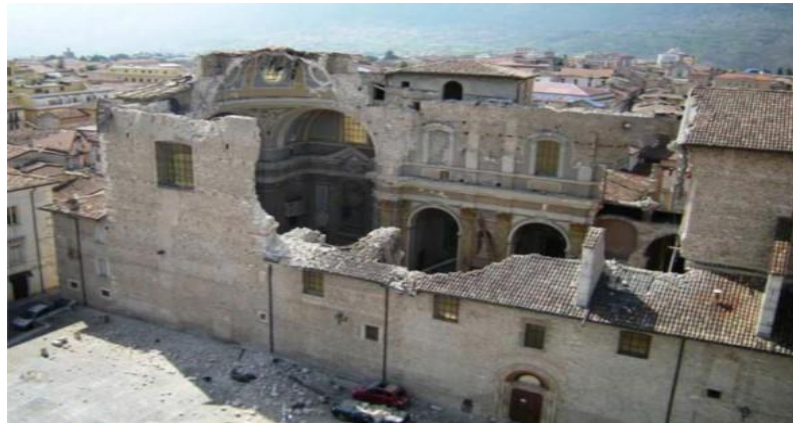
Şekil 1.7 L’Aquila depreminde gözlenen tarihi yığma yapı hasarları (Augenti ve Parisi, 2010)

İtalya’da 2009 yılı başlarında L’Aquila’nın tarihi merkezinde meydana gelen depremlerde çok sayıda yığma binada; çok tabakalı duvarlarda kanatların ayrışması (Şekil 1.7a), bir duvarın mesnetleri boyunca çatlayarak ayrılması (Şekil 1.7b ve 1.7c) şeklinde düzlemsel mekanizmalar gözlenmiştir (Augenti ve Parisi, 2010). 2016 yılında İtalya’da meydana gelen son depremlerde de benzer hasarlar (Şekil 1.8a-b) gözlenmiştir (Didier, Andrei, Dominique, Celine, Sandrine, Jean-Sylvain, Nicola, Leopoldo, Paola, Christophe, Anne, Robin, 2016).

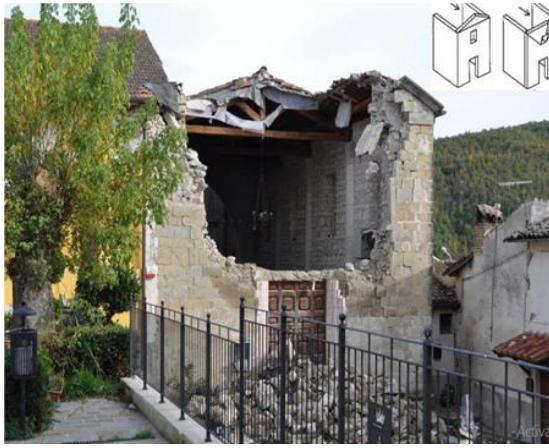
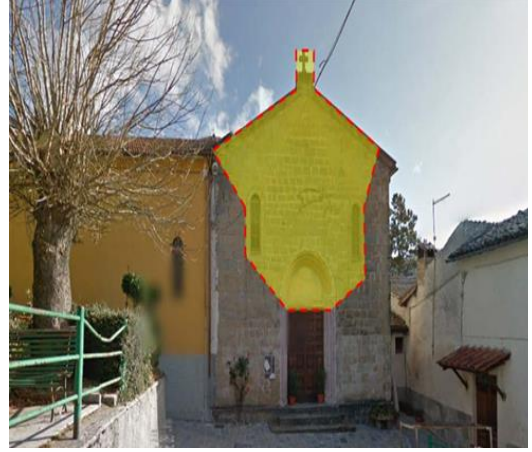
Şekil 1.8 (a) Yığma bina üzerinde oluşan düzlemdışı hasar, (b) Duvarların ayrılma çizgileri, Accumoli/İtalya (Didier ve diğer., 2016)

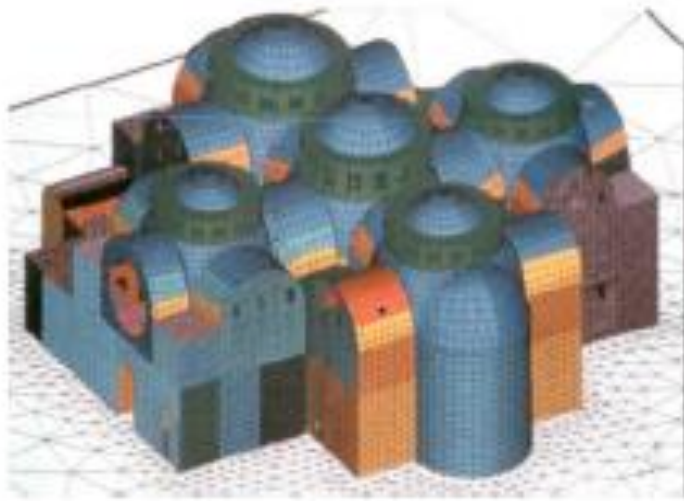
Şekil 1.14 Venedik'teki St. Mark Bazilikası'nın sayısal modeli, (Mola and Vitaliani, 1997)

- *Doğrusal elastik yaklaşım ile modelleme:* Sonlu elemanlar doğrusal elastik yaklaşım, Şekil 1.14'de verilen Venedik'teki St. Mark Bazilikası gibi anıtsal binaları modellemek için kullanılır (Mola ve Vitaliani, 1997). Bu tür hesaplama, "hassas bölgelerin", yani çekme isteminde bulunacak alanların tespit edilmesini mümkün kılmaktadır. Geometrinin, yapının davranışı üzerindeki etkisi mükemmel bir şekilde görülebilmektedir. Bu şekilde binanın yapısal özellikleri daha iyi anlaşılmaktadır.

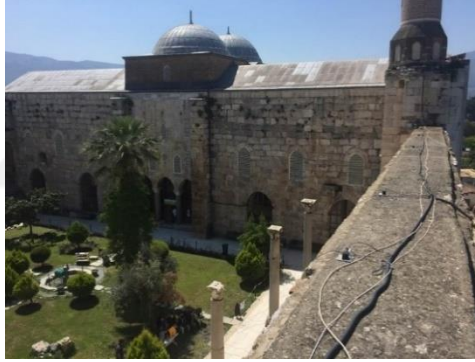
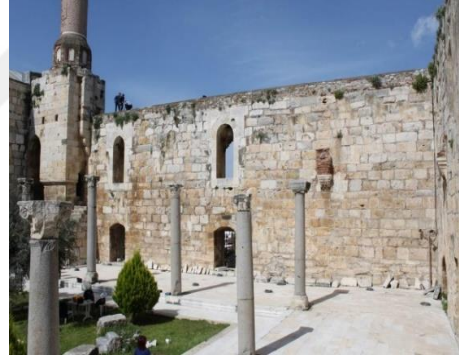
Şekil 2.2 (a) İsabey Camii'nin perspektif görünüşü ve (b) araştırılan duvarlar (Kişisel arşiv, 2017)

İzmir'in Selçuk ilçesinde bulunan tarihi İsabey Camii, 1375 yılında Aydınoğlu İsa Bey tarafından Mimar Şamlı Ali'nin eseri olarak yaptırılmıştır. Anadolu Beylikleri'nin en eski ve en ihtişamlı başyapıtlarından biridir. Yapımı sırasında, yakındaki eski uygarlıkların kalıntılarından taş ve sütunlar da kullanılmıştır. Yapının kuzey ve batı avlu duvarlarında düzlemdışı doğrultudaki davranışı engelleyecek bir yapısal eleman bulunmamaktadır. Duvarların ortalama kalınlığı 180 cm, serbest yüksekliği 12 m ve toplam uzunluğu 55 m'dir. Avlunun dışındaki zemin seviyesi yaklaşık 3 metre aşağıdadır. Duvarların, iki yüzü kesme taş ve ortası moloz dolgu çok tabakalı bir yapıda olduğu düşünülmektedir. Avlu duvarları ve yapının gövde duvarları benzer formda olup düzlem dışı davranışı engelleyen yapısal elemanların bulunmaması açısından da benzer koşullara sahiptir (Şekil 2.2).
