**T.C.**  
**KASTAMONU ÜNİVERSİTESİ**  
**SOSYAL BİLİMLER ENSTİTÜSÜ**  
**İSLAM TARİHİ VE SANATLARI ANA BİLİM DALI**

**YÜKSEK LİSANS TEZİ**

**TÜRKİYE SELÇUKLULARI DÖNEMİ ANKARA VE  
ÇEVRESİNDEKİ CAMİLERİN MİHRAPLARININ YAZI VE  
SÜSLEME BAKIMINDAN İNCELENMESİ**

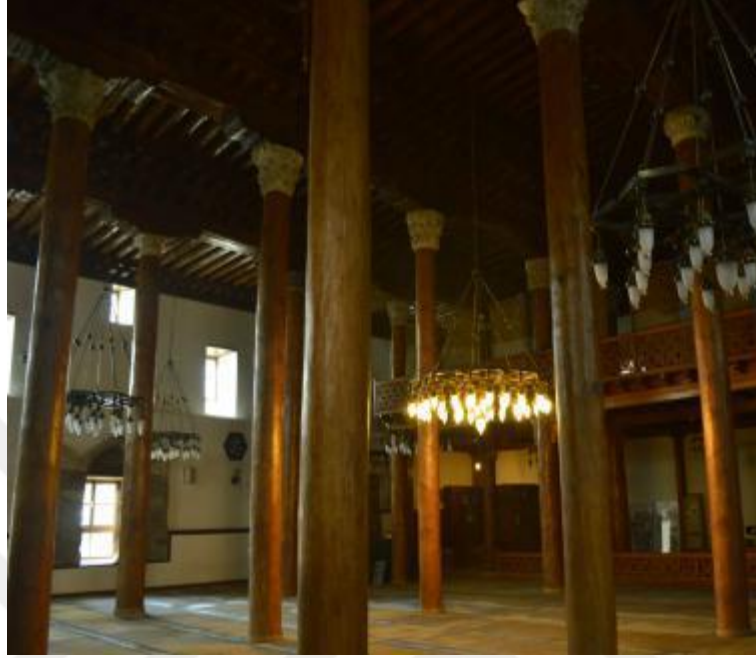
“Dor tipi”, yivli gibi sade örneklerden ziyade, “Korint tipi” akantuslu gibi çeşitli başlıklar kullanılmıştır.<sup>84</sup>

Cami harimindeki sütunlar (Betül Harmancı)

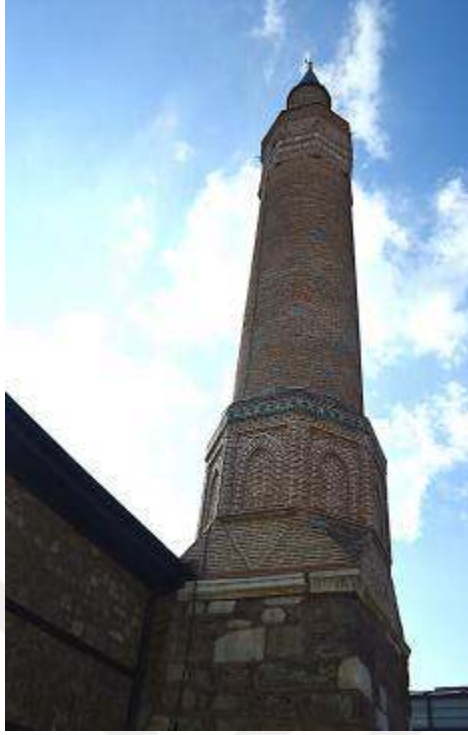
Resim 3.9 Minare (Betül Harmancı)

Kuzey de yer alan kapının bitişiğinde yer alan minarenin alt kısmında Roma ve Bizans dönemine ait devşirme taşlar kullanılmıştır. Cami duvarında görüldüğü gibi minarenin kaidesinde de taşların arasında derzler yapılmıştır. Selçuklu minarelerinin genel özelliklerini yansıtan bu minare,<sup>101</sup>tek şerefeli, kare planlı ve pabuç kısmı sekizgen olup tuğladan yapılmıştır.<sup>102</sup>

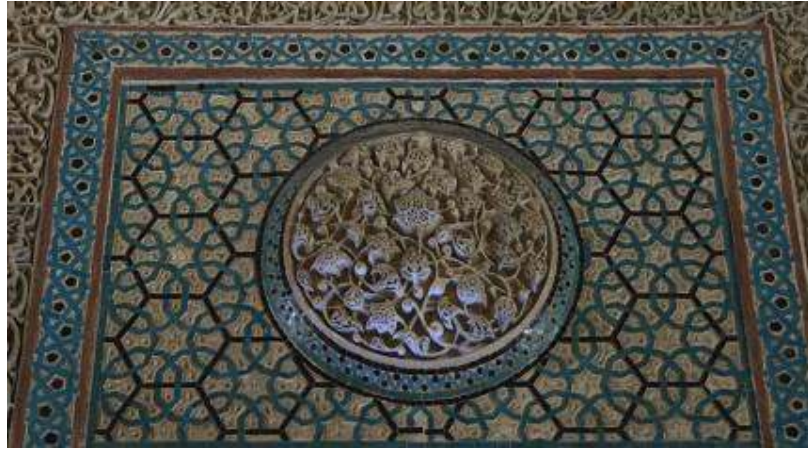
Resim 3.17 Mihrap alınlık (Betül Harmancı)

Alınlığın ortasında yer alan kabara<sup>137</sup> 80 cm. çapında daire şeklinde bir madalyon biçimindedir.<sup>138</sup> Kabarayı firuze renkli zikzak ve patlıcan moru benekli mozaik çiniden oluşan ince bir şerit çerçeveler.<sup>139</sup> İç kısmı ise alçıdan ajur tekniği ile işlenmiş olup tepelikte ki tam ve yarım palmetlerin oluşturduğu kompozisyon burada dairesel formda uygulanarak tekrarlanmıştır.<sup>140</sup> Motiflerin dış yüzeylerinde ki ajur tekniği ile işlenen geometrik şekiller, çok katlı bir doku oluşturmuştur.<sup>141</sup> Ayrıca oyma işçiliği ile başarılı bir ışık-gölge tezatlığı ortaya konulmuştur.<sup>142</sup>

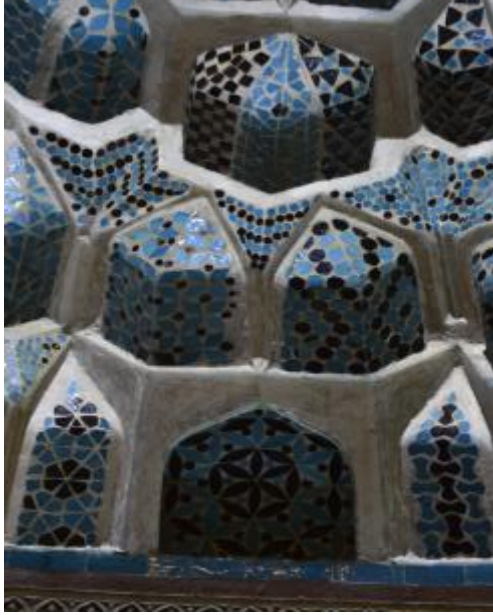
Resim 3.21 Kavsara detay (Betül Harmancı) Resim 3.22 Kavsara detay (Bakırer, 1976)

*Kavsara*: 150 cm. yüksekliğe sahip kavsara da 28-30 cm. yükseklikte altı sıra mukarnas yer alır. Yayvan ve derin olan mukarnas yuvaları, üçgen konsollardan ve dikdörtgen biçimindeki nişlerden oluşur. Sivri üçgen görünümünde olan kavsara ağzını, dış bükey kavisli basamaklar meydana getirir.<sup>145</sup> (Resim 3.21)

Mukarnas yuvalarının iç kısmı beyaz alçı zemin üzerine patlıcan moru ve firuze rengindeki çinilerin kesilerek yerleştirilmesiyle üçgen, altıgen ve dama taşı şekillerini oluşturan geometrik kompozisyonlar oluşturularak kaplanmıştır.<sup>146</sup> Her bir hücre, çinilerin belli bir düzen takip etmeden dizilmesi sonucunda birbirinden farklı görünüme sahip olmuştur. Eski fotoğraflara bakıldığında bu hücrelerde hemen hemen hiç bozulma olmadığı görülür.

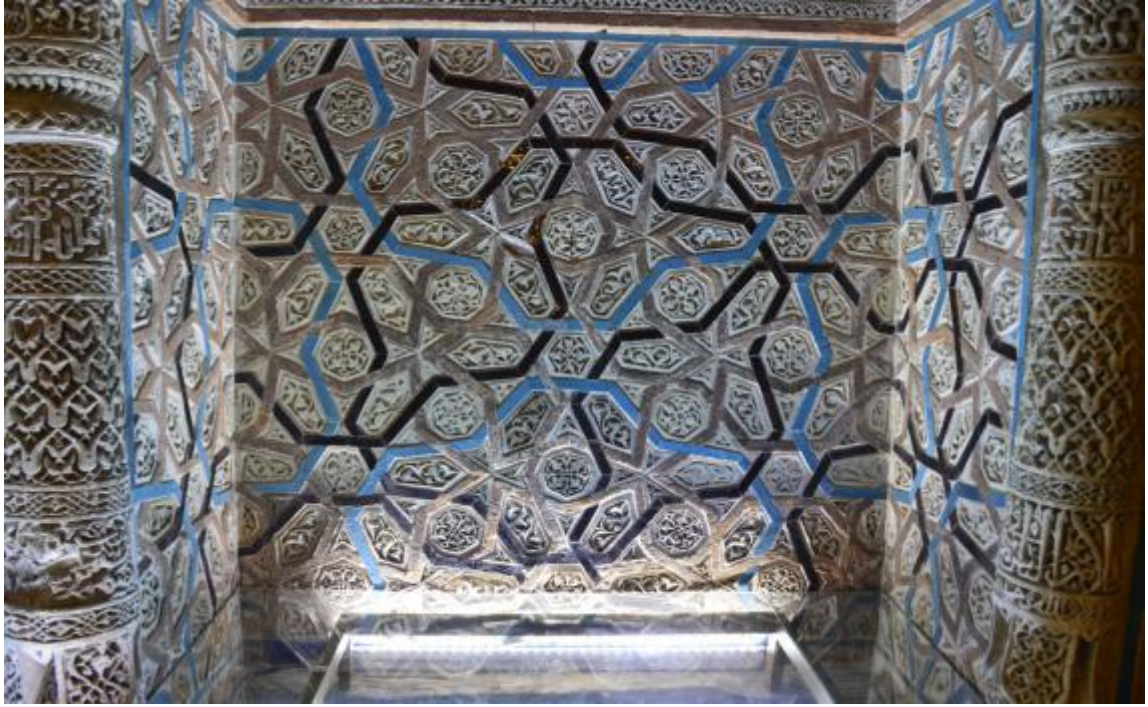
Resim 3.23 Niřin alt kısmı (Bet l Harmancı)

Ayrıca niřin i  kısmını oluřturan girintili dikd rtgen alanın zeminine yine dikd rtgen bir bi imde cam bir zemin konulmuřtur.

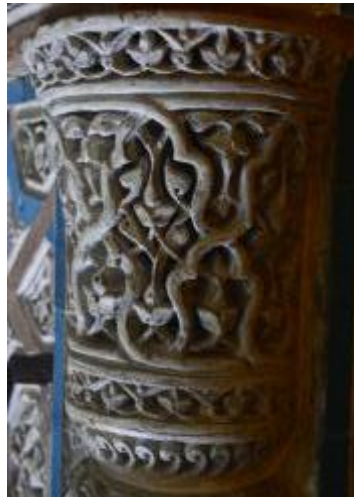
Resim 3.27 Sütun başlığı (Betül Harmancı)

*Başlık:* 30 cm. yüksekliğe sahip<sup>153</sup> ve saksı şeklinde ki çan başlıklar ajur tekniği ile alçıdan yapılmıştır. <sup>154</sup> Yüzeyi rumi ve palmetlerden oluşan girift bitkisel örgü ile kaplıdır.<sup>155</sup>

Başlığın üst kısmında, içerisinde palmet dizisi olan ince bir şerit yer alır. Bu şeridin altında genişçe başka bir şerit yer alır ve içerisinde üç yapraktan oluşan palmet motifi rumilerle grift bir görünüm ortaya koyar. Bunun altında ise ilk şeridin aynısı yer alır. Son olarak başlığın en alt kısmındaki ince şeritte dalga motifi dizisi vardır.

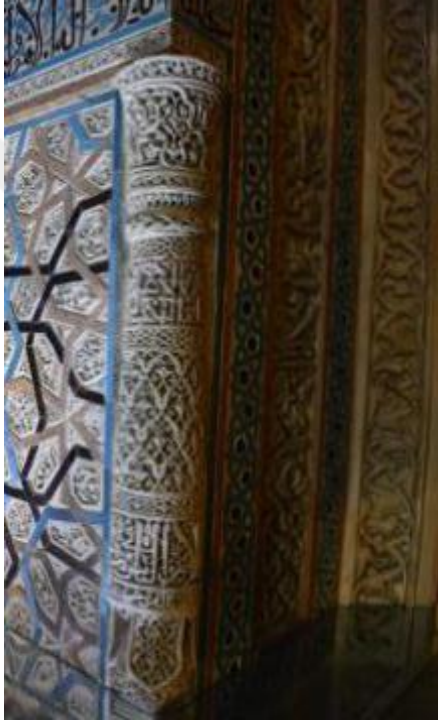
Resim 3.28 Sütunce (Betül Harmancı)

*Gövde:* 70 cm. uzunluğa ve 16 cm. genişliğe sahip gövdeler silindirik yapıdadır. Yüzeyi farklı kalınlıklardaki yatay süsleme şeritlerine ayrılmış ve bu süslemeler ajur tekniği ile işlenmiştir. Üst kısımda zencerek şeridinden sonra gelen kufi yazı kuşağında harflerin uç kısımlarında çiçek motifi vardır. Yazı kuşağının altında ise daha kalın kuşakta lotus ve palmet motifleri üst üste ve yan yana sıralanır. Bunun altında ince şerit halinde süsleme şeritleri ve bitkisel zemin üzerinde nesih bir yazı kuşağı yer alır.<sup>156</sup>

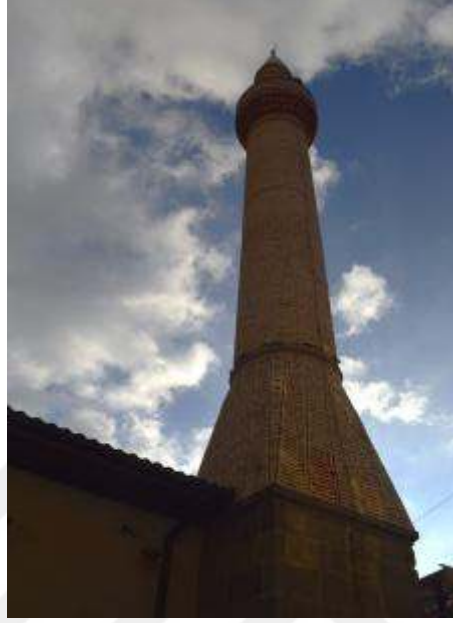
Resim 3.37 Minare (Betül Harmancı)

Caminin sağında yer alan kaidesi taştan ve gövdesi tuğladan örülen minare,<sup>183</sup> Ahiler dönemi minarelerin özelliğini taşımamakla birlikte 15. yüzyıla aitlik gösterir.<sup>184</sup> Tek şerefeli olan bu minare silindirik bir gövdeye sahiptir.<sup>185</sup>

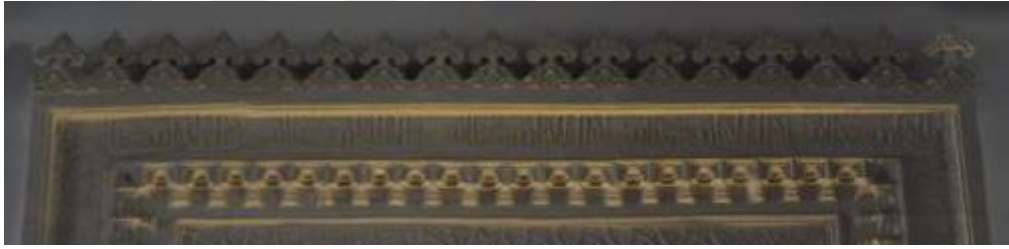
Resim 3.40 Mihrap tepelik (Betül Harmancı)

17 adet 28 cm. yüksekliğe sahip palmetler, tek parça halinde yan yana sıralıdır. Aynı kalıptan tek tek dökülmek suretiyle yapılan palmetler üç yapraktan oluşur. Orta yapraklar sivri uçlu üçgen şeklinde olup, yan yapraklar ise aşağı doğru sarkar. Palmetlerin yüzeyleri alçak kabartma tekniği ile yapılan rumi ve palmet motifleri ile kaplıdır.<sup>194</sup>

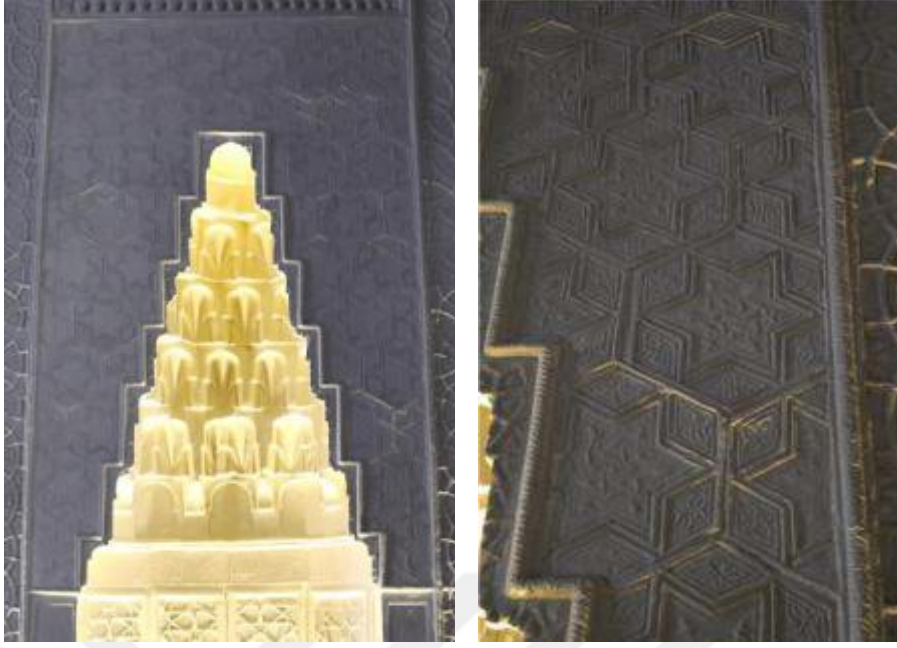
Resim 3.45 Mihrap köşelik ve köşelik detay (Betül Harmancı)

Dördüncü bordür ve kavsara arasında tek parçadan oluşur. Köşeliğin yüzey kaplamasında kullanılan levhalar altıgendir. Bunlar, alçak kabartmalı yıldızlı geometrik kompozisyon şeklindedir. Altıgenlerin yapışık bir şekilde birleşerek petek örgü meydana gelir.<sup>211</sup> Altıgenlerin iç kısımlarında altı köşeli yıldızlar yer alır. Yıldızla altıgenin arasında oluşan baklava şeklindeki çokgenler, kabartmalı bitkisel arabesk motifi ile dolguludur. Yıldızların iç kısımları ise dairesel kompozisyon biçiminde kabartmalı bitkisel bezemeler görülür.<sup>212</sup>

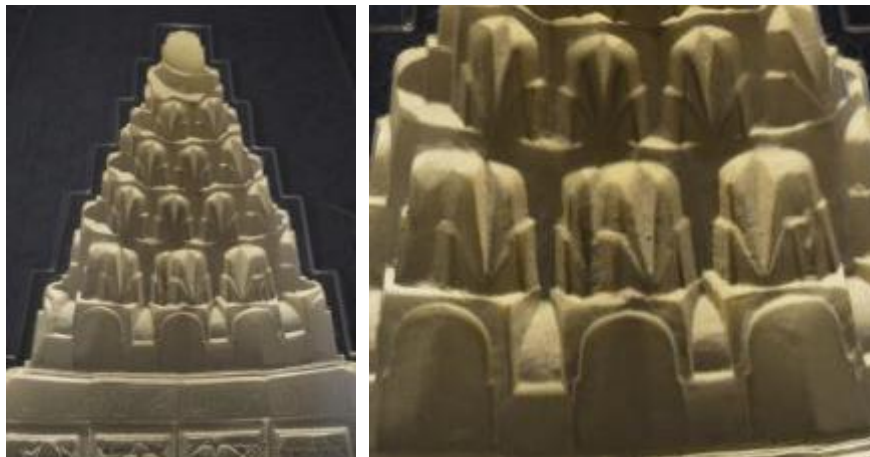
Resim 3.46 Kavsara ve kavsara detay (Betül Harmancı)

*Kavsara*: 1,90 m. yüksekliğe sahip kavsara uzun ve dar bir görünüme sahiptir. Altı sıra mukarnas dizisi yukarı doğru sayıları azalır. En alt sırada yer alan mukarnaslar, yuvarlak kemerli sağır nişlerden meydana gelir. Üstte yer alan mukarnas sıraları ise badem ve kanatlardan oluşmuştur. Kavsaranın ağzı, dış bükey bir şekilde yükselir. Ayrıca kavsara, ince halat silmeli köşeli basamaklarla çerçevelenmiştir.<sup>213</sup>

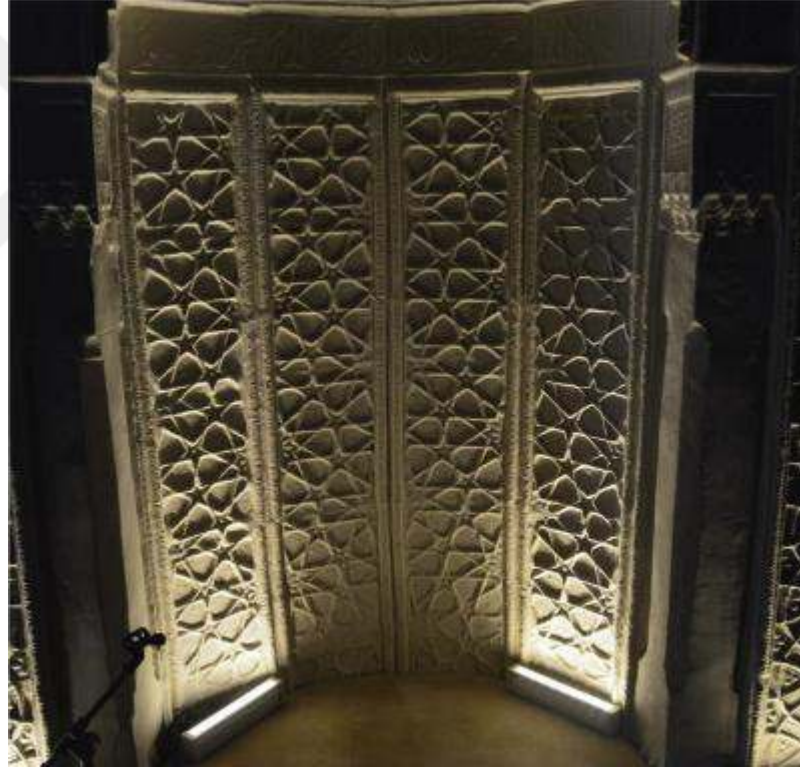
Resim 3.47 Nişin alt kısmı (Betül Harmancı)

*Nişin alt kısmı:* 1,76 m. yüksekliğe, 1,14 m. genişliğe, 54 cm. derinliğe sahiptir ve dört kenardan oluşur. Her bir kenarı 26 cm. genişlikte olan, ince halat silmelerle çerçeve içini alınmıştır. 37 cm. uzunluğa sahip levhaların izleri belirgindir. Bu kısımlar alçak kabartma yıldızlı geometrik geçmeler şeklinde yapılmıştır. Sırtları kavisli ince çubuklar kesilerek on kollu yarım yıldızları oluşturur. Yıldızlar çapraz eksenlerde birbirlerine bağlanır. Aralarda oluşan beş köşeli yıldızlar ve yıldız kollarının iç kısımları, yüzeysel kabartma bitkisel motifleri ile doldurulmuştur. Yapılan boyamalar sonucunda dolgu motifleri tam görülememektedir.<sup>214</sup> Nişin alt kısmı ile kavsara arasında yer alan kısımda dikdörtgen biçiminde yatay bir yazı kuşağı yer alır. Bu kuşakta “Kelime-i Tevhid” ikinci bordürde olduğu gibi tekrarlanarak yazılmıştır.

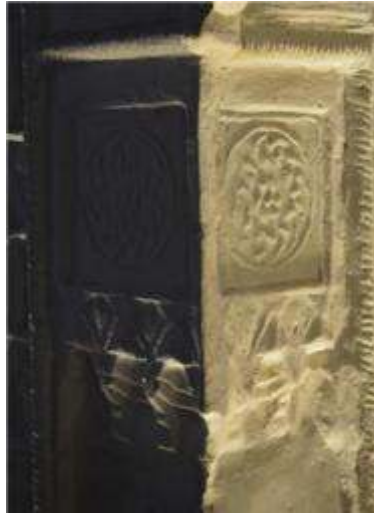
Resim 3.49 Sütunce başlığı (Betül Harmancı)

*Başlık:* İki kademedan oluşan ve 20 x 20 cm. boyutlarına sahip küp biçiminde başlıklar mevcuttur. Alt kısımda, gövde ve başlık arasında 10 cm. yükseklikte ince birer mukarnas sırası yer alır. Başlıkların küp kısımlarında irice dairesel biçimde birer rozet vardır. Rozetlerin iç kısımları kıvrık dal ve rumili bitkisel bezemelerle dolguludur.<sup>215</sup>

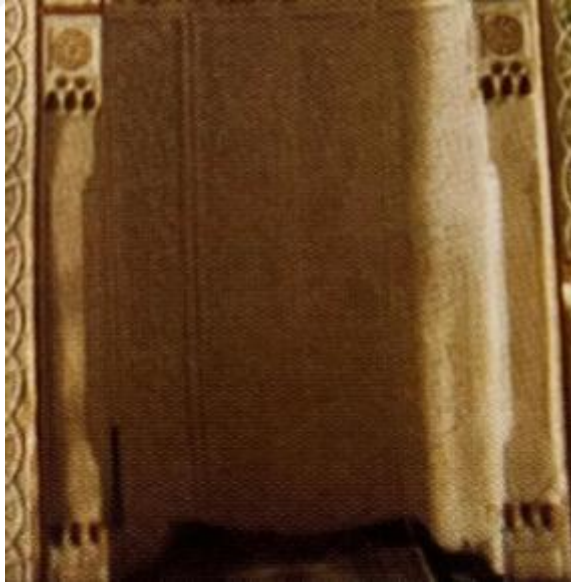
Resim 3.51 Sütunce başlık, gövde ve kaide (Eskici, 2001)

*Gövde:* 1,15 m. uzunluğa sahip kare planlı gövdelerin köşeleri, eğimlidir. Yüzeyleri ise oldukça sade ve düzdür.<sup>216</sup>

*Kaide:* Önceden başlıklar ile aynı şekle ve özelliğe sahip olan kaide, sonradan yapılan onarım ile kaldırılmıştır.

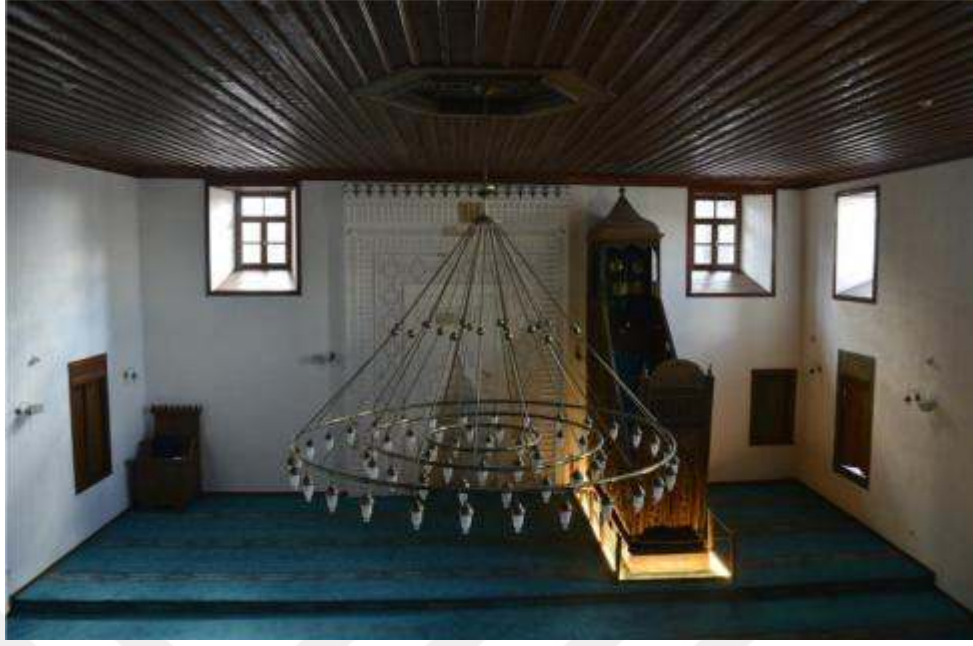
Resim 3.55 Alaeddin Cami harimi ve ahşap tavanı (Betül Harmancı)

Tek bölümden oluşan dikdörtgen biçiminde ki cami, 13 m. ile 15 m. ölçülerine sahiptir.<sup>229</sup> Harim kısmı yenilenmiş olan caminin duvarları devşirme malzeme içeren kesme ve moloz taştan yapılmıştır. Üzeri sıvalı kiremit çatı ile örtülü<sup>230</sup> olup ahşap tavana sahiptir. Ahşap tavanın ortasında yer alan göbekte<sup>231</sup> altı köşeli yıldızlar vardır ve eski kabul edilir.<sup>232</sup>

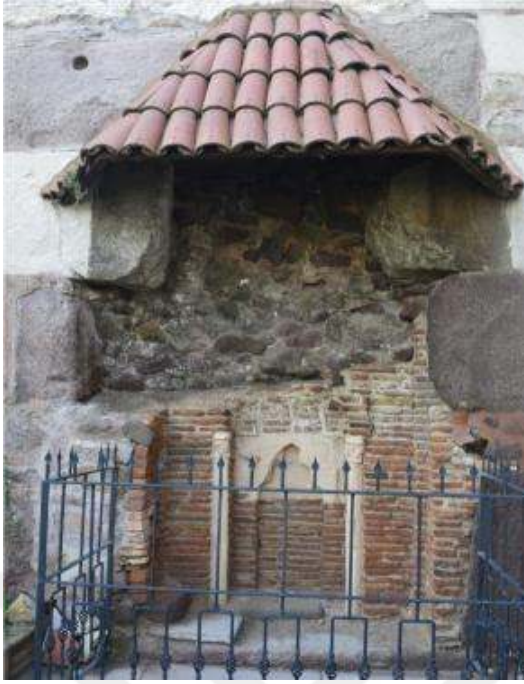
Resim 3.57 Alaeddin Cami avlusundaki mihrap (Betül Harmancı)

Mihrap, caminin doğusundaki sur duvarında yer alır. Günümüzdeki caminin bahçe duvarları içinde kalır. Niş sur duvarı içine yapılmıştır. Bu mihrap kalıntısı, 1970'li yıllarda caminin çevre düzenlemesi ile Vakıflar Genel Müdürlüğü tarafından yapılan kazılar sonucu ortaya çıkmıştır.<sup>251</sup>

Çerçeve ve kenar bordürlerinin pek çok kısmı bozulmuştur. Fakat tek bordürlü olduğu mevcut kalıntılardan anlaşılmaktadır.<sup>252</sup>

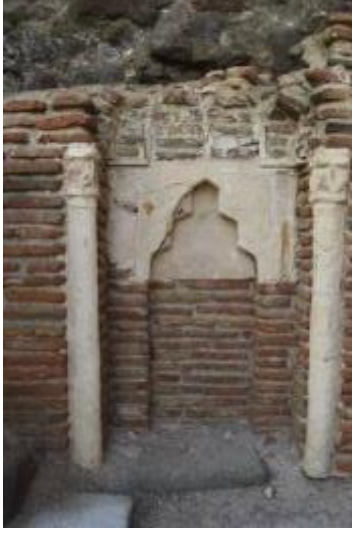
Resim 3.59 Mihrap nişi ve sütunceler (Betül Harmancı)

Dikdörtgen biçiminde plana sahip iç içe geçen üç niş şeklindedir. Bunlardan dıştan içeri birinci sıradaki niş:

*Sütunceler:* İkinci sırada yer alan nişin köşeliklerindedir.

*Gövde:* 1 m. uzunluğa ve 12 cm. genişliğe sahiptir. Silindirik bir biçimdedir.<sup>259</sup>

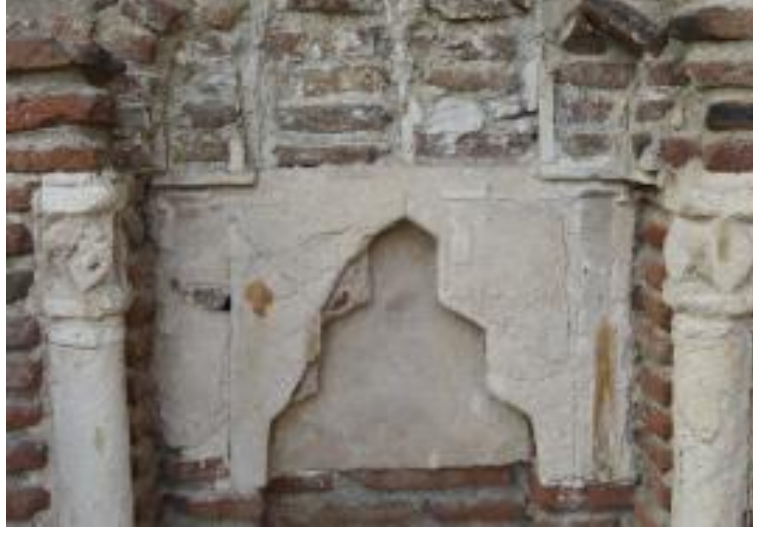
Resim 3.60 Kavsara ve sütun başlıkları detay (Betül Harmancı)

*Kavsara:* Mukarnaslı olduğu düşünülen kavsara büyük ölçüde harap olmuştur. Sağlam kalan en altta yer alan mukarnas sırası, sivri kemerli sağır nişler şeklindedir.<sup>254</sup>

*Kavsara:* Bu kavsara kademeli basamaklarla daralan biçimdedir. Köşeli basamaklar oluşturan sivri sırtlı ince silme ile çerçevelenir.<sup>256</sup>

*Başlık:* 10 x 10 cm. ölçülerinde tepe üstü zar konmuş görünümündedir. Üstte ve altta ince birer tabla yer alır.<sup>258</sup>

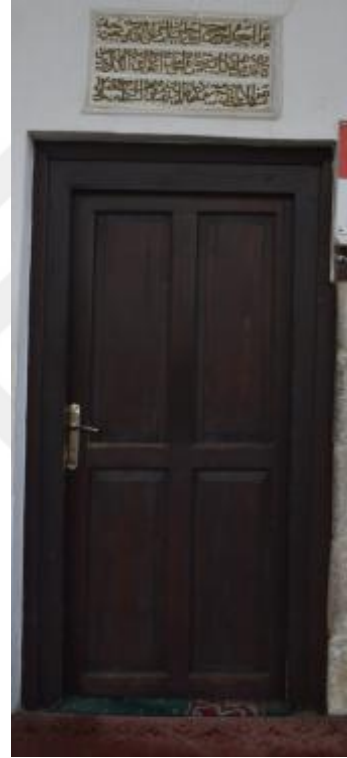
Resim 3.63 Cami kapısı ve tamir kitabesi (Betül Harmancı)

Doğuda yer alan on basamaklı merdiven ile çıkılan son cemaat yeri,<sup>265</sup> iki ahşap direk taşımakta olup ahşap tavan ile örtülüdür.<sup>266</sup> Cami kapısının sağında iki adet pencere son cemaat yerine açılır. Kapının üzerinde ise üç satırdan oluşan taşta yapılmış tamir kitabesi yer alır.<sup>267</sup> Ayrıca Ankara’da 14. yüzyıla ait tarihe geçen tek kapı Ahi Yakup Cami’nin kapısıdır. Kapının kitabesi H. 794 (1397-1392) yılına aittir. Kapının tablası iki dikey, bir ufki olarak sıralanır.<sup>268</sup> Günümüzde ise caminin kapısı kahverengi ahşap bir kapıdır.

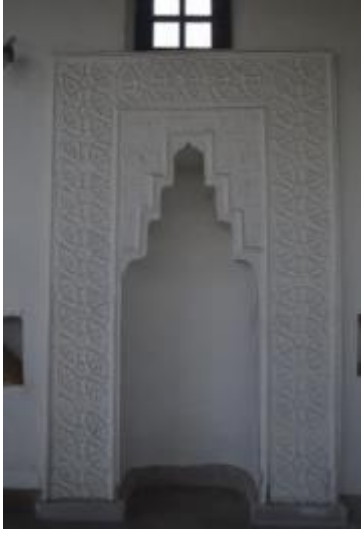
Resim 3.65 Son cemaat yeri mihrap (Betül Harmancı)

Son cemaat yerinin güney duvarının ortasında, alçıdan kalıplama tekniği ile levhalar halinde yapılan mihrap yer alır. 2,80 m. yüksekliğe ve 1,72 m. genişliğe sahip bu mihrabın süslemeleri alçak kabartma şeklinde yapılmıştır. Tepeliği olmayan bu mihrapta tek sıra bordür yer alır. Bu bordür 36 cm. genişliğe sahip olup, 37 cm. uzunluğundaki levhaların ek yerleri bellidir. Bordürde daireler geçmesinden oluşan geometrik kompozisyonlar tekrarlanmıştır. Daireler bordürün kenarlarında yarım iken, bordürün ortasında tamdır. Tam dairelerin oluşturduğu daireler, birbirine geçme yaparak ortada altıgen oluştururlar. Bu altıgenlerin iç kısmı altı yapraklı rozet-çiçekler doldururken, kesişen dairelerin aralarında meydana gelen üçgenlerini ise üçlü benek motifleri doldurur. Mihrabın köşeliği, bordür ve kavsara ağzı arasında tek parça şeklindedir. Burada levha izi belirgin değildir.<sup>269</sup> Köşelikte birbirine geçme yapan daireler ve yayların meydana getirdiği girift geometrik kompozisyonun tekrarı yer alır.<sup>270</sup> Alınlığı olmayan bu mihrabın nişinde ki kavsaranın mukarnaslı olduğu düşünülmekte olup bozulmasından ötürü düz sıvanmıştır. Kavsara ağzı dışbükey kavisli basamaklarla kademeli olarak yükselmekte olup nişin alt kısmı basit bir yarım daire şeklindedir. Son cemaat yerinde yer alan bu mihrap ile harim içerisinde yer alan mihrabın birlikte aynı tarihlerde (M. 1392) yapıldığı kabul edilir. Her iki mihrapta da aynı kalıplamaların kullanması ile bu görüş desteklenir.<sup>271</sup>

B. Eskici'nin 1996 yılında incelediği caminin tahminen bu yılda fotoğraf çekimi yapmıştır) son cemaat yerinde yer alan mihrabın fotoğraflarında, mihrabın üst kısmının yağlı beyaz boya ile boyalı olduğu ve alt kısmının ise beyaz fayans ile kaplandığı görülür. Günümüzde ise mihrabın yapılan onarımlar ile fayanslardan oluşan kısımlar yerine alçı ile tamamlandığı ve yağlı boya yerine mat beyaz renge boyandığı görülür.

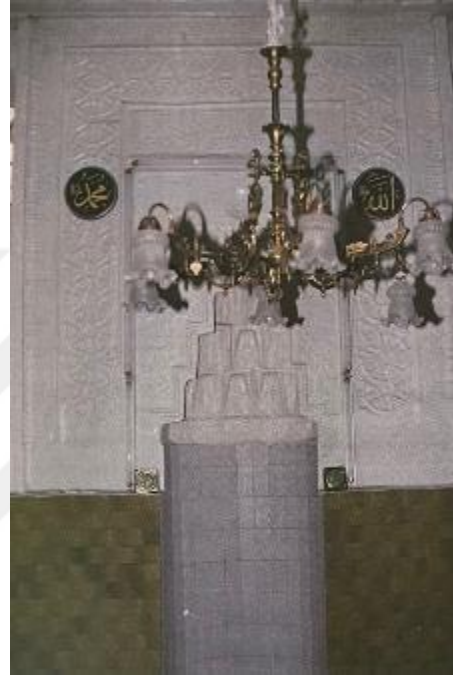
Resim 3.69 Harim mihrap 1996 (Eskici, 2001)

görülür. 1996 yılında nişin alt kısmında alçı yerine açık lila rengi fayanslar döşenerek mihrap oldukça basit bir görünüş kazanmıştır. Köşeliğin ortasında yer alan kâse ise o dönemde beyaz yağlı boya ile boyanmış durumdadır. Günümüzde mihraba bakıldığı zaman, nişin altında yer alan fayansların kaldırılarak alçıdan düz bir zemin elde edildiği ve mihrabın tamamının mat beyaz boya ile boyandığı görülür.

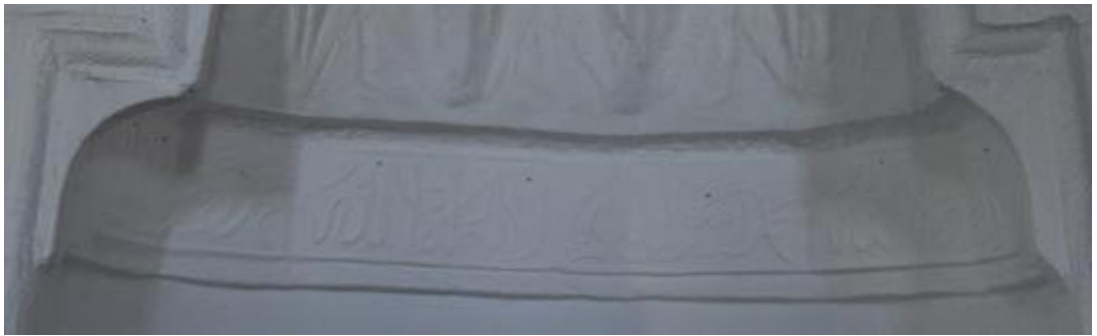
Resim 3.77 Kavsara altında yer alan yazı kuşağı (Betül Harmancı)

*Kavsara:* 1 m. yüksekliğe sahip kavsara dört sıra mukarnaslıdır. (Resim 4. 14) Mukarnaslar, badem ve kanatların birer birer dizilmesi ile meydana gelmiştir. Cephede mukarnas dizisi, dışbükey kavisli basamaklarla yükselir. Dış kısımda ince bir şerit, köşeli basamak oluşturarak kavsarayı sarar. Kavsaranın alt kısmında nesih yazı ile yazılı, ikinci bordürdeki kelime-i tevhid yazısının tekrarlandığı yatay bir yazı kuşağı yer alır.<sup>287</sup>

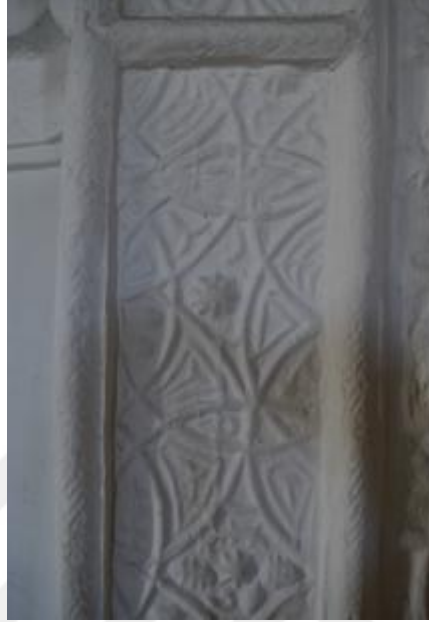
Resim 3.80 Sütunce yerine yapılan parça detay (Betül Harmancı)

yuvarlak daireler vardır ve dairelerin birbirleri ile kesişen kısımlarında ise köşelikte yer alan süslemeler yer alır. Bu parçalar adeta köşeliğin devamı niteliğindedir. (Resim 3.82)

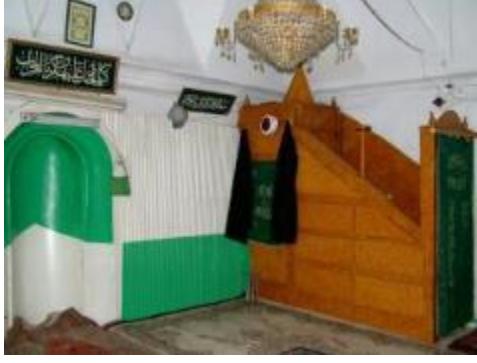
Resim 3.85 Mihrap onarım öncesi 2007<sup>308</sup>

Caminin alçıdan mihrabı hiçbir sanatsal değer taşımamakla birlikte yarım yuvarlak bir görünüme sahiptir.<sup>306</sup> Selçuklu dönemi izlerini taşıyan son cemaat yerindeki mihrabiye gibi bir görünüme sahip olması gerekirken onarım esnasında sökülüp 19. yüzyıl özelliğine sahip mihrap yapılmış olduğu düşünülür. Fakat 2008 yılında yapılan onarım ile mihrapta yapılan araştırmada eskiye ait bir iz çıkmamasından ötürü mevcut niş temizlenerek yenilenmiştir.<sup>307</sup>

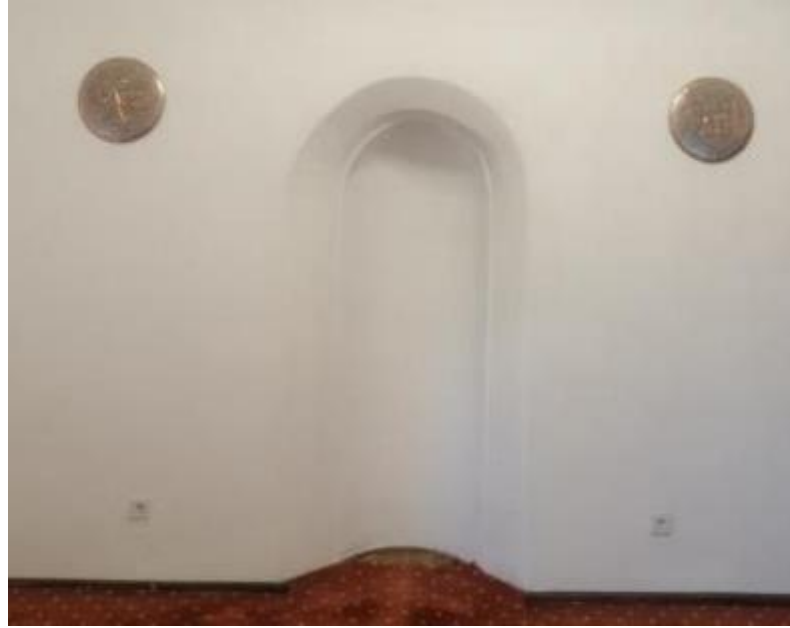
Resim 3.88 Saraç Sinan Cami mihrap (Betül Harmancı)

*Mihrap nişi:* Yarım daire biçiminde olup alçı ile sıvanmıştır. Kademeli bir görünüme sahip olduęu için nişin içerisinde bir niş var gibi bir görünümü oluşturur.

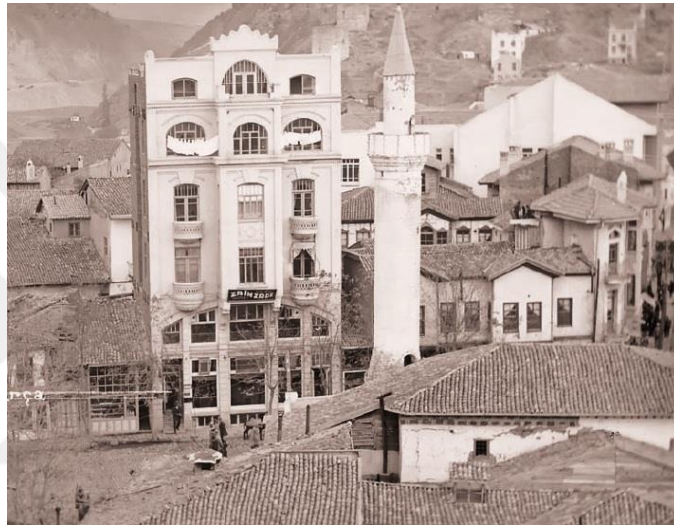
Resim 3.89 Kuyulu Cami (Arslan, 2017)

Caminin yalnızca üç adet fotoğrafı elimize ulaşmıştır. Fotoğraflardan anlaşıldığı üzere dikdörtgen plana sahip cami düz bir dam, dıştan ise dört bir tarafa eğilimli kırma çatı ile üzeri örtülmüştür. Beden duvarlarında ise kerpiç malzeme kullanılmış olup üzeri beyaz badana ile sıvanmıştır.<sup>313</sup>

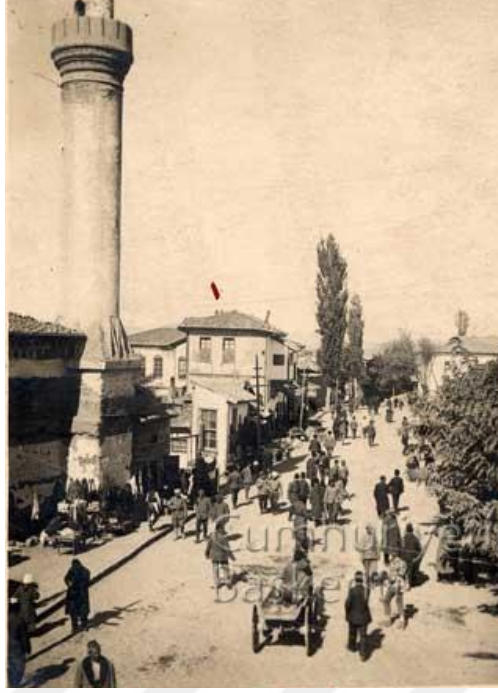
Resim 3.90 Kuyulu Cami minaresi 1926 yılı (Arslan, 2017)

Caminin girişi kuzeyde yer alır. Selçuklu Dönemi'ne ait olmadığı ve sonradan eklendiği tahmin edilen minare,<sup>314</sup> caminin kuzeybatı köşesinde yer alır. Kare bir kaideye oturtulan silindirik bir gövdeye sahip olan minare tek şerefelidir. Ayrıca caminin aydınlatması, dikdörtgen biçiminde iki kattan oluşan pencereler ile sağlanır.

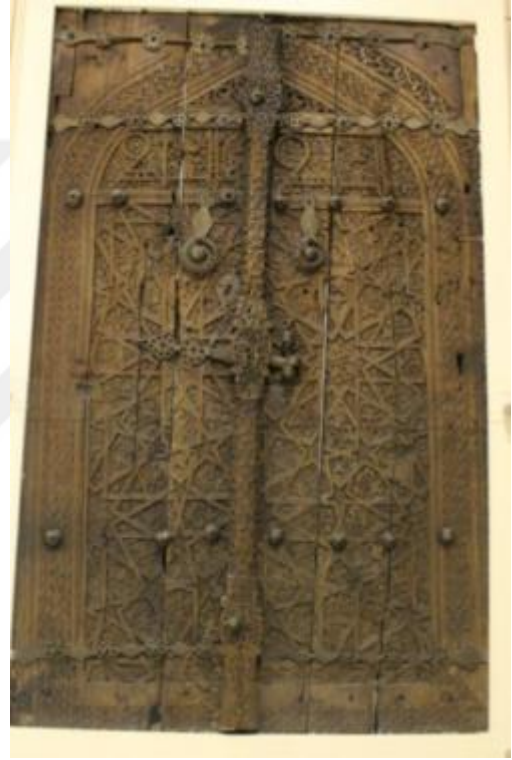
Resim 3.93 Kuyulu Cami kapısı (Aslan, 2017)

Caminin kapısı, iki kanatlı olmasına rağmen, tek kanatlı kapılar gibi süslenmiştir.<sup>315</sup> Kapının bordüründe yer alan spirallerden oluşmuş örgü motifi, Ankara motifi olmakla beraber Selçuklu dönemine aittir. Ortada yer alan on iki köşeli yıldızların içleri tezyinatları ile doldurulmuştur ve güzel bir geometrik tezyinat oluşmuştur. 13. yüzyılın ilk yarısına ait olduğu düşünülen kapının, üzerinde yer alan kitabede ki yazıların bir bölümü bininin altında kalmıştır. Bundan ötürü kapının tamiri sırasında bininin ilave edilmiş olması da muhtemeldir.<sup>316</sup>

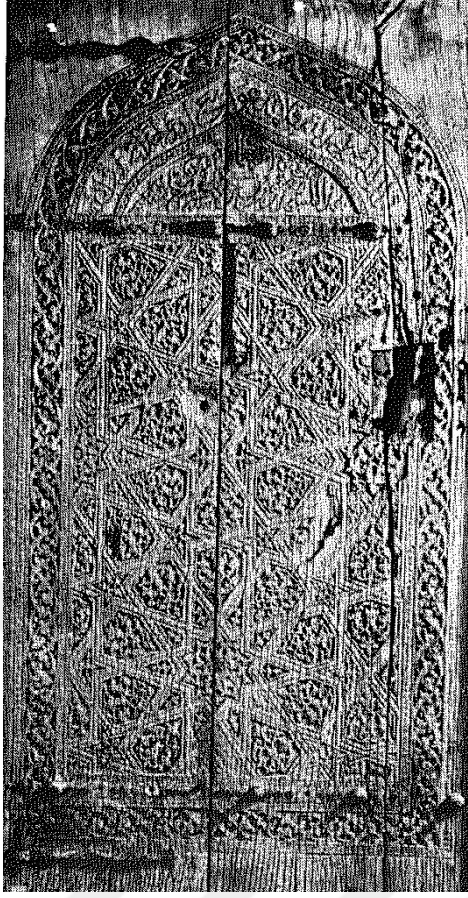
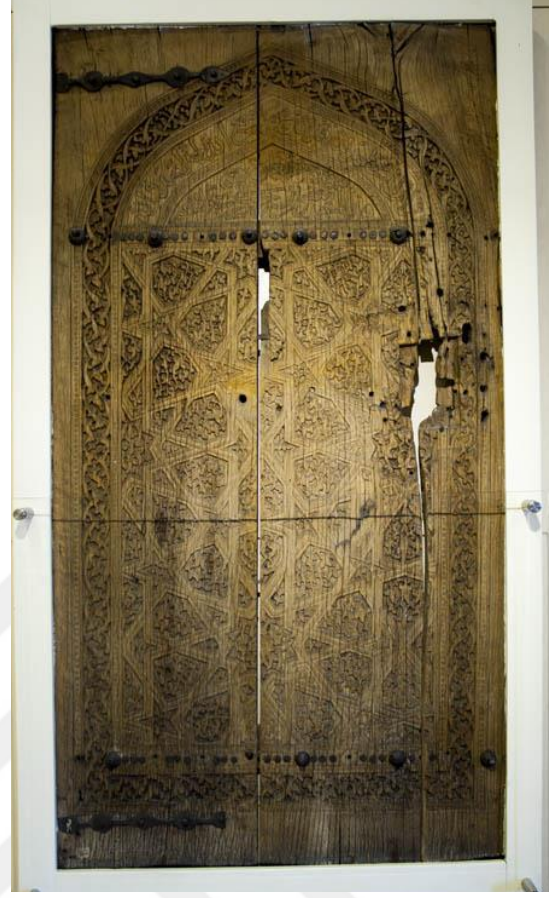
Türk oymacılığının en güzel örneklerinden biri olan tek kanattan oluşan kapının üslubuna bakıldığında, Ankara kapılarında olduğu gibi bu kapının da kemerle süslendiği görülür.<sup>324</sup> Sahte kündari tekniği ile yapılan kapının sivri kemeri üç bordürden meydana gelmiştir. İki ve üçüncü bordürleri dar olup inci dizileri yer alır. İkinci bordür ise geniş olup palmetli kıvrık dal ve rumilerle bezenmiştir.

Resim 3.94 Baklacı Cami kapı (Ögel, 1957)

Resim 3.95 Baklacı Cami kapı (Arslan, 2017)

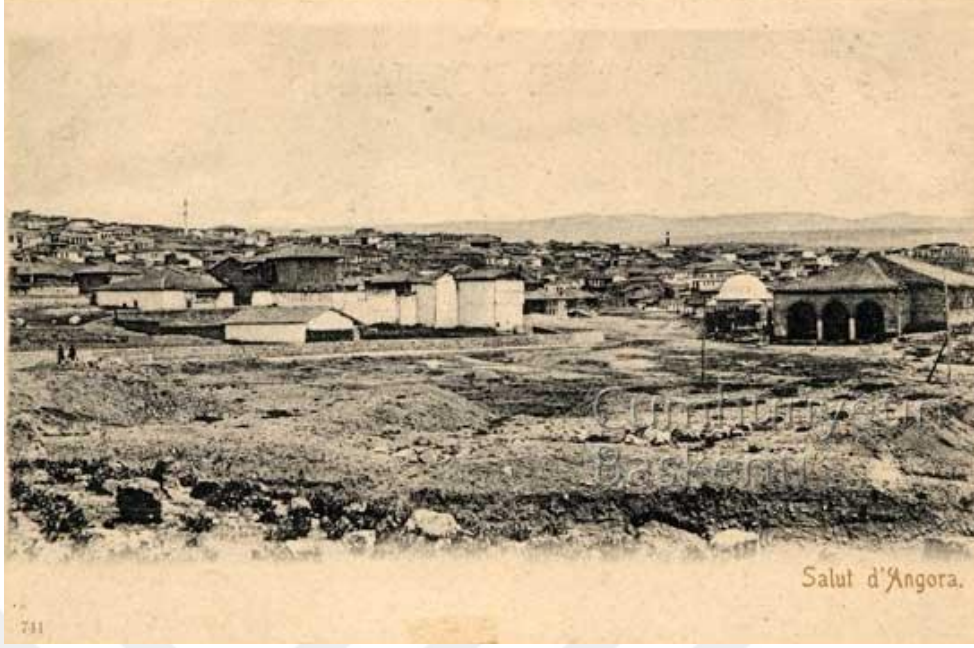
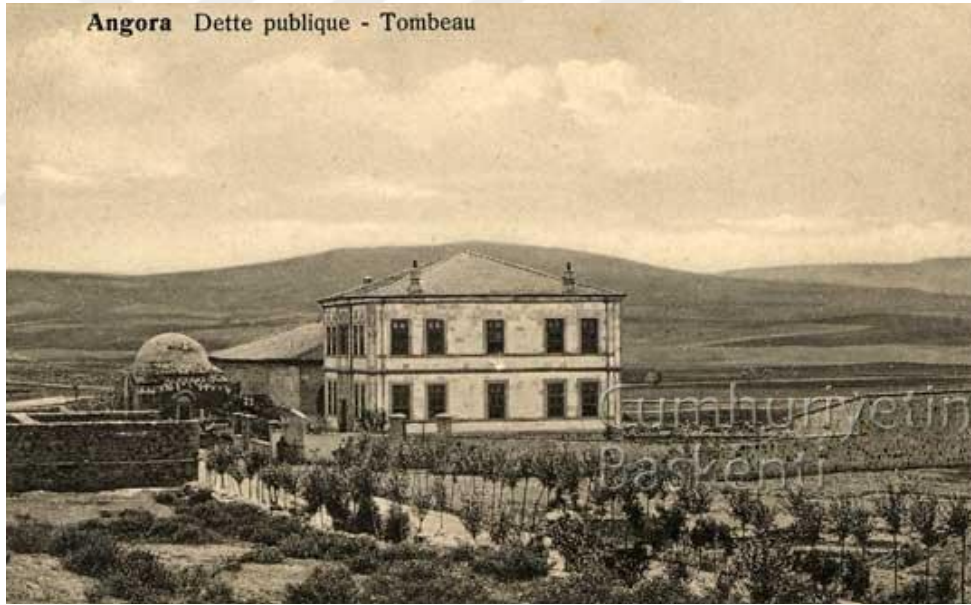
Fotoğraflara bakıldığı zaman moloz taşlardan yapıldığı görülen bu cami, kareye yakın dikdörtgen plana sahip olduğu görülür. Caminin üzeri iç kısımdan düz dam ile örtülmüş gibi dururken, dıştan ise dört tarafa eğimli bir çatı ile örtülmüştür. Son cemaat yeri üç gözlüdür. Fakat son cemaat yeri Selçuklu geleneğini yansıtmaz. Geçirdiği depremler neticesinde yapılan onarımlar ile son cemaat yerinin eklendiği düşünülebilir. Minaresi olmayan caminin mihrap nişi hakkında bir bilgi bulunmamaktadır.<sup>332</sup> Caminin yanında bulunan türbe ise fotoğraflardan görüldüğü üzere kare plana sahiptir ve kubbe ile üzeri örtülmüştür.

Resim 3.97 Kızılbaş Cami ve türbesi (Arslan, 2017)

Resim 3.98 Kızılbaş Cami ve türbesi (Arslan, 2017)

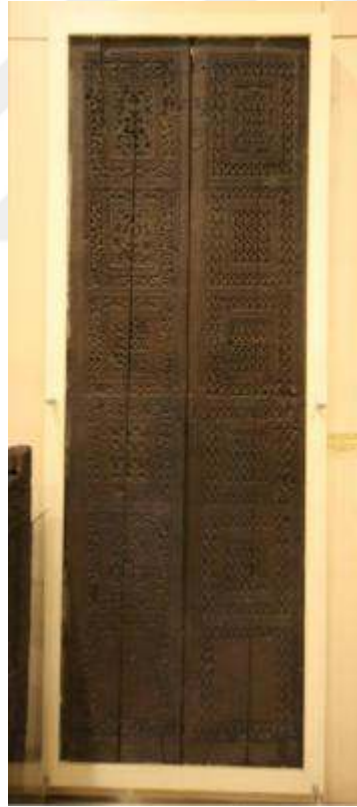
Resim 3.100 Kızılbaş Cami kapısı (Arslan, 2017)

Camiden günümüze kadar gelen unsurlardan bir diğeri ise Ankara Etnografya Müzesi'nde yer alan ahşap kapı kanatlarıdır. Boy olarak oldukça uzun olan bu kanatlar dar bir görünüme sahiptir. Bundan ötürü kapının dört parçadan oluşan iki kanattan meydana geldiği düşünülür. Kapı kanatları her biri eşit büyüklükte altı panoya ayrılmıştır. Her iki kapı kanadında toplam 12 adet pano bulunmaktadır. Panoların ortasında palmet ve rumilerin çeşitli şekillerde yerleştirilmesiyle bitkisel motifler yer alır. Bu kompozisyonlarda oluklu oyma ve yuvarlak satırlı oyma tekniği kullanıldığı görülür. Altta yer alan son panoda ise bitkisel ve geometrik formlar yer alır.<sup>343</sup>

Kızılbey Cami kapısı çok tablalı olması bakımından karakteristik bir özellik taşır. Bu bakımdan caminin kapısı önemli bir eser niteliğindedir. Ayrıca oyma tekniği ve tezeyinatı açısından karakteristik bir Ankara eseridir.<sup>344</sup>

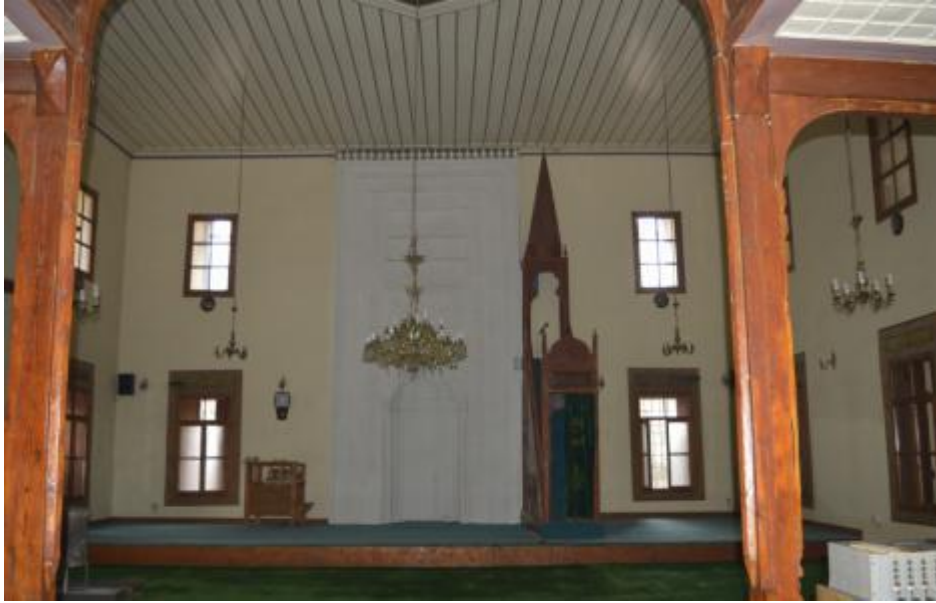
Resim 3.101 Yeşil Ahi Cami cephe düzeni, tavanı ve mihrabı (Betül Harmancı)

Mevcut olan cami, cephe düzeni, tavan stili ve mihrabı bakımından 17. yüzyıl sonu veya 18. yüzyıla tarihlenir.<sup>349</sup> Caminin mihrabı, Hacı Bayram, Hac Musa, Zincirli ve Hacı İlyas Camilerinin mihrapları gibi, Ankara'daki 18. yüzyılın ilk yarısına ait olan mihraplarla aynı karakterdedir ve diğer mihraplarda kullanılan aynı kalıplar burada da tekrarlanmıştır. Bundan dolayı mihrabın, 18. yüzyılın ilk yarısında yapıldığı kabul edilebilir.<sup>350</sup>

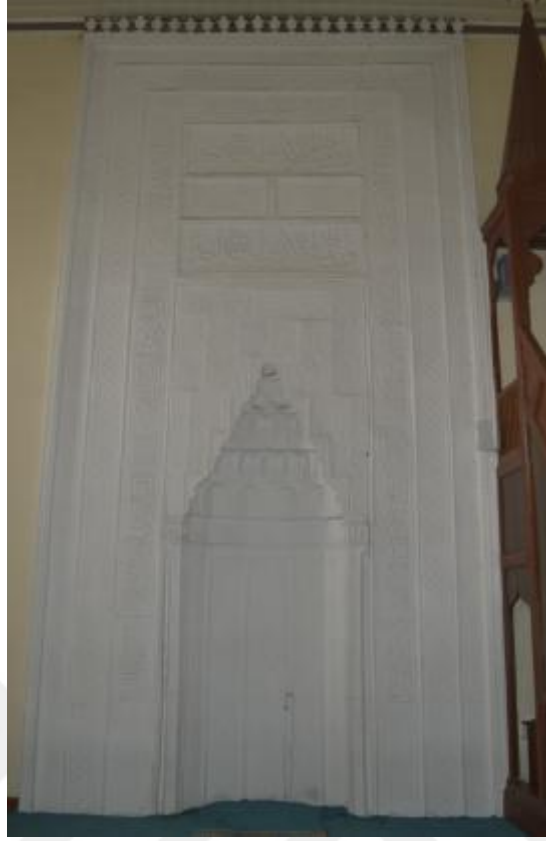
Resim 3.102 18. Yüzyıl dönemini yansıtan mihrap (Betül Harmancı)

Sonuç olarak caminin mihrabının Selçuklu Dönemi'ne ait özellik barındırmamasından ötürü incelenmemiştir.
