**UÇAK BAKIMINDA HASAR ANALİZİ UYGULAMALARI**

**Yüksek Lisans Tezi**

Bu çalışmada uçak bakım faaliyetleri esnasında hasar tespit edilen ana iniş takım kapağı, aksesuar dişli kutusu, kompresör diski ve kompresör şaftı olmak üzere dört farklı uçak komponentinin hasar analizi yapılmıştır. Hasar analizi uygulama çalışmalarında esnasında taramalı elektron mikroskobu, tahribatsız muayene yöntemleri, imaj analizi, sertlik ölçüm testi gibi karakterizasyon yöntemleri kullanılmıştır. Çalışma sonunda hasar mekanizmalarının genellikle yorulma ve korozyon kaynaklı sünek kırılma hasarları olduğu belirlenmiş ve benzer hasarların tekrarını önlemek için önlem ve öneriler geliştirilmiştir.

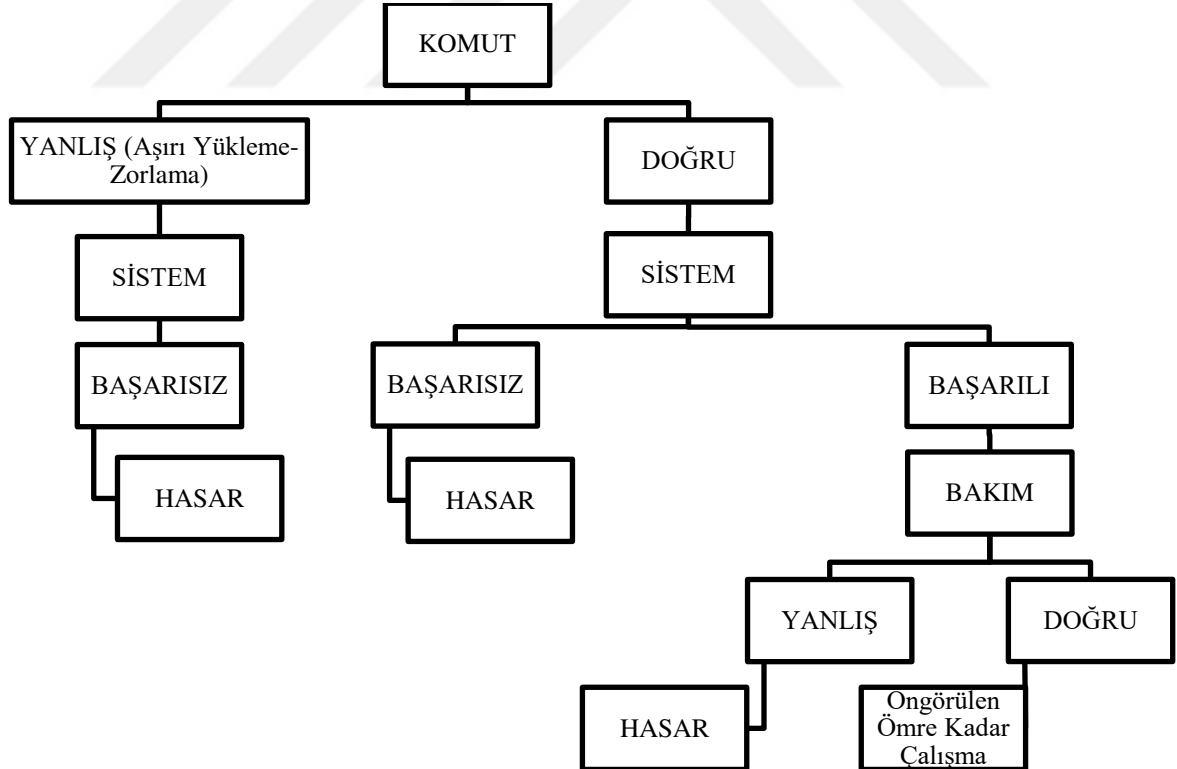
Şekil 3.1. Hasar akış diyagramı (Eryürek ve Dikicioğlu, 2003)

Hasar Akış Diyagramına göre komut yani yapılmak istenen işlem yanlış ise sistem başarısız olur ve hasarlanır. Komut doğru olmasına rağmen sistem düzgün çalışmıyorsa yine hasar ortaya çıkar. Komut ve sistemin her ikisi de istenen kıstasları sağlıyorsa bakım kademesine gelinir. Bakım da üretici firmanın standart ve teknik dokümanlarına göre yapıldığı takdirde öngörülen ömre kadar çalışma sağlanacaktır.

Eryürek ve Dikicioğlu (2003) hasarın, ürünün aşırı zorlanmasıyla oluştuğunu, aşırı zorlanmaya da ürünlerdeki teknolojik hataların sebebiyet verdiğini belirtmiş ve Şekil 3.1'de gösterilen "Hasar Akış Diyagramı"nı oluşturmuşlardır.

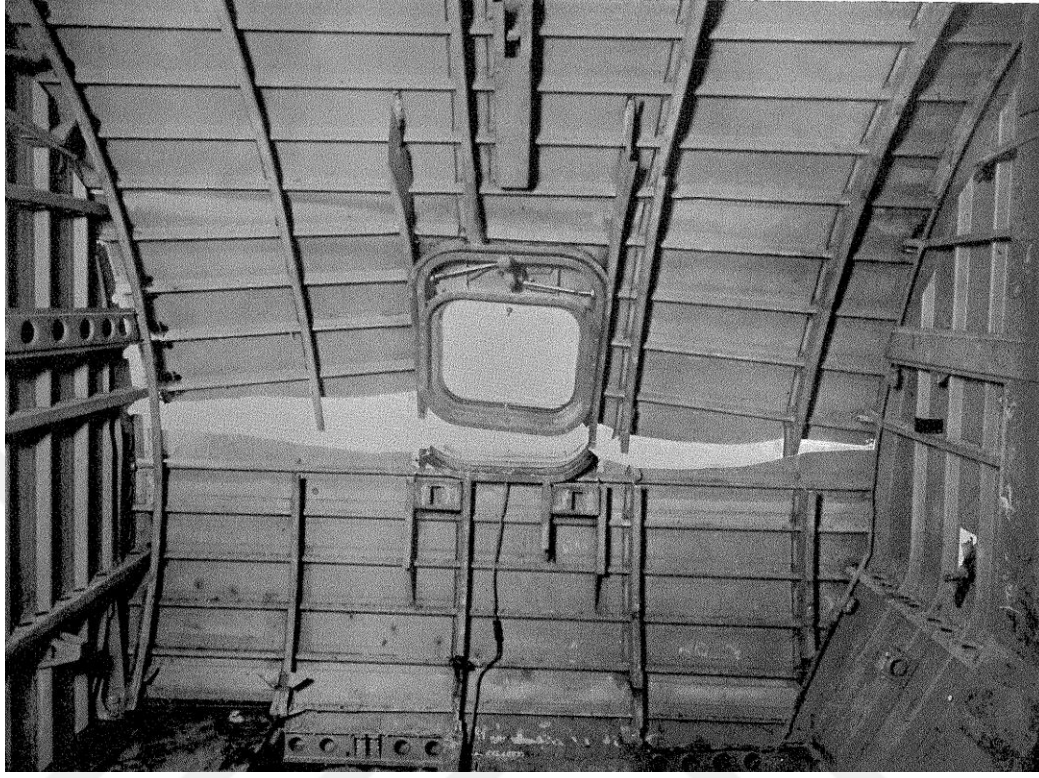
Yapılan test ve enkaz üzerindeki incelemeler sonucunda, kazalara gerilme yığılmasının neden olduğu sonucuna varılmıştır. Uçağın pencere ve kapılarının şekilleri dikdörtgene yakındı. Dikdörtgenin köşelerinin gerilme yığılma bölgeleri olması sebebiyle bu noktalardaki yerel gerilmelerin hesaplamalardakilerden büyük olduğu belirlenmiştir. Yapılan hesaplamalardan pencere kenarlarındaki gerilmelerin, malzemenin maksimum dayanımının neredeyse iki katı değere ulaştığı anlaşılmıştır (Candan, 2014). Basınç testi sonucu Comet-I uçağının sol acil çıkış kapısında oluşan hasar Görsel 3.3'te açıkça görülmektedir.

**Görsel 3.3.** *Basınç testi (Ministry of Transport and Civil Aviation, 1955)*

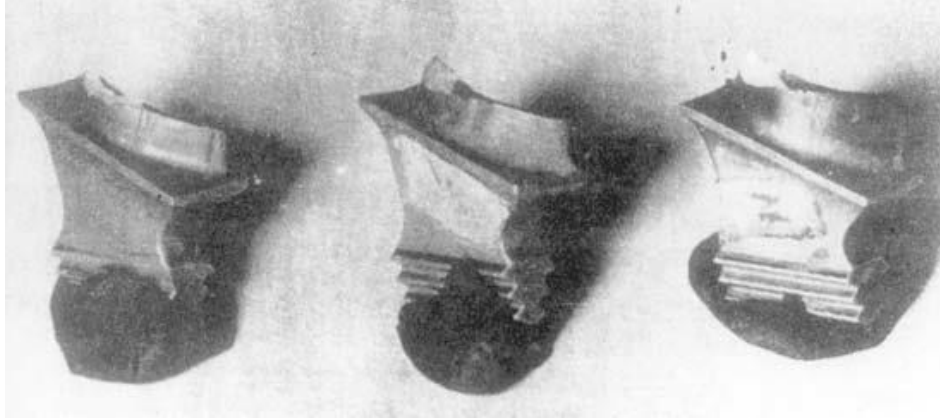
Malzeme kaynaklı hatalara örnek olarak, malzeme saflığının önemini de gösteren bir uçak motorunun çalıştırılması sırasında meydana gelen türbin palesi hasarı gösterilebilir. Olayda türbin paleleri, türbin şaftına bağlantı noktası olan kök kısmına yakın yerlerden kırılmışlardır. Görsel 3.4'te kırılan türbin paleleri gösterilmektedir (Ramachandran vd., 2005).

**Görsel 3.4.** Kırılan türbin paleleri (Ramachandran vd., 2005)

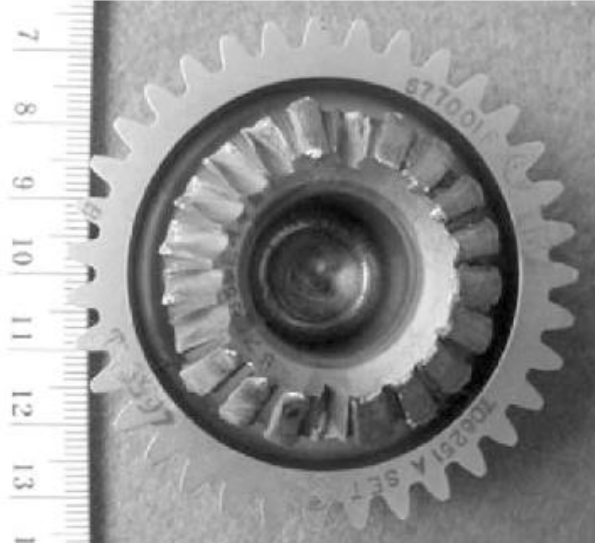
- Park, (2003) J69 turbojet motorunun aksesuar dişli kutusu içindeki bir tahrik dişli çarkının kırılmasını araştırmıştır. Hasarlı dişlinin kırılma yüzeyinin görsel incelemesinden, kırma modunun yorulma olduğu anlaşılmaktadır. SEM yöntemi kullanılarak yorulma çatlak kökeninin dikkatle gözlemlenmesi, herhangi bir yüzey kusuru olmadığını göstermiştir. Mikroyapısal analiz, kırılmış dişlilerin düzgün şekilde sertleştirilmediğini ve bunun da yüzey sertliğini düşürdüğünü ortaya koymuştur. Görsel 3.5’de hasarlı dişli ve cm ölçekli skala; Görsel 3.6’da dişli üzerinde oluşan yorulma çatlakları gösterilmektedir.

**Görsel 3.5. Hasarlı dişli (Park, 2003)**

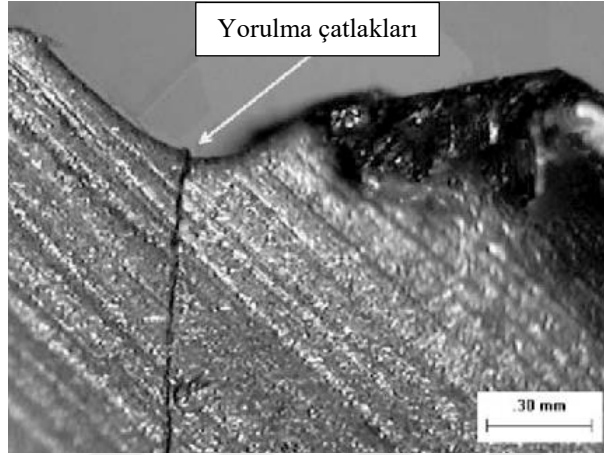
Görsel 3.6. Yorulma çatlakları (Park, 2003)

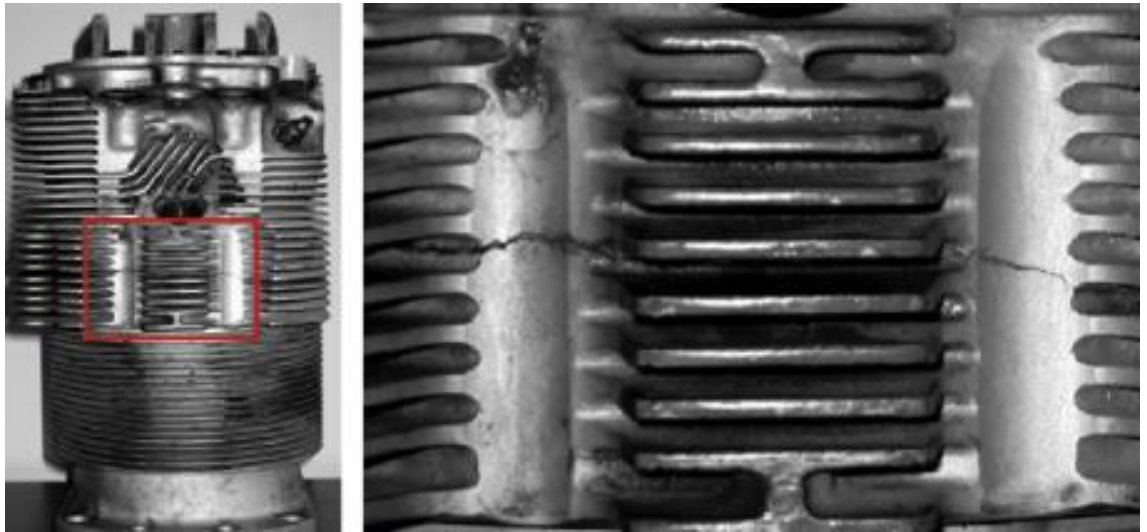
- Başka bir örnek olayda Utva-75 uçağı kalkıştan kısa bir süre sonra, patlama sesiyle birlikte motorda titreşim ve motor saatlerinde anormallik sonucu acil iniş yapmıştır. Gerçekleştirilen arıza arama çalışmalarında motor silindirinde çatlak tespit edilmiş ve SEM incelemesi, kimyasal analiz ve sertlik testi silindire uygulanmıştır. Çatlağın bulunduğu silindir Görsel 3.7’de görülmektedir. Hasar analizi sonucu silindirdeki problemin döküm aşamasında oluşan gözenekli yapıdan kaynaklandığı ve bu bölgede beklenenden kısa sürede yorulma çatlakları oluştuğu anlaşılmıştır (Krstic vd., 2013).

Görsel 3.7. Silindirdeki çatlak bölgesi (Krstic vd., 2013)

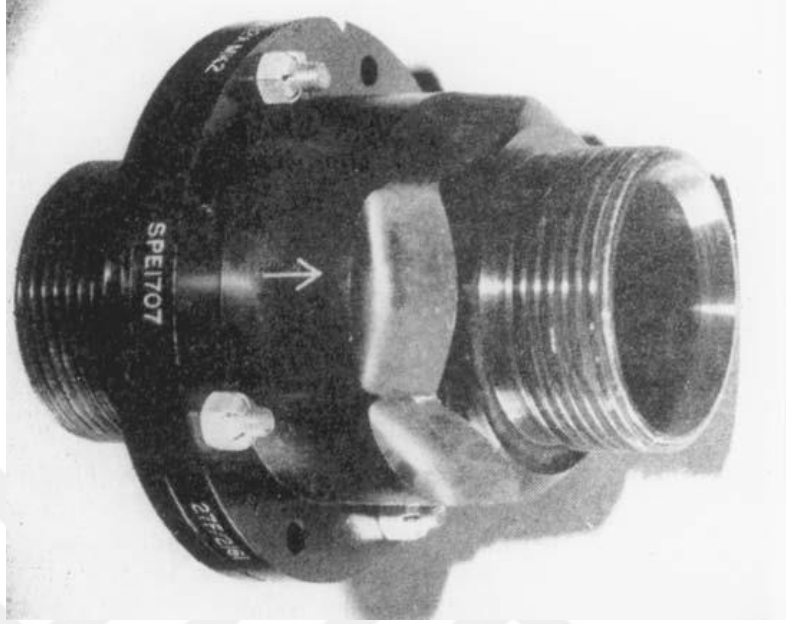
- Newton, (1964) bir uçağın yakıt hattında bulunan tek yönlü bir valfin her iki ucunun aynı ebat ve yivde olmasının teknisyen hatasıyla birleşmesiyle, valfin ters takılıp ölümlü bir kazaya sebep olmasını incelemiştir. Görsel 3.8’de hasara uğramış olan bu valf görülmektedir.

Görsel 3.8. Tek yönlü yakıt hattı valfi (Newton, 1964)

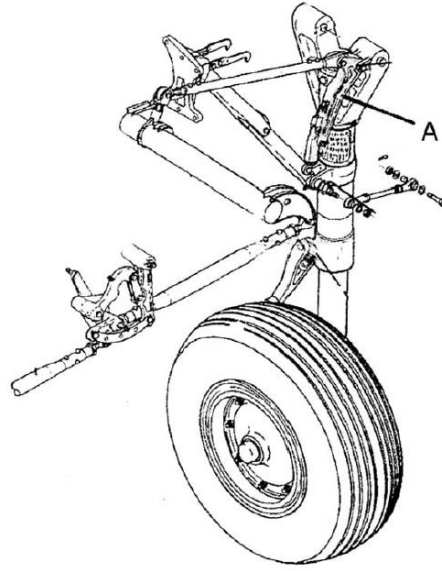
Ossa, (2006) uygun olmayan çalışma şartları sonucu meydana gelen bir uçak kazasını incelemiştir. Bir Cessna 402B uçağının sağ ana iniş takımı iniş esnasında hasara uğramıştır. Şekil 3.7’de uçağa ait ana iniş takımı görülmektedir. Şekil 3.7’de görülen A mesneti, iniş takımını açık konumda kilitlemekte ve iniş esnasında yüksek gerilmelere maruz kalmaktadır. Yapılan incelemede bu mesnet üzerindeki bir civatanın kırıldığı görülmüştür.

Şekil 3.7. Cessna 402B ana iniş takımı (Ossa, 2006)

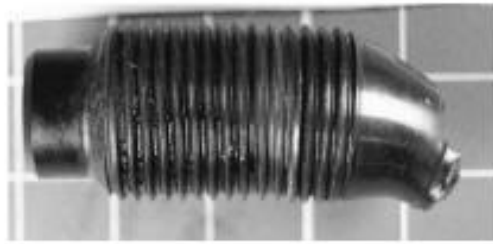
Sonuç olarak Grsel 3.11 (c)'de grlen cıvatanın yorulma sebebiyle kırıldıėı, akabinde diėer  cıvatanın mevcut yk tařıyamadıėı ve kırıldıėı anlařılmıřtır. Metalografi ve kimyasal analiz ve tahribatsız muayene sonularına gre, drt cıvata da 4140 T elik zelliklerine uygundur ve zellikleri benzerdir. Bu nedenle arızanın nedeninin cıvatanın kusurlu olması deėil yksek gerilime maruz kalmasının tek olasılıėı olarak yanlıř alıřma veya bakım olduėu kanaatine varılmıřtır.

**Görsel 3.11.** Kırılmış civatalar (a)-(d) (Gonzales, Rivas and Beltran, 2017)

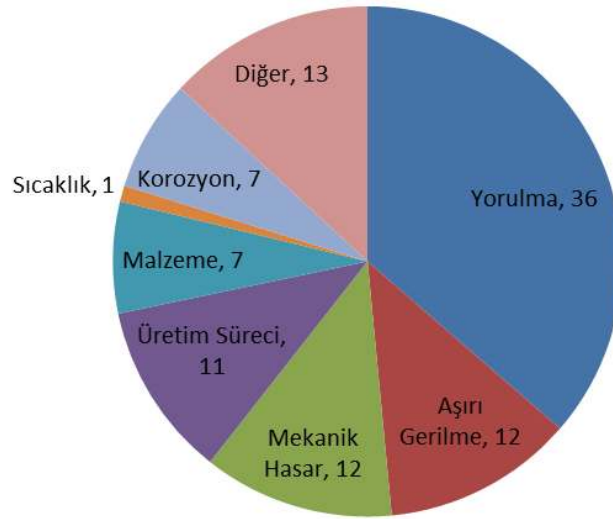
Cowles (1996), gaz türbinli motorlar üzerinde yaptığı çalışmada en çok hasarın, yorulma (%36), aşırı gerilme (%12) ve mekanik hasar (%12) olduğunu belirtmiştir. Şekil 3.8'de Cowles'in çalışmasına ait dağılım grafiği bulunmaktadır.

Şekil 3.8. Gaz türbinli motorlarda meydana gelen hasar mekanizmaları (Cowles, 1996)

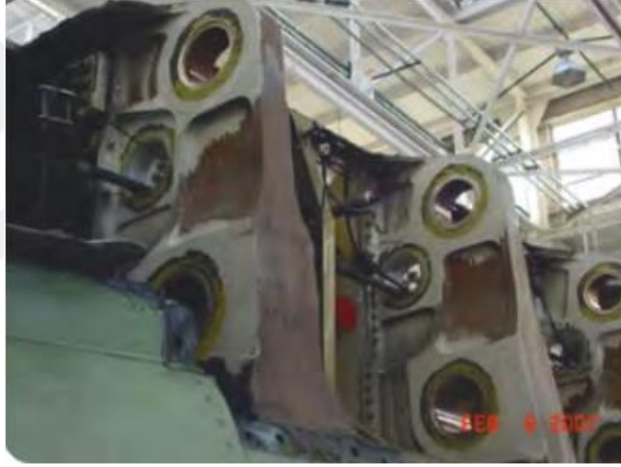
Bir F-18 uçağının gövde ve kanat birleşim bağlantı elemanlarında meydana gelmiş olan korozyon Görsel 3.12’de; bir uçağın bakım kapağının altında oluşan korozyon Görsel 3.13’te verilmiştir.

**Görsel 3.12.** *F-18 uçağında korozyon (Rose and Legg, 2014)*

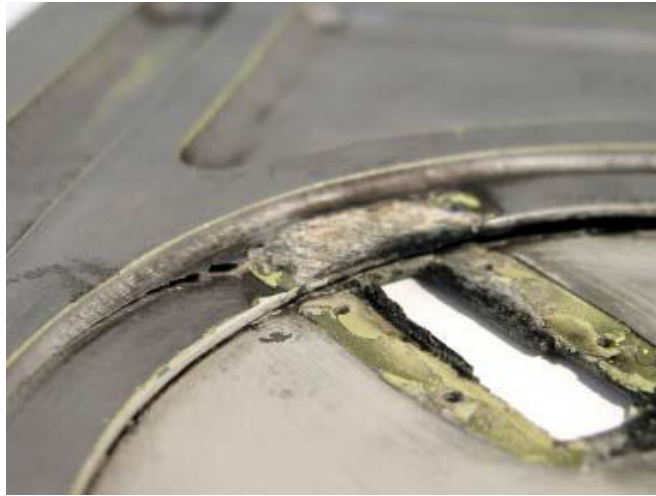
**Görsel 3.13.** *Bakım kapağı altındaki korozyon (Findlay and Harrison, 2002)*

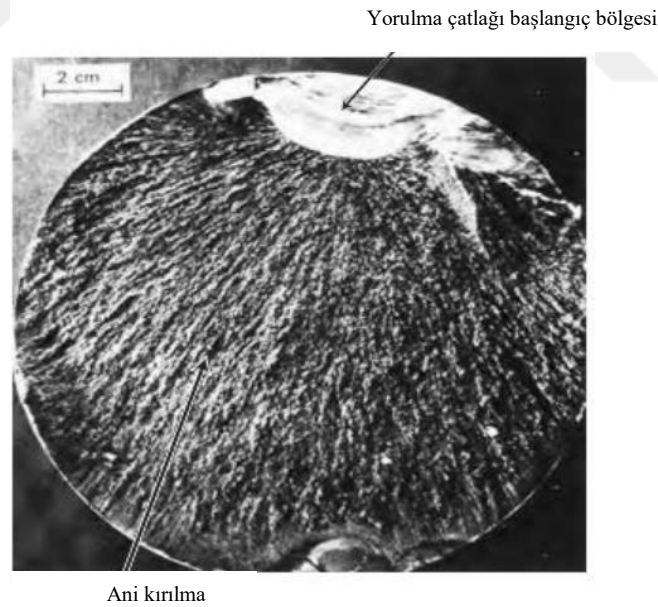
Dinamik yükler etkisi altında bir malzemenin ya da parçanın mekanik özelliklerinde görülen azalmaya yorulma denir. Malzemeye etkiyen bu çevrimsel yüklerin ürettiği gerilme normal şartlar altında malzemenin dayanımının çok altındadır. Hasar genelde yüzeyde bulunan bir süreksizlikten başlar ve çatlak yayılır. Bu süreçte göz veya tahribatsız muayene yöntemleriyle çatlak tespit edilemezse, çatlak boyutu kritik bir değere eriştiği zaman, ani bir kırılma meydana gelir. Kırık yüzey incelendiğinde, kritik çatlak boyuna ulaşıncaya kadar geçen zamandaki yorulma çatlağının makroskobik düzeyde görülebilen karakteristik yorulma çizgileri bıraktığı görülür. Kumsal çizgilerine benzeyen bu izler ve düzgün yapı, kritik çatlak seviyesinden sonra gerçekleşen ani kırılma bölgesinde yerini daha pürüzlü bir yapıya bırakır. Görsel 3.14'te yorulma sonucu kırılmış bir malzemedeki yorulma çizgileri ve ani kırılma bölgesi görülmektedir.

**Görsel 3.14.** Yorulma kırılması sonucu malzeme kesiti (Callister, 2007)

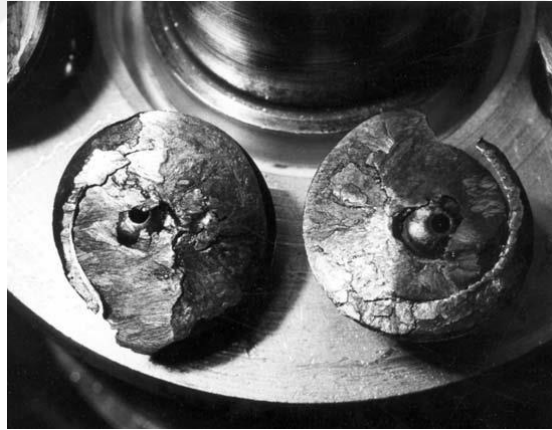
Bir uçağın yakıt pompasında meydana gelen aşınma Görsel 3.20’de gösterilmiştir.

**Görsel 3.20.** Bir uçağın yakıt pompasında meydana gelen aşınma (Ramachandran vd., 2005)

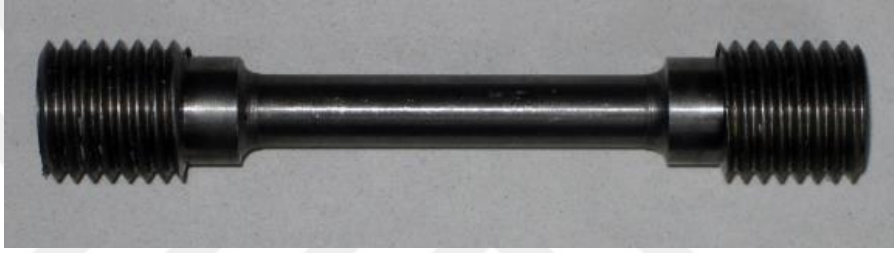
Bir test numunesinin sürünme deneyinden önceki ve sonraki hali sırasıyla Görsel 3.21 ve 3.22’de gösterilmiştir. Malzeme sabit sıcaklık altında sabit bir kuvvetle çekildiğinde önce boyun vermiş ve maksimum sürünme limitlerine ulaştığında da kopma gerçekleşmiştir.

**Görsel 3.21.** *Sürünme deneyi öncesinde test numunesi (Chvostova and Dzugan, 2017)*

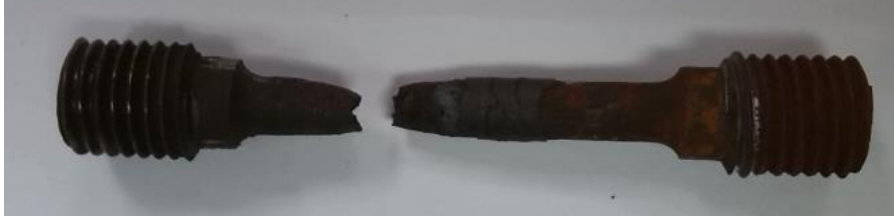
**Görsel 3.22.** *Sürünme deneyi sonrasında test numunesi(Chvostova and Dzugan, 2017)*

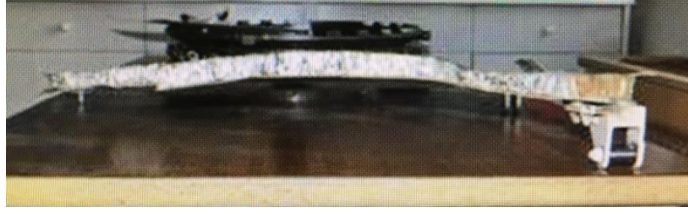
**Görsel 4.8.** *A/I/T iç kapağındaki deformasyon*

- Kırılma hattına ve ön/arka kenarlara yaklaştıkça kapağın, iç yüzeyine doğru eğilme şeklinde kalıcı plastik deformasyona maruz kaldığı Görsel 4.8’de gösterilmektedir.

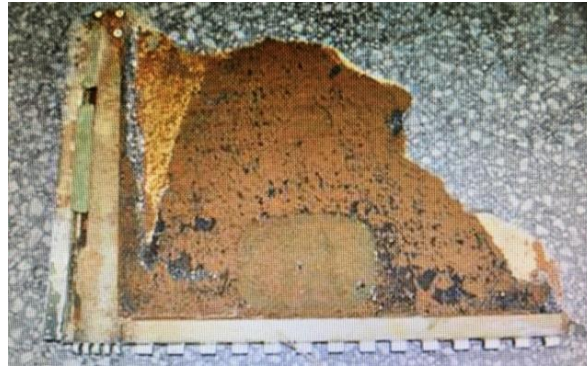
**Görsel 4.10.** *Korozyonlu bölge*

- Aynı bölgede, kapağın dış yüzeyindeki sacın ve yer yer bal peteğinin yapının kalkarak altındaki alüminyum kısmın ortaya çıktığı ve bu iç yüzeyde yüzeysel korozyon hasarının varlığı tespit edilmiş ve Görsel 4.10’da gösterilmektedir.

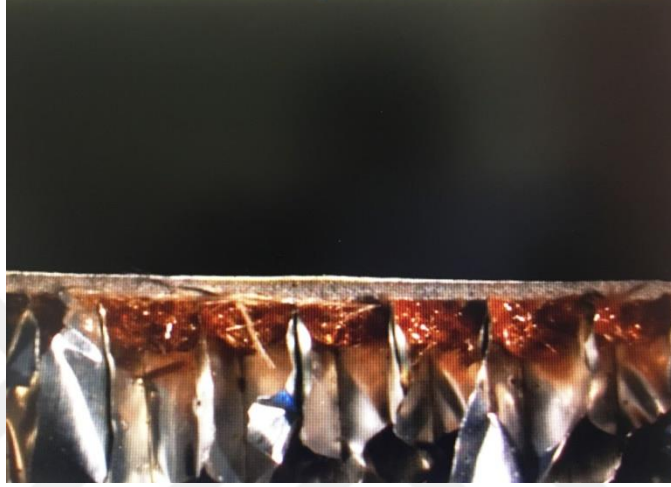
Görsel 4.11. A/I/T iç kapağının mikroskopik incelemesi-1

- Kopmanın yaşandığı kırılma bölgesinde ağırlıklı olarak çekme ve eğilme yüklerinin etkisiyle sünek tipte kırılma meydana gelmiş çukurcuklar içeren pürüzlü bir yapının varlığı Görsel 4.11’de gösterilmektedir.

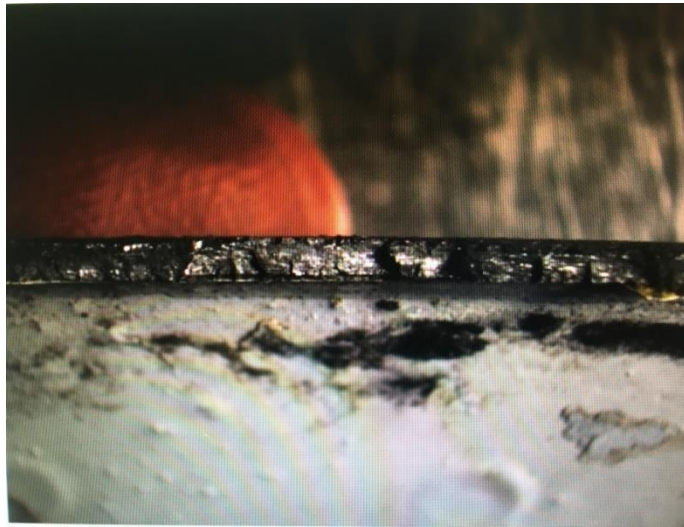
Görsel 4.12. A/I/T iç kapağının mikroskopik incelemesi-2

- Çatlağın bulunduğu ön iç köşe kısmında, çok noktalı başlangıç bölgeleri gerilmeli sac büküm bölgesinde bulunan tekrarlı yükler etkisiyle ilerlemiş ince taneli bir yapı bulunduğu Görsel 4.12 ve Görsel 4.13’te gösterilmektedir.

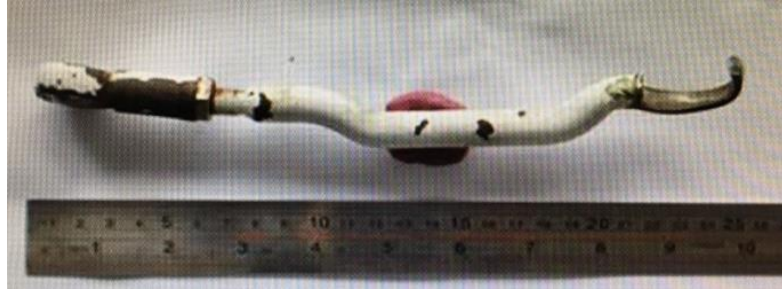
**Görsel 4.18.** *Rod asamblesi*

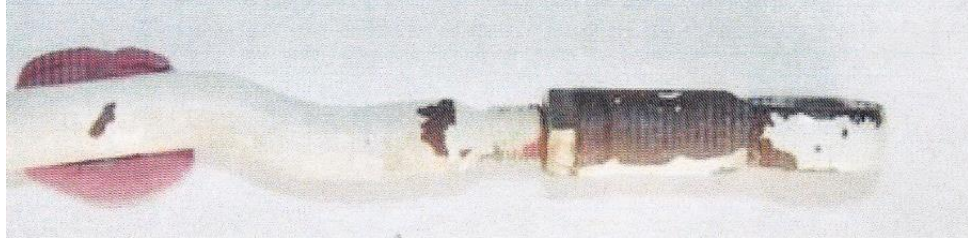
**Görsel 4.19.** *Rod asamblesindeki deformasyon*

- Diğer bağlantı ucunun da eksen dışı yük sonucu eğilme şeklinde deformasyona uğradığı Görsel 4.19’da gösterilmektedir.

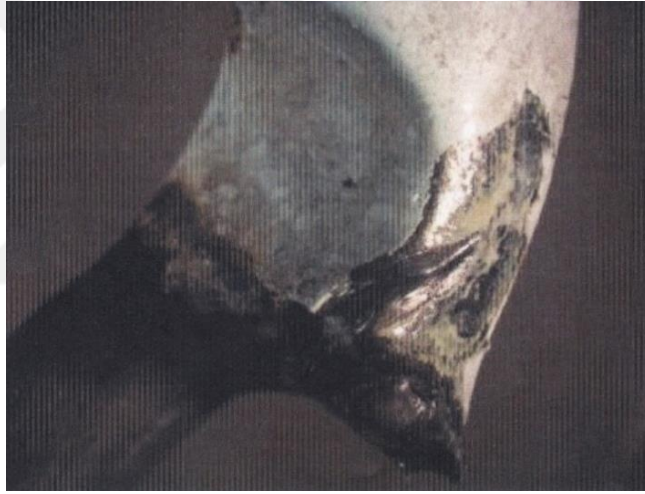
**Görsel 4.20.** *Rod asamblesindeki ezilmeler*

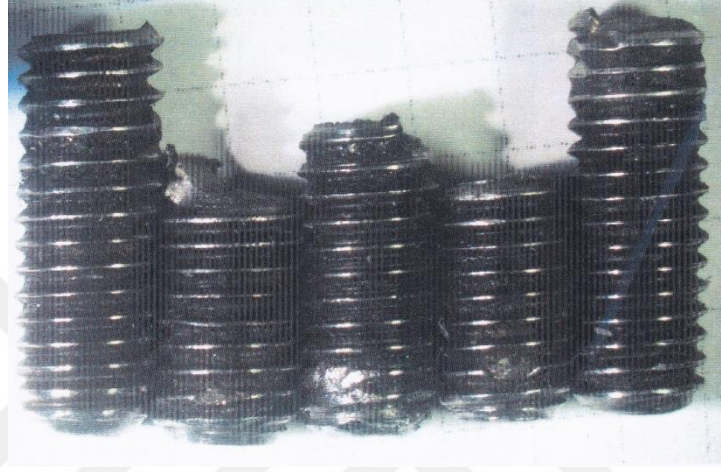
**Görsel 4.26.** *Saplamaların makroskobik incelemesi*

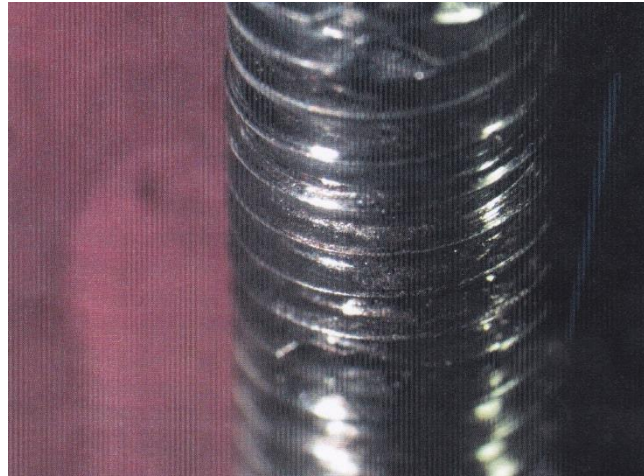
**Görsel 4.27.** *Saplama yüzeyindeki deformasyonlar-1*

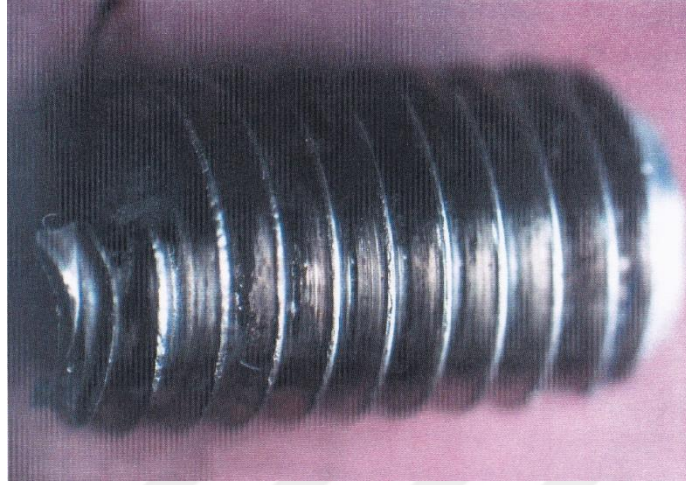
**Görsel 4.28.** *Saplama yüzeyindeki deformasyonlar-2*

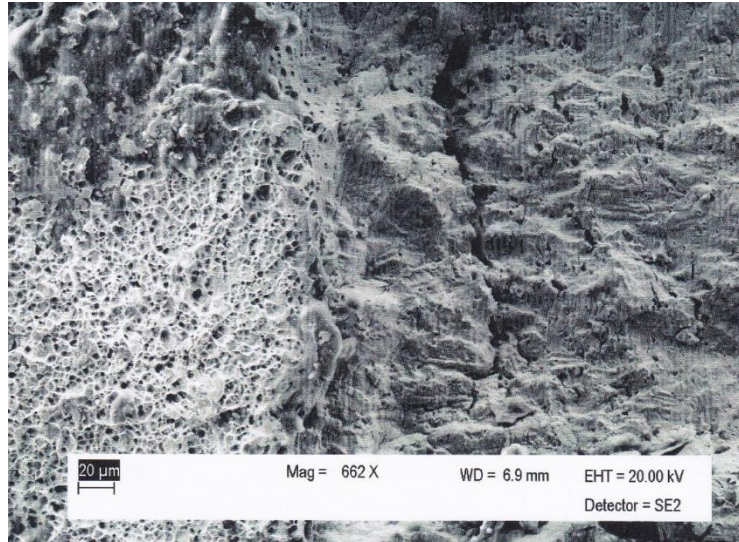
**Görsel 4.29.** *Kırık yüzeyin SEM görüntüsü-1*

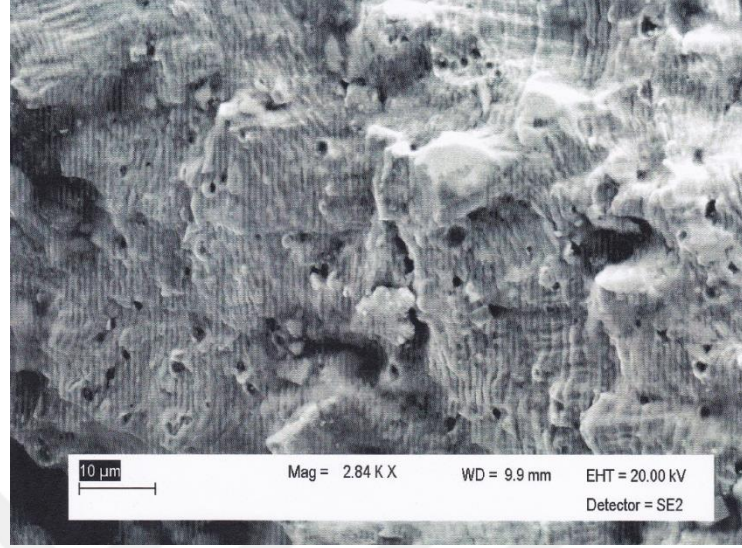
**Görsel 4.30.** Kırık yüzeyin SEM görüntüsü -2

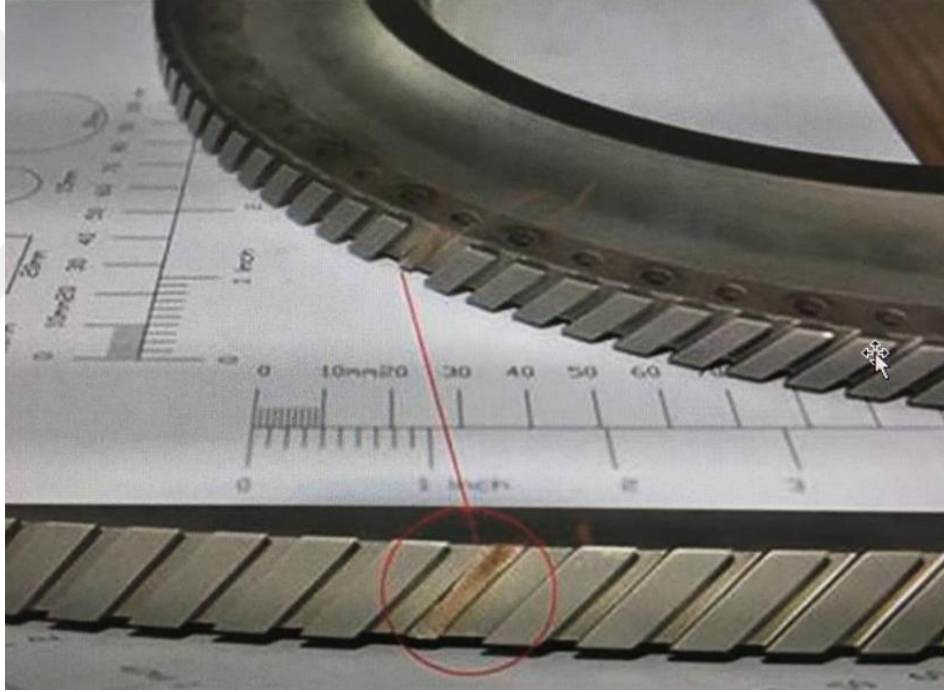
Görsel 4.33. Kırık dovetail postu

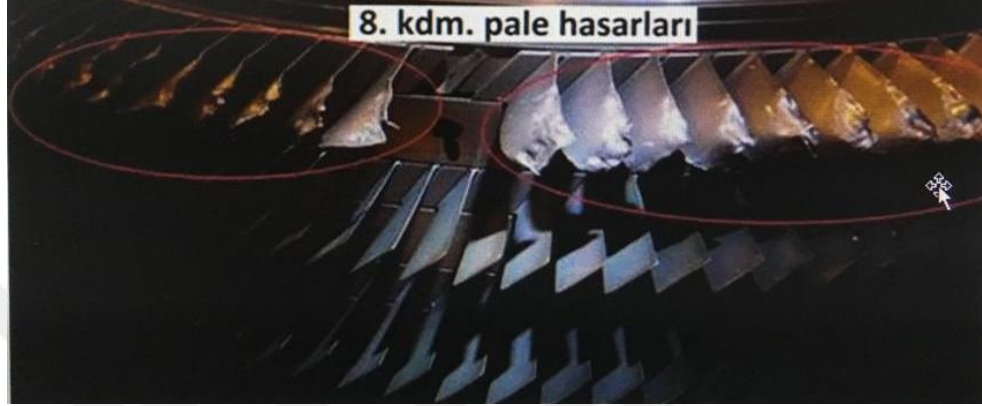
Görsel 4.36. Hasarlı 8. kademe paleleri

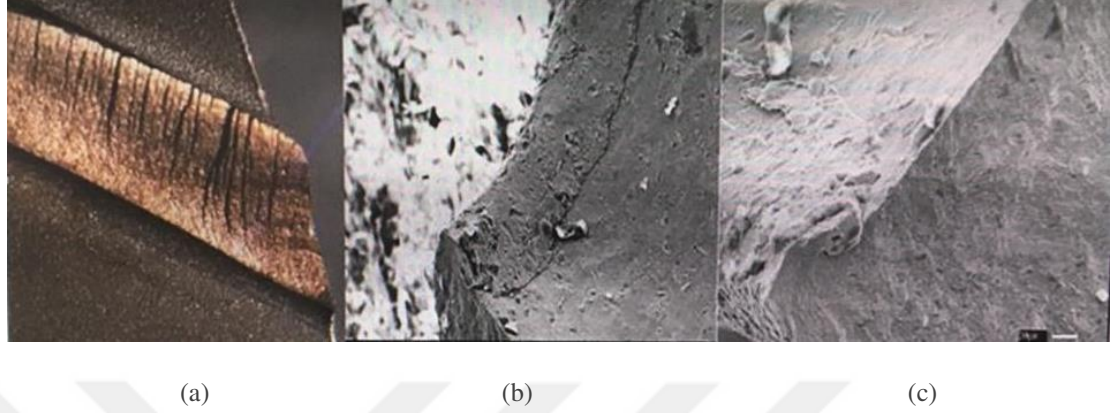
**Görsel 4.39.** Kırık kesit yüzeyi (a), (b) ve (c)

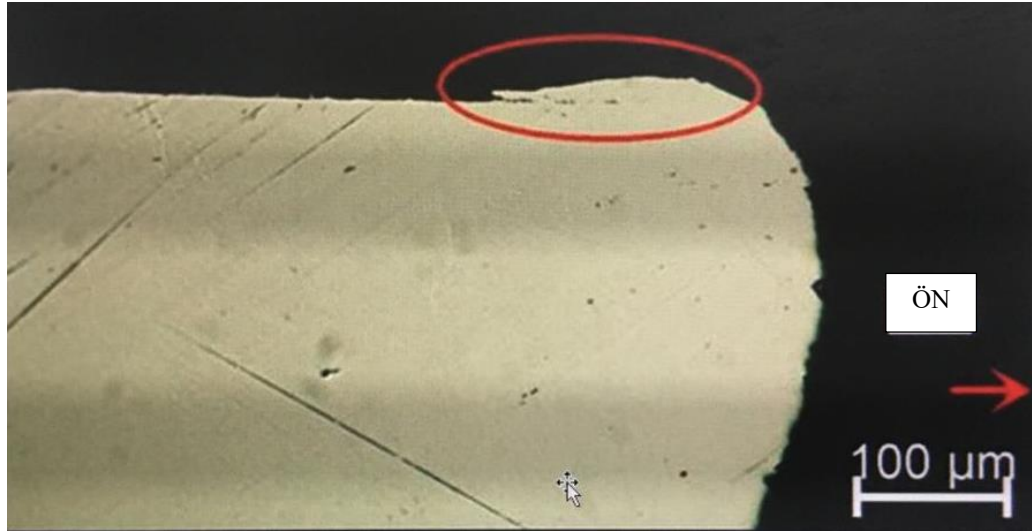
**Görsel 4.40.** Dovetail yuvasında meydana gelen çapaklanma

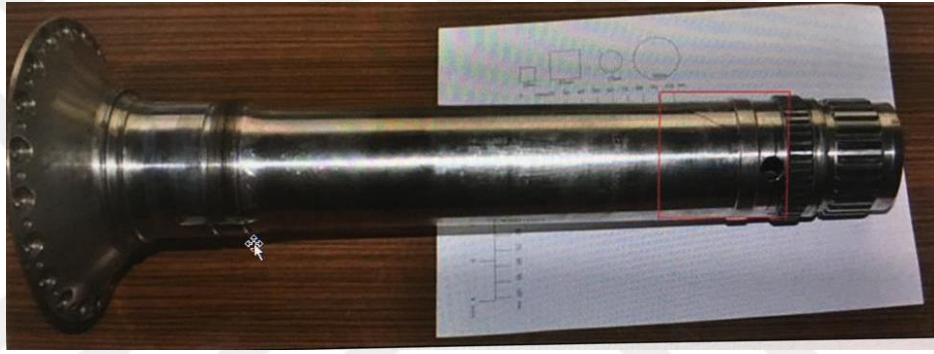
**Görsel 4.42.** Hasarlı kompresör şaftı

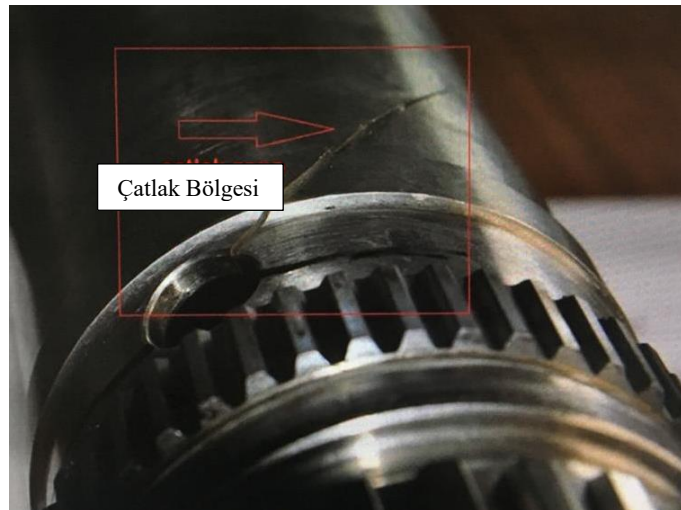
**Görsel 4.43.** Şaft üzerindeki çatlak

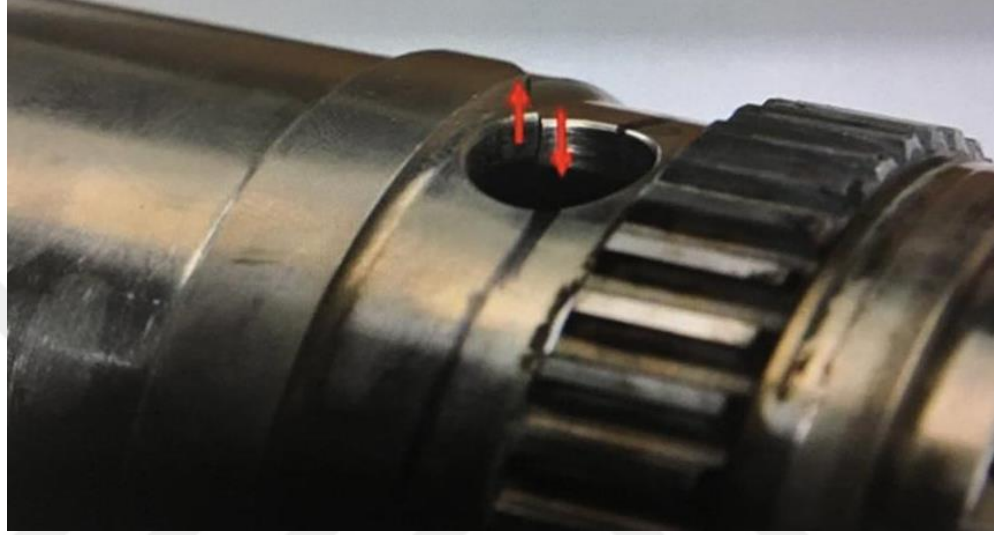
Görsel 4.44. Çatlak bölgesindeki sapma

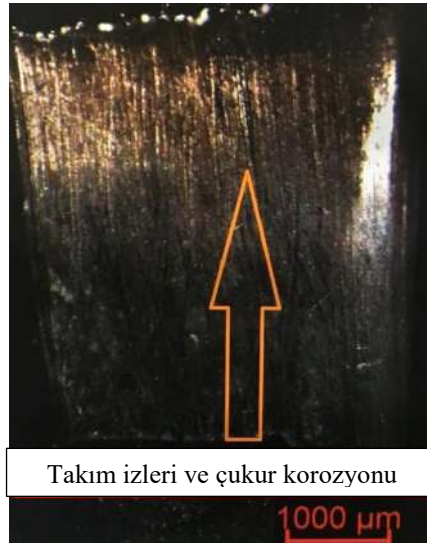
Takım izleri ve çukur korozyonu

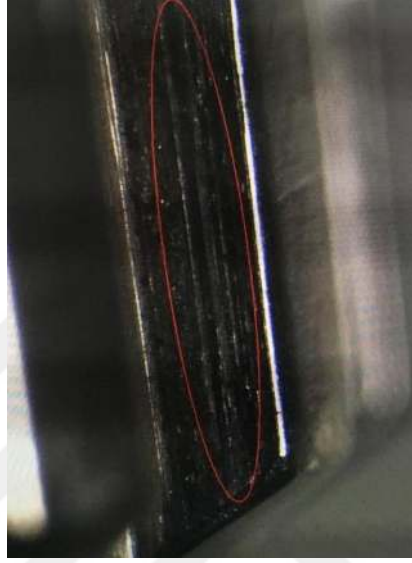
**Görsel 4.46.** *Dişlideki hasarlar*

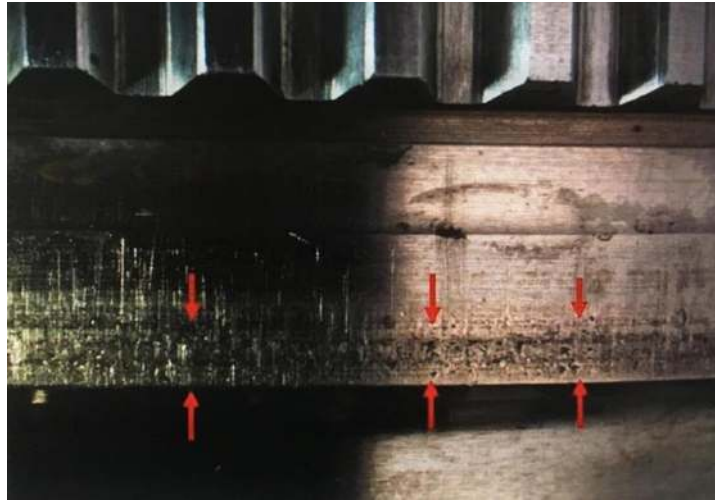
**Görsel 4.47.** *Dişliler arasındaki bölgede oluşan ezilme, metal sıvanması ve çukur korozyon hasarları*

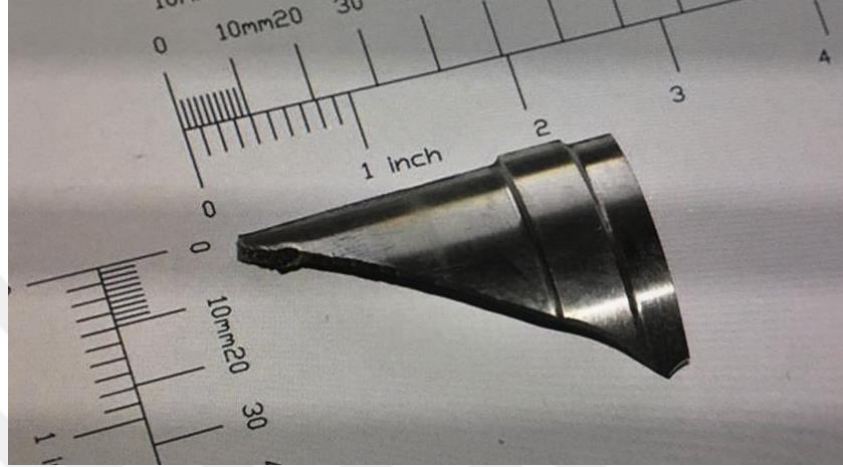
Görsel 4.48. Çatlak yüzeyi incelemesi

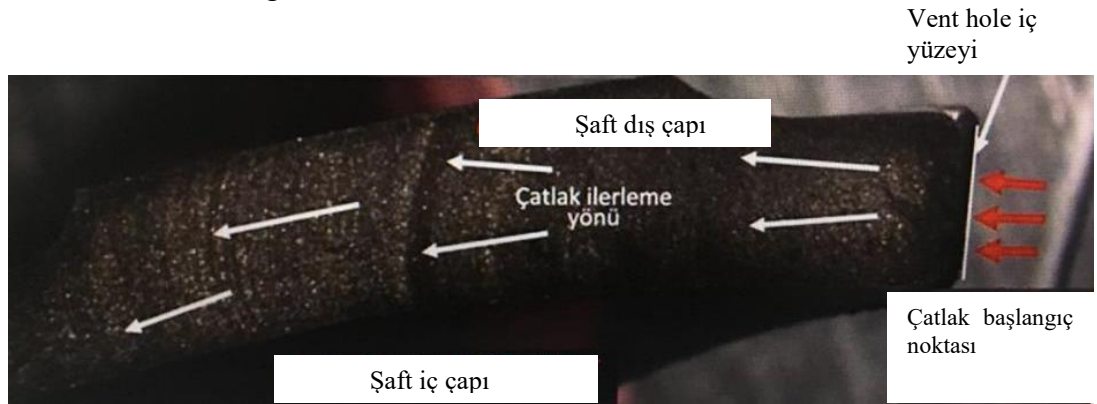
Görsel 4.49. Kırılma yüzeyi
