ÜRETİMDEKİ SICAKLIK VE SERİM PARAMETRELERİNİN TERMOPLASTİK  
KOMPOZİT KULAKÇIKLARIN MEKANİK DAVRANIŞLARI ÜZERİNDEKİ  
ETKİSİNİN BELİRLENMESİ

(Doktora Tezi)

GAZİ ÜNİVERSİTESİ  
FEN BİLİMLERİ ENSTİTÜSÜ

DETERMINATION OF THE EFFECT OF PRODUCTION TEMPERATURE AND  
STACKING PARAMETERS ON THE MECHANICAL BEHAVIOR OF THE  
THERMOPLASTIC COMPOSITE LUGS

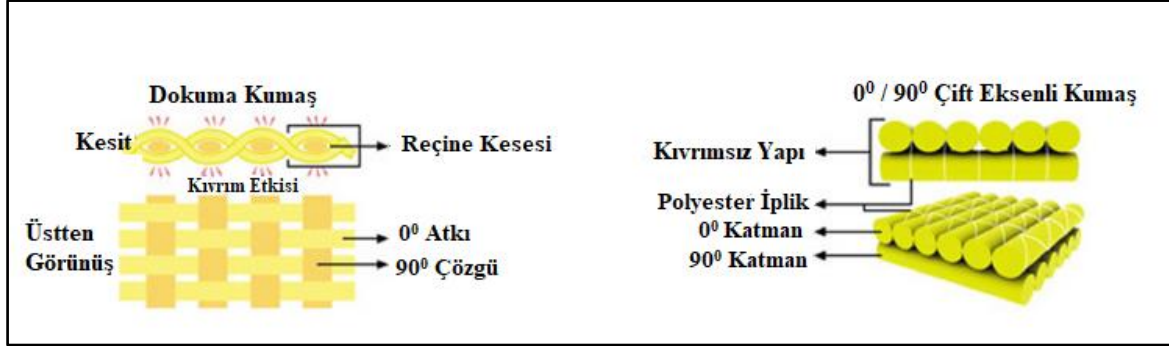
Şekil 2.4. Takviyeli dokuma ve çift eksenli kumaş arasındaki farklar [24]

Şekil 2.4'te bu avantajları dokuma bir kumaş ile kıvrımsız  $0^\circ / 90^\circ$  takviyenin temel bir karşılaştırılması verilmiştir. Reçine kesesi ve kıvrım etkisi daha yüksek reçine tüketimine, düşük mekanik özelliklere ve çatlamaya neden olur. Ayrıca kıvrımsız yapı reçine tüketimini azaltır ve mekanik özellikleri artırır [24].

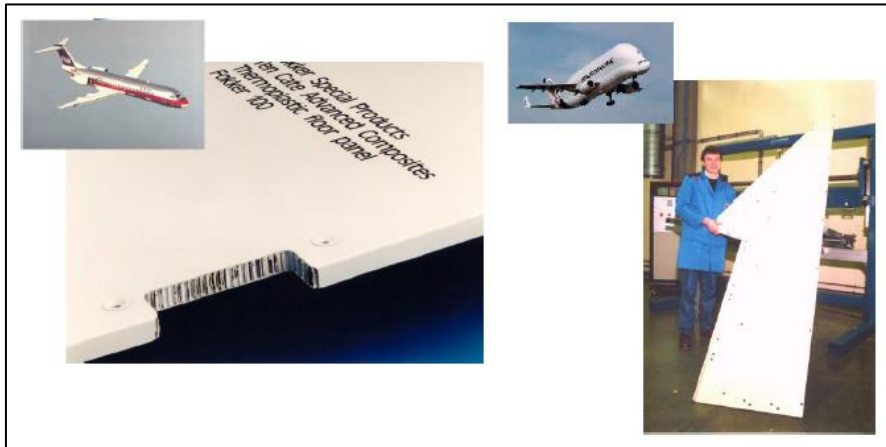
Resim 2.3. Isı ile şekillendirme ile üretilmiş paneller [55]

Termoplastik kompozitlerinde üretimdeki en basit şekil verme metodudur. Doğrusal şeritlerin istenilen bölgeleri ısıtıcı bir bıçak tarafından ısıtılır ve bükme işlemi ile istenilen şekil verilir. Bu üretim metodu ile hem laminatlara hemde sandviç yapılara uygulanabilir. Uygulama ile üretilen parça örnekleri Resim 2.3’de verilmiştir.

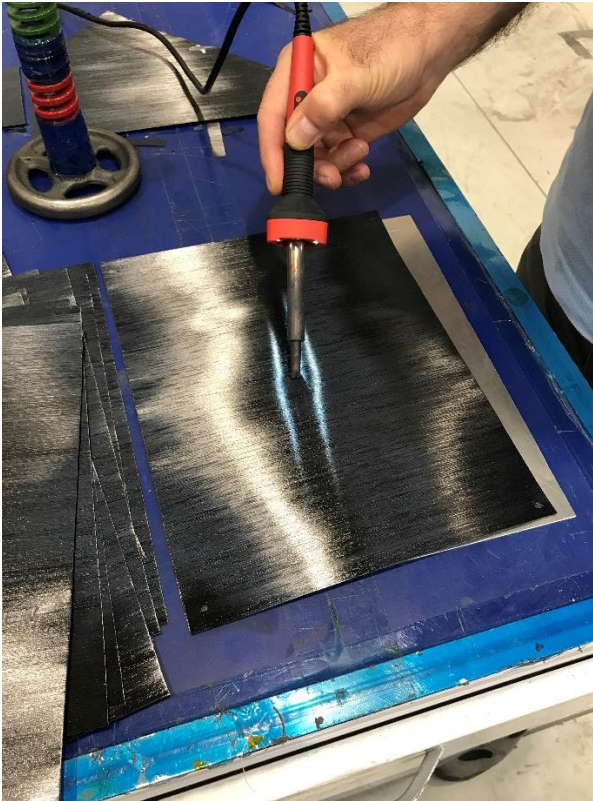
Resim 3.3. Tek yönlü karbon fiber PEKK bant üzerinden el ile kesim işlemi

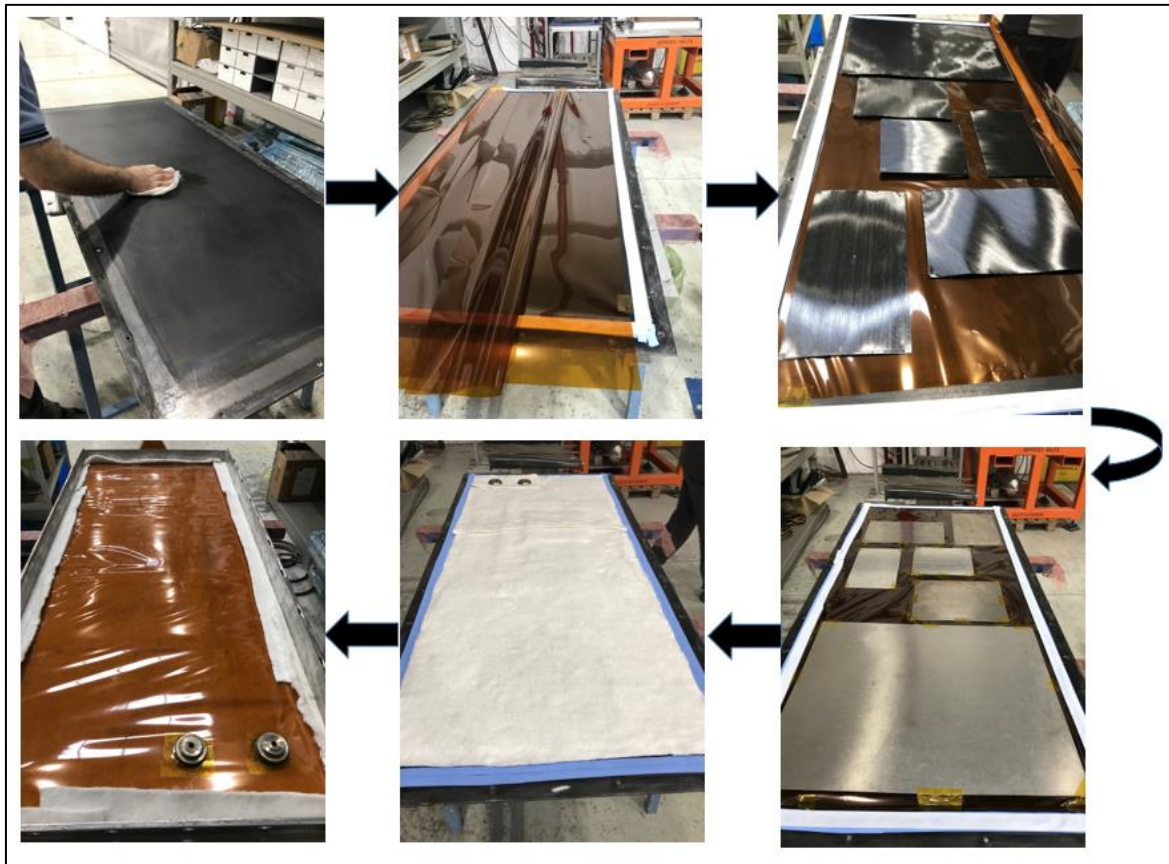
Resim 3.4. Takımın otoklav döngüsüne hazırlık döngüsü

Daha sonra baskı plakaları serimleri yapılan kompozit serimlerinin üzerine yerleştirilir. Baskı plakalarının üstüne ise havalandırma katmanı (nem alıcı katman) serilir. En üstüne de vakum poşeti geçirilir. Kalıp ile poşetlerin arasından bir vakum ve hava kaçağı olmaması için yalıtım macunu ile tamamen kapatılır. Vakum poşeti üzerinde vakum portlarının bağlantısının sağlanabilmesi için delikler açılarak vakum portları yerleştirilir. Kalıp üzerindeki çerçeveler takıma montajlanır ve kaçakların engellenmesi için torklanır. Kontroller sağlandıktan sonra takımımız otoklava girmek için hazır hale getirilmiştir. Tüm süreç Resim 3.4’de döngü olarak gösterilmiştir.

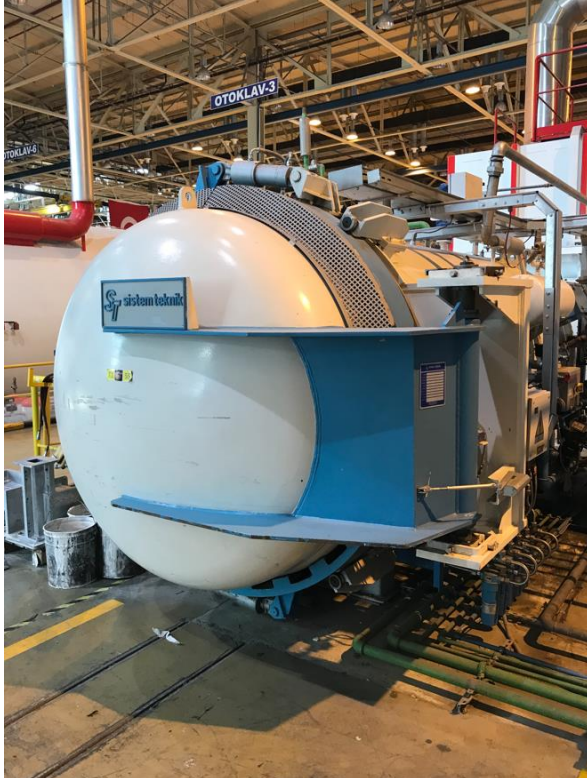
Resim 3.6. Otoklav görüntüsü

Üretim yapılan otoklav'ın görüntüsü Resim 3.6'da verilmiştir. Ayrıca plaka üretiminde kullanılan otoklav'a ait olan teknik özellikleride Çizelge 3.2'de verilmiştir.

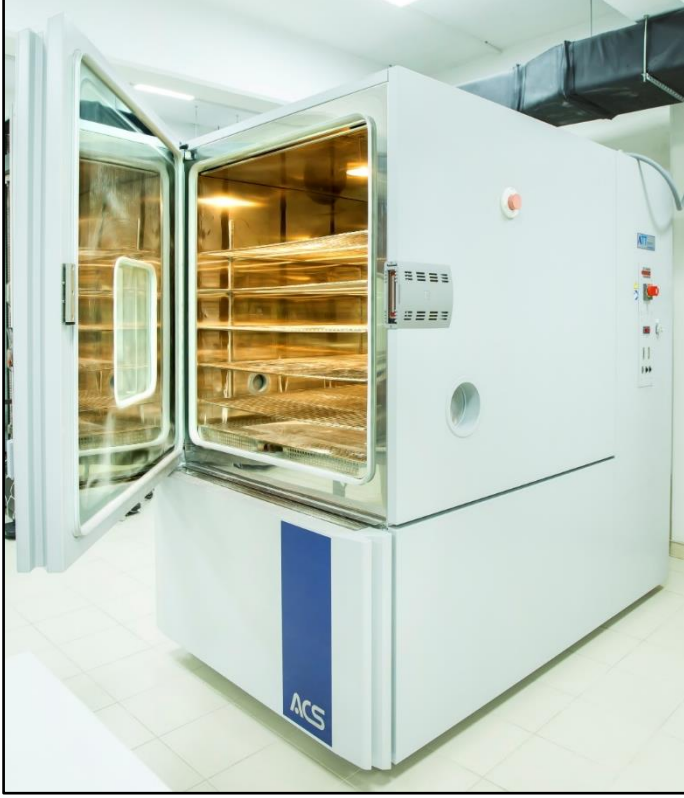
Resim 3.8. İklimlendirme cihazı görüntüsü

Temel olarak şartlandırma ihtiyacı plakaların kesimi esnasında karbon fiberlerin sıcaklık nedeni ile zarar görmemesi açısından kullanılan sıvı nedeni ile parça içerisinde kalabilecek nemin giderilmesidir. İklimlendirme için kullanılan cihaz görüntüsü Resim 3.8’de verilmiştir. Resim 3.9’da ise parçaların cihaz içerisindeki görüntüsü verilmiştir.

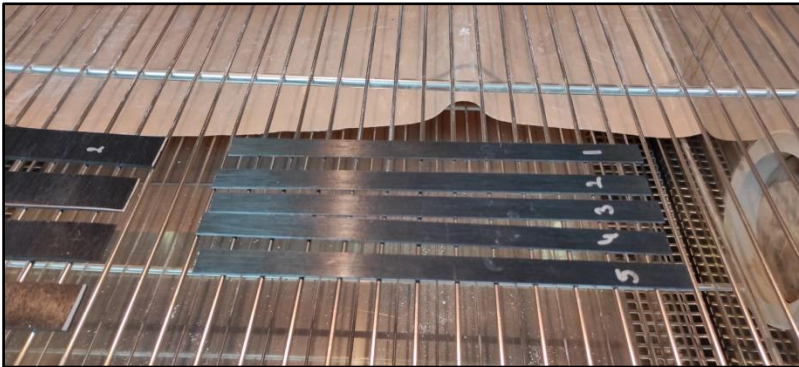
Resim 3.9. İklimlendirme cihazı içerisindeki kupon malzeme görüntüsü

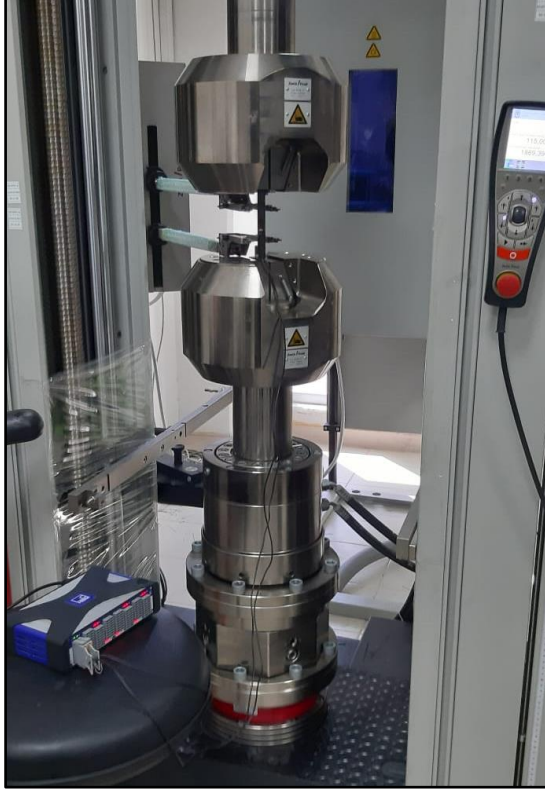
Resim 3.10. Gerinim ölçer bağlantısı ve veri toplama cihazı görseli

kullanılan gerinim ölçerler “Kyowa KFGS-3-350-D16-11 N3C2” biaksiyel model gerinim ölçerler kullanılmıştır. Veri toplama birimi olarak HBM QuantumX MX1615B kullanılmıştır. Resim 3.10’da gerinim ölçer bağlantısı ve veri toplama birimi görseli verilmiştir.

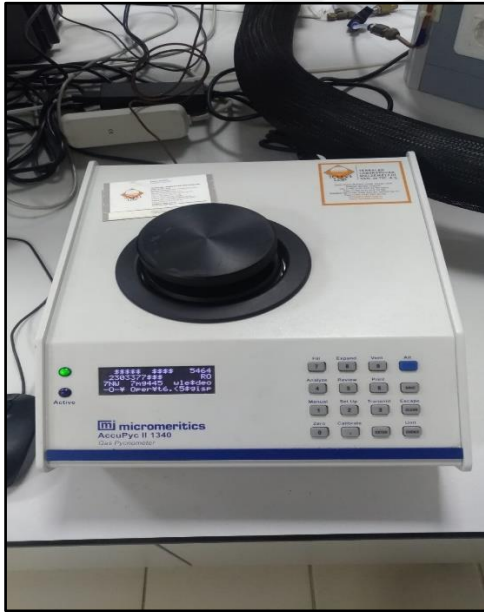
Resim 3.12. Piknometre cihazı

Testler esnasında kullanılan piknometre Resim 3.12’de verilmiştir. Ayrıca daldırma testinde kullanılan terazide Resim 3.13’te verilmiştir.

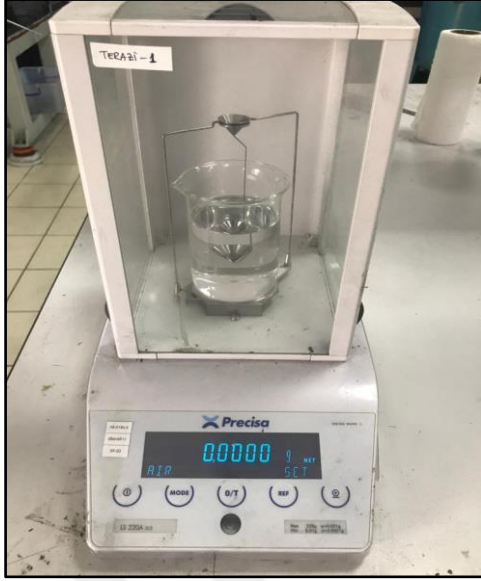
Resim 3.13. Daldırma testi terazisi

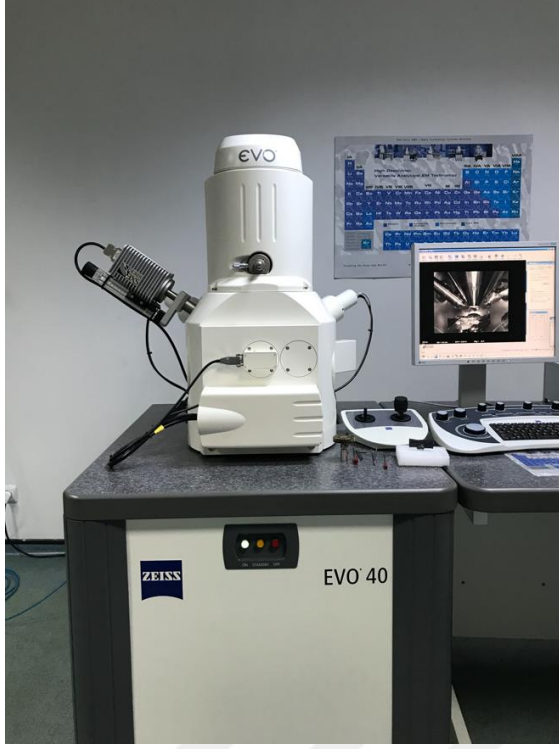
Resim 3.14. ZEISS Evo 40 SEM cihazı

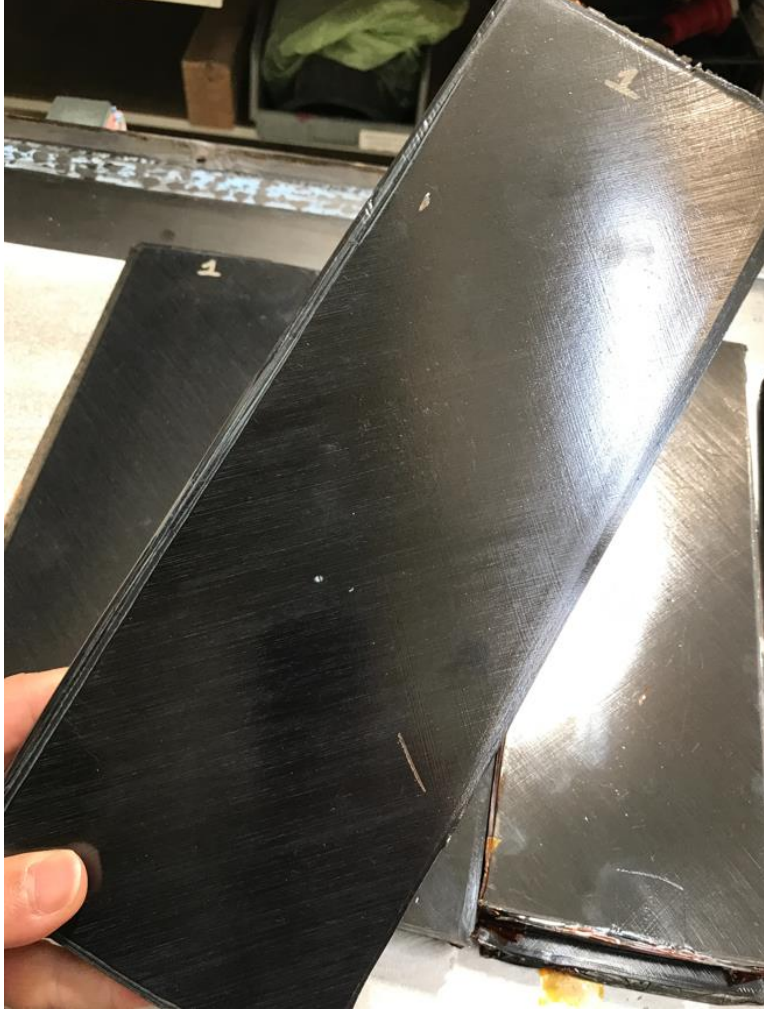
Resim 3.16. Üretimi yapılan komponent parça görseli

Resim 3.16’da ise otoklav’dan çıkarılmış parçanın görüntüsü verilmiştir. Resim 3.16’da görünen parça herhangi bir işlem görmemiş olup daha sonra parçanın çerçevesinde nihai boyutlandırma için parça işlenecektir, ayrıca kulakçık yapının oluşturulabilmesi için parça

üzerinden delikler delinerek daha sonrasında çelik burçların deliklere sıkı geçme ile montajı yapılacaktır. Tüm bu işlemlerin akabinde komponent seviyesi parça testler için hazır hale getirilmiş olacaktır.

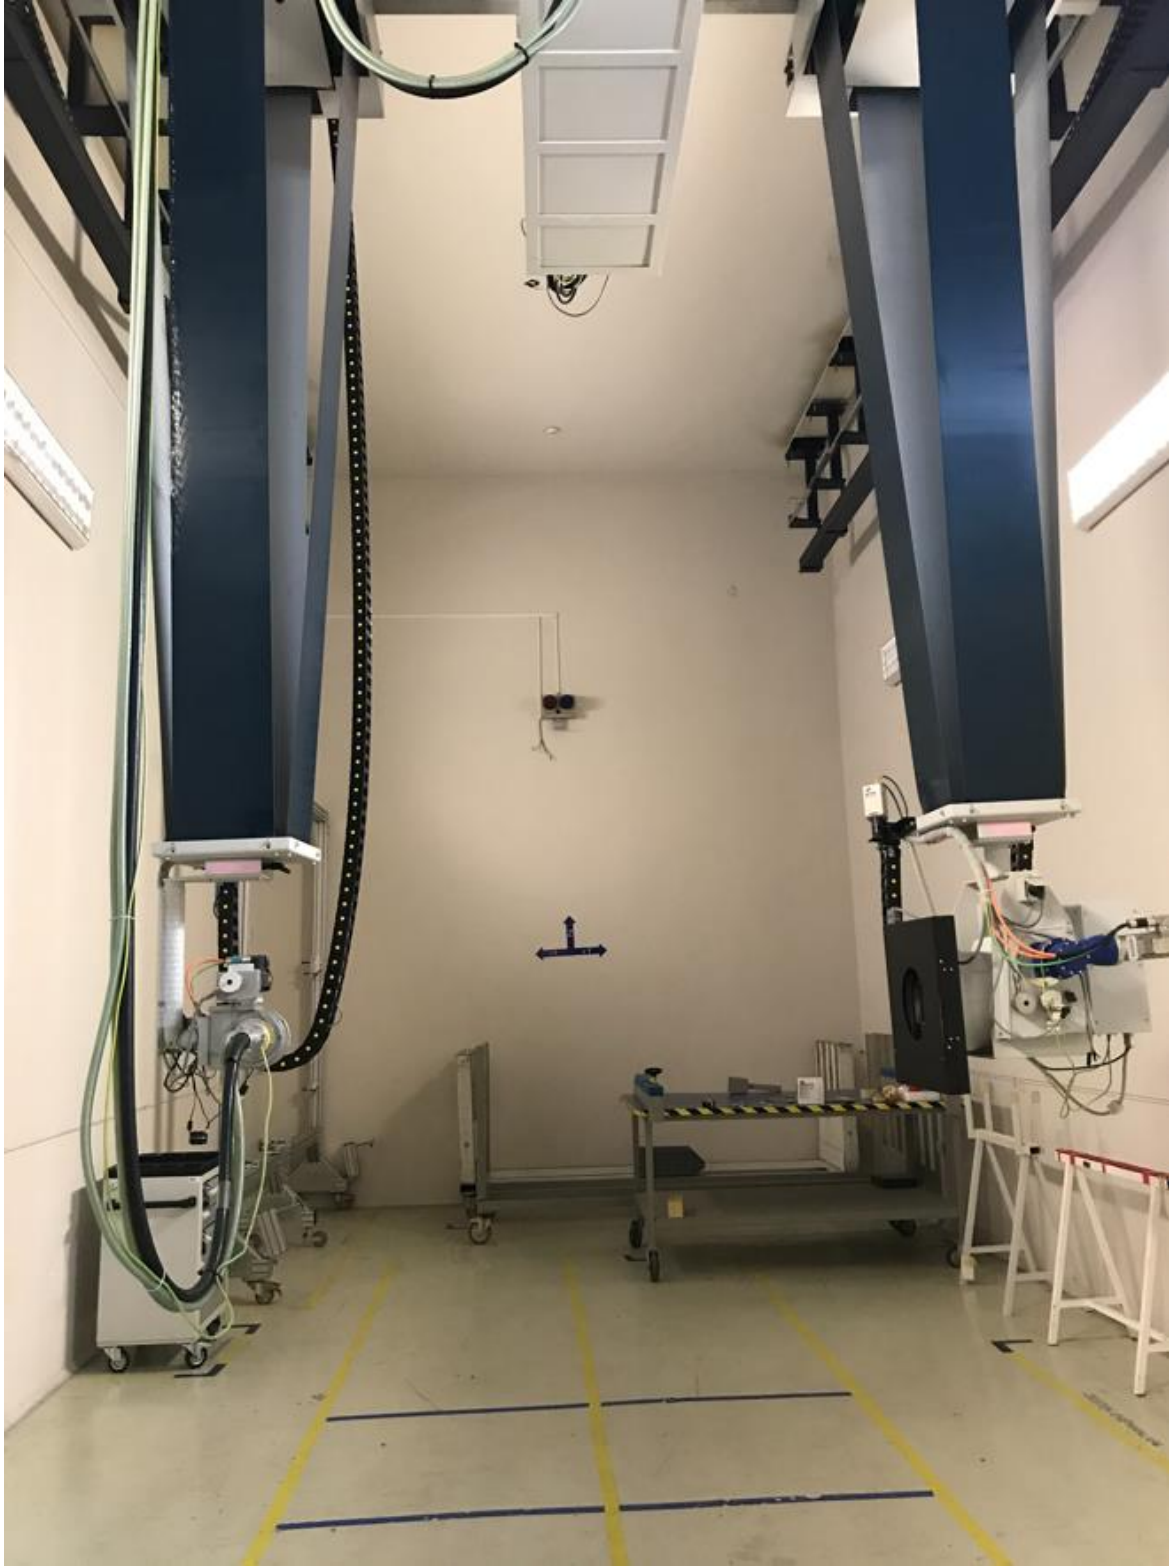
Resim 3.18. COMET MXR-160/20 X-ray cihazı

X-ray cihazının görüntüsü Resim 3.18’de verilmiştir.

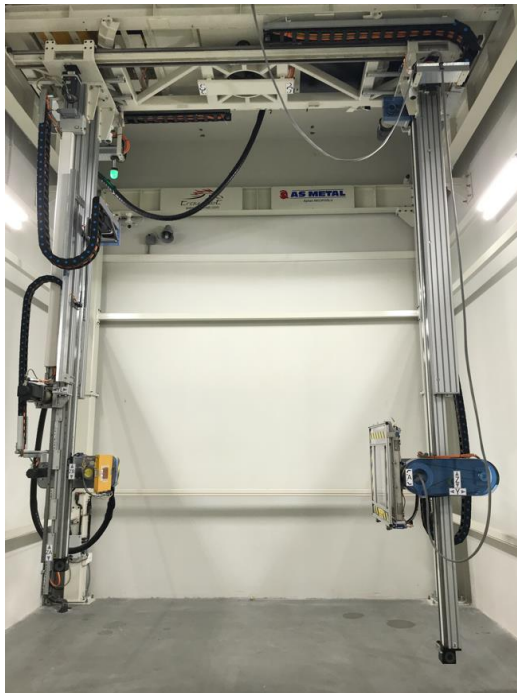
Resim 3.19. Balteau TSD225/3 X-ray

Balteau TSD225/3 X-ray cihazının görüntüsü Resim 3.19’da gösterilmiştir. Ayrıca cihaza numune bağlama şeklinin gösterildiği görüntü de Resim 3.20’de verilmiştir.

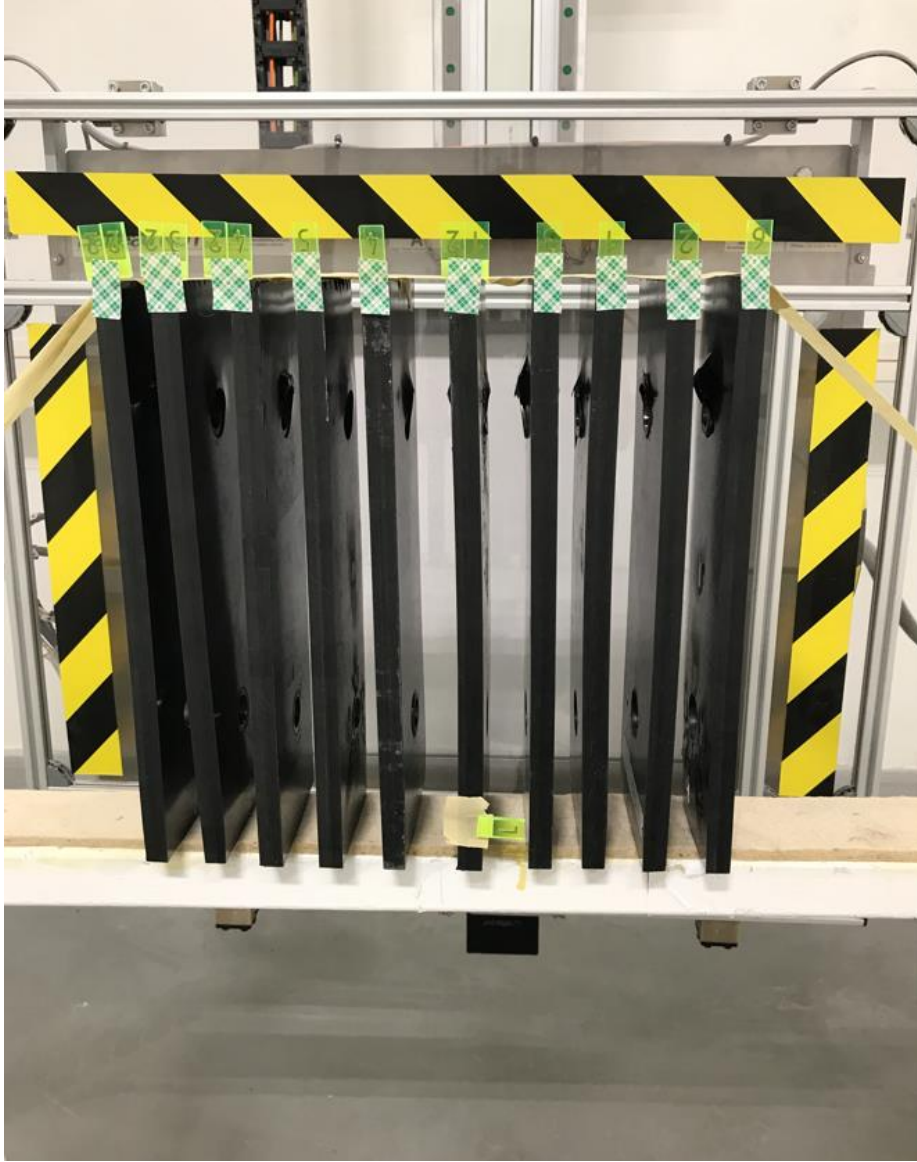
Resim 3.20. Numunelerin cihaza bağlanma görüntüsü

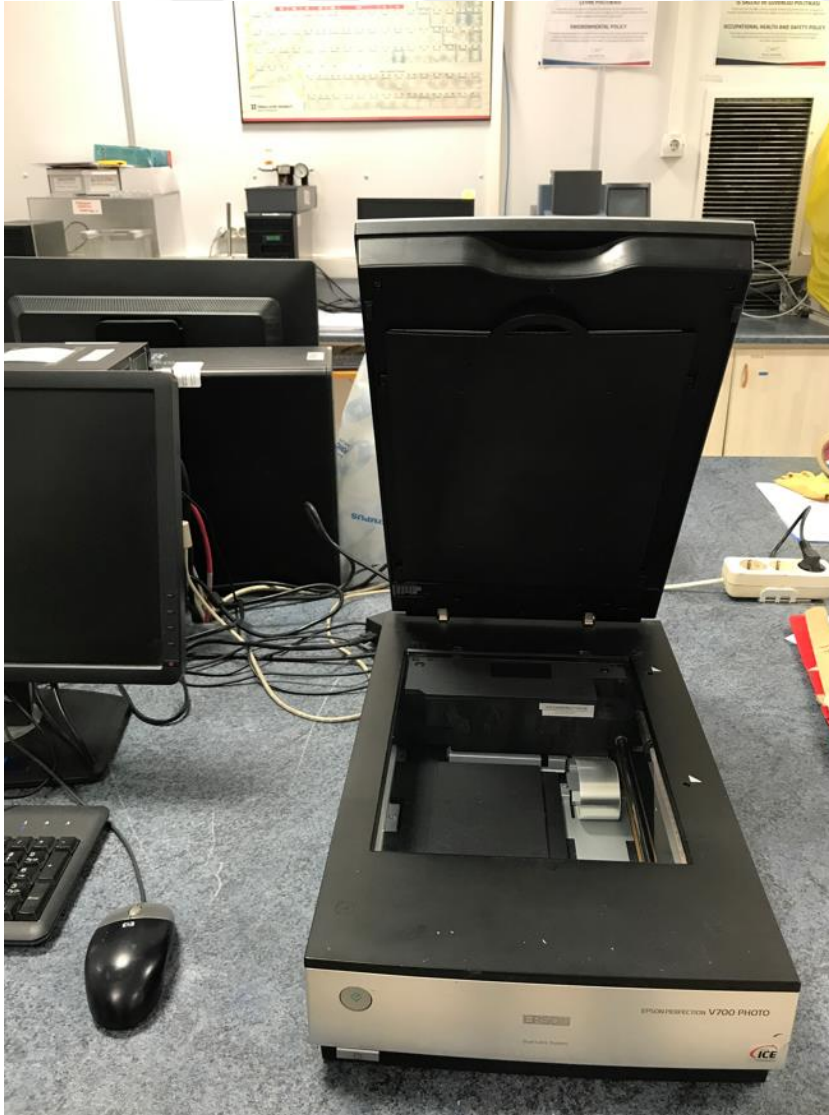
Resim 3.22. Epson tarama cihazı görüntüsü

Epson Perfection tarama cihazının görüntüsü Resim 3.22’de verilmiştir.

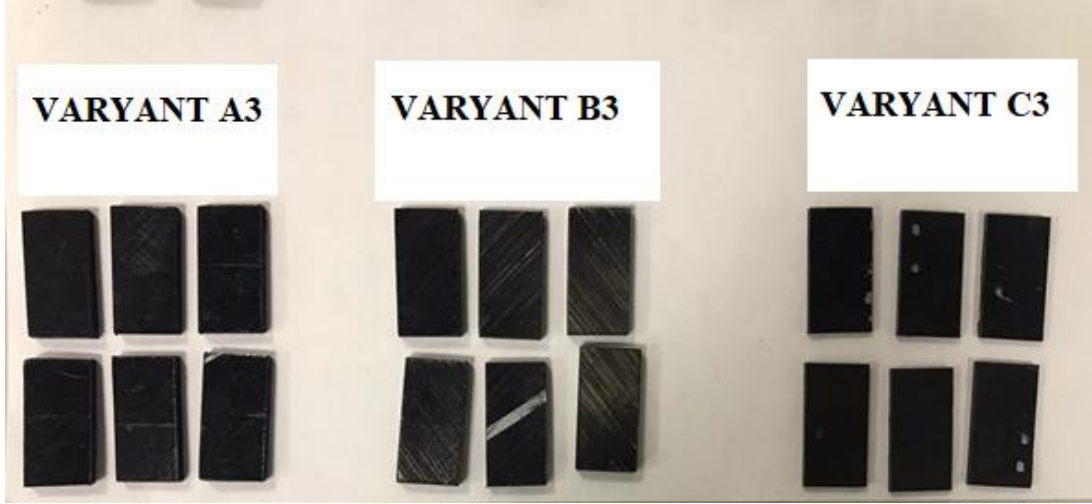
Resim 4.3. Varyant A3-B3-C3 test numuneleri

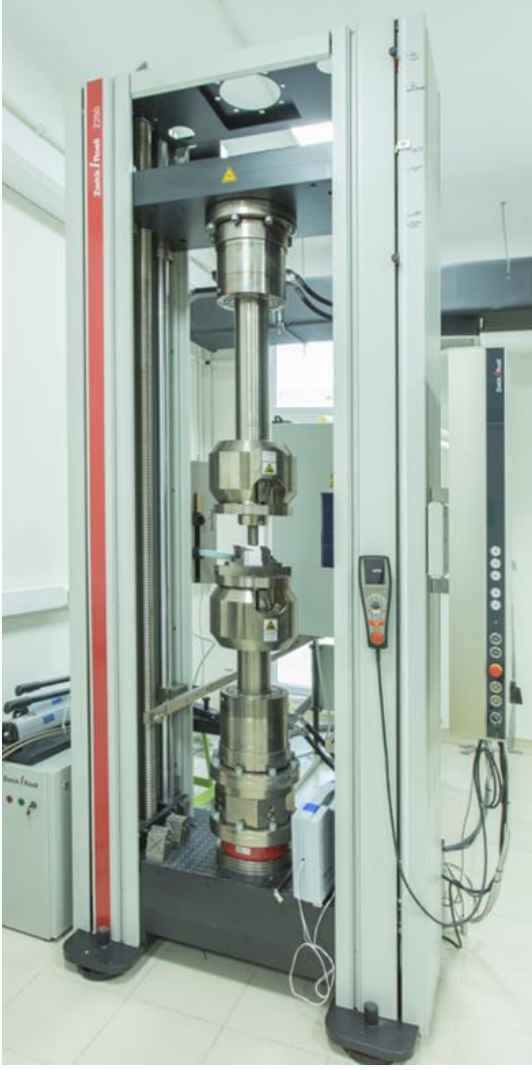
Resim 4.5. Zwick Z250Allround Universal Test cihazı

Mekanik testler kapsamında üç farklı üretim sıcaklığında üretilmiş olan kupon numunelerinin ASTM D3039 standardına göre 0 derece serilmiş olan numunelerin, ASTM D3039 standardına göre 90 derece serilmiş olan numunelerin, ASTM 3518 standardına göre +/- 45 derece serilmiş olan numunelerin ve ASTM 2344 standardına göre üç nokta eğilme testleri yapılmıştır. Üç sıcaklık arasında en ideal üretim sıcaklığının belirlenmesi hedeflenmiştir. Tüm kupon testleri Zwick Z250Allround Universal Test cihazında gerçekleştirilmiştir. Test cihazı görseli Resim 4.5'te verilmiştir.

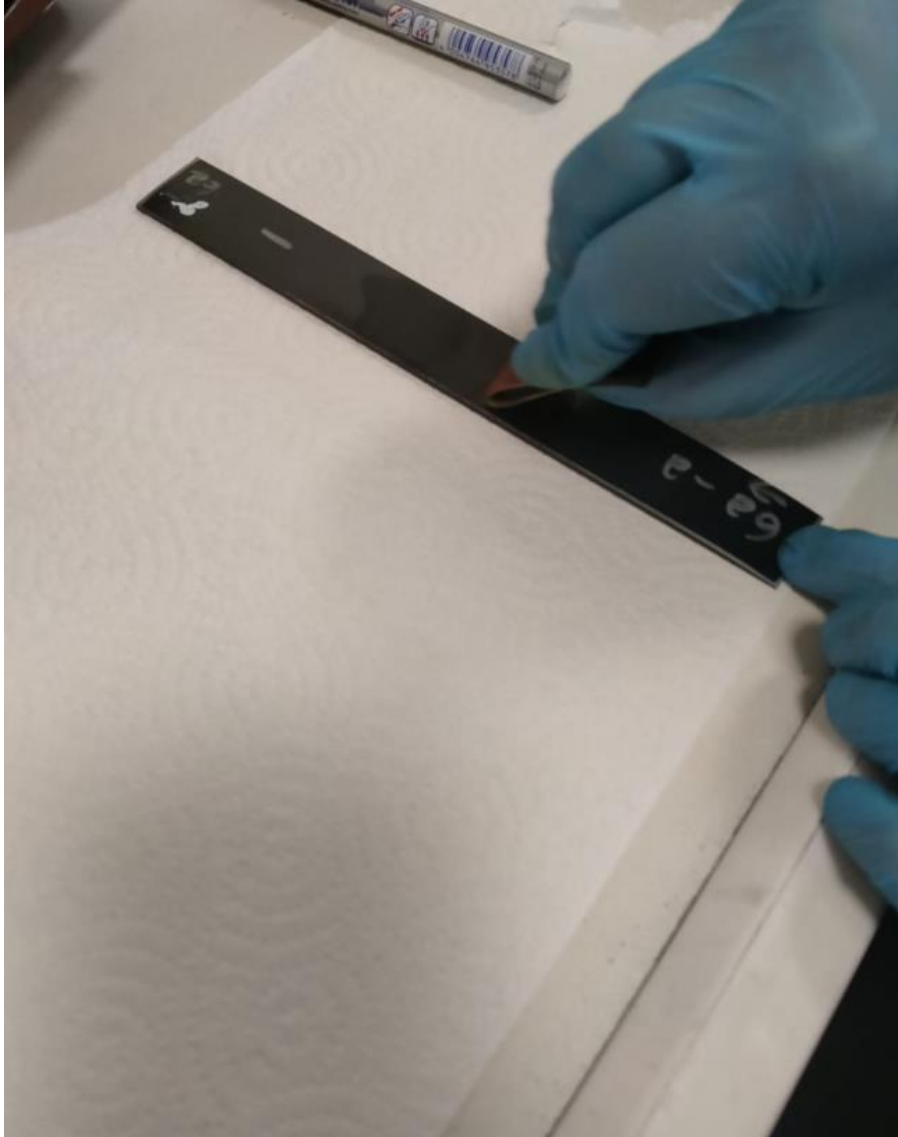
Resim 4.6. Gerinim ölçer yapıştırma işleminde zımparalama

0 derece, 90 derece ve +/- 45 derece serilmiş test numunelerinin poisson oranının belirlenmesi amacı ile kupon numunelerine gerinim ölçerler uygulanmıştır. Gerinim ölçerlerin uygulanması için kesim işlemleri tamamlanan kupon numunelerine önce gerinim ölçer bölgesinde yapışmanın daha sağlıklı olması için zımpara işlemi yapılmıştır. Zımpara işlemi Resim 4.6'da gösterilmiştir.

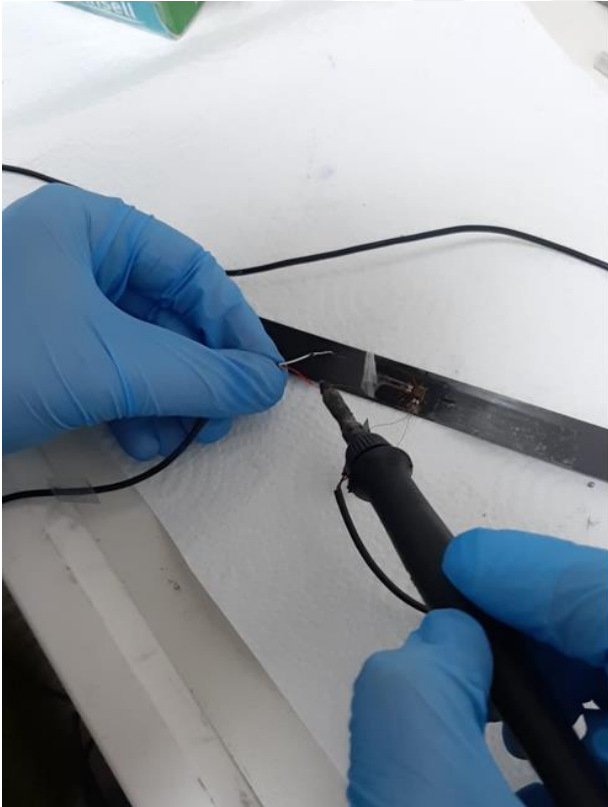
Resim 4.8. Lehimleme işlemi

Zımparalama işlemi ile yüzey hazır hale getirilir. Gerinim ölçer parça yüzeyine yapıştırıldıktan sonra gerinim ölçerin hassasiyeti nedeni ölçüm bölgesi koruyucu bant ile kapatılmıştır. Gerinim ölçer yapıştırma işlemi sonrası ise dataların toplanabilmesi için gerinim ölçerlerin bağlı olduğu teller lehimlenmiştir. Gerinim ölçer yapıştırma işlemi Resim 4.7’de, lehimleme işlemi ise Resim 4.8’de verilmiştir.

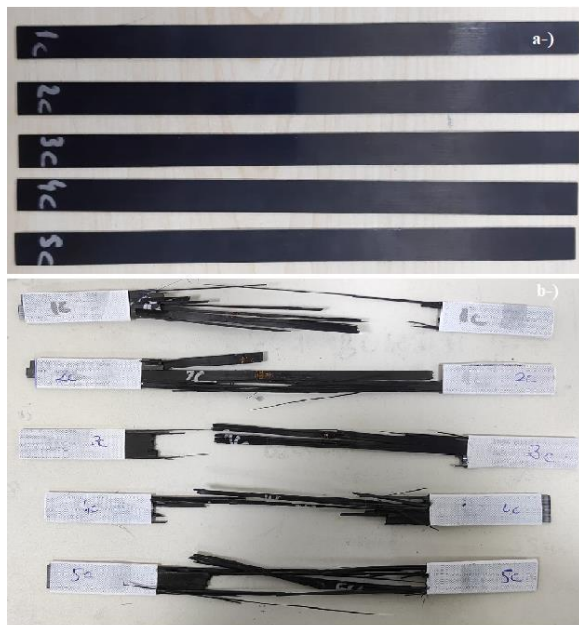
Resim 4.11. Kupon numune görselleri a-) test öncesi b-) test sonrası

Testler esnasında kupon numunelerinin test öncesi ve test sonrası görselleri Resim 4.11’de verilmiştir.

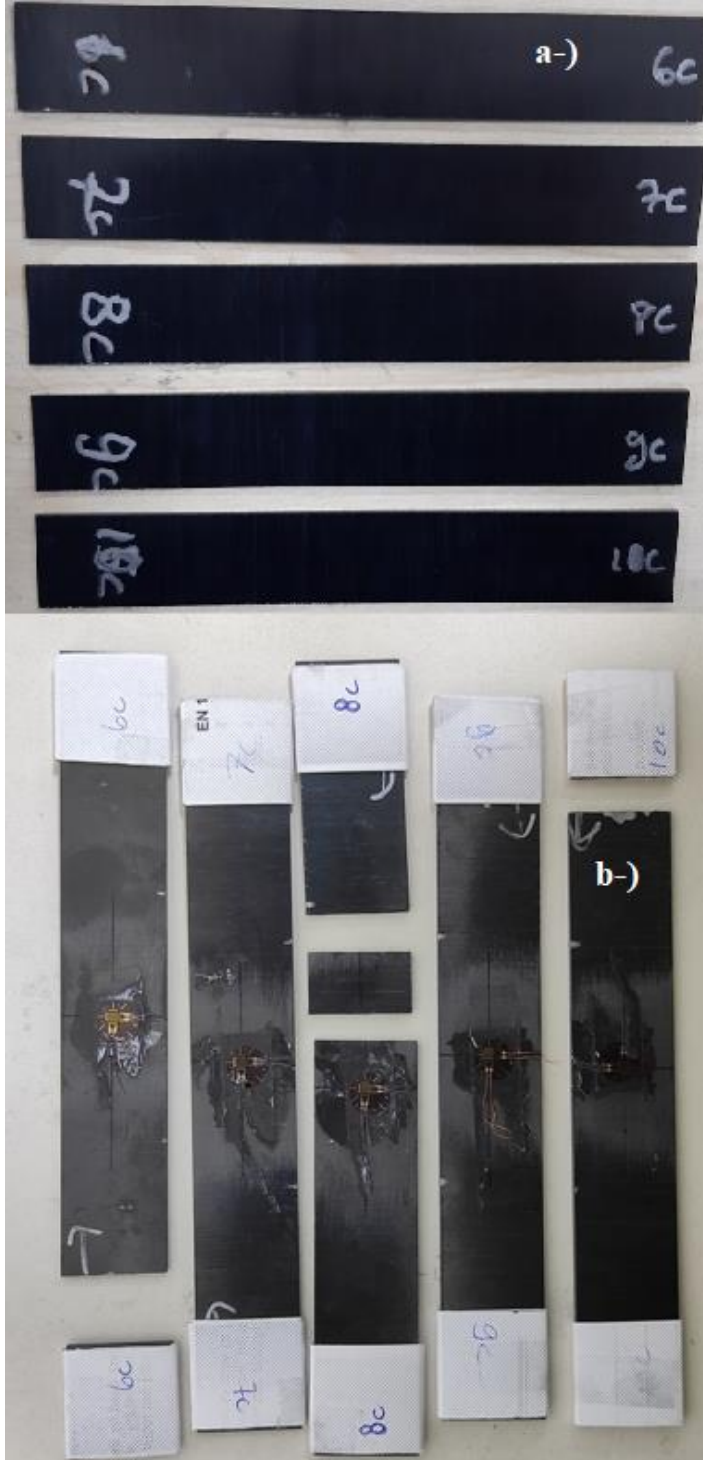
Resim 4.14. Kupon numune görselleri a-) test öncesi b-) test sonrası

Testler esnasında kupon numunelerinin test öncesi ve test sonrası görselleri Resim 4.14'te verilmiştir.

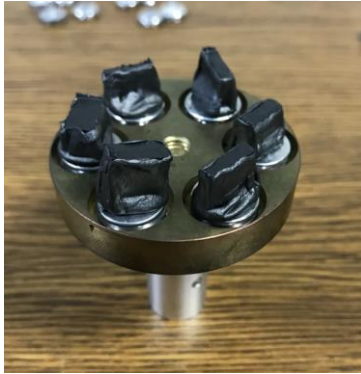
Resim 4.22. Karbon pasta uygulanması

Elektron mikroskobu ile numune incelemesi yapılırken öncelikle numunelerin hazırlıkları yapıldı. Kırına uğramış numuneler kontrol edilecek yüzeylere zarar verilmeden kesilerek kontrol numunesi boyutlarına getirildi. Daha sonra siyah karbon pasta ile kaplanarak iletkenliği artırıldı. Resim 4.22’de karbon pasta uygulaması gösterilmiştir. Daha sonra numuneler elektron mikroskobunda (SEM) daha net bir görüntü alabilmek için altın ile kontrol yüzeyi kaplanmıştır. Kaplama işlemi Resim 4.23’de gösterilmiştir. Ayrıca kaplanmış olan numune yüzeyleri içinde görsel Resim 4.24’de verilmiştir. Tüm proses tamamlandıktan sonra kontrol numuneleri alüminyum damga üzerinden incelenmek için cihaza yerleştirilir. Cihaz içerisinde bölgeler incelenerek daha detaylı görüntü alınmasının istenildiği bölgelere yaklaşılarak detaylı görüntüler alınır. Bu bölümde testleri gerçekleştirilen tüm kupon numunelerinin birer örneklerinin SEM görüntüleri üzerinden malzemenin iç yapısı ile ilgili inceleme yapılacaktır.

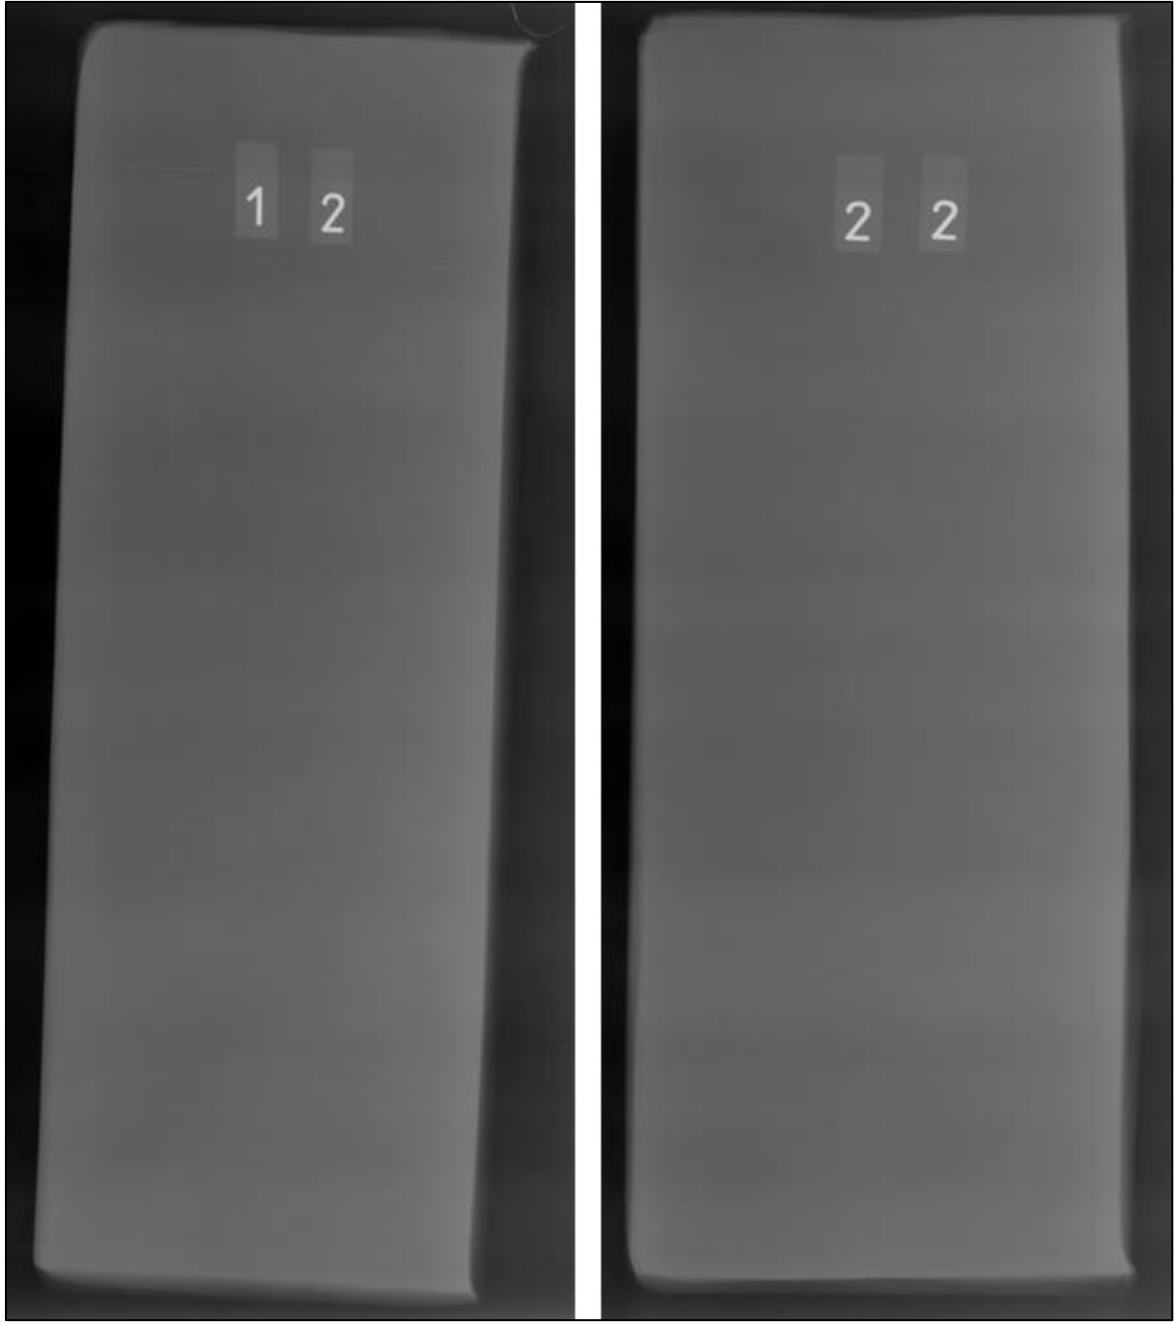
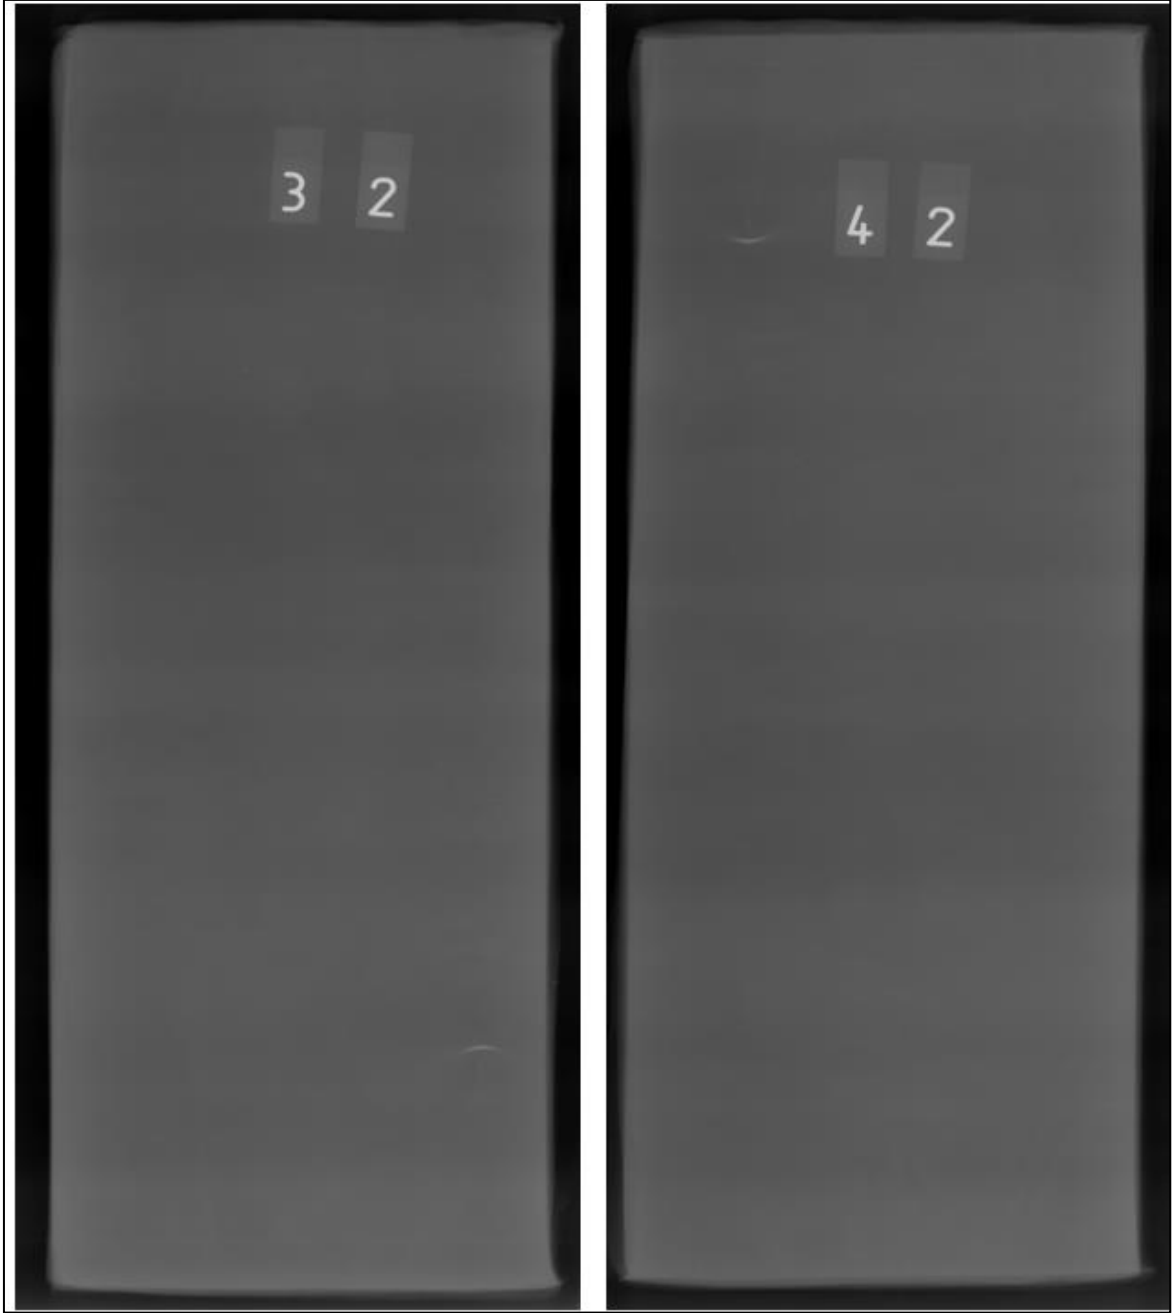
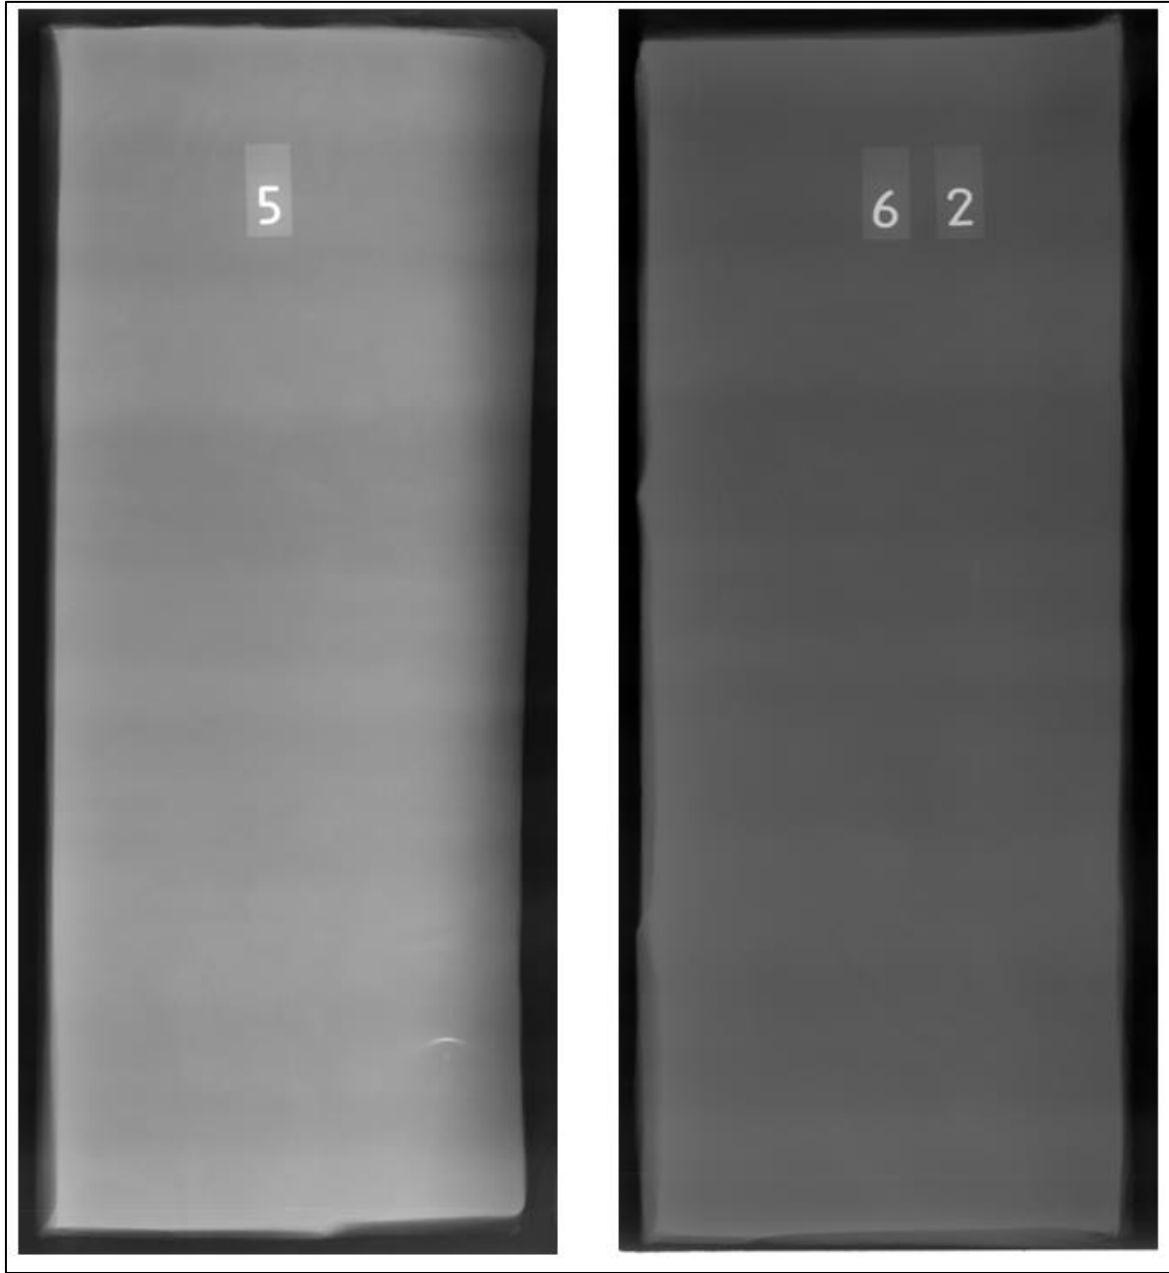
İncelenen tüm komponent parçalarımızın X-ray görüntülerinde herhangi bir hata tespiti yapılmamıştır. Bu nedenle üretimleri yapılan tüm komponent parçaları test için kullanılabilecek parçalar olarak kabul edilmiştir.

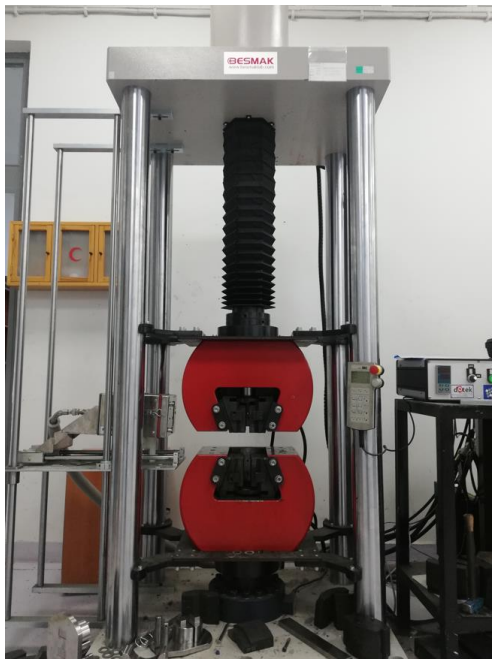
Resim 4.41. Besmak S100 çekme test cihazı

Statik testler Besmak S100 test cihazında yapılmıştır ve cihaz görüntüsü Resim 4.41’de gösterilmiştir. Besmak S100 test cihazının kapasitesi 1000kN’a kadar çıkabilmektedir. Komponent seviyesi test numuneleri otoklav’dan çıktıktan sonra hedef ölçülere getirilmiştir. Daha sonra ise parçanın asıl incelenmesi hedeflenen kulakçık yapının oluşturulması için parçada delik delme işlemi yapılmıştır. İnceleme bölgesindeki deliğin karşılığında test cihazına bağlantının da sağlanması için simetrik olarak da bir delik açılmıştır. Açılan deliklere çelik malzemeden yapılmış yüzükler kuru buz ile soğutma yapılarak sıkı geçme ile montaj edilmiştir.

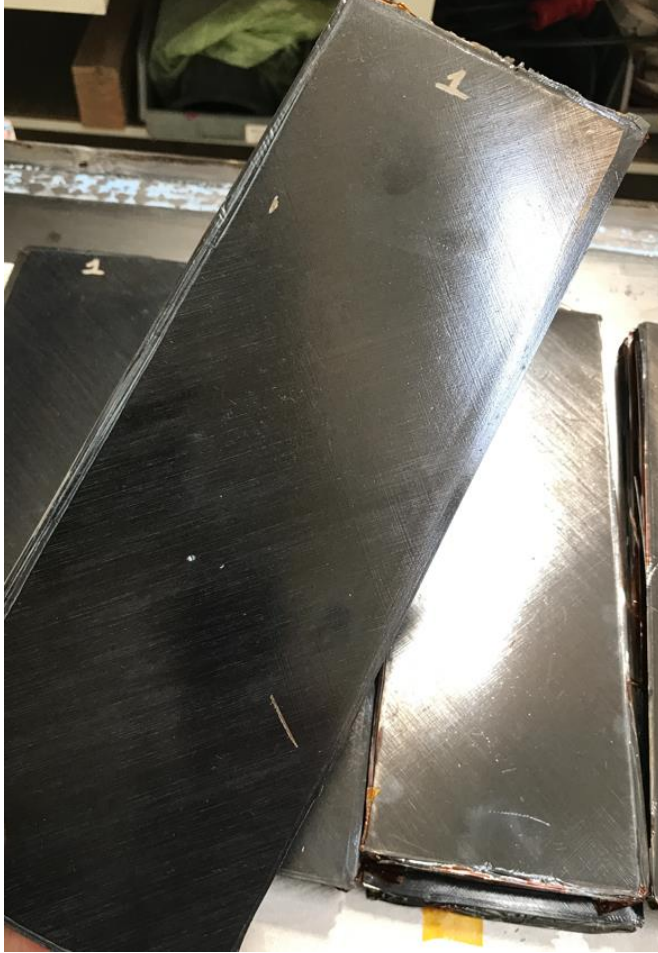
Resim 4.42. Otoklavdan çıkmış komponent numunesi

Otoklav döngüsünde çıkarılan komponent numunesi Resim 4.42’de verilmiştir. Komponent test parçasının nihai hale getirilmesi işlemleri olan boyut olarak ve delik delme işleminin arkasından deliklere yüzüklerin sıkı geçme ile montajının tamamlanmış hali Resim 4.43’te verilmiştir.

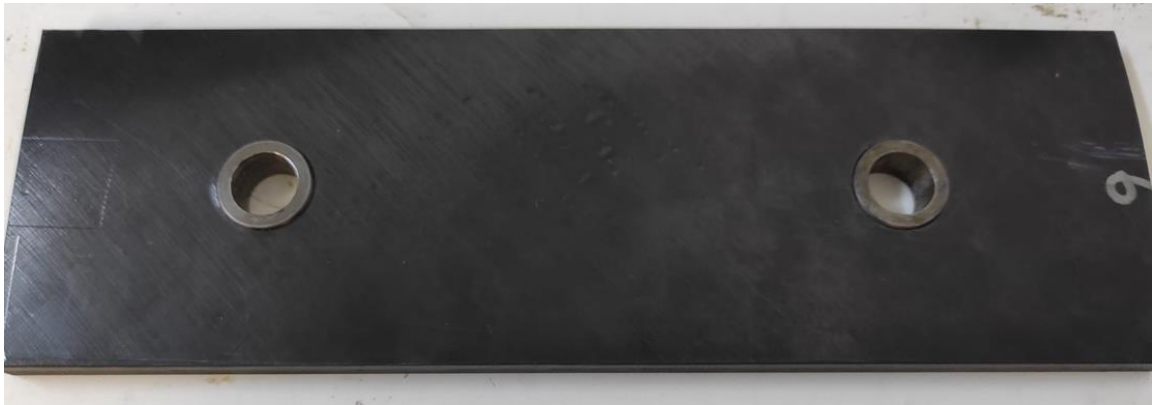
Resim 4.43. İşlemleri tamamlanmış komponent test numunesi

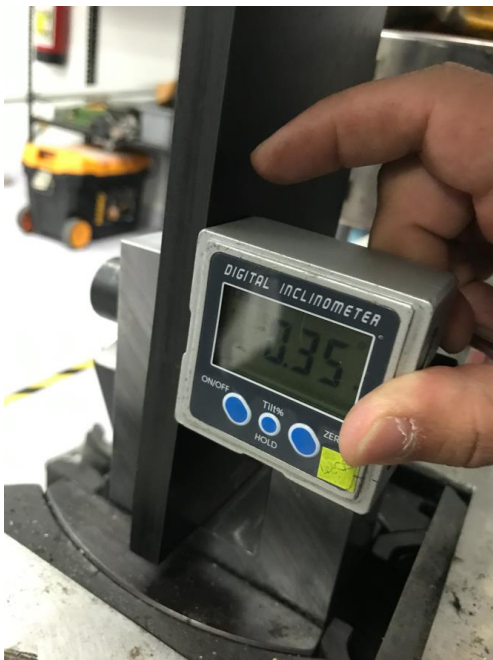
Resim 4.45. Dijital eğim ölçer ölçümü

Tüm komponent testlerinde parçalar test cihazına bağlandıktan sonra alt ve üst aparat üzerinden digital eym ölçer yardımı ile parçanın doğrusallığı kontrol edilmiştir. Parçanın test cihazına bağlanmış görüntüsü Resim 4.44'te gösterilmiştir. Testler esnasında eğim ölçer ile parçanın doğrusallığı kontrol edilmiş ve maksimum 0.5 derece sapma ile testler gerçekleştirilmiştir. Eğim ölçer görseli Resim 4.45'te verilmiştir.
