ÜRETİMDEKİ SICAKLIK VE SERİM PARAMETRELERİNİN TERMOPLASTİK  
KOMPOZİT KULAKÇIKLARIN MEKANİK DAVRANIŞLARI ÜZERİNDEKİ  
ETKİSİNİN BELİRLENMESİ

(Doktora Tezi)

GAZİ ÜNİVERSİTESİ  
FEN BİLİMLERİ ENSTİTÜSÜ

DETERMINATION OF THE EFFECT OF PRODUCTION TEMPERATURE AND  
STACKING PARAMETERS ON THE MECHANICAL BEHAVIOR OF THE  
THERMOPLASTIC COMPOSITE LUGS

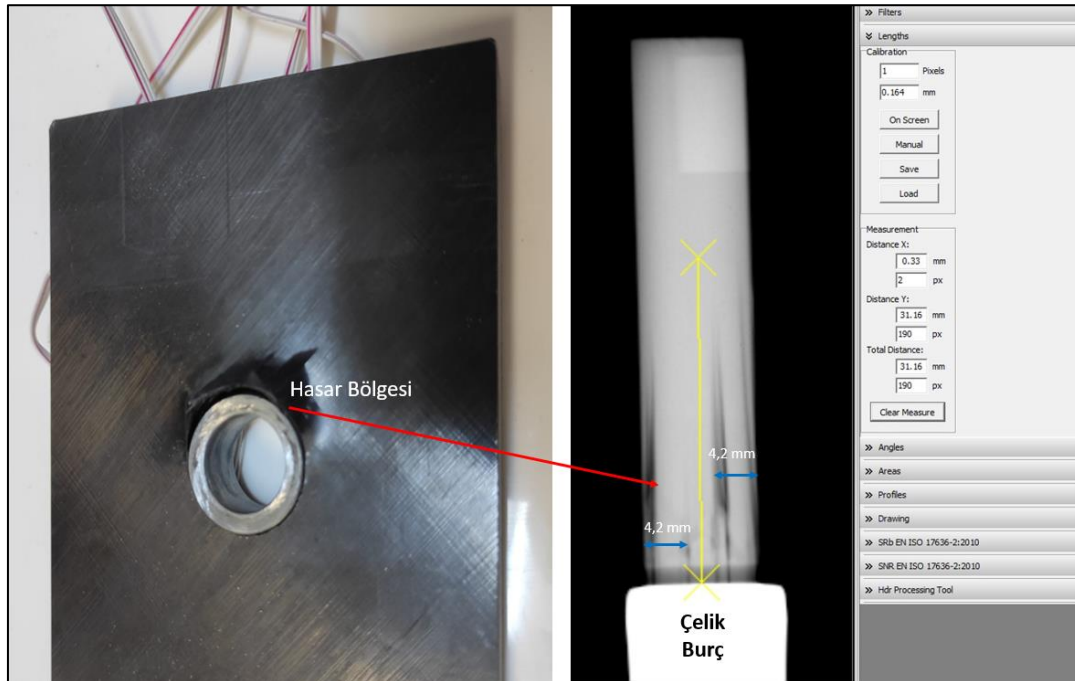
Resim 4.47. 2 numaralı numune hasar bölgesi X-ray görüntüsü

2 numaralı kompozit kulakçık yapısının statik test sonrası X-ray görüntüsü Resim 4.47’de verilmiştir. Parçanın test sonrası hasar bölgesi sol kısımda verilmiştir ve bölgeye kalınlık boyunca dik olarak görüntü olarak X-ray görüntüsü incelenmiştir.

En uzun hasarın boyutu en sağda yüzeyden başlayan bir hasar olarak görünen hasardır ve yaklaşık 31mm boyunca ilerlemiş olarak görünmektedir. Yüzeylerdeki serimler 2 numaralı komponent parçası için  $\pm 45^\circ$  serim kombinasyonuna sahiptir. Görüntünün sol kısmında da çelik burç bölgesinden başlayan ince bir çatlağın yukarı doğru ilerlerken genişlediği ve katmanlar arasında bir ayrılmanın olduğu gözlemlenmektedir. Parçanın iç kısmında ise parçanın simetri eksenine göre simetrik olan iki hasarın olduğu görülmektedir. Sol tarafta oluşan hasar yaklaşık 5mm boyunca ilerleyip durmuş iken simetriğinde yer alan hasar ise genişleyerek ilerlemiş ve katmanlar arası bir ayrılmanın oluşması ile birlikte yaklaşık 25-26 mm kadar ilerleyerek durmuş olarak görünmektedir.

Hasarların oluştuğu katmanlar  $\pm 45^\circ$  serimlerin yer aldığı bölümlerdir. 1 numaralı numunede görünen çelik burcun kayması durumu 2 numaralı numunede gözlemlenmemiştir. Burç üzerinde bir kayma durumu olmadığı için katmanlar arası ayrılmanın 1 numaralı numuneye göre daha az olduğu gözlemlenmektedir.

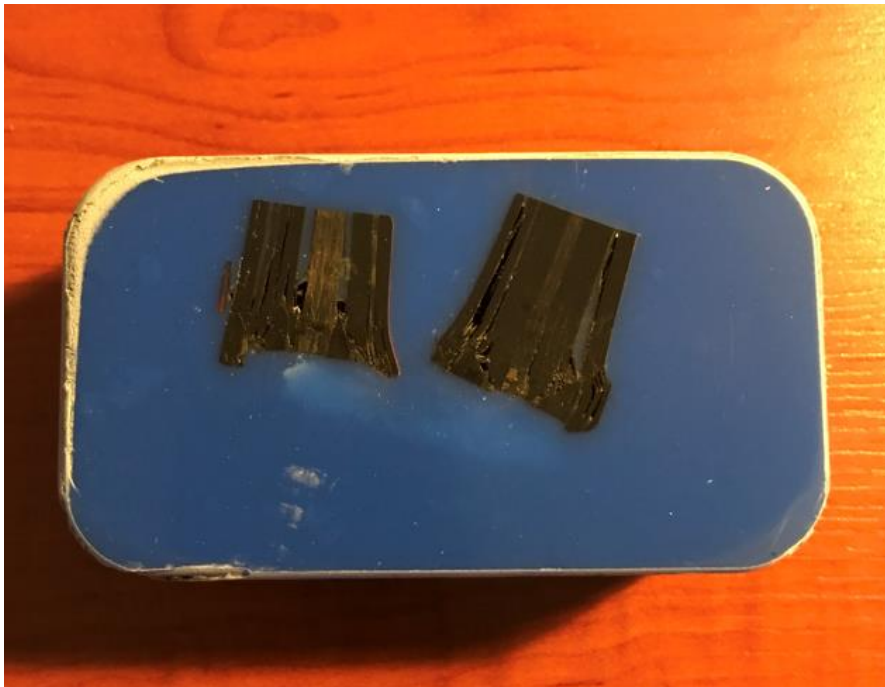
Resim 4.54. Bakalite alınmış muayene örneği

Bakalite alma işlemi tamamlandıktan sonra mikroskop ile inceleme için hazırlanmış numune Resim 4.54'te gösterilmiştir. Bu bölümde statik testleri yapılmış altı farklı komponent parçası için makro ve mikro yapıda incelemesi yapılacaktır.

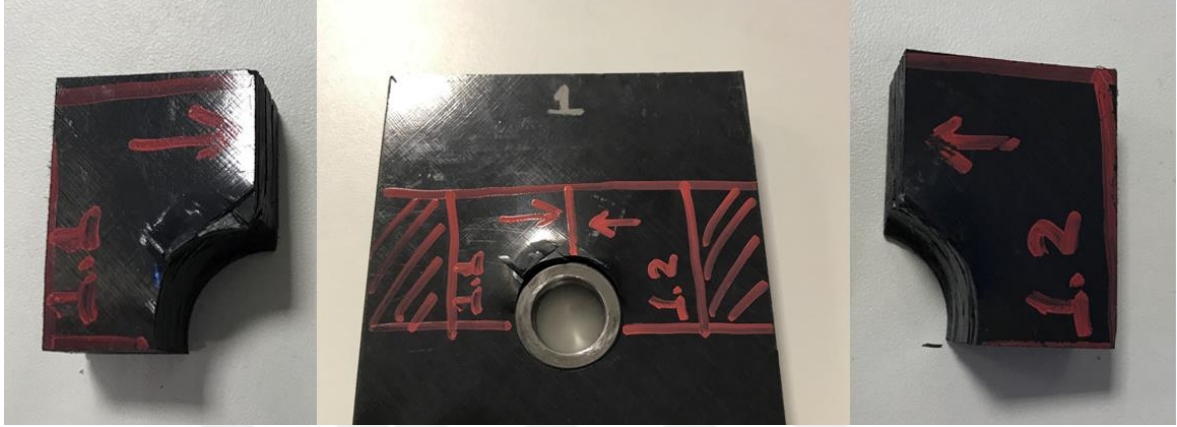
Resim 4.55. 1 numaralı komponent muayene parçaları

1 numaralı komponent parçası üzerinden iç yapının incelenmesi için statik çekme testi sonrası parça üzerinden kesilmiş olan muayene parçaları aşağıda Resim 4.55’te verilmiştir.

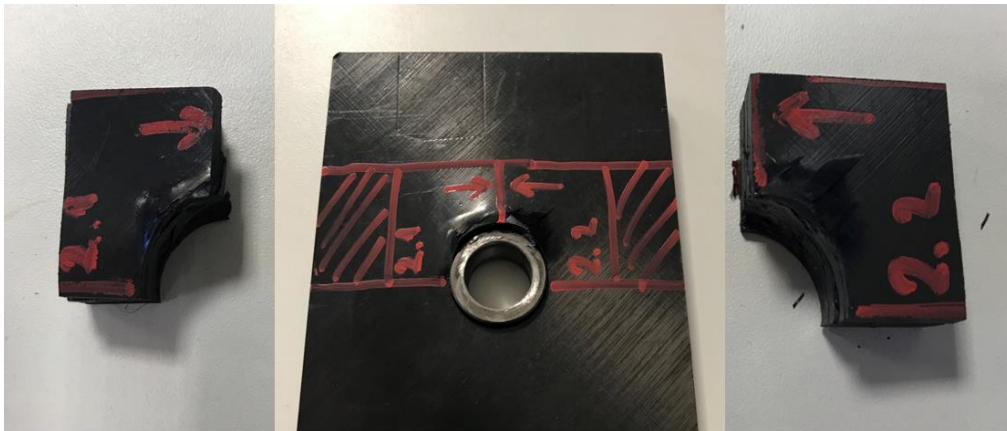
Resim 4.59. 2 numaralı komponent muayene parçaları

2 numaralı komponent parçasının detaylı incelenmesi için statik test sonrası hasarlanmış parçanın delik bölgesinde ki iki parçanın kesilerek muayeneye hazırlanan parçaların görselleri Resim 4.59’da gösterilmiştir.

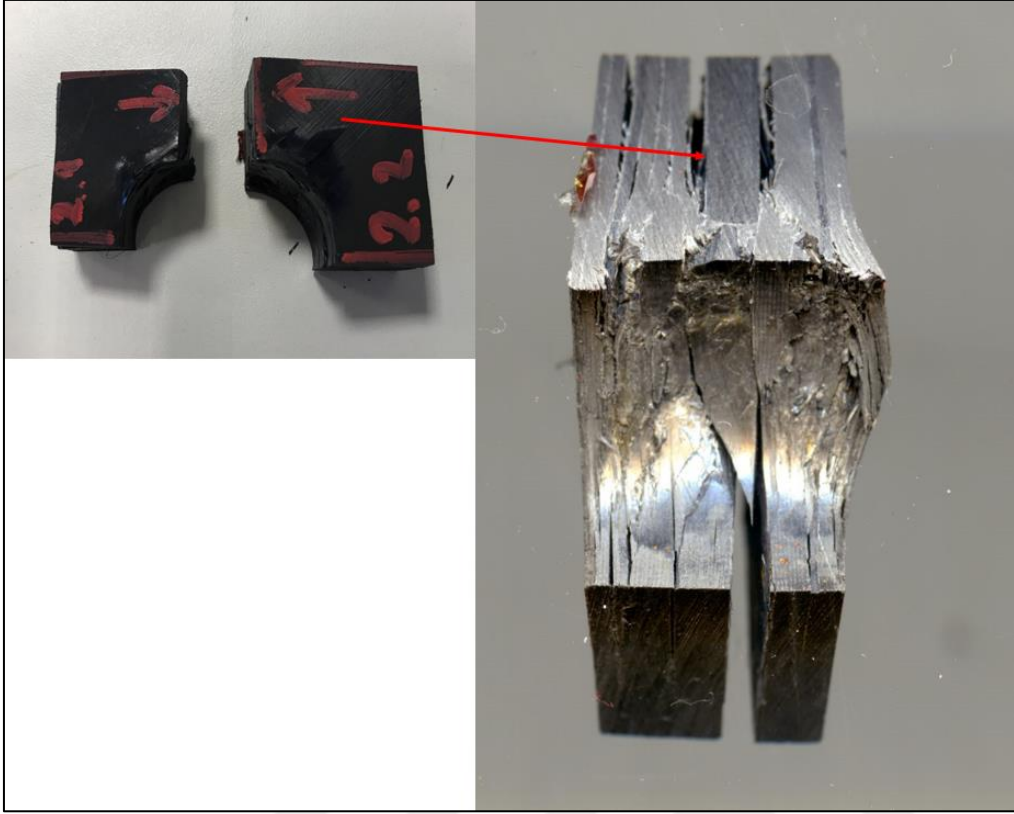
Resim 4.60. 2.2 numaralı komponent numunesine ait makro görüntüleri

Resim 4.60'ta 2 numaralı komponent parçasına ait olan makro görüntüleri verilmiştir. Parçanın 2.2 kısmının makro görüntüsü alınırken 2.1 kısmı ise kesim esnasında katmanlar arasında ayrılma olduğu için bu kısım için makro görüntüsü alınmamıştır. 2 numaralı numune üzerinde hasarlanan bölgeler ve kaba olarak çatlakların ilerleyişleri görülmektedir.

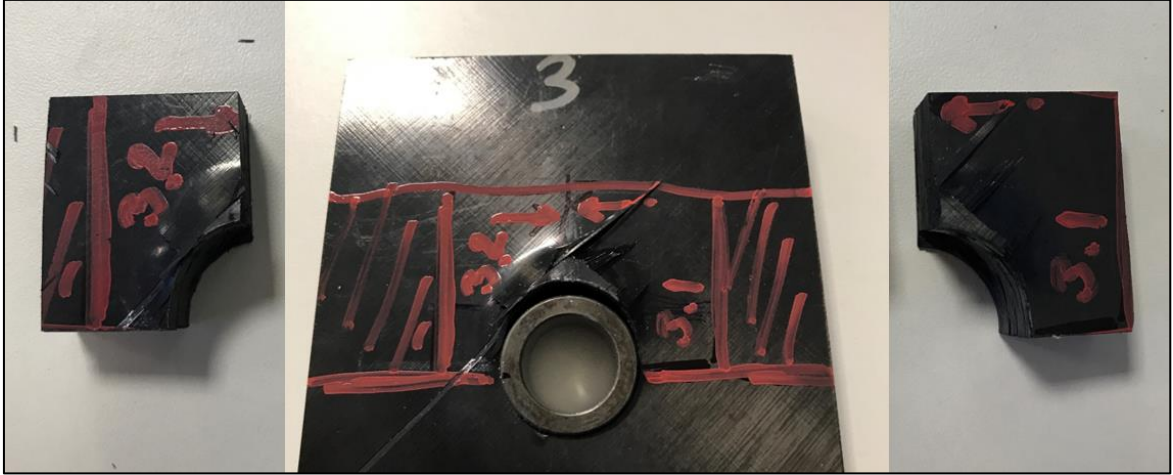
Resim 4.63. 3 numaralı komponent muayene parçaları

3 numaralı kompozit kulakçık yapısının aksenal çekme testi sonrası detaylı iç yapının incelenmesi için makro ve mikro seviyede mikroskop görüntüleri alınmıştır. Resim 4.63'te test sonrası hasarlanan delik çevresinden alınan parçaların görüntüsü verilmiştir. Resim 4.64'te ise kesimleri tamamlanan parçaların makro ölçekte görüntüleri alınmıştır. Makro seviyede alınan görüntülere göre parça çelik burç parçasının çekme yüklemesi ile birlikte temas bölgesinde hasarlanmalar başlamış olup, parça içerisinde oluşan hasarlar ise parça boyunca hareketlenmiştir. 3.1 ve 3.2 parçalarında da katmanlar arası ayrımlar meydana gelmiştir.

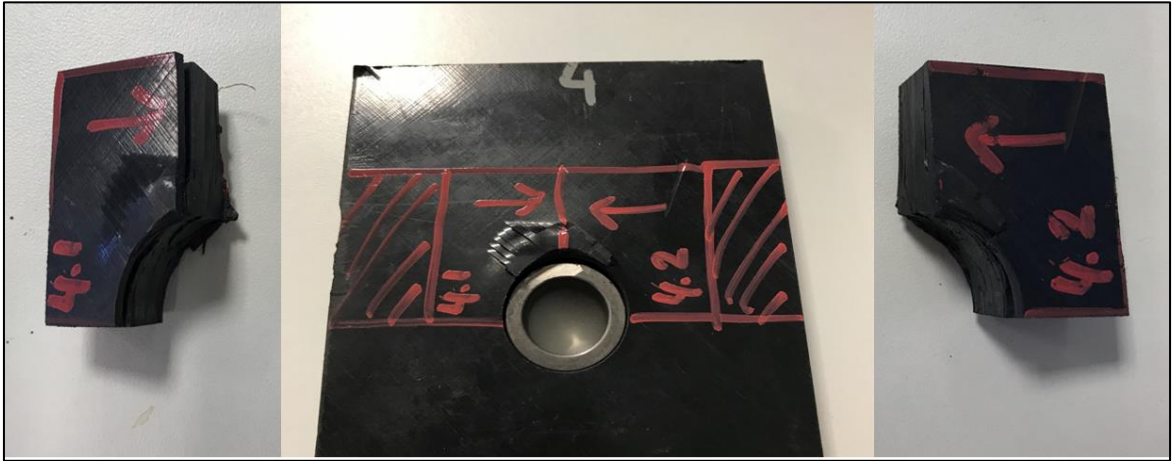
Resim 4.67. 4 numaralı komponent muayene parçaları

4 numaralı komponent için statik test sonrası mikroskop incelemesine hazırlanan parçalar Resim 4.67’de verilmiştir. Resim 4.68’de komponent parçasından çıkarılmış 4.2 numunesinin makro görüntüsü verilmiştir.

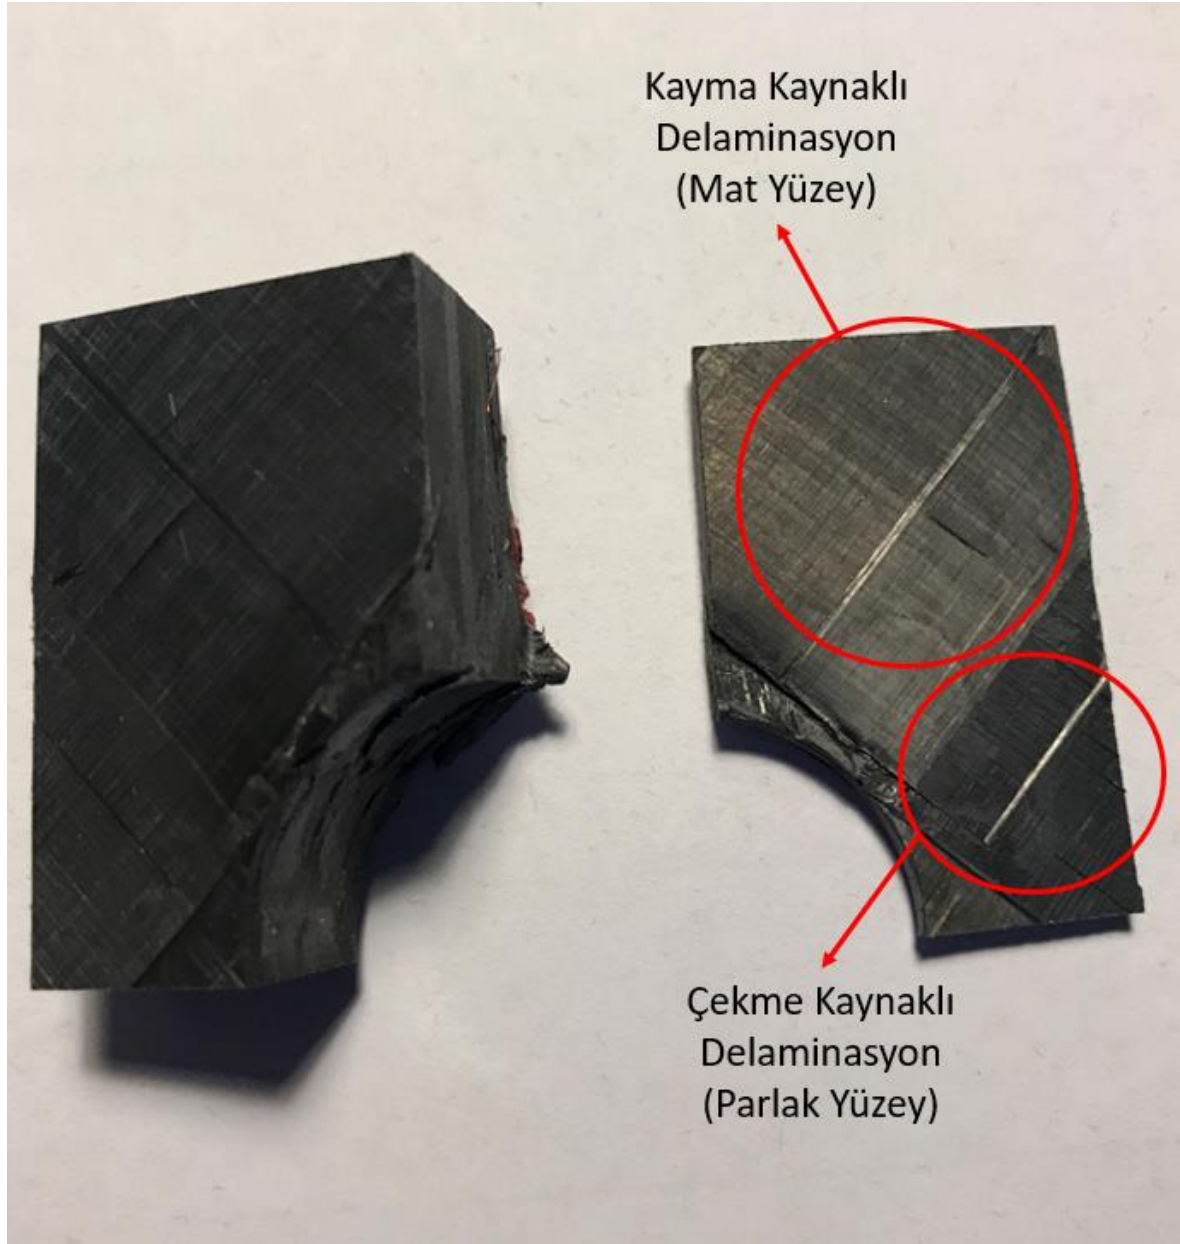
Resim 4.69’da ise katmanlar arası ayrımının kesim esnasında direk ayrılmış olan 4.1 numunesinin yüzey incelemesi yapılmıştır. Parça katmanları arasında ayrıldığı için mikroskop ile incelenmemiş ve yüzey incelemesine bırakılmıştır. 4.1 numunesinin üst kısmında yüzey mat bir şekilde görülmektedir bu nedenle bu alandaki katmanlar arasın ayrımın kayma gerilmeleri kaynaklı olduğu görülmektedir. Aynı parçanın alt kısmında ise parlak bir yüzey görülmektedir. Parlak yüzey bölgesinde oluşan hasar ise çekme yüklemesi kaynaklı oluşan hasarlardır.

Resim 4.69. 4.1 numaralı komponent numunesine ait yüzey görüntüsü

4.1 ve 4.2 numunelerinin makro ölçüde alınmış görüntülerinden temel olarak parça üzerindeki yükleme koşulları ve temel hasar oluşumları gözlemlenmiştir.

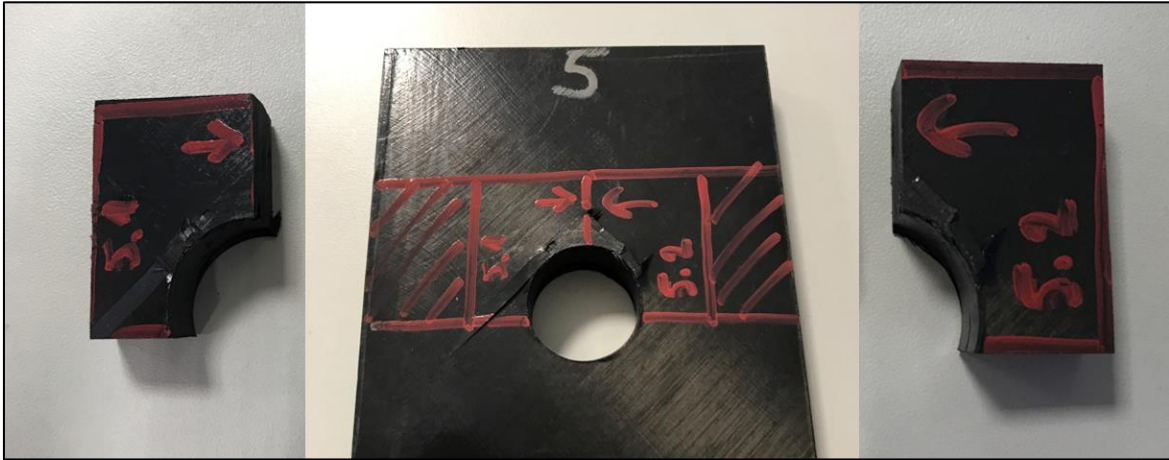
Resim 4.71. 5 numaralı komponent muayene parçaları

Statik olarak uygulanan testlerin sonunda hasar almış olan 5 numaralı komponent parçasının delik etrafındaki hasar modlarının gözlemlenmesi için yapılan kesimlerin görselleri Resim 4.71’de gösterilmiştir.

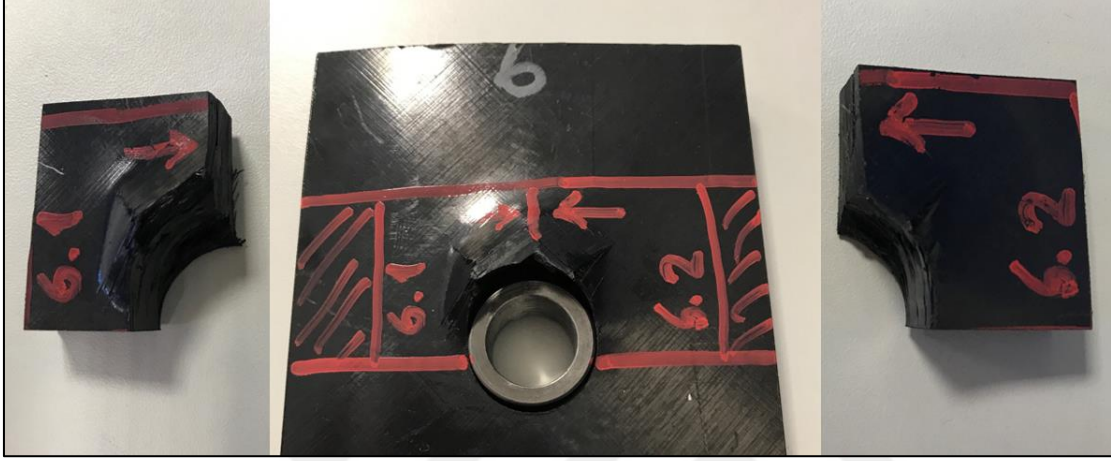
Resim 4.75. 6 numaralı komponent muayene parçaları

6 numaralı komponent test numunesine ait olan statik test sonrası hasar görüntüsü ve delik etrafında oluşan hasarların detaylı incelenmesi için kesilen numune parçaları Resim 4.75’te verilmiştir.

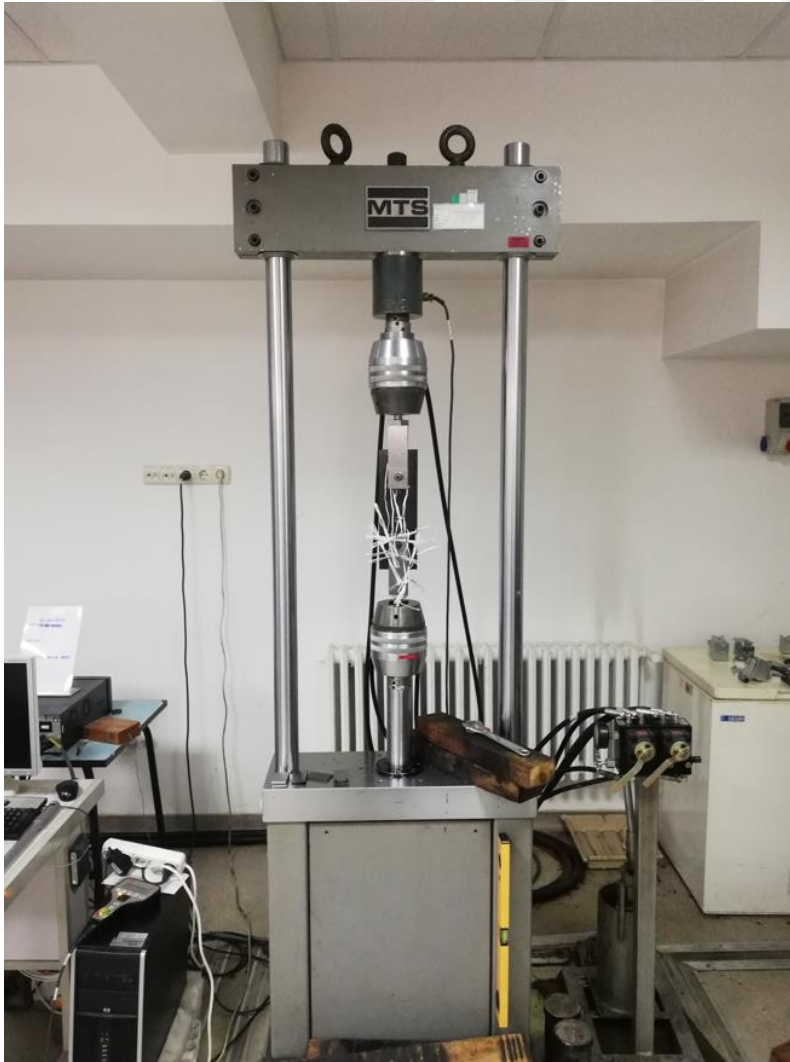
Resim 4.79. MTS 312.21 - 100 kN kapasiteli test cihazı

Statik testleri tamamlanan altı farklı serim kombinasyonuna sahip olan kompozit kulakçık yapılardan eksenel çekme dayanımı en yüksek olan 6 numaralı komponent parçası üzerinde bir yorulma testi icra edilmiştir. Parça üzerinde hedeflenen 2 milyon döngüyü tamamlaması olacaktır. Bu döngünün tamamlanması durumunda parçanın yorulma kritik durumunu başardığı kabul edilmiştir. Yorulma testleri MTS 312.21 - 100 kN kapasiteli servohidrolik dinamik universal test cihazı ile gerçekleştirilmiştir. Test cihazının görüntüsü Resim 4.79’da verilmiştir.

MTS 312.21 çekme ve yorulma test cihazının teknik özellikleri aşağıda verilmiştir;

- 100 kN max kapasite
- 5,8 – 16,5 mm çapında yuvarlak numune bağlama kapasitesi
- 100 kN statik ve dinamik yüklemeye uygun basma plakaları
- -80 °C - +175 °C'ye kadar sıcaklıklarda çalışabilen, ilk ölçüm uzunluğu 12,5 mm, 25 mm ve 50 mm olarak ayarlanabilen +5 mm ile -2,5 mm arasında hareket edebilen dinamik ekstensometre
- -40 °C ile +100 °C arası sıcaklıklara çalışabilen, en az  $\pm 15$ mm aralığında ölçüm yapabilen harici bir LVDT (deflektometre)

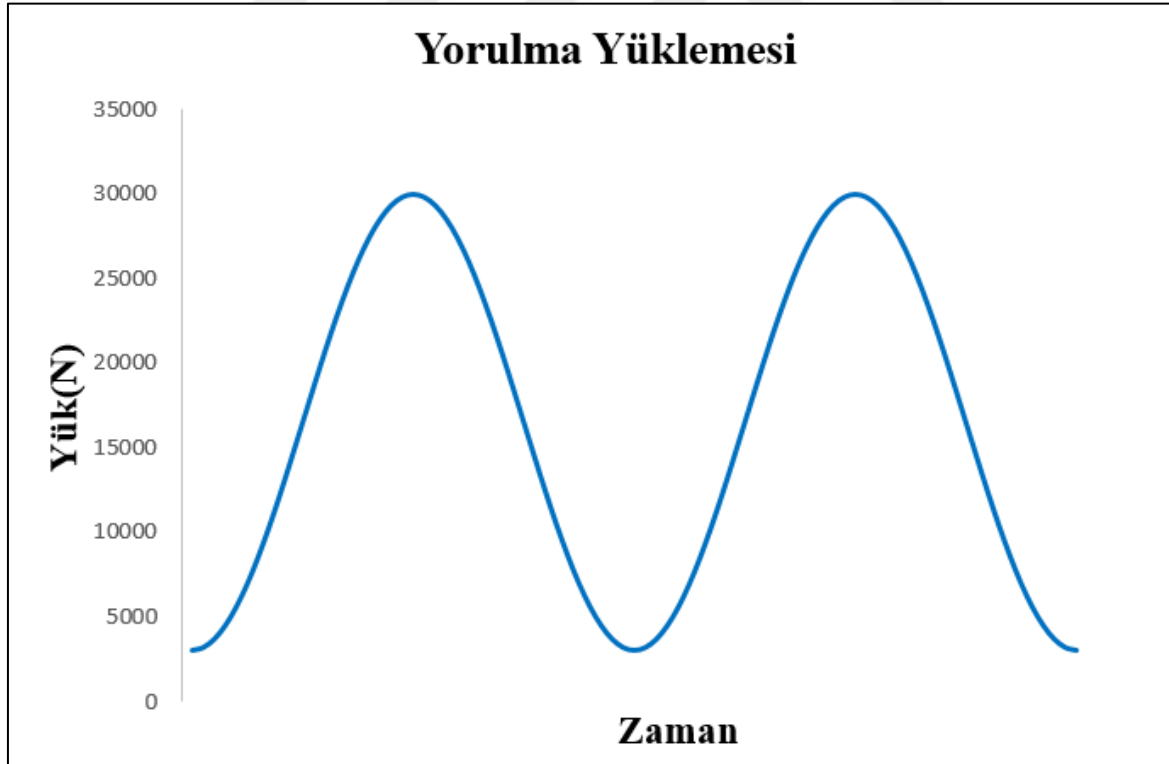
Şekil 4.35. Yorulma yükleme grafiği

Yorulma için kullanılan yükleme Şekil 4.35'de verilmiştir. Yükleme 30kN'luk bir yükleme hedeflenmiştir. Kulakçık yapıların testlerinde sıkça kullanılan yükleme koşulu olarak  $R=0,1$  yüklemesi kullanıldığı için yükleme 30kN ile 3kN arasında bir salınım yapmıştır.
