**ÜSKÜDAR ŞEHİT AHMET PAŞA SİBYAN MEKTEBİ VE  
RESTORASYON ÇALIŞMALARI**

**YÜKSEK LİSANS TEZİ  
MİMARLIK ANABİLİM DALI**

**DÜZCE, 2020**

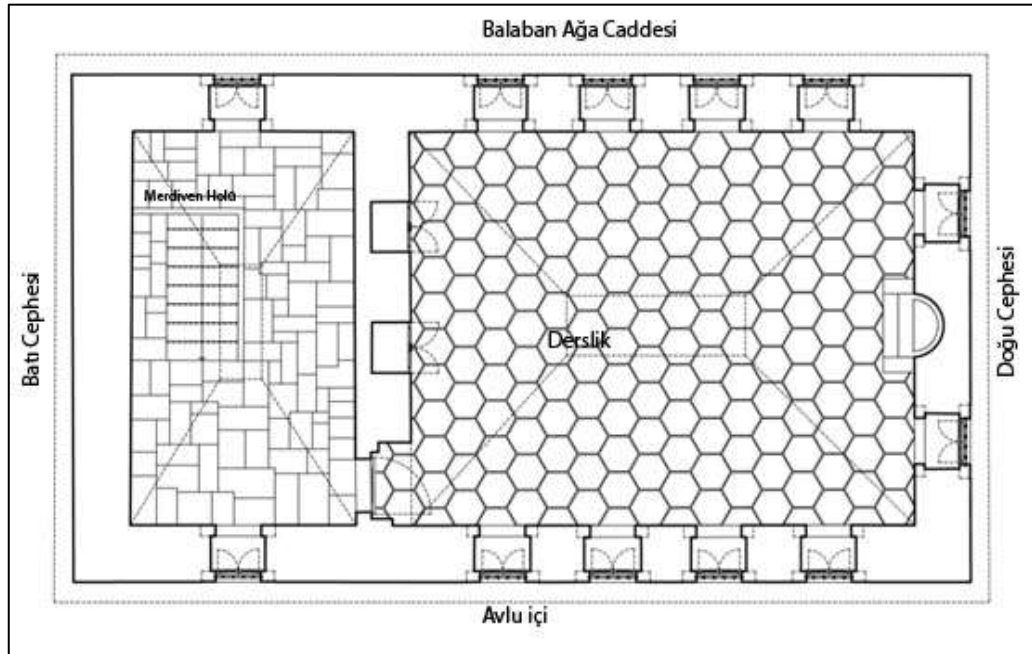
Şekil 4.1. Valide-i Cedid sıbyan mektebi kat planı.

Valide-i Cedid Camii ile birlikte 1710 yılında yapılan sıbyan mektebinin banisi Sultan III. Ahmet'in annesi Emetullah Gülnuş Valide Sultan'dır. Mektep fevkani olup, caminin deniz tarafında, avlunun kuzeyinde bulunan Balaban Ağa Caddesinden olan avlu, giriş kapısı üzerindedir. Bu dönemin ser mimar-ı olan Kayserili Mehmet Ağa tarafından yapılmış olması muhtemeldir [18]. Sıbyan mektebinin girişi avlu girişinden ayrı olup, avlu içerisinden birde yandan girişleri mevcuttur. Alt katında mahya odası olarak kullanılan bir mekân mevcuttur. Üst kata çıkıldığında bir adet derslik bulunmaktadır. Derslik, kuzey ve güney cephelerden dörder pencere ile aydınlatılmaktadır. Doğu cephesinde ise ocak bulunmaktadır. Külliye ile beraber yapıldığından helâlar yapı içerisinde yoktur. Sıbyan mektebi iki ayrı bölüm gibi düşünüldüğünde; birinci bölüm giriş ve merdiven kovanının bulunduğu alan, ikinci bölüm ise derslik ve altta deponun bulunduğu alandır. Birinci bölüm basık bir tonoz ile derslik bölümü ise diğer bir tonoz ile örtülüdür. Derslik kasnağa kadar 3.50 m, tonoz üst noktasında ise 6.30 m yüksekliği bulmaktadır. Çatı örtüsü kurşundur. Kesme taştan yapılan kâgir yapı günümüze sağlam bir şekilde ulaşmıştır. 2013–2015 yılları arasında camii ile birlikte restore edilmiştir. Bugün fonksiyonuna uygun olarak Kur-an kursu olarak kullanılmaktadır ( Şekil 4.1).

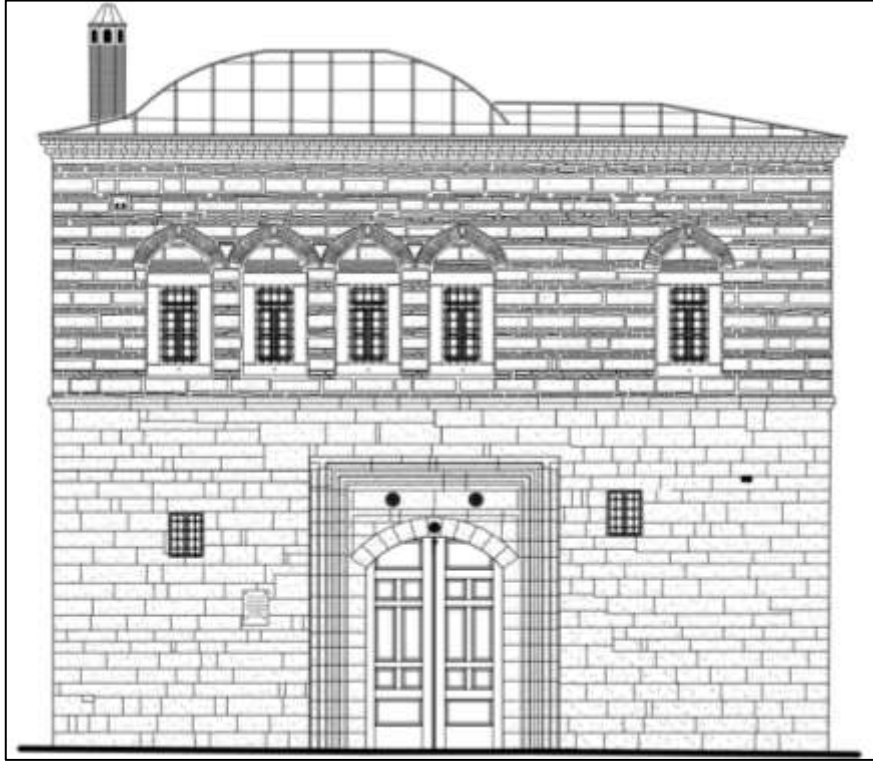
Şekil 4.2. Balaban Ağa caddesi cephesi.

Şekil 4.2 Balaban Ağa Caddesi Cephesinde, alt kotta avlu giriş kapısı ve üzerinde mektep görülmektedir. Tuğla sıralı örgü ve hafifletme kemerleri ile cephe süslenmiştir. Üst örtü üç sıra kirpi saçak üzerine örtülmüştür. Dersliğin tonozu belirgindir. Ocağa ait baca ve küllahı görülmektedir.

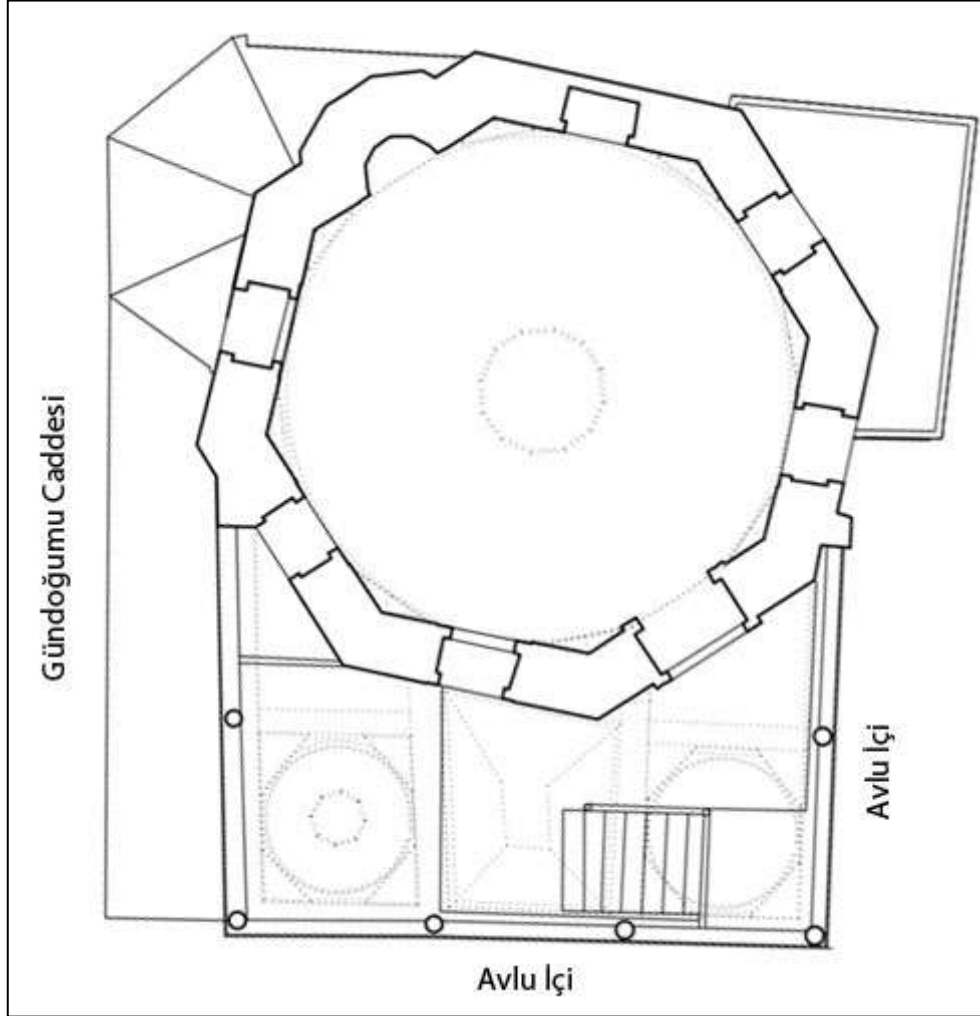
Şekil 4.3. Ahmedîye külliyesi sıbyan mektebi kat planı.

mermerdendir. Derslik kısmının giriş kısmında kitabeli bir kapı bulunmaktadır. Kitabede mektebin 19. yüzyılda yapılan onarımından bahsedilmektedir. Sekizgen planlı olan mektebin bir kenarı kapı, bir kenarı mihrap, iki kenarı dolap diğer kenarları da şebekeli penceredir. Yüksek bir kubbe ile örülü olan derslik kesme taştandır. Külliye içersin de olması sebebiyle helâları külliyeinin diğer bir kenarındadır. Mektebin üst örtüsü kurşundan olup, cephesi oldukça sade mermer korkuluklar ve kesme taşla işlenmiş gül bezeklerle süslenmiştir (Şekil 4.3, Şekil 4.4).

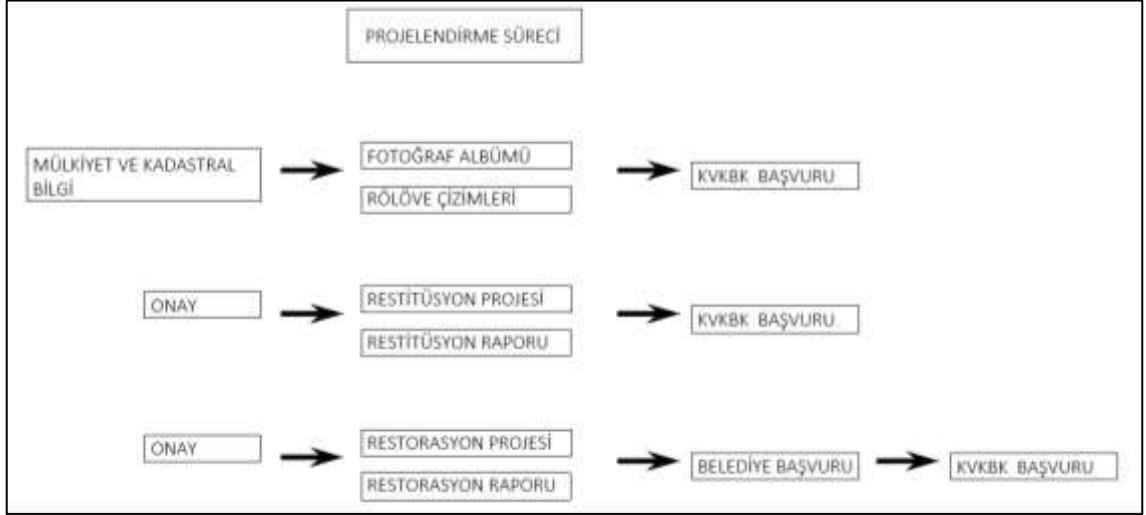
Şekil 5.3. Esaslı onarım süreç şeması.

Restitüsyonda; güncel rölöve de bulunan veriler doğrultusunda dönemsel eklentiler restitüsyon aşamalarını gösterecektir. Bir yapının restitüsyon için dönemsel analizleri yapılması gereklidir. Restitüsyon projesi restorasyon projesine veri sağlayacak proje olacaktır. Restitüsyonda tarihi belge niteliği taşıyan her türlü verinin korunması esastır. Bu sebeple tarihi araştırmanın çok kapsamlı yapılması gerekmektedir. Tek dönem bazen I. II. dönemler olarak hazırlanan restitüsyon projeleri onaya sunulularak onay alınmaktadır. Restorasyon projesi restitüsyon projesi onayına müteakip hazırlanır. Restorasyon projesinde yapının onarımı, yeni kullanımı için getirilen müdahaleler ve müdahalelerin şekli projeye yansıtılması gerekmektedir. Bu proje KVKBK sunulmadan önce ilgili belediyece imar mevzuatı açısından incelenmesi gerekmektedir. Belediye onayı sonrası

ilgili KVKBK sunulacaktır. Tüm bu projelerin çizim ölçek ve detayları 660 sayılı ilke kararı ile net bir şekilde belirlenmiştir.

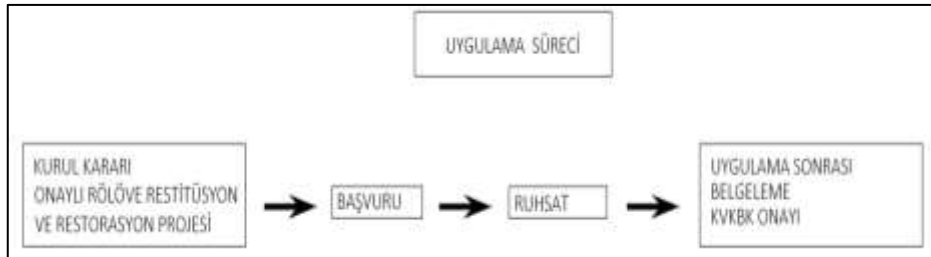
Şekil 5.4. Uygulama süreci şeması.

Projelerin onayı sonrası restorasyon süreci başlayacaktır ancak kültür varlıkları da ruhsata tabii olup ilgili belediyesinden ruhsat alınarak uygulama süreci başlayacaktır. Belgeleme, restorasyonun her aşaması için esas olan bir kavramdır. Uygulama da bulunan veriler ve uygulama sonrası durum belgelenerek son onay makamı olan KVKBK başvuru yapılacak ve onaylandıktan sonra süreç sona erecektir.

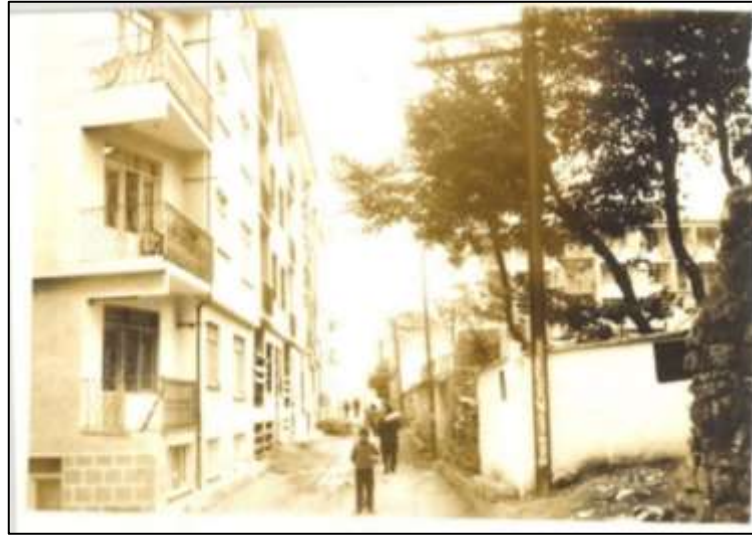
Şekil 6.1. Boybey sokak güneybatıdan girişi [32].

Fotoğraflarda görüldüğü üzere mektebin üst örtüsü yoktur. Her iki yanında da niteliksiz yapılar bulunmaktadır.

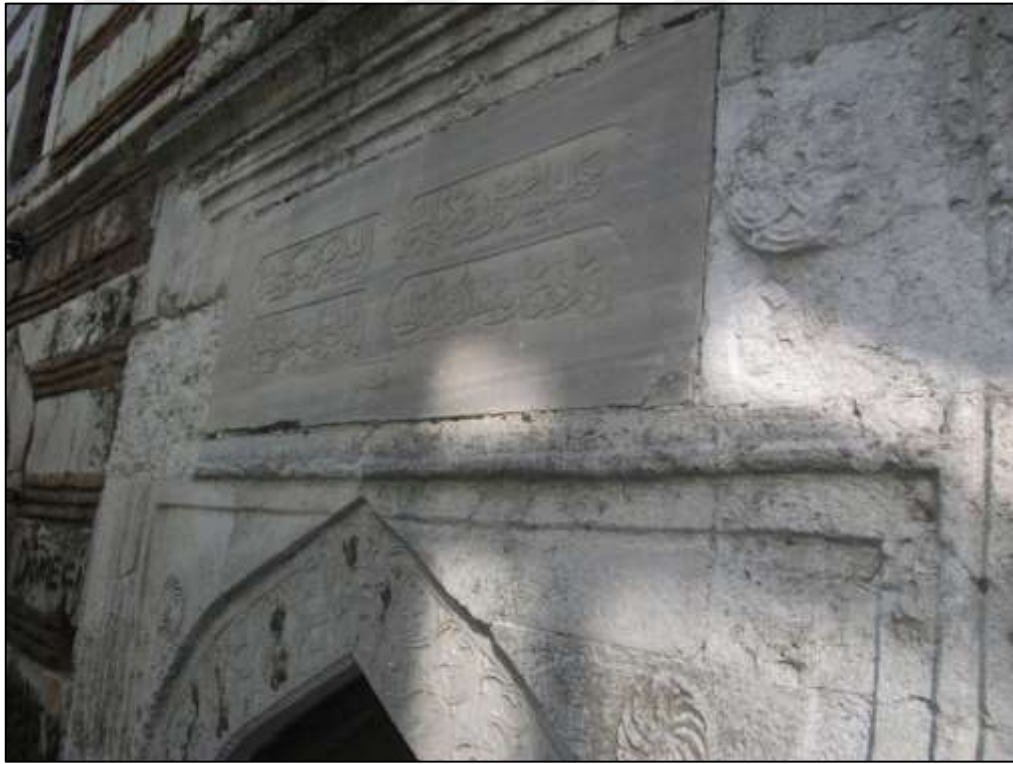
Şekil 6.3. Ahmed Paşa (Hacı) çeşmesi kitabesi.

Şekil 10’da mermer kitabe görülmektedir. Çeşmenin plan ve cephesi aşağıdaki gibidir. Çeşme hazne duvarları 82 cm olup 336x447 cm ebatlarındadır. Döşemesi tuğladandır.

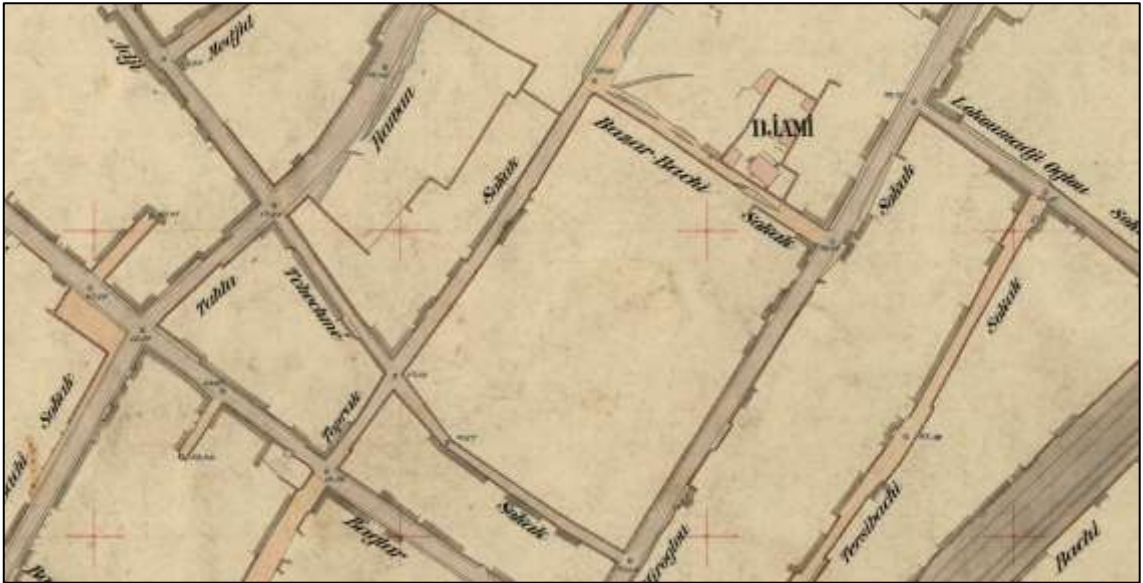
Harita 6.3. Alman mavisi no: c8.

1869 Maarifi Umumiye Nizamnamesi ile ilkokul zorunlu hale getirilmiş bu sebeple bina ihtiyacı ortaya çıkmıştır. 1881 yılında da bu ihtiyacı karşılamak amacıyla binanın tamir edildiği düşünülmektedir. Mektebin 1894 Büyük İstanbul depreminde tekrar zarar gördüğü Nermin Haskan’ın aynı eserinde belirtilmektedir. Bu konuyu destekleyen başka bir kaynak bulunamamıştır [39]. Bu ölçekte küçük bir yapının defaten onarılması ilgi çekicidir. Bununda sebebi ise vakfiye hükümleridir. Tüm vakfiyelerin değişmez maddesi; yapının harabe hale gelinceye kadar arka arkaya dört kez onarılması bu onarımlara rağmen tekrar harabeye döner ise yıkılabilmesine izin verilmesidir [21]. 1913 -1914 tarihli Alman mavilerine bakıldığında mektep yapısı çizili olmayıp sadece köşe noktaları çizilidir. Karşısında yer alan Yıldızlı Tekke çizili olup, mektebin yapı olarak çizili olmayışından bu dönemde yapının harap halde olduğu anlaşılmaktadır ( Harita 6.3).

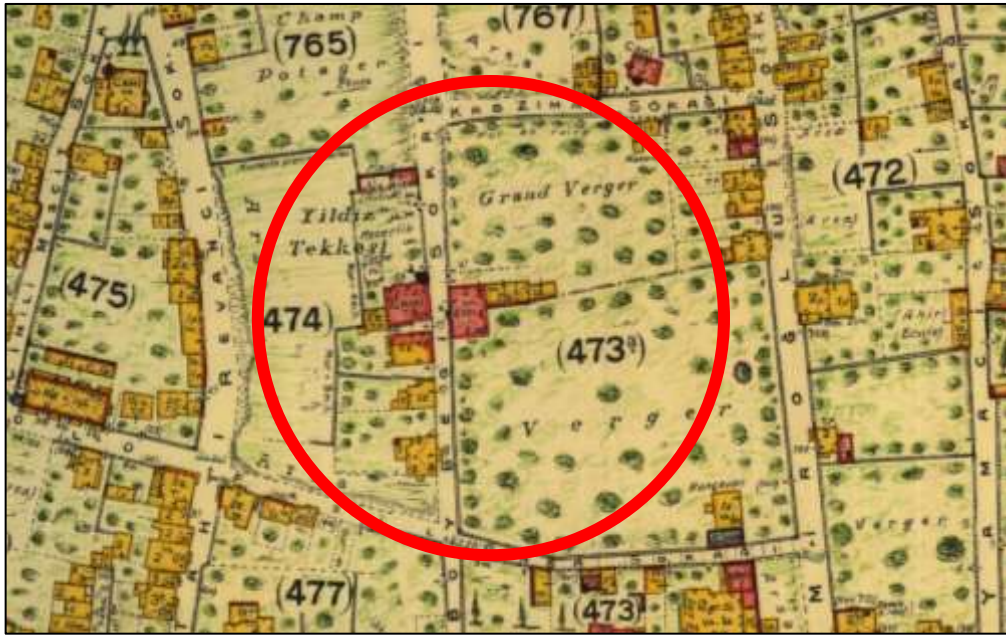
Harita 6.4. Pervitch 55 nolu pafta.

verildiği kayıtlıdır. 03.03.1924 tarih ve 430 sayılı 'Tevhid-i Tedrisat (Eğitimin Bütünleştirilmesi) Kanunu' ile mekteplerin ve arsalarının Özel İdarelere devredilmesi istenmiş, kurulacak olan bir heyet ile tarihi ve görsel kıymeti olmayan mekteplerin arsalarının ise satılarak gelirleriyle yeni okul yapılması ön görülmüştür. Bu durum itirazlara sebep olmuş 1.9.1925 gün ve 6/4115 sayılı bir yönergeyle, değişiklik yapılarak sadece tarihi ve görsel kıymeti olmayanların Özel İdarelere devredilmesine ve onarılabilecek durumda olanların tamir edilerek kullanımının sağlanması, hiçbir şekilde kullanılamayacak durumda olan mekteplerin ancak satılabileceği bildirilmiştir [21]. Şehit Ahmet Paşa Sıbyan Mektebinin de bu kapsamda devredildiği düşünülmektedir. Bununla birlikte 1930 tarihli Pervitch paftalarında bu yapı görülmektedir. Bu plana göre mektebin yanında yaklaşık 3 metre genişliğinde bir yan bahçe mevcuttur. Arkasında ise ahşap binalar vardır. Binalar arka cephenin yarısını kaplamakta diğer yarısı ise bahçedir. Çatısı kırma ahşap çatı olarak işlenmiştir (Harita 6.4).

Dershanenin üstünde muhtemelen olması gereken kubbenin ise 1894 depreminde yıkıldığı ve yerine ahşap kırma çatı yapıldığı düşünülmektedir. Bu tarihten sonra ki kayıt ise 1940 yılına ait olup İbrahim Hakkı Konyalı'nın "Üsküdar Tarihi" kitabında geçmektedir;

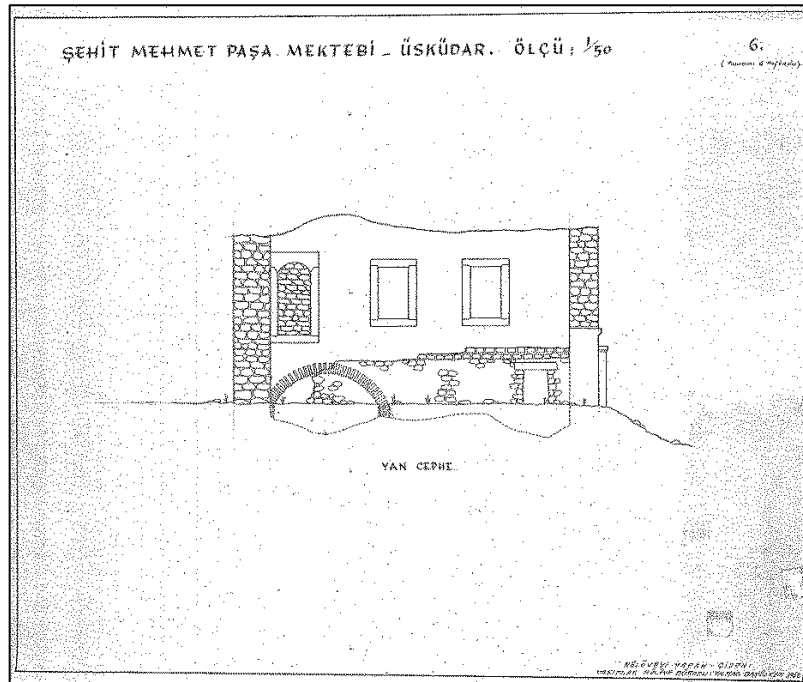
Şekil 6.8. 1961 yılına ait mektebe ait rölöve kesiti [32].

Vakıflar Genel Müdürlüğü haline dönüşen Evkaf Nezareti Cumhuriyet ile birlikte çok fazla bürokratik değişim göstermiştir. 1950'li yıllara kadar birçok kültür varlığı kaynak ayırlamadığı ve parasal ihtiyaç sebebiyle satılmış veya devir olmuştur. 1950-1960 yıllarda ise çıkan kanunlar birçok varlığının geri devrinin yapılmasına olanak sağlamış ve vakıflar da bir atılım göstermiştir. 1957 yılında kabul edilen 7044 sayılı Kanun'la "aslında vakıf yoluyla vücuda gelip, hazine, belediye ve özel idarelerin mülkiyetine geçmiş bulunan korunması gerekli tarihî ve mimarî kıymeti bulunan eski eserlerin mülkiyeti Vakıflar Genel Müdürlüğü'ne devrolunmuştur." Bu kanun ile her yıl bütçeden vakıf onarımları için ödenek ayrılmasını da karar altına almıştır. 1960 yılında kurulan Devlet Planlama Teşkilatı tarafından 1963 yılında alınan bir karar ile restorasyon programına yer verilmiştir [42]. 1962, 1963 ve 1964 yılları arasındaki Vakıflar Genel Müdürlüğünün dönem bütçesinin %39'u kültür varlıklarının onarımına ayrılarak en yüksek değere ulaşılmış, böylece birçok eser kurtarılmıştır [43]. Mektebin tapu kayıtlarında da görüldüğü üzere mülkiyeti 1961 yılına kadar İstanbul vilayetindeyken 1961 yılında İstanbul Vakıflar Genel Müdürlüğüne devredilmiştir. 1962 yılında Vakıflar Rölöve Bürosu mimarlarından Yılmaz Bayülken tarafından rölöveleri hazırlanmıştır. Zemin katta helalar holünde bulunan bahçeye çıkan merdiven ve arka cephenin yarısının dolu olması Pervitich paftalarını doğrulamaktadır (Harita 6.4).

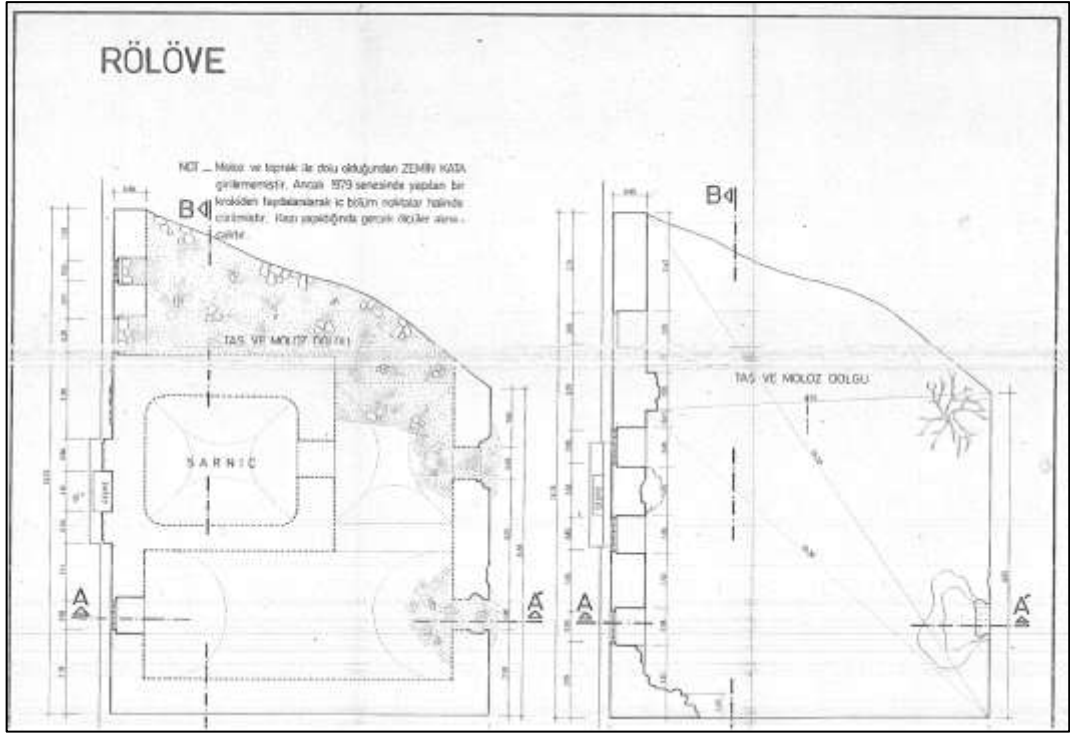
Şekil 6.10. 18.10.1990 tarih ve 2417 sayılı III numaralı KVTVKK onaylı rölöve planı [32].

1990 yılında çizilen rölöve de yapının sadece ön cephe duvarının yüksek olduğu diğer duvarlarının bir kısmının yıkıldığı, yapının içinin tamamen moloz ve toprak ile dolduğu görülmektedir (Şekil 6.10).

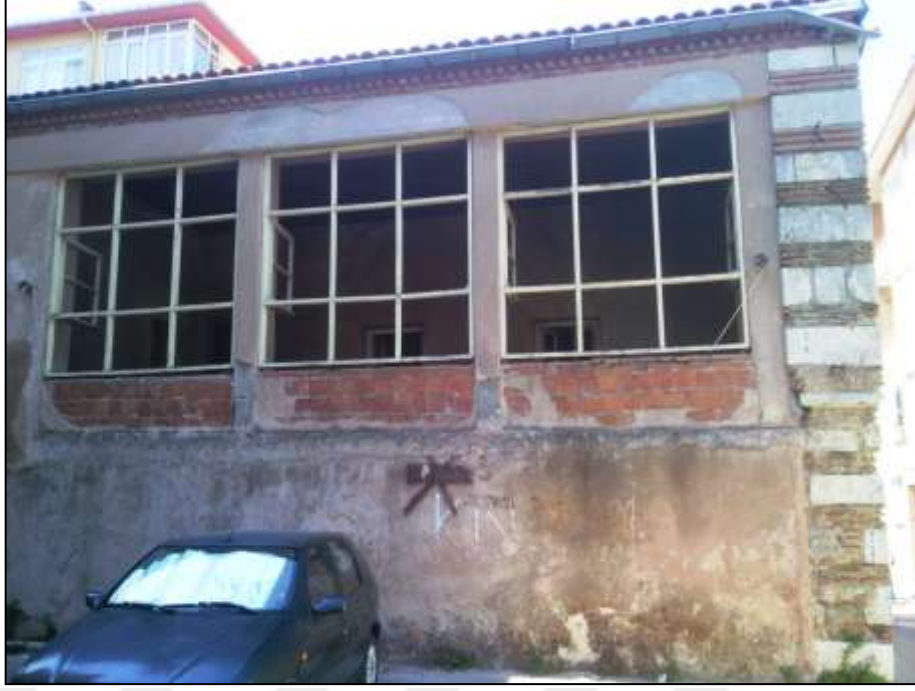
Şekil 7.2. 2012 yılına ait foto [32].

Pencere söve lentoları aykırı malzemeler ile geliş güzel örülerek oluşturulmuştur. Malzeme olarak kimi yerde beton kaldırım taşı kullanılmıştır. Pencerelelerin bir kısmında boşluk kalmış bu boşluklar ise tuğla ile geliş güzel doldurulmuş, işin tamamlanamadığı gözlemlenmiştir (Şekil 7.2, Şekil 7.3).

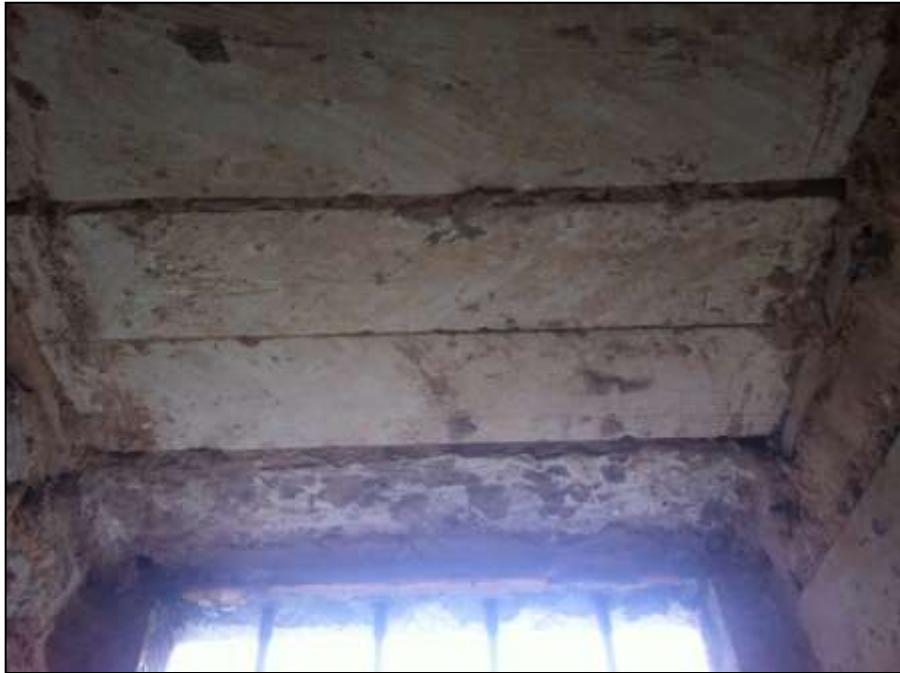
Şekil 7.3. 2012 yılına ait iç mekan foto [32].

Sol yan cephede ise ilke kararlarına tamamen aykırı olan betonarme sistem kullanılarak yazlık mektep kapatılmıştır. Kolonlar arası doğramalar yerleştirilmiş, parapet olarak delikli tuğla kullanılmıştır. Bu cephede oluşturulan doğramalar ile sıbyan mekteplerinin karakterine uygun olmayan bir cephe karakteri oluşturmuş, eyvan tek bir odalı plana dönüştürülmüştür.

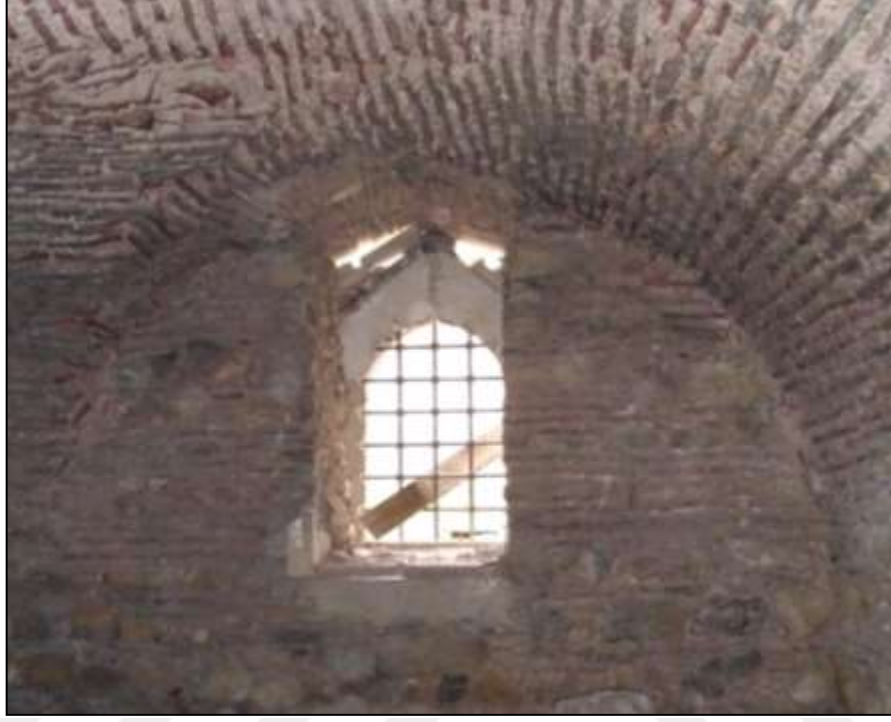
Şekil 7.4. 2012 yılına ait iç mekan foto [32].

Kesme taş lentolar içeriden bakıldığında tekniğe aykırı bir şekilde yerleştirildiği boşlukların aykırı malzemeler ile doldurulduğu görülmektedir( Şekil 7.4, Şekil 7.5).

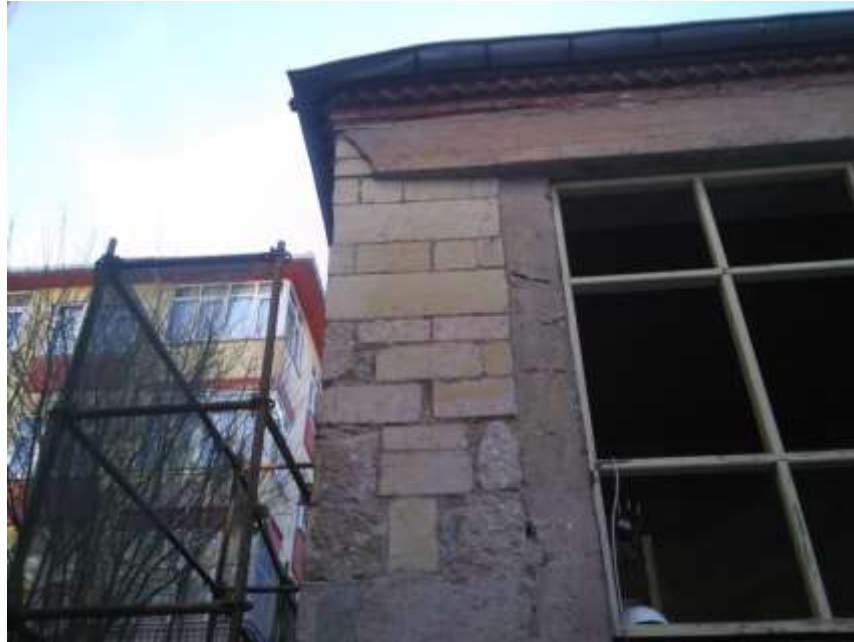
Şekil 7.7. 2012 yılına ait sol yan cephe foto [32].

Sol yan cephede kullanılan kesme taş malzeme özgün malzeme ile uyumsuz olarak yapılmıştır. Duvar yüzeyinde bulunan sıva ise çimento içeriklidir (Şekil 7.7, Şekil 7.8 ).

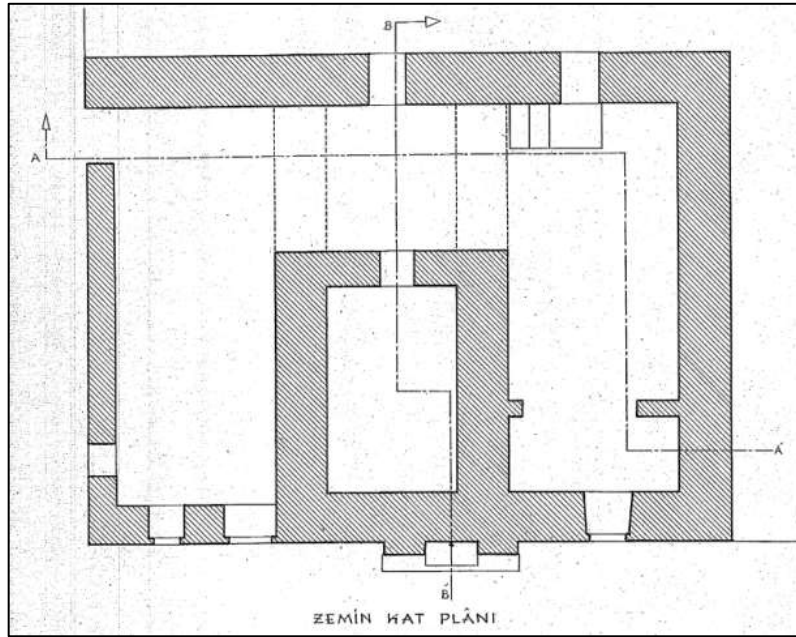
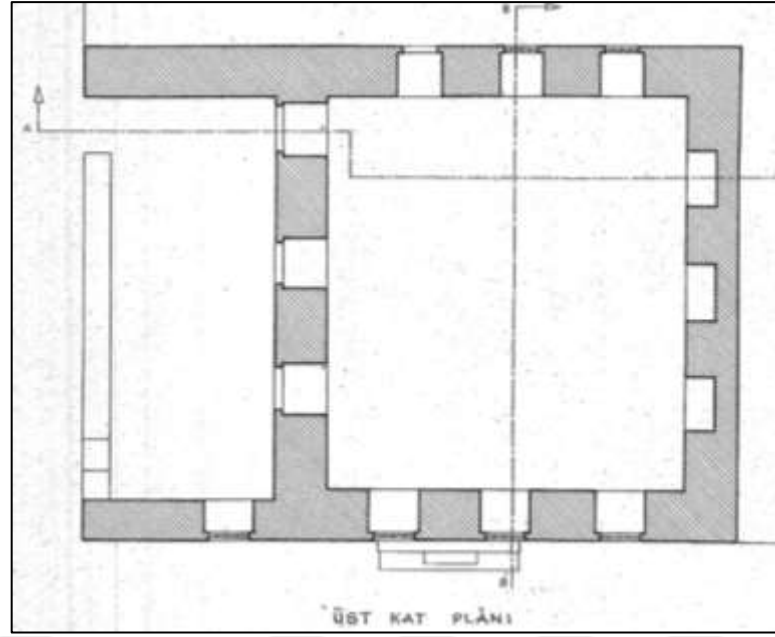
İhaleye esas olan 6577 sayılı karar ile onaylı restorasyon projesi incelendiğinde; 1961 yılına ait rölövede yapının sol yanından ve arka cephesinden giriş olduğu üst kat planında ise yazlık mektep kısmının tamamen açık olduğu görülmektedir (Şekil 7.9, Şekil 7.10).

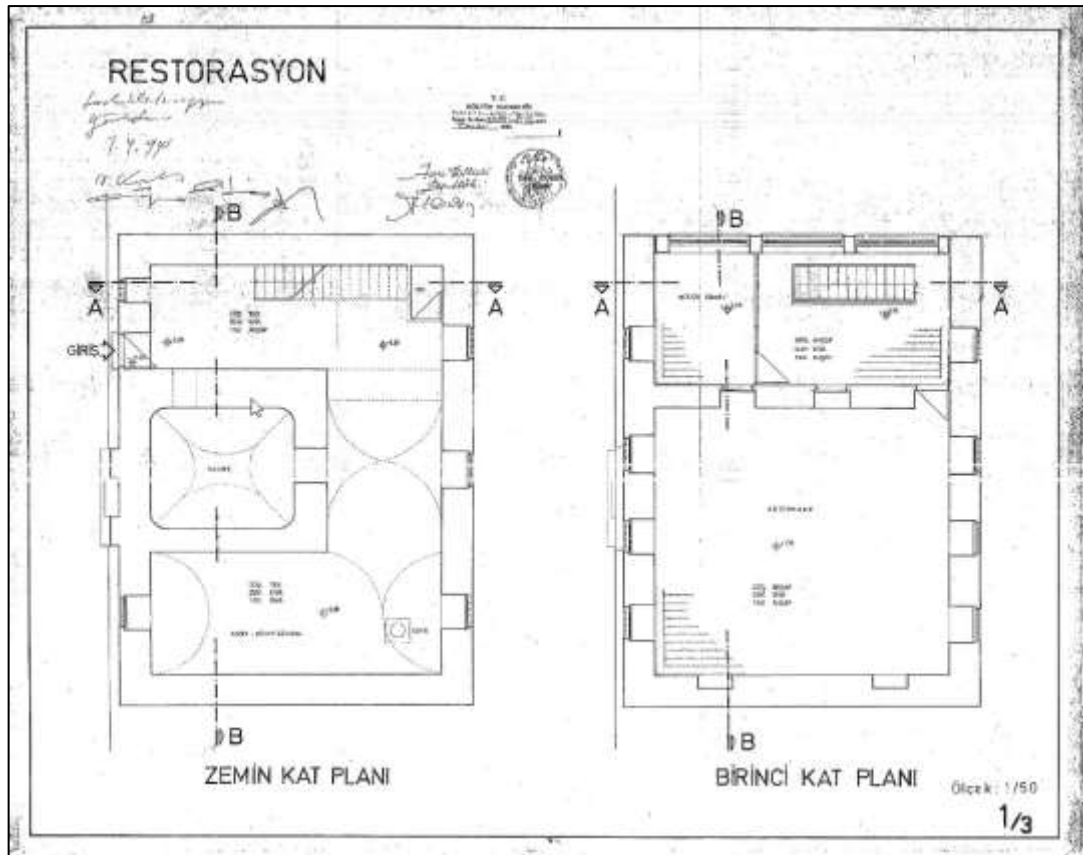
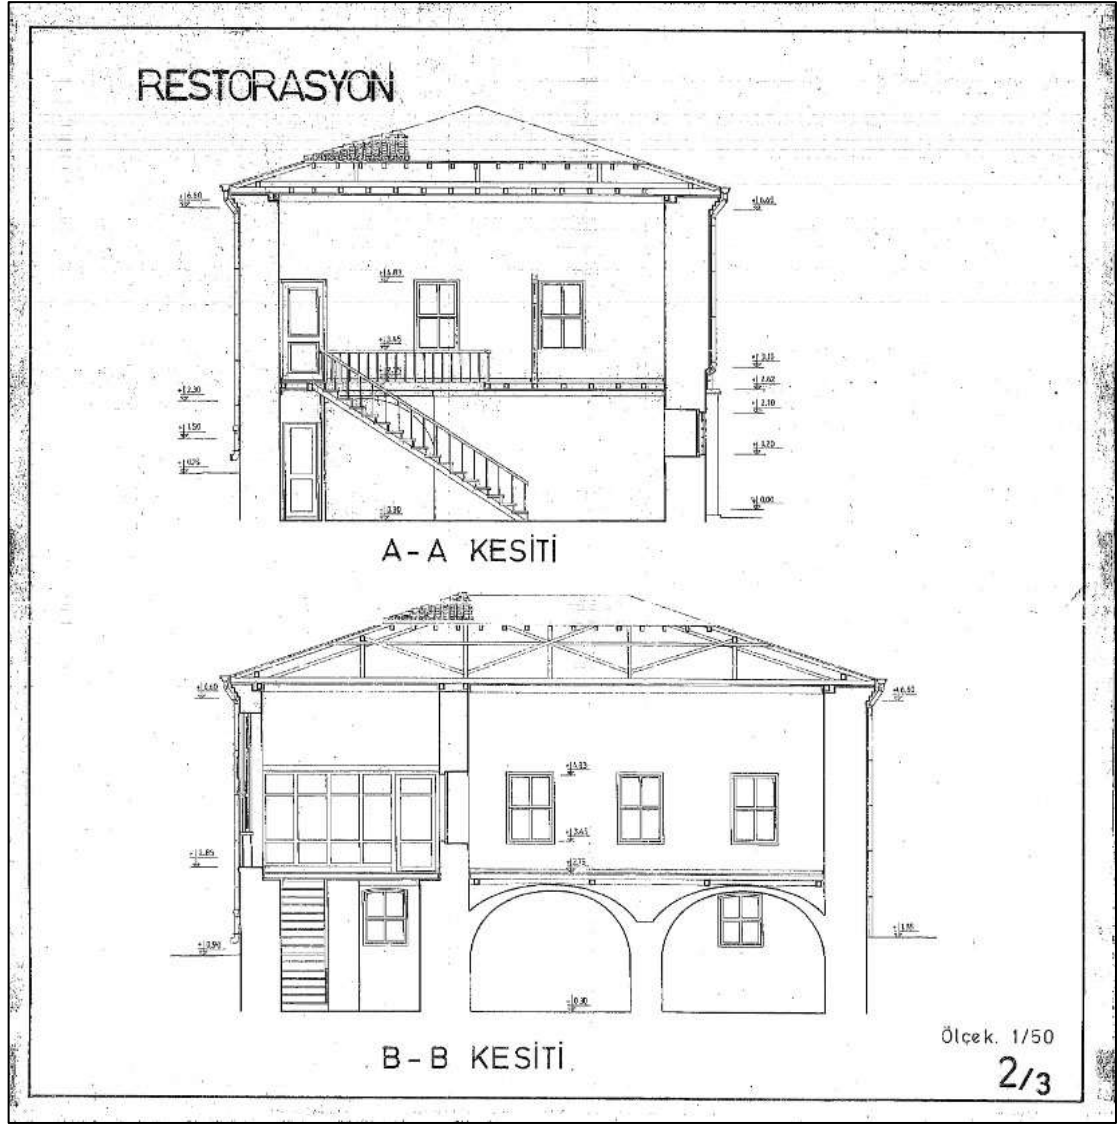
Oysaki onaylı restorasyon projesinde bunlar dikkate alınmamıştır ( Şekil 7.11, Şekil 7.12).

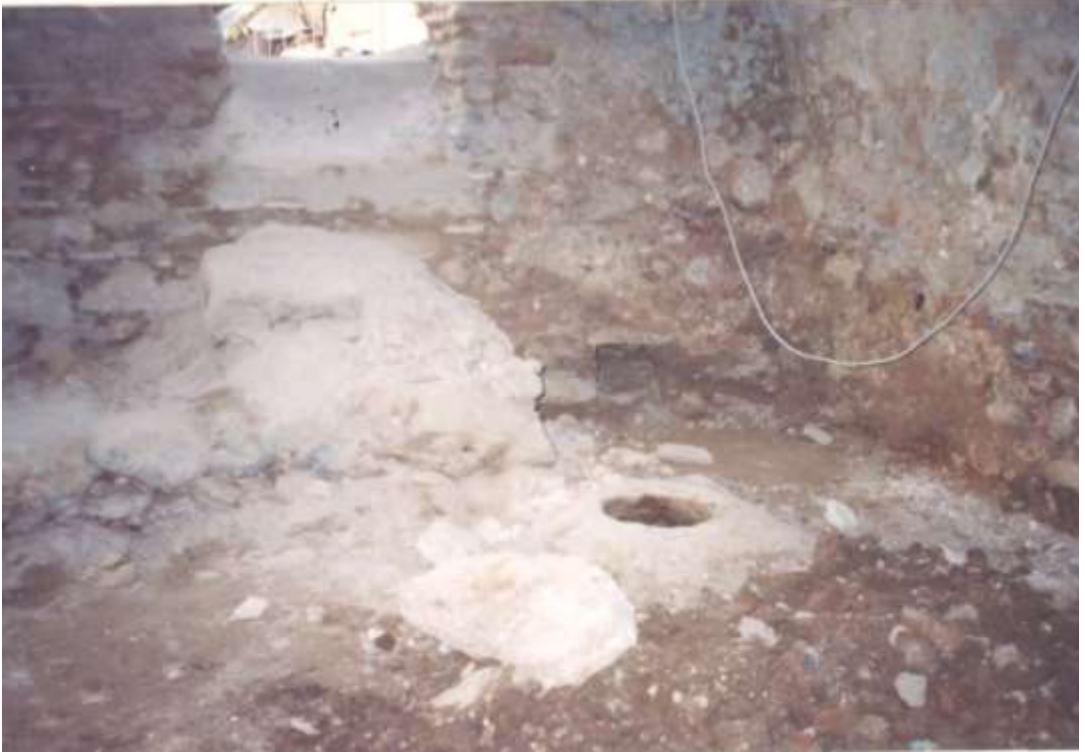
Şekil 7.13. Hafriyat sonrası bulunan kuyu.

Arşiv belgelerinde bahsedilen kuyu, kazı kalıntısı hafriyat altında tespit edilmiştir ( Şekil 7.13). Bahçe çıkış merdiveni ve kuyu korunmaktadır. Yapının fonksiyonunu devam ettirmesi için ıslak hacimlere ihtiyaç vardır. Helâya ait olduğu düşünülen taban taşı bulunmuştur (Şekil 7.14). Taşın bulunduğu bölümde 1.60 m genişliğinde hela bölümleri oluşturulmuş, bölücü duvar harman tuğlası ile örülmüştür. Çeşmeye ait hazne 4.47x 3.38 m ebatlarındadır. Hazne olması sebebiyle tüm köşeler yuvarlak kesitlidir. Haznenin üst örtüsü tonozdur. Hazne duvarı özgününe uygun olarak kapatılarak hazne penceresi oluşturulmuştur.

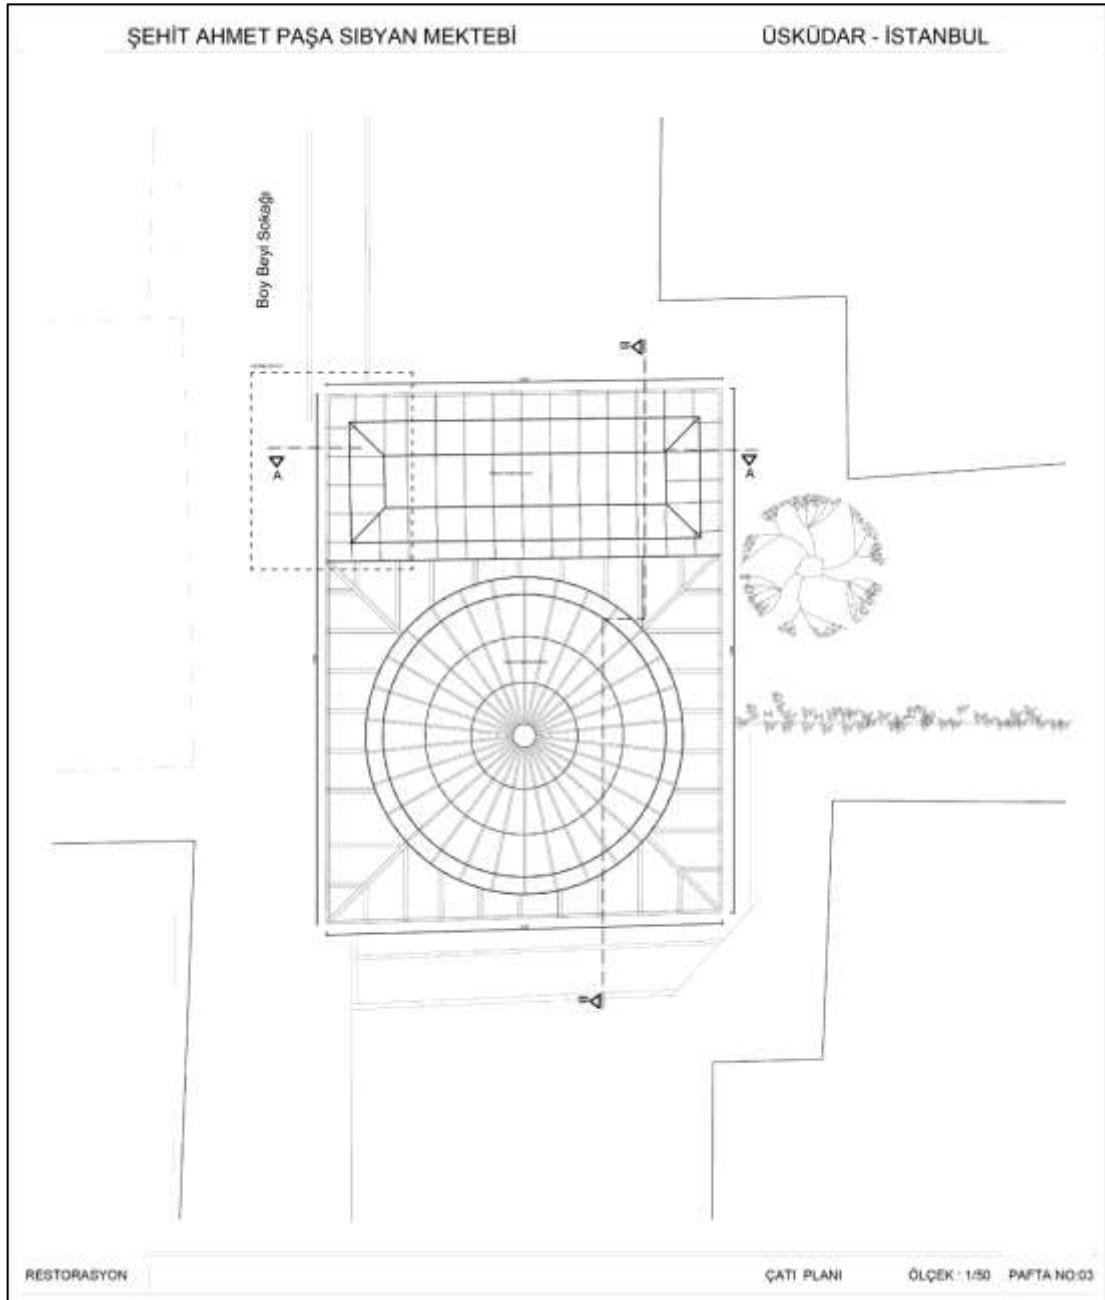
Şekil 7.18. Çatı planı.

Sıva raspası sonrası tonoz izleri alt katta ortaya çıkmıştır. Alt katta yazlık mektebin döşemesini oluşturan ve içinden tek kollu merdivenin çıktığı tonoz teknik resim olarak çizilmiş, statik olarak değerlendirilerek projelendirilmiştir. Tüm tonoz ve kubbeler hem tavan planlarında hem de kesitlerde gösterilmiştir. Yapı gövde duvarları hem zaman içinde hem de yapılan yanlış uygulamalar ile çok büyük deformasyona uğramış ve yorulmuştur. Yazlık mektep ve derslik kısmının üst örtüsünün yükünün azaltılmasına, tuğla örgü yerine daha hafif bir malzeme olan ahşap konstrüksiyondan imal edilmesine

karar verilmiştir (Şekil 7.18).

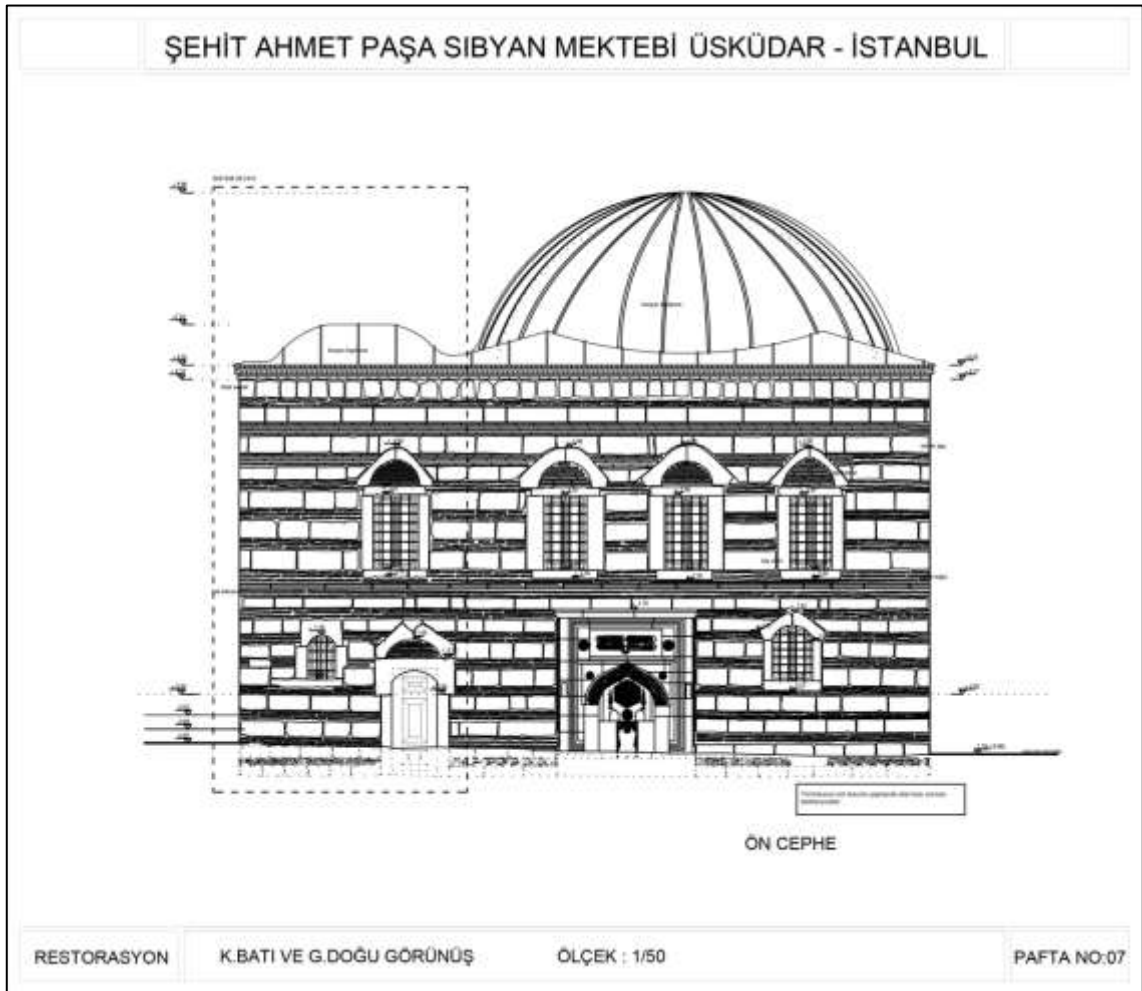
Şekil 7.19. Ön cephe çizimi.

Ön cephe yüksekliği, kirpi saçak başlangıcı ise koruma kurulu arşivinden alınan fotoğraflar doğrultusunda 7.85 m olarak belirlenmiştir. Bu cephede zemin kat seviyesinde giriş kapısı çeşmenin solunda helalara ait pencere bulunmaktadır. Üst katta ise dört adet 0.85x1.48 ebatlarında dikdörtgen kesitli pencereler vardır. Pencerelerin üçü dersliğe biri ise eyvana aittir. Tüm pencerelerin tuğla ağırlık kemerleri vardır. Kemerler dışardan algılanmakta, cephe kesme taş ve tuğla ile yapılan süslemeler ile hareketlendirilmiştir (Şekil 7.19).

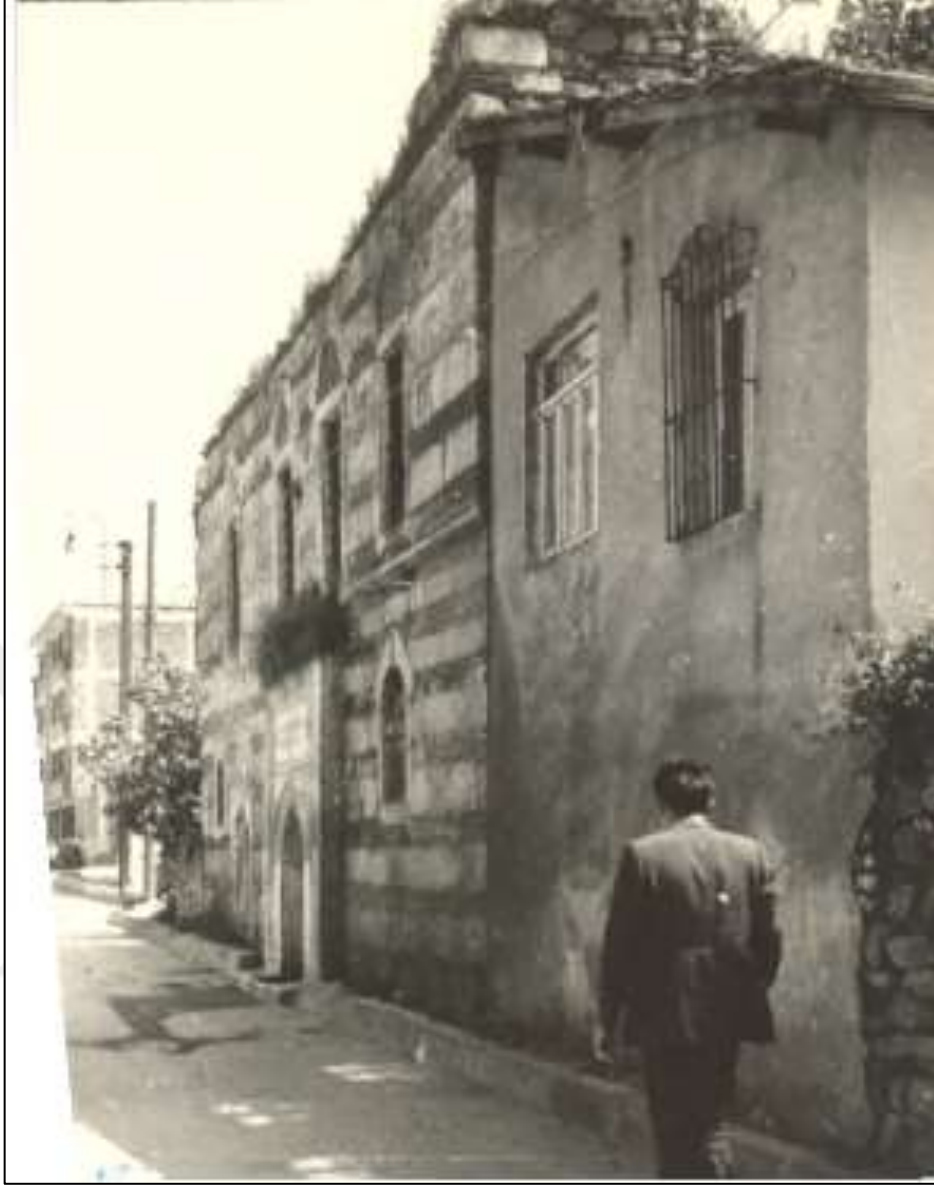
Şekil 7.21. Boybey sokaktan mektebin görüntüsü [32].

Sağ cephe tamamen kör bir cephe olup Boybey sokaktan 7.80 m yüksekliğindedir. Arşiv verilerine göre bu cepheye bitişik duran bina sebebiyle duvar hasar görmüş özgün olmayan malzemeler ile tamiratlar yapılmıştır (Şekil 7.21). Cephe muhdeslerden arındırılarak bir sıra taş üç sıra tuğla almaşık duvar şeklinde örülerek üzeri sıvanmasına karar verilmiştir.

Fotoğrafta görüldüğü üzere yapıya bitişik bir bina bulunmaktadır. Bina yıkılmıştır.

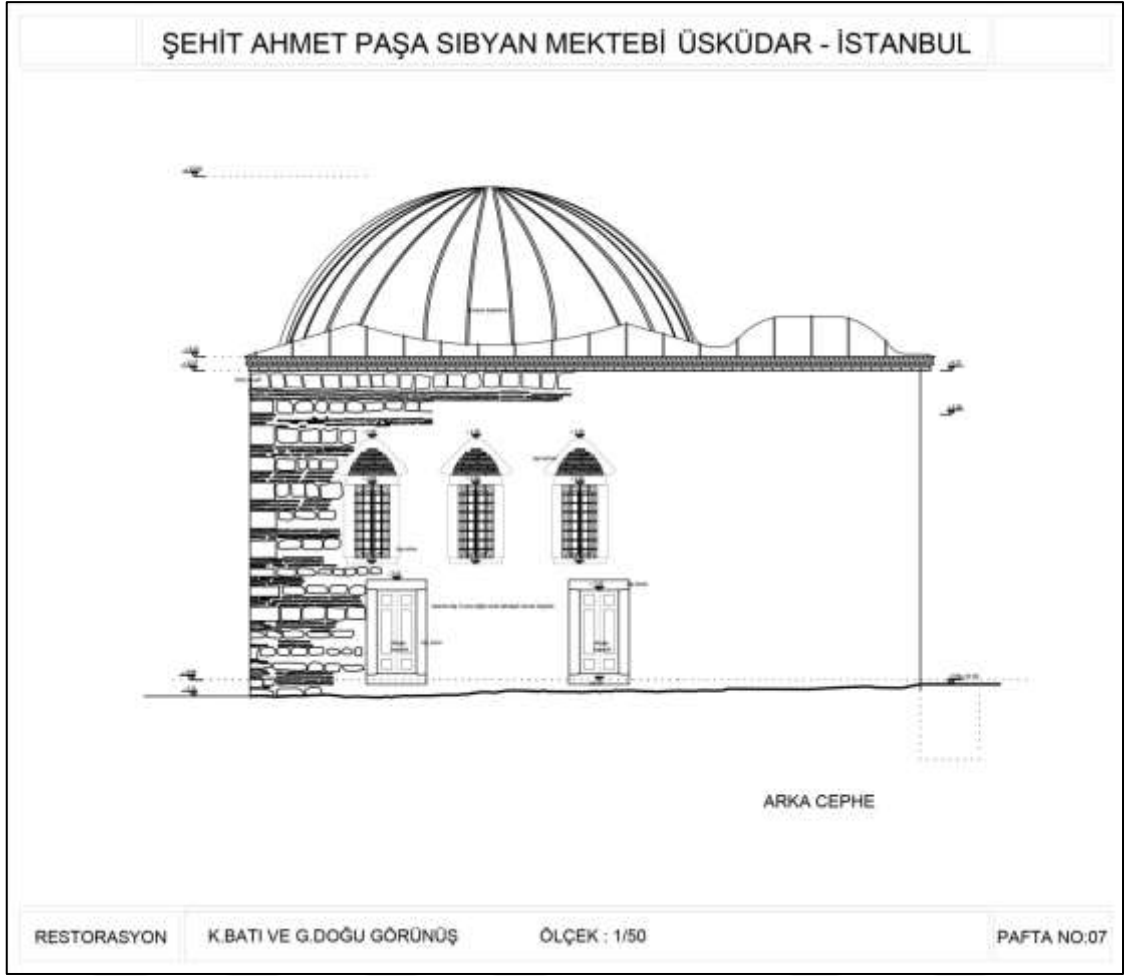
Şekil 7.22. Arka cephe çizimi.

Bu cephe en çok müdahale gören cephe olup betonarme sistem eklenmiştir. Öncelikle cephe muhdeslerden arındırılarak ve özgün malzeme ile 1.kat seviyesine kadar almasıık duvar şeklinde örülmüştür. Yazlık mektep kısmı ise dört kemeri taşıyan ahşap dikmeler

ile eyvan halinde düzenlenmiştir. Bu mekânın kış günlerinde kullanımını sağlayabilmek amacıyla gizli alüminyum profillerle çerçeve oluşturulmuş ve lamine cam ile kapalı mekân halinde getirilmiştir.
