**ÜSKÜDAR ŞEHİT AHMET PAŞA SİBYAN MEKTEBİ VE  
RESTORASYON ÇALIŞMALARI**

**YÜKSEK LİSANS TEZİ  
MİMARLIK ANABİLİM DALI**

**DÜZCE, 2020**

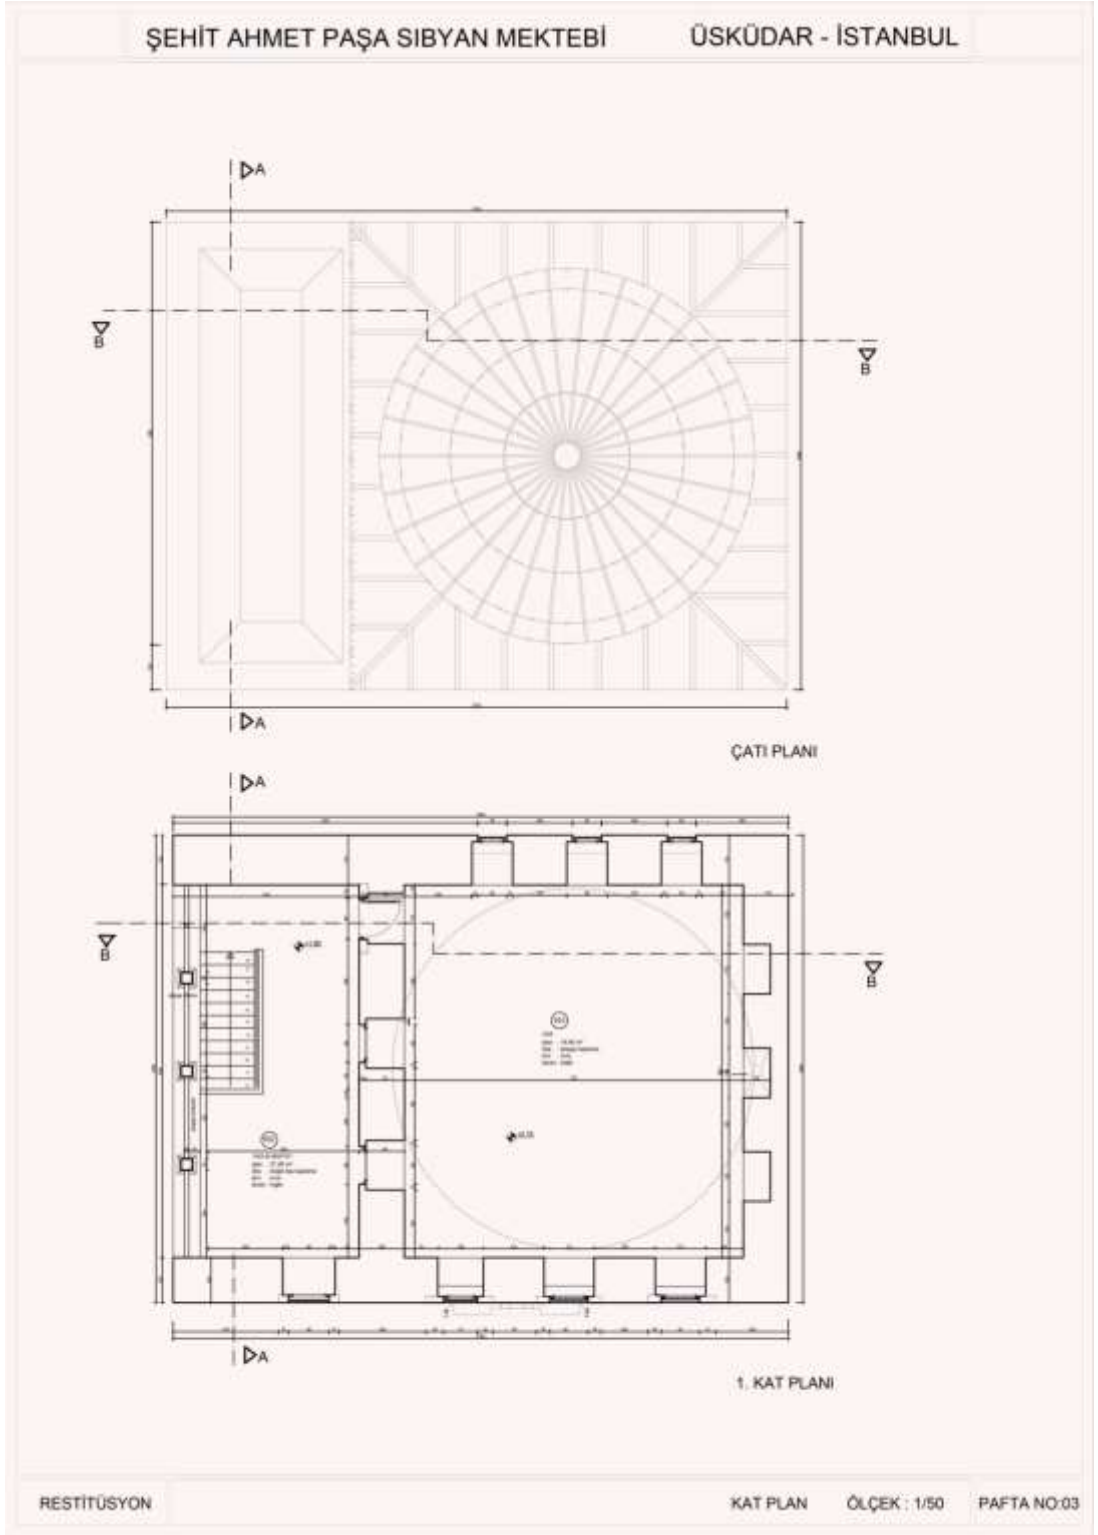
Şekil 7.26. Restitüsyon üst kat planı.

amaç edinilmiştir. Bu ilke doğrultusunda güncel rölöve, revize restitüsyon ve revize restorasyon projeleri Üsküdar Belediye Başkanlığınca proje müellifi Mimar Merve Sağlık tarafından hazırlanmıştır. Derslik kısmının örtüsü kubbe olarak, yazlık mektep kısmı örtüsü ise tonoz olarak çizilmiştir. Ayrıca zemin kattaki raspalar sonrası açığa çıkan tonozlar merdiven, kuyu izleri restitüsyon projesine aktarılmıştır. Derslik kısmında ısınma için gerekli olan ocak dönemsel analiz sonrası projelendirilerek restitüsyona işlenmiştir. Restorasyon Projesi revizyonu sırasında yapının statik durumu değerlendirilmiş, gövde duvarlarının yük analizleri yapılarak yeniden yapılacak tuğla kubbe ve tonozun yapıya etkileyeceği yük değerlendirilmiştir. Analitik çalışmalarla harç analizi yapılarak mevcut dolgu harçları değerlendirilmiştir. Raspalar sonrası açığa çıkan hasar tespitleri sonrası onarım şekilleri projelere aktarılmıştır. Sıbyan mektebinin restorasyon ilkelerine uygun bir şekilde restore edilmesini sağlayacak projeler hazırlanmıştır (Şekil 7.24, Şekil 7.25, Şekil 7.26, Şekil 7.27, Şekil 7.28).

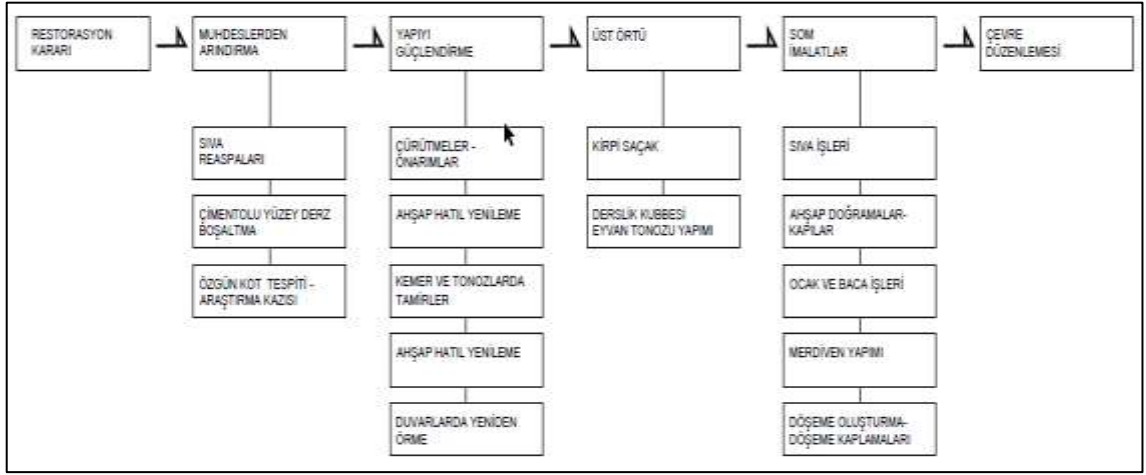
Şekil 8.1. Revize restorasyon projesi doğrultusunda uygulama süreci şeması.

Revize restorasyon projesi onay kararı doğrultusunda Özsoy firması ile imzalanan sözleşme gereği işe devam edilmiştir. Firmaya yapılan kurul kararının tebligatı sonrası projeler onaylanıncaya kadar geçen süre işin süresine eklenmiştir.

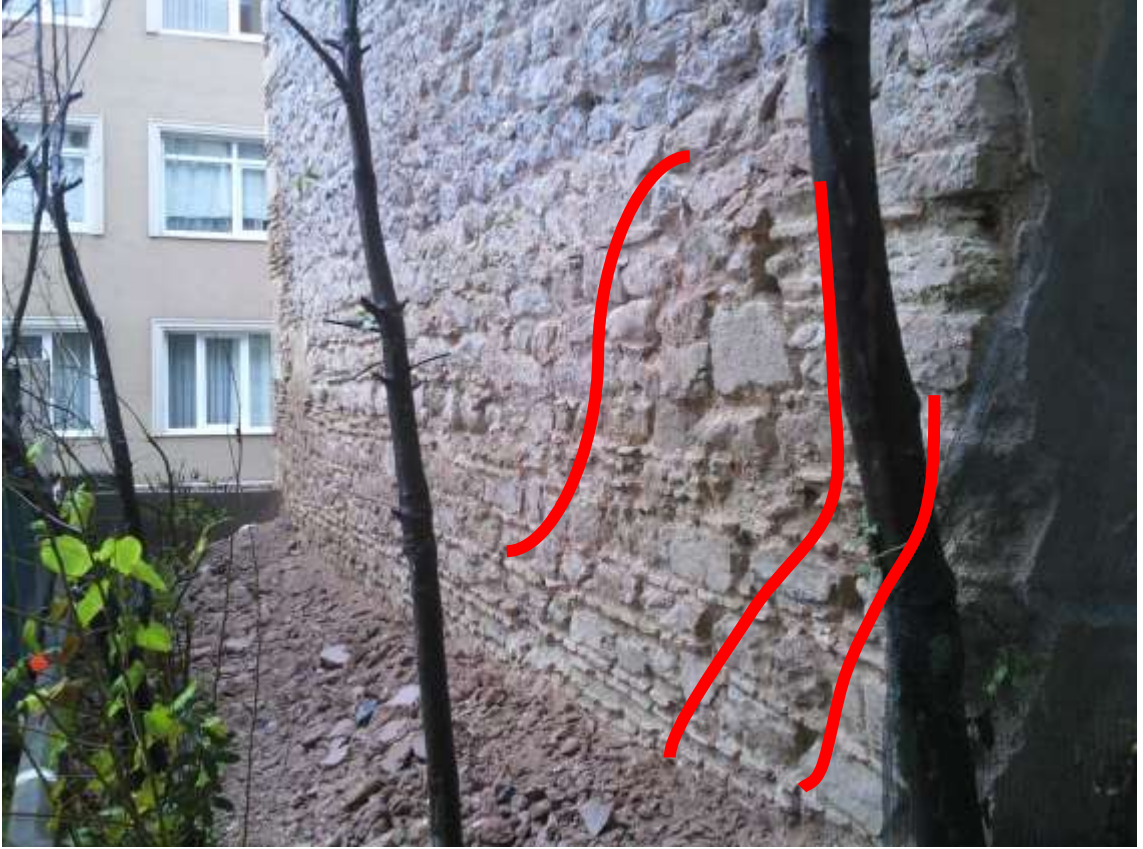
Şekil 8.3. 2013 yılına ait sağ yan cephe fotoğrafı.

İşin başlangıcında durum tespitleri yapılmıştır. Önceki onarımdan kalma muhdesler tespit edilerek arındırılması planlanmıştır. Ancak bu iş sırasında yapı statik açıdan tehlikeye gireceğinden bazı önlemler alınmıştır. Öncelikle ön cephe duvarına ve betonarme olarak yapılan yan kirişlere yükü veren ahşap çatı sisteminin sökülmesine karar verilmiştir. Sıva rasparları yapılarak özellikle arka ve yan cephedeki çatlaklar tespit edilmiştir (Şekil 8.3)

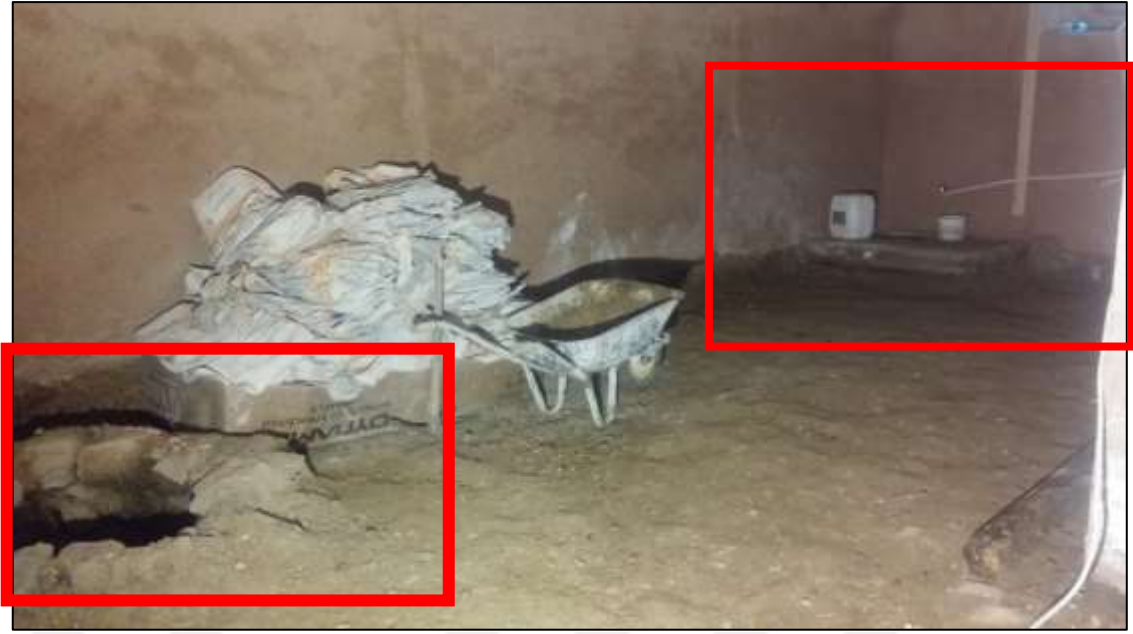
Şekil 8.4. 2013 yılı onarım sırasında tespit edilen kuyu ve hela taşı.

Öncelikle sıbyan mektebi kimliğine aykırı olan beşik çatı, yazlık mektep kısmındaki ahşap doğramalar sökülmüştür. Doğal zeminin tespiti için kazılar yapılmıştır. Belgelerde bahsedilen kuyu, hela taşı, eşik taşları tespit edilmiştir (Şekil 8.4).

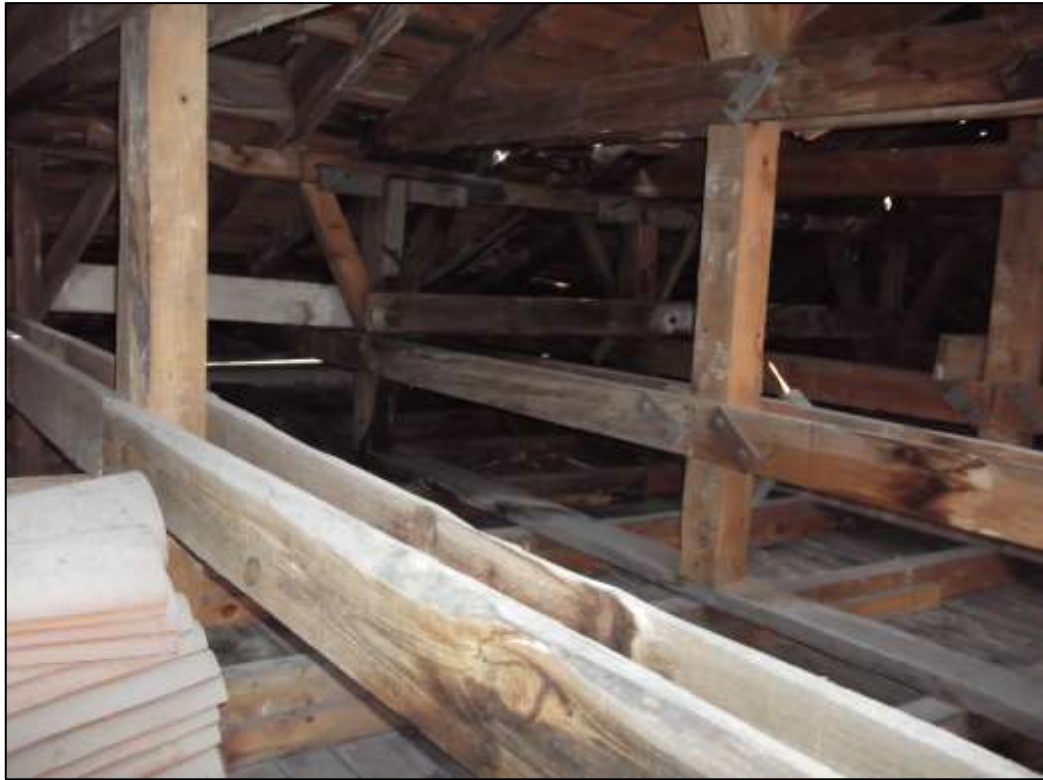
Şekil 8.5. 2013 yılı onarım sırasında tespit edilen çatı makasları.

Yapıya önceki onarım sırasında eklenen bu elemanlar oldukça büyük zararlara sebep olmuştur. Özellikle ahşap beşik çatıda büyük kesitte ağaçlar kullanılmış gövde duvarlarına gereksiz fazla yük verilmiştir ( Şekil 8.5).

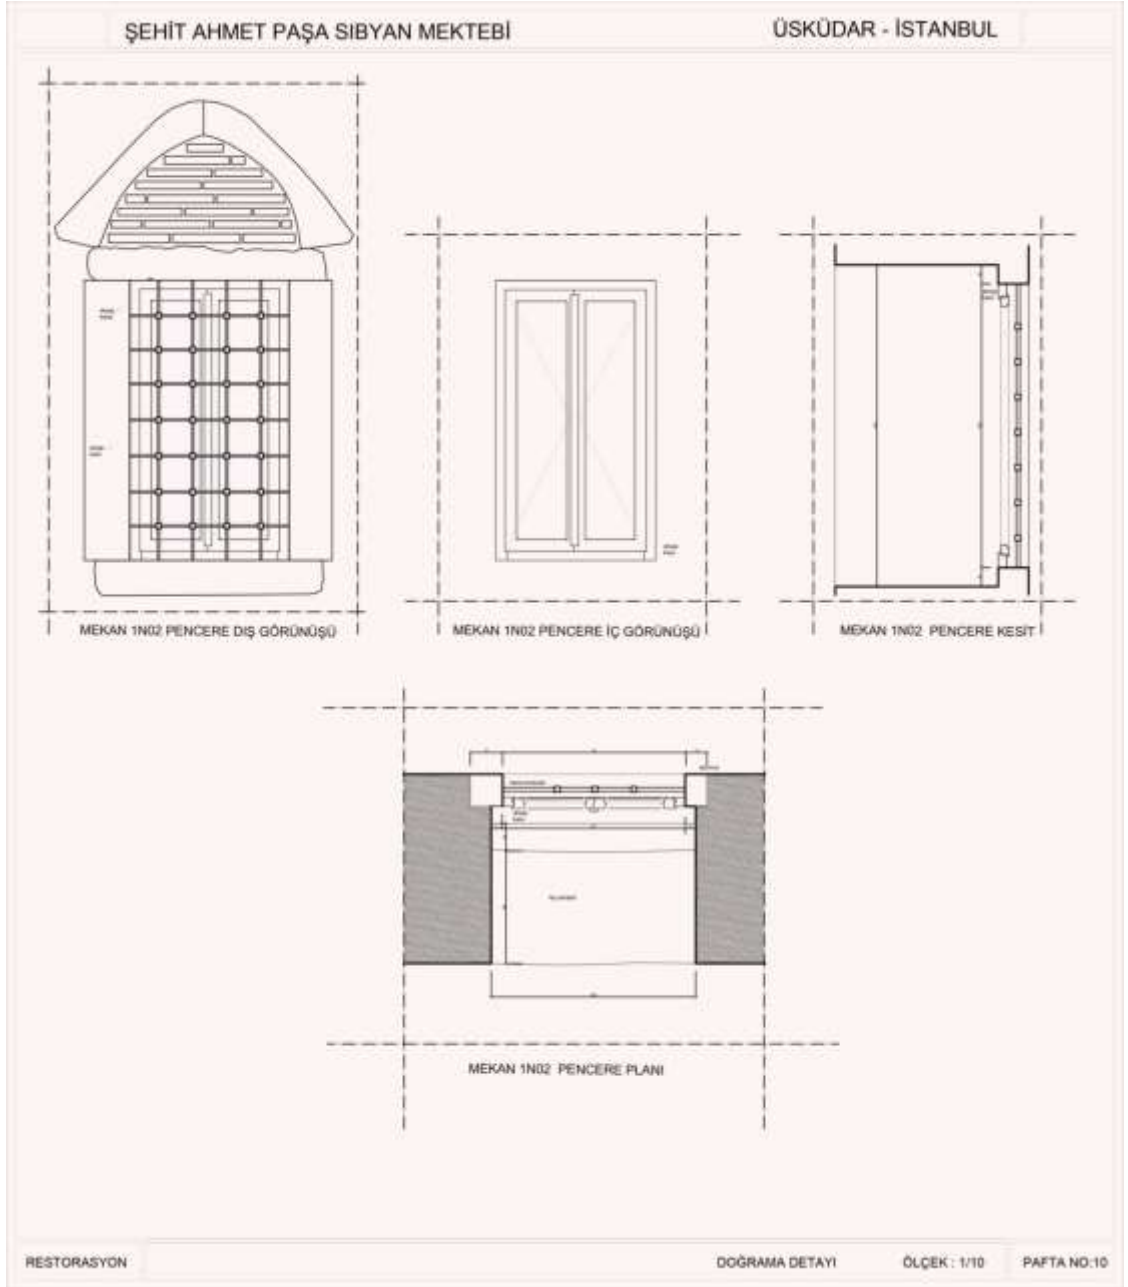
Şekil 8.24. Restorasyon projesi doğrama detayı.

Yapı gövde, üst örtü gövde duvarları oluşturulup dış etkenlerden korunaklı hale getirildikten sonra yapı içindeki uygulamalara devam edilmiştir. Zemin katta yer alan ve fonksiyon zorunluluğu olarak projelendirilen tuvalet ve mutfak tesisatları ile mekanik tesisatlar, elektrik tesisatları çekilmiştir. Bir yapının konforunu sağlayan en önemli etken olan bu disiplinlerin iyi çalışması halinde kullanıcı memnun edilebilmektedir. Duvarlar aslına uygun olarak horasan sıva ile sıvanmıştır. Zemin kaplamaları meşe kerestesinden biçilerek döşenmiştir. Tavan kaplamaları restorasyon projesine uygun olarak yapılmıştır.

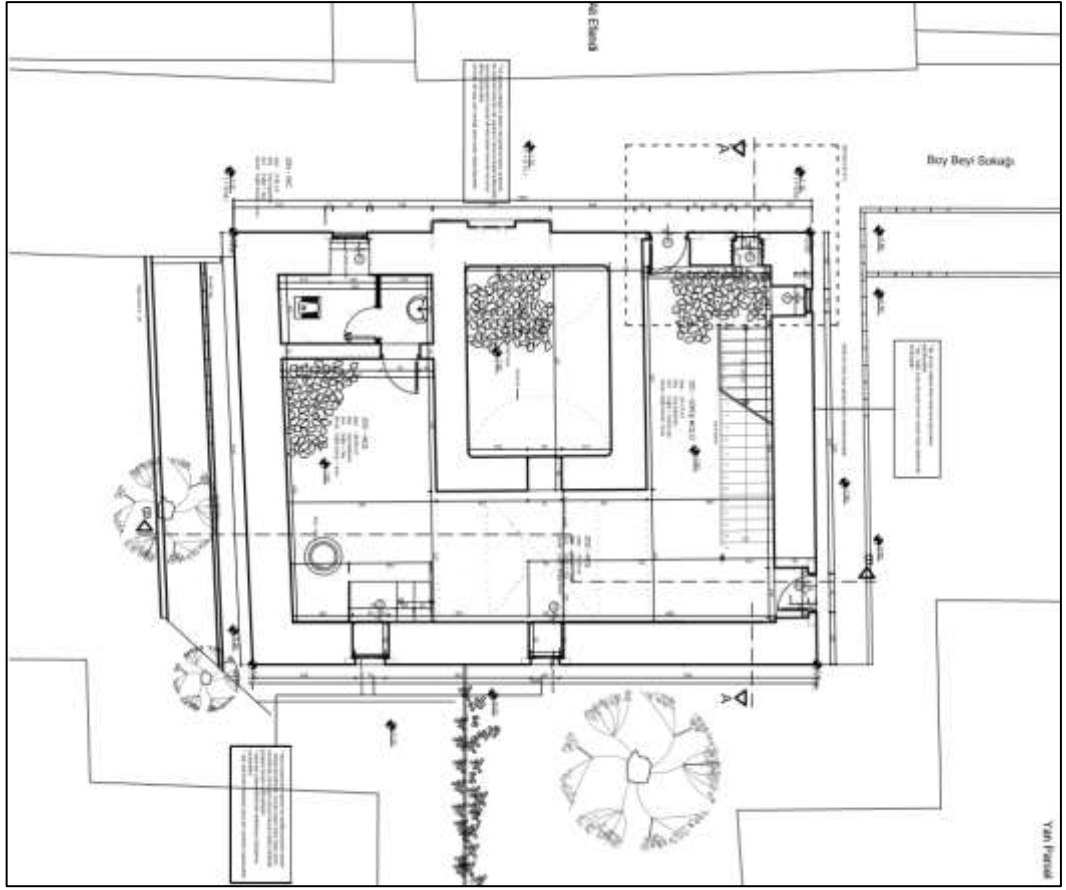
Şekil 8.29. Vaziyet planı.

Yukarıda da bahsedildiği üzere mektebin en büyük problemi mülkiyet sorunudur. Parselizasyon sırasında mektep gövdesi ile sınırlandırılmıştır. Yandan öğrenci girişi başka bir parselde kalmaktadır. Yapılan görüşmeler sonrası yan parsel ile anlaşmaya gidilmiş parselin terk alanı olarak bir alan kabul edilmiş ve giriş bu alandan sağlanmıştır. Mektebin sağ yan cephe hariç tüm cephelerine kot düzenlemesi yapılmıştır. Bu düzenleme sonrası sol yan cephede – 1.16 (60 cm – kot) kotuna inilmiş, 120 x 615 cm genişliğinde bir alan oluşturularak kapıya ulaşım sağlanmış, çevre düzenlemesi yapılarak zemin traverten kaplanmış korkuluk konularak güvenlik sağlanmıştır. Yapı etrafında drenaj yapılarak zemin sularının yapıya zararı engellenmiştir. Ön cephede yer alan Hacı Ahmet Çeşmesinin su teknesi asfalt altından kurtarılarak açığa çıkarılmıştır. Ama maalesef sokak genişliği izin vermediği için açıkta bırakılamamış etrafı kum ile doldurularak üzeri cam kaplanmıştır. Çeşmenin suyu akıtılmıştır (Şekil 8.29, Şekil 8.30).
