**VAN GEVAŞ SAİNT THOMAS (ALTINSAÇ) KİLİSESİ  
RÖLÖVE, RESTİTÜSYON VE RESTORASYON PROJESİ**

**NİSAN 2025**

DİCLE ÜNİVERSİTESİ LİSANSÜSTÜ EĞİTİM-ÖĞRETİM VE SINAV  
YÖNETMELİĞİNİN BİR PARÇASI OLARAK  
MİMARLIK ANA BİLİM DALINDA  
YÜKSEK LİSANS TEZİ  
OLARAK HAZIRLANMIŞTIR

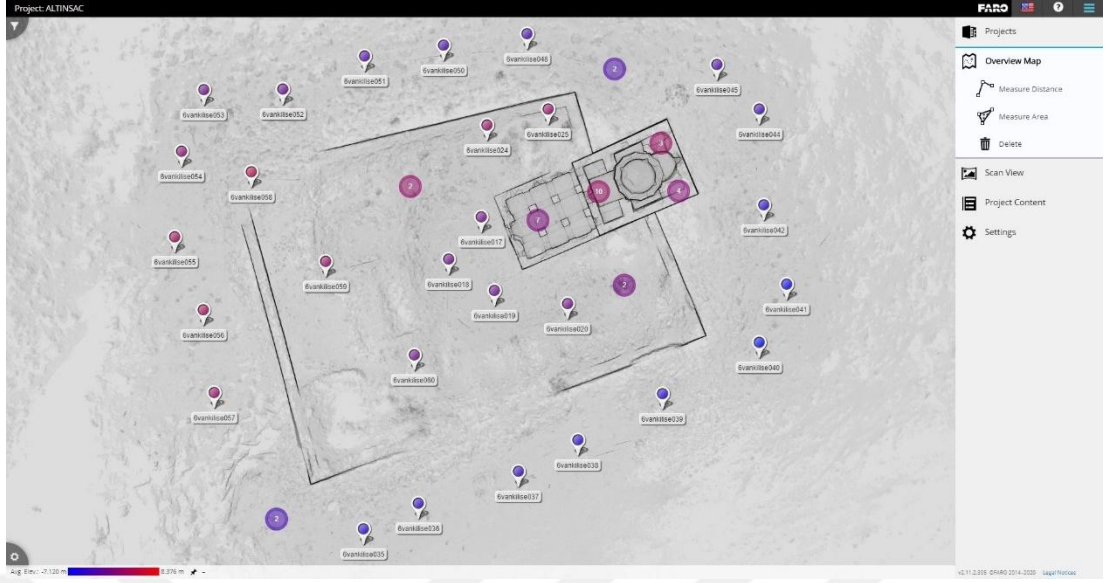
Şekil 1.1 Scene 2 Go programı ile alınmış görsel

Saha çalışmasında, yapının kubbesinden başlayarak alt kotlara doğru ayrıntılı fotoğraflar çekilmiştir. Mimari plan, kesit ve görünüşlerin çiziminde, laser scanner’den alınan nokta bulutu verileri kullanılmıştır. Çalışmaların kolaylaştırılması için Scene2Go ve Recap gibi yazılımlar tercih edilmiş, bu sayede tekrarlayan saha ziyaretlerine gerek kalmadan ölçümler yapılabilmiştir.

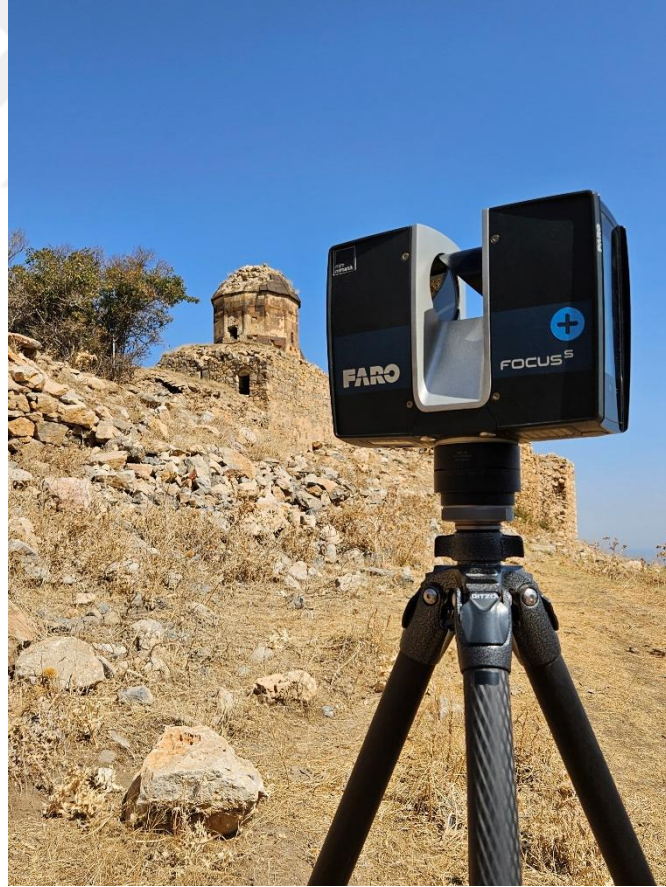
Şekil 1. 4 Saha çalışması esnasında kullanılan cihaz

Laser scanner ile 60 farklı noktada tarama yapılmış ve kişisel kamera ile 600’e yakın iç ve dış mekân fotoğrafı çekilmiştir. Sahadan elde edilen bulgular ve veriler gözlemlerle birleştirilerek yazım aşamasına geçilmiştir. Sonuç olarak, yapının belgelenmesi ve korunması için literatürden elde edilen bilgilerle birlikte yeniden koruma önerileri geliştirilmiştir.

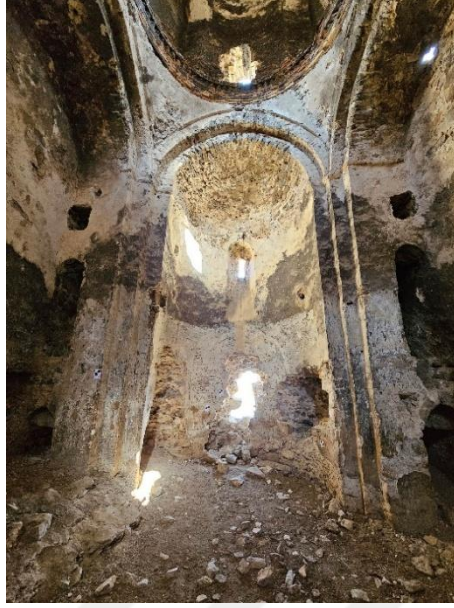
Şekil 2.11 St. Thomas Kilisesi Apsis Bölümü

**Apsit:** (apsis, idos daire, tonoz) Kiliselerde koronun arkasında bulunan ve camilerin mihrap kısmının karşılığı olan, yarım daire ya da yarım çokgen şeklinde çoğu fırintonozu ile örtülü bölümdür (şekil 2.11). Apsitler çoğu zaman apsidiyollerle çevrili olurlar. Romalılar yapı dışına taşan yarım daire şeklindeki gözlere absida derlerdi. Bazilikaların uçlarında bir absida bulunurdu. Kiliselerdeki apsitlerin kökenini oluşturur (Hasol, 2012).

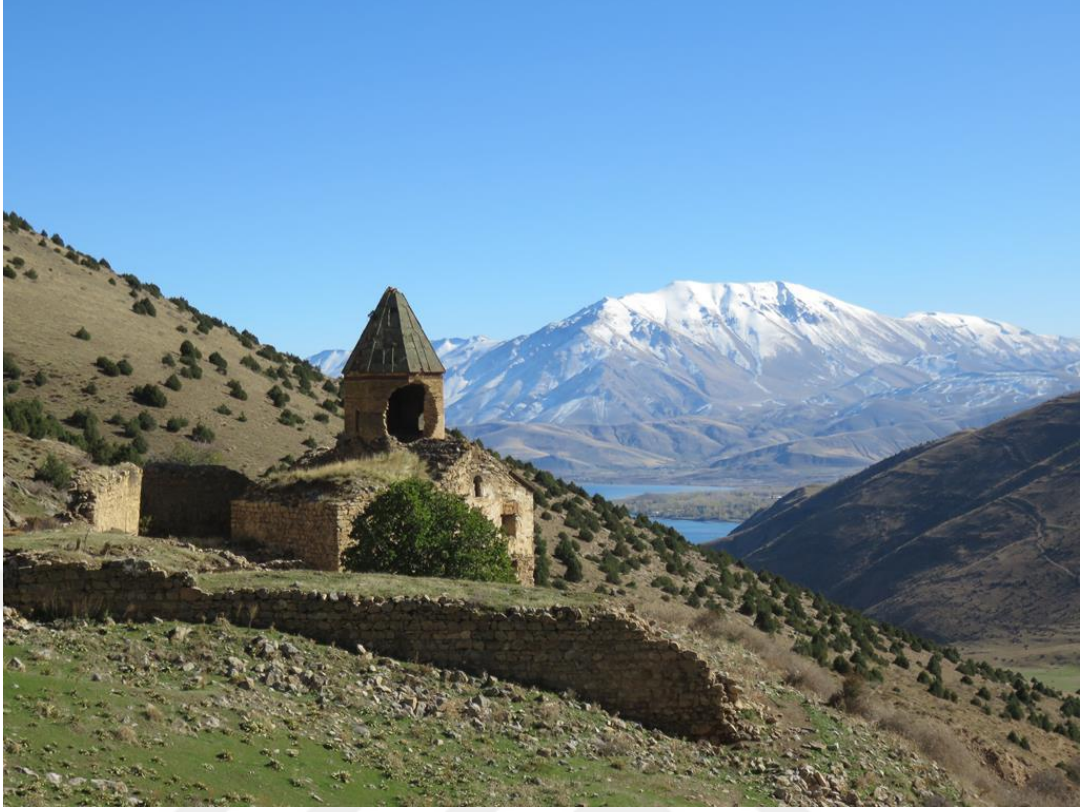
Şekil 2.22 Garmravank Kilisesi (collectif2015, 2024)

Kilise, yaklaşık 12x6 metre boyutlarında dikdörtgen planlıdır. Ana ibadet mekânı doğuda dışa taşkın bir apsis, batıdan girişli bir narteks benzeri alan ve ortada yer alan kubbeli bölümle birlikte üç ana bölümden oluşmaktadır. Üst örtü sistemi, ortadaki merkezi mekânda dört taşıyıcı kemer üzerine oturan bir kubbe ile sağlanmıştır. Bu kubbe dışarıdan onikigen kasnak üzerine oturan, yüksek piramidal külâh biçimiyle karakterizedir (Karaca, 2018). Doğu yönündeki apsisde, güney duvar boyunca koridor biçimli bir papaz hücresi, kuzey duvarda bir niş ve doğu cephesinde aydınlatma amacıyla açılmış pencere yer almaktadır. Kiliseye bitişik olarak inşa edilmiş olan şapel, yapının kuzeyine eklenmiştir. Bu birime hem batı cephesinden doğrudan hem de ana kiliseden bir iç geçit aracılığıyla ulaşım sağlanmaktadır. Şapel mekânı da doğuda yarım daire planlı bir apsis ile sonlanmakta olup üzeri tonoz örtü ile kapatılmıştır. Bu şapel, mimari bütünlük açısından kilisenin bağımsız yan işlevlerini karşılayan, liturjik işlevsellik açısından tamamlayıcı bir nitelik taşır (Cuneo, 1988). Manastır kompleksinde yer alan keşiş odaları ve hizmet birimleri büyük ölçüde tahrip olmuş; günümüzde bu alanların bir kısmı hayvan barınağı olarak kullanılmakta, yapı defineciler tarafından zarar görmektedir (Kılıç, 2006).

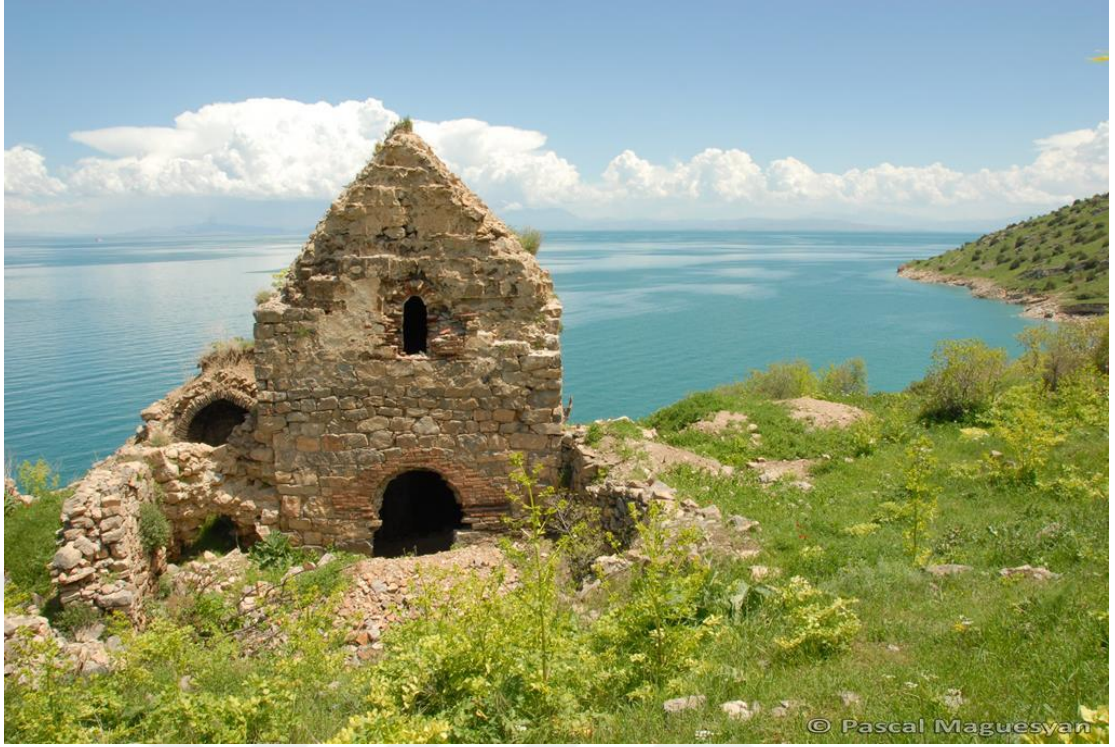
Şekil 2.24 Deveboynu Kilisesi görünüm (collectif2015, 2024)

Manastırın adı, 15. yüzyıla ait el yazmalarında "Deveboynu" olarak geçmekte olup, İsa'nın dirilişine ithaf edilmiştir. Manastır kompleksi; ana kilise, jamatun, kilisenin kuzeyine eklenen bir şapel, şapelden geçilen küçük bir oda ve yapıların doğusunda bulunan mezarlıktan oluşmaktadır (Kılıç, 2006). Bu yapılardan günümüze, beşik çatısının kaplama taşları dökülmüş olarak kilise ve kısmen tahrip olmuş şapel ulaşabilmiştir. Şapele açılan küçük oda yıkılmış, jamatunun üst örtüsü ise çökmüştür.

Manastırın inşa tarihine dair kesin bir belge bulunmamakla birlikte, mimari özellikleri ve bölgedeki benzer yapılarla karşılaştırıldığında, 10. yüzyıla tarihlendirilebileceği düşünülmektedir. Ayrıca, kilisenin batı cephesinde bulunan yazıtlara göre yapı, 1447 ve 1597 yıllarında onarım görmüştür (Karaca, 2018). Yapı, eğimli bir arazide teras duvarı oluşturularak, kaya zemine oturtulmuştur. Kilise dıştan 7x12 m boyutlarında olup, kuzey-güney istikametinde dikdörtgen plana sahiptir. Sonradan eklenen jamatun ise 8x10 m boyutlarındadır. Bu kilisede, Kırmızı Kilise'den farklı olarak, kilise ve şapelin girişleri doğrudan jamatunun içine açılmaktadır. Kilise büyük oranda tahrip olmuş ve birçok mekânı tamamen yok olmuştur.

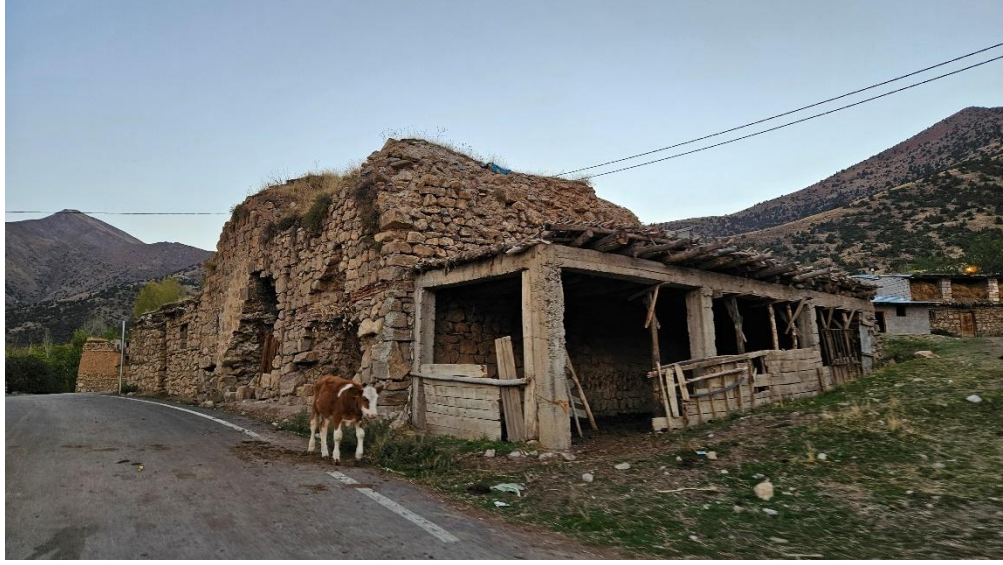
Şekil 2.26 Altınsaç (Ganjak) Köyü Kiliseleri görüntüsü

Her iki kilisenin de beden duvarları yaklaşık 1,10 m kalınlığında olup, dolgu duvar tekniğiyle örülmüştür. İç ve dış yüzeylerde genellikle kayaç taş (şist) bloklarından elde edilmiş moloz taş ve yer yer kabaca yontulmuş daha büyük moloz taşlar kullanılmıştır. Duvarların ortası, kireç harcıyla tutturulmuş daha küçük moloz taşlarla doldurulmuştur. Yapılarda tuğla malzeme, üst örtüde ve kemerlerde kullanılmıştır. İç mekandaki kemerler ile duvar yüzeylerindeki sıva büyük ölçüde korunmuştur. Her iki yapının da iç mekânında veya cephelerinde günümüze gelebilen herhangi bir süsleme unsuru bulunmamaktadır (Karaca, 2018)

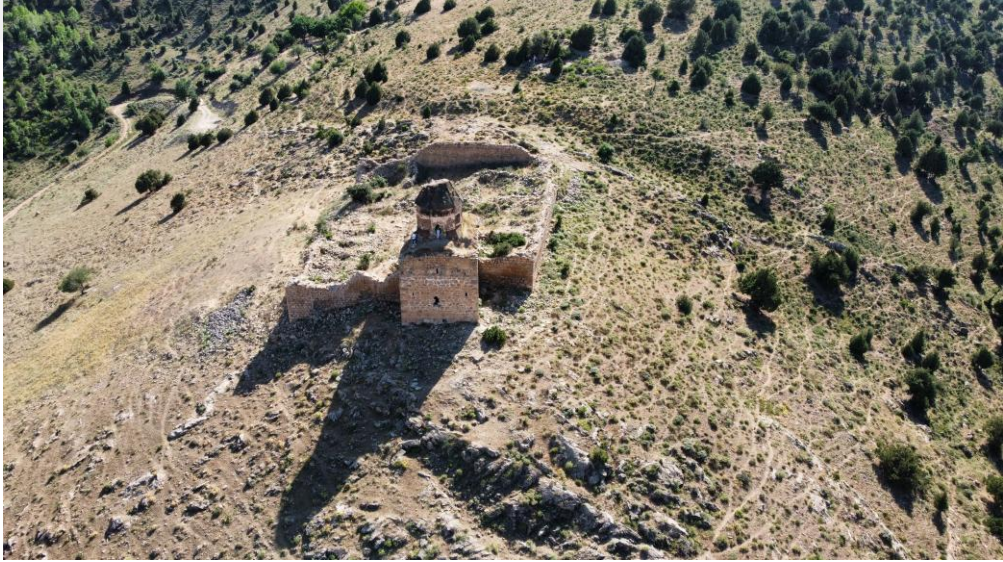
Şekil 2.28 Saint Thomas Manastırı doğu cephesi hava fotoğrafı

Doğu-batı doğrultusunda meyilli bir arazi üzerine kurulu olan manastır kompleksi, ana kilise (Aziz Thomas Kilisesi), jamatun, çevre duvarı, yapının 100 metre batısında yer alan mezarlık ve bir çeşmeden oluşmaktadır. Çan kulesi bulunmamaktadır (Kılıç, 2006). Kilise, dıştan 8.65 x 11,5 metre ölçülerinde, dikdörtgen planlı ve tek neflidir.

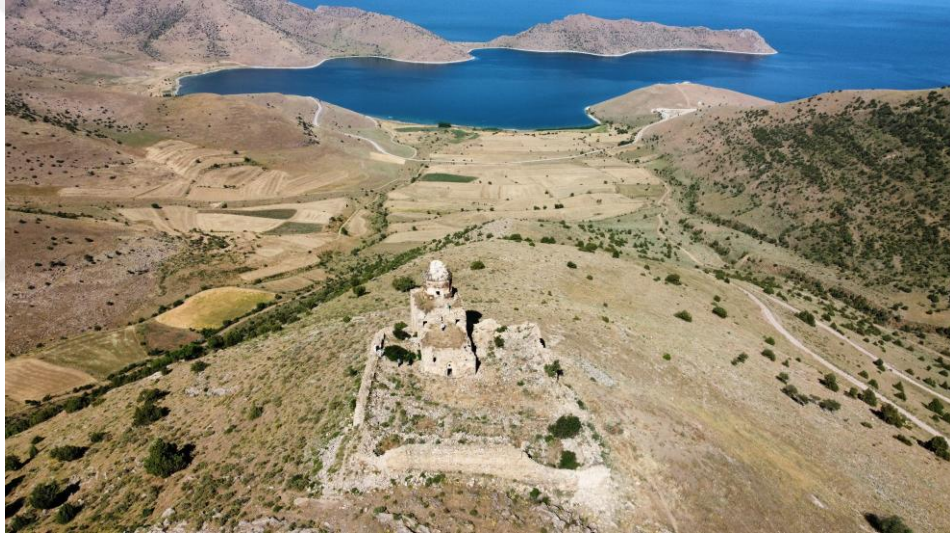
Şekil 2.29 Saint Thomas Manastırı batı cephesi hava fotoğrafı

Yüksekçe ve üç tarafı eğimli bir tepeye inşa edilmiş olması nedeniyle bazı noktalarda 3 metreyi aşan çevre duvarları ile korunmaktadır. Bu duvarlar aynı zamanda yapıya ait avlu işlevini görmüş ve ek yapıların bütünlüğünü sağlamıştır. Ana yapıya, avluya açılan bir kapı aracılığıyla geçilen jamatun üzerinden ulaşılmaktadır. Jamatun, içten tonoz örtülü, dıştan düz dam görünümlü bir üst örtüye sahiptir. Kilise, doğuda dışa taşkın apsis ve batıda yer alan nef olmak üzere iki ana bölümden oluşur. Merkezi kubbe, dört payanda üzerine oturtulmuş onikigen kasnaklı bir düzende inşa edilmiştir. İç mekânda kemer, tonoz ve kubbe örtüsü belirginken, dışta yalnızca kubbenin piramidal külâhı dışa vurmakta, kalan örtü kısmı dam görünümündedir. Yapı, iç-dış mimari uyumu, örtü sisteminin kompozisyonu ve avluya açılan mekânsal kurgusuyla bölgedeki diğer manastır yapıları arasında önemli bir örnek teşkil eder.

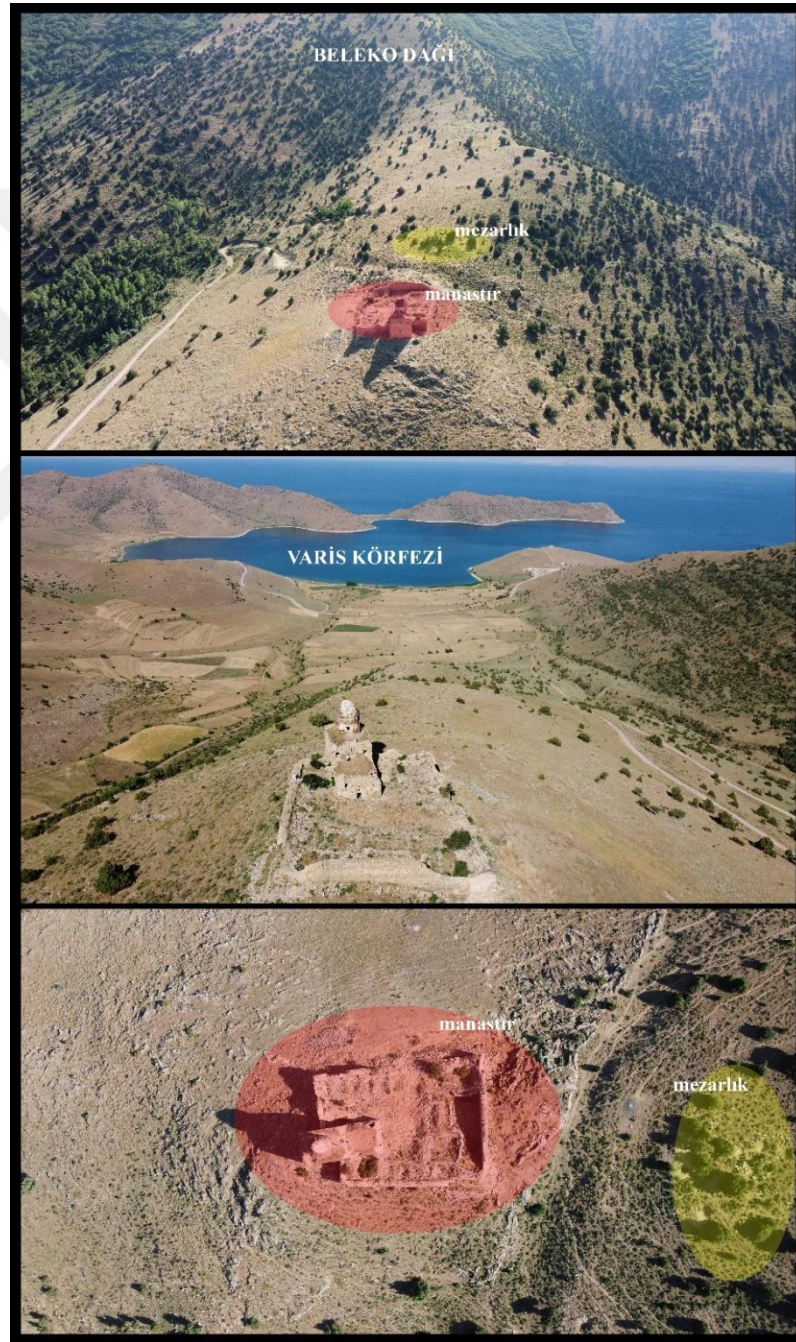
Şekil 3.3 Saint Thomas Manastırına ait hava fotoğraflarının düzenlenmiş hali

Yapının konumlandığı tepe; doğu, kuzey, güney yönlerinde eğimi artan yamaçlarla çevrilidir. Yapı batı yönünde Beleko dağına sırtını vermiştir. Manastıra ait mezarlıkta batı yönde bulunmaktadır. Batı yönünde mezarlık ile beraber bir çeşmenin olduğu Fransız J.M. Thierry tarafından belirtilmiştir. Ancak günümüzde çeşmeye rastlanmamıştır. Yapının oturduğu yamaç ve çevresini gösteren hava fotoğrafları aşağıda gösterilmiştir (Bkz. Şekil 3.3).

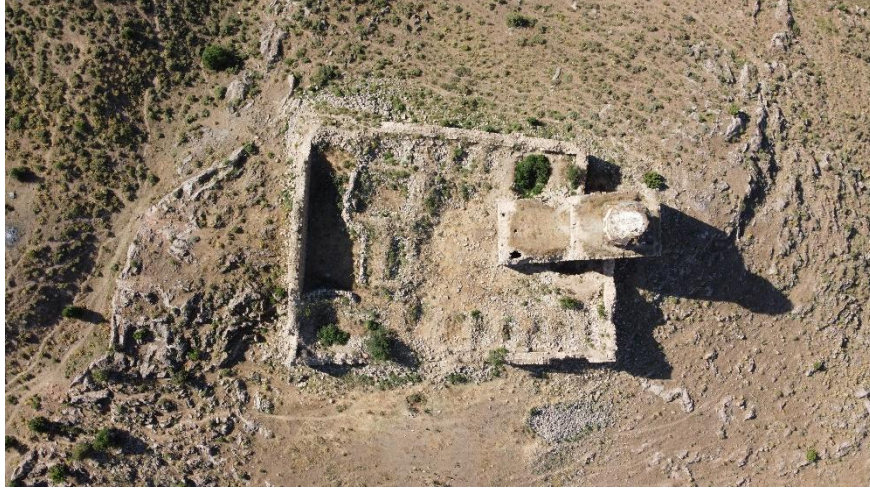
Şekil 3.5 Saint Thomas Manastırı hava fotoğrafı

(Altınsaç) Saint Thomas Manastırı'na kuzey yönünden ulaşılır. Manastırı çevreleyen duvarlar büyük oranda yıkıldığından mevcut giriş de yok olmuştur. Ancak yıkıntılar arasında yapılan araştırmada giriş kapısına ait izler tespit edilmiştir. Manastırın kilise ve jumatun bölümleri dışındaki tüm ek yapıları yıkılmıştır. Ancak bazı yapıların ve bahçe duvarının yer yer izleri gözlemlenebilmektedir (Bkz. Şekil 3.5).

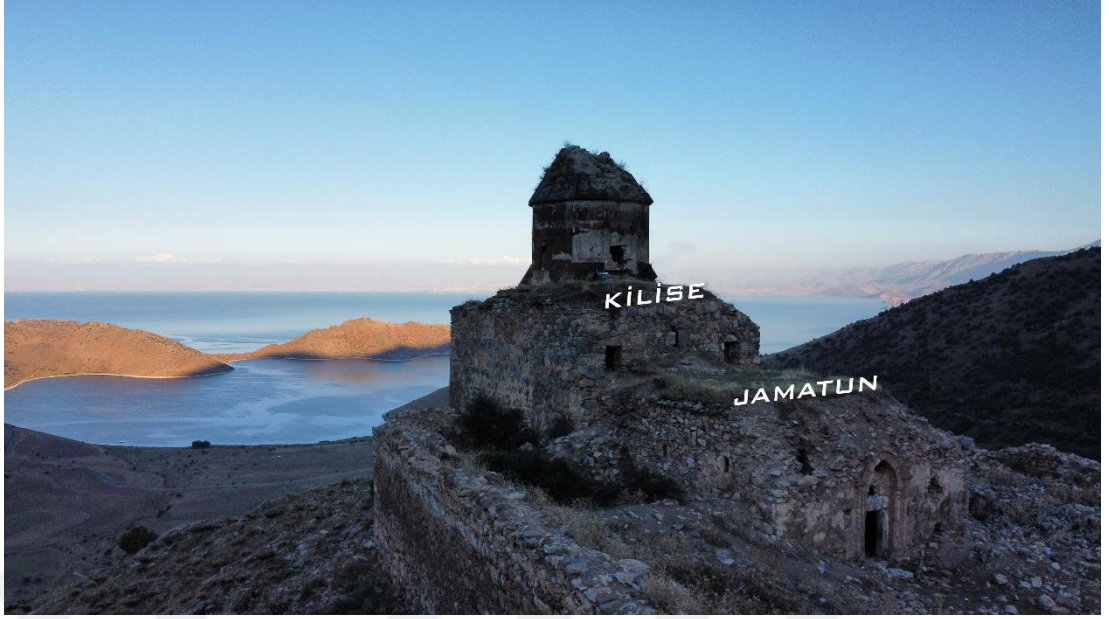
Şekil 3.7 Saint Thomas Kilisesi jamatun ve kilise bölümü

Jamatun kilisenin batı duvarına bitişik olarak inşa edilmiştir. Kareye yakın dikdörtgen planlı olan bu bölüm kuzey-güney yönünde 8.50m, doğu-batı yönünde 9.30m ölçülerindedir. Jamatun kısmına, batı cephesinde bulunan ve yapının tek girişi olan kapıdan girilmektedir. Kapı kesme taştan yapılmıştır. Sivri kemerli, 2,15x3,45m ölçülerinde, alınlıklı taç kapı şeklinde yapılan giriş kapısının iki tarafında üzengi noktalarına kadar sütunlar yapılmıştır. Sütunların üzerinde yivli süslemeler yer alır. Kapı cepheyi tam ortalayan bir konumdadır. Kapı boşluğunun ölçüleri 0,75x1,4m dir. 1,4m yüksekliğindeki tek parça halinde 2 taş blok ve üzerlerinde yine 1,4m ölçüsünde tek parça bir lento bulunmaktadır (Bkz. Şekil 3.7, 3.9).

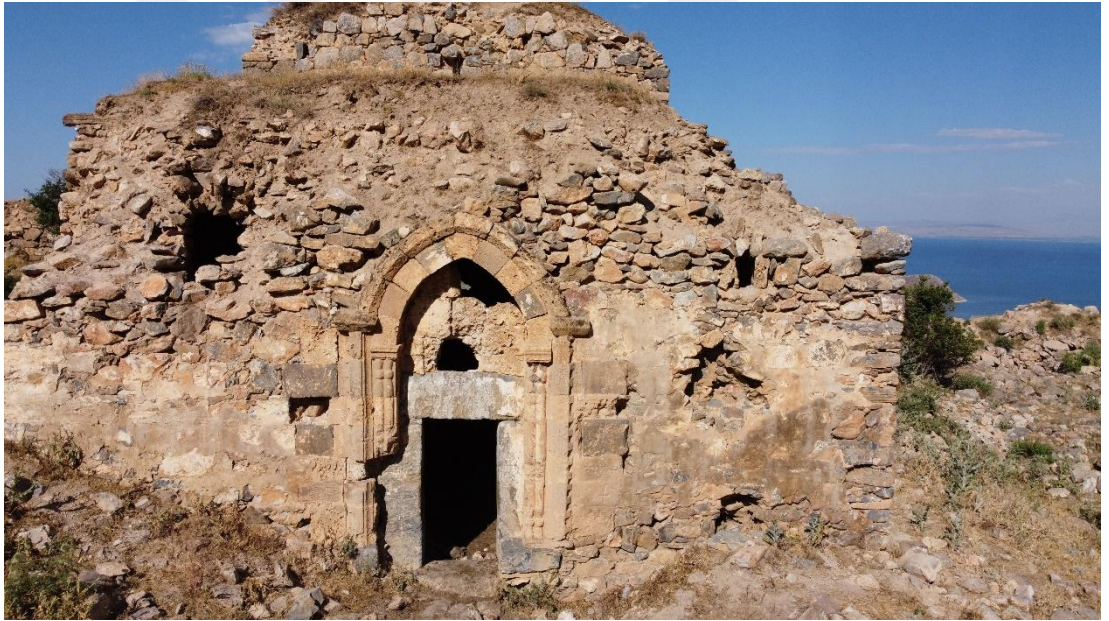
Şekil 3.8 Saint Thomas Kilisesi Giriş Cephesi ve Kapısı

Kilise tek girişli olup bu giriş batı cephesindendir. Kiliseye giriş, alınlıklı taç kapı şeklinde belirgin bir kapıdan ulaşılır. Bu bölümde, sırası ile jamatun kısmından başlayarak ana kütle olan kilise yapısı ve bu yapı içindeki naos, apsis, pastoforion bölmeleri detaylı bir şekilde anlatılmaktadır (Bkz. Şekil 3.6).

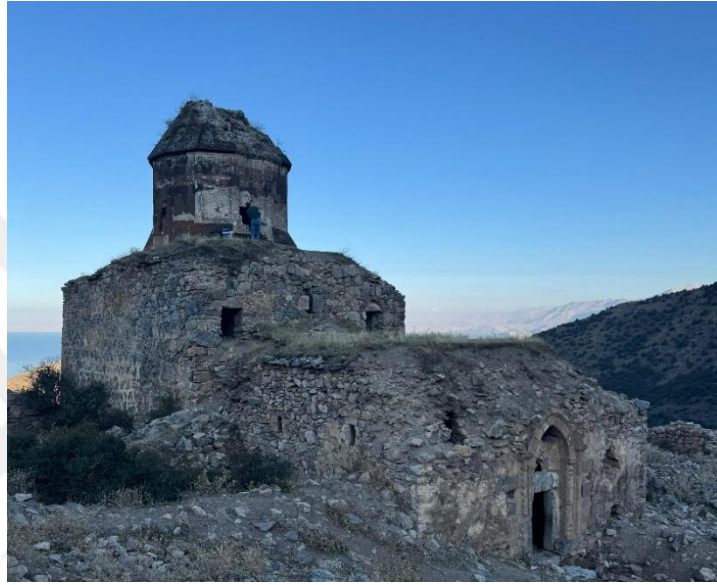
Jamatunun 3 cephesi kısmi sıvalı ve büyük oranda moloz taş örgülüdür. Çatı örtüsü damdır. Dıştan batı cephesinde aydınlatma amaçlı 0,2x0,5m boyutlarında 2 adet mazgal pencere bulunmaktadır. Ana giriş kapısının 2 yanında bulunan bu pencereler dışında jamatunun kuzey cephesinde de 3 adet 0,15x0,5m boyutlarında mazgal pencereler bulunmaktadır (Bkz. Şekil 3.10). Çatı örtüsünde ve cephelerde, kayıplar ve yıkılmalar görülmektedir.

Şekil 3.10 Saint Thomas Kilisesi güneybatı görünüşü

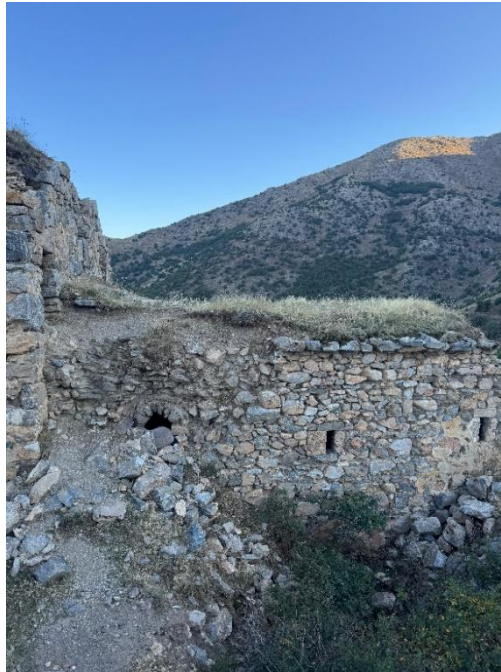
Şekil 3.11 Saint Thomas Kilisesi Jamatun Bölümü görünüşü

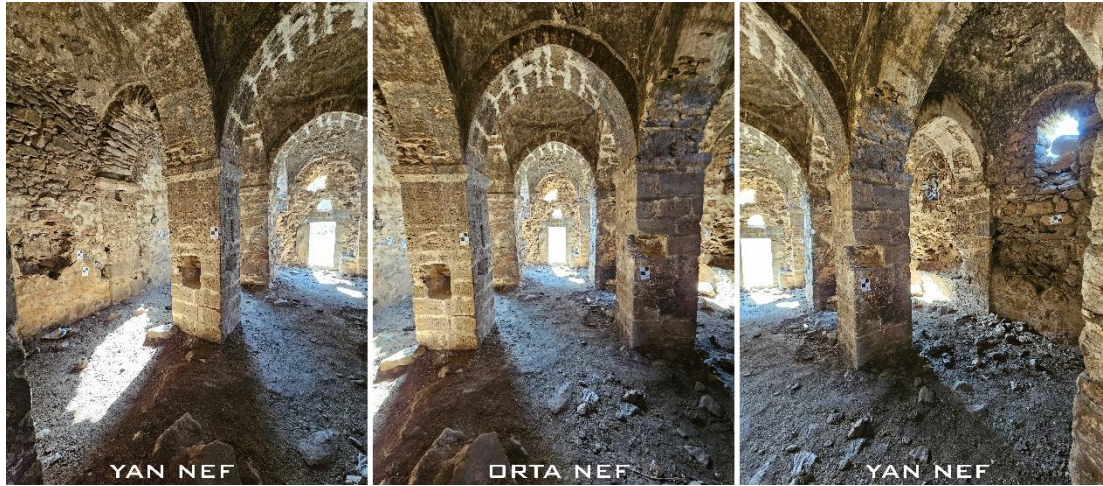
Jamatunun içine girildiğinde, mekânın merkezinde 4 adet kolon bulunmaktadır. Bu kolonların 2'si düzgün kesme taş kaplamalı, diğer 2'si ise moloz taştan yapılmıştır. Kolonların tamamında kesme taştan kolon başlıkları bulunmaktadır. Merkezde bulunan 4 kolonun ölçüleri 75cm ile 80 cm arasında değişmekte (Bkz. Şekil 3.12). Net ölçüler ek'te sunulan rölöve çizimlerinde mevcuttur. Bu kolonlara ek olarak beden duvarlarına gömülü aynı akslar üzerinde olan ayrıca 8 adet kolon daha mevcuttur. Bu kolonlar ve oluşturdukları akslar jamatunu kareye yakın 9 parçaya bölmüştür. Kolonlar birbirlerine sivri kemerlerle bağlanmıştır. Kolonlar ve kemerlerin birbirleri ile birleşerek tavanda oluşturdukları kare kaidelerden 9 adet kubbe oluşturmıştır. Mekân merkezdeki 4 kolonunda yardımcı ile 3 nef ayrılmıştır. Sağ ve sol nefler daha dar, orta nef yani merkezdeki daha geniştir. Bu bağlamda ortadaki kubbe ölçülerinin çapları 1,90m iken, sağ ve solda olan kubbelerin çapları 1,60m ölçülerindedir. Tavan yer yer sıvalı ve taş örüntüsü görülecek durumdadır. Merkezdeki 4 kolonu birbirine bağlayan 4 sivri kemer kesme taştan yapılmıştır. Geriye kalan bağlantıyı sağlayan kemerler moloz taştan yapılmıştır. Kemerlerin genişlikleri kolonlarla aynı boyutlarda olup aynı aks üzerinde süreklilikleri görülmektedir (Bkz. Şekil 3.13).

Şekil 3.12 Saint Thomas Kilisesi Jamatun İç Mekân Nefler

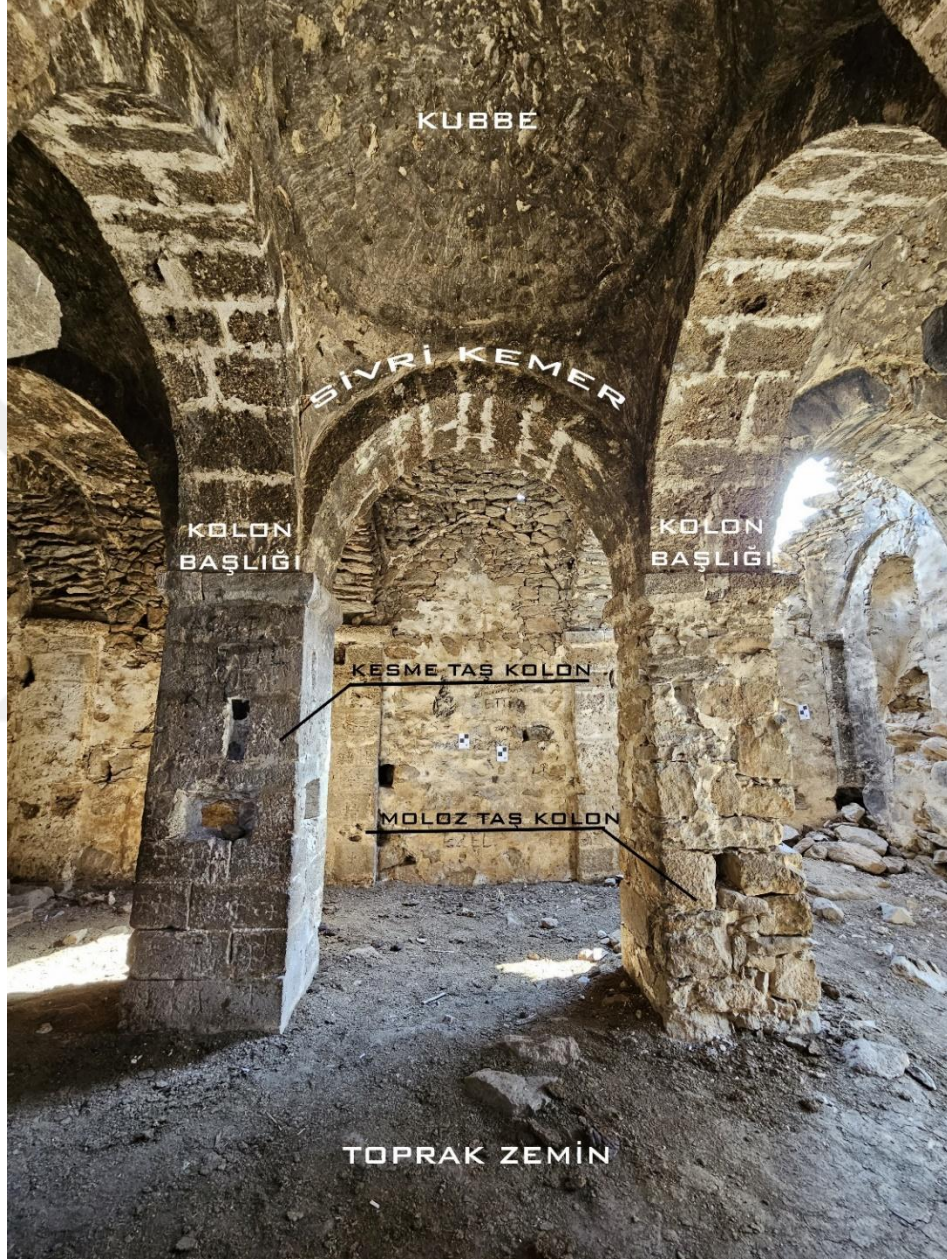
Mekânda bulunan 5 adet mazgal pencere bulundukları duvarların tam ortasına konumlanmıştır. Mazgal pencereler dıştan fark edilmeyecek kadar küçük iken içerden ise daha fazla ışığın girmesi için genişletilmiştir.

Şekil 3.13 Saint Thomas Kilisesi Jamatun İç Mekan

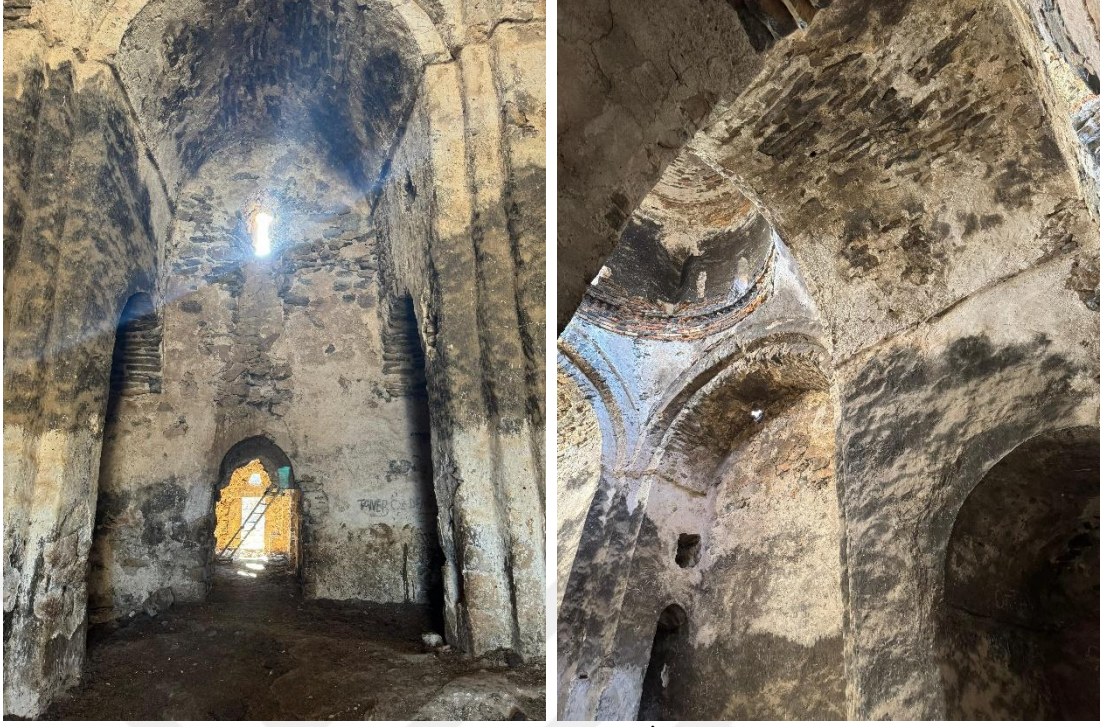
Şekil 3.16 Saint Thomas Kilisesi Kilise İç Mekân Fotoğrafları

Naos bölümü 13,2m yüksekliğinde bir açıklığa sahiptir. Bu alan kilisede ibadet ve ritüellerin yapıldığı ana alandır. 4 adet payanda ve bu payandaları birbirlerine bağlayan kemerlerle kare bir kaide oluşturulmuştur. Kare kaide üzerine dıştan 12 gen sivri bir kubbe oturtulmuştur. 3,30m çapında olan kubbenin doğu cephesi hariç diğer cephelerde yükünü taşıttığı 3 beşik tonoz bulunmakta. Bu beşik tonozlar haç kollarını oluşturmaktadır. Naosu oluşturan 4 ayak beşik tonozlara ulaştığında 2 kademe şeklinde 4 taraftan kemerler ile tam bir kare oluşturulmuştur. Kubbe kare alan üzerine oturtulurken, testere dişli bir kaide görülmektedir. Bu kaide de kullanılan ve kubbeyi oluşturan malzeme dolu tuğladır. Testere dişli görüntü de bu tuğlalar vasıtası ile verilmiştir. Yapıda taş malzeme dışında tuğlanın kullanıldığı tek yer burasıdır (Bkz. Şekil 3.16,17,18,19).

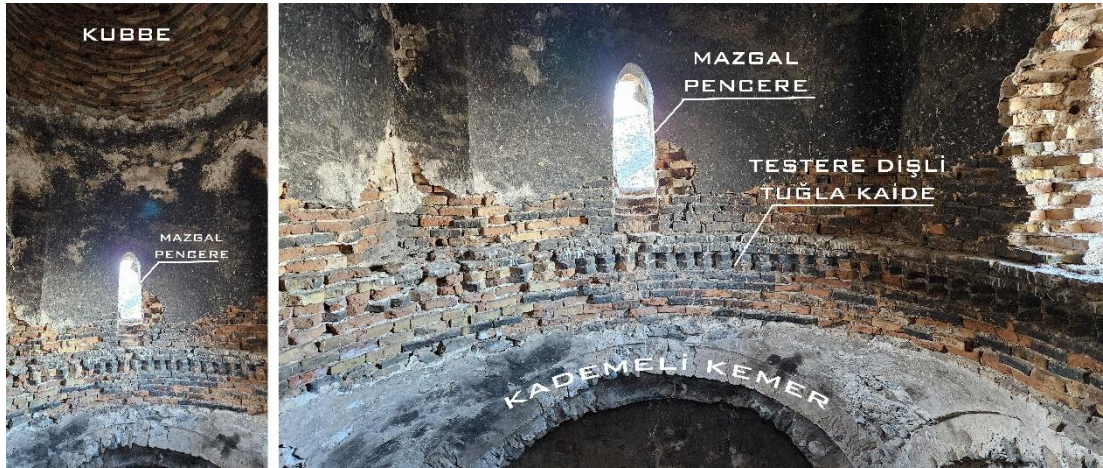
Şekil 3.19 Saint Thomas Kilisesi Kilise İç Mekân Fotoğrafları

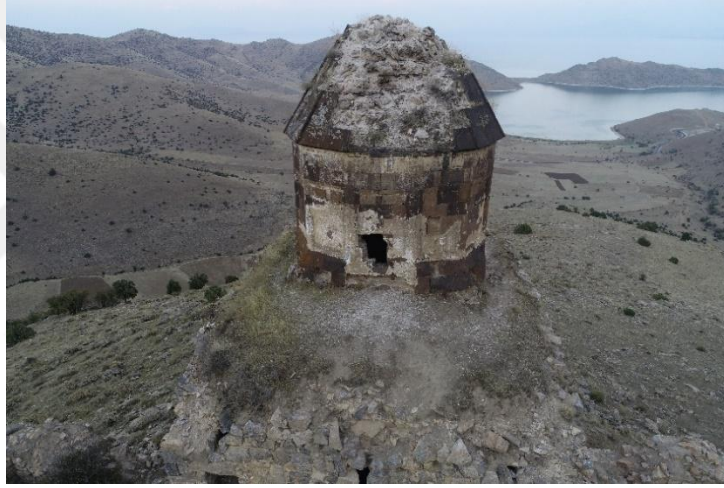
Şekil 3.20 Saint Thomas Kilisesi kubbe hava fotoğrafı

Kubbede ana yönlerle açılan 4 adet 0,35x0,70m boyutlarında orta alanı aydınlatmak amacı ile mazgal pencereler bulunmaktadır. 4 adet pencereyi ek olarak eşit şekilde ayıran yine 4 adet mukarnas görünümlü işlemsiz boşluklar ayırmaktadır. 12 gen kubbe dıştan kesme taş ile kaplanmış olup her bir yüzeyinde 1,05x1,60 m boyutlarında dikdörtgenlerle oluşturulmuş çerçeveler bulunmakta. Bu çerçeveleri dışa çıkıntılı silmeler ayırmakta. İç mekânı aydınlatmak için açılan pencereler dıştan sivri kemerli ve kemerlerin üzengi noktalarına kadar devam eden dışa çıkıntılı kabartmalar vardır (Bkz. Şekil 3.20,21,22,23). Kilise yapısında detay ve işleme anlamında süslemelerin ve işçiliğin en yoğun olduğu 2 yerden birisi kubbedir. Diğer yer ise jamatuna girişi sağlayan batı cephesindeki taş kapı alınlığıdır.

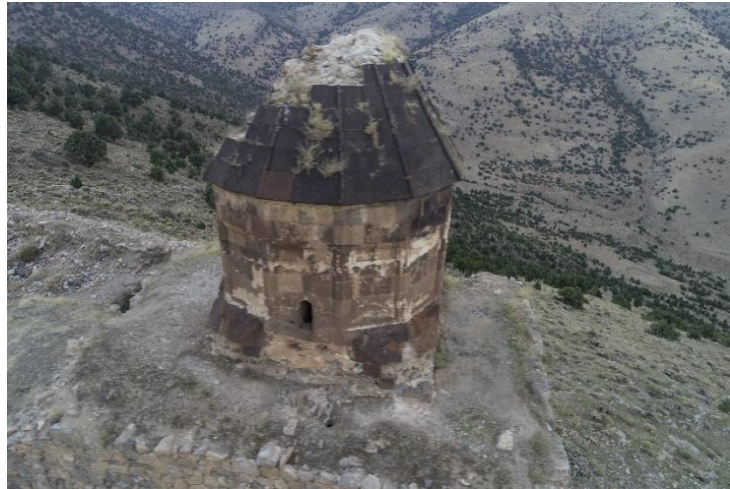
Şekil 3.21 Saint Thomas Kilisesi kubbe hava fotoğrafı

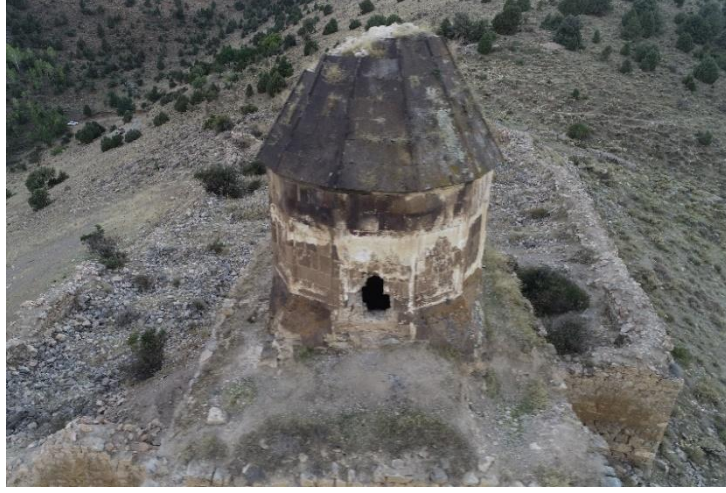
Şekil 3.22 Saint Thomas Kilisesi kubbe hava fotoğrafı

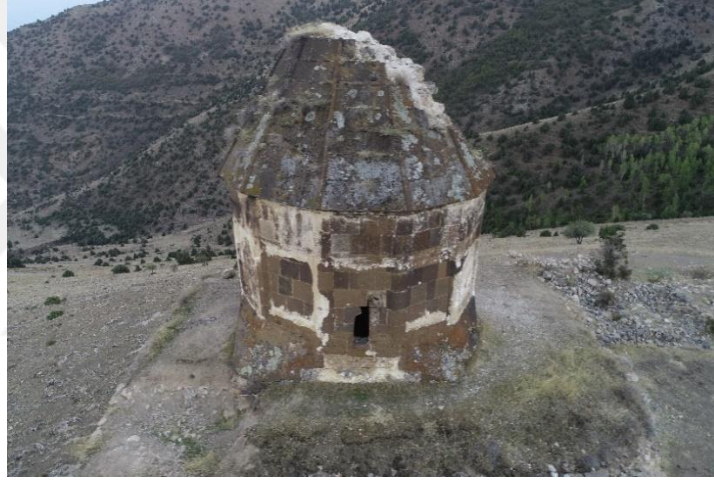
Şekil 3.23 Saint Thomas Kilisesi kubbe hava fotoğrafı

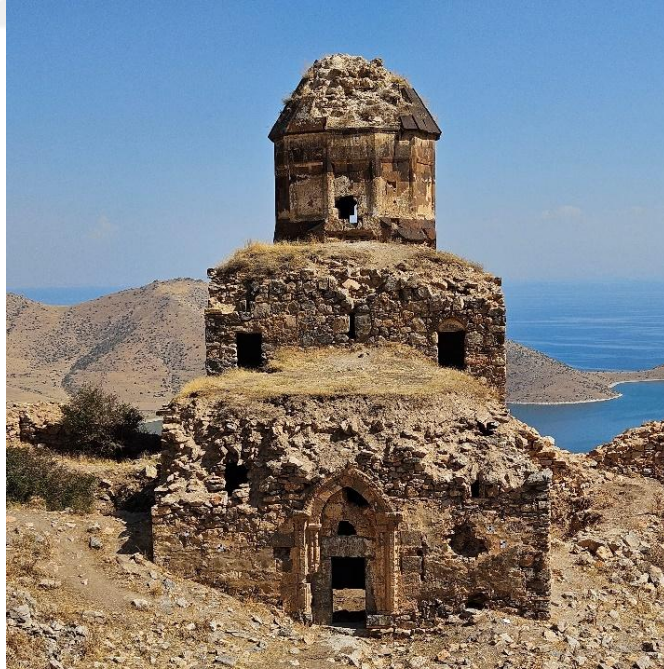
Şekil 3.27 Saint Thomas Kilisesi batı cephesi görüntüsü

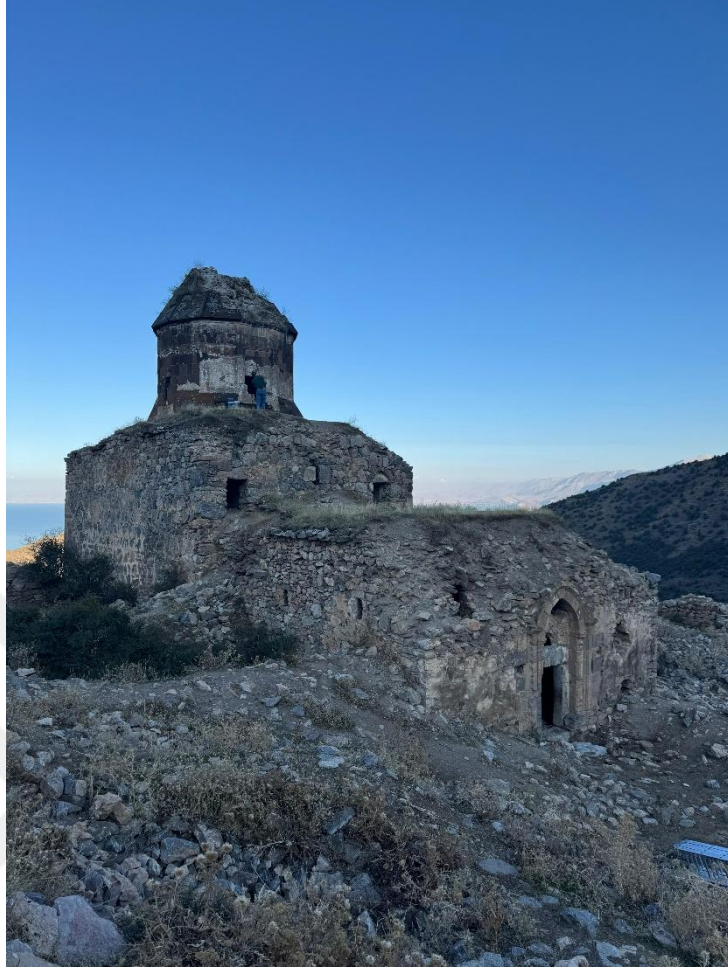
Şekil 3.29 Saint Thomas Kilisesi kuzey cephe görüntüsü

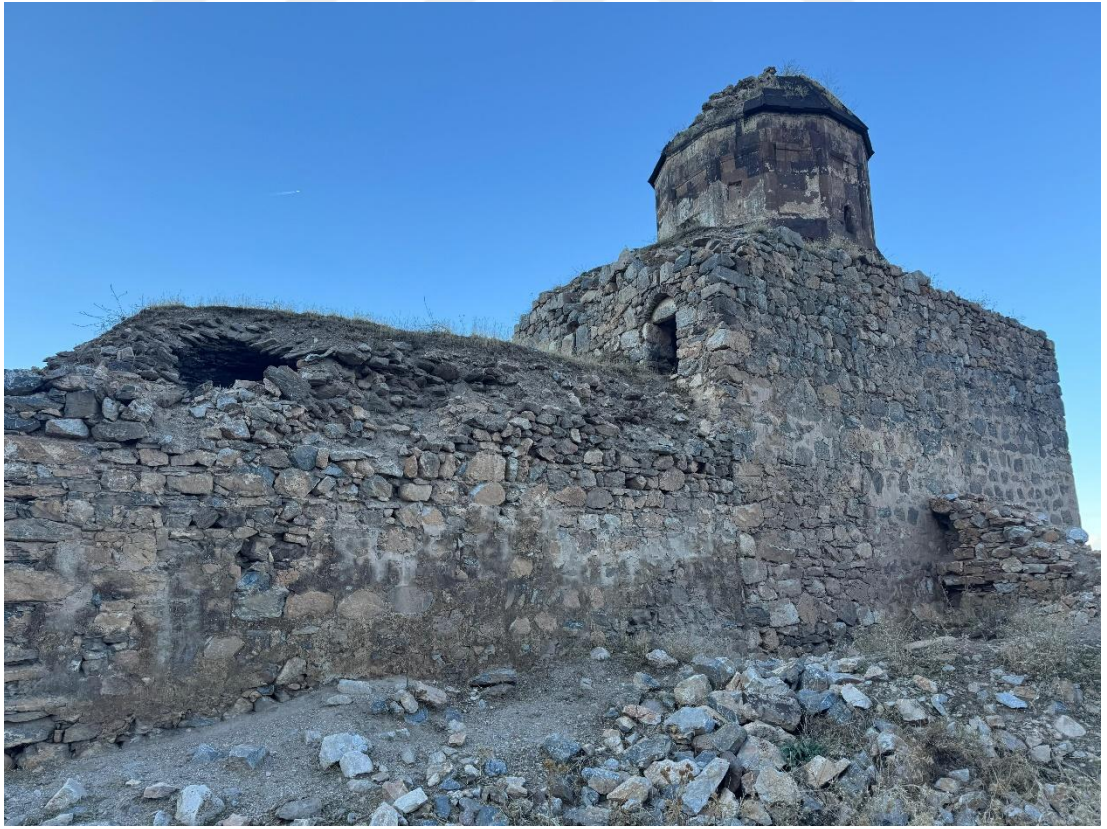
Şekil 3.31 Saint Thomas Kilisesi güney cephe görüntüsü

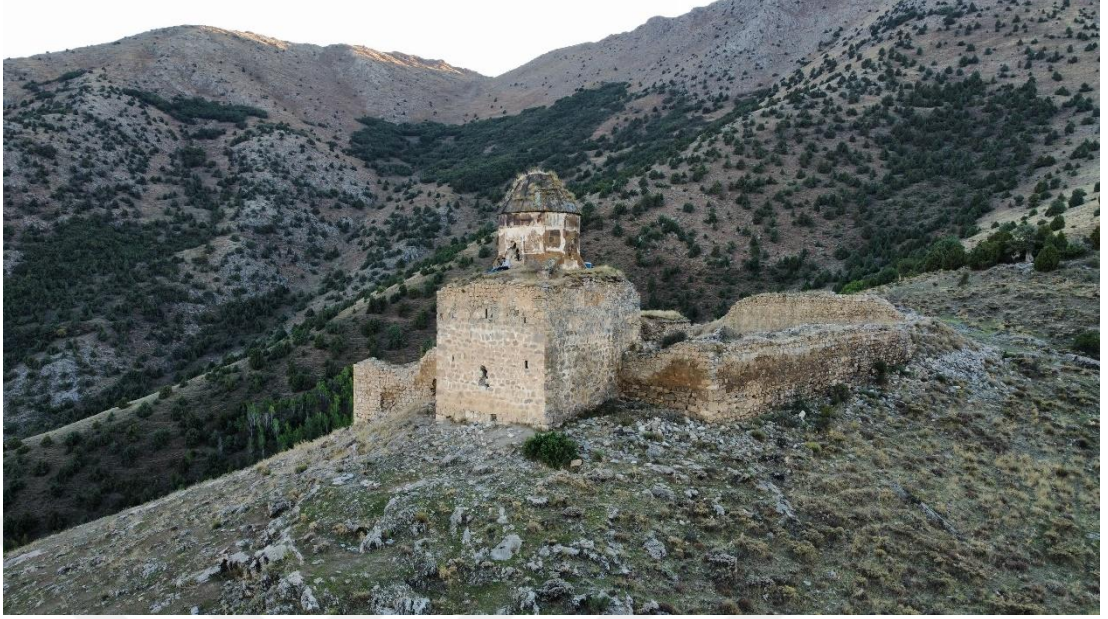
Şekil 3.33 Saint Thomas Kilisesi doğu cephe görüntüsü

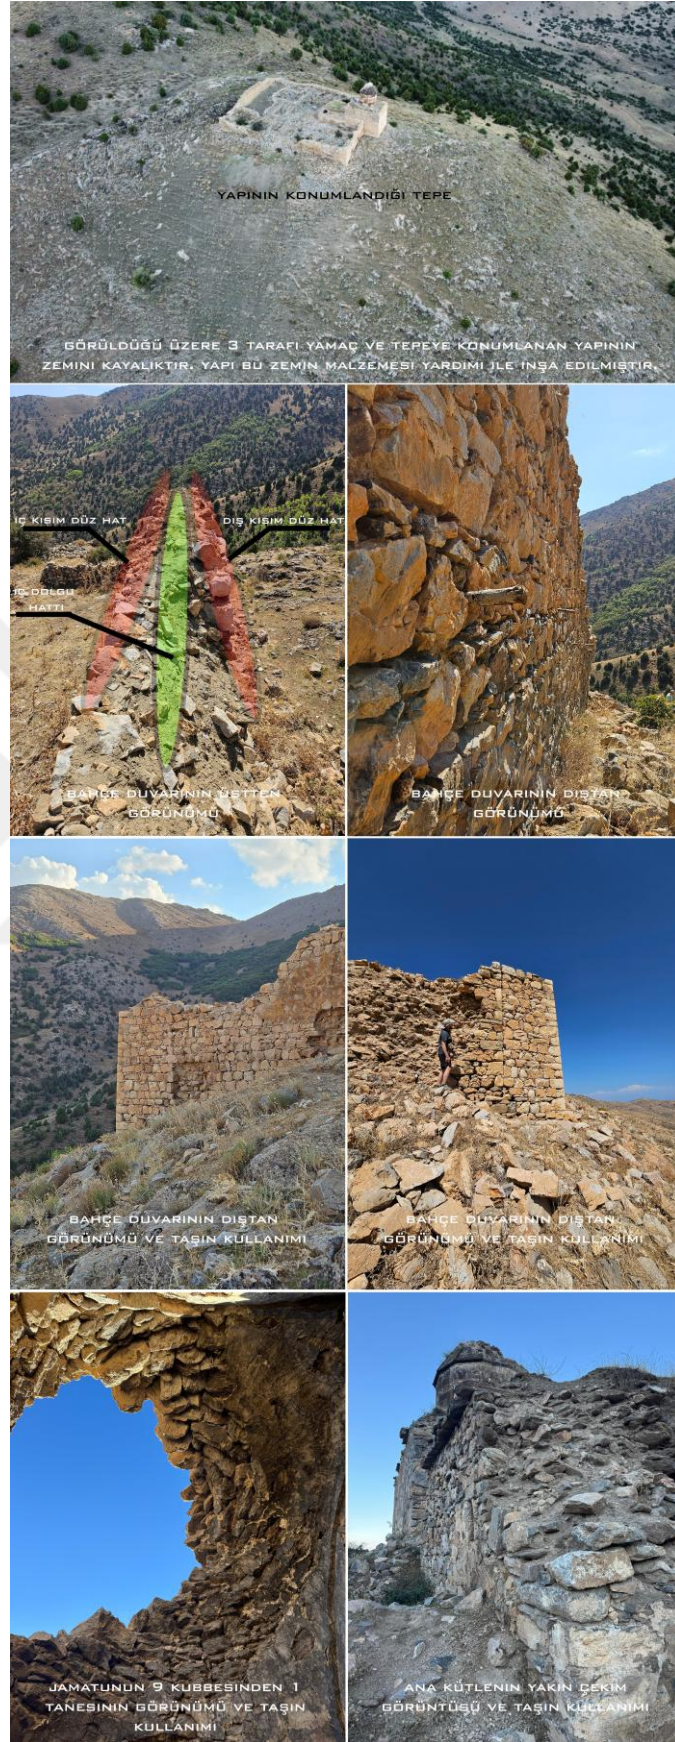
St. Thomas Manastırı yüksekçe bir tepe de ve 3 tarafı yamaç olan bir alana konumlandırılmıştır. Yapının oturtulduğu zemin incelendiğinde kullanılan taşın, bu bölgede yerinde üretimle elde edilerek inşa edildiği düşündürmektedir. (Bkz. Şekil 3.34).

Şekil 3.34 Saint Thomas Kilisesi taş malzemeye dair görseller

Yapının bahçe duvarlarından başlanarak ana kütleye ulaşınca kadar tüm alanlarda moloz taş, kesme taş, kaba yonu taş kullanılmıştır (Bkz. Şekil 3.34). En yaygın kullanılan taş formu ise moloz taştır. Beden duvarlarının inşasında dolgu duvar tekniği kullanılması, moloz taşın tercih edilmesinin başlıca nedenini ortaya koyar. Bu teknikte, iri taşlar duvarın taşıyıcı elemanlarını oluştururken, küçük moloz taşlar ise kireç harcı ile dolgu malzemesi olarak yerleştirilmiştir. Taşıyıcı duvarlar tamamen dolgu duvar tekniğiyle inşa edilmiştir. Jamatun kısmında yer alan ve duvara gömülü 8 kolon ile merkezdeki kubbeleri taşıyan 2 kolon, moloz taşla yapılmıştır. Merkezdeki diğer iki kolonda ise iç kısımda moloz taş, dış kısımda ise kesme taş kaplama kullanılmıştır.

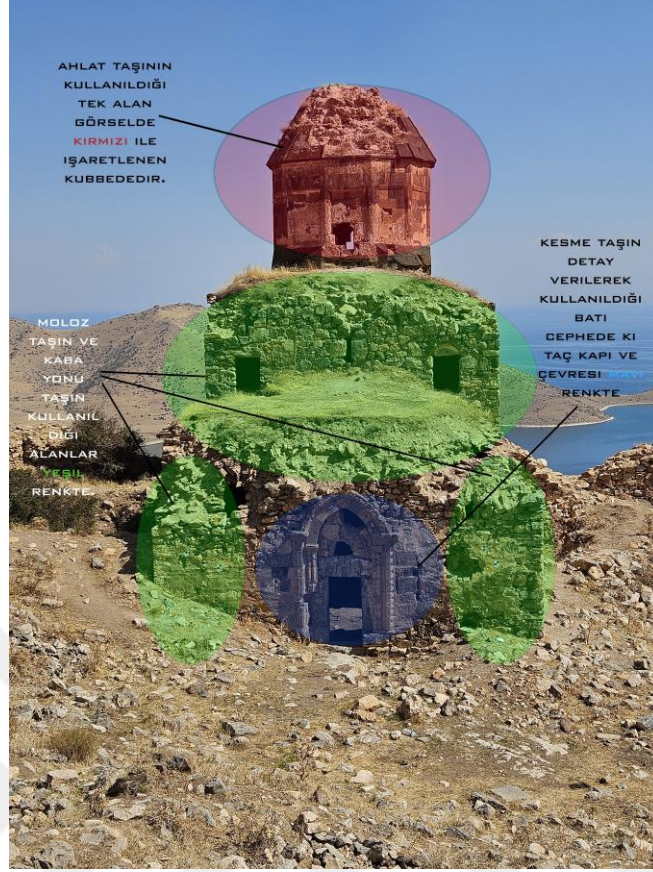
Jamatuna giriş kapısında ve kolon başlarında kesme taş ön plana çıkmaktadır. Kesme taş, kemerli taç kapı ve çevresine uygulanarak anıtsal bir nitelik kazandırmıştır. Taç kapı da kesme taş ile rölyefler ve süslemeler yapılmıştır. Yapıda kapı ve kubbe dışında kesme taşın süsleme amaçlı kullanıldığı başka bir yer tespit edilmemiştir. Kapının çevresinde bulunan ve uzunlukları 1,40 metreyi geçen taş bloklar ise düzgün bir yüzeye sahiptir. Giriş de 3 adet uzunlukları, 1.40 m'yi aşan taş blokların 2'si dikey ve 1'i yatayda lento görevi gören taşlardan oluşturulmuştur (Bkz. Şekil 3.35).

Şekil 3.35 Saint Thomas Kilisesi görünüm ve taş malzeme kullanımı

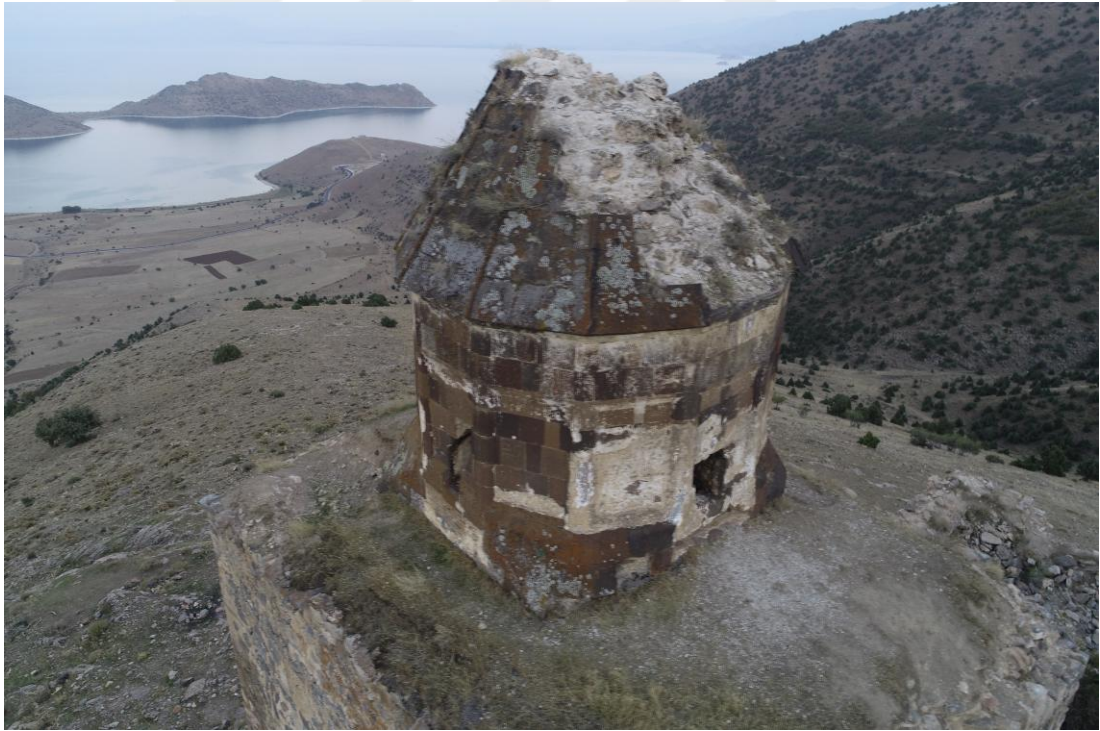
Kubbe dıştan onikigen ve huni biçiminde örtüsü olup taş malzeme ile kaplıdır. Bölgede hemen hemen tüm kiliselerde kubbeler aynı şekildedir. Ahlat taşı bloklar veya plakalar şeklinde tercih edilmiştir. İçten tuğlaların üst üste bindirilmesi ile oluşturulan kubbede, tuğla üstü moloz taşlar ve dolgu malzemeleri ile doldurulmuş dış yüzeyi düzgün kesilmiş Ahlat taş bloklar ile şaşırtmalı bir şekilde kaplanmıştır. Yüzeyinin düz olması ve gözenekli yapısının da tuf malzemelere oranla daha az olması, yağmur suyundan korunmasını sağlamıştır. Konik çatı taşıyıcı 12 gen duvarlara ulaşınca yüzeyden akacak olan suyun cepheye zarar vermemesi için 12 kenarda da 15 cm' kadar bu taş bloklarla silme saçak oluşturmuştur. Konik şeklinde oluşturulmuş olan küllah geometrisi gereği 12 adet üçgen oluşturuyor ve bu üçgenler küllahı oluştururken birleşim noktalarından doğal olarak açısız kırılmalar yapmaktadır. Bu kısımlarda yine Ahlat taşından yarım daire şeklinde 6 cm' lik taş çıtalar, hem bu kırılmaları kapatmakta hemde 12 alanın net bir şekilde görülmesini sağlamaktadır (Bkz. Şekil 3.38).

Şekil 3.38 Saint Thomas Kilisesi kubbesi ve Ahlat taşı

Kubbeye kesme taş formunda kullanılan Ahlat taşı, rengi ve dokusu itibari ile fark edilebilen yöreye özgü bir taştır. Merkezinden çıkartılması ve işlenmesi kolay olan, sonrasında fiziksel olarak havayla temasında zamanla mukavemet gücü artan bir malzemedir.
