**VAN GEVAŞ SAİNT THOMAS (ALTINSAÇ) KİLİSESİ  
RÖLÖVE, RESTİTÜSYON VE RESTORASYON PROJESİ**

**NİSAN 2025**

DİCLE ÜNİVERSİTESİ LİSANSÜSTÜ EĞİTİM-ÖĞRETİM VE SINAV  
YÖNETMELİĞİNİN BİR PARÇASI OLARAK  
MİMARLIK ANA BİLİM DALINDA  
YÜKSEK LİSANS TEZİ  
OLARAK HAZIRLANMIŞTIR

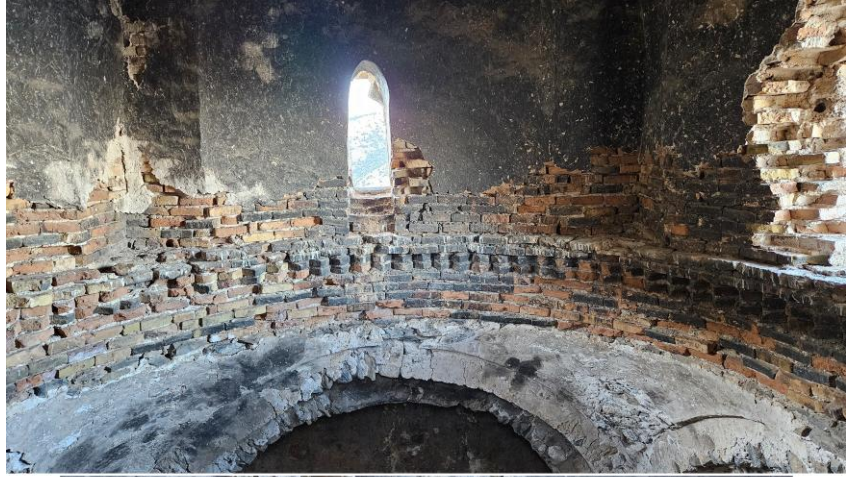
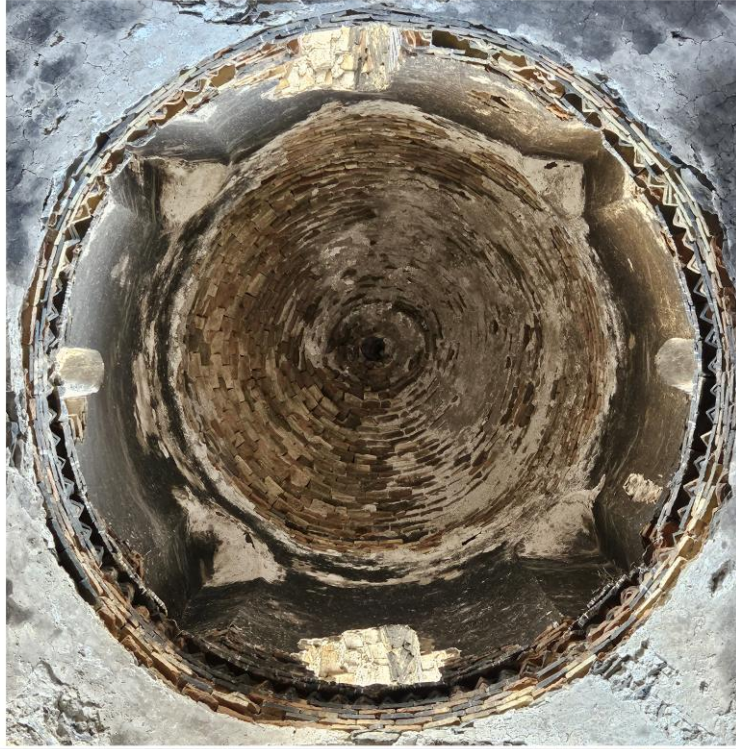
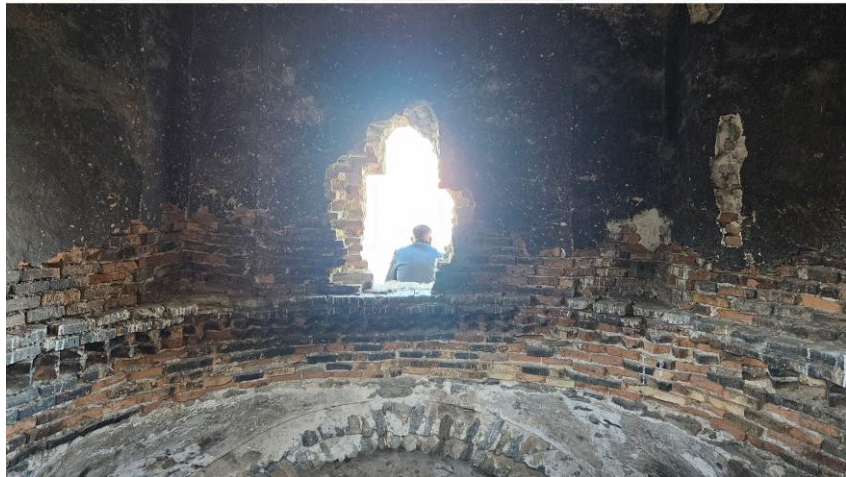
Naos bölümünün tam merkezine denk gelen kubbe içerden tuğla ile yapılmıştır. Tuğla 8 metre kotundan itibaren başlayıp en üst kota kadar sürekli kullanılmıştır. Malzemenin boyutu ve şekli itibari ile yuvarlak kasnak ve konik kubbe net bir şekilde oluşturulmuştur. 8 m kotundan sonra 8.50m kotunda 2 sıra şeklinde testere dişli dizilerek görsel olarak detay verilmiştir. Bu kottan itibaren tekrar normal diziliş devam etmektedir (Bkz. Şekil 3.39).

Şekil 3.39 Saint Thomas Kilisesi kubbe tuğla malzeme

Saint Thomas Manastırında kilisenin kubbe kısmında dolu tuğla malzeme kullanılmıştır. Bölgede özellikle kırsal mimaride kubbe tarzı mimari öğelerde sıklıkla karşımıza çıkmaktadır. Dolu tuğla teknik özellikleri açısından; mukavemeti yüksektir. Bu özelliği onu kubbe gibi yük içeren kısımlarda tercih edilmesine neden olmuştur. Yapısı gereği dolu ve boşluksuz olması yangın dayanımında olduğunu göstermektedir. Boyut ve şekillerinin tasarıma uygun olması kolay işlenebilmesi ve yerleştirilebilmesi bir başka tercih edilme sebebidir. Ayrıca bölgede kil malzemesinin yoğun bir şekilde bulunuşu ve kilden üretiliyor oluşu tuğla malzemesinin tercih edilmesine kanıt niteliğindedir.

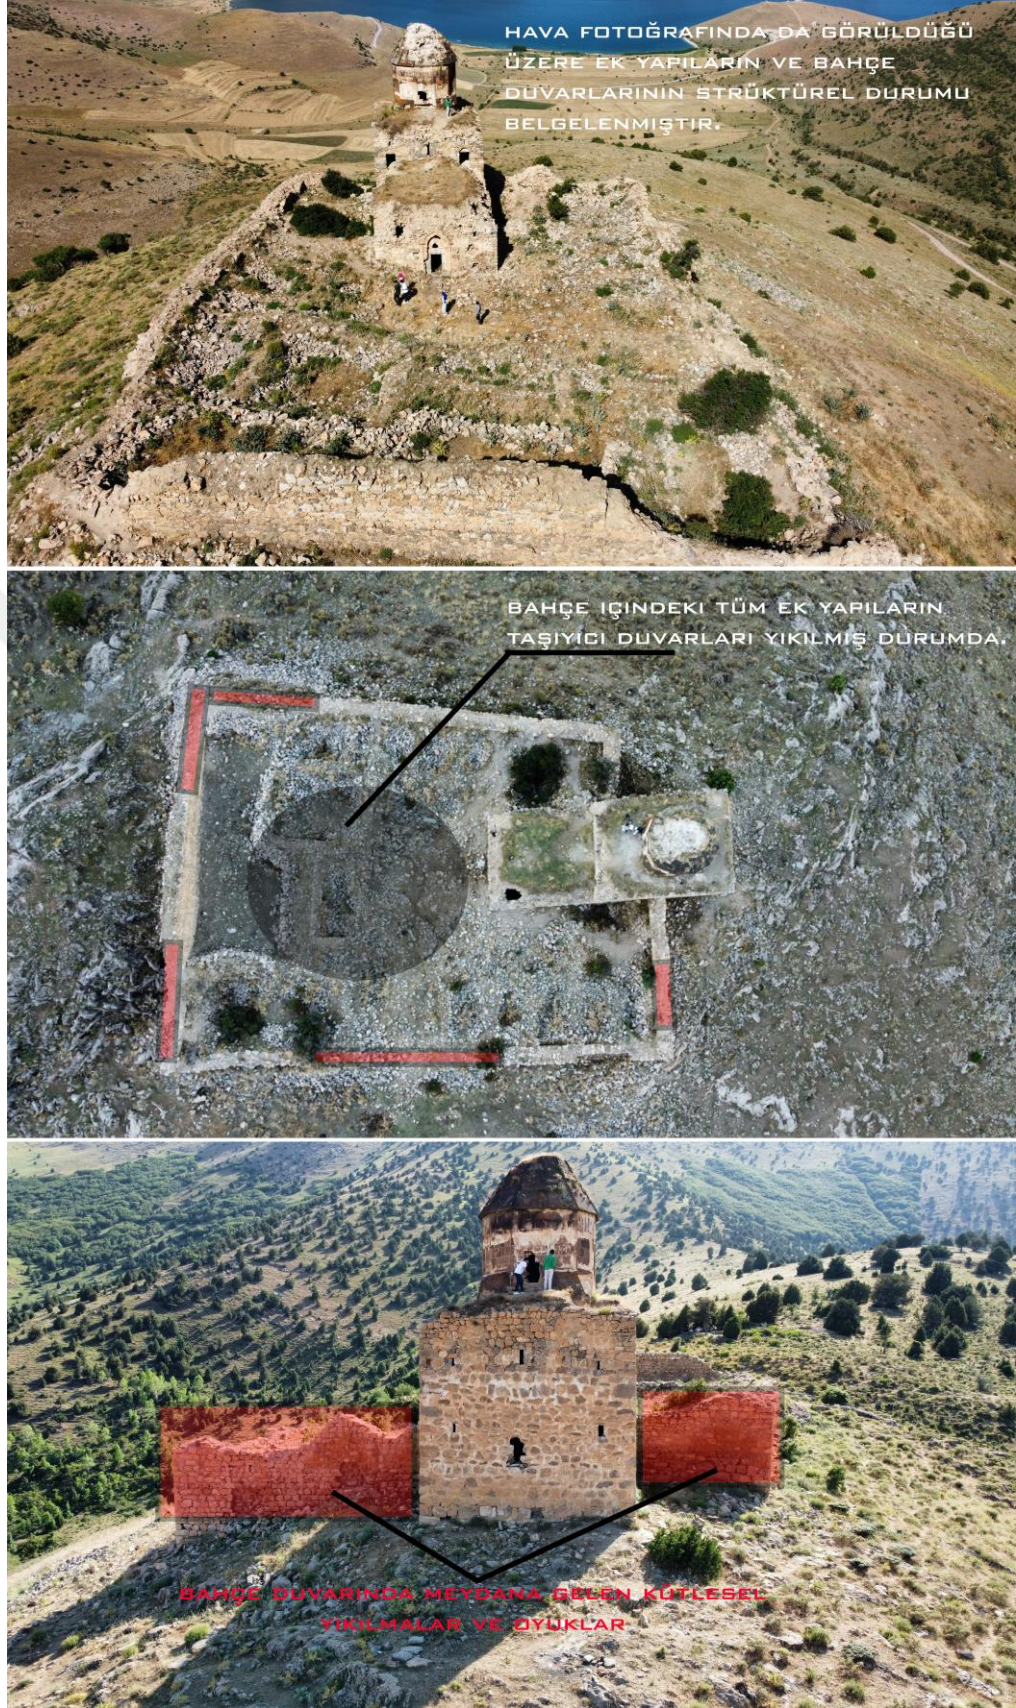
Şekil 3.40 Saint Thomas Manastırı strüktürel bozulma

Manastırın bahçe duvarında bölgesel olarak ya derin oyuklar açılmış veya yıkılmıştır. Oyukların olduğu bölgelerde ise duvarlar yıkılma tehlikesi ile altındadır. Manastırın bahçesinde bulunan manastır ek yapılarının ise strüktürel olarak varlığından yıkılan duvar izleri dışında söz edilemez (Bkz. Şekil 3.40).

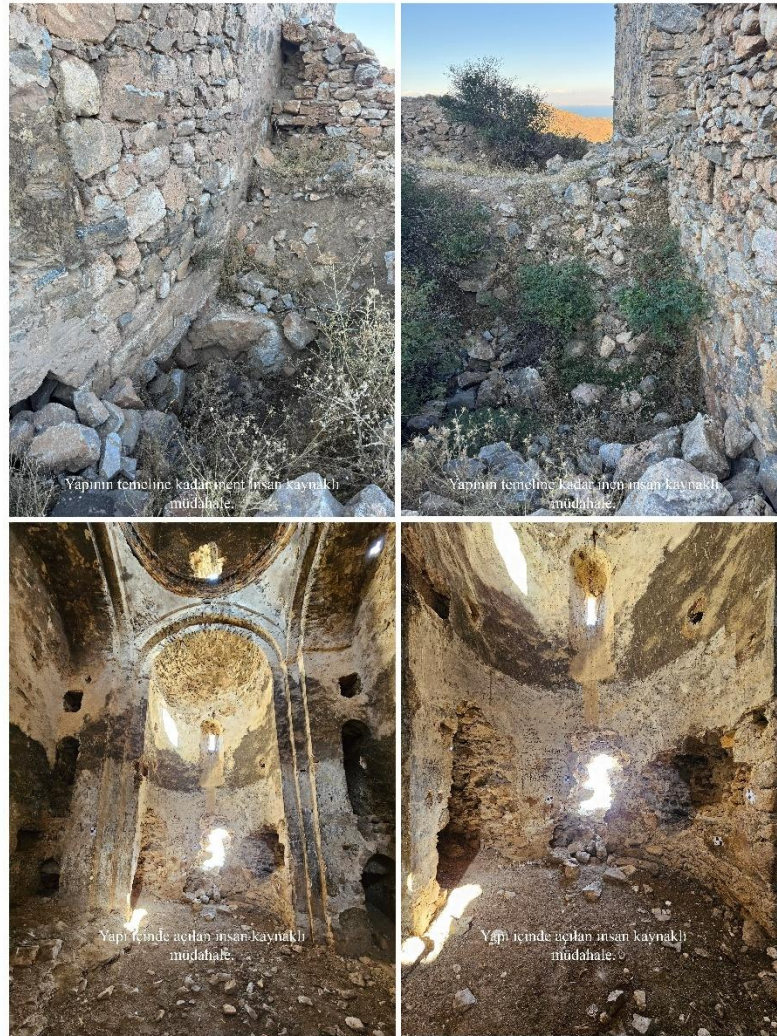
Ermeni cemaatinin geçmişte ticaretle uğraşmış olması, halk arasında bu yapılarda değerli eşyaların saklandığına dair inançlara neden olmuş, bu da kiliselerin define amacıyla yağmalanmasına yol açmıştır. St. Thomas manastırının bahçe, jamatun, kilise, mezarlık ve yakın çevresi defineciler tarafından tahribata uğramıştır. Yapı elemanlarının strüktürel anlamda zarar görmesine sebep olan bu tahribatlar yakın tarihlere kadar devam etmiştir (Bkz. Şekil 3.44). Van Kültür Varlıkları Koruma Kurulu'nun yapıya dair dosyasında izinsiz kazıların savcılık tutanakları mevcuttur. Ayrıca, bu yapılar farklı bölgelerde de görüldüğü üzere onarım bekleyen diğer taş yapıların ihtiyaç duyduğu malzemeler için kaynak olarak görülmüş ve taşları sökülerek farklı yapılarda kullanılmıştır. (Dağtekin, Hillez, 2024).

Şekil 3.44 Saint Thomas Kilisesinde İnsan Kaynaklı Müdahaleler

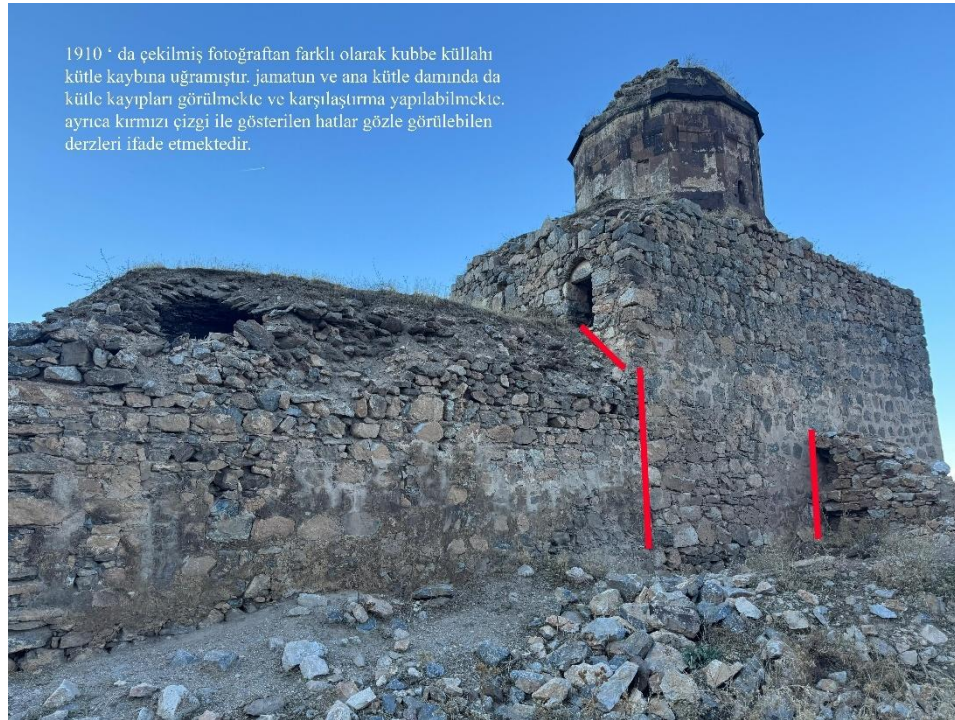
Şekil 4.4 Saint Thomas Manastırı Restitüsyon Analiz ve izler

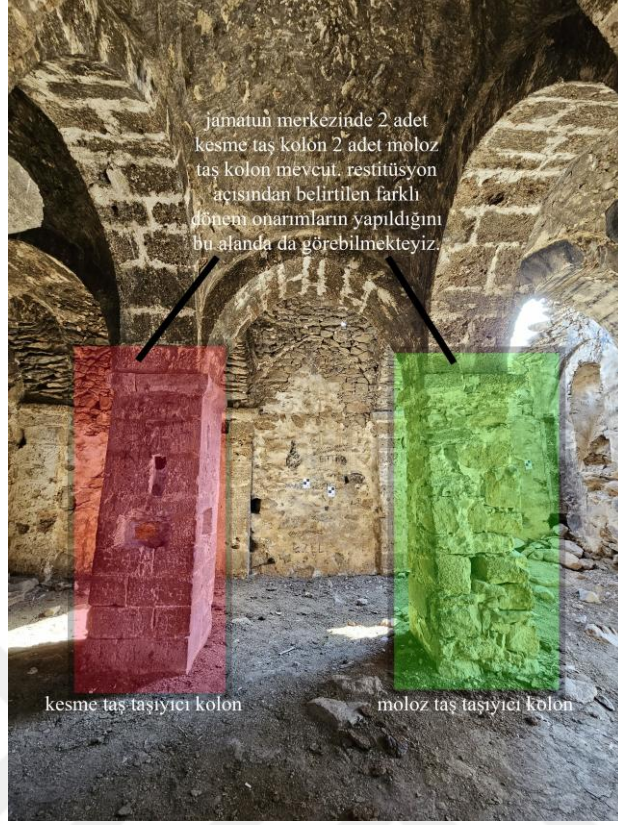
Şekil 4.5 Saint Thomas Manastırı Restitüsyon Analiz
