YANGIN KAYNAKLI AFETLERİN TARİHİ YAPILARDA KULLANILAN  
DOĞAL YAPI TAŞLARI ÜZERİNDEKİ ETKİLERİ

YÜKSEK LİSANS TEZİ

### EFFECTS OF FIRE-INDUCED DISASTERS ON NATURAL BUILDING STONES USED IN HISTORICAL STRUCTURES

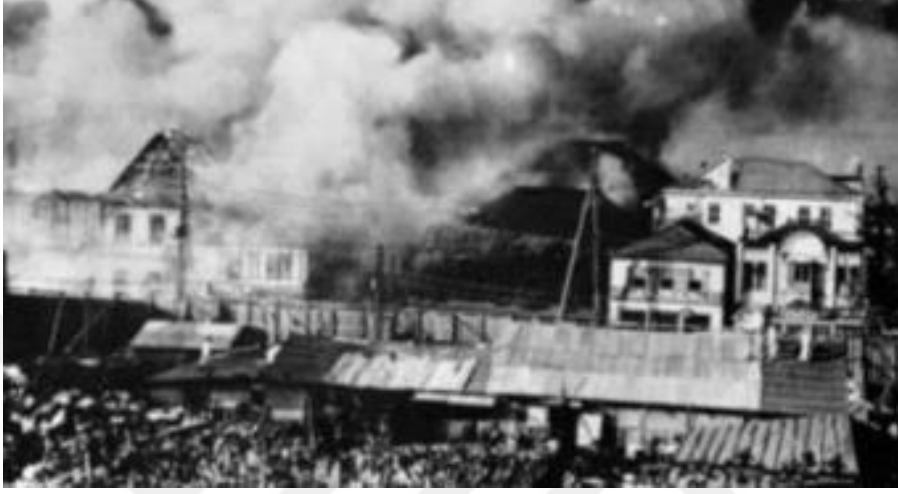
ayrılması ve aynı anda 40'tan fazla bölgede gaz depolarının patlamasıdır. Şekil 2'de görülen deprem sonrası oluşan tsunami ise petrol depolarında patlamalara yol açarak yangını daha da büyütmüş; yangın kontrol altına alınamadan yayılmış ve şehir neredeyse tamamen harap olmuştur.

Şekil 2. 1923 Kanto depremi sonrası çıkan yangın (Demirkan ve Soyluk, 2023)

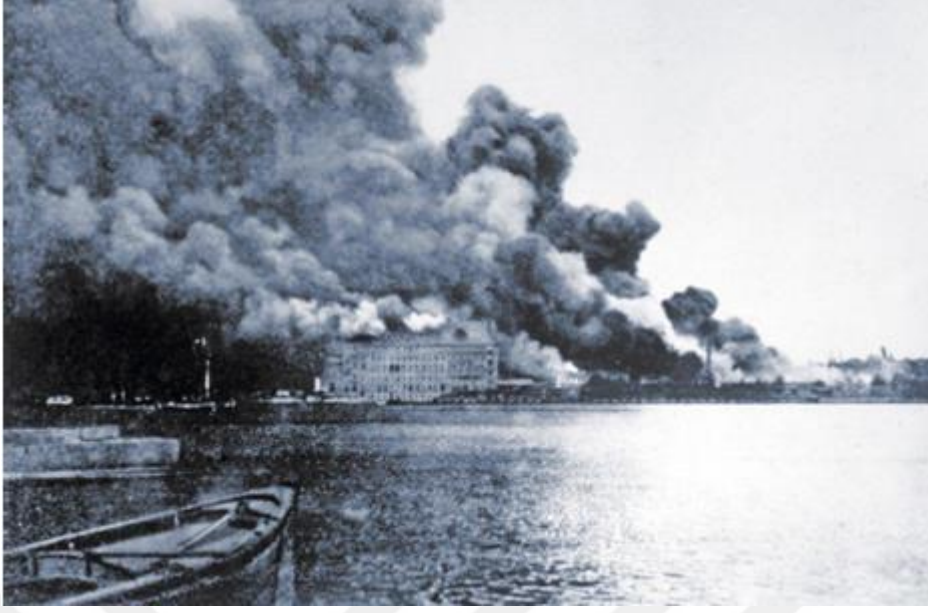
Birinci Dünya Savaşı sırasında, 6 Eylül 1917’de Haydarpaşa Garı’nda büyük bir sabotaj girişimi gerçekleşmiştir (Şekil 4). Garın cephanelerinin trenlere yüklenmesi sırasında meydana gelen sabotajla hedef alınması ciddi sonuçlar doğurmuştur. Sabotaj sonucunda yaşanan iki büyük patlama, Haydarpaşa Garı’nın yapısına ağır hasar vermiş, çatısı ve kule külahları tamamen tahrip olmuştur. Bu yıkıcı olaydan sonra, garın bu bölümleri neredeyse yirmi yıl boyunca bakımsız kalmış; yapı, 1930’lara kadar herhangi bir restorasyon çalışması yapılmamıştır. 1938 yılında Haydarpaşa Garı’nın tarihi dokusuna sadık kalınarak kapsamlı bir restorasyon sürecine girilmiş; çatısı ve kule külahları aslına uygun şekilde onarılmıştır. Bu onarım çalışmaları, yapının hem mimari bütünlüğünü hem de tarihi kimliğini yeniden kazanmasına olanak sağlamıştır (Eyici, 1998).

Şekil 4. 1917’de meydana gelen patlamanın ardından Haydarpaşa Garı (Eyici, 1998)

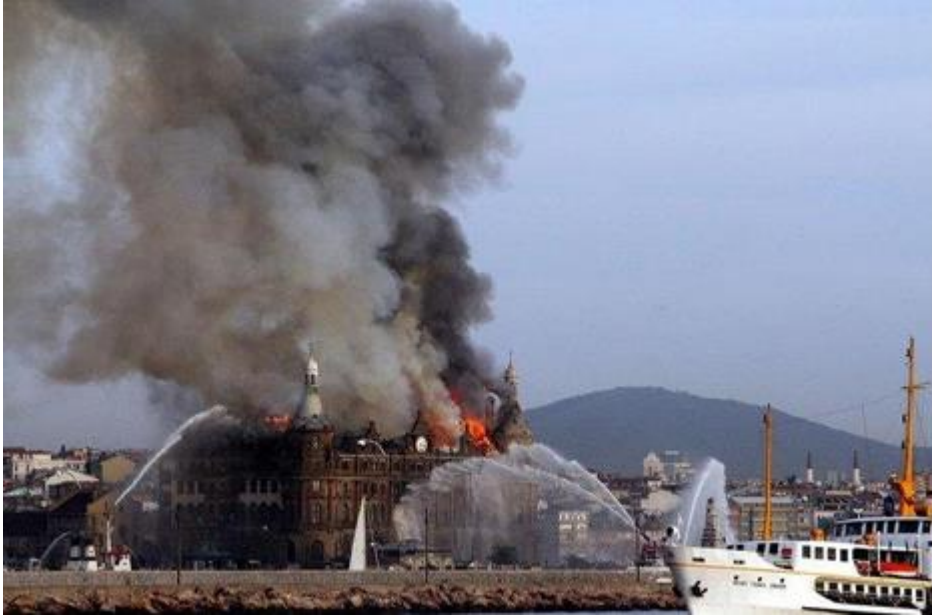
28 Kasım 2010 tarihinde meydana gelen yangın sonucunda, Haydarpaşa Garı’nın 4. katı kısmen yanarak yapı büyük ölçüde zarar görmüştür (Şekil 5).

Şekil 5. 28.11.2010 Haydarpaşa Garı yangını (URL-1, 2012)

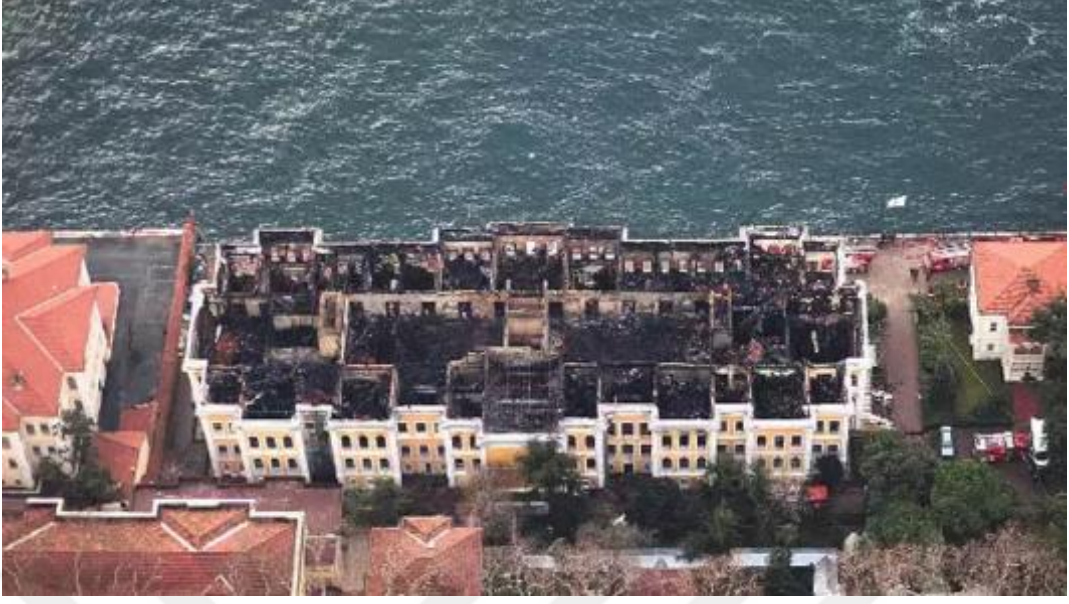
Günümüzde Galatasaray Üniversitesi olarak kullanılan İbrahim Tevfik Efendi Sarayı řekil 7’de görüldüğü gibi ciddi bir yangın sonucunda büyük hasar görmüřtür. Yangın, ilk olarak binanın ikinci katındaki bir odada fark edilmiřtir; ancak yangının asıl çıkış noktası, binanın çatısında bulunan asansör makine dairesi ve çevresidir. Bu alanda yer alan elektrik panosuna baėlı kablolar, aşırı ısınmanın etkisiyle erimiř ve yalıtım malzemesinin tutuřmasına neden olmuřtur. Yalıtım malzemesinin tutuřması sonucu alevler hızla yayılmaya bařlamıř ve elektrik kabloları boyunca ilerleyerek ikinci katın tavanından odalara sıçramıřtır. Bu durum, yangının kısa sürede binanın diėer bölümlerine de yayılmasına yol aarak ciddi boyutlara ulaşmasını kolaylařtırmıřtır.

Şekil 7. Tarihi Galatasaray Üniversitesi binasının yangın sonrası (URL-3, 2018)

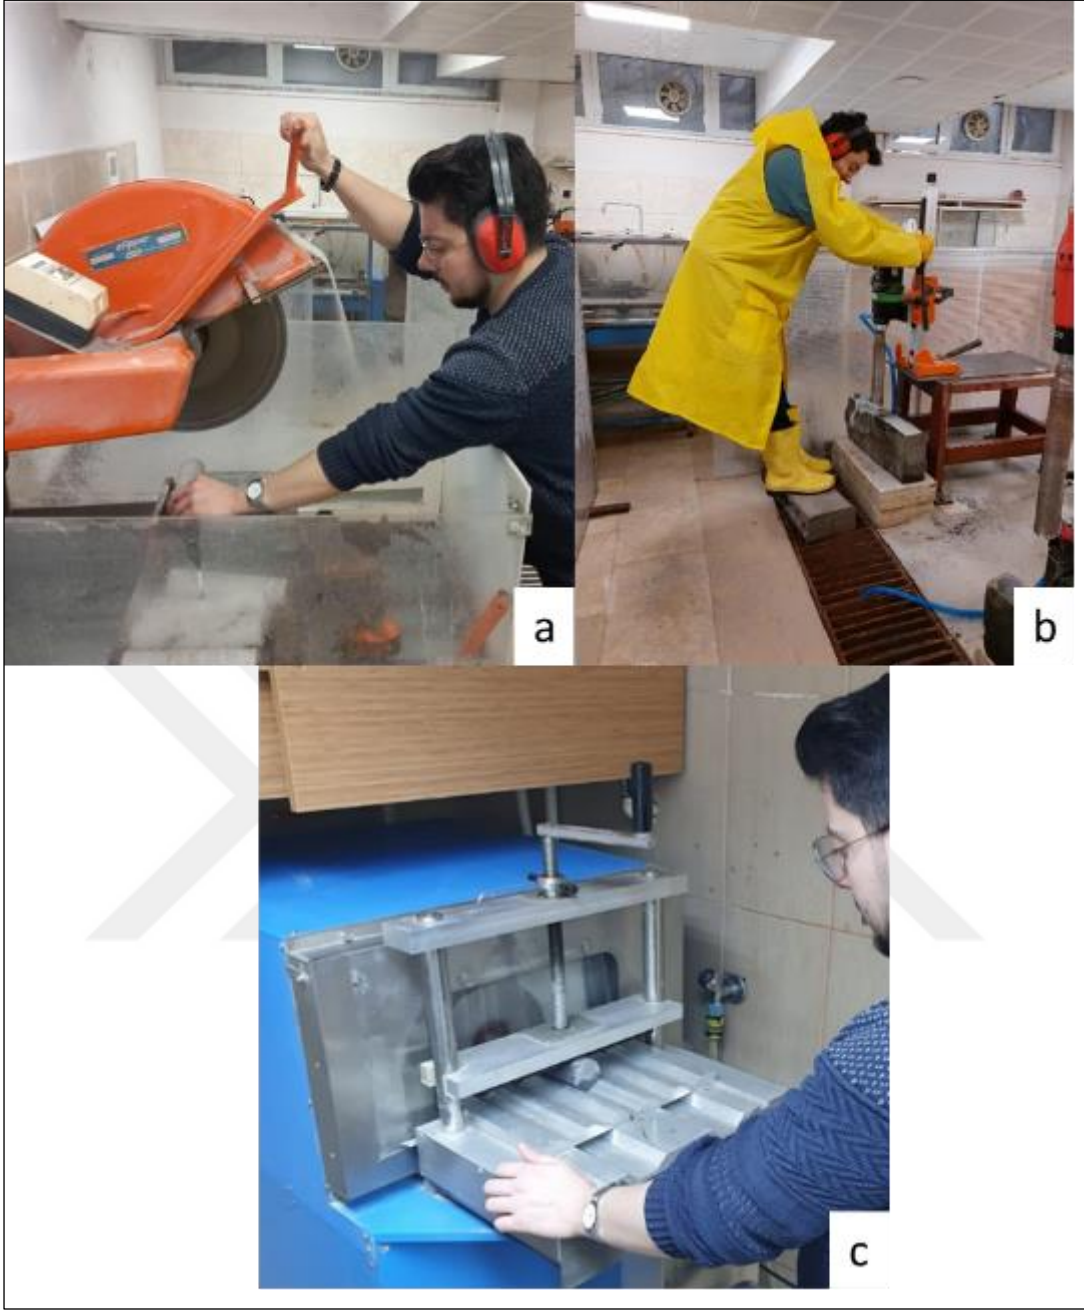
Kaya mekaniği deneylerinin güvenilir sonuçlar verebilmesi için, numunelerin uluslararası standartlara uygun olarak hazırlanması büyük önem taşımaktadır. Bu amaçla, numuneler belirlenerek, standartlar çerçevesinde karot numuneleri hazırlanmıştır. Elde edilen karot numunelerine kesme ve yüzey düzeltme işlemleri uygulanmıştır. Numune hazırlığı sırasında, ASTM (2013) tarafından önerilen prensiplere titizlikle uyulmuştur. İlk aşamada, Rize, Trabzon, Ankara ve Erzurum illerinden temin edilen kaya bloklarından silindirik karot çıkarma makinesi kullanılarak her bir bölgeden 10 adet olmak üzere toplam 40 adet silindirik karot numunesi Şekil 8'de gösterildiği gibi elde edilmiştir. Deney için hazırlanan bu karotların herhangi bir boşluk, ayrışma ya da hasar içermemesine özen gösterilmiştir.

Şekil 8. Silindirik karot uçlarının kesilmesi (a), Blok örneklerden silindirik karot çıkarma işlemi (b), Karot uçlarının düzeltilmesinde kullanılan karot ucu düzeltme cihazı (c)

Kullanılan karotiyerin çapı 50 mm olup, örneklerin deney için hazırlanması sürecinde, ASTM (2013) standartlarında belirtilen kriterlere göre karot numunelerinin boy/çap oranının 2.5 ile 3 arasında olması gerekmektedir. Bu nedenle, numuneler 12 ila 13.5 cm uzunluğunda olacak şekilde kesilmiştir. Kesim işlemi sonrasında, Şekil 9'daki gibi numunelerin üst ve alt yüzeyleri tıraşlanarak birbiriyle paralel hale getirilmiştir. Yüzeylerin 0.01 mm hassasiyetle paralellliğini sağlamak amacıyla UTC1035 taşlama makinesi ile tıraşlama işlemi

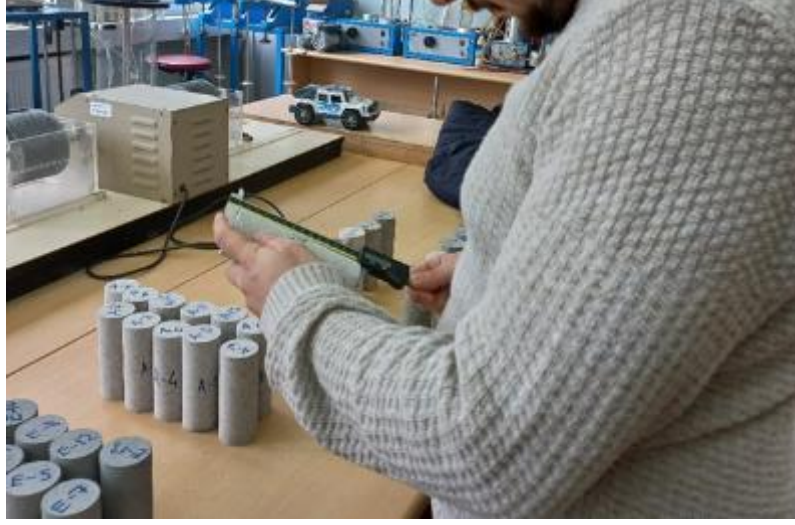
Silindirik formdaki numunelerin çapı (D) ve boyu (L), kumpas kullanılarak 0.1 mm hassasiyetle, iki ayrı doğrultuda ölçülmüştür. Şekil 10'da çap ölçümleri, numunenin alt ve üst yüzeylerinden alınarak bu değerlerin ortalaması hesaplanmıştır; boy ölçümleri ise birbirine dik iki farklı yönden yapılarak ortalaması alınmıştır. Bu ortalama değerler, her bir numune için çap ve boy bilgilerini oluşturmaktadır. Bu veriler kullanılarak, numunelerin yüzey alanı ve hacmi hesaplanmıştır.

Şekil 10. Silindirik numunelerin çap ve boylarının kumpas aracılığıyla ölçülmesi

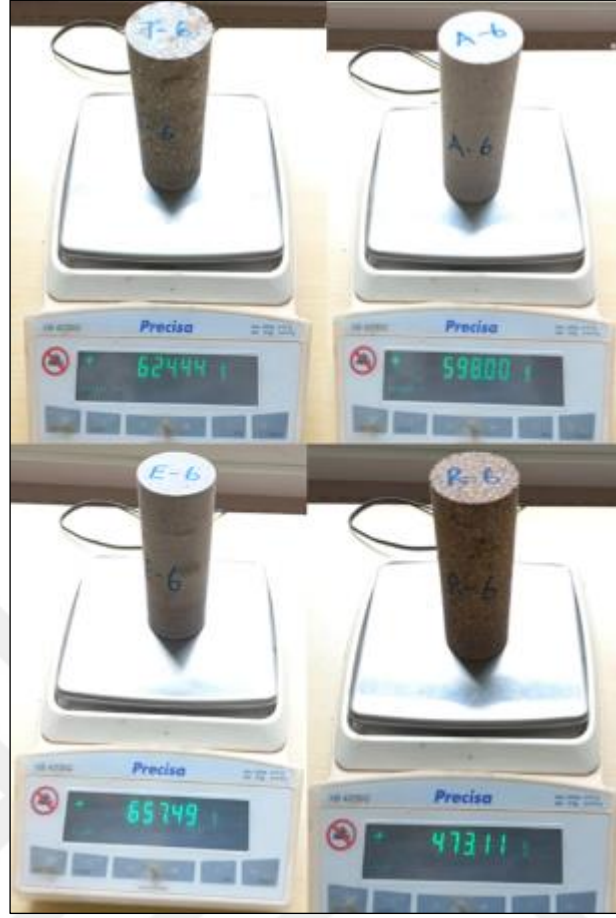
Numunelerin kuru yoğunluğu belirlemek amacıyla, örnekler 105 °C'lik etüvde en az 24 saat boyunca kurutulmuş, ardından yaklaşık 30 dakika soğumaya bırakılmış ardından soğuyan örneklerin kuru kütleleri tekrar hassas terazi ile ölçülmüştür (Şekil 11). Bu veriler doğrultusunda Eşitlik 3 kullanılarak hesaplama yapılmış ve birim hacim ağırlık değerleri elde edilmiştir.

Şekil 11. Numunelerin kuru kütlelerinin belirlenmesi

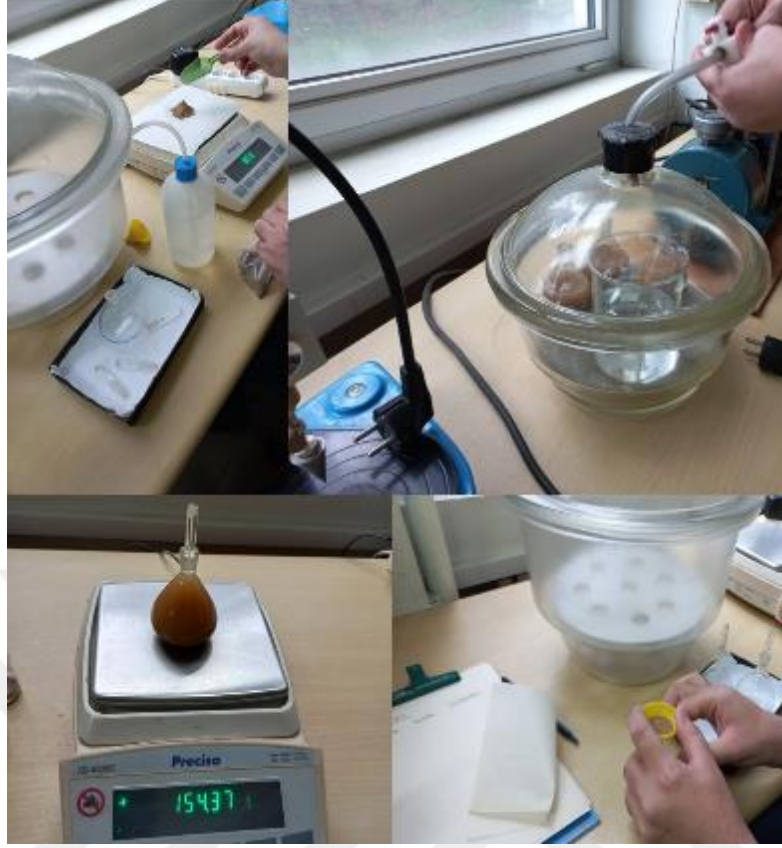
Şekil 12. Vakum pompası, desikatör, hassas terazi ve piknometre ile özgül ağırlık tayini deneyinin yapılışı

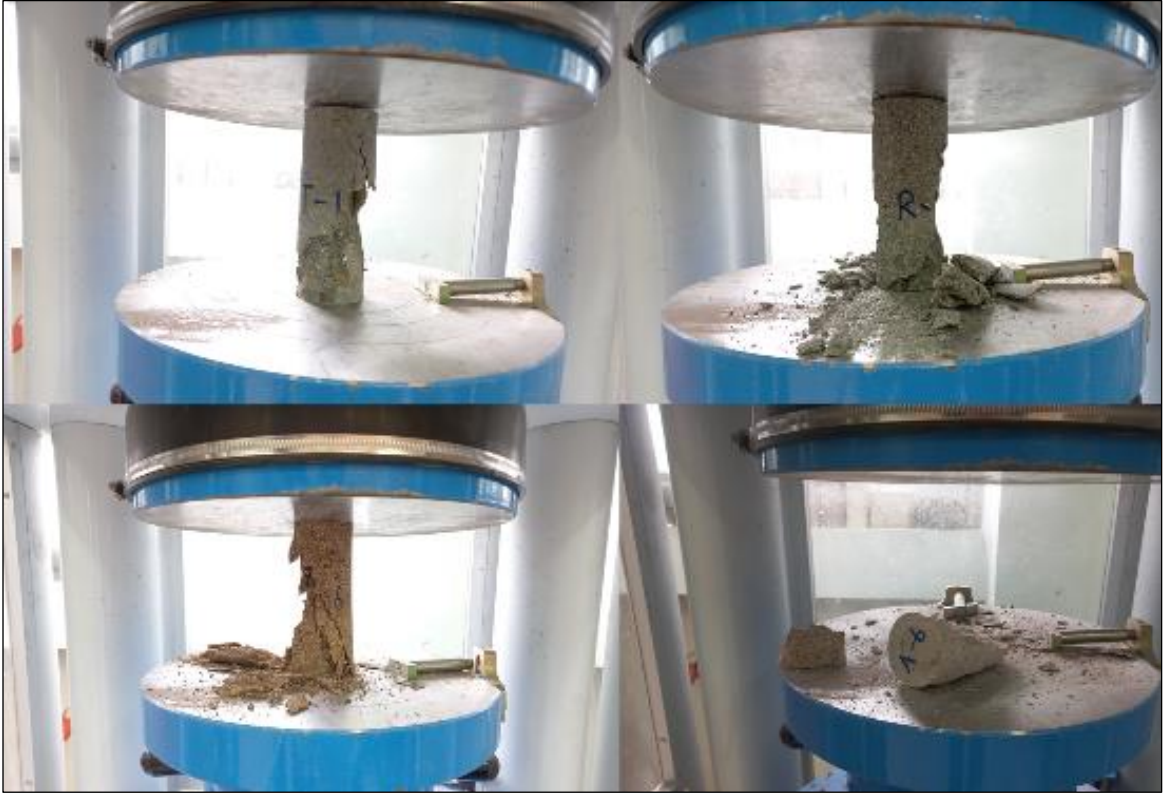
Şekil 13. Tek eksenli basınç deneyi

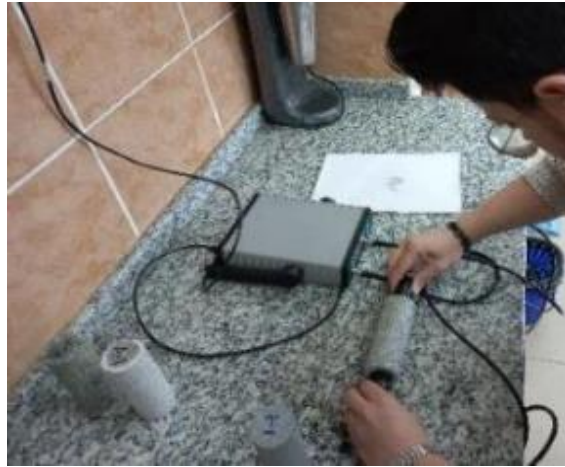
Şekil 14. Silindirik numunelerin P dalga hızlarını ölçmek için kullanılan ultrasonik hız test cihazı

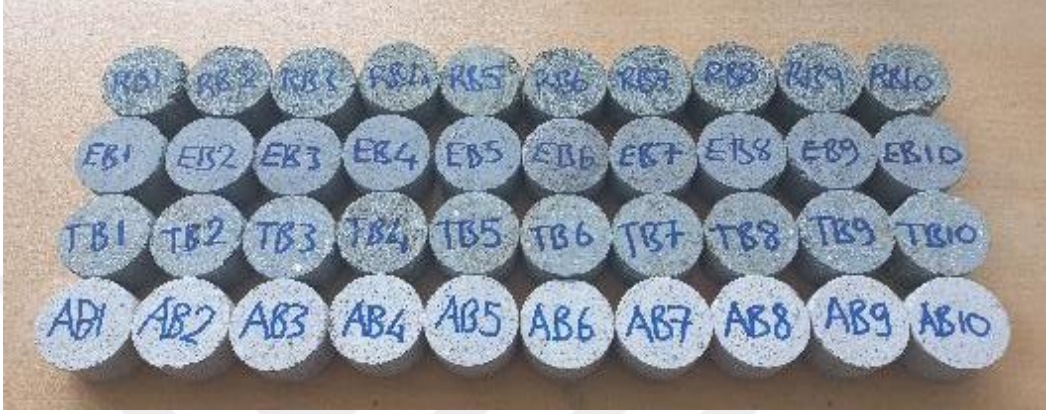
Şekil 15'te deneye hazır hale getirilen numuneler, Rize'den alınan andezit örnekleri "RB", Trabzon'dan temin edilen bazalt örnekleri "TB", Ankara'dan getirilen andezit örnekleri "AB" ve Erzurum'dan alınan andezit örnekleri "EB" sembolleriyle etiketlenmiştir. Numuneler, Brazilian deneyini gerçekleştirmek amacıyla deney aletinin konumlandırılacağı yere uygun şekilde kesilip hazırlanmıştır. İlksel ve ısıl işleme tabi tutulacak numuneler için her bir lokasyondan 5'er adet olmak üzere toplamda 10 numune, yani toplamda 40 numune hazırlanmıştır. Yapılan deneyin geçerli kabul edilebilmesi için, Şekil 16'da gösterildiği gibi,

Şekil 15. Brazilian deneyinde kullanılması için hazırlanan numuneler

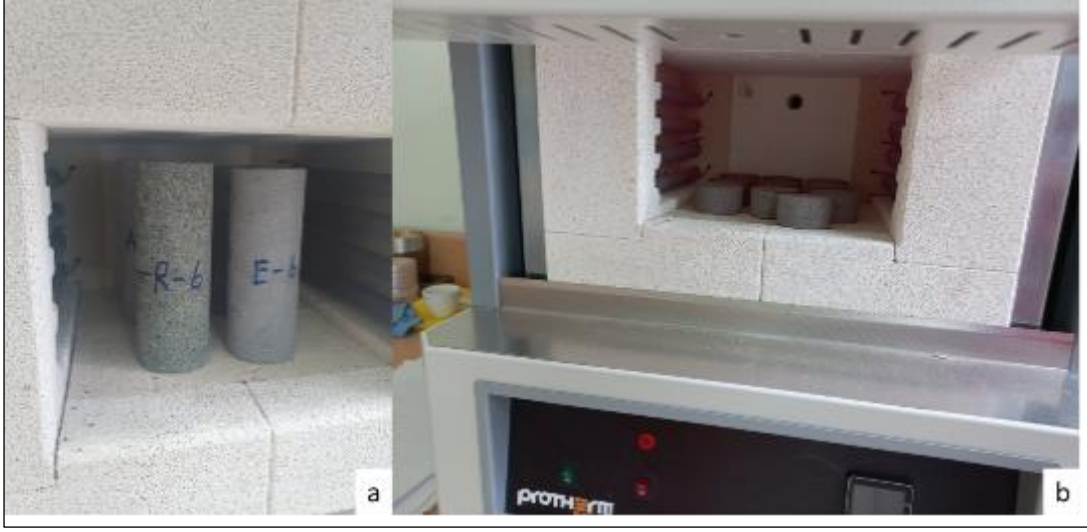
Şekil 18. Isıl işlem görmüş silindirik numuneler (a), Dolaylı çekme dayanımı için ısıl işlem görmüş numuneler (b)
