YANGIN SONRASI UYGULANAN FARKLI REHABİLİTASYON ÇALIŞMALARININ  
EROZYON SÜREÇLERİ, SU KALİTESİ VE TOPRAK ÖZELLİKLERİ ÜZERİNE OLAN  
ETKİLERİ: 2021 MANAVGAT YANGIN SAHASI ÖRNEĞİ

Coğrafya Anabilim Dalı  
Doktora Tezi

Antalya, 2025

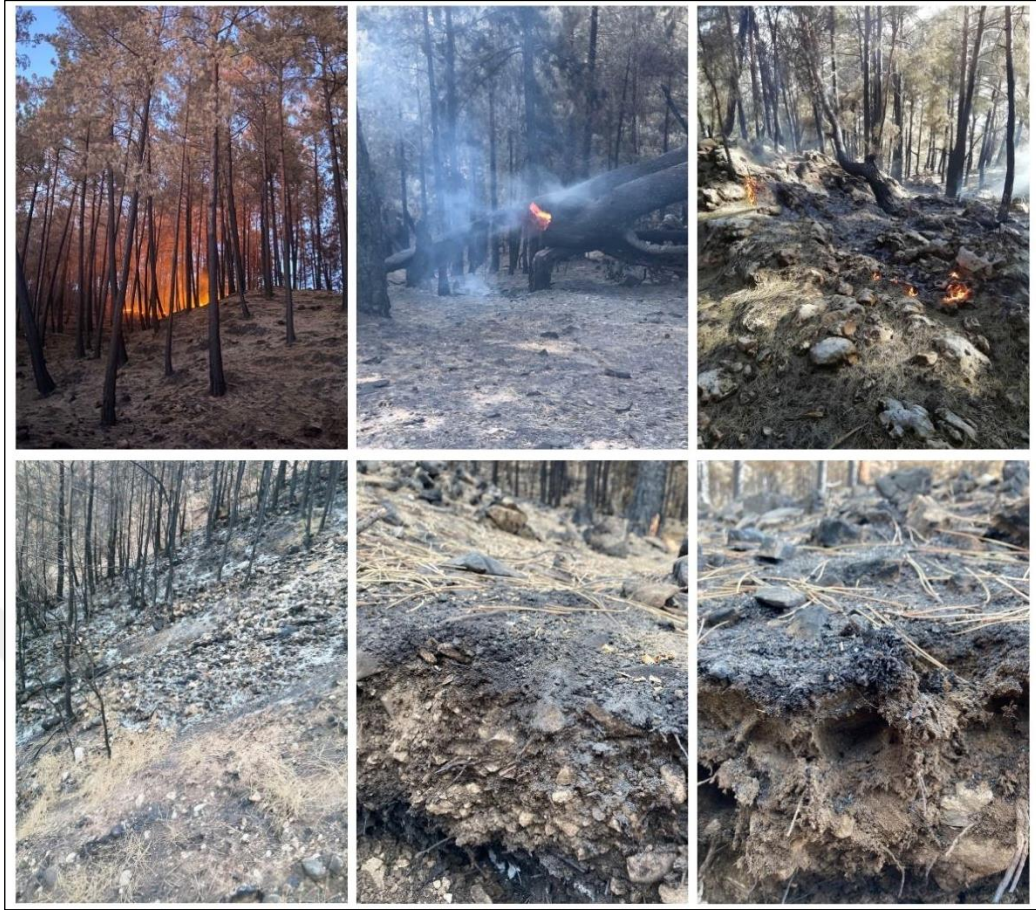
**Fotoğraf 2.1 Araştırma Sahasına Ait Orman Yangını Esnasındaki Yanmış Ağaçlardan, Orman Altı Örtüsünden ve Kül Birikimi olan Üst Topraktan Bir Görünüm**

Yangının hemen ardından gerçekleştirilen arazi gözlemleri sırasında, yangın geçirmiş üç mikro havzanın (Havza 1, Havza 2 ve Havza 3) tamamında yüzey topraklarının belirgin şekilde etkilendiği tespit edilmiştir. Araştırma bulgularına göre, bu sahalarda üst topraktaki tüm boyutlardaki organik döküntü tabakası (litter) ile organik madde açısından zengin olan humus katmanı büyük ölçüde yanarak tükenmiştir. Toprak yüzeyinde yaygın olarak beyaz kül birikimi gözlemlenmiş, bu kül tabakasının hemen altında ise yaklaşık 1–2 cm kalınlığında kömürleşmiş organik madde tabakasının bulunduğu belirlenmiştir (Fotoğraf 2.1). Bu gözlemler, yangının toprak yüzeyinde yüksek şiddette bir termal etki oluşturduğunu ve biyolojik aktivitenin yoğun olduğu üst katmanların büyük ölçüde tahrip olduğunu ortaya koymaktadır.

Söz konusu fiziksel ve görsel göstergeler, Keeley (2009) ile Ryan vd., (2012) tarafından geliştirilen yangın şiddeti sınıflandırması çerçevesinde değerlendirilmiştir. Bu değerlendirmeye göre, üç mikro havzanın tamamı "derin" (high severity) yangın sınıfında yer almakta olup, yangının toprağın fiziksel ve biyokimyasal yapısı üzerinde kalıcı etkiler oluşturabilecek düzeyde olduğu kanaatine varılmıştır. Yangının bu derece yoğun yaşanmış olması, özellikle toprak nemi, toprak sıcaklığı, hacim ağırlığı, geçirgenliği, infiltrasyon hızı, hidrolik iletkenliği ve erozyon potansiyeli gibi toprak fonksiyonları üzerinde uzun süreli etkiler doğurabileceğini göstermektedir.

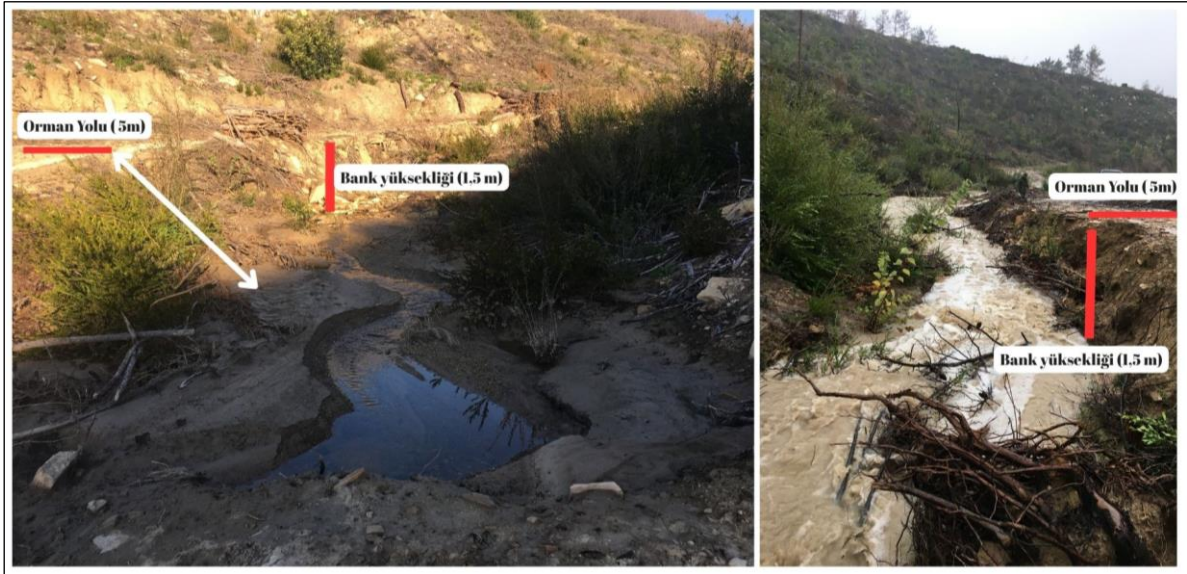
Havza 1'de, üretim faaliyetleri sırasında en sık kullanılan orman yolunun akarsuya olan mesafesi ortalama olarak 11 metre civarındadır. Ayrıca, bu yolun akarsuyun talveg noktasına göre yüksekliği ise yaklaşık olarak 1,5 metredir (Fotoğraf 2.4). Bu havzada, akarsu banklarının diğer havzalara kıyasla nispeten daha az tahrip olduğu gözlemlenmiştir.

**Fotoğraf 2.4 Üretim Faaliyetleri (Salvage Logging) Döneminde Havza 1'deki Akarsu Yatağı ve Orman Yoluna Ait Bir Görünüm**

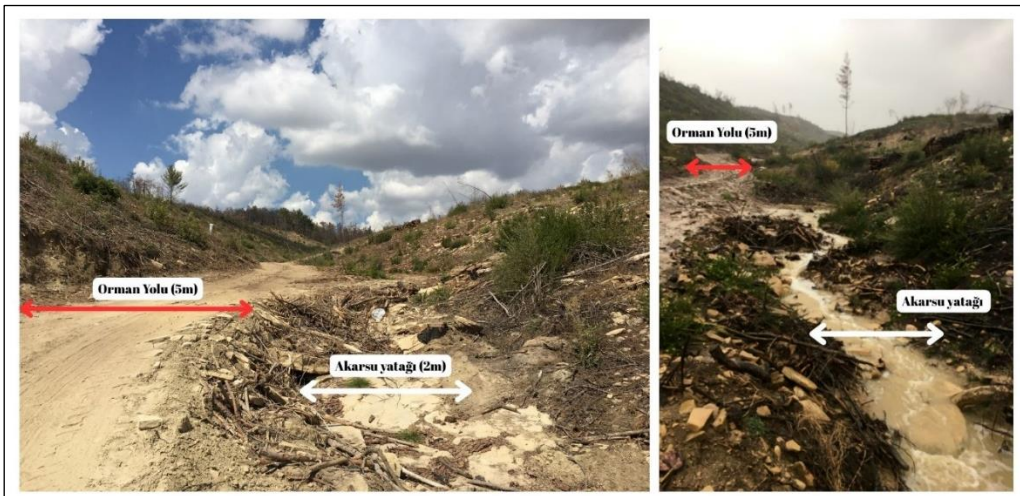
Havza 2'de kullanılan orman yolu ile akarsu yatağı arasında belirgin bir mesafe farkı bulunmamaktadır (Fotoğraf 2.5). Bu havzada yeni orman yolları açılırken, akarsuyun bankları büyük ölçüde tahrip olmuş ve akarsu yatağı ile orman yolu tamamen birleşmiştir. Bu durum, yol açma işlemlerinin akarsu yatağına yakın bir mesafede gerçekleştirilmiş olmasından kaynaklanmaktadır.

**Fotoğraf 2.5 Üretim Faaliyetleri (Salvage Logging) Döneminde Havza 2'deki Akarsu Yatağı ve Orman Yoluna Ait Bir Görünüm**

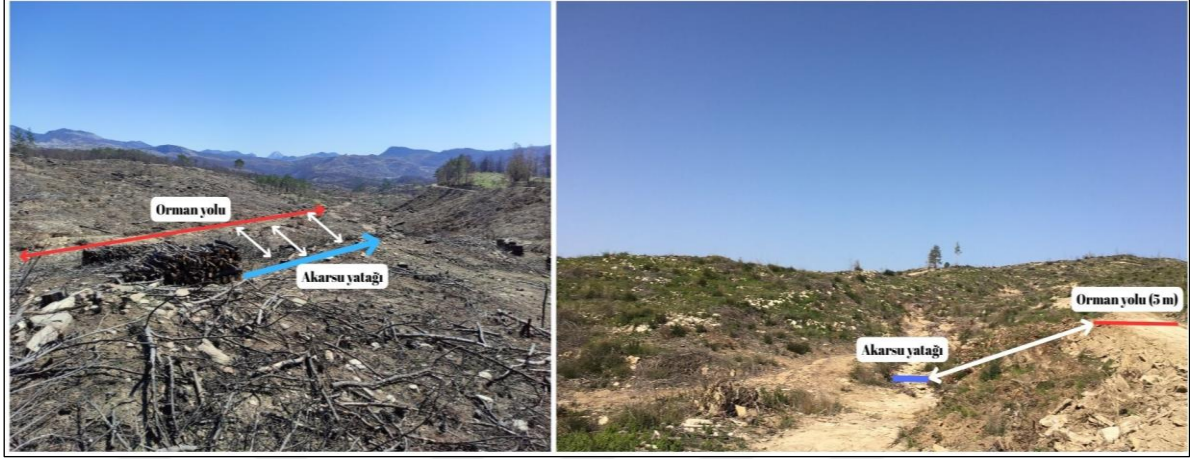
Havza 3'te, üretim faaliyetleri dönemi boyunca yoğun olarak kullanılan orman yolu ile akarsu yatağı arasındaki mesafe, diğer havzalara kıyasla çok daha fazla olmuştur. Bu havzada, orman yolu ile akarsu yatağı arasındaki ortalama mesafe yaklaşık olarak 50 metreye ulaşmaktadır (Fotoğraf 2.6).

**Fotoğraf 2.6 Üretim Faaliyetleri (Salvage Logging) Döneminde Havza 3'teki Akarsu Yatağı ve Orman Yoluna Ait Bir Görünüm**

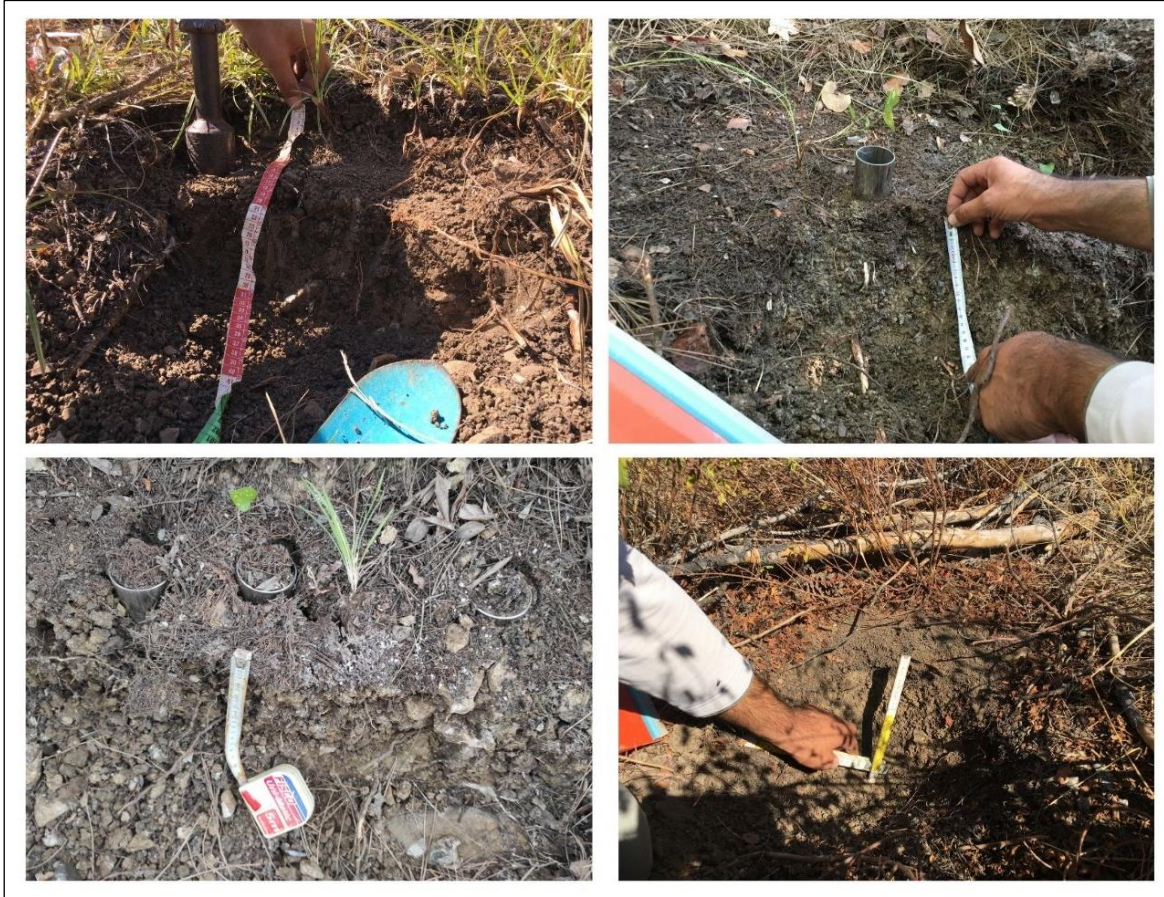
Orman yangınına ait üst toprak örnekleri, ilk olarak 2021 yılının Eylül ayında alınmıştır. Üretim faaliyetlerini temsil eden toprak örnekleri ise ilk olarak 2023 yılının Mayıs ayında alınmış, rehabilitasyon döneminin birinci yılındaki toprak örnekleri ise yine ilk olarak 2024 yılının Mayıs ayında toplanmıştır (Fotoğraf 2.12). Her bir dönemde, yangın geçirmiş olan Havza 1 (YADD-H1), Havza 2 (YADG-H2) ve Havza 3 (YAYG-H3) olmak üzere üç farklı havzadan toplamda 18 farklı örnekleme noktası belirlenmiş, yangın geçirmemiş kontrol sahasından ise 6 farklı örnekleme noktası seçilmiştir. Her bir örnekleme noktasında, üst toprak (0-5 cm derinlik) seviyesinden toplamda 24 adet doğal yapısı bozulmuş toprak örneği ile 72 adet doğal yapısı bozulmamış (her biri 3 tekerrürlü, silindir hacmi: 100 cm<sup>3</sup>) toprak örneği alınmıştır (Fotoğraf 2.12).

**Fotoğraf 2.12 Toprak Örneklemesi Esnasından Bir Görünüm**

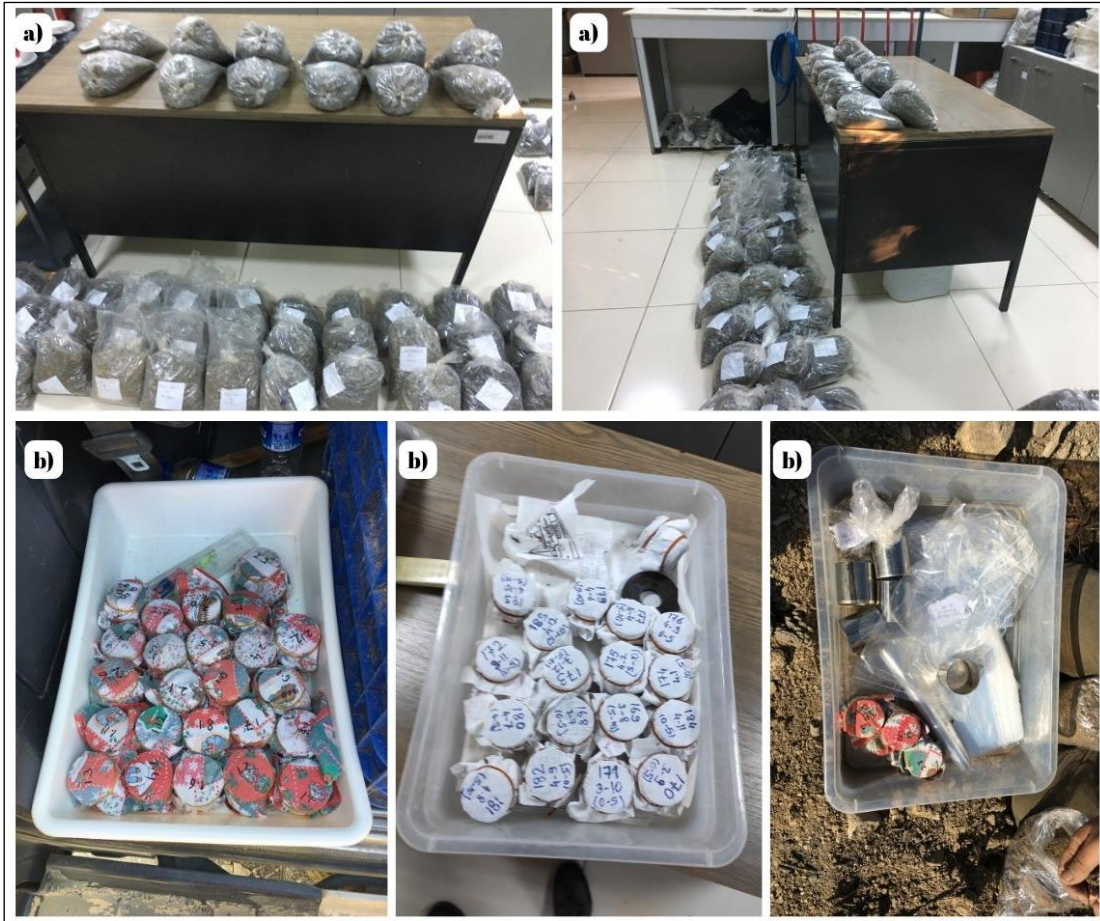
Bu doğrultuda, orman yangını, yangın sonrası üretim faaliyetleri ve rehabilitasyon dönemlerinde toplamda 72 adet doğal yapısı bozulmuş toprak örneği (3 örnekleme dönemi x 24 nokta), 216 adet doğal yapısı bozulmamış toprak örneği (3 dönem x 3 tekerrür x 24 nokta) alınmıştır (Fotoğraf 2.13). Alınan bu toprak örnekleri, polietilen torbalara yerleştirilerek Batı Akdeniz Ormancılık Araştırma Enstitüsü Müdürlüğü'ne getirilmiştir (Fotoğraf 2.13). Toprak ve Ekoloji Laboratuvarı'nda yapılan analizler sonucunda, her bir örneğin fiziksel ve kimyasal özellikleri (hacim ağırlığı, toprağın pH değeri, elektriksel iletkenlik, organik karbon, toplam azot, fosfor, kalsiyum, magnezyum, potasyum, sodyum) detaylı bir şekilde incelenmiş ve yangın, üretim faaliyetleri ve rehabilitasyon süreçlerinin toprak üzerindeki etkileri değerlendirilmiştir.

**Fotoğraf 2.13 Doğal Yapısı Bozulmuş (a) ve Doğal Yapısı Bozulmamış (b) Toprak Örneklerine Ait Görseller**

Doğal yapısı bozulmuş toprak örnekleri, üst toprağın ilk 5 cm’de kürek yardımıyla yamaçlardaki toprak katmanını yapısı bozularak alınan örnekleri temsil etmektedir. Toprak örnekleme esnasında toprağın ilk 5 cm’deki toprak katmanını bozularak dağınık bir yapıda el küreği yardımıyla alınmış ve poşetlenmiştir. Doğal yapısı bozulmuş toprak örnekleri, analiz için hazırlanırken ilk olarak 2 mm’lik eleklerden elenmiştir. Bu işlemin ardından, toprak örnekleri üzerinde çeşitli analizler gerçekleştirilmiştir. Toprak reaksiyonu (pH) ve elektriksel iletkenlik (EC) değerleri, Thermo Orion Star marka masa tipi pH ve elektriksel iletkenlik problemleriyle ölçülmüştür (Thomas, 1996; Rhoades, 1996). Organik karbon, Walkley-Black metoduyla ve toplam azot ise Kjeldahl metoduyla belirlenmiştir. Fosfor konsantrasyonu, manuel spektrofotometrik (Thermo Genesys 10S Uv-Vis) metoduyla ölçülmüştür (Bray ve Kurtz, 1945). Kalsiyum ve magnezyum konsantrasyonları, atomik absorpsiyon spektrofotometresi (ASS-Shimatsu AA6601F) ile ölçülürken, sodyum ve potasyum konsantrasyonları alev fotometresi (flame fotometre, Janway-FF200 marka) ile belirlenmiştir (Kacar, 1994). Ayrıca organik karbon ve toplam azot, yeni alınan (2025 yılı) CNS cihazı (Leco CNS928 marka) ile tekrar ölçülerek değerler test edilmiştir.

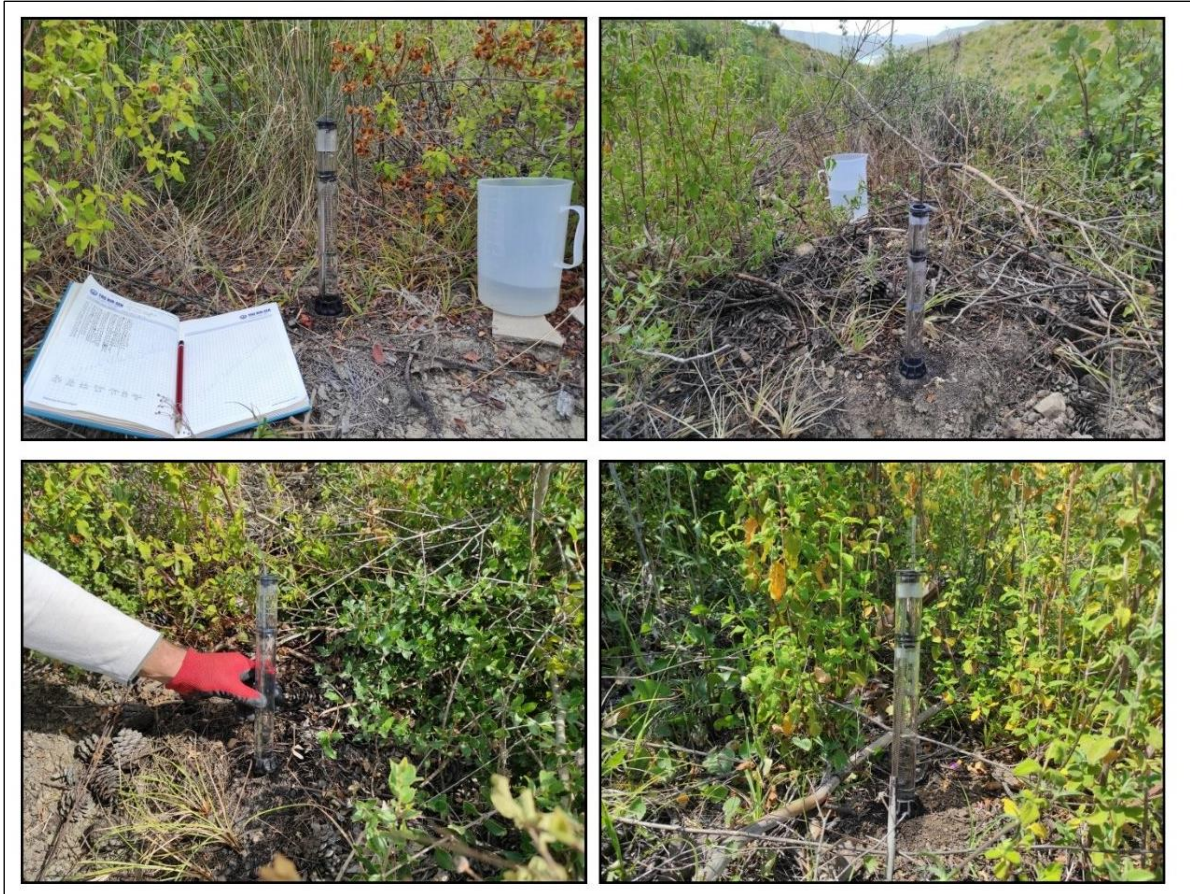
**Fotoğraf 2.14 Üretim Faaliyetleri (Salvage Logging) ve Rehabilitasyon Döneminde İnfiltrasyon Hızı ve Hidrolik İletkenlik Ölçümlerinden Bir Görünüm**

Üretim faaliyetleri (salvage logging) ve rehabilitasyon döneminde, sabit toprak örnekleme noktalarındaki üst toprak (0-5 cm derinlik) üzerinde infiltrasyon hızı (I) ve hidrolik iletkenlik (K<sub>sat</sub>) mini disk infiltrometresiyle arazide ölçülmüştür (Fotoğraf 2.14). Üretim faaliyetleri döneminde infiltrasyon hızı (I) ve hidrolik iletkenlik değerleri (K<sub>sat</sub>), rehabilitasyon yöntemleri uygulanmadan önce ve üretim faaliyetlerinin sonunda toprak örneklerinin alımı sırasında ölçülmüştür. Rehabilitasyon döneminde, sabit toprak örnekleme noktalarındaki infiltrasyon hızı (I) ve hidrolik iletkenlik (K<sub>sat</sub>) ölçümleri, arazide uygulanan rehabilitasyon yöntemlerinden hemen sonra (2023 Mayıs) ve rehabilitasyon dönemi birinci yılında (2024 Mayıs) gerçekleştirilmiştir (Fotoğraf 2.14).

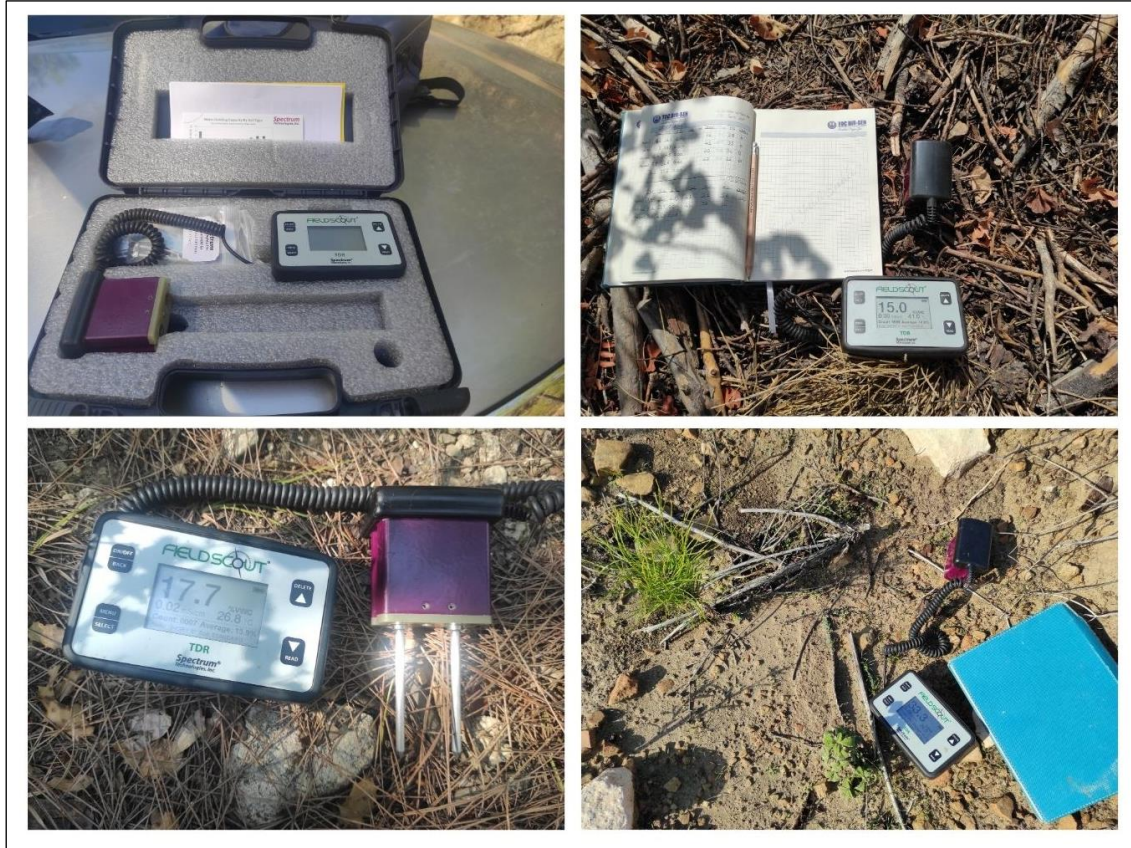
Toprak nemi ve toprak sıcaklığı, rehabilitasyon döneminin birinci yılından itibaren (25.05.2023) her hafta ortalama olarak sabit toprak örnekleme noktalarında toprağın ilk 5 cm'sinde Spectrum-Fieldscout marka ve TDR-150 model cihazla ölçülmüştür (Fotoğraf 2.15).

**Fotoğraf 2.15 Rehabilitasyon Döneminde Sabit Örneklem Noktalarında Toprak Nemi ve Toprak Sıcaklığı Ölçümlerinden Bir Görünüm**

Toprak nemi ve toprak sıcaklığı ölçümleri, rehabilitasyon dönemi süresince, ikinci yıla kadar (29.03.2025) düzenli olarak devam etmiştir.

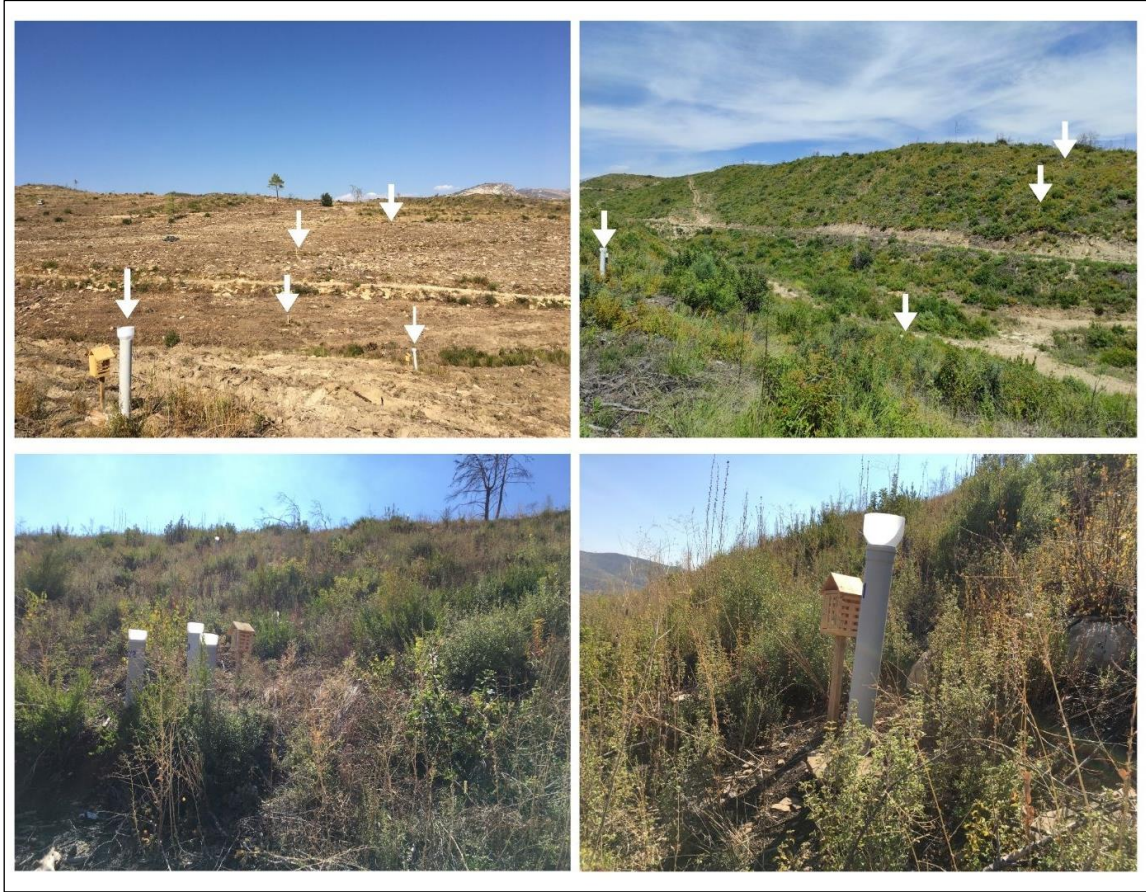
**Fotoğraf 2.17 Havzalara Yerleştirilen Yağmur Suyu Örnekleyici Kaplardan Bir Görünüm**

$$\text{Yağış miktarı (mm)} = \text{Yağış kabında biriken su miktarı (ml)} * (\pi r^2) * 1000$$

Burada  $\pi$  bilindiği üzere sabit bir değer (3,14),  $r^2$ , yağış kabının üzerinde yer alan huninin yarı çapının karesidir ( $0,115^2$ ) ve son olarak 1000 değeri ise mm dönüşümüdür.

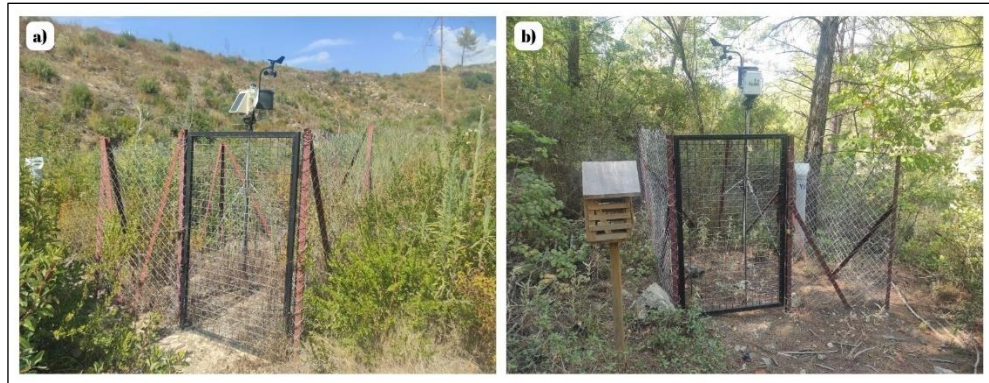
Rehabilitasyon döneminin birinci yılından itibaren (25.05.2023), yanmış alanı temsil eden (YADD-H1) ve yangın geçirmemiş kontrol sahasını temsil eden bir adet olmak üzere toplamda iki otomatik meteoroloji istasyonu kurulmuştur (Fotoğraf 2.18). Bu sayede, rehabilitasyon dönemi boyunca, birinci ve ikinci yıl boyunca yağış miktarları 30 dakikalık periyotlarla anlık olarak ölçülmüştür. Otomatik meteoroloji istasyonları tarafından ölçülen yağış verileri, her bir havzada 6 adet olmak üzere toplamda 24 farklı sabit örnekleme noktasındaki yağış kaplarında biriken yağış miktarlarıyla karşılaştırılmıştır. Bu karşılaştırmalar, otomatik ölçüm sistemlerinin doğruluğunu değerlendirmeyi amaçlamaktadır.

**Fotoğraf 2.18 Doğal Haline Bırakılan Havzaya (a) ve Kontrol Sahasına (b) Kurulan Otomatik Meteoroloji İstasyonundan Bir Görünüm**

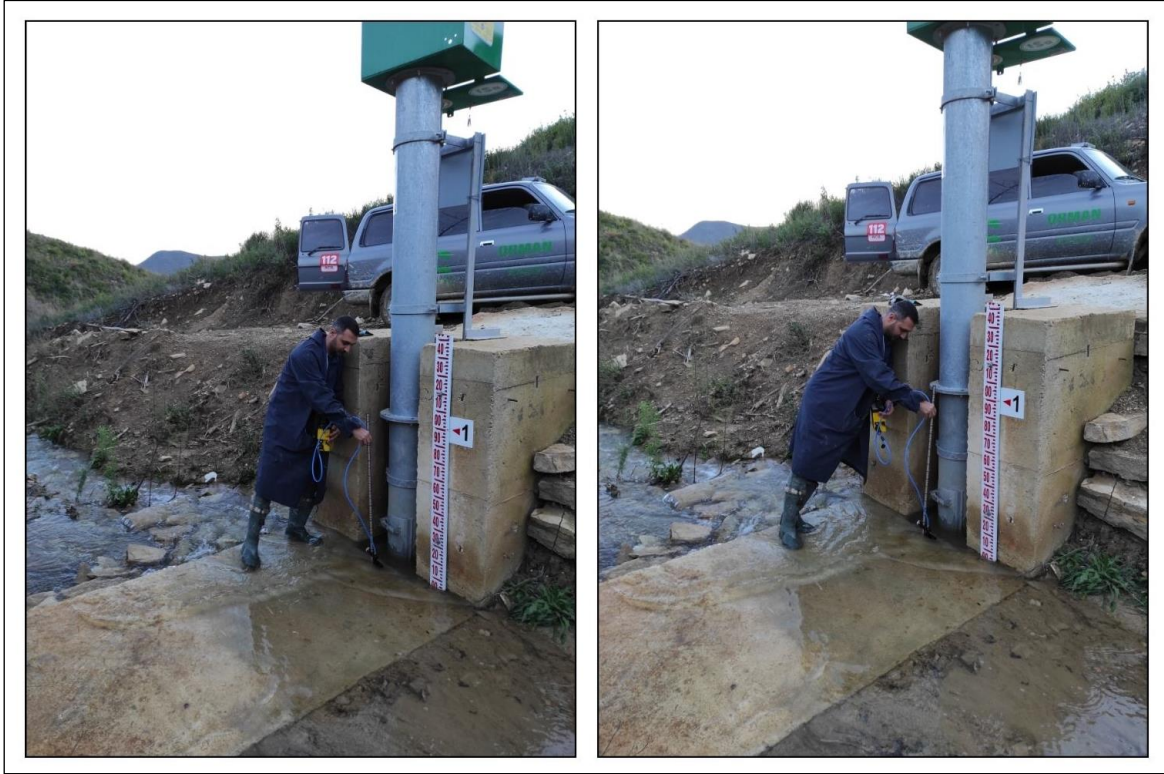
**Fotoğraf 2. 20 Yağış Olayının Ardından Elektromanyetik Muline ile Su Hızı Ölçümünden Bir Görünüm**

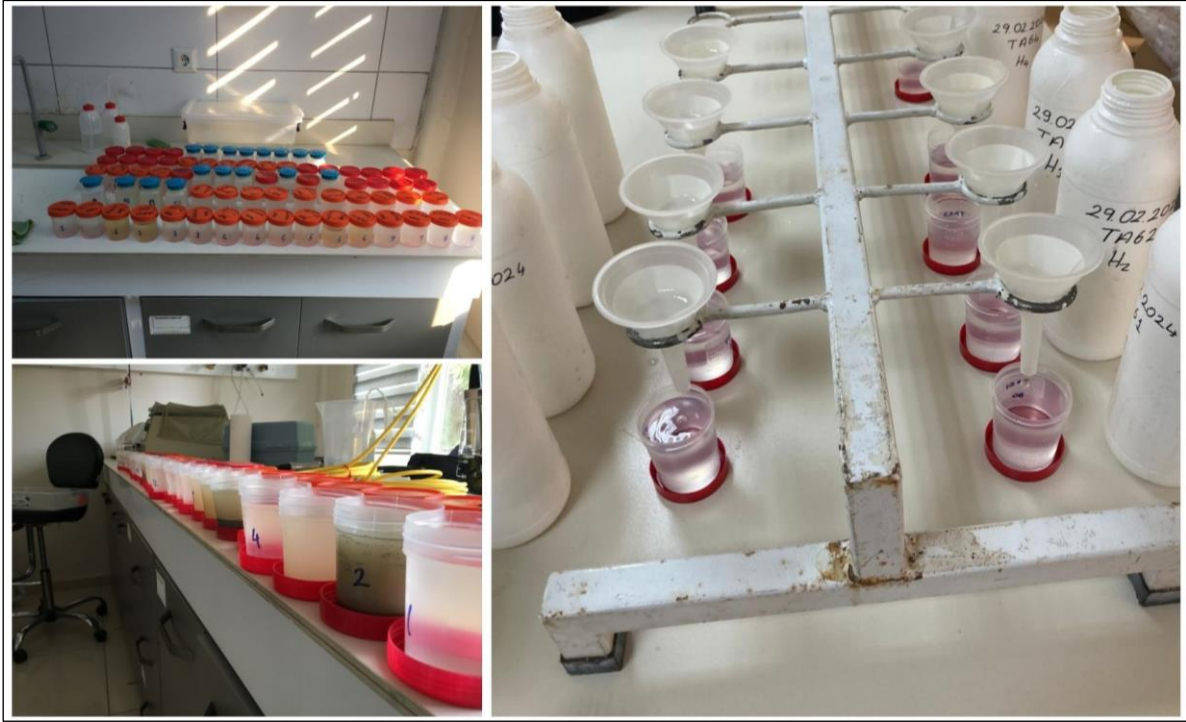
Üretim faaliyetleri (salvage logging) ve rehabilitasyon dönemlerinde, her bir yağış döneminin ardından yüzeysel akış örnekleri, 1 litrelik propilen özellikte plastik numune kaplarıyla alınmış ve soğuk zincir yoluyla Antalya Batı Akdeniz Ormancılık Araştırma Enstitüsü Müdürlüğü Laboratuvarı'na iletilmiştir. Laboratuvara getirilen su örnekleri, ilk olarak 0,45  $\mu\text{m}$  gözenek çapına sahip ISOLAB marka filtre kâğıdı kullanılarak süzölmüş ve ardından analize uygun hale getirilmiştir (Fotoğraf 2.21). Bu süreç, su örneklerinin kirleticilerden arındırılmasını ve daha hassas analizlerin yapılabilmesini sağlamak amacıyla gerçekleştirilmiştir.

**Fotoğraf 2.21 Yüzeysel Akış Örneklerinin Süzülmesi (Filtrasyon) Aşamasından Bir Görünüm**

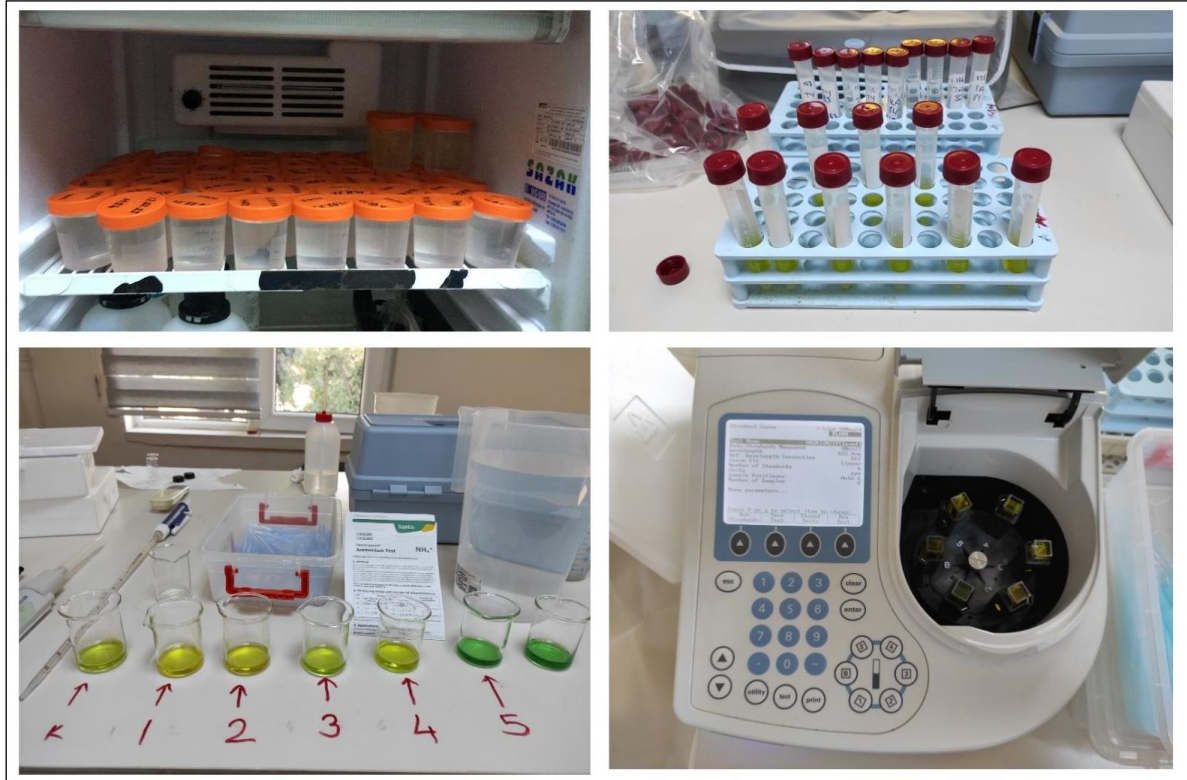
Çalışma süresi boyunca alınan yüzeysel akış örneklerinin laboratuvara taşınması ve saklanması sırasında soğuk zincir kullanımı büyük önem taşımaktadır ( $+4^\circ\text{C}$ 'de saklanması gerekmektedir) (Fotoğraf 2.22). Alınan su örneklerinde amonyum azotu ( $\text{NH}_4^+\text{-N}$ ), nitrat azotu ( $\text{NO}_3^-\text{-N}$ ), ortofosfat fosforu ( $\text{PO}_4\text{-P}$ ) konsantrasyonu spektrofotometrik yöntemle (Fotoğraf 2.22), sodyum (Na) ve potasyum (K) alev (flame) fotometresi metoduyla, kalsiyum (Ca) ve

**Fotoğraf 2.22 Yüzeysel Akış Örneklerinin Saklanma Koşullarından ve Spektrofotometrik Analiz Aşamasından Bir Görünüm**

magnezyum (Mg) atomik absorpsiyon (AAS) yöntemiyle ve son olarak kükürt (S), demir (Fe), manganez (Mn) ve çinko (Zn) ise ICP-OES yöntemiyle belirlenmiştir.

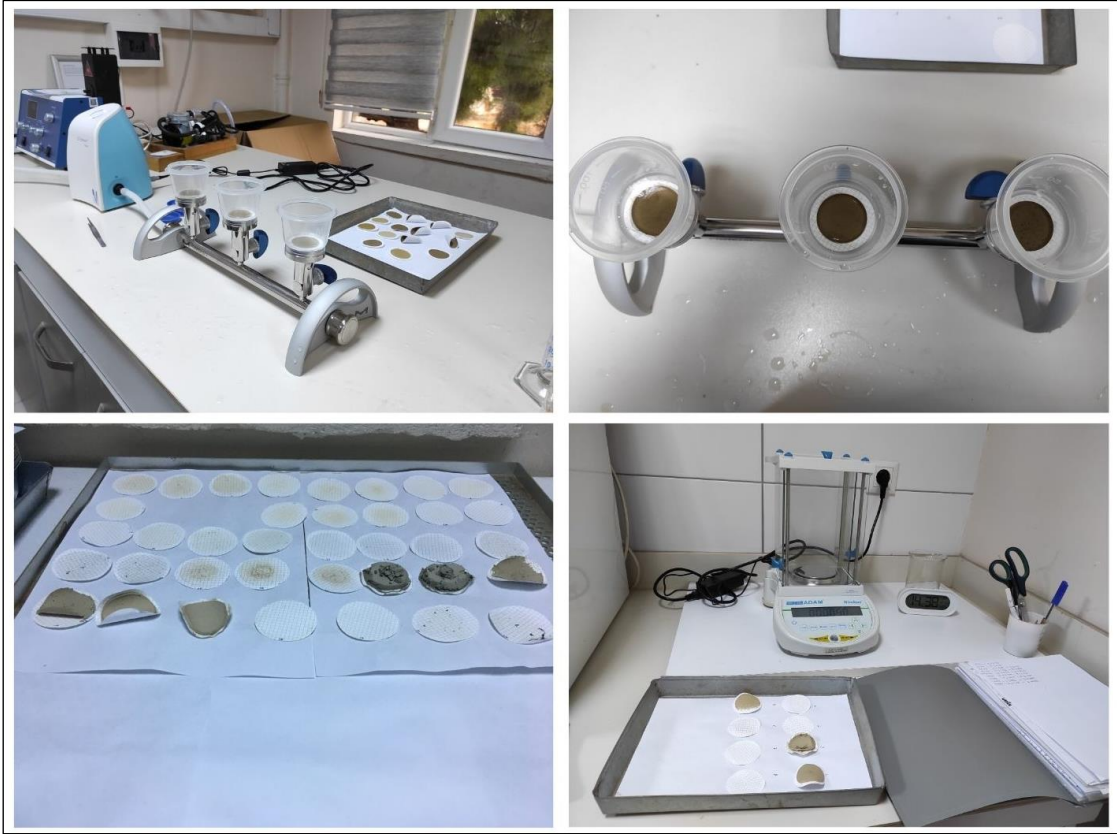
Bu çalışmada üretim faaliyetleri (salvage logging) ve rehabilitasyon dönemi boyunca her bir yağışlı örnekleme döneminde yüzeysel akış suyunda süspanse sediman (askıda katı madde, AKM) konsantrasyonları belirlenmiştir. Süspanse sediman konsantrasyonları, süzme ve buharlaştırma yöntemi ile tayin edilmiştir (TS EN 872). Bu analiz sırasında 47 mm filtre çapına ve 0,45  $\mu\text{m}$  gözenek çapına sahip filtre kağıtları kullanılmıştır. İlk olarak boş filtre kağıtları, 105  $^{\circ}\text{C}$  sıcaklığa ayarlanmış olan etüvde 1 saat kadar kurutulmuş ve ardından çıkartılarak boş ağırlıkları oda sıcaklığına geldiğinde tartılmıştır (Fotoğraf 2.23). Vakum pompasından oluşan filtrasyon düzeneği yardımıyla 0,1 litre örnek hacminde yüzeysel akış suyu, sırasında 47 mm filtre çapına ve 0,45  $\mu\text{m}$  gözenek çapına sahip filtre kağıtlarından süzölmüştür. Filtre kağıdının üzerinde kalan süspanse sediman filtre kağıdıyla beraber 1 saat 105  $^{\circ}\text{C}$  sıcaklığa ayarlanmış olan etüvde 1 saat kadar kurutulmuştur (Fotoğraf 2.23). Son olarak oda sıcaklığına gelince tartılarak süspanse sediman konsantrasyonları belirlenmiştir.

**Fotoğraf 2.23 Yüzeysel Akış Örneklerinde Süspanse Sediman Konsantrasyonun Belirlenmesi Aşamasından (Filtrasyon, Kurutma ve Tartma) Bir Görünüm**

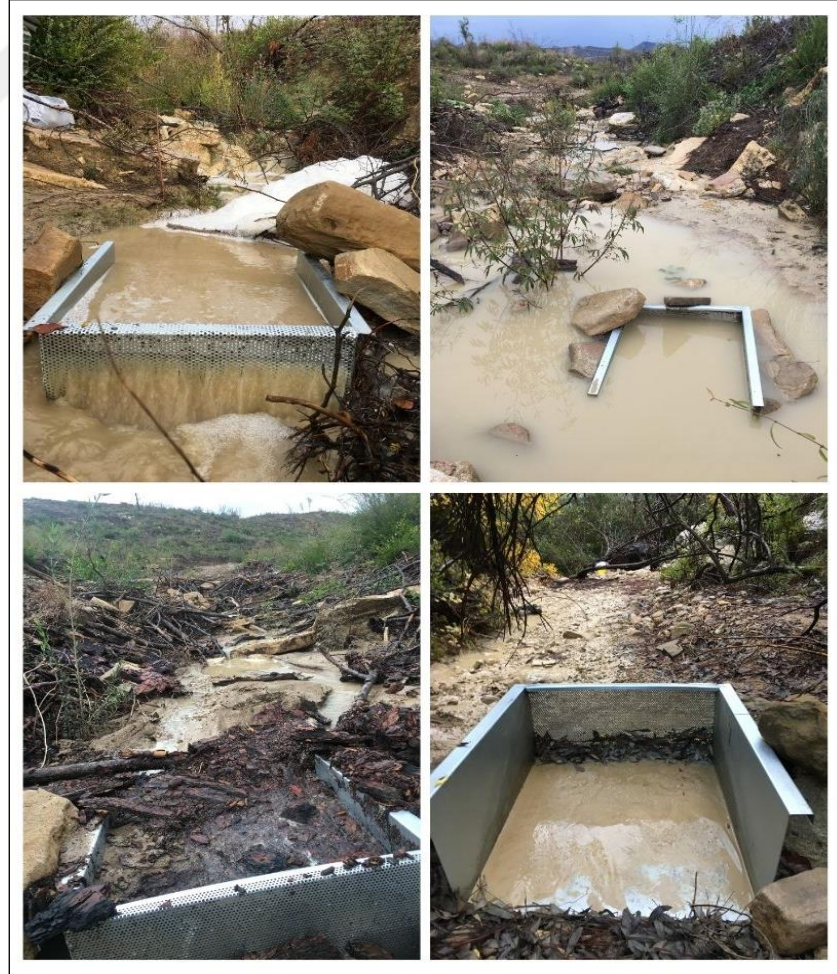
**Fotoğraf 2.24 Akarsu Yatağının Yüzeyine Yerleştirilen Sediman Tuzaklarından Bir Görünüm**

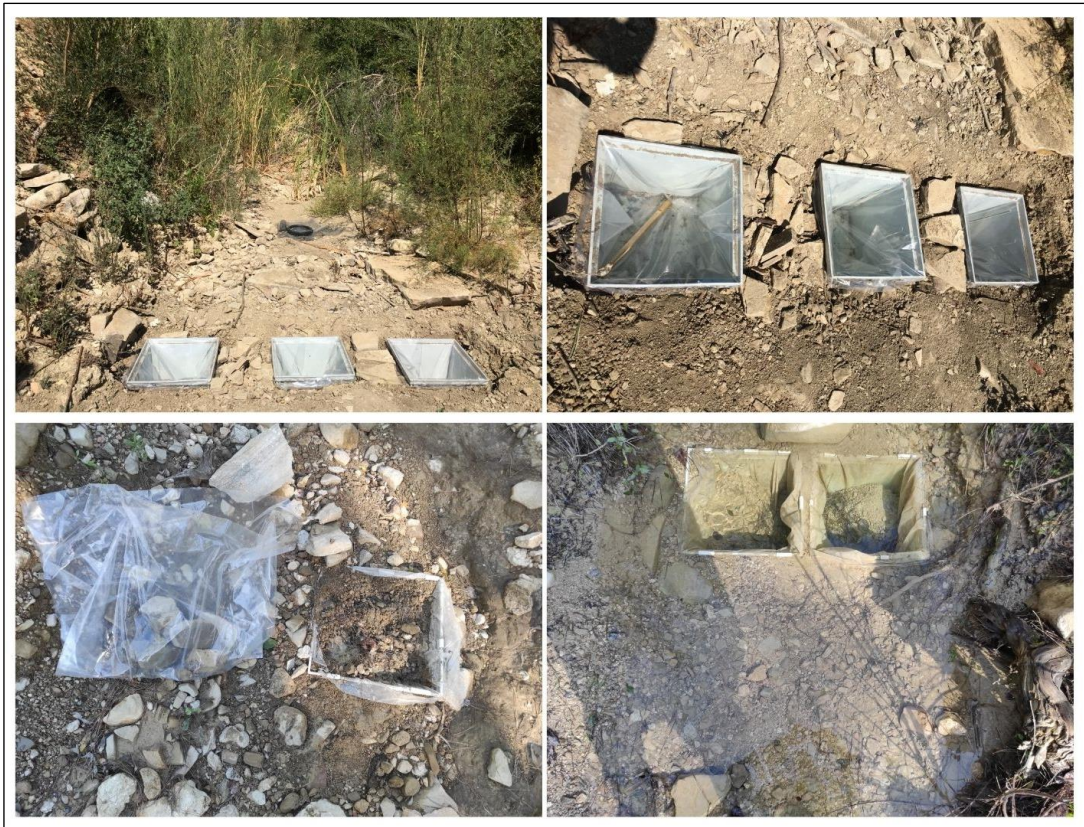
**Fotoğraf 2.25 Akarsu Yatağına Gömülü Olarak Yerleştirilen Sediman Tuzaklarından Bir Görünüm**

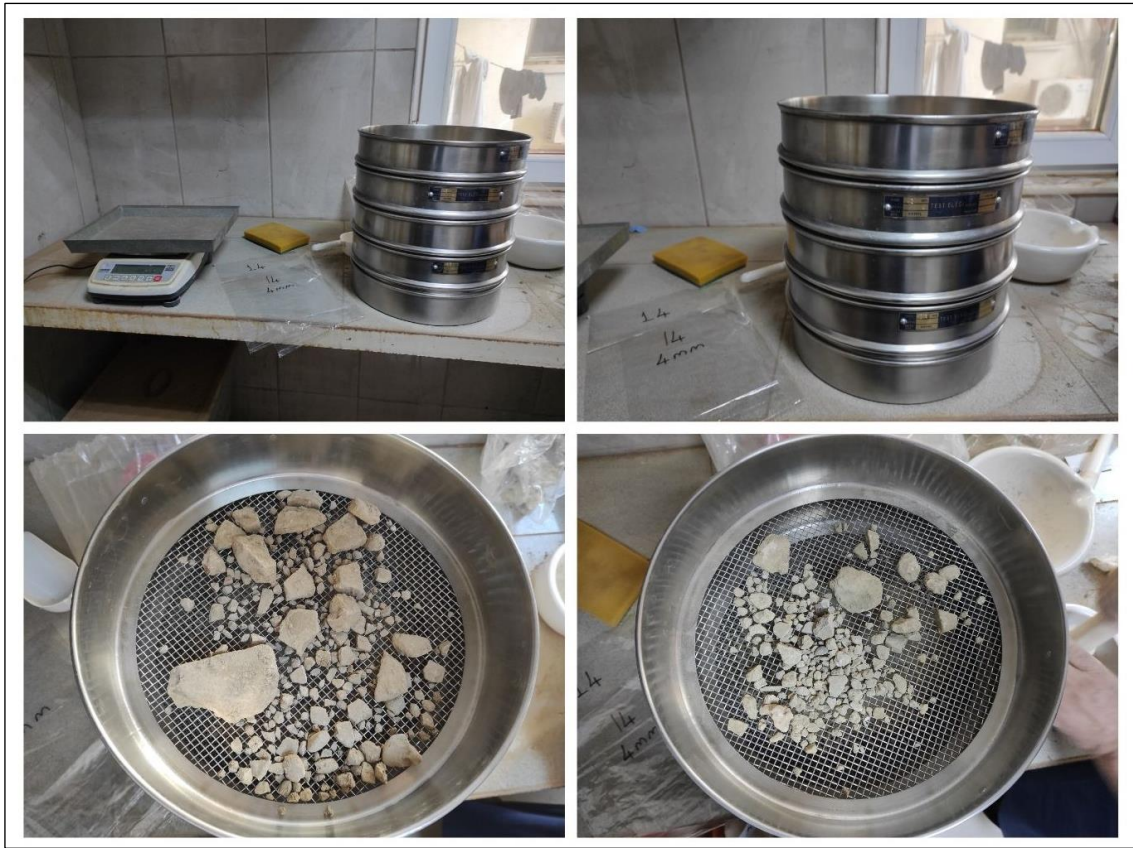
eleklerle eleme işlemi yapılmıştır (Fotoğraf 2.27). Eleme işlemi sırasında, her bir gözenek çapına sahip eleklerin üzerinde biriken sedimanlar tartılmış ve ağırlıkları ilgili ölçüm karnelerine kaydedilmiştir (Ryan vd., 2005).

Bu eleme işlemi ile yatak yükü miktarları, farklı tane boyutlarına göre sınıflandırılmıştır (Fotoğraf 2.27). Bu sınıflandırma, iri taneli kumdan daha ince ( $<0,5$  mm) olan materyaller (orta, ince kum, silt ve kil), iri taneli kum (0,5 mm-1 mm), çok iri taneli kum (1 mm- 2 mm) çok küçük çakıl (2 mm- 4 mm), ince çakıl (4 mm – 64 mm) ve kaba çakıl ve blok ( $>64$  mm) olmak üzere daha iri tane boyutlarına sahip materyaller olarak yapılmıştır. Bu yöntem, akarsuyun taşıdığı sedimanların dağılımını ve taşınım süreçlerini incelemeye yardımcı olmaktadır.

**Fotoğraf 2.27 Alınan Sediman Örneklerinin Tane Boyutu Analizi Aşamasından Bir Görünüm**

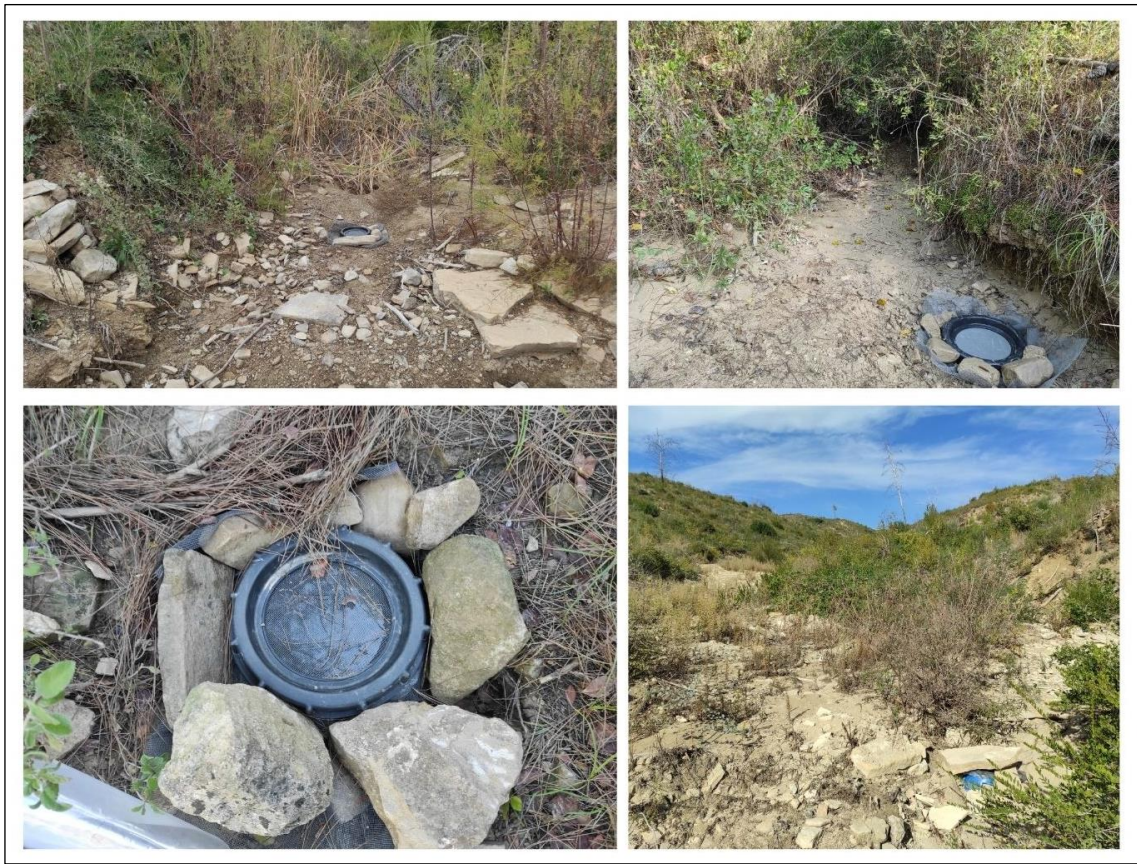
Bu sorunu aşabilmek için hem üretim faaliyetleri döneminde hem de rehabilitasyon döneminde, yüzeysel akış örneklemesinin yapılabilmesi amacıyla akarsuların yatağına 5 litre hacmine sahip yüzeysel akış örnekleme kapları yerleştirilmiştir (Fotoğraf 2.29). Bu kaplar, havzaların tamamındaki geçici akarsuların ağız kısımlarına yerleştirilmiştir. Yatak yükü malzemesinin birikmemesi için, yüzeysel akışın giriş yaptığı bölüme 0,5 mm'den daha ince gözenek çapına sahip tel elekler dahil edilmiştir. Bu düzenek sayesinde, her yağış döneminin ardından yapılan arazi çalışmasında, akarsu yatağında halihazırda yüzeysel akış olmasa dahi, yağışlı dönemlerdeki yüzeysel akışı temsil eden su örnekleri bu örnekleme kaplarında depolanmıştır (Fotoğraf 2.29). Bu yöntem, geçici akarsularda bile yüzeysel akışın analiz edilebilmesine olanak sağlamaktadır.

**Fotoğraf 2.29 Akarsu Yatağına Yerleştirilen Yüzeysel Akış Örnekleme Kapları**

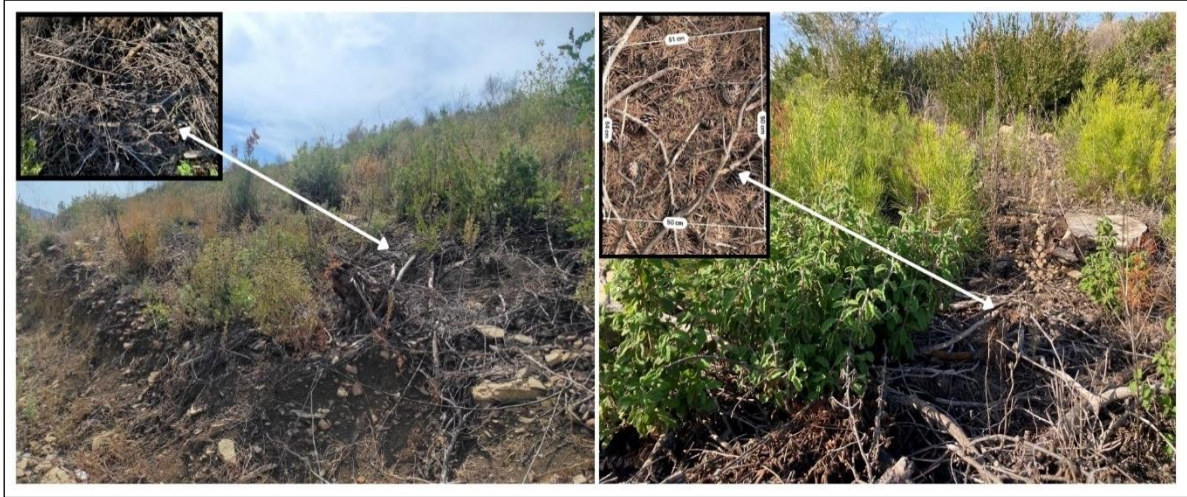
**Fotoğraf 4.1 Tohumlama ve Dal Serme (YADG-H2) Uygulaması Yapılan Yamaçlardan Bir Görünüm**

Tohumlama ve dal serilen havzada (YADG-H2) yüzeysel akış ve akım değerlerinde ikinci yılda ciddi bir düşüş gözlemlenmiştir. Birinci yılda 136 mm olan yüzeysel akış, ikinci yıl %38,2 azalarak 84 mm'ye azalmıştır. Bu havzada aynı zamanda infiltrasyon hızı artmıştır

(4,29'ten 8,08 cm/h'ye). Buna paralel olarak hidrolik iletkenlik değerleri de ilk yılda 1,10 cm/h iken, ikinci yılda 2,07 cm/h'ye yükselmiştir. Ancak hem hidrolik iletkenlik hem de infiltrasyon hızı hala kontrol sahasından çok uzaktır. Bu sonuçlar, malçlamanın (ağaç dalları, ibreler ve kozalaklar) toprağı koruyarak yağmur damlalarının doğrudan üst toprağı temasını engellediğini, böylece hem toprağın fiziksel yapısının korunmasını hem de suyun yüzeysel akışa geçmeden infiltrasyon yoluyla toprağın altına geçmesini kolaylaştırdığını göstermektedir (Robichaud vd., 2000; Larsen vd., 2009) (Fotoğraf 4.1). Ayrıca toprak yüzeyine serilen ağaç dalları, ibreler ve kozalaklar, üst toprağın sıcaklıklarını düşürerek topraktaki nemin buharlaşmasını azaltmakta ve bitki gelişimini desteklemektedir. Bu bulgular, literatürde malçlamanın hem erozyonu hem de yüzeysel akışı azaltmada etkili bir yöntem olduğunu savunan çalışmaları desteklemektedir (Fernández vd., 2010; Vega vd., 2015; Díaz-Raviña vd., 2012; Badía & Martí, 2000).

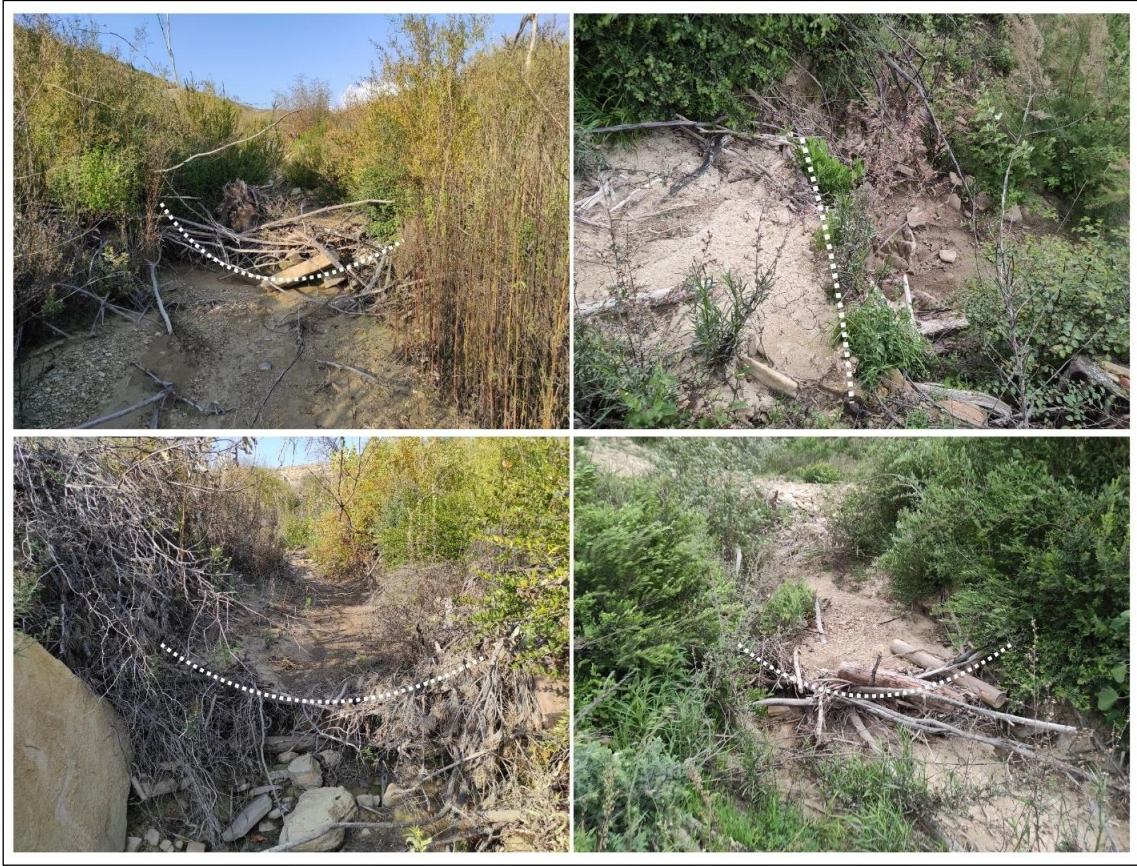
**Fotoğraf 4.3 Üretim (Salvage Logging) Faaliyetleri Döneminde Havza 1’de Akarsu Yatağı Boyunca Oluşan Sediman Birikim Alanlarının Temsili Görünümü**

Havza 1’de toplam 84,1 kg sediman birikmiştir ve bu değer, yangın geçirmiş diğer havzalara göre anlamlı biçimde düşüktür. Bunun temel nedeni, akarsu yatağı ile orman yolu arasında uzanan yaklaşık 11 metrelik, iyi gelişmiş bir vejetasyon zonun (riperyan zonun) bulunmasıdır. Bu vejetasyon zonu, yamaçlardan ve yollardan gelen malzemelerin büyük bir bölümünü engellemiş ve akarsu yatağında taşınan sediman miktarını azaltmıştır. Ayrıca bu zon, akarsu bank stabilitesini korumuştur. Akarsuyun banklarında gelişen vejetasyon zonu, akarsuya dahil olan sedimanı azalttığı ve akarsuyun bank stabilitesini koruduğuna ilişkin birçok çalışmada vurgulanmıştır (Lowrance vd., 1984; Vidon & Hill, 2004; Ferreira vd., 2012). Ayrıca, akarsuyun boyuna profili boyunca çok sayıda geçici sediman depolama alanı tespit edilmiştir (Fotoğraf 4.3). Bu da taşınan sedimanın bir kısmının kanal içinde tutulduğunu göstermektedir (Benda vd., 2003). Bu alanlar, akarsu yatağındaki eğim kırıklarının hemen gerisinde ve kesim artıklarının vejetasyon zonuna tutunarak akarsu yatağını tıkadığı yerlerde yaygın olarak görülmüştür (Fotoğraf 4.3).
