YANGIN SONRASI UYGULANAN FARKLI REHABİLİTASYON ÇALIŞMALARININ  
EROZYON SÜREÇLERİ, SU KALİTESİ VE TOPRAK ÖZELLİKLERİ ÜZERİNE OLAN  
ETKİLERİ: 2021 MANAVGAT YANGIN SAHASI ÖRNEĞİ

Coğrafya Anabilim Dalı  
Doktora Tezi

Antalya, 2025

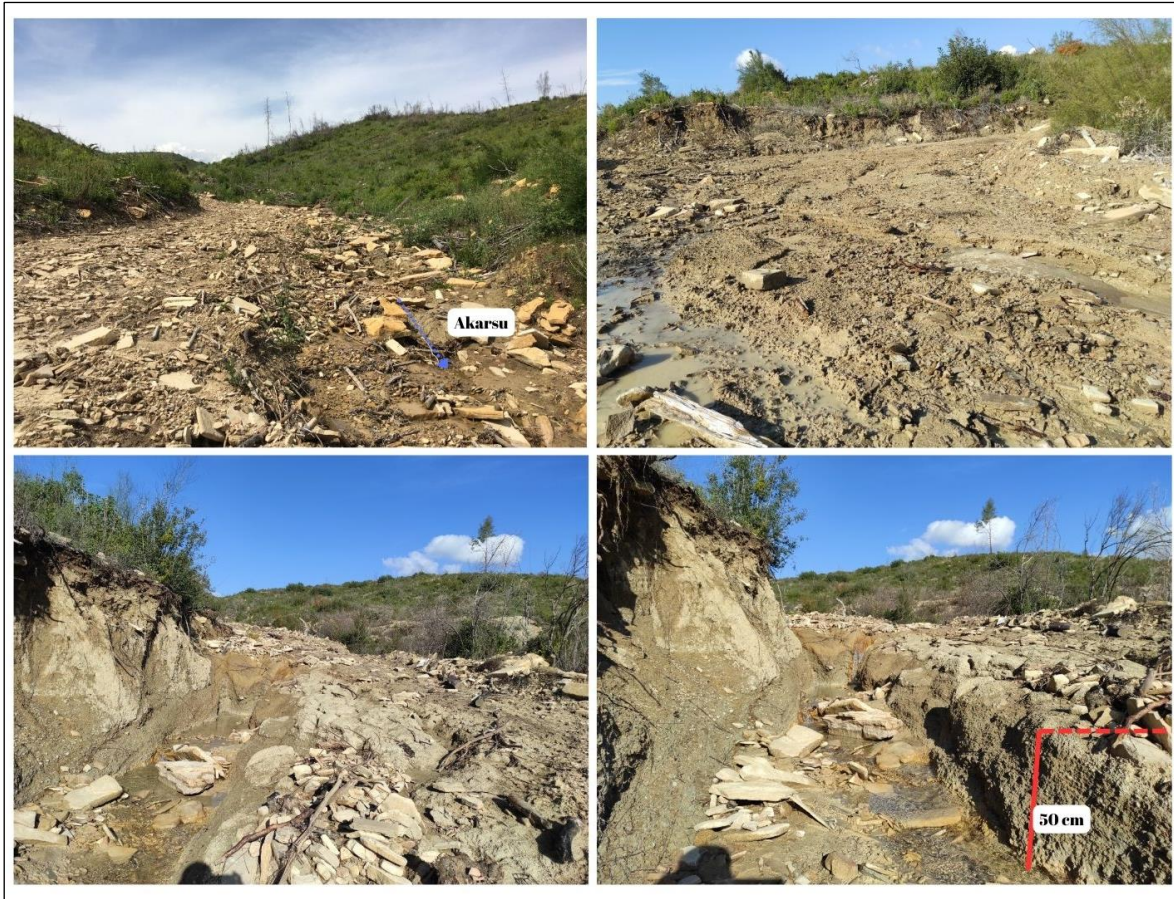
**Fotoğraf 4.4 Üretim (Salvage Logging) Faaliyetleri Döneminde Havza 2’de Akarsu ile Orman Yolu Arasındaki Mesafenin ve Orman Yolundaki Erozyonun Gözlemlendiği Görseller**

Havza 2’de ölçülen sediman miktarı 373,8 kg’dır ve bu değer Havza 1’e kıyasla yaklaşık dört kat fazladır. Bu artış, doğrudan orman yolu ile akarsu yatağı arasındaki bağlantıdan kaynaklanmaktadır (Fotoğraf 4.4). Havza 2’de, orman yolu inşası sırasında akarsu kenarındaki doğal tampon bölge tahrip edilmiş ve yol ile akarsu yatağı arasında fiziksel bir engel kalmamıştır. Bu durum, yüzeysel akışla taşınan sedimanın doğrudan akarsuya ulaşmasına neden olmuş, orman yolu adeta bir sediman iletim hattı işlevi görmüştür (Fotoğraf 4.4). Literatürde, orman yolları ile akarsu yatağı arasındaki bağlantının, akarsu yatağında taşınan sedimana olan etkisi detaylı şekilde ortaya konmuştur (Croke vd., 2005; Coe, 2006).

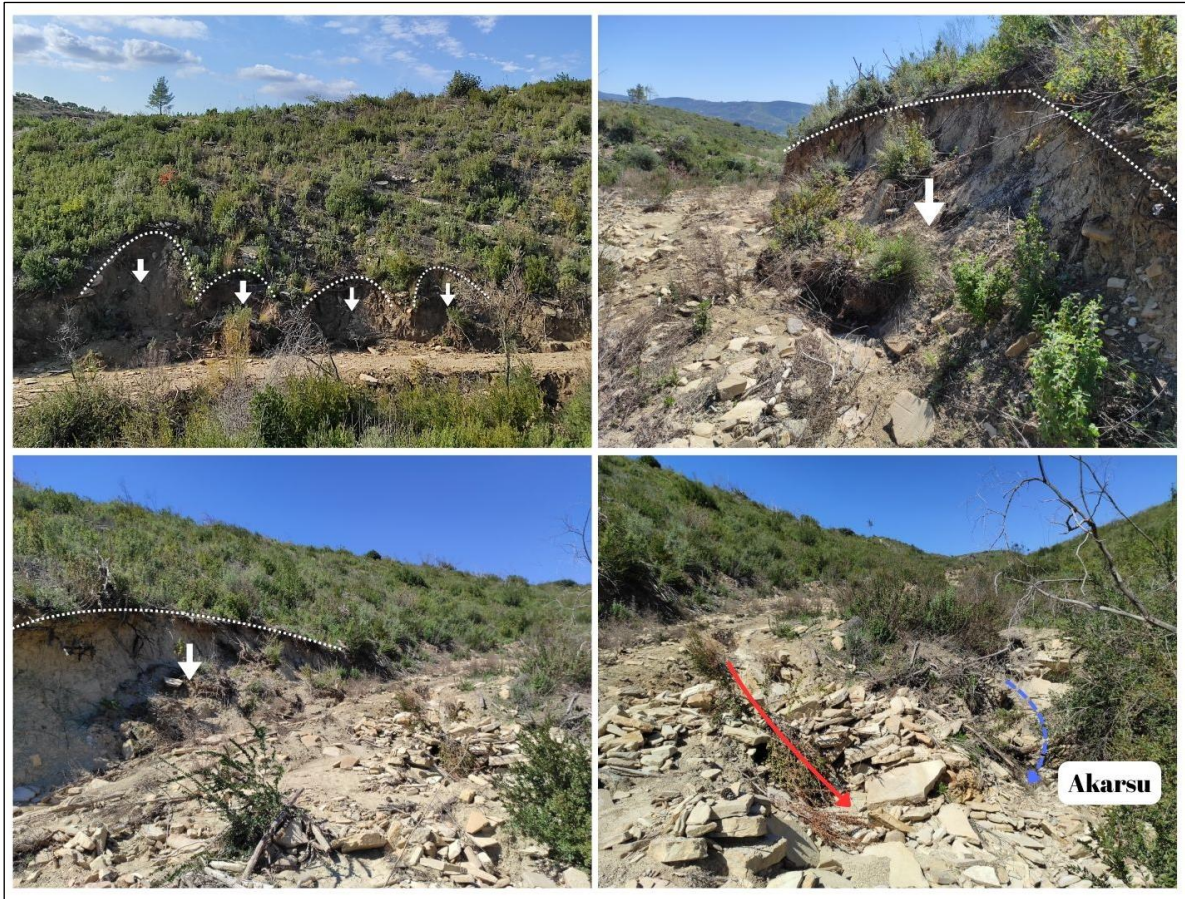
**Fotoğraf 4.5 Üretim Faaliyetleri Kapsamında Oluşturulan Yol Yarmalarındaki Şev Çökmesi ile Orman Yolu ile Akarsu Arasındaki Hidrolojik Bağlantıyı Gösteren Görseller (YADG-H2)**

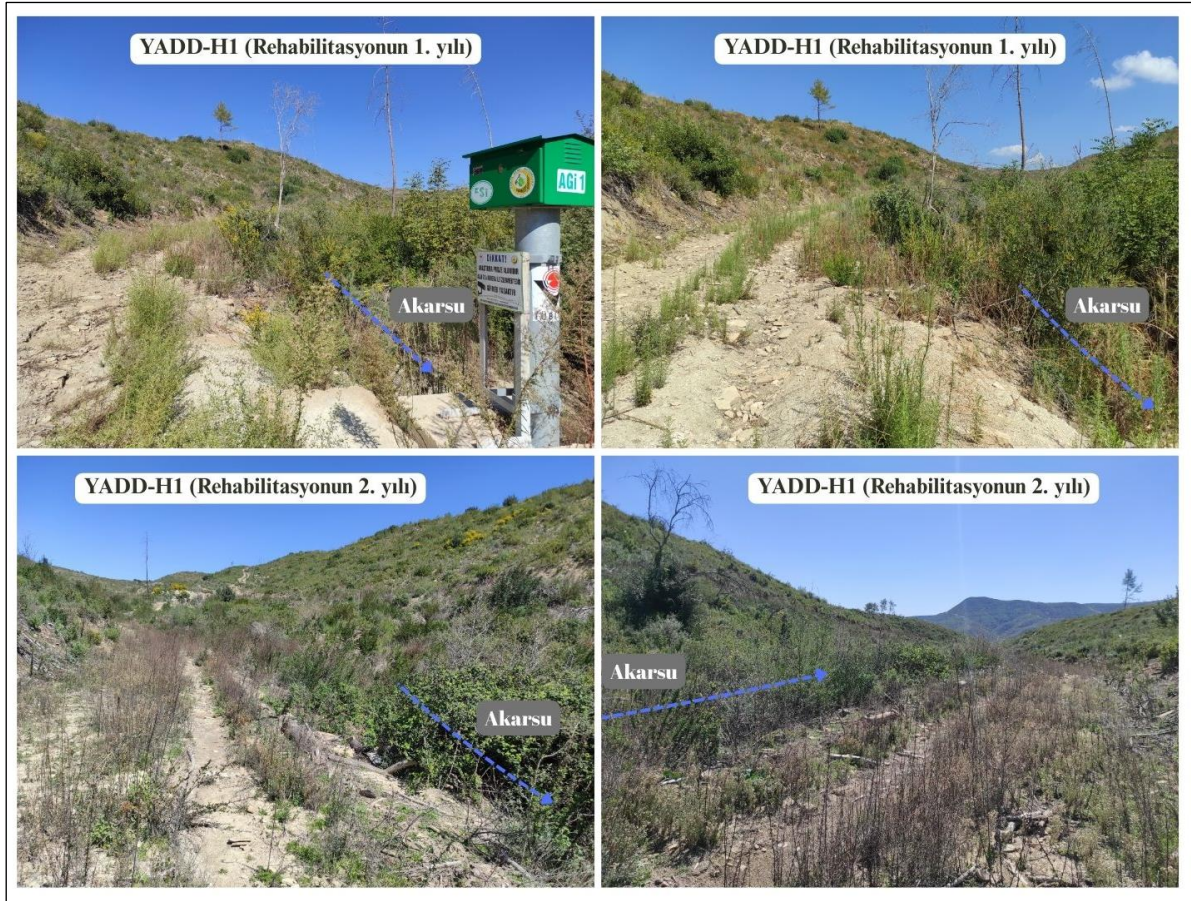
**Fotoğraf 4.6 Doğal Haline Bırakılan Havzada (YADD-H1) Orman Yolu ile Akarsu Arasında Gelişen Vejetasyon Zonundan Rehabilitasyon Dönemine Ait Görseller**

Doğal haline bırakılan havzada (YADD-H1) rehabilitasyonun birinci yılında diğer havzalara göre taşınan ortalama en düşük süspanse sediman miktarı ölçülmüştür (58,8 kg/ha). Bu durum, akarsu ile orman yolu arasındaki yaklaşık 11 metrelik doğal vejetasyon zonunun sedimanı engelleme etkisini ortaya koymaktadır. Bu vejetasyon zonlarının (riperyan zonlar), yüzeysel akışla taşınan sedimanın tutulmasında ve akarsuyun yatak stabilitesinin korunmasında etkili tampon bölgeler olarak işlev görmektedir (Lowrance vd., 1984; Vidon & Hill, 2004) (Fotoğraf 4.6).
