**YENİDEN İŞLEVLENDİRİLEN İSTANBUL  
MEDRESELERİNDE İŞLEV - MEKAN İLİŞKİSİNİN  
İRDELENMESİ**

Yüksek Lisans Tezi

İstanbul, 2017

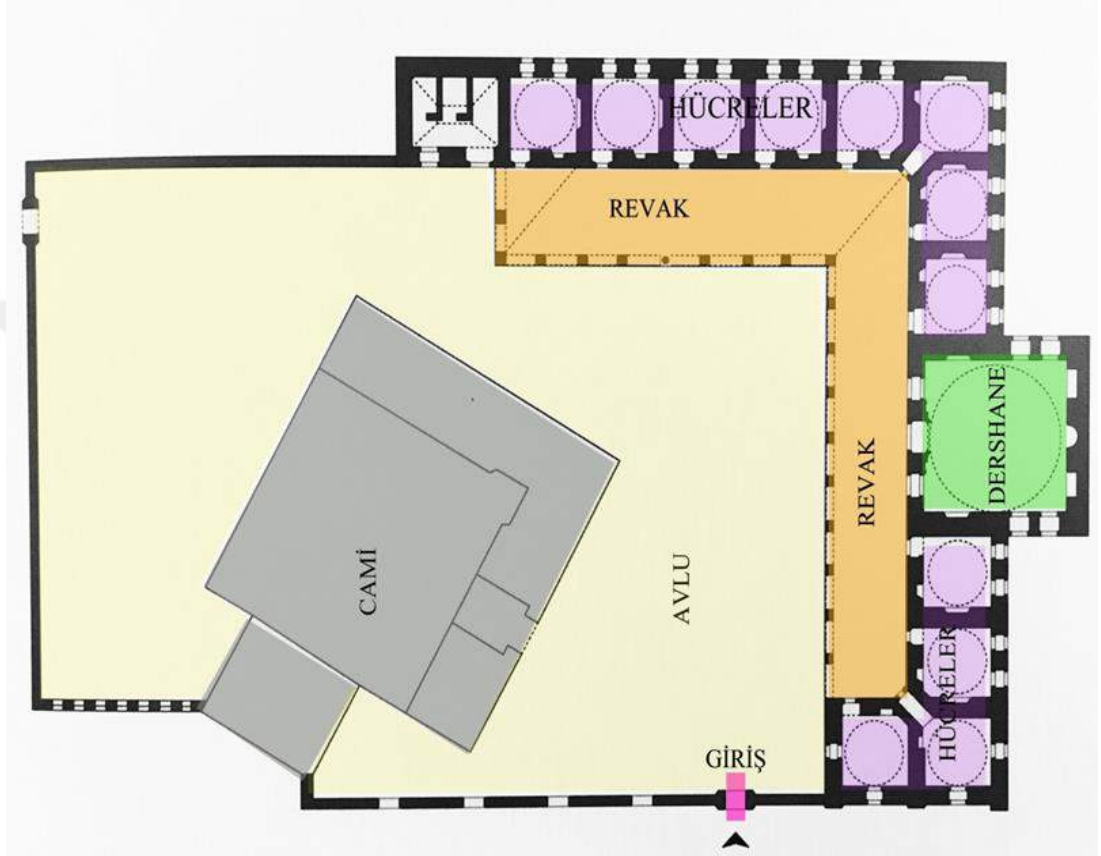
**Şekil 4.1.** Şemsi Paşa Medresesi Mekan Örgütlenmesi

Şemsi Ahmet Paşa Medresesi'nin mekan örgütlenmesi Şekil 4.1.'de görülmektedir. Bu mekanlar içerisinde; revaklar, hücreler, avlu ve dersane bölümleri, özgün mekansal ve mimari karakteristik özellikleri göz önüne alınarak kütüphane işlevinin etkisiyle mekansal açıdan analiz edilmiştir. Medresesinin kütüphane işlevi ile dönüşen mekanları Tablo 4.10'da gösterilmektedir.

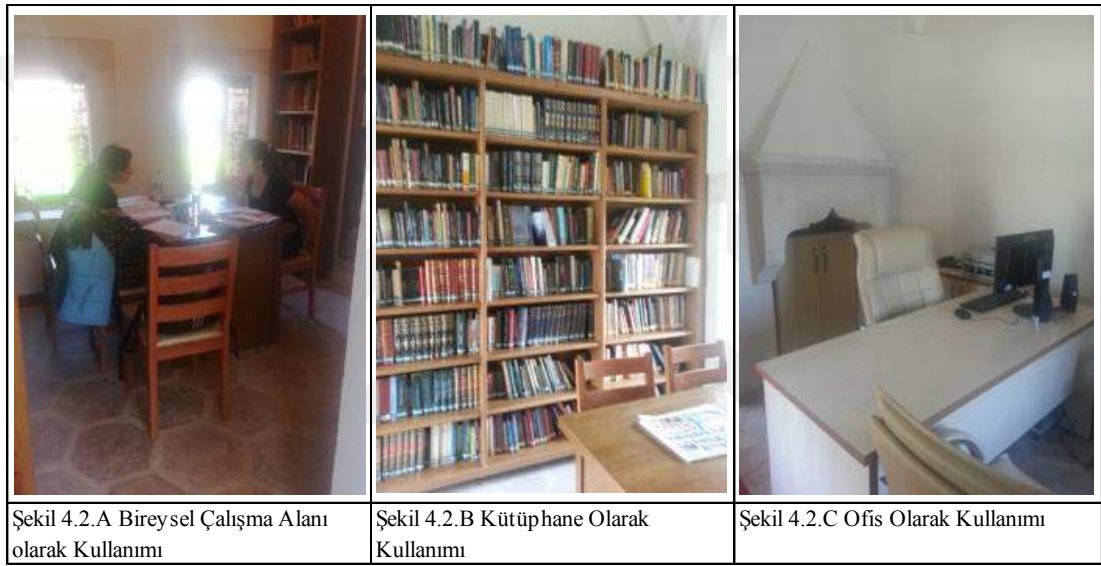
**Şekil 4.2.** Şemsi Paşa Medresesi Hücrelerinin Kullanım Durumları (Yılmaz Arşivi)

Günümüzde Şemsi Paşa Medresesinin hücrelerine ulaşım revakların kenarından ve ortasında sütun yer alan bir kapıdan girilerek sağlanmaktadır. Kare planlı olan medrese yapısı, hücreleri L şeklinde plan şeması oluşturacak biçimde dizilmiştir. Hücreler kare planlı olup 2.95x2.95 m. ölçüsündedir. Duvar kalınlıkları 0.80 m.dir. Hücrelerin hepsinde bir ocak ve bir veya iki adet niş bulunmaktadır. Hücrelerde alt alta iki adet pencere bulunmaktadır. Köşe odalarında daha fazla pencere yer almaktadır. Medresede dershane-mescit hücrelerin ortasında konumlanmıştır (Vakıflar Genel Müdürlüğü Arşivi, 2011).

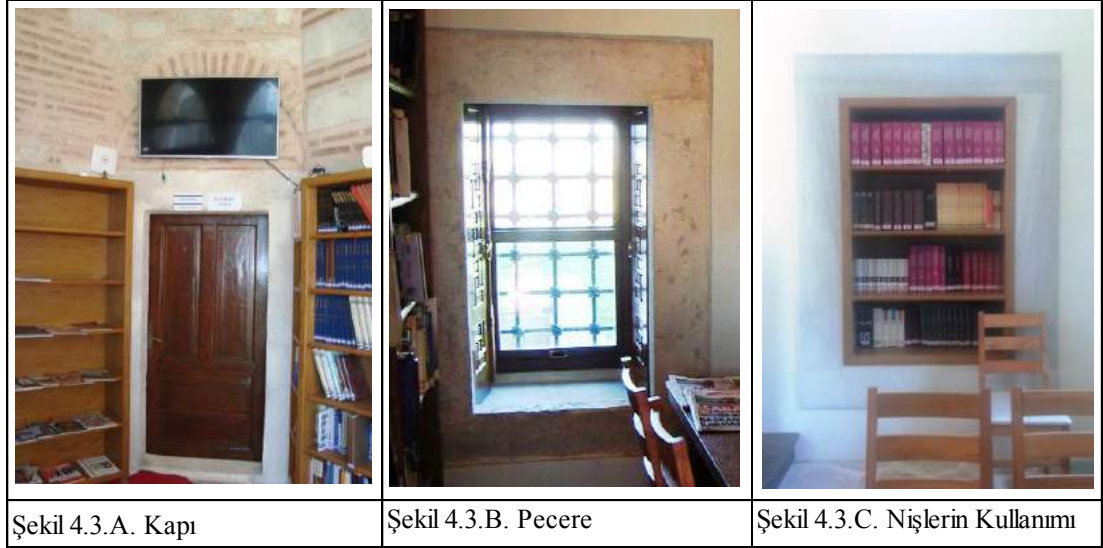
**Şekil 4.3.** Şemsi Paşa Medresesi Mekansal Unsurlar (Yılmaz Arşivi)

Kütüphane bulunan okuma ve çalışma alanları en az 4 m<sup>2</sup>, geçiş alanları en az 1.20 m genişliğinde, kullanıcılar ve raflar arasındaki uzaklık en fazla 1.30-1.40 m olacak şekilde tasarlanması gerekmektedir (Bektaş,2011, s: 84). Hücrelerin küçük hacimler halinde, işlevsel olarak gerekli alanı sağlamasından ve belirli bir düzende olmasından dolayı bir kütüphane yapısında olması gereken sınıf ve özel çalışma ortamını mekânsal olarak karşılanabilmektedir.

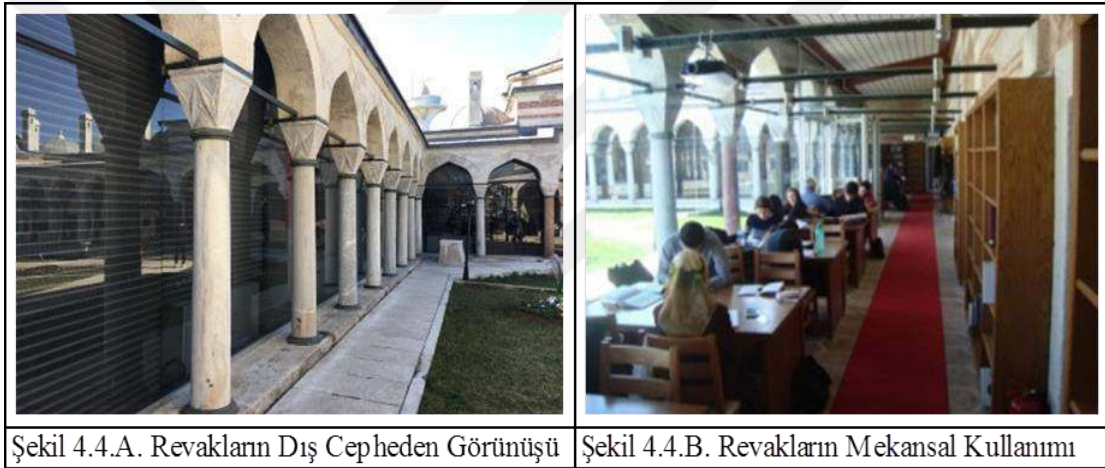
Cam ile kapatılan revaklar; masa, sandalye ve kitaplık gibi sonradan eklenen donatılarla kapalı ve ortak çalışma alanları oluşturmuştur. Yapıdaki bu müdahale avluya bakan cephe karakterini bozmamakla birlikte, ihtiyaç olmadığına yapıya zarar vermeden geri dönülebilir nitelikte bir uygulamadır.

Şekil 4.4.A. Revakların Dış Cepheden Görünüşü

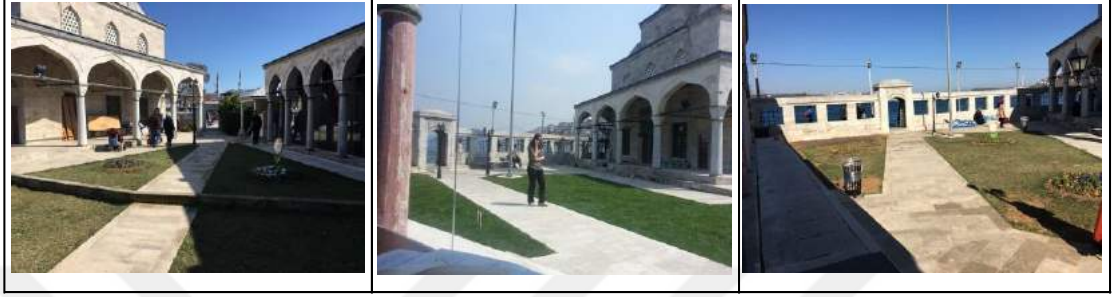
**Şekil 4.6.** Şemsi Paşa Medresesi Avlunun Kullanım Durumu (Yılmaz Arşivi)

Medrese ve cami aynı avluyu paylaşmakta olup, avlu açık mekan kimliğini korumaktadır. Kesme taştan yapılmış ve avluyu çevreleyen yüksek duvarlar anayolun toz ve kirinin kütüphane içerisine girmesini engellemekte olup içeride bulunan yazılı kaynakların yıpranmasına engel olmaktadır.

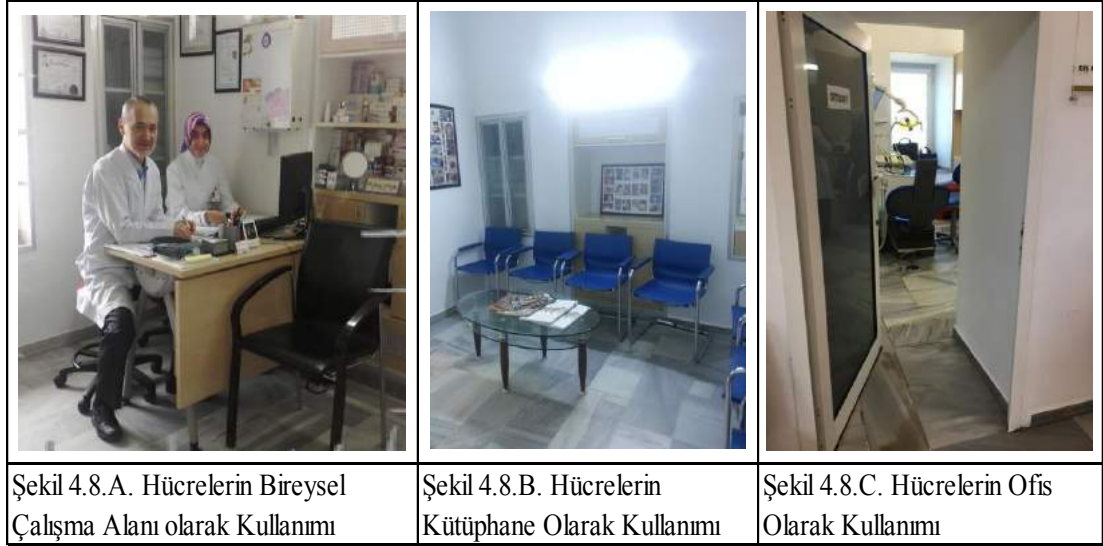
**Şekil 4.8.** Mihrimah Sultan Medresesi Hücrelerinin Kullanım Durumları (Yılmaz Arşivi)

Medresede hücrelerin kapı yükseklikleri oldukça düşüktür ve geçişlerde eşik yer almaktadır. Bu durum muayene odaları olarak kullanılan hücrelere geçişte hem hastalar ve yaşlılar için zorluk yaratmakta, hem de çalışan doktor ve hemşireler için operasyonel süreci yavaşlatmakta olup kısıtlı harekete neden olmaktadır. Hücrelerin içerisinde bulunan ve mekânsal kimliğin bir parçası olan nişlerin bir kısmı tıbbi aletlerin depolanması için kullanılmakta olup bir kısmı ise çeşitli malzemelerle kapatılarak yok edilmiştir.

Şekil 4.8.A. Hücrelerin Bireysel Çalışma Alanı olarak Kullanımı

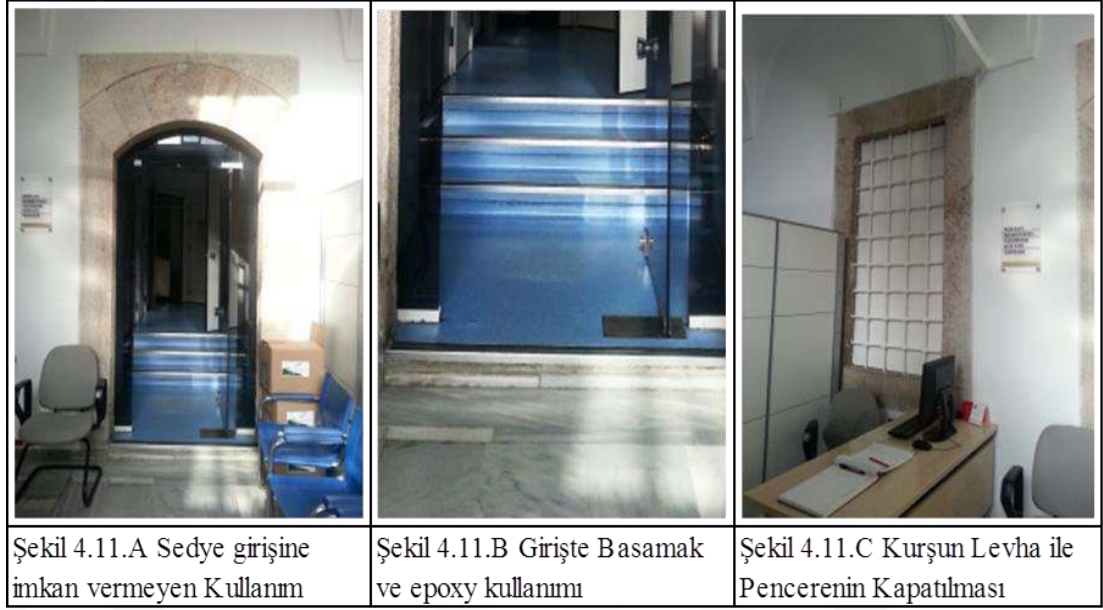
**Şekil 4.11** Mihrimah Sultan Medresesi Dershanenin Kullanım Durumu (Yılmaz Arşivi)

Poliklinikte acil servisin bulunmasından dolayı sedye ya da tekerlekli sandalye ile röntgen odasına ulaşım girişte yer alan basamaklardan sağlanamamaktadır (Şekil 4.11.A.).Yapılan müdahaleler dershane mekanın karakteristik tüm özelliklerini kaybetmesine neden olmuştur

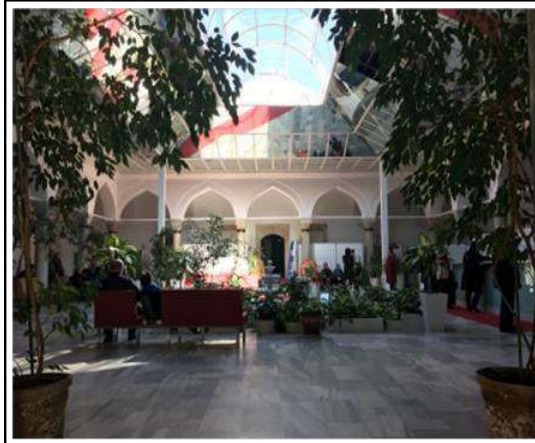
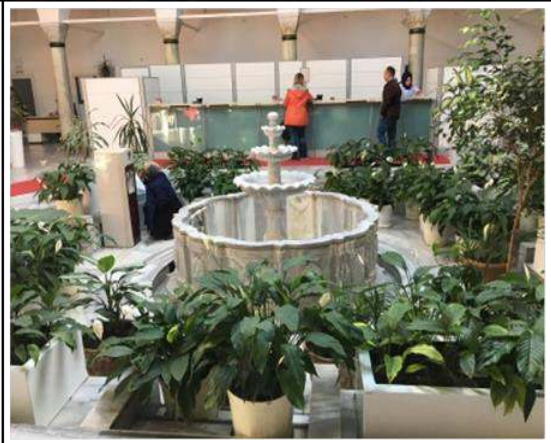
Mekansal potansiyeli arttırmaya yönelik bir girişimle özgün mimarisinde açık mekan niteliği taşıyan avlu günümüzde üzeri ayna kaplı bir yüzey ve cam bir tonozla kapatılmıştır. Ancak kapalı mekana dönüştürülen avlu yeterince kullanılmamaktadır. Avlunun ortasında yer alan şadırvan korunmaktadır. Avlu çiçeklerle kaplı bir dolaşım alanı görüntüsündedir (Şekil 4.12).

Şekil 4.12.A Avlunun Ayna ve Cam Tonoza Kapatılması

Şekil 4.12.B Avluda Bulunan Çeşme ve Bitkiler

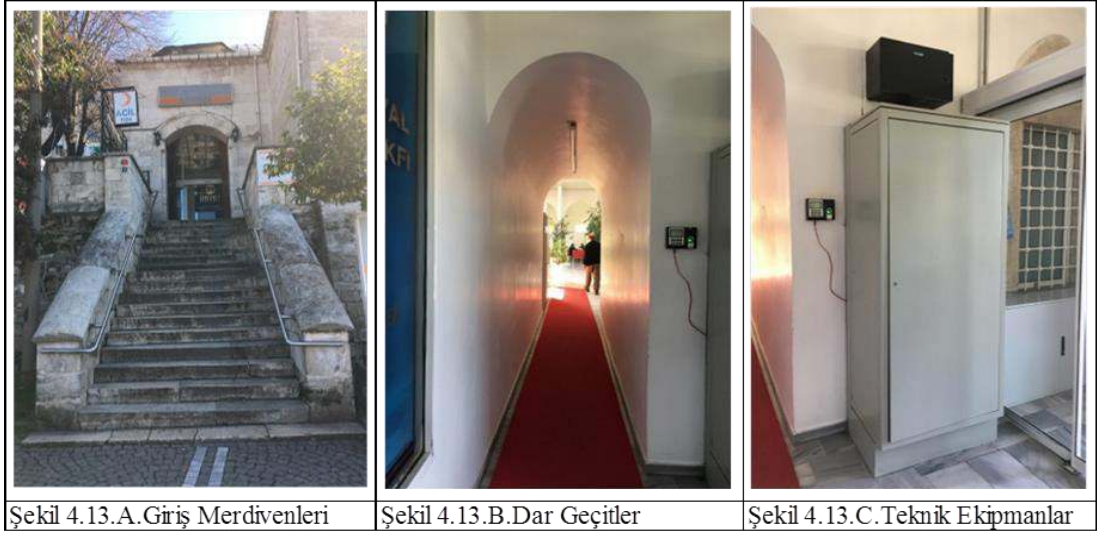
Yapıya rampa yerine merdivenle ulaşım sağlanması hasta arabaları, sedyeleri ve engelliler için sorun oluşturmaktadır (Şekil 4.13. A). Sağlık yapılarında sıhhi nedenlerden dolayı döşemede yer yer kullanılan epoxy kaplama ve duvarların beyaz boya ile boyanması medresenin sahip olduğu özgün yapı malzemesinin renk ve dokusuyla örtüşmemektedir.

Şekil 4.13.A.Giriş Merdivenleri

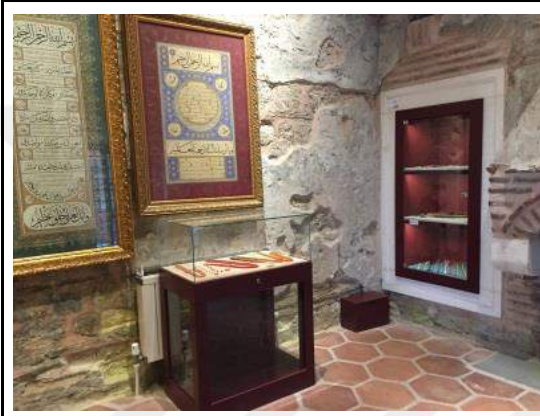
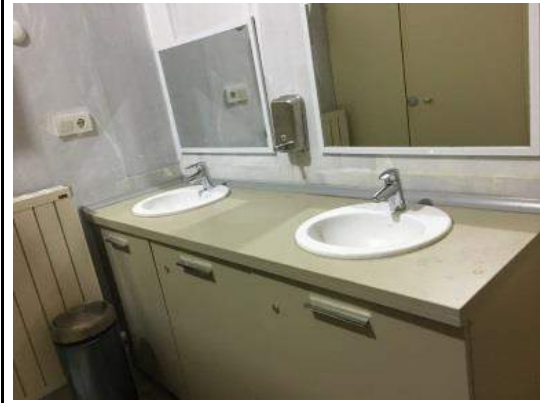
Stantların içine yerleştirilen sergi aydınlatmaları sayesinde, tarihi mekanın atmosferine zarar veren yoğun aydınlatmalar kullanılmamıştır. Hücrelerin mekânsal kimliğini oluşturan nişler ve ocaklar korunmuştur. Nişlerin ürün sergilemesi için kullanıldıkları tespit edilmiştir (Şekil4.16). Ocaklar ise kullanılmamakta, mekânsal kimliği korunarak mekan içinde sergilenmektedir.

Şekil 4.15.A.Hücrelerin Sergi Alanı Olarak Kullanımı

Şekil 4.15.C.Hücrelerin Islak Mekan Olarak Kullanımı

Şekil 4.15.D. Hücrelerin Mutfak Olarak Kullanımı

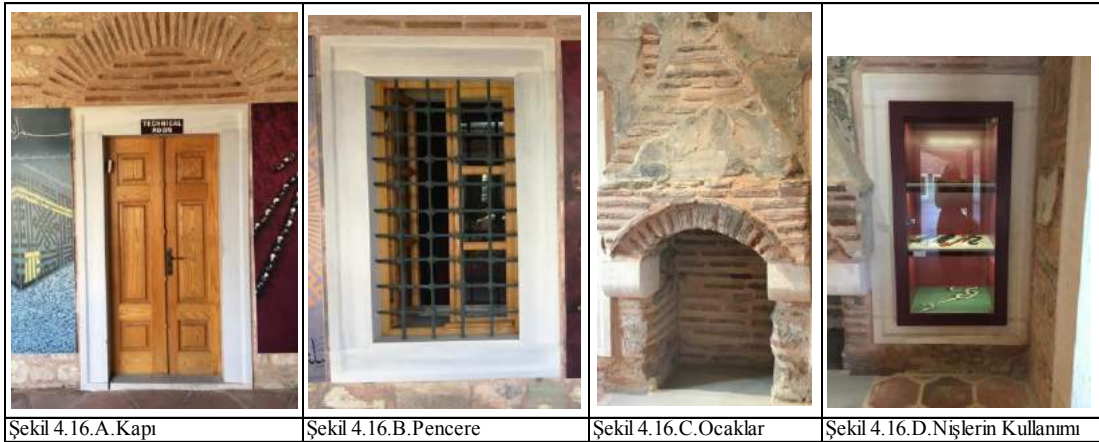
**Şekil 4.16.** Siyavuş Paşa Medresesi Mekansal Unsurlar (Yılmaz Arşivi)

Medreselerin özgün kullanımında hücrelerin tek bir işlev üzerine kullanım anlayışı hakimken, Siyavuş Paşa Medresesi'nde hücrelerin birbirinden farklı işlevlerle kullanılabildiği görülmektedir. Hatta bazı hücreler yeni işlevin eylemsel ihtiyaçlarını karşılayabilmek için birleştirilerek daha büyük bir mekan oluşturulmuştur. Böylece hücrenin sabit olan bir birim anlayışının boyutsal açıdan değişebildiği görülmektedir.

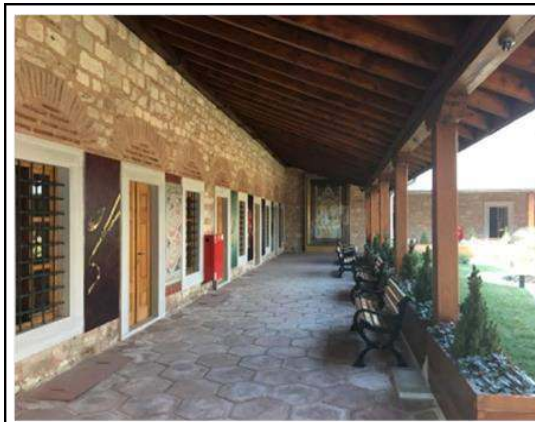
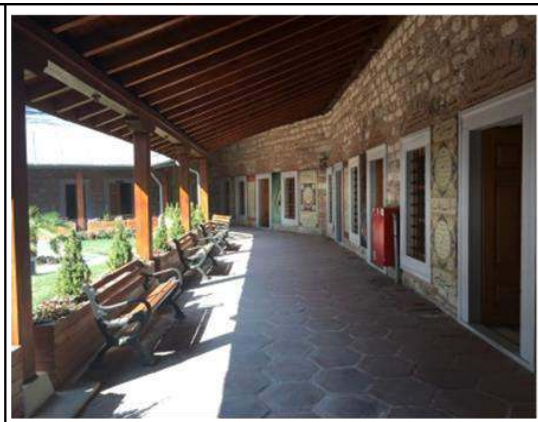
Müze olarak kullanılan Siyavuş Paşa Medresesinde revaklar mekânsal olarak değişime ve dönüşüme uğramamıştır. Özgün mimarisine uygun bir biçimde değerlendirilmiştir. Revaklar, sergi, dolaşım alanı ve oturma alanı olarak kullanılmaktadır (Şekil 4.17.A). Hücrelerin avluya bakan dış duvarlarına çeşitli eserler ile ilgi açıklama ve bilgi panoları yerleştirilmiş olup revakların altında yürüyerek okunmaktadır.

Şekil 4.17.A.Sergi Alanı Olarak Kullanımı

Şekil 4.17.B.Revakların Genel Görüntüsü

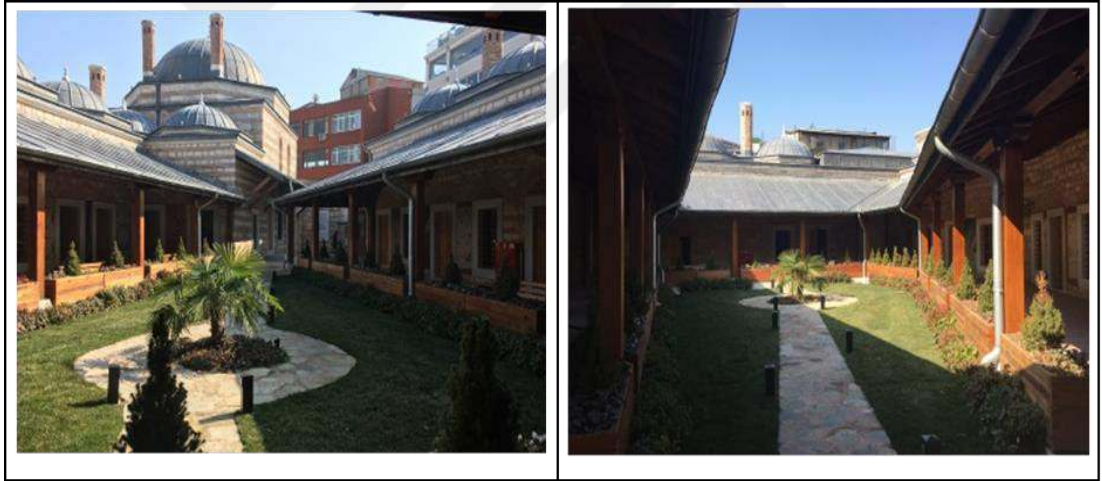
**Şekil 4.18.** Siyavuş Paşa Medresesi Avlunun Kullanım Durumu (Yılmaz Arşivi)

Siyavuş Paşa Medresesi'nde revakların mekânsal dönüşüme uğramadığı ve korunma durumlarının iyi derecede olduğu tespit edilmiştir.

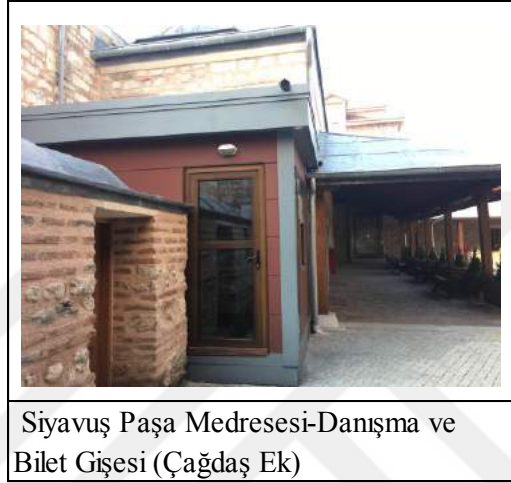
**Şekil 4.19.** Siyavuş Paşa Medresesi-Danışma ve Bilet Gişesi (Çağdaş Ek) (Yılmaz Arşivi)

Giriş kapısının karşı çaprazına, dershanenin tam karşısına sonradan yapılan çağdaş ek, danışma ve bilet gişesi olarak kullanılmaktadır. Tarihi yapılara yapılan eklerin taşınması gereken nitelikleri 3.bölümde mekânsal ekler başlığı altında bahsedildiği gibi, tarihi yapının özgünlüğünü bozmayacak ve ön plana çıkmayacak biçimde olması gerekmektedir. Mekânsal ihtiyacın karşılanması için sonradan oluşturulan mekanda kullanılan malzemenin ön plana çıkmamasına ve tarihi yapının bütünlüğünü bozmayacak şekilde tasarlandığı görülmektedir (Şekil4.19).

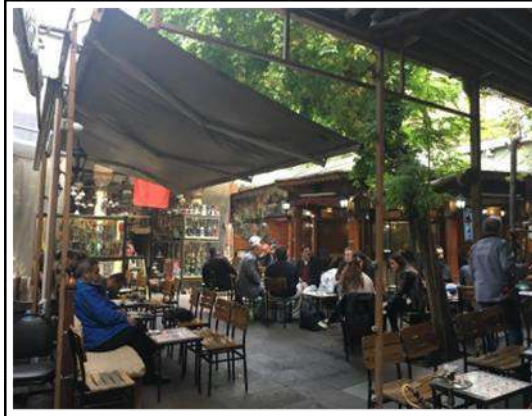
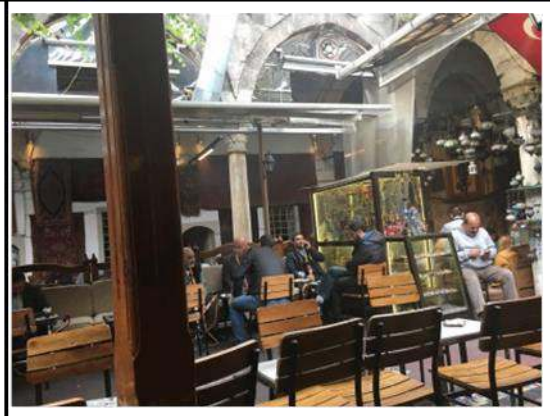
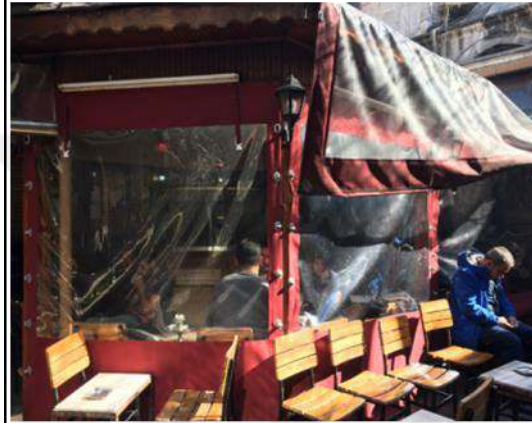
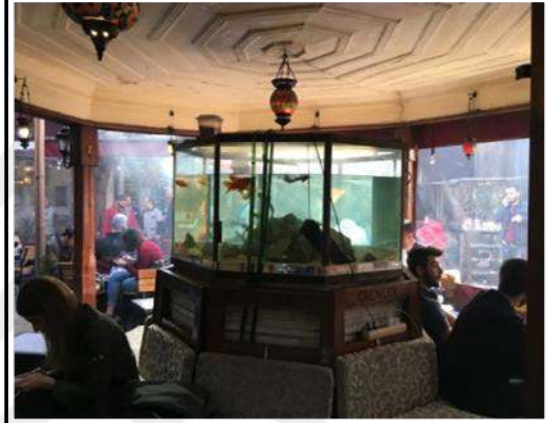
Şekil 4.23.A. Avlu Üzerinin Örtülmesi

Şekil 4.23.B. Oturma Alanı Olarak Kullanımı

Şekil 4.23.C. Şadırvanın Örtülmesi

Şekil 4.23.D. Şadırvan İç Mekan

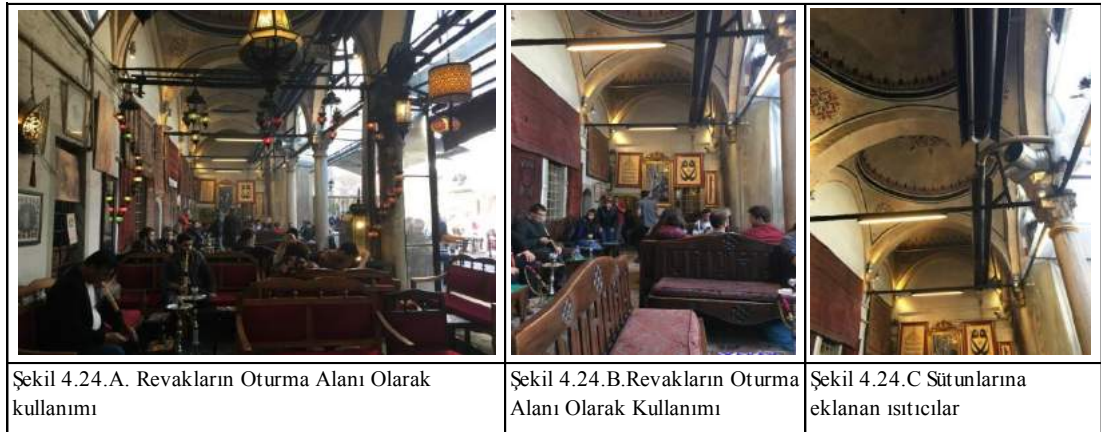
**Şekil 4.24.** Çorlulu Ali Paşa Medresesi Revakların Kullanım Durumları (Yılmaz Arşivi)

Çorlulu Ali Paşa Medresesi'nde revakların mekânsal dönüşüme uğrayarak açık mekan kimliğinden kapalı mekan kimliğine geçmiştir. Revakların ve revak sütunlarının ısıtıcılar, aydınlatma elemanları ve pergola sisteminin sabitlenmesinden dolayı hasar gördüğü ve korunma durumunun kötü derecede olduğu tespit edilmiştir.

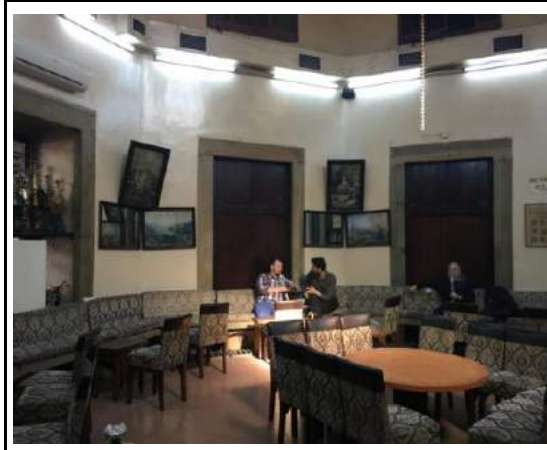
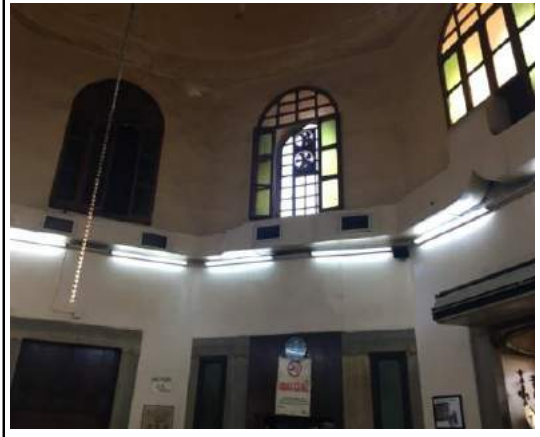
Şekil 4.25.A. Dershanenin Oturma Alanı Olarak kullanımı

Şekil 4.25.B.Dershane Mekansal Unsurlar
