**T.C.  
İSTANBUL ÜNİVERSİTESİ  
SOSYAL BİLİMLER ENSTİTÜSÜ  
KORUMA, YENİLEME VE RESTORASYON BİLİM DALI**

**DOKTORA TEZİ**

**YENİKAPI 20 BATIĞININ KONSTRÜKSİYON  
ÖZELLİKLERİ  
VE  
YAPIM TEKNİĞİ ÖNERİSİ**

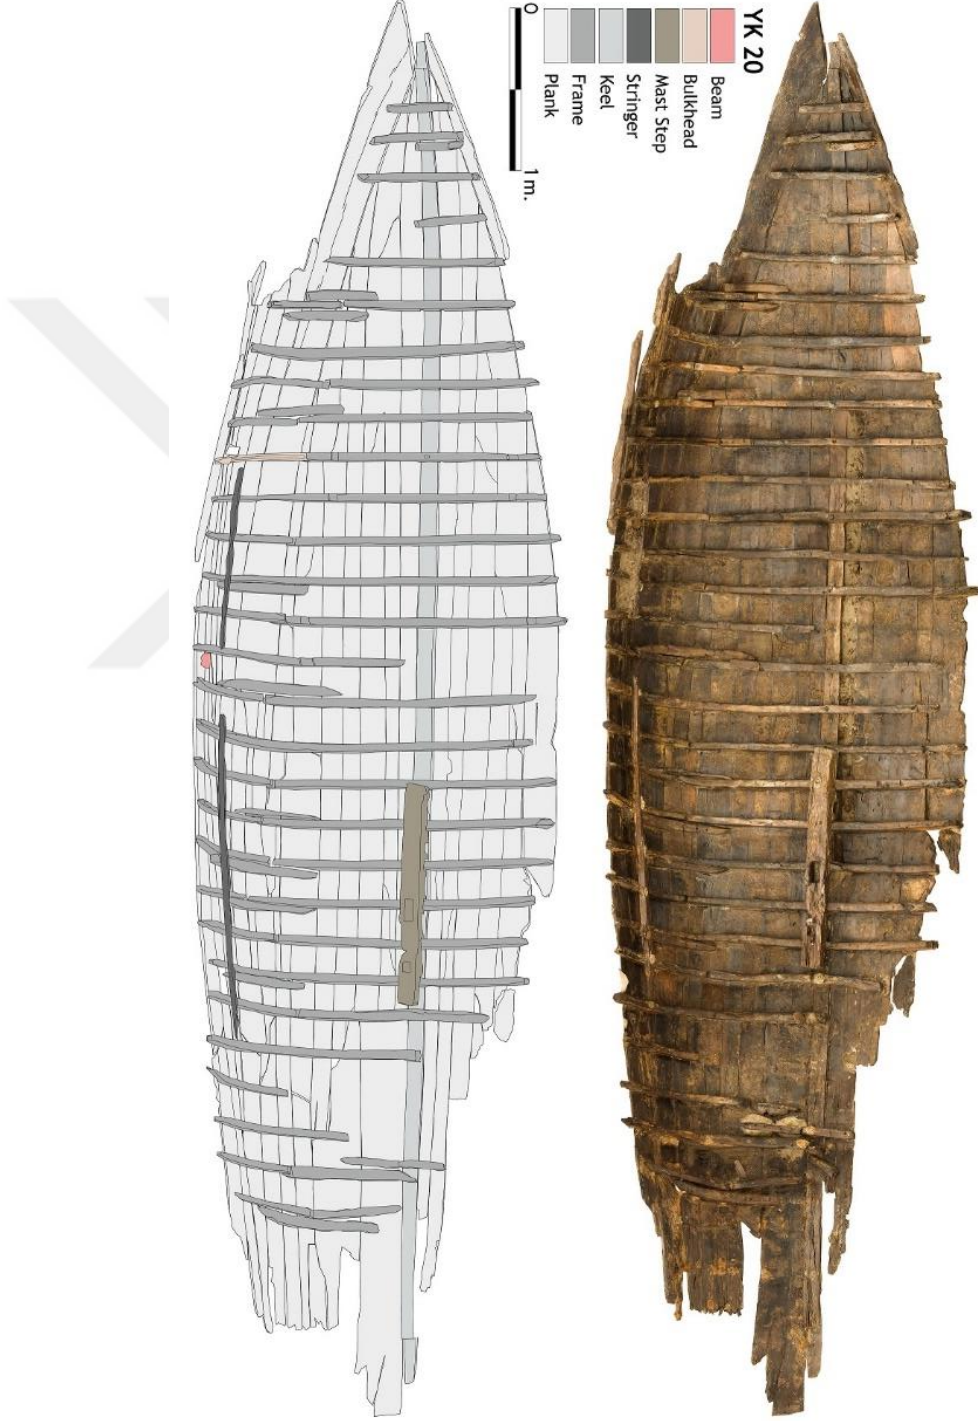
Şekil 7: YK20 fotomozaik ve çizim

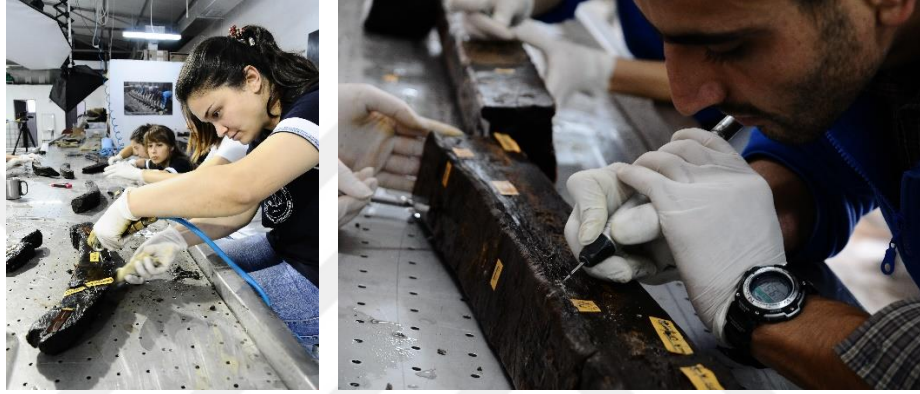
**Şekil 10:** Kimyasal ve mekanik yöntemlerle ağşaptaki demirin uzaklaştırılması

ağşapların üzerinde bulunan demir bileşenleri kimyasal ve mekanik yöntemler kullanılarak uzaklaştırılmaktadır (Şekil 10). Kimyasal temizlik 5%'lik disodium EDTA ve oksalikasit karışımının 4 saatlik tampon uygulamalarıyla gerçekleştirilmektedir. Temizlik, demir lekeleri tamamen yok olana kadar tekrarlanmaktadır (Kocabaş, 2015b:).

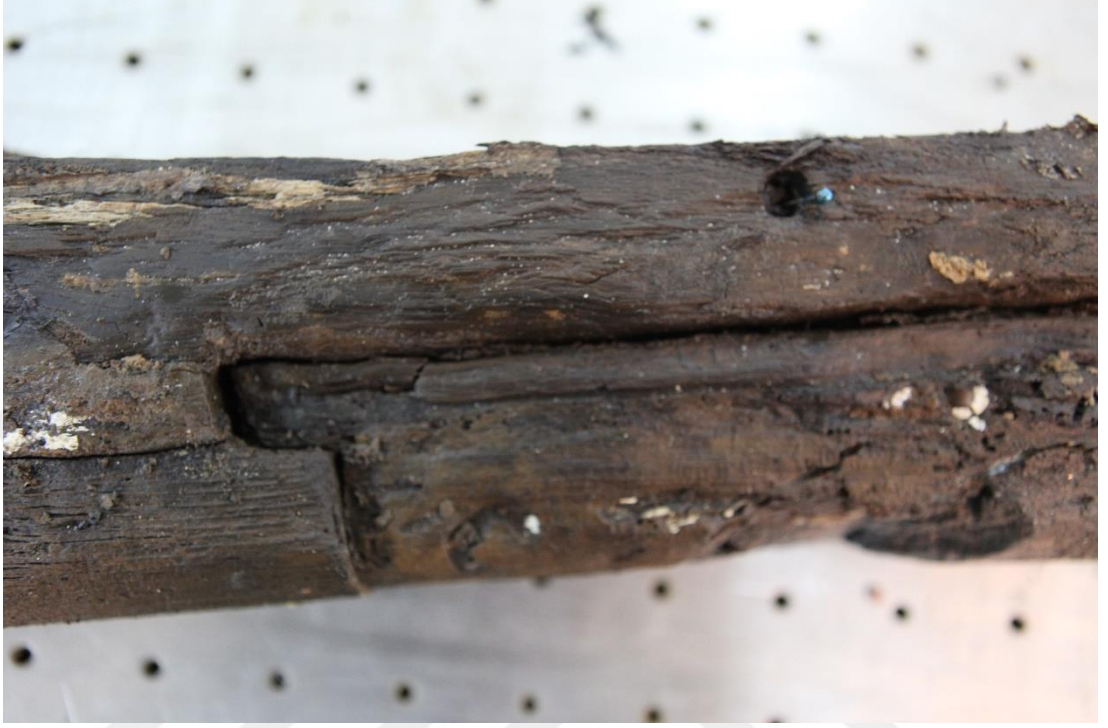
**Şekil 19:** Omurga parilesinin detay fotoğrafı (kilitsiz - kamasız - kademeli)

YK 20 Batığının omurgası OM-1 ve OM-2 olarak kodlanmış, birbirlerine kademeli ve kilitsiz düz parile ile bağlanan iki parçadan oluşmaktadır (Şekil 18-19). Toplam uzunluğu 8,5 m'dir. OM-1 oldukça hasar almıştır ve toplamda 11 parçaya ayrılmış halde ele geçmiştir. OM-2'de Omurga ve bodoslama birleşik durumdadır. Parile bağlantısı geçme biçiminde olup, ahşap bir çivi ile OM-1 ile OM-2 birbirine bağlanmaktadır. Geçmenin uzunluğu 25,5 cm civarındadır. Omurga üst yüzeyinde alet izine rastlanmamaktadır. Yan kısımlarında birkaç testere izi zorlukla farkedilmektedir.

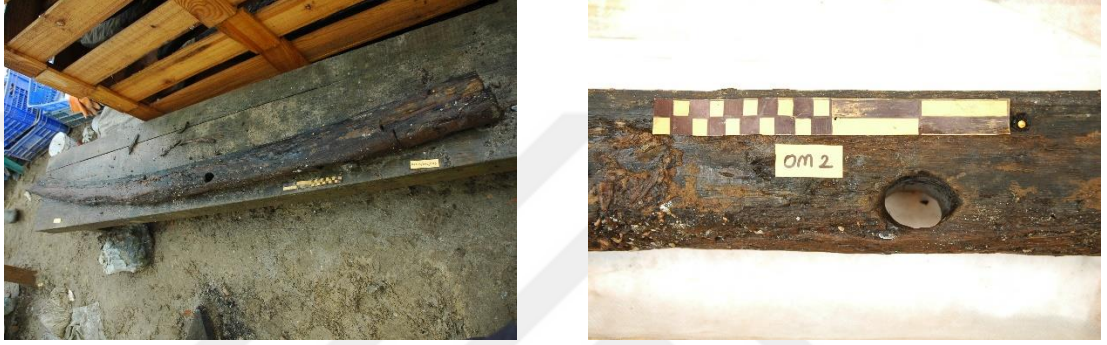
**Şekil 20:** OM-2 araziden kaldırıldığı an (sol) ve enine açılmış halat deliğinin sancak tarafından görünüşü (sağ)

değişmektedir. OM-2, OM-1'e kış yönünde birleşmektedir. Uzunluğu yaklaşık 237,5 cm'dir, yüksekliği 7,5-10,5 cm ve genişliği 9-10,5 cm arasında değişmektedir. OM-2'nin yan yüzeyinde E30 ile E29 eğrileri arasında bir çekek deliği bulunmaktadır. Elips formunda olan deliğin ölçüleri: 4,7 x 3,6 cm, derinliği ise 8 cm'dir (Şekil 20).

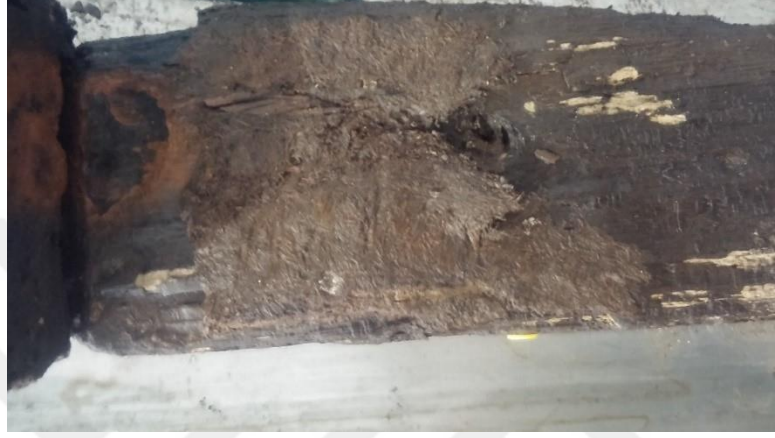
**Şekil 21:** Omurga gemesindeki serme kalafat kalıntısı

Omurga parilesinin geme kısmında serme kalafat kalıntısı bulunmuştur. Bu kalıntı serme kalafatın geçirgenliği önlemek kadar gemi elemanlarının ek yerlerinde bağlantıyı desteklemek için de kullanıldığını göstermektedir (Şekil 21).

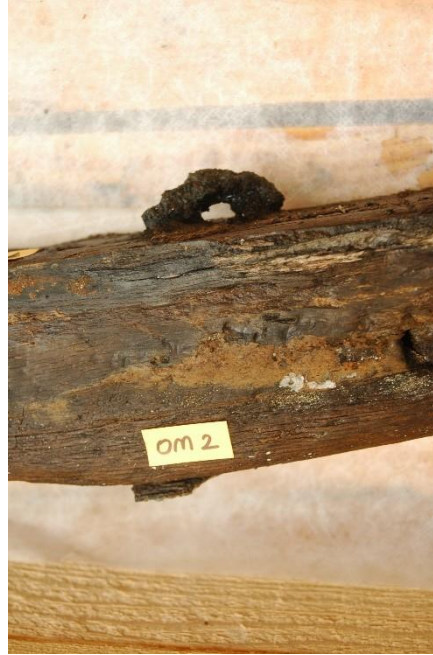
**Şekil 22:** Omurga üzerindeki demir halka

Ayrıca OM-2'nin üst yüzeyinde E27- E28 eğrileri arasında demir bir halka yer almaktadır (Şekil 22). Bu halka omurganın üzerine dikine çakılmış olan demir çivinin üst kısmıdır. Omurga (OM-1 ve OM-2) üzerinde Burma tahtalarının oturtulması için açılmış herhangi bir aşoz izine rastlanmamıştır. OM-2'nin yan yüzeylerinde kenar birleştirilmesi olarak küçük kavelalar kullanılmıştır (Tablo 6). Bu kenar birleştirmeleri Burma tahtalarının hizalanması için de kullanılmış olmalıdır.

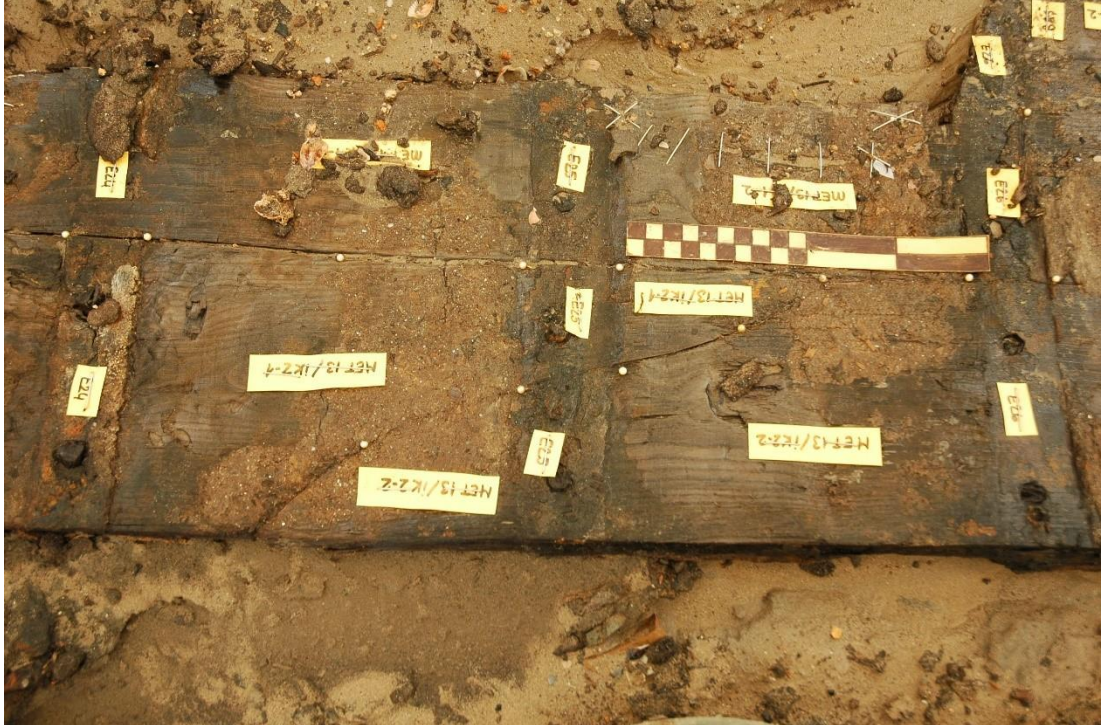
**Şekil 24:** Kaplama tahtaları üzerinden bir “S” parile örneği

Genel olarak 25-30 cm uzunluğunda olan ve iki eğri istasyonunu kaplayan “S” parileler arasında herhangi bir bağlantı elemanı kullanılmamıştır. Kaplama tahtalarında birleşme elemanı olarak pim şeklindeki küçük kavelalar kullanılmıştır (Şekil 26). Bu bağlantı kavelalarının çapları yaklaşık 10-20 mm arasında değişmektedir. Kaplama tahtaları eğrilere hem demir hem de ahşap çivilerle bağlanmıştır. Yüzeyler çok hasarlı olduğundan kaplama tahtaları üzerinde belirgin bir alet izine rastlanamamıştır. Çoğunluğu Anadolu kestanesinden imal edilmiş olan kaplamalarda az sayıda budak bulunmakta ve ağaç damarları genel olarak kaplama eksenine paralel uzanmaktadır. Kaplama armuzlarında kullanıldığı belirlenen serme kalafatın (Şekil 27) içeriği kesin olarak tanımlanamamıştır. Fakat bir çeşit reçine ve hayvan kılları karışımı olduğu düşünülmektedir.

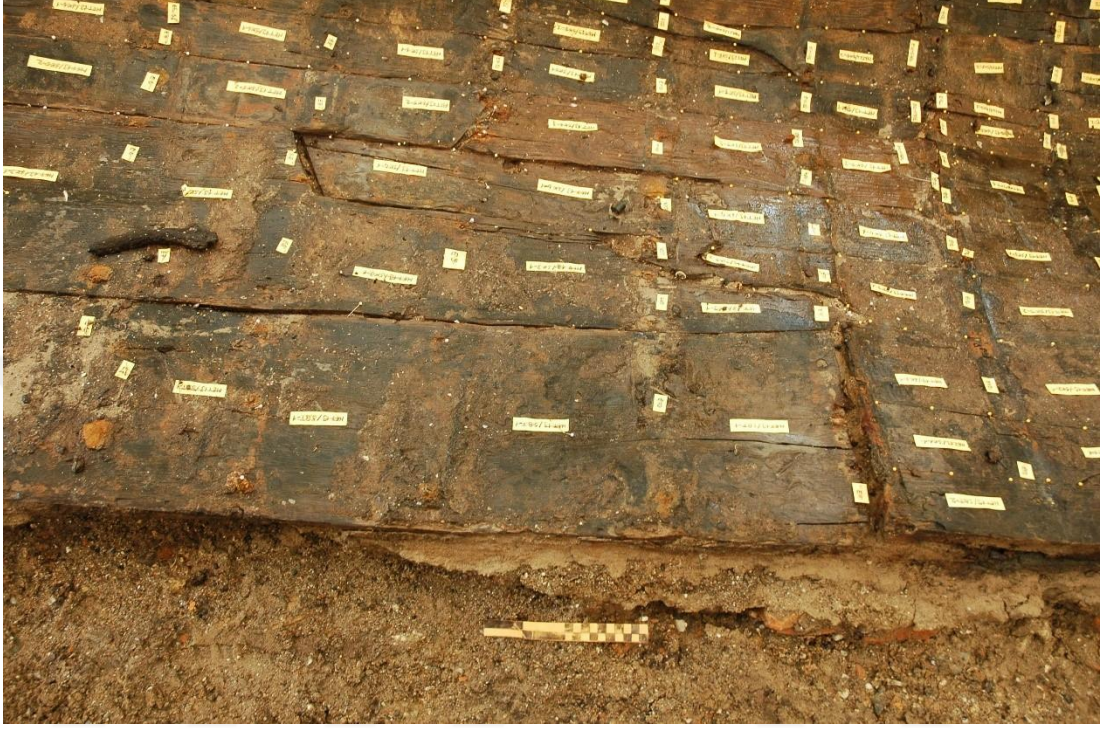
**Şekil 25:** Kaplama tahtaları üzerinden bir düz parile örneği ve muhtemel tamir parçası

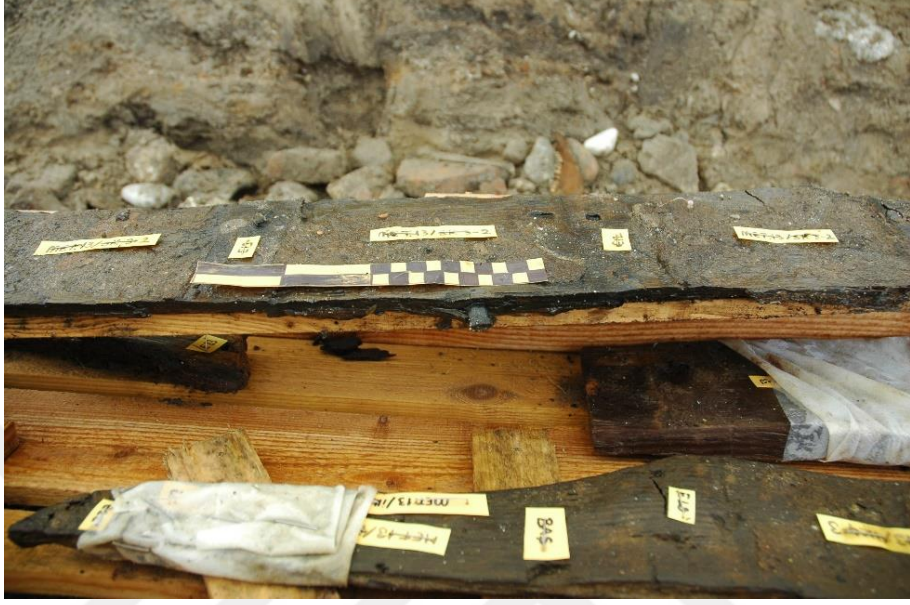
**Şekil 26:** Kaplama tahtalarının kenar birleşmelerini oluşturan pim şeklindeki küçük kavelalara bir örnek

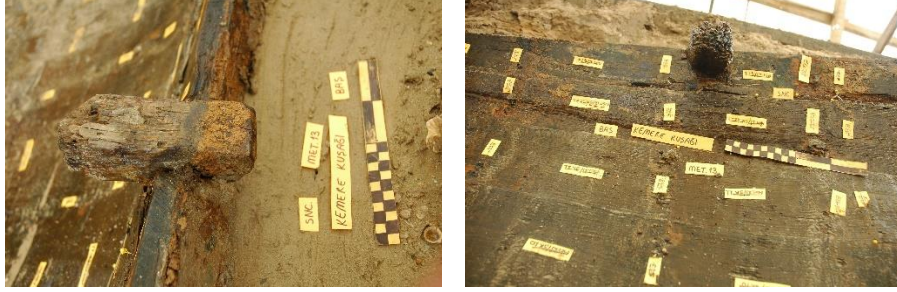
**Şekil 29:** ÇT-1 üzerindeki kemere kirişi

ÇT-1'in uzunluğu 6,6 m'dir, genişliği yaklaşık 5,5-9,5 cm, kalınlığı yaklaşık 4-6 cm arasındadır. Geminin sancak tarafında 12 ile 13. kaplamalar arasında *in situ* olarak bulunmuştur. Yan yüzeyde çivi deliklerine rastlanmaz. Alt ve üst yüzeyde çivi delikleri bulunmaktadır. Toplamda 26 ahşap çivi ve 52 adet çivi deliği mevcuttur. Bunların dışında 3 adet demir çivi deliği bulunmaktadır (bu çiviler tek taraflıdır, arkadan çıkışları yoktur). Demir çivilerin korozyona uğradığı noktalarda lekelenme görülür. Ahşap çivilerden bazıları dışarı doğru çıkıntı yapmaktadır. Çivi boyutları; ahşap çiviler dairesel formlu olup, 1,1 x 1,1 cm, demir çiviler ise kare formlu olup, 0,5 x 0,5 ile 0,6 x 0,6 cm'dir. ÇT-1 üzerinde oldukça fazla tortu vardır. Buna göre yoğun şekilde bir çeşit reçine ile kaplandığı söylenebilir.

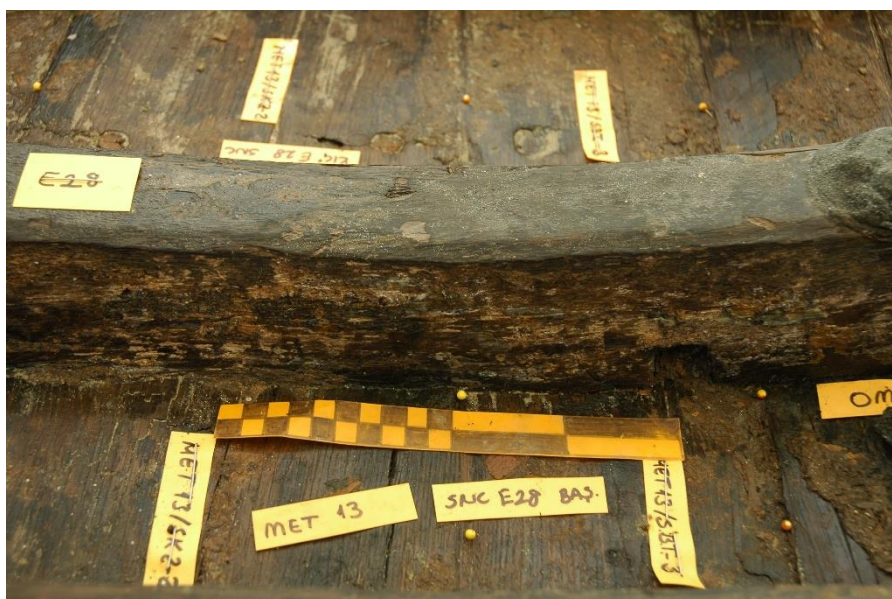
**Şekil 32:** E28 eğrisinin köşeli alt ve pahlı üst yüzeyi

Eğrilerin hemen hemen hepsinin dip kısımları köşeli ve keskin hatlıdır. Üst kısımlarında ise çoğunlukla pahlı kenarlara rastlanmaktadır (Şekil 32). Pahlı üst yüzeyler dışında büyük ölçüde dikdörtgen kesitlere sahiptirler.

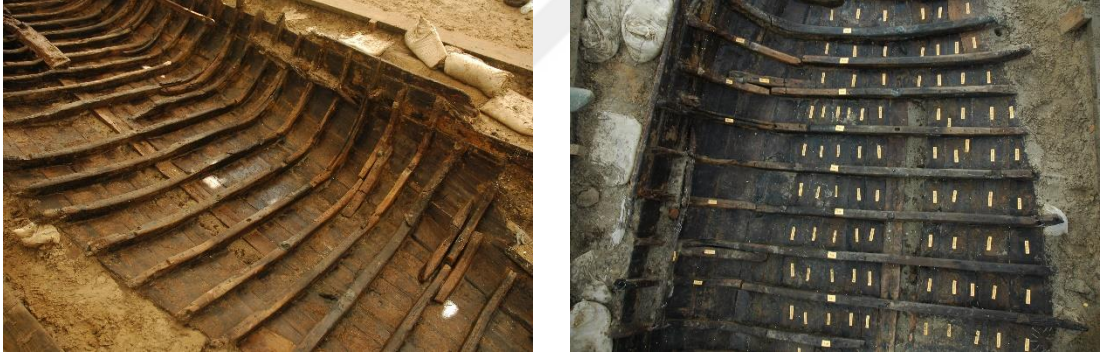
**Şekil 33:** Yenikapı 20 batığı döşek-posta örnekleri

E7, E8, E10, E18, E20, E24, E28, E30, E32, E34 döşekleri postasız olarak ele geçmiştir. Diğer tüm döşeklerin uç veya yan bölümlerine denk gelecek şekilde postalar yerleştirilmiştir (Şekil 33). Batığın kış tarafı genel olarak sağlam kalabilmiştir. Bu nedenle ve gemiler baş ve kış taraflarına gidildikçe daraldığından, sadece kış kısmında 2 adet iskele postası sağlam olarak bulunabilmiştir (E31-İ1 ve E33-İ(B)1). Ele geçen diğer tüm postalar geminin sancak tarafına aittir. Bu sebeple sancak ve iskele postaları aralarında herhangi bir simetri veya ilişki tanımlanamamıştır. Eğriler genel olarak meşe ağacından yapılmışlardır, bunun dışında bazılarında kestane ağacının kullanıldığı da görülür. Fakat bazı postalar doğu çınarından yapılmıştır ve birçok postanın yapıldığı ağaç tanımlanamamıştır. Çınar dayanıksız bir ağaç olduğundan ve gemide başka herhangi bir parçada kullanılmadığından bu postalar sonradan eklenmiş olabilir.

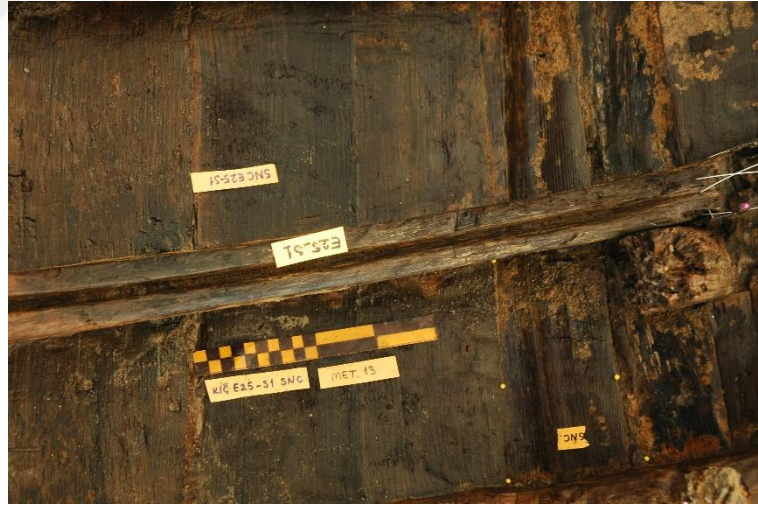
**Şekil 35:** Yenikapı 20 batığı kanallı postası E25-S1 ve kemere kirişi

Döşekler, omurganın her iki yanında birer adet olmak üzere yarım daire şeklinde sintine deliklerine sahiptirler (Şekil 34). Geminin kış tarafına doğru muhtemelen mürettebatın şahsi eşyaları için bir bölme olduğu düşünülmektedir. Bu bölmenin tek başlıca kanıtları üst yüzeyi kanallı olan E25-S1 postası ve hemen yanındaki kemere kirişidir (Şekil 35).

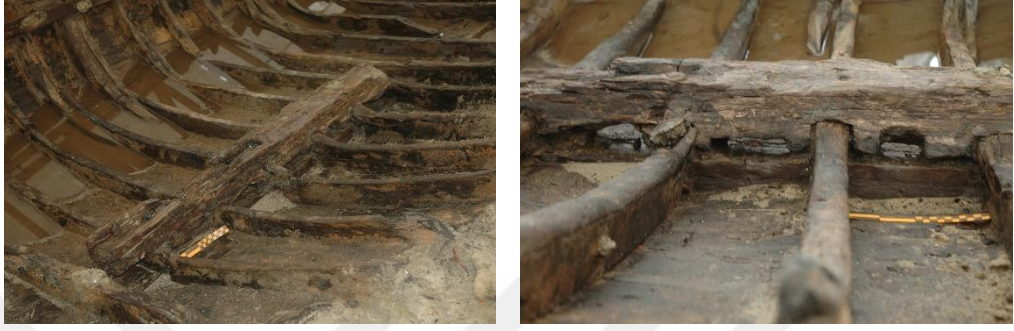
**Şekil 36:** Yelken Yatağının üst ve yan görünüşleri

Uzunluğu 136,7 cm'dir, genişliği yaklaşık 10,5-11,5 ve yüksekliği yaklaşık 10-12 cm arasında değişmektedir. Cins/tür analizlerine göre yapımında Avrupa/Doğu kayını kullanılmıştır. Üst kısmında beş adet çivi deliği bulunmaktadır. Bunlardan 2 âdeti metal çivi, 3 âdeti ise ahşap çivi deliğidir. Metal çivilerin korozyona uğraması sonucu çivi delikleri etrafında lekelenme görülür. Ahşap çiviler dairesel formlu olup, 1,5 x 1,5; metal çiviler ise kare formlu olup, 1,2 x 1,2 cm boyutlarındadır. Ayrıca üst yüzeyde 2 adet yuva bulunur. Baş yönünde yer alan ilki kare, ikincisi dikdörtgen formdadır (Şekil 37).

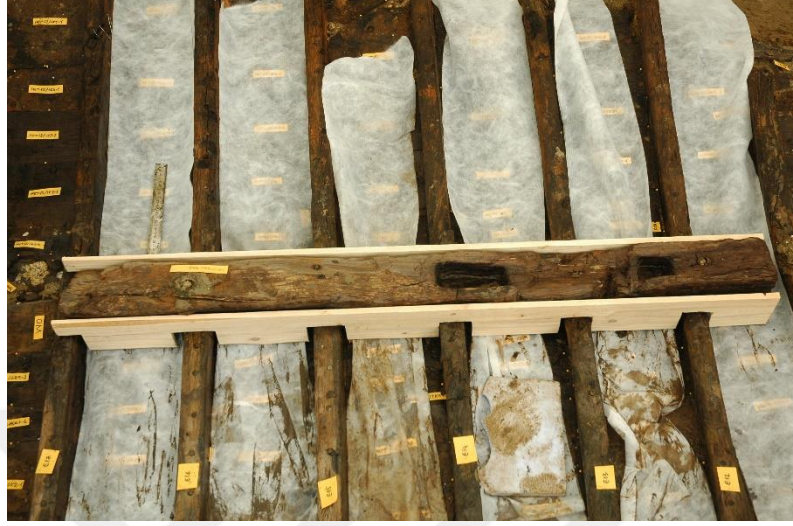
**Şekil 37:** Yelken yatağı üzerindeki yuvalar

Yelken yatağı üzerindeki destek kirişine ait kare ıskancanın boyutları en x boy x derinlik: 6,7 x 5,1 x 4,7 cm, direk yuvası olan dikdörtgen ıskancanın boyutları en x boy x derinlik: 14,2 x 6,6 x 6,2 cm'dir.

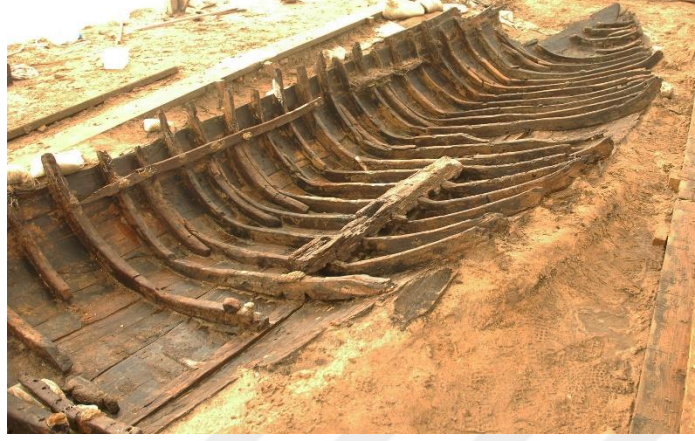
**Şekil 38:** İÇK 1 ve 2 genel görünüş

İÇK-1 üzerinde toplamda 18 adet çivi deliği bulunmaktadır. Bunlardan 9 adeti metal çivi deliği, 9 adeti ise ahşap çivi deliğidir. Metal çiviler genelde ahşap çivilerin yanında yer almaktadır. Ahşap çiviler tekli çivi istasyonu biçiminde, metal çiviler ise ahşap çivilerin yanına çakılmıştır. Ahşap çiviler dairesel formu olup, 1,2 x 1,2 cm, demir çiviler ise kare formu olup, 0,5 X 0,5 cm boyutlarındadır.

İÇK-2 parçası üzerinde toplamda 5 adet çivi deliği bulunmaktadır. Tüm çiviler demir çivi deliğidir, ahşap çiviye rastlanmaz. Çivilerin korozyona uğraması sonucu yüzeyde yoğun bir lekelenme gözükmemektedir. Çiviler genelde tekli çivi istasyonu şeklinde parça üzerine dizilmektedir. Çiviler kare formu olup, 0,7 x 0,7 cm boyutlarındadırlar. Şekil olarak geleneksel yarım daire şekilli ıstralya formunda olmadığından bu parçaları kenet tahtası olarak adlandırmak daha doğru olur.

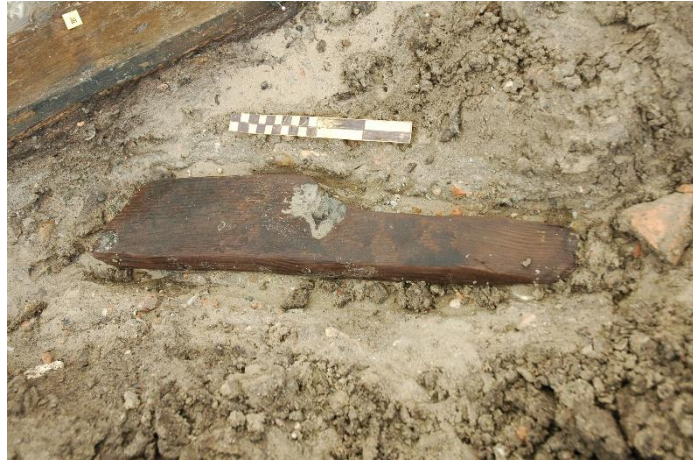
**Şekil 40: YBO14**

YK20 batığının bulunduğu bölgeden yeri belli olmayan parça olarak sadece YBO14 ele geçmiştir. Parça yaklaşık 50 cm uzunluğunda 15 cm genişliğindedir ve en kalın yeri yaklaşık 2,5 cm'dir (Şekil 40). Parçanın üzerinde üç adet demir çivi deliği en uç noktasında da bir adet kavela deliğinin yarısı tespit edilmiştir. Batığın altından çıkan parçanın nereye ait olduğu bilinmemektedir.

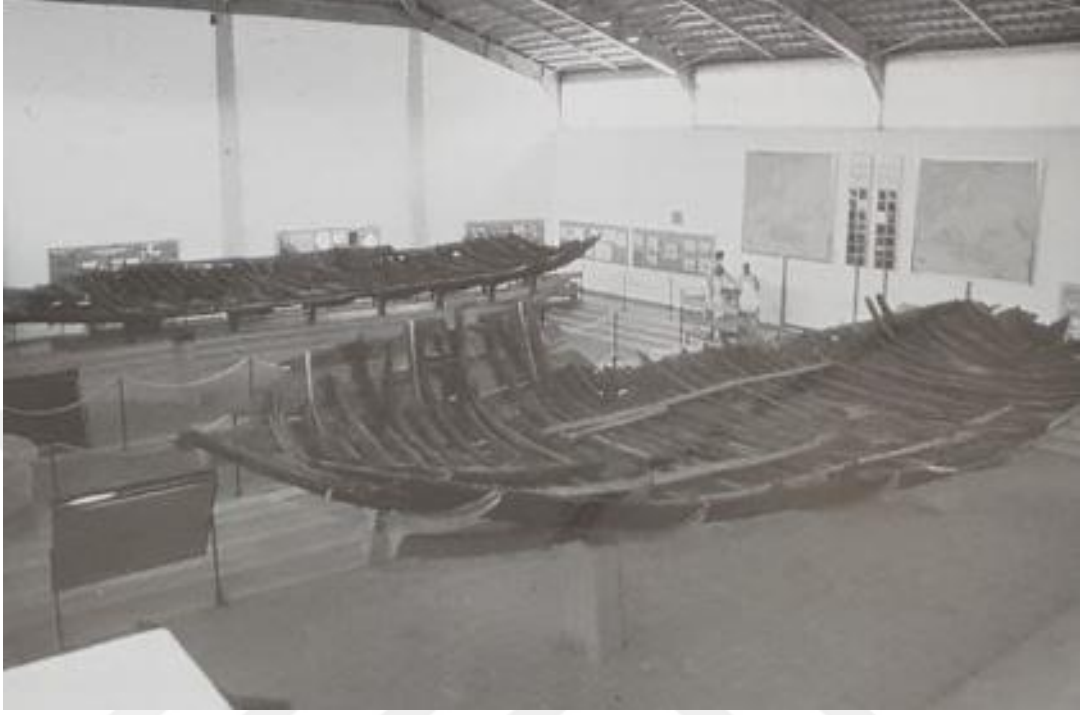
**Şekil 43:** Fiumicino 1 Batığı

Fiumicino 1 batığı (Şekil 43) 1959 yılında Roma’nın Fiumicino bölgesinde yapılmakta olan Leonardo da Vinci hava alanının inşası sırasında gün yüzüne çıkarılmıştır. Kazılar sırasında buna ek olarak 4 adet batık daha bulunmuştur (Fiumicino 1’in kız kardeşi olarak anılan Fiumicino 2, orta büyüklükte birer tekne olan Fiumicino 3 ve 4 ile küçük bir balıkçı teknesi olan Fiumicino 5). Bu gemilerin ortak yanı ve aynı yerde bulunmalarının nedeni, MS 42 yılında İmparator Claudius tarafından yaptırılmış olan limanın yakınlarında bir gemi mezarlığına terk edilmiş olmalarıdır (Boetto, 2003: 66).

Düz dipli bir gemi olan Fiumicino 1'in ölçüleri; Kıç-Baş bodoslama arası uzunluk: 13.83 m. ve korunmuş genişlik: 4.57 m. şeklindedir. Gövdeden itibaren sancak tarafı 1.47 m. yüksekliğindedir ve iskele tarafı sintene boyunca hasar görerek yok olmuştur. Gemi 4-5. yy.lara tarihlenmektedir (Boetto, 2003: 67). Buna uygun olarak da kabuk temelli inşa edilmiştir. Fakat geminin yapım tekniğinde; döşeklerin saplamalarla (büyük demir çivilerle) omurgaya bağlanması, zıvana geçmelerinin kavelalarla kilitlenmemesi, Burma tahtalarının omurgaya demir çivilerle enlemesine bağlanması ve zıvanaların gevşekliği gibi iskelet temelli yapım tekniğinin özellikleri de görülmektedir (Şekil 44). Tabii ki bu karakteristik özellikler, uzun zaman kullanıldığı belirgin olan bu nehir teknesinde yapılmış olan birçok tamir ve değişikliğe de bağlı olabilir (Boetto, 2003: 67).

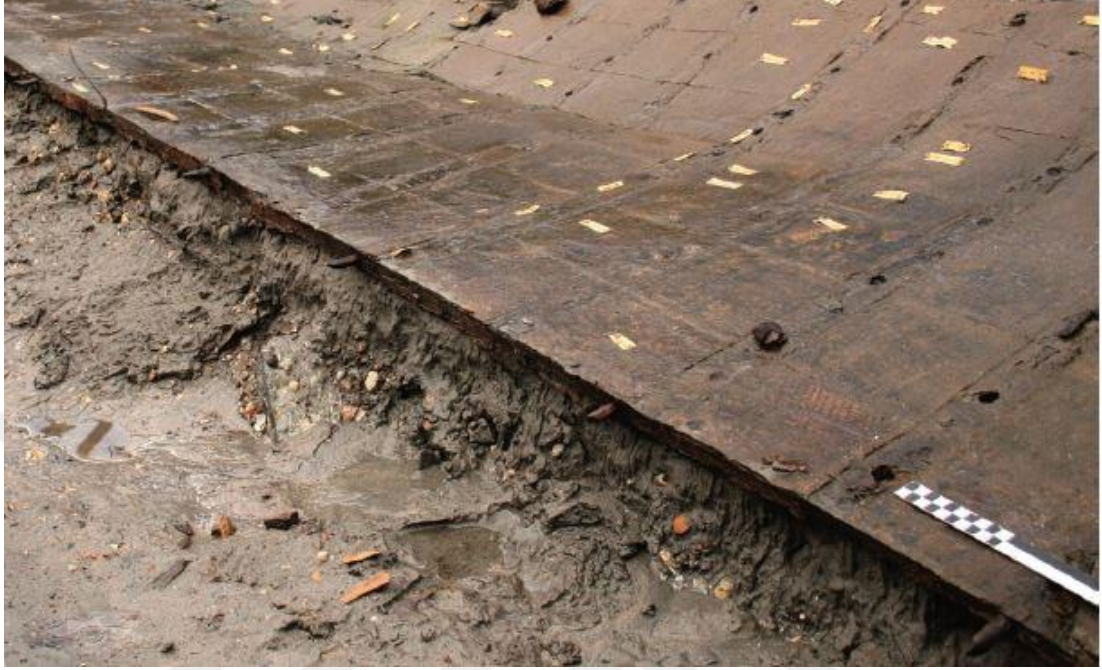
**Şekil 64:** Yenikapı 14 batığının kaplamalarındaki kavela kenar birleşmeleri

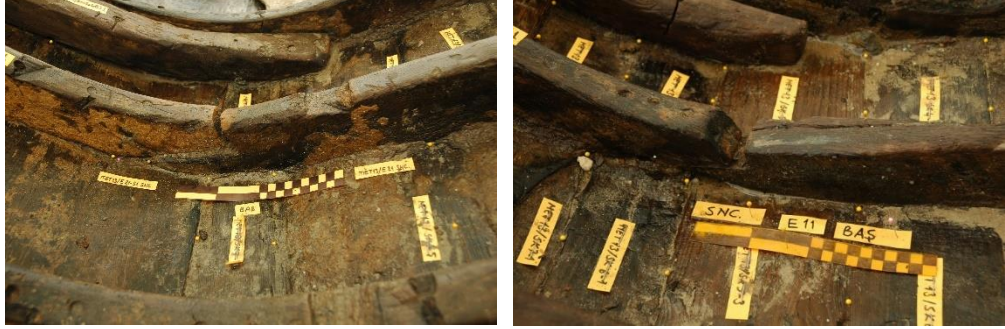
**Şekil 69:** Döşek-Posta uç birleşmesine iki örnek

YK20 gemisinde posta-döşek ilişkisi iki türdür. Bunlardan birinde döşeklerin baş veya kık kısımlarına destek için yerleştirilmiş postalar mevcutken bir diğesinde döşeklerin "L" şeklinde açılmış sancak<sup>4</sup> uçlarına yerleşen postalardan birçoğunda herhangi bir çivi olmamasına rağmen ahşap çivi bulunan ile birleştirilmiş örneklerle rastlanmaktadır (Şekil 69). Ancak bu ahşap çivilerin geçmeyi kuvvetlendirmek için özel olarak yapıldığına dair bir kanıt bulunmamaktadır.

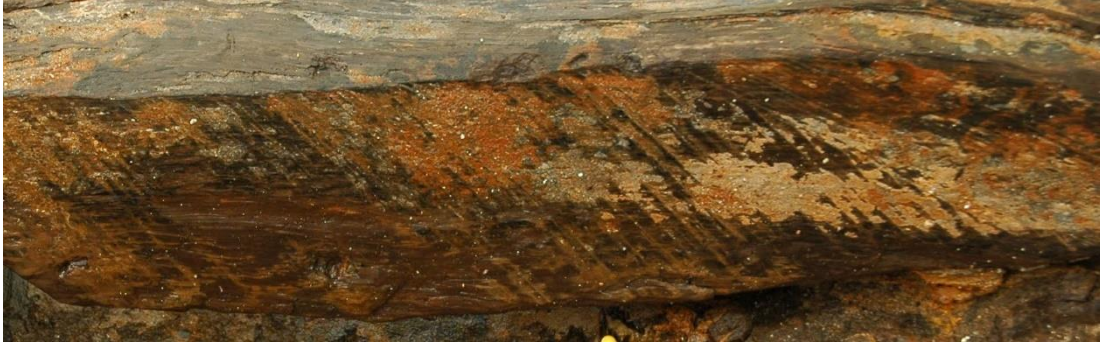
**Şekil 70:** E11 eğrisi üzerindeki testere izleri

YK20 batığının ele geçen gemi elemanlarından özellikle eğrilerin yüzeyleri geride bırakılan ipuçları açısından diğer parçalara göre daha okunabilir düzeydedir. Kaplama tahtalarının, özellikle yüzeyleri, yoğun aşınma nedeniyle alet izleri gibi tespit edilmesi nispeten güç olan ipuçlarını okumamızı güçleştirir. Fakat özellikle bazı eğrilere baktığımızda bu izlerin yoğun ve görülebilir olduğunu söyleyebiliriz (Şekil 70)

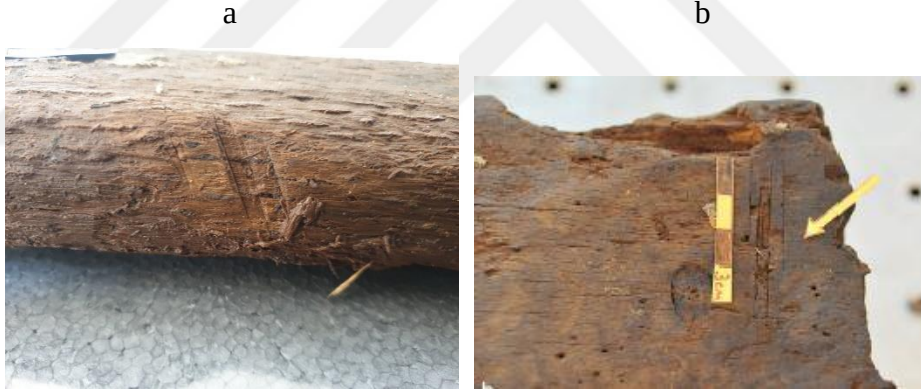
**Şekil 73:** a)YK20-E14 üzerindeki marangoz işareti, b) YK12 omurgasının iç yüzeyindeki marangoz işareti

Bunların dışında gemi ustası veya marangozun çeşitli nedenlerle gemi elemanlarına işaret koyabildikleri günümüzde de bilinen bir gerçektir. YK20 gemisinde de marangoz işareti olabilecek bazı izlere rastlanmıştır. Bunlar YK12 gemisinde rastlanan işaretlerle neredeyse birebir aynıdır (Şekil 73). Sadece buna bakarak iki geminin aynı usta tarafından yapıldığı veya iki gemide de aynı marangozun çalıştığını söylemek doğru olmayabilir. Fakat bu çok önemli bir benzerliktir.

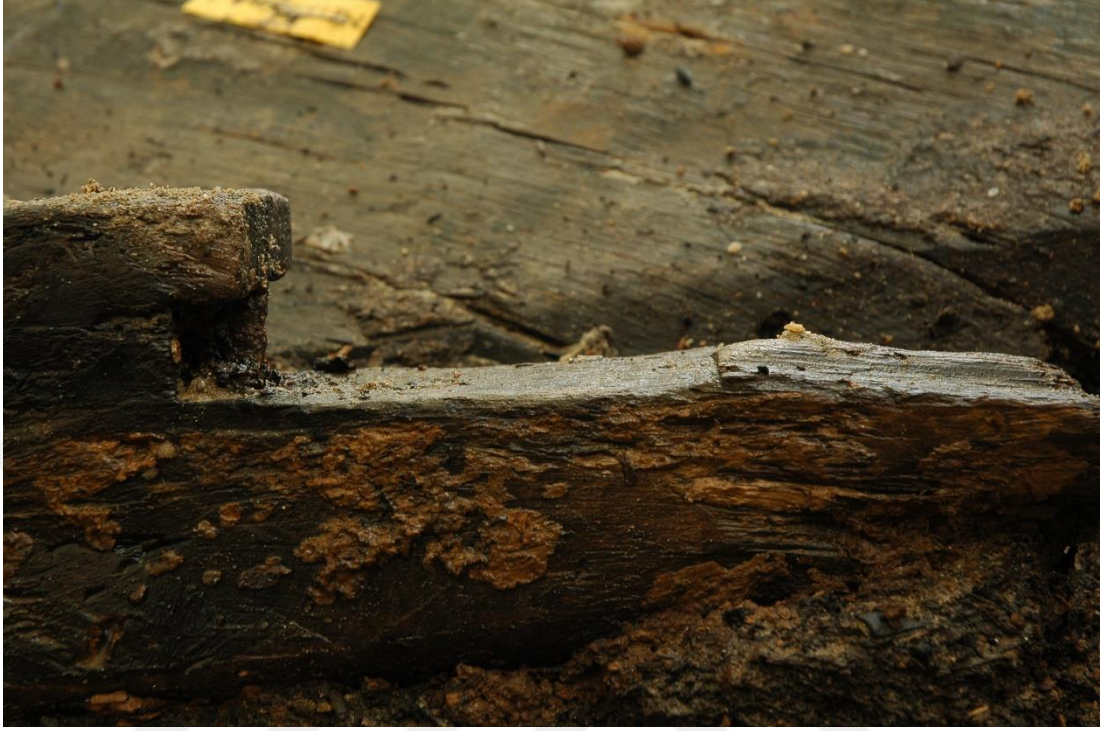
**Şekil 74:** Omurga üzerinde reçine izleri

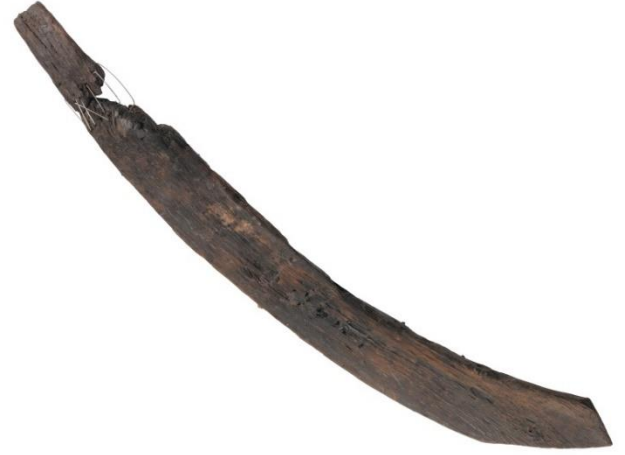
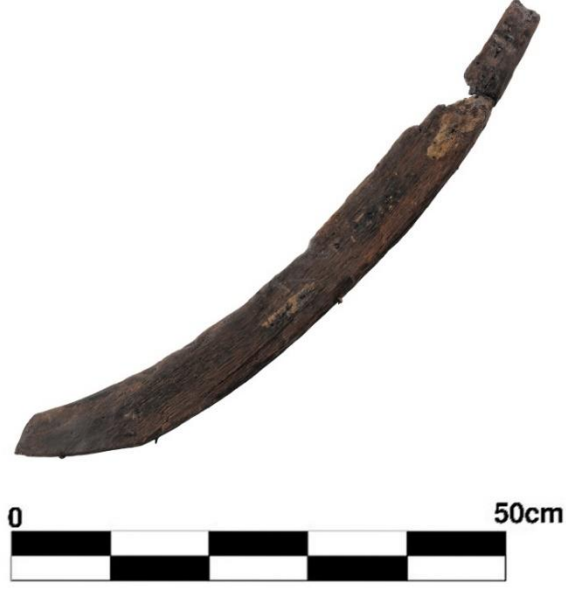
BAŞ YÜZEY-FOTOĞRAF

| <p>E 13-S1 postası 2 parçadan oluşmaktadır. SNC ucunda kopma yaşanmış ve paslanmaz çelik tel ile tutturulmuştur. İSK ve SNC uçları orijinaldir. Posta üzerinde alet izine rastlanmamaktadır. İSK ucunun pahlı olduğu görülür.</p> <p>Toplam 11 adet çivi deliği bulunmaktadır. Bunların 9 âdeti ahşap çivi( kavela), 2 âdeti ise metal çivi deliğidir. Metal çiviler etrafında yoğun bir korozyon oluşumu mevcut. AÇ6 çivi deliği 0,9- 0,9/ 1-1 cm dışarı çıkıntı yapmaktadır.</p> | |

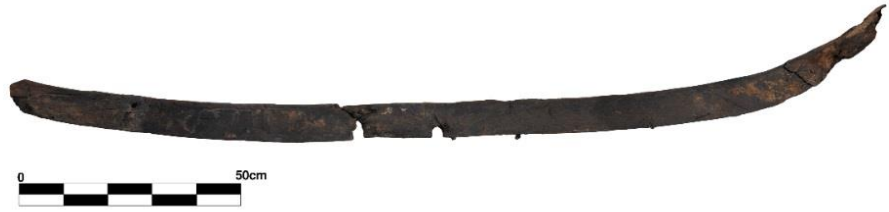
KIÇ YÜZEY-FOTOĞRAF

Üzerinde toplamda 35 adet çivi deliği bulunmaktadır. Bunların 25 tanesi ahşap ve 12 tanesi metal çivi deliğidir. Ahşap çivilerin kimisi dışarı çıkıntı yapmaktadır( yak.1 cm). Metal çiviler korozyona uğradığı için yer yer lekelenme görülür.

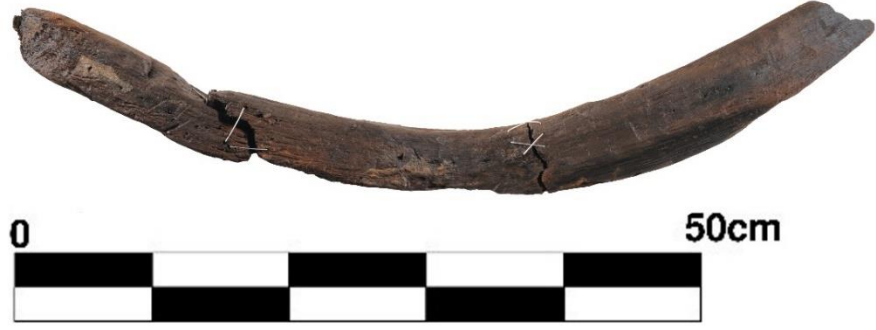
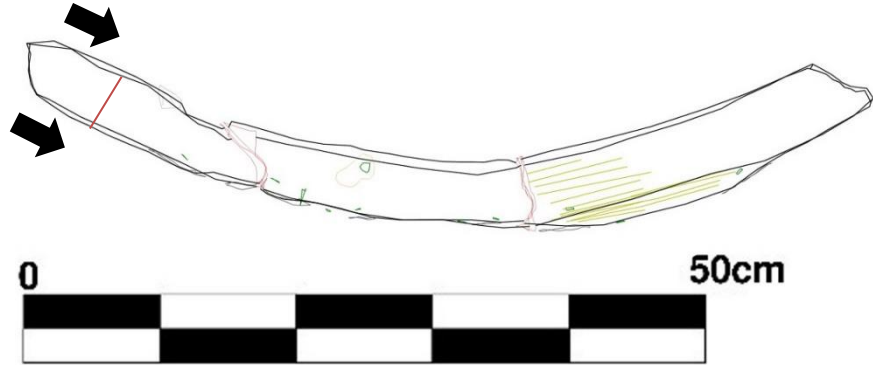
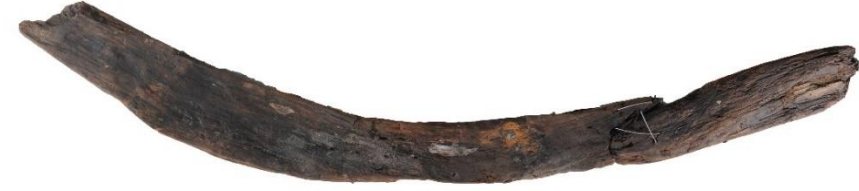
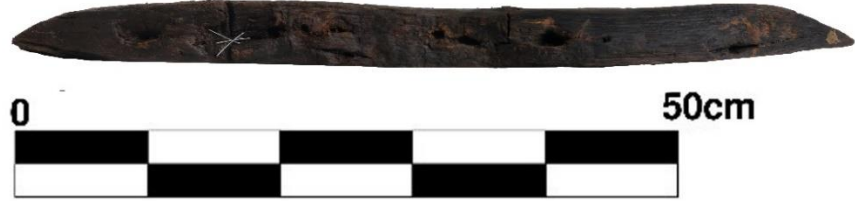
BAŞ YÜZEY-FOTOĞRAF

Posta parçası üzerinde toplamda 10 adet çivi deliği bulunmaktadır. Bunlardan 9 tanesi demir çivi deliği, 1 tanesi ise ahşap çivi deliği( kavela) dır. Metal çiviler korozyona uğrayarak dağıldığı için ahşap üzerinde lekelenme ve renkte ağarma görülür.

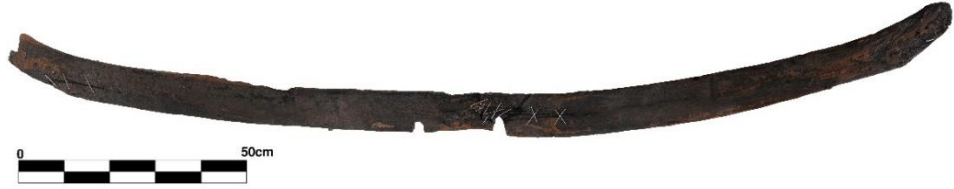
BAŞ YÜZEY-FOTOĞRAF

E15 iki parçadan oluşmaktadır. Omurga merkezi ve iki adet yarım ay biçimli sintine deliği mevcuttur. SNC ve İSK kısmı orijinaldir. İskele kısmındaki sintine deliğinin olduğu kısım hasar almış ve paslanmaz çelik tel tutturulmuştur. Eğri üzerinde herhangi alet izine rastlanmamıştır.

Döşek üzerinde toplamda 34 adet çivi deliği mevcuttur. Bunlardan 22 tanesi ahşap çivi (kavela) deliğidir. AÇ 10 kavelanın 5 mm kısmı dışarı doğru taşmaktadır. Bunun dışında 12 adet metal çivi deliği bulunmaktadır. Metal çivi delikleri üzerinde yoğun korozyon lekeleri görülmektedir

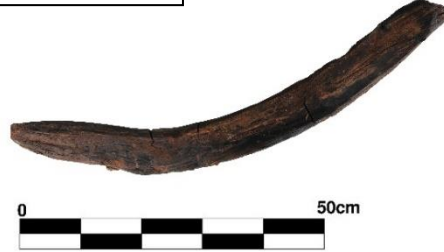
KIÇ YÜZEY-FOTOĞRAF

| <p>E15-S(B) 2 postası 1 parçadan oluşmaktadır. SNC ve İSK uçları orijinaldir. Ahşap oldukça iyi durumdadır. Üzerinde alet izine rastlanmamaktadır. Ahşap çivilerin olduğu kısımlarda derin çatlaklar oluşmuştur. Çatlayan kısımlar paslanmaz çelik tel ile tutturulmuştur. Ahşabın köşeleri keskin bitirilmiş, ancak iç yüzey pahlıdır. Demir çivilerin korozyona uğraması sonucu lekelenme görülür. Posta üzerinde birtakım bitki vb. izler görülür.</p> <p>Toplamda 16 adet çivi deliği bulunmaktadır. Bunlardan 5 tanesi ahşap, 11 tanesi ise demir çivi deliğidir. Ayrıca 1 adet boş çivi deliği bulunur. Demir çivilerin korozyona uğradığı yerlerde lekelenme görülür</p> | |

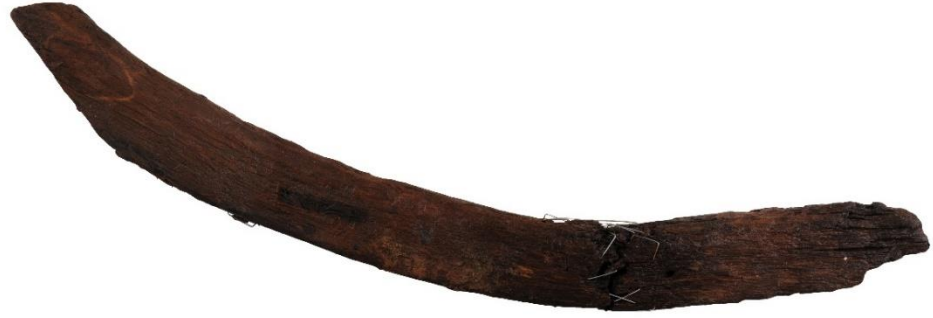
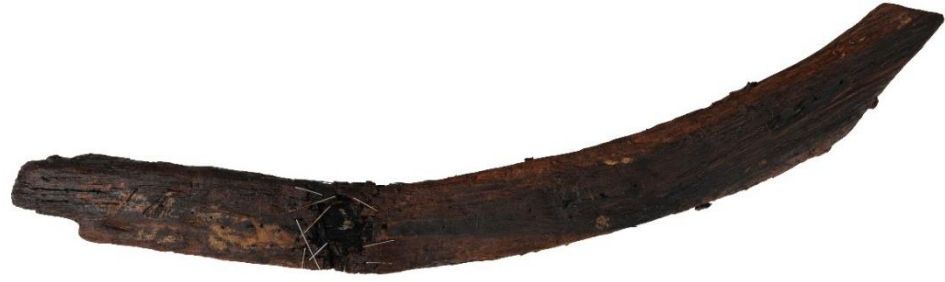
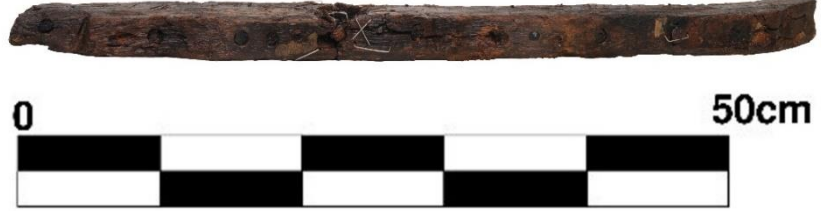
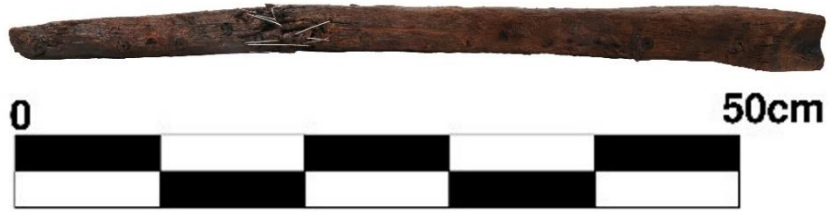
BAŞ YÜZEY-FOTOĞRAF

Toplamda 16 adet çivi bulunmaktadır. Bunların 12 âdeti kavela ve 4 âdeti metal çividir. Ahşabın kırılma noktasında bulunan ahşap çividen 1 âdeti boştur. Metal çiviler etrafında korozyon ve yer yer renkte ağarma görülür. Kimi ahşap çiviler dışarı doğru taşmaktadır. Ahşap çivilerin üstünde metal çivi delikleri yerleştirilmiştir. Metal çiviler korozyona uğradıkları için renkte ağarma görülür.

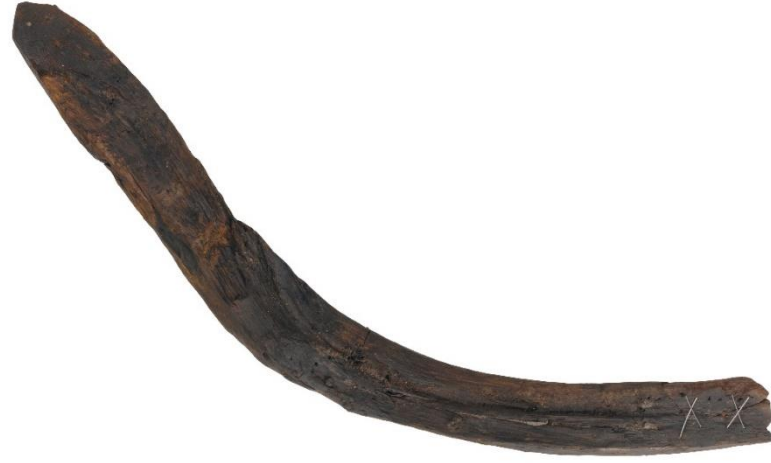
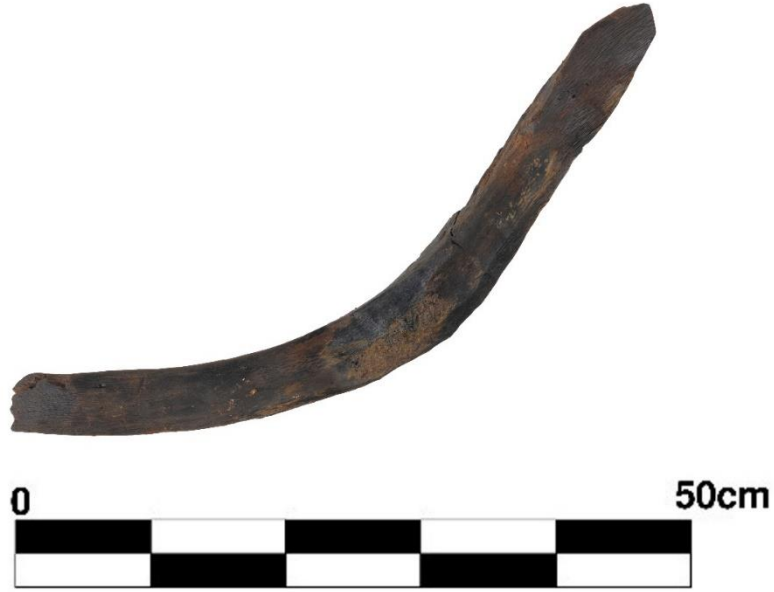
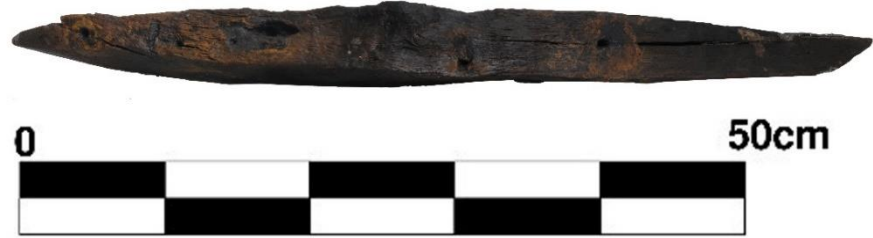
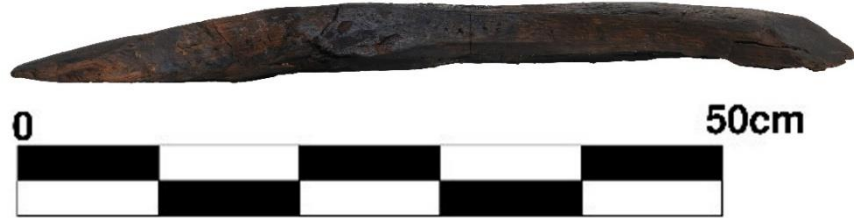
BAŞ YÜZEY-FOTOĞRAF

| <p>E16- S(K)2 postası 1 parçadan oluşmaktadır. İSK ve SNC uçları orijinaldir. SNC kısmına dönüş verilebilmesi için pahlanma yapılmıştır. Genel kesit özelliği ise dikdörtgendir. Yapılan incelemede alet izine rastlanmamadır.</p> <p>Posta üzerinde toplam 5 adet metal çivi yuvası mevcuttur. Bu çivilerin tümü demir çivi deliğidir. Metal çivilerin korozyona uğraması sonucu ahşap üzerinde lekelenme görülür.</p> | |

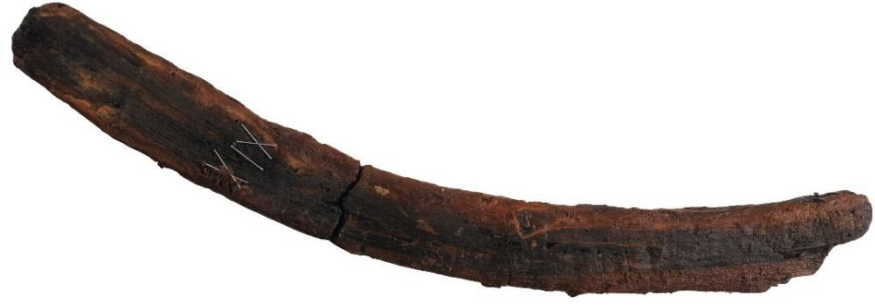
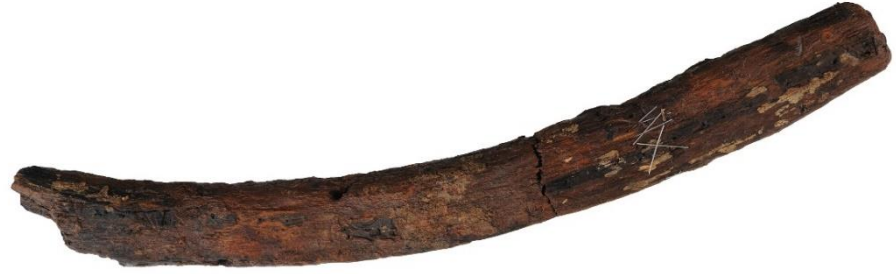
BAŞ YÜZEY-FOTOĞRAF

Toplamda 11 adet çivi bulunmaktadır. Bunların 8 tanesi kavela ve 3 tanesi metal çividir. Metal çiviler etrafında korozyon ve yer yer renkte ağarma görülür. Ahşap çivilerin olduğu noktalarda kırılmalar yaşanmıştır.

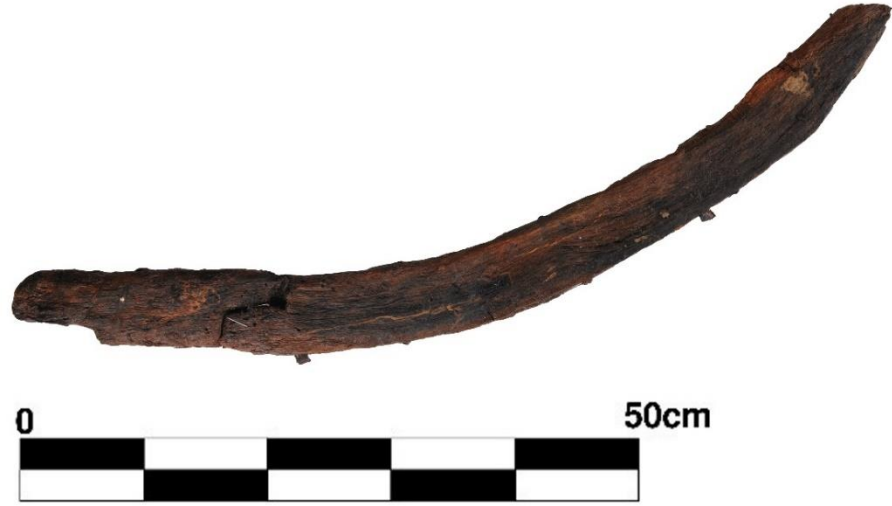
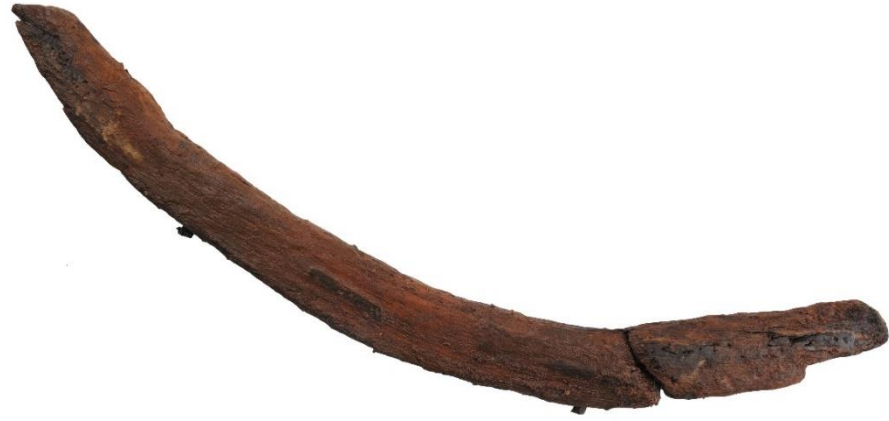
BAŞ YÜZEY-FOTOĞRAF

| <p>E17 üç parçadan oluşmaktadır. Omurga merkezi mevcuttur. Sancak kısmı orijinal, ancak iskele kısmı orijinal değildir. İskele kısmı hasar aldığından parçalar halindedir ve birbirine tel ile tutturulmuştur. Döşek üzerinde bir omurga merkezi ve bu omurga merkezine bağlı 2 adet yarım ay biçimli sintine deliği bulunmaktadır. Omurga merkezi ile döşek sancak ucu uzaklığı 97 cm, omurga merkezi ile döşek iskele ucu uzaklığı 92,5 cm' dir. Üzerinde alet izi bulunmamaktadır.</p> <p>Döşek üzerinde toplamda 33 adet çivi deliği bulunmaktadır. Bunlardan 20 tanesi ahşap çivi deliği, 13 tanesi ise metal çivi deliğidir. Ahşap çivi deliklerinden 1 tanesi boştur. Metal çivilerin etrafında yoğun korozyon lekeleri görülmektedir. Yer yer renkte ağarma mevcuttur.</p> | |
