**T.C.  
İSTANBUL ÜNİVERSİTESİ  
SOSYAL BİLİMLER ENSTİTÜSÜ  
KORUMA, YENİLEME VE RESTORASYON BİLİM DALI**

**DOKTORA TEZİ**

**YENİKAPI 20 BATIĞININ KONSTRÜKSİYON  
ÖZELLİKLERİ  
VE  
YAPIM TEKNİĞİ ÖNERİSİ**

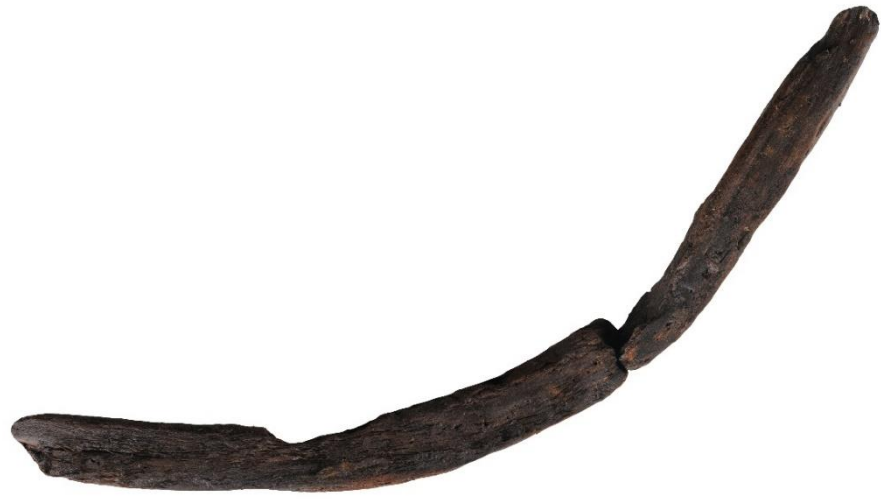
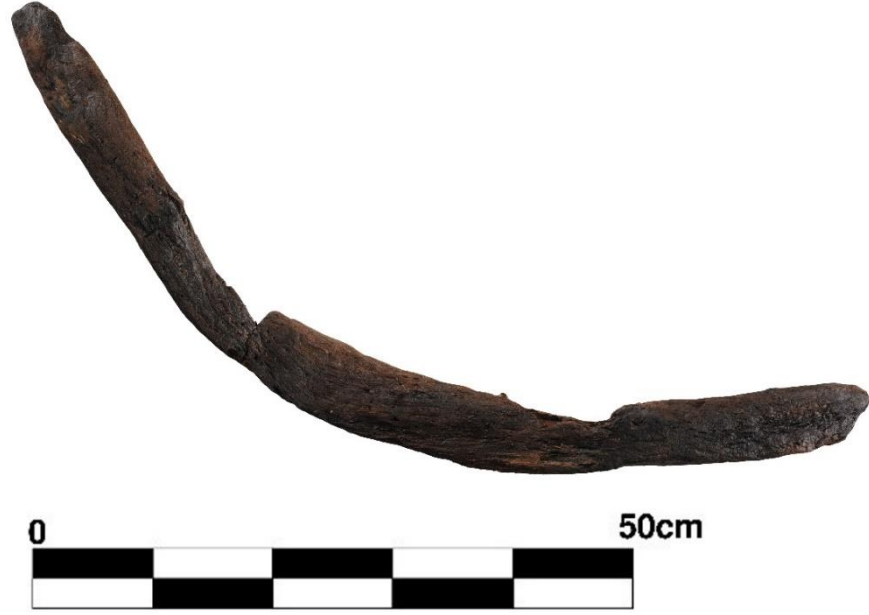
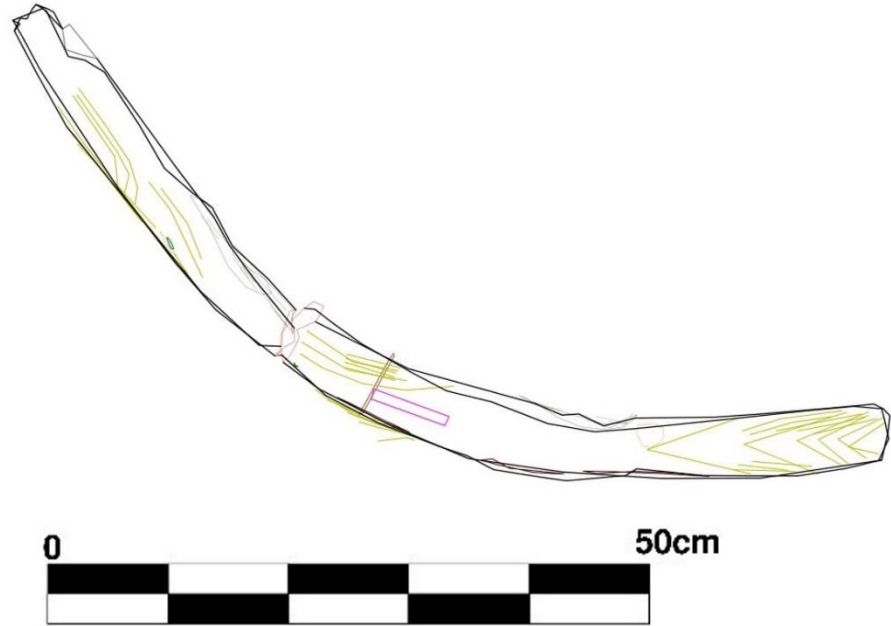
BAŞ YÜZEY-FOTOĞRAF

| <p>E 19-S(K)2 postası iki parçadan oluşmaktadır. Parçalar iyi durumdadır. Üzerlerinde herhangi bir alet izine rastlanmamaktadır.</p> <p>Ahşap üzerinde toplamda 8 adet çivi bulunmuştur. Bunların tümü metal çivi deliğidir. Metal çiviler korozyona uğradığından dolayı ahşap üzerinde renkte ağarma yaşanmıştır. Ancak sadece metal çiviler bulunduğu anda, korozyona uğramaları sonucunda ahşap renginde ağarma görülür.</p> | |

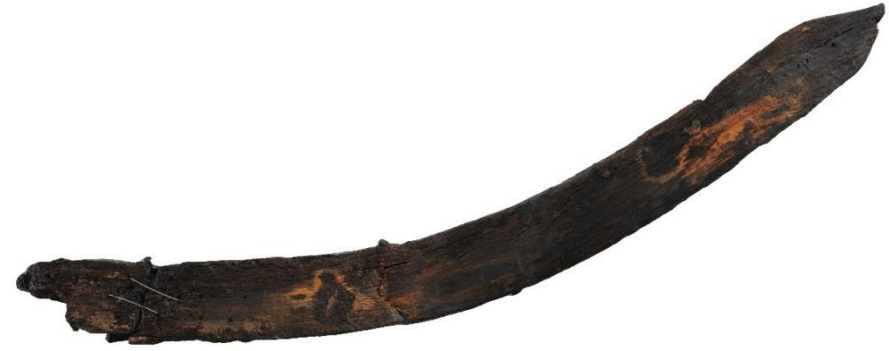
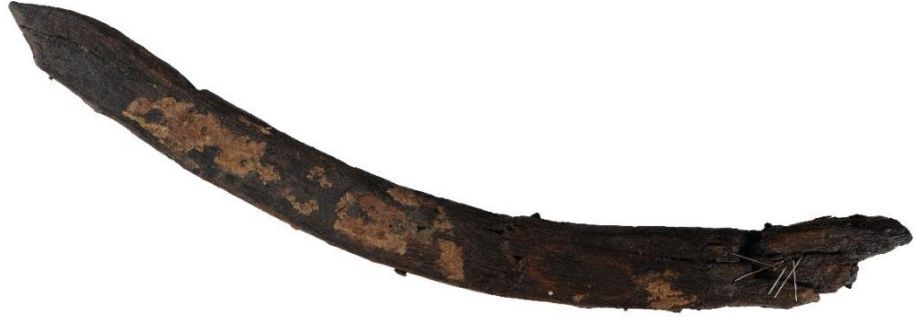
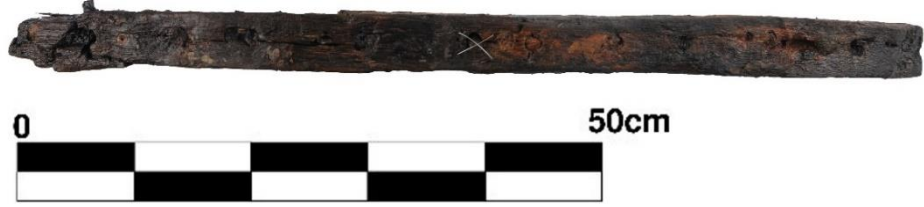
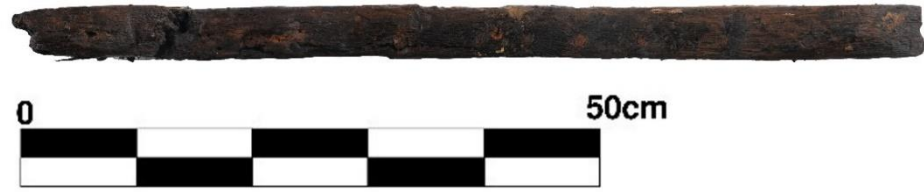
BAŞ YÜZEY-FOTOĞRAF

| <p>E19-S1 postası üç parçadan oluşmaktadır. Ahşap iyi durumda olmasına rağmen süngerimsi bir dokudadır. SNC kısmı kırılmış ve paslanmaz çelik tel ile tutturulmuştur. Üzerinde herhangi bir alet izine rastlanmamaktadır.</p> <p>Toplam 15 adet çivi deliği mevcuttur. Bunlardan 11 tanesi ahşap çivi, 4 tanesi ise metal çivi deliğidir. Ahşap çivilerden bir kısmı dışarı çıkıntı yapmaktadır. Metal çiviler korozyona uğradığı için ahşap üzerinde lekelenme görülür</p> | |

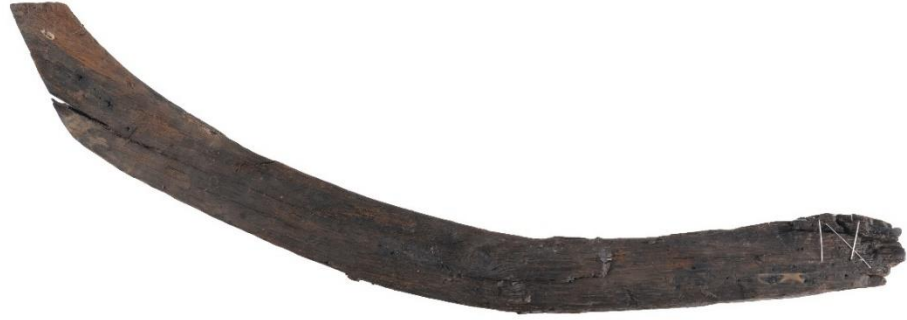
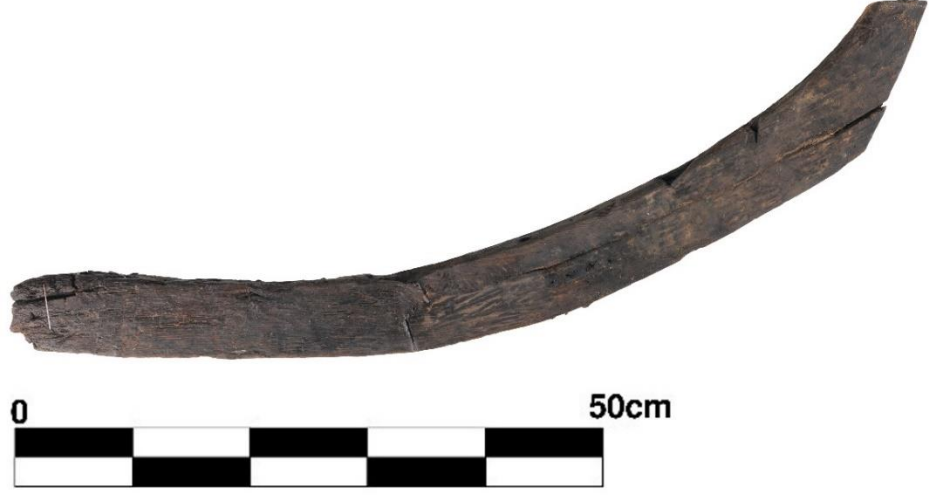
BAŞ YÜZEY-FOTOĞRAF

| <p>E21-S1 postası 1 parçadan oluşmaktadır. SNC ve İSK uçları orijinaldir. Ahşabın genel durumu iyi ancak ahşap çivi delikler etrafında kırılma yaşanmıştır. SNC ucunda ahşap biraz dağılmış ve paslanmaz çelik tel ile tutturulmuştur. İSK ucu keskin bitirilmiştir. Herhangi bir alet izine rastlanmaz. Ahşap çivilerin dışarı çıkıntı yapmaktadır. Genel olarak korozyon lekesi yok yoğun olarak görülmemektedir. Ahşap çiviler yak. 1 cm dışarı çıkıntı yapmaktadır.</p> <p>Toplamda 17 adet çivi deliği mevcuttur. Bunlardan 13 âdeti ahşap çivi, 4 tanesi ise demir çavidir. Genel olarak ahşap çivilerin olduğu kısımlarda kırılma yaşanmıştır. Demir çiviler korozyona uğradığından dolayı renkte ağarma görülür.</p> | |

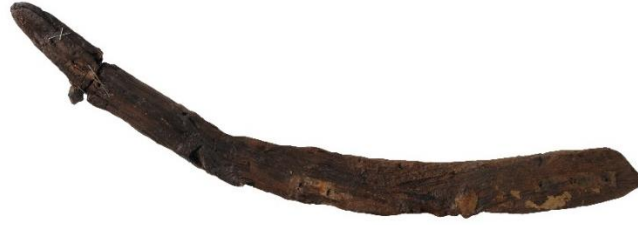
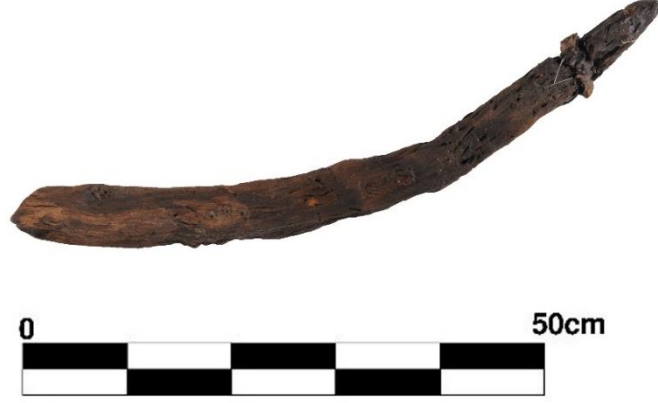
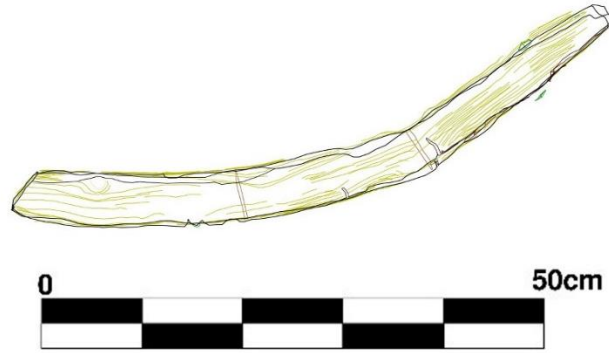
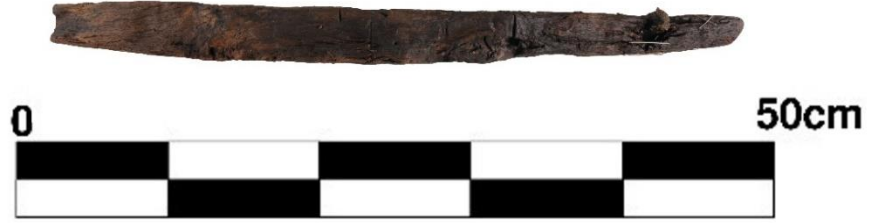
E26- S1 postası iki parçadan oluşmaktadır. İSK ve SNC uçları orijinaldir. Ahşap yumuşak bir dokuya sahiptir. Bundan dolayı kırılmaya meyilli kısımlar paslanmaz çelik tel ile tutturulmuştur. Alet üzerinde belirgin alet izi bulunmamaktadır. Ancak teredeo navalislerin açtığı kanallar ahşabın yapının bozulmasına neden olmuştur. Toplamda 3 adet çivi mevcuttur. Bunların tümü demir çividir. Ahşap çiviye rastlanmaz. MÇ1 yoğun bir kuma ile dışarı doğru akmıştır. Demir çivilerin boyutları yak. 0,5 X 0,5 cm. Demir çivilerin korozyona uğraması sonucu ahşap yüzeyinde lekelenme görülür.

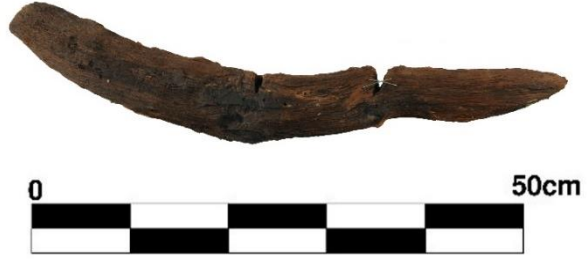
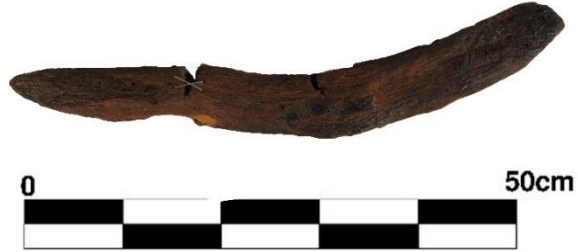
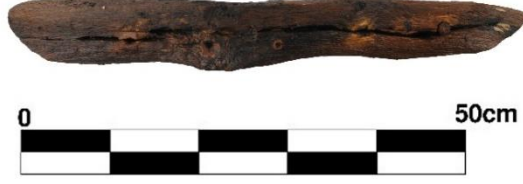
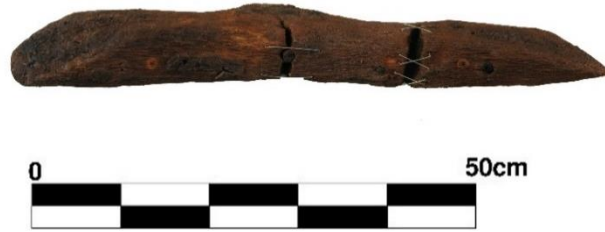
| <p>E29-S(B)2 postası iki parçadan oluşmaktadır. Metal çivilerin bulunduğu noktalarda kırılmalar yaşanmış ve bundan dolayı paslanmaz çelik tel ile tutturulmuştur. İSK ve SNC uçları orijinaldir. Posta üzerinde herhangi bir alet izine rastlanmamaktadır. Ahşap genel olarak yumuşak bir dokuya sahip olduğundan dolayı bazı noktalarda çatlamlar veya yarılmalar meydana gelmiştir. Ağacın formundan dolayı köşeleri pahlanmış gibi görünmektedir.</p> <p>Toplam da 5 adet çivi bulunmaktadır. Bunların 2 tanesi ahşap çivi (kavela) ve 3 tanesi metal çivi deliğidir. Ahşap üzerinde sadece metal çiviler etrafında korozyon nedeniyle kimi yerlerde renkte ağarma görülür.</p> | |

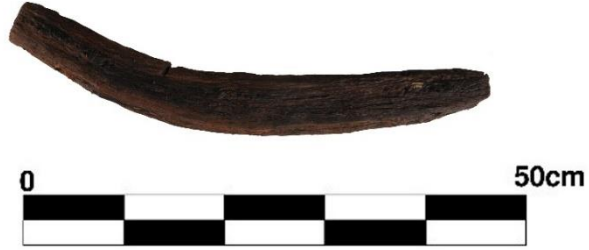
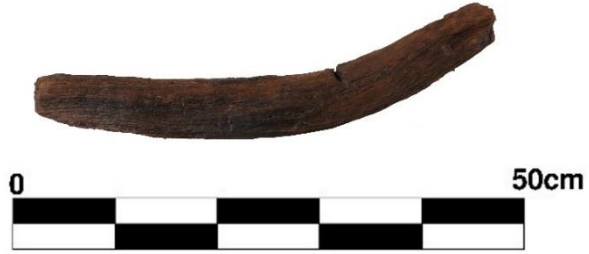
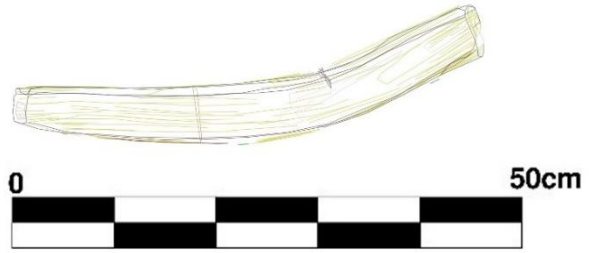
| <p>E29-S(K)3 postası bir parçadan oluşmaktadır. İskele ve sancak kısmı orijinaldir. Ahşabın genel durumu gayet iyidir. Sadece orta kısma doğru bir çatlak bulunmaktadır. Kırık veya çatlaklar paslanmaz çelik tel ile tutturulmuştur. Posta üzerinde herhangi bir alet izi bulunmamaktadır. Postanın iç kısmı üst yüzey pahlanmış, dış yüzey ona göre daha keskin hatlarla bitirilmiştir.</p> <p>Toplamda 3 adet çivi bulunmaktadır. Bu çivilerin tümü metaldir. Metal çiviler korozyona uğradığından ahşapta yer yer lekelenme görülür.</p> | |

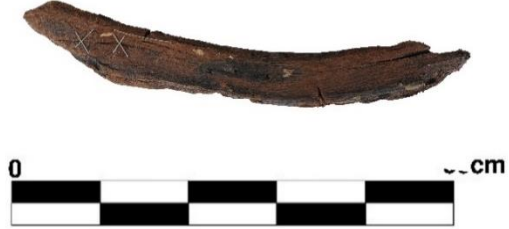
| <p>E29-S1 postası bir parçadan oluşur. İSK kısmına doğru bir kırılma yaşanmış ve paslanmaz çelik tel ile tutturulmuştur. Ahşap yumuşak bir dokuya sahip olduğundan dolayı çiviler etrafında çatlak ve kırılmalar mevcut. Posta üzerinde herhangi bir alet izine rastlanmaz. Metal çiviler korozyona uğradığından renkte ağarma görülür.</p> <p>Toplamda 8 adet çivi bulunmaktadır. Bunlardan 3 âdeti metal çivi, 5 tanesi ahşap çividir. Metal çiviler etrafında yoğun bir korozyon nedeniyle renkte ağarma görülür.</p> | |

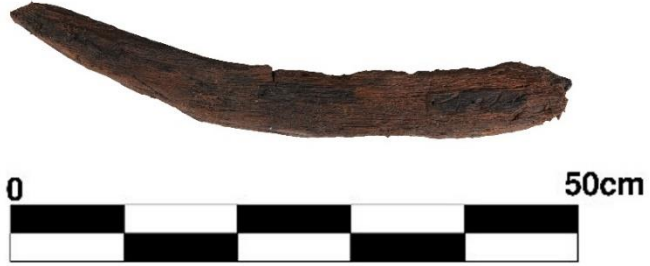
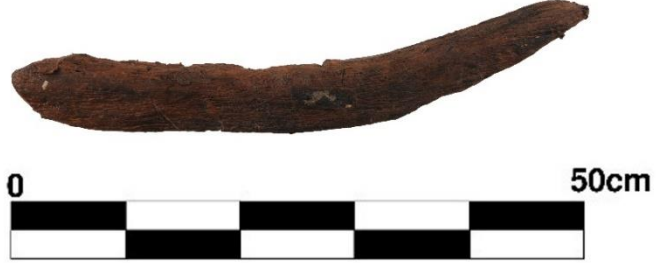
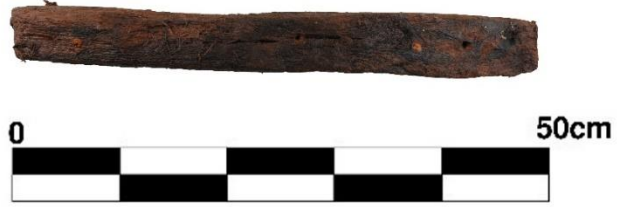
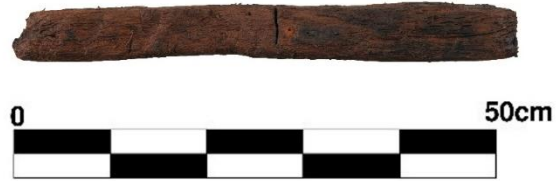
E31-İ1 postası bir parçadan oluşmaktadır. SNC kısmı orijinal ancak İSK kısmı orijinal değildir. Ahşap yumuşak bir dokuya sahip olmasına rağmen oldukça sağlam bir durumdadır. Sadece orta bölümünde bir çatlak bulunmaktadır. Üzerinde bir alet izine rastlanmamıştır. Postasının köşeleri keskin olmadığı için pahlanmış gibi duruyor.

Posta üzerinde ahşap çivi(kavela) bulunmaz. Sadece 3 adet metal çivi deliği bulunmaktadır. Metal çiviler korozyona uğradıklarından dolayı çevresinde yer yer lekelenmeler görülmektedir.

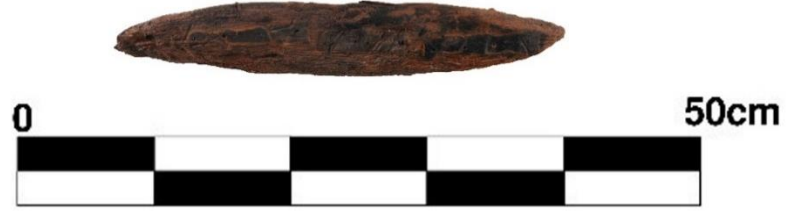
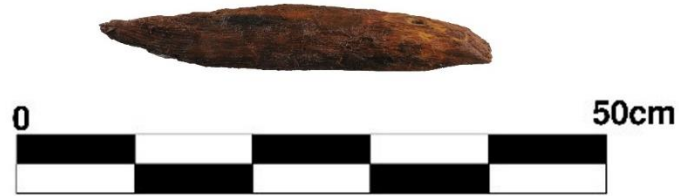
E33-İ(B)1 parçasının eğriye ait bir parça olduğu düşünülmektedir. Postanın durumu iyi olmasına rağmen oldukça yumuşaktır. İskele ve Sancak kısmı orijinaldir. Üzerinde herhangi bir alet izi bulunmamaktadır. Metal çivilerin etrafında yer yer korozyon ve renkte ağarma görülür.

Toplamda 3 adet çivi bulunmaktadır. Bunlardan 2 tanesi metal çivi ve 1 tanesi ahşap çivi deliğidir. Metal çiviler korozyona uğradığı için renkte ağarma ve yer yer lekelenme görülür.
