**YERLEŞİMİN DEVAM ETTİĞİ ARKEOLOJİK ALANLARDAKİ VERİLERİN  
KORUMA VE SERGİLENMESİNDE MEKANSAL TASARIM  
KRİTERLERİNİN İRDELENMESİ: ANTALYA KALEİÇİ ÖRNEĞİ**

**YÜKSEK LİSANS TEZİ**

**HAZİRAN 2022**

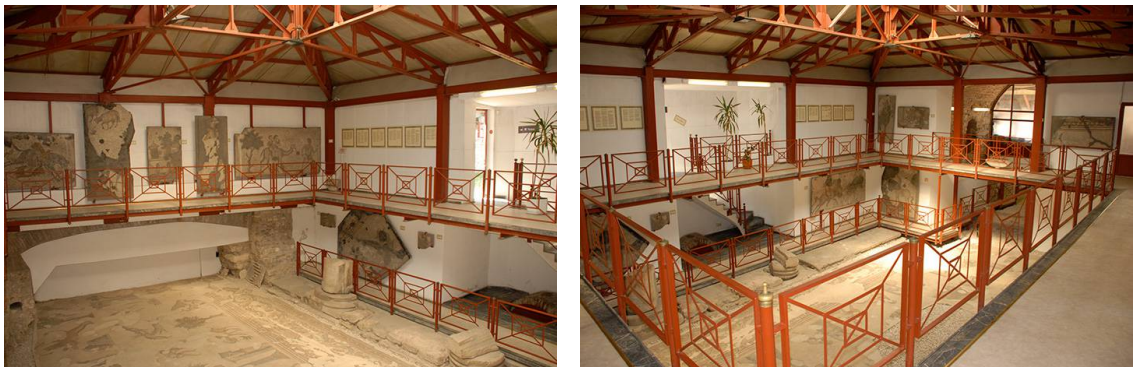
**Şekil 2.1.** İstanbul Büyük Saray Mozaikleri Müzesi (Anonim 3 2021)

Kentsel alanlarda bulunan arkeolojik katmanlar rastgele ya da sistemli bir şekilde kazılarla ortaya çıkmaktadır. Bu arkeolojik katmanlar, yapıların yenilenmesi sırasında temel kazılarıyla birlikte gün yüzüne çıkabilmektedir. Ortaya çıkan buluntuların belgelenmeleri gerekmektedir. Buluntularla ilgili hazırlanan rapor ilgili koruma bölge kuruluna iletilir, rapor değerlendirmesinden sonra buluntunun nasıl korunacağı hakkında karar verilmektedir. Kentsel arkeoloji için buluntuların yerinde korunması önem arz etmektedir. Yeni yapılaşmalar olsa bile buluntular bodrum katında korunabilmektedir. Bu şekilde kentin geçmişini ortaya çıkaran mekanlar oluşmaktadır. Arkeolojik kalıntının önemine göre yapı yapılmadan sergilenme de yapılabilmektedir (Şekil 2.1). İstanbul Büyük Saray Mozaikleri Müzesi’nde Bizans Dönemi’ne ait Büyük Saray döşeme mozaiklerini kamuya açık bir alan olarak sergilemektedir (Ahunbay 2010).

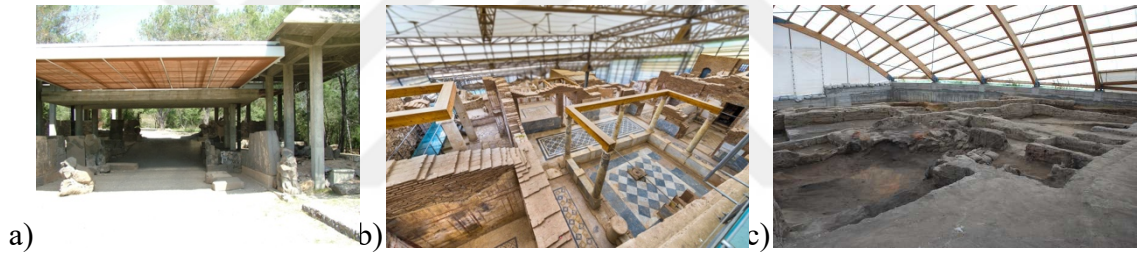
**Şekil 2.2.** a) Karatepe Aslantaş Açık Hava Müzesi (Anonim 4 2021); b) Efes Yamaç Evleri (Anonim 5 2021); c) Çatalhöyük Neolitik Kenti (Anonim 6 2021)

Ülkemizde pek çok koruyucu çatı örneği bulunmaktadır. En eski örneklerden biri Karatepe Aslantaş Açık Hava Müzesi'ndeki saçaklardır. Efes Yamaç Evleri'nde yer alan çatılar parlak ve iri kütleli etkileriyle eleştirilmiştir. Çatalhöyük'teki çatılar ise geniş bir alanı örten hafif ve yalın strüktürleriyle başarılı sayılmaktadır (Ahunbay 2010).

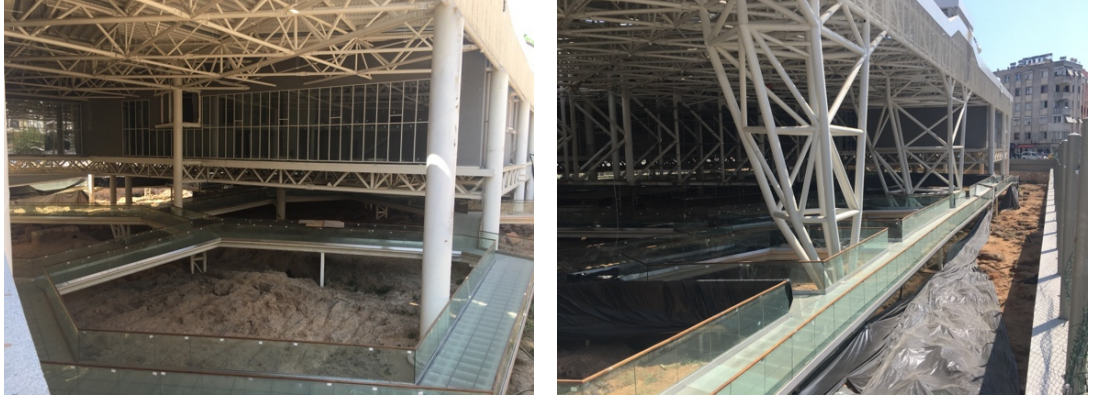
**Şekil 2.3.** Antalya Nekropol Alanı Kültür ve Ticaret Merkezi (Orijinal 2020)

Antalya'da Doğu Garajı ve Halk Pazarının inşaat kazıları sırasında, alanda Roma dönemine ait Nekropol ortaya çıkmıştır. Arkeolojik buluntular projeyi değişikliğe uğratmıştır. Koruma prensiplerine göre bir Nekropol Müzesi tasarlanmıştır. Arkeolojik buluntuları doğal etmenlerden koruyan bir örtü tasarımı yapılmıştır (Şekil 2.3). Üst örtünün taşıyıcıları alanda bulunan kalıntılara zarar vermeyecek şekilde konumlandırılmıştır (Özturan vd. 2020).

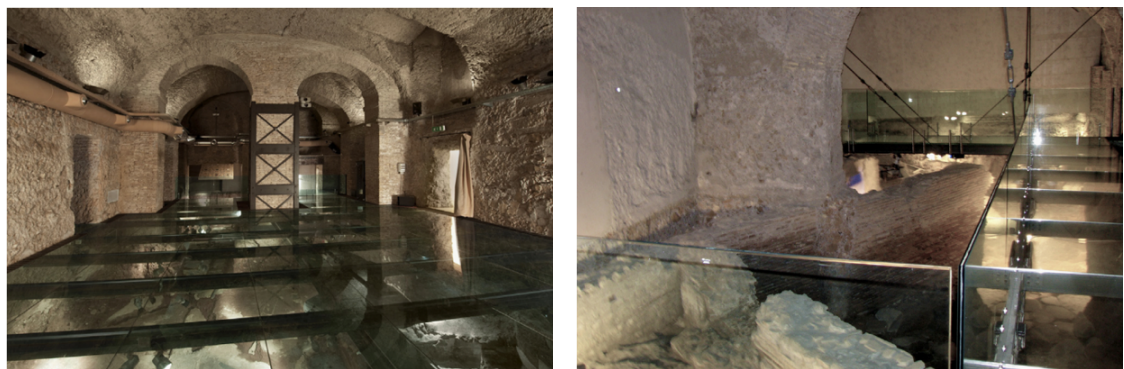
**Şekil 2.6.** Palazzo Valentini cam döşeme ve korkuluklar (Napoli ve Baldassarri 2015)

Palazzo Valentini, Roma'nın tarihi bölgesinde yer almaktadır. 2005 yılında yapının yeraltı seviyesinde rehabilitasyon çalışmaları sırasında arkeolojik araştırmalara başlanmıştır. Çalışmalar sonucunda büyük bir tapınağın kalıntıları ve iki konutun banyoları gün ışığına çıkarılmıştır. Buluntuları ziyaretçiler ile buluşturmak için cam yüzeyli sergi alanları oluşturulmuştur (Napoli ve Baldassarri 2015).

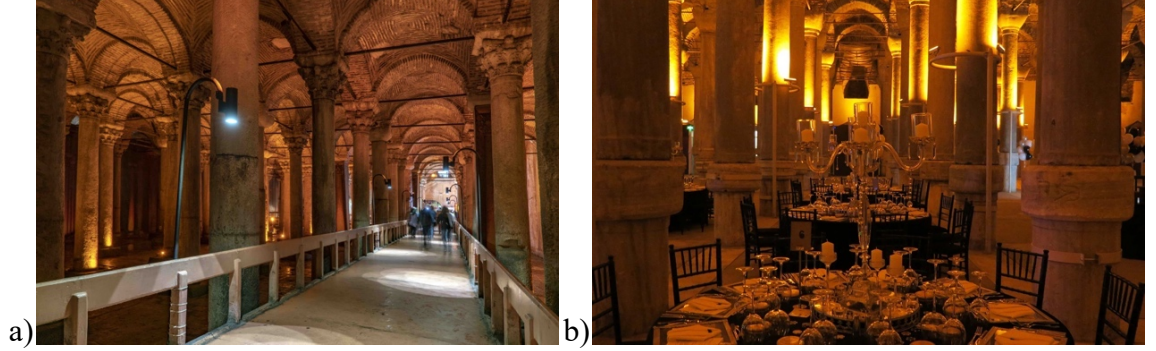
**Şekil 2.7. a)** Yerebatan Sarnıcı (Anonim 10 2021); **b)** Binbirdirek Sarnıcı (Anonim 11 2021)

dönüşmüştür. Binbirdirek Sarnıcı ise, organizasyon ve sergi kullanımları amacıyla yeniden işlevlendirilmiştir (Şekil 2.7). Bu yapılara mutfak gibi ekler yapılması yapının özgünlüğüne zarar vermekte, havalandırma tesisatları ise genel görünüşü bozmaktadır (Ahunbay 2010).

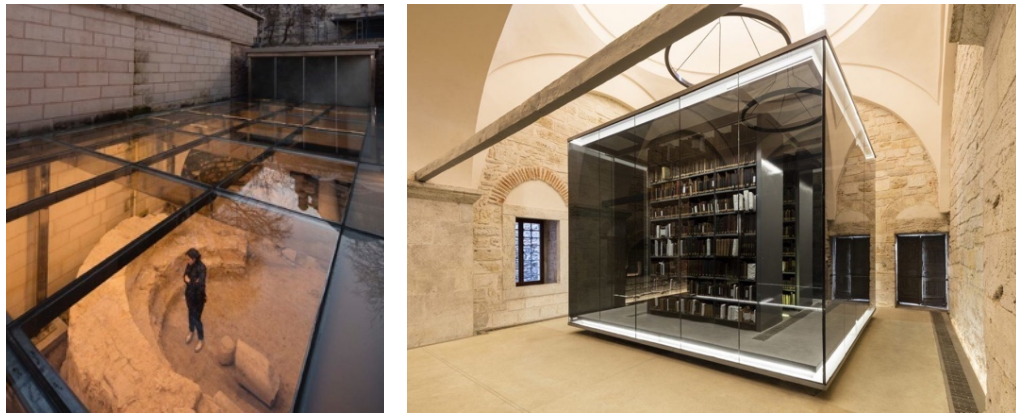
**Şekil 2.8.** Beyazıt Devlet Kütüphanesi (Anonim 12 2021)

İstanbul'un en eski kütüphanesi olan Beyazıt Devlet Kütüphanesi 2015 yılında restore edilmiştir. Yapının restorasyonu sırasında ortaya çıkan Bizans dönemine ait kilise kalıntıları üzerinde yürünebilen cam yüzeyle hem korunması hem de sergilenmesi sağlanmıştır (Şekil 2.8). Kütüphanenin belirli alanlarına siyah cam kutular yerleştirilmiştir. Bu özelleşmiş mekanlarda eski el yazması kitapların saklanmaktadır. Şeffaf kutuların içerisindeki hava ve sıcaklık kontrol altına alınarak, el yazması kitapların korunması sağlanmıştır (Anonim 12 2021).

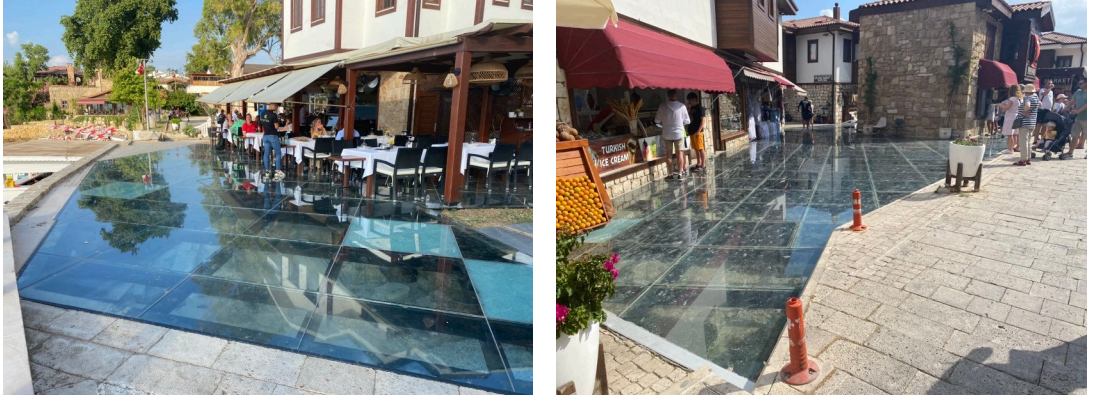
**Şekil 2.9.** Side Antik Kenti cam döşemeler (Orijinal 2022)

Side geçmişten günümüze pek çok uygarlığa ev sahipliği yapmış, çok katmanlı kültürel mirasa sahip yerleşimlerden biridir. Side Antik Kenti'nde kentin sadece toprak üstünde yer alan arkeolojik varlıkları değil, toprak altında kalan yapısal kalıntıların çıkarılması sağlanmıştır (Şekil 2.9). Bu kalıntılar belirli yerlerde açık bırakılarak, ancak çoğunlukla cam döşeme altında korunarak sergilenmesi sağlanmıştır (Altun 2020).

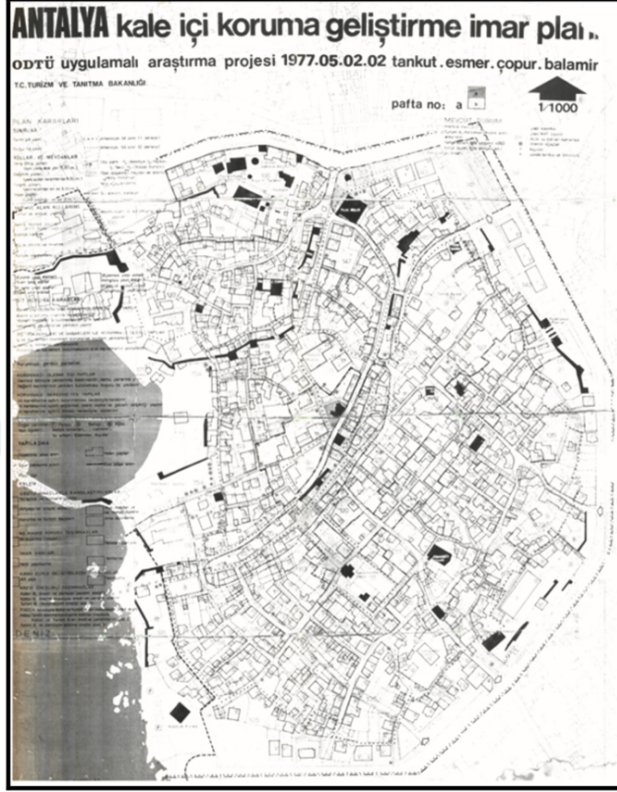
**Şekil 3.4.** GEEAYK’nun 22.09.1979 tarih ve A-1850 sayılı kararı ile onaylanan Kaleiçi Koruma Geliştirme İmar Planı (Keskinkılıncı 2008)

(Şekil 3.4). Antalya Planlama Bürosu tarafından imar planı diline dönüştürülüp, Belediye bünyesinde kurulan “Kaleiçi Danışma Denetleme Kurulu Kararı” ile 1982 yılında İmar ve İskân Bakanlığı tarafından onaylanarak yürürlüğe girmiştir (Gül 2006).

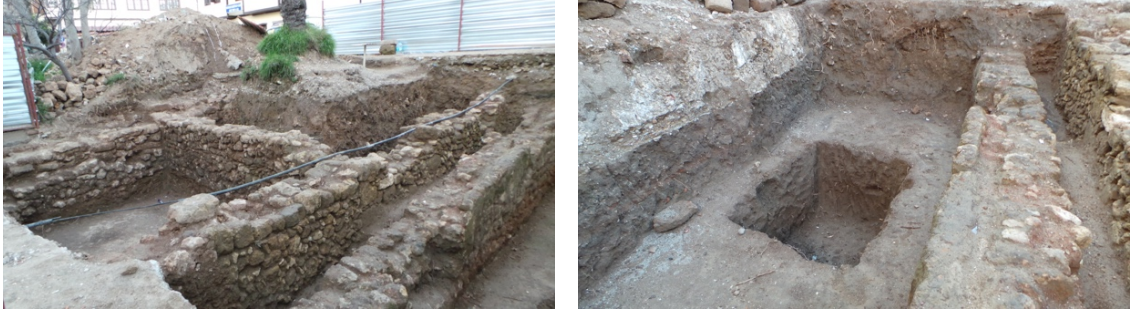
**Şekil 3.15.** 56 ada 6 parselde kazı sonucu ortaya çıkan Kaleiçi evine ait duvar kalıntıları (Nejat Üreğen Mimarlık Arşivi 2021)

Arkeolojik Sit Alanı içerisinde yer alan 56 ada 6 parselde inşaat başlaman önce kazı çalışması yapılmıştır. 1. etap kazıdan sonra konu AKTVKKBK'nun 09.12.2014 tarih ve 3254 sayılı, 2. etap kazıdan sonra 31.03.2015 tarih ve 3596 sayılı kararlarınca değerlendirilmiştir.

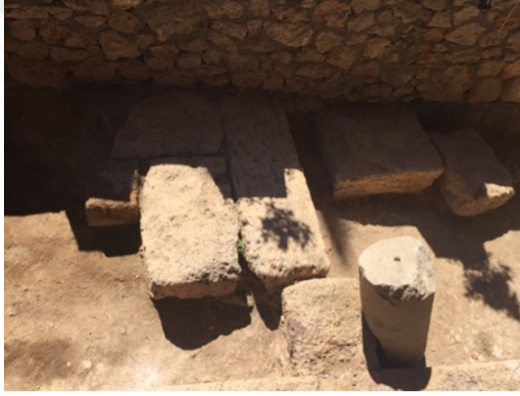
**Şekil 3.18.** 102 ada 12 parselde kazı sonucu ortaya çıkan arkeolojik buluntular (Nejat Üreğen Mimarlık Arşivi 2021)

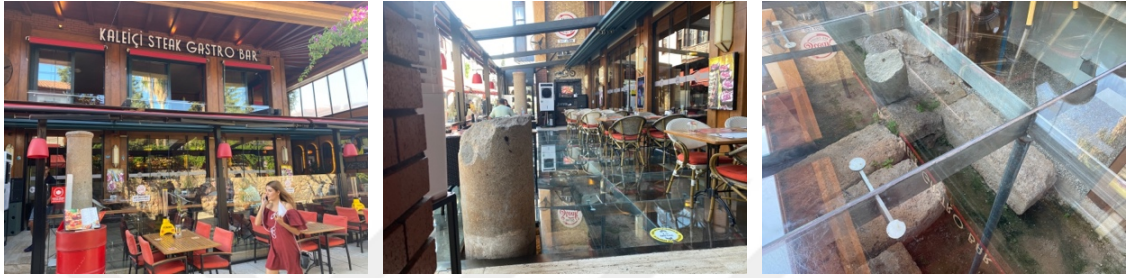
**Şekil 3.20.** 102 ada 12 parselde bulunan yapının fotoğrafları (Orijinal 2021)

Yapının fonksiyonu restorandır. Yapı iki katlı olarak tasarlanmıştır. Zemin katta sergileme alanı, mutfak, hazırlama alanı, depo; üst katta çalışma ve oturma alanı, idareci odası, tuvaletler yer almaktadır. Yeni tasarlanan yapının yapım sistemi betonarmedir. Kolonların bir kısmı tuğla ile bir kısmı ahşap ile kaplanmıştır. Duvarlar tuğladan örülmüştür. Duvarlar sıvalı ve boyalıdır (Ek-2).

Buluntuların üzeri lamine cam ile örtülmüştür. Lamine cam döşeme buluntuların hem korunmasını hem de sergilenmesini sağlamaktadır. Lamine cam döşeme dışındaki zemin döşemesi travertendir.

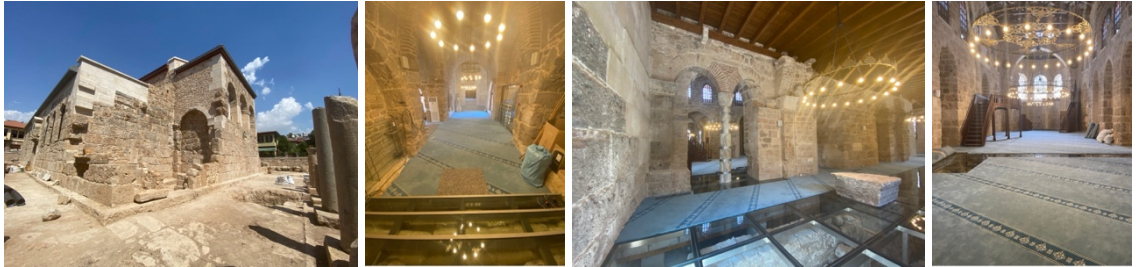
**Şekil 3.23.** 111 ada 2-3-8-9-10-17 parselde bulunan yapının fotoğrafları (Orijinal 2021)

Yapı, cami olarak kullanılmaktadır. Yapının tüm duvarları taştır. Taş duvarlar içeriden ve dışarıdan sıvasız ve boyasızdır (Ek-3).

Buluntuların üzeri lamine cam ile örtülmüştür. Lamine cam döşeme buluntuların hem korunmasını hem de sergilenmesini sağlamaktadır. Lamine cam döşeme dışındaki zemin halı ile kaplanmıştır.

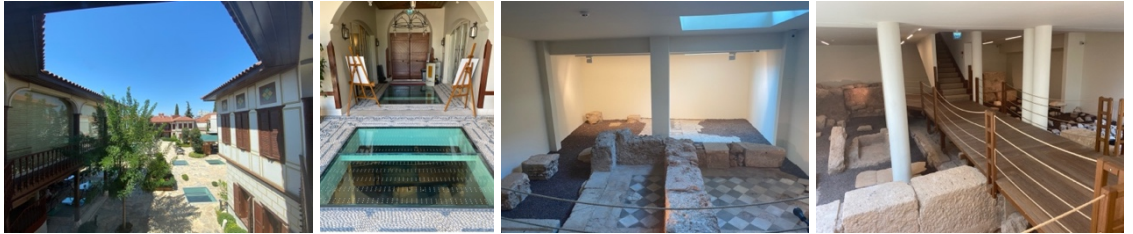
**Şekil 3.26.** 129 ada 11-12-18-20 parselde bulunan yapının fotoğrafları (Orijinal 2021)

Yapı kompleksinin fonksiyonu oteldir. Yapı beş bloktan oluşmaktadır. Girişteki bloğun zemin katında, resepsiyon, bekleme alanı ve yemek salonu; üst katta üç tane oda bulunmaktadır. Diğer blokların zemin ve üst katlarında odalar bulunmaktadır. Bloklar, ahşap-bağdadi formunda yapılmıştır (Ek-4).

Buluntuların üzeri lamine cam ile örtülmüştür. Lamine cam döşeme buluntuların hem korunmasını hem de sergilenmesini sağlamaktadır. Yapıya girişte bodrum kattaki arkeolojik buluntuların görülebileceği cam döşemeler bulunmaktadır. Buluntulara yapı içindeki merdivenlerden ulaşılabilir. Bodrum kat, arkeolojik buluntuların sergilenmesi amacı ile düzenlenmiştir. Buluntuların etrafında yürüyüş yolları bulunmaktadır.

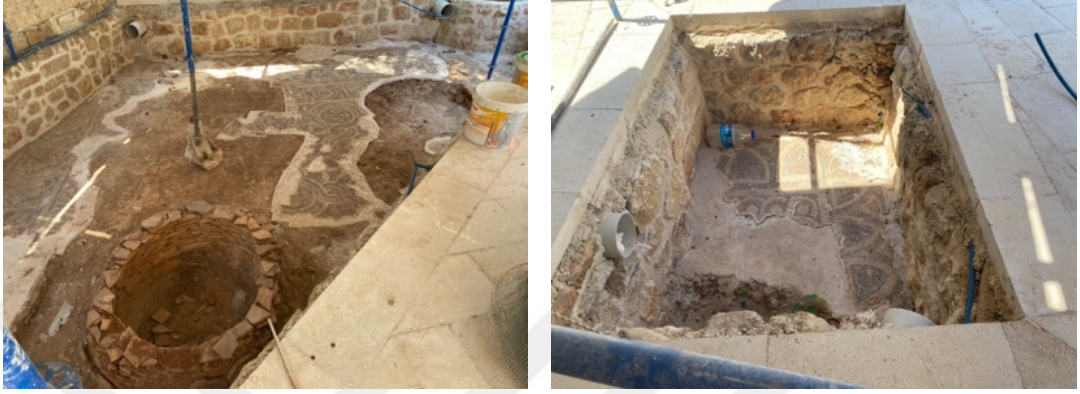
**Şekil 3.27.** 146 ada 1 parselde kazı sonucu ortaya çıkan mozaik zemin (Orijinal 2021)

Müze Müdürlüğü tarafından yapılan arkeolojik kazı sonucunda mozaik zemin ortaya çıkmıştır. Müze Müdürlüğü mozaik zeminin tamamen açığa çıkarılmasına karar vermiştir (AKVKBK Arşivi 2021).

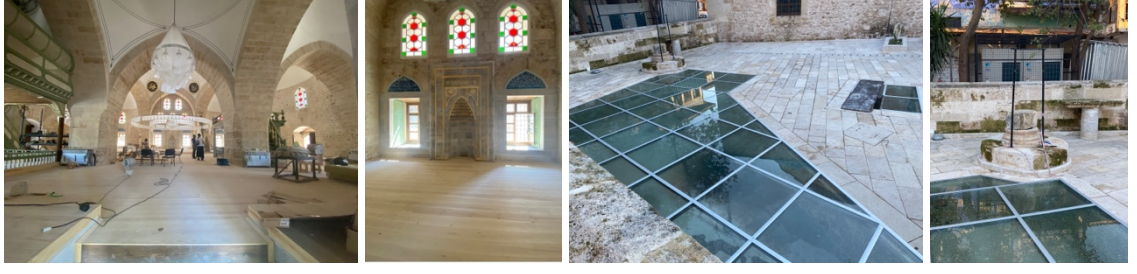
**Şekil 3.29.** 146 ada 1 parselde bulunan yapının fotoğrafları (Orijinal 2021)

Yapının bahçesinde ortaya çıkan buluntuların üzeri lamine cam ile örtülmüştür. Lamine cam döşeme buluntuların hem korunmasını hem de sergilenmesini sağlamaktadır.

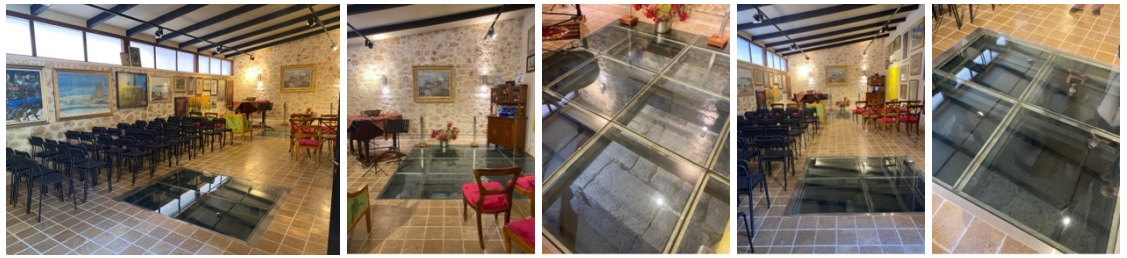
**Şekil 3.33.** 148 ada 15 parşelde bulunan yapının fotoğrafları (Orijinal 2021)

Yapının fonksiyonu sergi salonudur. Sergi salonunda geçici sergiler düzenlenecek ve halka açık olacaktır. Yapı tek katlı olarak tasarlanmıştır. Yapıya kuzeydoğudaki komşu parşelden giriş sağlanmaktadır. Sergi Salonu'na giriş kuzeydoğudan iki kollu ahşap kapı ile sağlanmaktadır. Yol tarafında taş duvarın üzerine boylu boyunca sürme kayıtlarla geçilmiş ahşap pencereler yer almaktadır. Böylece sergi salonu için istenmiş olan süzme ışık elde edilmiştir. Taş duvarlar, içeriden ve dışarıdan sıvasızdır. Yeni yapılan tuğla duvarlar, sıvalı ve boyalıdır (Ek-6).

Buluntuların üzeri lamine cam ile örtülerek, buluntular alt kottan aydınlatılmıştır. Cam döşemelerin üzerinde gezilerek buluntuların sergilenmesi sağlanmıştır. Döşemede buluntuların üzerine gelen kısımlar lamine cam ile geçilmiştir. Lamine cam dışındaki döşeme travertendir.

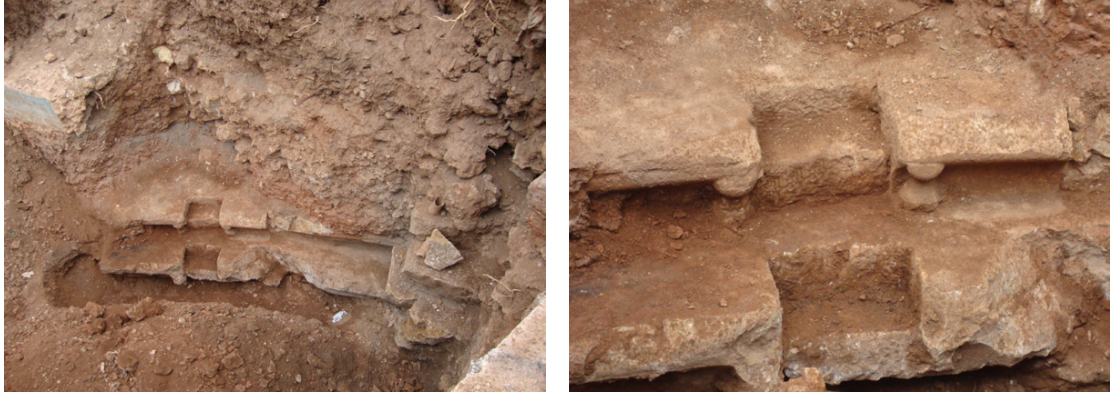
**Şekil 3.34.** 148 ada 31 parselde kazı sonucu ortaya çıkan arkeolojik buluntular (Demirel vd. 2012)

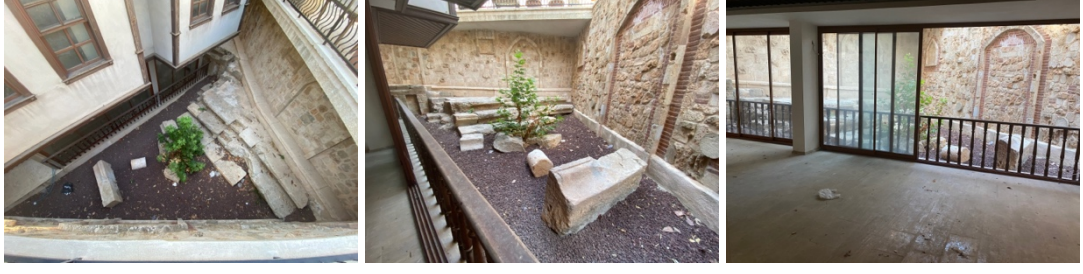
**Şekil 3.36.** 148 ada 31 parselde bulunan yapının fotoğrafları (Orijinal 2021)

Yeni yapı için pansiyon işlevi getirilmiştir. Zemin katta 2 adet ikişer kişilik pansiyon odası; üst katta 1 adet ikişer kişilik pansiyon odası ve 1 adet aile odası; bodrum katta seyir terası yer almaktadır. Yeni tasarlanan yapının yapım sistemi betonarmedir. Tüm duvarlar tuğladan örülmüştür. Duvarlar sıvalı ve boyalıdır. Projede istinat duvarı parsel sınırı boyunca geçirilmiştir. İstinat duvarının üzeri kesme taş ile kaplanmıştır (Ek-7).

Buluntular olduğu yerde ve üzeri kapanmadan korunmuştur. Buluntuların dışında kalan bahçe alanına çakıl serilerek, buluntuların drenajı sağlanmıştır. -2.50 kotundaki seyir terasının zemini traverten döşemidir. Seyir terasının arkeolojik buluntularla ilişkili yüzeylerinde ahşap korkuluklar bulunmaktadır. Periyodik bakımı yapılmaya çalışılsa da buluntuların üzerinin açık olması, bozulmayı hızlandırmaktadır.

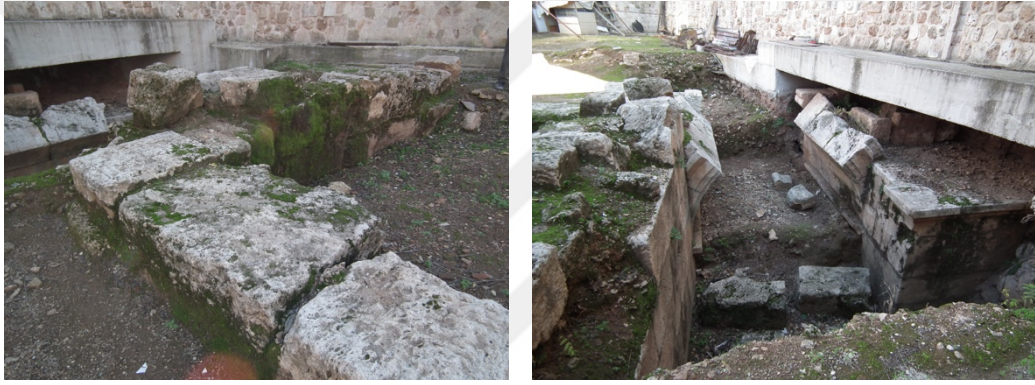
**Şekil 3.37.** 148 ada 34 parselde kazı sonucu ortaya çıkan arkeolojik buluntular (Biz Mimarlık Arşivi 2021)

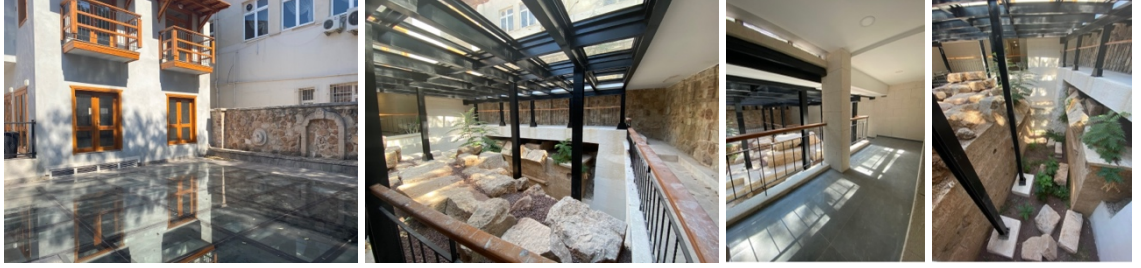
**Şekil 3.39.** 148 ada 34 parselde bulunan yapının fotoğrafları (Orijinal 2021)

Yeni yapının fonksiyonu pansiyondur. Zemin katta giriş holü, resepsiyon, genel tuvaletler, mutfak, kahvaltı salonu (kafe, bar); üst katta 5 adet ikişer kişilik pansiyon odası; bodrum katta makine dairesi ve buluntuların sergilendiği alan yer almaktadır. Yapının yapım sistemi betonarmedir. Tüm duvarlar tuğladan örülmüştür. Duvarlar sıvalı ve boyalıdır. İstinat duvarının üzeri kesme taş ile kaplanmıştır (Ek-8).

Arkeolojik buluntular, üzeri lamine cam ile kapatılarak doğal koşullardan korunmuş ve sergilenmesi kolaylaşmıştır. Buluntulara yapı içindeki merdivenlerden ulaşılabilir. Bodrum kat, arkeolojik buluntuların sergilenmesi amacı ile düzenlenmiştir. Buluntuların etrafında korkuluk bulunmaktadır.

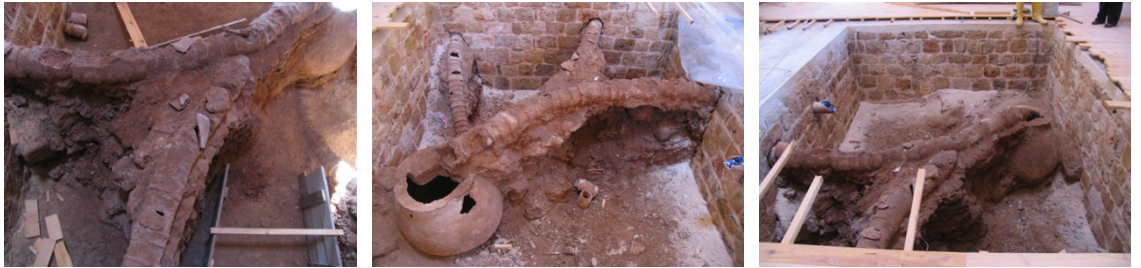
**Şekil 3.40.** 166 ada 22 parselde restorasyon sonucu ortaya çıkan su arkları (Anonim 18 2021)

Antalya İli, Muratpaşa İlçesi, Selçuk Mahallesi, Kaleiçi Kentsel ve III. Derece Arkeolojik Sit Alanı'nda Vakıflar mülkiyetinde bulunan 166 ada 22 parselde yer alan Yivli Minare Caminin restorasyon projesi, Antalya Koruma Bölge Kurulu'nun 29.01.2007 tarih ve 1409 sayılı kararı ile uygun bulunmuştur. Camide bulunan su arkları, 2006-2010 yılları arasında yapılan restorasyon çalışmaları sırasında bulunmuştur.

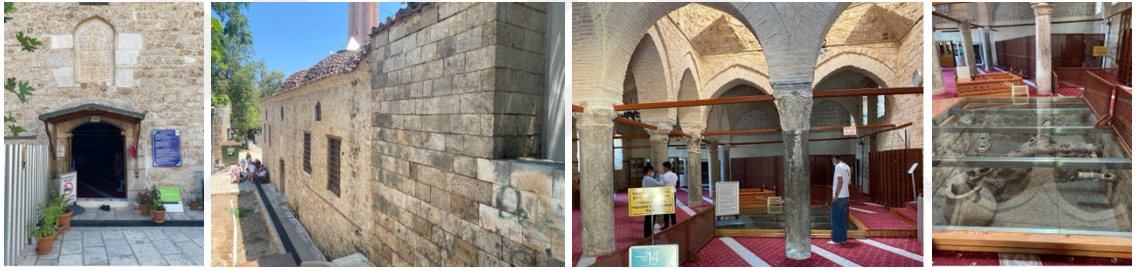
Yapı, cami olarak kullanılmaktadır. Yapının tüm duvarları taştır. Taş duvarlar içeriden ve dışarıdan sıvasız ve boyasızdır (Ek-9).

Buluntuların üzeri lamine cam ile örtülmüştür. Lamine cam döşeme buluntuların hem korunmasını hem de sergilenmesini sağlamaktadır. Döşemede buluntuların üzerine gelen kısımlar lamine cam ile geçilmiştir. Camide lamine cam döşemesi dışındaki zemin döşemesi halı kaplanmıştır.

**Şekil 3.42.** 166 ada 22 parselde bulunan yapının fotoğrafları (Orişinal 2021)

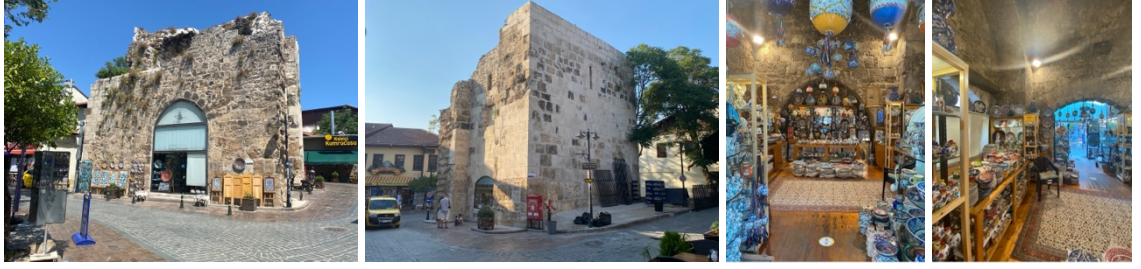
Burç ticaret amacıyla kullanılmaktadır. Burcun fonksiyonu hediyelik eşya satış yeridir (Ek-10).

Şekil 3.44. 56 ada 1 parselde bulunan yapının fotoğrafları (Orijinal 2021)

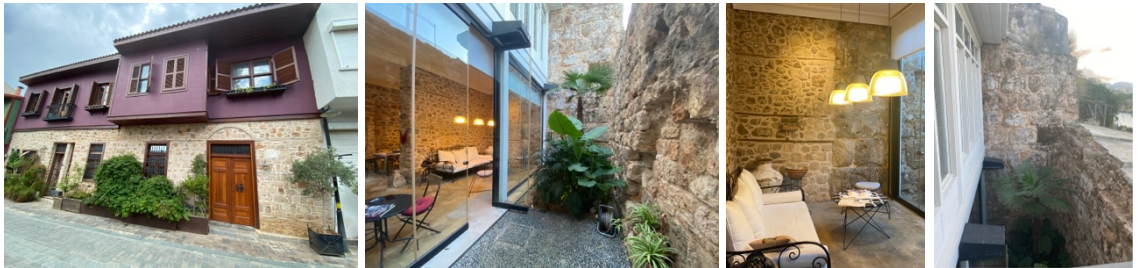
Yapı, konut olarak kullanılmaktadır. Konut tarihi sur duvarlarına bitişik konumlanmaktadır. Konutun bahçesinde sur duvarı bulunmaktadır. Ayrıca konutun bir duvarının bir kısmını sur duvarı oluşturmaktadır. Konutun zemin katında sergi alanı, mutfak ve bahçe; üst katında ise iki oda, sofa ve banyo bulunmaktadır (Ek-11).

Şekil 3.46. 96 ada 8 parselde bulunan yapının fotoğrafları (Orijinal 2021)

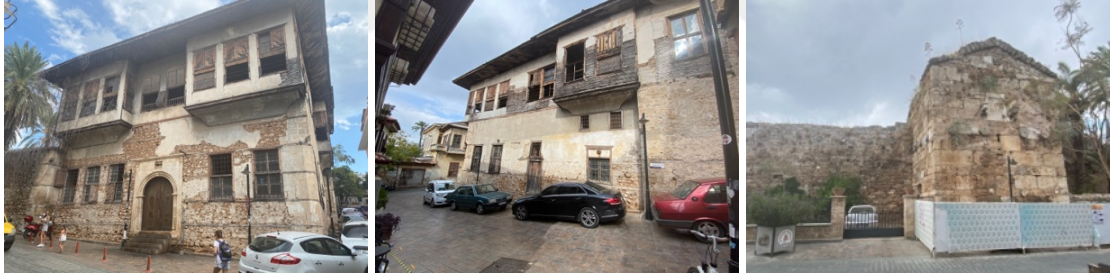
Yapı, konut olarak kullanılmaktadır. Konutun bahçesine sur duvarı ve burç bulunmaktadır (Ek-12).

**Şekil 3.48.** 115 ada 10 parselde bulunan yapının fotoğrafları (Orijinal 2021)

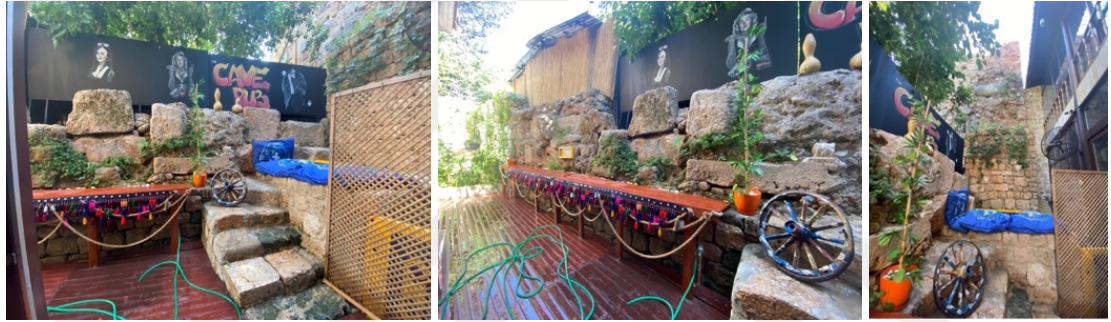
Yapı, bar olarak kullanılmaktadır. Barın bahçesine sur duvarı bulunmaktadır (Ek-13).

**Şekil 3.50.** 156 ada 17 parselde bulunan yapının fotoğrafları (Orijinal 2021)

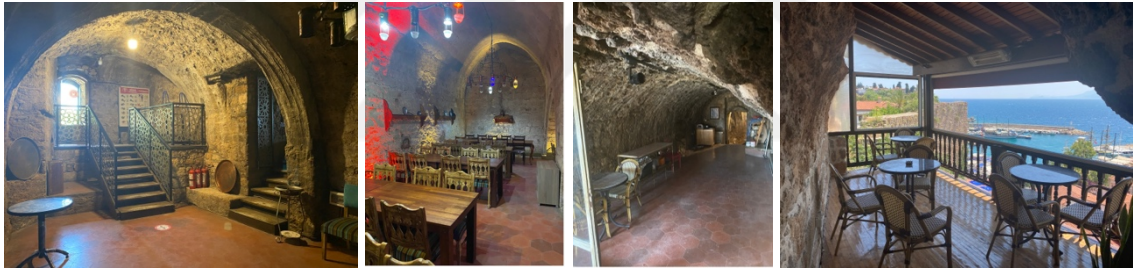
Surun içi ticaret amacıyla kullanılmaktadır. Surun içi restoran olarak işlevlendirilmiştir (Ek-14).

**Şekil 3.52.** 166 ada 139 parselde bulunan yapının fotoğrafları (Orijinal 2021)

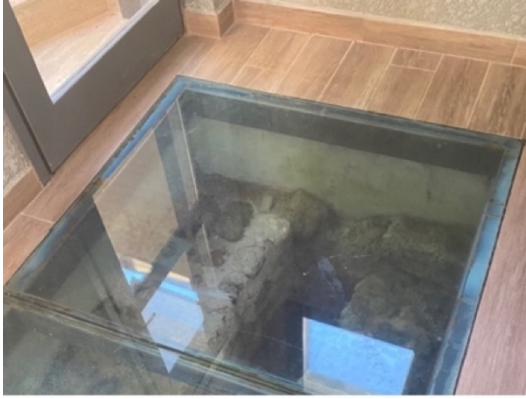
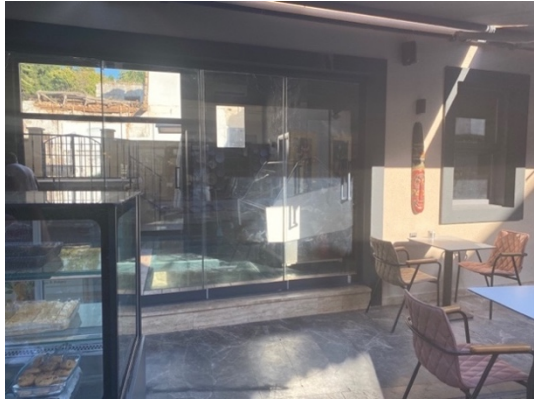
**Çizelge 4.3.** 56 ada 6 parseldeki arkeolojik buluntunun mekandaki yatay ve dikey elemanların malzemesi ile ilişkisi

| 56 Ada 6 Parsel | |
|---|---|
| <p>Arkeolojik buluntunun sergilendiği alan, lamine cam döşeme ile kaplıdır.</p> <p>Sergileme fonksiyonu dışında kalan alan, ahşap döşeme ile kaplıdır.</p> | <p>Duvarlar sıvalı ve boyalıdır.</p> |

Sergileme fonksiyonu dışında kalan alanın, ahşap döşeme ile kaplanması arkeolojik buluntunun ayırt edilmesini sağlamıştır. Mekanda farklı renkte döşeme kaplamasının kullanılması buluntunun algılanabilirliğini arttırmıştır. Duvarların sıvalı ve boyalı olması mekanda yer alan arkeolojik buluntunun fark edilebilmesini etkilemiştir.

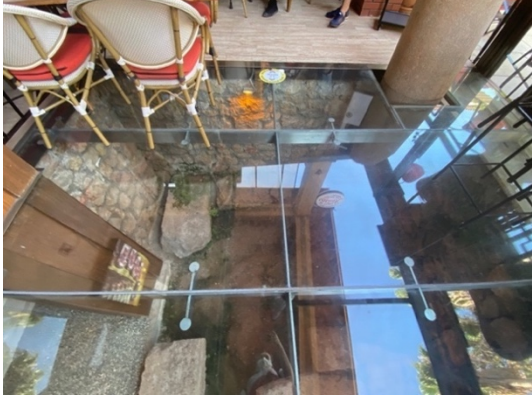
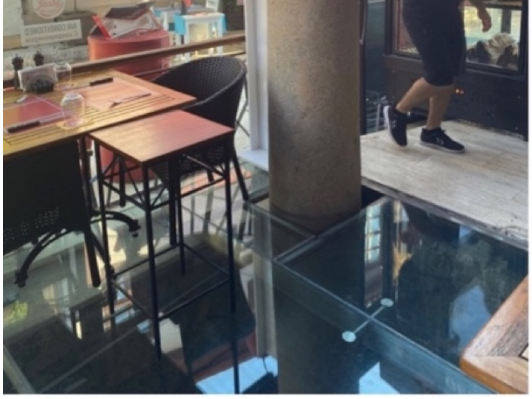
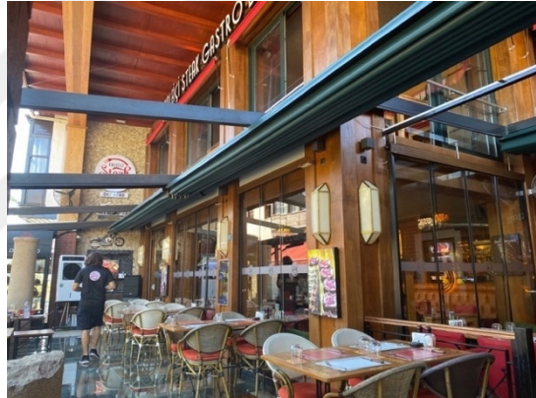
**Çizelge 4.4.** 102 ada 12 parseldeki arkeolojik buluntunun mekandaki yatay ve dikey elemanların malzemesi ile ilişkisi

| 102 Ada 12 Parsel | |
|---|---|
| <p>Arkeolojik buluntunun sergilendiği alan, lamine cam döşeme ile kaplıdır.</p> <p>Sergileme fonksiyonu dışında kalan alan, traverten döşeme ile kaplıdır.</p> | <p>Mekandaki kolonların bir kısmı ahşap ile bir kısmı tuğla ile kaplanmıştır. Ahşap kaplamalı kolonların arasında kalan yüzeyler cam ile kapatılmıştır.</p> |

Sergileme fonksiyonu dışında kalan alanın, traverten döşeme ile kaplanması arkeolojik buluntunun ayırt edilmesini engellemiştir. Traverten döşeme ile arkeolojik buluntuların renk olarak benzerlik göstermesi buna sebep olmuştur. Kolonların ahşap ve tuğla kaplamalı olması, kolonların arasındaki yüzeylerin cam ile kaplı olması arkeolojik buluntunun algılanmasında herhangi bir olumsuz etki yaratmamıştır.

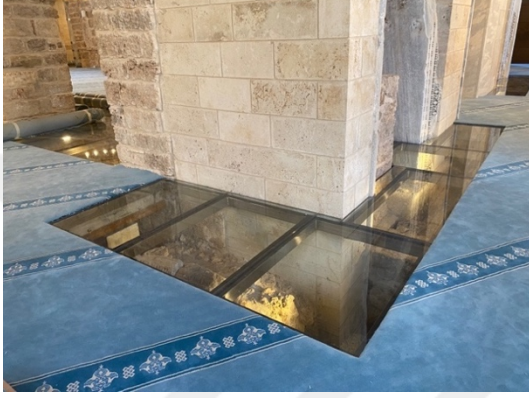
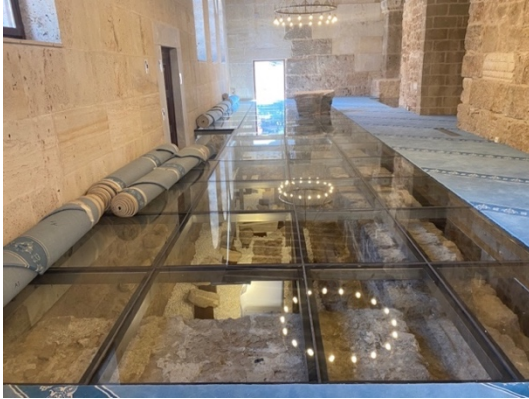
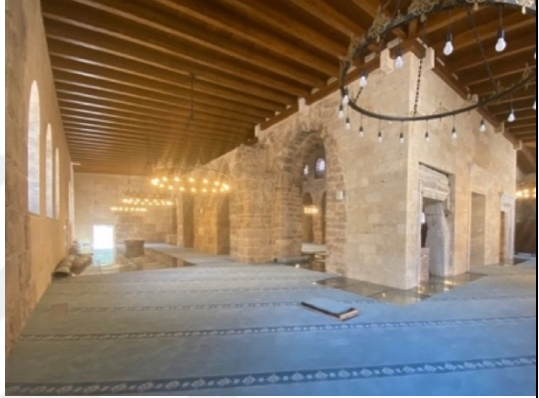
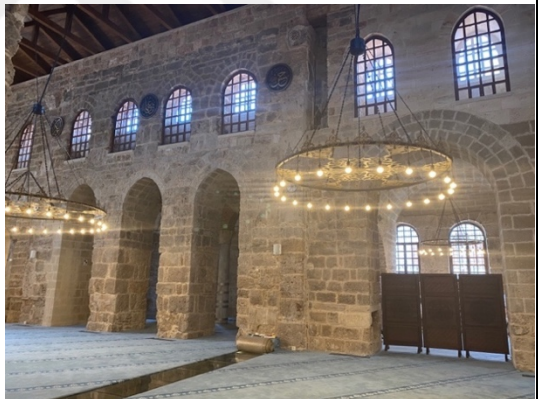
**Çizelge 4.5.** 111 ada 2-3-8-9-10-17 parseldeki arkeolojik buluntunun mekandaki yatay ve dikey elemanların malzemesi ile ilişkisi

| 111 Ada 2-3-8-9-10-17 Parsel | |
|---|---|
| <p>Arkeolojik buluntunun sergilendiği alan, lamine cam döşeme ile kaplıdır.</p> <p>Sergileme fonksiyonu dışında kalan alan, ahşap döşeme üzerine halı döşelidir.</p> | <p>Taş duvarlar içeriden ve dışarıdan sıvasızdır.</p> |

Sergileme fonksiyonu dışında kalan alanın, halı ile kaplanması arkeolojik buluntunun ayırt edilmesini sağlamıştır. Mekanda farklı renkte bir zemin kaplamasının kullanılması buluntunun algılanabilirliğini arttırmıştır. Yapının kendisi de arkeolojik bir eser olması nedeniyle hem yapının duvarları hem de zemindeki buluntular birer arkeolojik değerdir.

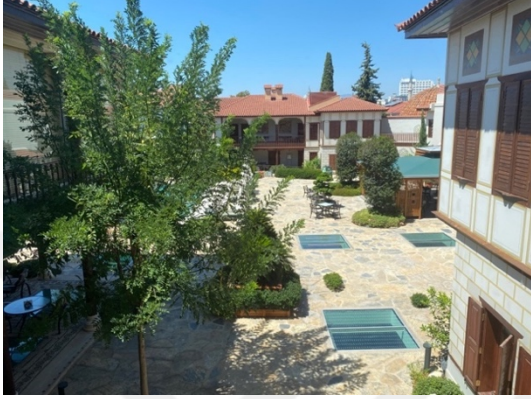
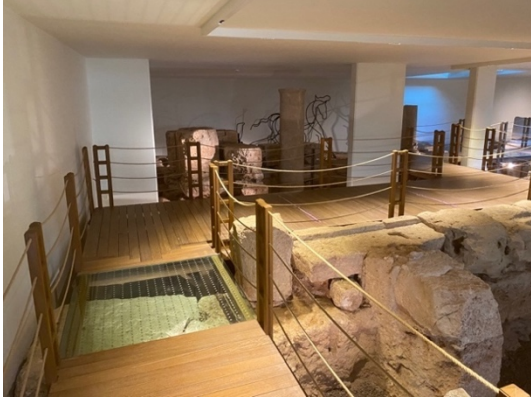
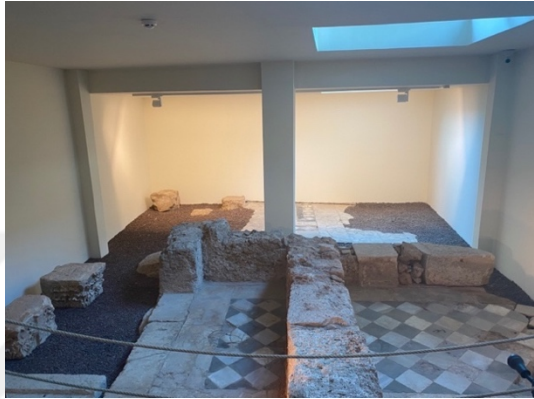
**Çizelge 4.6.** 129 ada 11-12-18-20 parseldeki arkeolojik buluntunun mekandaki yatay ve dikey elemanların malzemesi ile ilişkisi

| 129 Ada 11-12-18-20 Parsel | |
|---|---|
| <p>Arkeolojik buluntunun üst kottan sergilendiği alan, lamine cam döşeme ile kaplıdır.</p> <p>Arkeolojik buluntunun çevresindeki gezi yolları, ahşap döşeme ile kaplıdır. Ahşap döşemenin bazı yerlerinde buluntuların daha iyi algılanması için cam döşeme kullanılmıştır.</p> | <p>Arkeolojik buluntunun sergilendiği alandaki duvarlar sıvalı ve boyalıdır.</p> |

Arkeolojik buluntuların üst kottan sergilemesi amacıyla yer alan lamine cam döşemeler bu kotta mekanın döşemesini oluştururken; buluntuların yer aldığı kotta bu cam döşemeler mekanın tavanını oluşturmaktadır. Arkeolojik buluntunun çevresindeki gezi yolları, ahşap döşeme ile kaplı olması arkeolojik buluntunun ayırt edilmesini sağlamıştır. Ayrıca mekandaki duvarların beyaz renge boyalı olması arkeolojik buluntuların öne çıkmasını sağlamıştır.

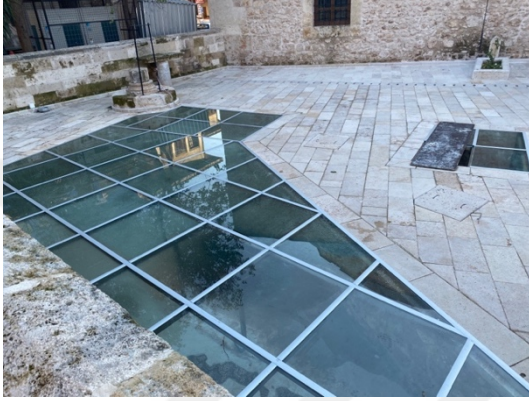
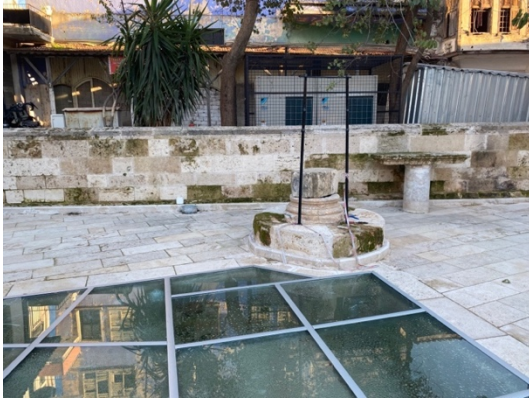
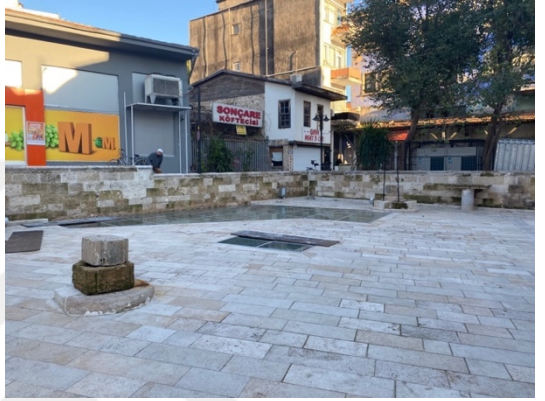
**Çizelge 4.7.** 146 ada 1 parseldeki arkeolojik buluntunun mekandaki yatay ve dikey elemanların malzemesi ile ilişkisi

| 146 Ada 1 Parsel | |
|---|---|
| <p>Arkeolojik buluntunun sergilendiği alan, lamine cam döşeme ile kaplıdır.</p> <p>Sergileme fonksiyonu dışında kalan alan, traverten döşeme ile kaplıdır.</p> | <p>Bahçe duvarı sıvasız ve boyasızdır.</p> |

Sergileme fonksiyonu dışında kalan alanın, traverten döşeme ile kaplanması arkeolojik buluntunun ayırt edilmesini engellemiştir. Traverten döşeme ile arkeolojik buluntuların renk olarak benzerlik göstermesi buna sebep olmuştur. Bahçe duvarının renk ve dokusunun da arkeolojik buluntuyla benzerlik göstermesinden dolayı buluntunun fark edilmesi zorlaşmaktadır.

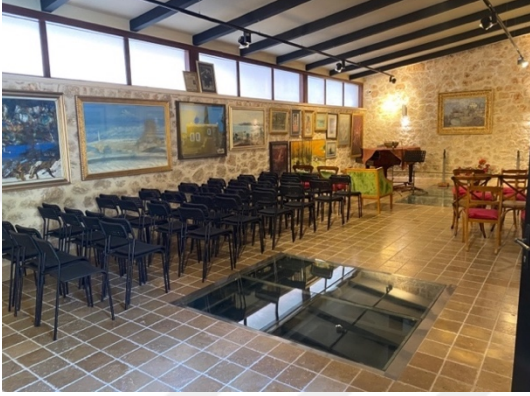
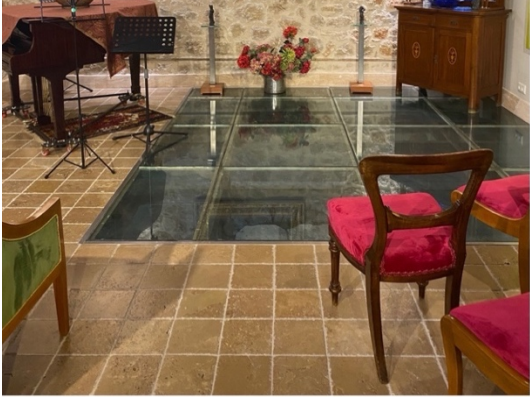
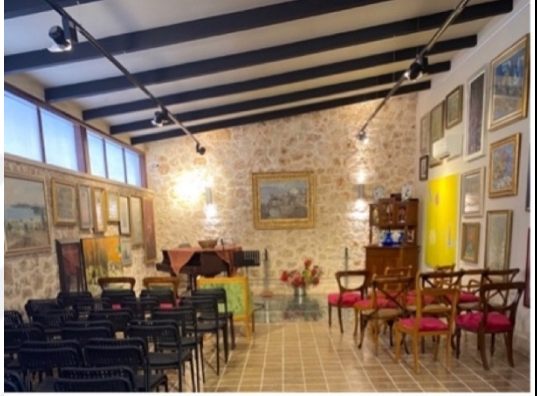
**Çizelge 4.8.** 148 ada 15 parseldeki arkeolojik buluntunun mekandaki yatay ve dikey elemanların malzemesi ile ilişkisi

| 148 Ada 15 Parsel | |
|---|---|
| <p>Arkeolojik buluntunun sergilendiği alan, lamine cam döşeme ile kaplıdır.</p> <p>Sergileme fonksiyonu dışında kalan alan, traverten döşeme ile kaplıdır.</p> | <p>Taş duvarlar sıvasızdır. Tuğla duvarlar ise sıvalı ve boyalıdır.</p> |

Sergileme fonksiyonu dışında kalan alanın, traverten döşeme ile kaplanması arkeolojik buluntunun ayırt edilmesini engellemiştir. Traverten döşeme ile arkeolojik buluntuların renk olarak benzerlik göstermesi buna sebep olmuştur. Yapının üç cephesinin taş duvar olması arkeolojik buluntunun algılanabilirliğini azaltmıştır.

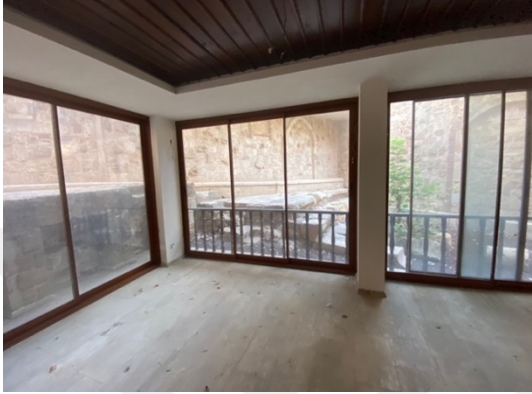
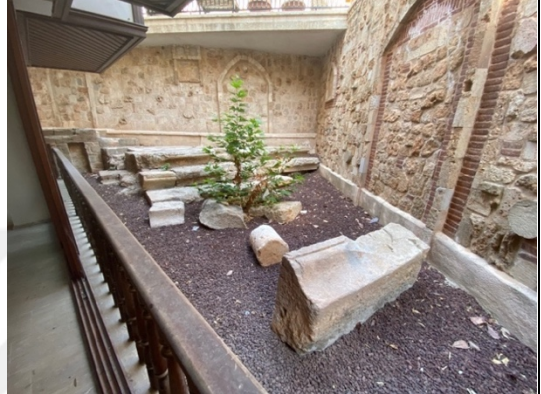
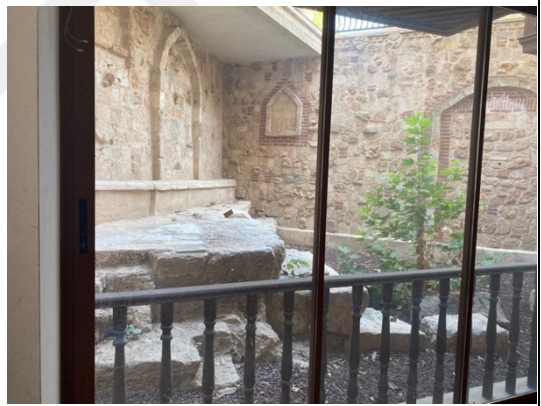
**Çizelge 4.9.** 148 ada 31 parseldeki arkeolojik buluntunun mekandaki yatay ve dikey elemanların malzemesi ile ilişkisi

| 148 Ada 31 Parsel | |
|---|---|
| Arkeolojik buluntunun sergilendiği kottaki seyir terası traverten döşeme ile kaplıdır. | İstinat duvarının üzeri kesme taş ile kaplıdır. |

İstinat duvarının üzeri kesme taş ile kaplanması arkeolojik buluntunun algılanabilirliğini azaltmıştır. Kesme taşın renk ve doku olarak arkeolojik buluntuya benzemesi nedeniyle buluntunun ayırt edilmesini olumsuz etkilemiştir. Ayrıca traverten döşeme ile kaplanması arkeolojik buluntunun ayırt edilmesini engellemiştir. Traverten döşeme ile arkeolojik buluntuların renk olarak benzerlik göstermesi buna sebep olmuştur.

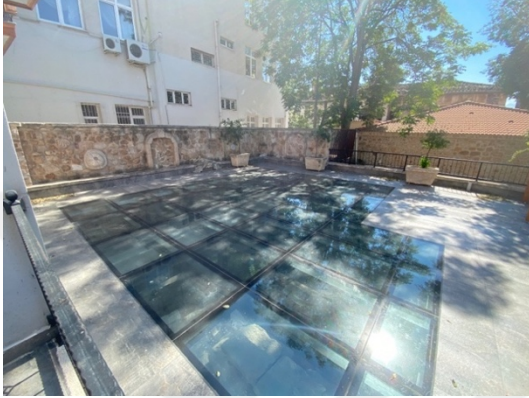
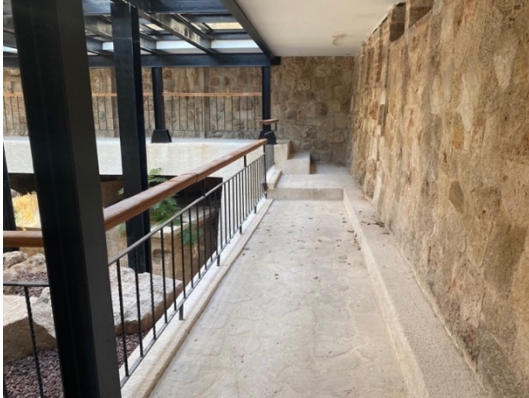
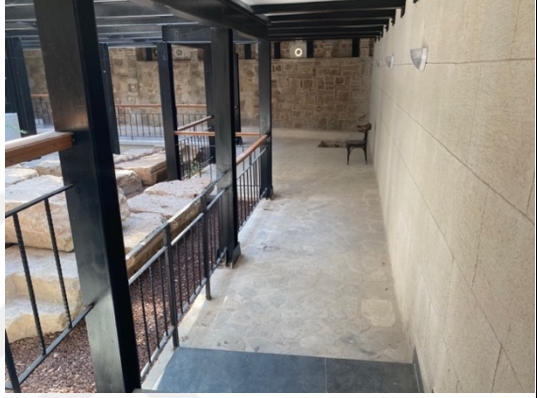
**Çizelge 4.10.** 148 ada 34 parseldeki arkeolojik buluntunun mekandaki yatay ve dikey elemanların malzemesi ile ilişkisi

| 148 Ada 34 Parsel | |
|---|---|
| <p>Arkeolojik buluntunun üst kottan sergilendiği alan, lamine cam döşeme ile kaplıdır.</p> <p>Arkeolojik buluntunun çevresindeki gezi yolları, doğal taş ile kaplıdır.</p> | <p>Arkeolojik buluntunun sergilendiği alandaki duvarların bir kısmı taraklı mozaik sıvalı bir kısmı ise kesme taş ile kaplıdır.</p> |

Arkeolojik buluntuların üst kottan sergilemesi amacıyla yer alan lamine cam döşeme bu kotta mekanın döşemesini oluştururken; buluntuların yer aldığı kotta bu cam döşemeler mekanın tavanını oluşturmaktadır. Gezi yollarının doğal taş ile kaplı olması renk olarak arkeolojik buluntuya benzemesi nedeniyle buluntunun ayırt edilmesini olumsuz etkilemiştir. İstinat duvarının üzeri kesme taş ile kaplanması arkeolojik buluntunun algılanabilirliğini azaltmıştır. Kesme taşın mekanda kullanılması ile buluntunun ayırt edilmesini olumsuz etkilemiştir.

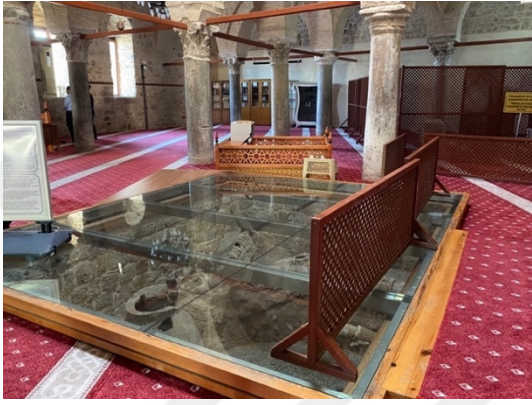
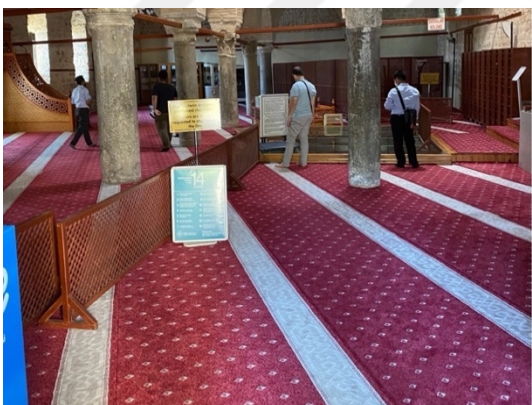
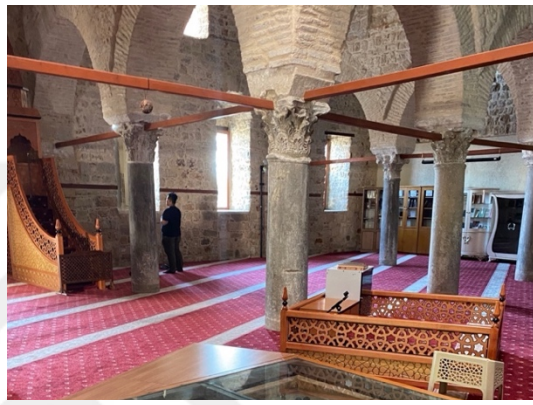
**Çizelge 4.11.** 166 ada 22 parseldeki arkeolojik buluntunun mekandaki yatay ve dikey elemanların malzemesi ile ilişkisi

| 166 Ada 22 Parsel | |
|---|---|
| <p>Arkeolojik buluntunun sergilendiği alan, lamine cam döşeme ile kaplıdır.</p> <p>Sergileme fonksiyonu dışında kalan alan, halı döşelidir.</p> | <p>Taş duvarlar içeriden ve dışarıdan sıvasızdır.</p> |

Sergileme fonksiyonu dışında kalan alanın, halı ile kaplanması arkeolojik buluntunun ayırt edilmesini sağlamıştır. Mekanda farklı renkte bir kaplamanın kullanılması buluntunun algılanabilirliğini arttırmıştır. Yapının duvarlarının taştan olması arkeolojik buluntu ile tarihi yapının birbirinden ayırt edilmesini zorlaştırmaktadır.

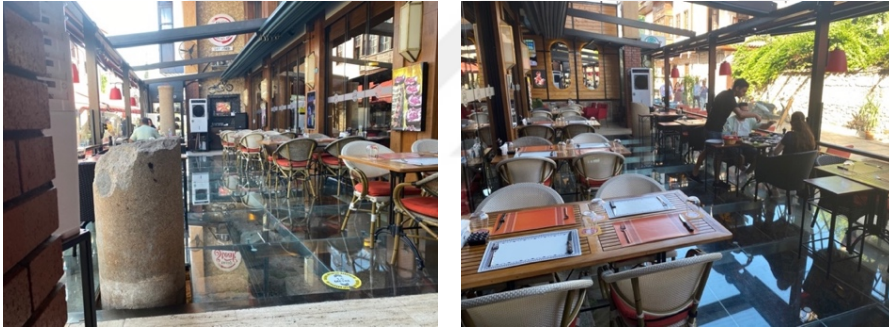
Ticaret işleviyle kullanılan yapıda arkeolojik buluntu yer almaktadır. Yapı restoran olarak kullanılmaktadır. Mekanda arkeolojik buluntunun lamine cam ile örtülü olduğu alanda restoranın masa ve sandalyeleri bulunmaktadır. Bu donatılar arkeolojik buluntunun görsel ilişkisini kesmektedir (Şekil 4.2).

**Şekil 4.2.** 102 ada 12 parselde yer alan arkeolojik buluntu ile mekandaki donatı ilişkisi (Orijinal 2021)

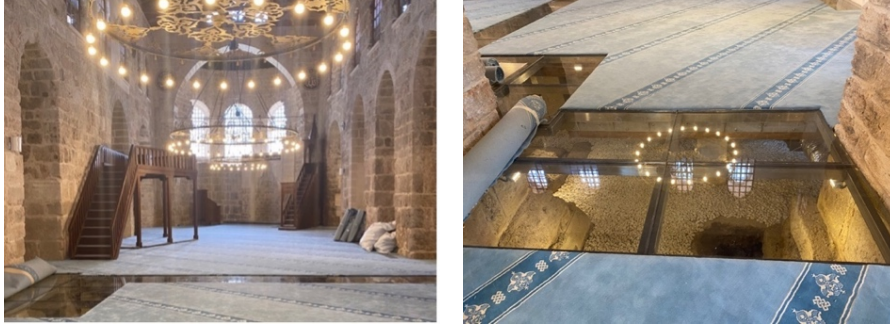
Cami olarak kullanılan bu yapıda arkeolojik buluntunun lamine cam ile örtülü olduğu alanda görsel ilişkiyi kesecek bir donatı elemanı bulunmamaktadır. Tavanda yer alan aydınlatma elemanlarının yansımalarının cam zemin üzerine düşmesi arkeolojik buluntunun görsel olarak algılanmasını engellemektedir (Şekil 4.3).

**Şekil 4.3.** 111 ada 2-3-8-9-10-17 parselde yer alan arkeolojik buluntu ile mekandaki donatı ilişkisi (Orijinal 2021)

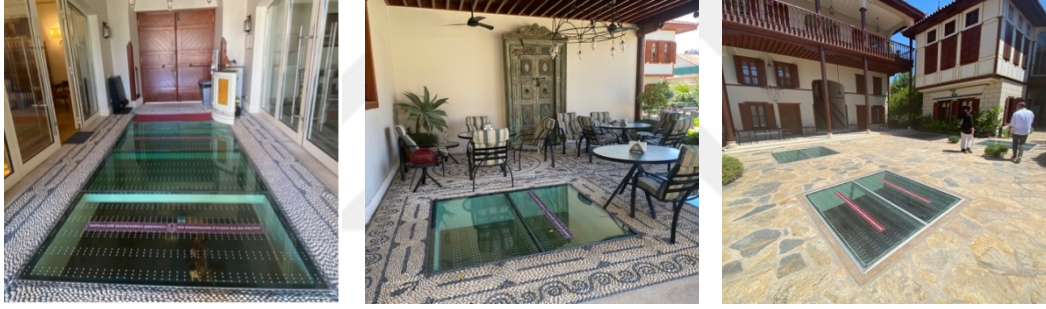
Yapı otel olarak kullanılmaktadır. Mekanda arkeolojik buluntunun lamine cam ile örtülü olduğu alanda görsel ilişkiyi kesecek bir donatı elemanı bulunmamaktadır. Mekandaki oturma elemanları çakıl mozaik döşemenin üzerine konumlandırılmıştır (Şekil 4.4).

**Şekil 4.4.** 129 ada 11-12-18-20 parselde yer alan arkeolojik buluntu ile mekandaki donatı ilişkisi (Orijinal 2021)

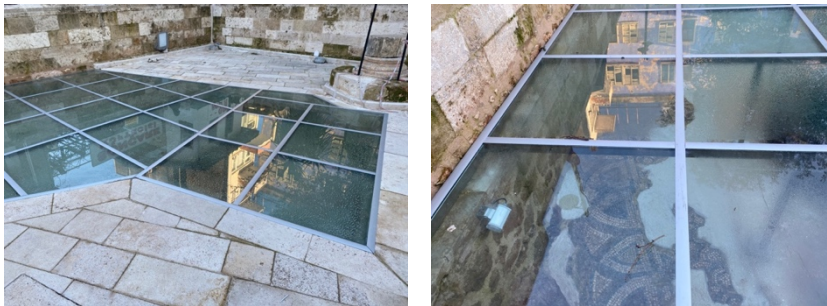
Caminin bahçesinde yer alan arkeolojik buluntunun lamine cam ile örtülü olduğu alanda görsel ilişkiyi kesecek bir donatı elemanı bulunmamaktadır (Şekil 4.5).

**Şekil 4.5.** 146 ada 1 parselde yer alan arkeolojik buluntu ile mekandaki donatı ilişkisi (Orijinal 2021)

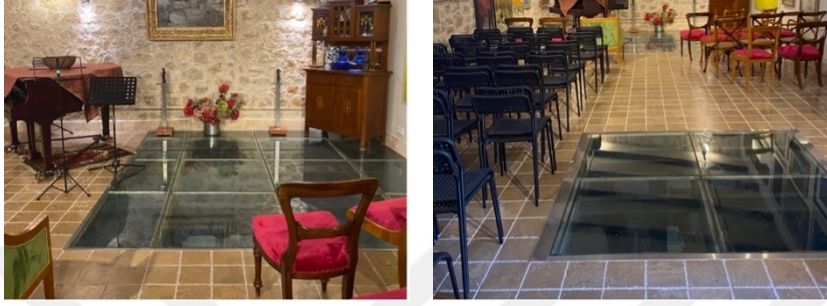
Kültürel ve sanatsal etkinliklerin yapıldığı bu mekanda arkeolojik buluntunun lamine cam ile örtülü olduğu alanda görsel ilişkiyi tam anlamıyla kesecek bir donatı elemanı bulunmamaktadır. Mekandaki oturma elemanları ve piyano traverten döşemenin üzerine konumlandırılmıştır. Ancak mekanın köşesinde bulunan depolama birimi lamine camın üzerine konumlandırılmıştır. Bu donatının bütünüyle arkeolojik buluntunun görsel ilişkisini kestiği söylenemez (Şekil 4.6).

**Şekil 4.6.** 148 ada 15 parselde yer alan arkeolojik buluntu ile mekandaki donatı ilişkisi (Orijinal 2021)
